アスファルト固化処理施設火災・爆発事故の 原因究明のための時系列調査報告書

1997年12月

動力炉・核燃料開発事業団
東 海 事 業 所

アスファルト固化処理施設火災・爆発事故の原因究明のための時系列調査報告書

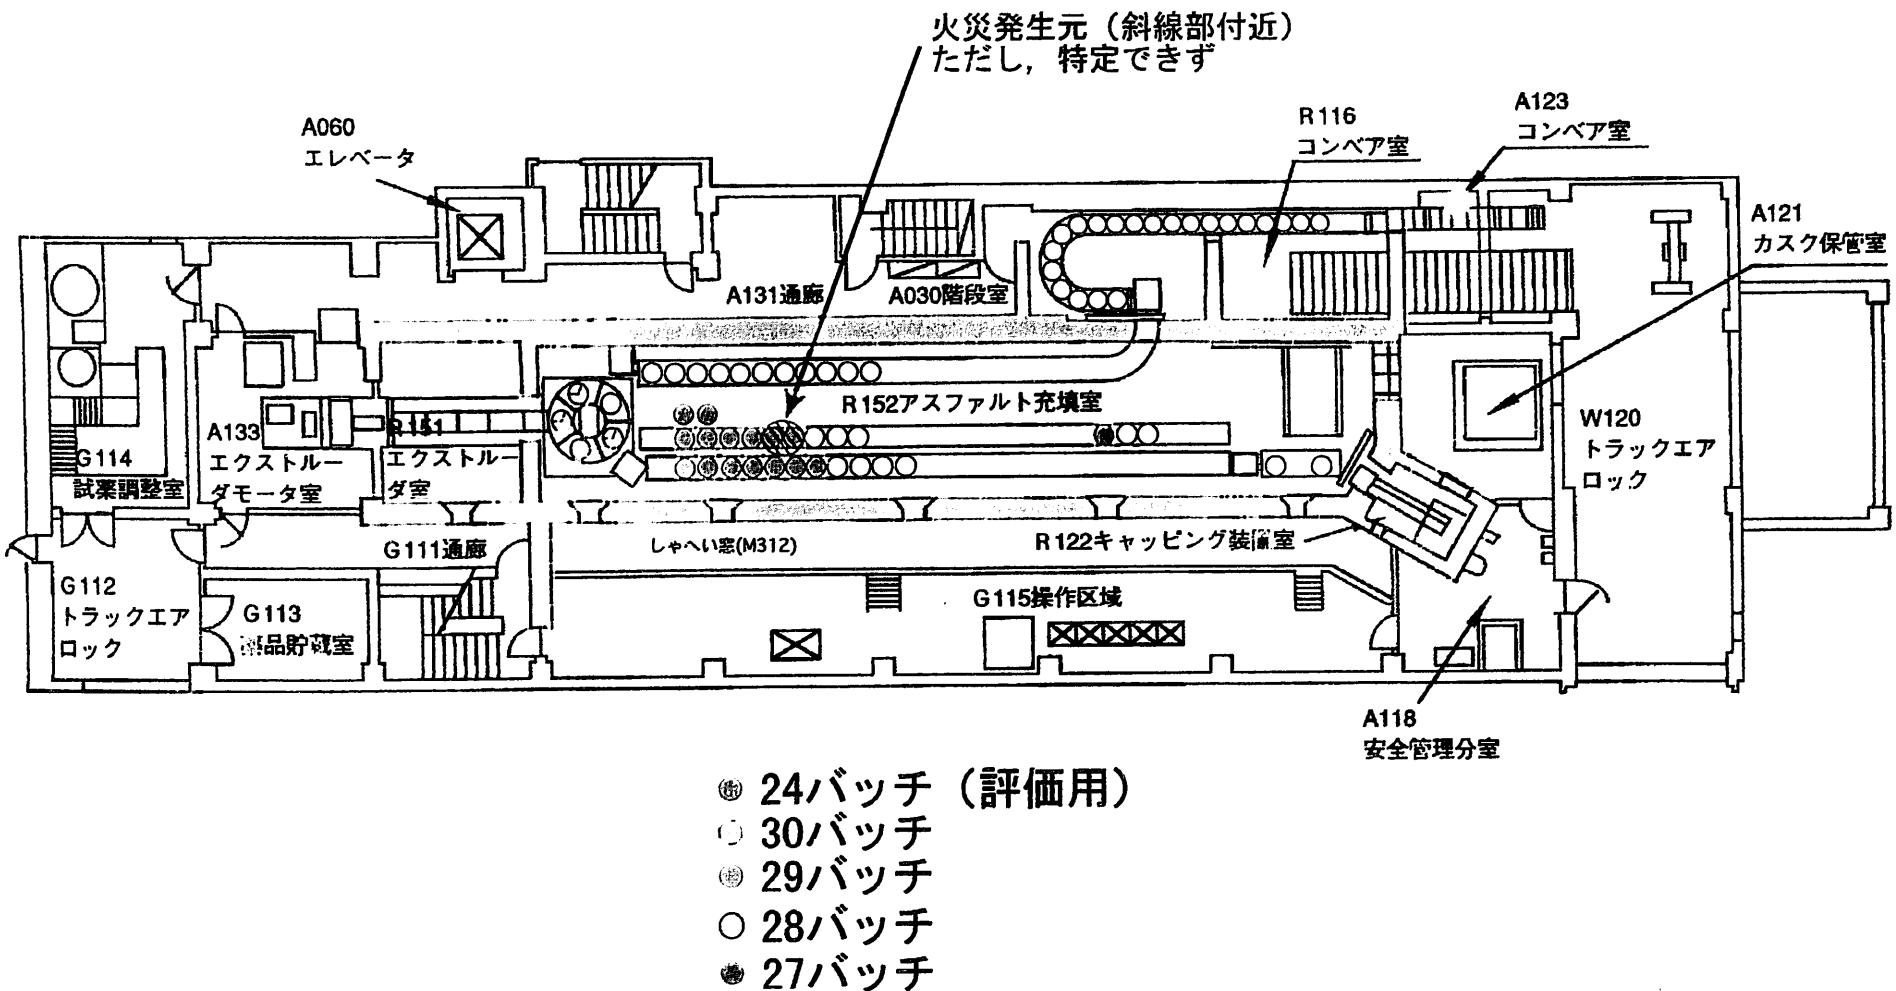
図-1 火災発生時のドラム缶配置図

この資料により、最初の火災が発生したドラムを特定することができた(ほぼ 29 バッチ)。

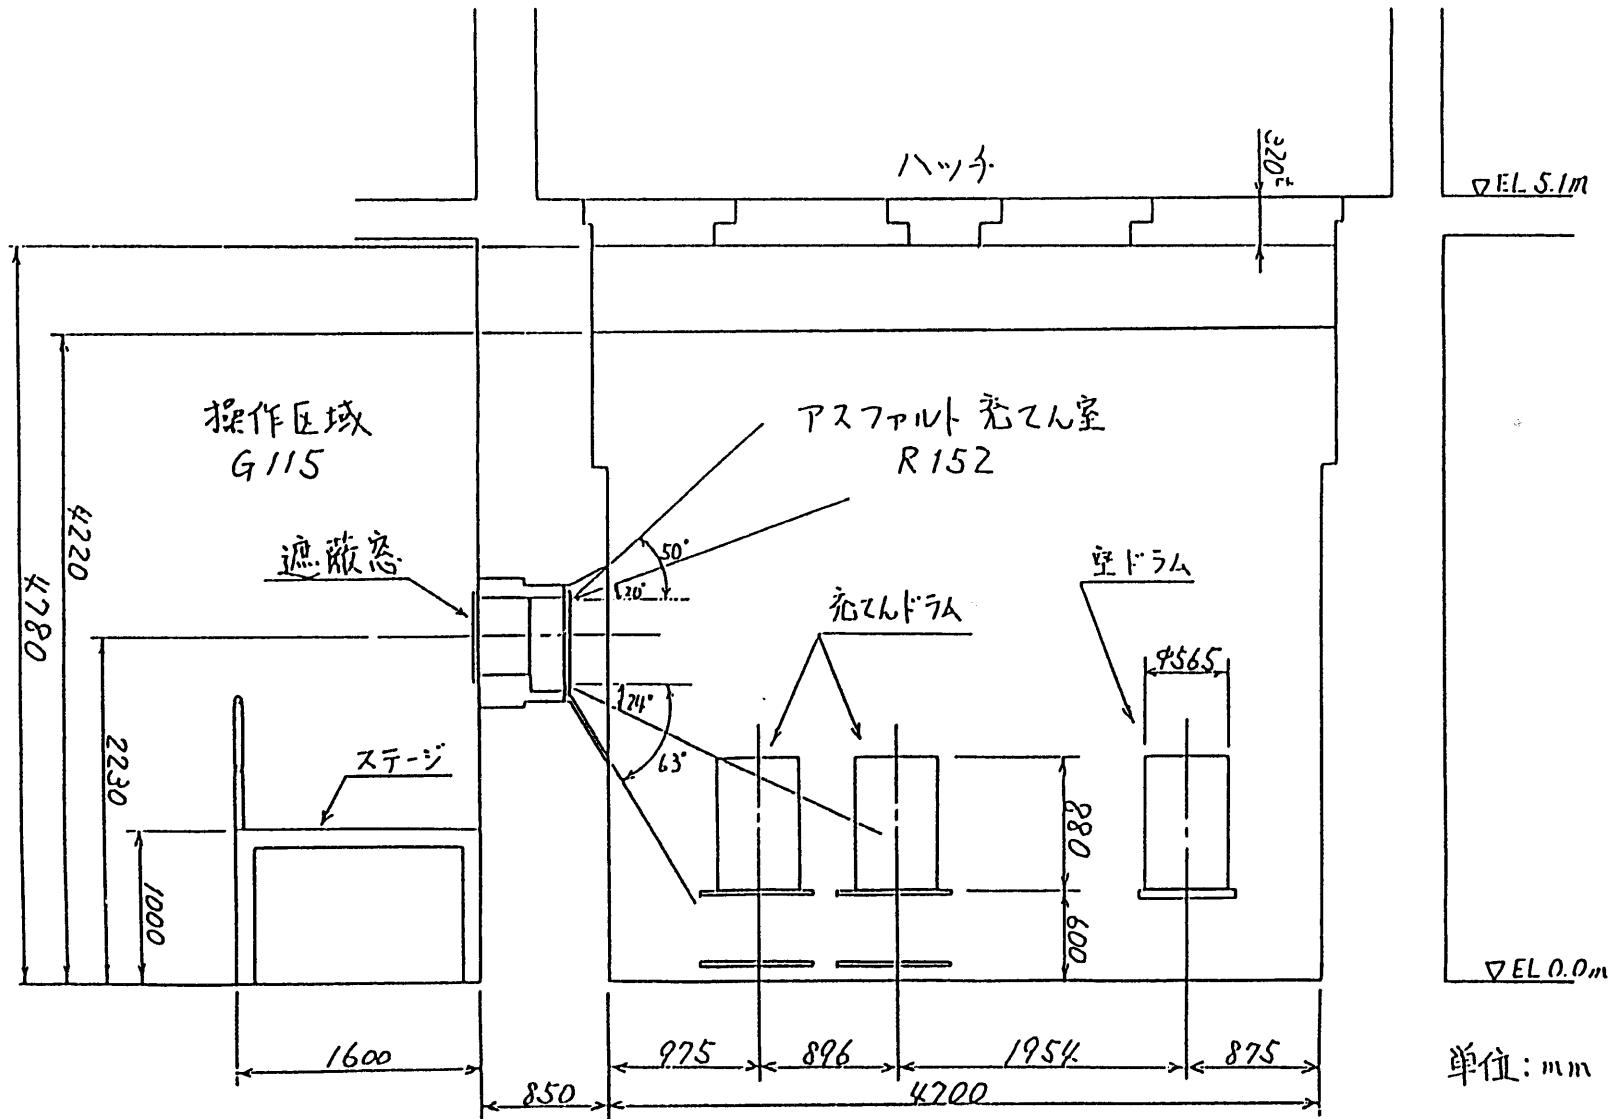
図-4 遮蔽窓とR152内ドラム缶の位置関係
(G115-R152間断面図)

本資料は、火災を発見した作業員の証言に基づき、アスファルト充てん室(R152)内の火災発生状況(ドラムからの火柱の発生)を CAD システムで作成したものである。また、2m 程度の高さの火柱が、実際に遮蔽窓から確認できるものなのか、その証言の妥当性を示すために、アスファルト充てん室(R152)内の遮蔽窓の視野角とドラム缶との高さ関係を示した断面図を作成した。

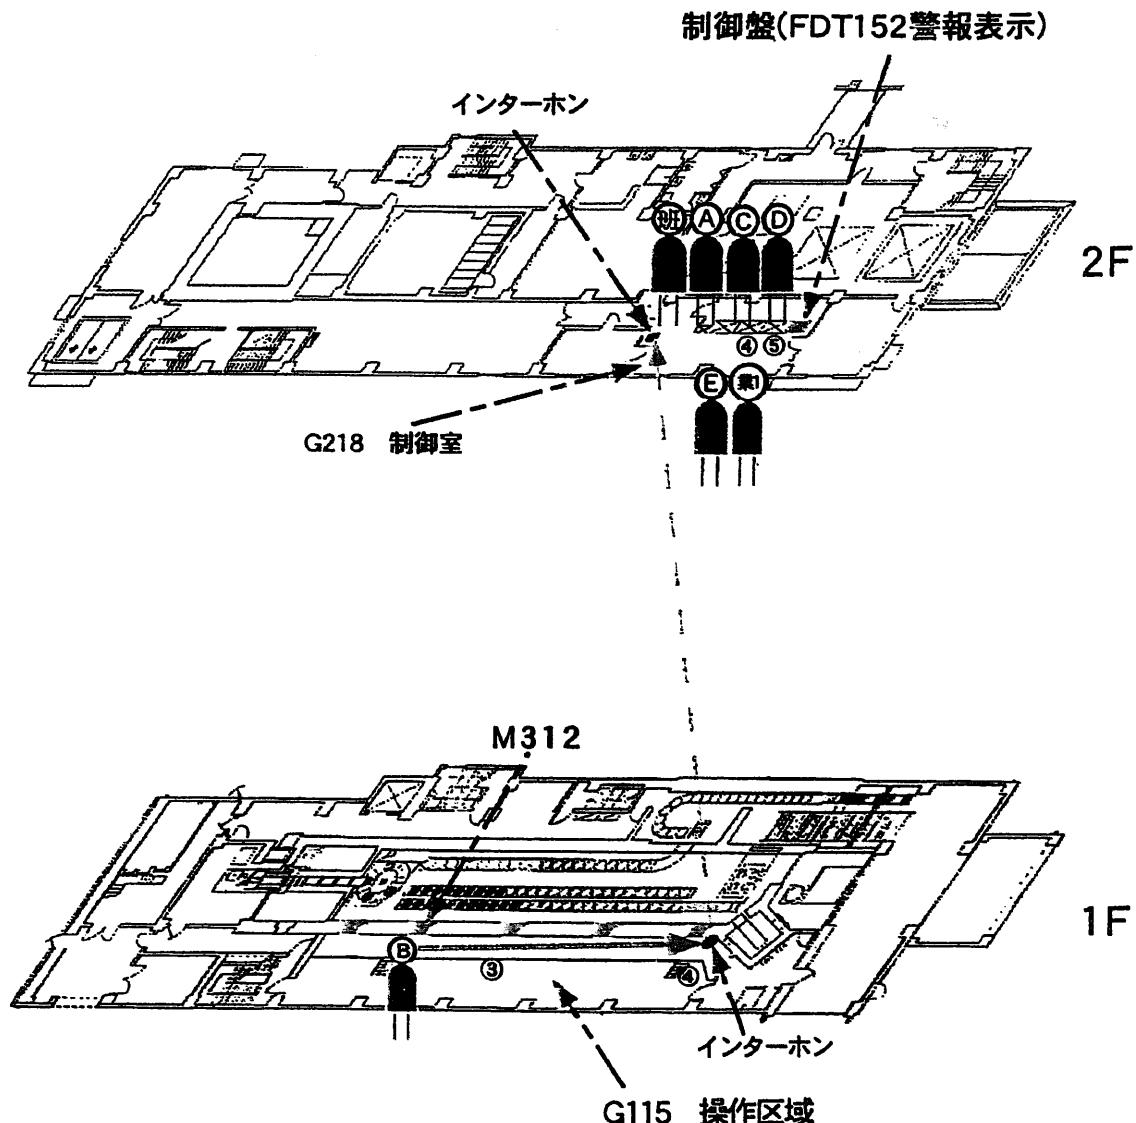
図-3 10:06頃の状況(2/2)
(FDT152吹鳴等)

- ③ 作業員Bがインターホンに向かう途中、M312から見える全てのドラム缶からの火柱(2m程度)を見た。
- ④ 作業員Bがインターホンで、G218を呼び出し中にFDT(セル換気系温度警報、以下同様。)吹鳴を聞く。また、G218にいた全員がFDT吹鳴を聞く。
- ⑤ 作業員Cが、FDT152警報をリセット。

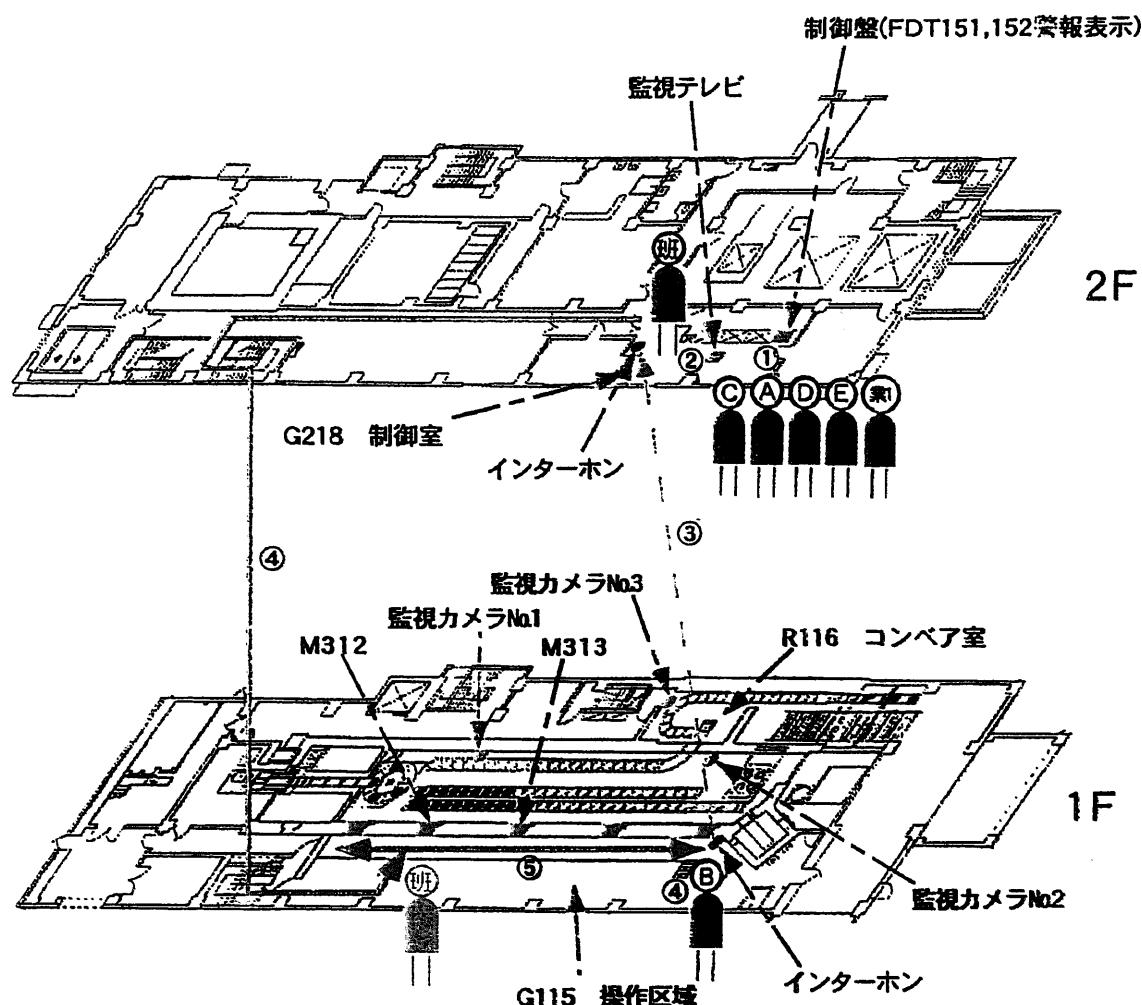
図-4 10:08頃の状況
 (FDT151吹鳴、FDT152再度吹鳴、監視カメラ確認、作業員Bからの連絡、班長代理の状況確認等)

- ① FDT151警報が吹鳴。FDT152警報が再度吹鳴。作業員Aが両警報をリセット。ランプは点滅から点灯。
- ② 班長代理は、監視テレビで監視カメラNo1が白っぽくなつたのを見た。また、No2は白っぽく見えたが、No3は写つたことを見た。
- ③ 作業員Bがインターホンで班長代理に状況報告。⇒『セル内のドラム缶から火が出てゐる。』
- ④ 班長代理がG115に移動。この間、作業員Bは、M312内面(保護ガラス)に2~3本程度のひびを見た。
- ⑤ 班長代理が全窓を見た。M312から見える全てのドラム缶からの火柱(2m程度)を見た(M313からは明るかったが火柱は見えず)。また、M312内面(保護ガラス)に2~3本程度のひびを見た(他の窓には、ひびは見られなかつた)。

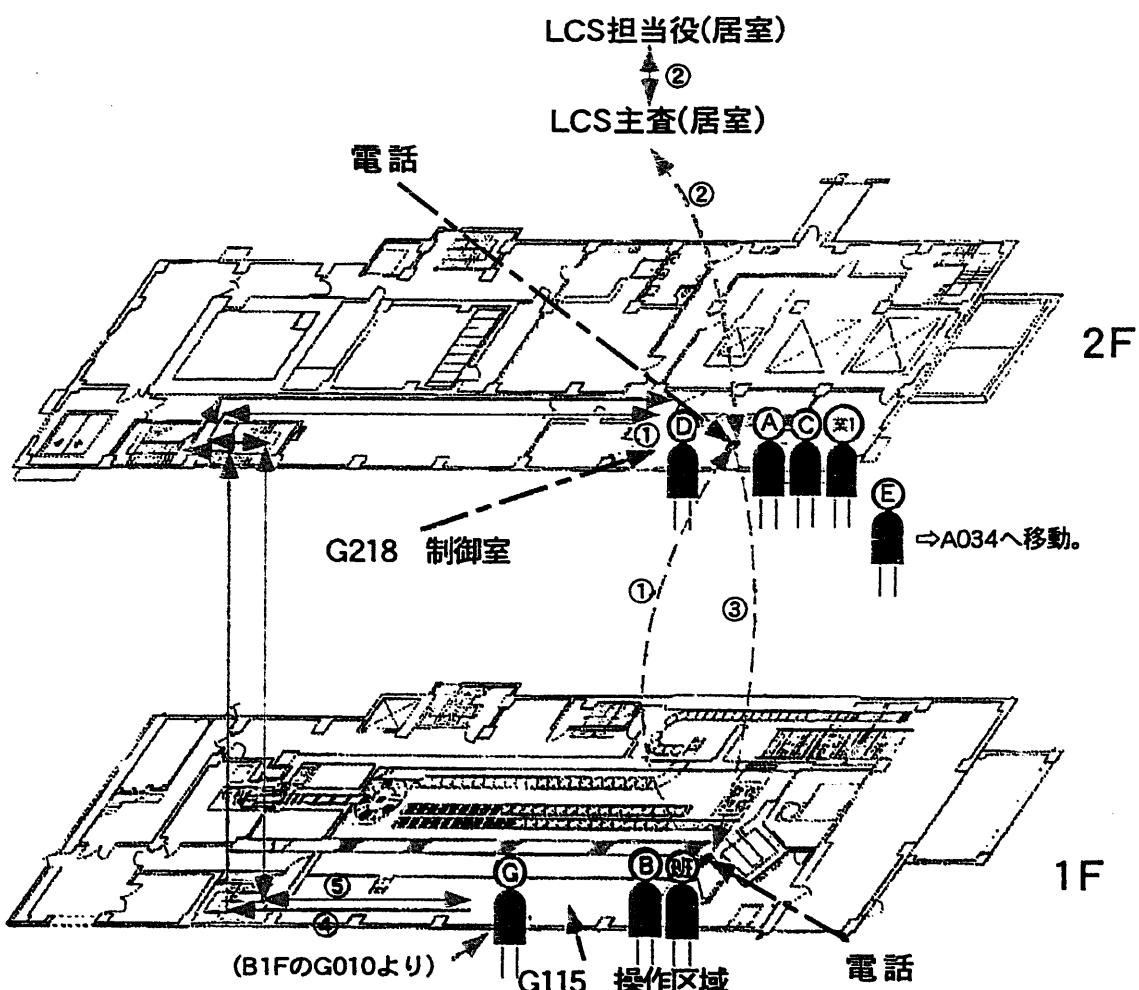
**図-5 10:10頃の状況
(水噴霧消火の指示等)**

- ① 班長代理が作業員Aに電話。『ドラム缶が燃えている。主査に連絡してくれ。』
この電話中に火災報知器が吹鳴。作業員Cが、制御室の火災警報の表示機の音響を停止。
- ② LCS主査は、制御室からの電話で『ドラム缶が燃えている。』と聞き、そばに居たLCS担当役に了解を得た上で、『水噴霧で消火せよ。』と作業員Aに指示した。
- ③ 制御室の作業員Aが、G115の作業員Bに電話。『水噴霧で消火せよ。』
- ④ この間、作業員GがB1FのG010(階段室)からG115に行き、ステージの上からM313全体が明るくなっているのを見た(セル内は煙で一杯の状態)。火柱のようなものは見えなかった。その後、制御室に戻った。
- ⑤ ④と同じ頃、作業員Dが制御室からG115に行き、ステージの上からM313全体が明るくなっているのを見た(セル内は煙で一杯の状態)。火柱のようなものは見えなかった。その後、制御室に戻った(④と⑤の前後関係は不明)。

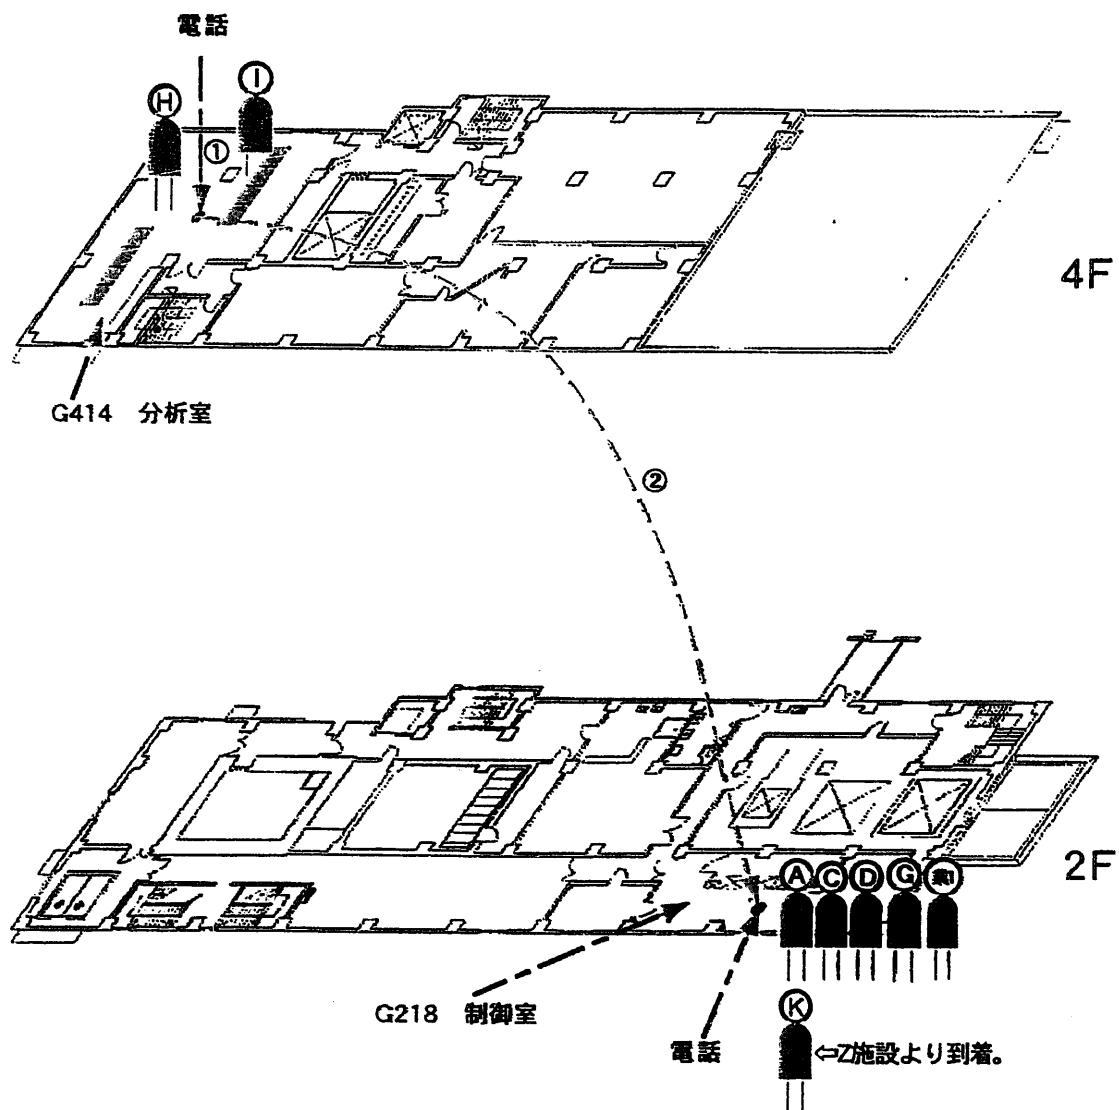
図-6 10:10～10:12頃の状況(分析室からの状況問い合わせ等)

- ① 作業員H及びIが、火報吹鳴音を聞く。
- ② 作業員Hが作業員Dに問い合わせの電話。⇒返答：『ドラム缶が燃えている。』

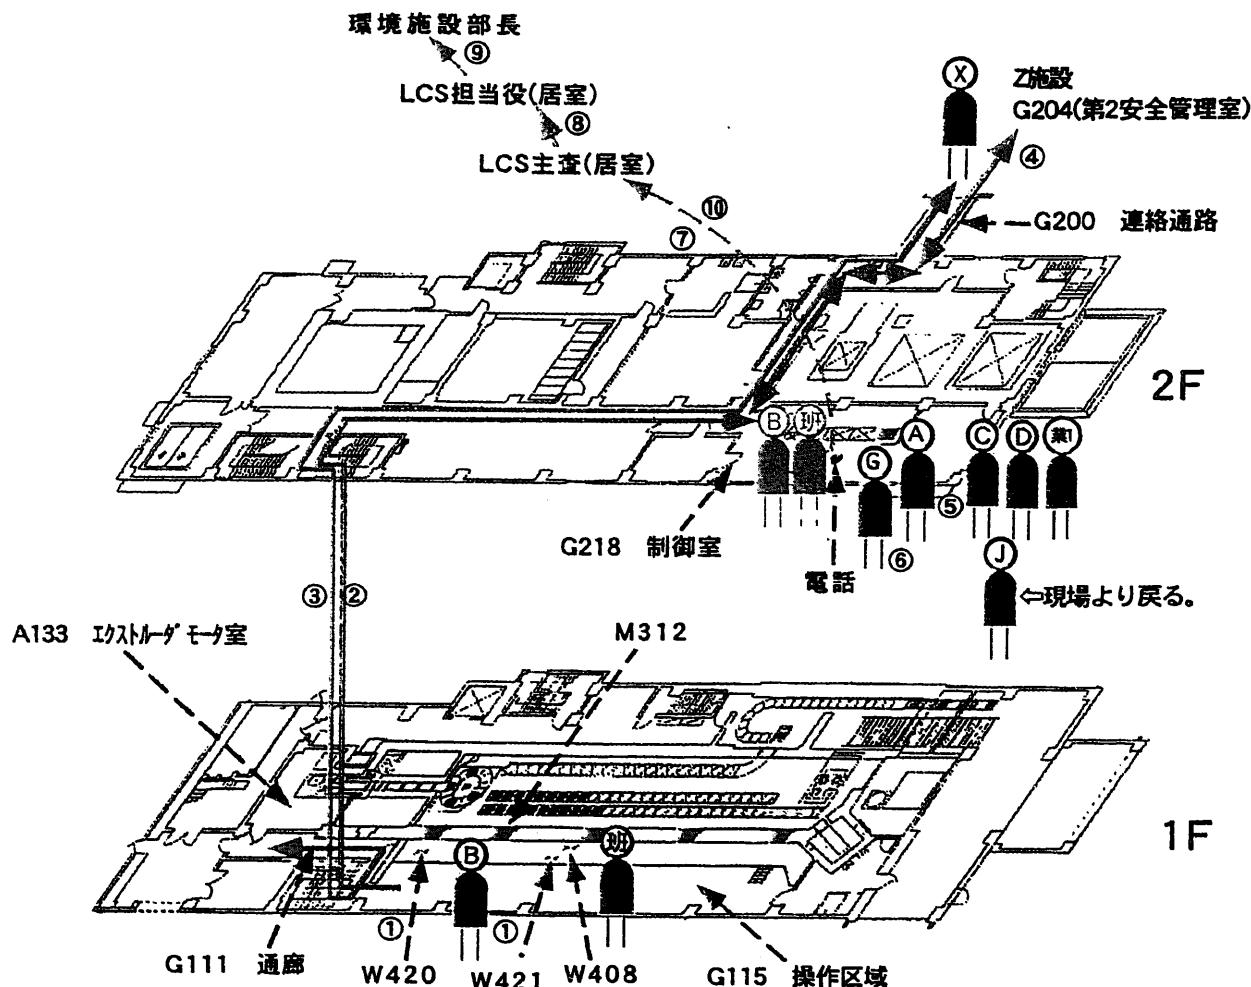
図-8 10:13～10:15頃の状況(1/2)
(水噴霧停止、「換気系異常」警報吹鳴、エクストルーダ停止、消火報告等)

- ① W408開から約1分後、班長代理がステージ上からM312を見たらセル内は煙で真っ白の状態。火は見えなくなったので、W420を作業員Bが閉、W421を班長代理が閉。
- ② M311上部のマスタースレーブマニプレータのスルーチューブから煙が出てきたため、班長代理、作業員Bは制御室に移動。
- ③ Z施設のG204で火災警報吹鳴を聞いた作業員Xが、現場状況確認のため、G111まで行ったところ、A133の方から何かの音を聞いた。そのため、戻りかけた時に、G115内で作業員2人を見た。その後、すぐにZ施設のG204に戻った。
- ④ 作業員Gが、Z施設のG204に行き、火災報知器主受信盤のベル(地区音響)停止スイッチを切り、制御室に戻った。
- ⑤ 「換気系異常」のランプ点滅、警報吹鳴。作業員Aが「換気系異常」警報をリセット。
- ⑥ 作業員Gがエクストルーダを「緊急停止」。
- ⑦ 班長代理からLCS主査へ電話。『セル内の火は消火した。』
- ⑧ LCS主査からLCS担当役へ、消火したことを報告。
- ⑨ LCS担当役から環境施設部長へ電話。『ドラム缶から火が出たが、消火した。』
- ⑩ 班長代理からLCS主査へ電話。『セル内の火は消火したが、スルーチューブから煙が出ていた。』

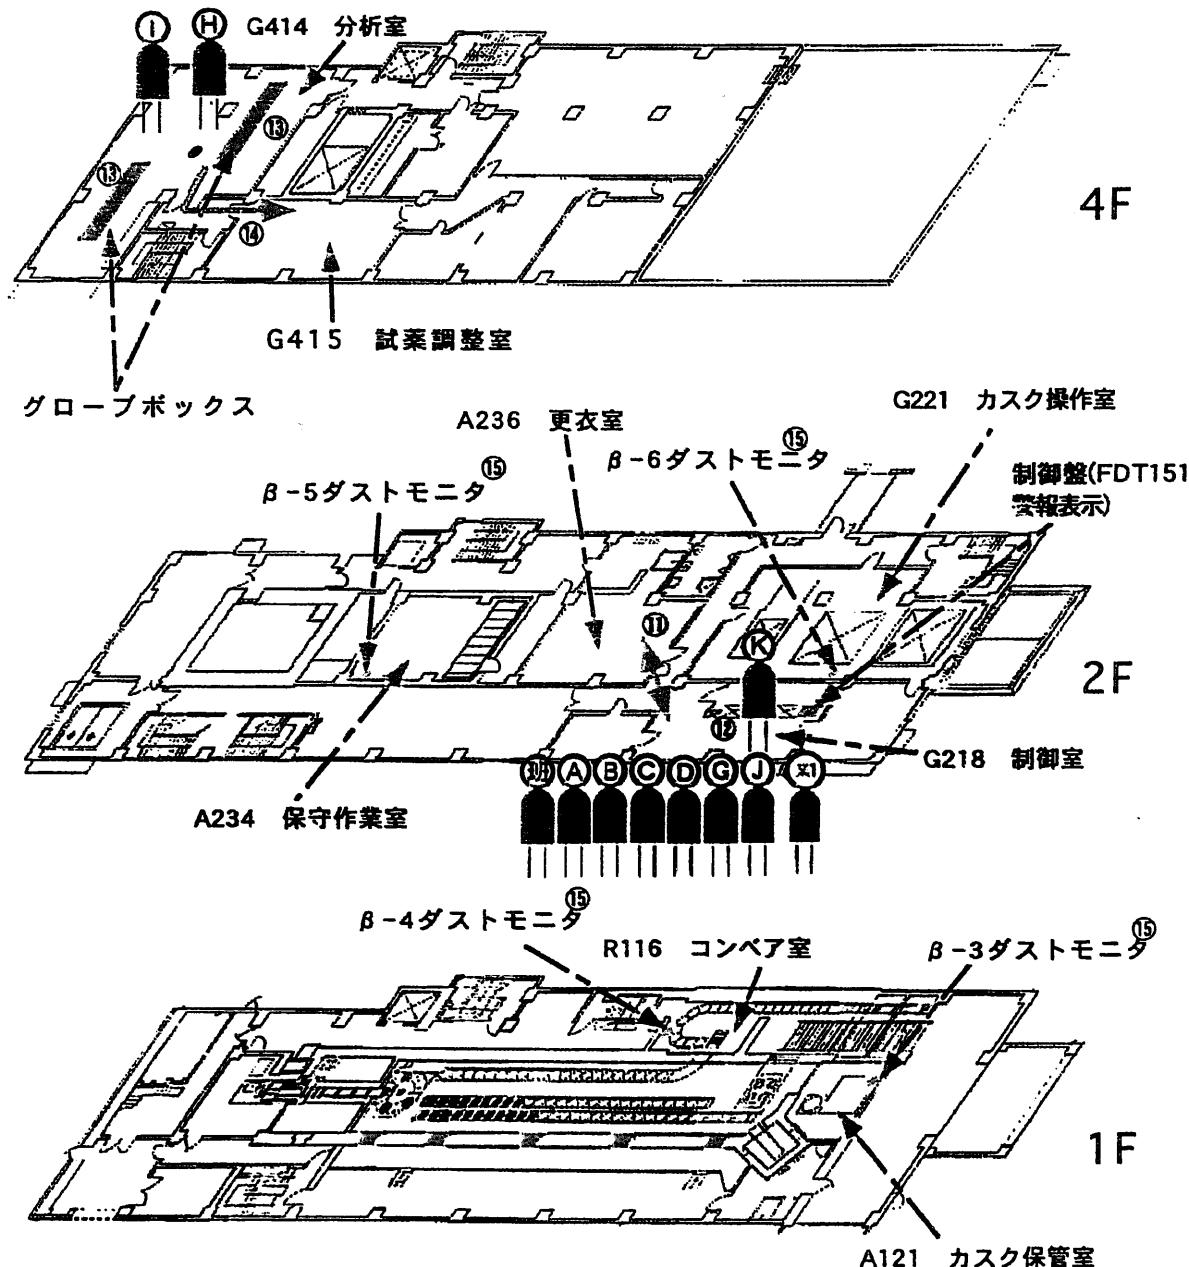
図-8 10:13~10:15頃の状況(2/2)
(NOx濃度注意報吹鳴、差圧低下警報吹鳴、
FDT151消灯、グローブボックス負圧異常等)

- ⑪ 作業員A、B、C、GがA236に半面マスクを取りに行き、A236内に煙が充満しているのを見た。
- ⑫ 作業員Kが、制御盤上でFDT152点灯とFDS07点灯を見た直後、NOx濃度注意報が吹鳴、リセット。その後、差圧低下警報(dPA-316.2、dPA-015.2)が吹鳴、リセット。この時、FDT151は消灯していた。
- ⑬ G414内グローブボックスの負圧が0となる。
- ⑭ 作業員H、IがG415へ移動。
- ⑮ 10:13~10:18にかけて、βダストモニタ(β-4,5,3,6)が吹鳴。

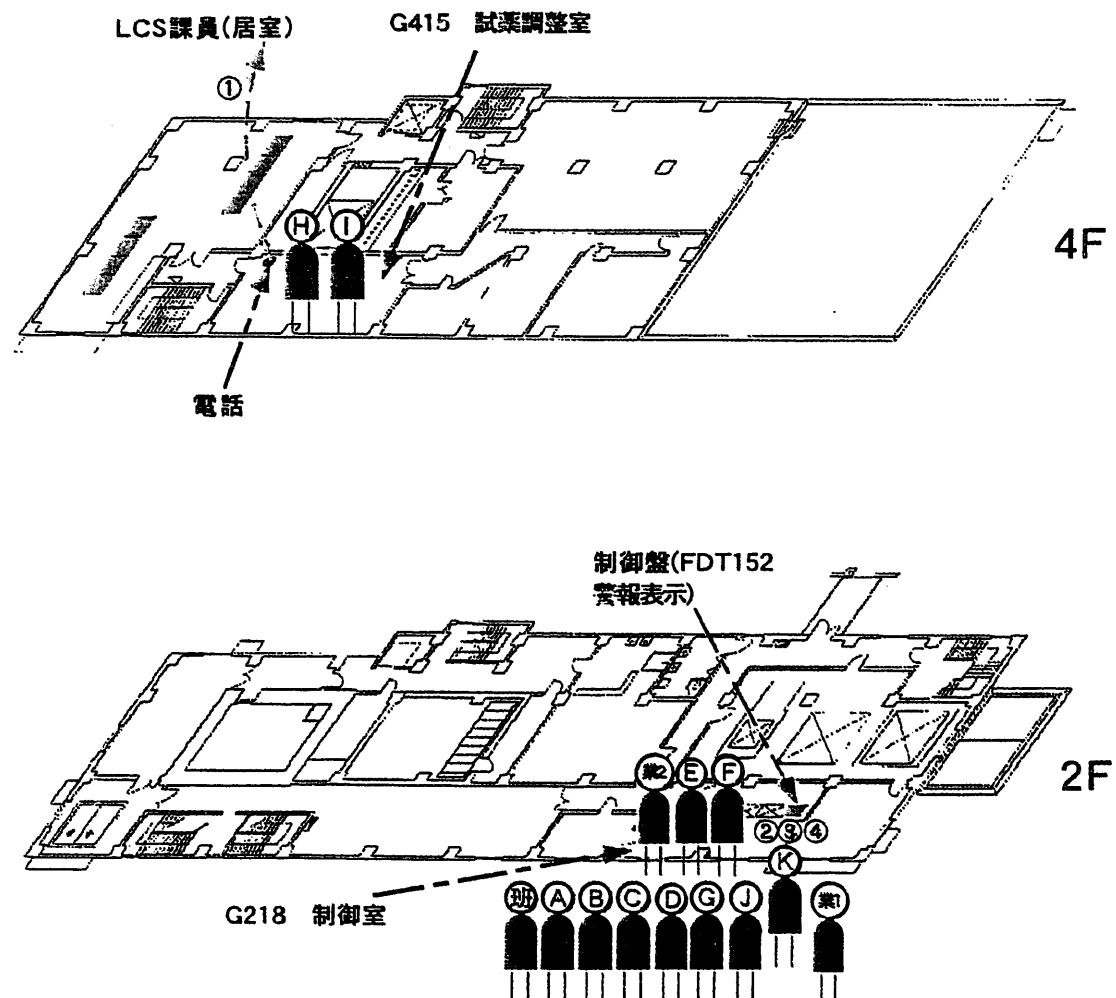
**図-9 10:15～10:18頃の状況
(換気系異常状態確認等)**

- ① 作業員HがLCS課員にグローブボックスの負圧が0になった旨
電話⇒返答：『G415で待機せよ。』
- ② 作業員Kが、「換気系異常」の点灯とレッド系排気プロワ(K22、K23、K24)のオレンジランプ点灯(プロワ運転、ダンパ閉の状態)
であることを見た。
- ③ 作業員Kが、給気プロワ1台(K15)及びグリーン・アンバー系排氣
プロワ1台(K20)の制限運転となっているのを見た。
- ④ 作業員E、Fが業2とともに制御室に到着。FDT152、FDS07の点
灯を見た。

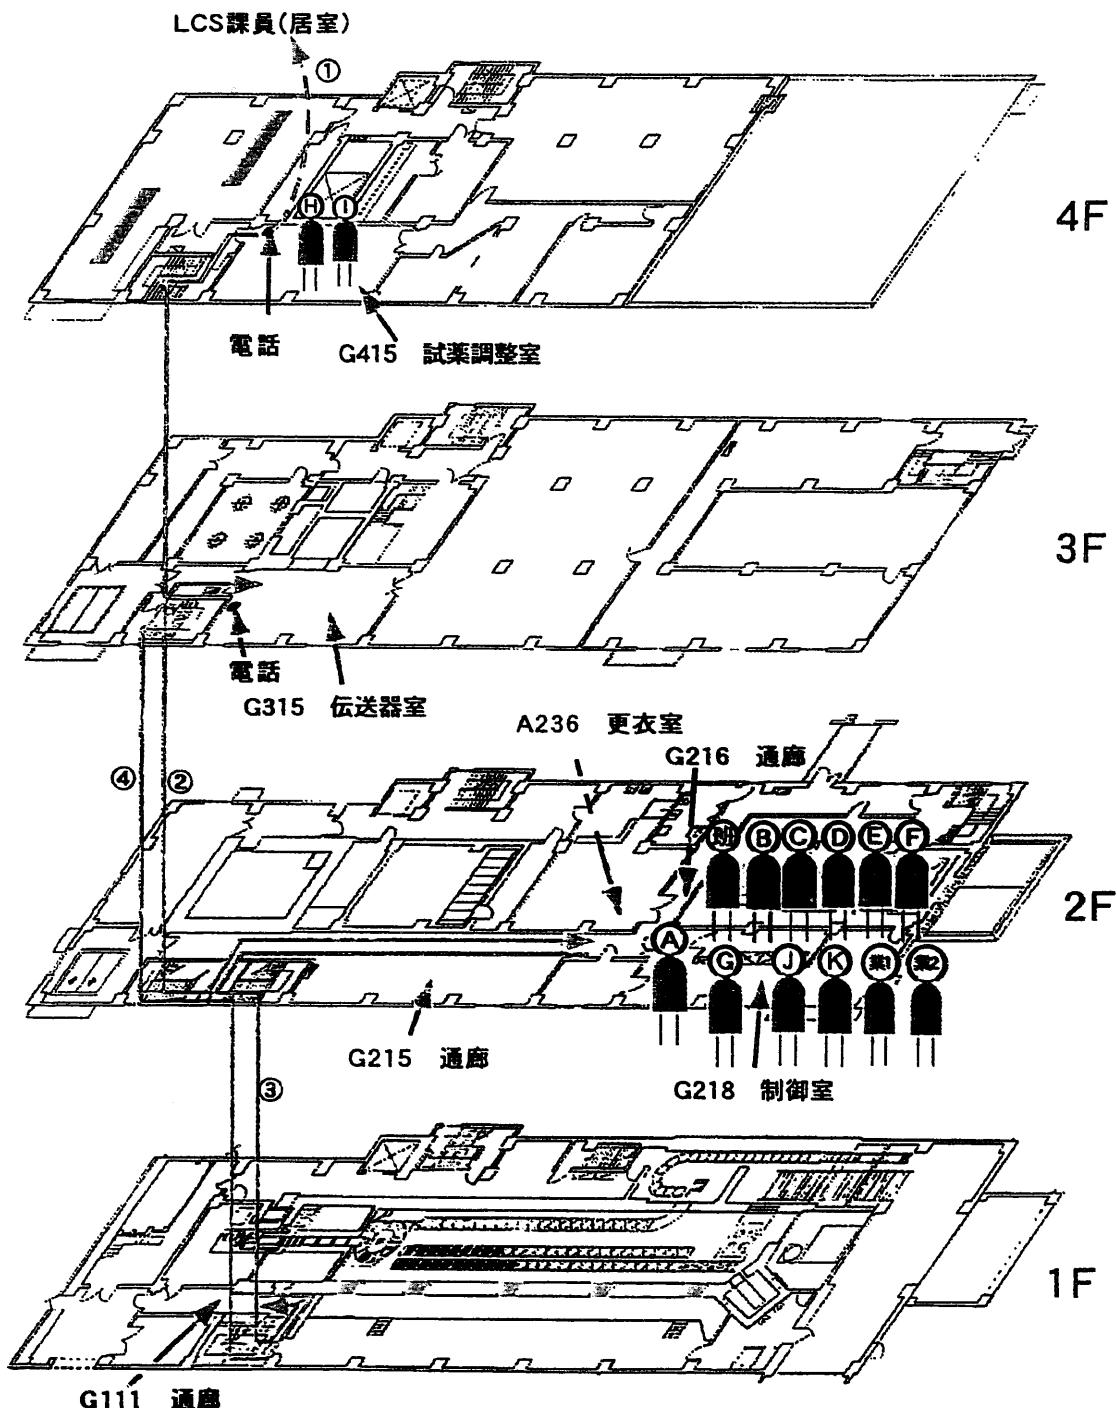
**図-10 10:18頃の状況
(作業員H,Iの避難状況)**

- ① 作業員HからLCS課員に電話。『アスファルトのような臭いがしてきたため、制御室で待機する。』
- ② 制御室に向かって移動。G215からG216に入ろうとしたが、一人では扉が開かなかった(引けなかった)。G216に入ると、制御室からA236の方向にγ線測定をしている作業員Aを見た。また、A236の方向より煙を見た。
- ③ G215に戻って、G111まで移動したが、G111でも煙を見た。
- ④ G111からG315に移動。

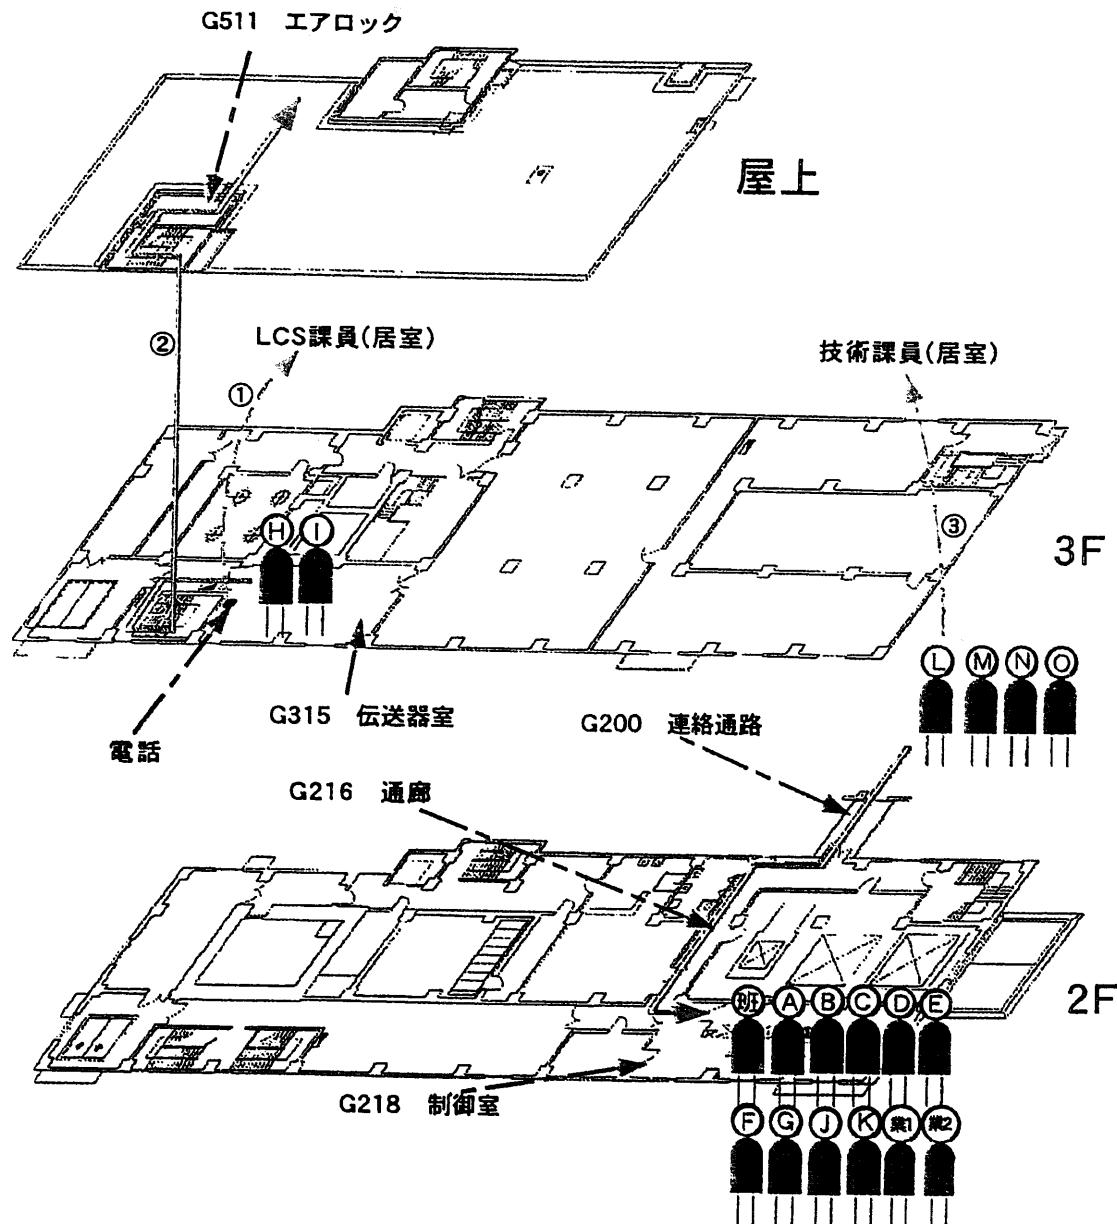
**図-11 10:19～10:21頃の状況
(作業員H,Iが屋上に退避等)**

- ① 作業員HがLCS課員に電話。『1F、2Fは煙のため退避できないので屋上へ行く。』
- ② 作業員H、IはG511経由で屋上に退避。
- ③ 作業員L(Z施設)が技術課員に『Z施設の更衣室で、風の流れがあるため、扉が閉まらない(アスファルト施設側に押しつけられない)。現場で確認する。』と電話した後、作業員M、N、Oとともに制御室に到着。

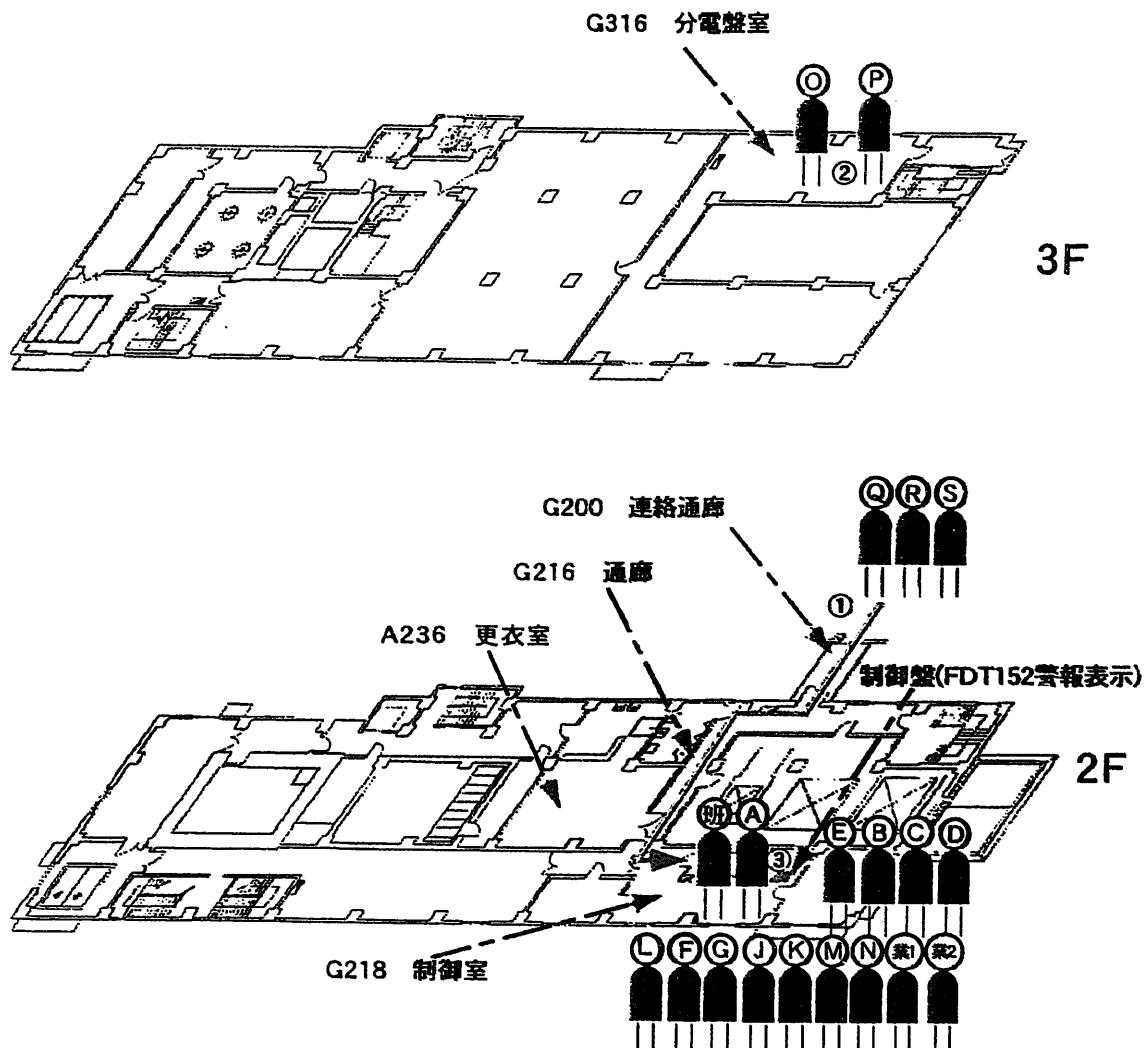
**図-13 10:24～10:27頃の状況
(電気系統確認、FDT152消灯等)**

- ① LCS室より作業員Q、R、Sが制御室に到着(G200、G216、G218、A236で煙を見た)。
- ② 作業員OがG316にて分電盤の電気系統の異常なしを確認。Z施設から来た作業員PがG316で煙を見た。
- ③ 作業員EがFDT152が消灯しているのを見た。

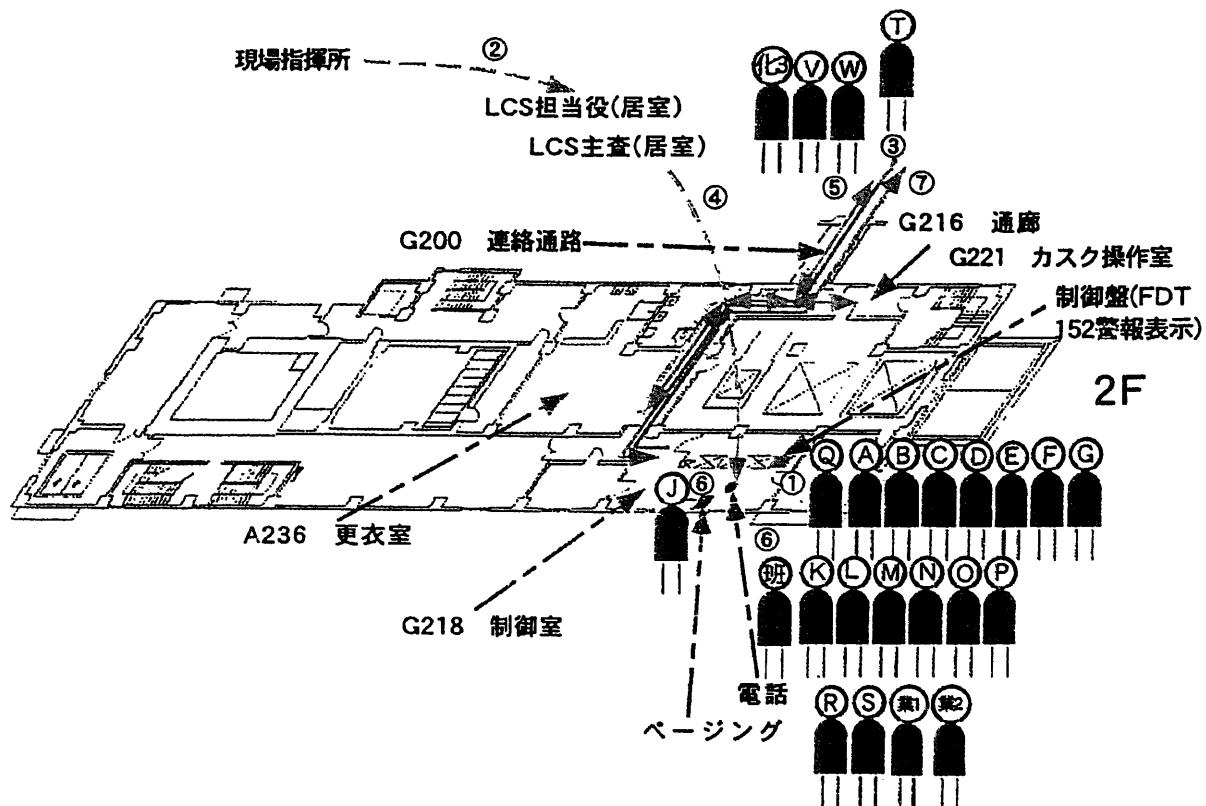
**図-14 10:30～10:37頃の状況
(技術課長からの退避指示、Z施設への退避等)**

- ① 作業員Qが、FDT152が消灯しているのを見た。
- ② 現場指揮所からLCS担当役へ、作業員をアスファルト施設から退避させるよう電話にて指示。この時点で、班長代理は、退避準備を指示。
- ③ 作業員Tが制御室に到着。
- ④ LCS主査から班長代理に電話。『全員、アスファルト施設から退避せよ。』
- ⑤ 再)化3課職員1名と作業員V、WがZ施設より立ち入り、窓越しに、G221内に煙のないこと、A236内に煙が充満しているのを見た後、すぐ、Z施設まで戻った。
- ⑥ 班長代理が制御室内の全員に退避指示。また、作業員Jがページングにて全員退避の放送。
- ⑦ 作業員H、Iを除く全員(班長代理、作業員A、B、C、D、E、F、G、J、K、L、M、N、O、P、Q、R、S、T、業1、業2の計21名)がZ施設の安全管理分室(G218)に退避。

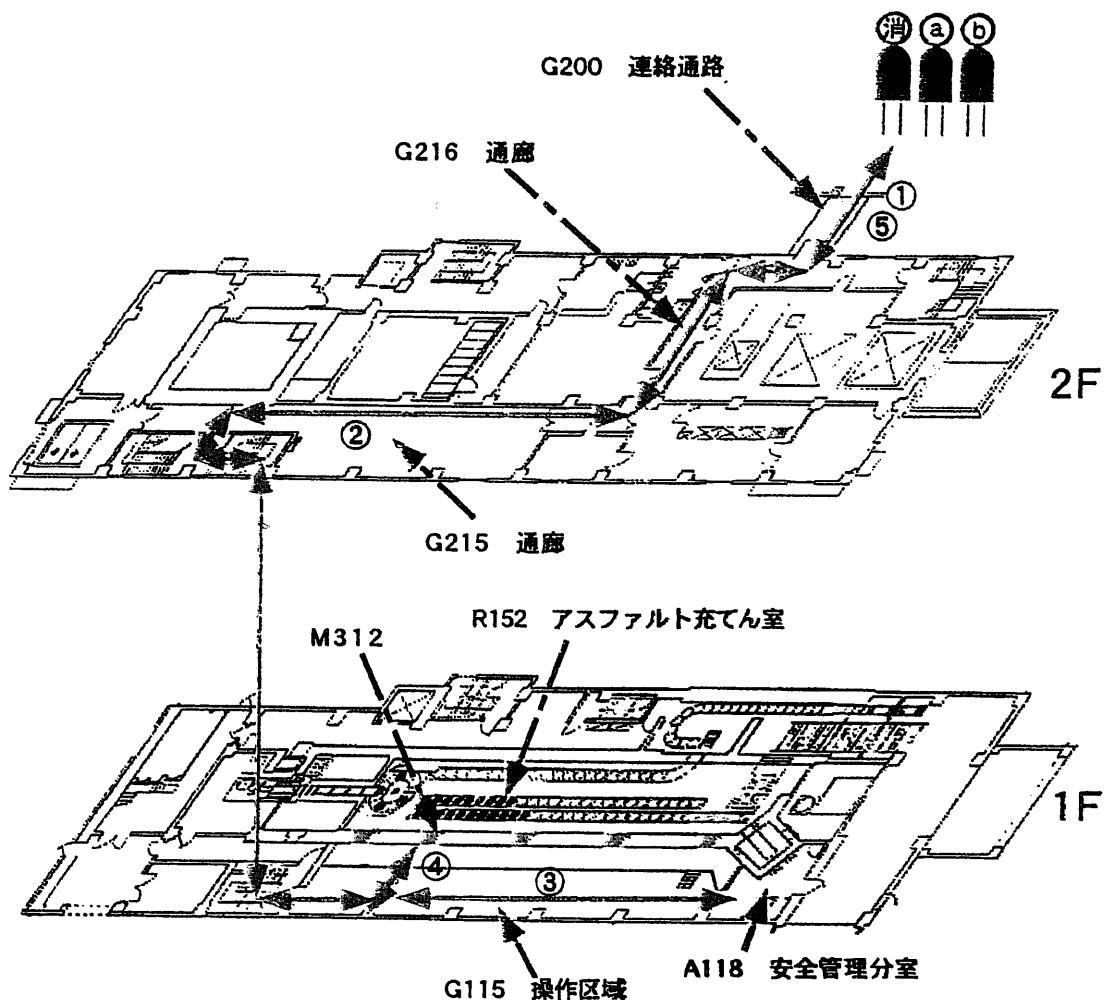
**図-15 13:34～13:43頃の状況
(第1班入域～退域)**

- ① 消火状況を見るため、消防署員1名、LCS作業員a、bがG115へ入域(G200⇒G216⇒G215⇒(階段)⇒G115)。
- ② 作業員a、bは、G215、G115で煙を見た。
- ③ 作業員bが、換気系の給気ダンバ(A07W100(A118内)、A07W103(G115内))が開、バイパスダンバ(A07W106(G115内))が閉であることを確認。
- ④ 作業員a、bがR152内を見たところ、R152内は、火は見えず、真っ暗に見えた。また、M312の内側に、ひびと思われるものを見た(他の窓にはひびは見られなかった)。
- ⑤ 退域。

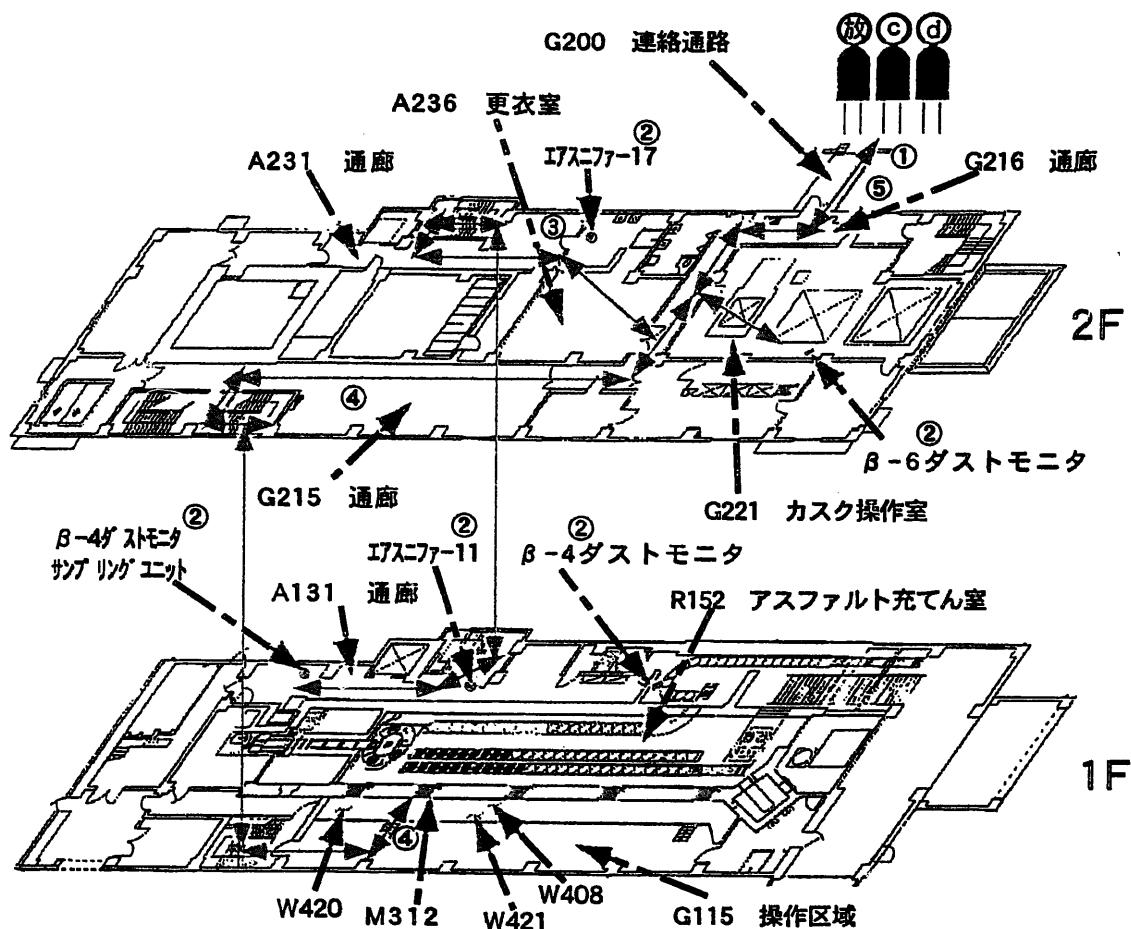
**図-16 15:15～15:28頃の状況
(第2班入域～退域)**

- ① 内部の放射能状況調査等のため、放2課職員1名、LCS作業員c、dが入域。
- ② 放2課職員は、G216でスミヤ1箇所採取後、G221に移動。G221において β -6ダストモニタのろ紙交換及びスミヤ1箇所採取後、G216に戻り、スミヤ1箇所採取。その後、A236に移動し、エアスニファ-17の交換及びスミヤ1箇所採取。その後、A236⇒A231⇒(階段)⇒A131に移動し、エアスニファ-11の交換及び β -4ダストモニタのろ紙交換並びにスミヤ2箇所採取。放2課職員は、A131で煙を見た。その後、A131⇒(階段)⇒A231に移動。
- ③ 作業員cは、G216⇒A236⇒A231に移動し、A231内の給気ダン(A07W104)が開、バイパスダンパ(A07W105)が閉であることを確認。
- ④ 作業員dは、G216⇒G215⇒(階段)⇒G115に移動し、水噴霧用弁W408の閉操作を実施するとともに、W420、W421の閉を確認。R152内を見たところ、セル内は火は見えず、真っ暗に見えた。また、M312の内側にひびと思われるものを見た(他の窓にはひびは見られなかった)。その後、G115⇒(階段)⇒G215⇒G216⇒A236⇒A231に移動。作業員dは、G215、G115で煙を見た。
- ⑤ 放2課職員、作業員c、作業員dは、A231で合流後、A231⇒A236⇒G216⇒G200のルートで退域。

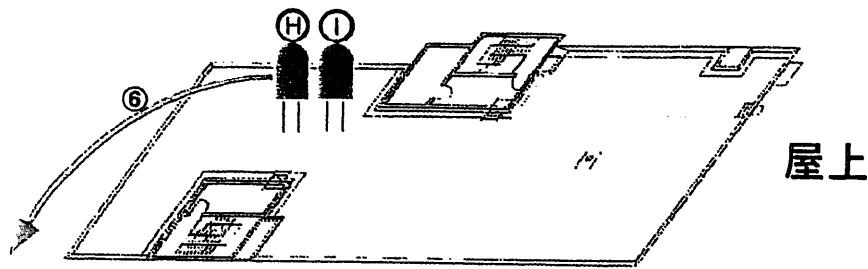
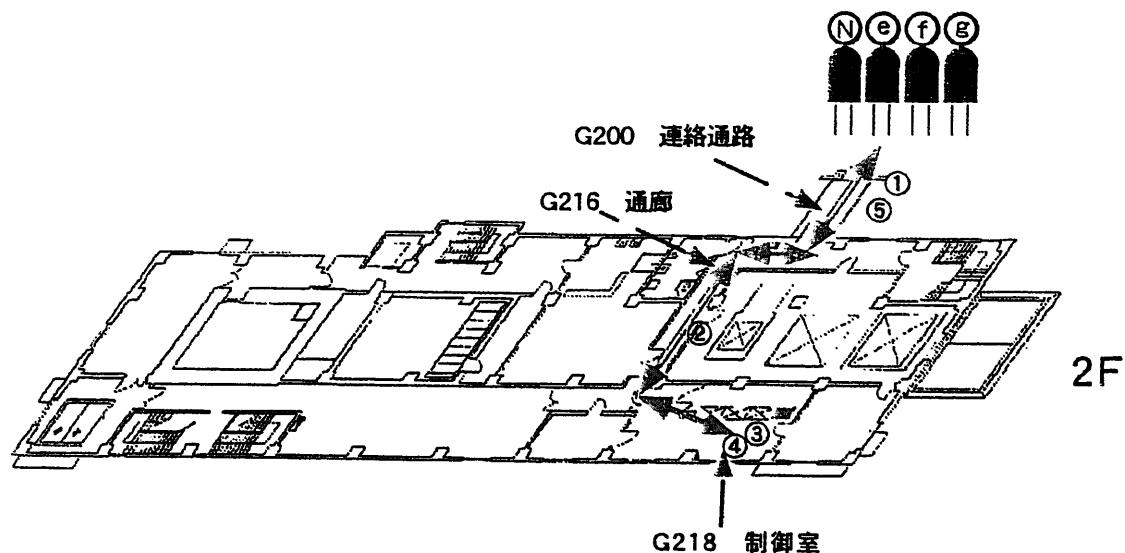
図-17 16:57～17:20頃の状況
(第3班入域及び作業員H,Iの救出、爆発)

- ① 換気系再起動のため、技術課作業員N、e、f、gがG218に入域。
- ② 移動中、煙を見た。
- ③ セル換気系排気プロワ(K22、K23、K24)の再起動を手動で順次試みたが、オレンジランプ点灯(ダンバ閉)のため、再起動は困難と判断し、プロワを停止した。
- ④ 作業員eの酸素ボンベの警報が鳴ったので、退域開始。
- ⑤ 退域。
- ⑥ 屋上より作業員H、Iを救出。

【20:04頃、爆発。】
