アスファルト固化処理施設火災・爆発事故

におけるセル排気系フィルタの被害状況

—アスファルト固化処理施設火災・爆発事故

原因究明・再発防止に関する調査・検討—

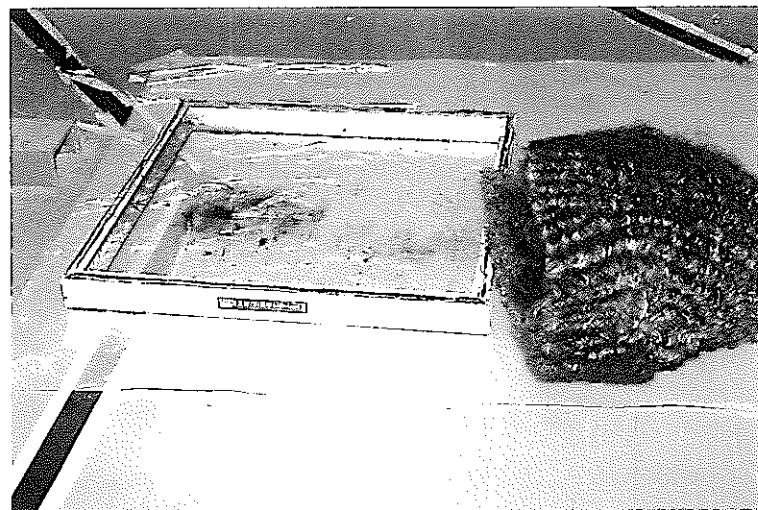
写真4-1-1 プレフィルタ（アルミ板枠）

プレフィルタはA社製とB社製が用いられており、内訳はA社製が8個、B社製が 19 個であった。フィルタ外枠はA社製がアルミ板、B社製が難燃性合板である。事故時に使用されていたもののうち、代表的な写真を写真 4-1-1,2 に示す。メディア及び上下流にある脱落防止用の金網は完全に脱落しており、メディアは煤によって上下流が分からぬほどに真っ黒になっていた(未使用品は白)。切り取ったサンプルを見ると、煤はメディアの内部まで一様に付着していることが分かる。枠については、表面に煤の付着が見られる程度であり、事故による破損はなかった。ただし、一部交換時に人為的に破損したものがある。なお、ガスケットがはがれた跡があるが、これは平成4年のフィルタ交換時にうまくフィルタ枠がケーシングに入らなかつたため、意図的に剥がしたものである。

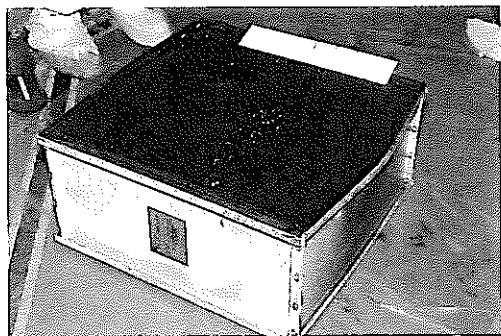
写真4-2-1 HEPAフィルタの損傷
(枠の変形)

フィルタの外枠が外側に膨らんで変形している(写真 4-2-1)。これは 21 個のフィルタで発生した。

②～⑦の損傷は、すべて爆発による影響である。「②枠の変形」はほとんどすべての場合において、フィルタの上側の左右方向が外側に膨らむ結果となっている。F-20 の1段目1列目においてのみ、下部の奥側が変形し外側に膨らんでいる。「③メディア全体の抜け落ち」は、メディア及びセパレータが枠の左右から完全にはがれ、また枠の手前・奥側ではちぎれしており、枠に残置されたメディア及びセパレータが洗濯板状になって残っている。この損傷様式は特にB社製で多く発生している。これはB社製のセパレータがアルミであるのに対して、C社製は SUS304 であるため、セパレータを含むメディア全体の強度が異なったことによると考えられる。「④メディア配列のゆがみ」は事故前にはきれいに配列されていたメディア及びセパレータが、爆発の影響で大きく湾曲し、その際所々に大きく開いた隙間が発生したものと考えられる。「⑤リークの発生」はこれまでの報告⁽⁶⁾にも記されているように、爆風により下部側のプリーツが引っ張られて膨らみ、フィルタ上・下流の差圧による力でメディアが切れることで発生する。「⑥メディア全前面におけるつぶれ」は F-24 の1段目1列目のみで見られる現象で、上から強く押しつけられたようになっており、奥・手前方向でメディア及びセパレータが上部で一部ちぎれている。1段目1列目では、他のケーシングにおいて、全体が抜け落ちているものが多いことより、これは「③メディア全体の抜け落ち」になる寸前の状態であると思われる。「⑦外的力によるメディアのつぶれ」は F-27 の2段目1列目において観察されるもので、1段目のメディア全体が抜け落ちたことにより、上からの物理的な力により、損傷が起きたものである。

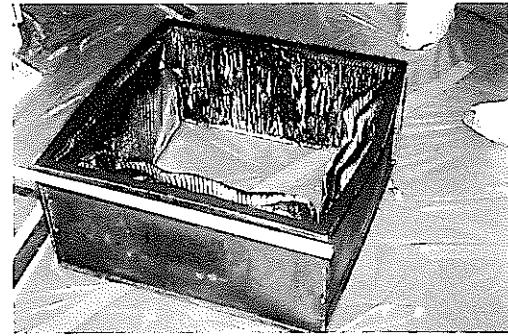
写真4-2-2 HEPAフィルタの損傷
(メディア全体の抜け落ち)

爆風による力でメディア全体が枠から抜けて落ちている(写真 4-2-2)。これは 6 個のフィルタで発生した。

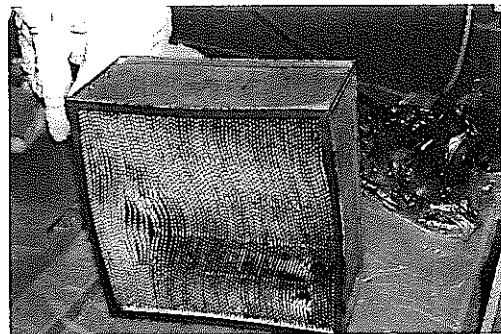
写真4-2-3 HEPAフィルタの損傷
(メディア配列のゆがみ)

直線上のメディア配列がくずれてゆがんでいる。さらに、均等間隔のメディアの配列がくずれ、プリーツの間隔が一部広がっている(写真 4-2-3)。これは 26 個のフィルタで発生した。

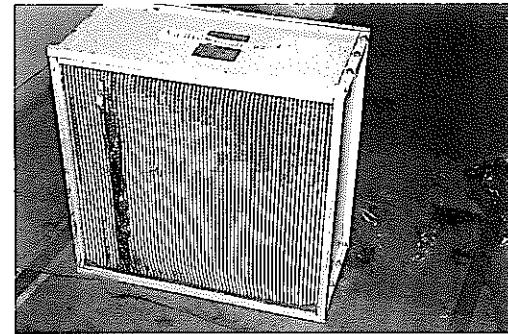
写真4-2-4 HEPAフィルタの損傷
(リークの発生)

フィルタのメディアの下部が破け、下流側の破けた部位から表側メディアの黒くなっているのが見える(写真 4-2-4)。これは 21 個のフィルタで発生した。

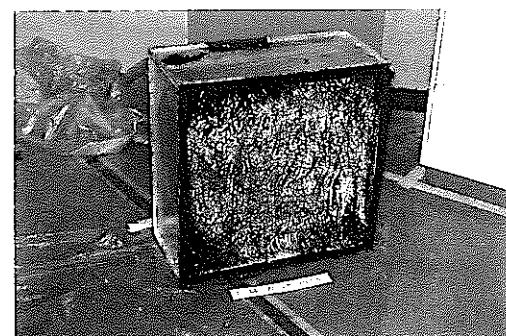
写真4-2-5 HEPAフィルタの損傷
(メディア全前面におけるつぶれ)

メディアの前面が均一な力で上から押されたように全体につぶれている(写真 4-2-5)。これは F-24 の1段目1列目のみで発生している。

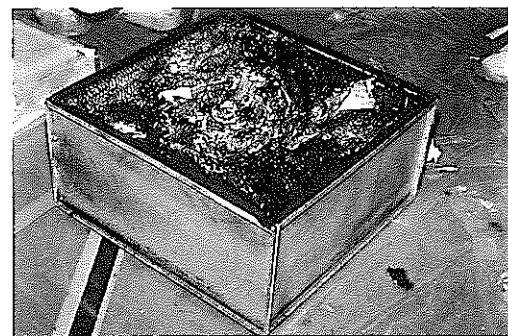
写真4-2-6 HEPAフィルタの損傷
(外的力によるメディアのつぶれ)

1段目の HEPA フィルタの脱落により2段目のフィルタに落下することで上側がつぶれてしまっている(写真 4-2-6)。これは F-27 の2段目1列目のみで発生している。

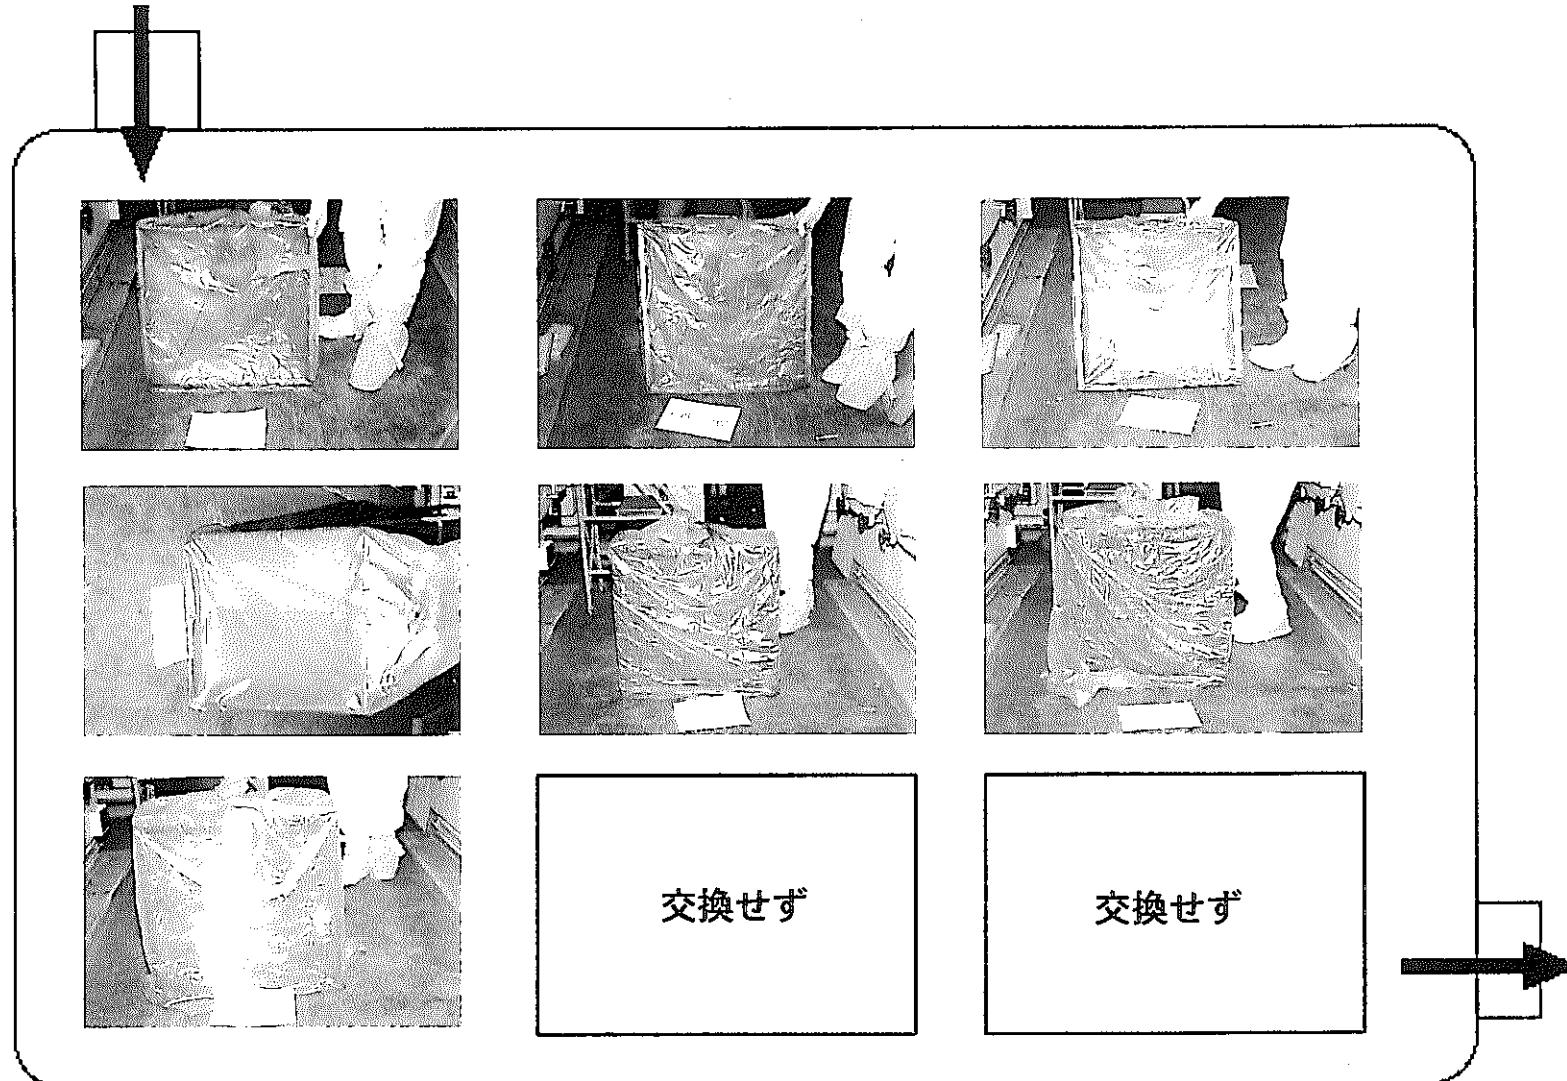
写真4-3-1 フィルタの外観写真
(F-19ケーシング)

以上、これらの被害状況を表 4-1 にまとめて示す。なお、写真 4-3-1～4-3-9 に事故時に使用していたフィルタの、事故後の外観写真を示す。

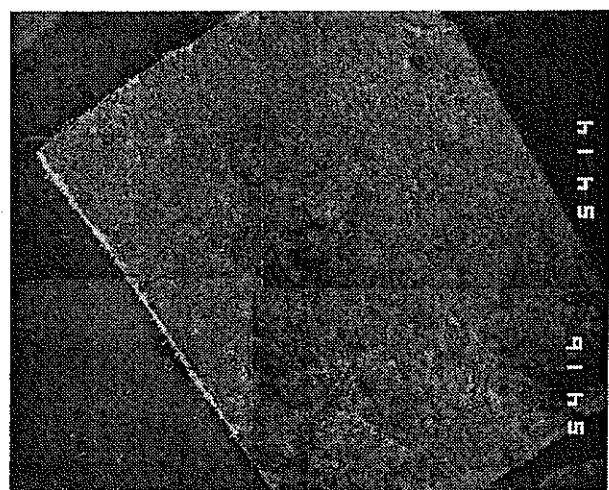
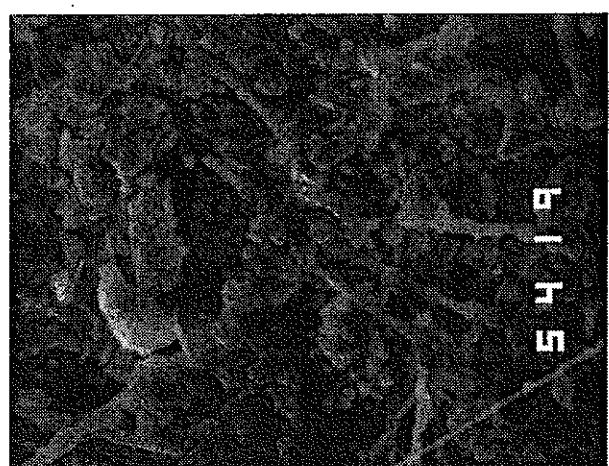
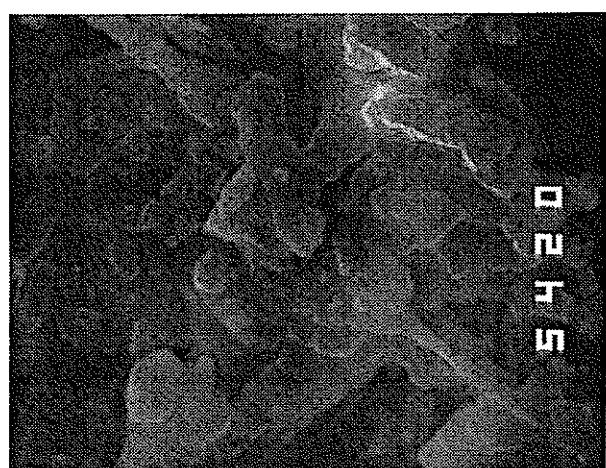
写真4-4-1 HEPAフィルタの二次電子像（試料F-27-2;表層）

試料F-27-2の表・中間・裏層（写真4-4-1～3）、H-BLK-A（写真4-5）及びBEF-H-1（写真4-6）についてそれぞれ1,000倍、3,000倍で観察を行った。試料F-27-2表層のSEM写真から、フィルタ纖維間の隙間が見えないほど、非常に多数の粒子が均一に付着している様子が観察される。付着物は粒子状のものが多く、フィルタ纖維を付着物中に取り込んでいる物は少ない。付着量を比較すると、表層で最も多く、ついで裏層に多い。中間層ではわずかに見られる程度である。中間層に粒子が非常に少ないとから、粒子はほとんどフィルタ表面で捕獲されたと考えられる。裏層の付着物は、表層に比べて特に粒子状のものが多いことから、メディアが破損した後に再付着したと考えられる。試料H-BLK-Aでは付着物は全く見られない。試料BEF-H-1では付着物が比較的多く見られるが、試料F-27-2に比較すると非常に少ない。その上、付着物が纖維を取り込んでいるものも多い。

試料F-27-2の付着粒子は直径数 μm ～数十 μm の大きさを持ち、ほぼ球形である。一つの粒子の中に多数の小さい粒子が見られることから、粒子がフィルタ上ではなく空气中を移動する間に成長したと考えられる。試料BEF-H-1の粒子もほぼ球形で、その直径は数 μm 程度である。試料BEF-H-1では付着物が纖維を取り込んでいることから、纖維上で成長したと見られる。一方、試料F-27-2の付着物が粒子状で纖維を取り込んでいないこと、試料BEF-H-1に比べて非常に大きいことから、事故時のレッド系排気ダクト内の粒子濃度は、非常に大きかったと考えられる。
