# MAINE YANKEE第I炉心燃料の性能評価

EVALUATION OF FUEL ROD PERFORMANCE  
IN MAINE YANKEE CORE I

# EVALUATION OF FUEL ROD PERFORMANCE IN MAINE YANKEE CORE I

EPRI NP-218  
(Research Project 586-1)

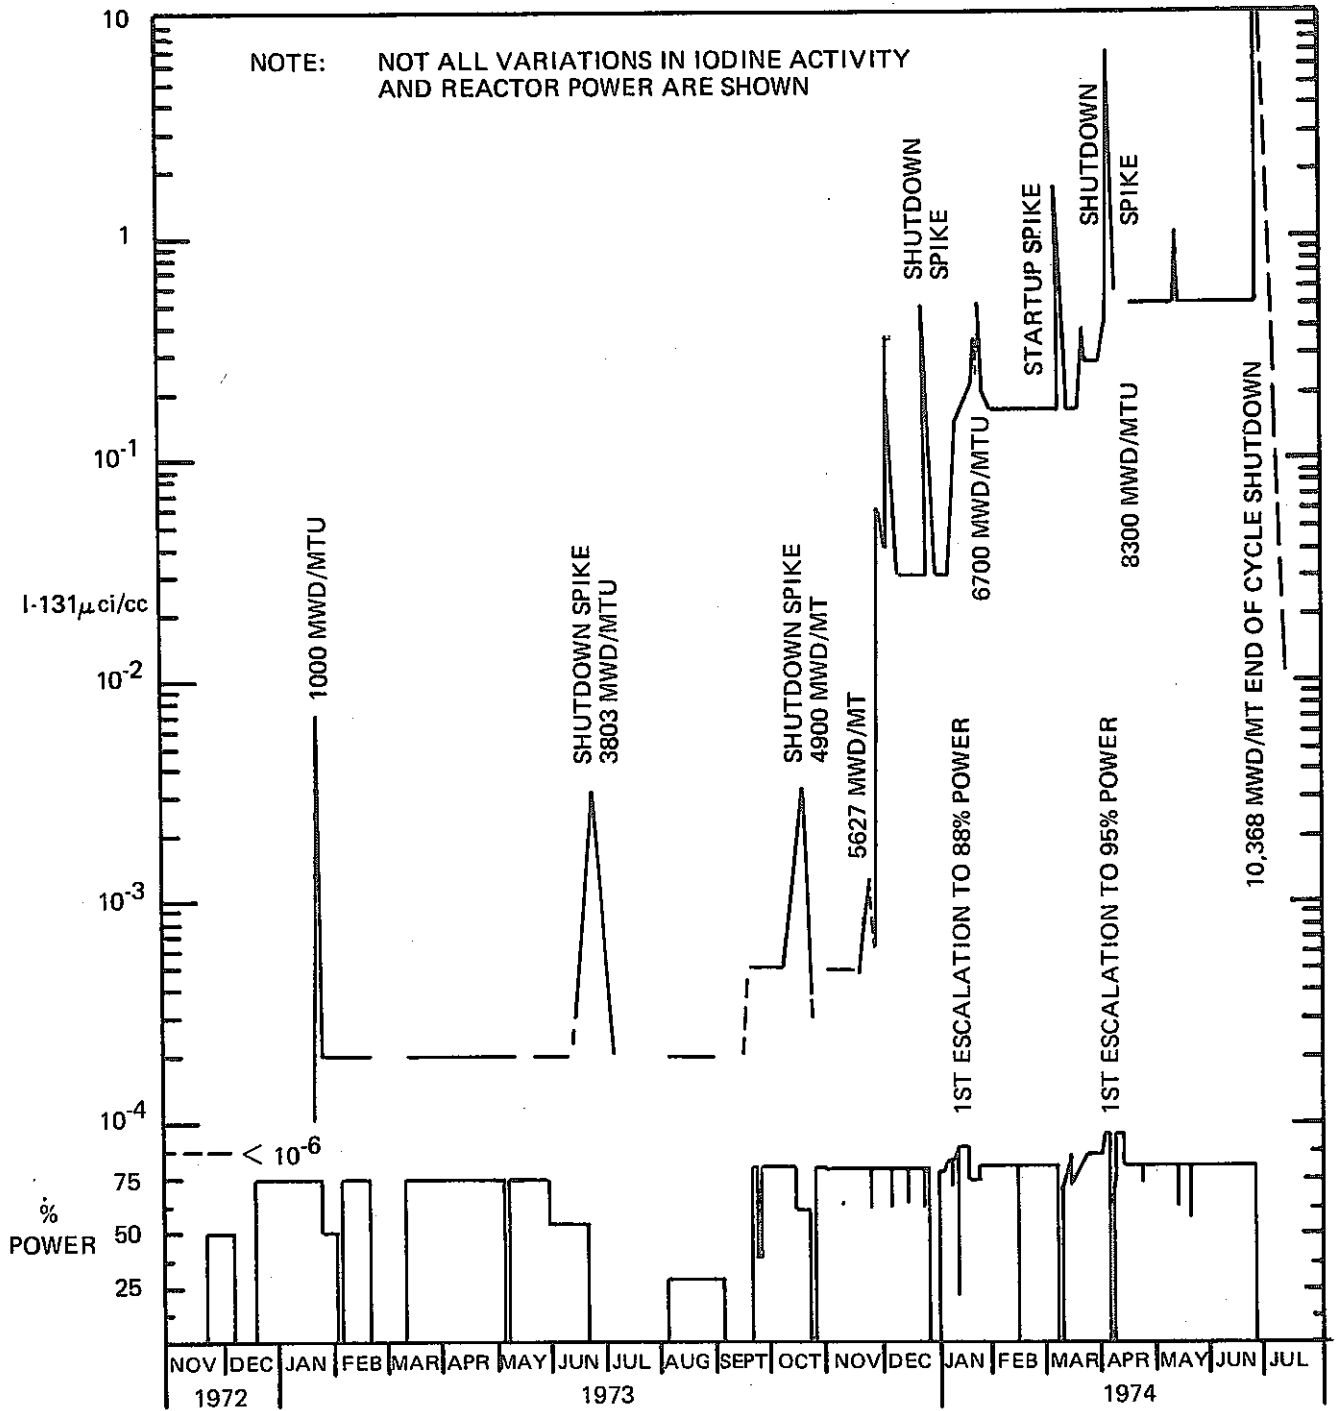
Maine Yankee 第I炉心燃料の仕様および第1サイクルの運転履歴をTable 1-1および1-2に示す。定常状態における評価値を示すことによって簡略化されたヨウ素放射能の履歴(存在する破損燃料棒本数の示標)を、時間の関数としてFig. 1-1に示す。この図は、I-131放射能の最初の急激な増加は炉心の平均燃焼度が5.627 MWD/MTUの時に発生したということを示している。その後、炉心の出力がそれぞれ初めて全出力の88%および95%に上昇された時、2つの大きなステップ状の増加が発生している。第1サイクルの末期における定常状態のI-131放射能に対応する破損燃料棒の総数は225本\*\*であると見積られている。

Fig. 1-1 Maine YankeeにおけるI-131放射能

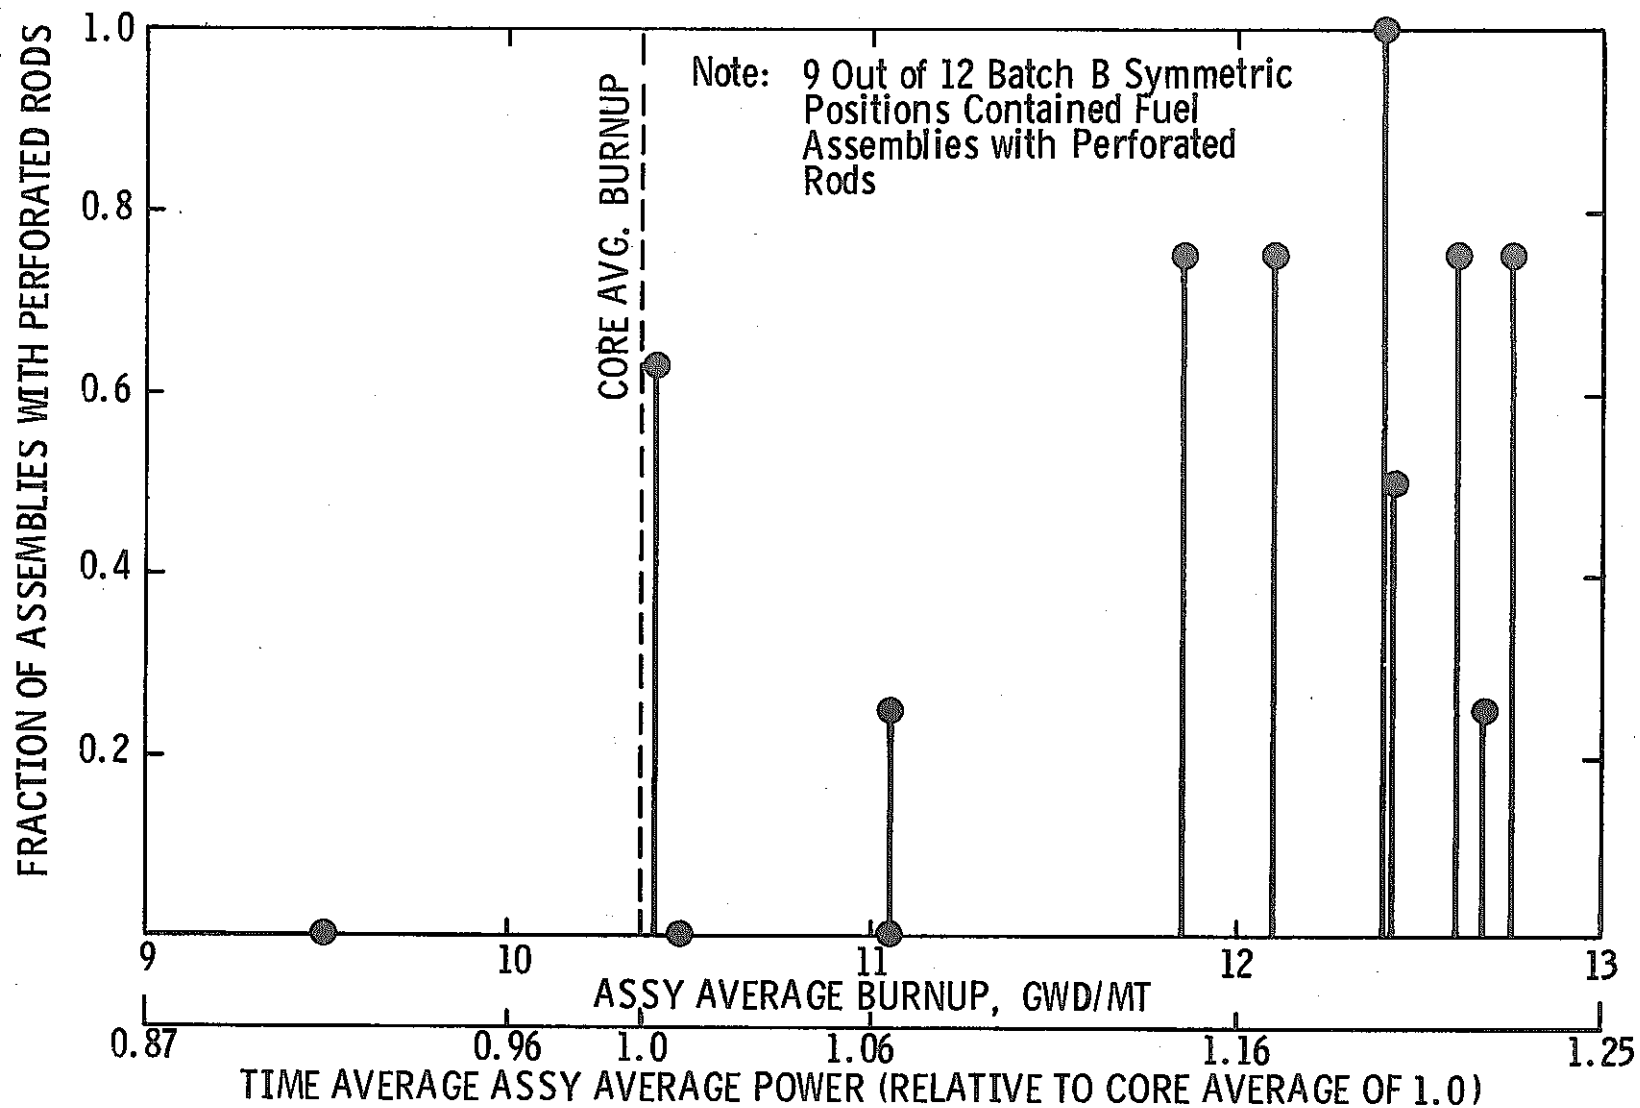
1974年7月の第1サイクル停止期間中に217体の全炉心燃料集合体に対して行なった SHIPPING試験によって、全部で43体の燃料集合体に破損燃料棒が存在することが分った。このうち41体はバッチBからのものであり、バッチAおよびCからのものはたった1体ずつであった。これらの燃料集合体の位置および識別をFig. 1-2の炉心マップに示すが、この図にはBank No.4および5の制御棒集合体(CEA)の位置も示されている。これらは第1サイクル中の出力制御のために使われたが、それらがバッチAおよびCの燃料集合体にもみ置かれているということは注目すべきである。一般的に、バッチBの燃料集合体が最大の燃焼度(かつ最大の出力)を経験した。またFig. 1-3に示されているように、破損燃料棒は主に高出力であるバッチBの集合体に生じた。

Fig. 1-3 各々の位置に対する集合体平均燃焼度の関数としての各々の炉心対称位置における破損燃料棒を有したバッチB集合体の割合を示すヒストグラム

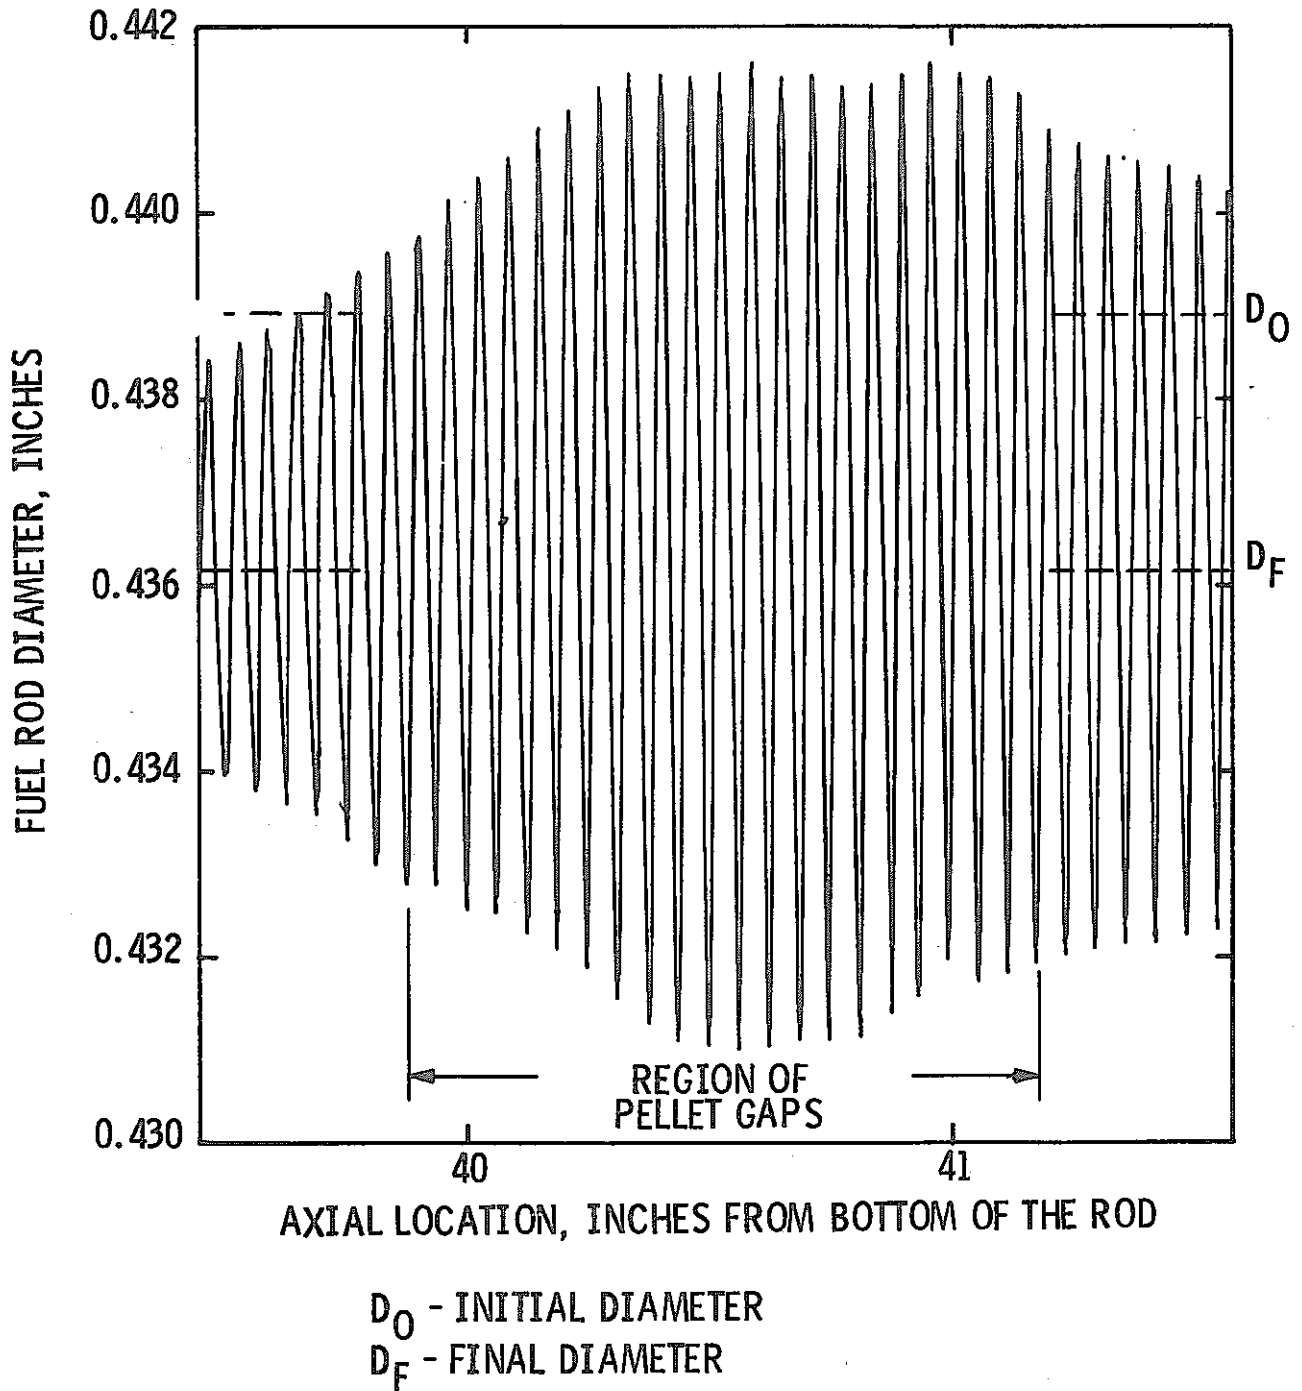
燃料棒の高オーバリティ領域が、ガンマ・スキャンニングによって検出された燃料スタックのギャップと一致しているのは、わずか2つの場合だけであった。JBY-157燃料棒の場合には、Fig. 4-5（Fig. 4-19のガンマ・スキャントレースも参照）に示されているように高オーバリティ領域はギャップ部と一致している。これは、ギャップがオーバリティに寄与していることを示唆している。もう1つJBP-027燃料棒の場合には、Fig. 4-6（Fig. 4-20のガ

Fig. 4-5 ペレット・ギャップと高オーバーリティが一致した領域を示している JBY-157 のプロフィロメータ・トレースの一部

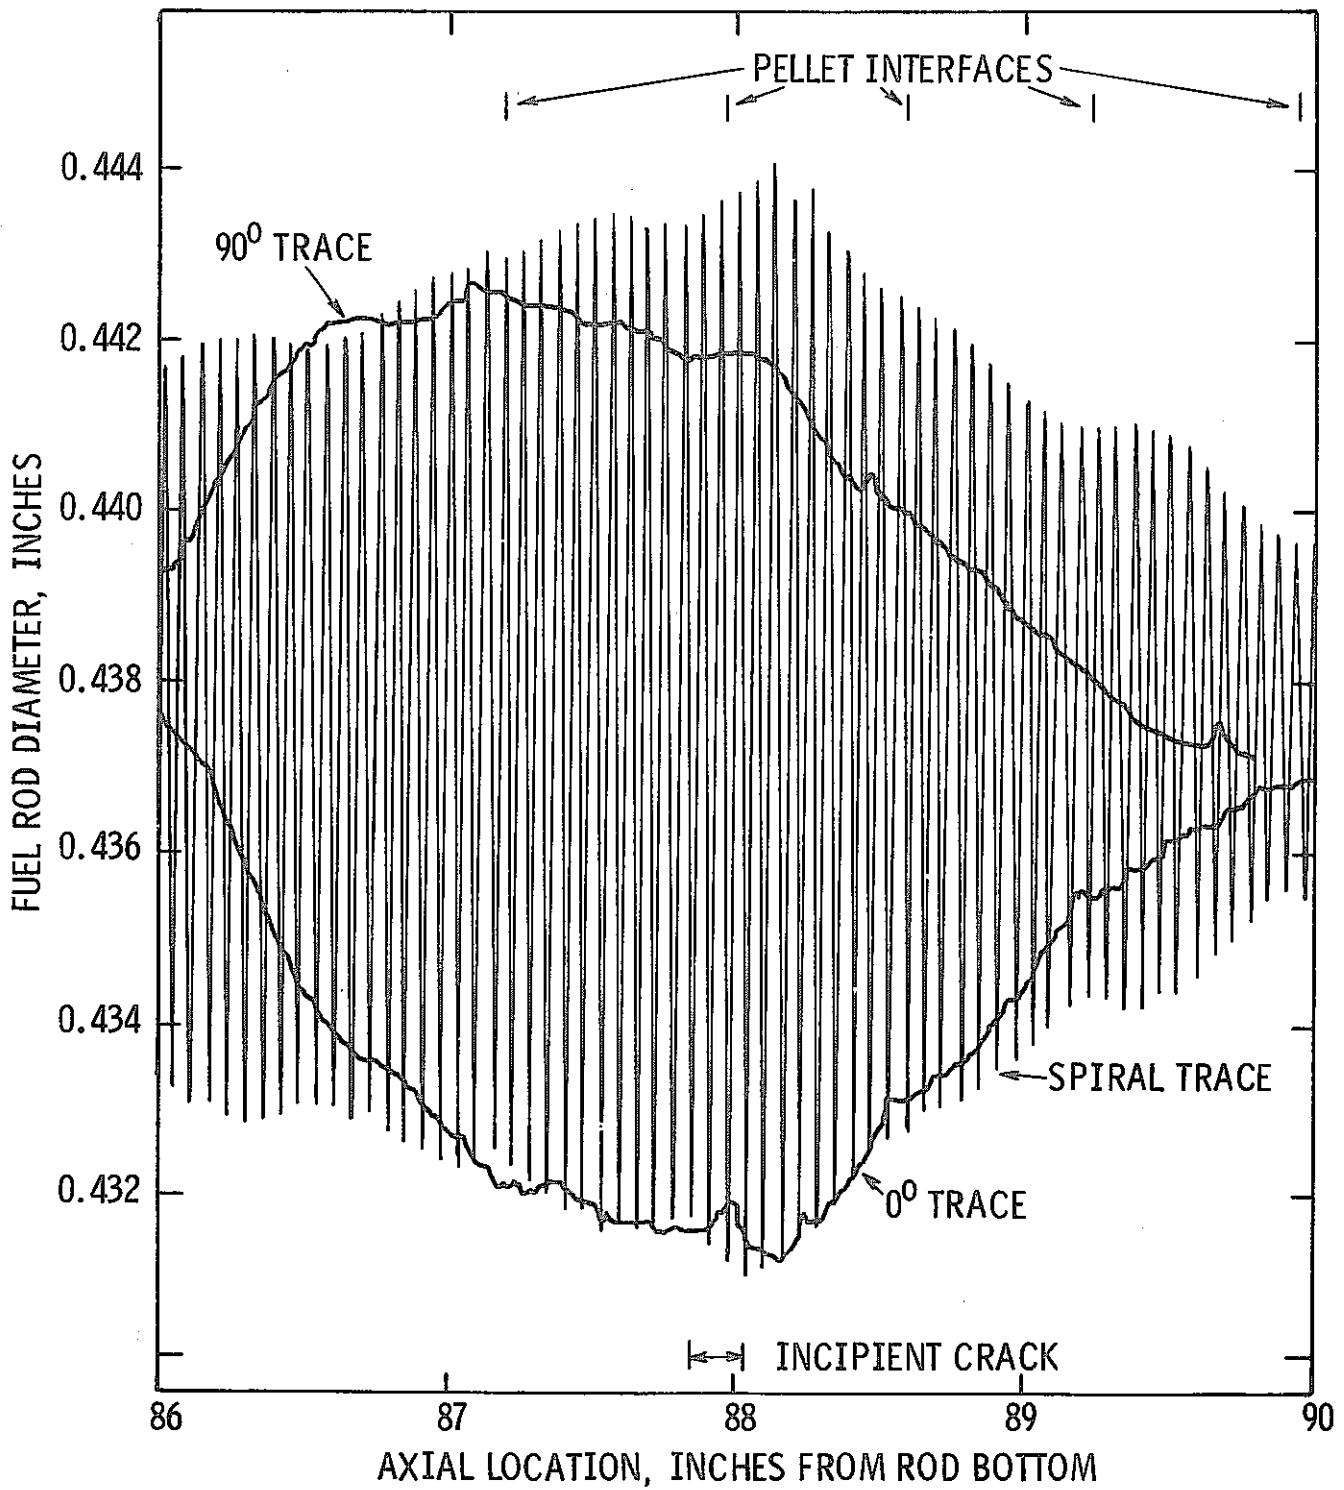
Fig. 4-9 JBY-097におけるペレット長間隔の被覆管リッジングを示している直線およびスパイラル直径トレースの重ね合せ

-097 燃料棒の下から88インチのところにある被覆管リッジは、金相試験（第4.8節参照）で観察された初期の被覆管クラックの位置に対応している。顕著な被覆管リッジングと初期の被覆管クラックの位置が一致することは、ペレットと被覆管の相互作用に関連したメカニズムを支持している。

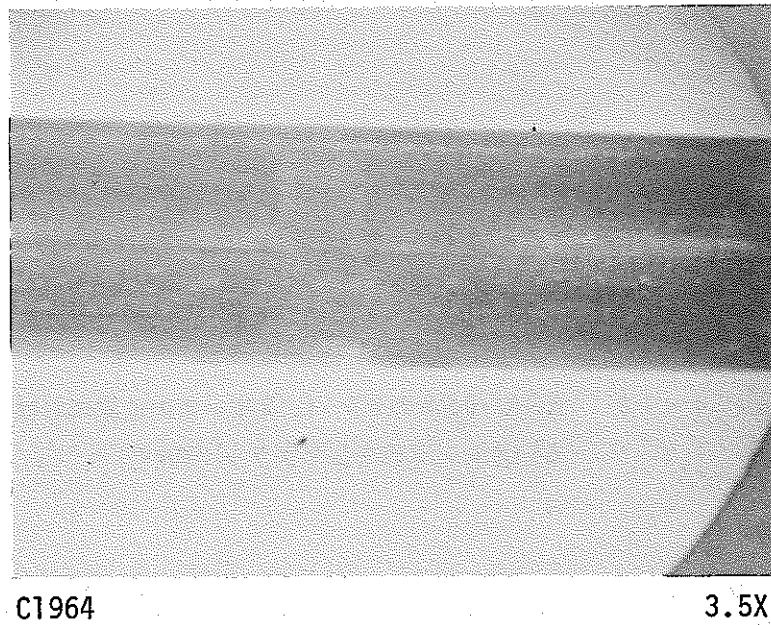
Fig. 4-14 JBY-157の41インチの位置で観察された典型的なクラッド・バンドの外観

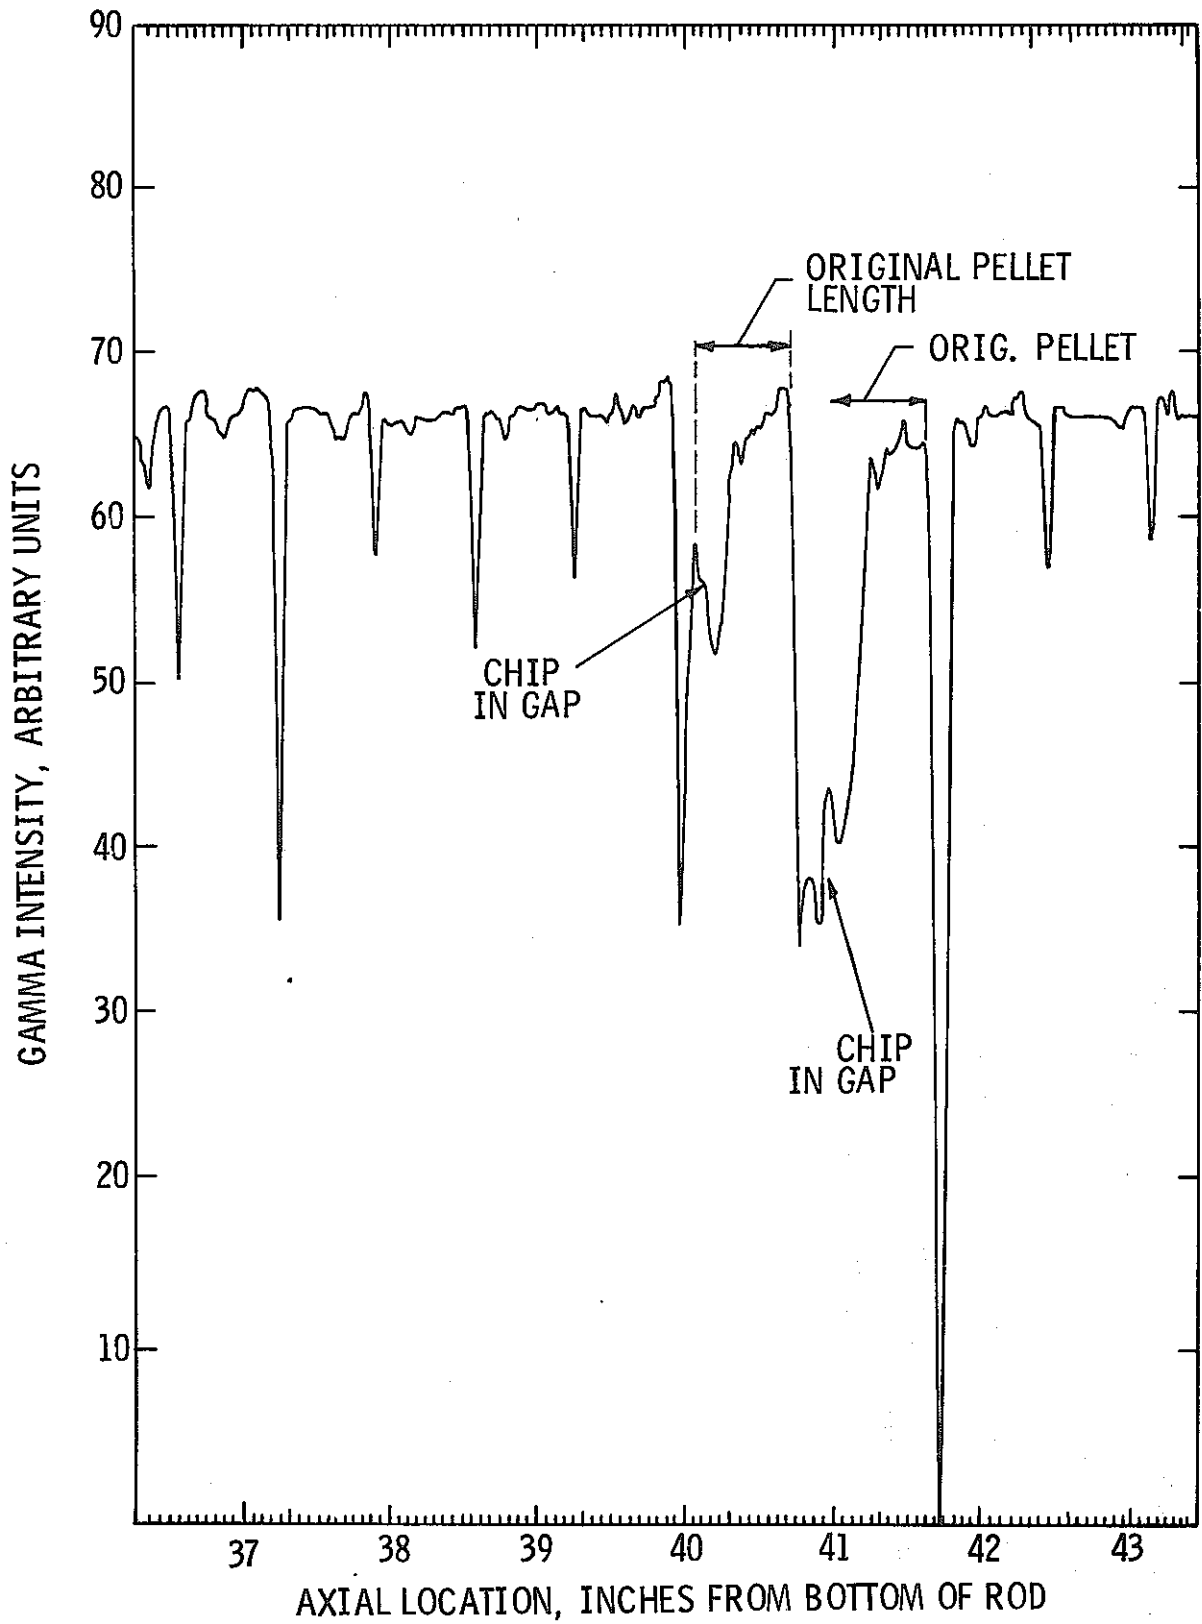
Fig. 4-19 ペレット・ギャップを示しているJBY-157の  
ガンマ・スキャンの一部

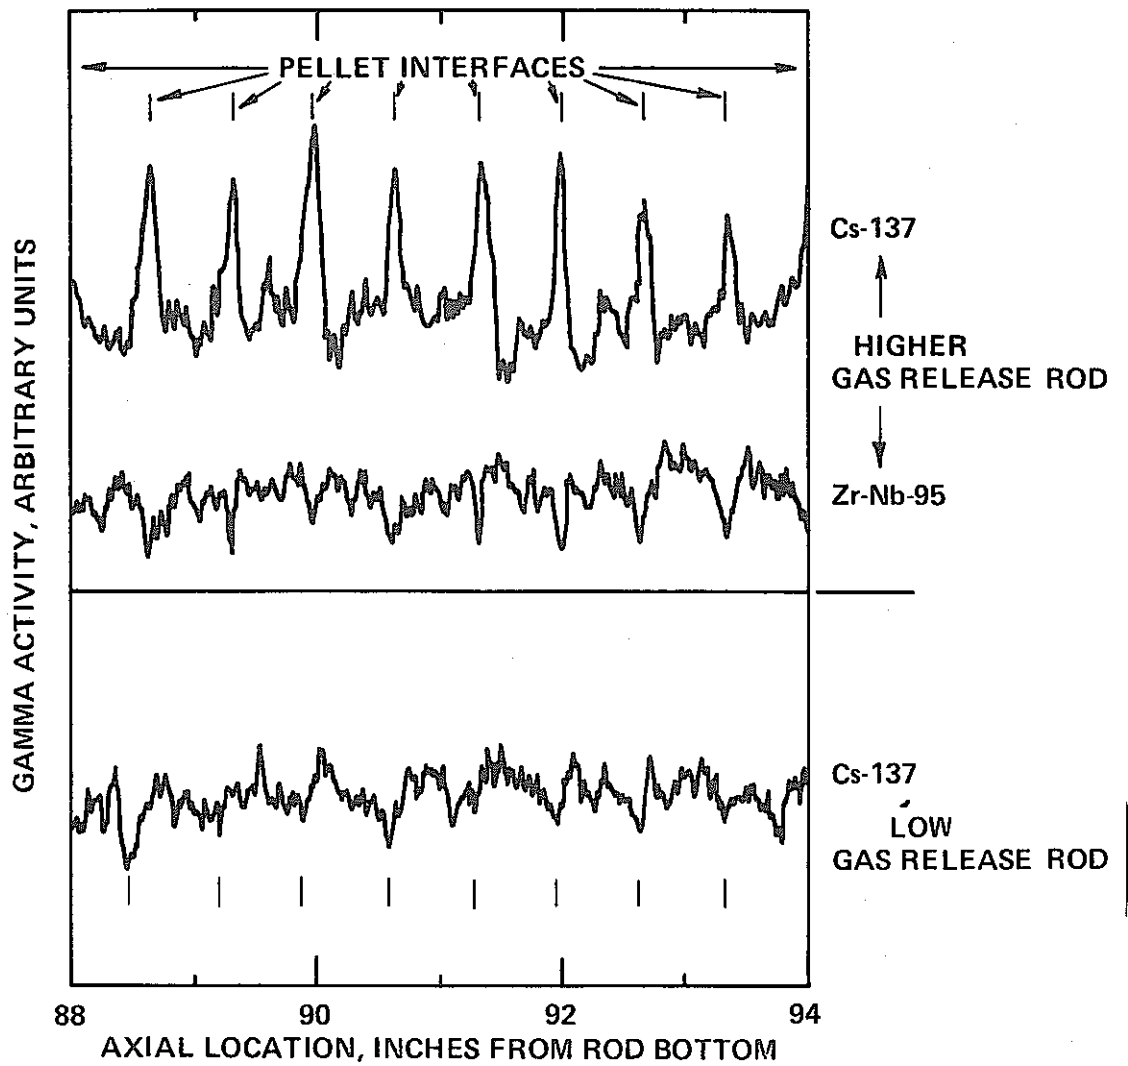
3本の破損燃料棒に対するCs-137のスキュンは、高いガス放出を示した燃料棒と同様にペレット境界においてセシウムのピーキングを示した。ピークの軸方向の範囲も高いガス放出を示した燃料棒のそれに類似していた。しかし、放射線強度の絶対レベルは健全な燃料棒に比較して軸方向の位置によって相当な変化を示していた。これはたぶんセシウムに富んだ燃料部分と燃料棒中に入った冷却水との反応によって引き起こされたセシウムの再分布に起因しているであろう。

Fig. 4-21 ペレット境界におけるCs ピークの差異を示している、高および低ガス放出率燃料棒の最大出力位置（88-94インチ）から得られたCs-137 スキャンの一部

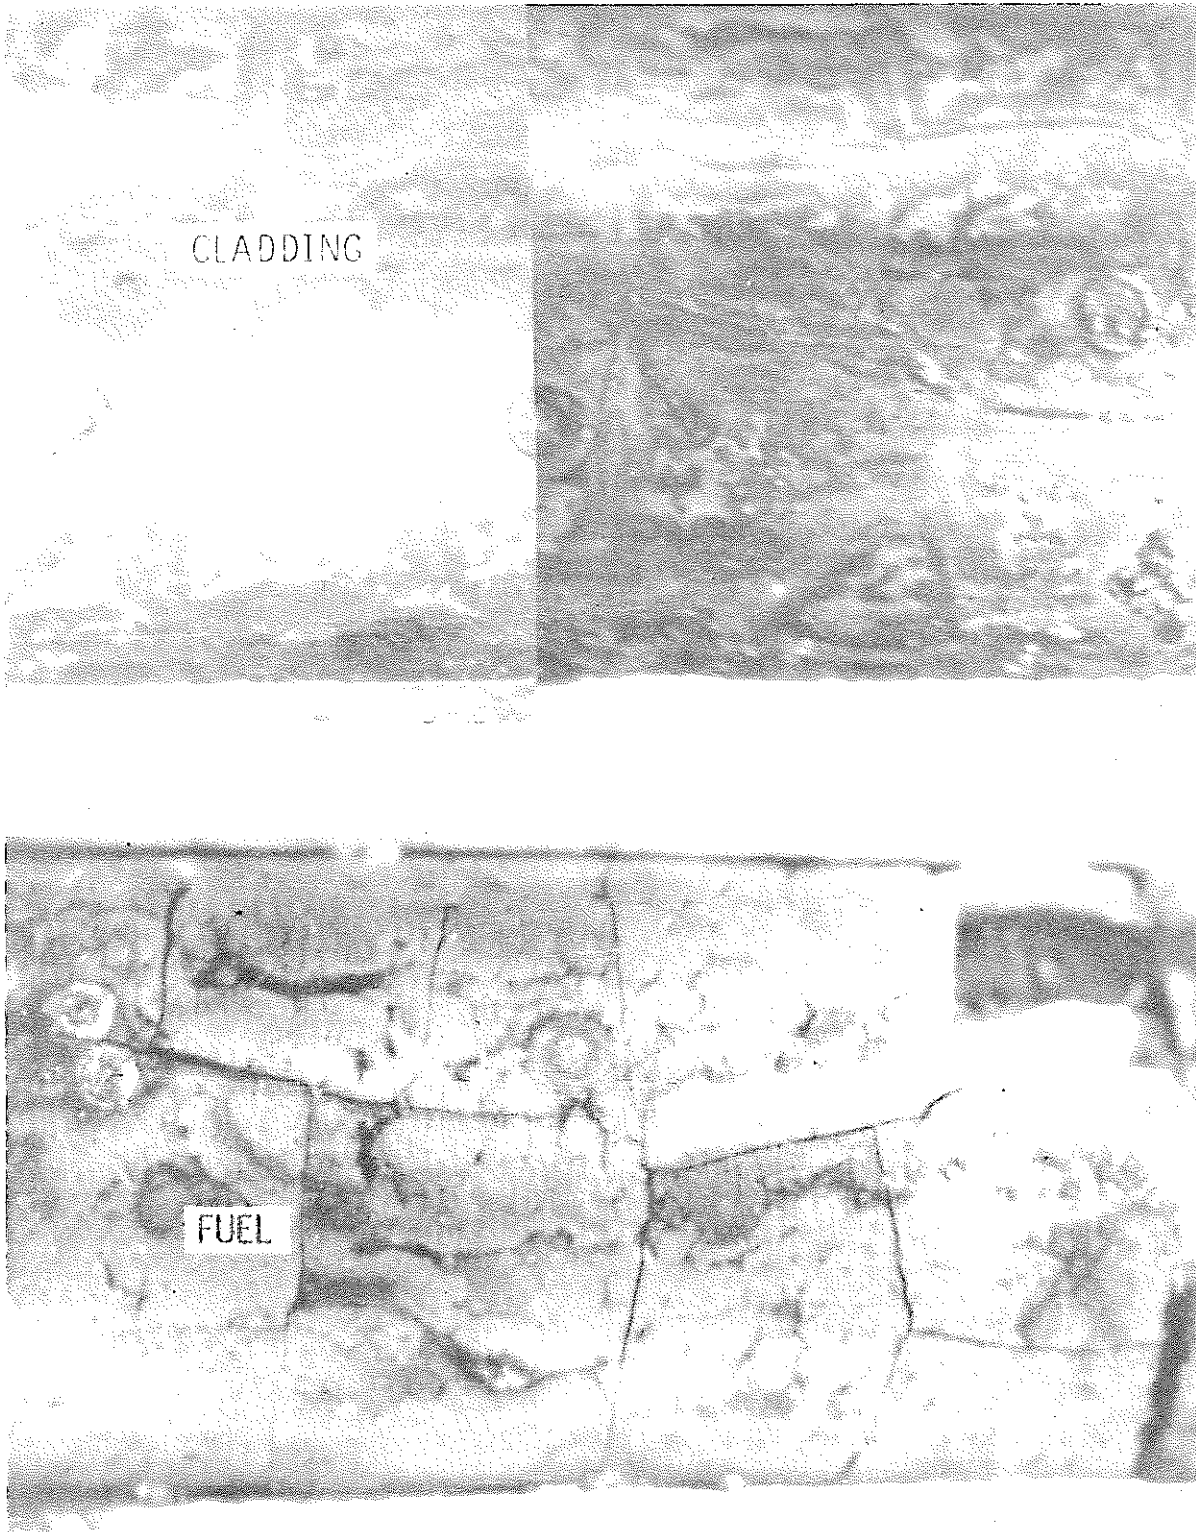
Fig. 4-34 内表面上の円形の沈着物を有した被覆管を示している  
HBU-169の切開した被覆管とそれに対応する $\text{UO}_2$   
ペレット上のスポット

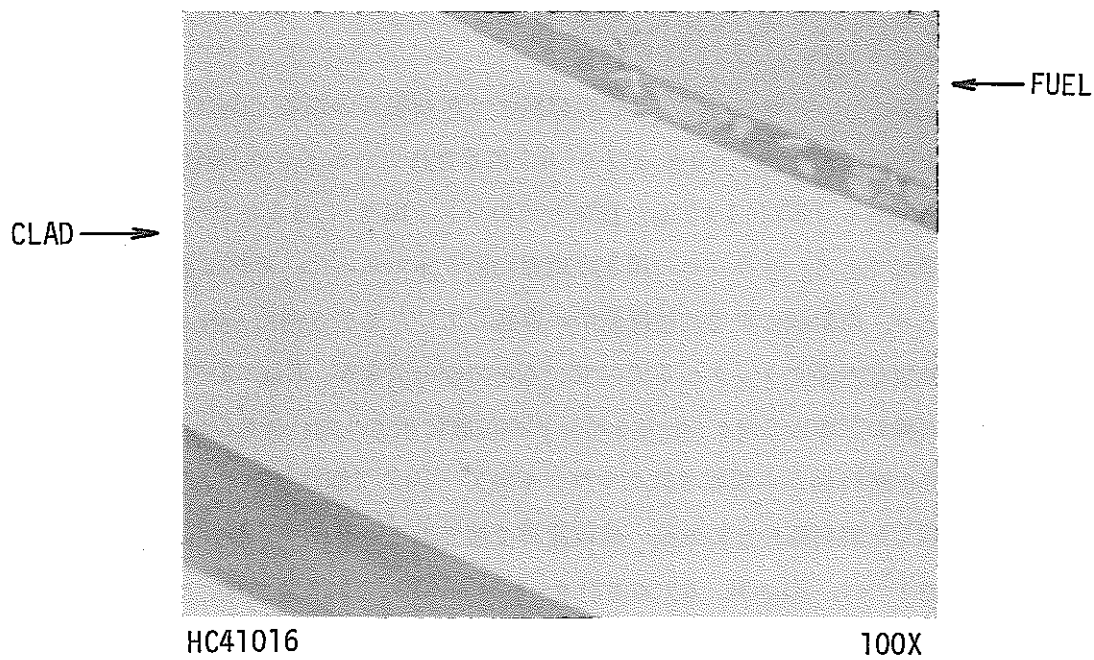
Fig. 4-59 JBY-142の下部から90-11/32インチの位置における被覆管内表面の欠陥（研摩のまま）

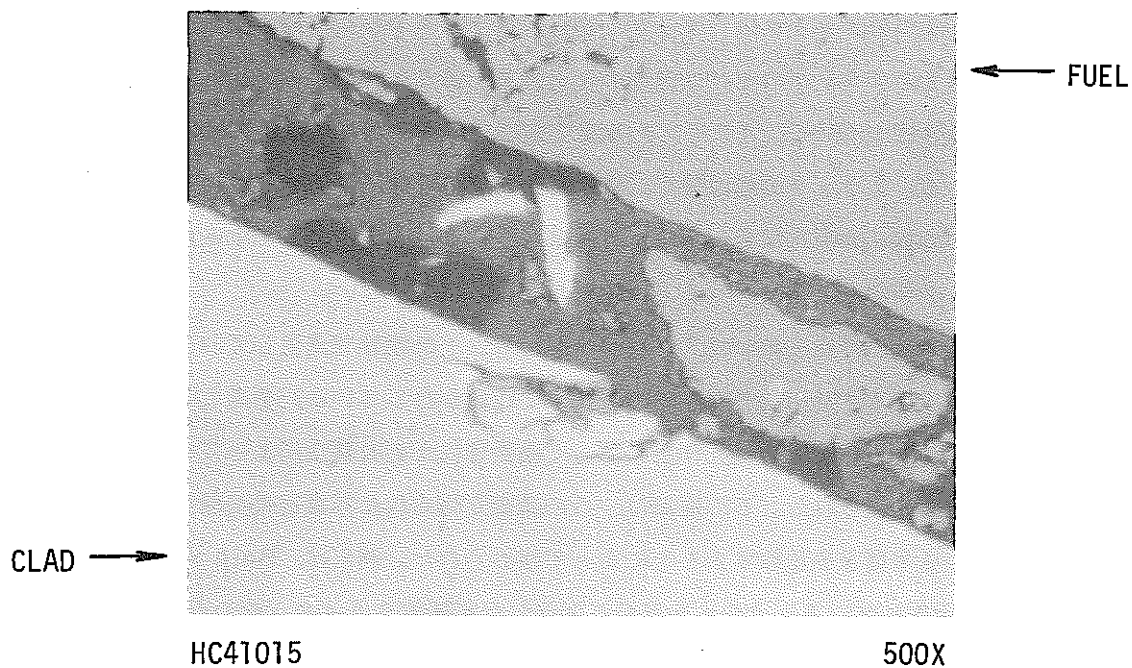
Fig. 4-60 Fig. 4-59に示されているJBY-142の被覆管欠陥の詳細（研摩のまま）

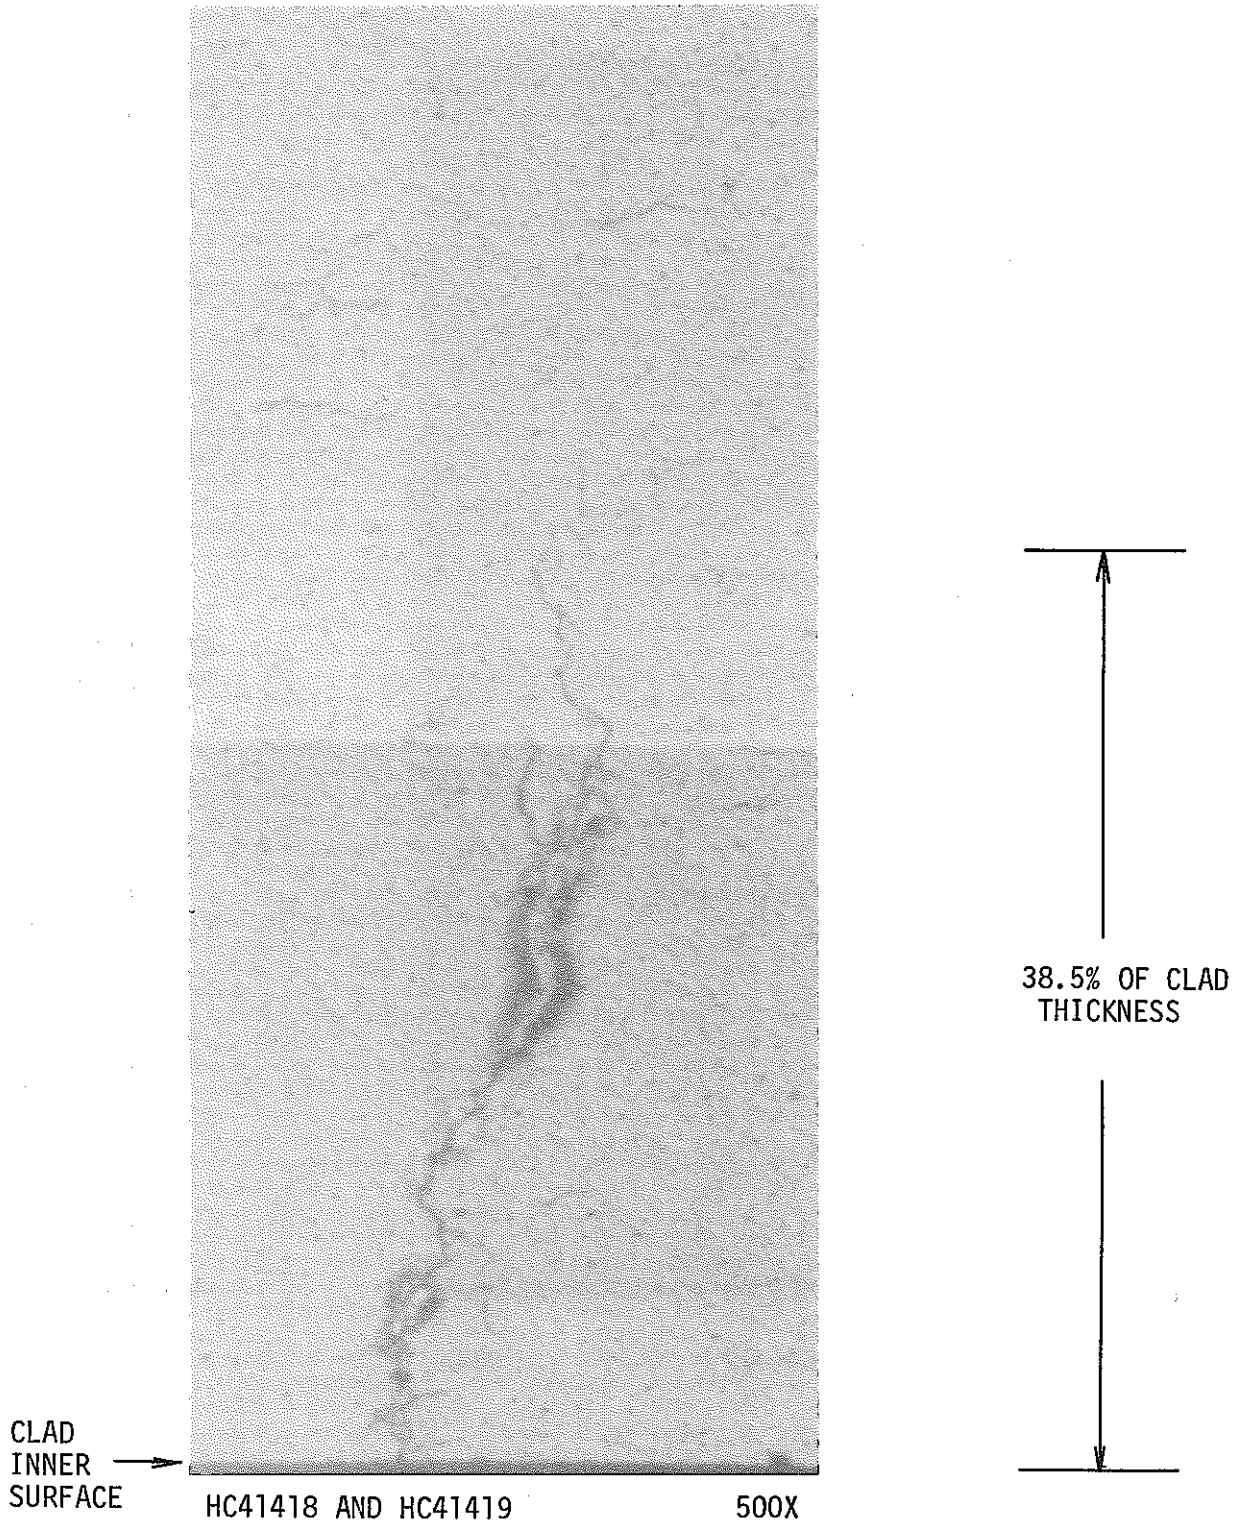
Fig. 4-65 JBP-005から採取したマウントNo.X-342の6番目の表面の75度の位置にあるクラック(エッチング)

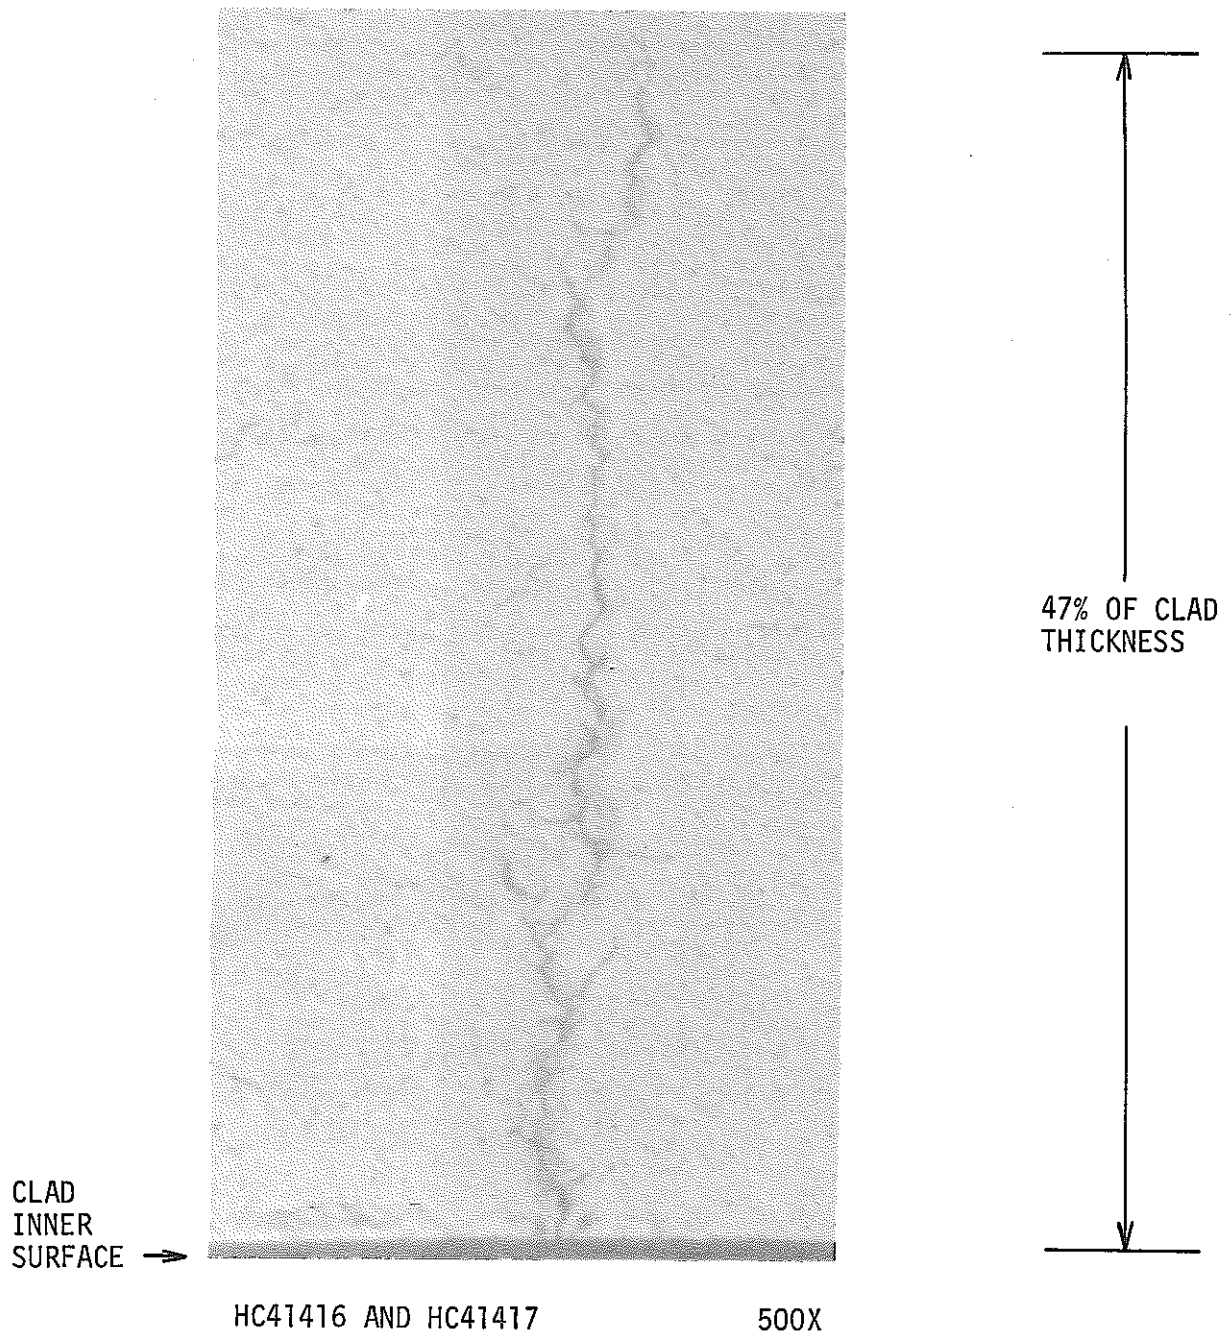
Fig. 4-66 JBP-0-05 から採取したマウント No.X-342 の 6 番目の表面の 80 度の位置にあるクラック (エッチング)

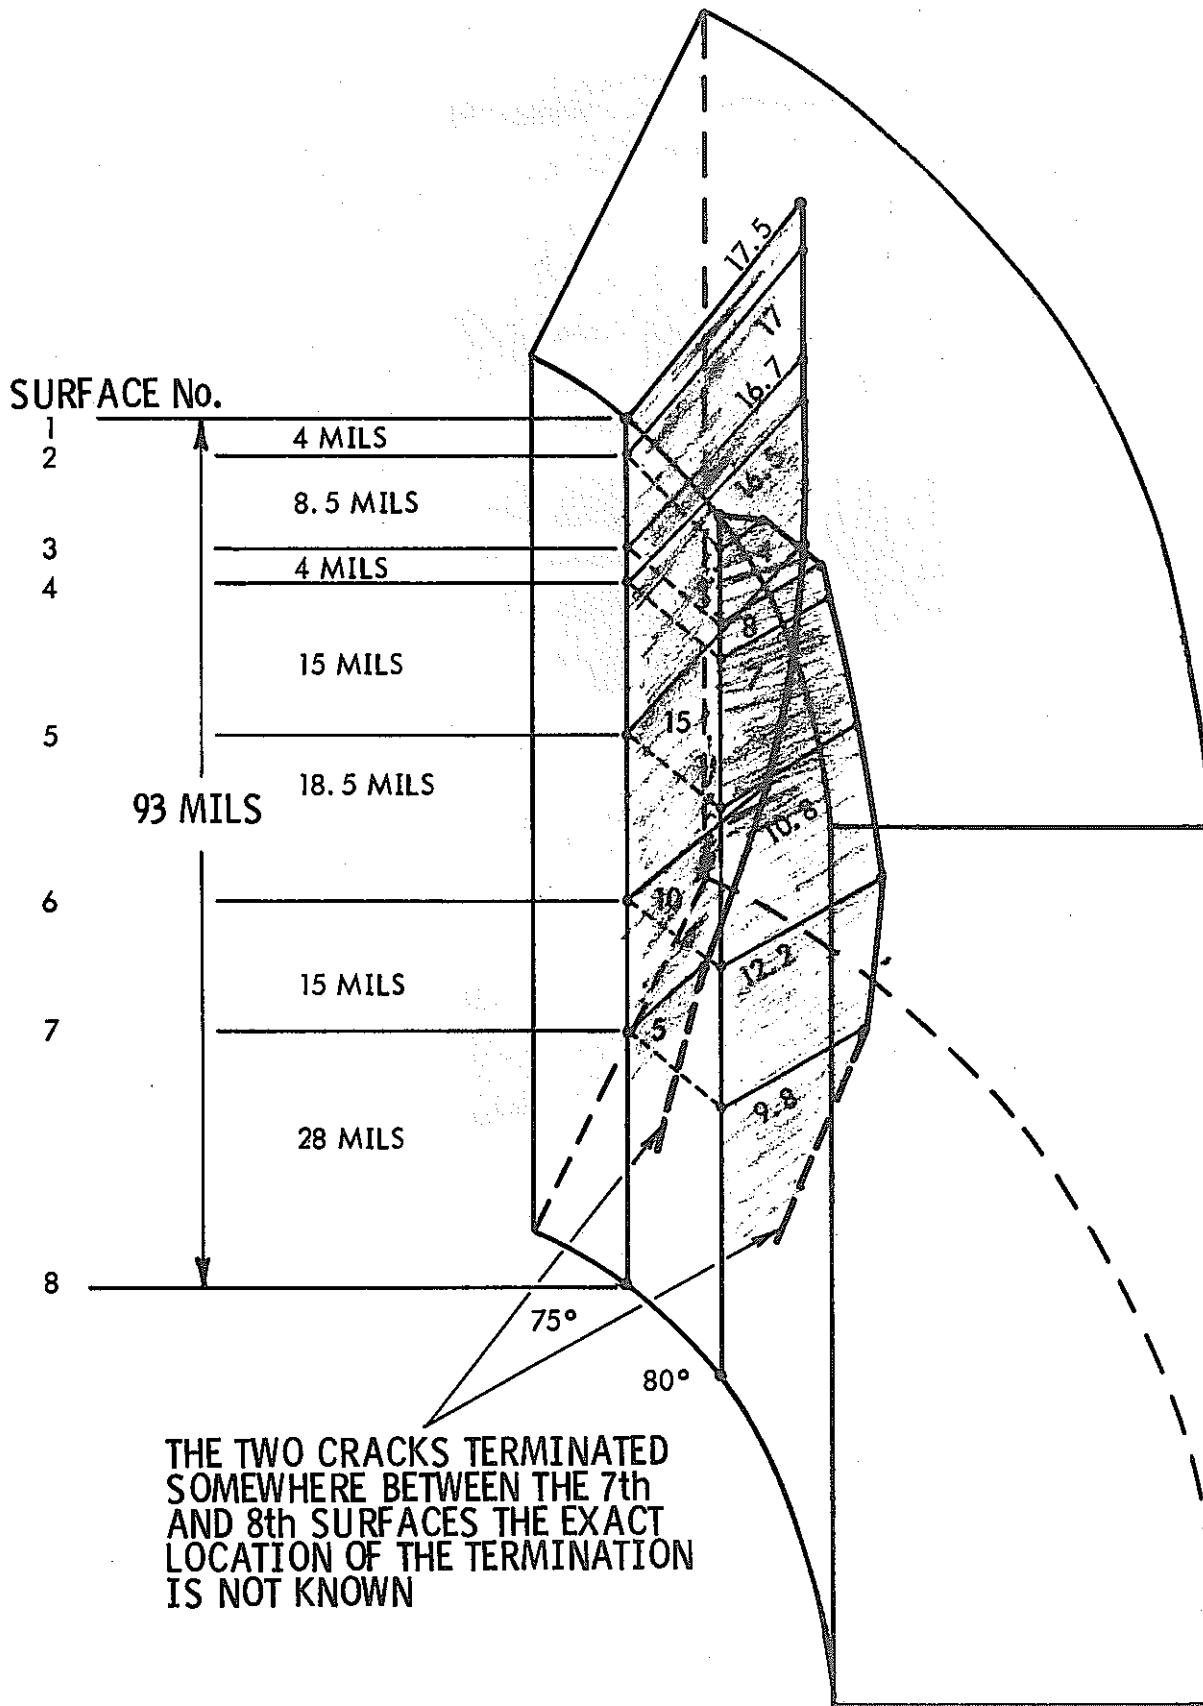
Fig. 4-67 JBP-005の下部から94-3/16インチの位置から採取されたマウントX-342における2つのクラックのマップ

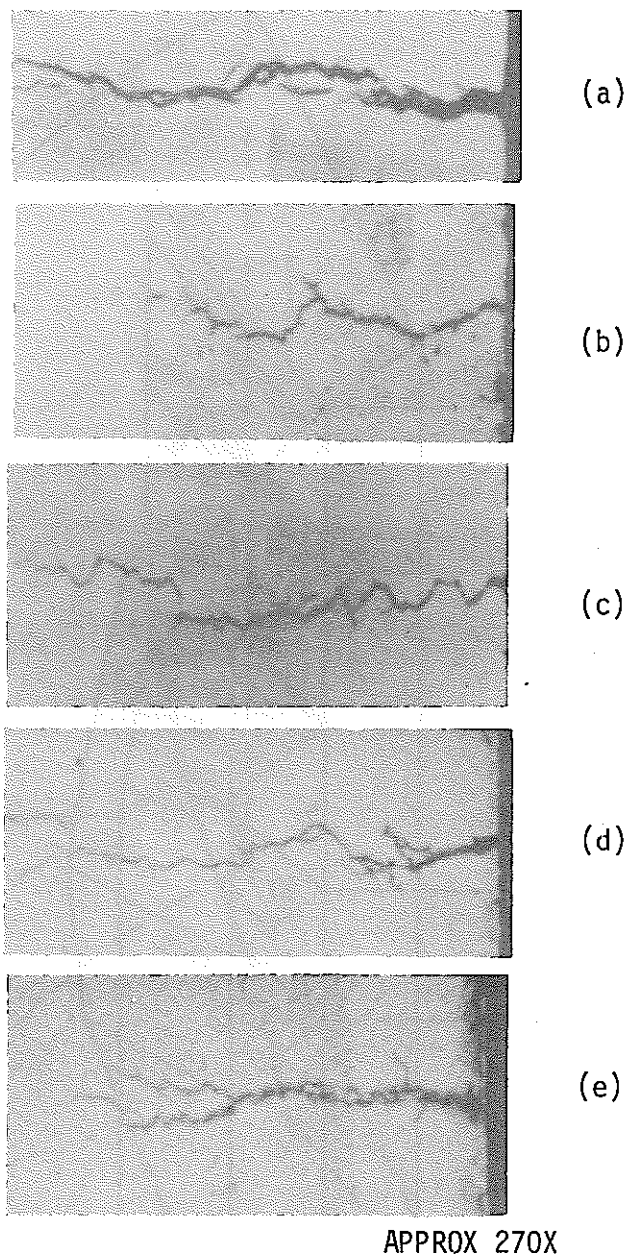
Fig. 4-68 参考文献4から引用したジルカロイ被覆管中のクラック (a-d)とMaine Yankeeの被覆管クラック(e)の比較

- a. 300℃のヨウ素蒸気中における未照射材のクラック
- b. 300℃のヨウ素蒸気中における照射材 ( $7 \times 10^{24}$  n/m<sup>2</sup>,  $E > 1$  MeV)のクラック
- c. 実験炉において出力上昇後に破損した燃料要素の被覆管
- d. 動力炉において出力上昇後に破損した集合体から採取した健全な燃料要素の被覆管
- e. JBP-005から採取したマウントX-342の7番目の表面の80度の位置にあるクラック (エッチング)
