# MAINE YANKEE第I炉心燃料の性能評価

EVALUATION OF FUEL ROD PERFORMANCE  
IN MAINE YANKEE CORE I

# EVALUATION OF FUEL ROD PERFORMANCE IN MAINE YANKEE CORE I

EPRI NP-218  
(Research Project 586-1)

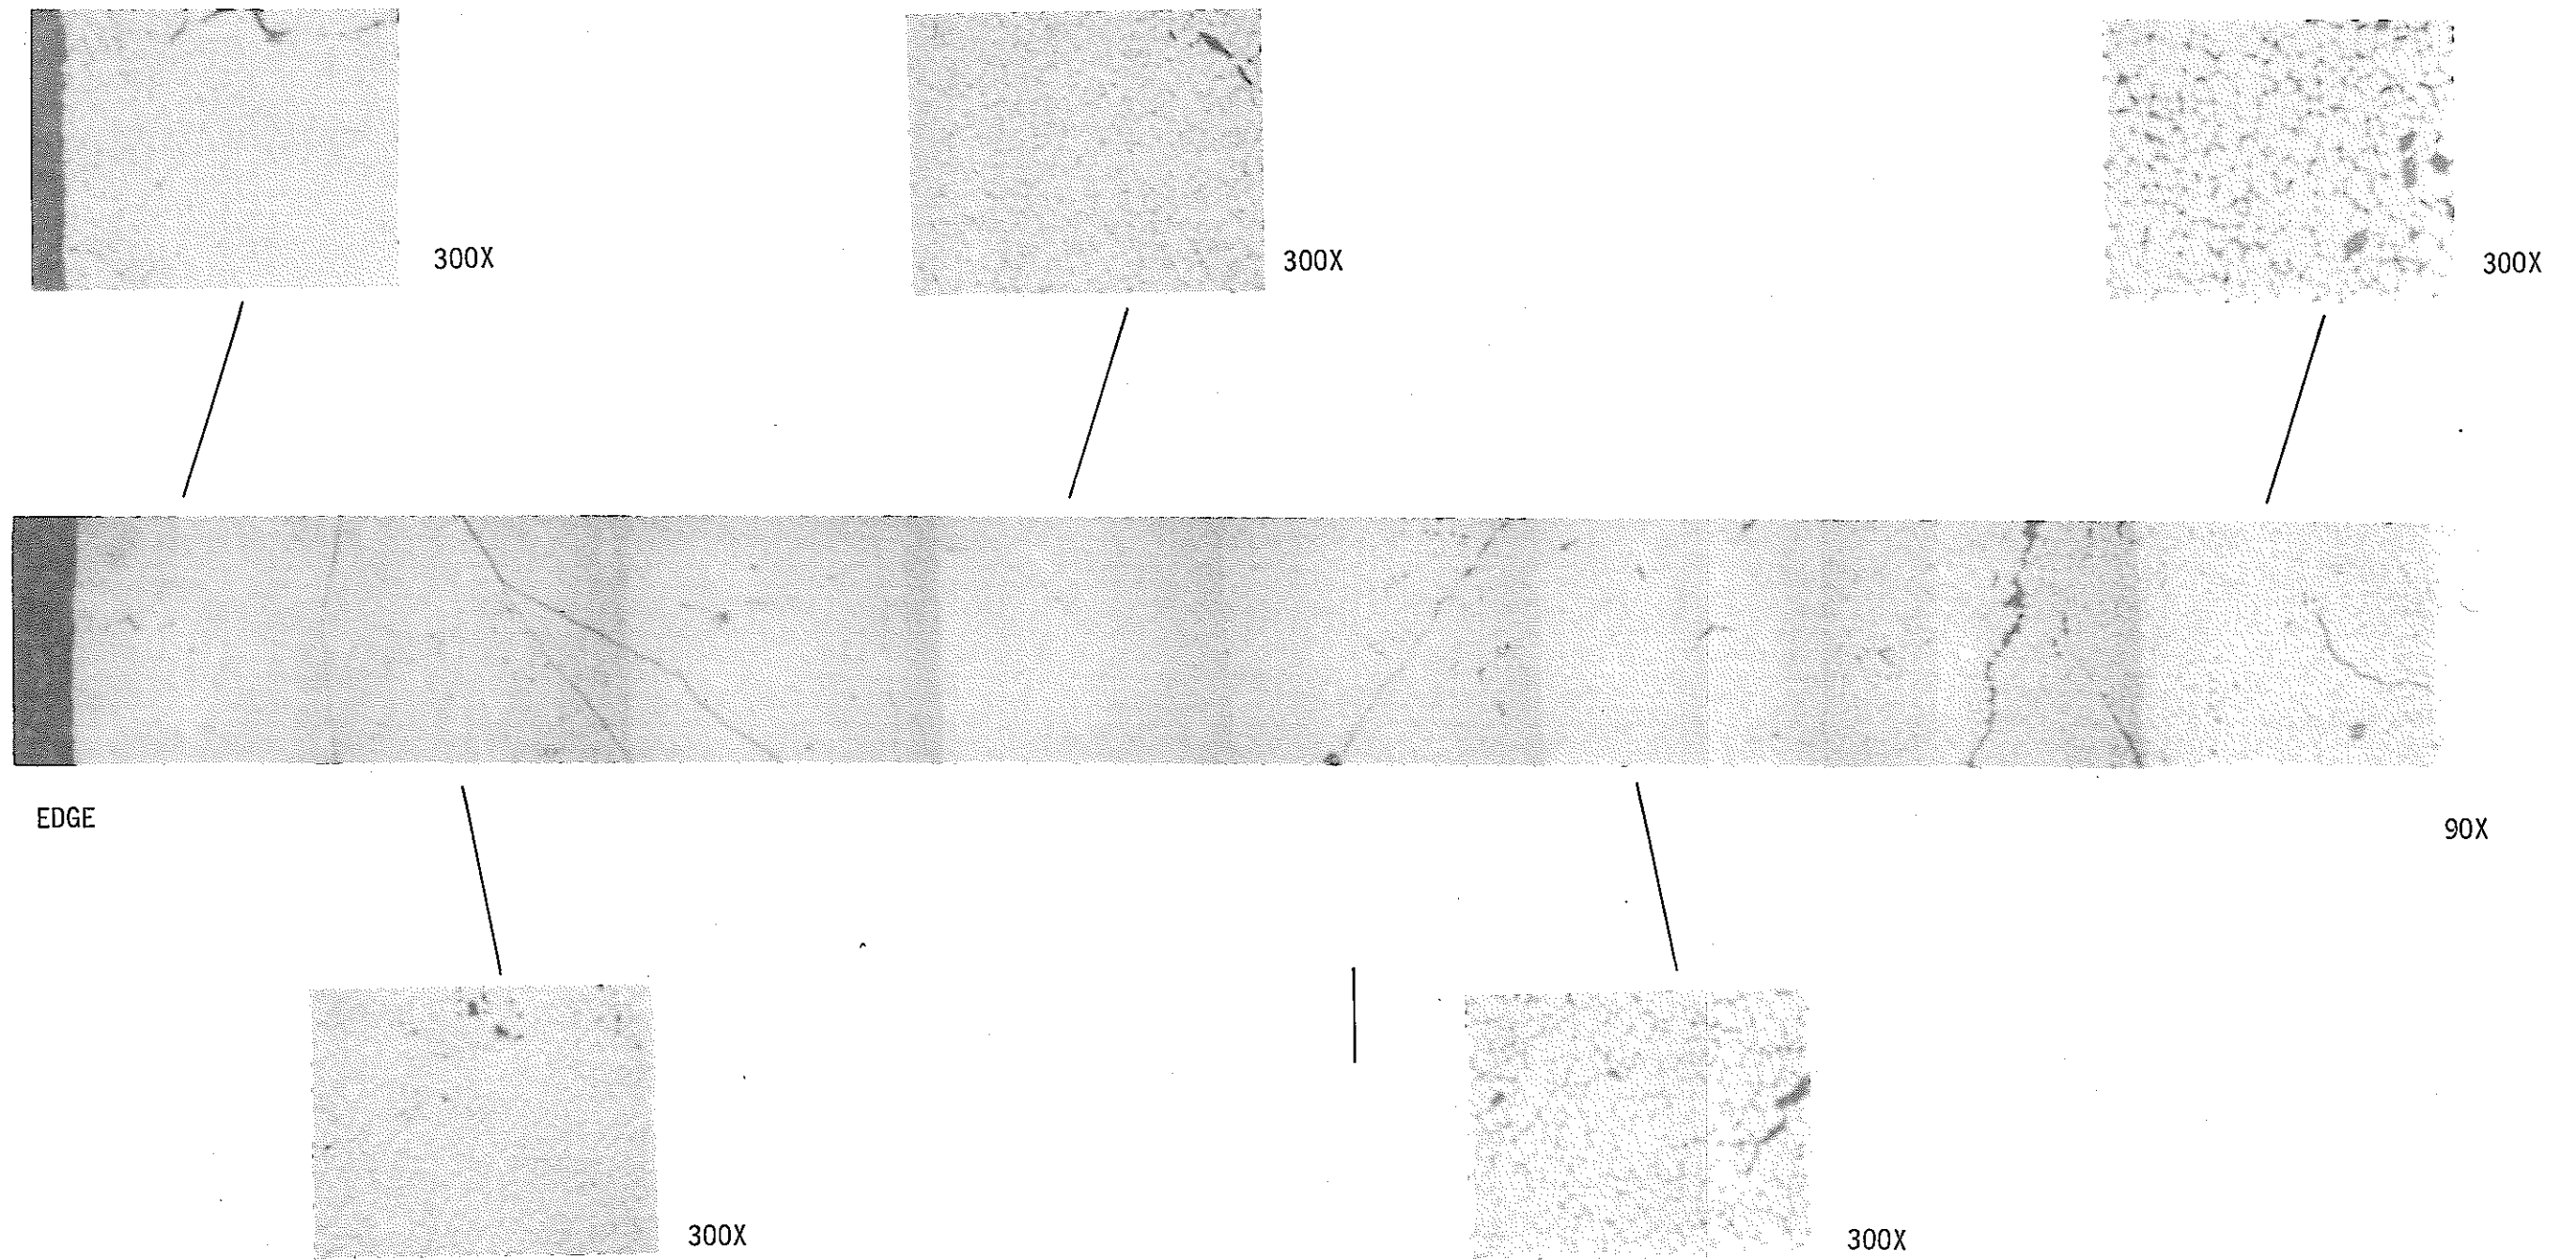
Fig. 4-75 等軸晶成長を示している, JBP-005の下部から94-7/16  
 インチの位置における  $UO_2$  の微細組織

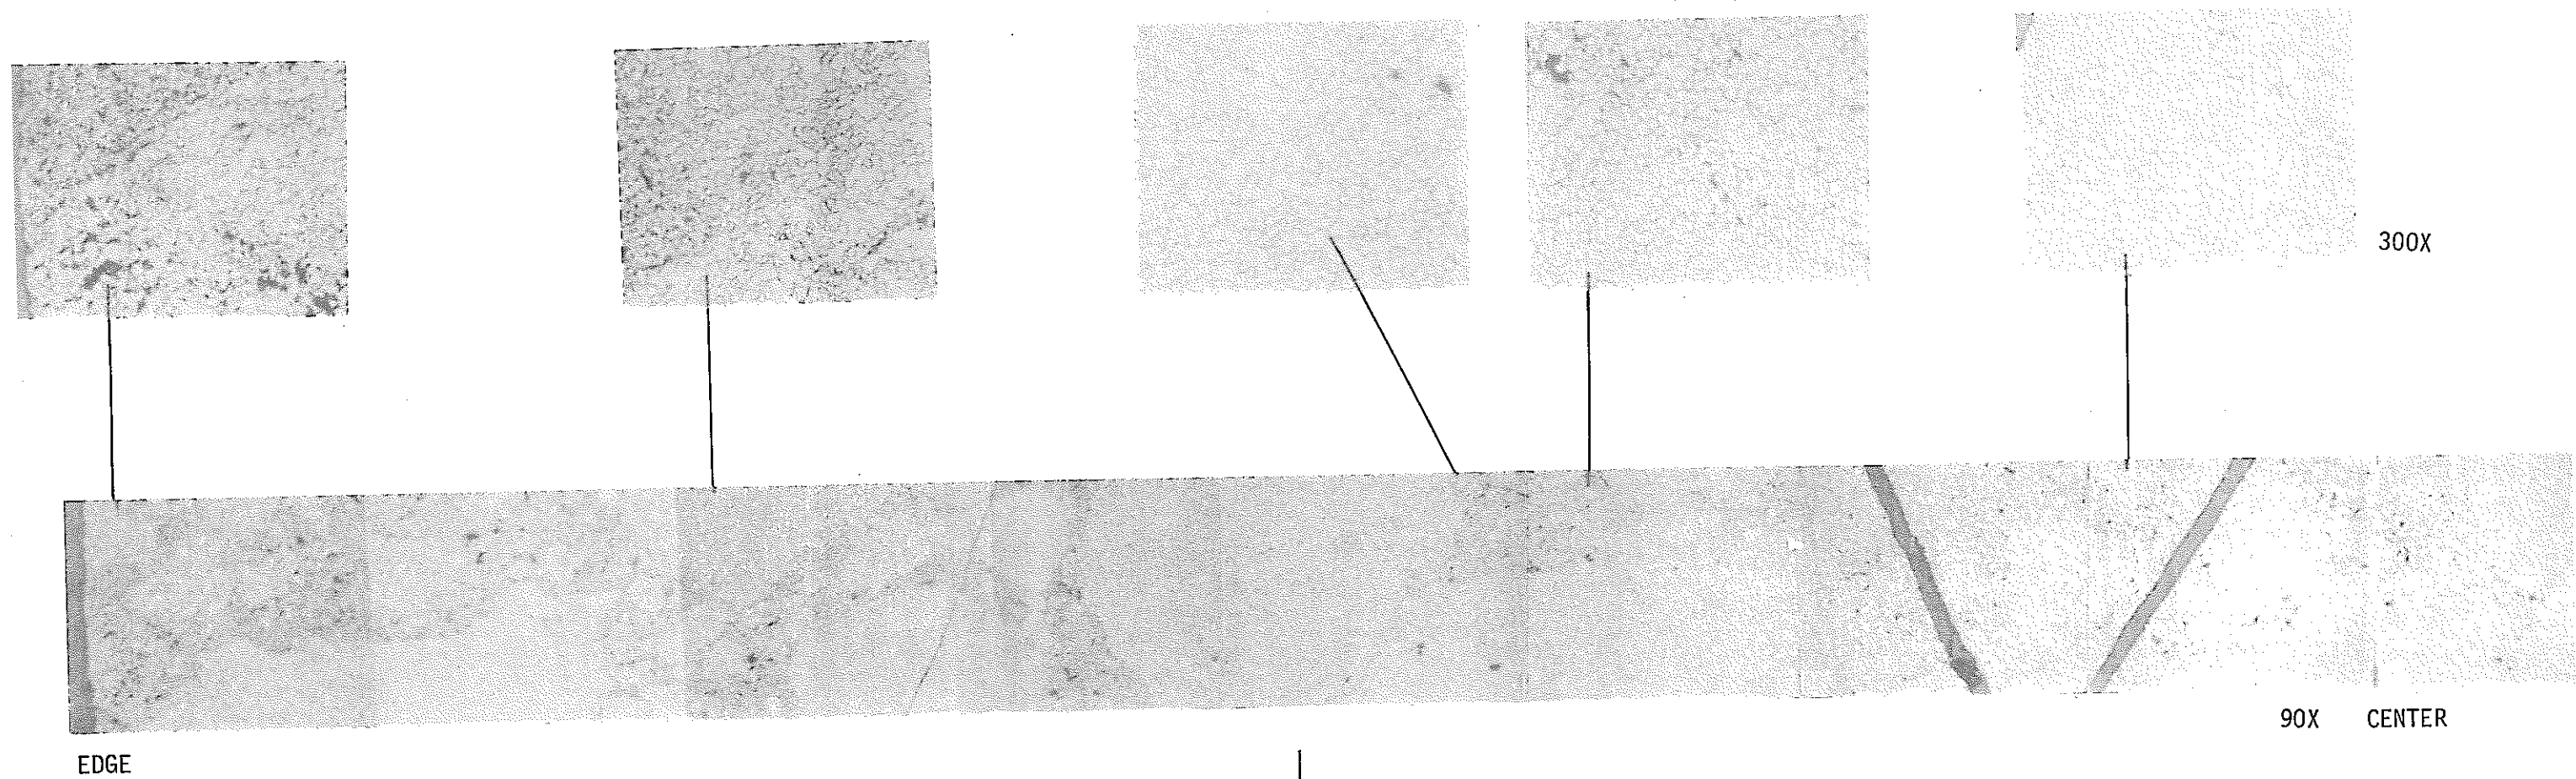
Fig. 4-78 等軸晶成長を示している、JBP-005の下部から128インチの位置におけるUO<sub>2</sub>の微細組織

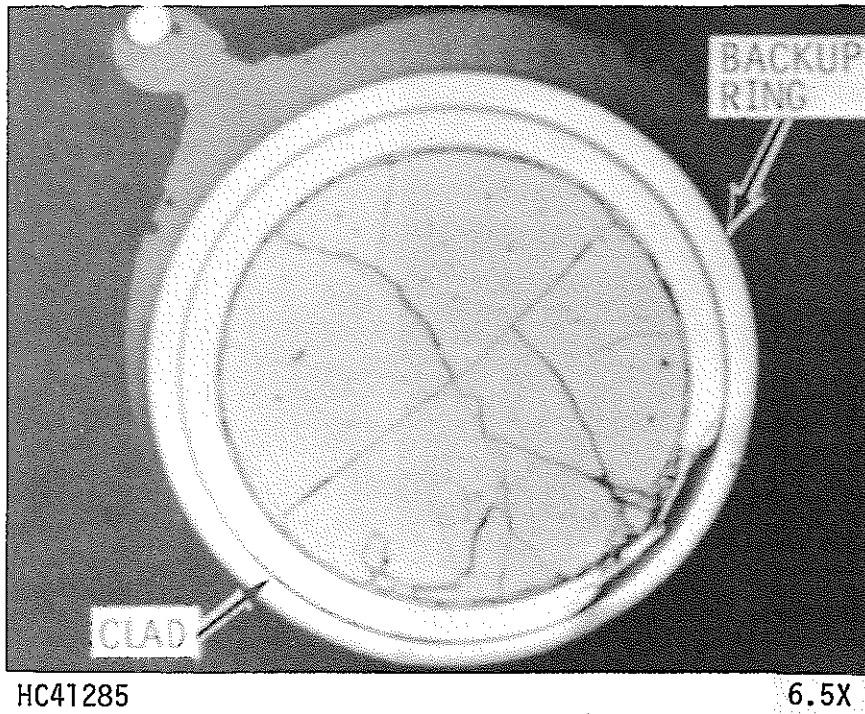
初期被覆管破損(initial clad perforation)の原因と結果をはっきりと区別することが難しかったので、第1キャンペーンにおける破損燃料棒の金相試験は、破損したバッチCの燃料棒で(加圧試験の後に)検出された唯一の被覆管割れ(cladding breach)の近くの燃料-被覆管領域の調査に限定された。Fig. 4-84および4-85に示されている破損部の写真は、水素化アタックの終りの段階の特徴を示している。すなわち、被覆管の外表面の近く

Fig. 4-84 KCA-109から採取したマウントNo X-344における破損部のマクロ写真（研磨のまま）

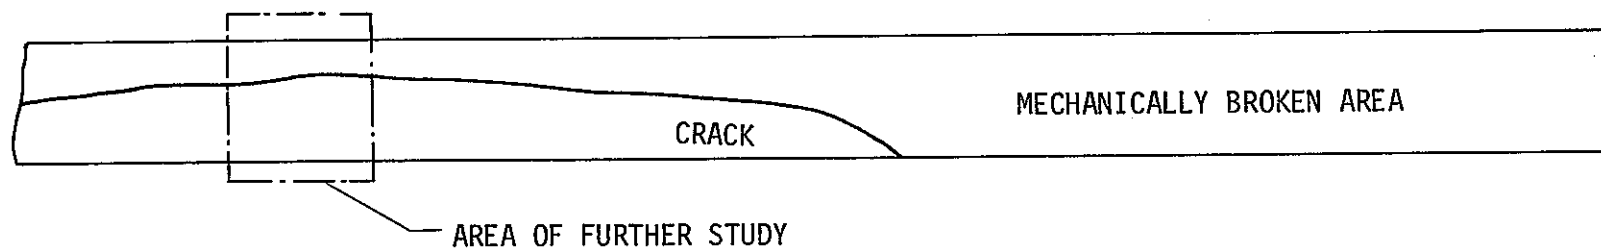
“ジルカロイに発生した SCC の独特の示標である唯一の特徴は平らな劈開面である。その他の条件 (例えば、低温における破断、照射後の低延性引張破断) ではジルカロイに劈開は生じない。機械的に引き起こされた破断面は常に延性の特徴を示している。”

Fig. 4-86 JBY-097の下部から88インチの位置から採取した破断部のSEM写真

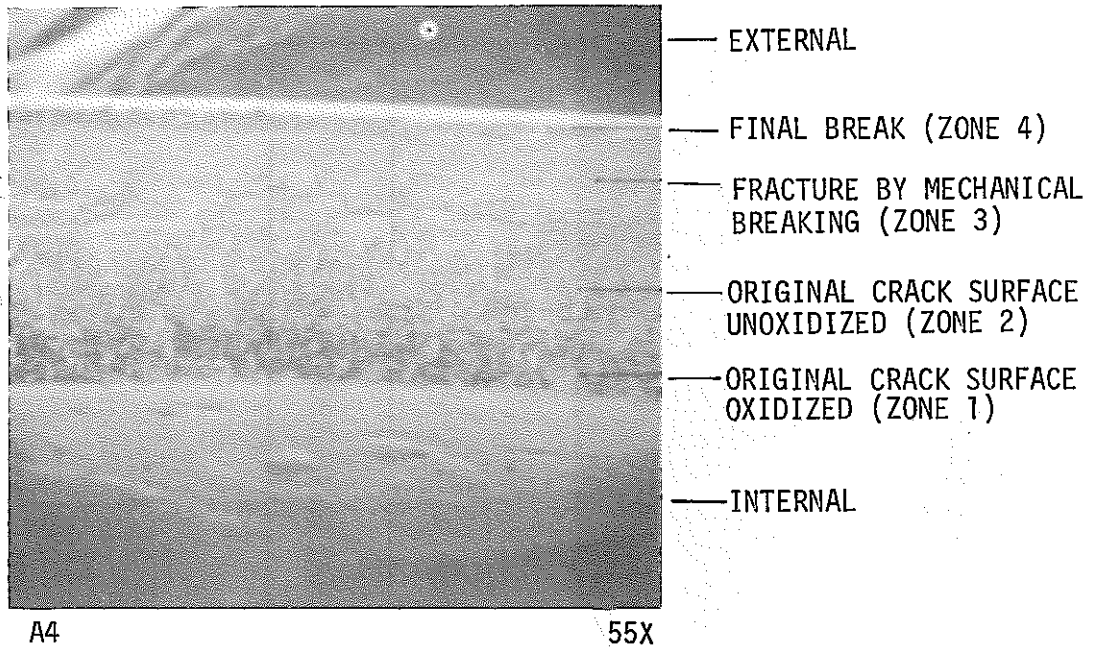
Fig. 4-87 破断部の低倍率SEM写真

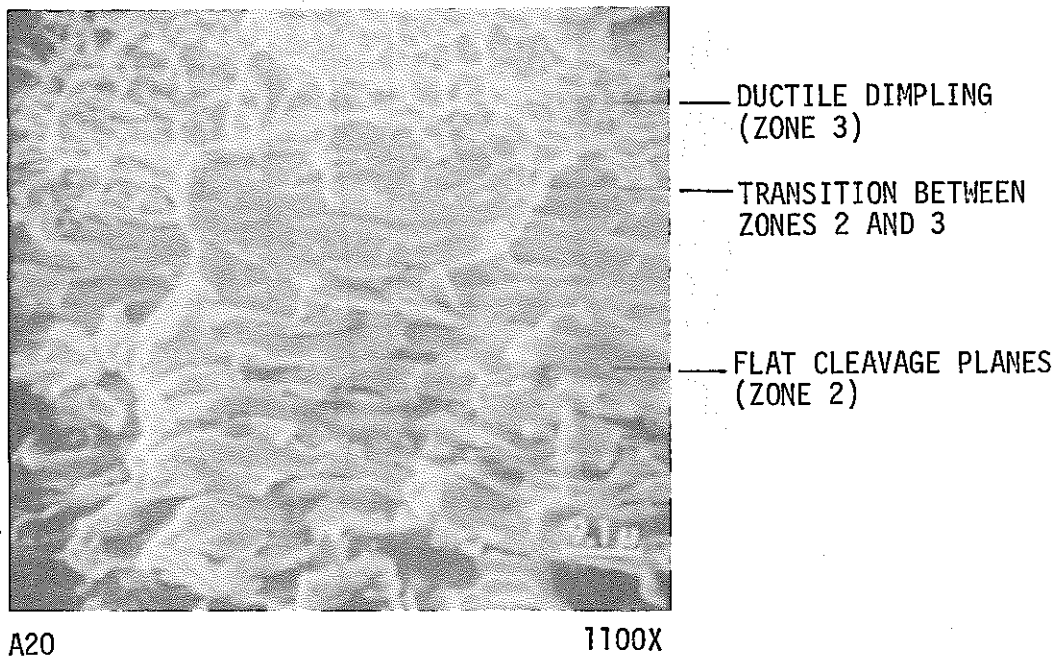
Fig. 4-88 クラック先端における破断面

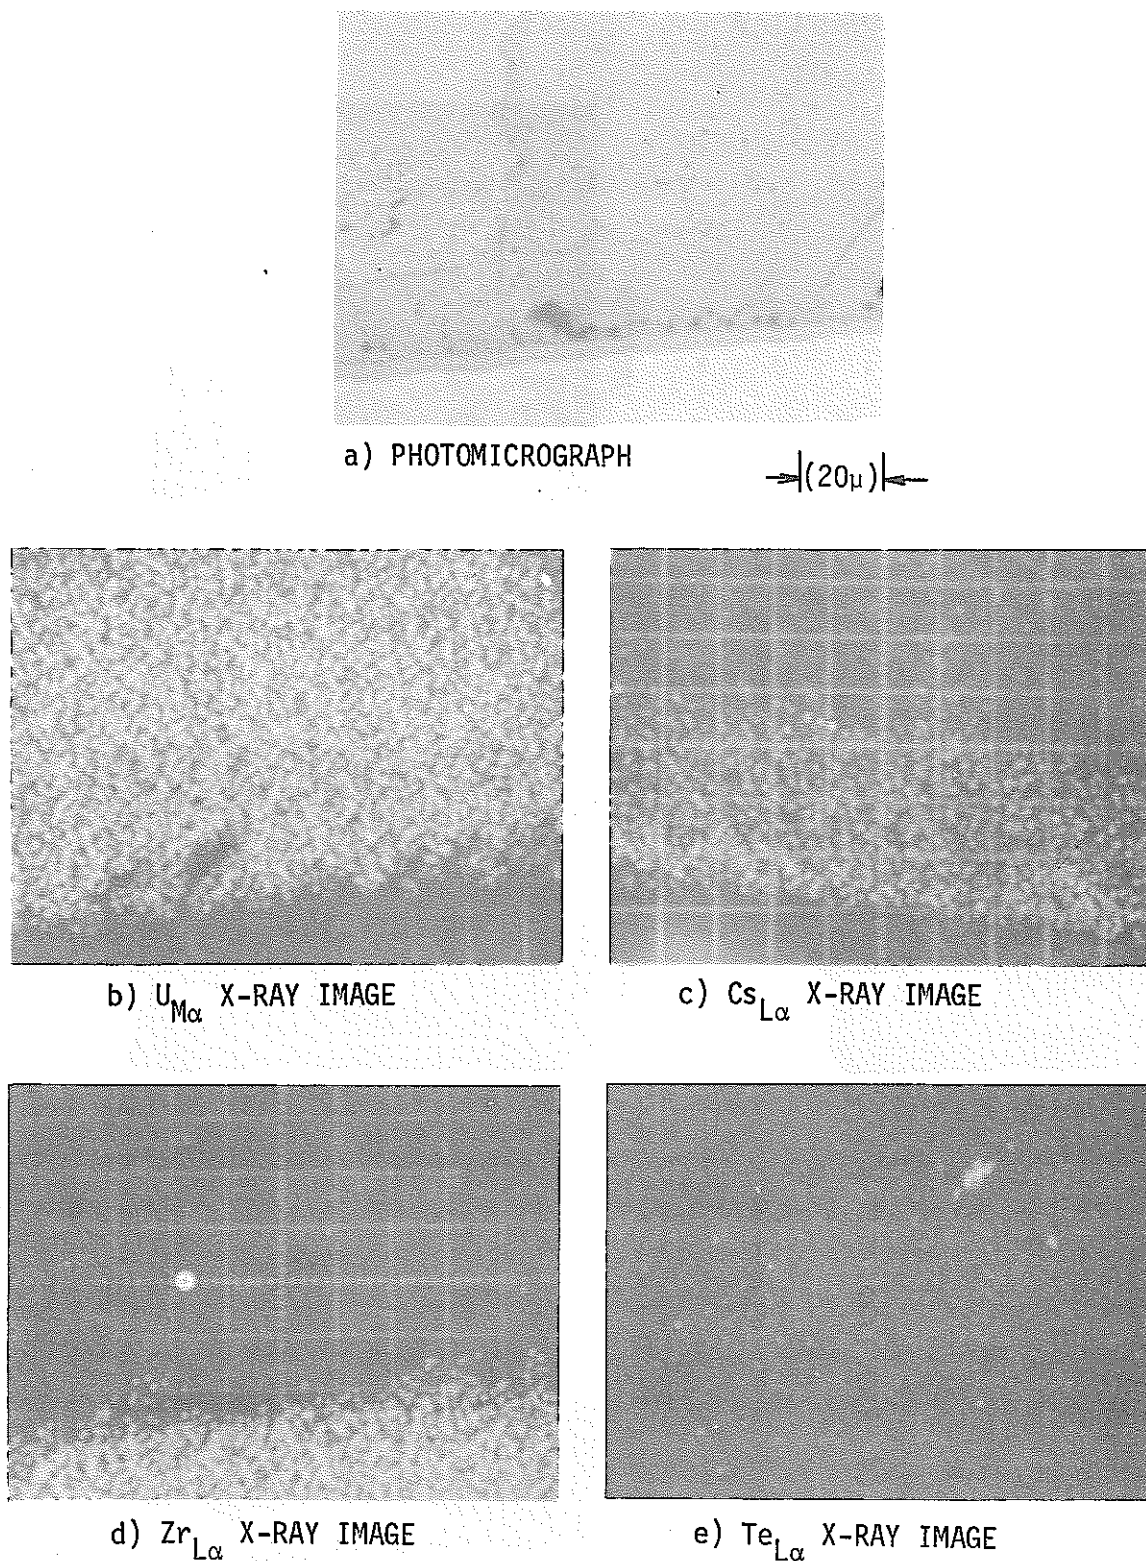
Fig. 4-96 JCN-196の下部から75-5/8インチの位置における燃  
燃 - 被覆管ボンディング部のマイクロプローブ分析。その  
部分のマイクロ写真およびX線像が示されている。

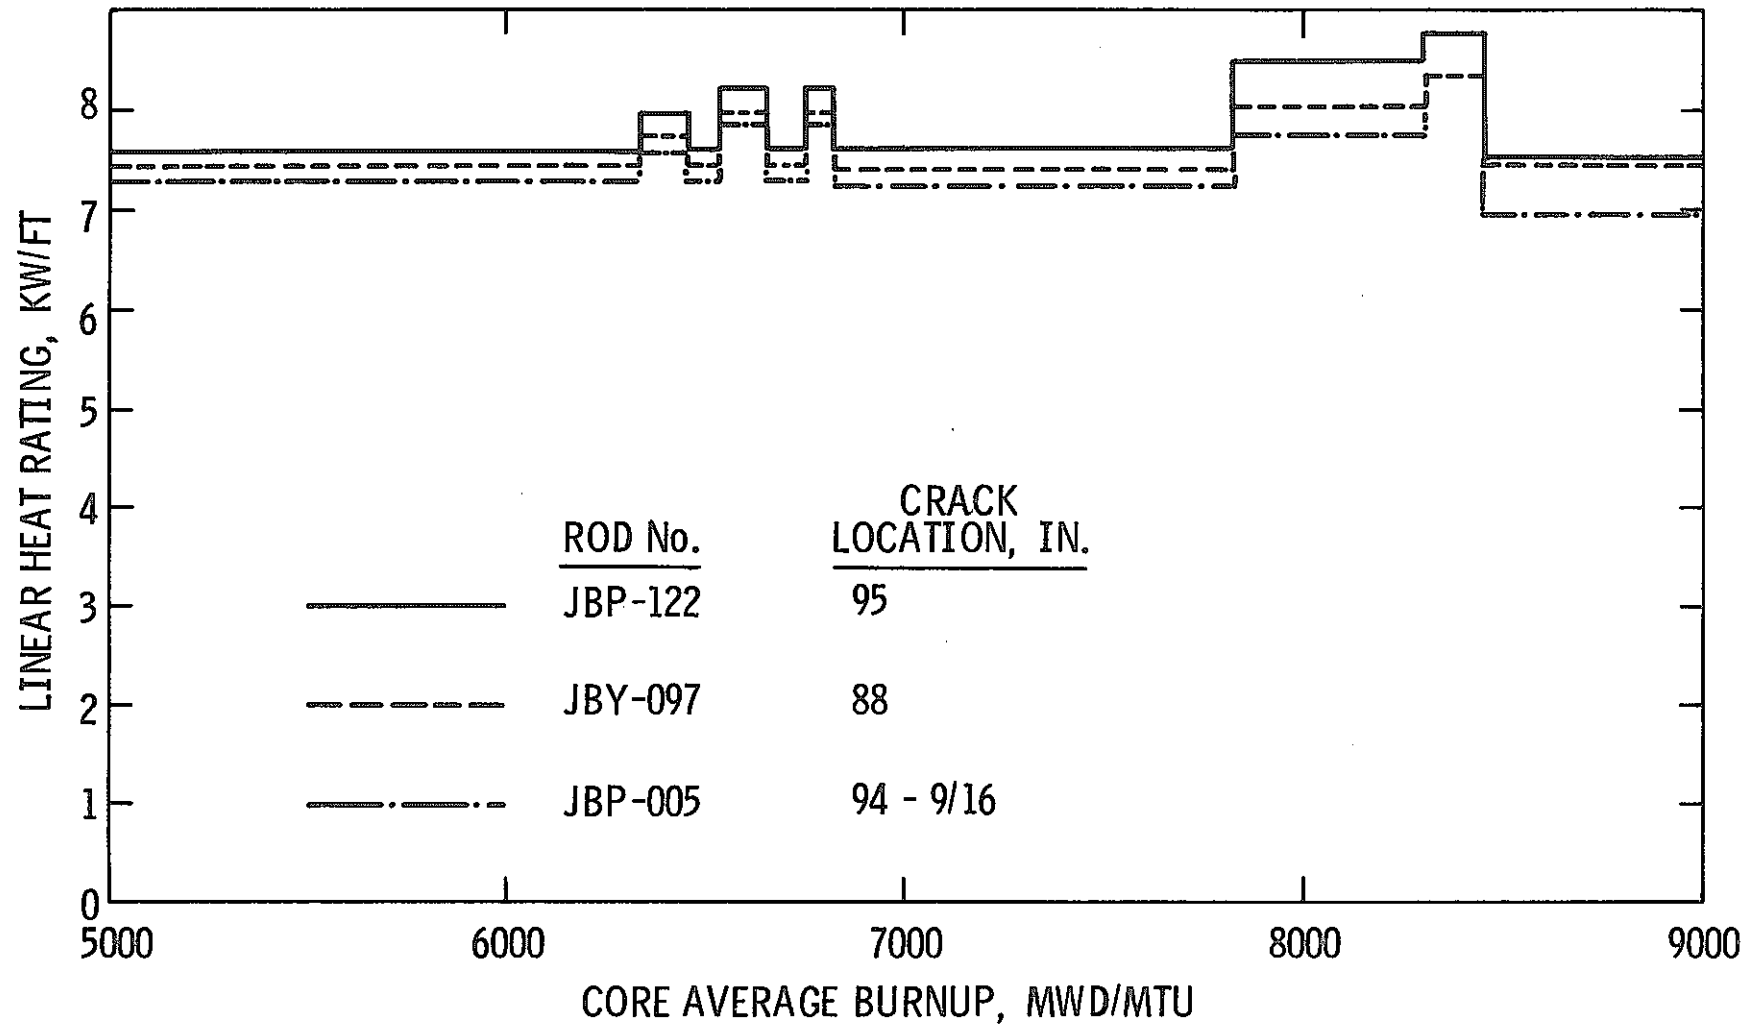
ホット・セル試験におけるPCI破損機構の観察結果から見て、Fig. 5-1の出力履歴に関する重要な点は、クラック領域の線出力が88%出力（6.700 MWD/MTU）の時点では7.9から8.3 kw/ftの範囲であり、95%出力（8.300 MWD/MTU）の時点では8.3から8.7 kw/ftの範囲であるということである。また、Maine Yankeeから得られた炉心の出力変化データによって、定格の88%出力への出力上昇の場合には出力が10%/時間を越えない上昇率で20%から85%まで上げられ（この期間に先立って炉心は85%出力で短期間運転された）、また85%から88%までは16時間以上かかって出力が徐々に変化したということが確認された。同様に、定格の95%出力への出力上昇も88%からの上昇は2日間以上もかけてゆっくりと行なわれた。そのように控え目な線出力および小さな出力変化率だけがPCI破損機構と関連しているわけではない。

Fig. 5-1 初期クラック位置における定常状態の出力履歴

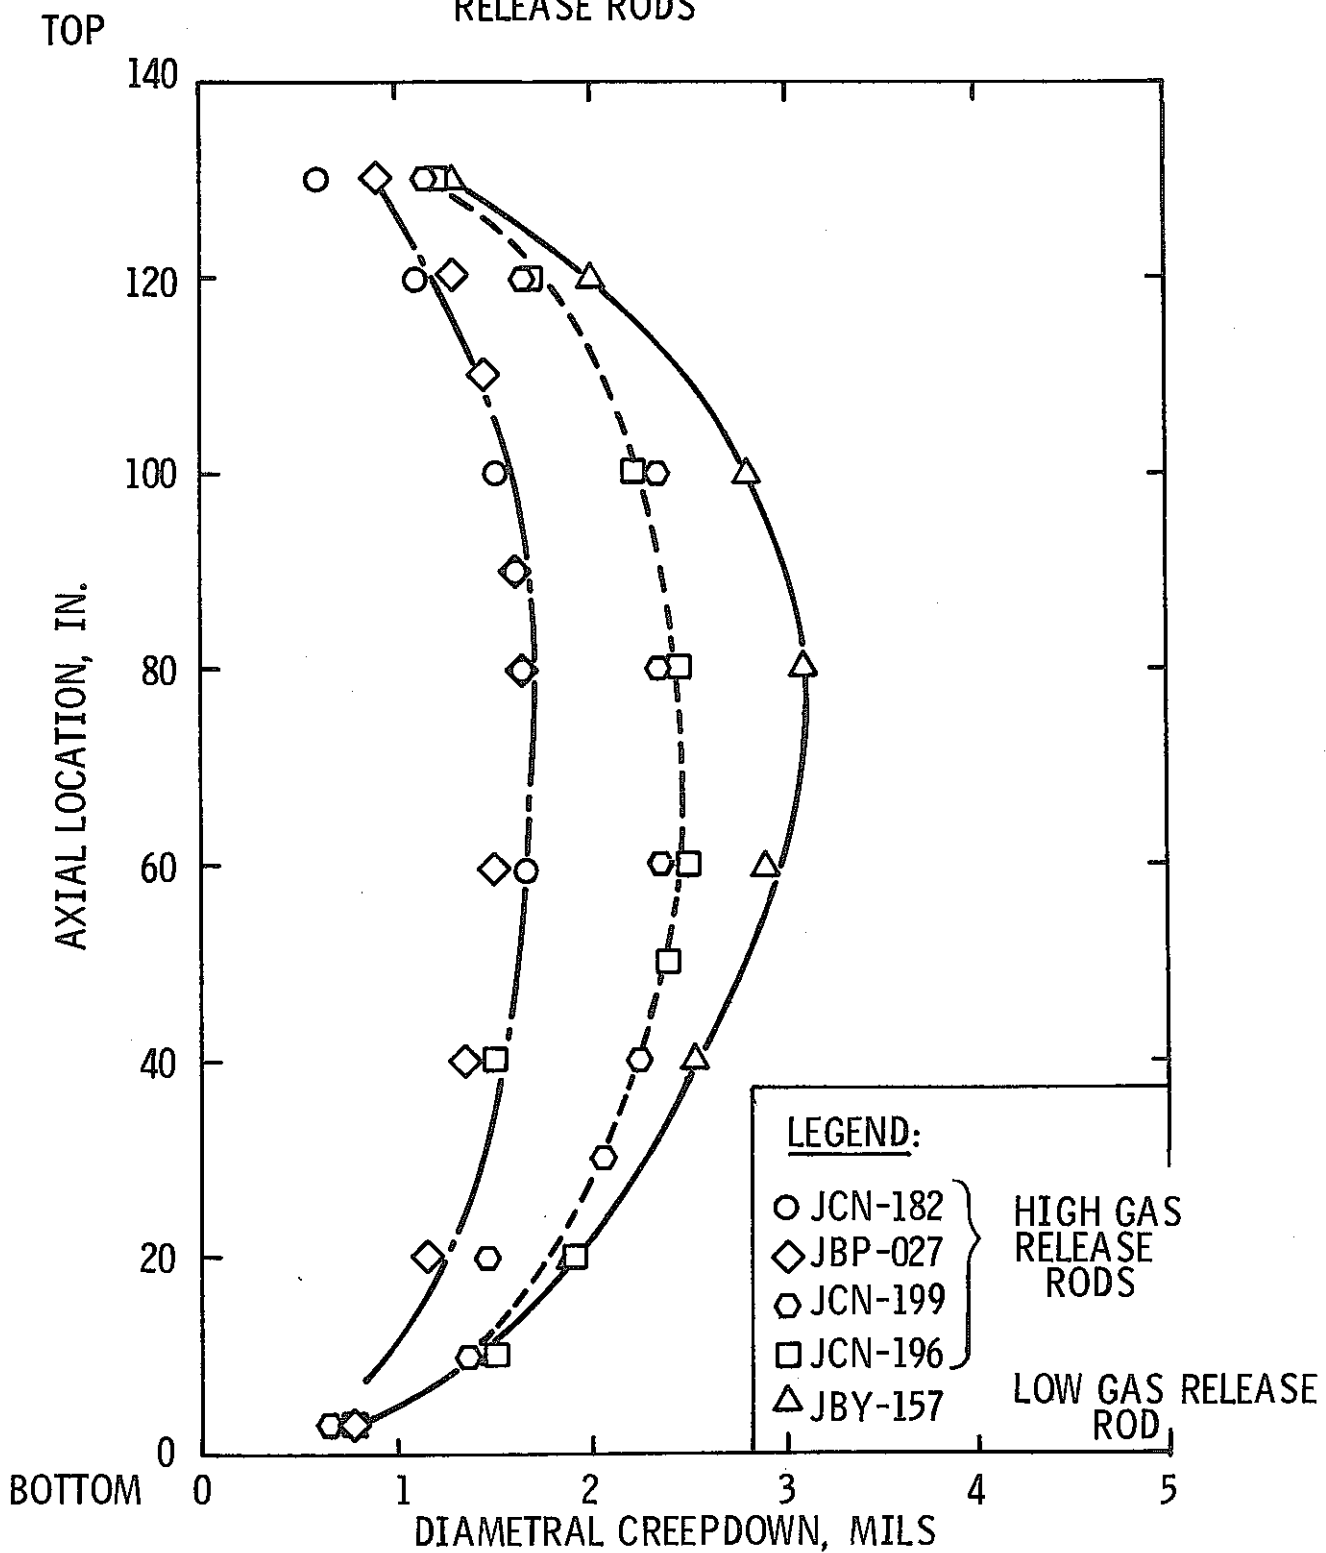
Fig. 6-11 4本の高ガス放出率燃料棒の異常な被覆管クリープダウン
