# 1 MW蒸気発生器解体洗浄工事

報 告 書

1974年5月

動力炉・核燃料開発事業団  
大洗工学センター

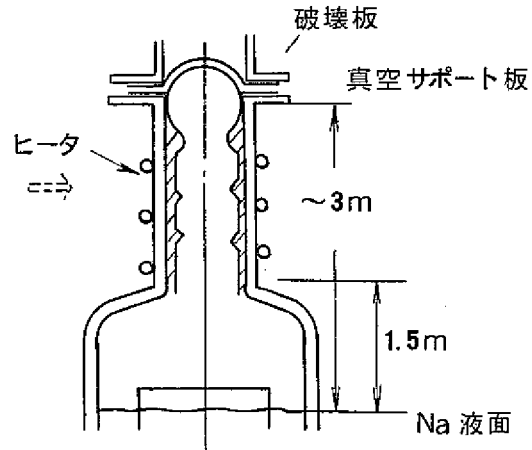
図11 蒸気発生器ラブチャードスク  
下部ナトリウム付着状況

5月26日 で配管切断及び計装の取り外しが終り、SGはループより独立し、単独になった。その後の工程を考えて5月27日 放出系についている破壊板を盲蓋にとりかえた。(写真13.14.)破壊板の真空サポート板及びそこに至るノズルに一面にかなりのナトリウムが蒸着していた。その様子を図11, 写真15, 16に示す。

ナトリウムの蒸着は3段ほど層状に高くなっており、ヒータの巻かれている位置と関連があるように思われた。

尚、破壊板は真空サポートと破壊板と2重になっているが、下側(ナトリウム側)の真空サポート全面にナトリウムが附着しており、こうした状態では破壊圧も変っているのではないかと思われた。

破壊板近傍は保温もしていなかったが、長時間のSG運転を考えるならば前図の範囲は少なくとも予熱、保温を完全にし、しかも温度制仰ができるようにすべきであると思われた。この真空サポートはただちに水洗してもさしたる発火もしなかったもので、付着物はほとんど酸化ナトリウムであろうと思われた。破壊板取付部の放出系ノズル上部よりのぞき見たSG内部は案外きれいなのが救いであつた。

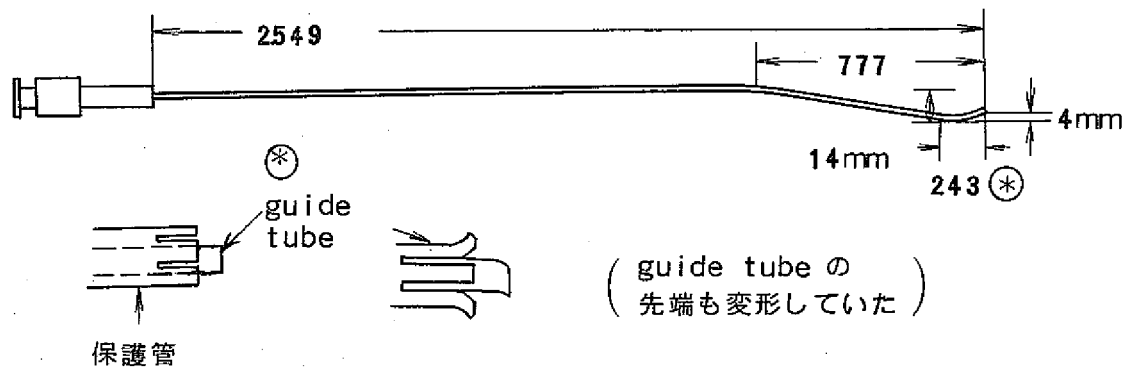
図15 誘導式液面計の変形状態

2本の液面計の内，中心部に挿入されていた液面計には変形はなかったのに対し，伝熱部に入っていた液面計は図15に示すようにかなりの変形を受けていた。

この変形の原因が、液面計自体の熱歪なのか、挿入時無理に入れた為なのか、運転中何らかの拘束を受けたために曲がったのか定かではないが、保護管先端部に変形が生じていることおよび中心部に挿入されていた液面形に変形のないことから考えると、最後に述べた条件が最も可能性が大きいものと考えられる。

今後、解体を進める段階で液面計の挿入されていた領域に障害物となるようなものがなかったか調べる必要がある。

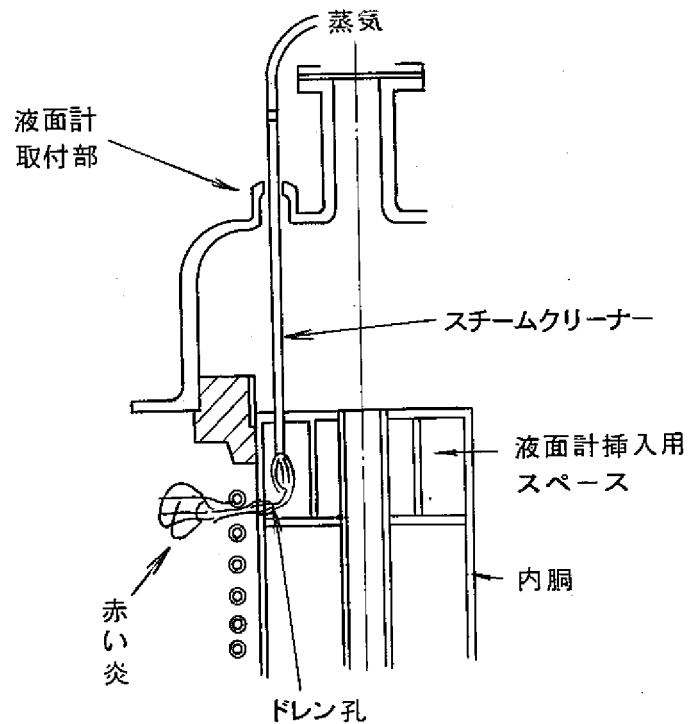
図19 液面計挿入用スペースの洗浄

解体されたコイル部は直ちに洗浄を施したが、前述の通り付着ナトリウムのほとんど無い事から特に問題はなく当初心配していた液面計挿入部の残留ナトリウムも蒸気洗浄と共に3～4分間パチパチといった程度の燃焼音を発し、穴から赤い焰がわずかに出る程度であった事から判断して大した量ではなかったと思われる（この洗浄方法を図19に示す）。しかしいずれにしても残っていた事は明白で、連通部開口孔はもっと大きくあけておくべきだったと思われた。写真45にコイル部の蒸気洗浄状況を示す。

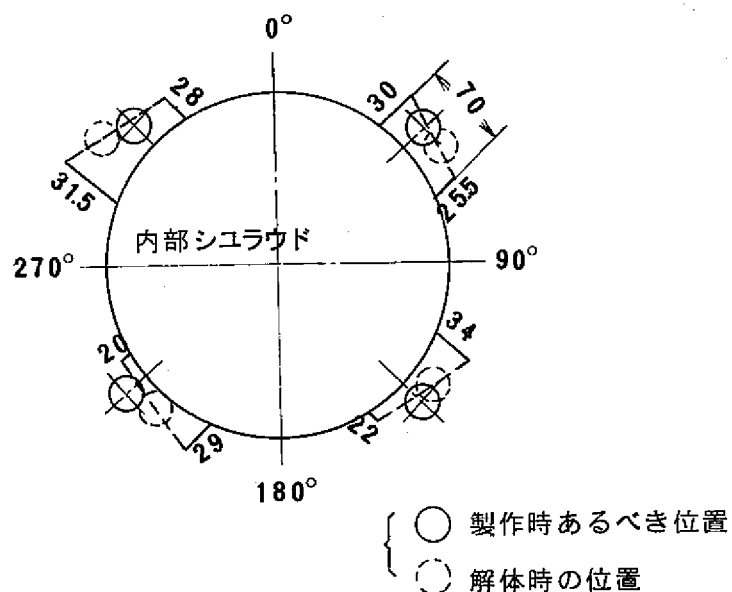
図 29 デストリビュータの変形量

表 2 及び図 29 により、デストリビュータの長さも大部異なり、先端の位置も設計製作時と大部異なっている。この原因として、デストリビュータ溶接箇所 (1 本当り 4 箇所) の残留歪がナトリウム温度でなましをうけ応力除去されて変形が生じた事、先端部からのナトリウムの噴流の影響をうけて製作時のずれが拡大された事などが考えられる。(デストリビュータの先端には内部シールドの接線

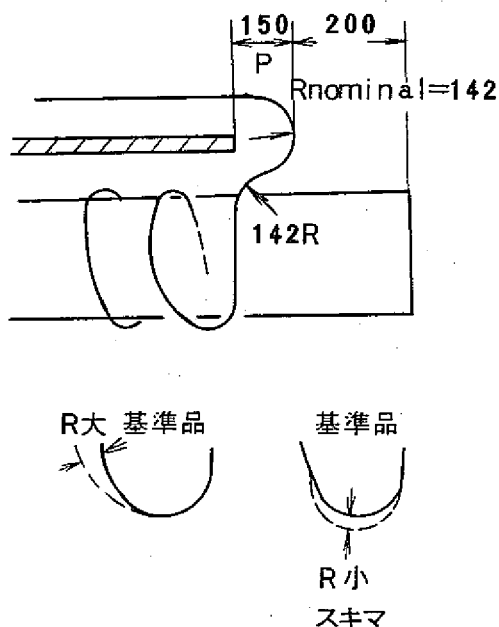
図30 ダウンカマ下端部変形量の測定

ダウンカマ下端部はダウンカマ直管部の伸びとコイル部の伸びが集積する場所ではあるが、図30および表3でみるようにかかなりの塑性変形を起こしている。STBA-24の伸び量は100℃当り10mでは $1.4 \times 10^{-6} \times 10^4 \times 10^2 = 14 \text{ mm}$ 程度である。

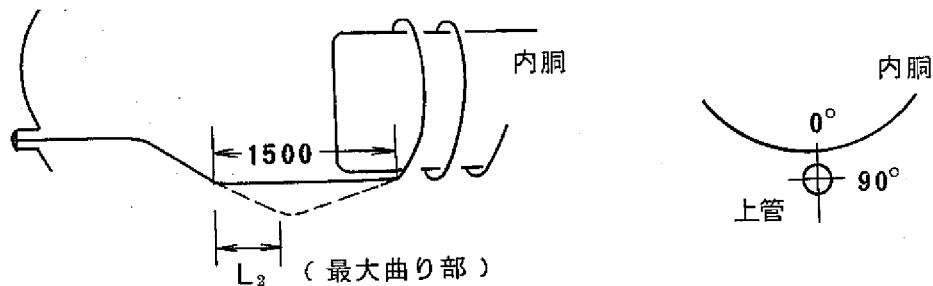
図34 上昇管直接部の変形測定法

コイルの終端からシエル貫通部までの直管部は図34 および表4に示したようにかなり曲っている。この部分はアルゴンガス領域であり通水管（A，F管）がダミー管に比して高目に出ている事から，蒸気温度による伸びがこの部分だけで処理されているとも考えられる。

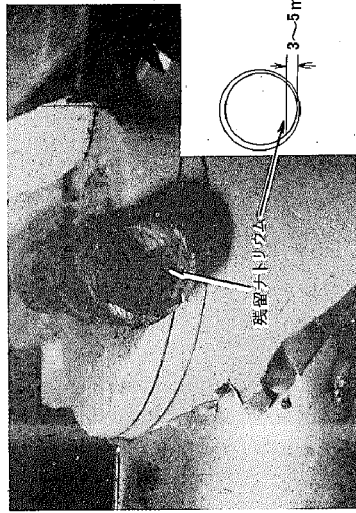
写真12 SG Na出口管

Na 出口管及びドレン管の水平部での切断箇所でも管下部に少量のNa が認められた。この様子を写真11.12. に示す。これは配管勾配(1/100) がドレンを考えると不足しているものと思われた。

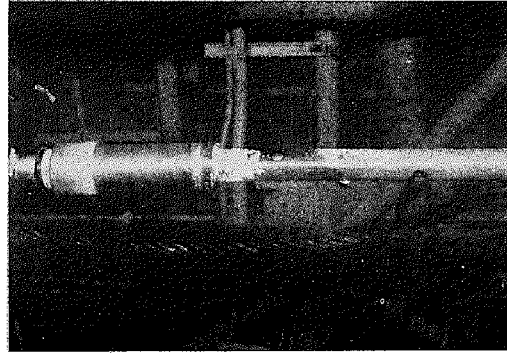
写真24 誘導式液面計の引き抜き直後の状態

液面計の状態は写真24に示す様にシェル貫通部近くの上端にだけ僅かにナトリウムが蒸着していた。他は保護管の内外面，ガイド管の外表面も非常にきれいであった。

水洗後表面を見ると，Na液面に漬っていた部分は非常に滑らか且つ光沢があるのに対し，カバーガス領域ではザラザラした感じで光沢も悪く，ある程度の腐蝕をうけているものと見受けられた。

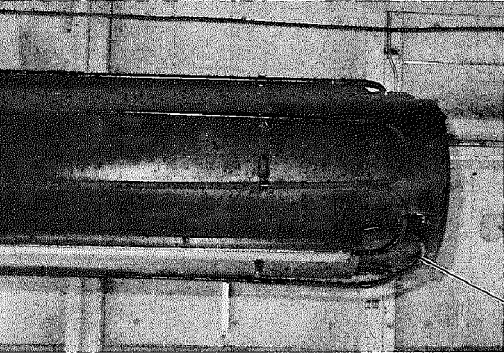
変形後のダウンガマ

構造的な変形としては図17および写真35に示す様にダウンカマ下端部で曲がり部の曲率の変形および全体的な伸びによって10本の伝熱管相互に著しい相違が認められた。

通水管に比してダミー管の変形が著しいことから、熱膨張による管の伸びがこの部分に集約されかなりの拘束をうけて変形をしてしまったものと解釈される。

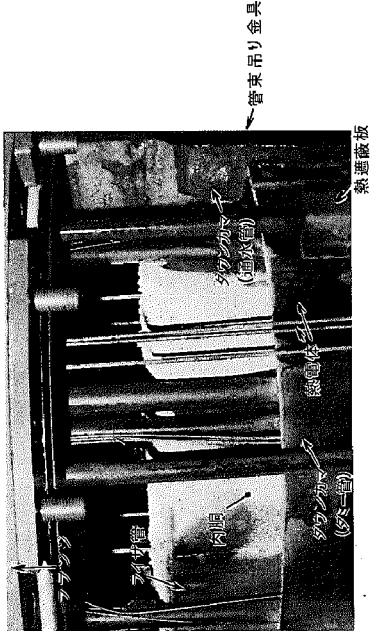
写真 33 内筒頂部

6月2日、快晴に恵まれてSG搬出を行なうこととした。午前9時より蛇腹頂部の4つ割のフランジを外し、4ヶ所から滑車、チェンブロックを使用して蛇腹を吊り下ろした。(写真31) この吊り下ろしによって露出した管束部は完全にナトリウムはドレンされていたといえる。(写真32) ただし、内胴頂部にナトリウムの沈積が認められ、カバーガス領域の吊り金具、内胴上部上鏡内面にナトリウムの蒸着が認められたが(写真33)、その他の場所では殆んどナトリウムは認められなかった。

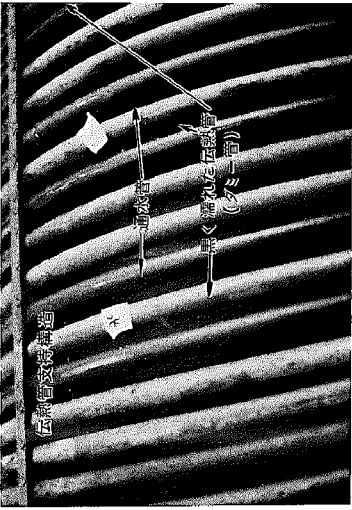
写真 44 伝熱管マイル部表面

(8) 伝熱管、ライナ、内胴等のナトリウム接触面には一様にザラザラした感じの黒色の付着物が認められた。これは製作段階で表面に発生した錆が還元されて残ったものか、腐食によるものか不明であるが、グラインダ仕上げのなされた部分は銀白色で様相を異にしている事から表面のポーラス性とも関係があるように思える。

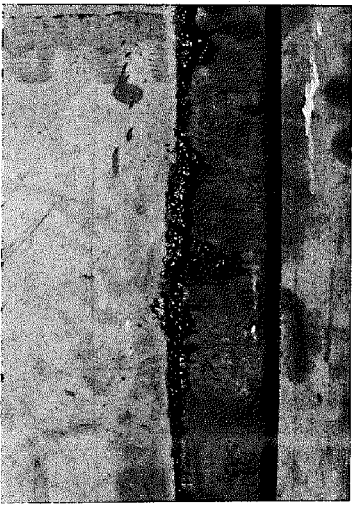
写真 47 ライナータガ部 Na 付着状態

引き抜かれたライナ表面上には、附着ナトリウムはなかったが写真47に示すようにリング状のダガの上下にはかなりの黒い粉末が蓄積していた。この黒い粉末は採取時赤い燐を出して燃え出したところから、かなり還元の進んだ酸化鉄が大部分という見通しが立った。
