1MW(第2次)蒸気発生器における 伝熱管水リーク報告書

1976年6月

動力炉・核燃料開発事業団

目 的 ナトリウム加熱蒸気発生器の安全性および信頼性開発研究の資料とする。

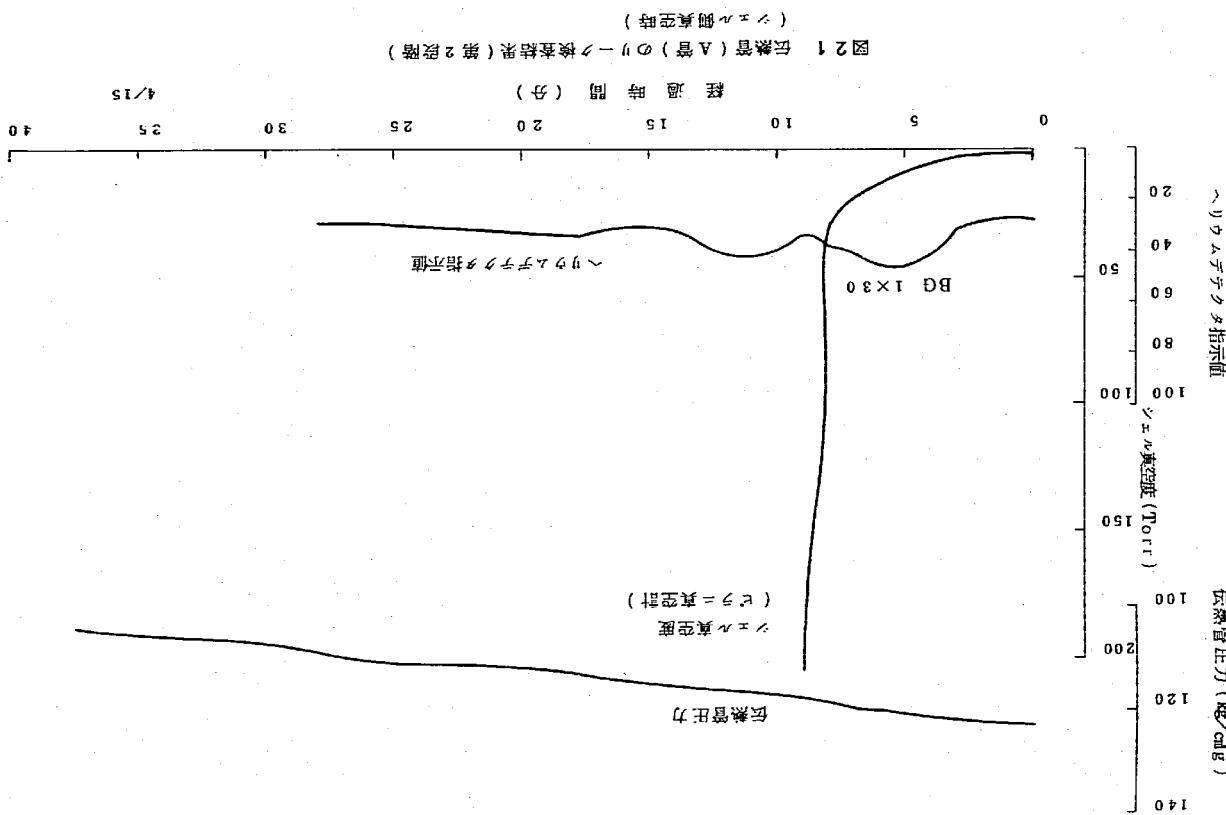
図2-1 伝熱管(A管)の漏れ検査結果(第2段階)

リーグ現象やリーク確認試験によって、2本の通水管のうち、A管のかバーガス漏部で伝熱管リークがあつたことが判明した。

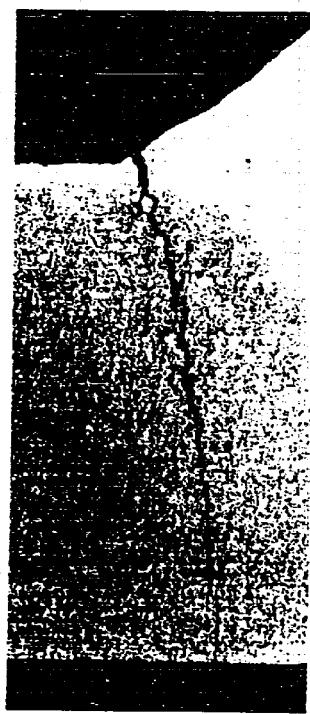
写真7 ガス管部給水管の曲がり状況

欠陥部の採取の際、取外されたカーバーガス部の給水管は、写真 7 にみられるように U 管については、製作時の形状を示していたが、欠陥のあつた A 管側は両曲しており、屈曲が起っているようになくなられていた。

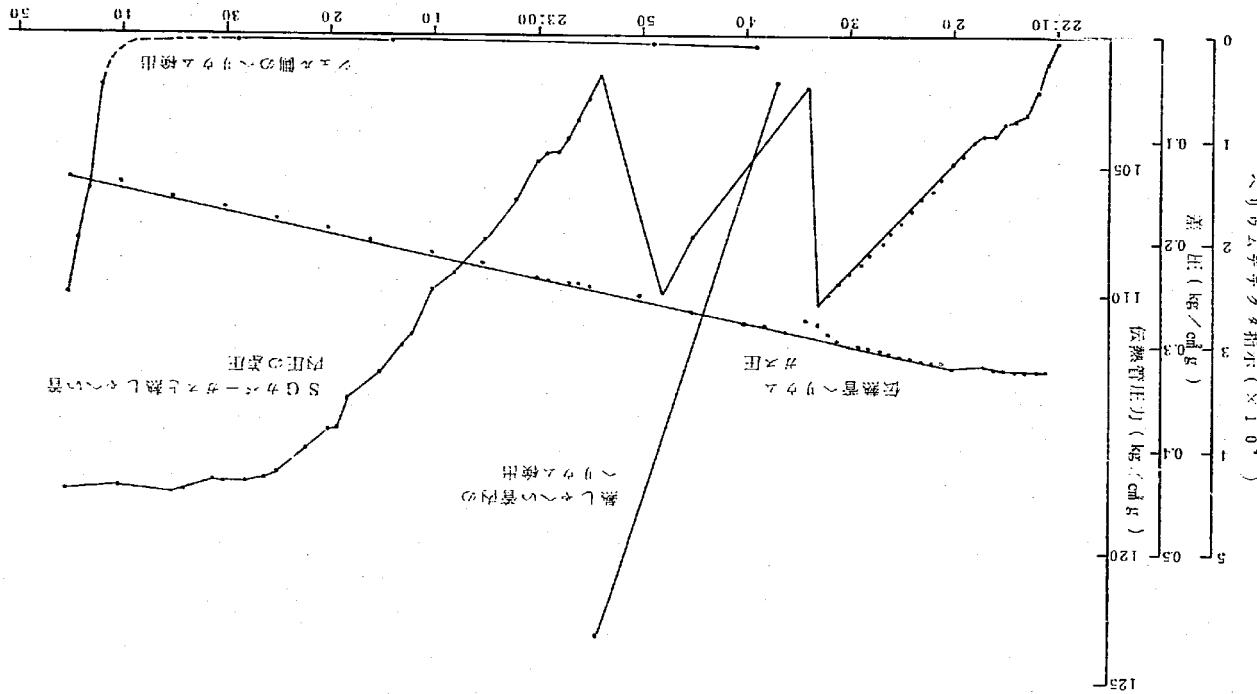
図44 热しゃへい管内ガス層のNa濃度（A管）

図44は、欠陥のある伝熱管（A管）について、ヘリウム加圧後の圧力の低下やSGIカバーガスと熱しゃへい管内の差圧変化、さらに各々のヘリウム検出した経過について示した。

これより A 管のダウンカム熱しやへい管内にリーグがあつたことは間違いない事実となつた。

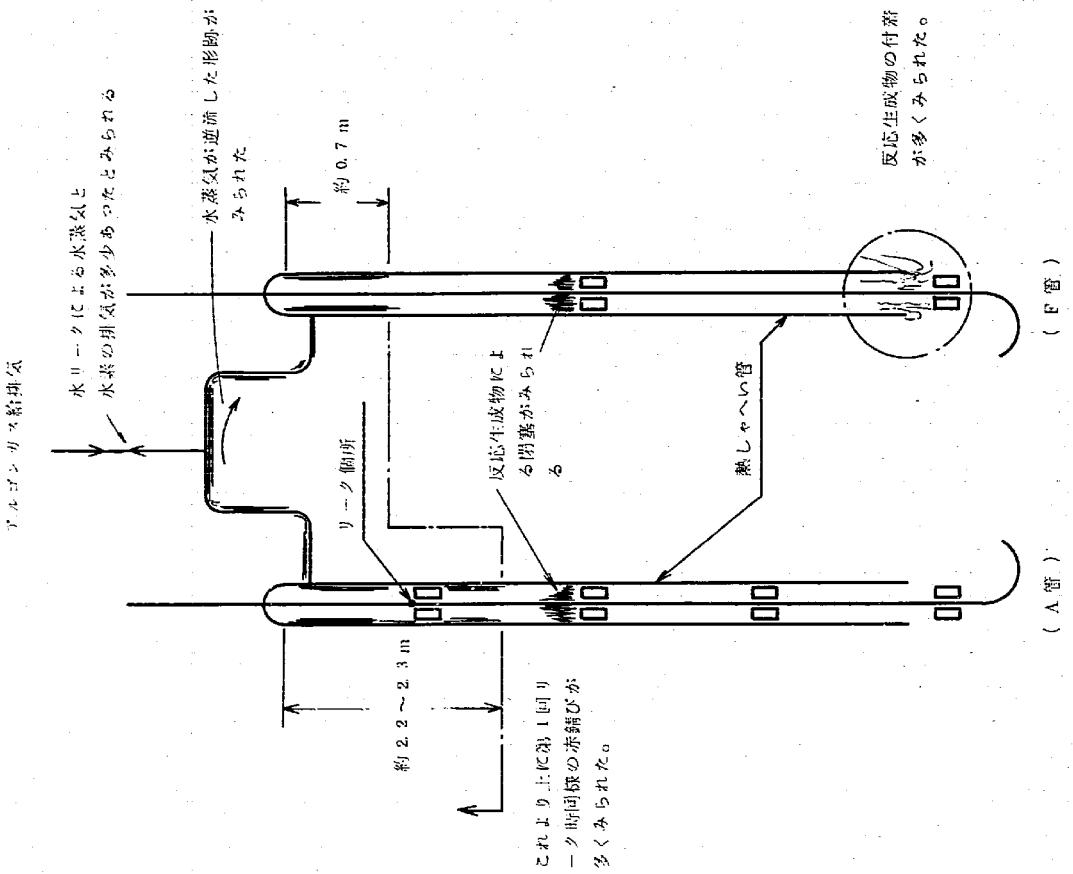
図4-5 热しゃへい管解体検査時の観察結果

- (1) 欠陥はA管の最も上位振れ止め金具の上側ミ内溶接部であった。
- (2) F管振れ止め金具は、すでに図4に示したよどみF管側2ヶ、A管側4ヶであり、このうちいずれの最下端金具も第1回リーグ補修時に熱しやへい管を短くしたため、フリーになつている。
- (3) 伝熱管振れ止め金具には、図3(b)にみられたように、ガスあるいはN₂の流通孔があけられているが、これらの孔はN₂反応生成物によりA管は上から2番目で、F管は上側の振れ止め金具で閉塞していた。しかし、F管側ではA管側に比べて完全な閉塞状態ではなかつたようである。
- (4) A・F熱しやへい管の連絡ガス管により、A管にてリークした水蒸気がF管へ逆流したことによつて生じたとみられる赤錆びがF管の上部約1m位に付着していた。
- (5) A管よりF管へ逆流した水蒸気によつて、F管の熱しやへい管下端には、すでに写真19であきらかにしたような反応生成物の付着が起つたと考えられる。
- (6) ダウンカマ撤去後の管東部健全性試験
昭和48年1月5日～1月7日にかけて、次図の如く、ダウンカマの取去られた後の給水入口管および、蒸気出口管を含む伝熱管コイルの健全性試験が行

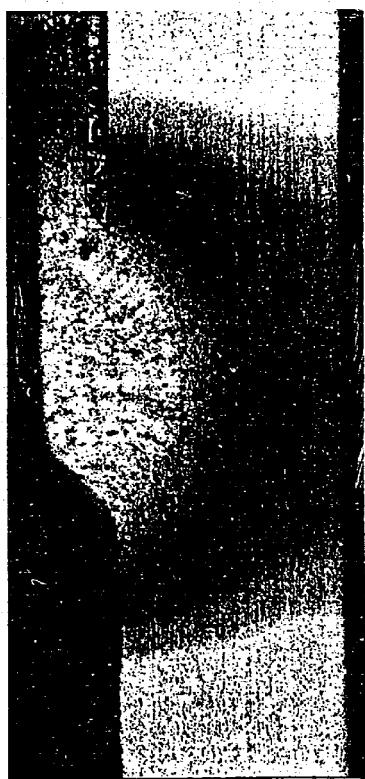
写真2.7 欠陥部近傍のマクロ拡大写真

写真2.7は、図4.7の溶接欠陥部近傍領域のマクロ拡大写真（倍率×10）を示したもので、熱影響部や接合部が、明瞭に判別できる。さらに、写真2.8は、倍率×100の顕微鏡組織写真を示したもので、クラックが外面より内部に向って進行している様がわかる。

以上の検査結果と、これまでの運転経過などから破損原因について考察してみると、まずクラックの開始点は、顕微鏡写真からみて、管外表面（N a側）の溶接部である。

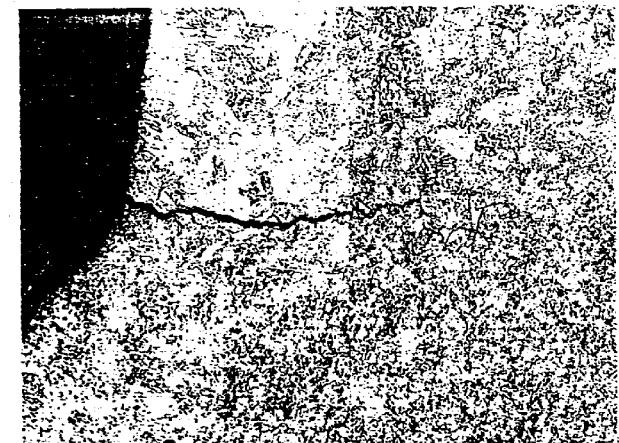
写真 2-8 倒壊部の顕微鏡写真

接境界付近より発生しているようであるが、粒界か粒内かは腐食のため明瞭でない。しかし、その近傍で粒界割れが支配的である様に見受け PNC TN941 76-54 割れは幅の非常に狭いもので、粒界を経路とし末端は粒内を貫いて、管内面に達しているようであった。

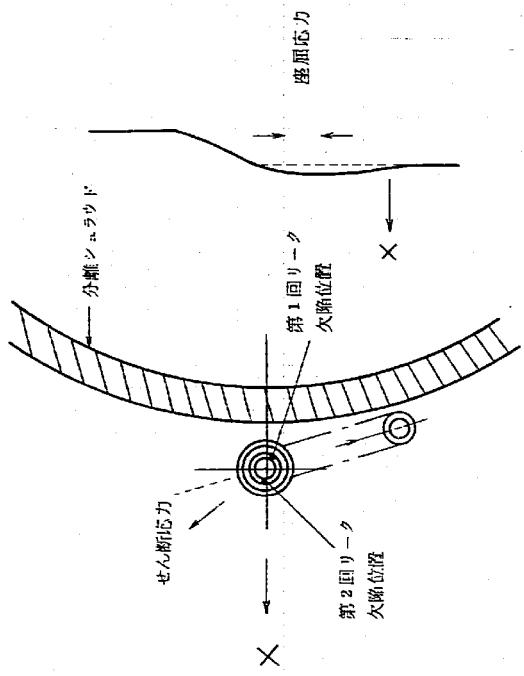
図 5-6 第1、2回リーカーク欠陥位置と予想応力の方向

- (1) 第1回リーカークの際、下管の部分に写真7にみられるような伝熱管の曲りがみられた。
- (2) 第1回リーカーク部補修の際、熱連続管と伝熱管のスライド性が悪かつたので、最下端のスライド部をなくした。
- (3) 2回の伝熱管リーカークはいずれもA管であった。
- (4) 伝熱管と熱連続管のスライド金具はA管が4ヶ、F管が2ヶであった(ただし、第2回リーカーク時にはA管3ヶ所、F管1ヶ所であった)。
- (5) 2回のリーカーク方向は図5-6に示した様に1回目がカバーガスノズル方向

以上の結果を総合検討すると第1回リーケーク時には、欠陥部の上部には伝熱管が圧縮応力により密着を起すに至った際、欠陥部近傍には図56のX方向に示すような曲げ応力が作用したと考えられる。また、伝熱管に圧縮応力が加わったということは、熱遮蔽管のガス供給管に引張応力が加わったことになり、結果的には欠陥部にせん断応力が加わることになる。

なお、これら伝熱管自体の応力とガス供給管による応力の合成されたせん断応力は丁度、欠陥（クラック）が発生した方向とよく一致している。

すなわち、伝熱管が座屈を起すような応力が今回の欠陥となつたスマミ内格接部の上端部である熱影響部に集中し、韌性の小さい粗粒域にクラックを発生させたと考えられる。
