第2次1MW蒸気発生器試験報告書

運転経過及び洗浄解体検査

1977年6月

動力炉・核燃料開発事業団

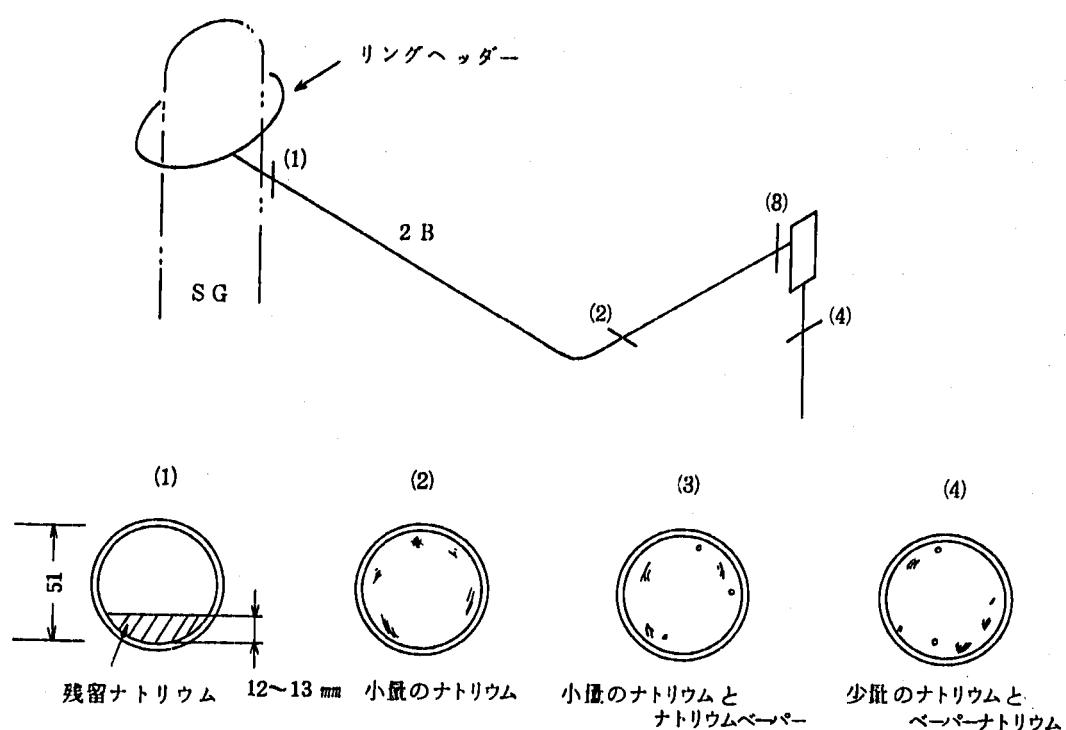
図3.4 SG入口配管切断箇所とナトリウム残留程度

上図の様に、ナトリウムはリングヘッダー部⁽¹⁾に多く見られた。これはリングヘッダーに殆んど勾配がないためと思われる。また、他の3箇所にナトリウムが見られなかつたのは、(3)から(1)に向って勾配があつた為と思われる。

以上の事から残留ナトリウムはリングヘッダー内だけとして推定計算を行つた結果約1.9 Kg程度となつた。

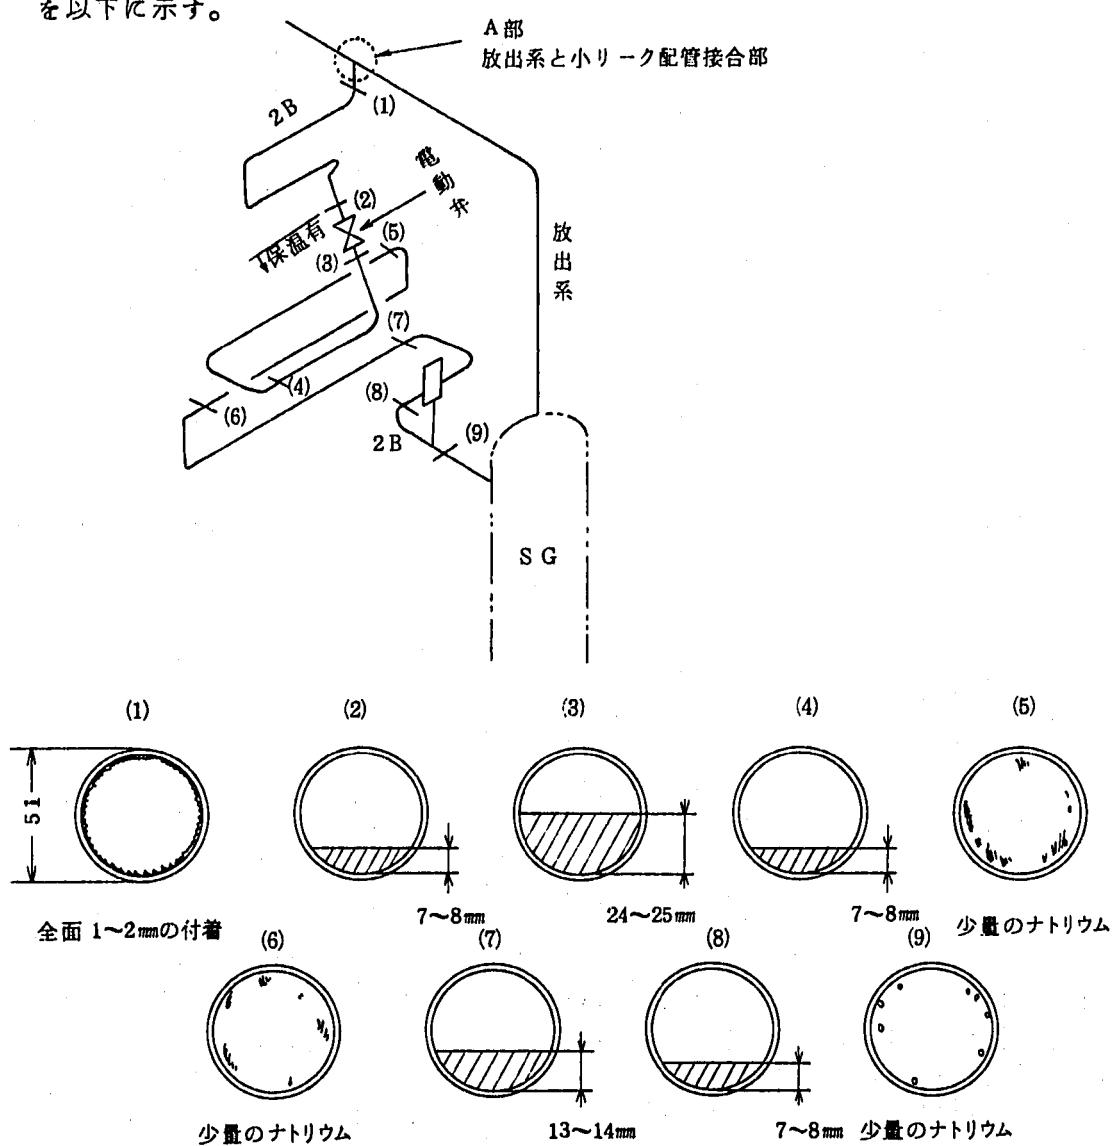
図3.6 小リーク配管内残留ナトリウム

小リーク配管内にはかなりの残留ナトリウムが見られたが、電導弁は常に全閉の弁であるがシート漏れがある為、ナトリウムが流れ込んで、保温のしていない弁下流に付着したものと思われる。又小リース配管と放出系配管の接合部(A部)にも残留ナトリウムが見られた。これは、SG電動弁を運転中「開」とした為、ナトリウムのペーパーが流れ込んだものと考える。

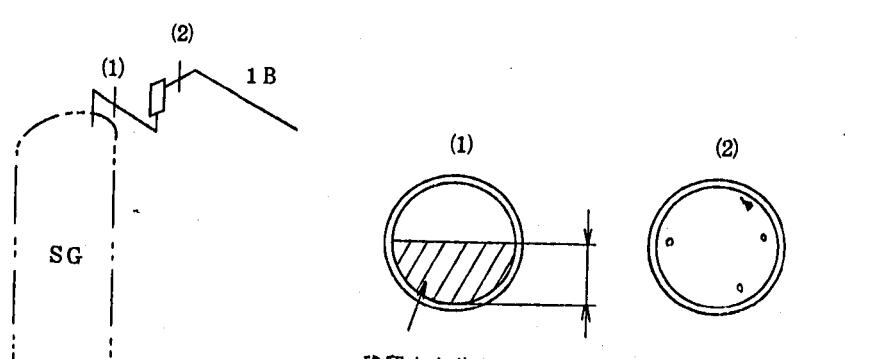
ダウンカマレベル制御用アルゴンガス配管の切断部は下図の2箇所で口径の 2/3までナトリウムが残っていた。状況は以下の通りである。

上図のように多量のナトリウムが残っていた。これは SG へナトリウムチャージする際真空に引いているので容積の少ない下降管ガス層から急速にガス供給管へナトリウムがチャージされたものと考える。(2)の切断口からみるとペーパートラップへのナトリウムの浸入はなかつた。

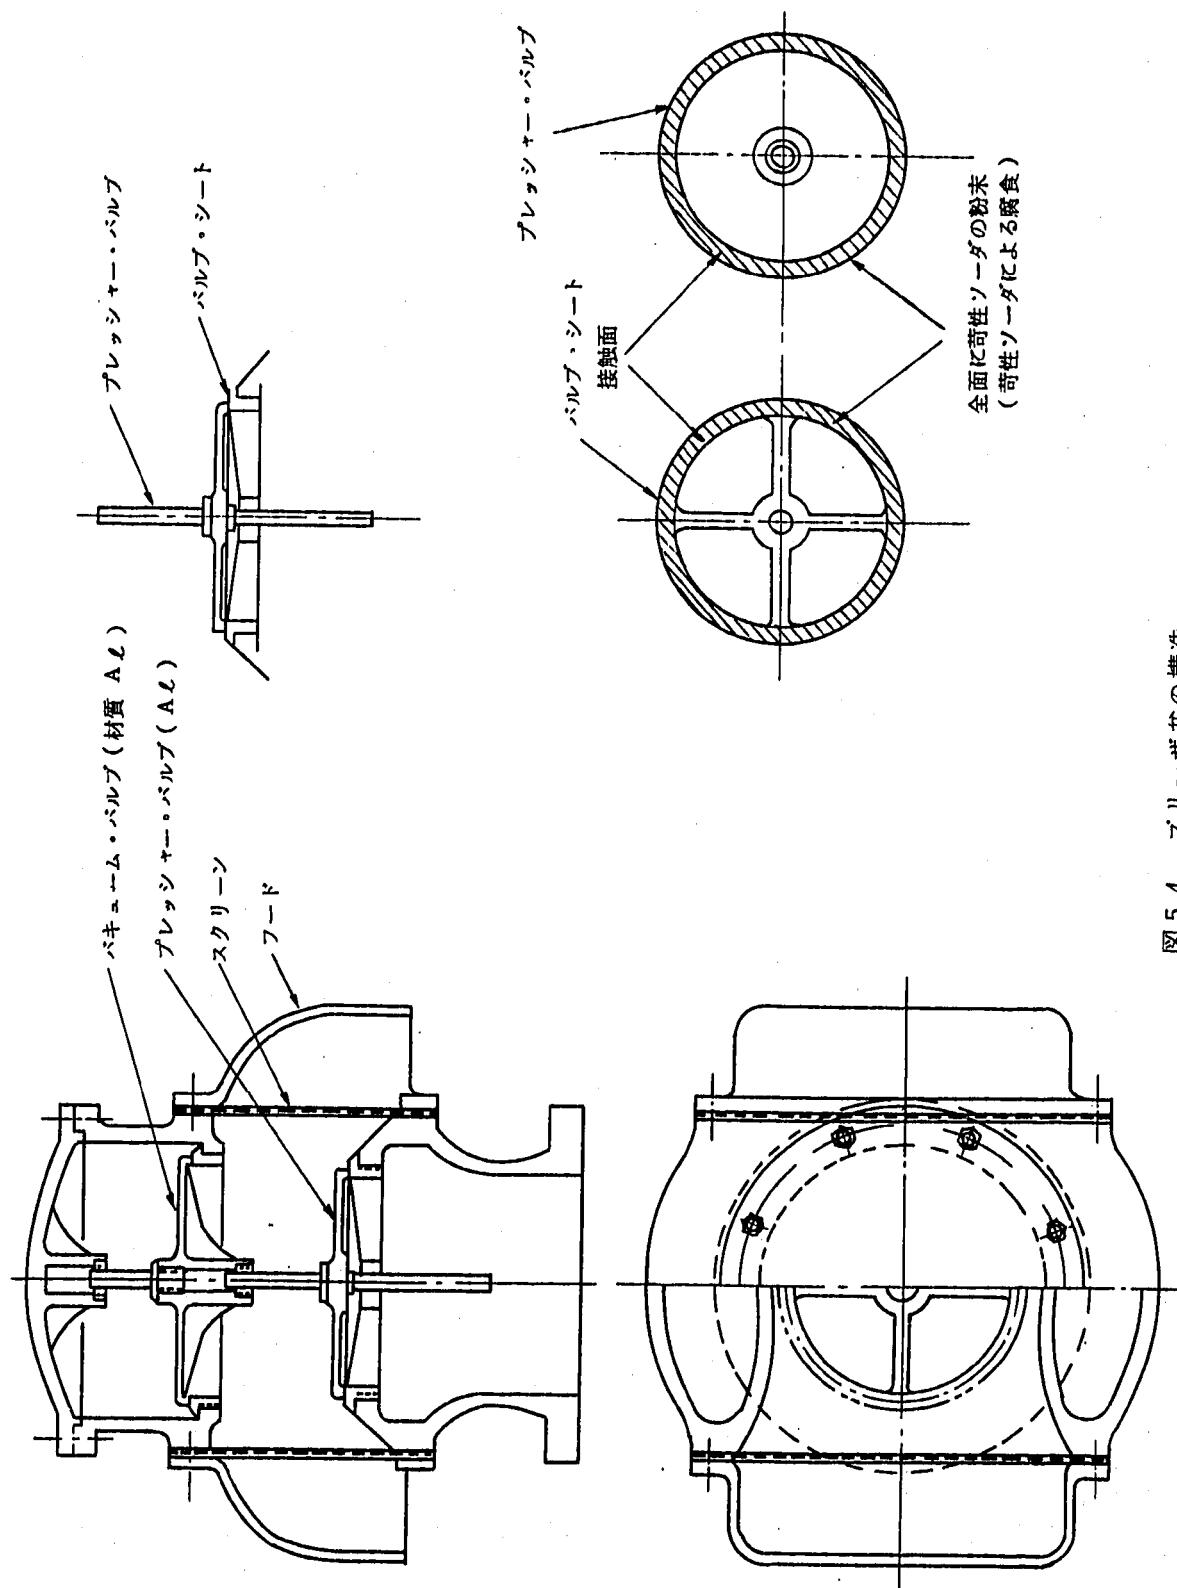
図 5.4 プリーザ弁の構造

ブリーザー弁は系内の圧力が 40 mmAq になると弁体が押し上げられガスを放出させる弁(図5.4)であるが、放出ガス中のNaOHによりアルミの弁座付近の接触面が腐食し、正常な作動をしなくなった。この腐食により弁が開放状態のまゝ使用されたことにより、洗浄用混合ガスが無駄に屋外へ放出されたものと考えられる。その量は、注入蒸気量 617 m^3 に対して約75%の蒸気が逃げたものと推定される。

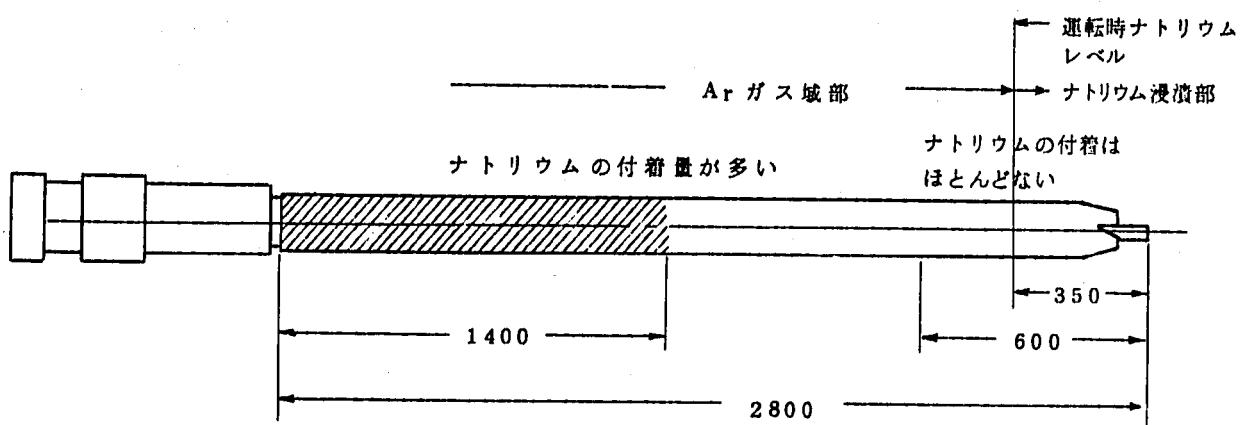
図 6.4 ダウンカマ部液位計ナトリウムの付着状況

液面計は、図 6.4 に示すように全面に渡つてナトリウムが付着していた。特にガス域部にナトリウムが多く付着していた。この誘導式ナトリウム液面計は S G 洗浄前に取り外し観察したものである。液面計の変形は、目視で変形とわかるようなものは認められなかつた。また液面変動域についても特に腐食されているような様子はなかつた。

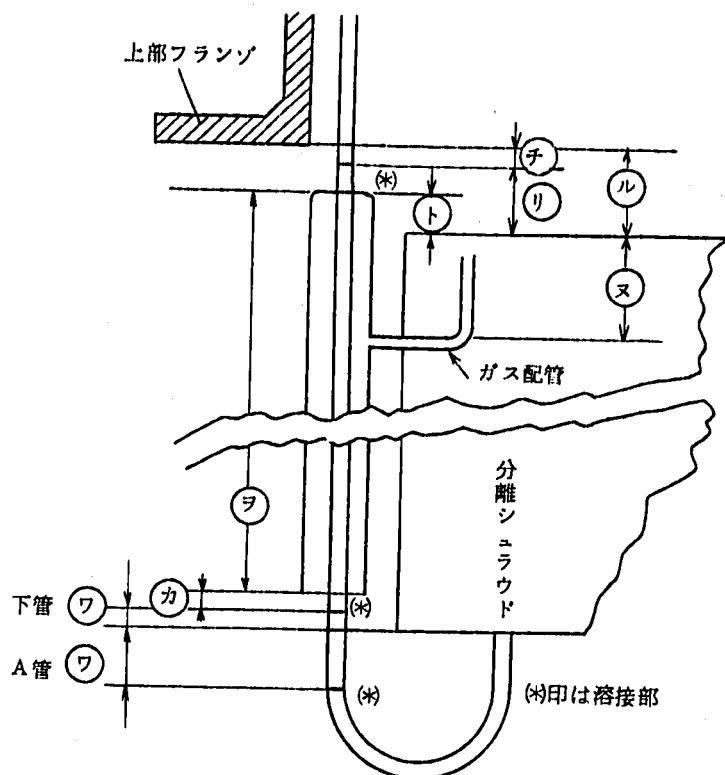
図 6.8 伝熱管寸法検査位置 (A, F管)

熱遮蔽管内のナトリウムレベル変化がガス圧制御により可能な構造となっており、熱応力上過酷な状態であったと考えられる通水管のダウンカマを対象として図6.8の各部の寸法測定した結果を表6.7に示す。これによると全体的にはほぼ異状変形は見られず、わずかに④の箇所のみが5mm程下部方向に伸びた程度である。

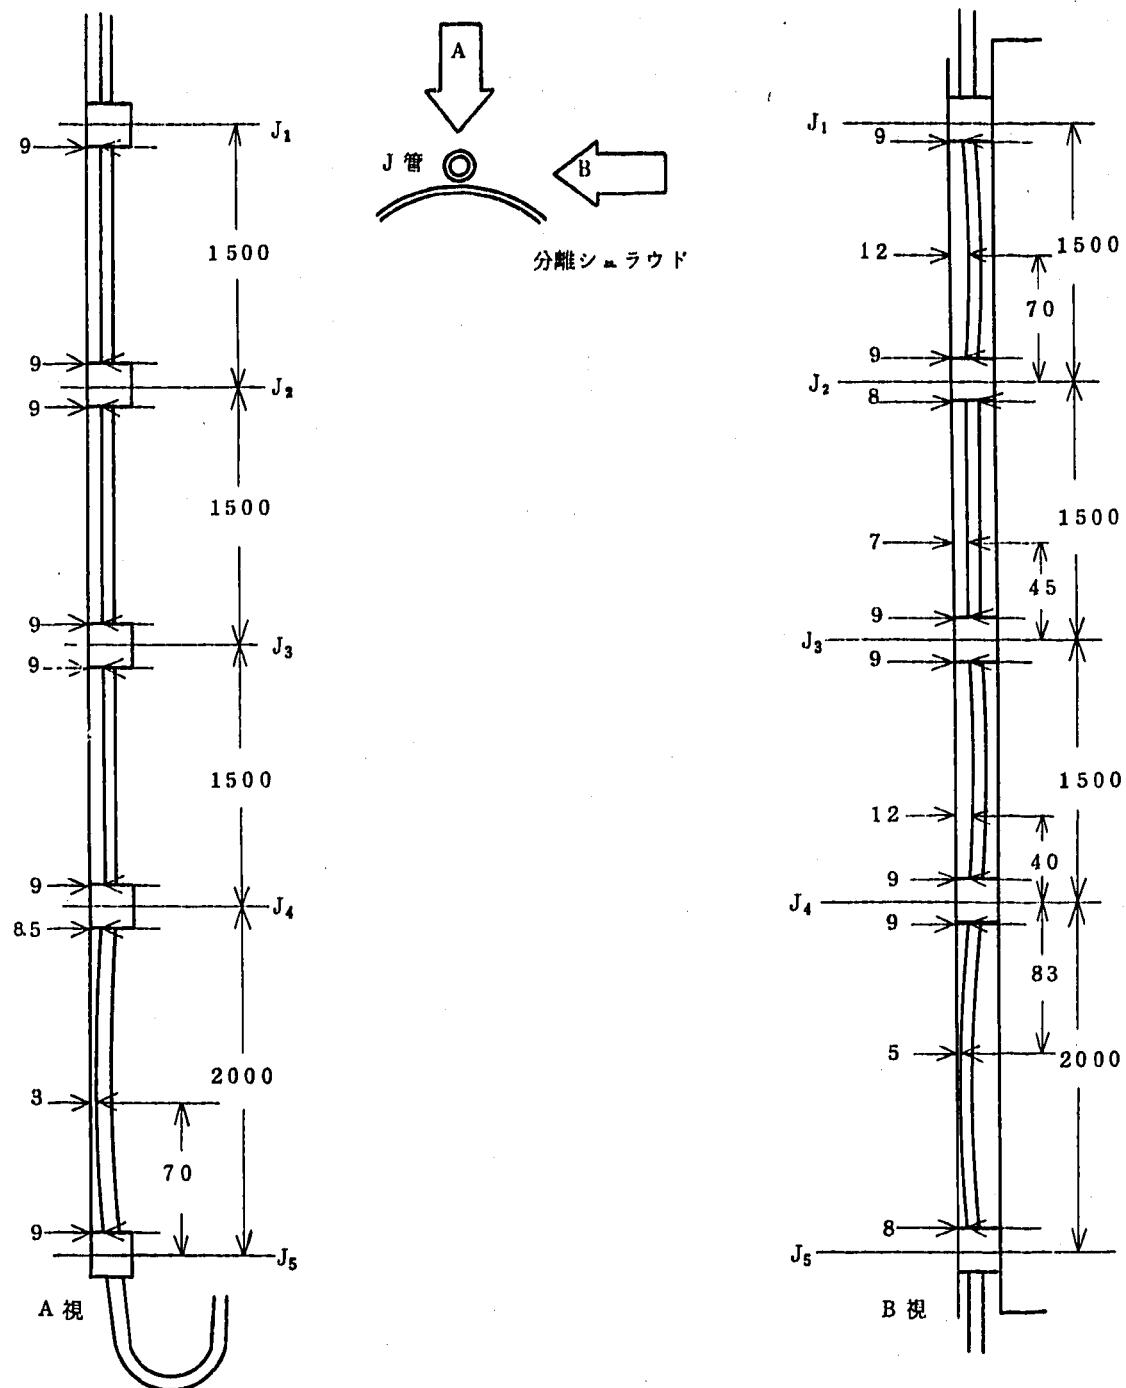
図 6.9 了管寸法検査

ダミー管についてはダウンカム各部の製造時のデータがないため、回転による影響を定量的に評価することはできなかつた。目視観察では直管の上端部、下端部においてわずかであるが変形が認められ、その中で最も変形量の大きかつたJ管についてのみ変形測定を行なつた。この結果を図6.9に示す。これによると分離シュラウドに対して垂直方向から見た変形は下端部において分離シュラウドに対して接線方向（図6.9のB視）に6mm程曲りが観察され、この方向から見た変形は全体にわたつて波状の曲り変形が観察された。先に述べた伝熱管Uペント部の変形あるいは内部シュラウドと分離シュラウドを下端で固定している止めボルトの点付溶接部の亀裂発生など、総合して考えると、全て各部材の温度差による伸び差が熱応力または力としてはたらき構造的に最も弱い個所に変形として現われたものと考えられる。変形量に可成りの差があるのは、構造物として複雑な形をしており、製造時の微妙な履歴あるいは製作公差等の相違によるものと思われる。今後の設計においては、これら熱膨張に対して厳しい条件におかれると思われる部材については、逃げをいかにとつておくか、前以つて充分な検討が更に必要であると思われる。

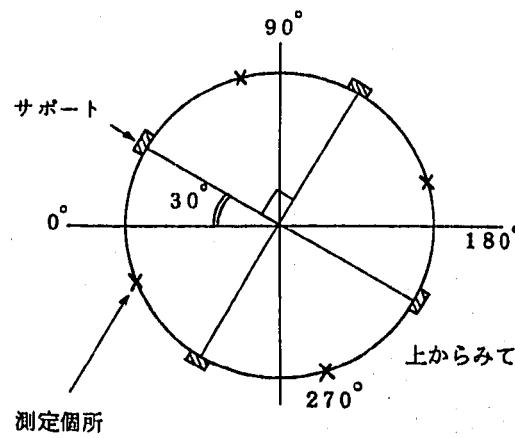
図6.10 周方向変形測定位置

コイル部の周方向変形は図6.10のX印の4ヶ所で長手方向にストレッチを当てて、コイル部の出張りを観察した。それによると管束の中部から上部にかけてコイルの乱れが多く、特にL,

J管では9点ずつ出張りが見られた。

通水管の場合、F管に6点見られたが、A管には出張り部は見られなかつた。なお、周方向の位置による方向性はみられなかつた。
