「常陽」1次主循環ポンプモックアップ(Ⅶ)

耐久試験後の材料検査

1977年8月

動力炉・核燃料開発事業団

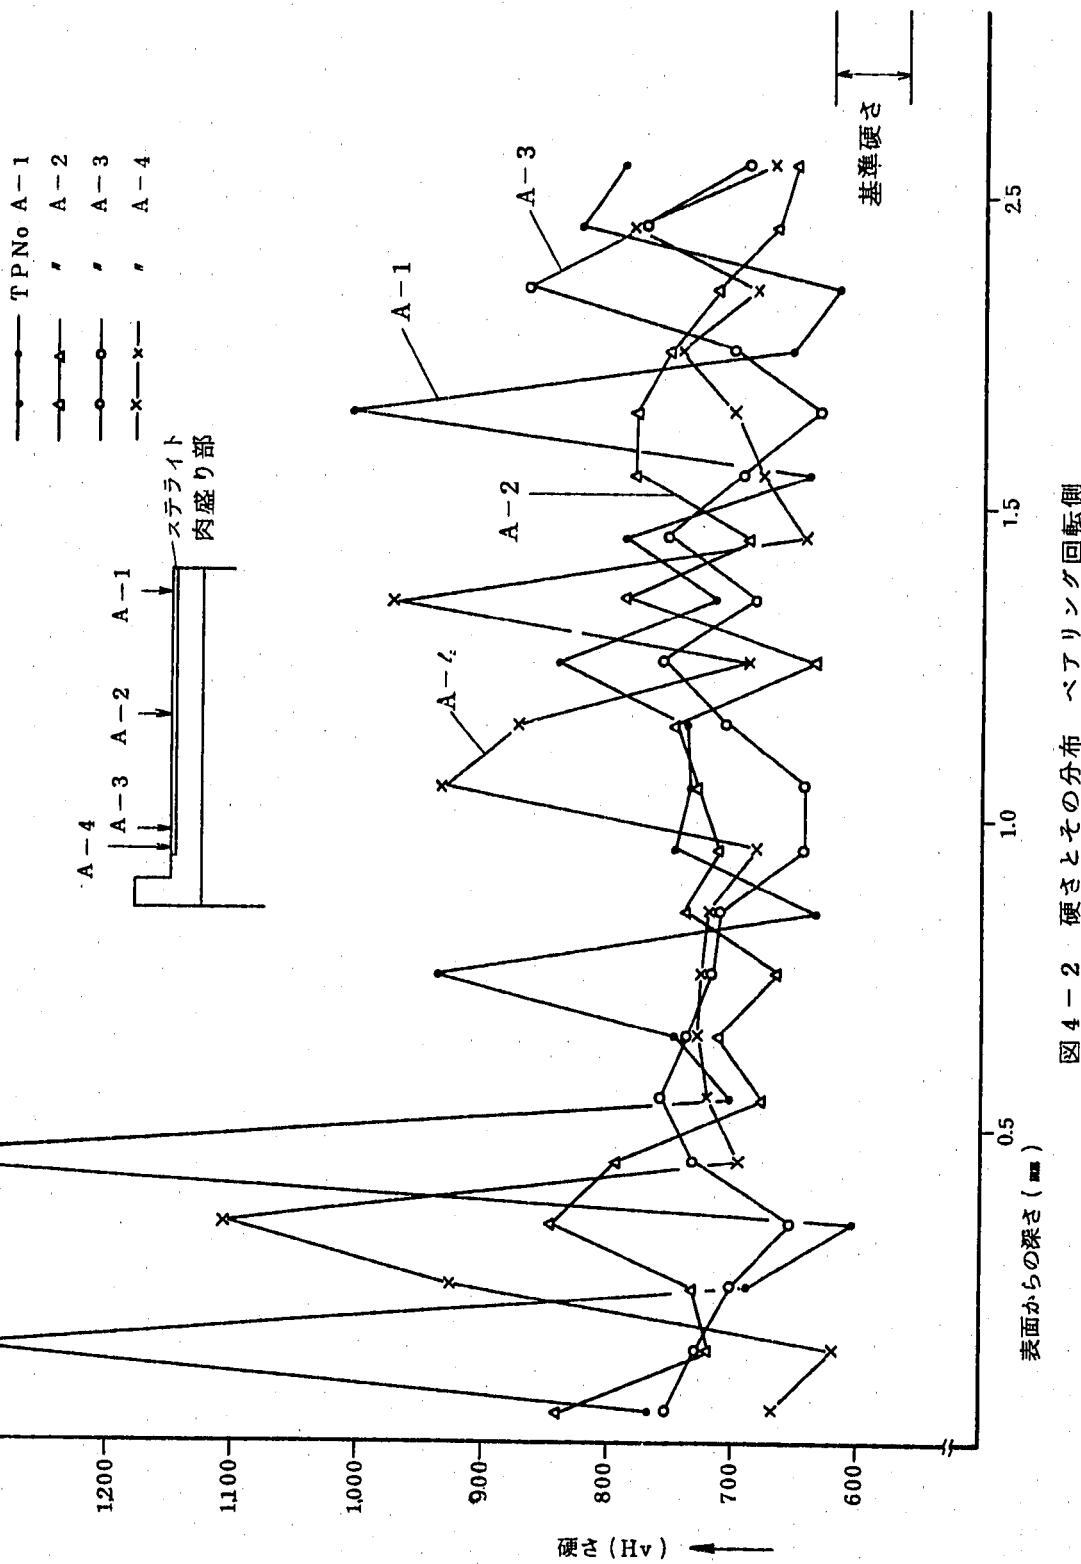
図4-2 硬さとその分布 ベアリング回転側

硬さ測定結果を図4-2に示す。硬さは、基準硬さより高い値を示しているが、これは硬

質な Cr 炭化物が散在する材料をマイクロピッカースにより測定したためであり、浸炭による硬化ではないと考えられる。表面のアラサを測定した結果を図 4-3 に示す。Co 固溶体の溶出および Cr 炭化物の脱落した跡のアラサは考慮せず平均的な、アラサについて観察すると、そのアラサは直角方向で  $0.72 \mu$ 、円周方向で  $0.2 \mu$  となる。

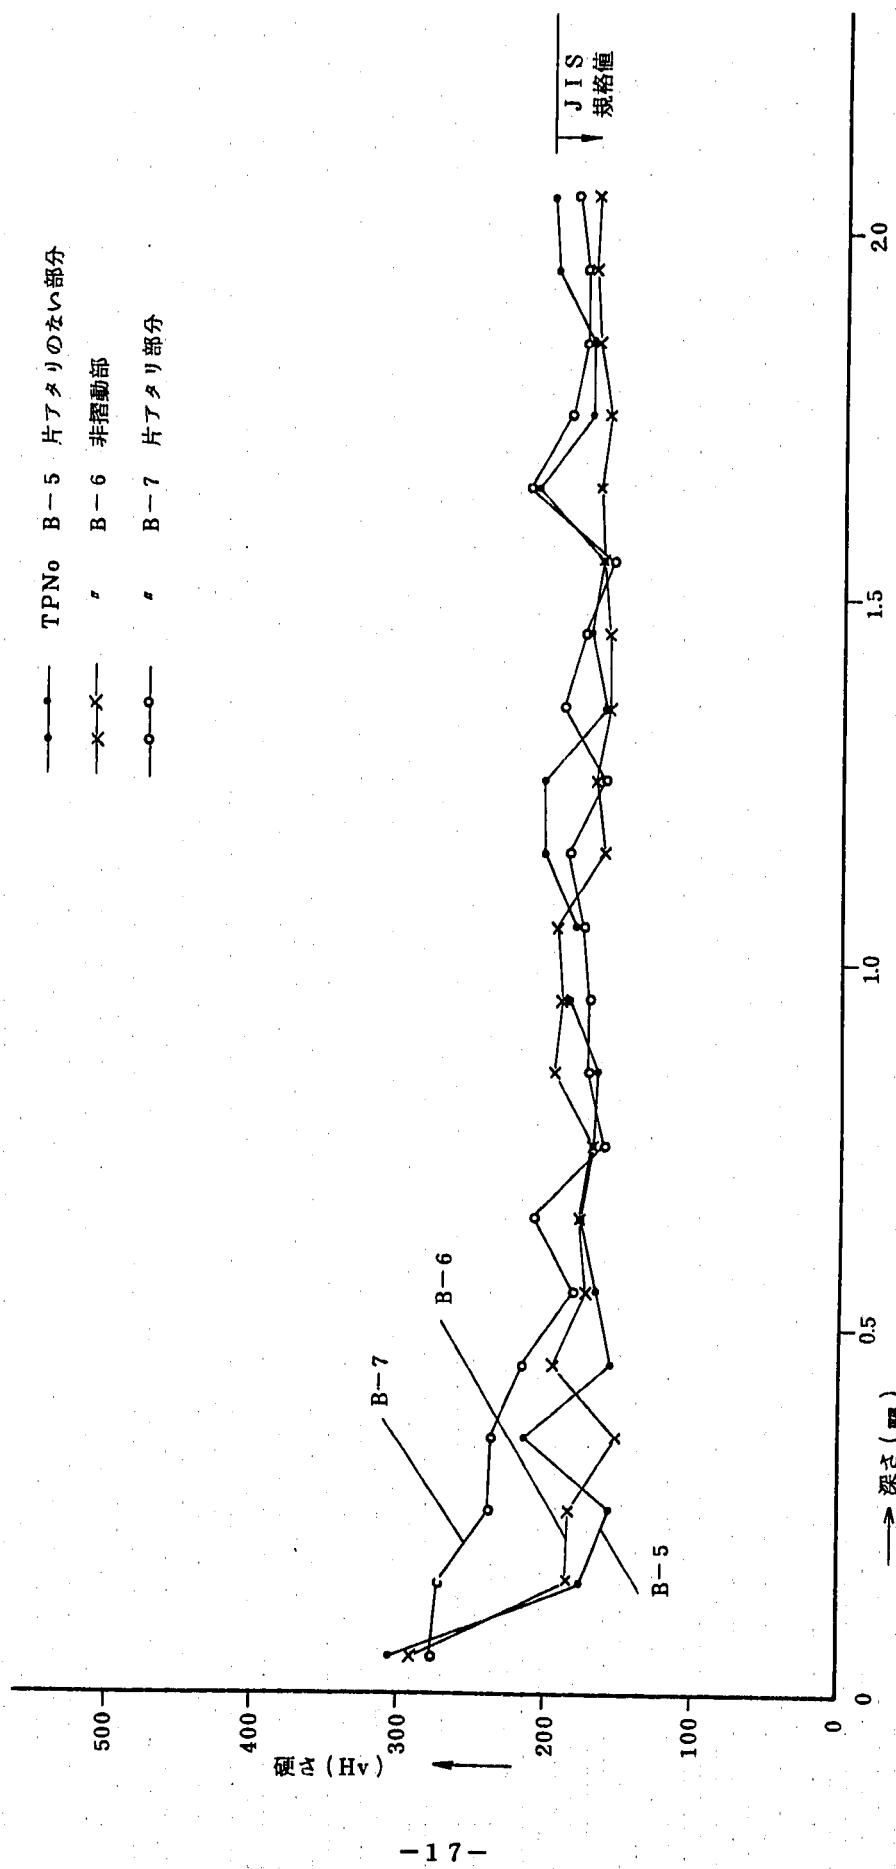
図4-4 硬さとその分布 ベアリング 固定側

硬さ測定結果を図4-4に示す。硬さは心部においてJIS規格を満している。表面においては各々、漫炭による硬化が観察される。

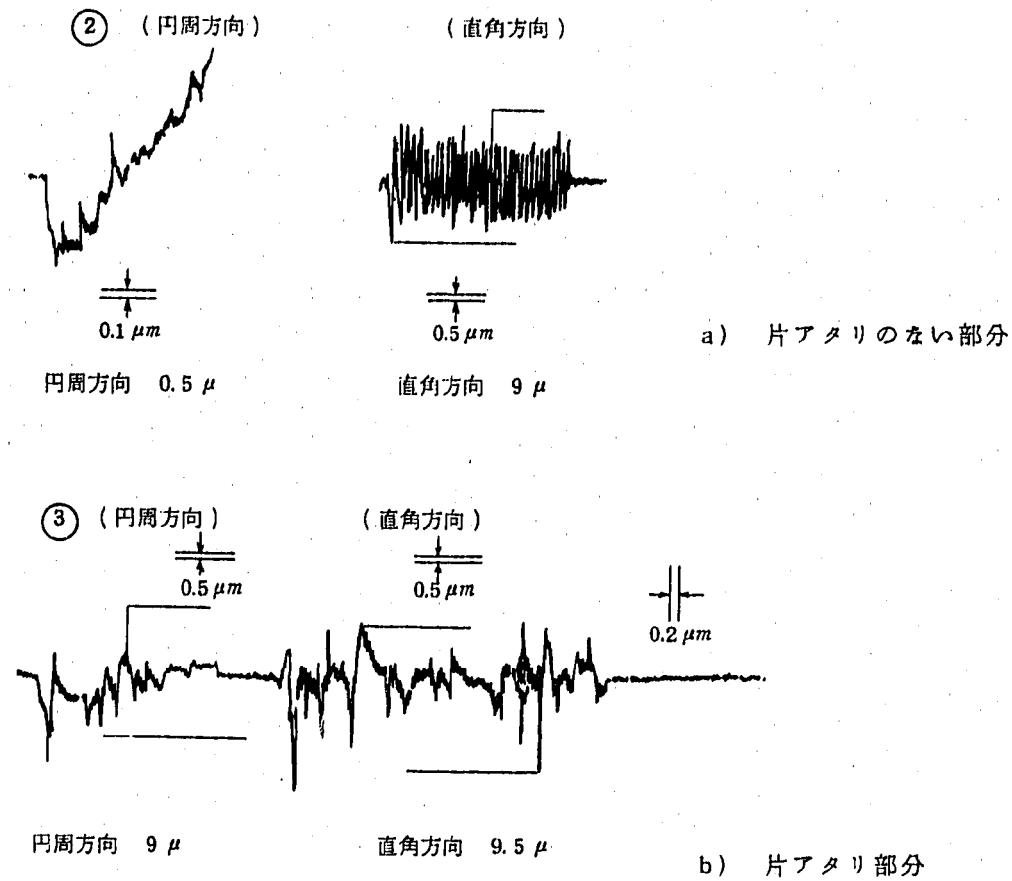
図 4-5 表面アラサ測定結果 ベアリング 固定側

アラサは $0.5 \sim 9.5\mu$ であり摩耗は軽微と思われる。

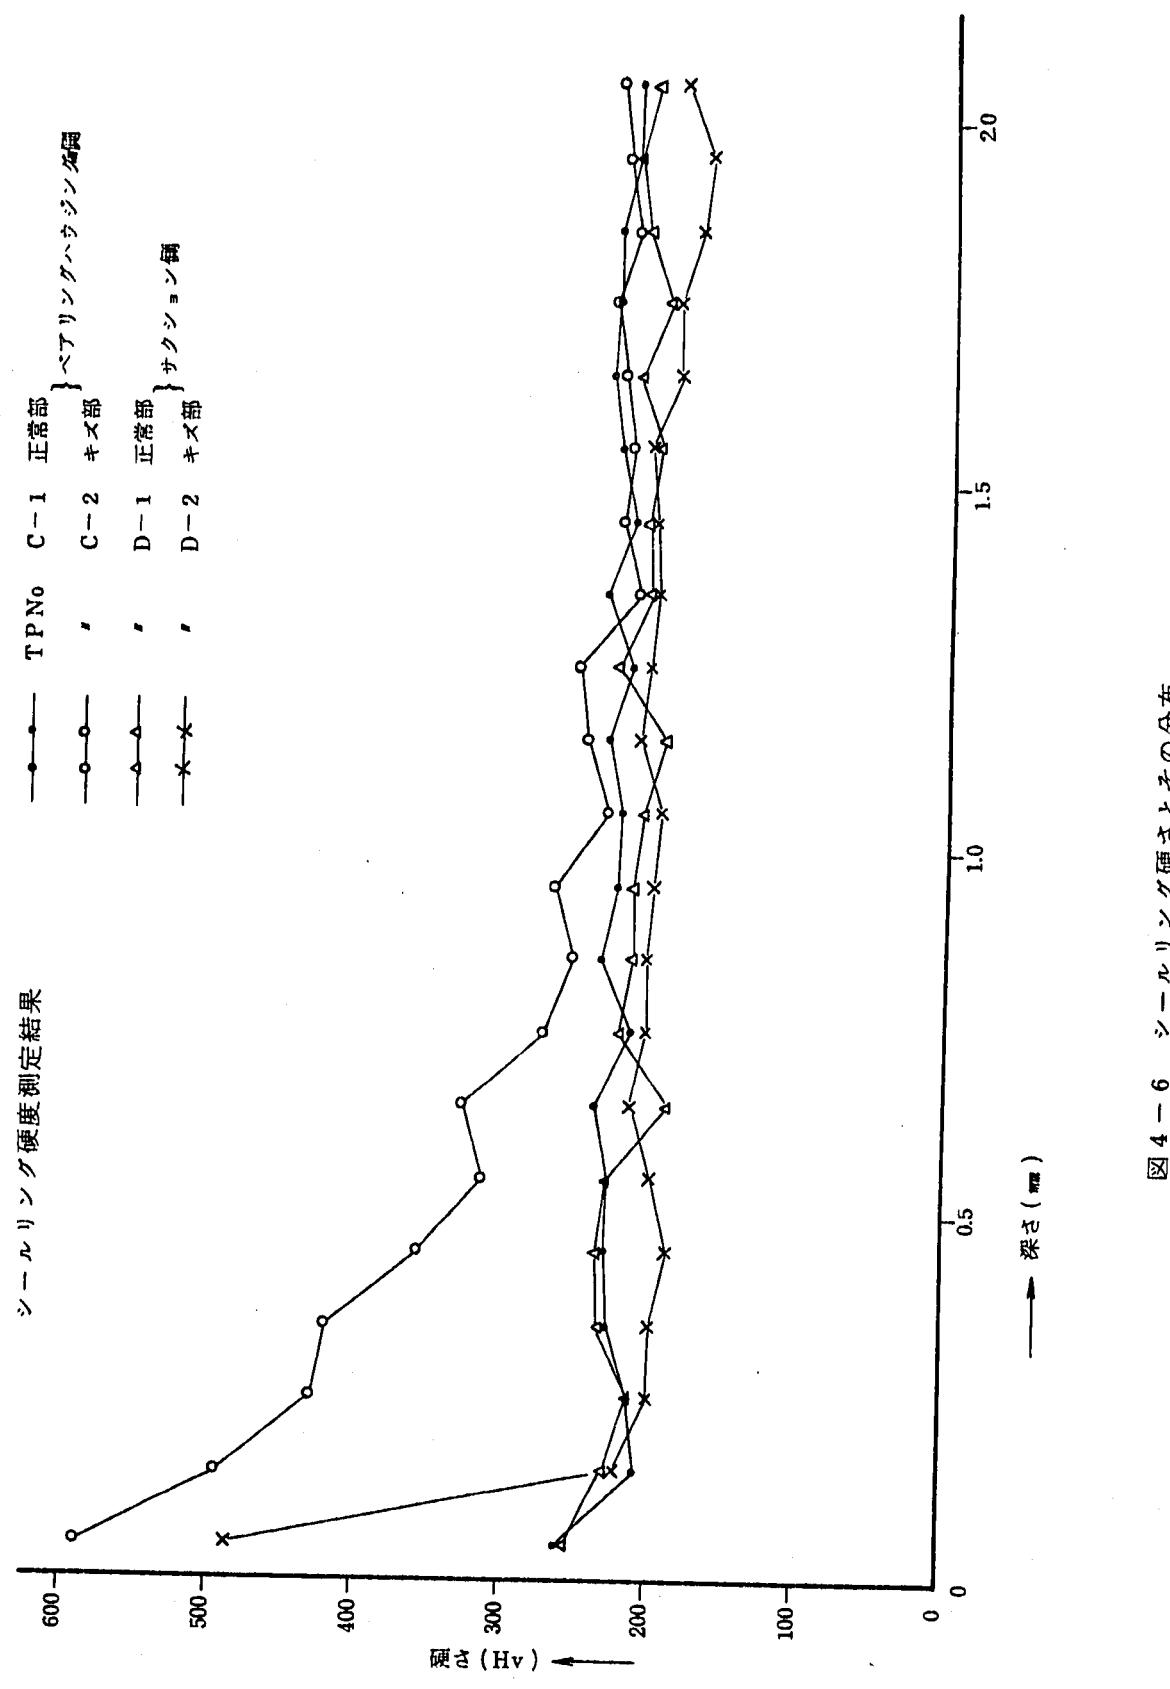
図 4-6 シールリング硬さとその分布

硬さ測定結果を図4-6に示す。硬さは, 心部においては, JIS規格をみたしている。表面においては, ベアリング固定側表面と比較すると, 硬さは高い値を示している。これは漫炭によるものと, こすられたことによる加工硬化との相乗効果と思われる。

硬さ測定結果を図4-6に示す。硬さは心部においてはJIS規格をみたしていた。表面においては、ペアリング固定側表面と比較すると、硬さは高い値を示していた。これは、浸炭によるものと、こすられたことによる加工硬化との相乗効果と思われる。

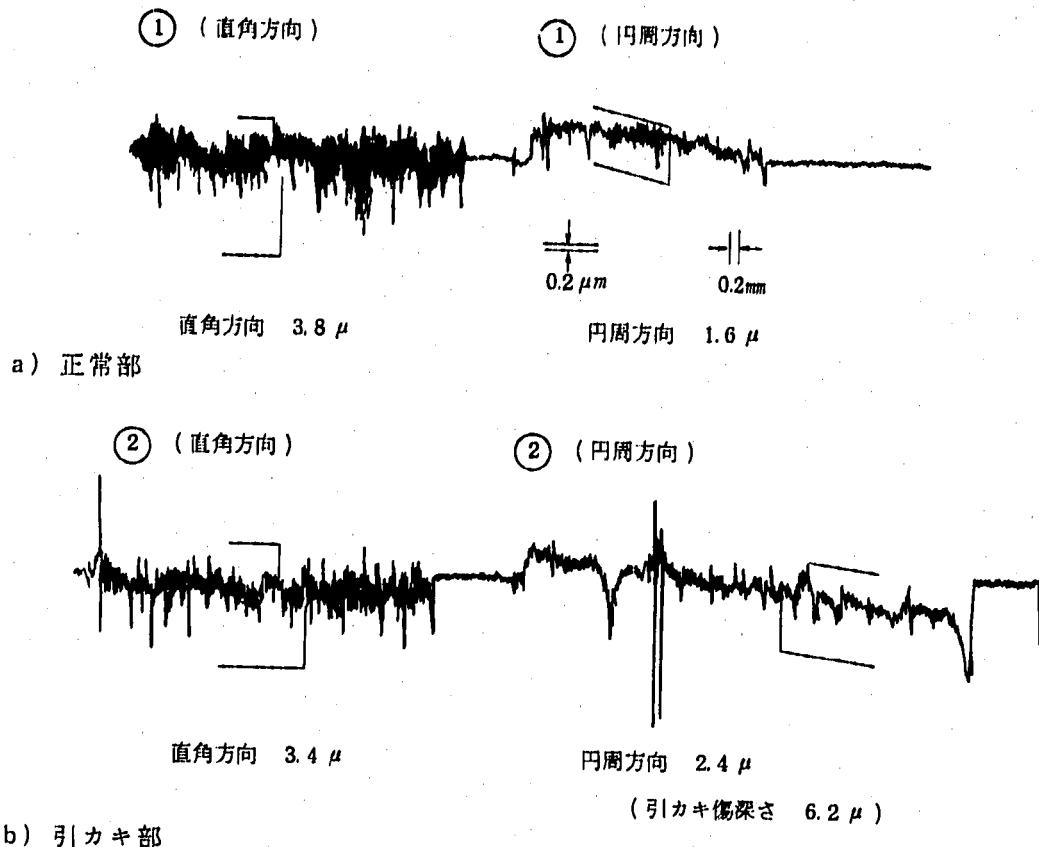
図 4-7 表面アラサ シールリング ベアリングハウジング側

表面のアラサを測定した結果を図4-7に示す。表面アラサは $1.6\sim3.4\mu$ であります。引かき部は、 $6.2\mu$ と深さは、軽微とみなされる。

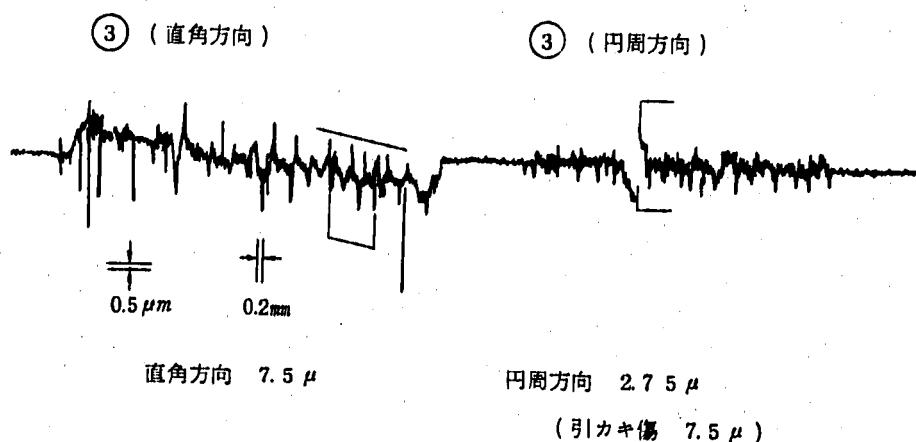
図 4-8 表面アラサ シールリング サクション側

表面アラサを測定した結果を図4-8に示す。引かき傷は、実体観察からみると、ペアリングハウジング側のものより軽微な引かき傷と見られたが、表面アラサからは同程度の深さ( $2.75\sim7.5\mu$ )であることがわかった。

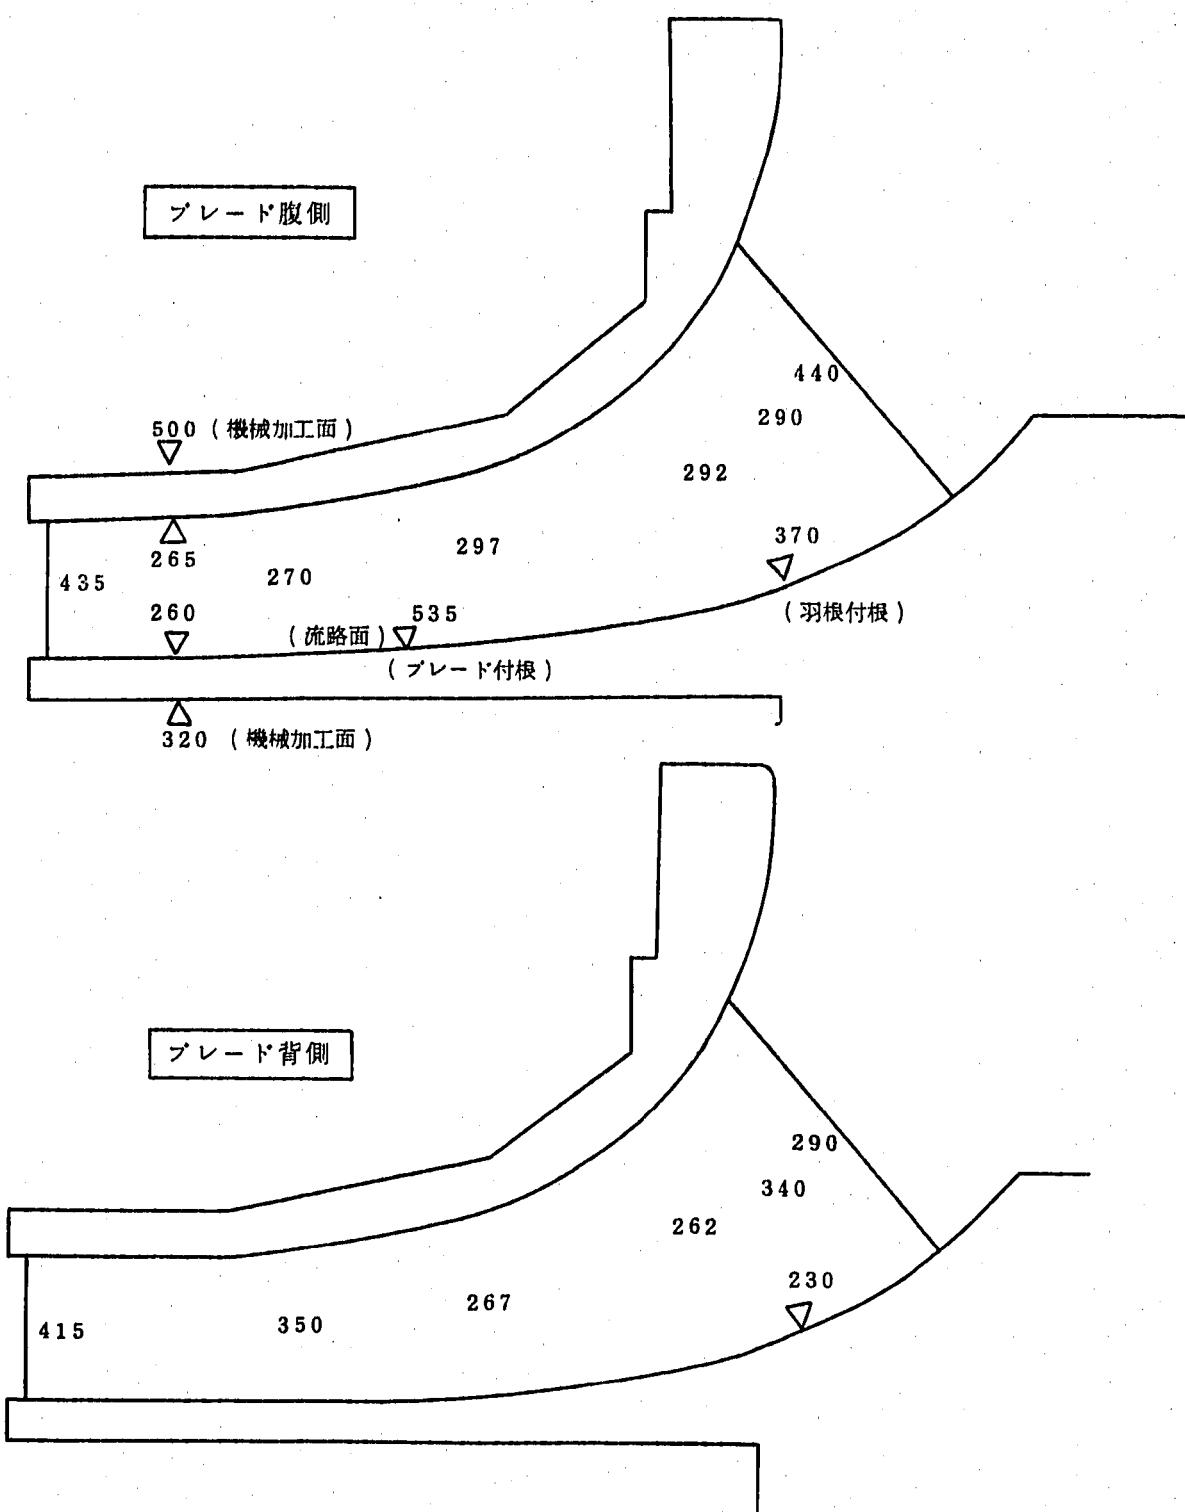
図 4-13 プレードの表面硬さ (HV)

各部の表面硬さを図4-13に示す。ブレード腹側では入口付近と出口付近の硬さが高く、中央部は低い。またブレード付根も一部高い値を示しているが、この部分は写真39に示す部分でありアイラッシュの生成が激しい。ブレード背側も腹側と同様な傾向であるが腹側の硬さに比較し小さな値となっている。この原因はブレード腹側にアイラッシュの生成が激しくみられるのに対し背側が少ないとから浸炭の程度の差によるものと思われる。

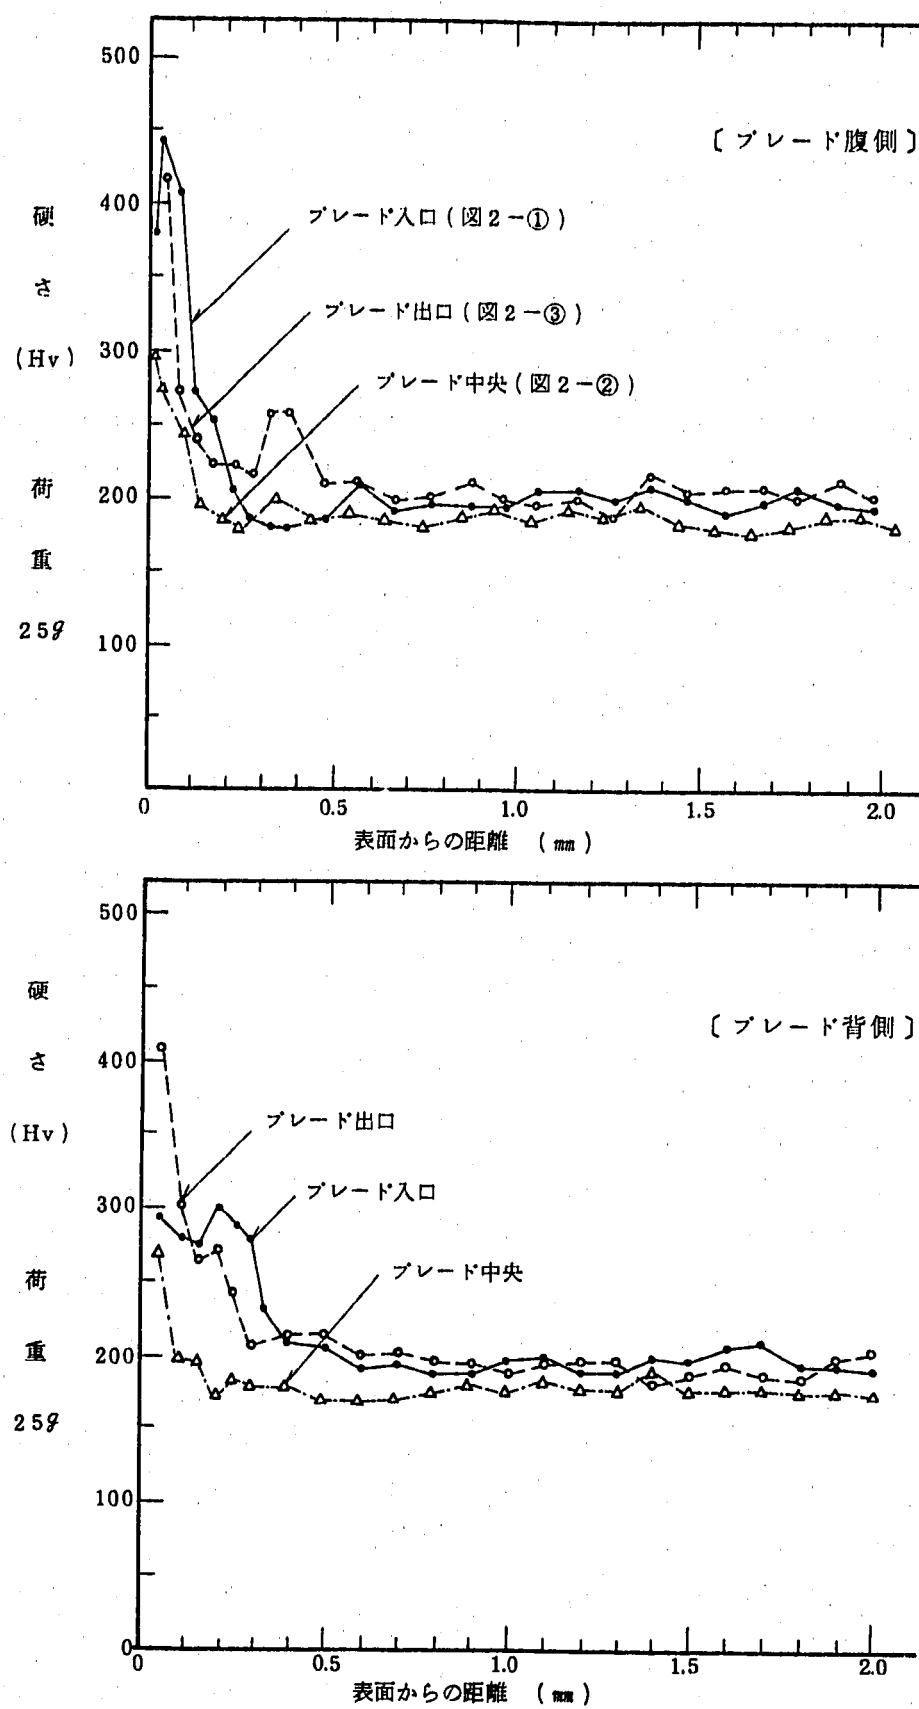
図4-14 ブレード各部の断面硬さ

ブレード腹側は入口、出口の表面付近で硬化しているのに対しブレードの中央はそれほどの硬化はしていない。また、ブレード背側の硬さ分布もほぼ同様であるが出口部は腹側の硬さより大きくこれはミクロ組織の観察でみられるようにアイラッシュの生成が小さいためと考えられる。

アイラッシュは機械加工の際、強く加工を受けた部分に浸炭が生じたと考えられるが硬さの分布からみてその浸炭層は $0.1 \sim 0.2 mm$ と思われる。

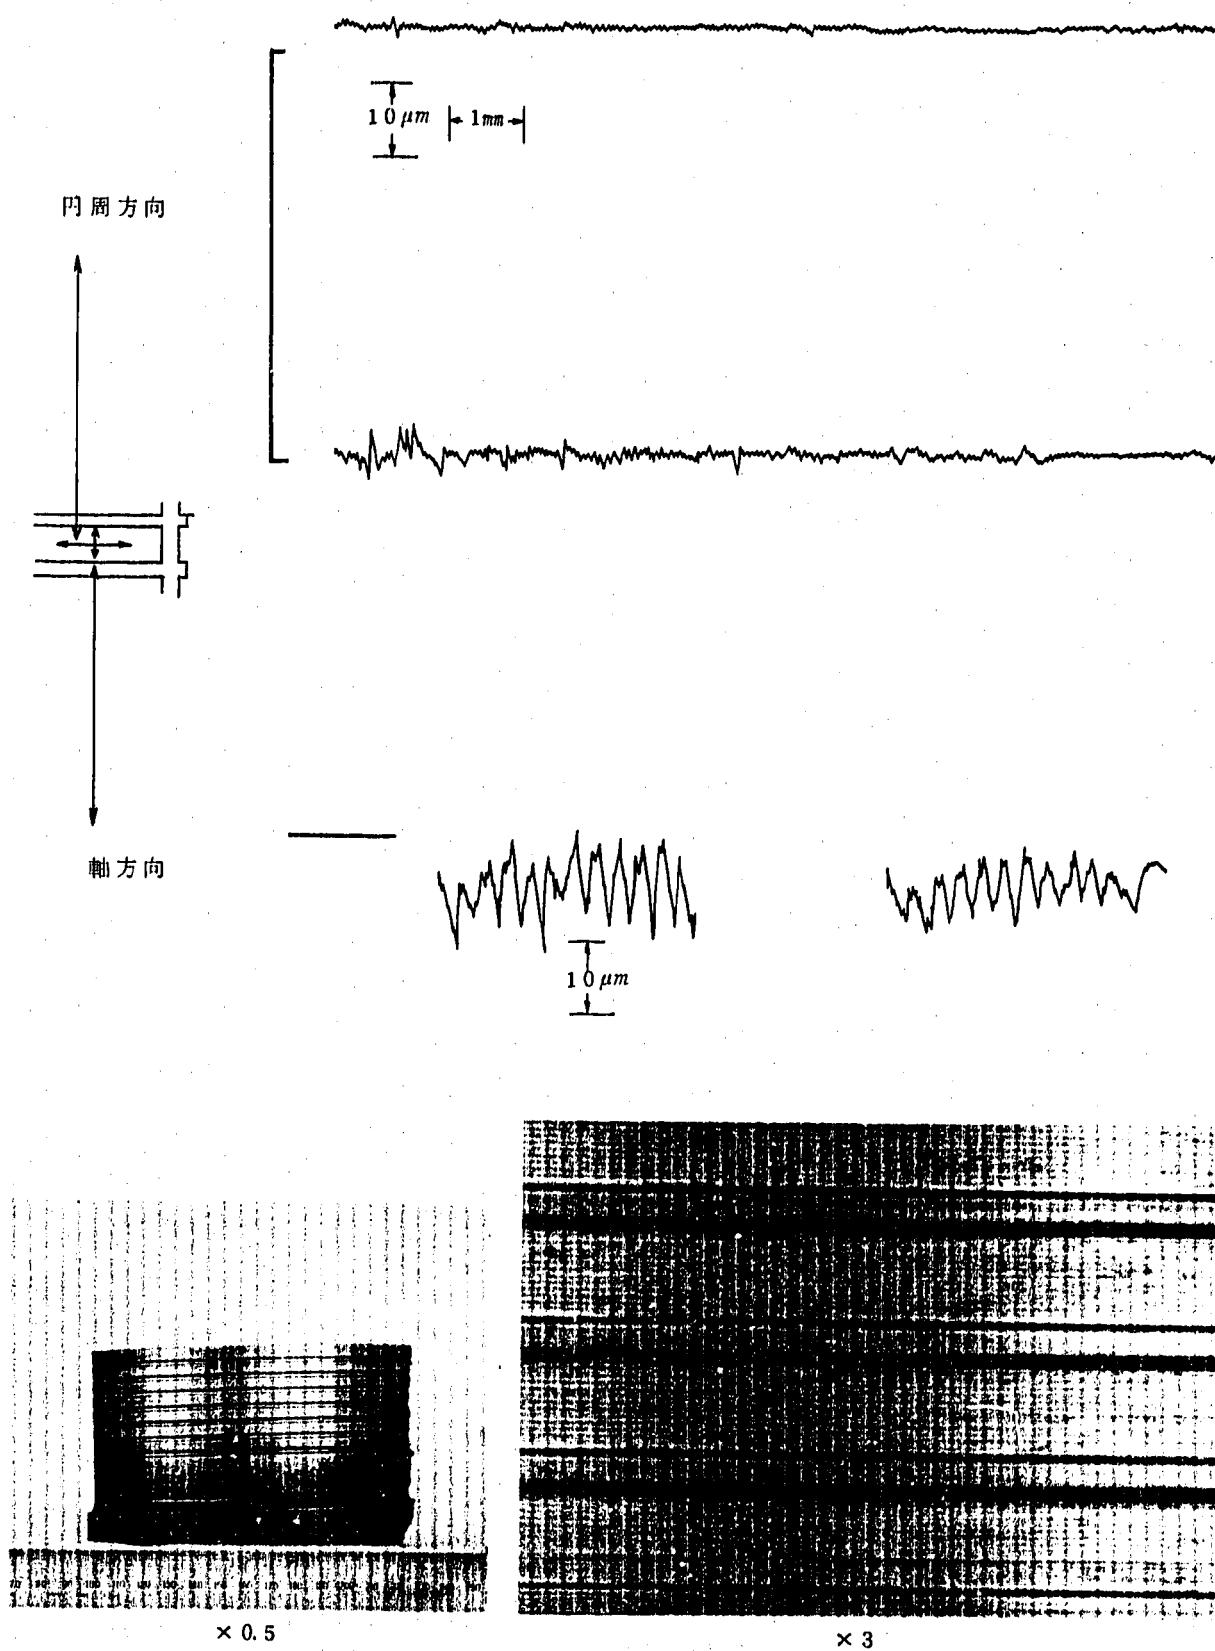
図 4-16 マウスリング部表面粗さ結果

図4-16, 図4-17にマウスリングおよびボス部の外観と表面粗さを示す。マウスリング部は摩耗を受けた場合は全くなく軸方向の表面粗さ測定に15μm前後の機械加工の痕跡が残存している。

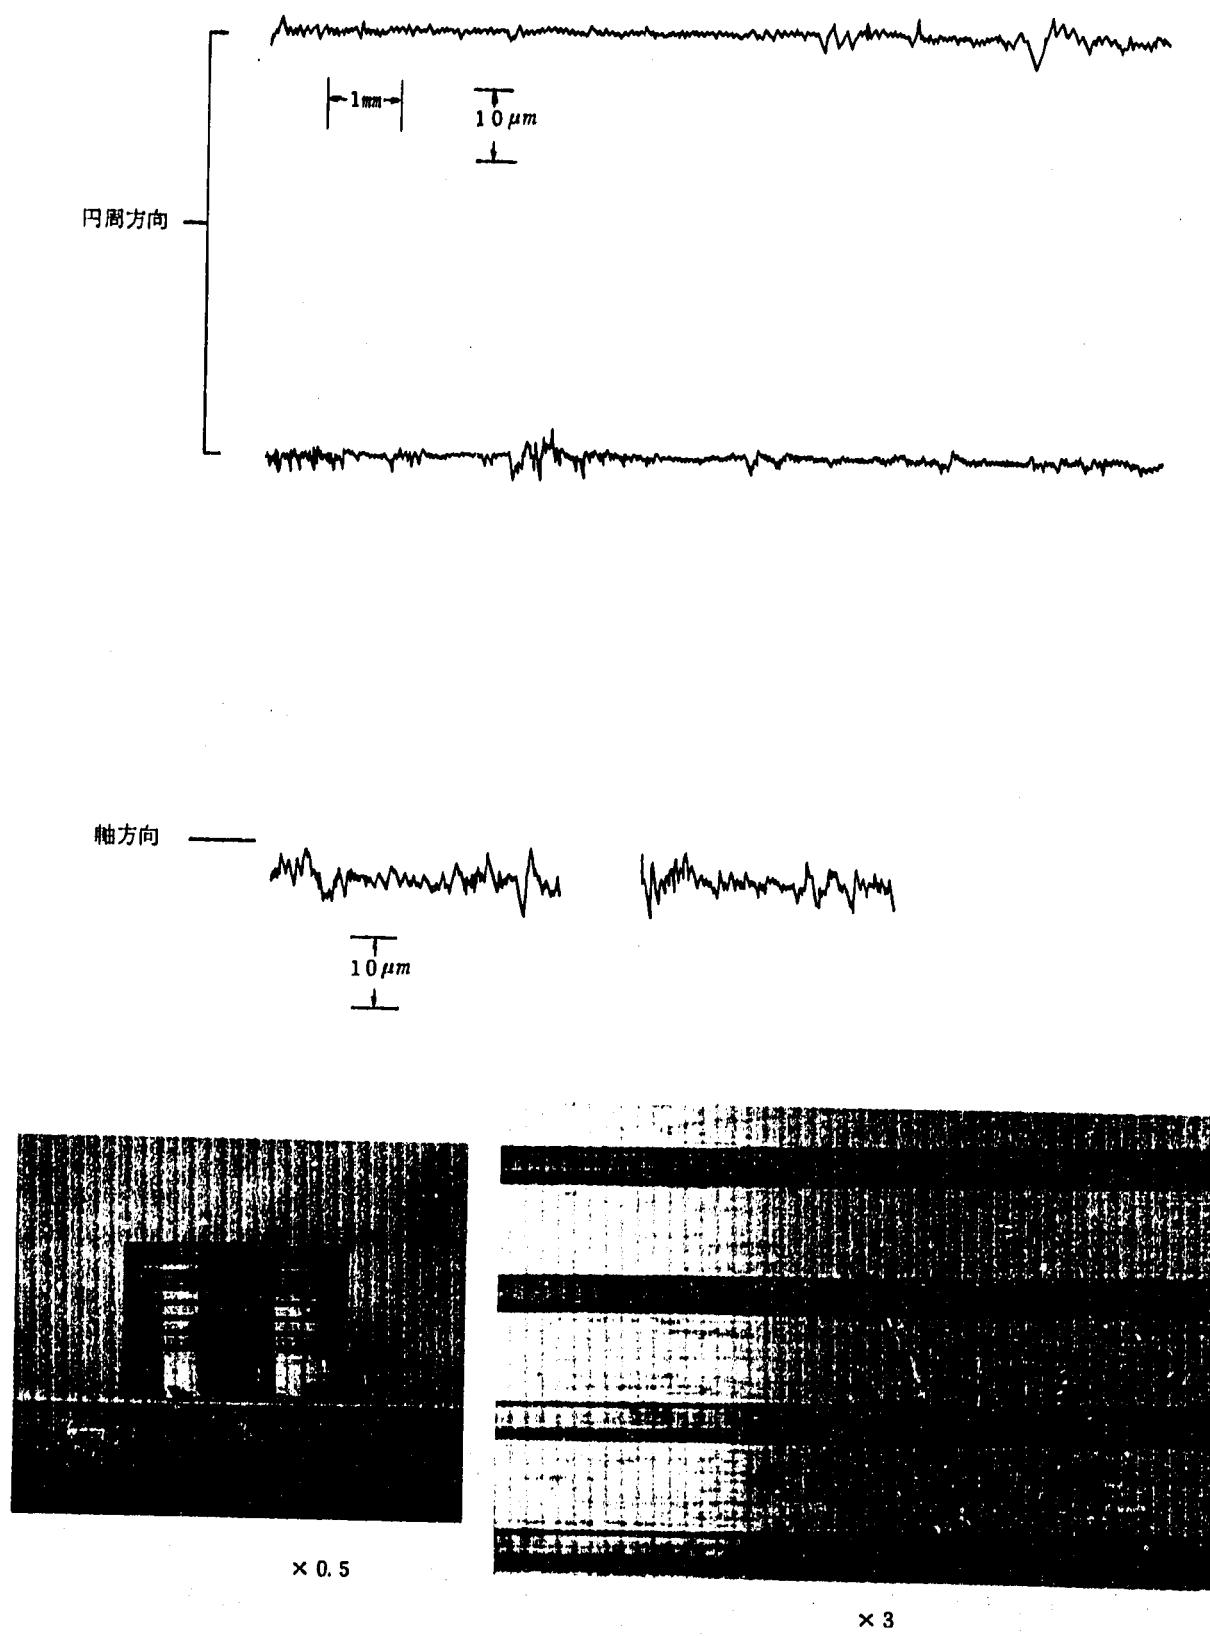
図 4-17 ポス部表面粗さ結果

他方、図4-17に示すようにボス部には摩耗の痕跡がみられ、表面粗さ測定でも円周方向の一部で7μmの凹凸がみられるのに対し軸方向では機械加工の跡は、ほぼ完全に摩耗している。

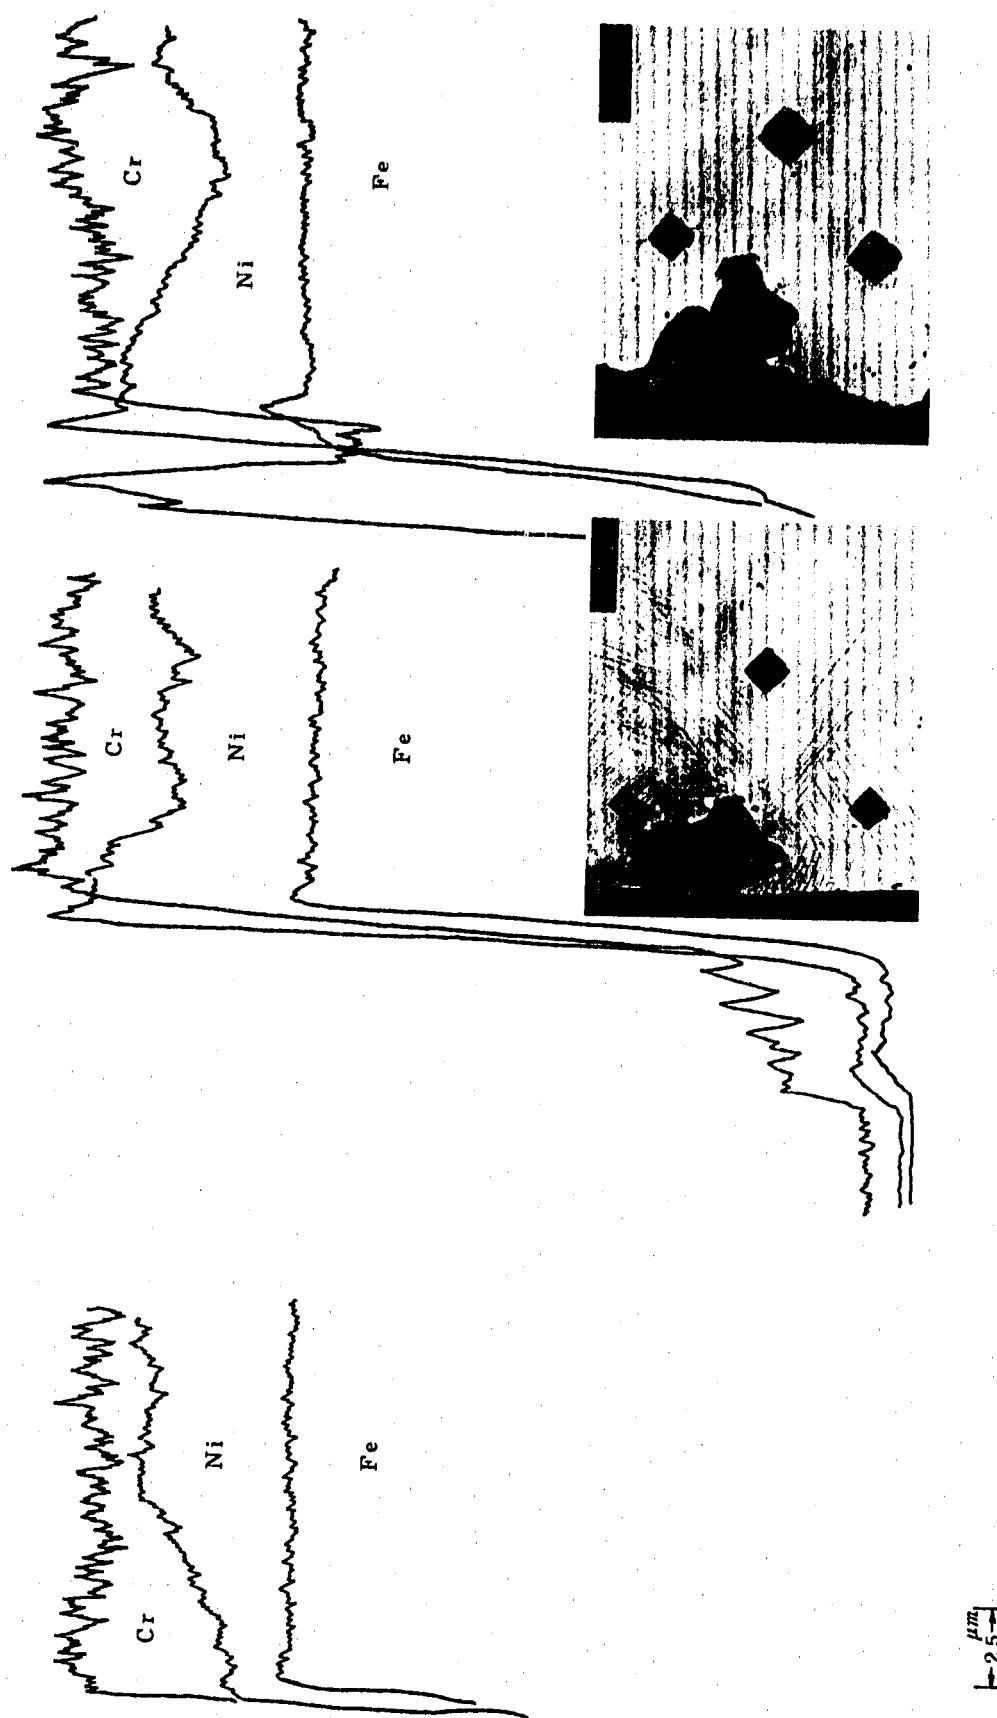
図 4-1-8 ブレード(入口付近)断面における EPMA の元素分析

これによれば、正常部で Ni の溶出がみられ孔食部では逆に Ni の若干の増加が観察される。Cr は、特徴的な変化はみられなく、Na, Cr, O<sub>2</sub> 等の複合酸化物は表面に生成していない。

以上、元素の質量移行については、Ni に多少の移行が観察されるが孔食に対しては、顕著な影響は与えていないと思われる。

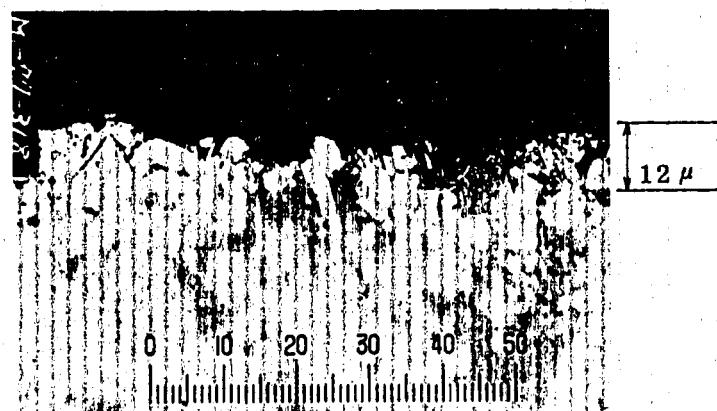
写真3 断面組織(非摺動部)

写真3に、写真2の断面組織を示す。写真から、Co固溶体の溶出とCr炭化物の脱落が観察される。(深さは約 $12\mu$ )写真4に示す摺動部断面組織は標準の組織を呈している。

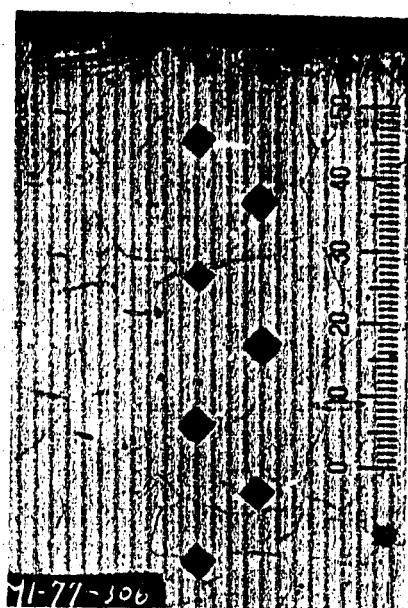
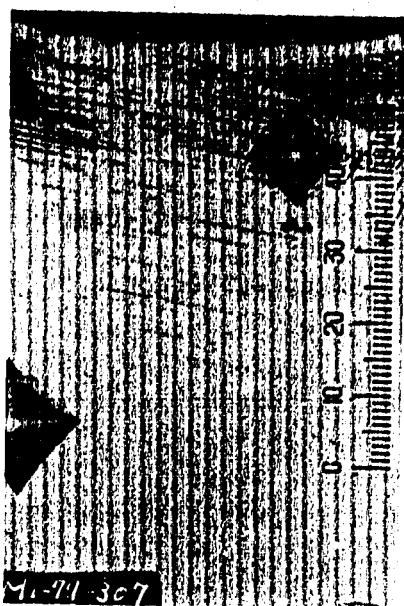
写真8, 9, 10に写真6, 7の断面組織を示す。各々にアイラッシュ, ピット及び変態層が見られる。深さは、アイラッシュは $50\mu$ , ピットは $30\mu$ , 変態層は $40\mu$ と軽微な状況であった。

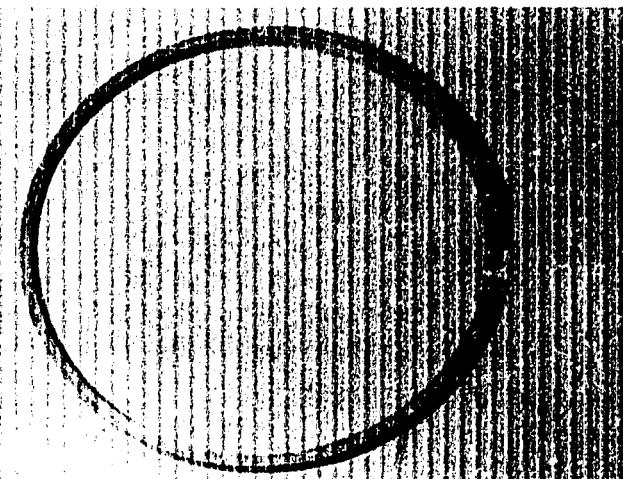
写真18 シールリング(サクション側)外観

写真18、19、20に実体の観察結果を示す。写真にみると引かき傷、ピットが観察される。ペアリングハウジング側よりも軽微な状況となっている。

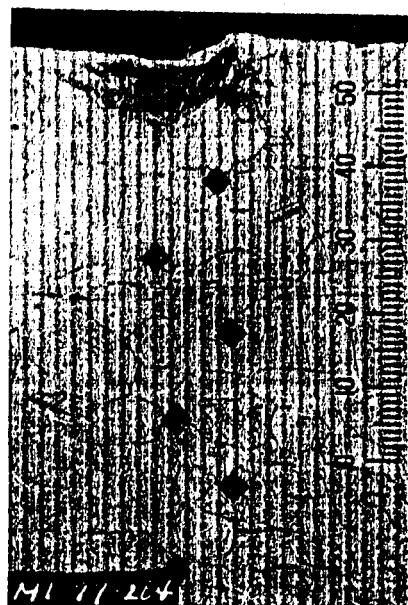
写真21、22、23に断面組織を示す。表面層にはアイラッシュがみられ、深さは $100\mu$ であった。組織には異常はみられなかった。(写真22、23)。またピットも観察される。(写真24)が、深さは $9.2\mu$ と軽微であった。

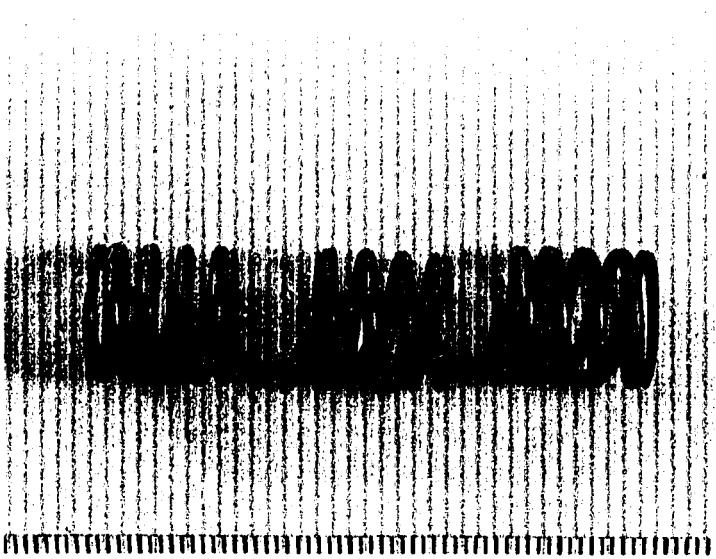
写真26、27、28に未使用品、使用品の外観写真を示す。この写真からは、未使用品、使用品の差はみられなかった。

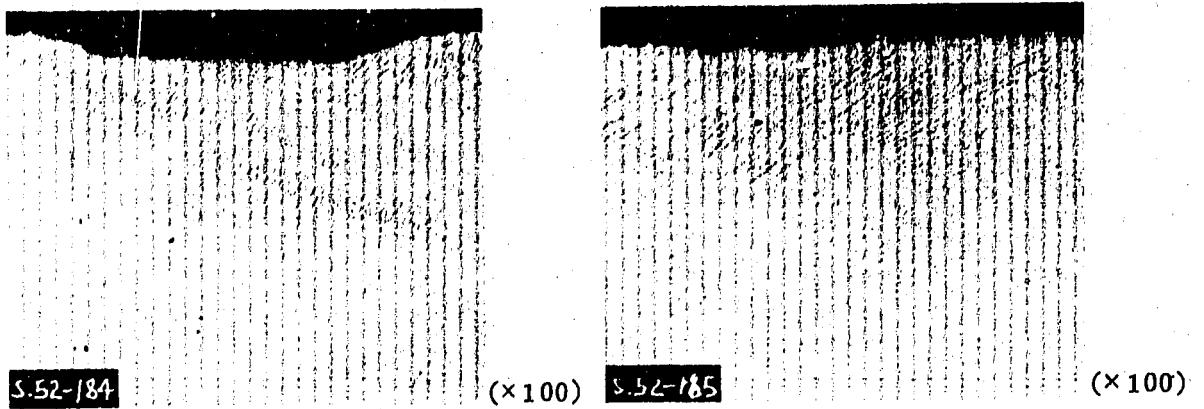
写真 36 ブレード入口溶接部の断面組織

写真 36 に溶接部付傍の組織孔食を示す。孔食は溶接部には現われていない。

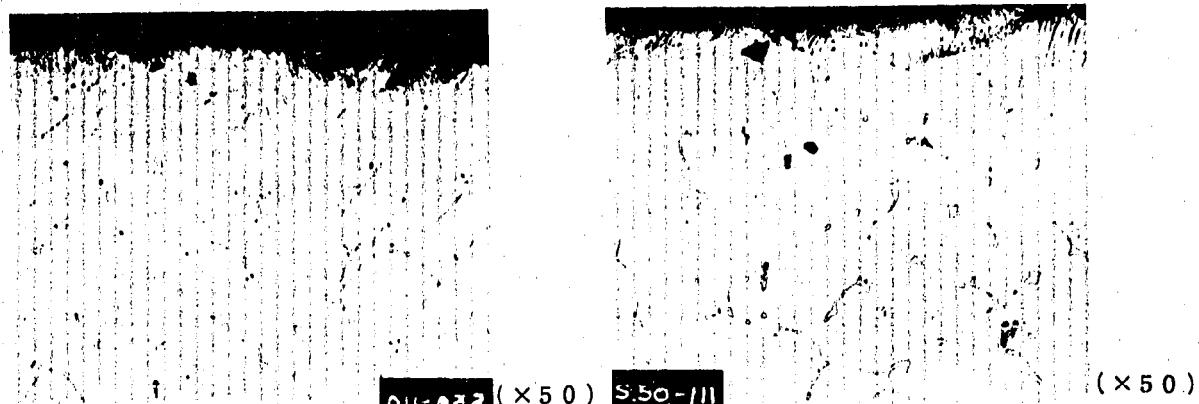
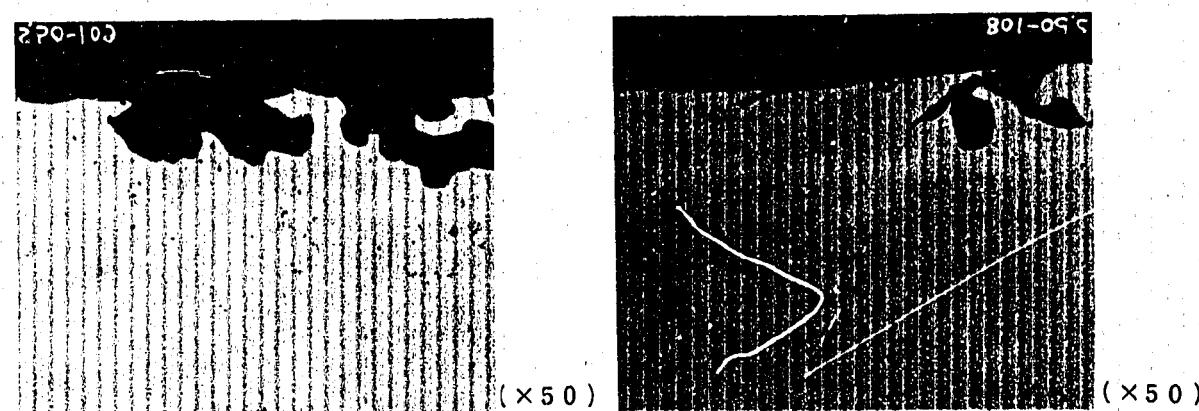
写真 37 羽根中央部の断面組織

羽根中央部（図 4-11 の②）の断面組織を写真 37 に示す。ブレード腹側には 50 μm 程度のアイラッシュがみられるが孔食は少なく小さい。逆にブレード背側にはアイラッシュの生成は少ないが 0.3 mm 径、0.2 mm 深さ程度の孔食がみられ孔食の底部近傍に鋳造時の微小欠陥がみられる。
