1 MW不安定現象試験装置の 運転試験報告書

1978年2月

動力炉・核燃料開発事業団

1 MW不安定現象試験装置の運転試験報告書

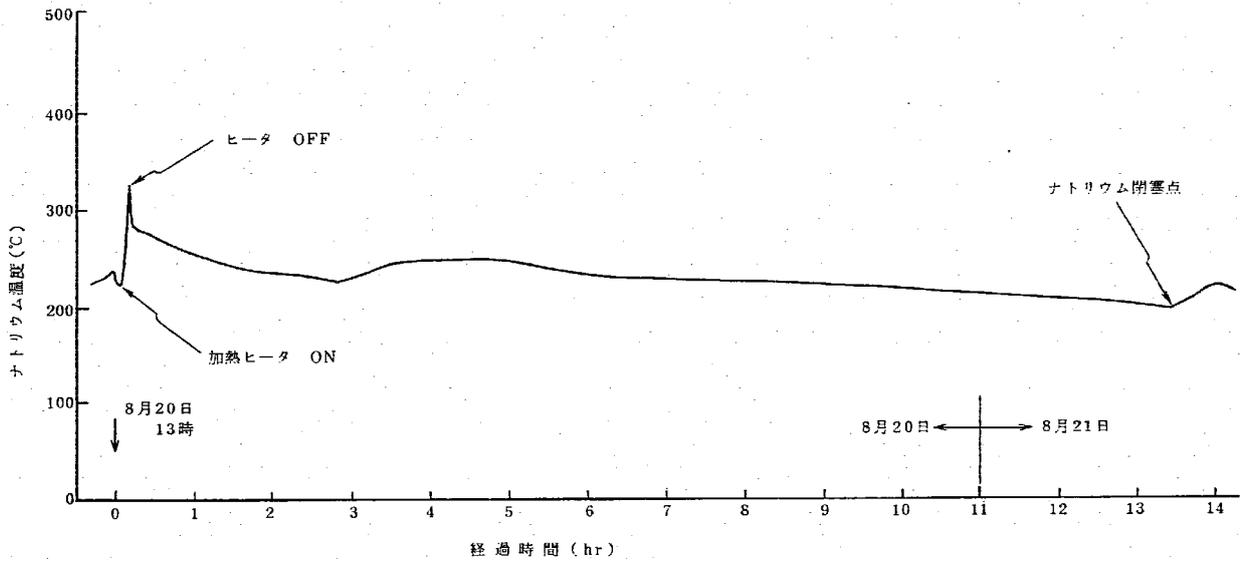
図 21 WLD 加熱器出口温度変化

すなわち、主循環システムのNa温度350℃にて、LTR隔離で、WLDを運転しているとき、エコノマイザおよび加熱器からの放熱が大きく、加熱器出口Na温度がプラグイン温度(210℃前後と予想されている)以下になっていたりと考えられることである。悪いことにはプラグイン許すも前述の様に電磁流量計の電極破損により計測できる状態になってなかった。

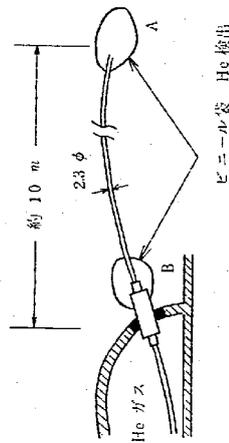
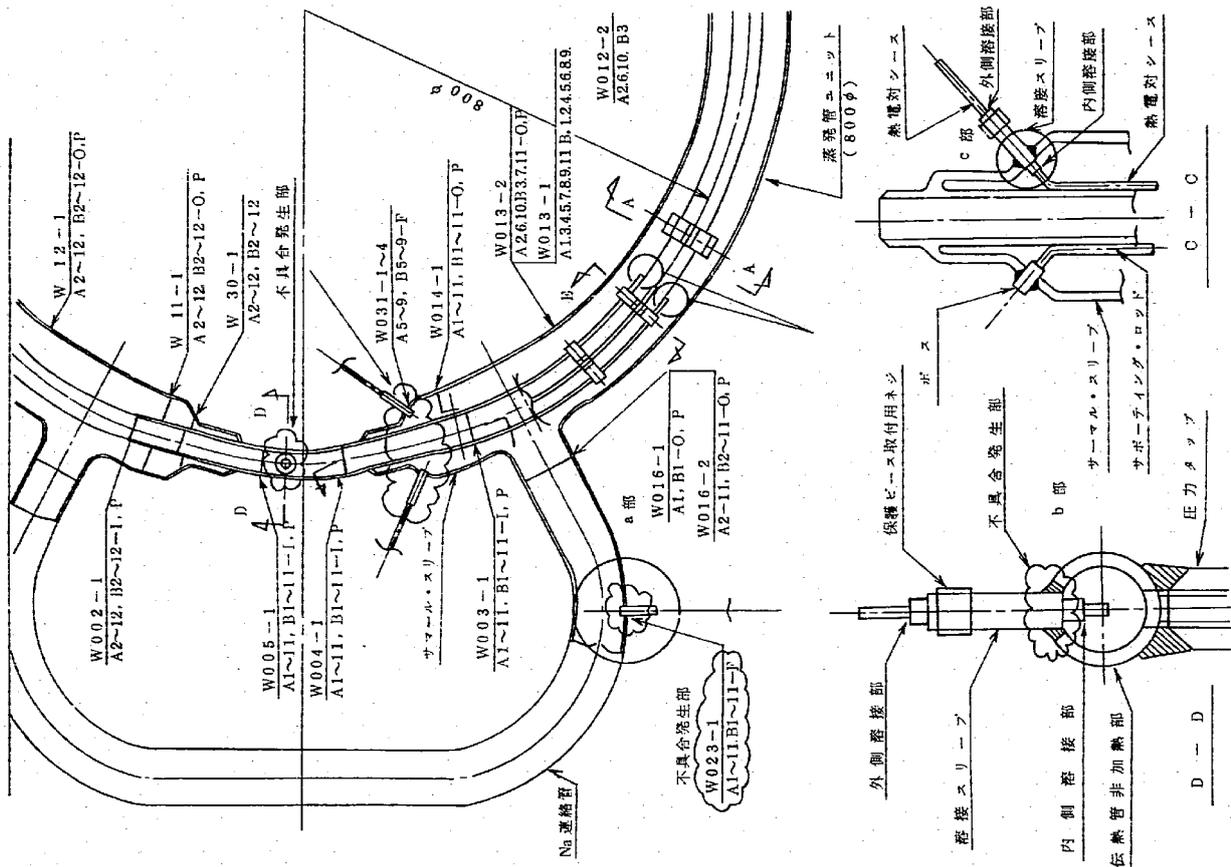
図23 不具合熱電対取付詳細図

3.2φシースの非接地型熱電対に絶縁劣化の苦しいものがあることが判明した。なお、これら熱電対は密接後の断絶を考慮して補償導線の接続は行っておらず、シース末端は簡易防湿処理が施されたのみで、全体示度まで吸湿状態あるいは密接後の湿度等がなされなかった。このため絶縁劣化の原因として防湿処理されたところからの吸湿等も考えられたので、パナナによるふるり出し法により、絶縁劣化の原因が密接部すなわち接液側にあるのか端処理側にあるのかチェックされた。その結果、密接部近傍をあると顕著に絶縁の変化が見われ、まさしく密接（接液）側であるらしいことがわかった。

その後水圧試験を行ったところ、500Vメーガで絶縁抵抗が零になるものもあった。すなわち接液側シースに何らかの欠陥があり、水圧試験時の水が熱電対シース内に侵入して絶縁劣化の原因となっていると思われる。

また、図23のC部においても同様の懸念があったが接液型のため絶縁抵抗法が使えず、苦肉の策として、ヘリウム（He）ガス法による欠陥検出が試みられた。

上図の様に、本体側にHeガスを10kg/cm²加圧し、AおよびB部にてHe検出を行った。

12月11日の22時40分本体にHe加圧後シース末端A部でHe検出されたものは次の通りで、B部でのリークはみられなかった。

最終的には12月22日17時に測定しており、上記結果通りの判定と変わっていない。
なお、参考までに非接地型熱電対(シース長さ0.5~1.5m)において絶縁劣化の著しかったもの(2本)と絶縁に問題のなかったもの(4本)についてH_e試験を行ってみた。
その結果は絶縁劣化の著しかったものは1時間以内にH_eが検出され、絶縁のよかつたものでもH_e検出されたものが2本あった。

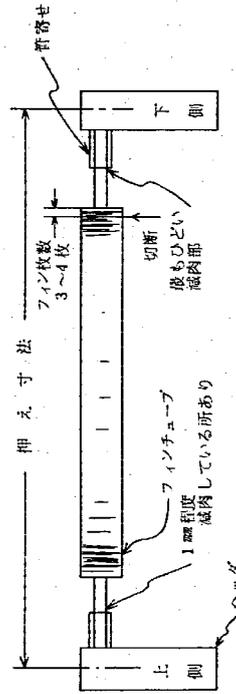
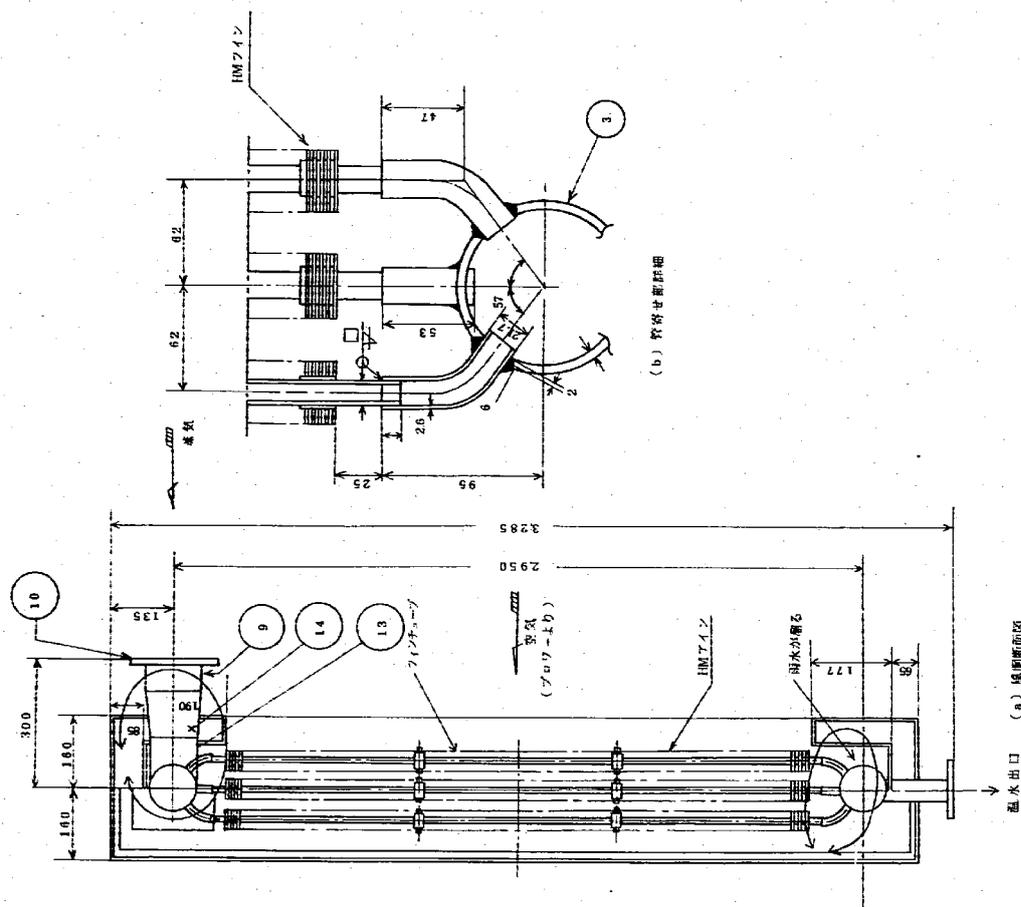
図 32 フィン多管式空気冷却器(凝縮器)の構造図

昭和51年9月2日系統温水循環中に発見された。この凝縮器は外置空冷型で、SCで得た熱水を兼ねてやりこで、150℃、4atgの凝縮水を得るためのもので、図32(a)に示す様にフィン多管式空気冷却器である。フィンチューブは断面図にみられる様に、3列のもののが長手方向に36列で合計108本から構成され、その出口ヘッドが冷却空気がクトの内部に入っている。この内部には雨水が溜り易く、かつドレンできる構造になっていないため、腐食が進行した様である。

伝熱管はボイラ熱交換器用炭素鋼管(STB-35-S)の外径15.9φ、肉厚2mmの管で、圧入式のアルミフィンが装着されている。これら管はひどい所で0.1mm以下、多くは0.5mm前後まで減肉されていた。また(b)図のヘッド接手部も同様に減肉しており、補修するには困難な様相を呈していた。これらは新しいものを作り替えるには半年以上の工期がかかると予想されるなど、始まったばかりの委託運転には幸先の悪いものであった。

委託運転のことを考えると、何んとしてでも補修しなければならず、再発を覚悟で次の様な方法で補修した。

- (1) フィン両端の罐内のひどい部分で上下切断
- (2) フィンチューブの長さが、上下、同じになる様、両端のフィン廃棄部を片側で3~4枚程度のとこで切断
- (3) フィンチューブと同じ径の削り出し管を突合せ溶接（一部酸洗）
- (4) ヘッド管を酸洗して、塊状の管寄せにフィンチューブを差し込み溶接した。

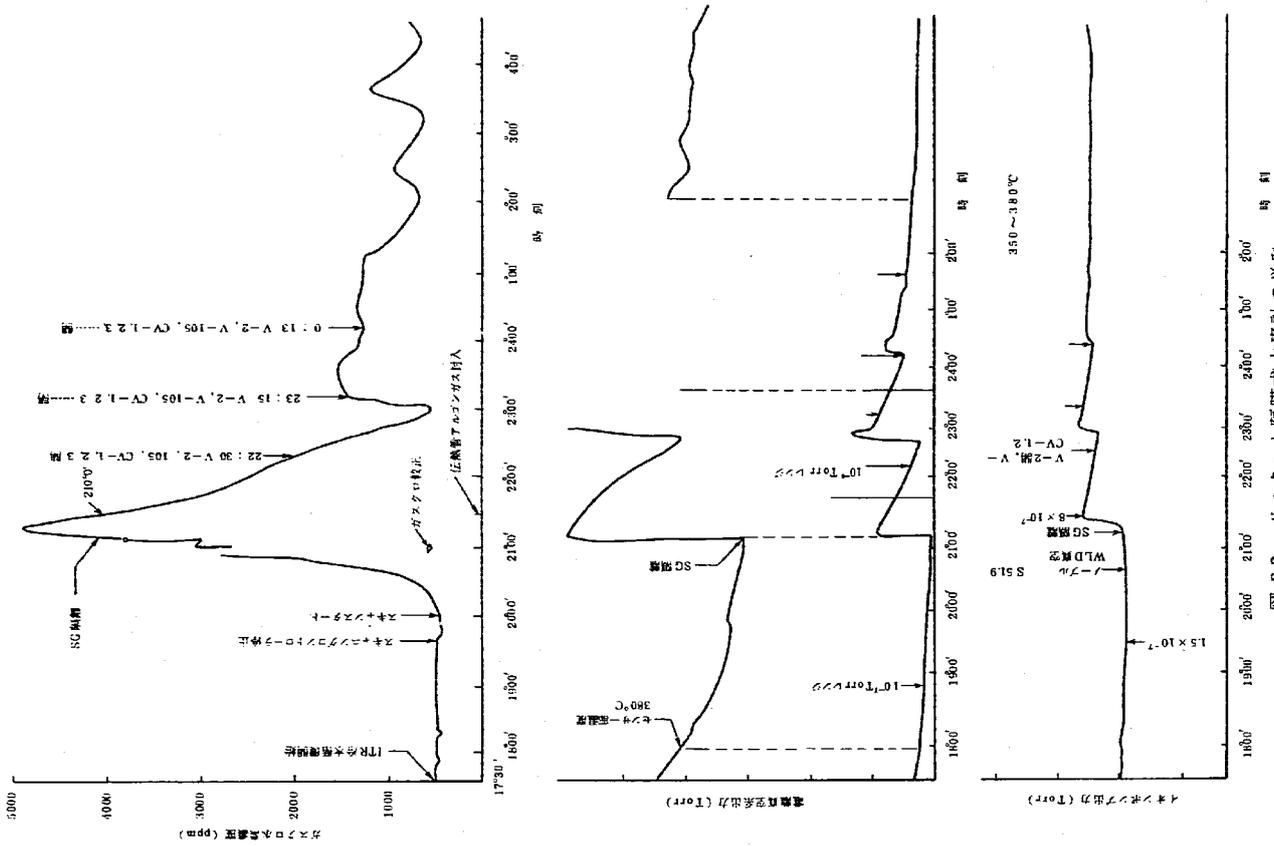
図 33 ガスクロと隔膜式水素計の挙動

図33はその時の水素計の異常挙動を示したものである。ガスクロ指示が急激に上昇している。水リークの可能性ありと、SG隔離操作に入ってもまもなく、隔膜式水素計の指示も急激に上昇している。このため、ますます水リークの疑いがもたれ、翌21日には伝熱管にヘリウムガスを加圧ナトリウム側でHe検出を試みたが、まったく異常は認められなかった。

後になって判明したことであるが、これらの現象は次の様な操作によって起ったものと想像される。

予熱ヒータ系の予熱温度記録の際、誤ってスキヤニングコントローラを停止させてしま
 い、これに気付き起動した後に異常現象がみられている。このミス操作は、これまであ
 まいであつたガスクロの異常挙動をあきらかにし得た点では不幸中の幸といえる。
