SWAT-3 蒸発器内部構造物の解体検査報告書 (Run-4試験)

一大リーク・ナトリウム-水反応試験(第16報)一

1979年9月

動力炉・核燃料開発事業団

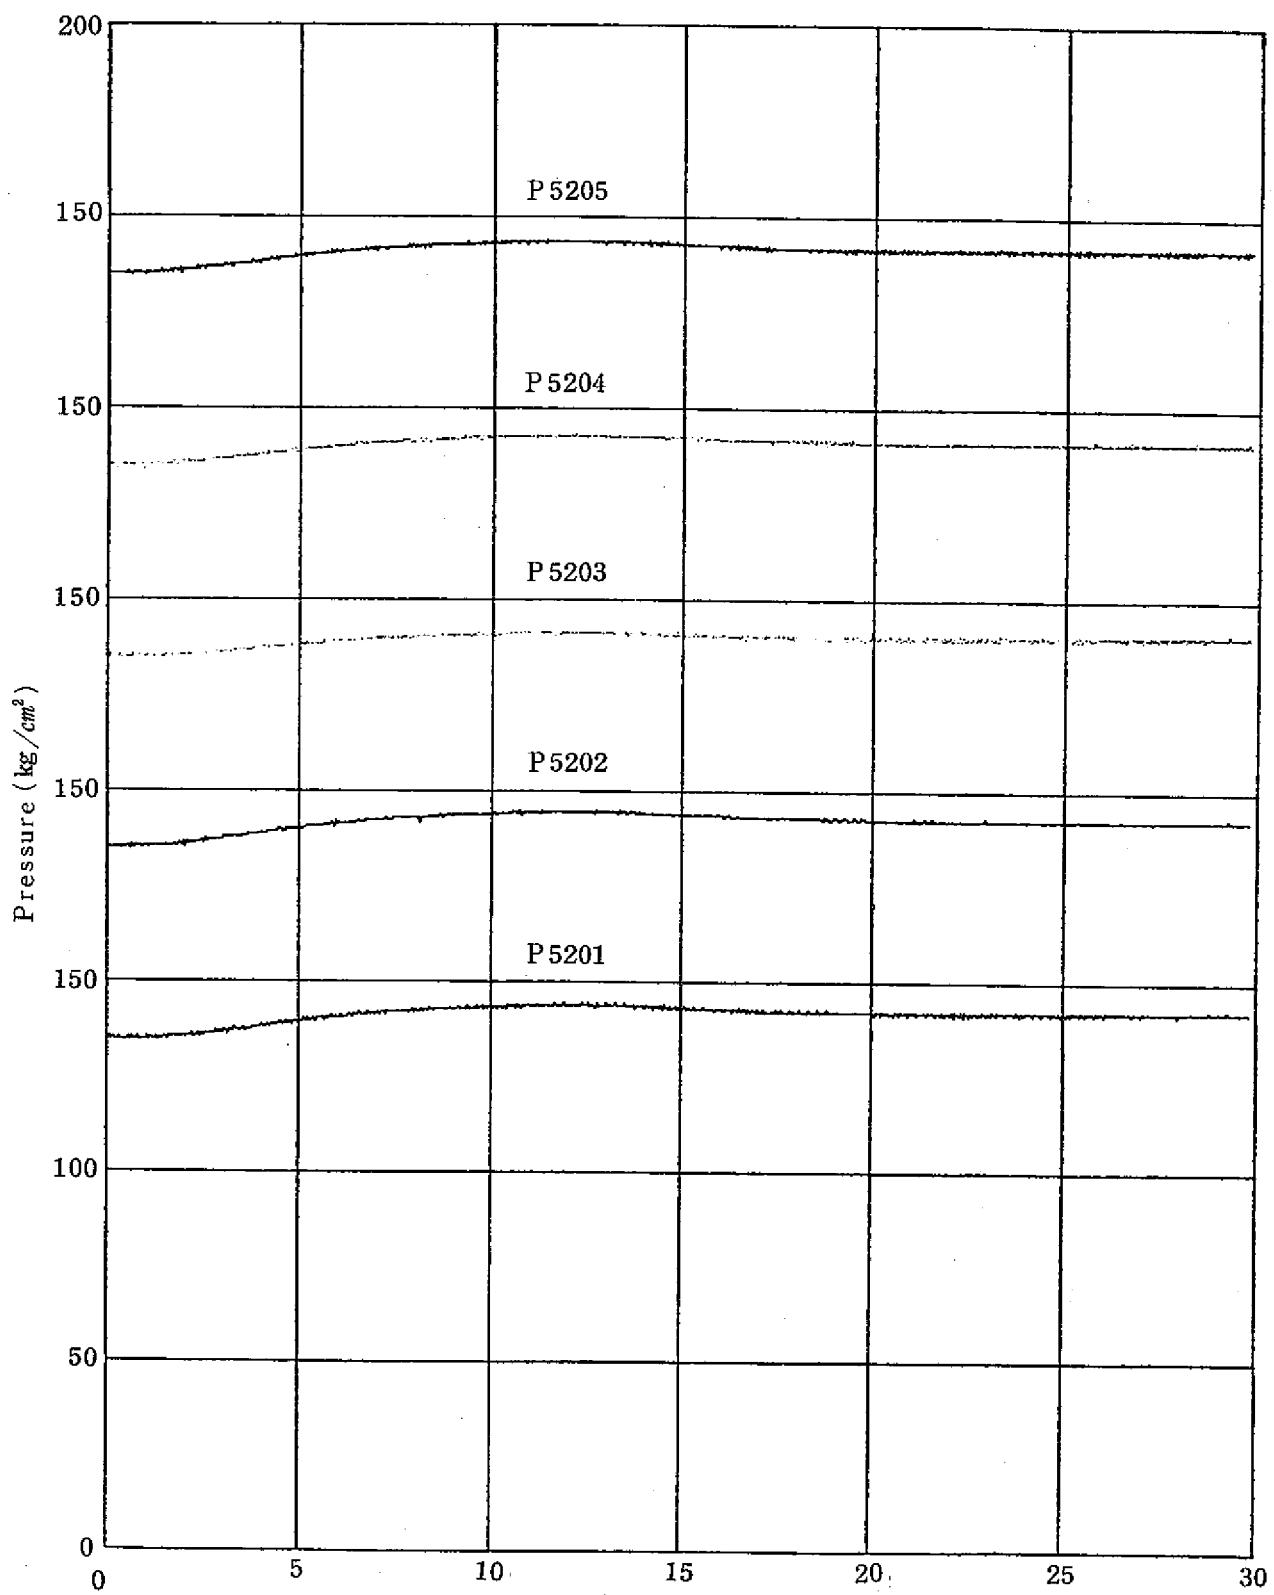
Fig. 2.2.1 Pressure Transient of Pressurized Tubes

この他、注水試験では伝熱管の内圧を実機運転条件に合わせるために 9 層の伝熱管のコイルのうち内側 5 層を N_2 ガスで加圧・封入し、注水期間中その圧力を監視した。モニタされた封入ガス圧を Fig. 2.2.1 に示す。同図から明らかのようにいずれの伝熱管圧力にも破断を意味する減圧がない。図中でガス圧の上昇はナトリウム-水反応による温度上昇によるものである。蒸発器は以上の注水試験の他に、その前後で各種の運転を経ている。注水試験前には装置の健全性を確認するための調整試運転が実施されている。

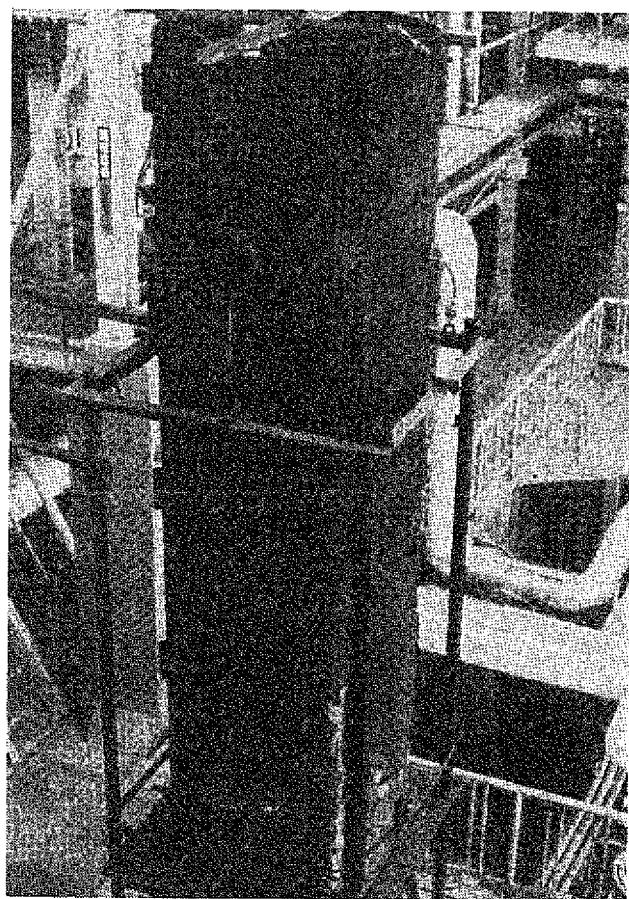
Fig. 4.1.9 シュラウド外観

(5) シュウラドの外観をFig. 4.1.9にまたセンタパイプをFig. 4.1.10に示す。これらについても変形は認められない。

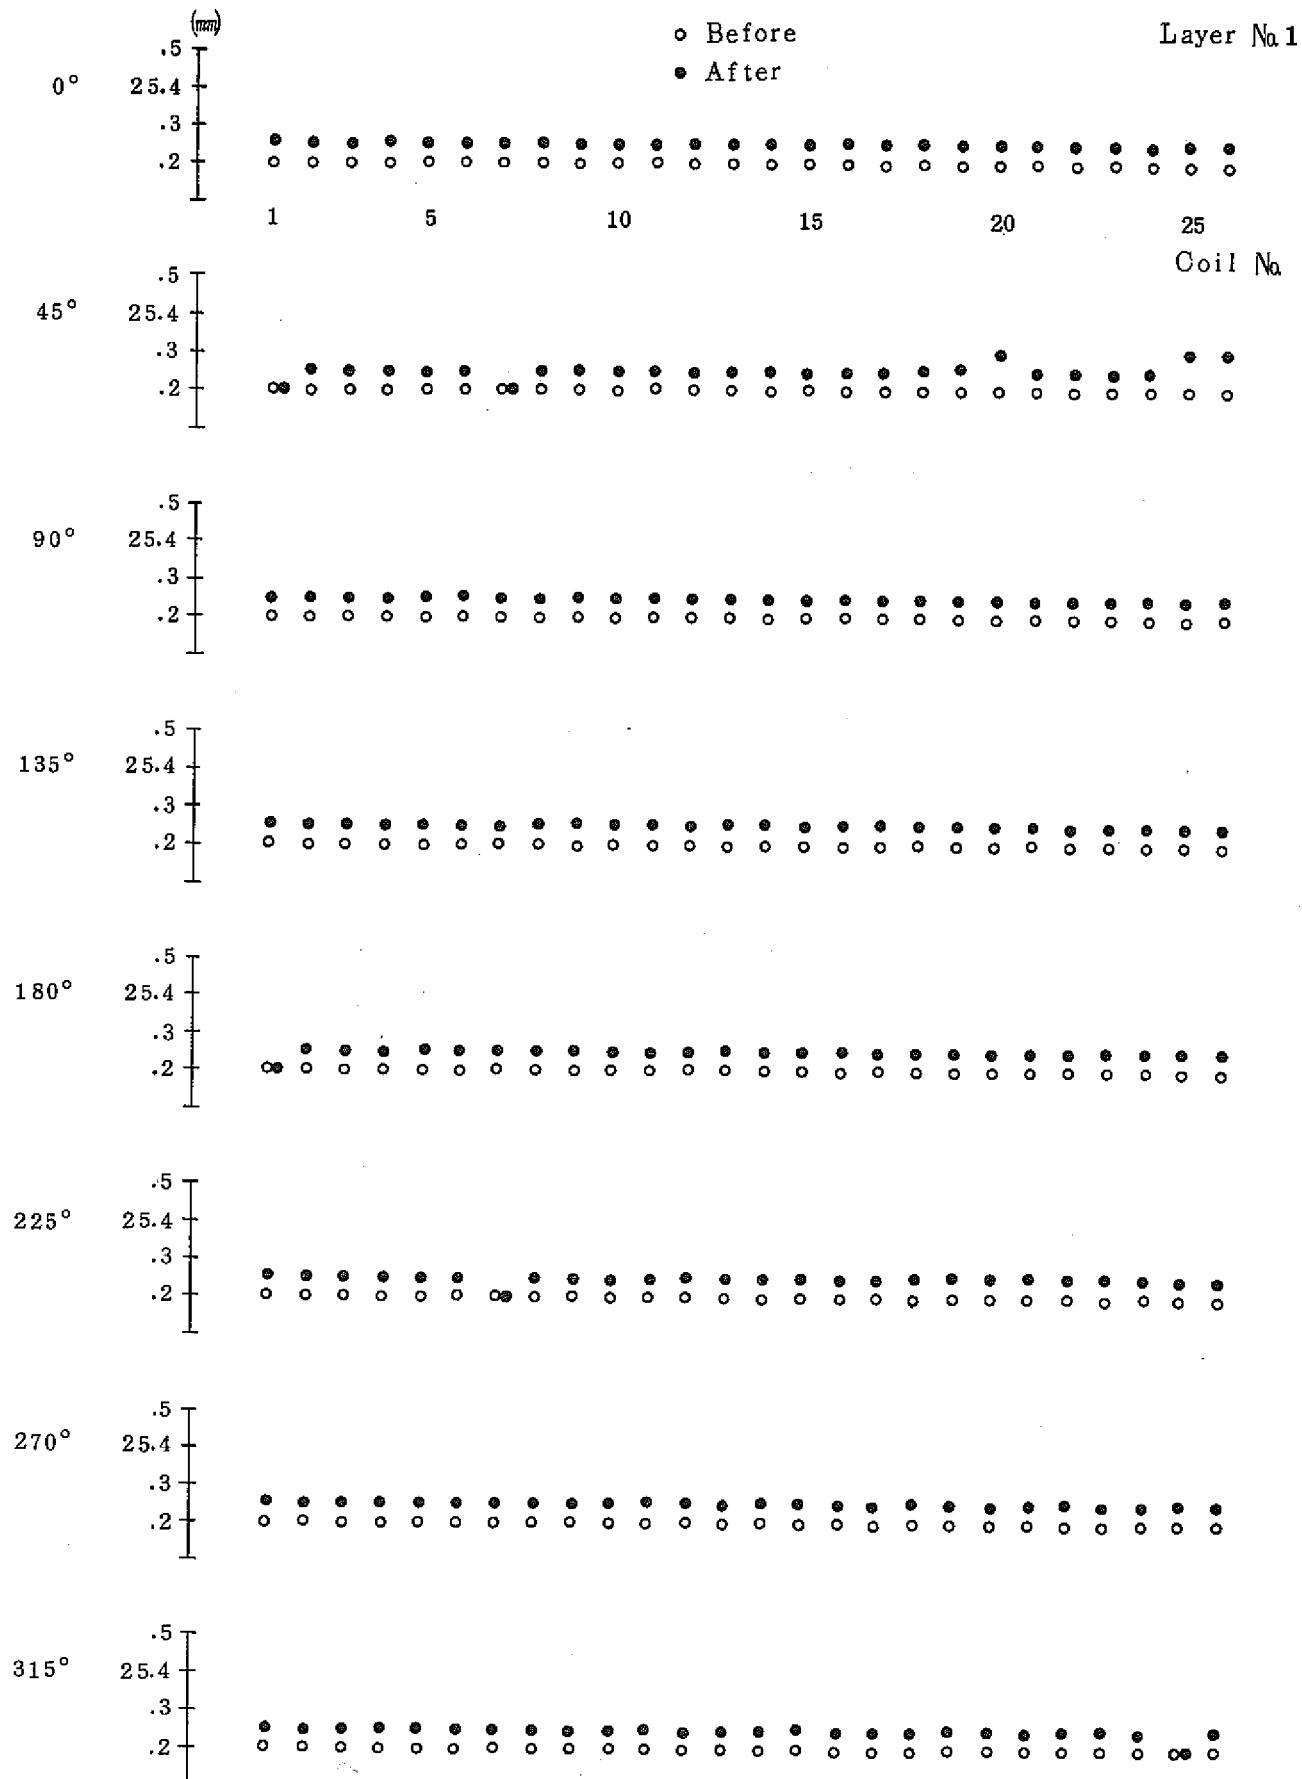
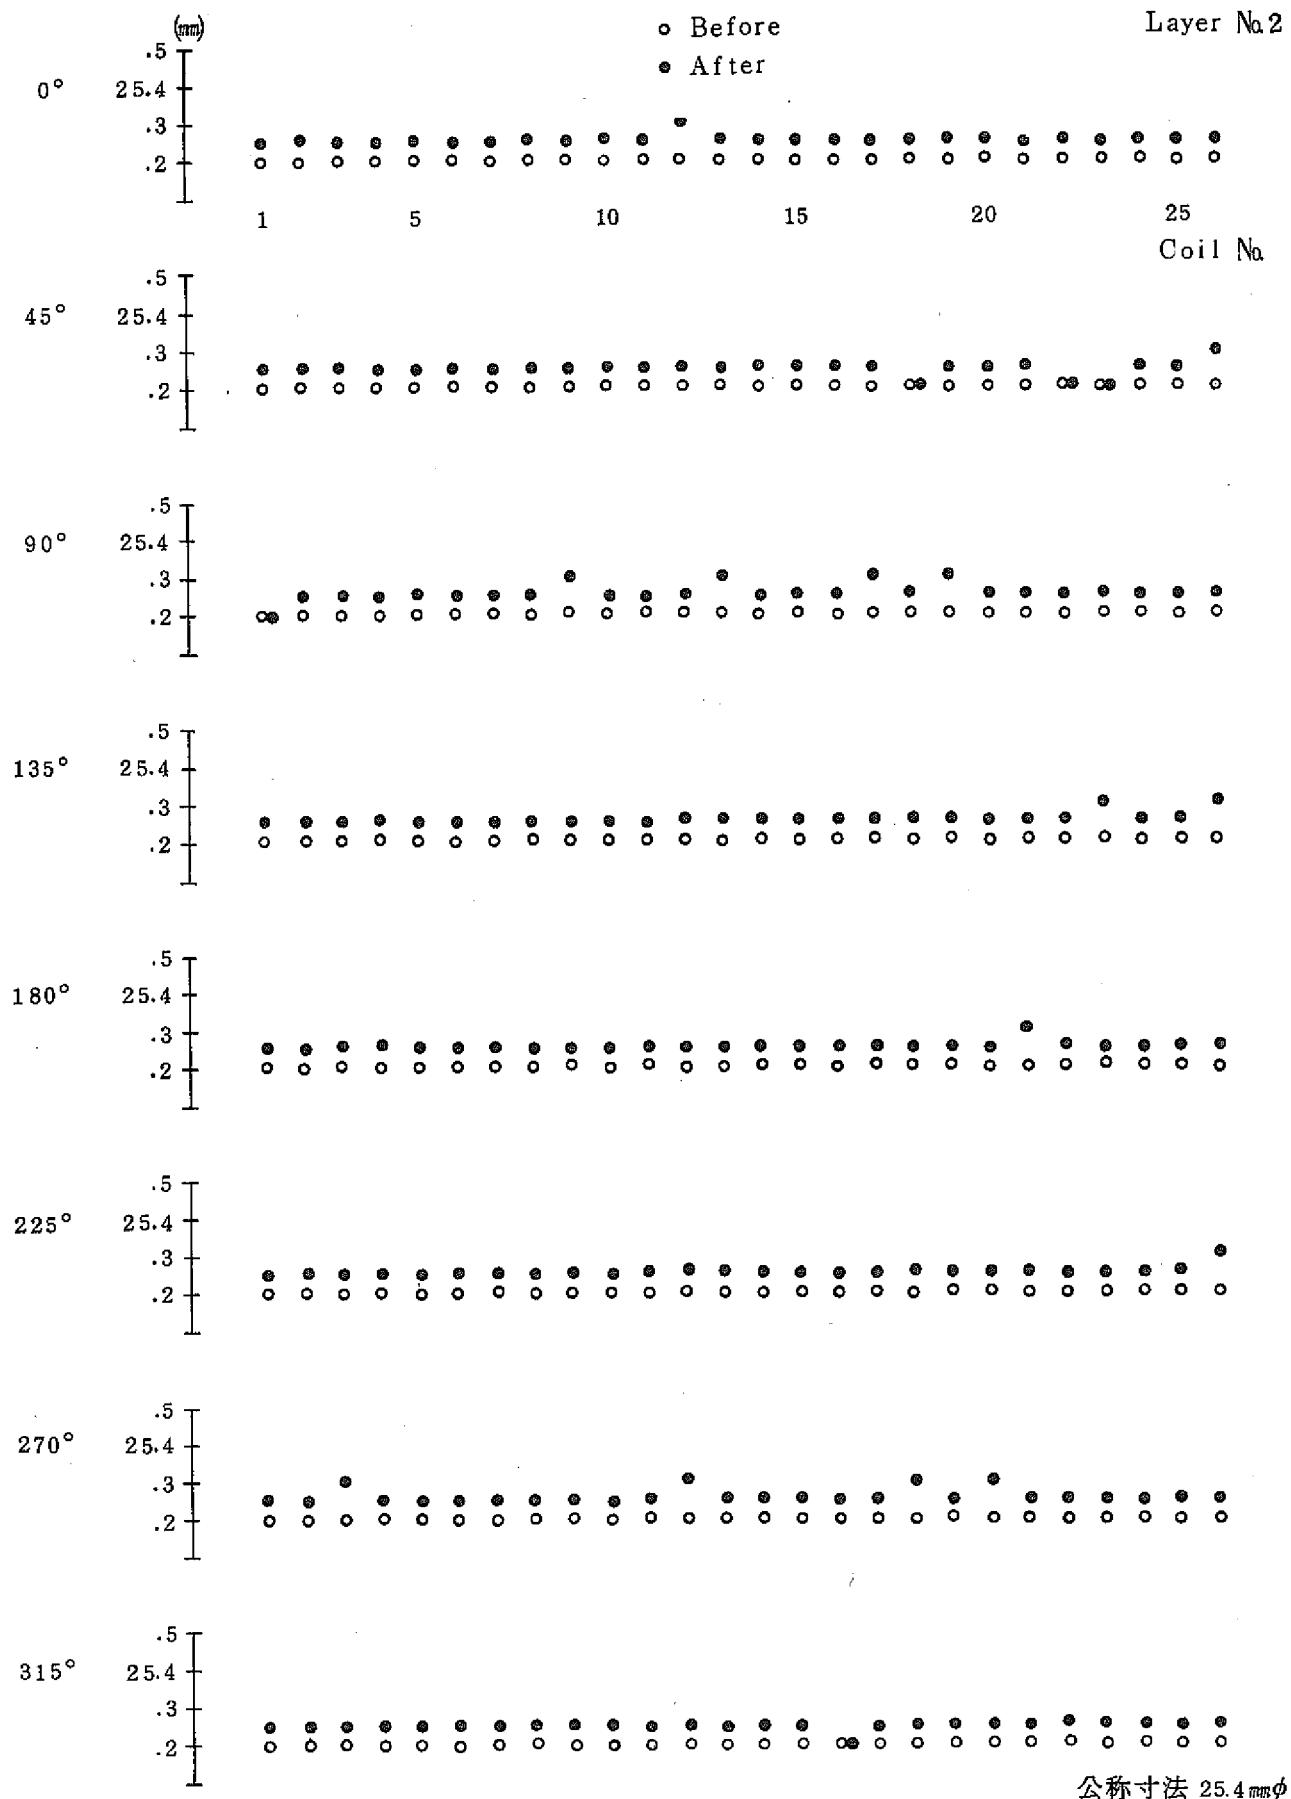
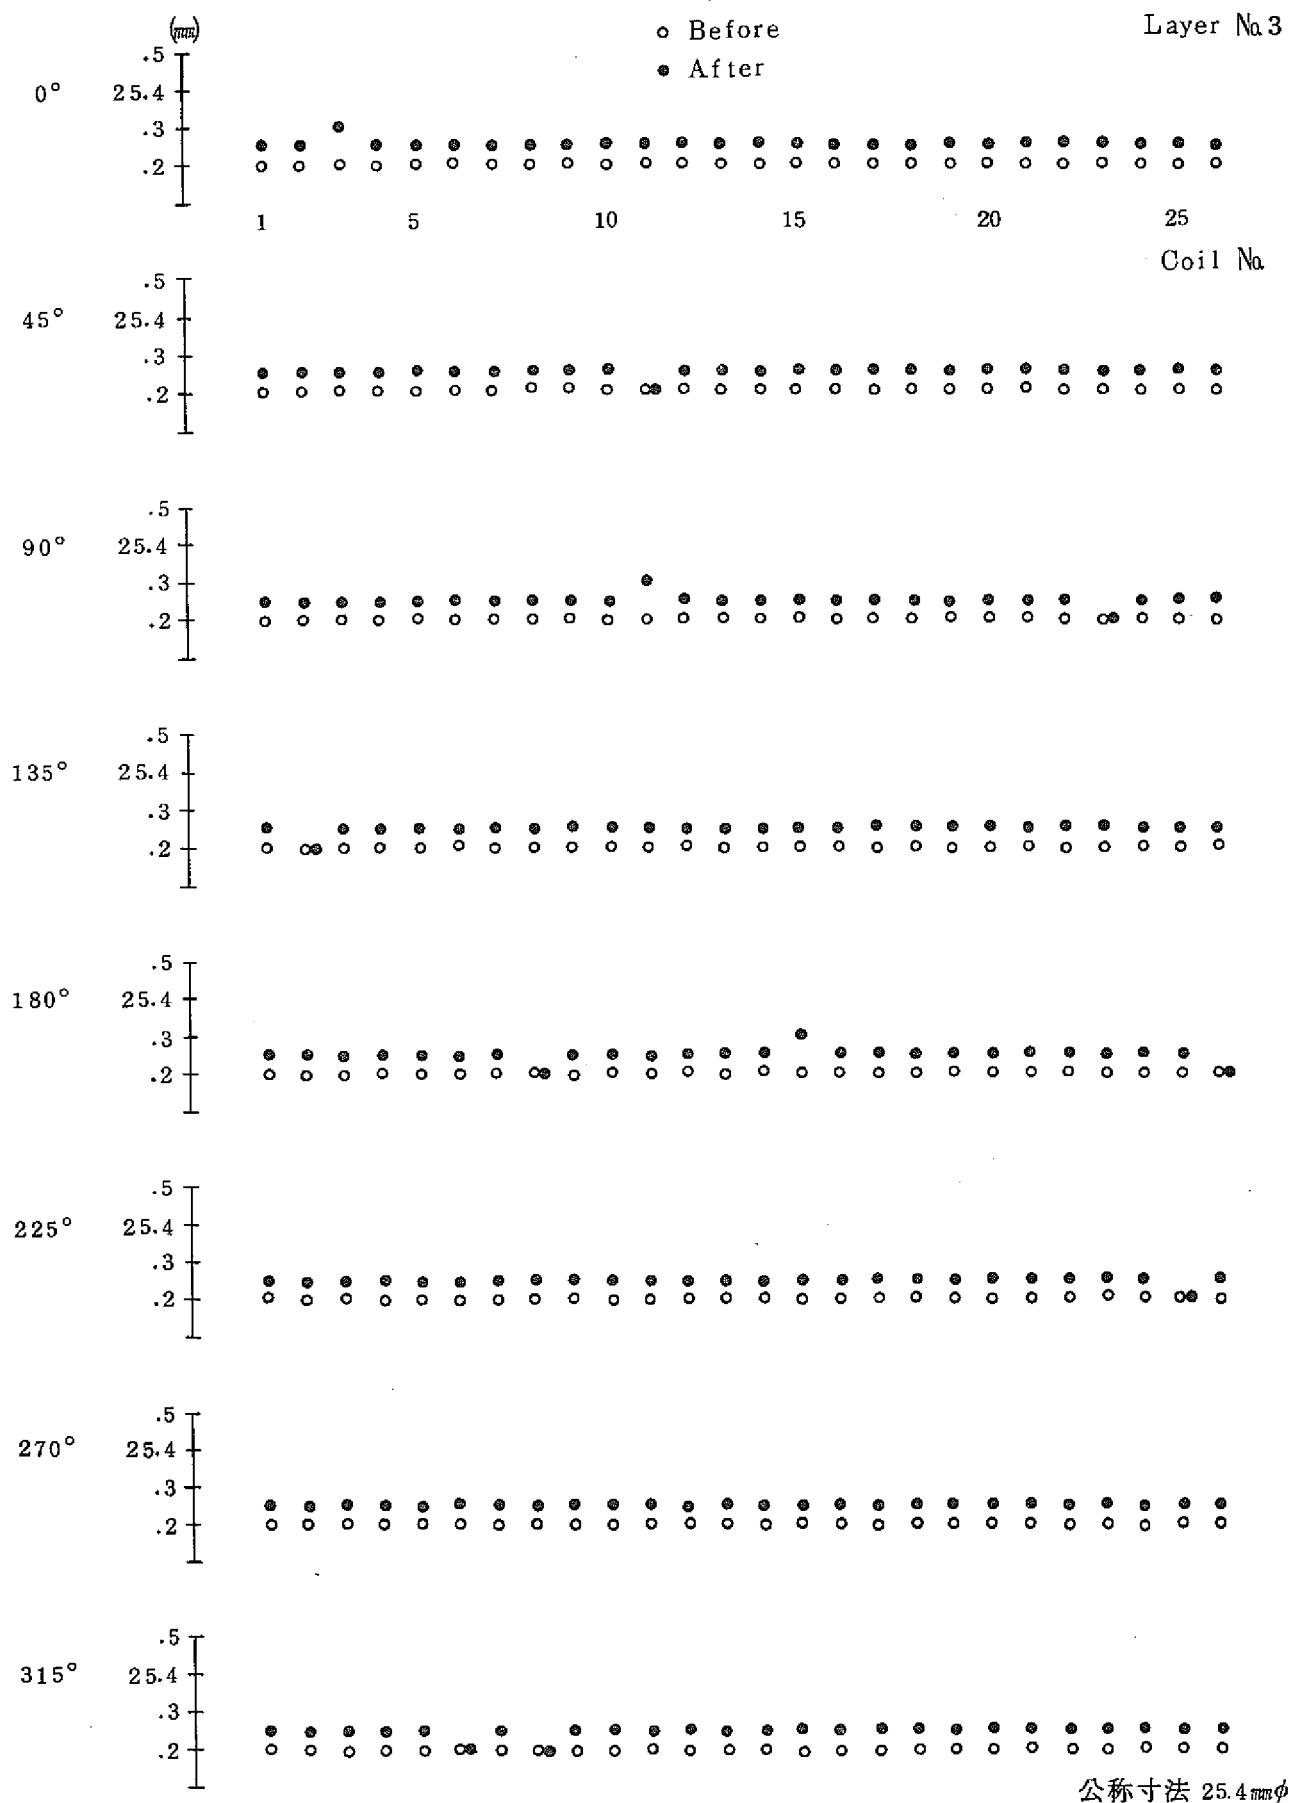
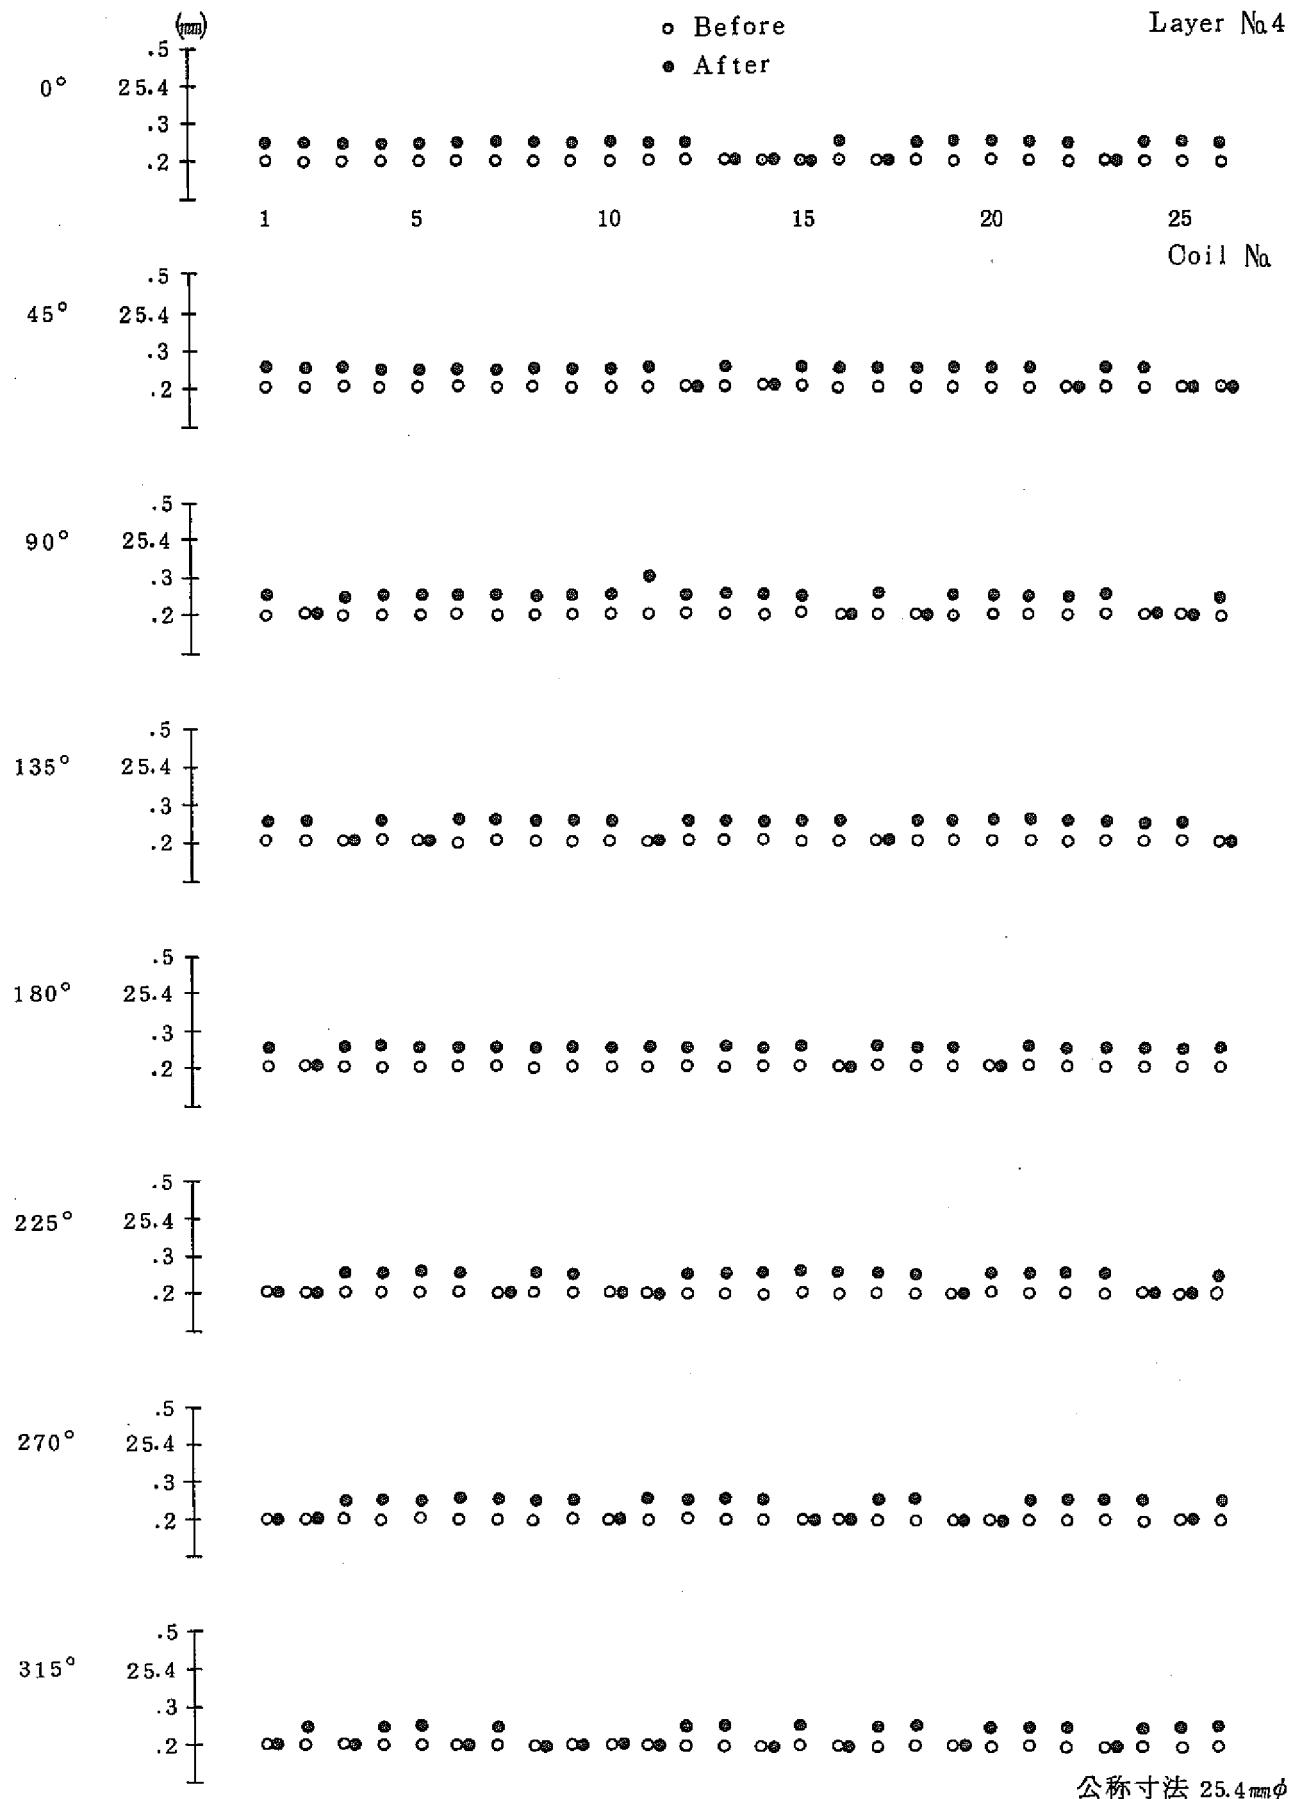
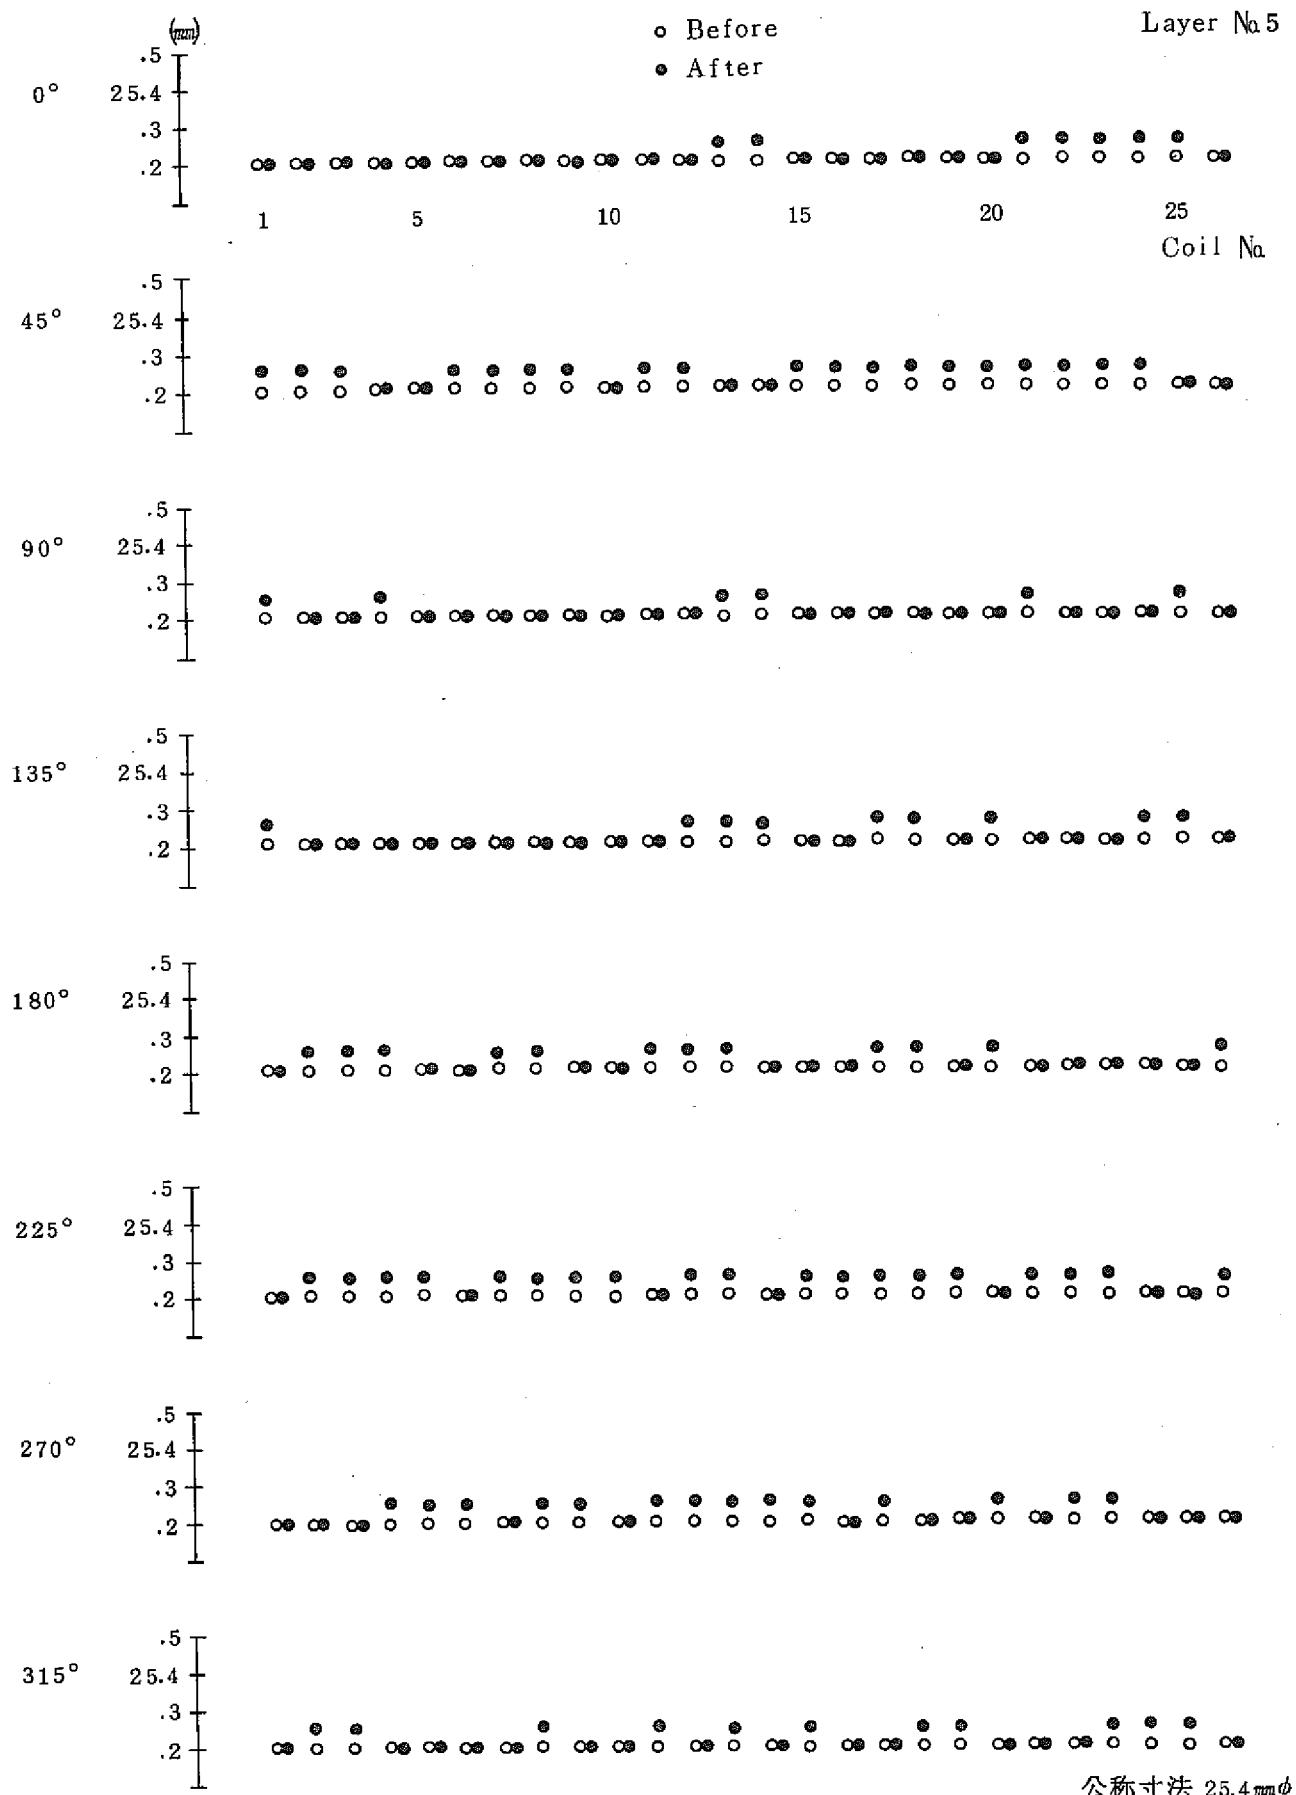
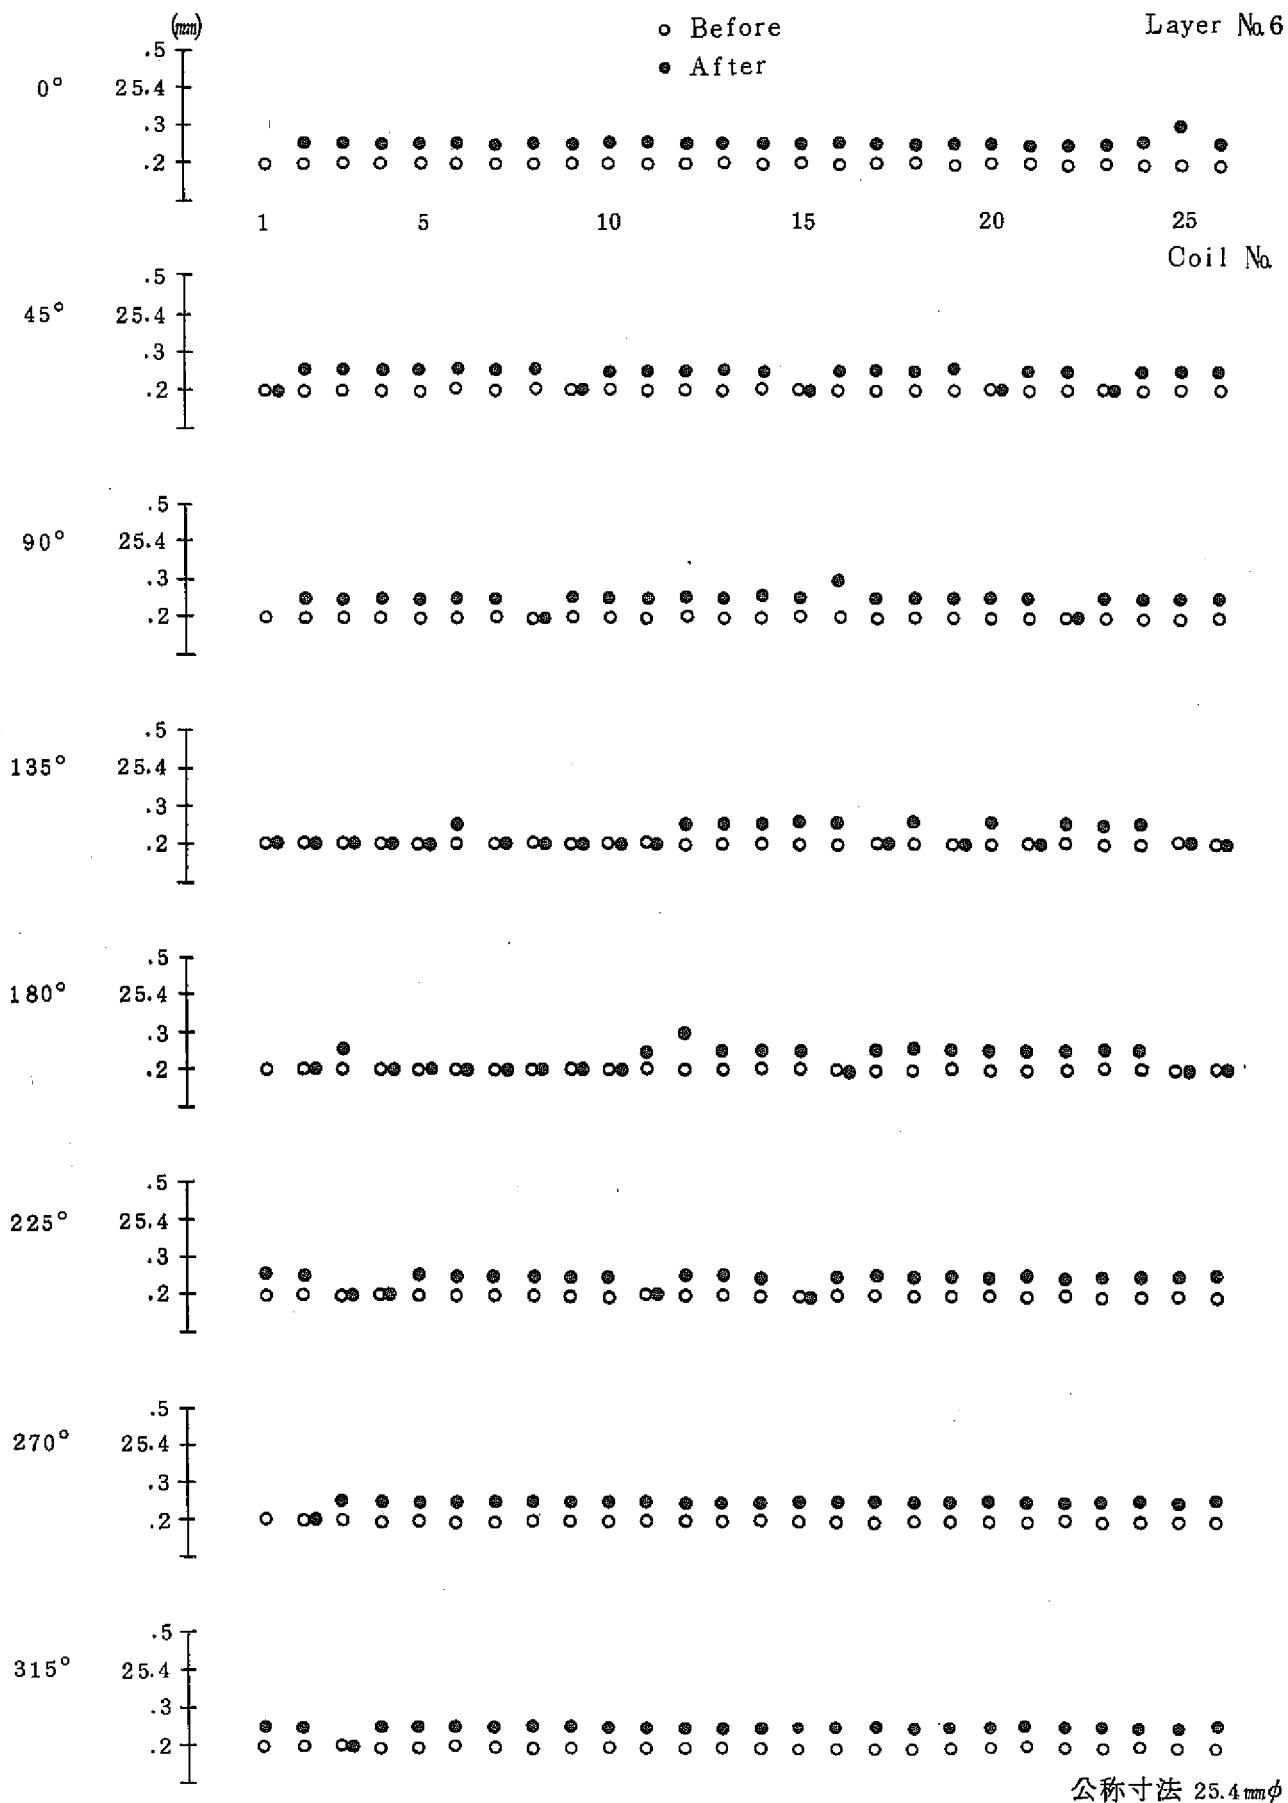
注水試験前後の伝熱管外径測定値を比較したものをFig. 4.2.1.(a)～(i)に示す。ただ、注水点近傍については事前のデータが得られてないのでここでは伝熱管群下部について測定したもの

両者を比較すると試験前 $25.20\text{ mm}\phi$ に対し、注水後は $25.20 \sim 25.30\text{ mm}\phi$ であり全体的に測定値は良く一致している。ただ、 $0.05 \sim 0.1\text{ mm}$ 程度の僅差がみられるがこれについてはデータの精度が問題となる。

伝熱管は、STBA-24鋼管 (JIS G 3462-1972) をコイルに成形加工したものであり、素材の状態で $25.4 \pm 0.15\text{ mm}$ の許容差があり、さらに成形加工時に断面変形^{*}が生じる。伝熱管そのものの製作精度がこのような場合は、測定位置のわずかなずれ等によって上述程度の測定値の差異は容易に生じ得る。実際、試験後の測定では測定者をかえて各々 2 回ずつ測定しているが、 0.05 mm 程度の差異は容易に生じることが分かっている。場合によつては 0.1 mm 程度、また、大きい場合は 0.15 mm 程度の差が生ずることもある。

よつて表記程度の測定値の差異は測定誤差の範囲内といえる。
