SWAT-3 蒸発器内部構造物の解体検査報告書 (Run-4試験)

一大リーク・ナトリウム-水反応試験(第16報)一

1979年9月

動力炉・核燃料開発事業団

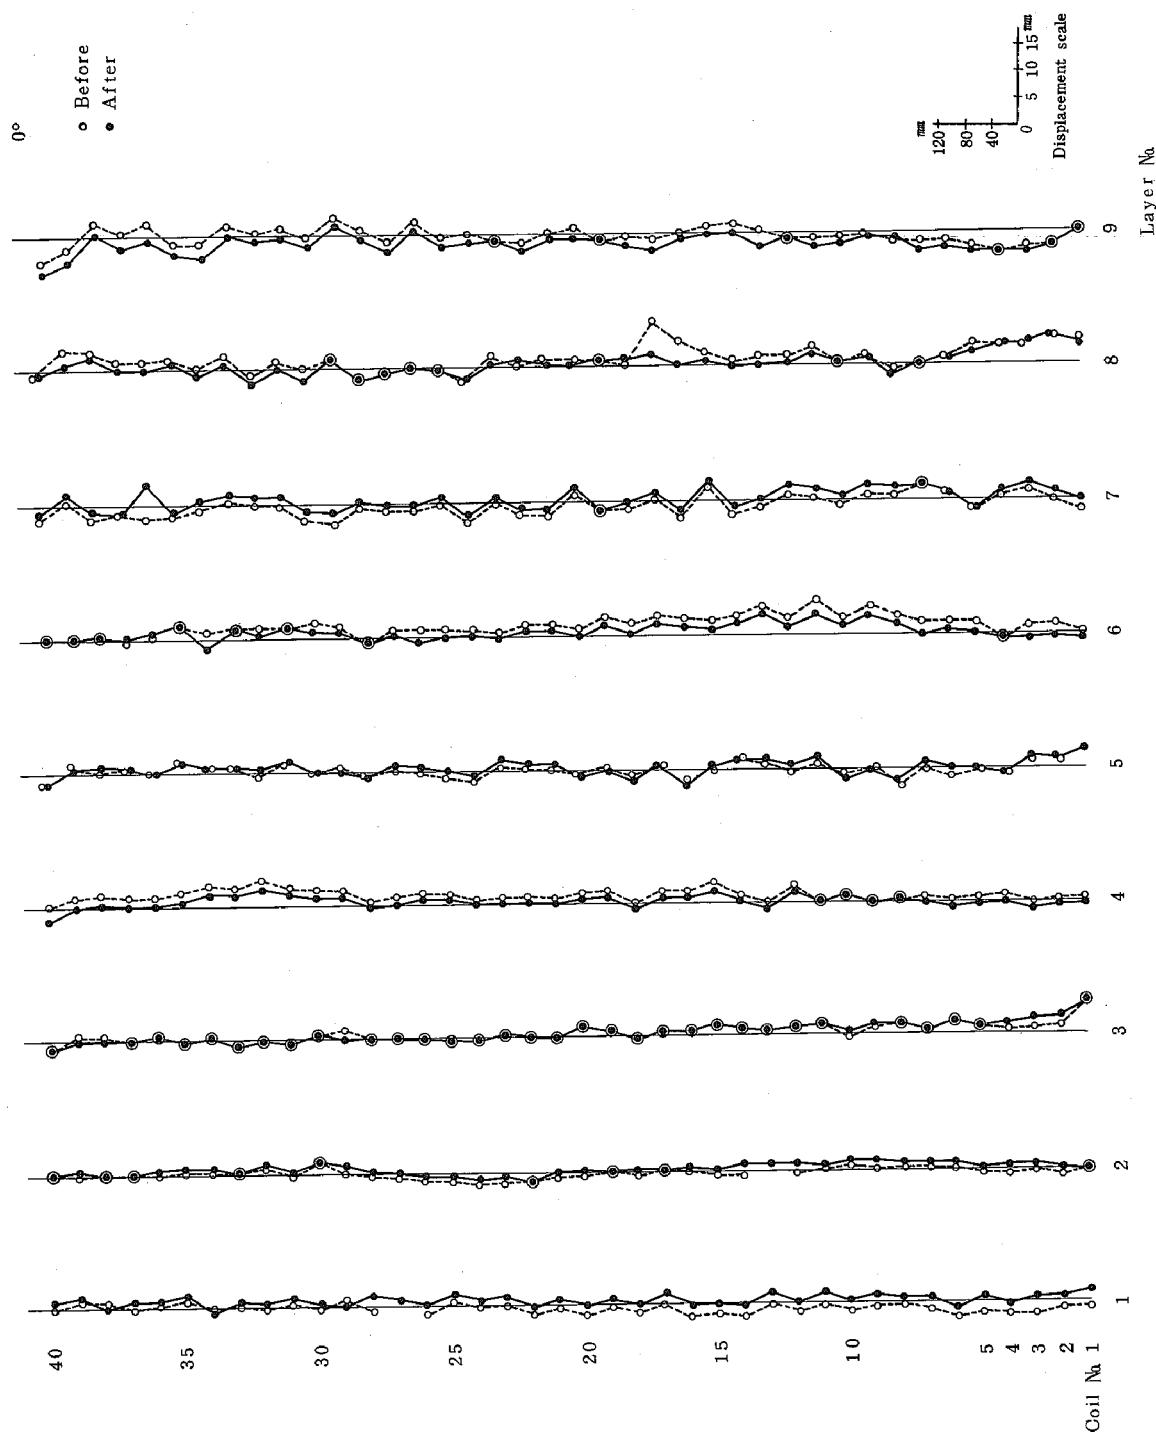
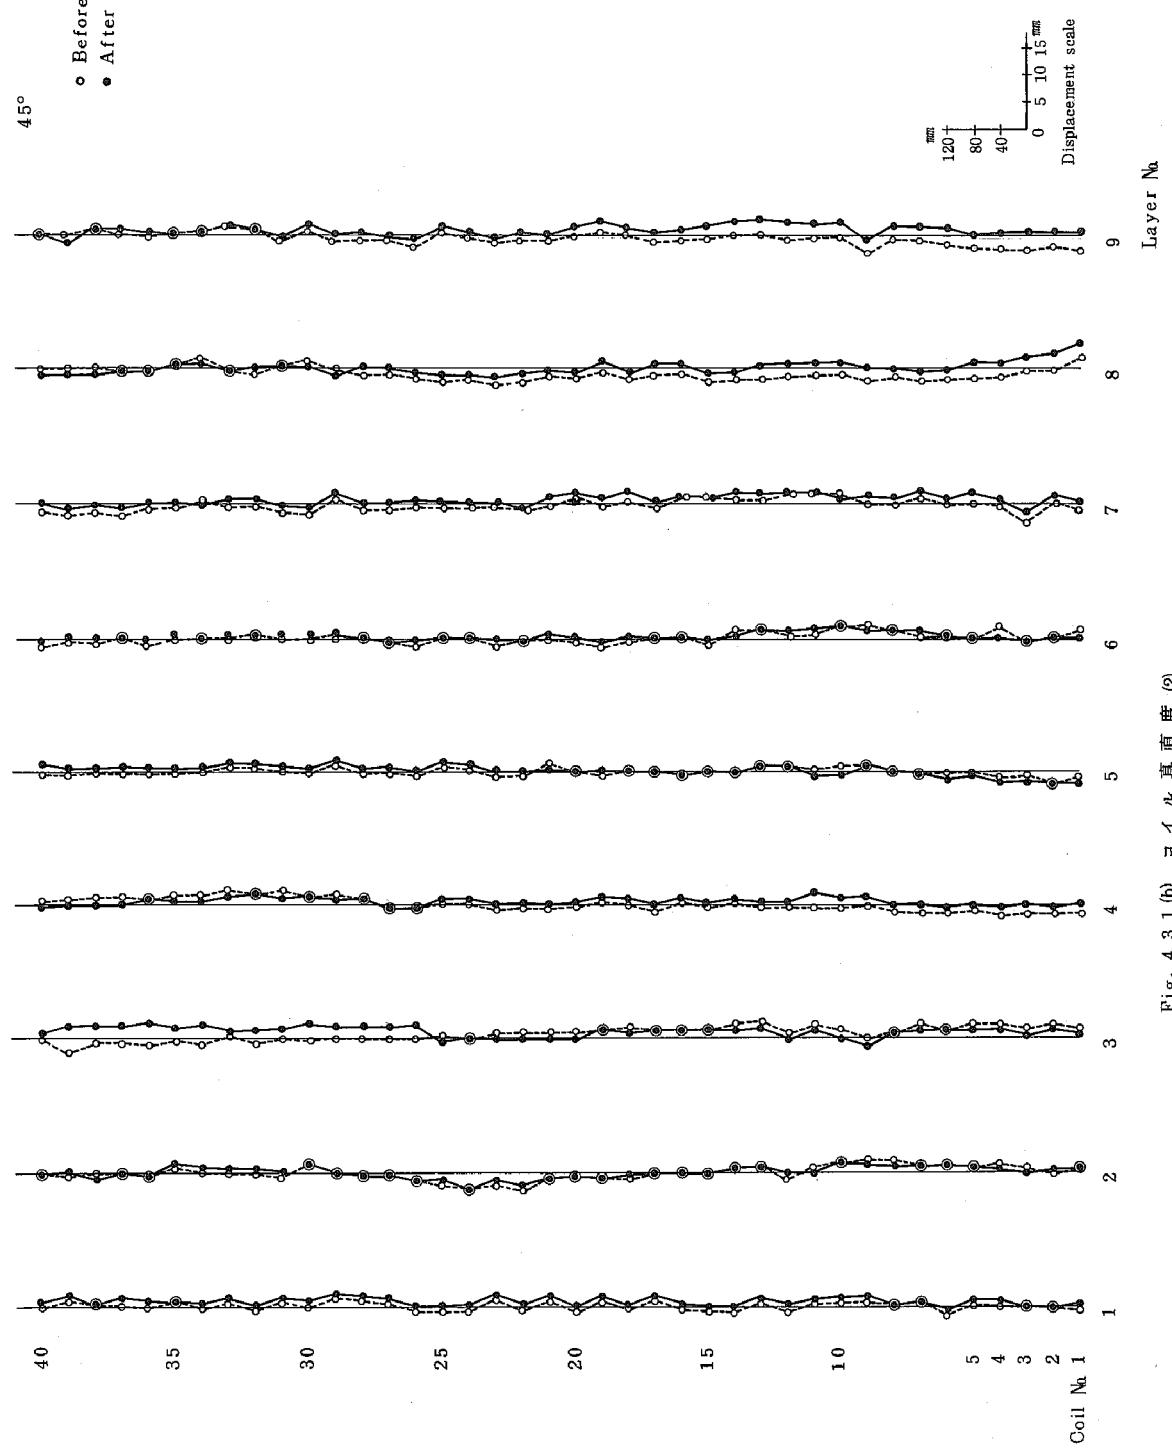
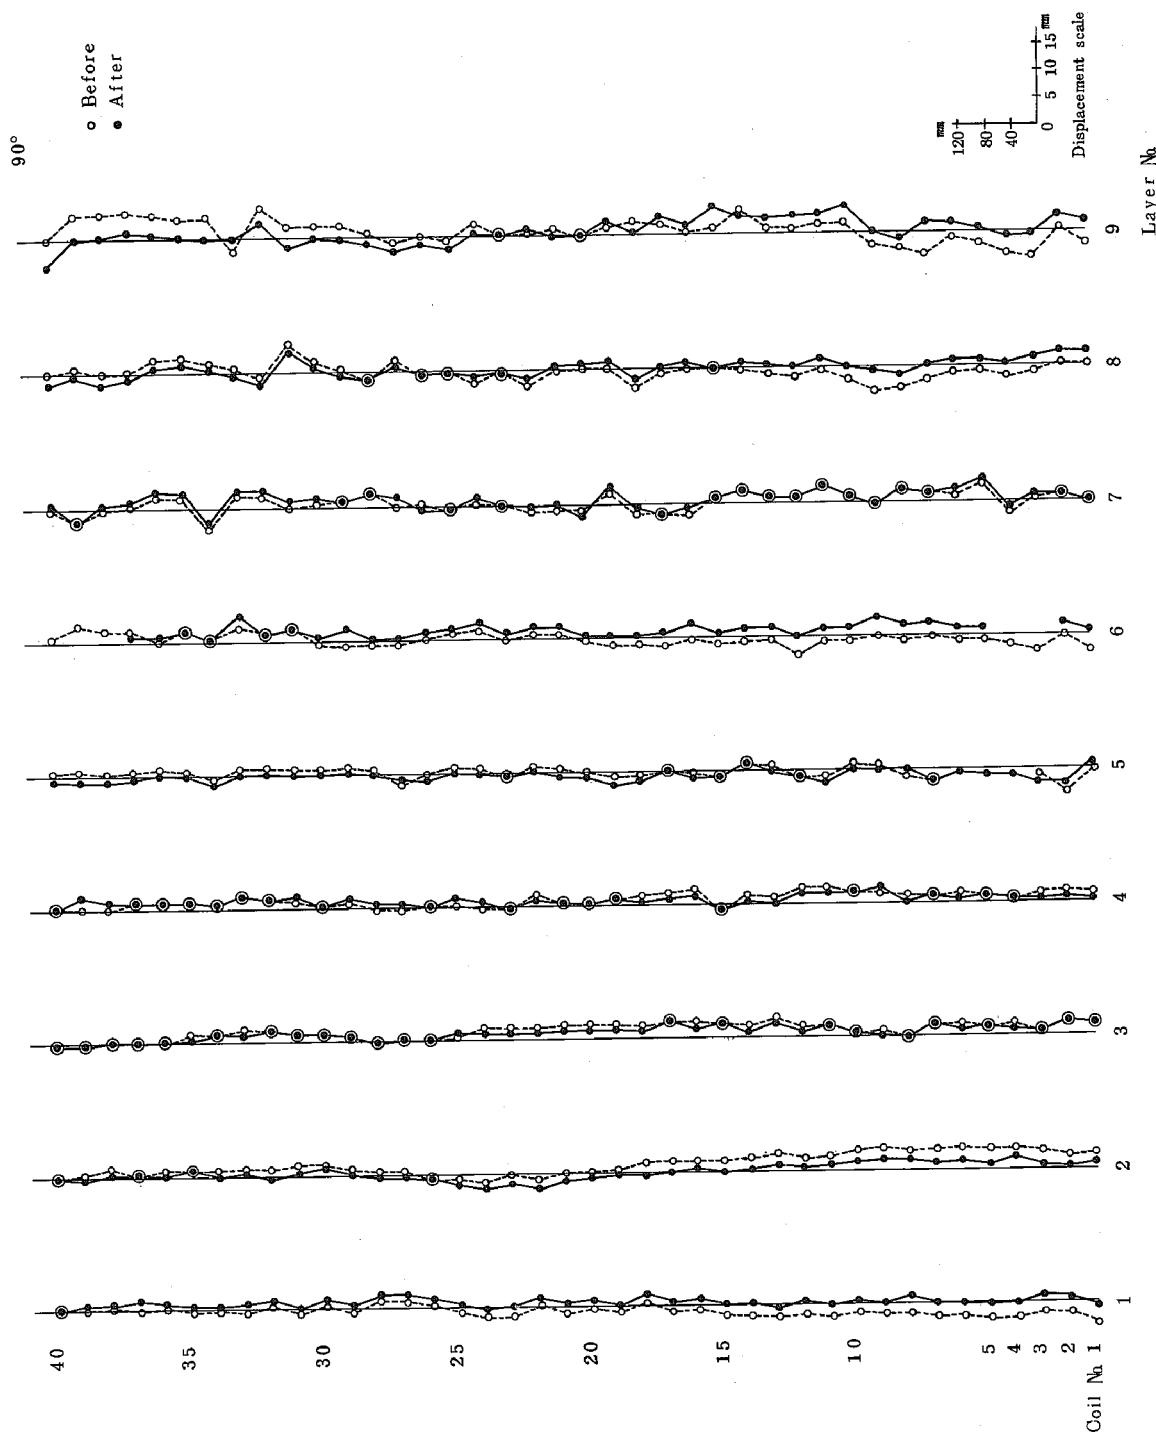
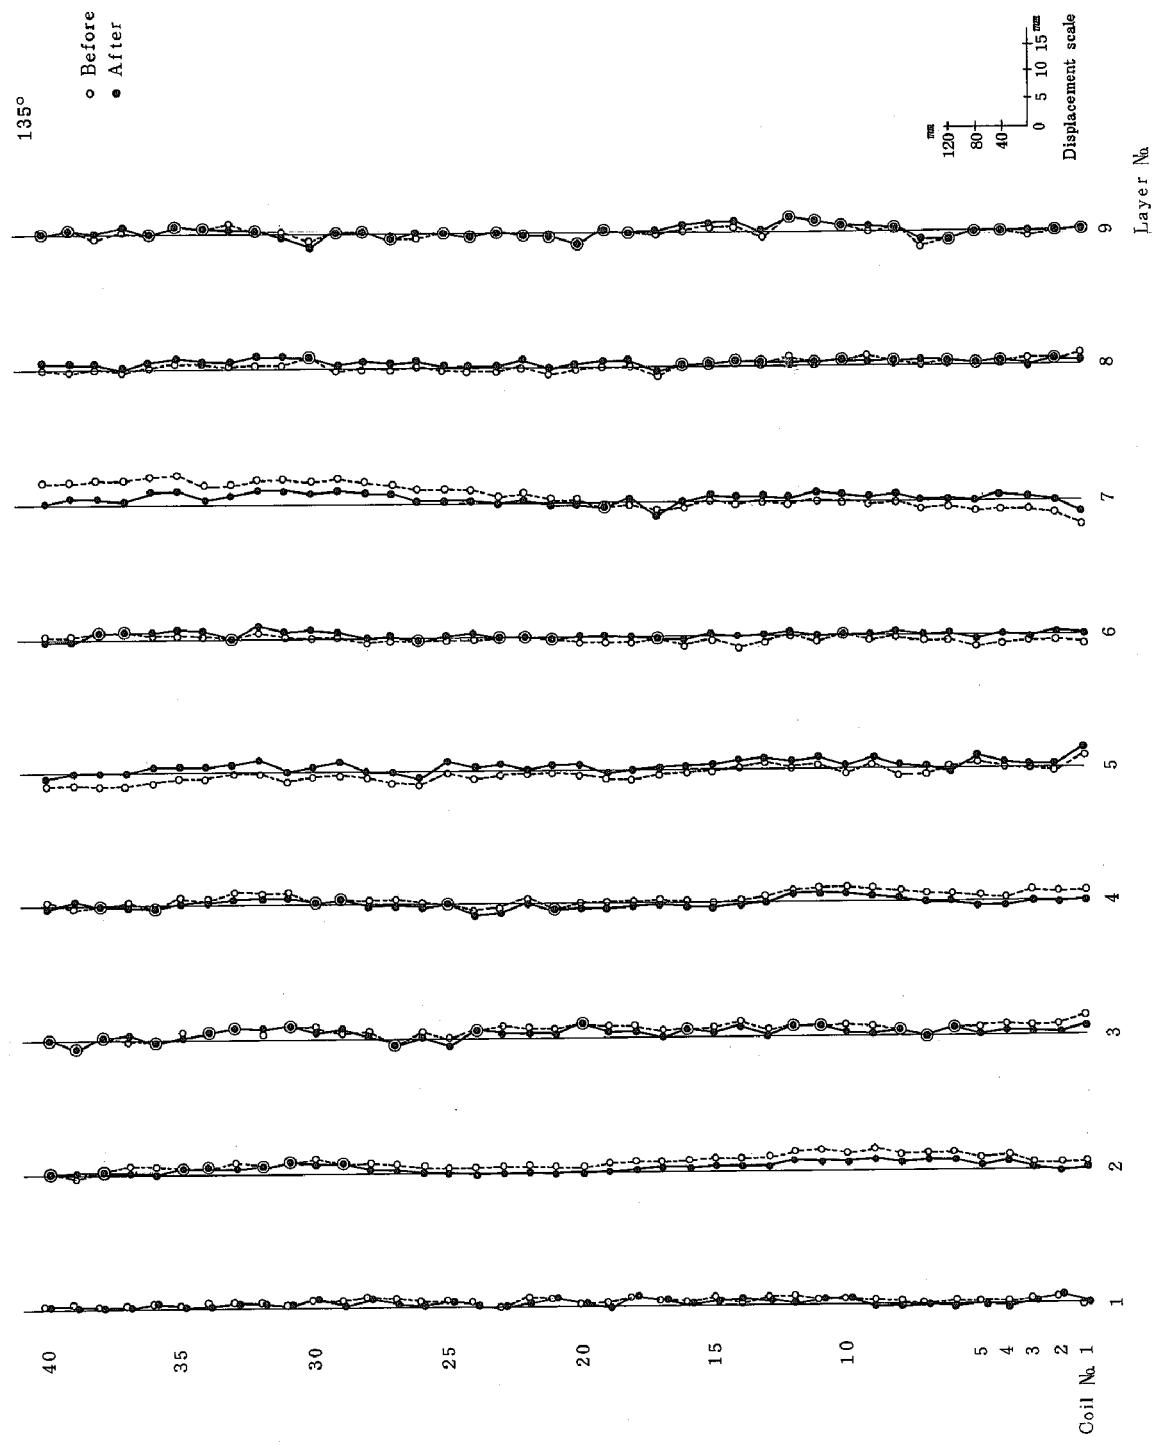
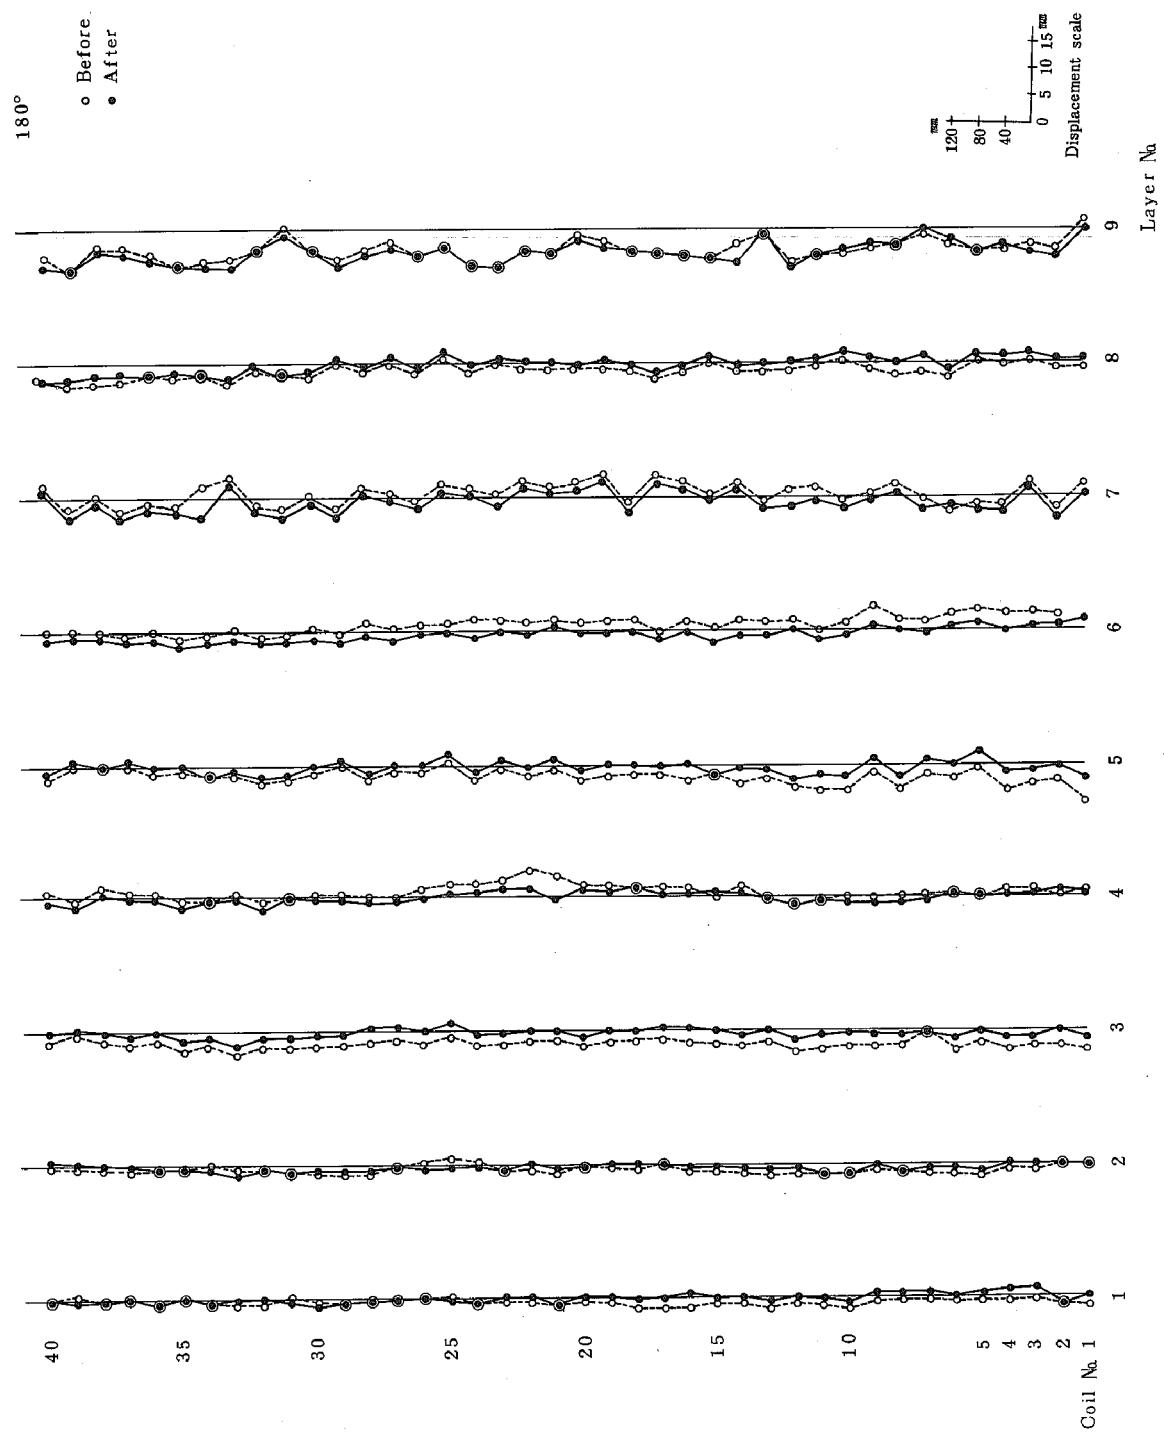
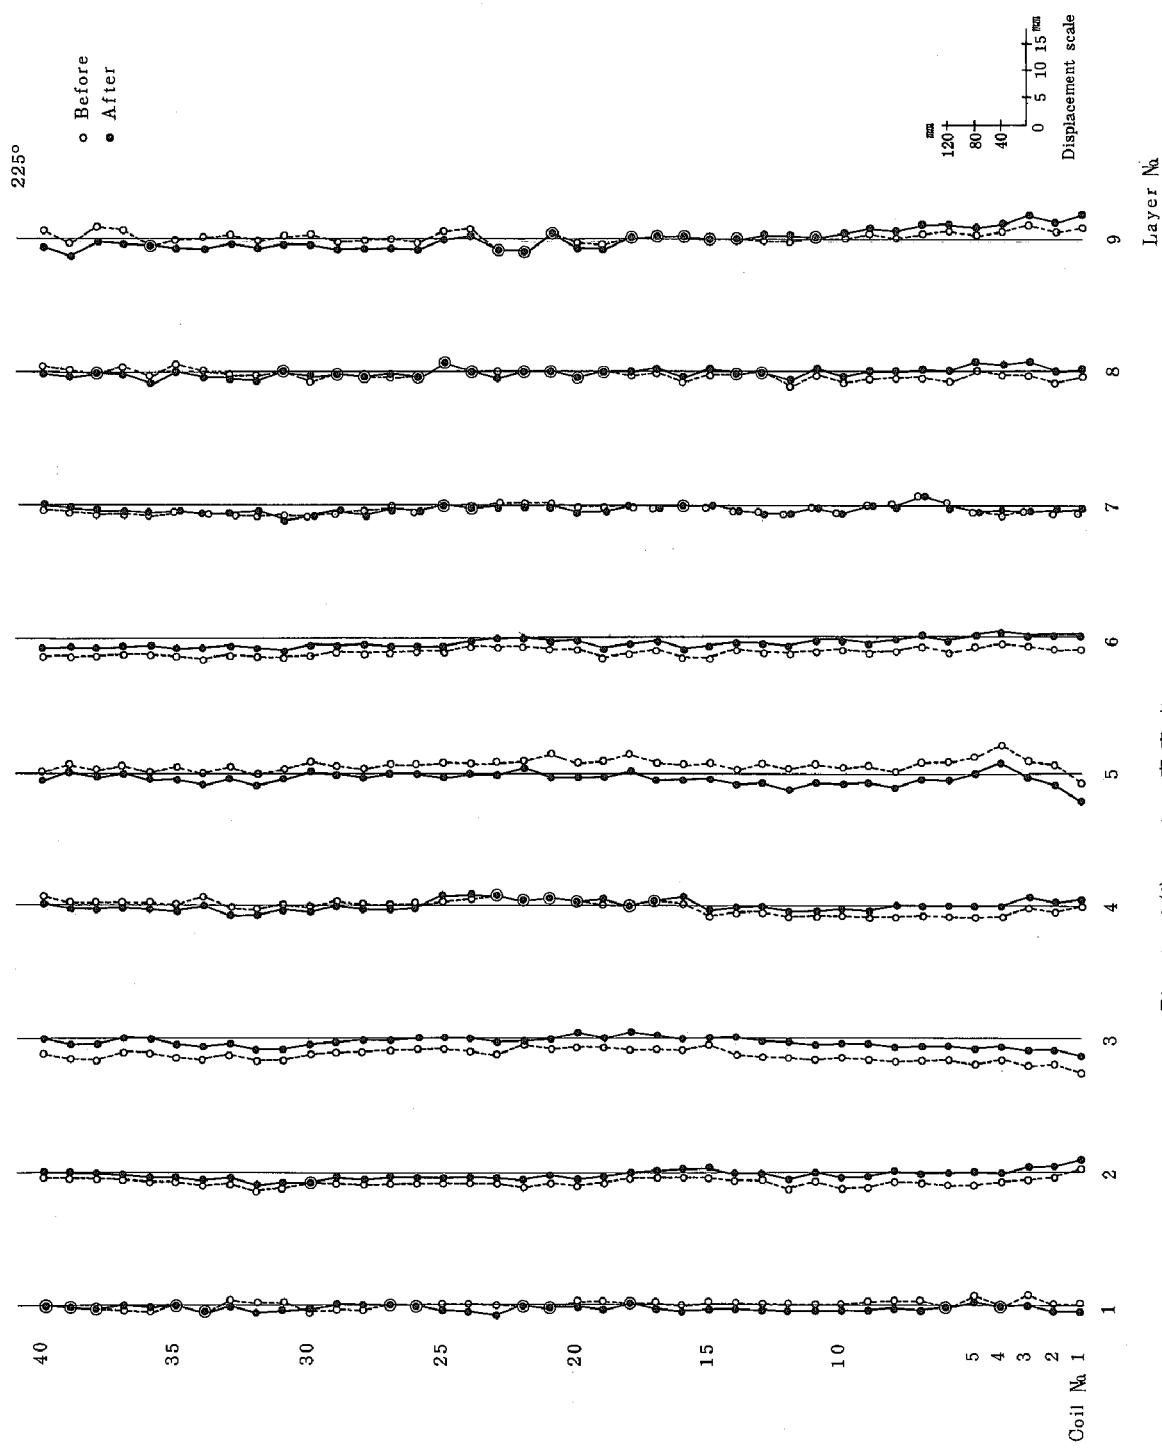
コイル真直度の測定結果を注水試験前後で比較したものを見ると Fig. 4.3.1(a)~(h) に示す。これらの図は、丁度、伝熱管コイルを横から眺めたときの各伝熱管コイルの水平方向の不揃い (デコボコ) の状態を表わしている。従つて、注水試験により伝熱管コイルに水平方向の変形が生ずれば、この真直度にくるいが生ずることになる。

全体的に試験前後で測定値は良く一致している。ただ、一部に若干の差異が認められるがこれについてはデータの精度が問題になるのでこれについて述べる。

伝熱管コイルは 45° , 135° , 225° および 315° の周方向 4 点で支持されているので、この方向については真直度のくるいは生じ得ない等である。しかしながら Fig. 4.3.1(b), (d), (f) および(h)によると、この方向でも若干の測定の差が認められる。これは、測定時の糸の張り方のわずかなずれ等による測定誤差によるものと思われる。特に、例えば 45° 方向 Fig. 4.3.1(b) の 9 層目伝熱管コイルに見られるように、デコボコの状態そのものは試験前後で相違ないものの全体的に少しずつずれているようなものは明らかに測定時の糸の張り方のずれと判断できる。

今回コイルの変形が注目されるのは、むしろ上述の支持部ではなく、支持スパンの中央、すなわち 0° , 90° , 180° および 270° の 4 方向である。この方向の真直度はデータそのもののバラツキは大きいが試験前後の測定値の差異は前述支持部と同程度である。データのバラツキが大きいのはコイル成形加工時の巻きむら等が組立時、この方向で吸収されるためと思われる。いずれにしても、表記程度の測定値の差異は容易に生じ得るものと思われ測定誤差の範囲内と
