SWAT-3 蒸発器内部構造物の解体検査報告書 (Run-4試験)

一大リーク・ナトリウム-水反応試験(第16報)一

1979年9月

動力炉・核燃料開発事業団

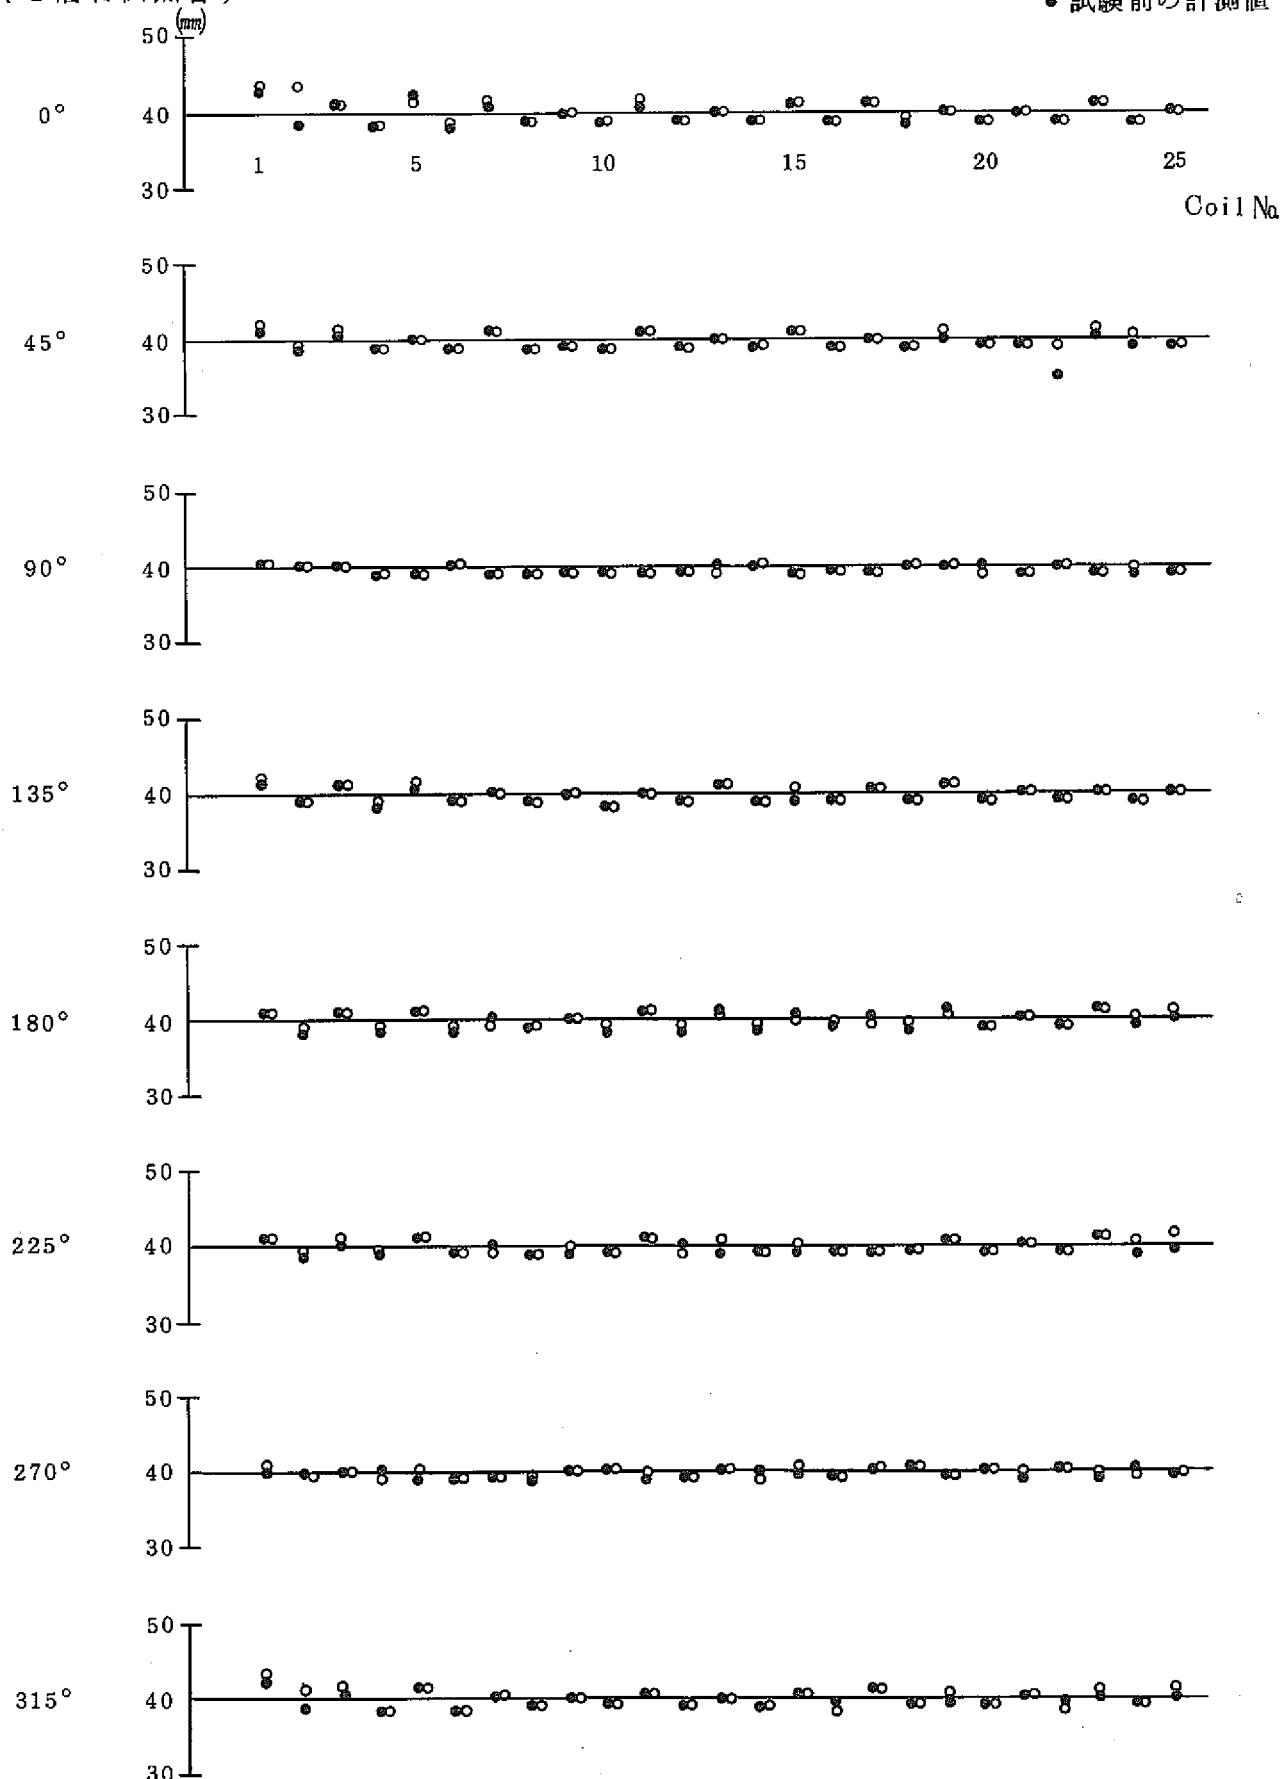
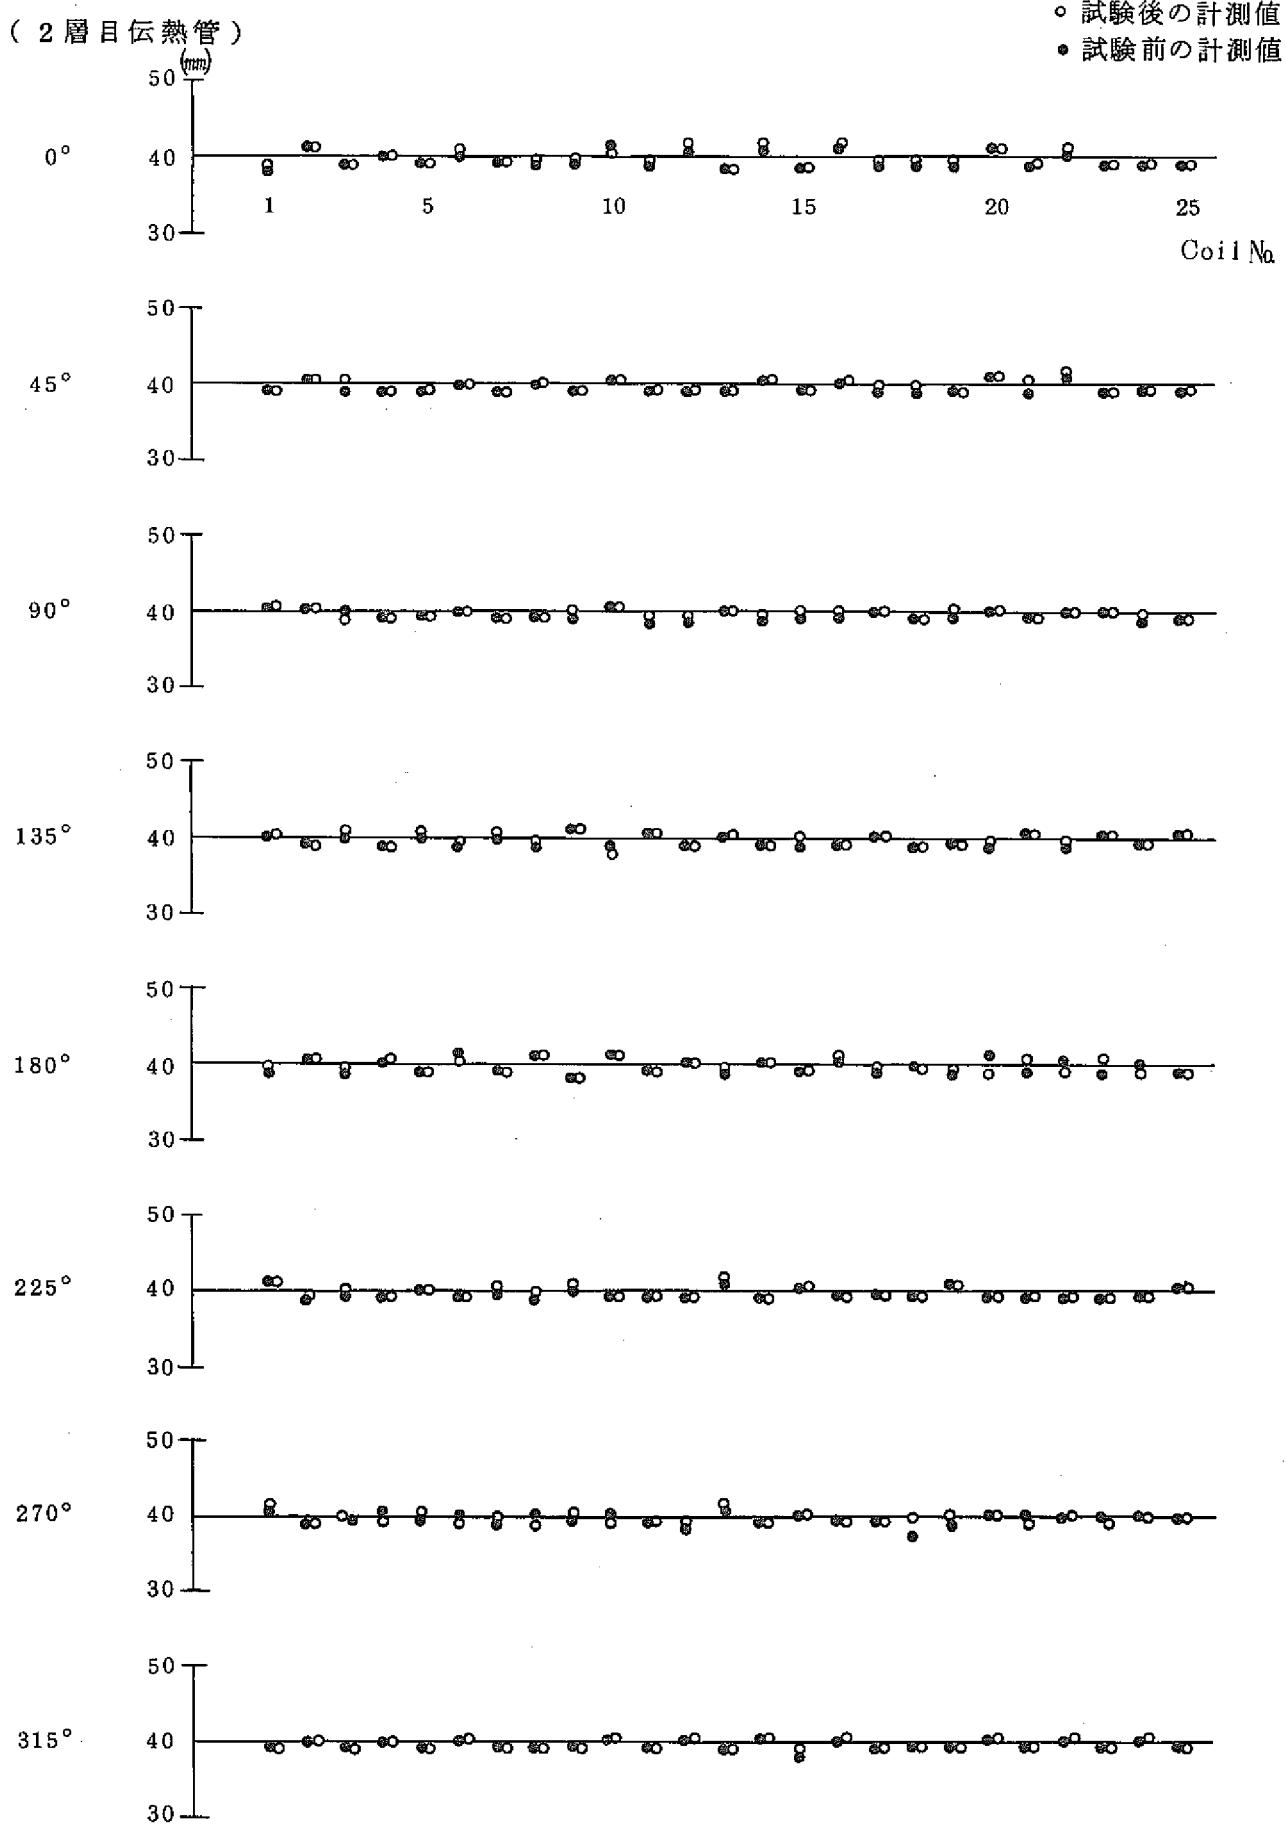
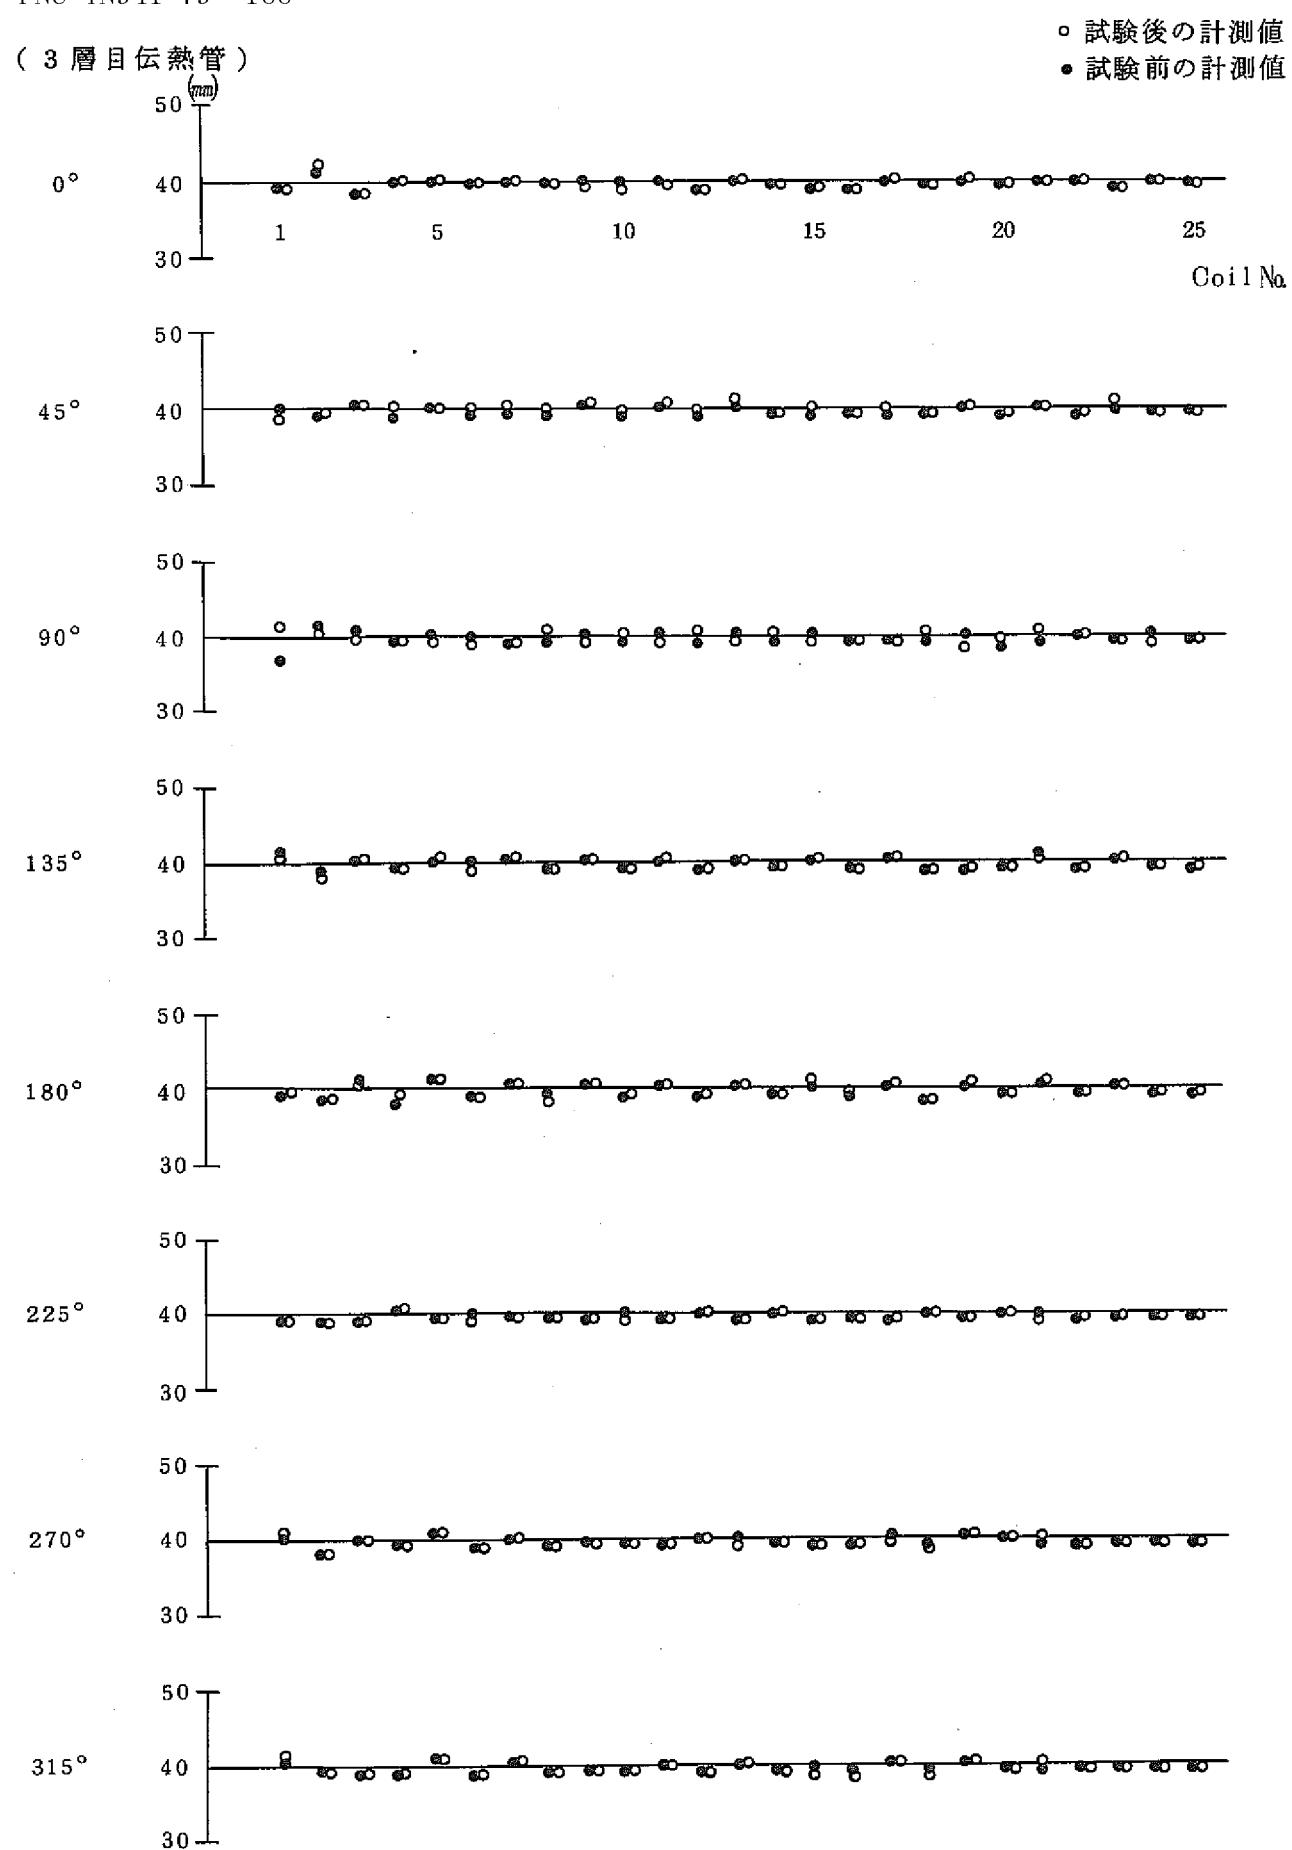
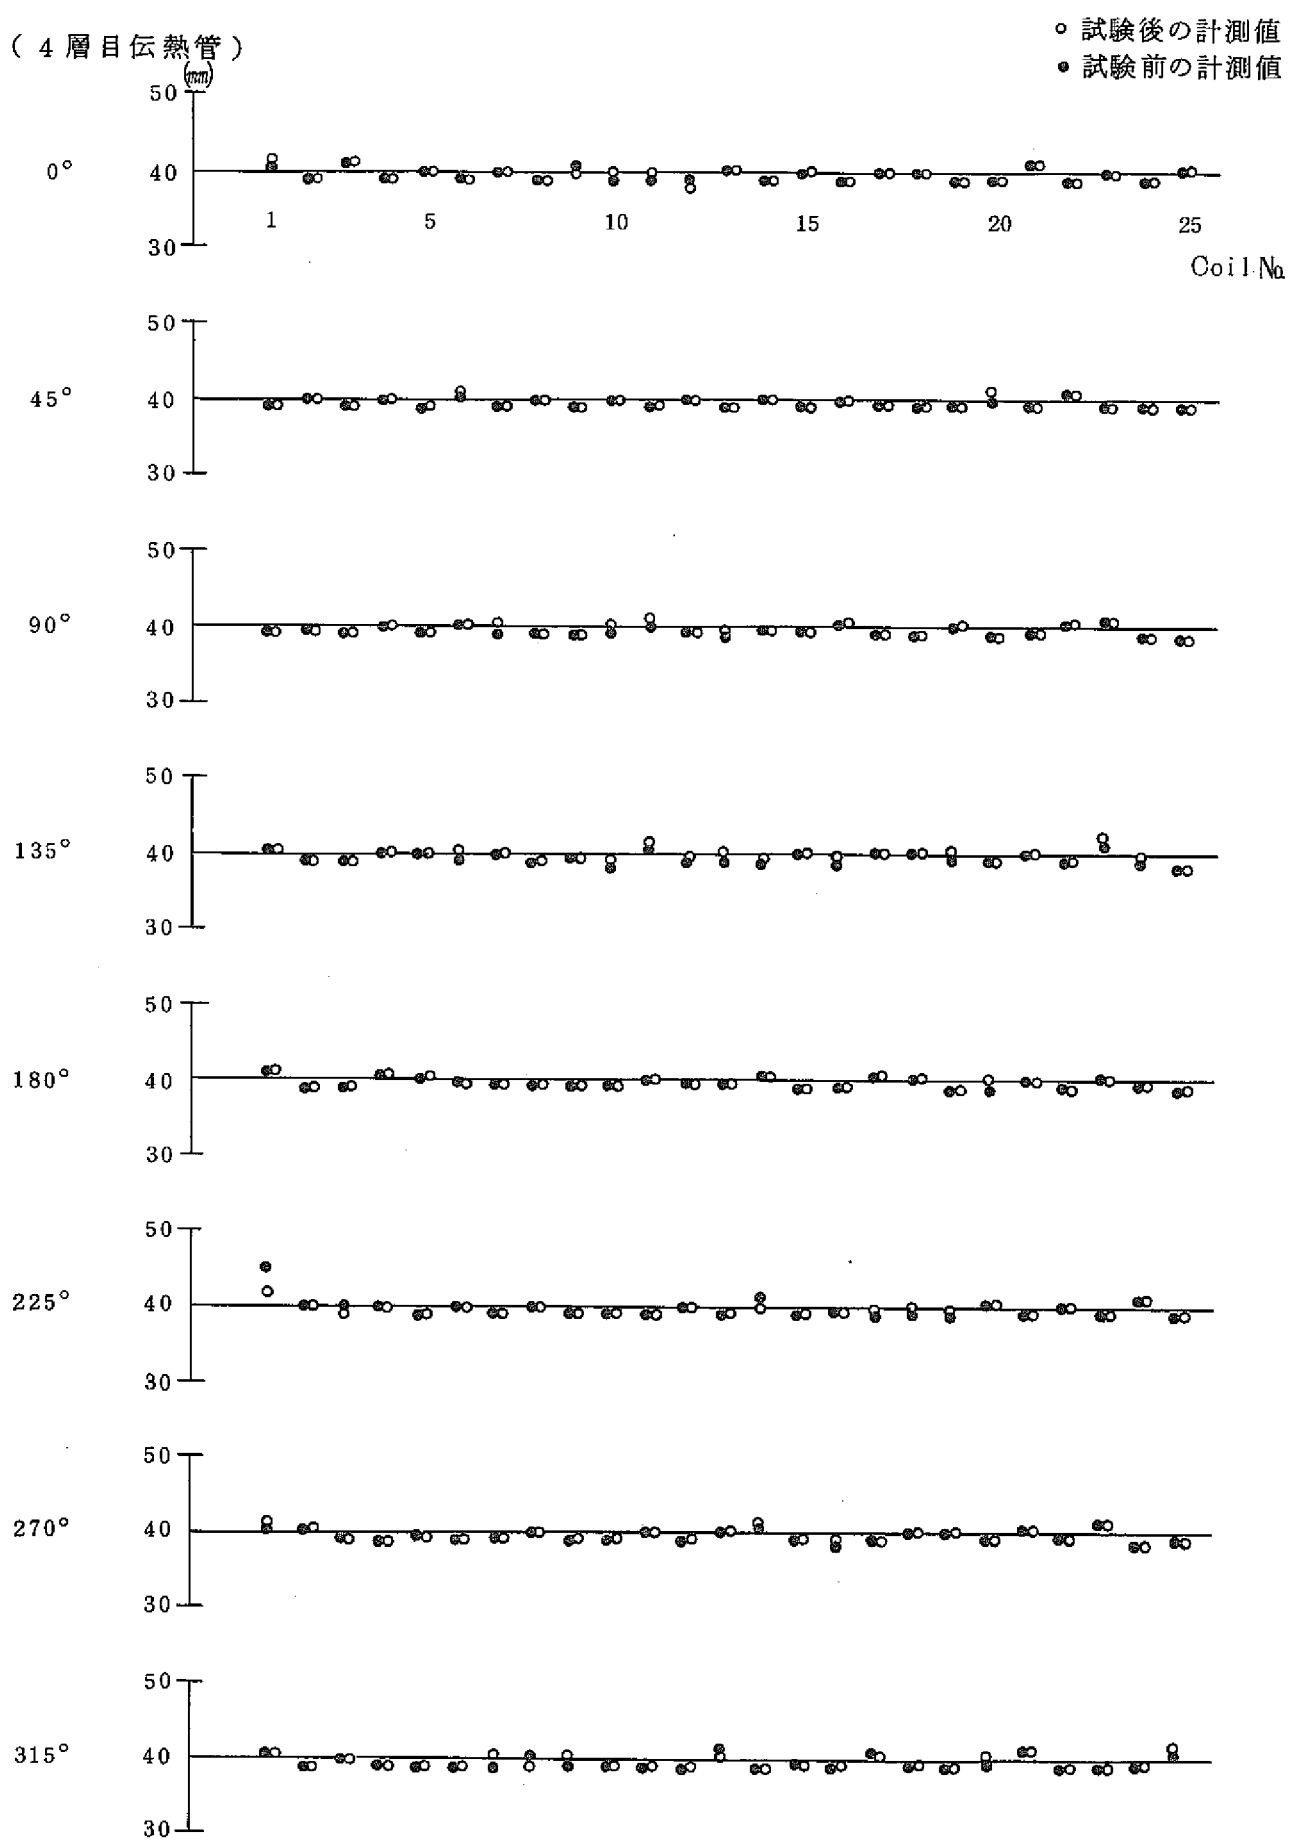
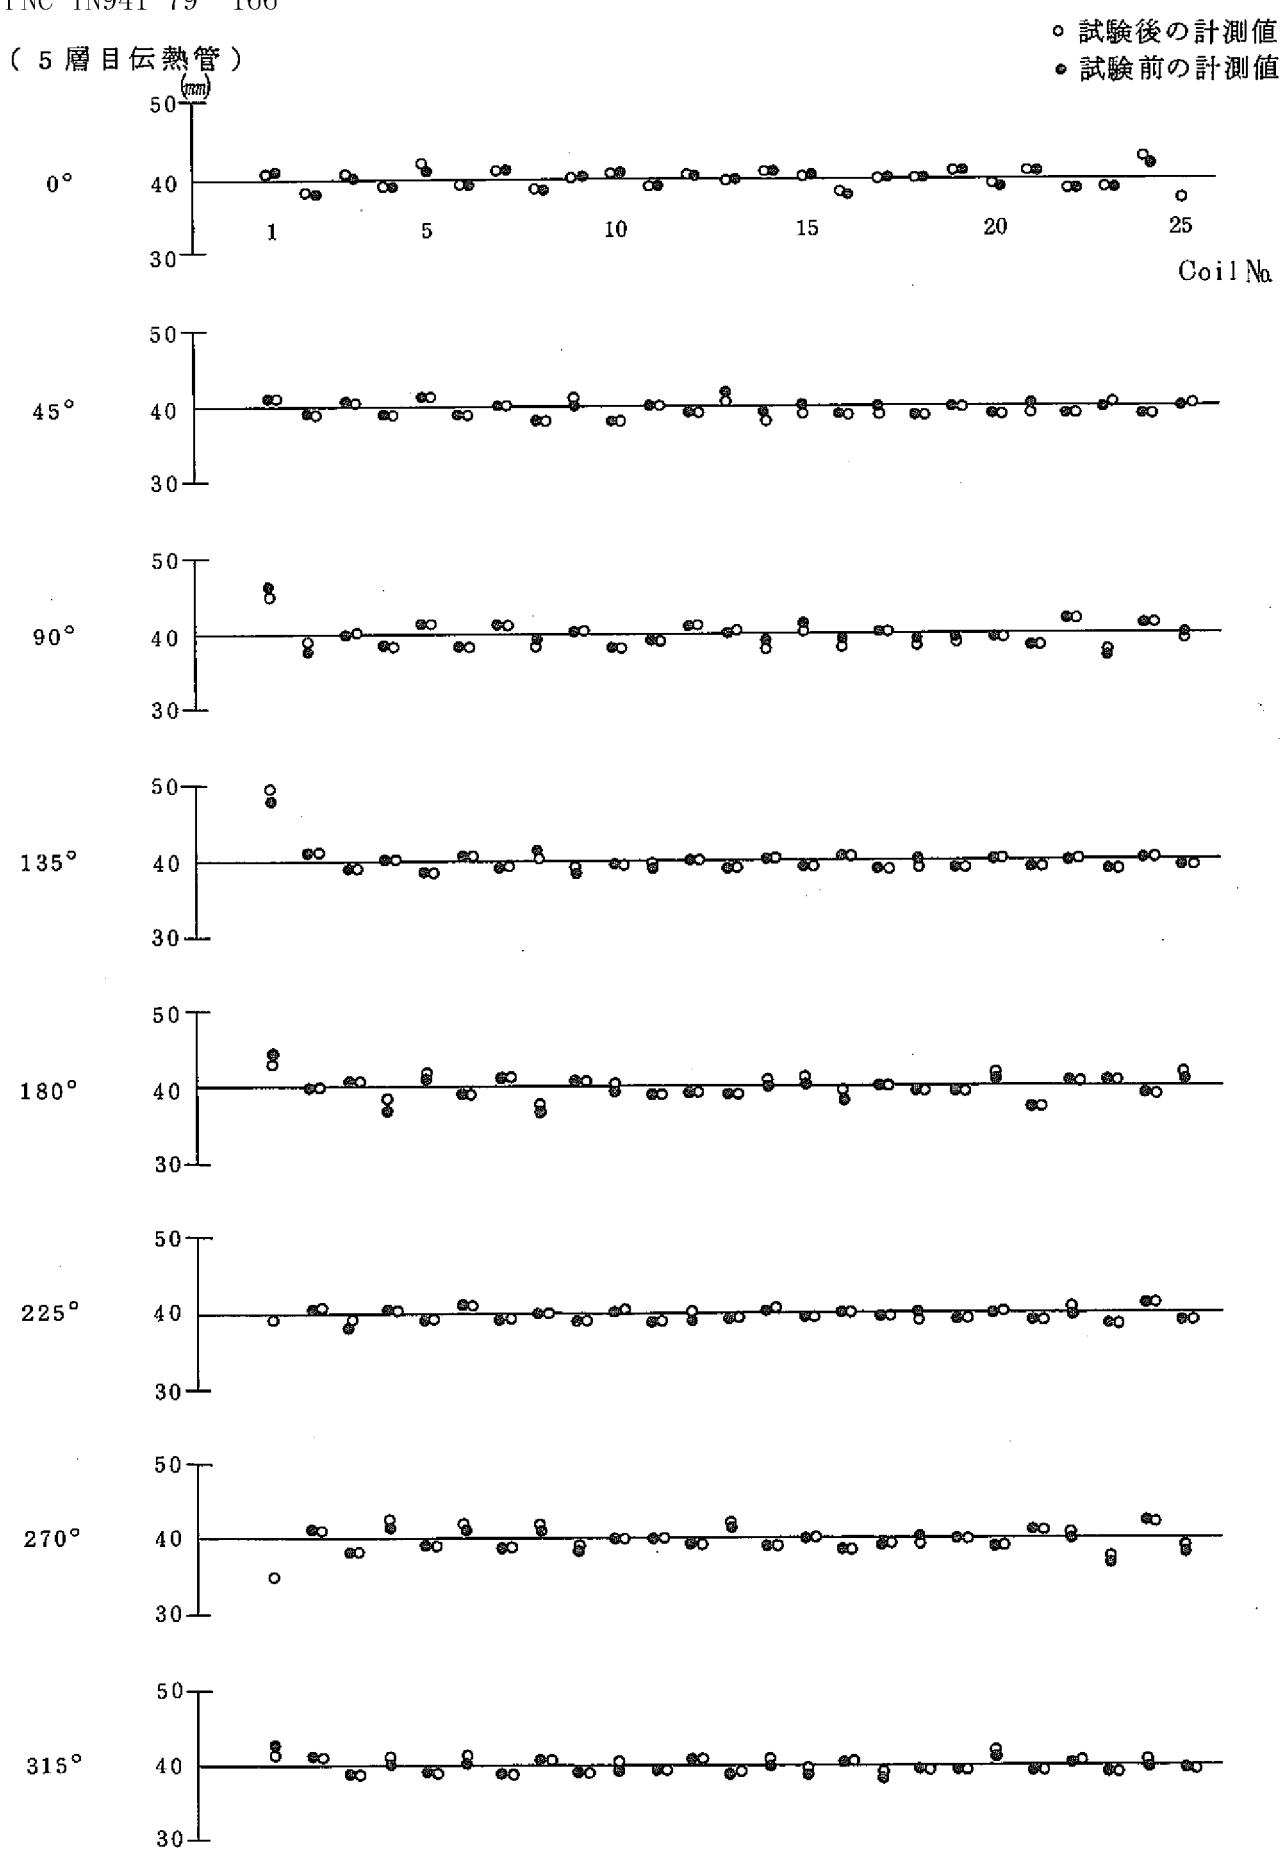
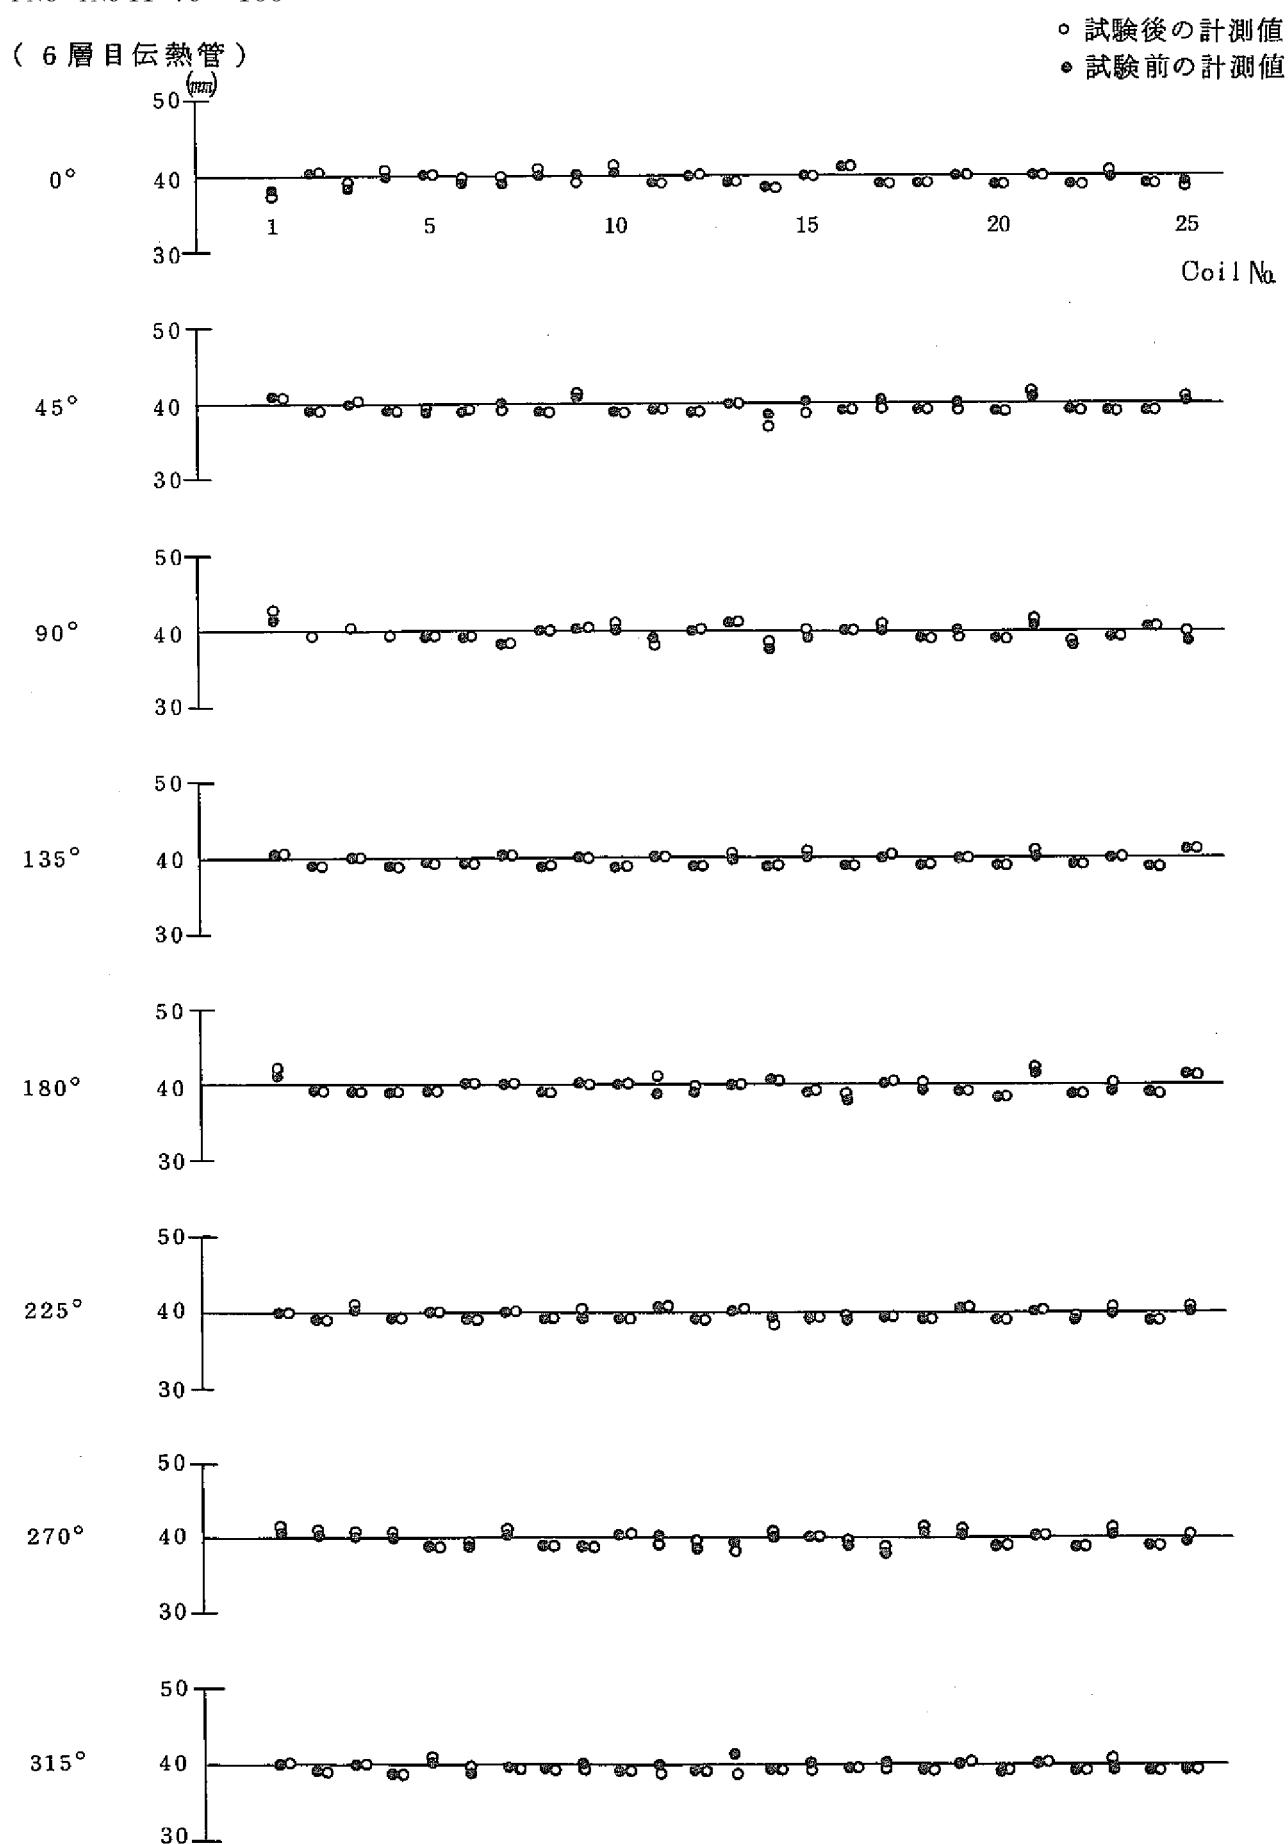
垂直方向のコイルピッチの測定結果を注水試験前後で比較したものを Fig. 4.4.1(a)～(i) に示す。ただ、注水点近傍についてはデータが得られてないので、ここでは、コイル下部について測定されたものを示した。得られたデータの範囲内ではピッチの乱れは認められない。注水点近傍については 4.1.(3) 項で述べたようにピッチの乱れは生じていない。

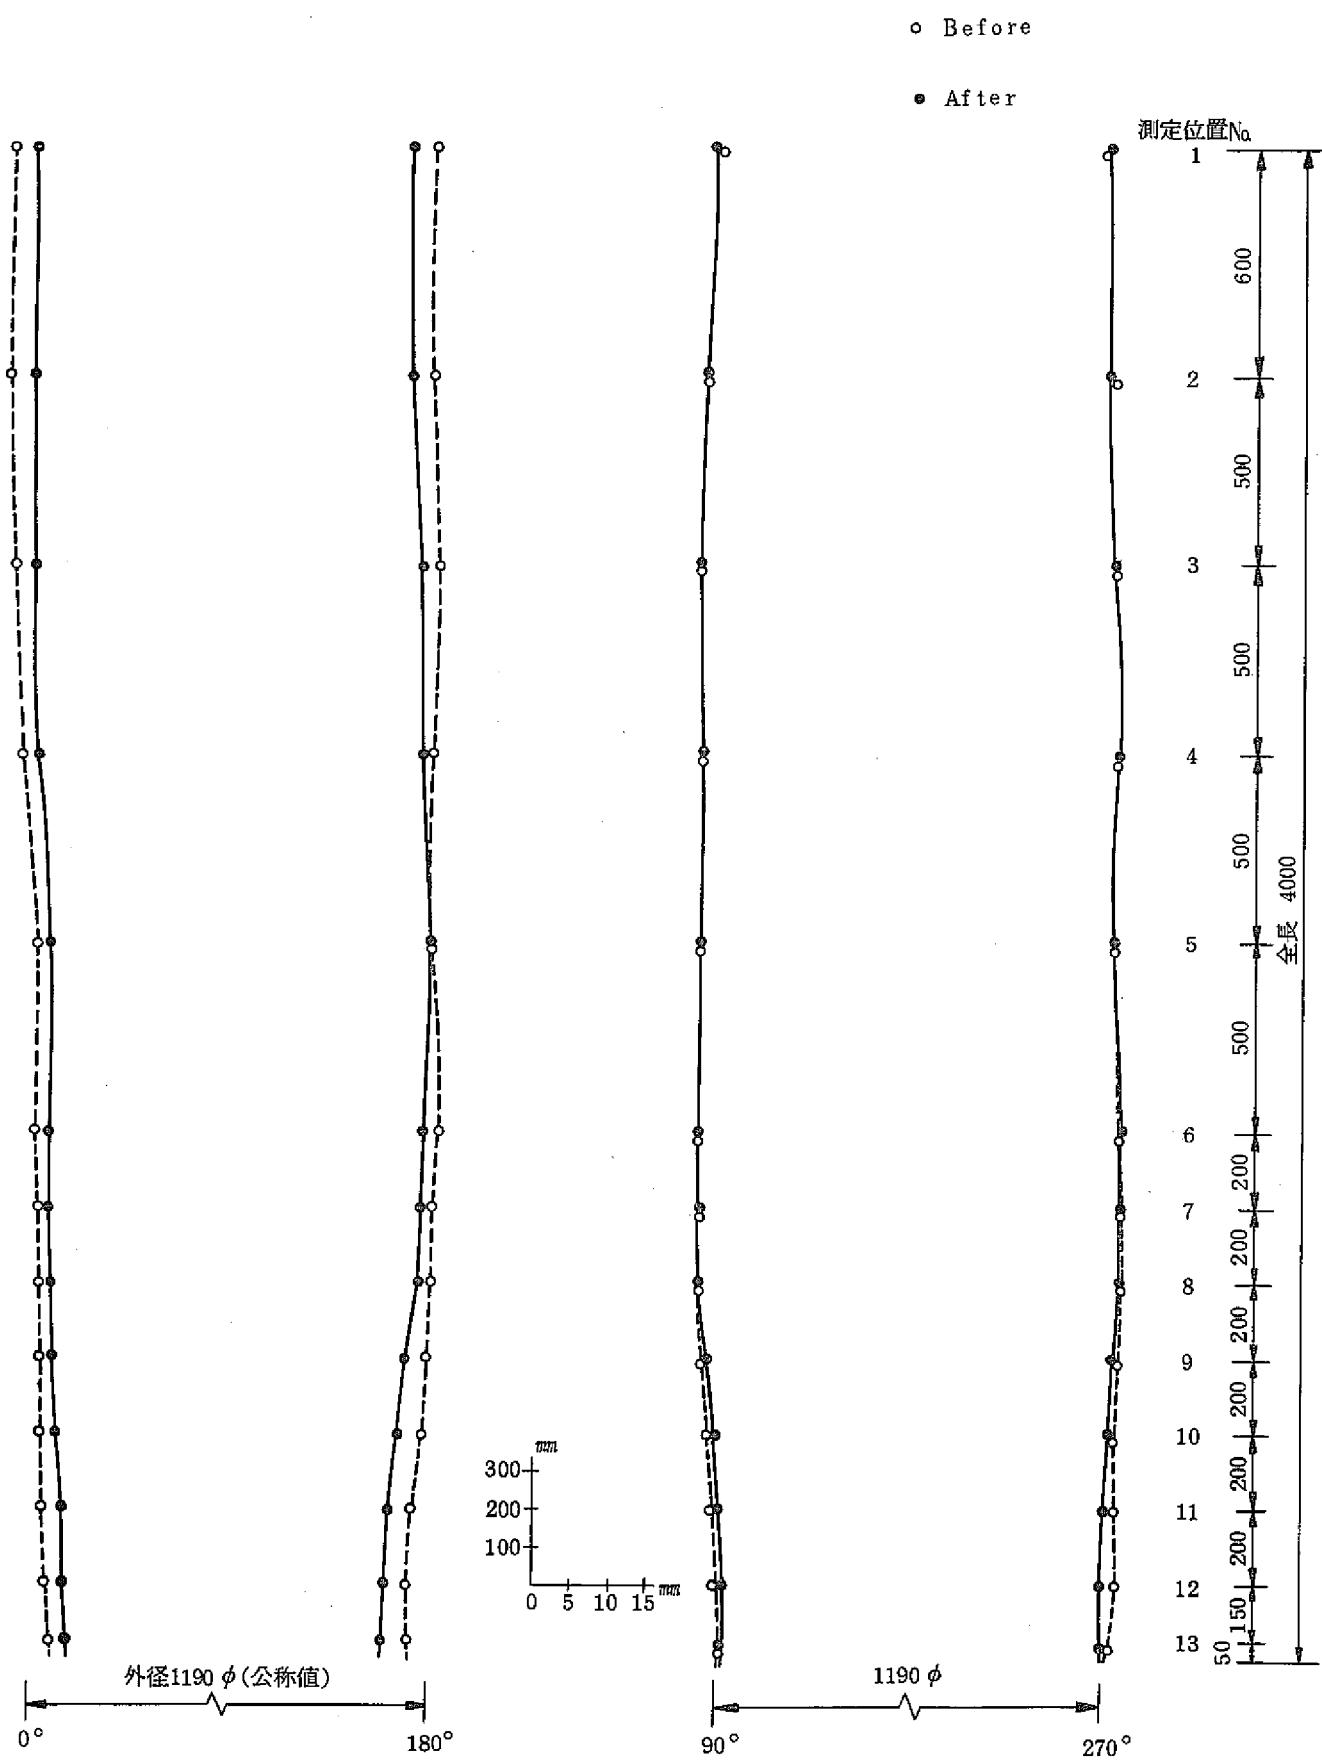
Fig. 4.5.1 シュラウド真直度

シュラウドの真直度を注水試験前後で比較したものを Fig. 4.5.1 に示す。図はシュラウドを横から覗めたときの外面のうねりの状態を表わしている。90°～270° 方向では注水試験前後で変形はないが 0°, 180° 方向では、5～7 mm 程度内側につぶれが生じている。シュラウド内径の測定結果を Table 4.5.1 に示すが同表でも上記の変形は明らかである。

シュラウドは、外径 1190 mm, 肉厚 9 mm の薄肉円筒構造であるので、注水試験以外の、例えば次のような原因でも、容易に変形が生ずることが考えられる。

i) 工場製作時にシュラウドと伝熱管部を組み立てる際、各部の製作誤差がシュラウドの変形として吸収された。

ii) 輸送中の変形

iii) 内部構造物を蒸発器内へ組み込む際蒸発器内壁のガイドレールとシュラウド外壁に設けられたガイドキーが互にかみ合う構造なのでこの部分に製作誤差があり無理な力が加わった。

iv) 注水試験後蒸発器内から取り出す際同様に無理な力が加わり変形した。

v) シュラウドを伝熱管部から引き外すとき無理な力が加わり変形した。

ただ、いずれの原因で生じたかは検査の範囲内では明らかでない。

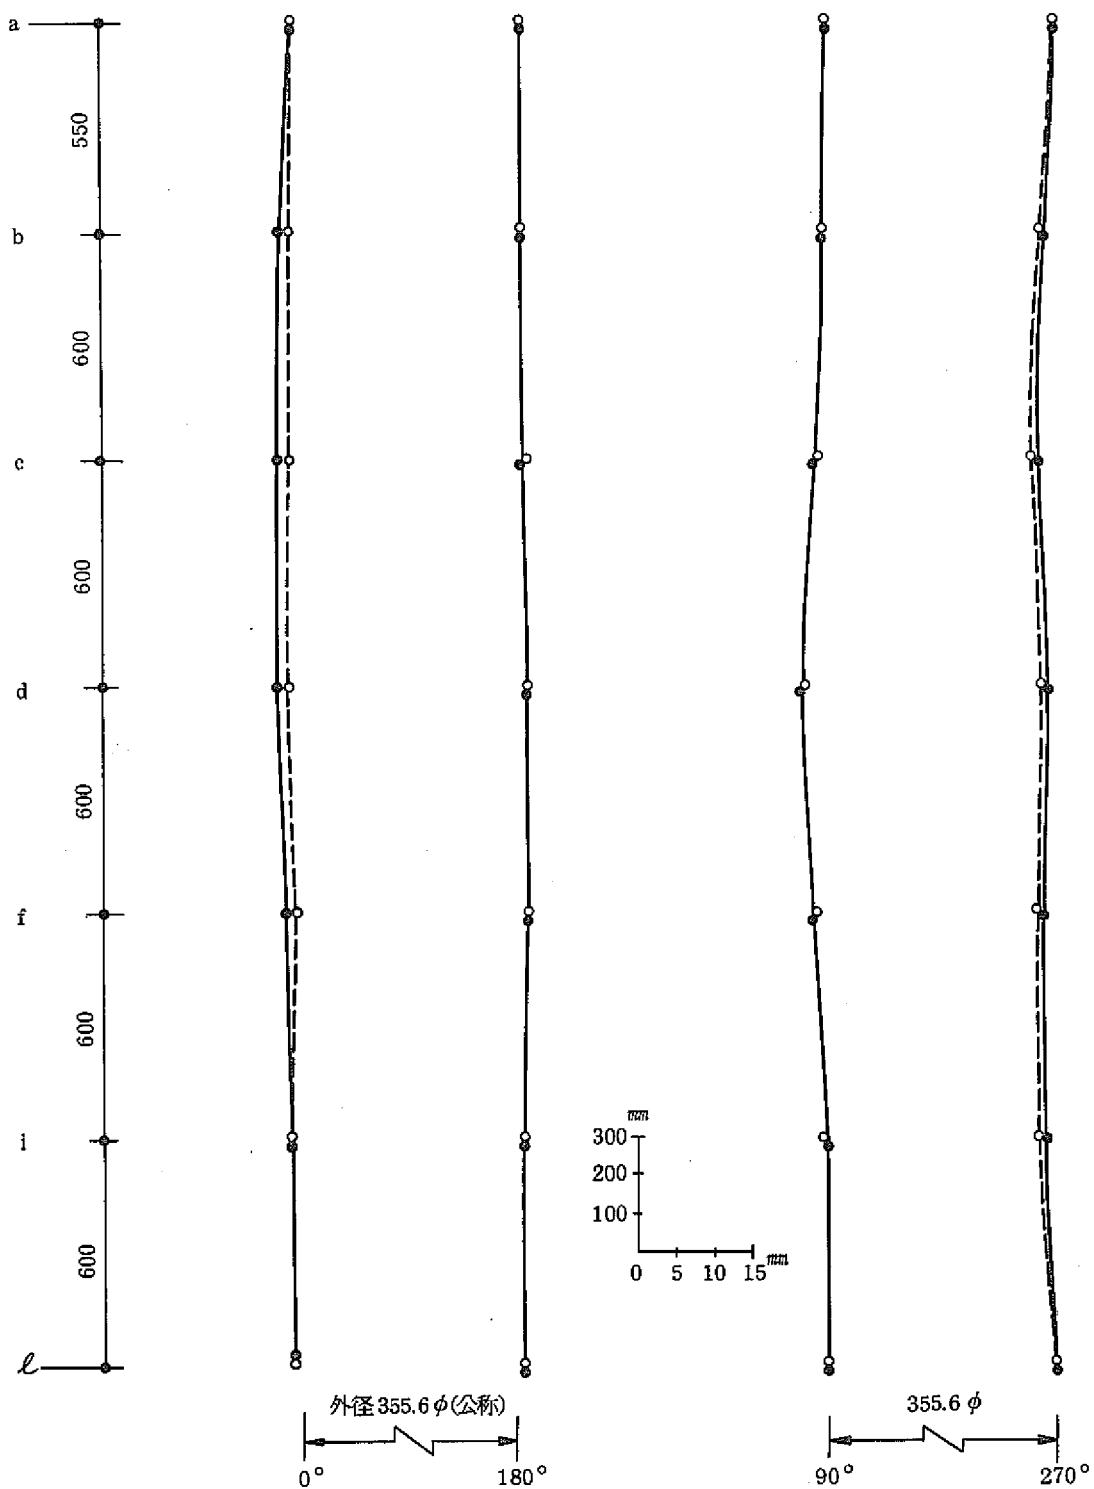
Fig. 4.6.1 センタパイプ真直度

真直度を Fig. 4.6.1, 外径を Table 4.6.1 に示す。

試験前後で良く一致しており変形は認められない。
