SWAT- 3 蒸発器内部構造物の解体検査報告書
(Run-5試験)

—大リーク・ナトリウム—水反応試験(第17報)—

SWAT-3 蒸気発生器内部構造物の解体検査報告書(Run-5試験)

本報告書は、Run-5試験における蒸気発生器(反応容器)伝熱管群構造物の試験後解体検査結果をとりまとめたものである。

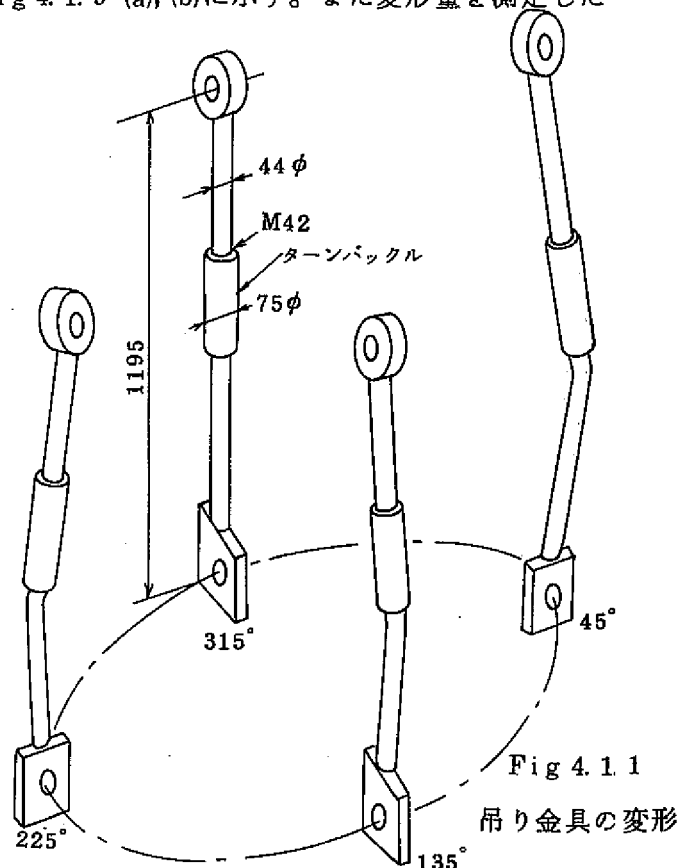
- (3) 吊り金具の変形状況を Fig 4.1.1 および Fig 4.1.9 (a), (b) に示す。また変形量を測定したものを Fig 4.1.10 (a), (b) に示す。吊り金具は、全長1195mm、材質SUS304で、その中央部がM42のターンバックル構造となっている。

座屈はこのターンバックルのネジ部に生じている。

座屈による変形量は、45°方向のものが最も大きく、135°、225°の順である。

315°方向のものは小さい。

また座屈の方向は、半径方向には外側、また周方向については角度の進む側である。

以上のことから注水試験時、内部構造物は大きな上向力を受けて、上方に押し上げられたことが推定される。しかも座屈の発

生状況が4本の吊り金具で一様でないことから、この上向力は4本の吊り金具に分散されなかったものと思われる。

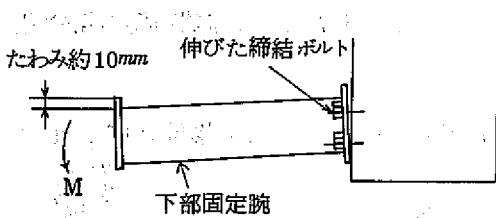
Fig 4.1.3

すなわち、Fig 4.1.2に示す下部固定腕のうち270°方向のものが蒸発器(反応容器)下部の予備実験孔の盲栓に強く当たったものと思われ、この部分に、Fig 4.1.11, 4.1.12に示すような打痕が発見された。さらに、下部固定腕は、下方向(Fig 4.1.3のM方向)に曲げられており、センタパイプとの締結ボルトの一部が伸びて先端部で約10mm下方向にたわみが生じていた。

下部固定腕ボルト締結部の変形

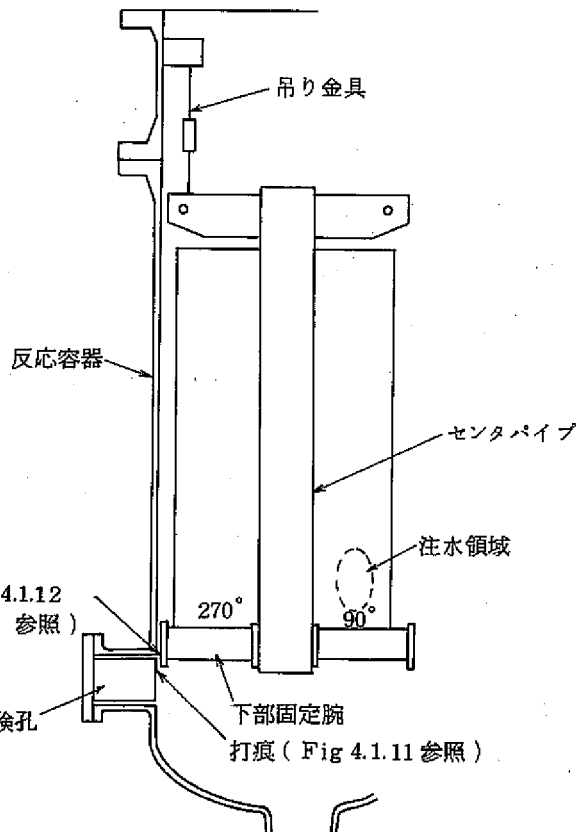
Fig 4.1.2

- (4) 上記の他に、内部構造物は、注水試験時注水点の反対側(270°方向)に向って水平方向に荷重を受けた形跡がある。

下部固定腕部での損傷

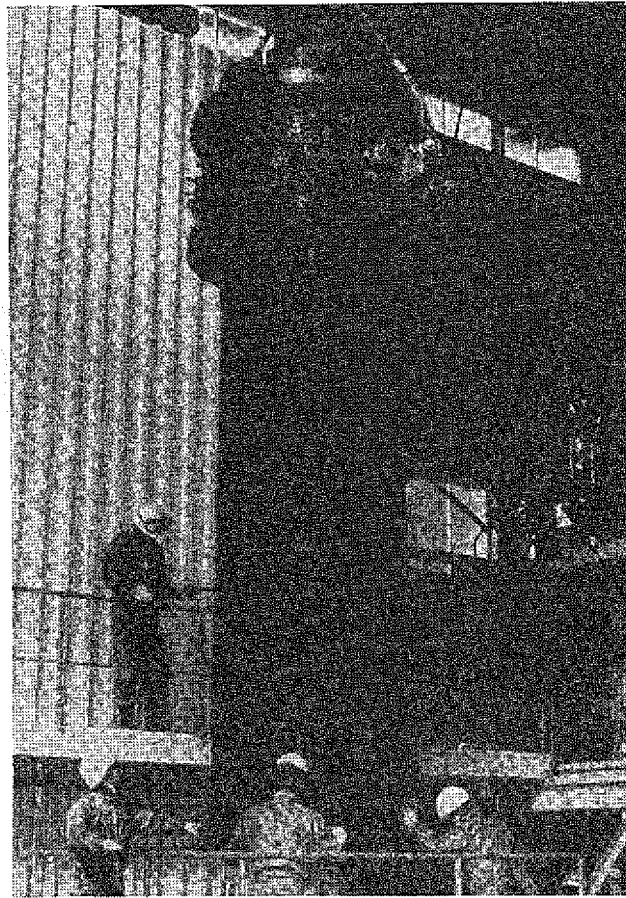
Fig 4. 1. 4 内部構造物全体外観

- (1) 反応容器（蒸発器）から取り出した直後の内部構造物を Fig 4.1.4 に示す。

見えているのはシュラウドで、外観上大きな変形は認められない。詳細には後述するシュラウドの寸法測定結果を参照のこと。

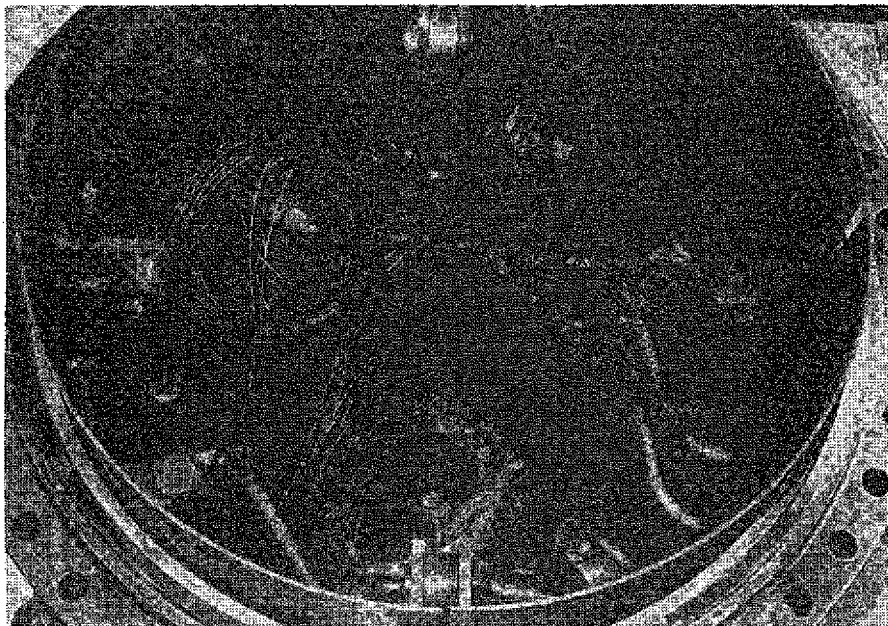
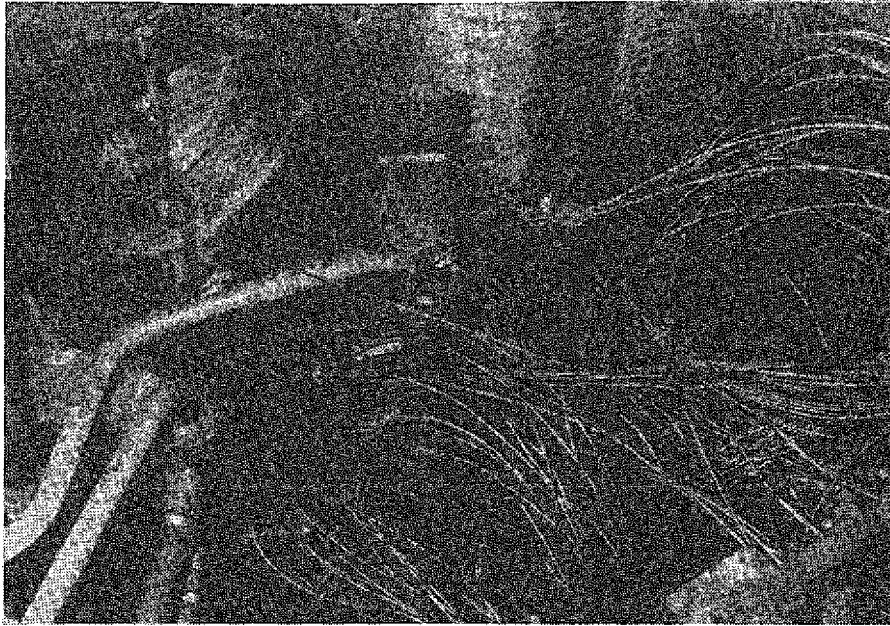
- (2) 上記内部構造物を上側から見たものを Fig 4.1.5, 4.1.6 に示す。この状態では、内部構造物の上部が観察できる。

写真では明らかではないが、外観検査の結果、内部構造物の吊り金具4本のうち3本が座屈していた。

上記以外にはこの部分に変形や損傷はなかった。

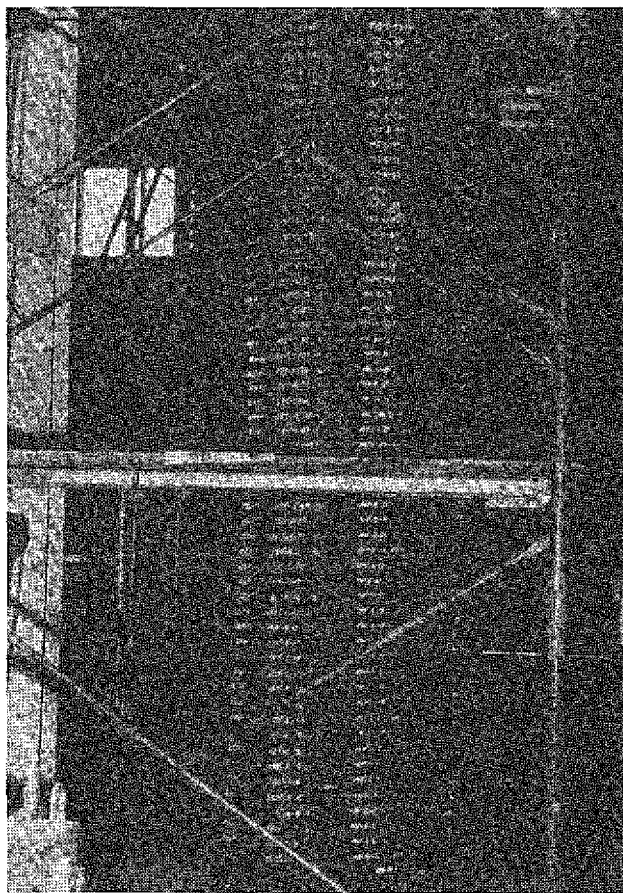
Fig 4. 1. 14 伝熱管コイル（6層目）全体

見えているのは、最外層の伝熱管コイル(6層目)であるが、外観上は、全体的な変形や損傷はない。健全性は保持されていることが推定される。

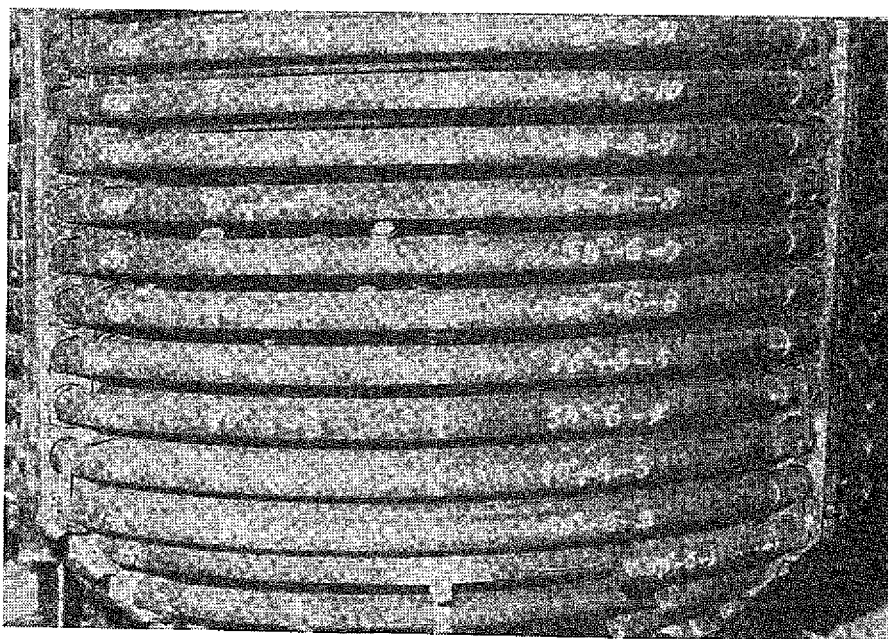
Fig 4. 1. 15 伝熱管コイル（6層目）注水点付近

同じく、注水点近傍を Fig 4.1.15 に示す。この部分についても外観上は特に異常は認められない。

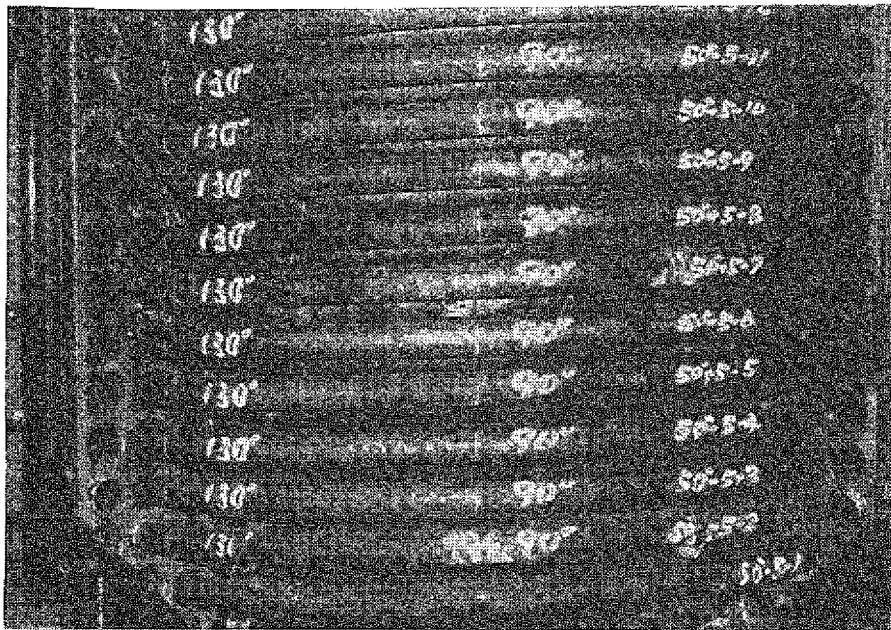
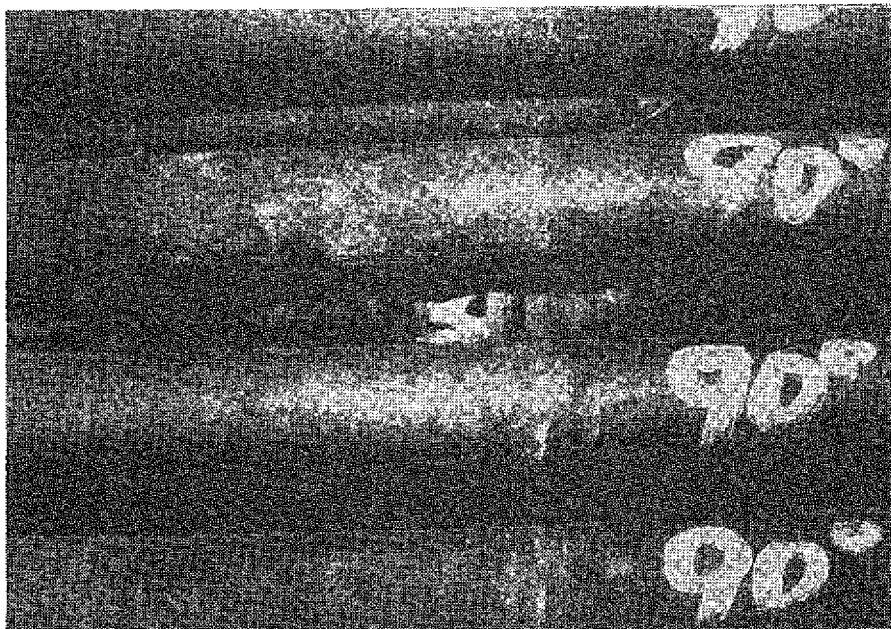
機械力による変形や隣接伝熱管のウェステージ損傷などは見られない。

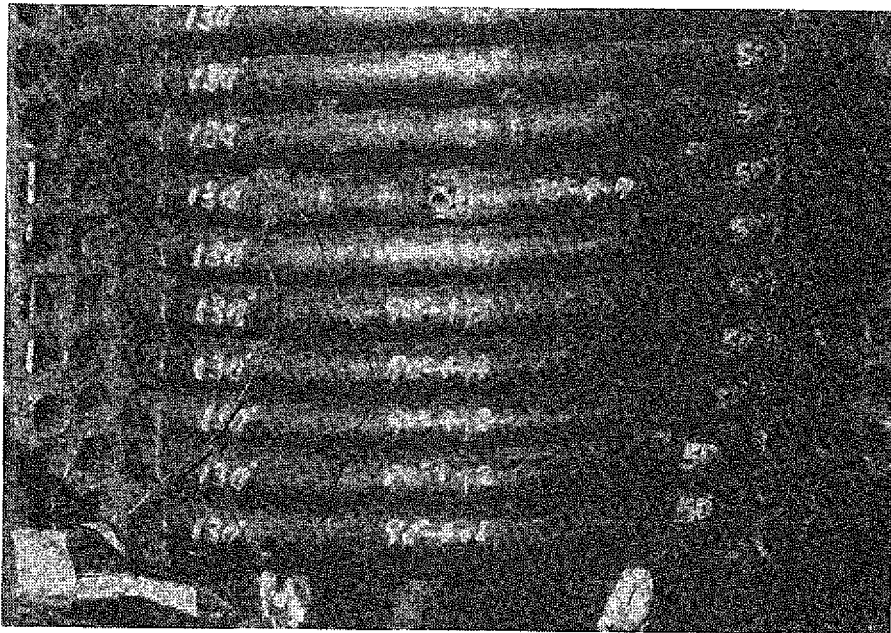
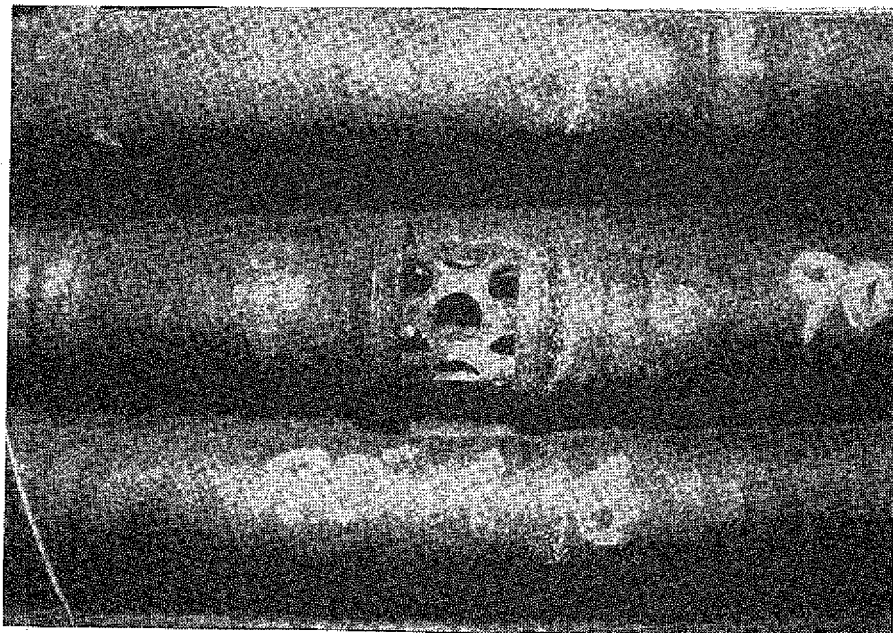
機械力による変形やウエステージ損傷はない。

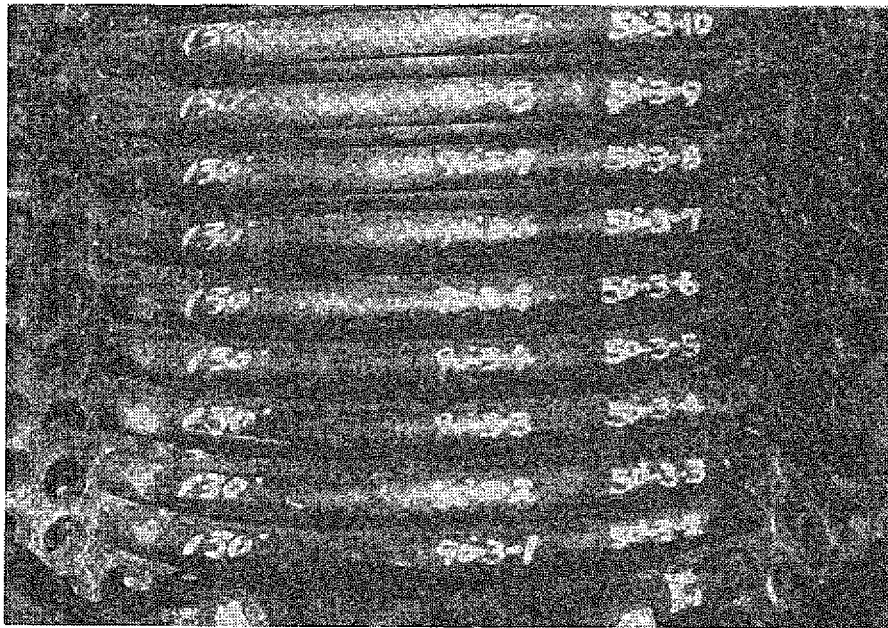
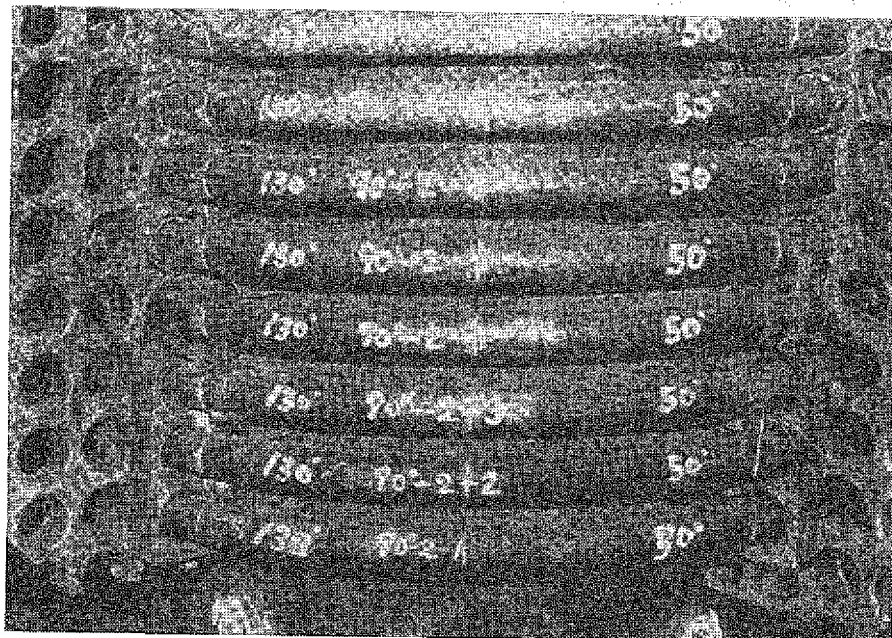
これについても，変形や損傷は見られない。

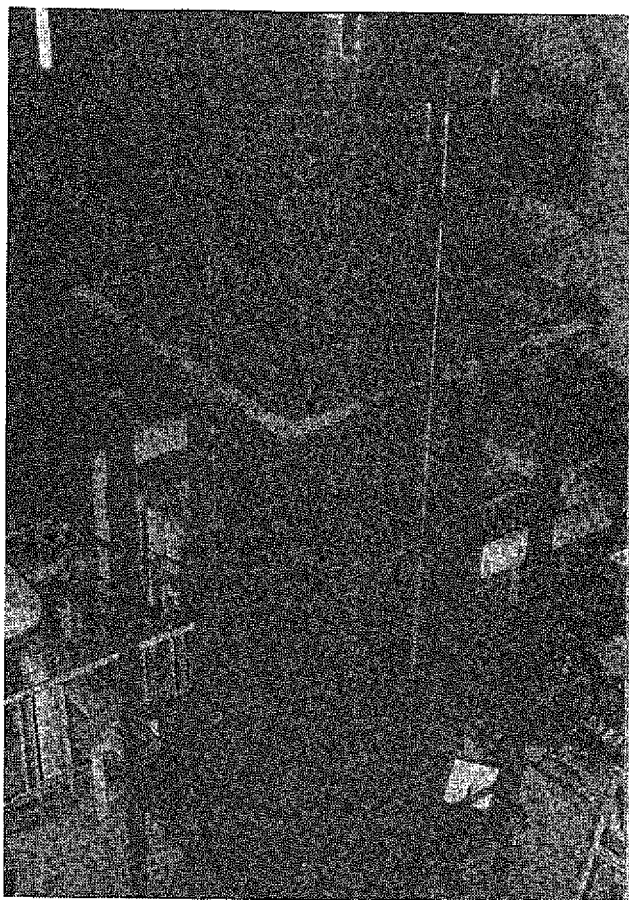
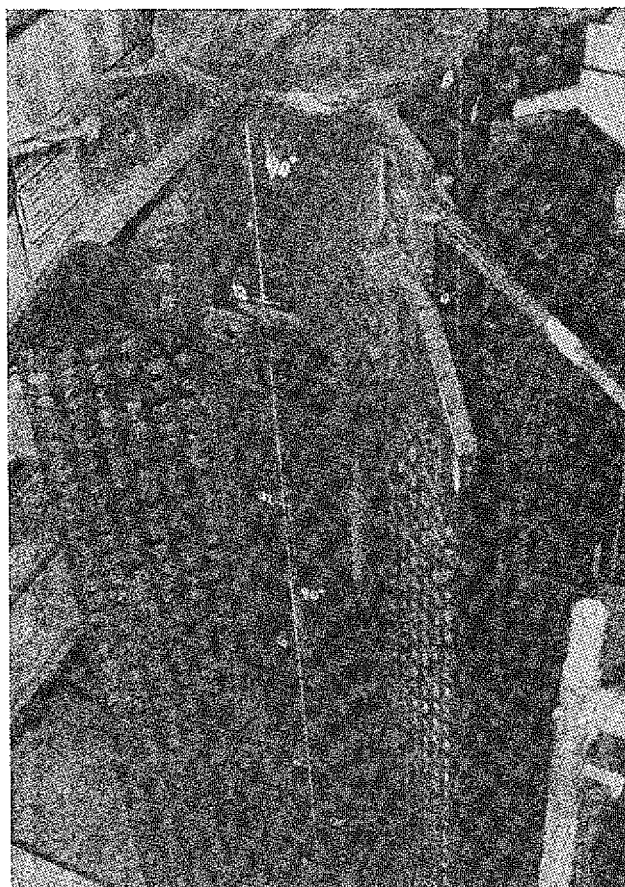
- (9) シュラウドおよびセンタパイプの外観を Fig 4.1.22 および 4.1.23 に示す。外観上全体的な変形や損傷は見られない。

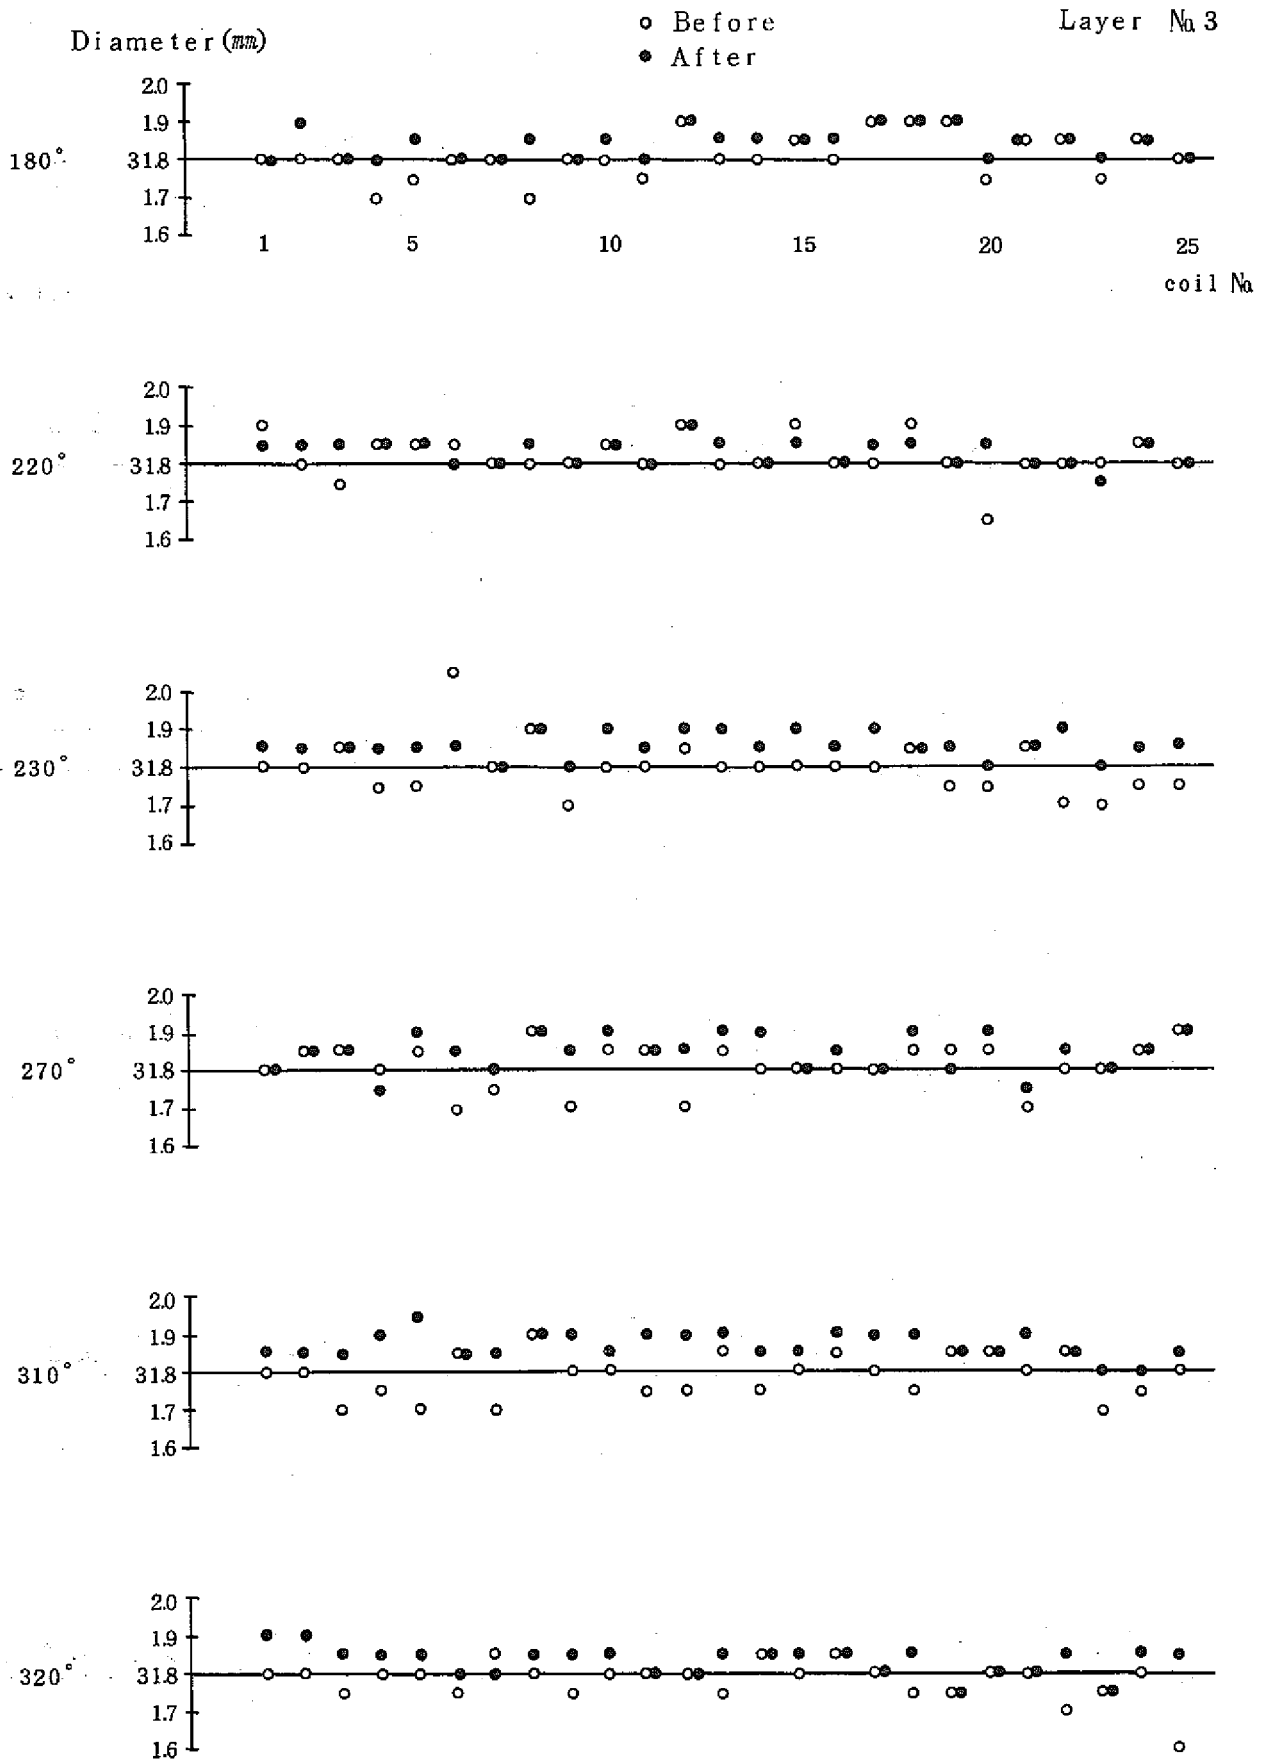
Fig. 4.2.1(f) 伝熱管 外径

- (a) 今回得られたデータは，これまでに実施した検査 (Run-1~Run-4) 等に比べて，試験前後の測定値の差異および外径データのバラツキが非常に大きい。
- (b) データの差異 (外径減少) は，全体的なものであり，特に注水点近傍または注水象限 (40° , 90° , 130° 方向) に顕著なものではない。
- (c) 例えば Fig 4.2.1(f) (3 層目 $180^\circ\sim 320^\circ$ 方向) のように注水試験後のデータの方が逆に大きい場合もある。

また，上記(c)の外径増大が，例えば高温化による伝熱管のふくらみ (プリスタ) だとするには，注水点近傍では逆に外径減となっているのであるから，説明がつかない。

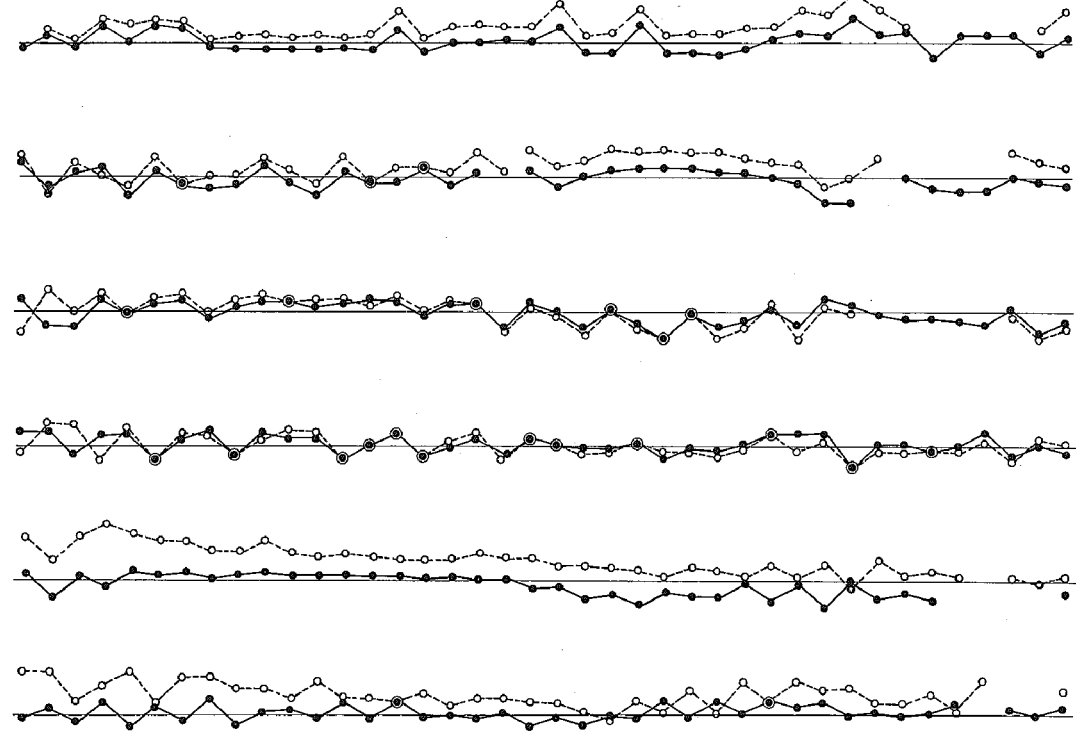
Fig 4.3.1(c) コイル真直度

40° 、 50° 、 130° 、 140° 、 220° 、 230° 、 310° 、 320° 方向は、支持板側であるので、サポートが破損しない限りこの方向については真直度のくるいは生じ得ない筈である。しかしながら Fig 4.3.1(c)によると、 230° 方向の1、2層目および5、6層目伝熱管コイルに、若干の測定値の差異が認められる。

このうち、5、6層目伝熱管コイルに見られるようにデコボコの状態そのものは試験前後で相違ないものの、全体的に少しずれているようなものは、明らかに測定時の糸の張り方のずれや糸の傾きによるものと判断できる。1、2層目伝熱管の場合は、真直度そのものもかなり相違しているが、Fig 4.3.1(b)から明らかなように、 220° 方向では良く一致している。 220° と 230° は支持板を挟んで相隣り合う位置であり、真直度が大きく相違する筈はない。

従って、 230° 方向、1、2層目伝熱管のデータの差異は、真直度のくるいとは考えにくく、場合によっては測定ミスとも考えられるので、除外して考えるのが妥当と思われる。

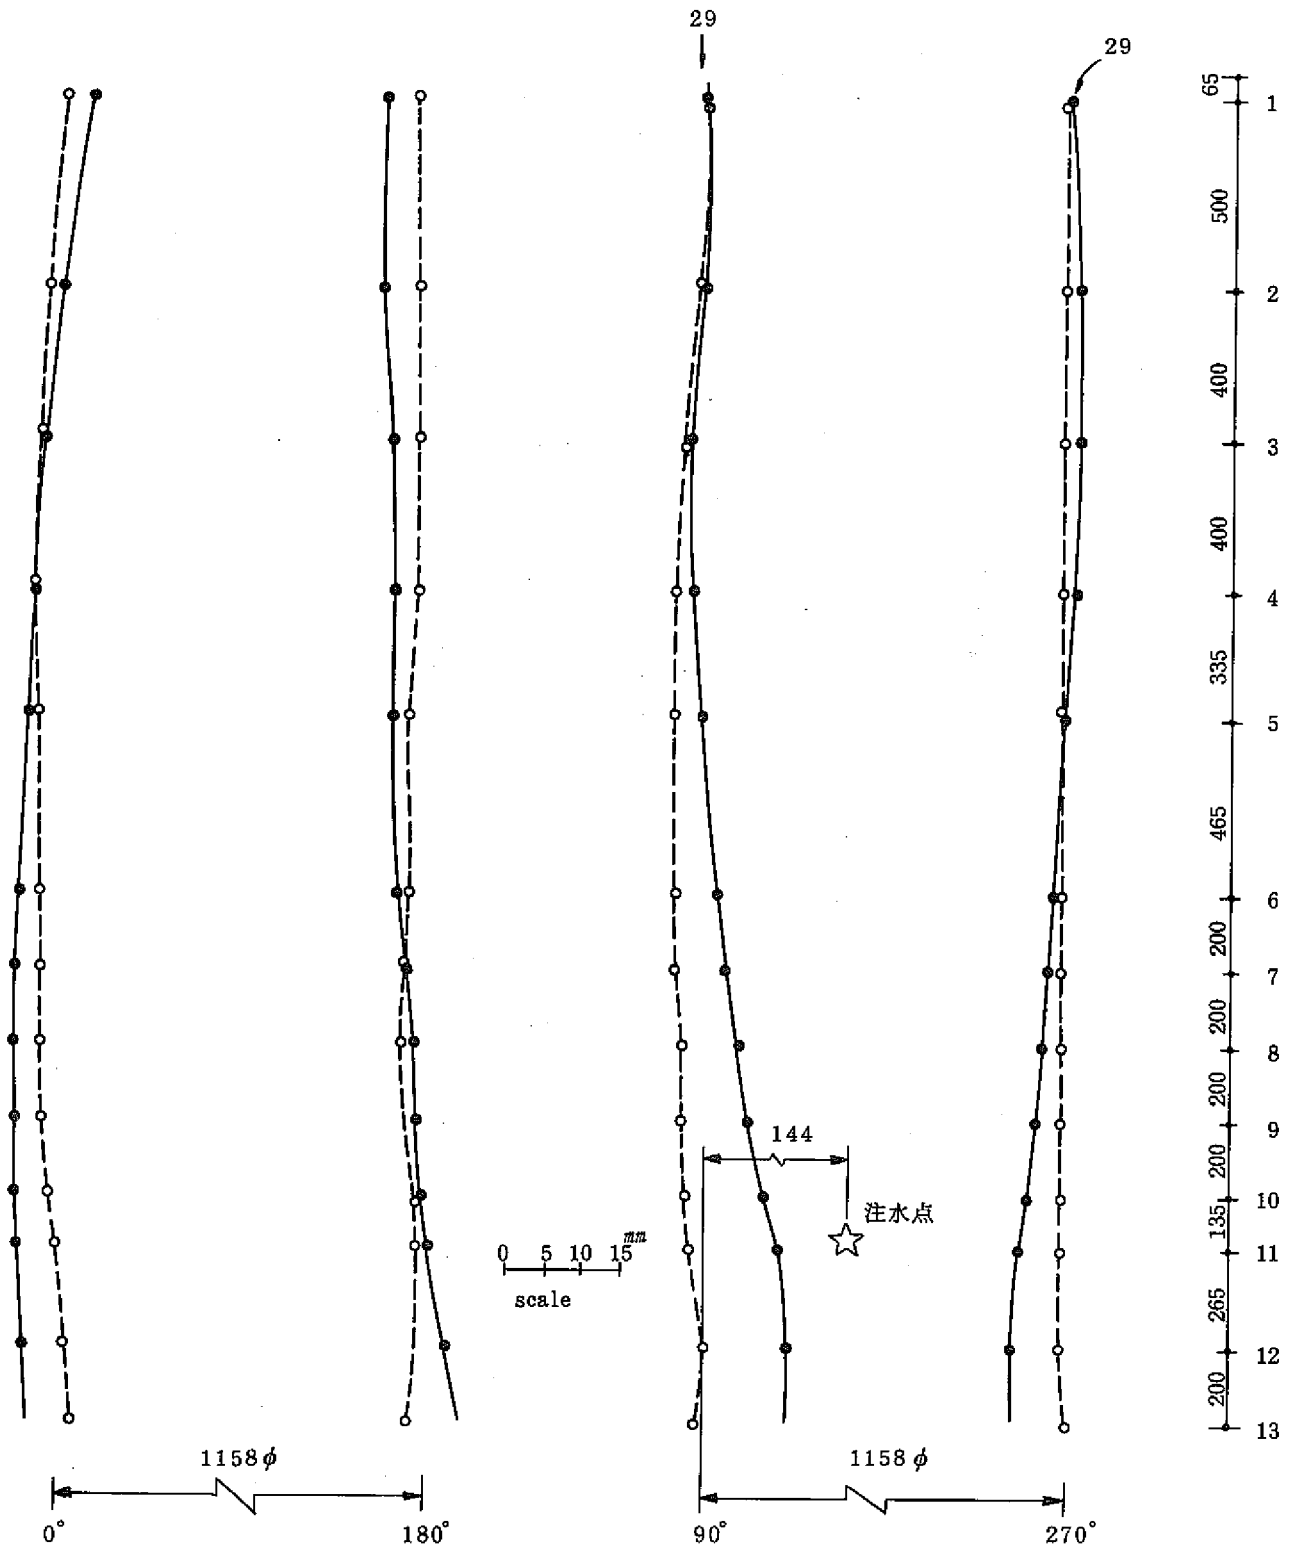
Fig. 4. 5. 1 シュラウド真直度

図より明らかなように、中央部から下端に向けて 90° - 270° 方向につぶれ、 0° - 180° 方向にふくれが生じている。

変形の度合は中央部から下端に向けて次第に大きくなり、下端で最大となる。

Table 4.5.1にシュラウドの内径測定結果を示すが、同表でも上述の変形は明らかである。シュラウド下部で、 0° - 180° 方向の内径が 1145 mm であるのに対し、 90° - 270° 方向では 1120 mm であるから、公称値 1158 mm にくらべて 0° - 180° 方向に 13 mm のふくれ、 90° - 270° 方向に 28 mm のつぶれである。

注水点が 90° 方向であるので、この方向にふくれそうであるが結果はその逆となっている。これについては、むしろ4.1項(4)の事実と関連させて、注水試験時内部構造物が 270° 方向に振られたとき、この方向につぶされたと考える方が妥当であろう。

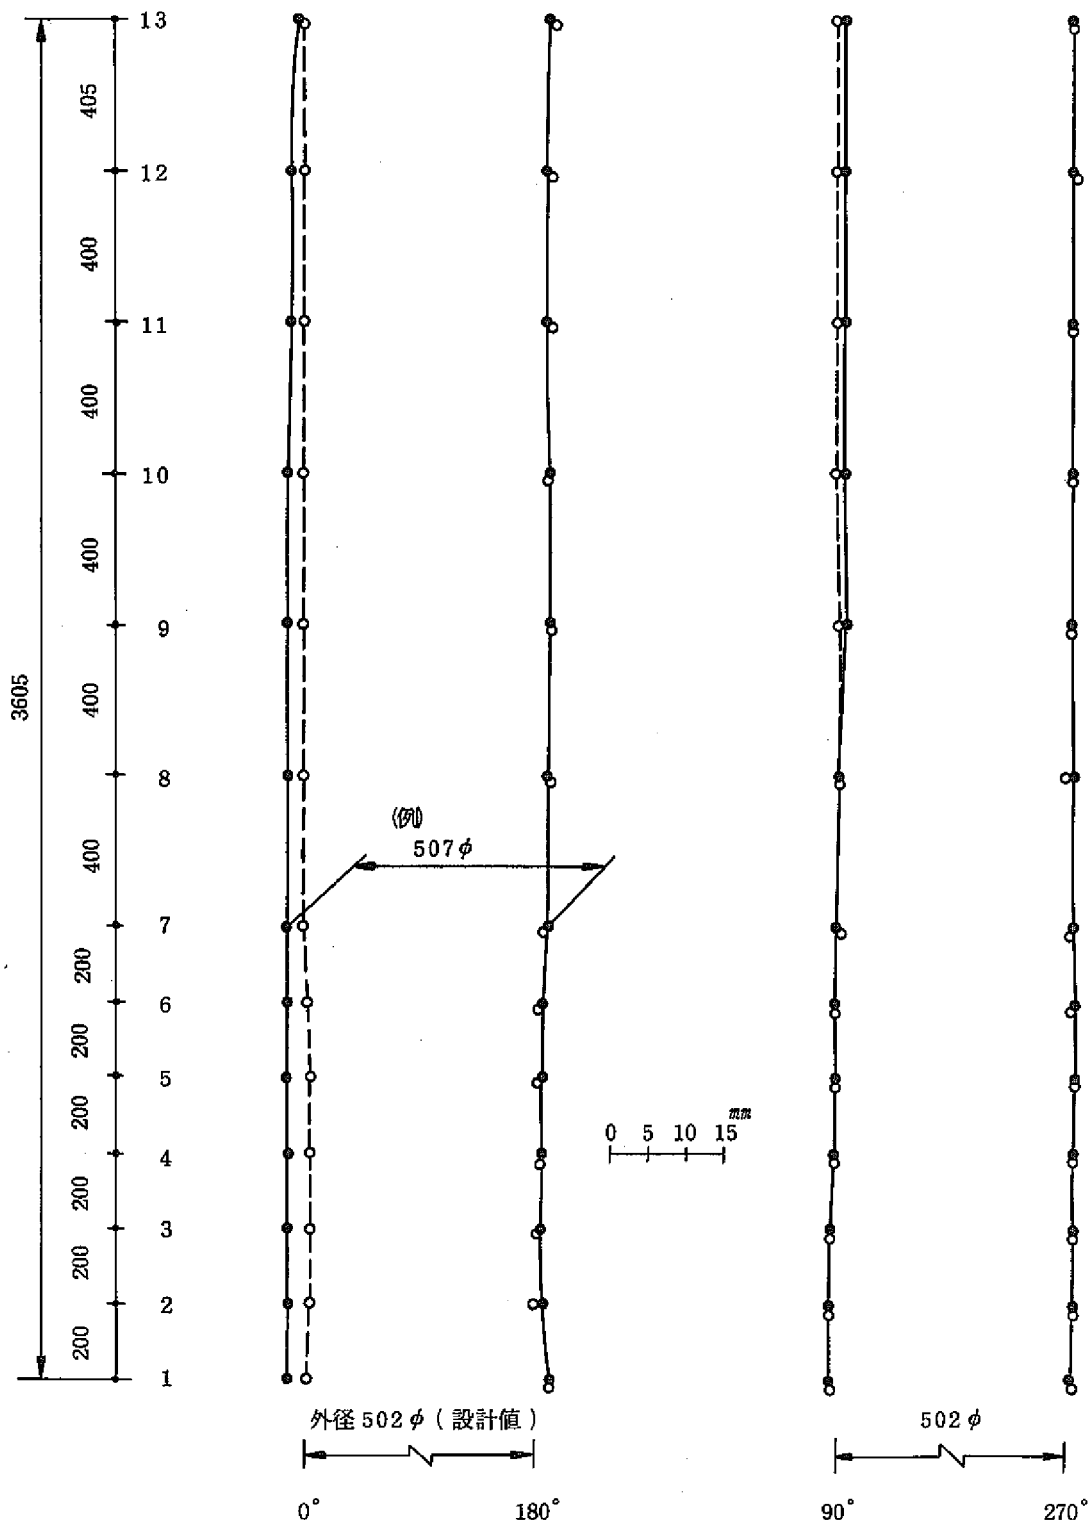
Fig 4.6.1 センタパイプ真直度・外径

測定結果をFig 4.6.1に示す。図では、 0° - 180° 方向で若干の測定値の差異が見られるが、センタパイプの構造寸法から考えて、このような変形は考えにくく、測定時の張り糸のずれ等によるものと思われる。
