高速実験炉「常陽」運転試験報告書

補助冷却系統運転実績

1983年2月

動力炉・核燃料開発事業団
大洗工学センター

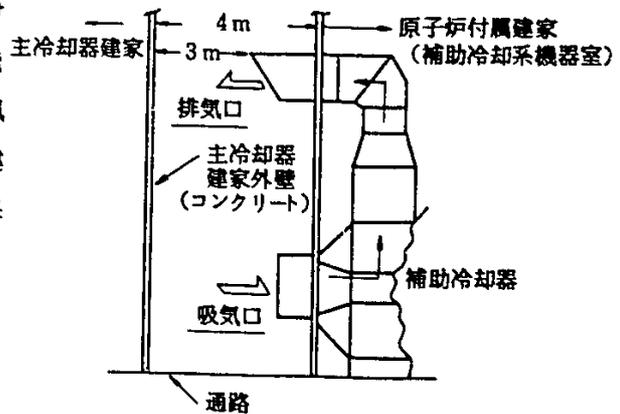
図3-4

補助冷却器の冷却用空気の吸気口および排気口の取付位置は図3-4に示すとおり原子炉付属建家と主冷却器建家の間(約4m)に設けられている。性能試験(補助冷却系除熱能力確認試験)において、排気口からの熱風(2.0MW除熱時で約150℃)が主冷却器建家外壁に吹き付け、コンクリート強度の保持上、問題のあることが判明した。

昭和54年3月24日に排気口ダクトを上方向ける改造が実施された。図8-10参照

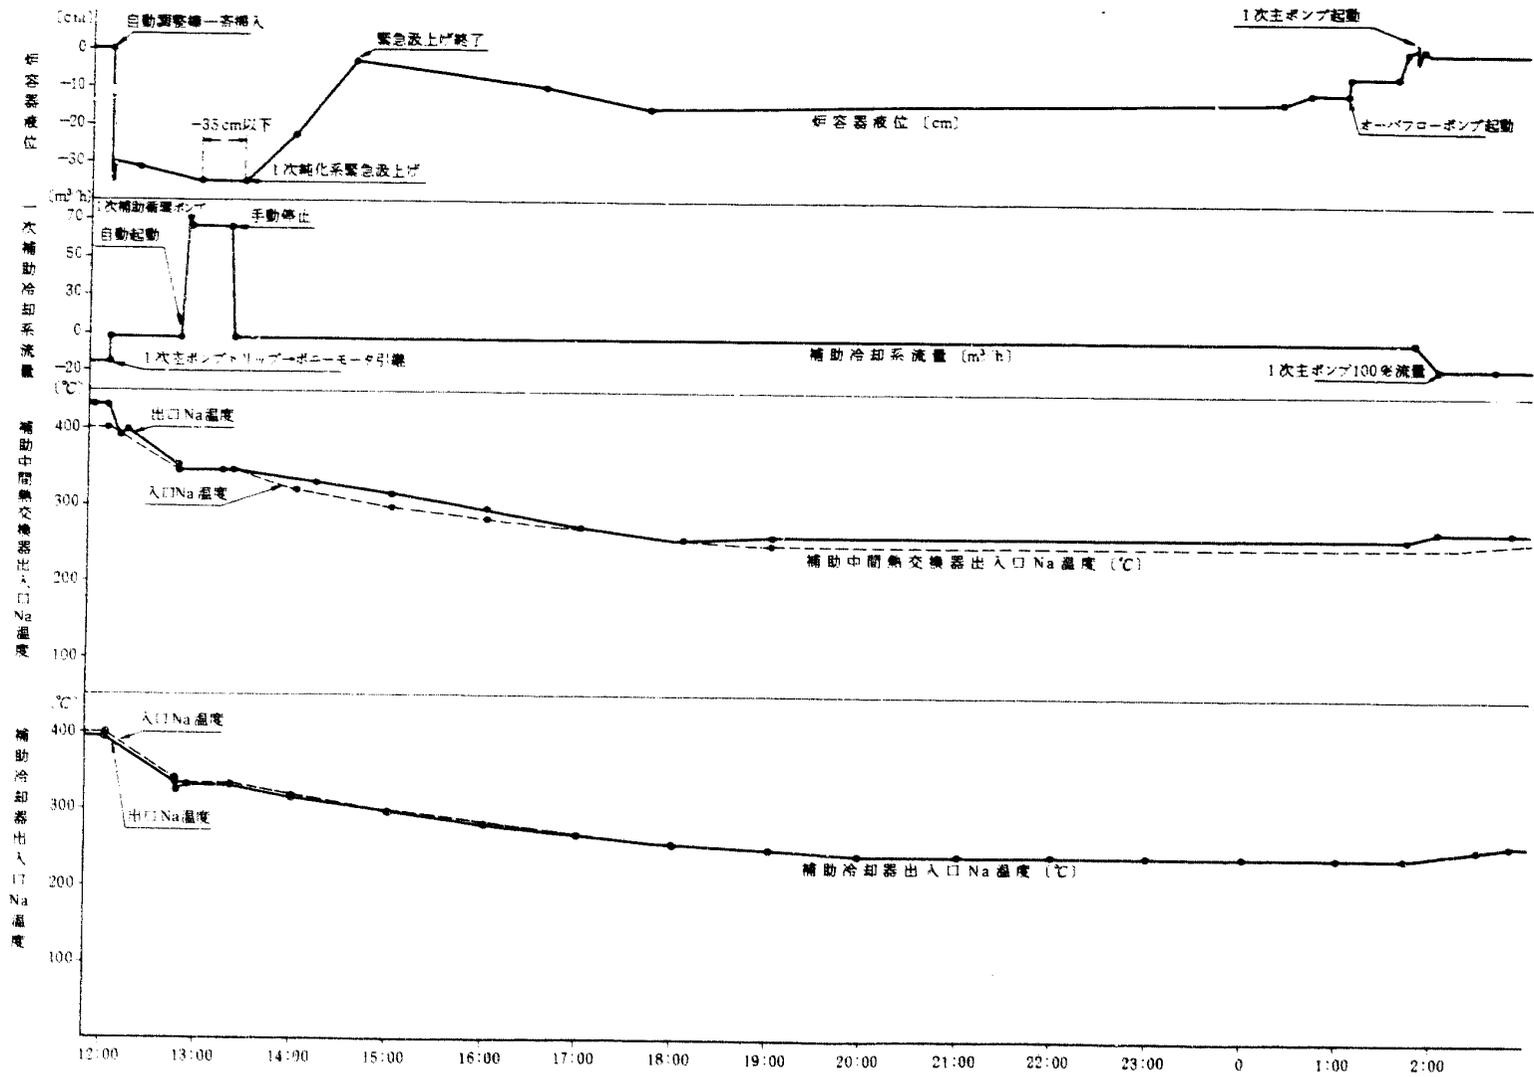
図3-5 昭和56年7月26日オーバーフローポンプ停止時の補助冷却系統状態変化

昭和56年7月26日12時01分に原子炉75MW運転状態で1次オーバーフロー汲上げポンプが誤操作のためトリップし、自動調整棒一斉挿入により原子炉は停止されたが1次冷却系統ナトリウム液面が温度収縮により低下し1次主循環ポンプもトリップしボニーモータに引継がれた。崩壊熱除去は主冷却系統により正常に行なわれたが、1次系への汲上げが不能のため原子炉容器液面は基準

液面 -320 mm以下に低下し、補助系自動起動に至った。すなわち1次補助循環ポンプおよび補助送風機が自動起動し炉心冷却をバックアップする状態となったが、原子炉停止後約50分間の主冷却系統での冷却により系統温度は補助冷却系統の制御温度 398 °Cを十分下まわっていた。しかも1次純化系汲上ポンプによる緊急汲上げにより1次系ナトリウム液面が回復されたためボニーモータでの継続運転が十分可能と判明したので1次補助循環ポンプおよび補助送風機は手動停止された。

原子炉運転中に補助冷却系が自動起動した唯一の例となったが、主冷却系統が引続き運転されたため補助冷却系単独の冷却運転とはならなかった。このときの補助冷却系の状態を図3-5に示す。

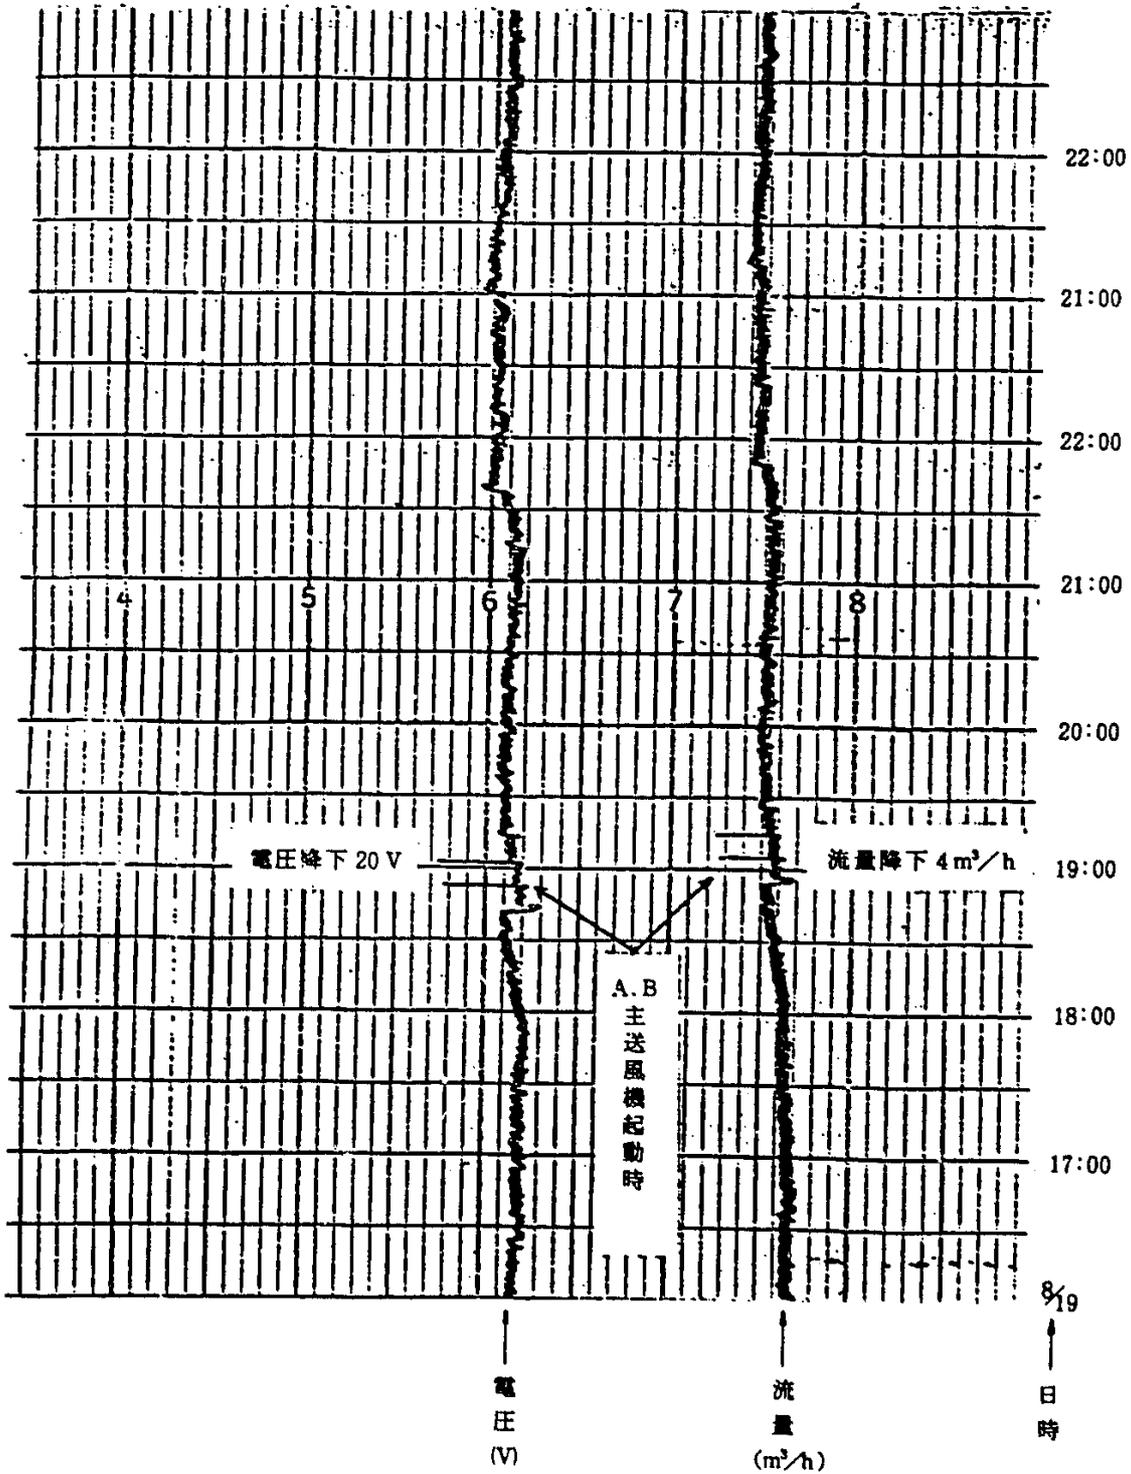
図4-2 2次補助電磁ポンプ印加電圧と吐出流量
(系統温度 370℃, 電圧調整器固定状態)

(1) 2次補助電磁ポンプの印加電圧と吐出流量の関係を図4-2に示す。図より印加電圧と吐出流量は相対関係にあり、印加電圧が変動すると吐出流量も変動することがわかる。また、A、B-主送風機を起動した時の電圧降下をみても相対関係があることが良くわかる。なお、ここで印加電圧が変動しているが、これは印加電圧の増減操作を行なっているのではなく、系統電圧の変動により増減しているものである。

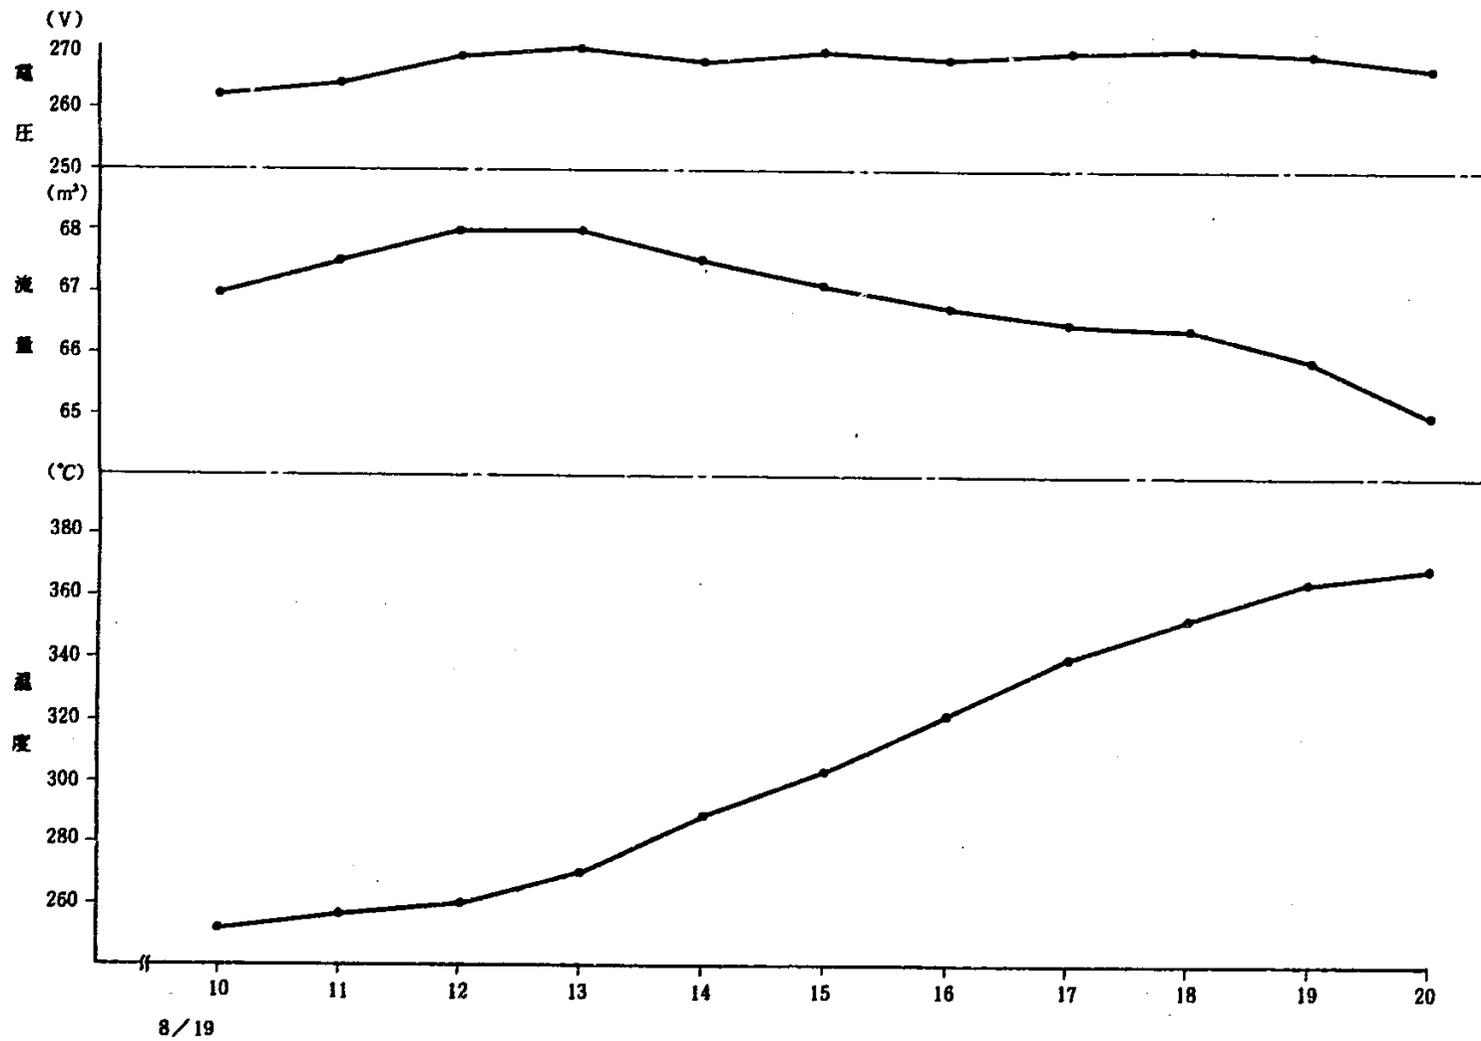
図4-3(1) 系統昇温時の2次補助電磁ポンプ印加電圧, 吐出流量

(2) 次に2次補助冷却系系統温度と2次補助循環ポンプ印加電圧、吐出流量の関係を図4-3(1)、(2)に示す。図4-3(1)は、8月19日10時より系統昇温を行ない、252℃～370℃まで昇温した時のデータである。10時から13時までは、流量が増加しているが、これは系統電圧変動(増加)により流量が増加したものと思われる。しかし、13時から20時の間は、ほぼ電圧一定にもかかわらず流量が減少している。

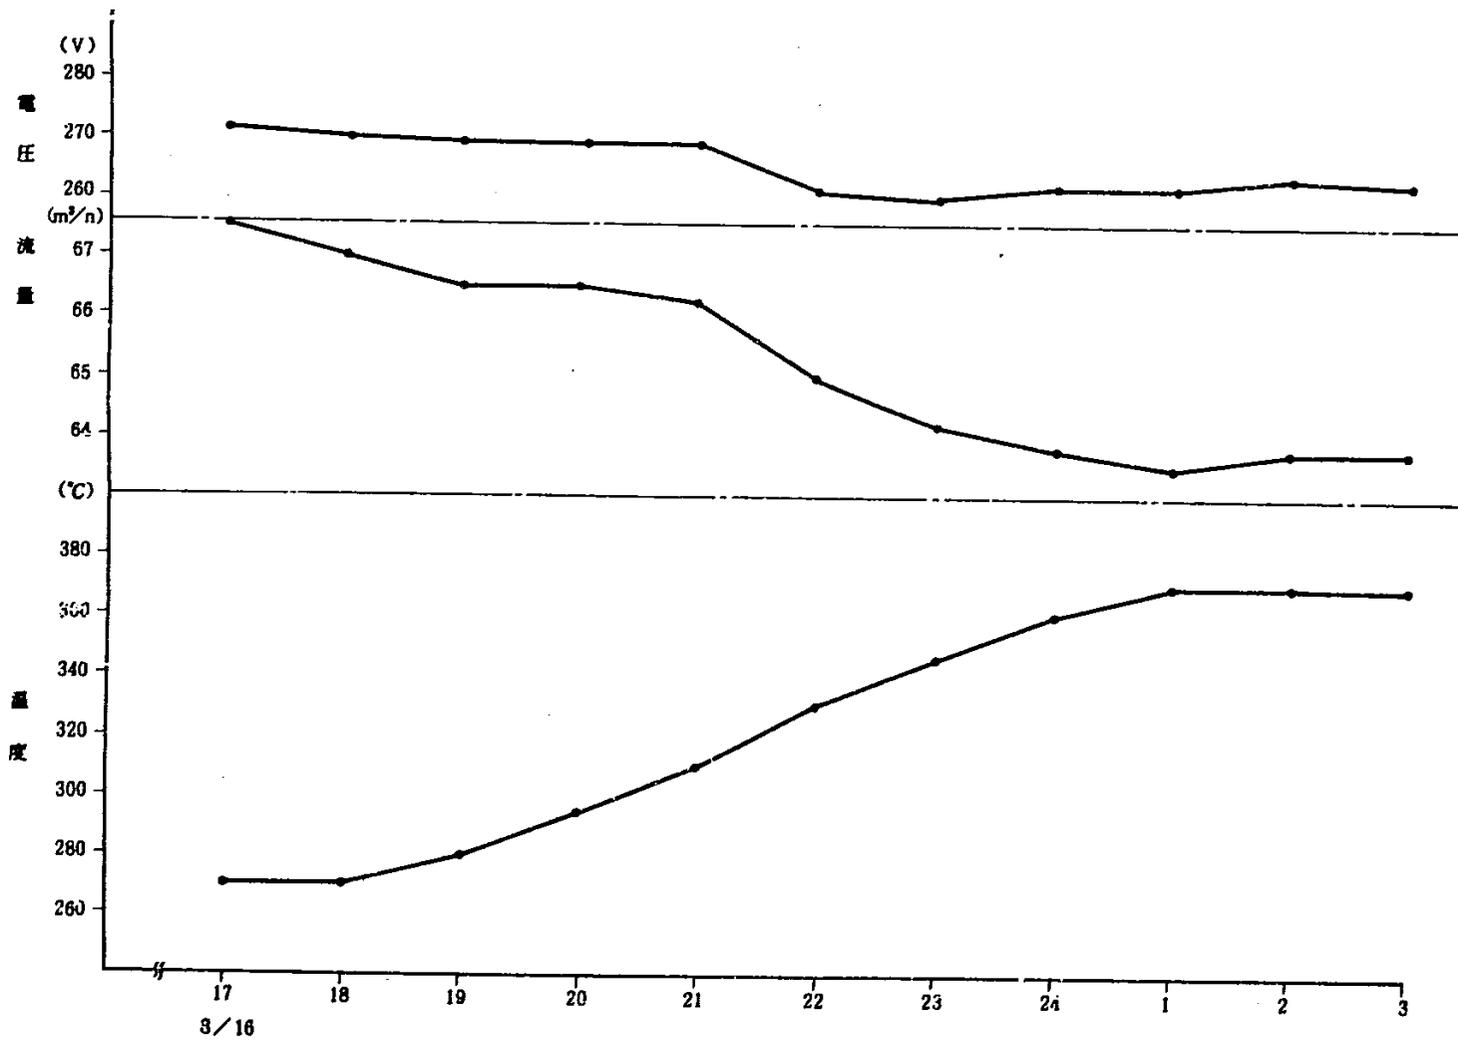
図4-3(2) 系統昇温時の2次補助電磁ポンプ印加電圧, 吐出流量

同様に図4-3(2)でも系統温度上昇により流量の減少がみられる。

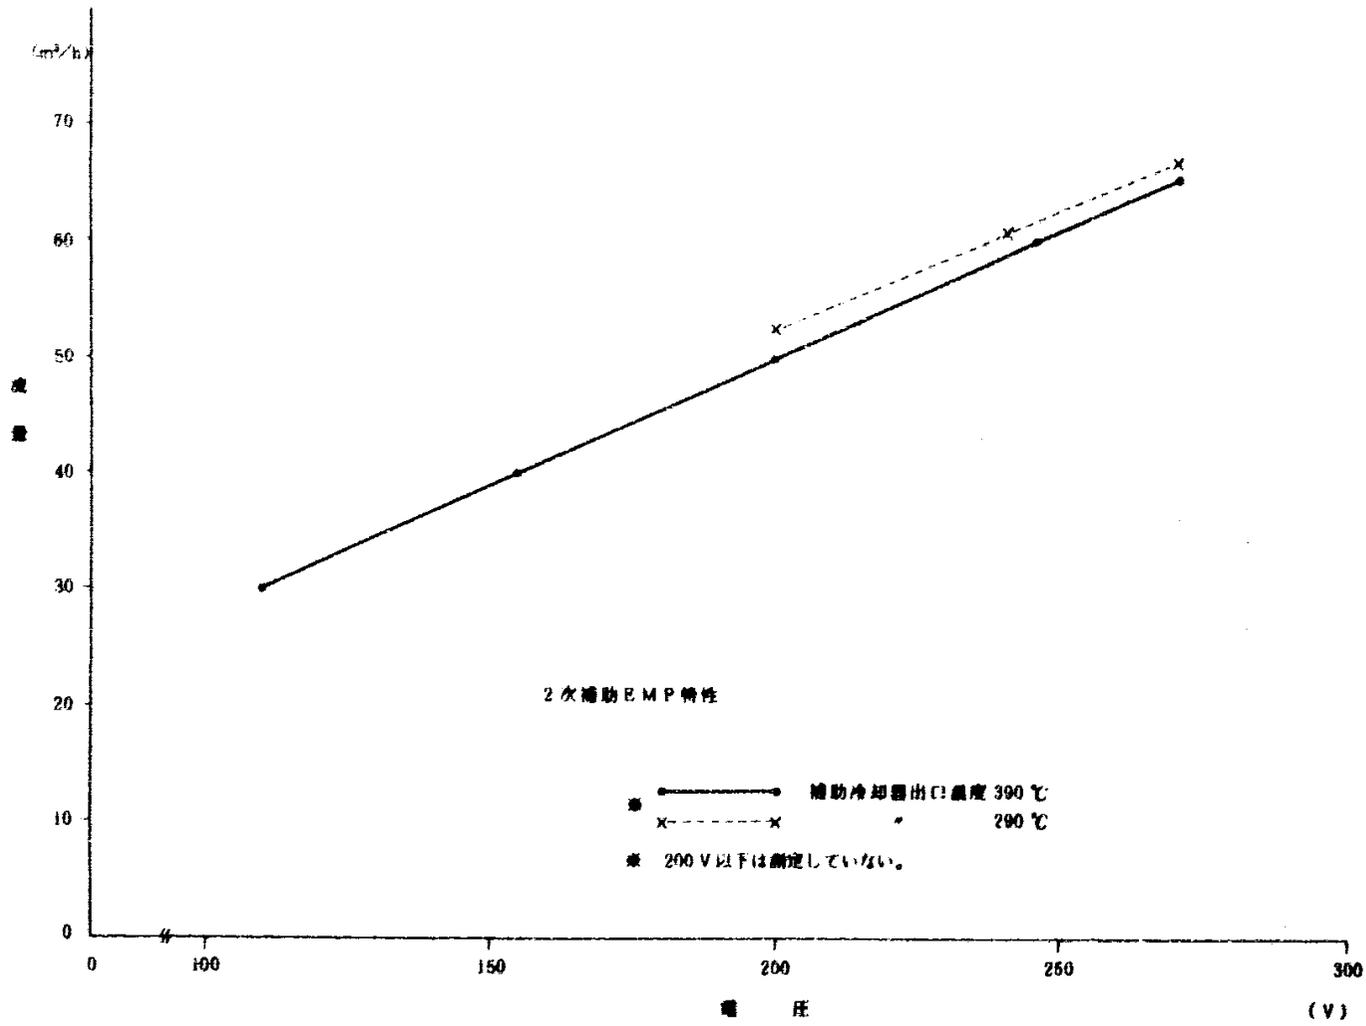
図4-4 系統温度 390℃, 290℃時の印加電圧と吐出流量

上記現象を追求するため系統温度の異なる390℃と290℃の時に印加電圧を増減させ流量がどの様に関係するかを調査した。これを図4-4に示す。この結果同一電圧に対して系統温度が低い程、吐出流量が多い事がわかった。

なお、2次補助循環ポンプの特性試験は、ナトリウム機器構造試験室で行なわれており、温度の低い方が高い時に比べ、ポンプ効率が良く、吐出流量も当然多くなる事が証明されている。

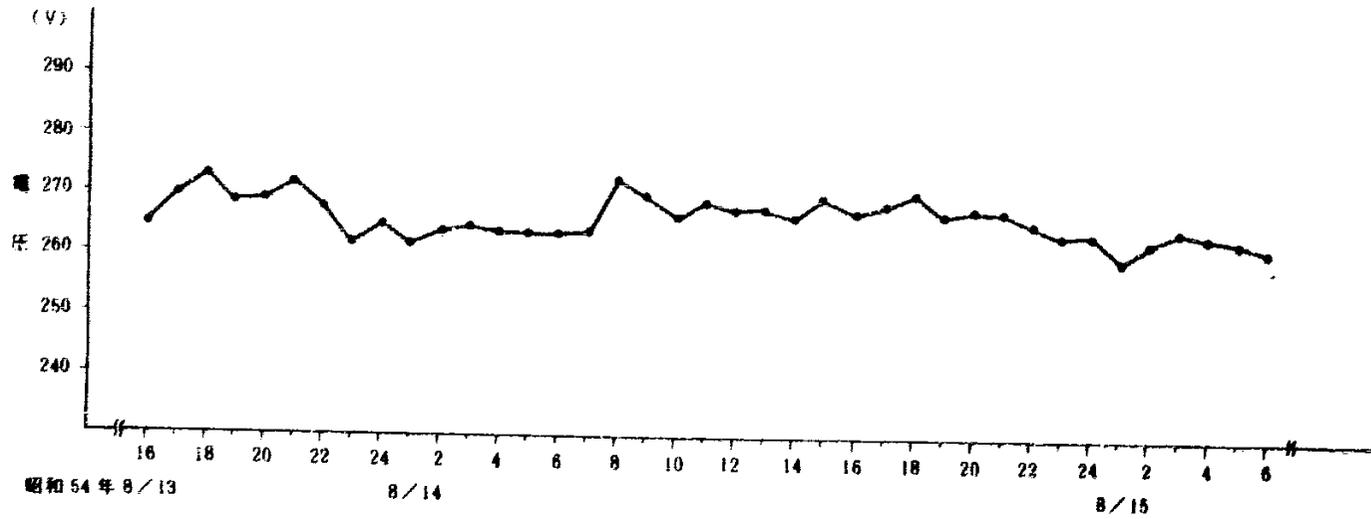
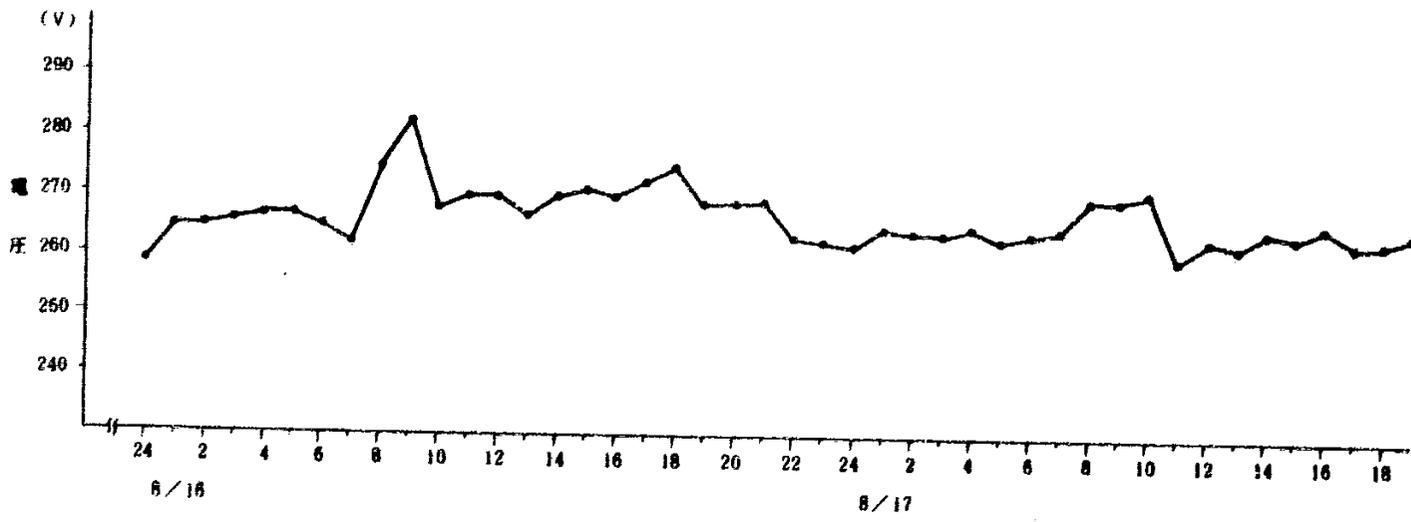
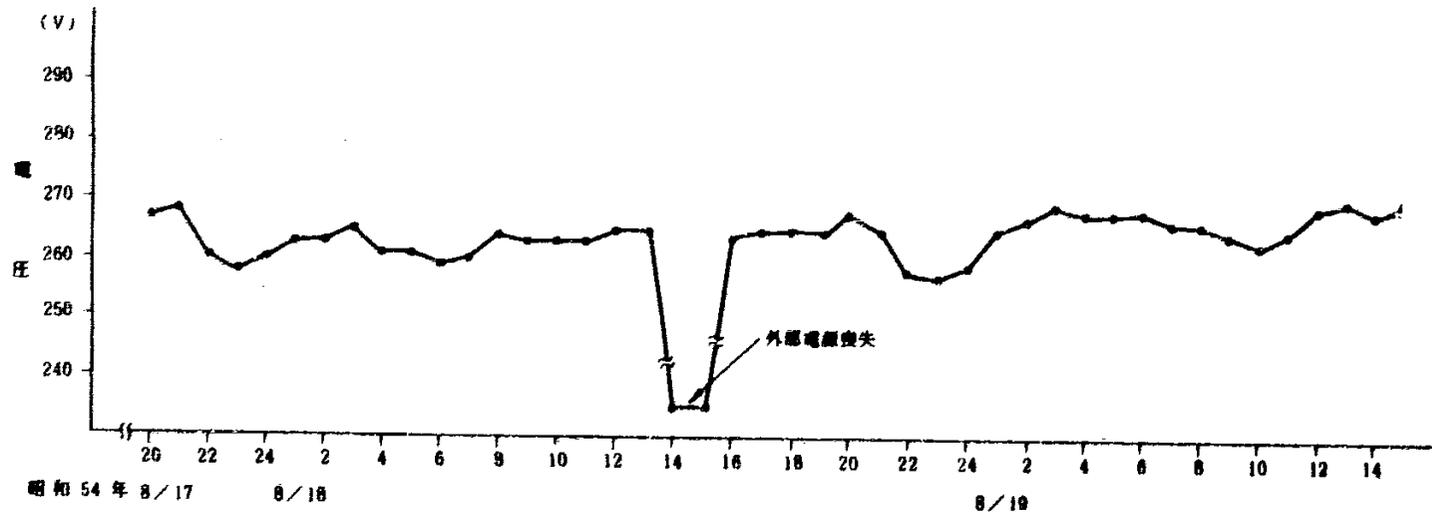
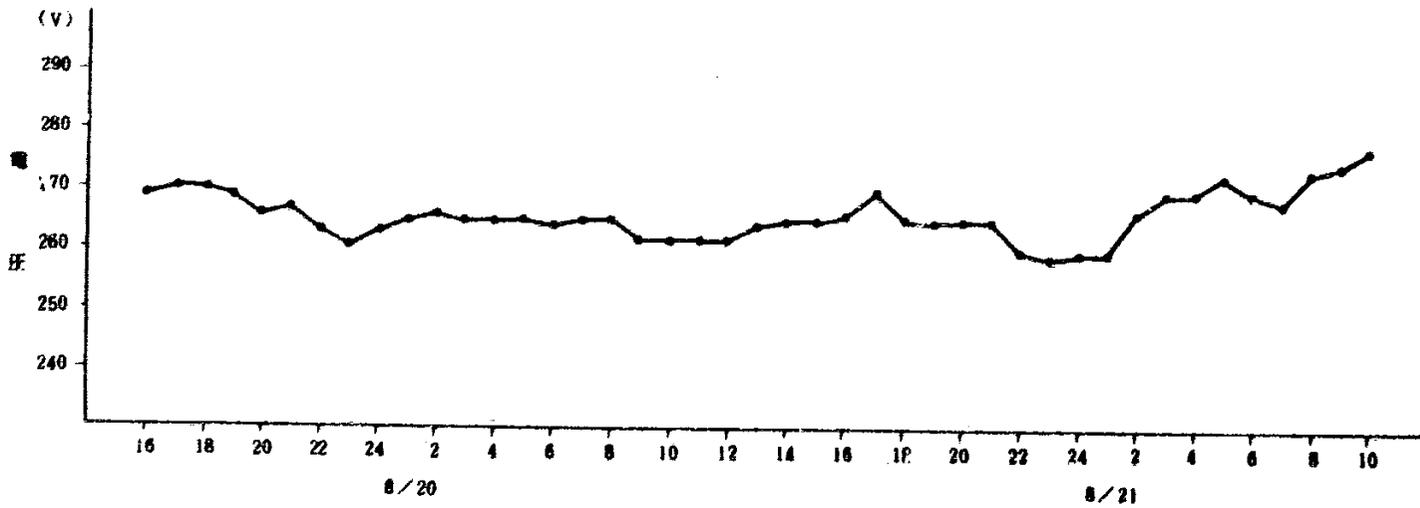
図4-5(1) 2次補助電磁ポンプ印加電圧の変動

(3) 2次補助循環ポンプの印加電圧が系統電圧により変動することを先に述べたが、ではどの様に変動しているかを時間経過を追って調査した。これを図4-5に示す。図により、電圧の振幅の大小はあるが、絶えず変動している事がわかった。電圧変動の原因としては、2次補助循環ポンプ自身の電圧変動と系統電圧変動による電圧変動が考えられるが前者の循環ポンプ自身の電圧変動は、電圧調整器によって一定に保たれているため、あまり考えられない。

よって電圧変動の原因は、系統電圧変動によるものと考えられる。
