高速原型炉「もんじゅ」用22B隔離弁の ナトリウム中試験(Ⅱ)

長期性能試験

高速原型炉「もんじゅ」用22B隔離弁のナトリウム中試験(II)

PNC-TN941 83-44
Sep., 1982

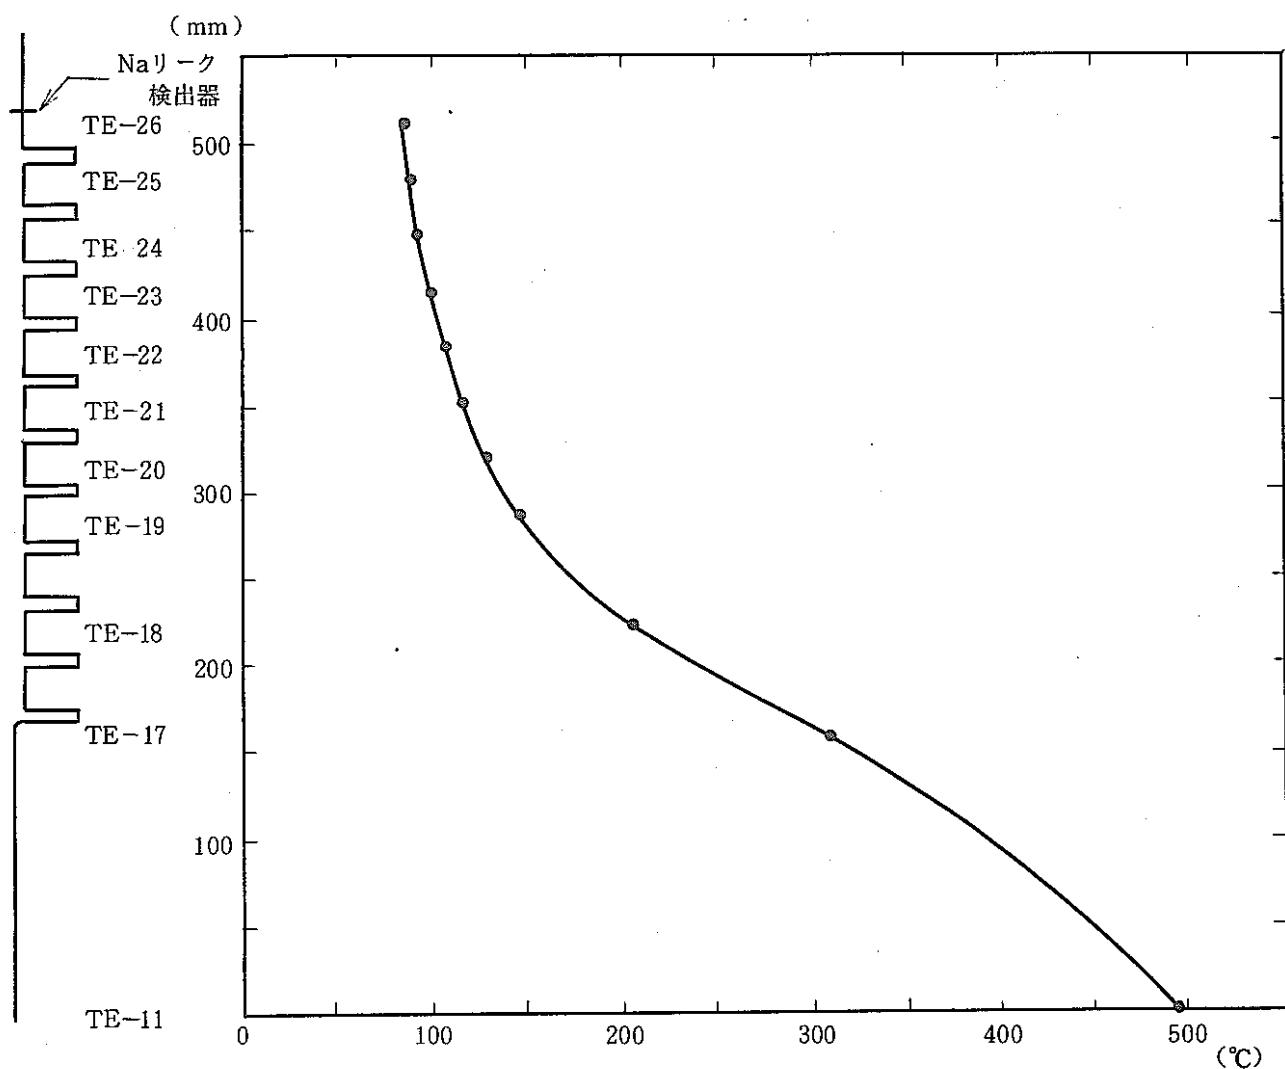
図 4-4 雾囲気温度上昇試験結果（バタフライ弁軸封部温度分布図）

図 4-4 はナトリウム温度約 500°C 、霧囲気温度 70°C の標準的なケースであって、この場合軸封部全長にわたってナトリウムの融点 (97.8°C) 以上であり軸封が確保されていることが判る。

注) 試験条件 Na 温 度 494.5°C
スタッフィングボックス上部外表面温度 80.3 °C
雾囲気温度 約 70 °C

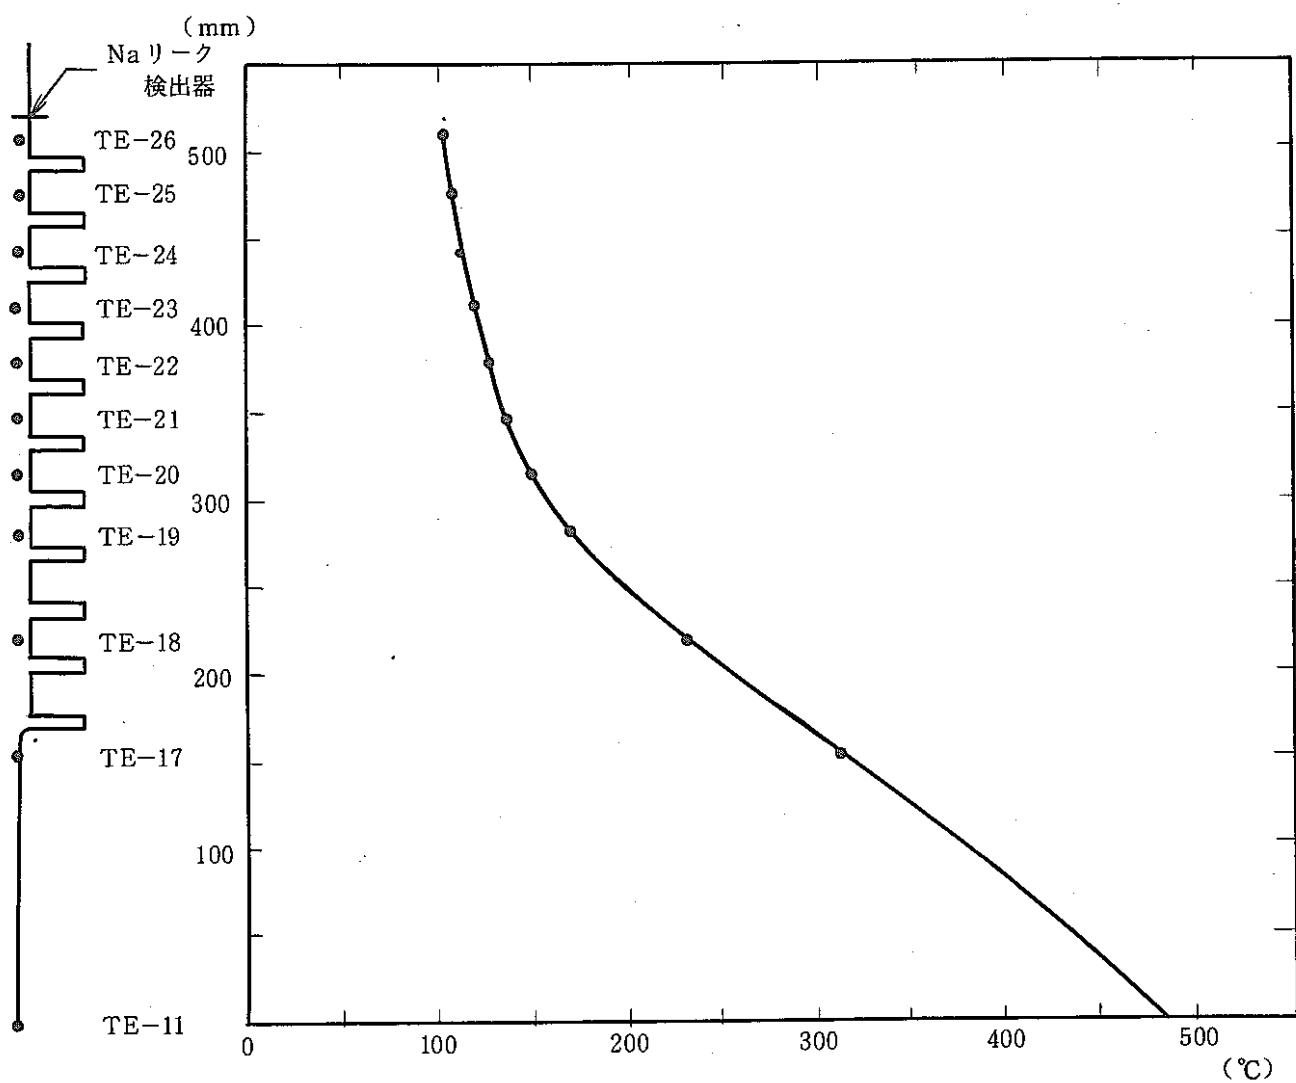
図 4-5 雾囲気温度上昇試験結果 (バタフライ弁軸封部温度分布図)

図 4-5 はナトリウム温度約 500°C で霧囲気温度を 80°C に上げたケースである。この場合は、スタッフィングボックス上部表面温度測定用熱電対 (TE-26) が 99.6°C にて、ナトリウムリーク検出器の警報が発生した。

したがって、霧囲気温度限界が 80°C 以下であることが判明した。

注) 試験条件 Na温度 489 °C
スタッフィングボックス上部外表面温度 99.6 °C
雾囲気温度 約80 °C

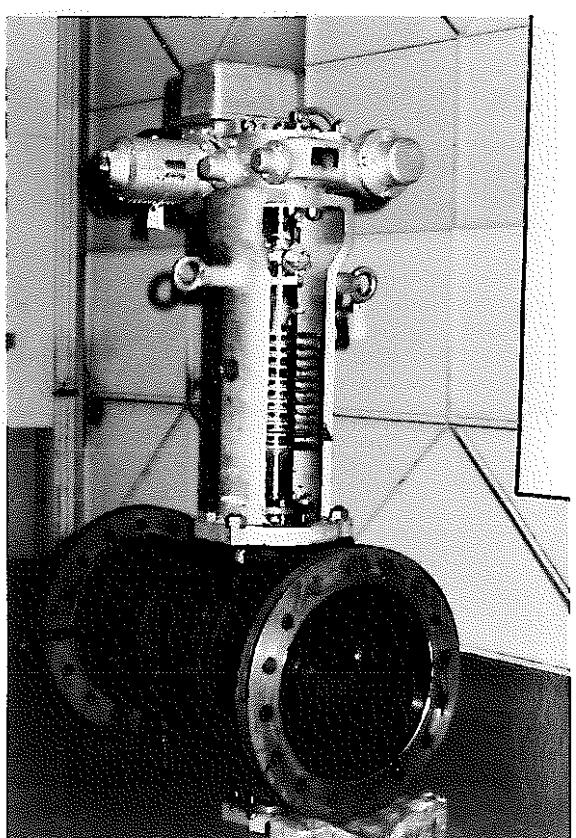
写真 5-1 供試弁の外観状況

内外表面共に変形および腐食などの異常は認められなかった。結果を写真5-1~4に示す。

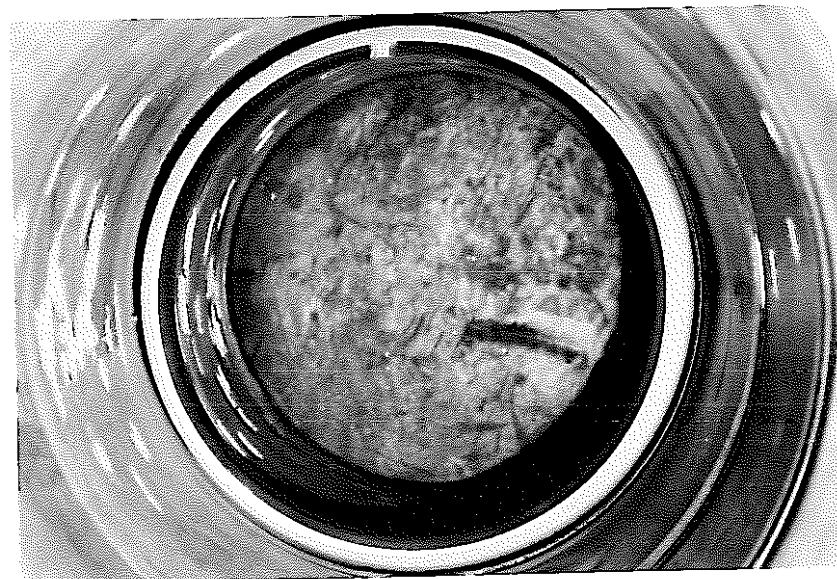
写真 5-5 弁座部附近の外観状況
Photo 5-5 External view of valve seat

傷および変形ならびに腐食などの異常は認められず、結果を写真5-5に示す。

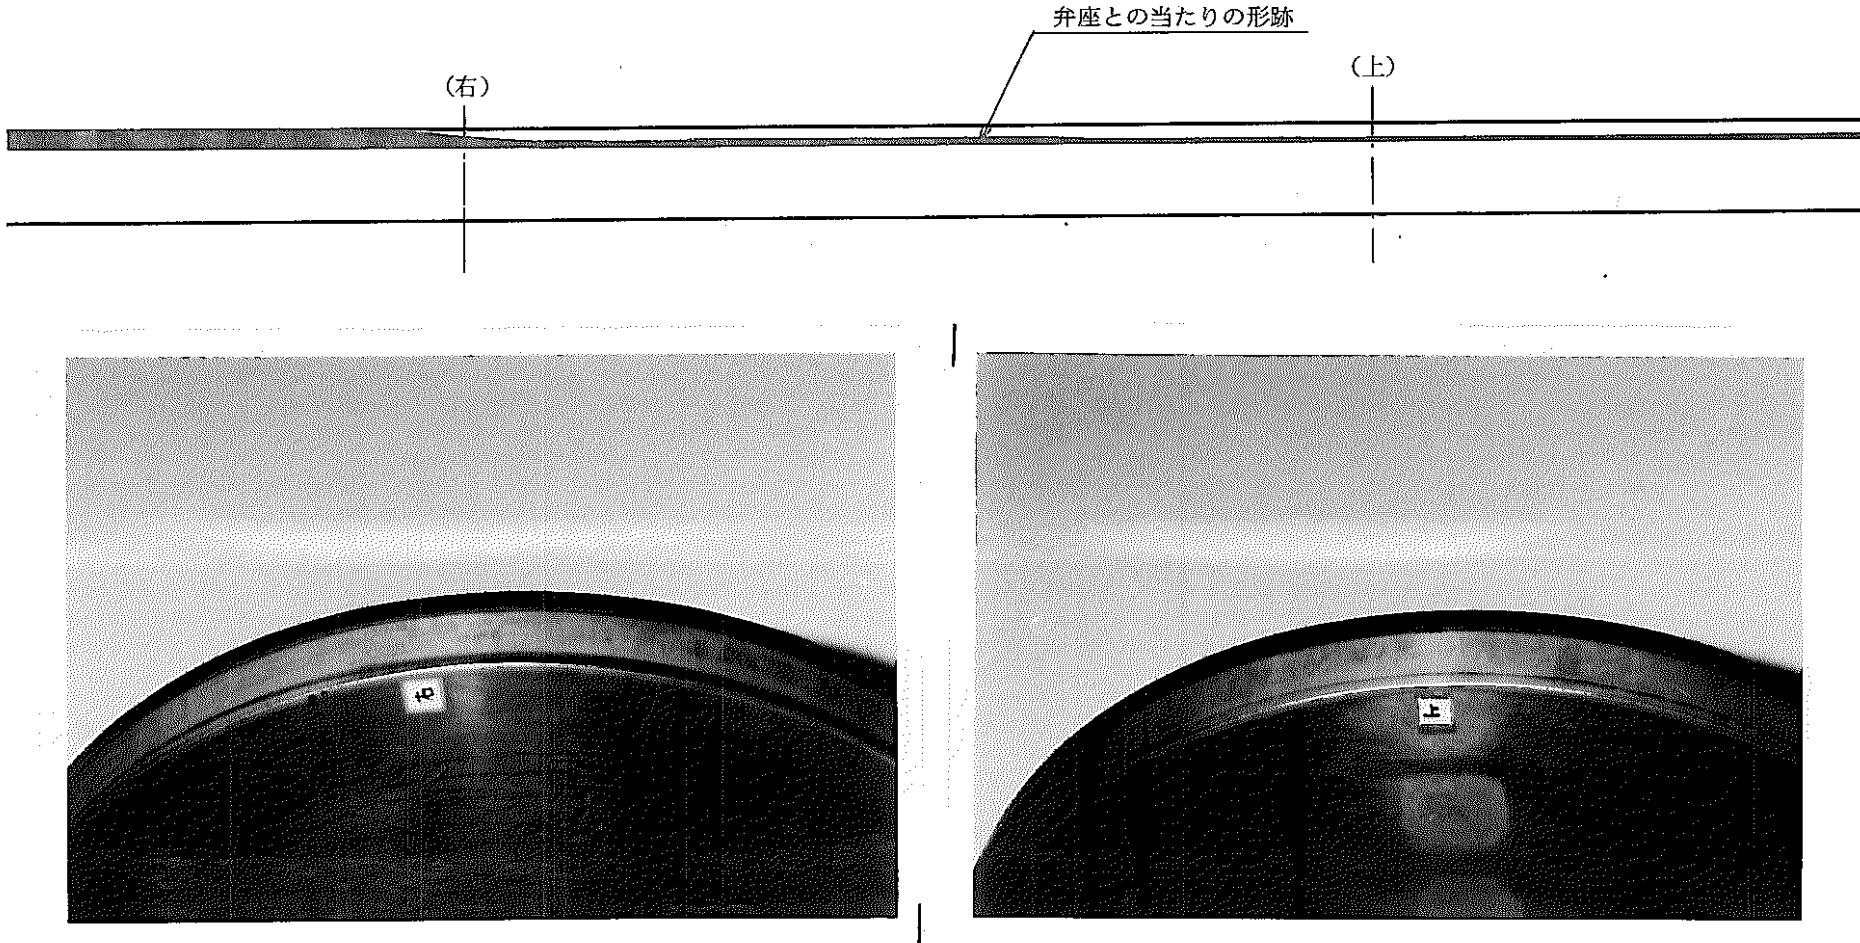
写真 5-7弁体あたり状況(その1)
Photo 5-7 Contact mark on valve disc (1)

しかし、弁体の弁座との接触部について上部では強い線当りを示し、右側から下部にかけてすべりのあとが見られ、なお、左側では他に比べると当りの強さがやや弱い。

当たり部分の表面粗さは $0.23 \sim 0.3 \mu\text{Ra}$ で特に異常は認められない。

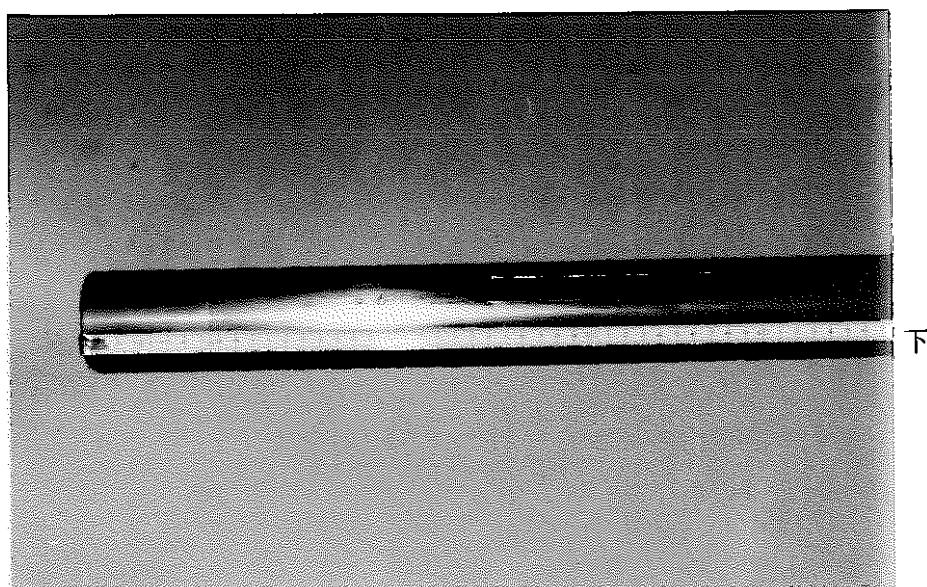
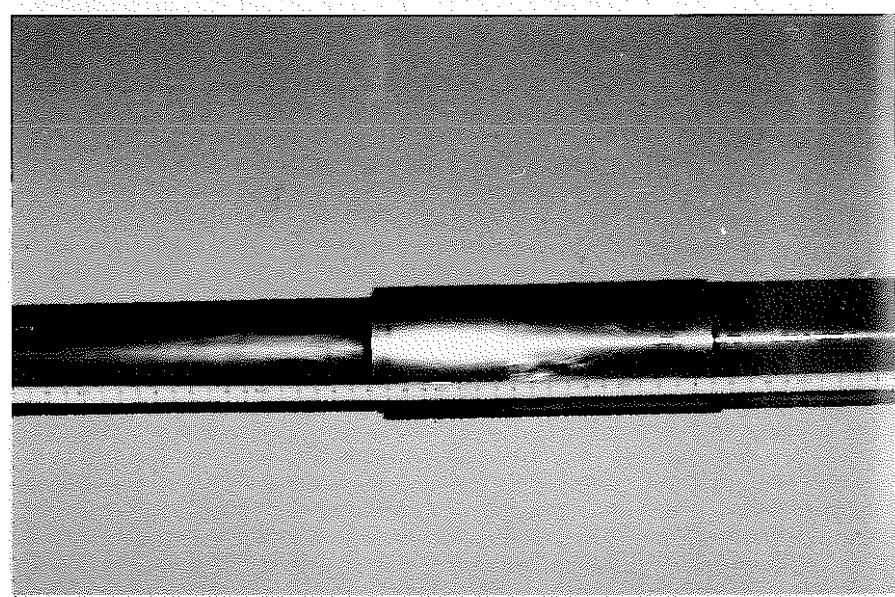
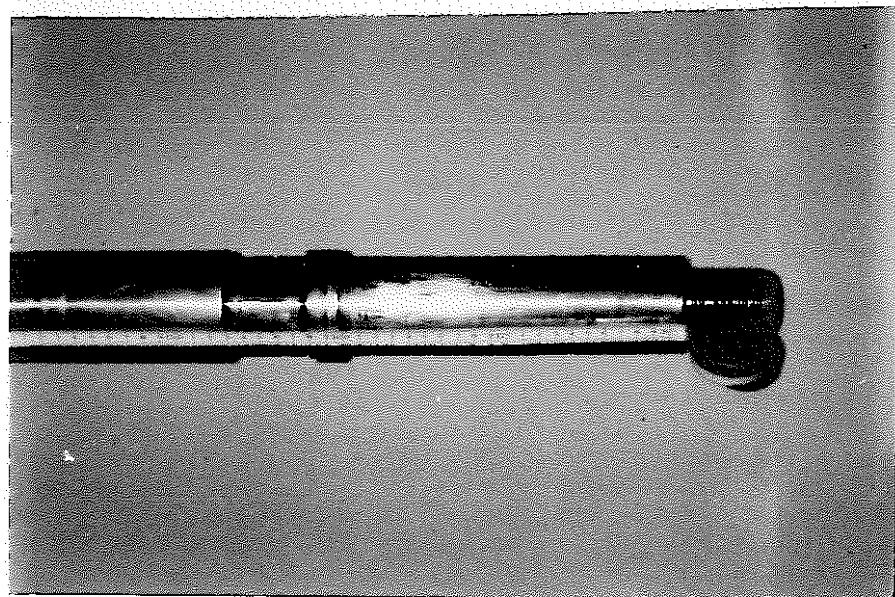
写真 5-11 弁棒の外観状況（その 1）

軸封部のステライト盛全部では $0.22 \sim 0.4 \mu\text{Ra}$ の摺動傷があり、母材のステンレス部(パッキン部)では $1.4 \sim 2.9 \mu\text{Ra}$ の摺動傷が認められた。その他、異常は認められなかった。試験結果を写真5-11~12に示す。

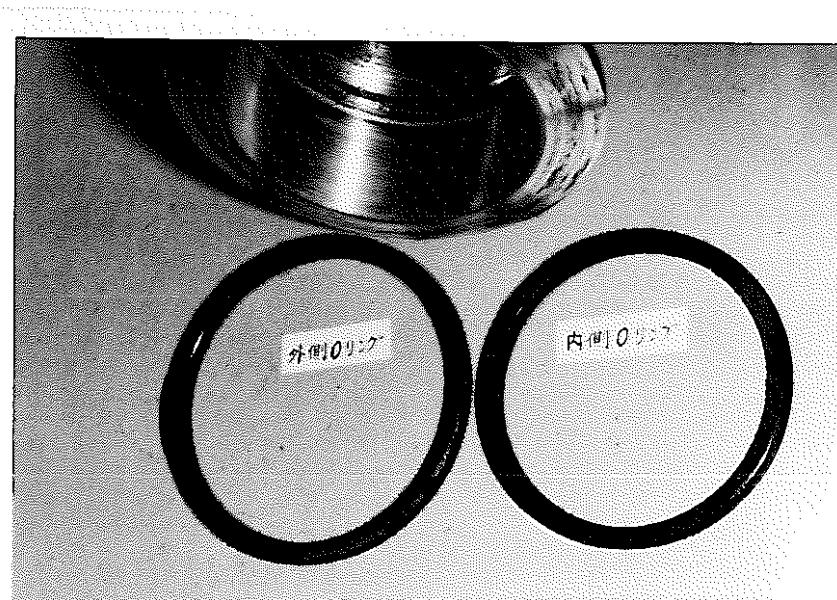
写真 5-15 グランドブッシュの外観状況
Photo 5-15 External view of gland bush

グランドブッシュおよびグランドの表面に摺動傷が認められたので、下記に表面粗さ測定結果を述べる。なお、試験結果を写真5-15~16に示す。

| | グランドブッシュ | グランド |
| 外 表 面 | 4.2 | — |
| 内 表 面 | 4.0~6.5 | — |
| 接 触 面 | 3.5 | 1.5 |

- ③ グランドブッシュに装着した O リング自身の劣化は生じていないが摺動の繰り返しによる摩耗が認められた。対策として定期的に交換する。
- ④ その他ナトリウム中試験により、弁機能に有害と考えられる外観上の異常は認められなかった。

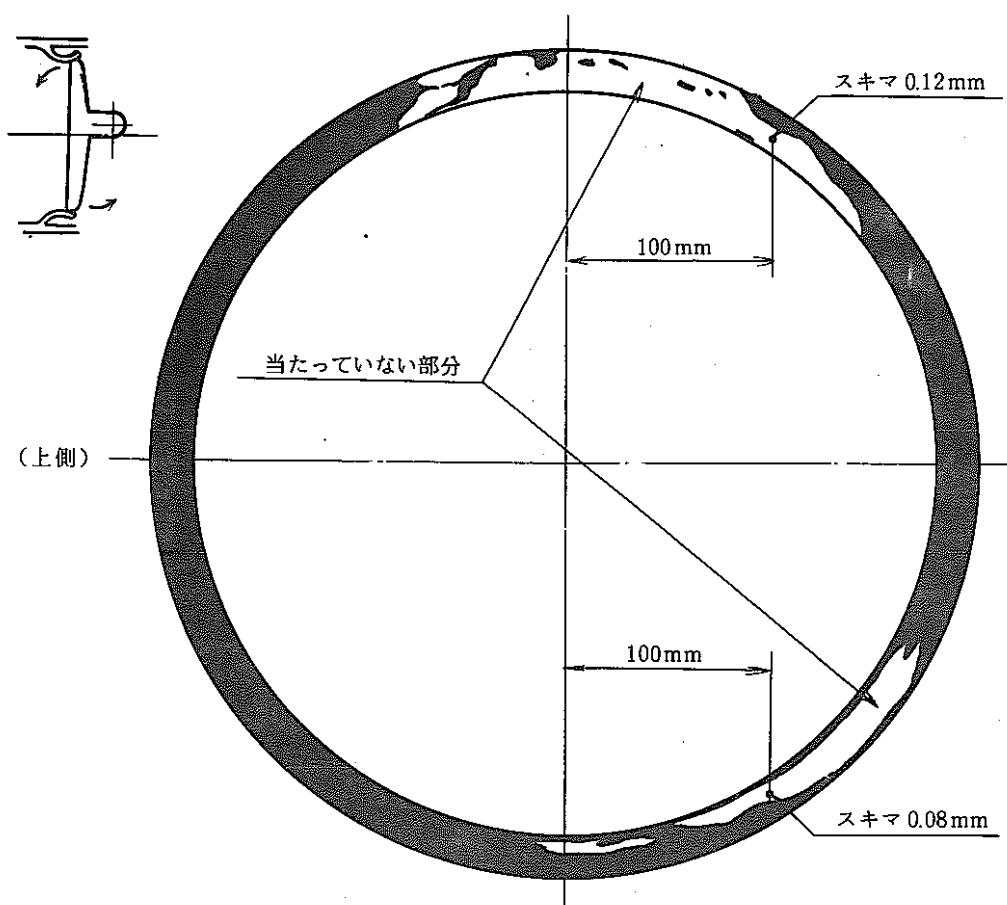
図 5-6 定盤による弁座当たりの状況
Fig. 5-6 Contact mark of valve seat with a surface plate

上記試験結果から、弁出口側から観察して右側部および左下の一部で当たり切れ部が認められる。上記試験結果より、ナトリウム中試験前後の弁座内径は測定位置 3-3' で -0.08 mm、それと直角方向の測定位置 9-9' で +0.09 mm の変形を生じている。

一方、弁座面と加工時使用の定盤とのすき間は最大 0.08 mm である。

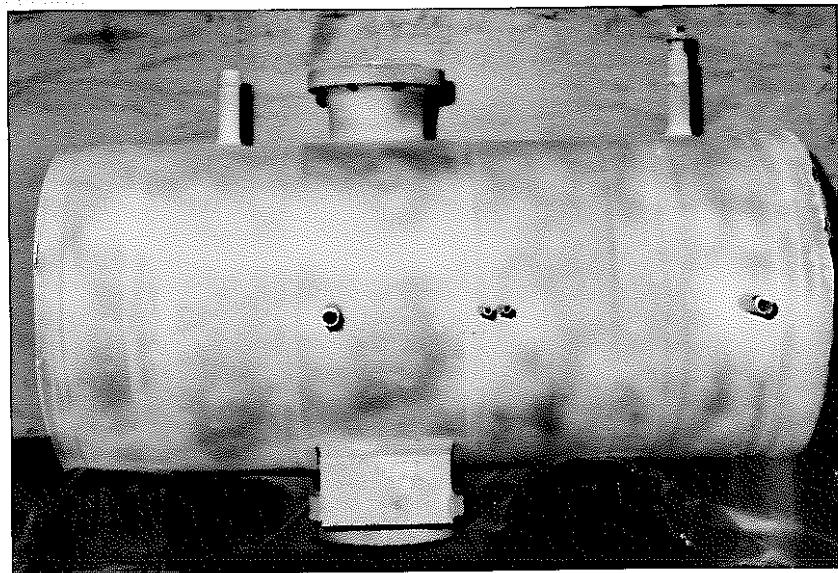
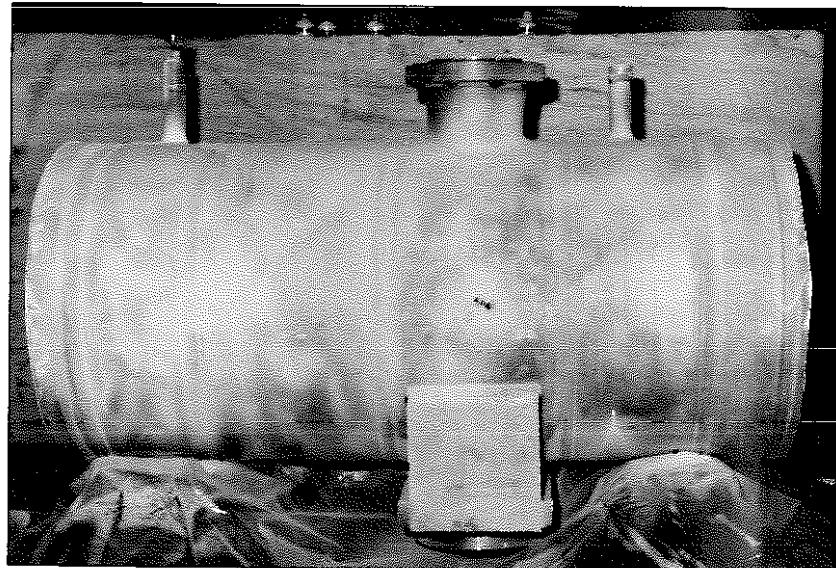
写真 5-20 弁箱外表面の液体浸透探傷検査結果の状況
Photo 5-20 Penetrant test result on outer surface
of valve body

試験結果を写真 5 - 20 ~ 24 に示す。本体および弁座ならびボンネット上下部共に欠陥は認められなかった。

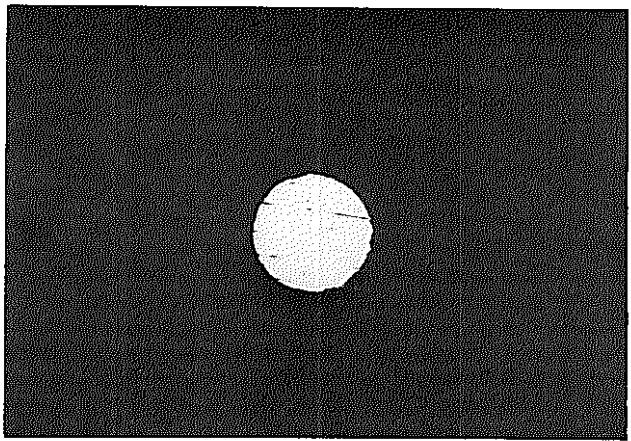
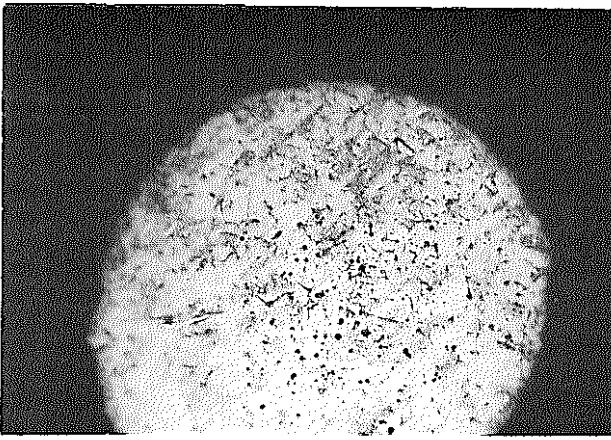
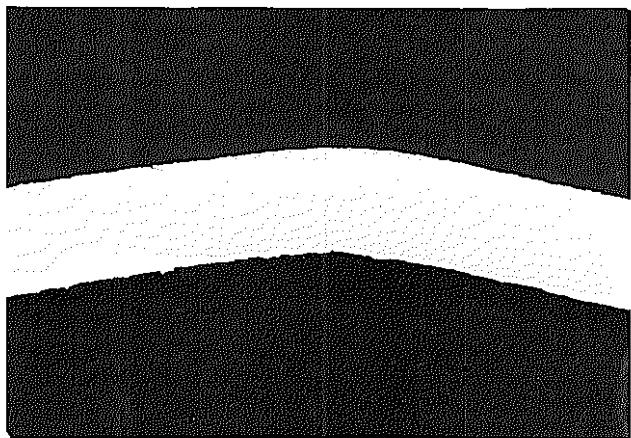
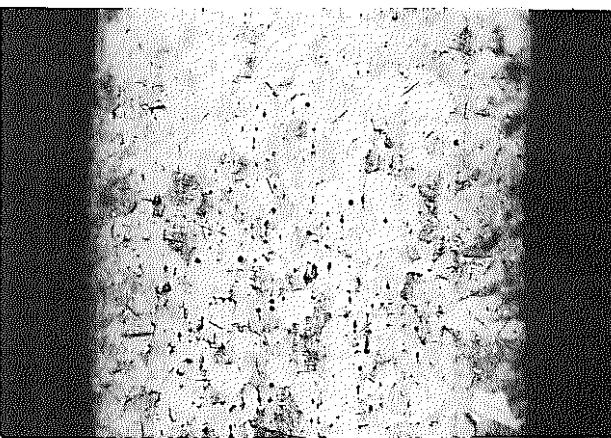
写真 5-29 パッキン A₃ の断面写真
Photo 5-29 Cutaway view of packing A₃

試験結果を写真 5 - 29 ~ 31 に示す。上記結果より、表面の腐食や割れなどは認められなかつたがしかし、一部、結晶粒内にすべり線が生じ、加工誘起マルテンサイトを生じている。なお、Cr 炭化物の析出などの異常は認められない。
