# 高速実験炉「常陽」第4回定期点検報告

1次主循環ポンプ(A)アウターケーシング内面遠隔目視検査

1984年6月

動力炉・核燃料開発事業団  
大洗工学センター

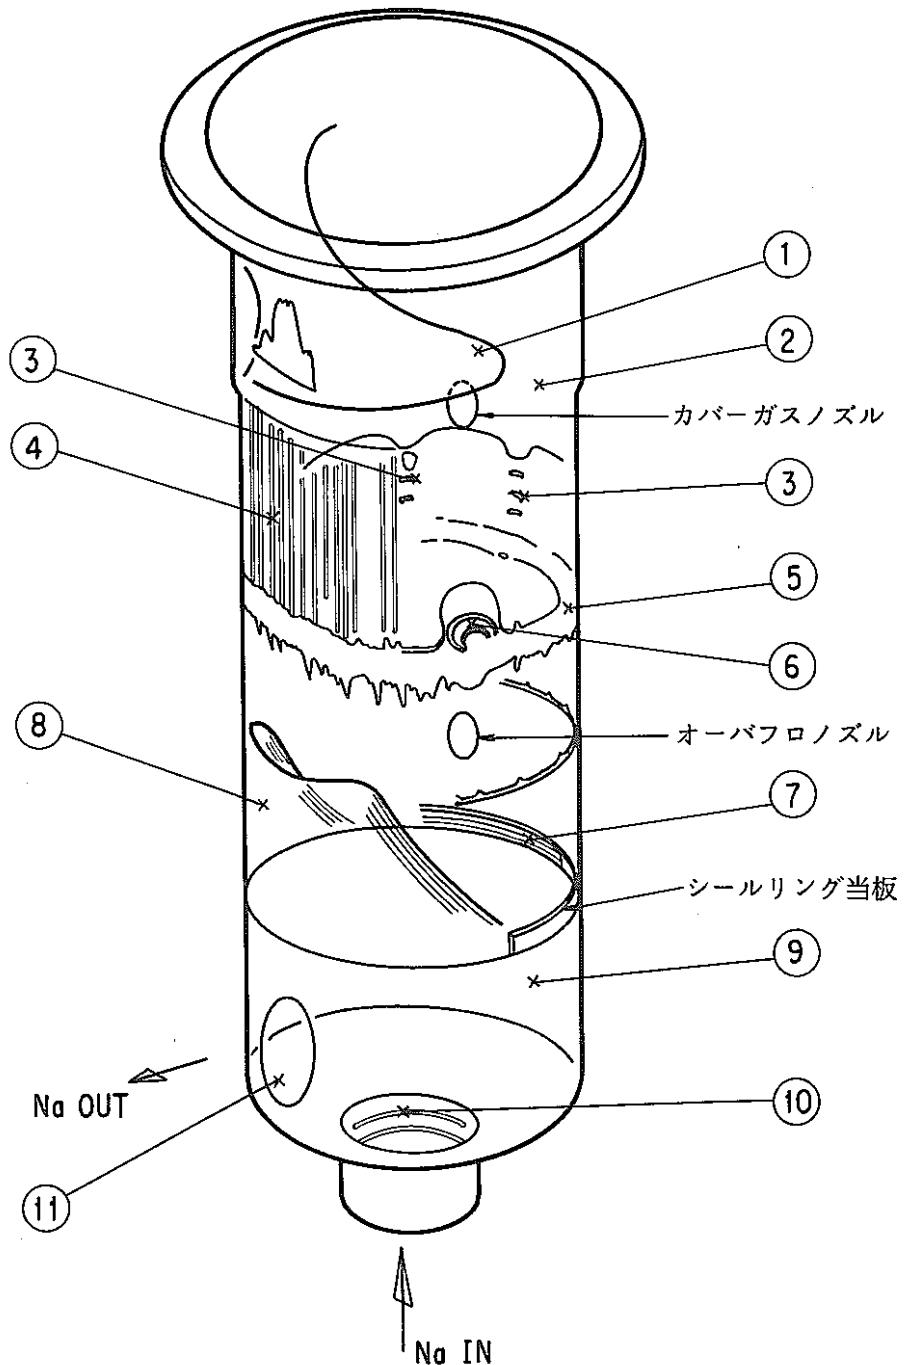
Fig. 4.2 Sodium Deposition on Outer - Casing Inner Surface  
アウターケーシング内面の Na 付着状況

- ① カバーガスの対流によるものと思われるNa残留痕跡がこの部分である。カバーガスの対流はNa自由液面より上の領域においてアウターケーシングとインナーアセンブリとからなる2重円筒空間を円周上180°相対して上下するカバーガスの流れである。このため、ケーシングの温度は上昇気流側ではカバーガスからの入熱により平均温度より高くなり、下降気流側では逆に熱を奪われ平均温度より低くなっている、ケーシングの同一円周上に温度差が生ずる。この周方向温度差によってインナーアセンブリの偏芯を招き、1次主循環ポンプのNa軸受等の摺動部における回転側と固定側とのこすれの原因となるもので第3回定期検時に対流防止対策を施したB号機に引き継いで、第4回定期検時にA号機に関しても対策が行われた。このあたかも旋回流に沿ってNaが付着したような部分の先端の位置は、A号機の対流防止対策の一環として追加した温度計取付位置（ポンプを上から見てカバーガスノズルと吐出ノズルを結んだ線上に相対して2点、およびこれから90°の位置の合計4点）からはやや外れている。これは新設した温度計取付点では必ずしも、カバーガス対流の上昇流側と下降流側位置の温度を正確にモニターしていないことを示している。この痕跡からカバーガスの対流状況を推察すれば、ポンプを上から見て反時計回りに円周上をガスが対流しポンプ吐出側が高温で、カバーガスノズル側へ流れるに従って温度が低下していくものと思われる。これは未だ対流防止対策が施されていなかった時のA号機の温度分布（通常運転時ポンプ吐出側がカバーガスノズル側より20°Cほど高いこと。）と傾向は一致している。

- ② カバーガスノズルと同じレベルのケーシング内面には一面に白くNaが付着していた。同じカバーガス領域でも、カバーガスノズルレベルとこれより上部のケーシング大径側とは、Na付着厚さが異なっていて、カバーガスノズル周辺部の方が厚く付着しているように見えた。
- ③ インナーアセンブリの据付位置から見て、インナーアセンブリのハンドホールから、熱遮蔽板に沿って吹き出したNaベーパを含んだカバーガスがアウターケーシングにあたった時に付着した痕跡である。

- ④ 反カバーガスノズル側でレデューサからNaがケーシングに沿って滴下した跡が見られた。
- ⑤ カバーガスの領域で、最も多くのNa付着が見られた部分である。位置はオーバフロノズルすなわちNa液面より約1m上にあり、これより下の部分では、温度が高く滴下してしまったものと考えられる。
- ⑥ ⑤の部分の一部に特異的にNaが堆積している部分があった。これは、長さの短か

いハンドホールの頂部付近にあたる個所で、液面付近の Na ベーパ濃度の高いカバーガスが吹き出してケーシングにあたった時に付着したものと思われる。

- ⑨ Na 流動側は、全面に白く一面に付着していたが、吸込配管を介してドレンされるために、ドレン性は良く、Na が堆積していたり、部分的に厚く残留していた個所は見られなかった。

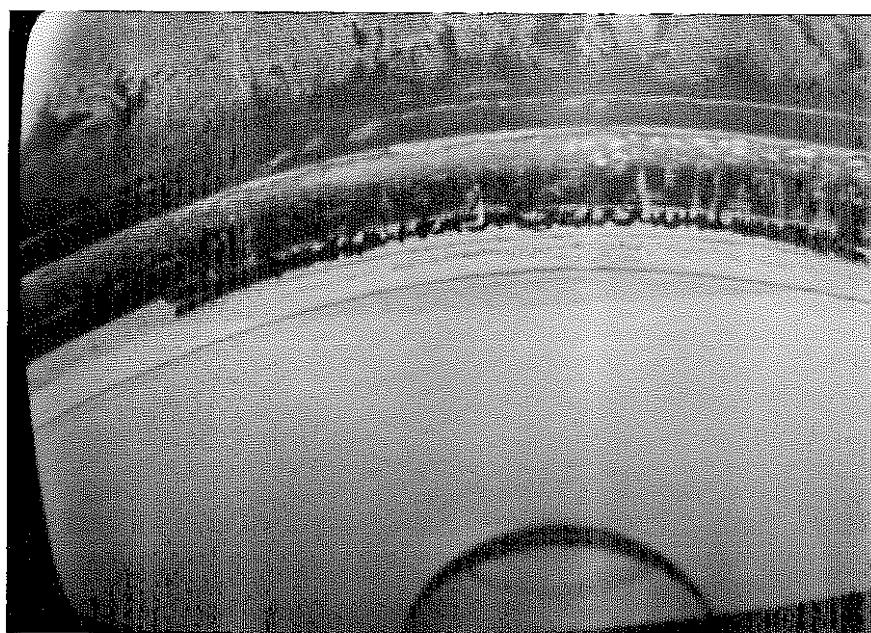
- ⑦ シールリングのあたり面で Photo 4.8 でもその一部を見る事ができる。Photo 4.8 ではシールリング当板ほぼ中央にインナーアセンブリを引き抜いた時に一箇にはがされた跡がある。この写真から、シールリングより上の Na 滞留部分とその下の Na 流動部分とでは明らかに Na 付着状況が異っている。

Photo 4.8 Weld No PW-10A, 11A  
溶接線No PW-10AとPW-11A  
シールリング当板の溶接線 PW-10A と 11A である。

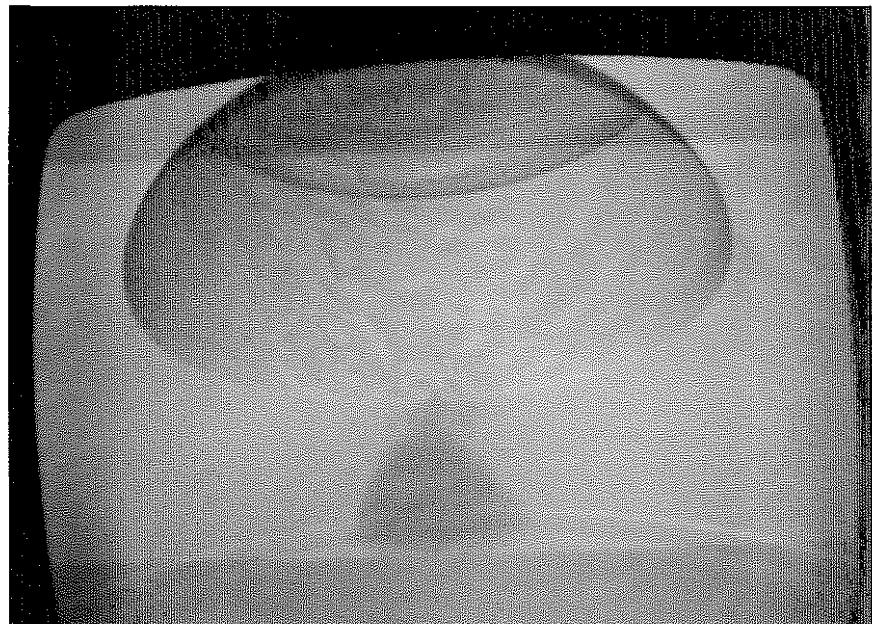
Photo 4.11 Sodium Outlet Nozzle

⑪ Photo 4.11 は、吐出ノズルを斜め上から見たものである。1次主配管のうち水平配管においても Na が良くドレンされていることが判る。また吐出ノズルと主配管との溶接線の裏ビードの一部も明瞭に目視できた。

吐出ノズルを斜め上から撮影したものでノズル内部に配管との接続線も見える。

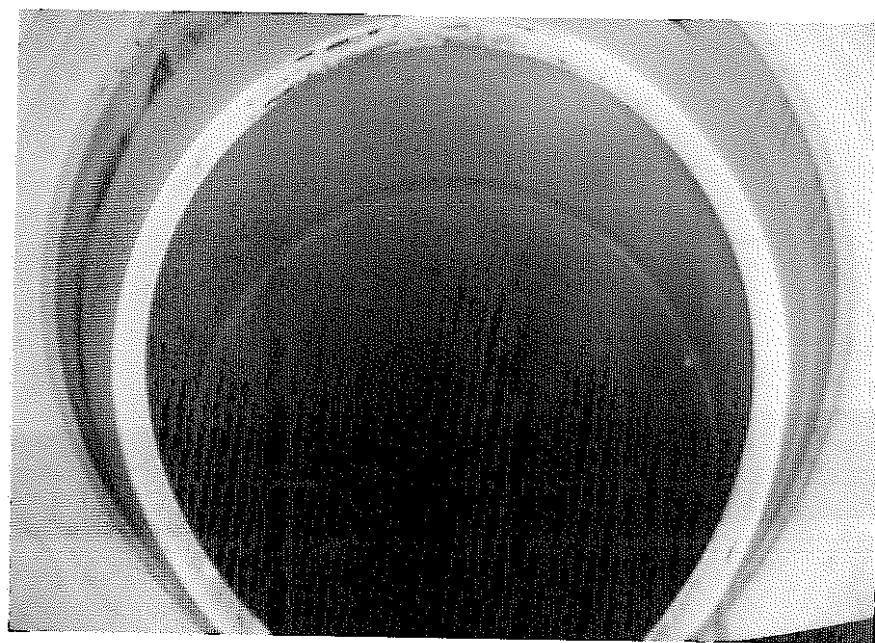
Photo 4.12 Sodium Inlet Nozzle

- ⑩ この部分はインナーアセンブリのサクションノズルがはめ込まれていた個所であり、サクション側シールリングとのこすれ跡が見える。同時に 1 次主配管内部も見ることができたが垂直配管であることもあり、良くドレンされていてポンプと 1 次主配管との取合部である溶接線の裏ビードも明瞭に目視することができた。これは Photo 4.12 で見ることができる。Photo 4.13 では、吸込ノズルを囲むようにある規則的な模様が見られたが、ケーシングの鏡板にはこの模様に準じた加工跡等の痕跡はないので Na が吸込配管を介してドレンされた時の最終段階で生じたヒケによるものではないかと思われる。この他に特異なものとして Photo 4.14 に示したように異物と思われるものが付着していた。その位置は吐出ノズルを中心に時計廻り側 15°、反時計廻り側 45° の 60° にわたりており、鏡板の湾曲部分であった。異物の成分は明らかではないが、370 °C の Na 中にあっても残っているので、金属またはそれに準じたものであろう。

ポンプアウターケーシングのドレン状態がよく判る写真である。アウターケーシングを見た限りでは1次系は良くドレンされている。内部に主配管との接続線が見える。
