高速実験炉「常陽」

自動連続式プラギング計改造工事

技術資料コード	
開示区分	レポートNo.
T	N 941 84-34

1984年3月

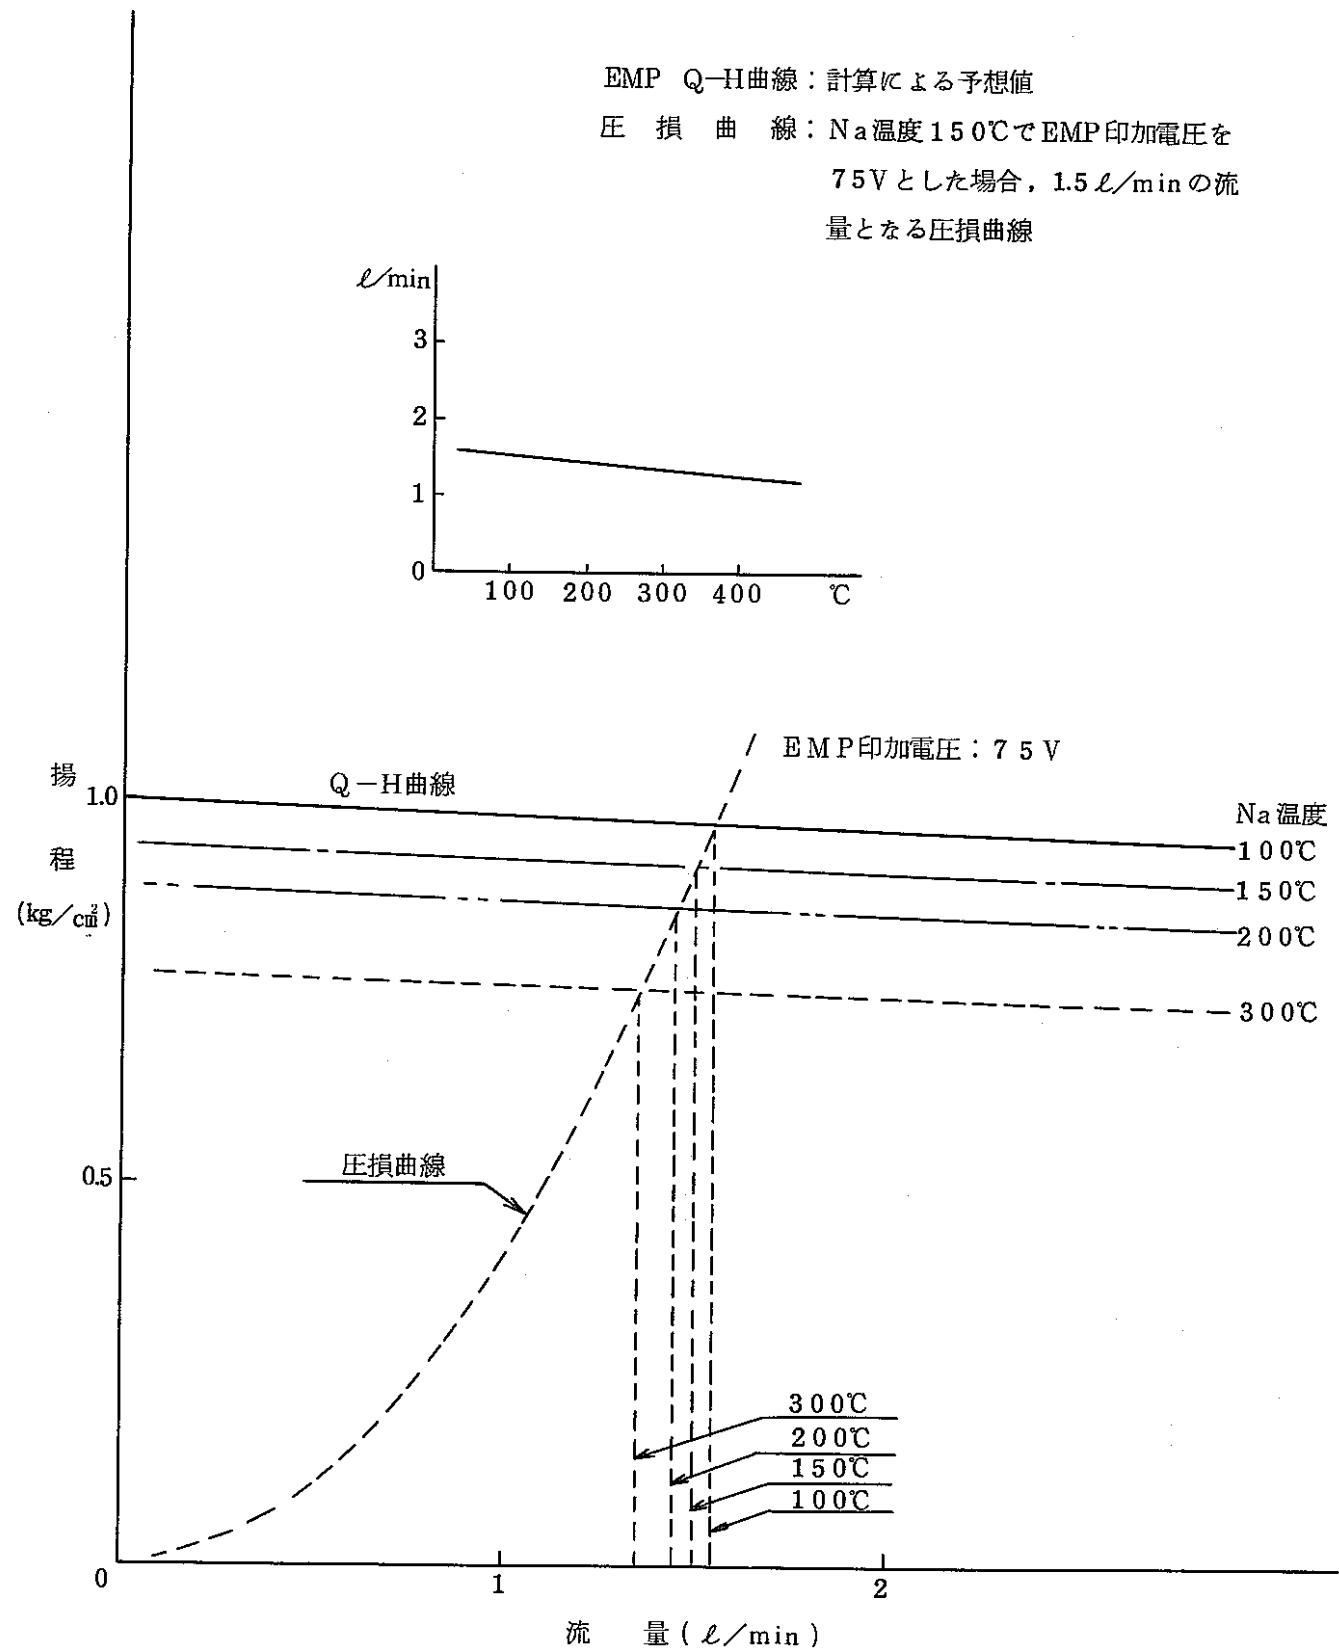
図3-2 電磁ポンプの温度依存性によるメイン流量変化

7 月中旬まではメイン流量は定格流量以下（1.3 ~ 1.5 l/min）ではあったがそのまま測定運転を継続した。その後、最終的に約 1.0 l/min まで低下したためフラッシング運転を実施したが、加熱ヒータ出力 30% の運転が限度で、加熱ヒータ出力をそれ以上増加すると Na 温度上昇による電磁ポンプ吐出圧力の低下により（図 3-2）メイン流量低々でトリップしてしまい、十分なフラッシングはできなかった。7 月下旬には電磁ポンプの起動すら不可能な状態となつたためすべて停止し、予熱保持状態とした。

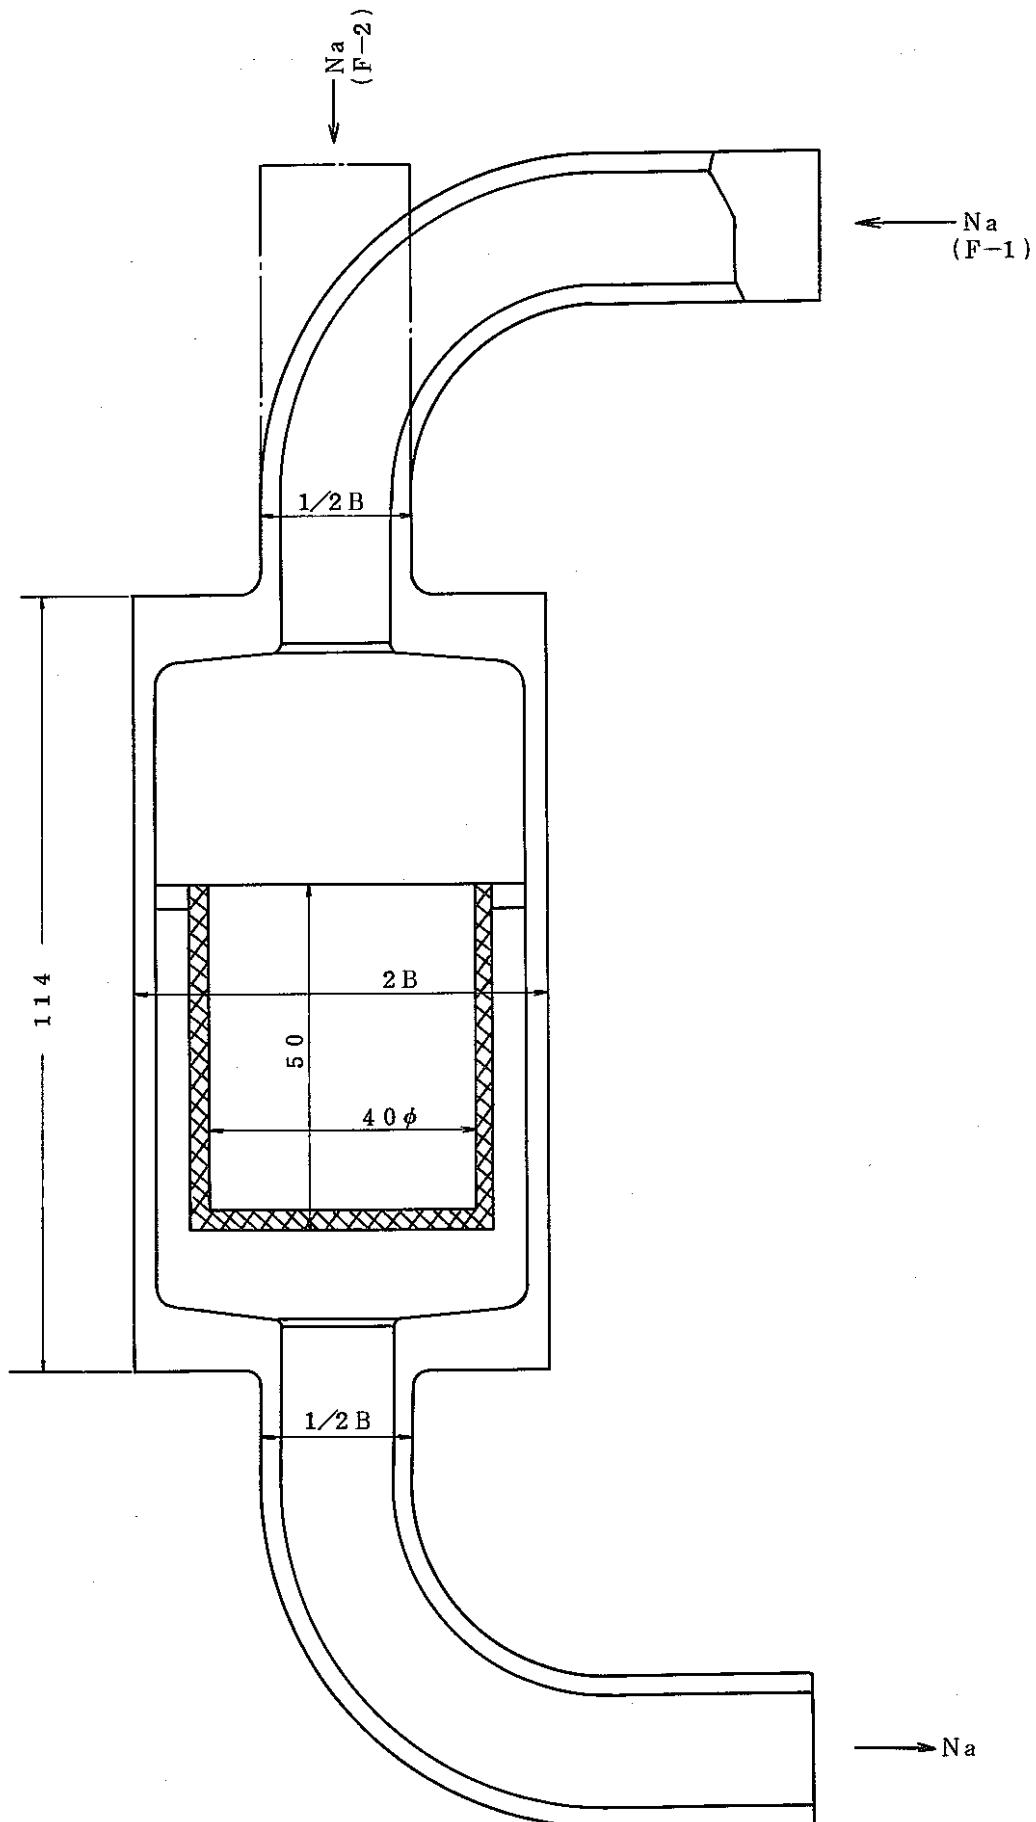
図 3-5 フィルタ断面図

以上のような現象から推察して、最も一般的に考えられる原因是、自PL計系統内の温度依存性のある不純物（かなり高い飽和温度をもつと考えられた）による局所閉塞である。局所閉塞は最も狭窄した部分におこりやすいことと、前記現象の⑤に示したように流量は逆転運転においては自PL計入口温度に無関係に瞬時に大幅に増加することから、局所閉塞をおこしている個所は本PL計の出入口配管にオリフィス保護の目的で設置したフィルタ部分と思われた。

フィルタはメッシュ径100μのSUS製多孔板で前後を計4層のメッシュサポートでおお

われている。形状は円筒状 ($40\phi \times 50\ell$) で縦置に設置され, Na は出入口フィルタ共フィルタ内側より外側に流れている(正転運転時)。フィルタ部配管径は①PL計ライン配管径 $1/2B$ に対して $2B$ と大きくなっている(図3-5)。

- ① メッシュ構造は現状の5層から単純な1層の多孔板とする。
- ② メッシュ径は 100μ から 300μ とする。これはオリフィス部開孔径 400μ (オリフィス構造径 500μ , 測定時は 20% 閉塞が設計条件) に対して, 当初のフィルタ設置目的であるオリフィス保護を考慮し, 余裕をみて採用した値である。
- ③ フィルタ部径を $2B$ より $3/4B$ とする。ただしシステムのバランス上フィルタの渦過面積を同等にするためフィルタ長は 50 mm から 160 mm とする。これによりフィルタ部流速は約 1.1 cm/sec より約 6.5 cm/sec に増加できる。
- ④ フィルタ部を縦置から横置とし, 設置場所もユニット内より純化系配管近傍に移設する。フィルタ部を横置にすることにより不純物はフィルタ下側の配管側に沈殿しやすくなり, また純化系配管近傍に設置することにより万一詰りを発生しても逆転運転等により, 純化系配管に排出しやすい構造となる。純化系配管に排出された不純物はコールドトラップにより捕獲される。さらに温度的にもフィルタ部を従来より高い温度に維持できる。
- ⑤ 逆転装置を常設し, 必要に応じ容易に逆転運転可能とする。

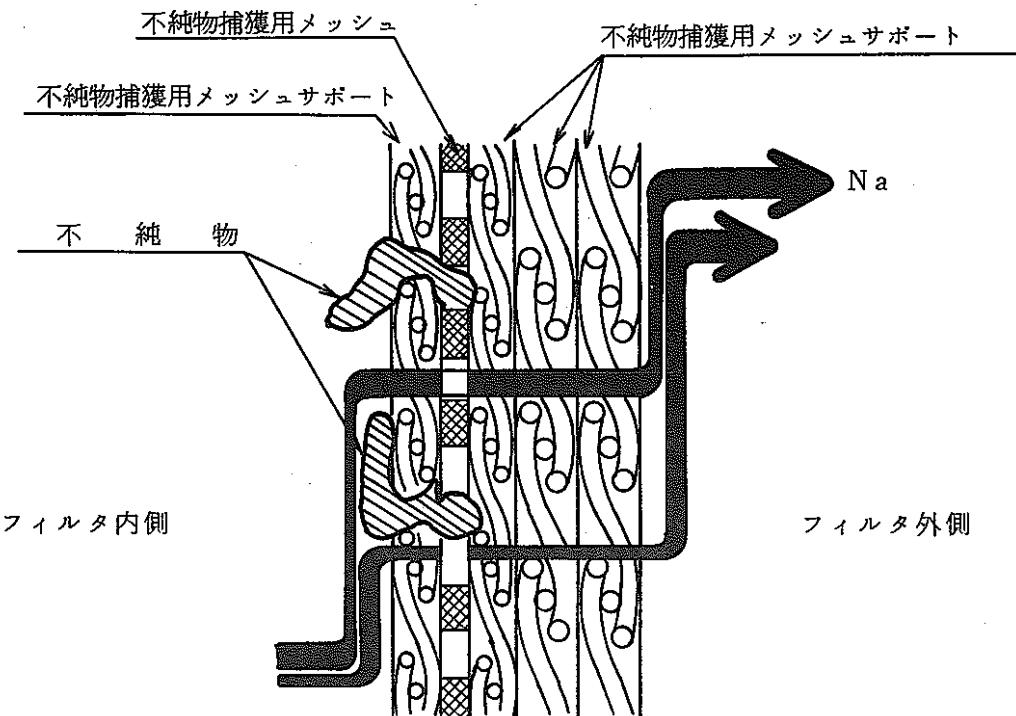
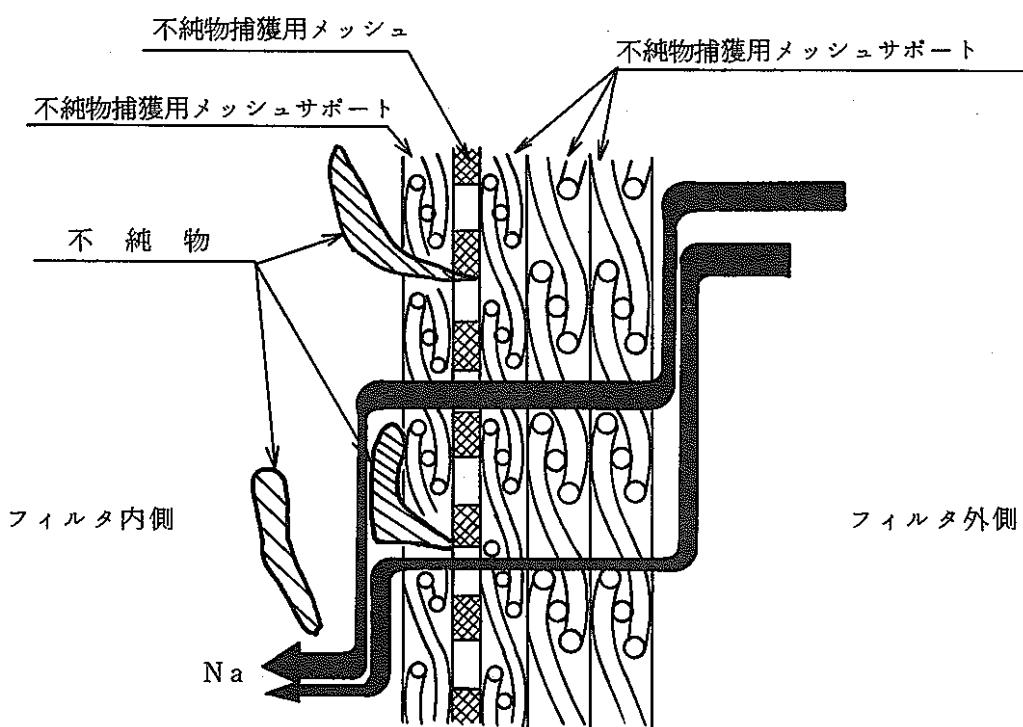
図 3-6 不純物の捕獲・剝離状態図

温度依存性のある不純物は系統温度の低下に従がい析出し, あるいは何かを核として成長して①PL計内に流入してフィルタ部で捕獲される。またフィルタの設置されている①PL計ユニットまでは純化系配管から $6 \sim 7$ m配管を引き回しており, たとえ予熱ヒータがあってもその放熱は大きく, その間の温度降下も大きい。フィルタ部分は特にそれ専用のヒータ等は設けてなく, そのためフィルタ部がコールドトラップ的役割をはたし, この部分で不純物が析出・成長する場合も考えられる。これにより不純物の付着したフィルタ部では圧損が大きくなり, したがって流量低下をひきおこす(図3-6)。

逆転運転においてはフィルタ内壁面に付着した不純物は逆流により剝離し, 瞬時に流量は回復する。フィルタ部径 ($2B$) は配管部径 ($1/2B$) より大きいため, 配管部流速約 1.1 cm/sec に対し, フィルタ部流速は 1 衍下 と考えられ, そのため一回逆転により剝離してフィルタ内壁面より離れた不純物も完全にはフィルタ部から排出されず, 再び正転にもどした時に再度容易に流量低下を引きおこす原因になると考えられた。

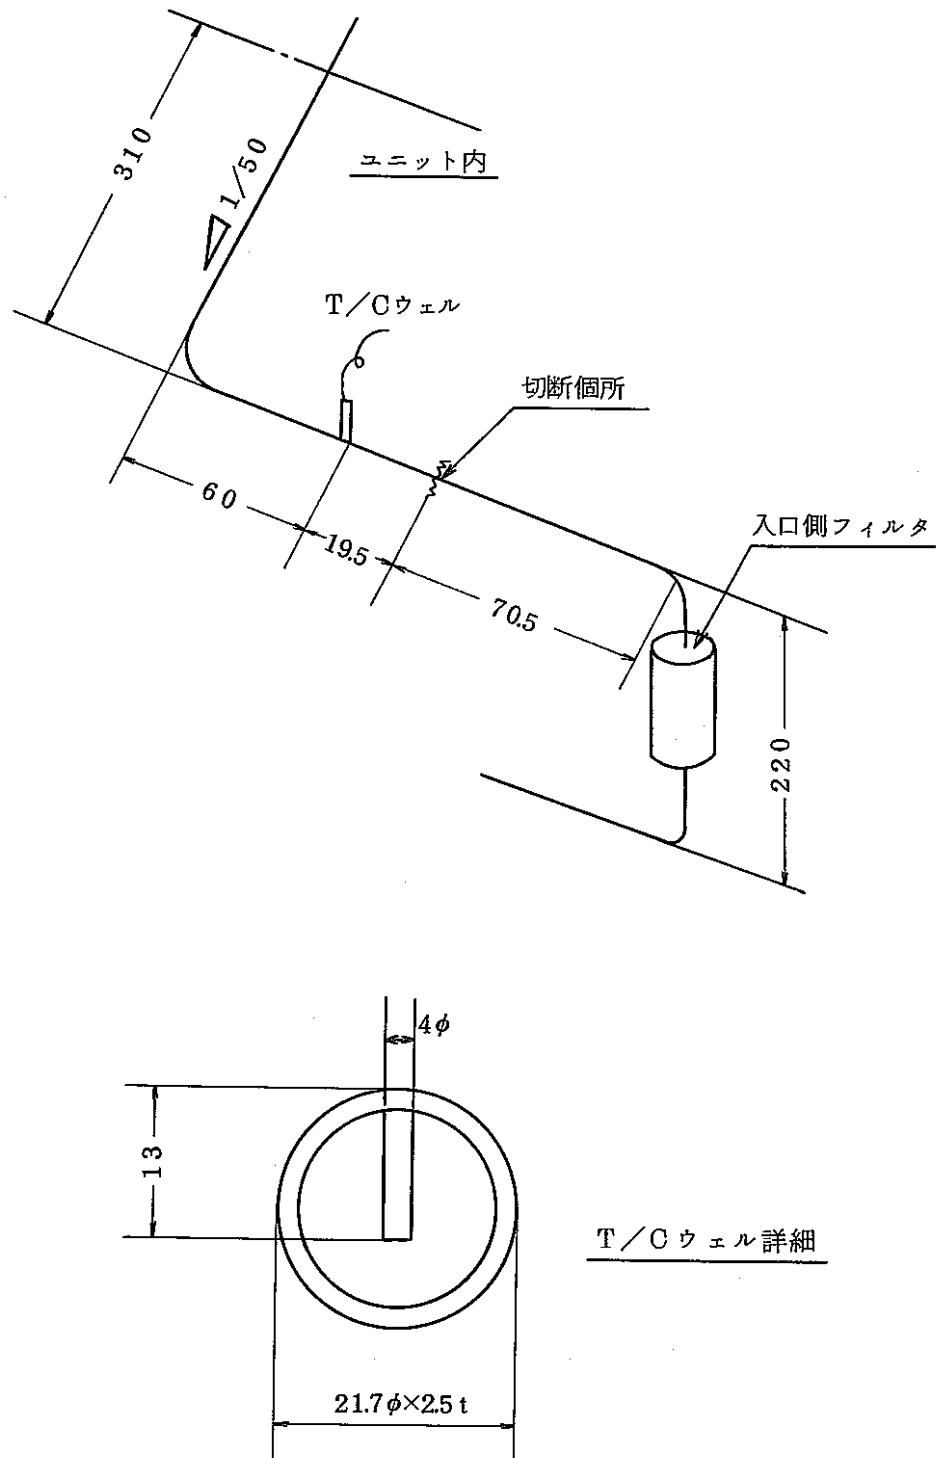
図 3-9 入口側フィルタ付近詳細図

しかしながら実際に配管を切断してみると、入口配管、出口配管、出口フィルタ部の3ヶ所は完全にドレンされ配管内壁に薄く付着している程度であったが、入口フィルタ部はドレンされておらずNaは配管全体に詰まっている状態であった。この原因について考えられることは、入口フィルタはその目詰りのため流量低下現象を引き起としてきたが、これが今回のドレンにおいても起因し①PL計EMP停止後Naがスムースに自重落下せずそれがそのまま予熱ヒータのoffにより残留したものと思われた。

当該部分の詳細を図3-9に示す。図から明らかのように当該部分は曲管部であると同時にT/C用ウェルがあり治具によるNa除去は2~3cmが限度であった。そのため切断部より上流側のユニット内配管に仮設でマイクロヒータを敷設し、切断部にはNa受け用のポットを取り付け溶融ドレンを実施した。その概略図を図3-10に示す。マイクロヒータ電源は100V電源を使用し、途中にスライダックを介した。またNa温度は前記T/Cにより監視した。

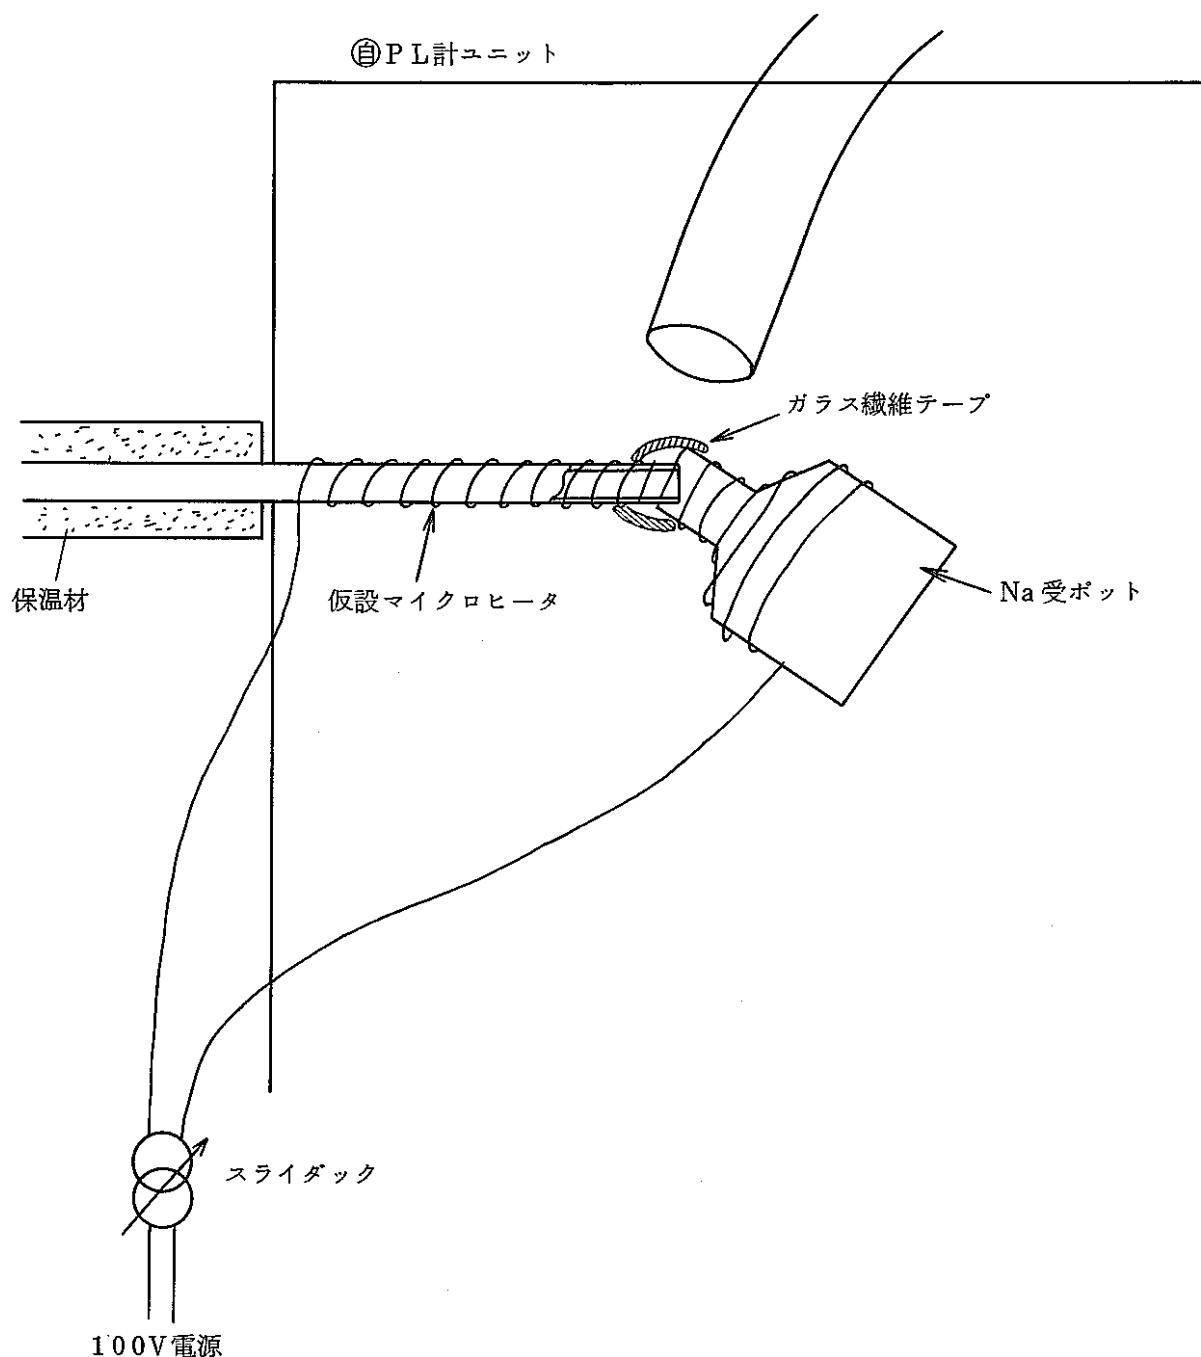
図 3-10 溶融ドレン方法

ヒータを投入し、約150°Cまで加熱し、その状態を2時間程度保持した。加熱温度が低かったためかポット内へのNaドレンはなく、配管内Naに溶融の痕跡がみられた程度であったが入口配管切断部よりArガスを吹き込み入口フィルタ部切断部に酸欠メータをおき当該配管

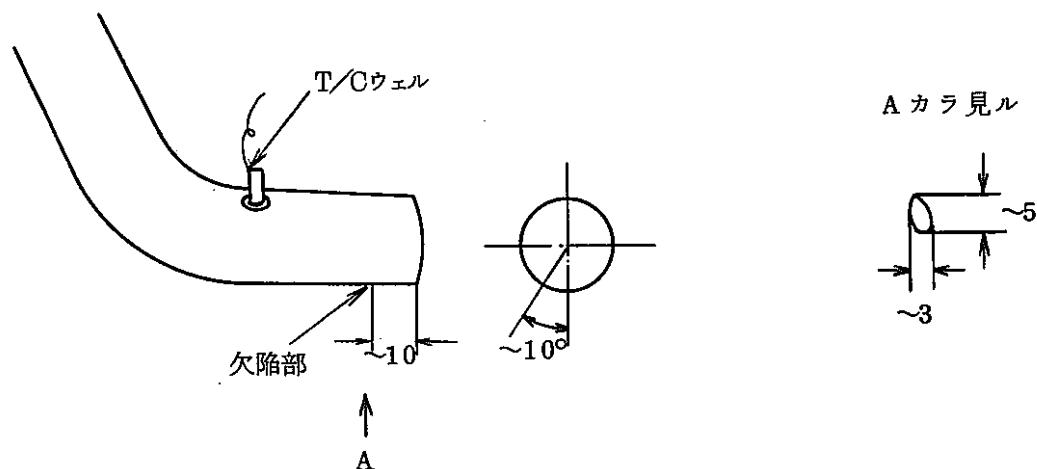
図 3-1-1 欠陥部形状

溶接はTIG溶接により実施した。新規出入口フィルタおよび出口フィルタ撤去部接続配管（Naが残留していなかった3ヶ所）は問題なく溶接できたが、入口フィルタ撤去部接続配管はその上流側端部の初層を溶接時にその終点部で溶着不良を発生した。当該部分をグラインダ、組ヤスリにより取りはずし再溶接を行うが再び失敗し、再度削除後Na除去を行いArを扫一しながら再溶接を行ったが今度はNaに着火・燃焼するまでに至った。溶接失敗個所を取りはずし検査を行ったところ、Naは相当量溶け出しており、また既設配管外表面に欠陥を生じていた。欠陥は配管内壁にも1φ程度の傷があり貫通しているものと思われた。欠陥部形状を図3-11に示す。

Na配管を溶接する場合は溶接前にNa除去を十分行うことが必要である。今回の工事における溶接失敗は、初層を配管下面より時計回りに行いその終点部で溶着不良を発生した。さらに引き続きNa除去を十分に行わず溶接を繰り返したことにより同一個所へのアーケンにより欠陥を生じてしまった。初層溶接の失敗はNaペーパーの吹き出し等によるものかどうかは定かではないが、それ以後の溶接失敗は明らかにNa除去不足によるNaあるいはNaペーパーに起因している。そのためNaあるいはNaペーパーの溶接時の挙動については十分注意を払う必要がある。

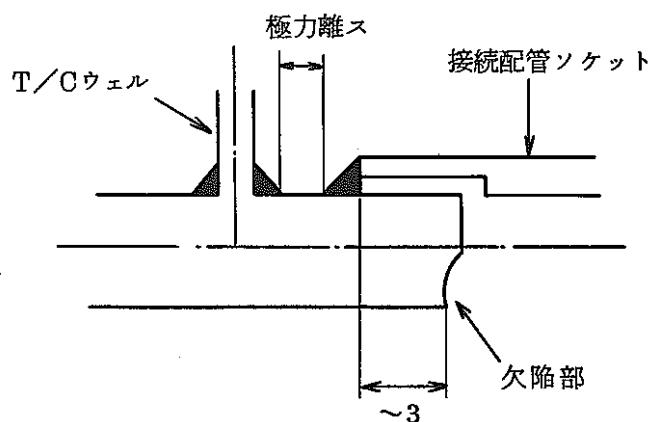
図 3-1-2 欠陥部再溶接方法

ソケット部のど深さはたびたびのグラインダ切削により約8.5mmとなつた。1/2B配管においてはJIS B2306によるど深さ9.6mm以上と規定されており、そのため新告示501号4種管第64条第7項ただし書きにより応力計算を実施する。

- ③ 上記②をふまえ欠陥部は切断して再溶接を行う。
- ④ T/O ウェル溶接部との干渉を避ける。

これにより既設配管切断部は欠陥部直前とし、欠陥部は接続配管ソケット内とする。また欠陥部は応力集中を避けるための補修を行う(図3-12)。

以上の検討をふまえ、実際には既設配管を約7.5mm切断し、欠陥部を補修後、再度Na溶融を防ぐため溶接部上流側既設配管にねれウェスを巻いて冷却を行なながら溶接を実施して成功した。

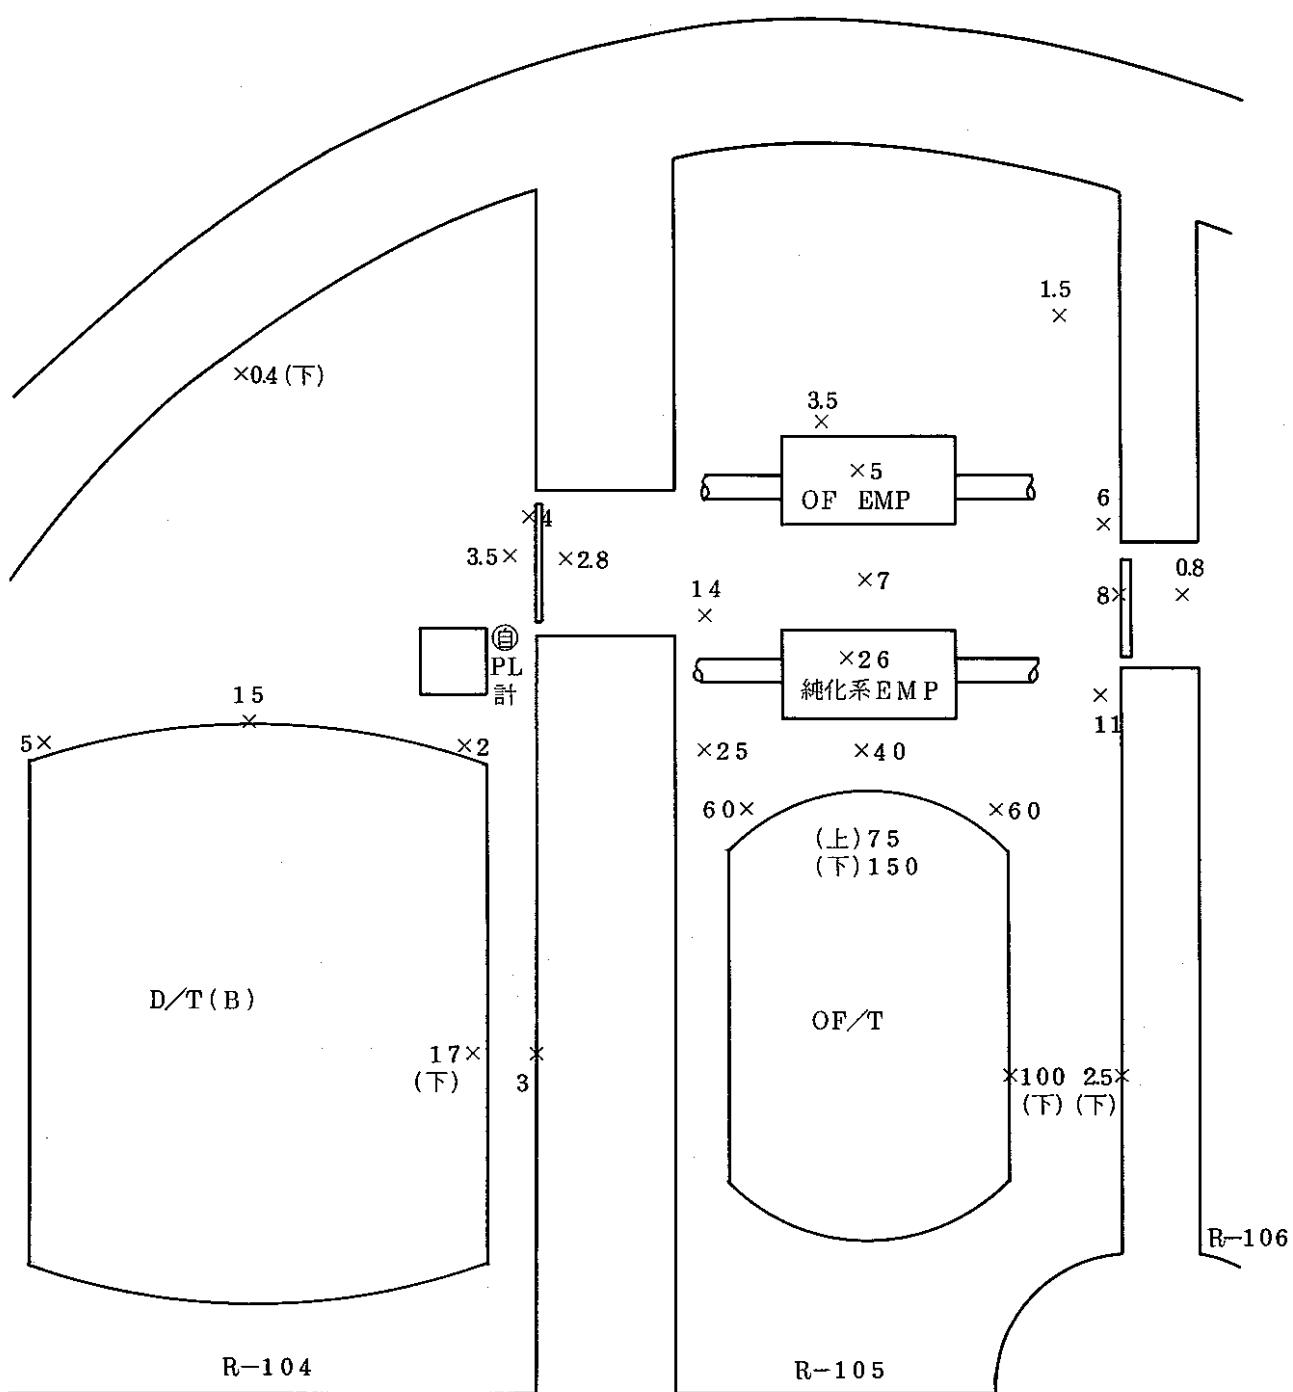
図 3-13 空間線量率測定結果

作業時の実際の空間線量率を図3-13に示す。それによるとR-104室(自)PL計ユニット

付近で2~4 mR/h, R-105室^自PL計出入口配管付近で11~14 mR/hとほぼ予想値に近い値が得られた。

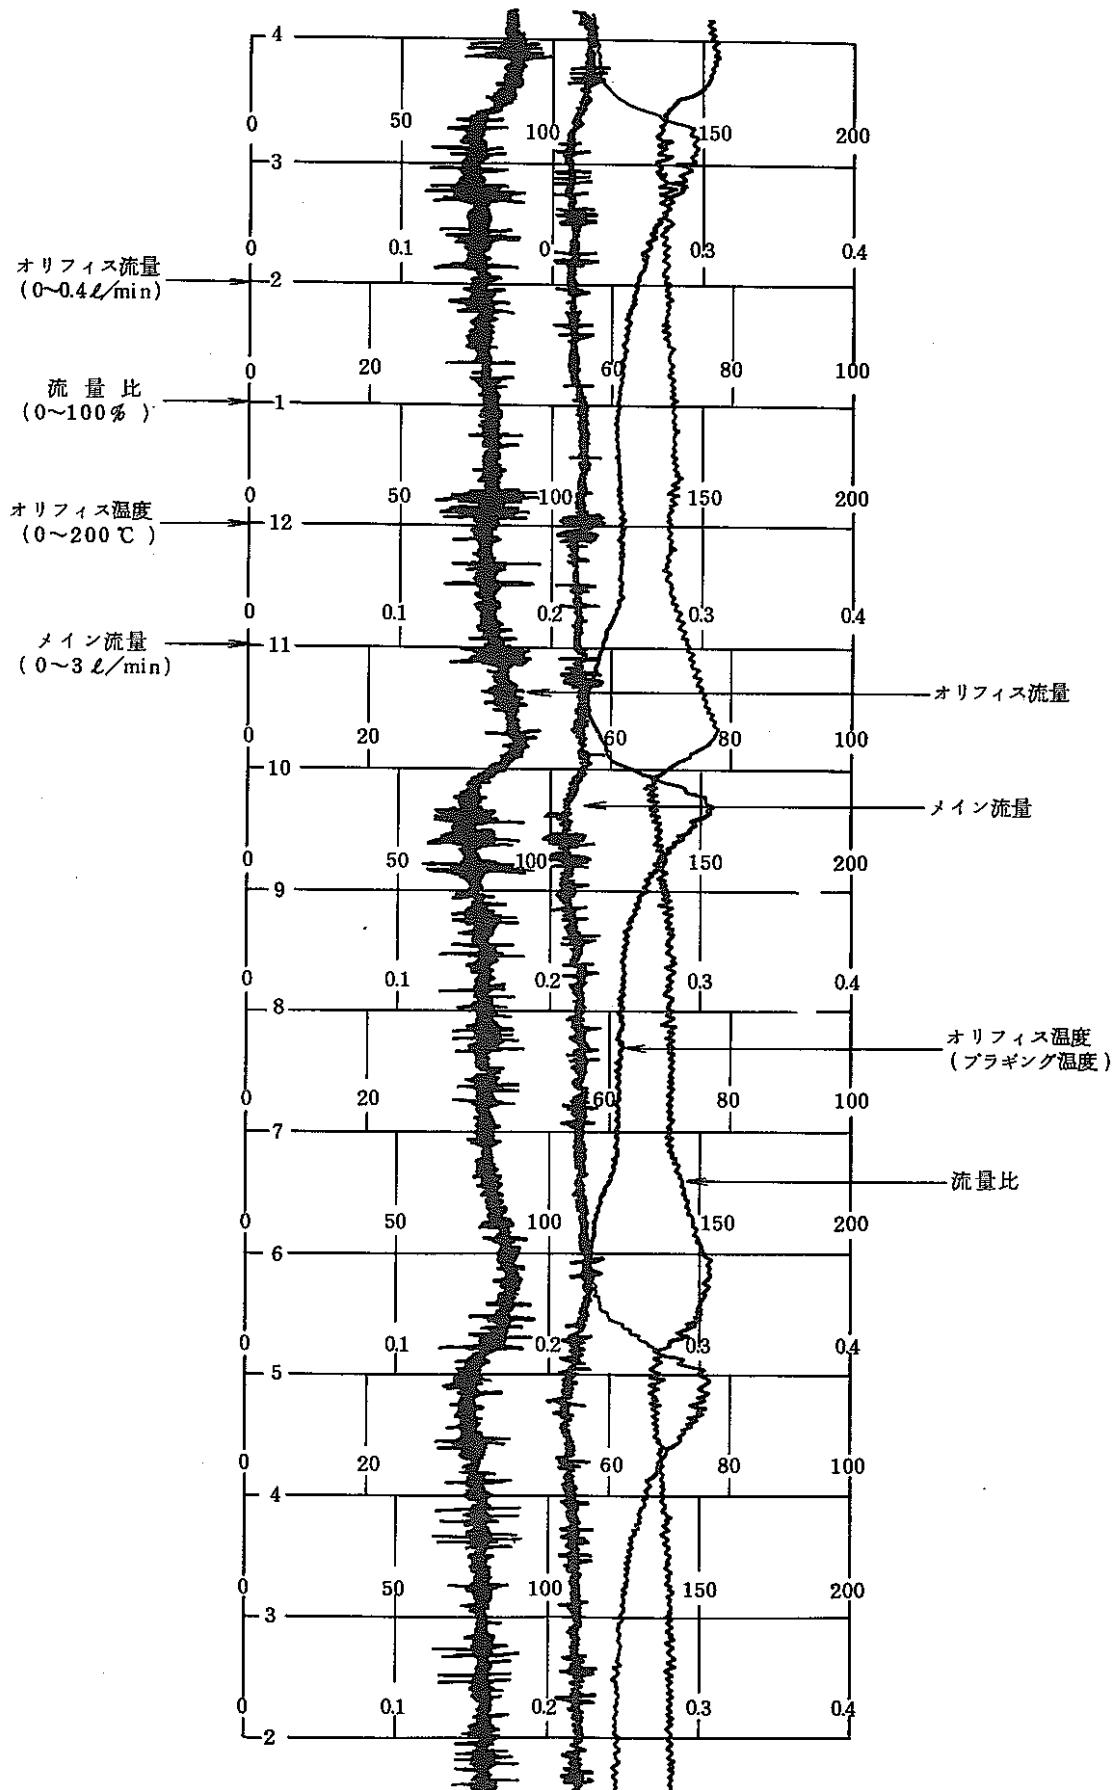
図 3-14 ハンチング現象

プラギング温度のハンチング現象が発生する(図3-14)。

この現象は本PL計設置直後の運転時に観察したもので、1次系内不純物によるものと推測しているが、今回の現象もほぼ同様で、系統温度が低い状態から出力上昇を開始し、100MWt到達時まではほぼ一定のプラギング温度を示している。100MWt到達後数時間後にはハンチングを開始し、100MWt出力運転中はこの現象を継続している。その周期は平均数時間で、長い場合は10時間以上となる。実流量比は通常時設定値70%に対してほぼ対応しているが、ハンチング状態直前では70%以下の状態が続き、この流量比回復のため加熱ヒータがさらに投入されNa温度は上昇する。Na温度が(プラギング温度+30～40°C)程度になると流量比は回復し、再び冷却されて元のプラギング温度におちつく。この間約3時間程度要している。ハンチング現象は出力低下に伴ない減少し、その後はみられなくなる。

この現象を回避するため制御系のパラメータを種々変更(冷却プロアダンバの開度変更、PID設定値の変更等)して運転を行ったが、現状では根本的な対策とはなっていない。今後はこの問題の原因究明と、もし1次系の不純物の問題であれば不純物の同定が課題となる。

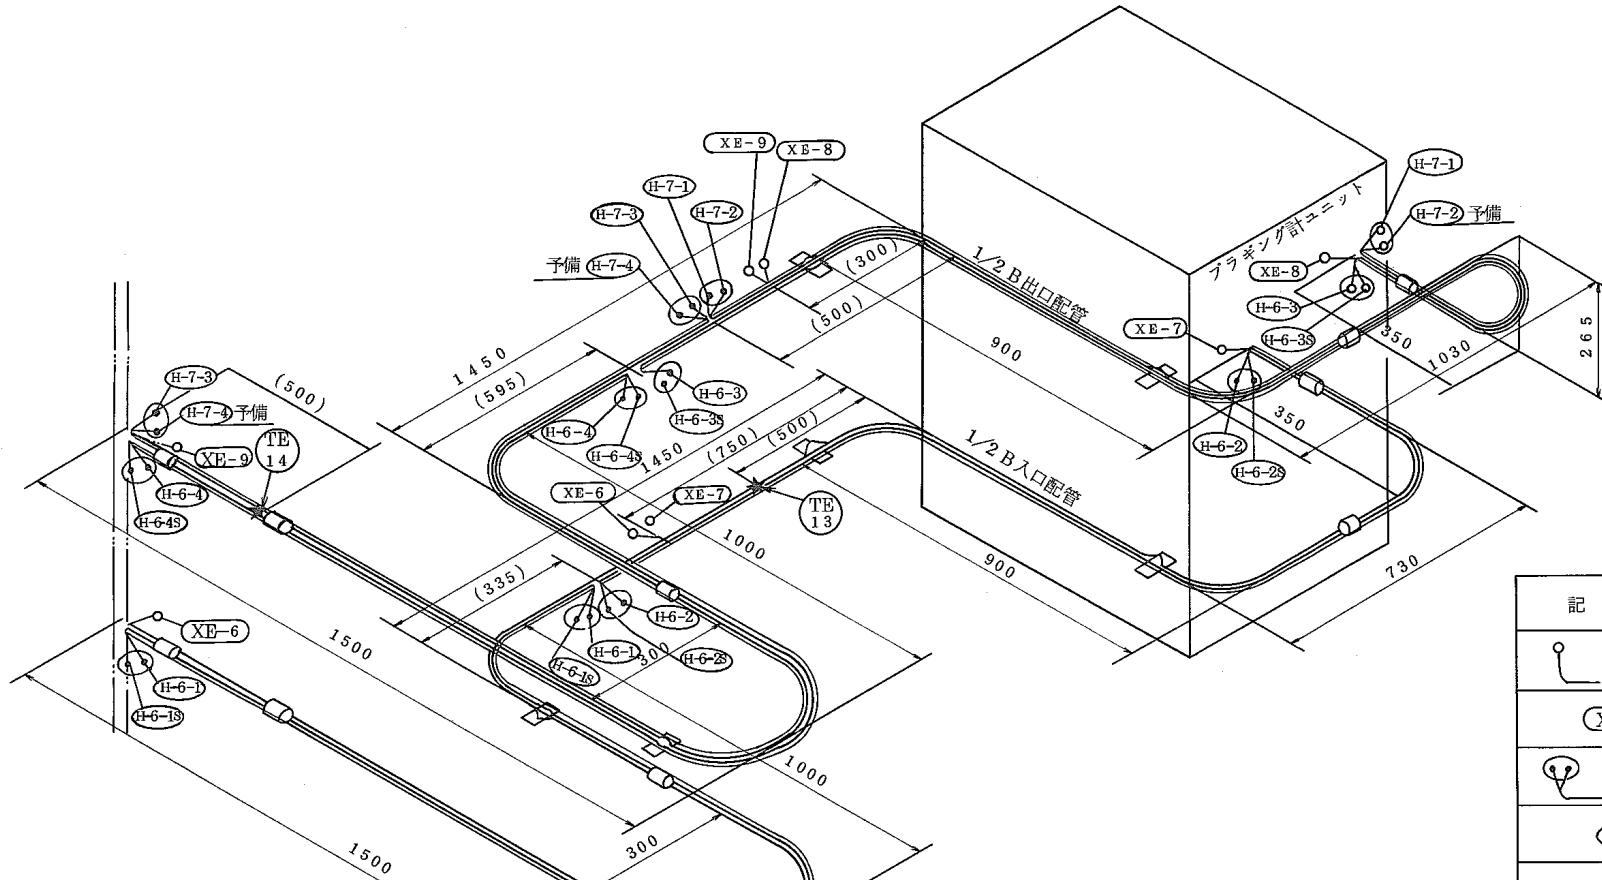
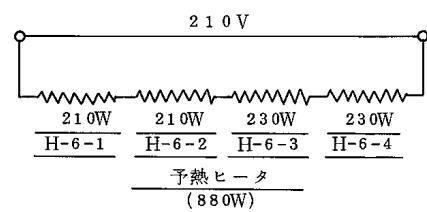
図 4-1 予熱ヒータ取付図

図4-1に示すように出入口配管予熱ヒータは出入口配管共通のコントローラ1個にH-6-1～H-6-4の4本のヒータ（入口配管、出口配管に各2本ずつ）を直列結線しており、調査の結果、そのうちのH-6-3に導通がないことが確認された。その他のヒータおよび予備ヒータには特に異常はみられなかった。

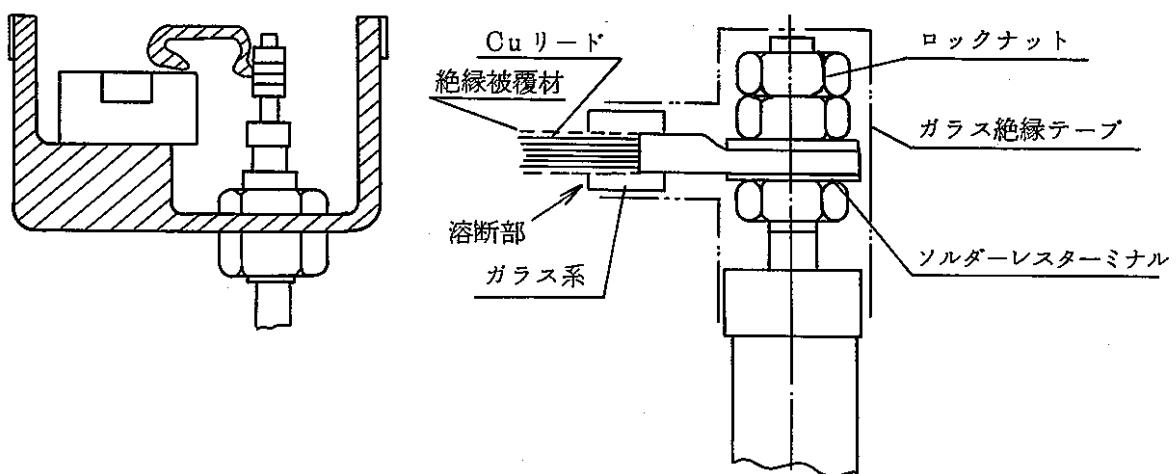
図 4-2 ヒータ端子部詳細図

断線は予熱ヒータH-6-3のコネクタ内部で発生しており、ヒータ端子部のリード線が溶断していた。端子部の構造を図4-2に示す。溶断はソルダーレスター・ミナルのカシメ部とリード線の境で発生しており、溶断原因是端子部の締付けがゆるみ、ソルダーレスター・ミナルおよびナットの締付部が発熱し、その熱が絶縁用ガラス繊維テープに覆われているリード線に蓄熱し、リード線の酸化、導通面積の減少、さらにリード線のローカルヒーティングにより発生したものと推測された。端子部のゆるみは改造工事の予熱ヒータ取付時に締付け不十分であったか、あるいはガラス繊維テープ巻き付け時にゆるみが発生したものと思われる。

補修は、溶断した端子部のリード線の交換を実施し、また健全部の端子についても規定トルクでの増締めを実施して容易に終了した。

今回の工事場所は格納容器床下での作業であり、通常時においてはN₂雰囲気のため立入不可能な場所である。したがって原子炉運転中にこの種の故障が生じた場合には早急な補修は不可能である。そのため予熱ヒータ端子部においては特に1次系に使用する予熱ヒータについては、その端子部は現状のようなロックナット式のものは好ましくなく、溶接などにより確実に接続されているものの使用が望ましいと考える。
