高速実験炉「常陽」第4回定期点検報告

冷却系機器配管の供用期間中検査

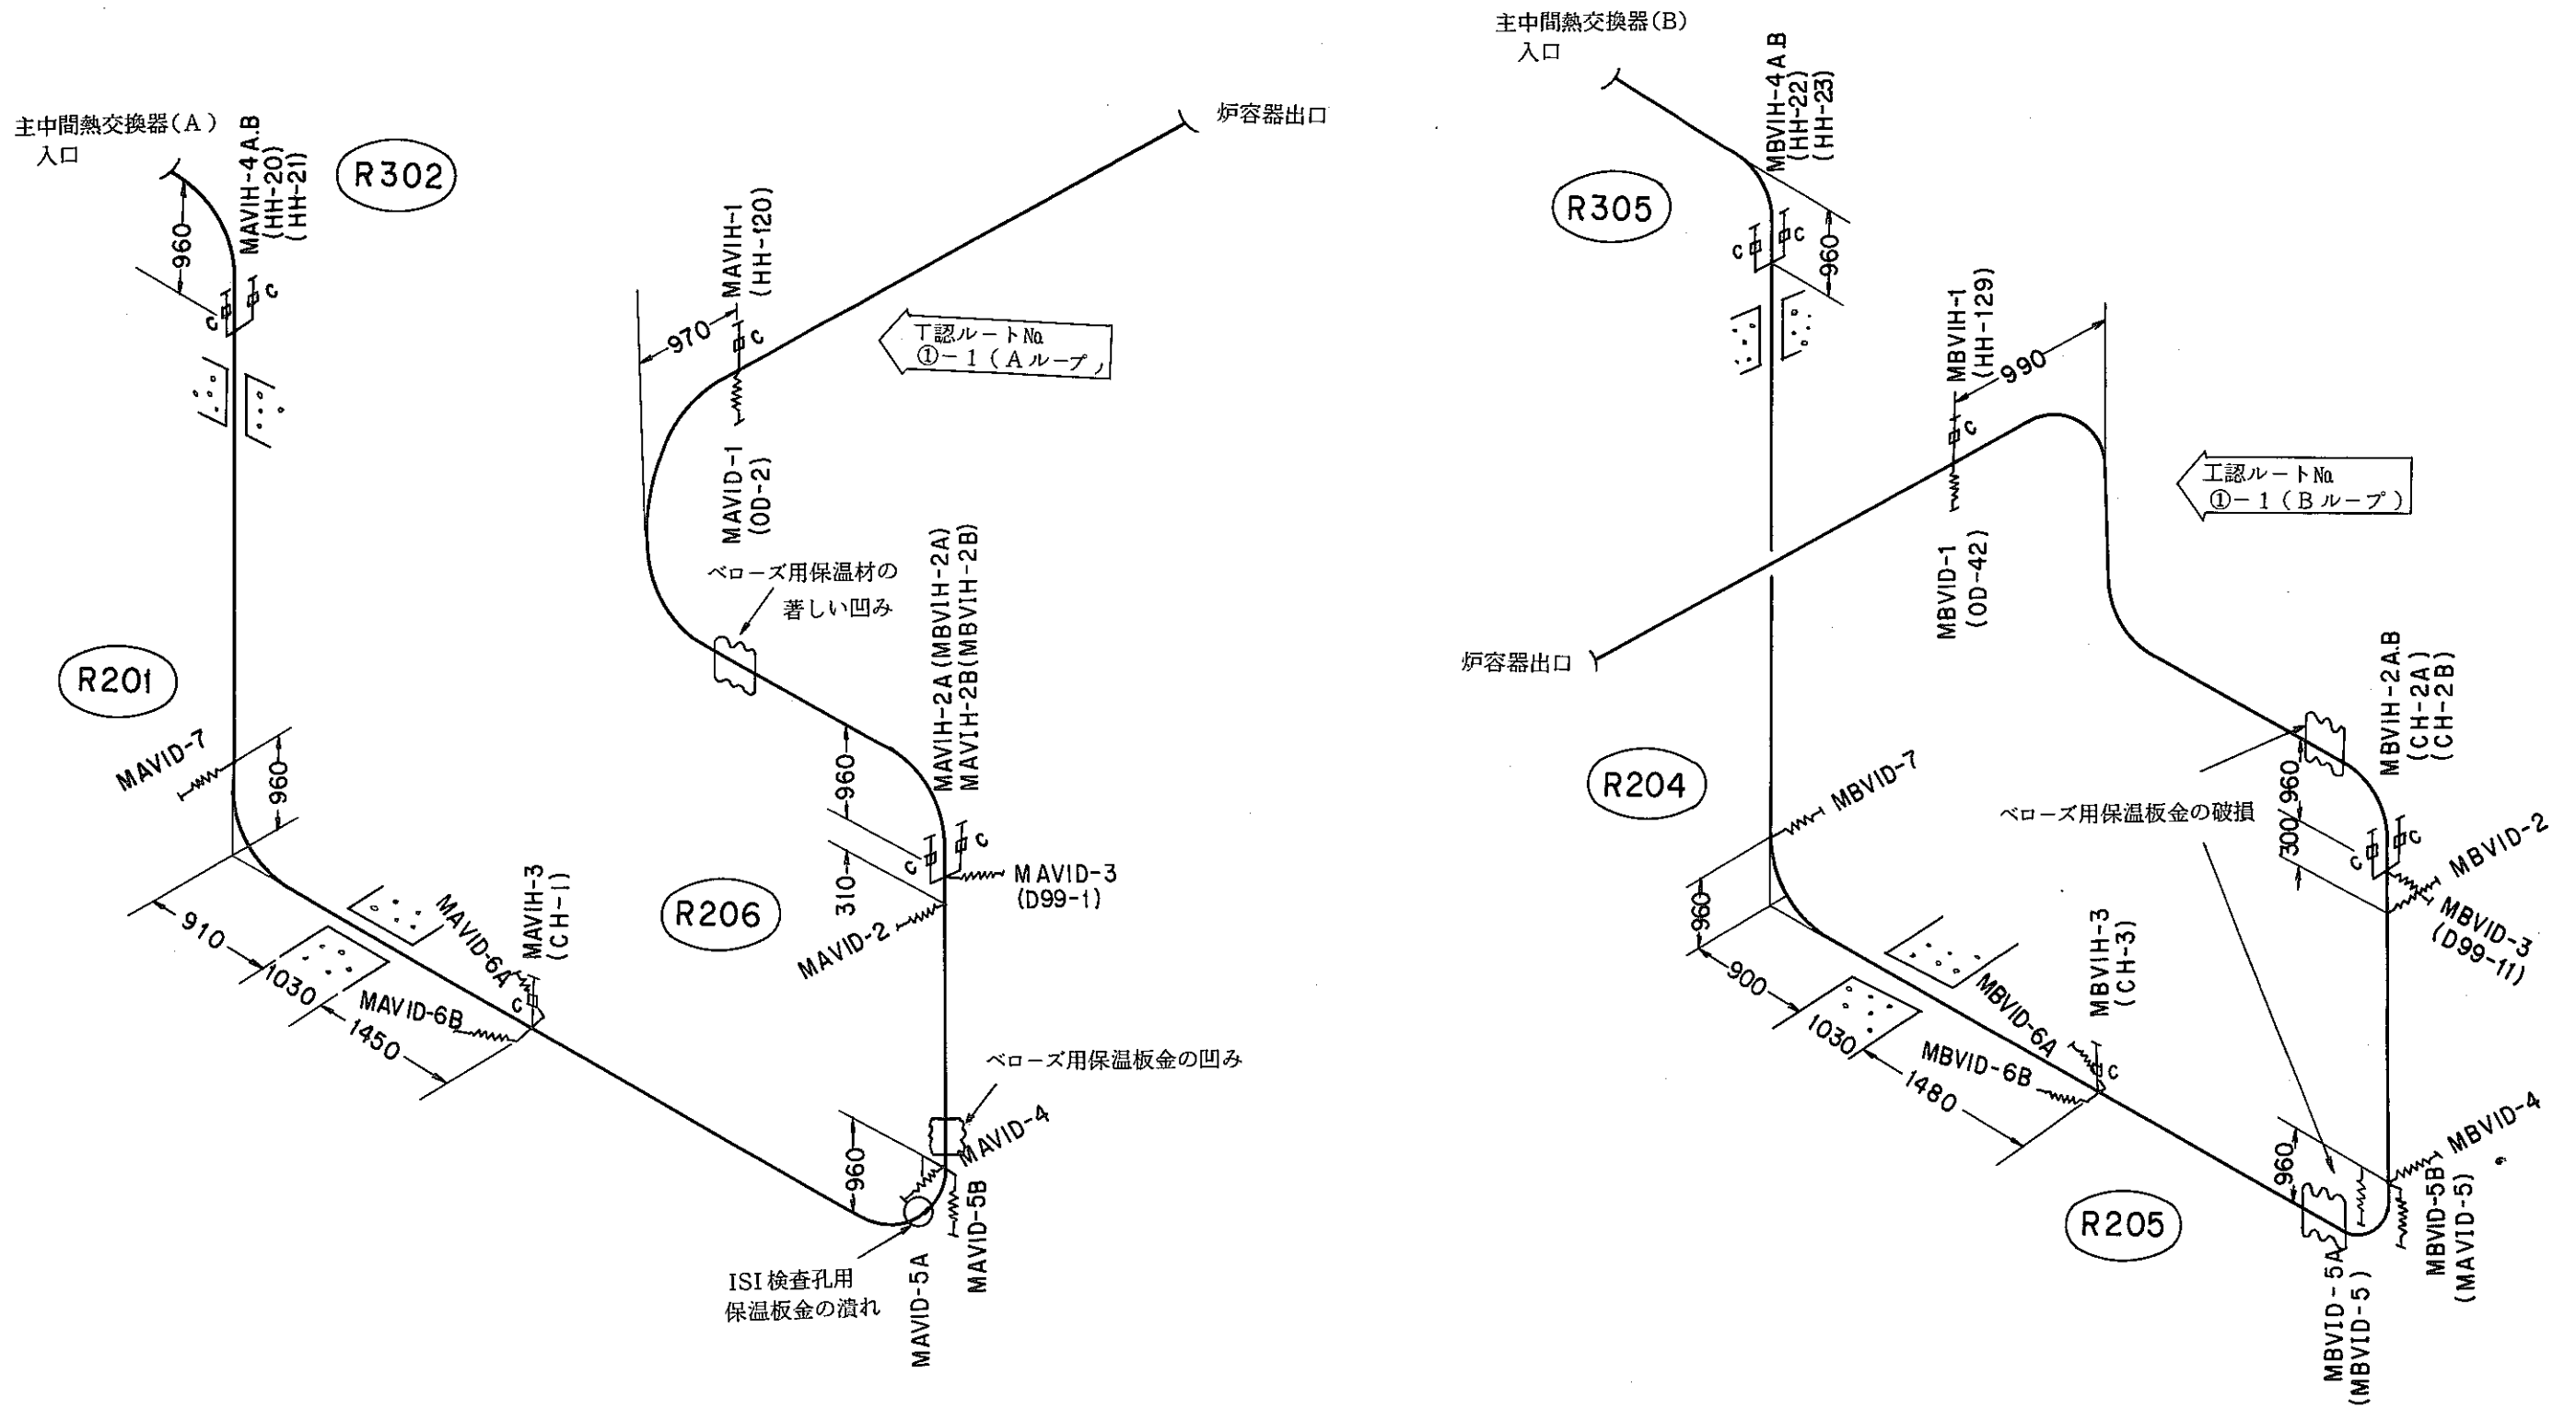
Fig. 4.1(1) Primary Heat Transport System.

Table 4.1 (1/35～35/35)に部屋別に整理した1次系機器配管の目視検査結果を示す。また、検査の結果、保温材の損傷や干渉等、外観上異常の認められたものの位置を配管スケルトン上に示したものがFig.4.1～4.8である。これらの結果から以下に述べる事が明らかとなった。

- (1) 1次系全系統に渡って保温材が損傷を受けていた。保温材の損傷はペローズ部、弁部にて顕著であった。ペローズ、弁の保温施工要領をFig.4.9に示す。相方とも対象物の複雑な形状に合わせて保温施工するために、ファインフレックスやMGフェルトのようなウール状の保温材を取付け、これらを外装板で保持させているので、潰れ易い構造となっている。Fig.4.1で示したとおり、1次主配管ペローズ部の保温損傷が著しいが、これは格納容器床下へ立入った作業員が足場としてしまうためである。同様のことが弁保温についても言うことができるが、弁の場合この他にも外装板が保温材容量に比べて大きく内部空間が存在することおよび弁と保温材自体が弁と固定されていないこと等から据付以来時間を経るにつれて保温材が外装板下部へずり落ちてしまう現象も見られた。
- (2) ペローズや弁の保温だけでなく配管部保温についても異常が認められた。Fig.4.10に配管の保温施工要領を示す。今回の目視検査では、保温機能劣化として従来より指摘⁽⁴⁾されていたエルボ部放熱量大については、保温材の潰れ、保温材間のギャップの存在というような

- (3) これら保温材の劣化の対策であるが、異常と判断したもの全てを対象として全面的に保修することは、コスト、作業員被曝を考えると不可能に近いので前述の配管露出部に対してはファイフレックスのような保温材を充填する等の部分的な保修とならざるを得ないが性能試験⁽⁵⁾の結果では75 MWと100 MWの床下雰囲気調整系における熱負荷の推移を見るとほとんど変化は認められないので、急激な保温材の損壊（これはほとんど考えられない。）が発生しない限りは、部分的な保修で充分対処が可能であると判断する。
- (4) 機器配管相互の干渉として配管と電線管、壁床貫通部における配管との接触、弁遠隔操作用エクステンションロッドとNaK圧力計および配管との接触、配管支持装置と配管および支持構造物との接触、ヒータ端子と床下足場の手摺りとの接触、配管とケーブルトレイの接触等が認められたが、これらは直ちに接触している機器配管の破損に結びつくものとは考えられないので、特に対策は施さず毎定検時に監視していく。

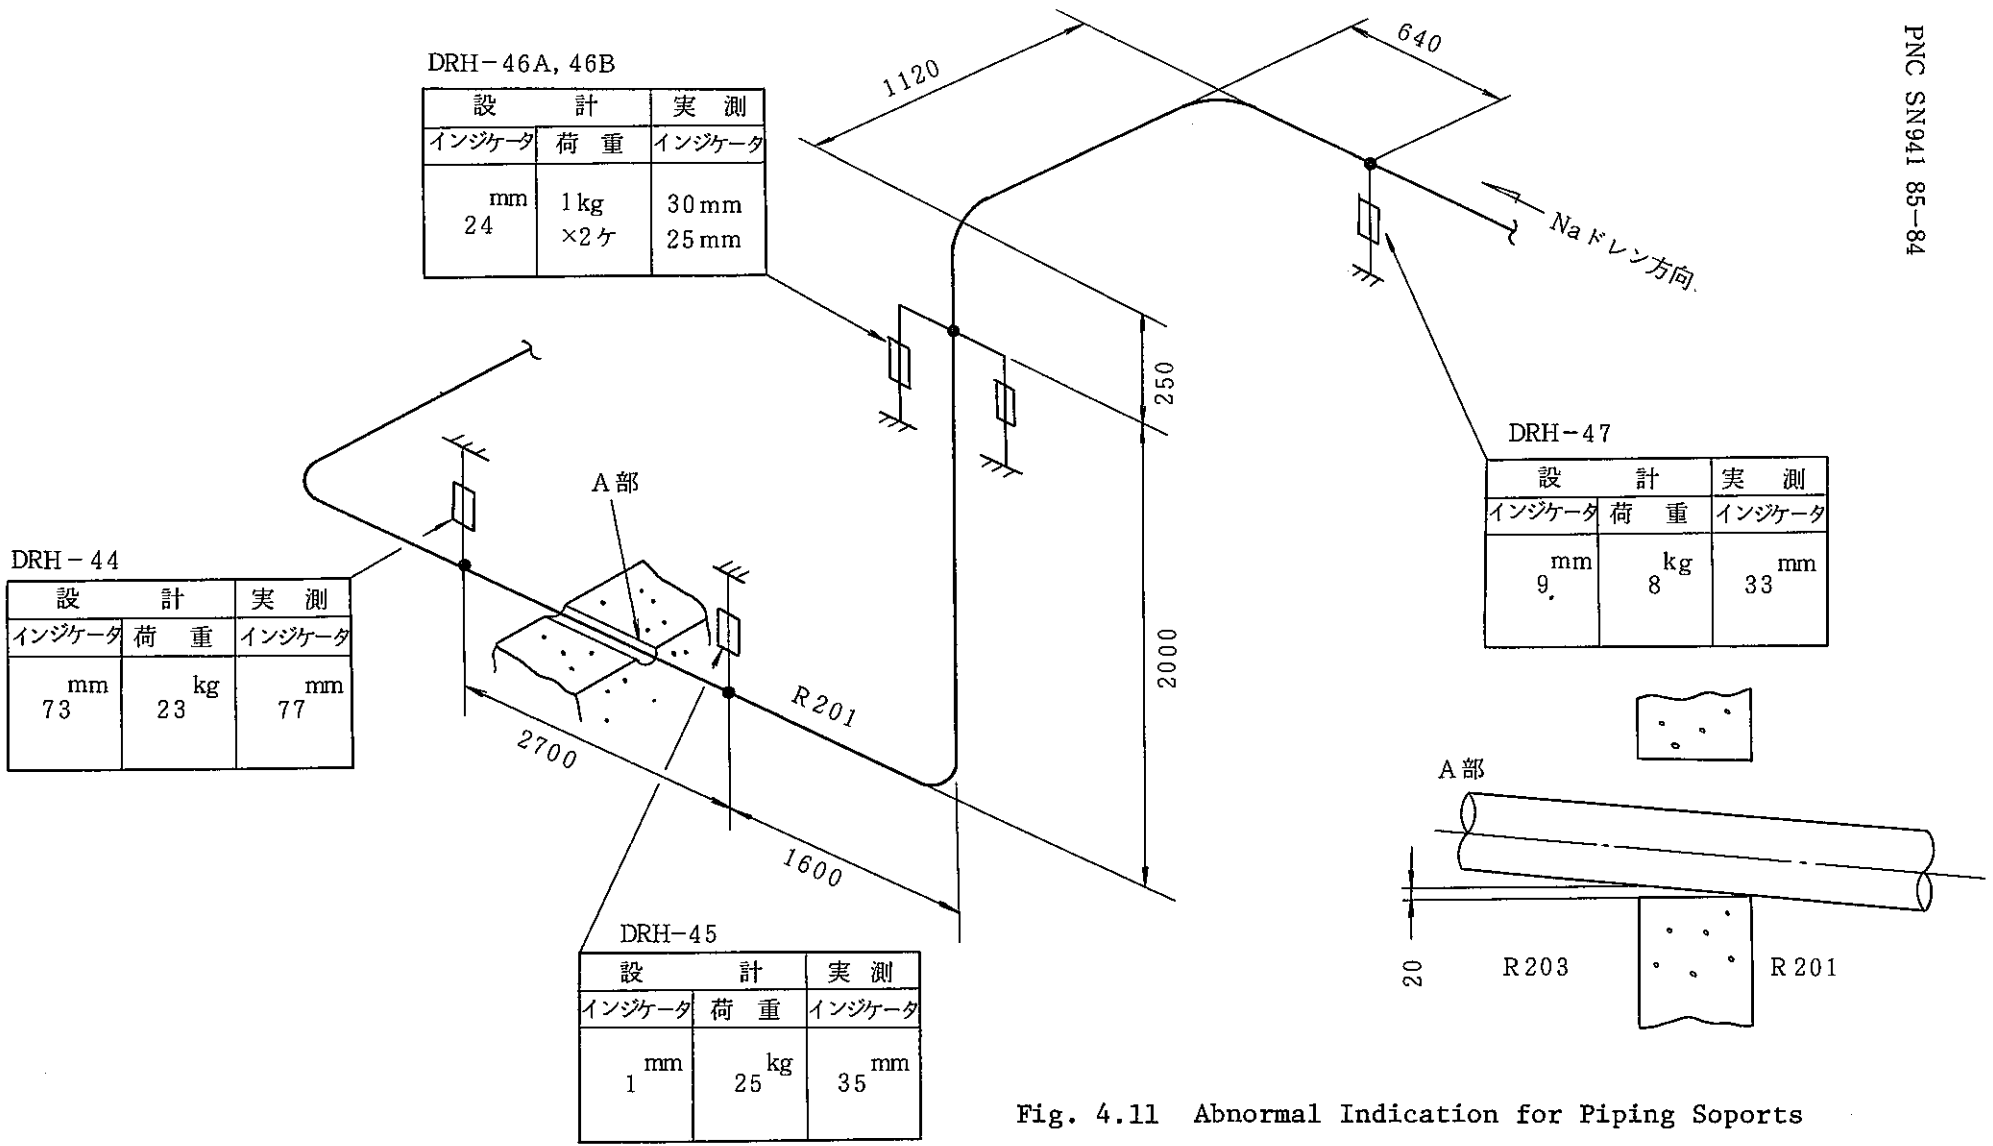
Fig. 4.11 Abnormal Indication for Piping Supports
 充填ドレン配管の異常 (炉容器ベーパーラップドレン配管)

No	点検対象	系統名	点検内容				点検結果
			Na漏洩跡の有無	外観, 据付状態	他機器との干渉の有無	保温, ヒータ端子等の状態	
1	ダンプタンク (B)	1次充填ドレン系	無	良	無	異状無し	
2	ドレン配管	"	"	"	"	"	
3	カバーガス配管	1次Arガス系	"	"	"	"	
4	自動プラグング計	1次純化系	"	"	"	"	
5	NaK圧力計 導圧管	1次充填ドレン系	"	"	備考参照	"	
備考: ラインが, バネ式防振器 (DRD-11) 用サポートにのっているため, 同ラインのハンガー (HMD-13) が作用せず。

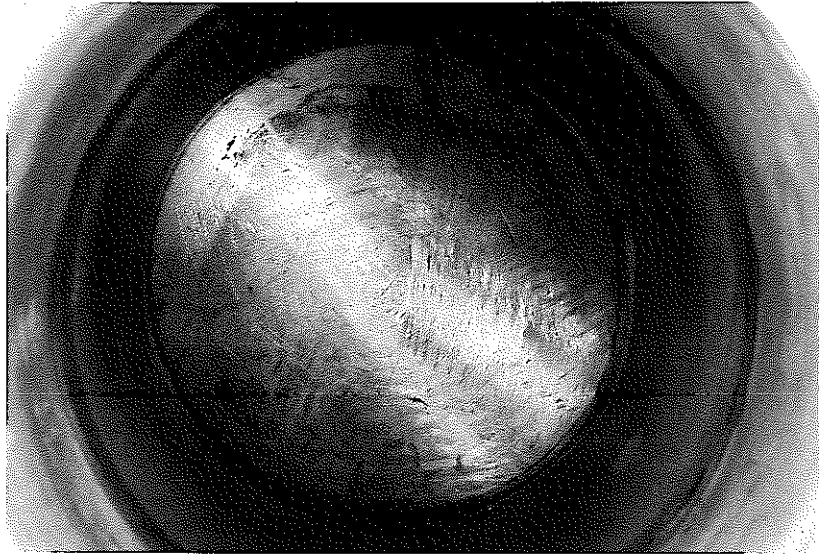
Photo. 4.1 Surface of A20

被検面の写真をPhoto.4.1～4.4に示す。各々の表面は、グラインダ仕上げ、なし地仕上げの相方があるが、このうちグラインダ仕上げ部分は溶接ビートを仕上げたものではない。12^Bと20^Bのエルボの場合、12^Bのもの溶接線はエルボの腹の部分に、20^Bのもの溶接線は腹と背の部分にあって、エルボ横面を検査するような位置では溶接線を直接肉眼で見ることができないので、グラインダ仕上げの跡は配管製作時の傷等を工場で補修したものである。写真を見ても判るとおり、被検部表面には、打ち傷、スクラッチおよびスパッタの痕跡が多く認められたが、これら表面傷の大きさ、位置は、今までに行われた供用前検査、2回のISI結果と比較して何ら変わるものではなかった。また、新たな欠陥も認められなかったことから、今回の目視検査の写真で見られる表面傷は、従来から存在するものであって進展性のものでなく、これら表面部が1次主配管内管の全表面を代表するとすれば、その冷却材バウンダリは健全性であると判断できる。
