「常陽」MK-II B型特殊燃料集合体(PFB011)の照射後試験(2)

プレナム人工欠陥付燃料要素の組織観察及び機器分析

1986年2月

動力炉・核燃料開発事業団
大洗工学センター

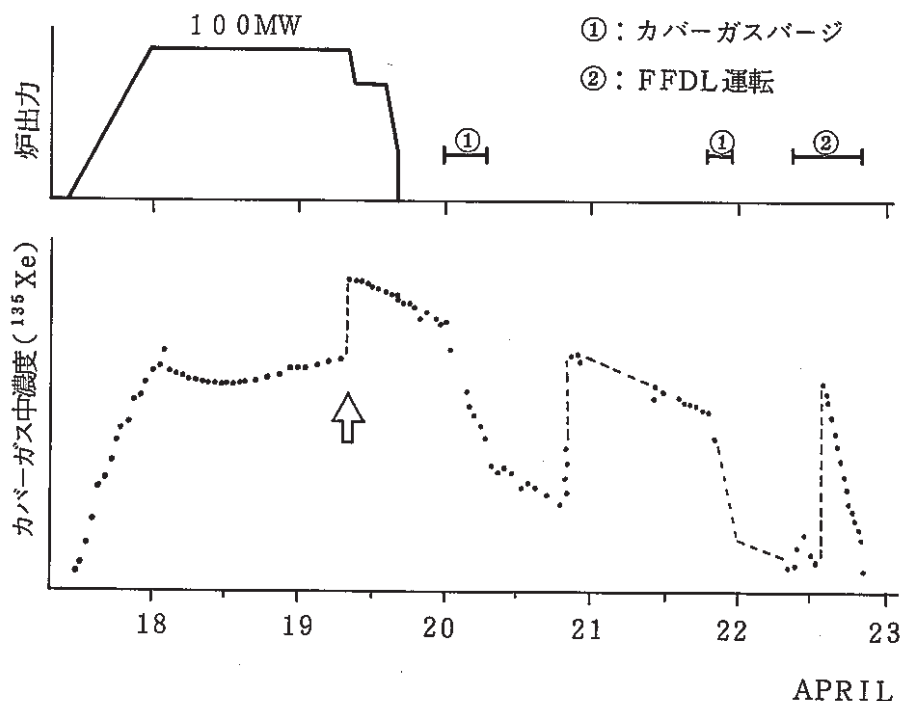
参考文献(3)より

100MW出力運転の初期にピン内にナトリウムが浸入した原因については現状明確になっていないが予備解析で考慮しなかった燃料ピンの流力振動による圧力バランスの変動が原因している可能性が考えられる。試験結果で記述したように、Na-燃料反応は燃料カラム部の中心から下部で著しいことから、ピン内に浸入したナトリウムは燃料-被覆管ギャップ部の下部から徐々に留まっていたものと推察される。しかし燃料カラム上部でも若干のNa-燃料反応が生じていることから、100MW運転末期では燃料カラム軸方向全域にナトリウムが浸入していたものと予測される。ピン下端から炉心燃料上端までのピン内自由空間はおよそ0.85ccであり、この程度のナトリウムは流力振動等による圧力バランスの変動によりピン内に浸入する可能性は十分ありうると考えられる。一方8927ピンでは、燃料組織は100MW出力(383W/cm)で予測される組織を示しており、Na-燃料反応は生じていないことから、ピン内へのナトリウムの浸入は100MW運転の末期か、あるいは炉停止後に生じたものと予想される。オンラインγ線モニタによるカバーガス中の ^{135}Xe の測定⁽³⁾によると、100MWから75MWに出力降下する直前で ^{135}Xe のカバーガス放射能濃度がステップ状に増加している。この様子を下図に示す。

8927ピンについては、このステップ状に ^{135}Xe がピンから放出した時に、Naがピン内に浸入した可能性も考えられる。

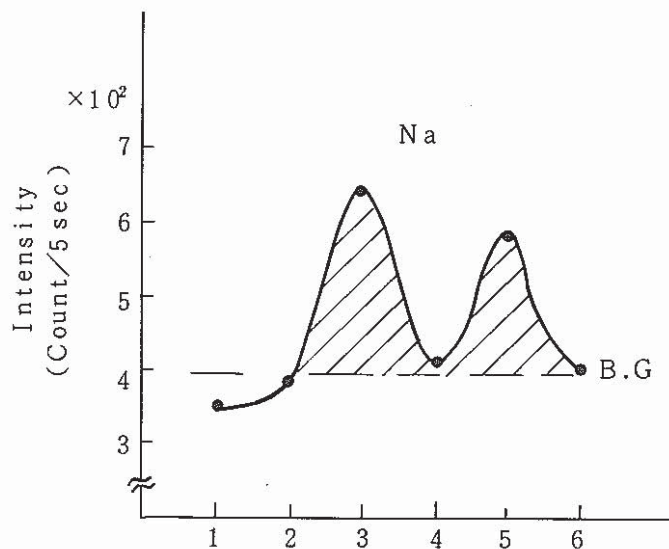
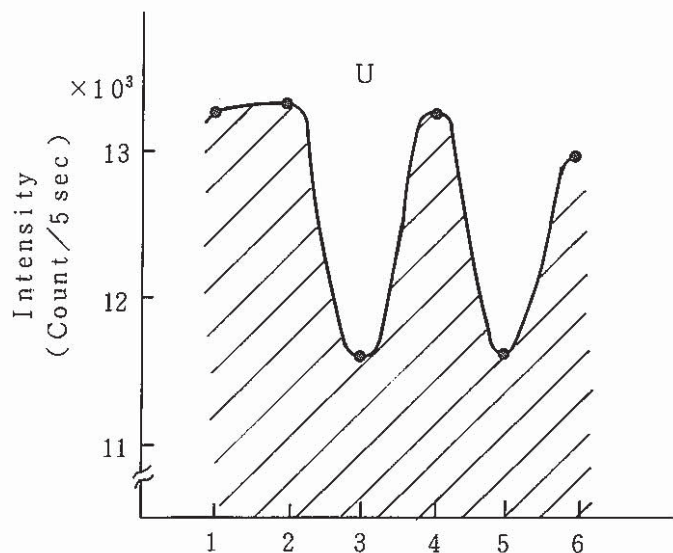
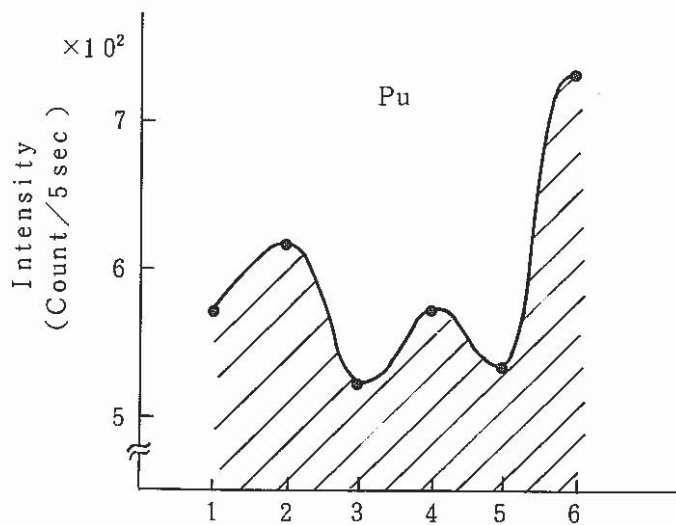
Fig.8 Distribution on Intensity of Nak α , UM α and PuM β in the Na-Fuel Reaction Region.

Fig. 7にEPMAによる面分析位置を示す。Photo. E-6に燃料-被覆管境界部の面分析結果を示す。Na-燃料反応は粒界だけでなく部分的に粒内にまで進行していることがわかる。またFig. 8にNa-燃料反応部燃料結晶粒界を横切るNa, U, Puの強度分布を示す。粒界上でNaの強度は強く、粒内ではほぼバックグラウンドレベルにある。一方、U, Puは粒界上でも強度は若干弱いもののかなりの量が存在していることから、粒界上のNaは燃料との反応生成物であることが確認された。Photo. E-7に、ペレット中央部のクラック内に存在しているNaの面分析結果を示す。燃料内に観察された金属片の定性分析結果をChart 1に示す。金属片はFe, Cr, Niが主成分でその強度比はSUS316の組成に近いものであり、通常高燃焼度燃料中に見られる金属状析出物とは異なっている。

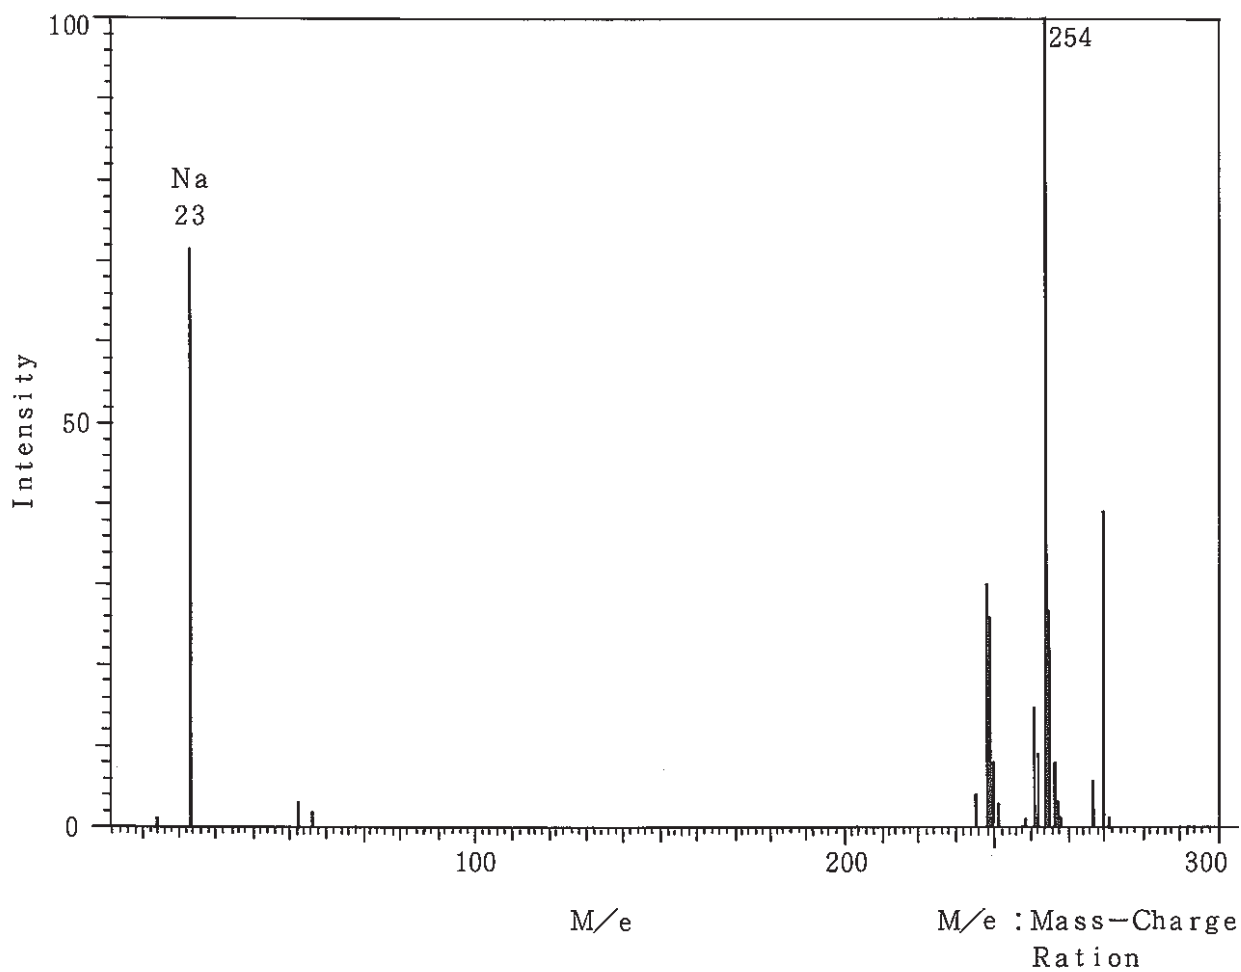
Fig.9 Ion Mass Spectrum of the Fuel Outer Regim.
(Specimen No 892242)

Fig. 9にNa-燃料反応部の質量スペクトル結果を示す。Photo. I-1にNa-燃料反応部の面分析結果を顕微鏡写真と合わせて示す。またPhoto. I-2には燃料外周部リング状クラック部の面分析結果を顕微鏡写真と合わせて示す。IMAでは特にNa-燃料反応部の酸素の分布を調べることを目的として実施したが、十分な分解能が得られなかった。

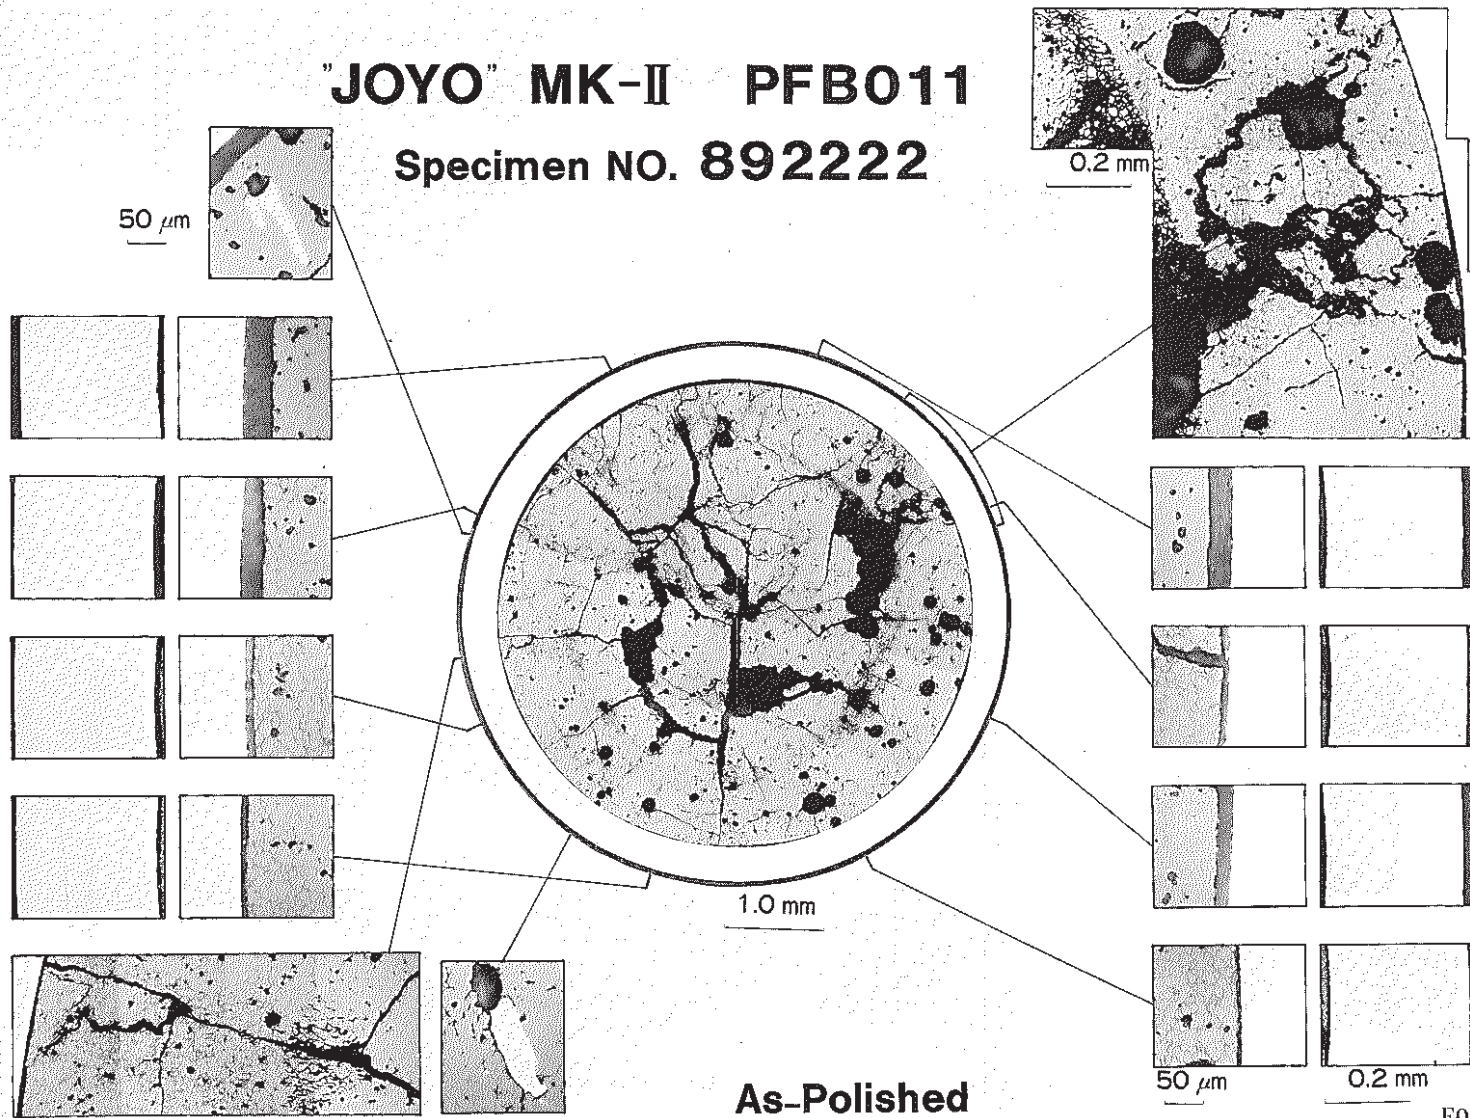
Photo.0-3 Optical Micrograph of the Transverse Section of the Core Fuel Pin (Specimen No.892222)As-Polished

本試料のAs - Polished 及びAs - Etched 状態の顕微鏡写真を、Photo.0-3からPhoto.0-6に示す。燃料外周部で、Na - 燃料反応が結晶粒界に沿って観察される。特に外周部より中心方向へ入るクラック周辺での反応が顕著である。反応領域と未反応領域の境界には、周方向マイクロクラックの集合が部分的に認められる。結晶粒径は、燃料中央部の未反応部と外周部の反応部で差は認められない。燃料内に約 $130\mu\text{m} \times 40\mu\text{m}$ の大きさの金属片が観察される。燃料/被覆管ギャップ幅測定値をTable 4に示すが、半径方向平均で約 $19\mu\text{m}$ と、製造時 $85\mu\text{m}$ に比べ著しく減少している。

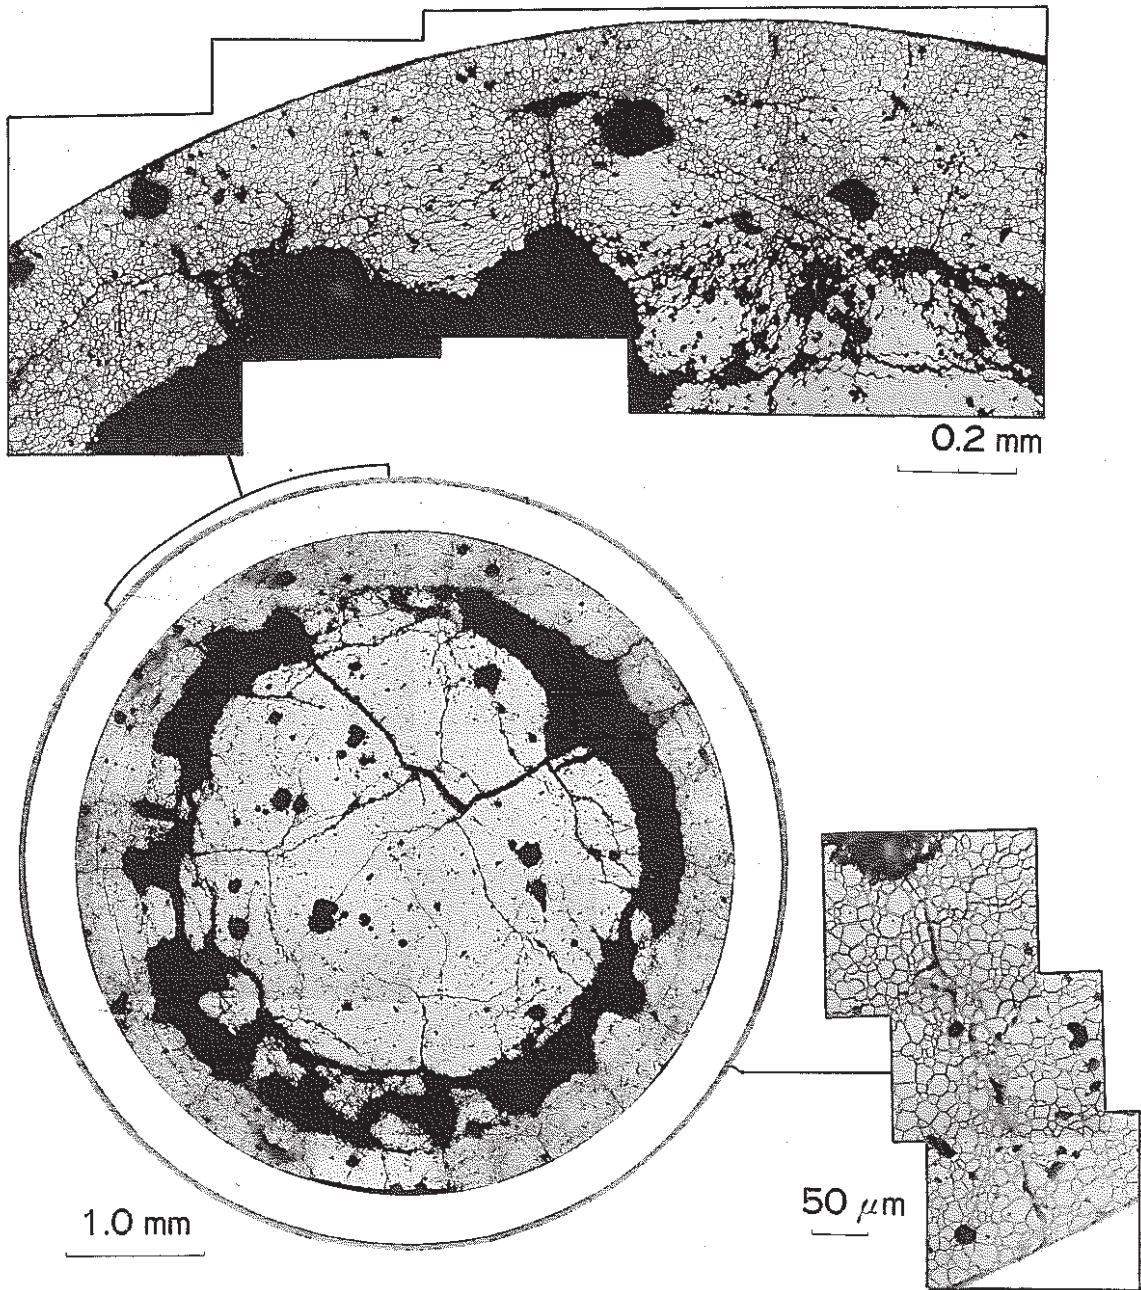
Photo.0-9 Optical Micrograph of the Transverse Section of the Core Fuel Pin (Specimen No. 892242) As-Etched

本試料のAs - Polished 及びAs - Etched 状態の顕微鏡写真をPhoto. O-7~Photo. O-10に示す。本試料は他の試料に比べNa - 燃料反応が最も顕著である。ペレット内にリング状クラックとその外側にボイドと周方向のマイクロクラックから成る集合組織が観察される。燃料-被覆管のギャップよりクラックに沿って侵入したNaは、粒界上で燃料と反応している。またNa - 燃料反応は前述のボイドと周方向マイクロクラックの集合領域にまで進行している。ペレット外周部の径方向クラックは反応によるスエリングによりヒーリングしていることがわかる。ペレット中央部からリング状クラックの領域では高密度化の傾向が認められる。

Table 4に示すとおり燃料-被覆管ギャップ幅は、半径方向平均で約 $11\mu\text{m}$ であり、製造仕様 $85\mu\text{m}$ に比べ著しく減少している。またペレット内には $100\mu\text{m}$ 前後のボイドが多数認められるが、これらは製造時から存在していたものである。(製造時の金相写真と比較することにより確認)

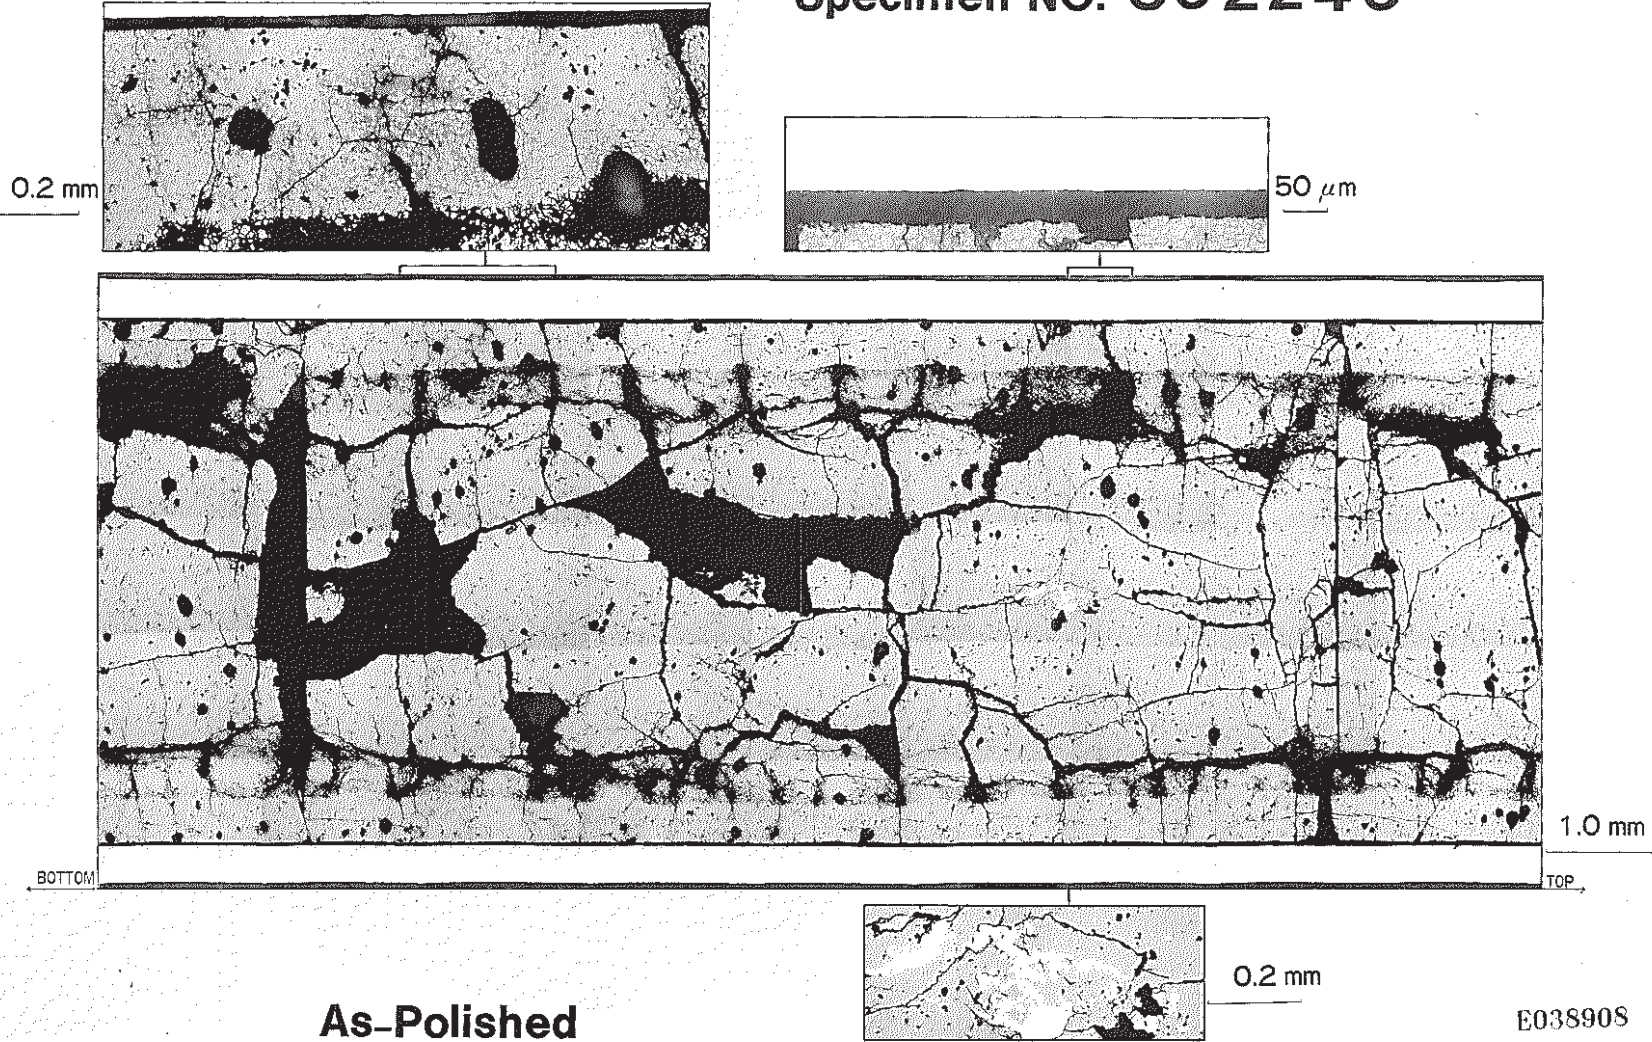
Photo.0-11 Optical Micrograph of the Longitudinal Section of the Core Fuel Pin (Specimen No.892243) As-Polished

本試料のAs-Polished状態の顕微鏡写真をPhoto. O-11~Photo. O-14に示す。燃料組織は、前述試料(Na892242)と同様な形態である。本試料はペレット長を測定するため、ペレット1ヶ分の縦割試料となっている。製造時における個々のペレット長さは測定されていないため、参考として製造仕様である 9 ± 1 mmを採用する。そうすると顕微鏡写真に基づき測定したペレット長さから求まる伸び率は次のようになる。

- A. $9.561\text{mm} - 9.0\text{mm} = 0.561\text{mm}$ (約6.2%の伸び)
 B. $9.389\text{mm} - 9.0\text{mm} = 0.389\text{mm}$ (約4.3%の伸び)
 C. $9.310\text{mm} - 9.0\text{mm} = 0.310\text{mm}$ (約3.4%の伸び)

本試料は燃料カラム中心部の位置で、Na-燃料反応が最も著しく観察された試料であり、ペレット長は最大で6.2%伸びていることになる。一方、X線ラジオグラフィで測定されたPIEでのスタック長は、563.5mmであり、製造時のスタック長は554mmであるからその伸び率は $(563.5-554) \div 554 \times 100 = 1.7\%$ である。このような軸方向伸びは、Na-燃料反応によるペレットのスエリングによるものと考えられる。

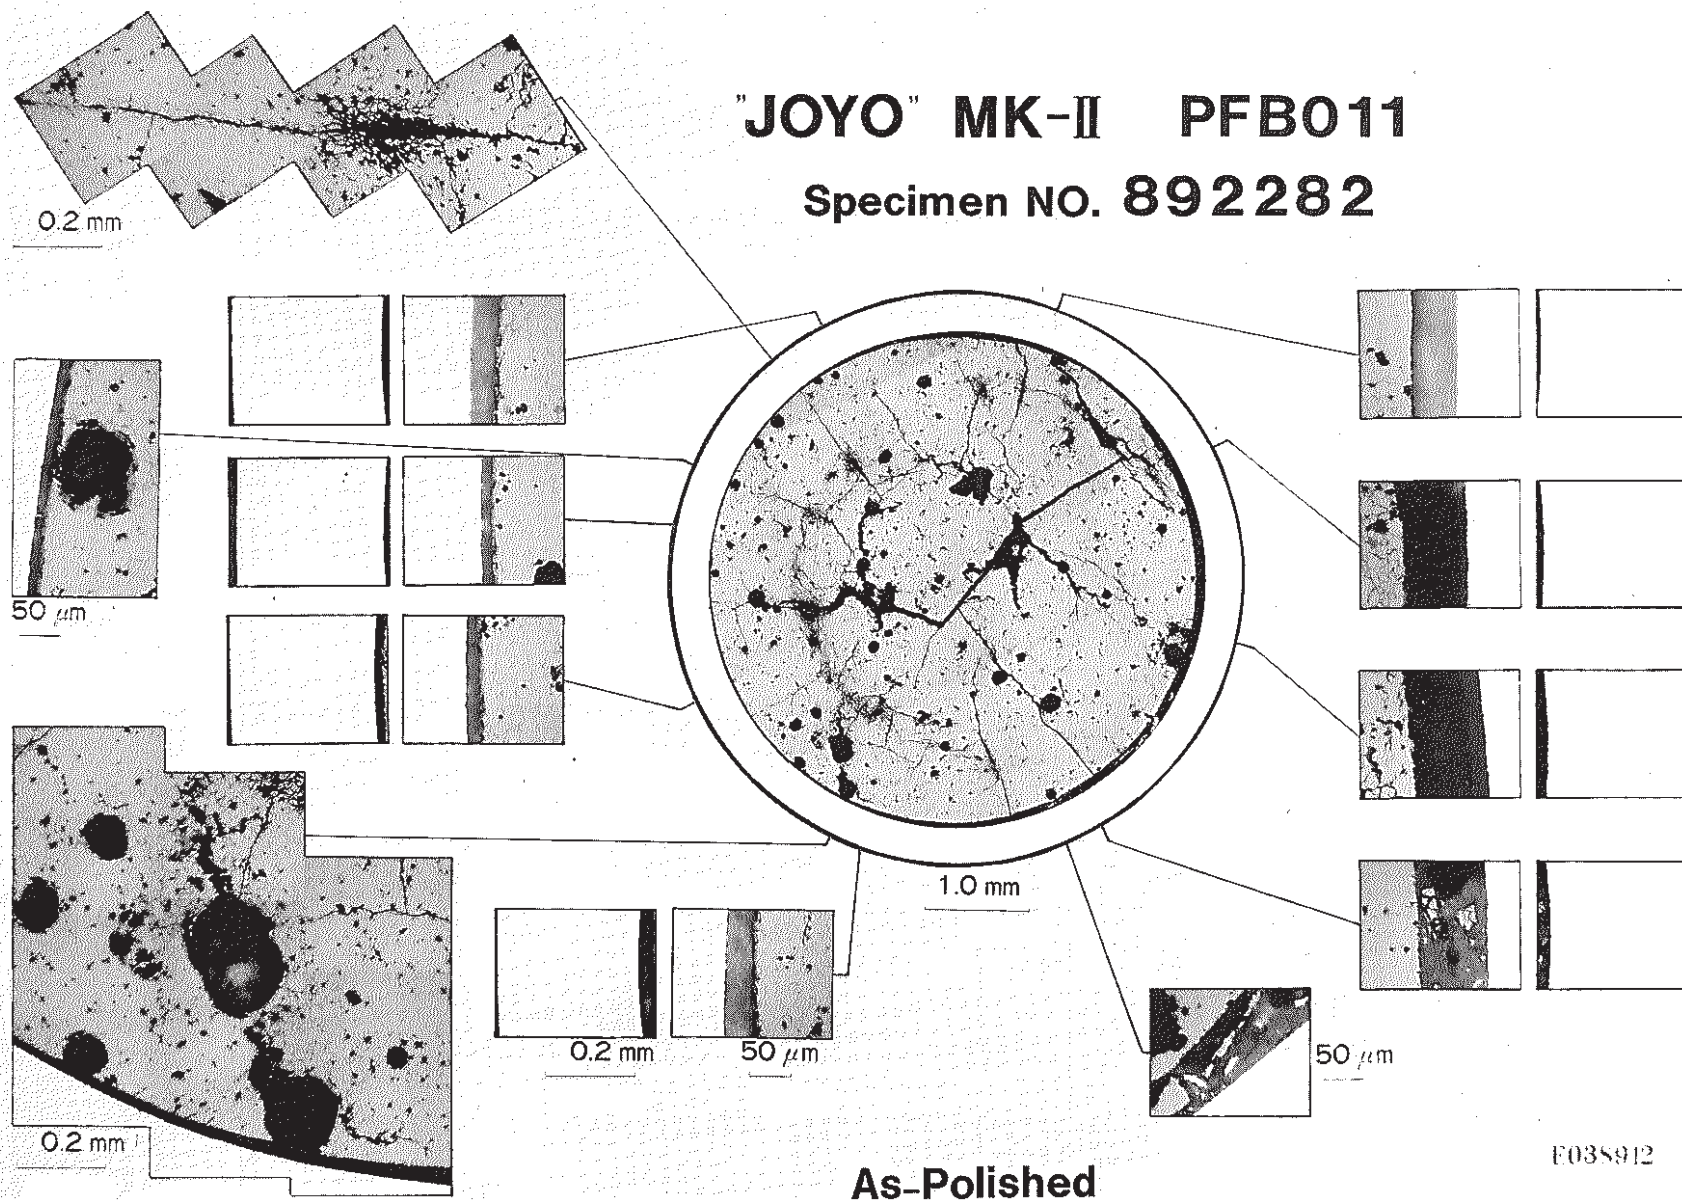
Photo.0-15 Optical Micrograph of the Transverse Section of the Core Fuel Pin (Specimen No. 892282) As-Polished

本試料のAs-Polished及びAs-Etched状態の顕微鏡写真をPhoto. O-15~Photo. O-18に示す。本試料は、燃料カラム下部及び中心部試料に比べNa-燃料反応の割合は少なく、燃料外周部は反応している部分と反応していない部分が存在している。燃料-被覆管ギャップ幅は半径方向平均で約51 μ mである。

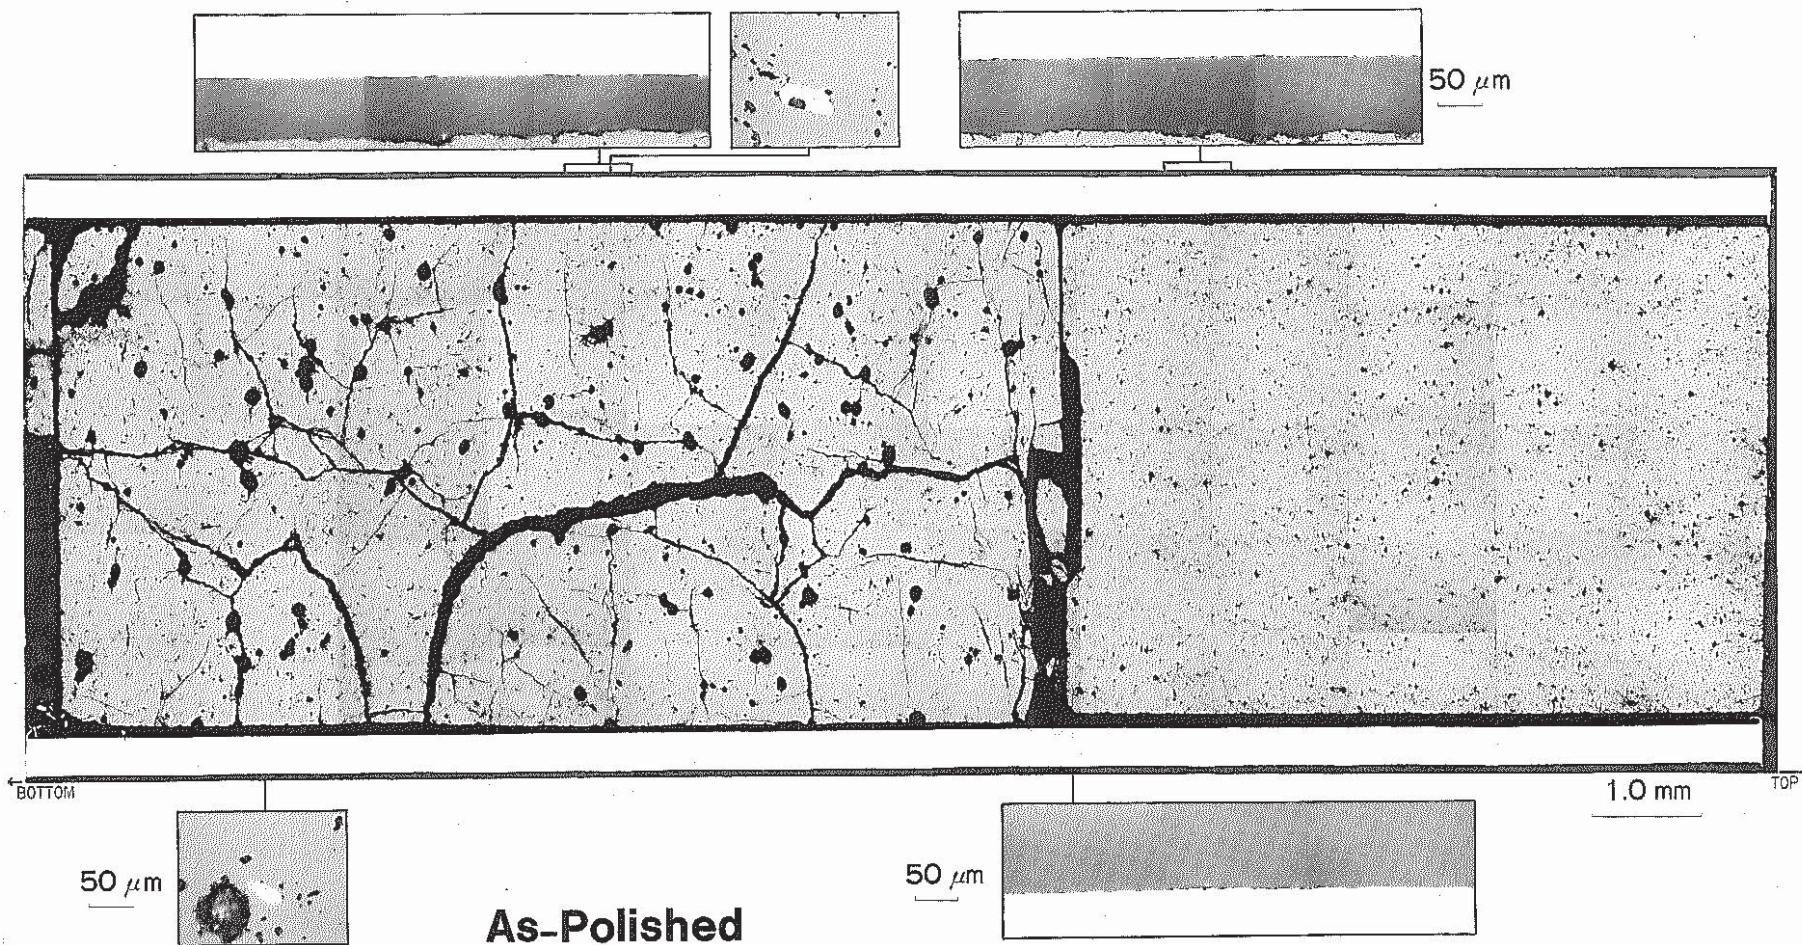
Photo.0-19 Optical Micrograph of the Longitudinal Section of the Core Fuel Pin (Specimen No. 892285) As-Polished

本試料のAs-Polished状態の顕微鏡写真をPhoto. O-19~Photo. O-21に示す。炉心燃料側では、燃料外周部クラック周辺及びインシュレータ境界部で、Na-燃料反応が観察される。しかし、インシュレータUO₂とNaの反応はまったく認められない。

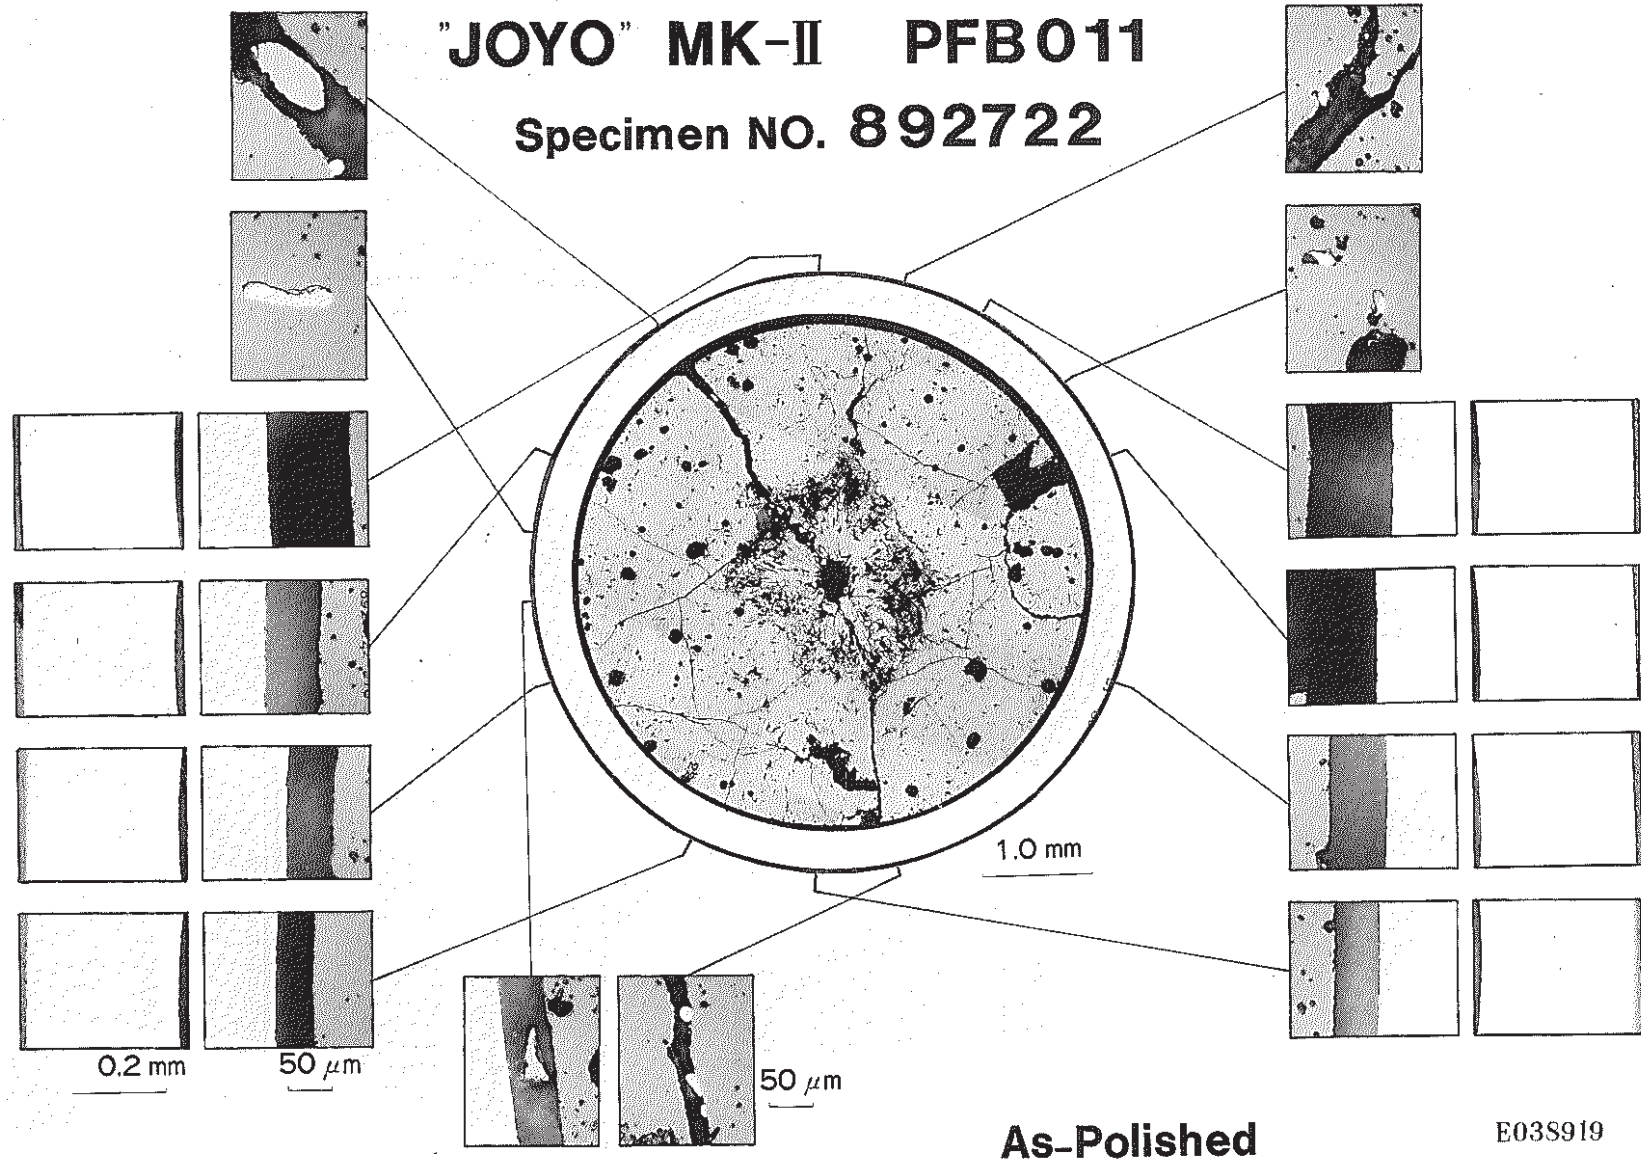
Photo.0-22 Optical Micrograph of the Transverse Section of the Core Fuel Pin (Specimen No. 892722) As-Polished

示す。本試料の燃料外周部には、8922ピンにみられたNa-燃料反応はまったく認められず、燃料/被覆管ギャップ幅は半径方向平均で約68 μ mである。また明瞭な中心空孔。柱状晶が観察されるが、その形状はいびつであり柱状晶領域の結晶粒の大きさにもバラツキがみられる。柱状晶内に明瞭なレンズ状ボイドが観察されることから、中心空孔はレンズ状ボイドの中心部へのスweepによって形成されたことはまちがいない。

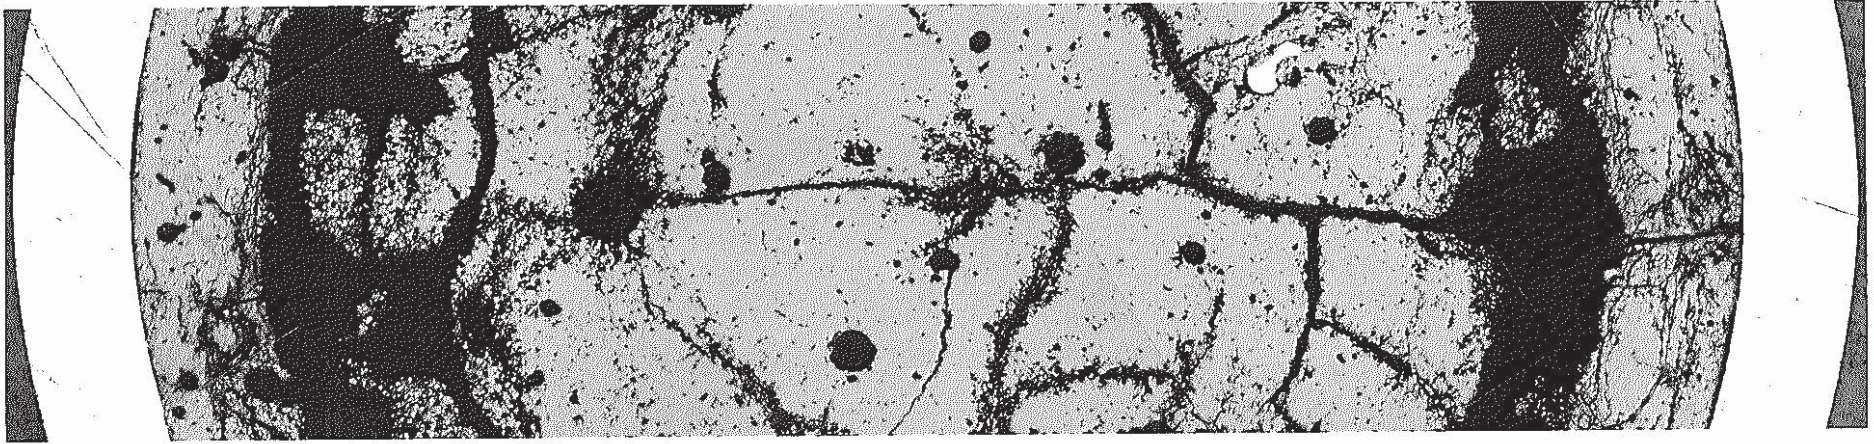
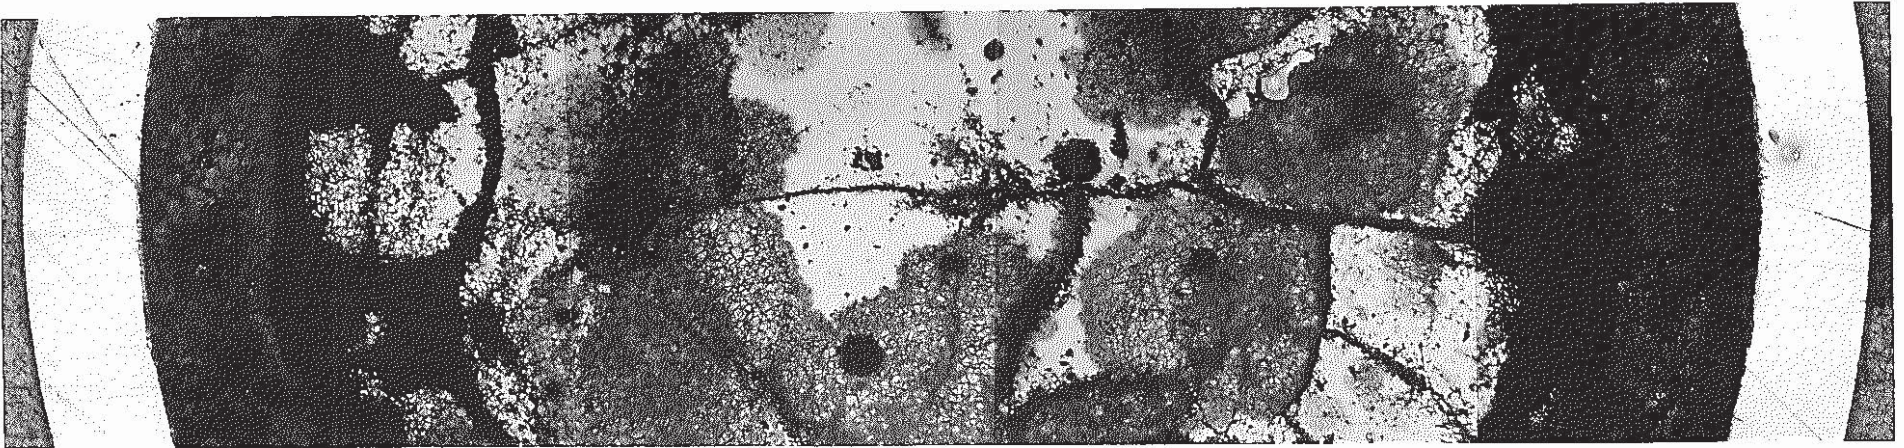
Photo.0-26 Optical Microstructure of the Core Fuel Showing that Sodium Covered the Specimen Surface. (Specimen No.892242) As-Polished

EPMA分析中に試料表面にNaが染み出した状況をPhoto. O-26に示す。目視では白く見えたものが、顕微鏡では黒く見える。ポイドやクラック内に存在していた未反応のNaが、長時間セル内に放置している間に徐々に浸み出てきたものと考えられる。
