「常陽」MK-II制御棒「MCR003」の照射後試験

制御棒引抜荷重増加の原因調査

1986年8月

技術資料コード	
開示区分	レポートNo.
	PNC TN9410 86-144

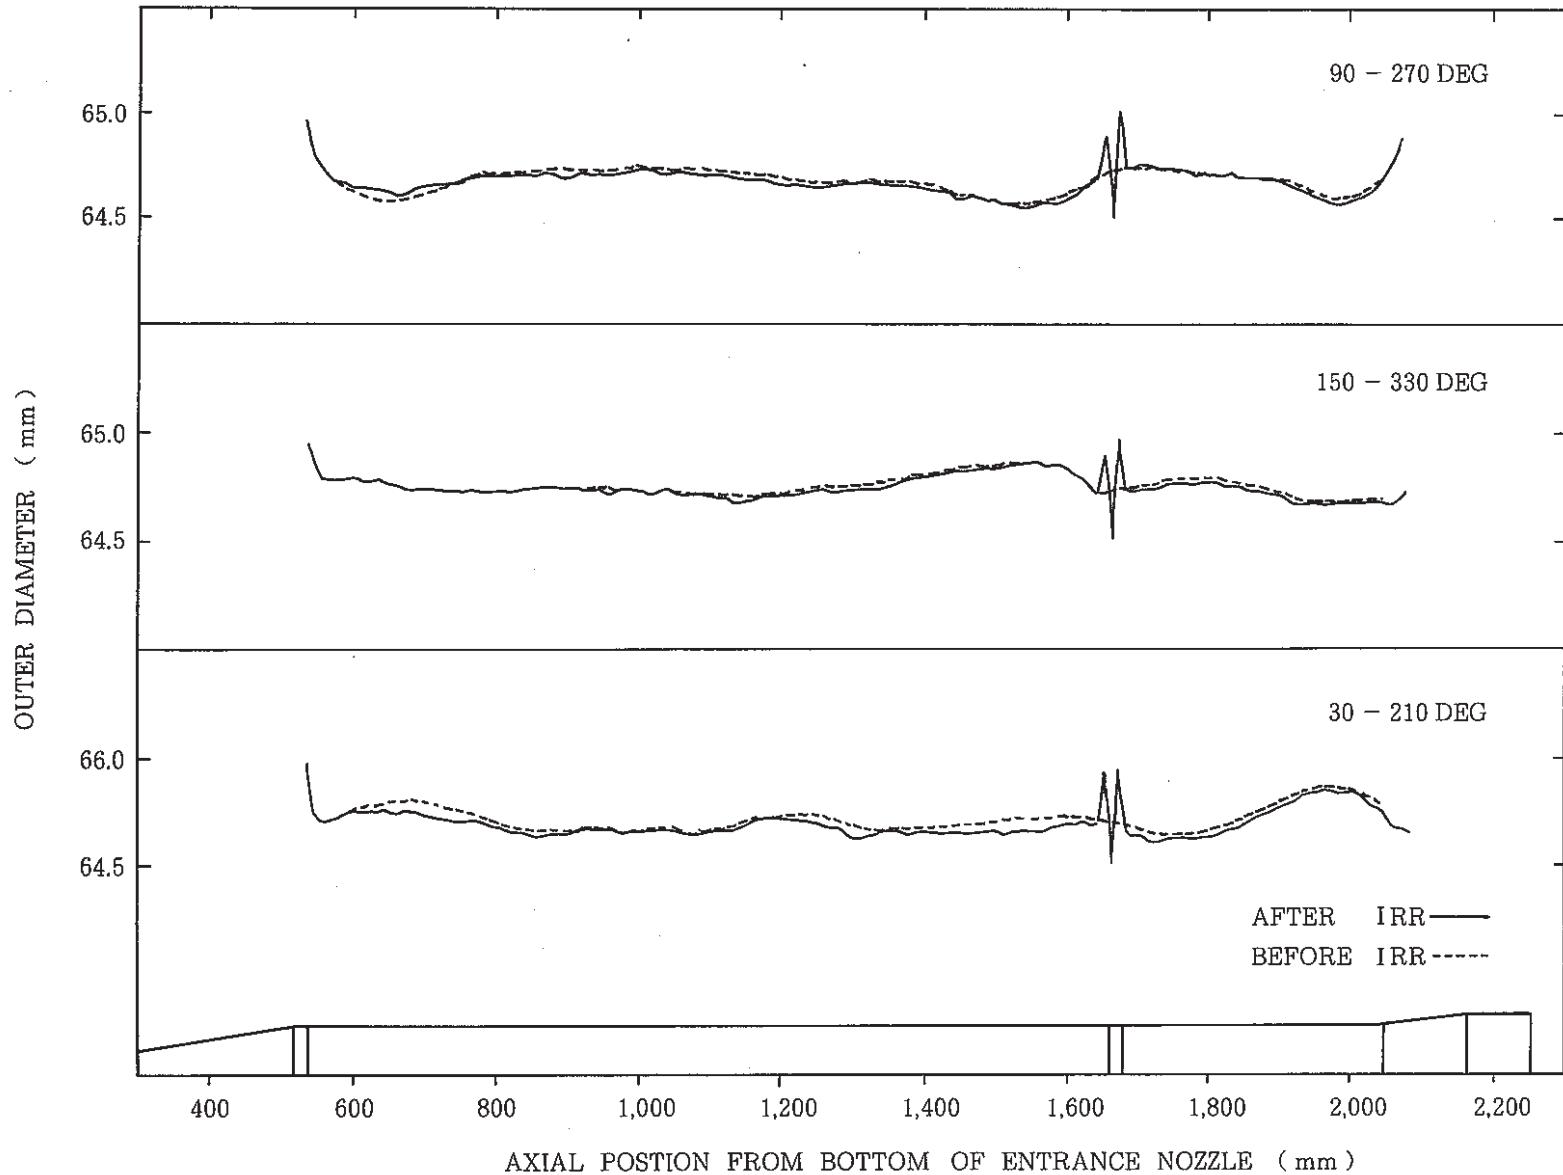
Fig. 2 Axial Diameter Profile of the Control Rod

保護管の外径を測定し、照射前後での変化の有無を確認した結果、有意な変化は認められなかった。外径測定結果を Fig. 2 に示す。

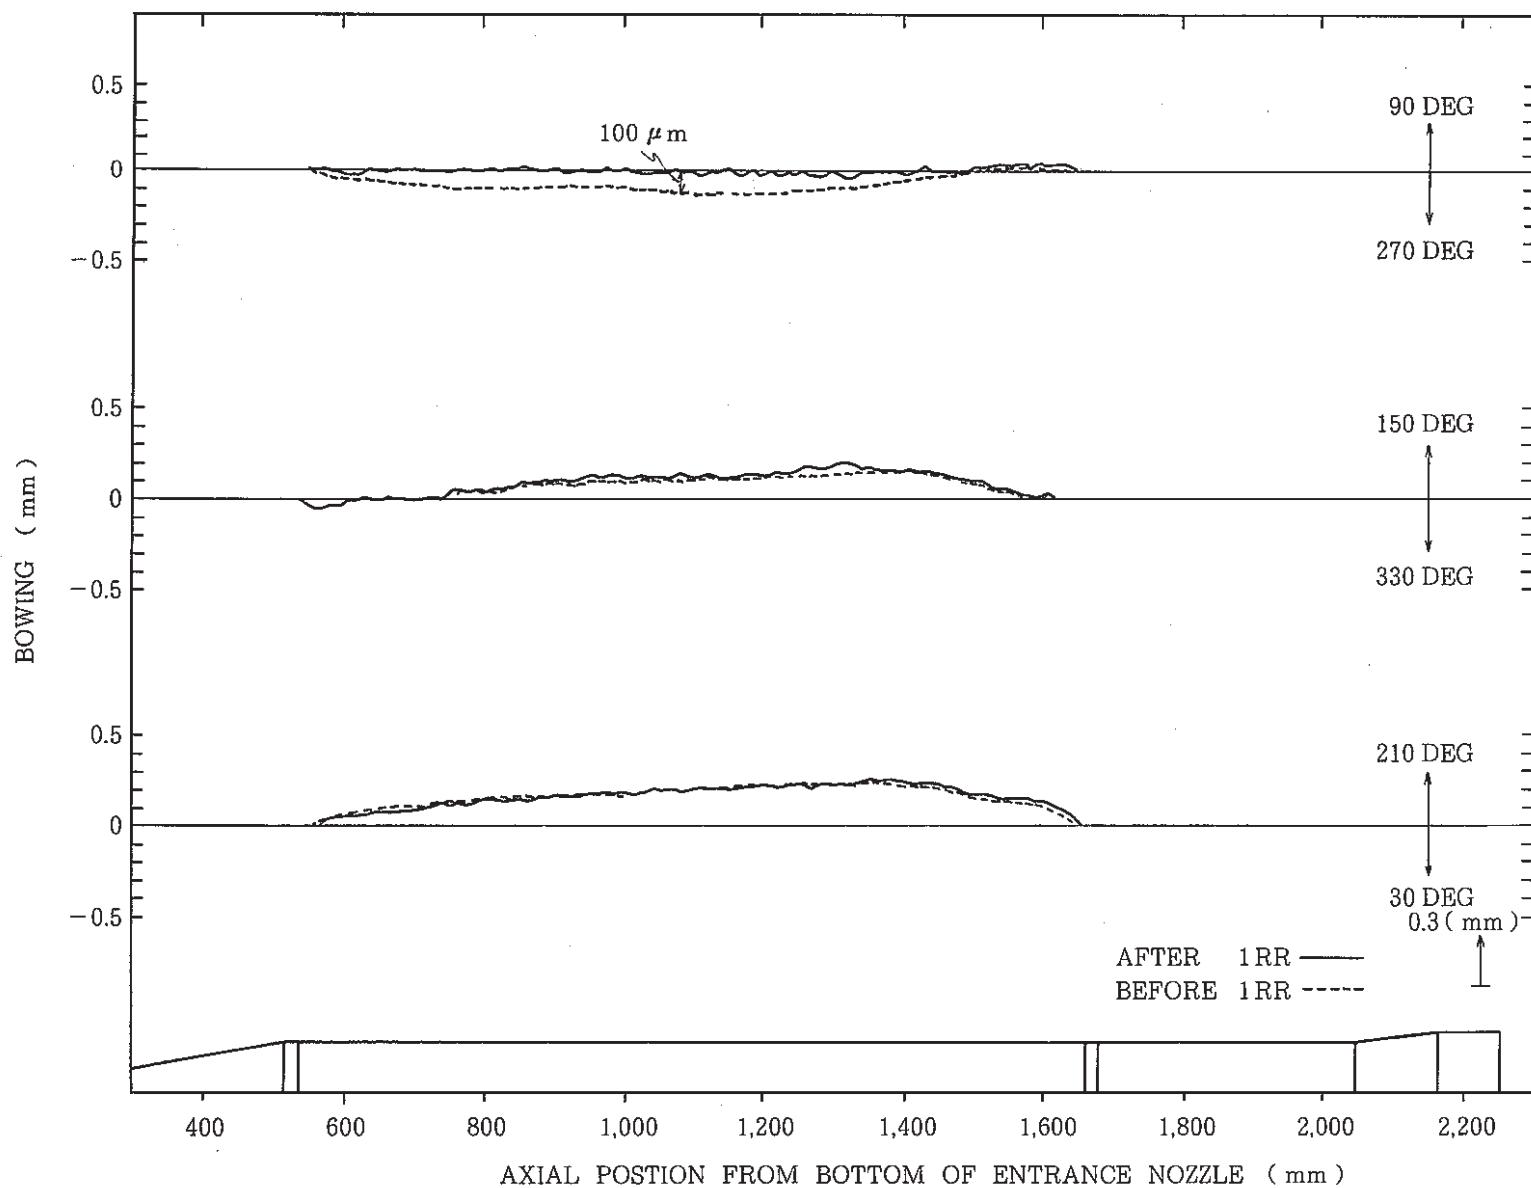
Fig. 3 Axial Bowing Profile of the Control Rod

曲りについては、測定時装置にダッシュラム部を固定した際、固定治具（内径 44.7 mm）に充分装填することができず（ダッシュラム部の外径増加又は変形によるものと推定される）、また、固定治具自体の倒れが加味されて、制御棒本体が傾き従来の評価法では、正確な制御棒の曲り量が算出できないことがわかった。

そこで、保護管のみに着目し、保護管部分の 3 方向についての曲りの軸方向プロファイルを照射前のそれと比較し、曲り状況の変化を調べることとした。この結果を Fig. 3 に示す。Fig. 3 より、照射前後で曲りのプロファイルは、ほぼ一致し、保護管の曲りについては、照射による影響がないことが確認された。

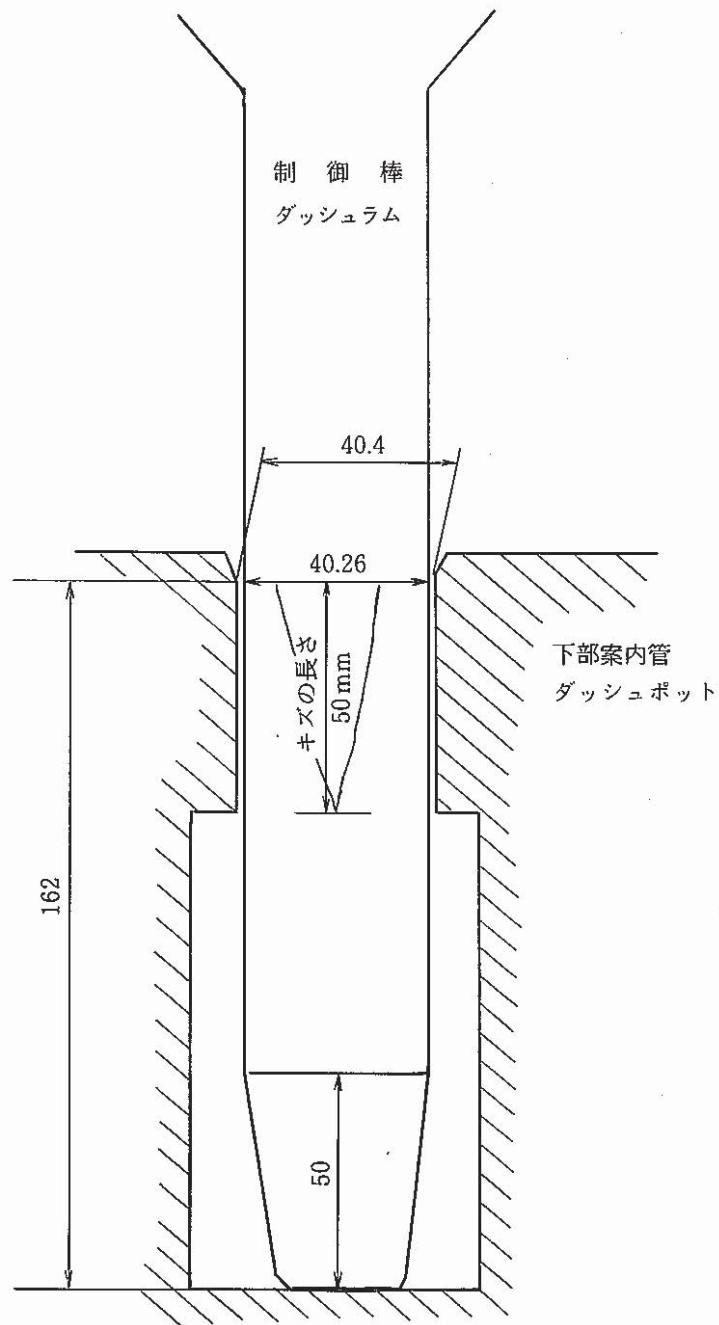
Fig.4 Schematic vertical view of the Dashram
and the Dashpot after Reactor scram

一方、下端から 110 mm ~ 160 mm 位置の傷 (Photo. 4(b)) は、Fig. 4 に示すように、ダッシュラムとダッシュポットが接する位置と一致する。この傷は、ダッシュポットへの挿入又は引抜き時に発生したと考えられ、引抜荷重増加及び挿入時の過負荷はこの部分の干渉によるものと判断する。

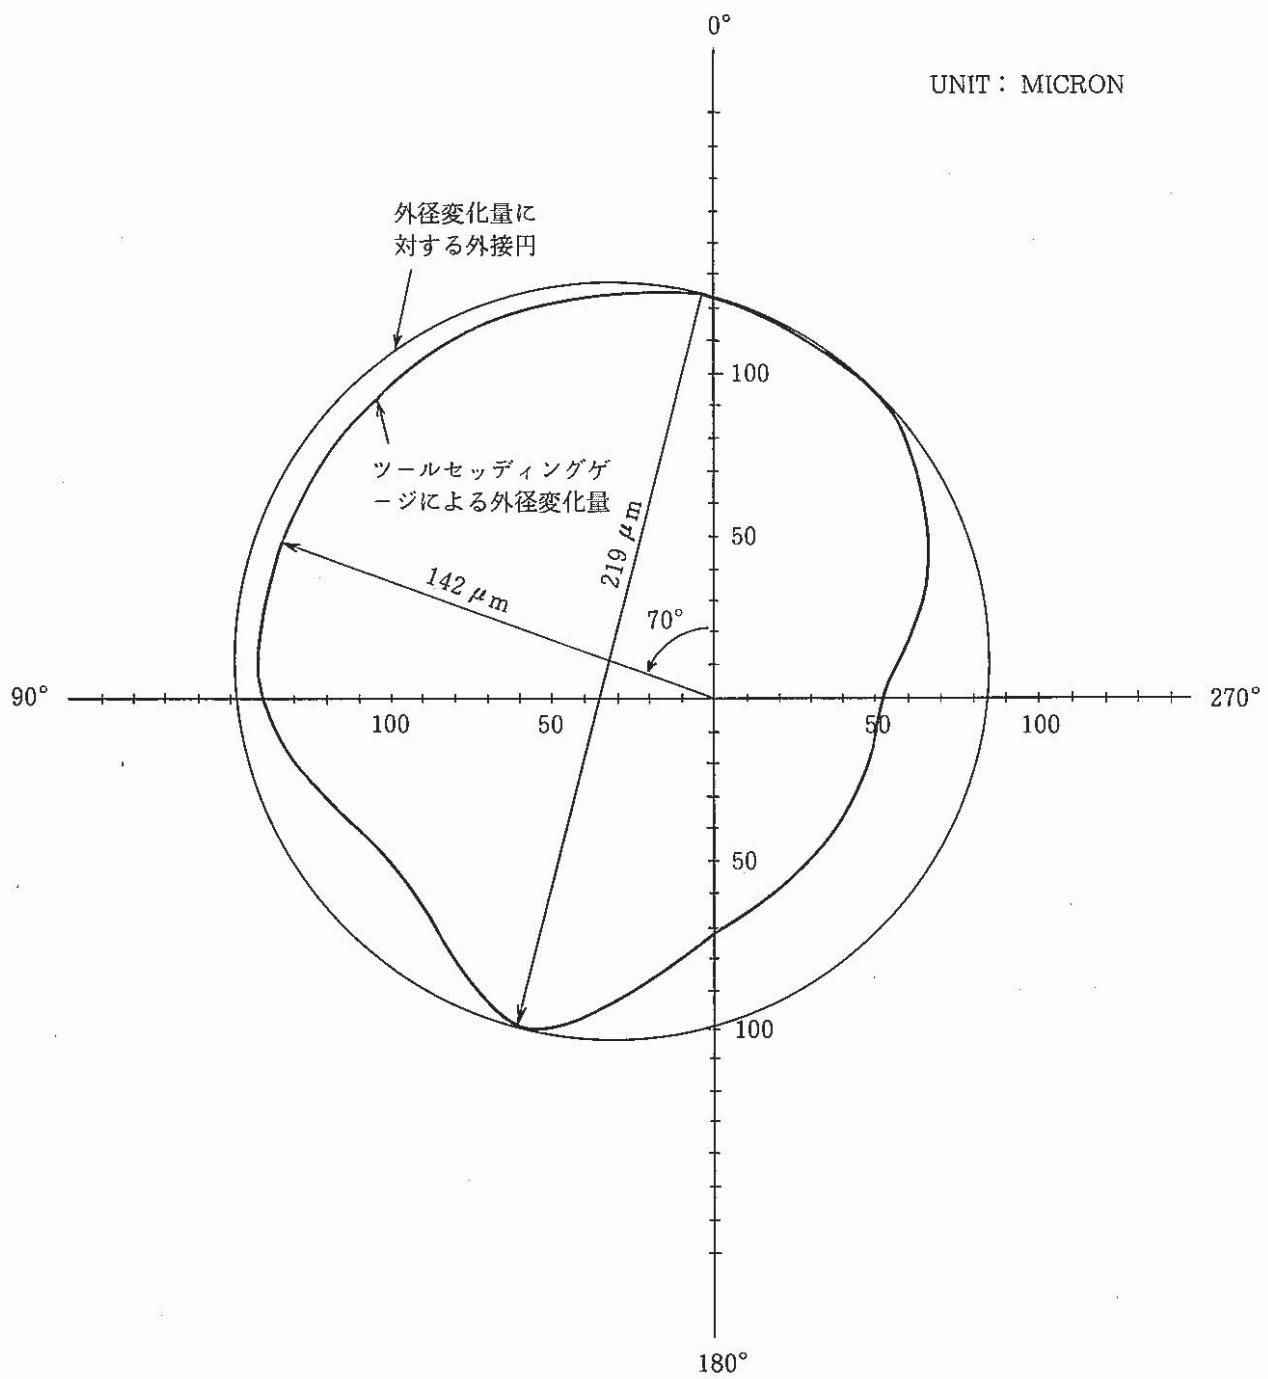
Fig. 6 Diameter Change Diagram of the Dashram
by a Toolsetting Gange

Fig. 6 にダッシュラム部下端から 260 mm の各方向での照射前後の変化量を求めた結果を示す。この図から外径変化は等方的でないことがわかった。尚、製造時を真円として考えた。

最大外径変化を評価するため、Fig. 6 の変化量に対する外接円を求め、この直径を最大変化量とした。この結果、最大外径変化量は、 $219 \mu\text{m}$ で外径変化率は 0.54 % となり、このときの最大外径は、40.499 mm と推定された。

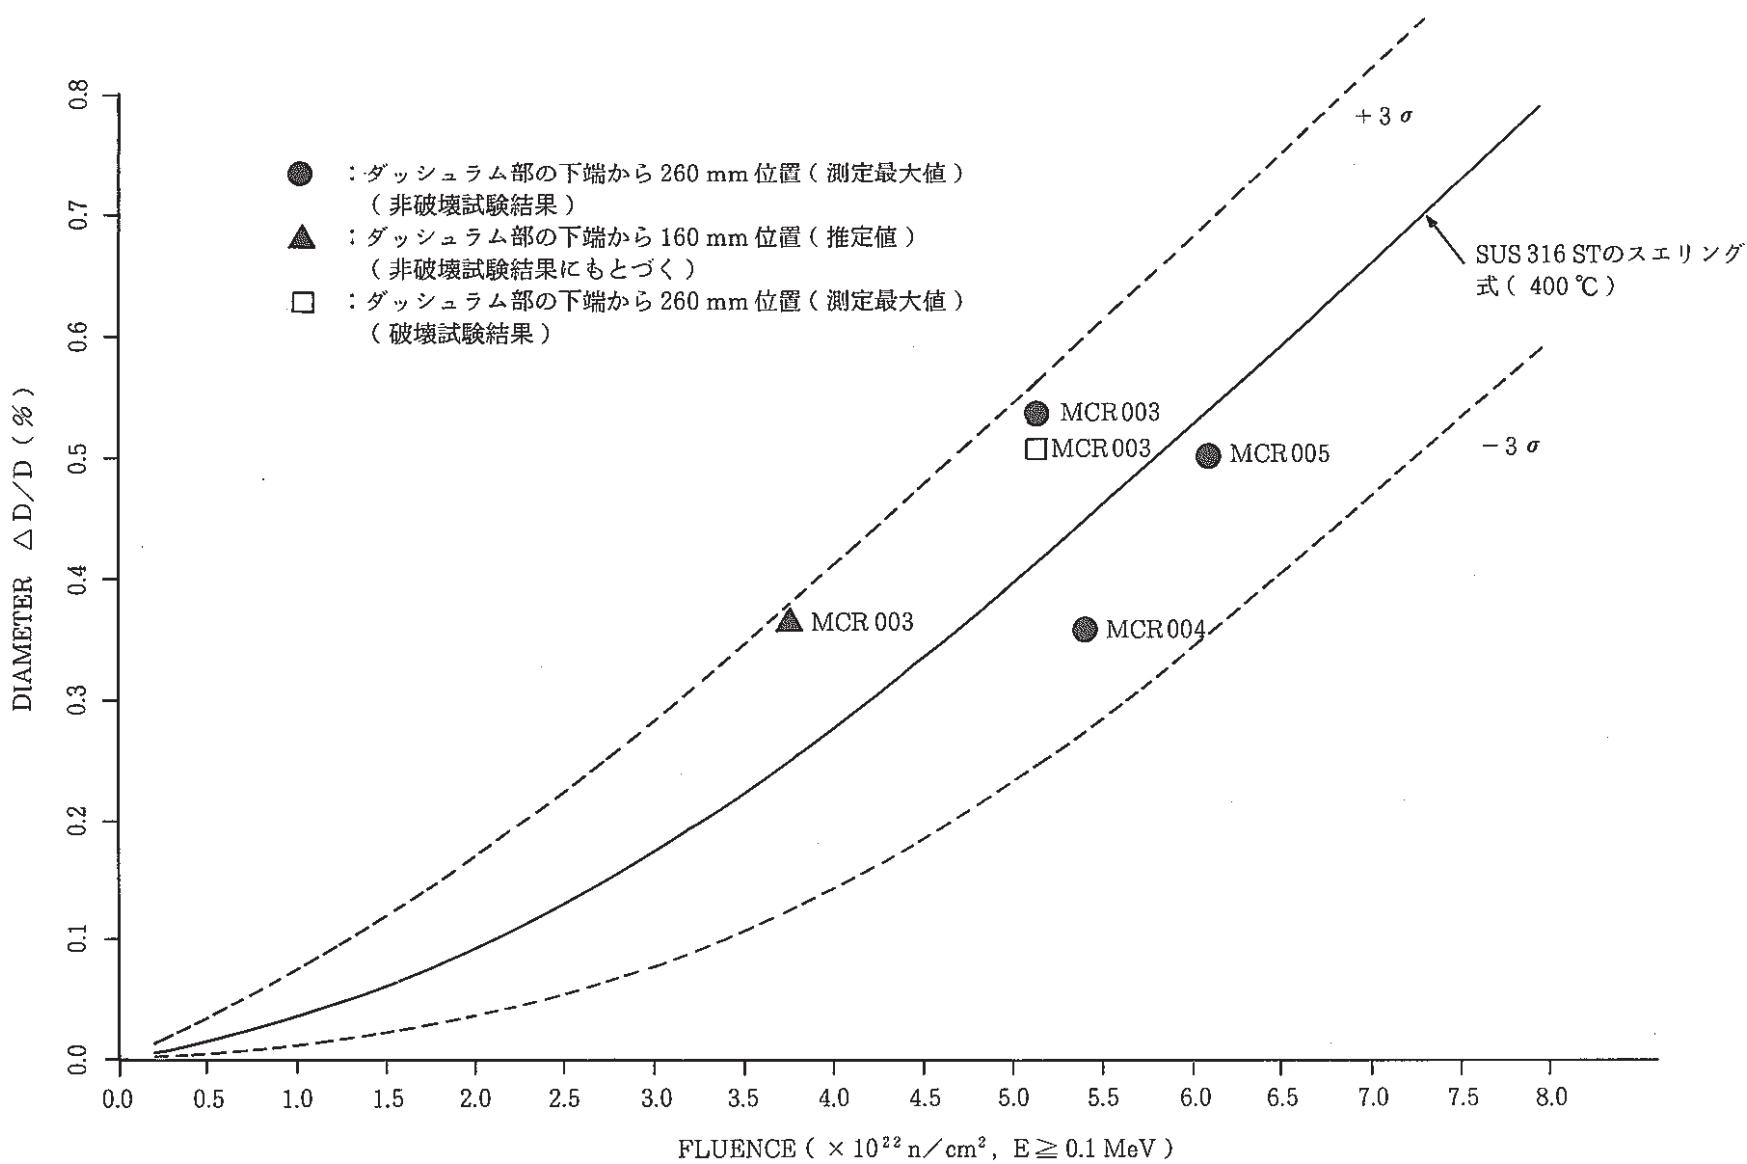
Fig. 7 Diameter Changes as a function of the Control Rod Fluence

スエリングとフルエンスの関係式を利用して推定した。この結果を Fig. 7 に示す。この位置でのフルエンスは、 $3.77 \times 10^{22} \text{ n}^{(6)} / \text{cm}^2$ である。また、外径変化率を評価する場合、本ダッシュラム部の外径が、先行の制御棒（「MCR 004」、「MCR 005」）⁽²⁾⁽⁷⁾ より大きく測定され、ノミナル式では過小評価されるため、 $+3\sigma$ の関係式を用いて評価した。この結果、外径変化率は、0.36 %となり、この位置での製造時の外径 40.26 mm に対し、照射後の外径は最大 40.409 mm と評価される。

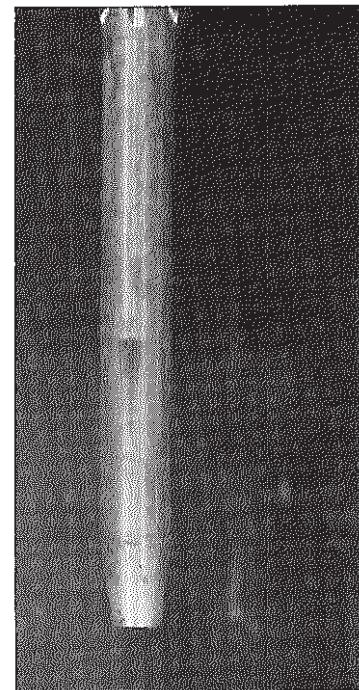
Photo.1 Surface Conditions of the MK-II Control Rod 「MCR 003」

制御棒の上端より約 610 mm ~ 740 mm 下の 0° 方向（制御棒の製造 No. 刻印方向）に周方向の縞状の傷が認められた。（Photo. 1(a)）他の観察方向（120°, 270°）では認められなかった。この傷は、先行の 3 体の制御棒でも認められたものと同様のもので、制御棒の流力振動により、制御棒と下部案内管上端内面との干渉によって発生したものと推定される。その他、ダッシュラム部に若干の傷（Photo. 1(b)）が認められた以外、これまで受入れた制御棒とほぼ同様の表面状況を示し、特に異常は認められなかった。また、外形形状変化にも異常は認められなかった。

周方向しま状
のキズ

周方向キズ
軸方向キズ

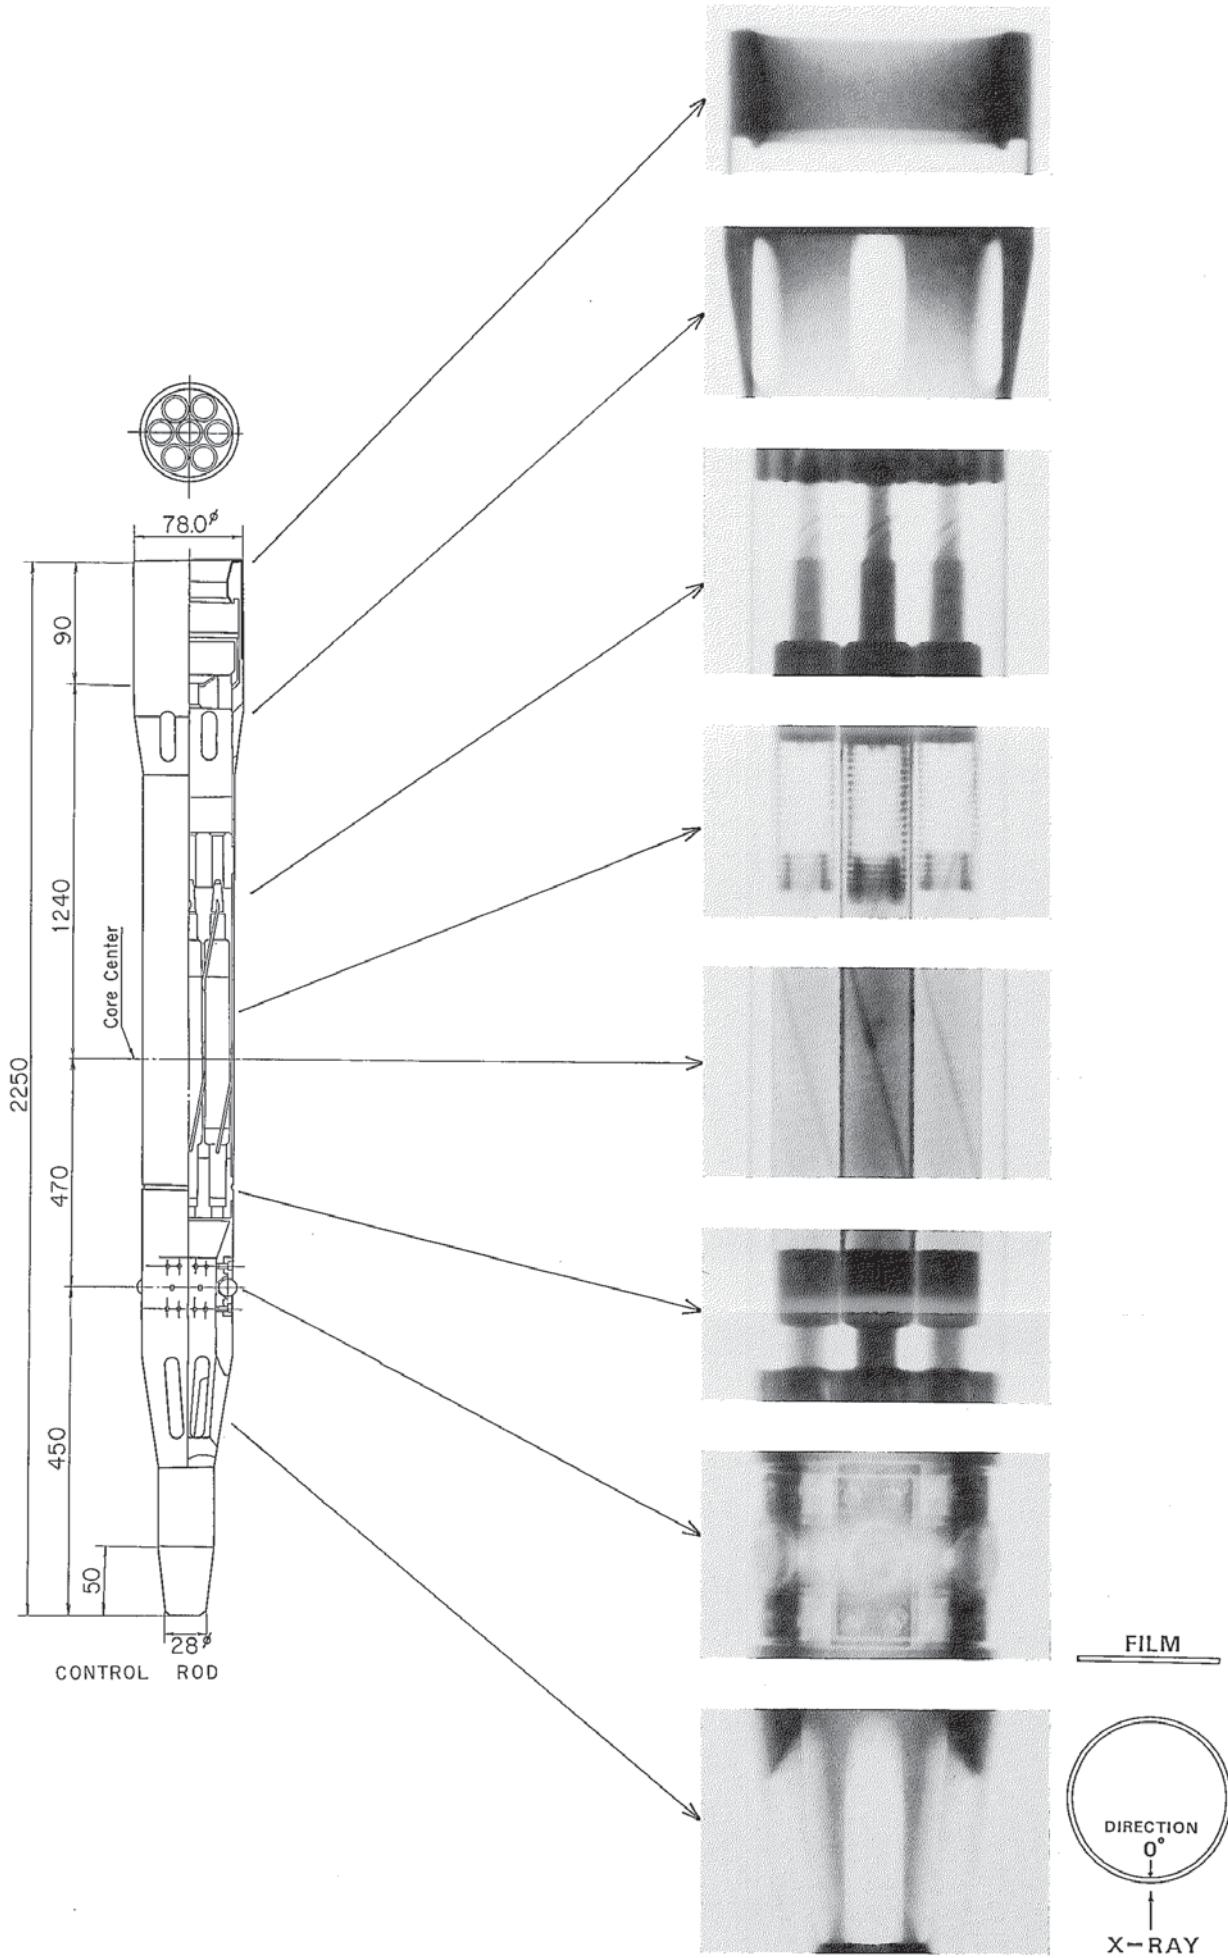
Photo. 2 X-ray Radiography of the MK-II control Rod

制御棒内部への異物の混入、ピン配列の乱れ等は認められなかった。また、吸収ピンと保護管の隙間は明瞭に認められ、ACMI による吸収ピンと保護管の干渉はなかった。

一方、ベント管部には、先行の制御棒「MCR 005」と同様にナトリウムの残留と推定される像が認められた。

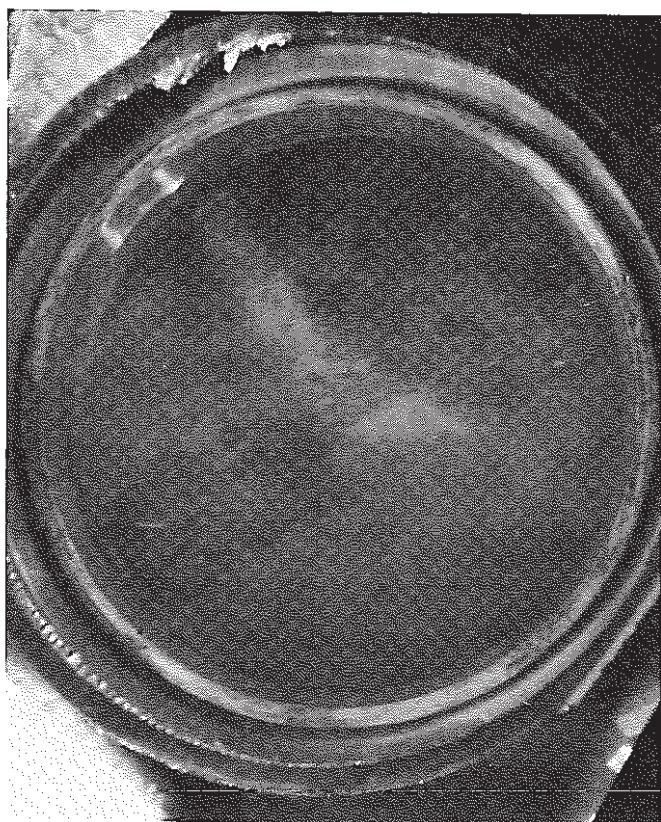
Photo. 3 Inside View of the Handling Head

内面観察の結果、内側表面に傷、剥離等は認められず、制御棒のラッチ不良が生じた可能性を示すことはできなかった。

注) 左側上部内面の2本のスジは光の反射によるものである。

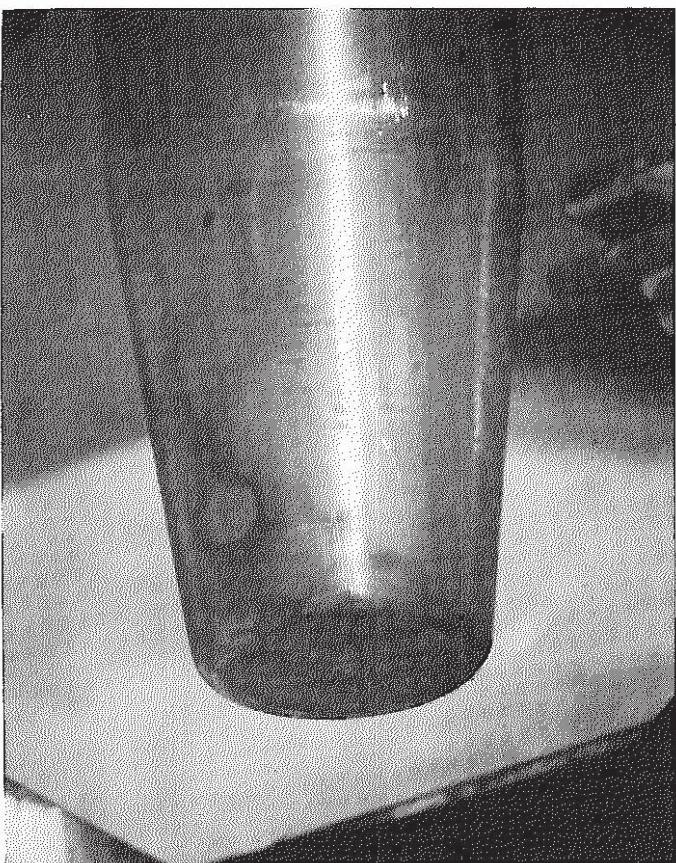
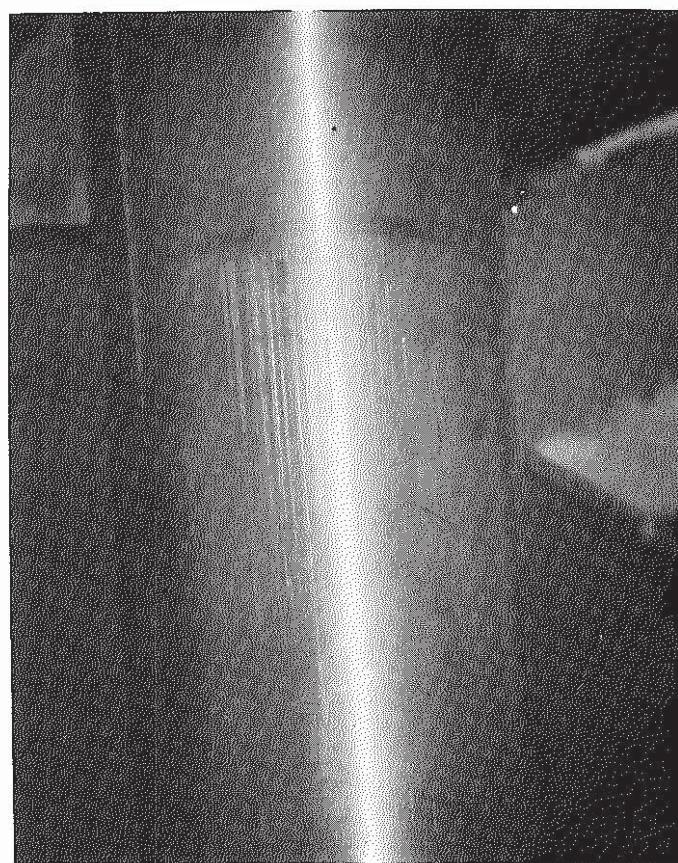
Photo.4 Sarface Conditions of the Dashram

ダッシュラム部の最下端に接触跡及び下端から 110 mm ~ 160 mm 位置の約 70° 方向及び 240° 方向に軸方向のスリ傷が認められたが、これらは先行の制御棒でも認められている。ダッシュラム部の最下端の接触跡 (Photo. 4(a)) は、原子炉スクラム時に、制御棒が 0.5 G で落下した際に下部案内管ダッシュポットと衝突したときの傷と考えられる。

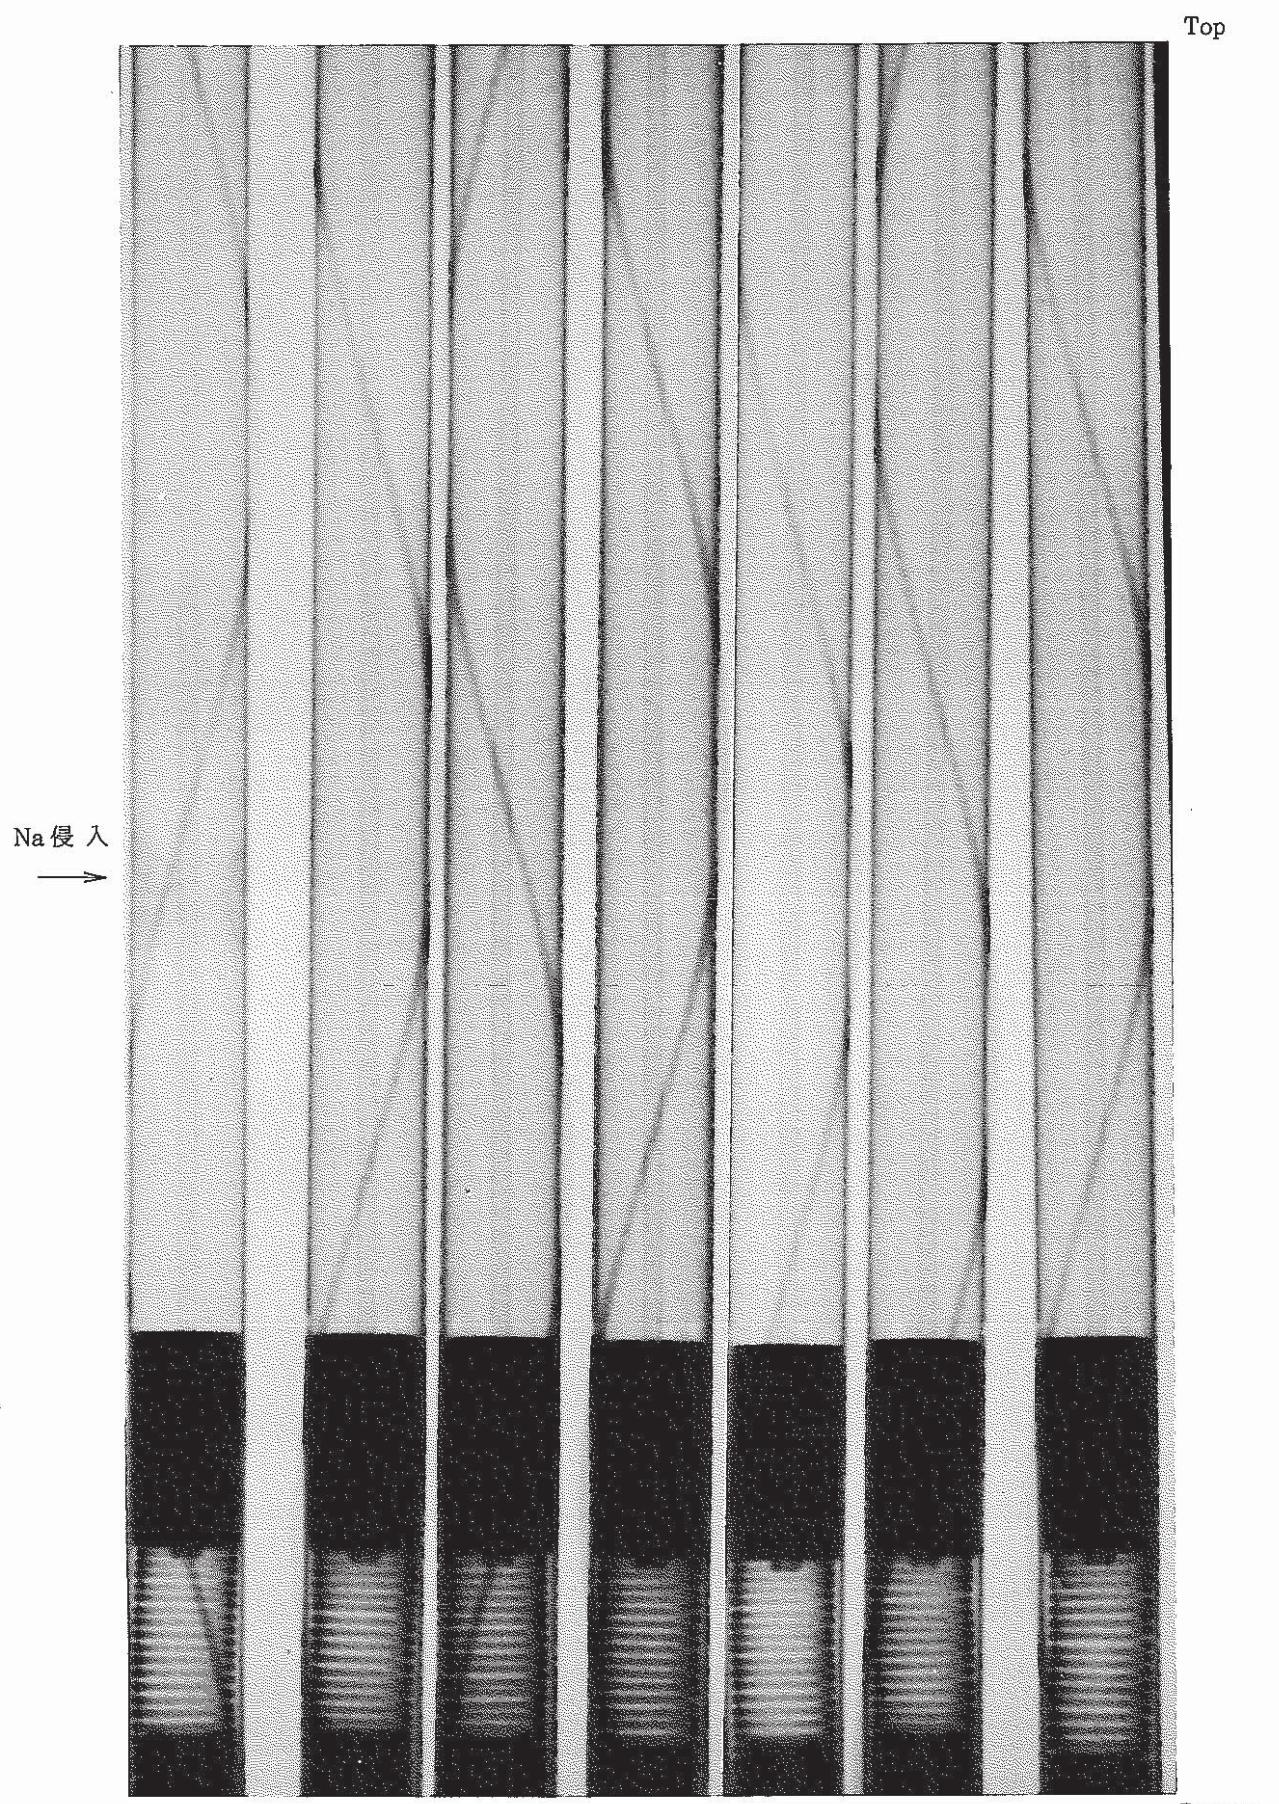
Photo. 5 X - ray Radiography of Absorber Pins

各ピンのベント管の状況では、ピン No. 9001 のピンについて、ナトリウムの残留と推定される影が認められたが、他のピンには認められなかった。

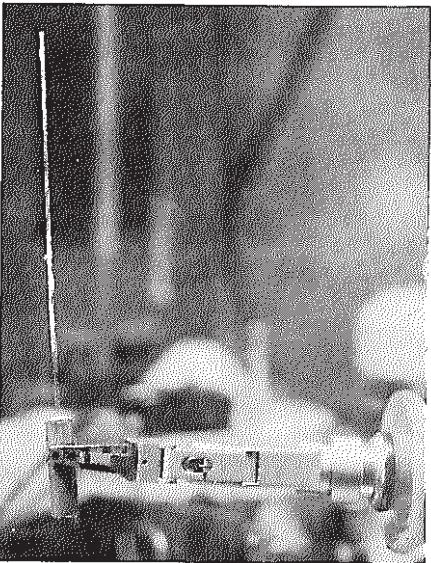
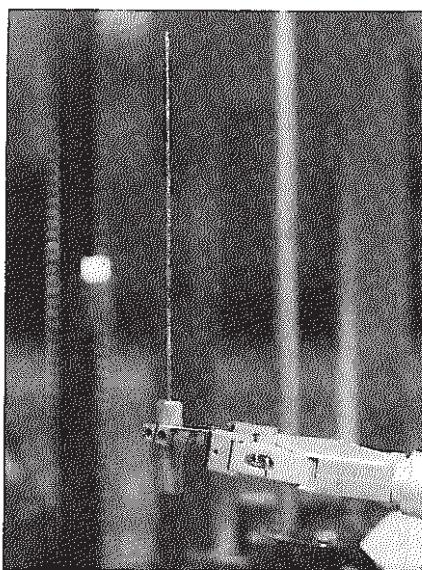
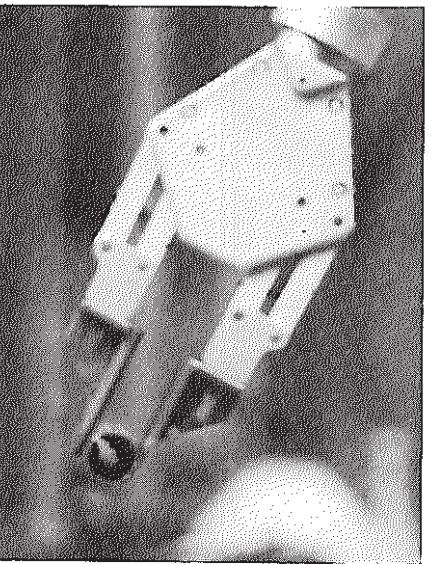
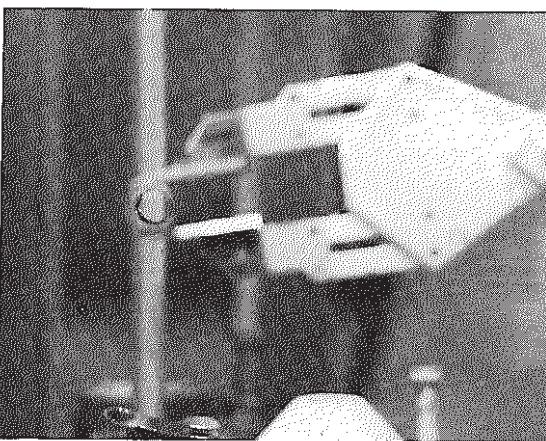
Photo.6 Outside and Inside View of the Vent Tube

ピン重量測定結果から、変化量の大きい 2 本（ピン No. 9001 及びピン No. 9006）について切断し、ベント管の外観検査を実施した結果、ベント部被覆管内部にナトリウムの付着が認められた。

Na付着部分

穴
Naが詰まっている所

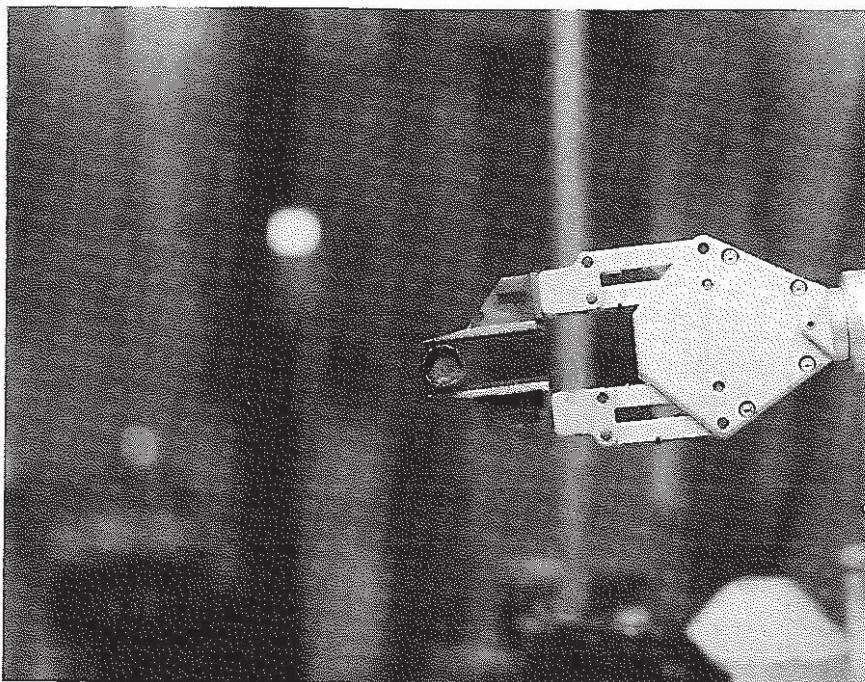
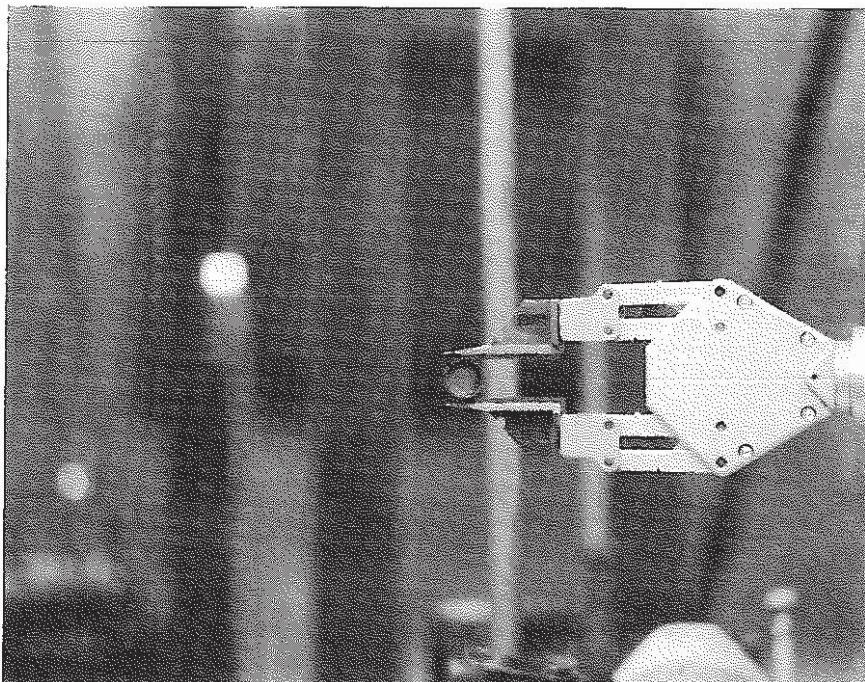
Photo.7 View of the B₄C stack from the Top

B₄C ペレット上端に、若干の変色はあるがナトリウムの侵入した形跡は認められない。
