## 高速実験炉「常陽」燃料取扱設備の運転・保守経験(5)

動力炉・核燃料開発事業団

大洗工学センター

This report reviews the experiences of operation and maintenance of the fuel handling facility from Jan. 1983 to Dec. 1985.

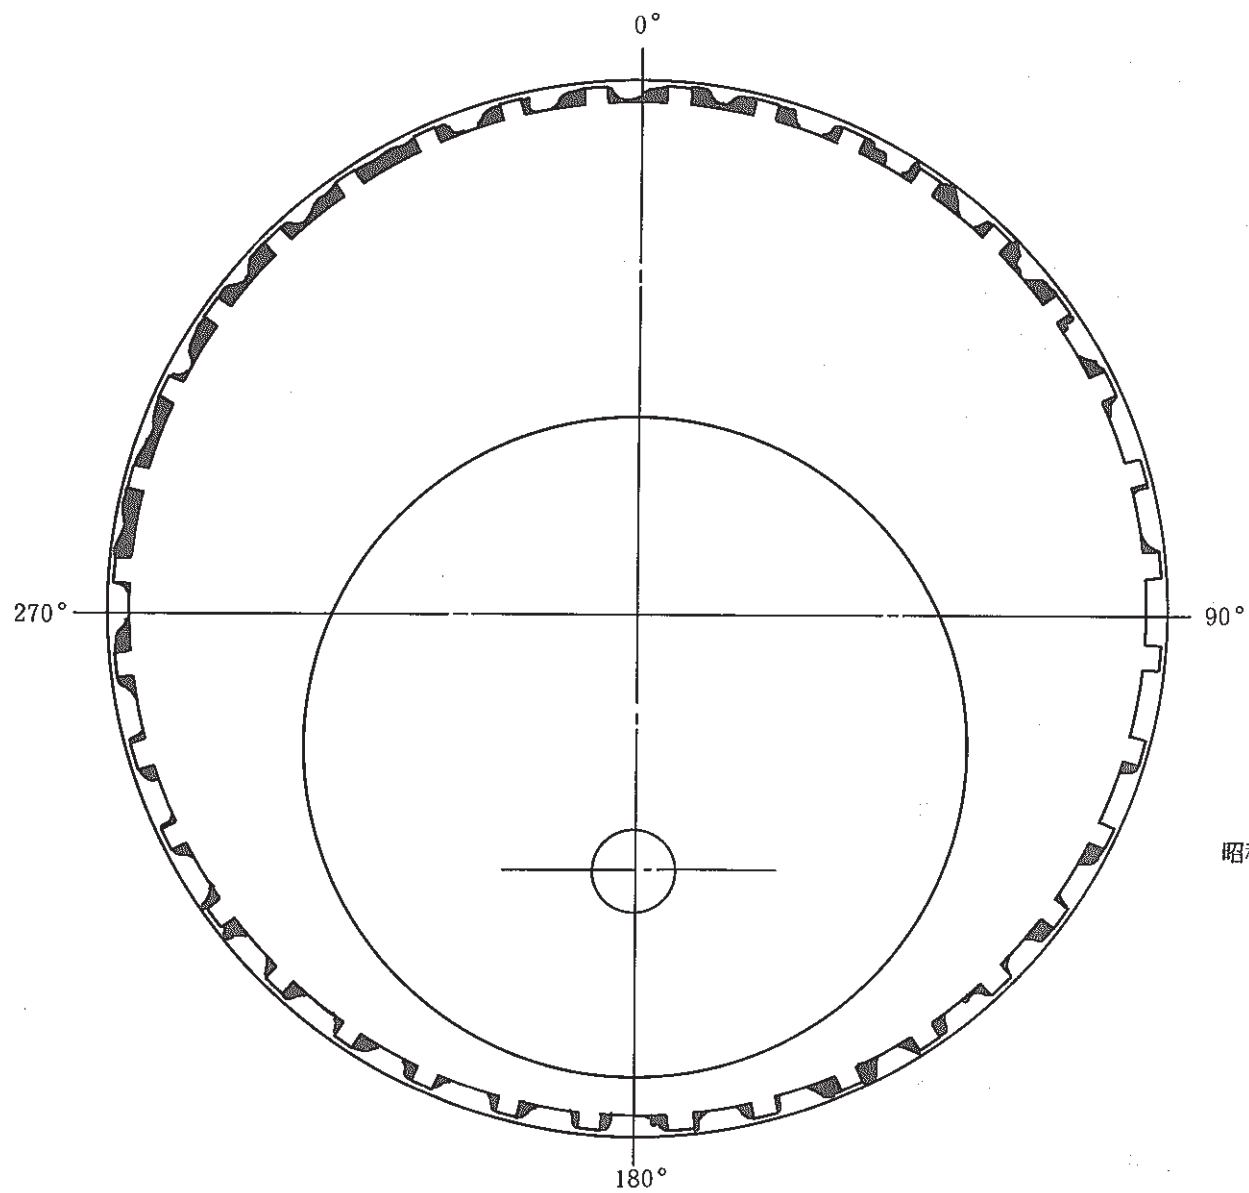
図4.1.1-2 大回転プラグ付着ナトリウム観察結果

以上のジャッキダウン異常に対して原子炉運転に不可欠なジャッキダウン状態を実現させるための対策として、最も有効であるジャッキアップ、ジャッキダウン並びに回転操作を行う方法を採用した。ジャッキダウン異常発生当時は、比較的ジャッキストローク上降りる度合いが大きい位置に回転して、そこでジャッキダウン、アップ操作の繰返しを行っていた。付着ナトリウム分布を把握した後は、回転プラグの固定側と回転側のナトリウム付着領域が重ならない位置に回転し、そこでジャッキアップ、ダウン操作・回転操作を行なう方法にした。また、回転プラグ重量による付着ナトリウム押出し効果を考慮して上記操作の繰返し回数を低減化し、作業時間短縮化をはかった。

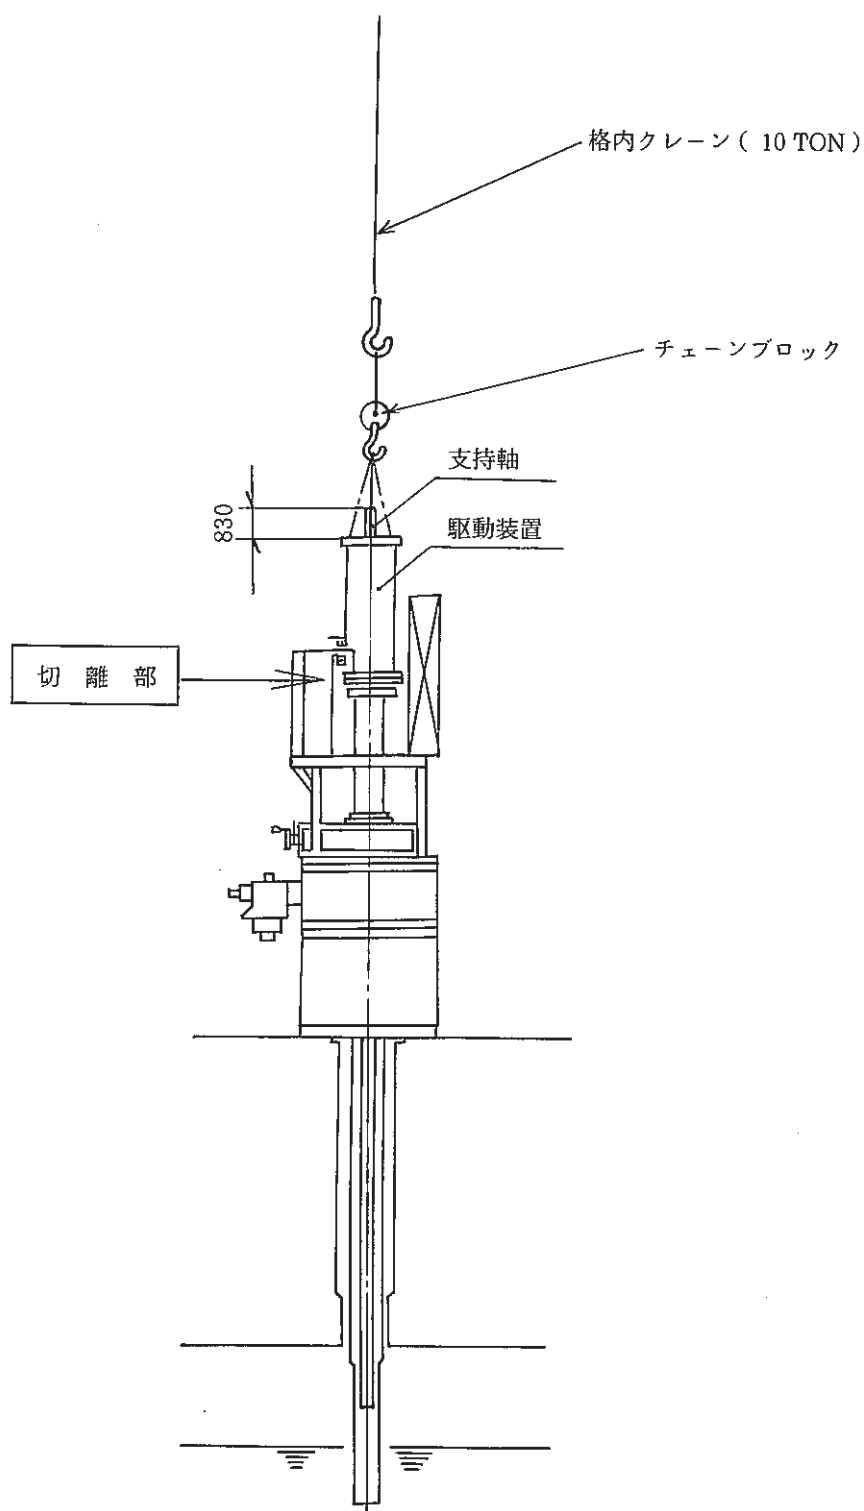
図 4.1.2 - 5 ナトリウム除去治具引抜対策  
( クレーンによる引張 )

上記(a), (b)の事象が、ホールドダウン軸内付着ナトリウムの影響とみて、ホールドダウン軸内点検装置を孔ドアバルブ上に取り付け、付着ナトリウム除去作業を実施した。ホールドダウン軸内にナトリウム除去治具を挿入して行ったところ、除去治具が軸内途中でスティックし、軸内点検装置単独で治具を引抜、挿入できない状態に至った。

上記(b)と同様に、クレーンの引張力を利用した方法でナトリウム除去治具を引抜こうとしたが、設計条件の 3 TON を負荷しても引抜けなかった。そこで図 4.1.2 - 5 に示すように、クレーンの引抜力を加えつつ、軸内点検装置の駆動部（治具と連結している）と装置固定部の切離部にクサビをあて、衝撃力を加えた。その結果、治具を引抜くことができた。

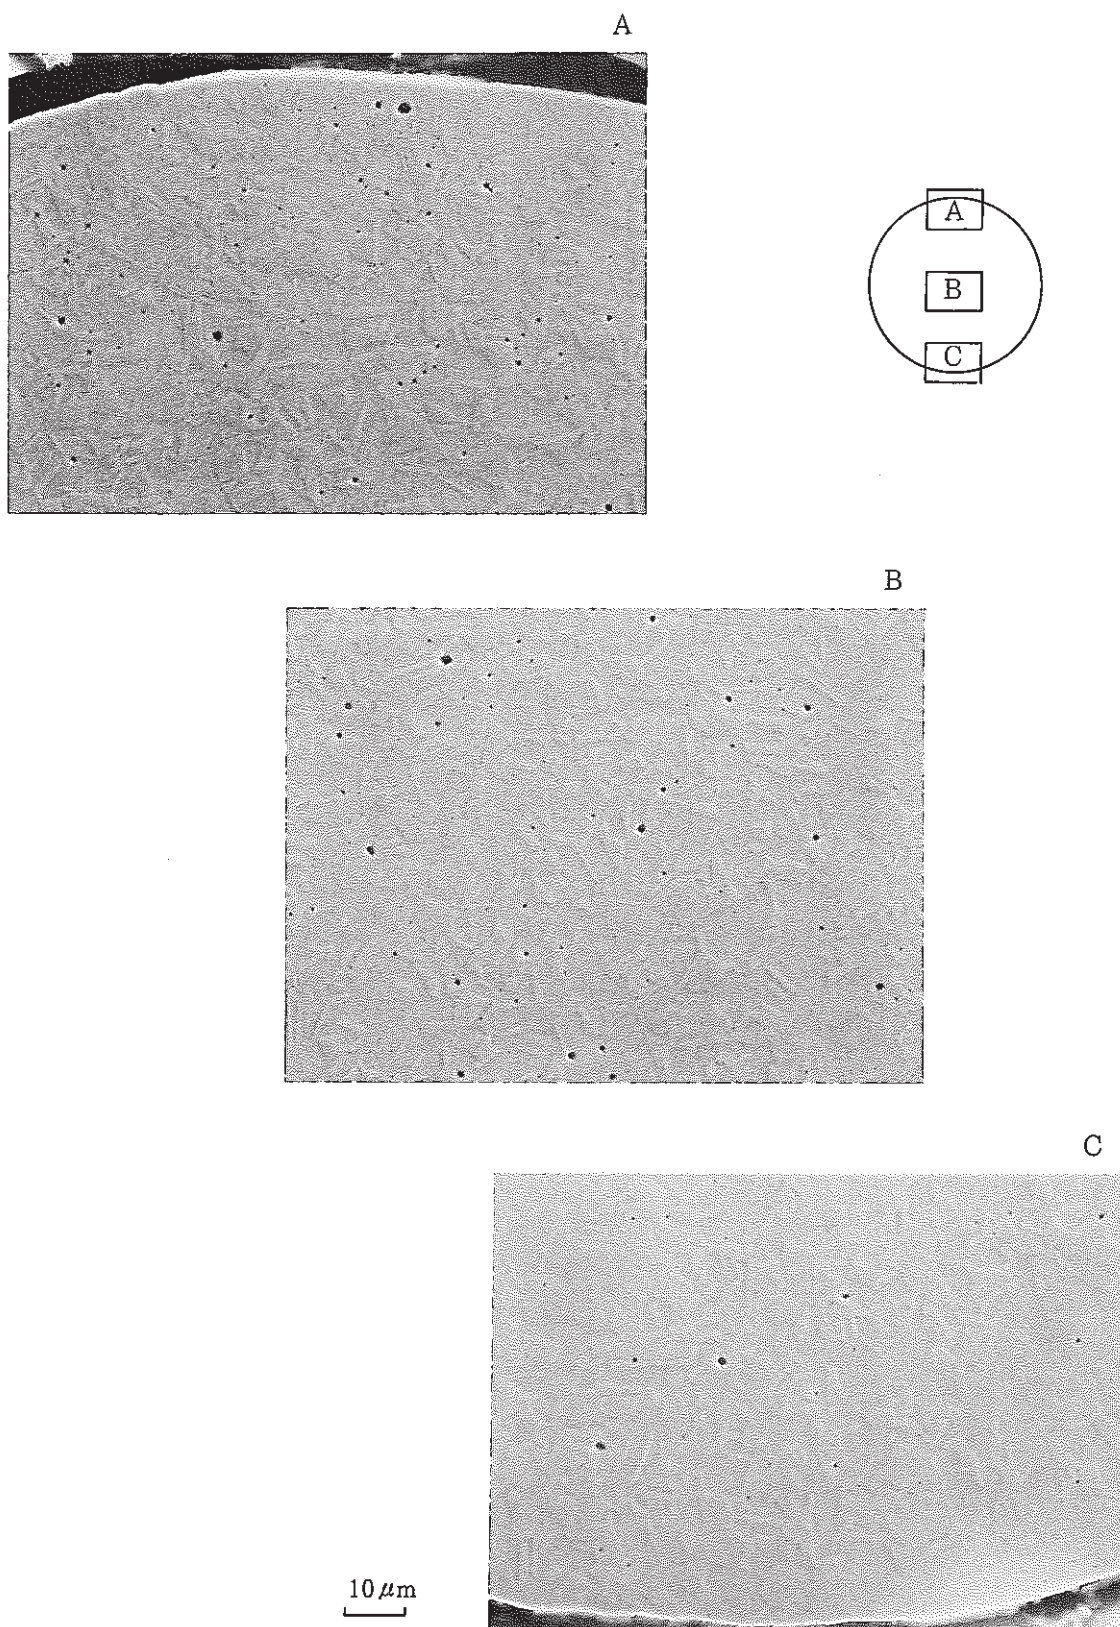
写真 4.2.3 - 4 使用前メッシュ素線断面のSEM観察 ( T.P.No : 20 MAR )

断面の組織観察、断面写真、表面写真からは、異常は認められなかった。(写真4.2.3-4, 4.2.3-5参照)。

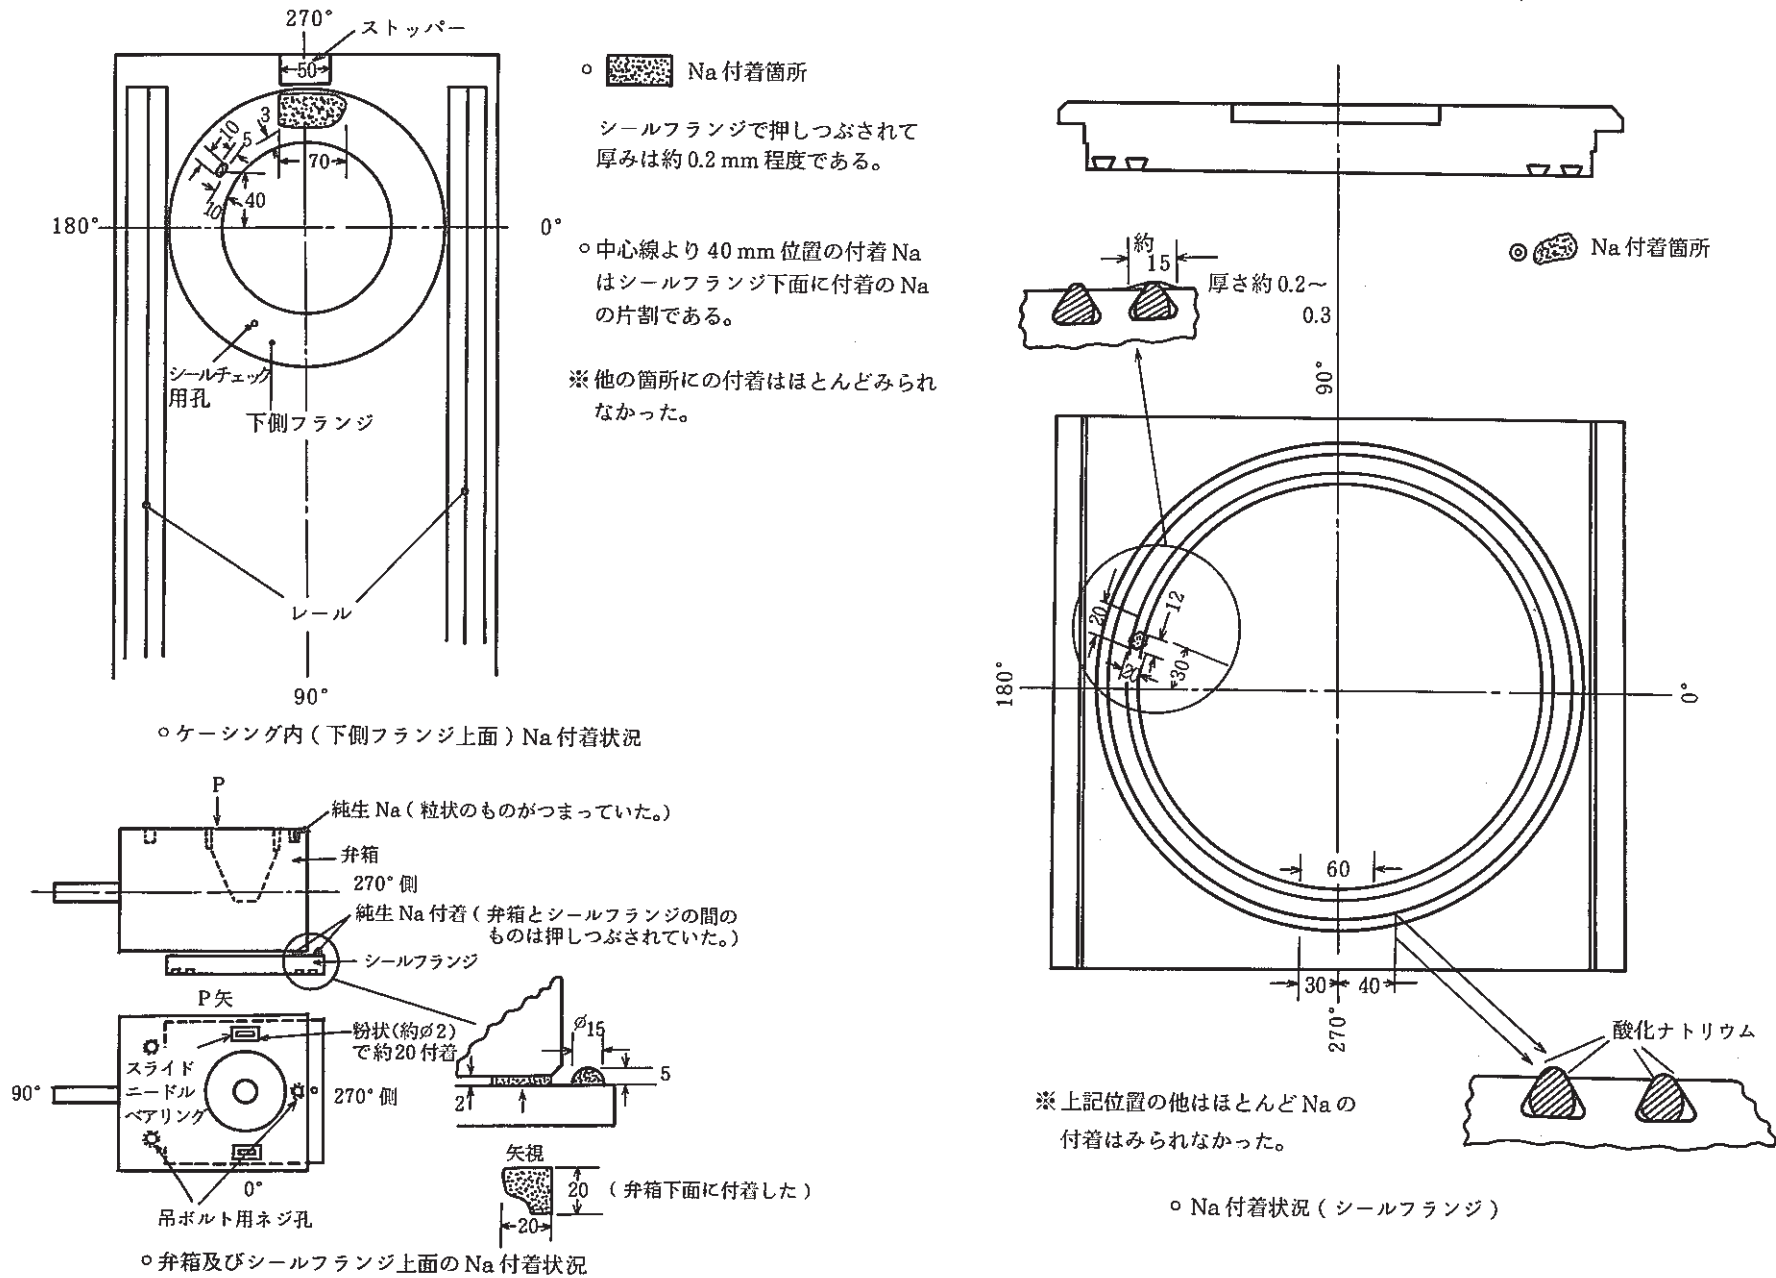
図 4.2.6 - 4 燃料出入機ドアバルブ点検結果（昭和 60 年 12 月）

昭和 60 年 10 月及び 12 月のドアバルブの分解点検結果から、漏洩の原因はドアバルブのシール面若しくは O リングに付着したナトリウムによるものである事が判明した。

11 月の漏洩原因については、ドリップパンからナトリウムがあふれていたこと、又、シール面に付着していたナトリウム状態から考えて、ドリップパンからの落下 Na によるものと推定される。
