制御棒下部案内管(TLG001)の照射後試験

1987年2月

技術資料コード	
開示区分	レポートNo.
	PNC TN9410 87-194

制御棒下部案内管(TLG 001)の照射後試験

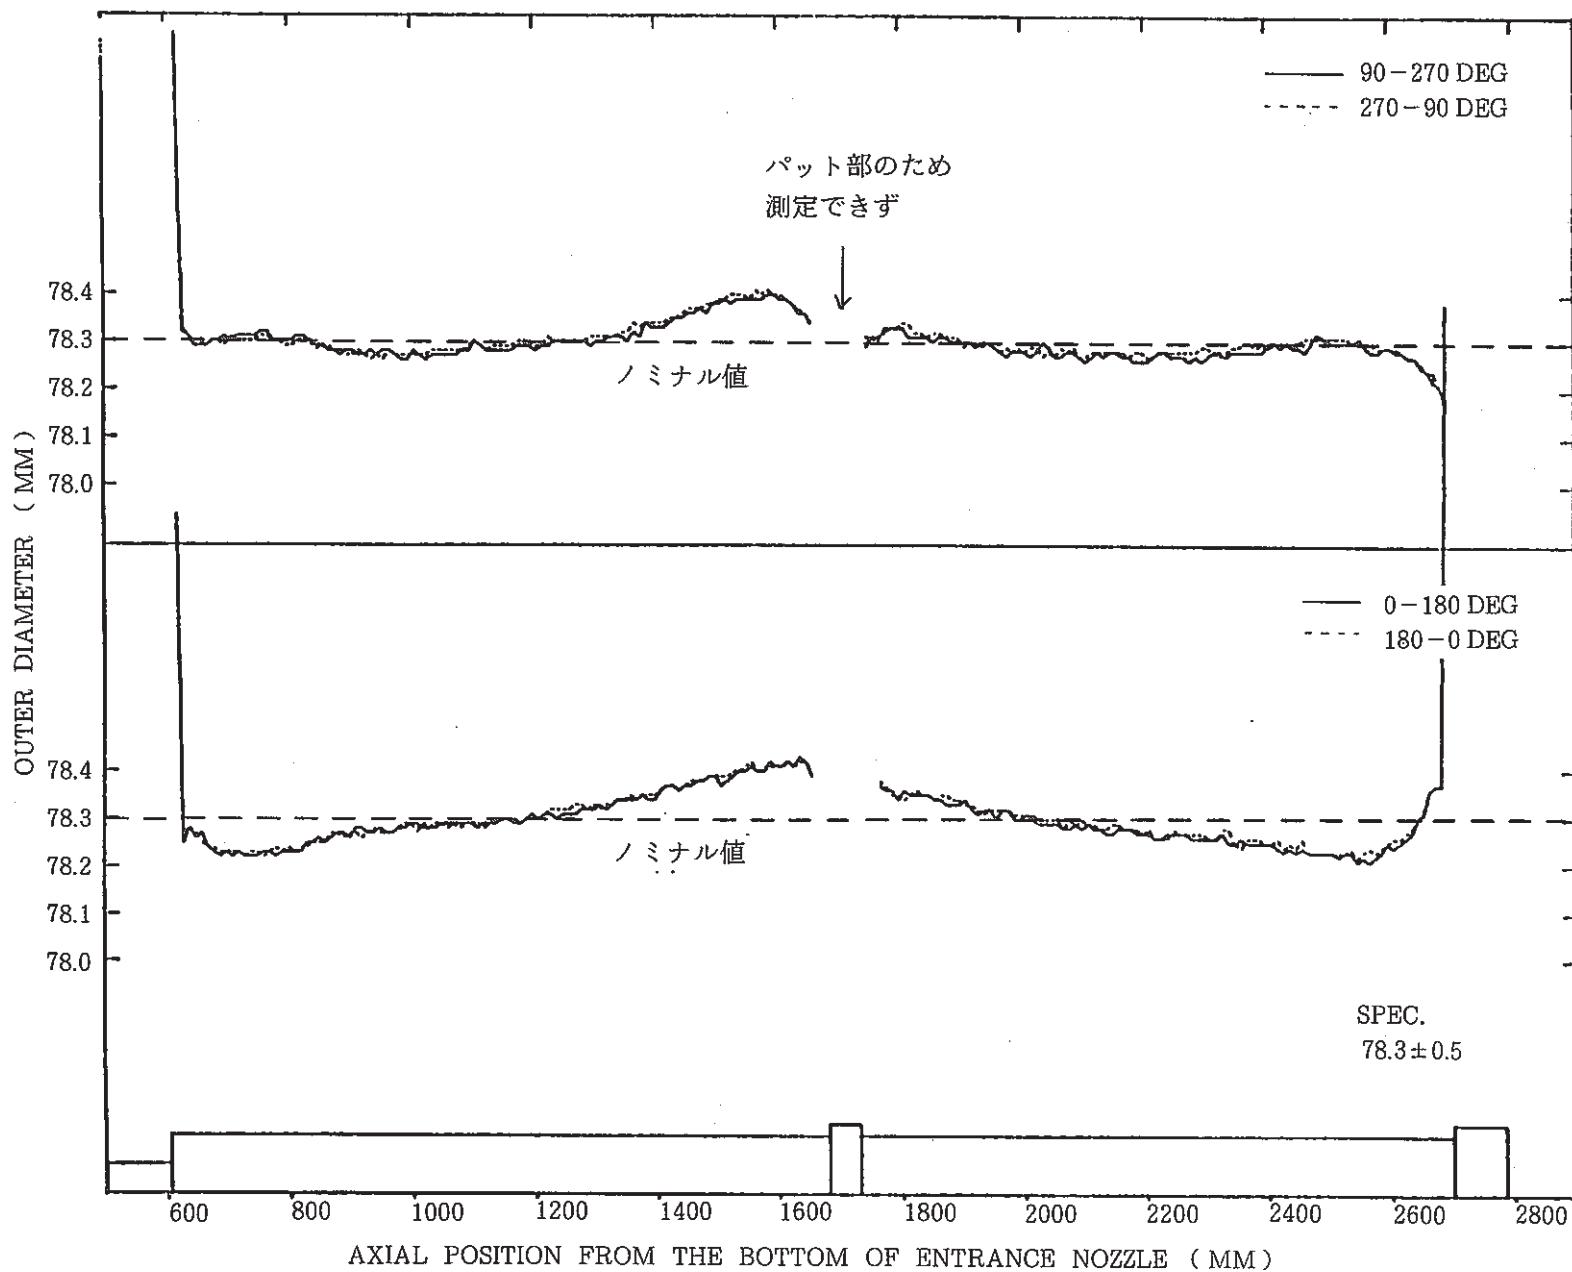
Fig. 5 Outer Diameter Profiles of the Lower Guide Tube

炉心近傍における外径測定値は78.4mmであり、照射前データ(78.2mm)より0.2mm程度増加していた。ただし、照射前データの測定方向及び軸方向位置は不明である。

一方、案内管の外径測定では、製造時データが 1 点しか得られていないため明確にはいえないが、TEM 観察により測定されたスエリング量を超える外径増加が認められている。この外径増加は、スエリングの他に下部案内管の冷却材内外圧差に伴う照射クリープの影響によるものと考えられる。したがって、照射クリープの影響を考慮すれば、案内管とパッド部のスエリング差による半径方向の歪は、案内管の照射クリープによる外径増加分だけ緩和される可能性が考えられる。

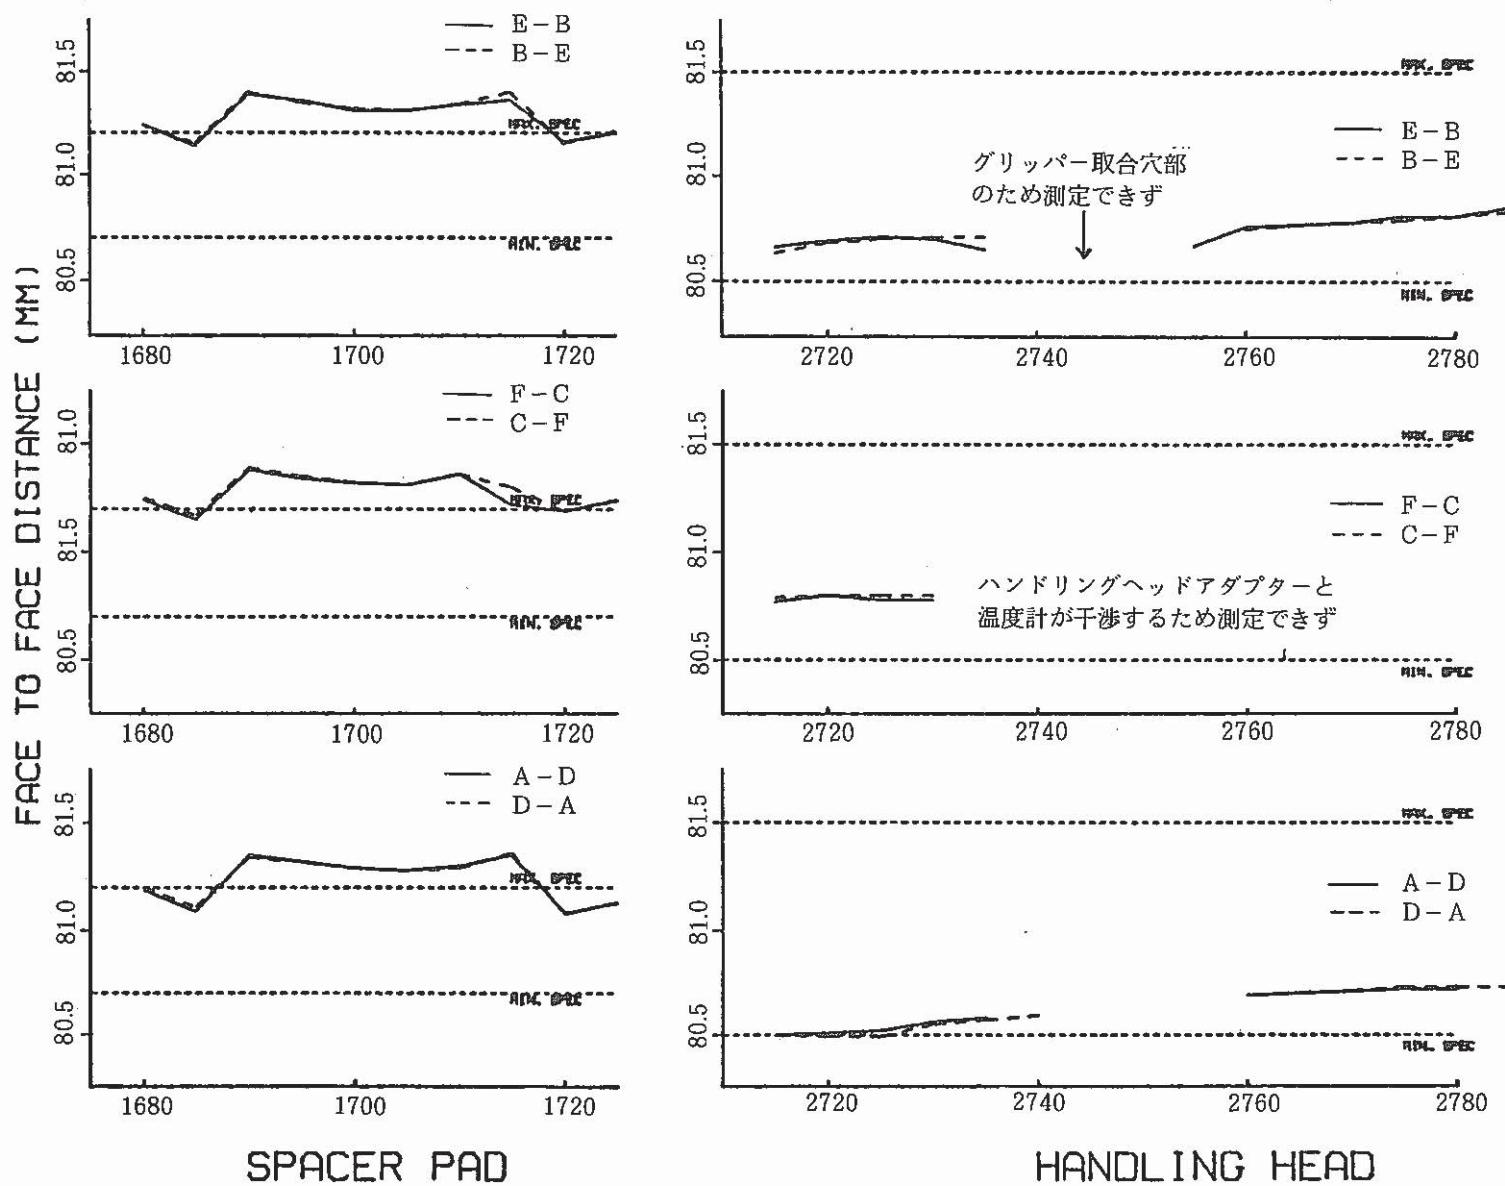
Fig. 6 Face to Face Distance Profiles of the Spacer Pad and the Handling Head

パッド部の対面間距離は、各面とも最大で81.4mmであり、照射前データ81.19mmと比べ0.2mm大きい。ただし、照射前データの面の方向及び軸方向位置は不明である。

ハンドリングヘッド部の対面間距離は、各面で差があるが最大で80.9mmであり、照射前データ80.8mmと比べ0.1mm大きい。ただし、やはり照射前データの面の方向及び軸方向位置は不明である。

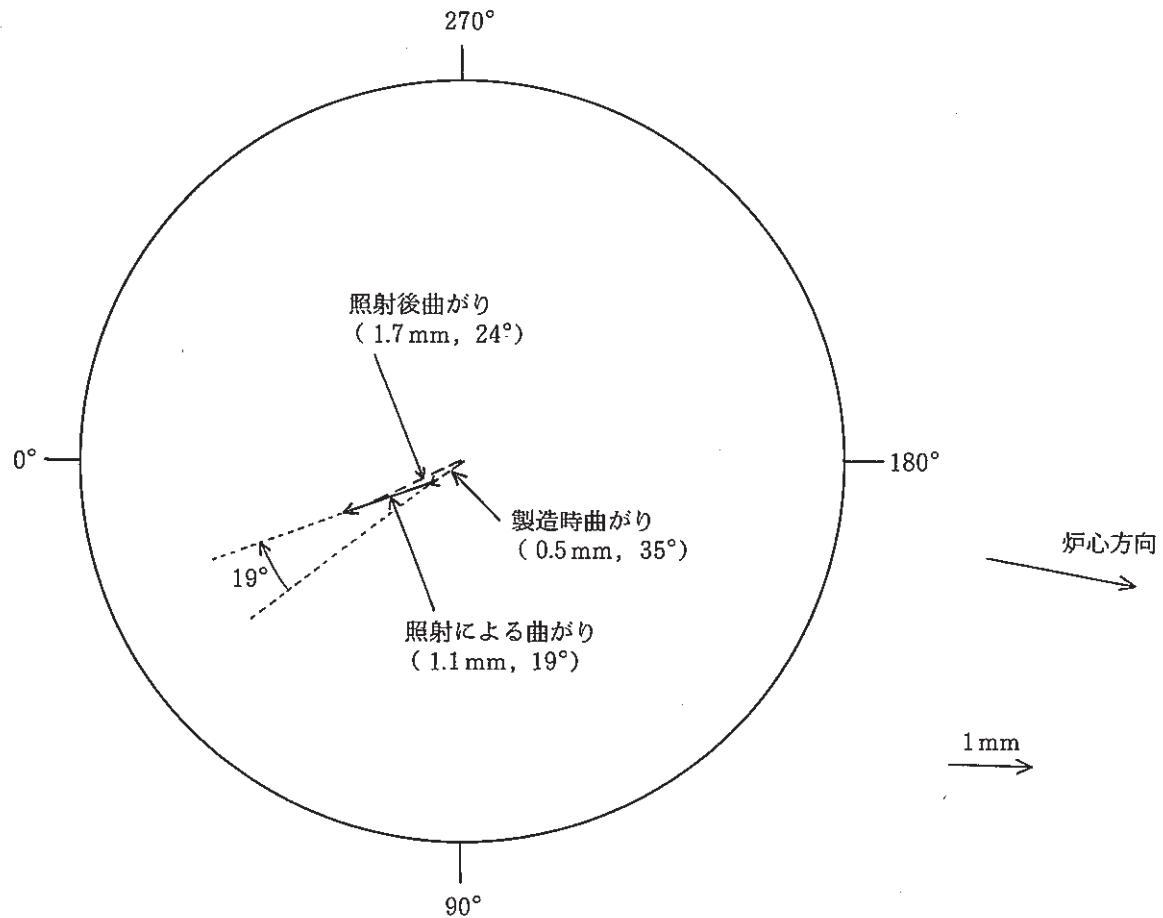
Fig. 7 Bowing Vectors of the Lower Guide Tube

製造時には、パッド部及び球面座下部を定盤に載せ、P, Qを通じて直線ORからのずれOA及びRBを測定し、これを同心度としている。同心度から照射データに対応する曲がりを求めると、曲がり量は0.5 mm、曲がり方向は35°となる。したがって、照射により曲がり量1.1 mm、曲がり方向19°の曲がりが発生したことになる。これをFig. 7に示す。この値は、同程度の中性子照射量の炉心燃料集合体と比較して大きいものではない。

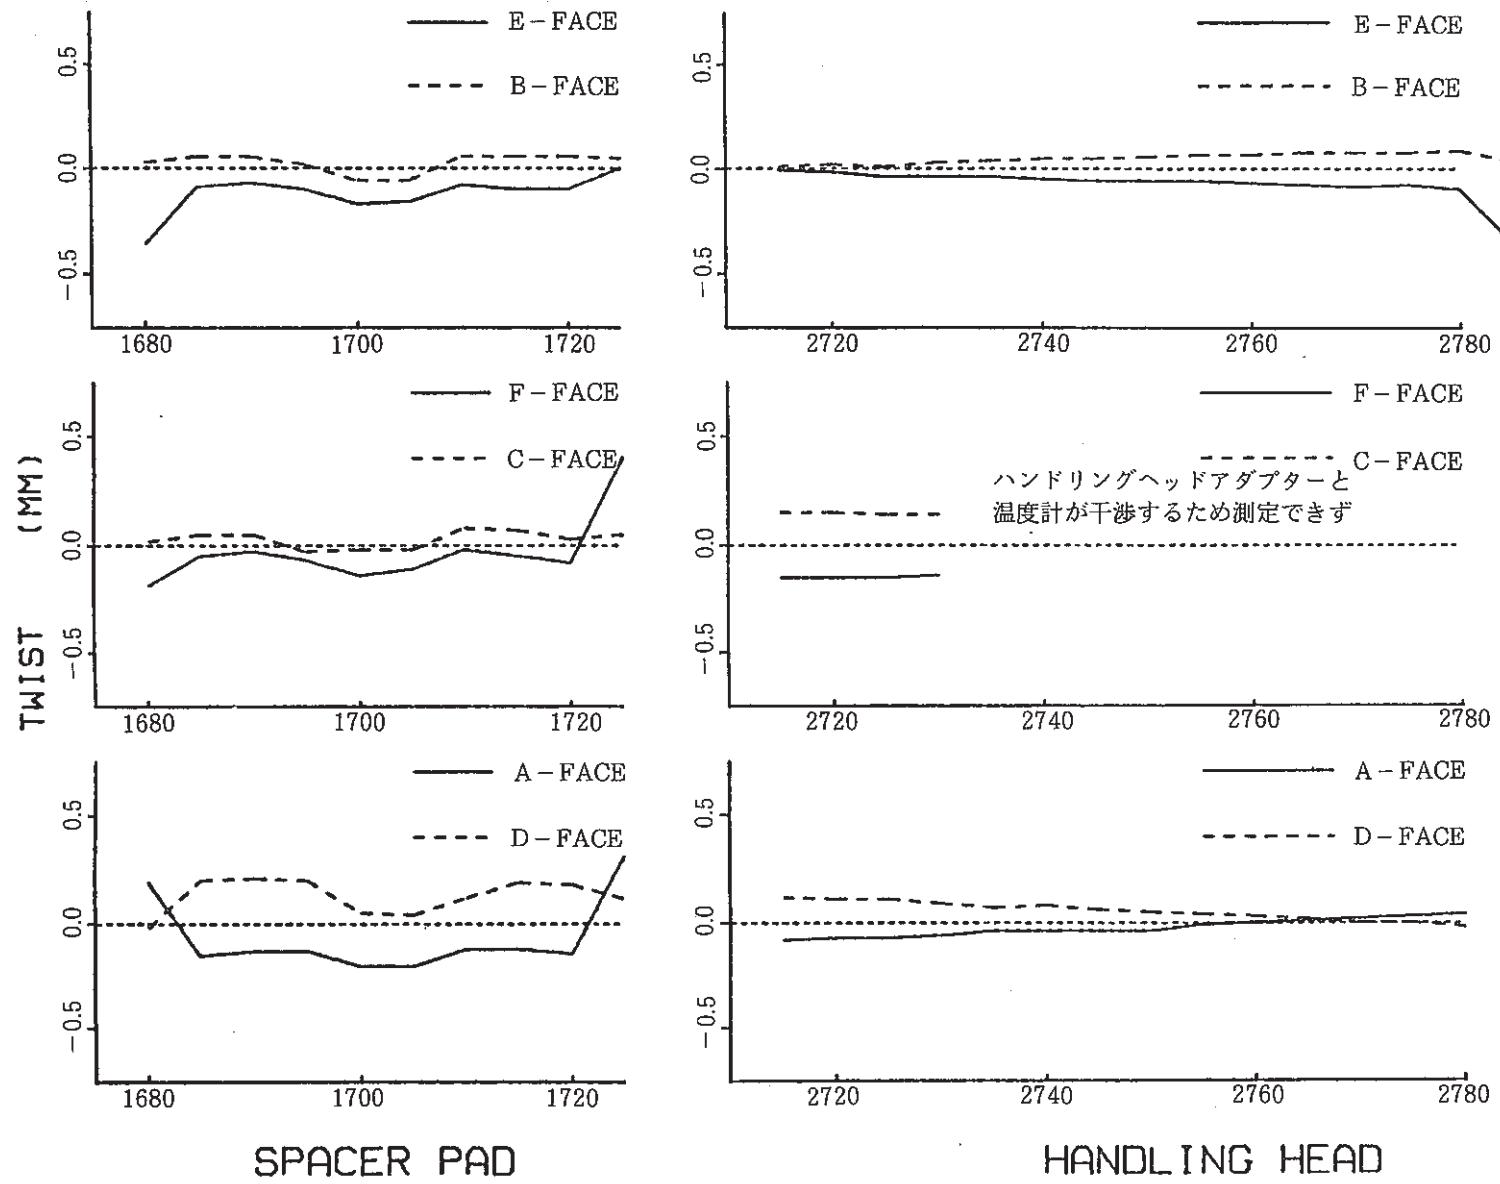
Fig. 8 A Twist of the Lower Guide Tube at the Spacer Pad and the Handling Head

ハンドリングヘッド上部でのねじれは、製造時のものとよく一致しており、照射によるパッドのずれはなかったと考えられる。

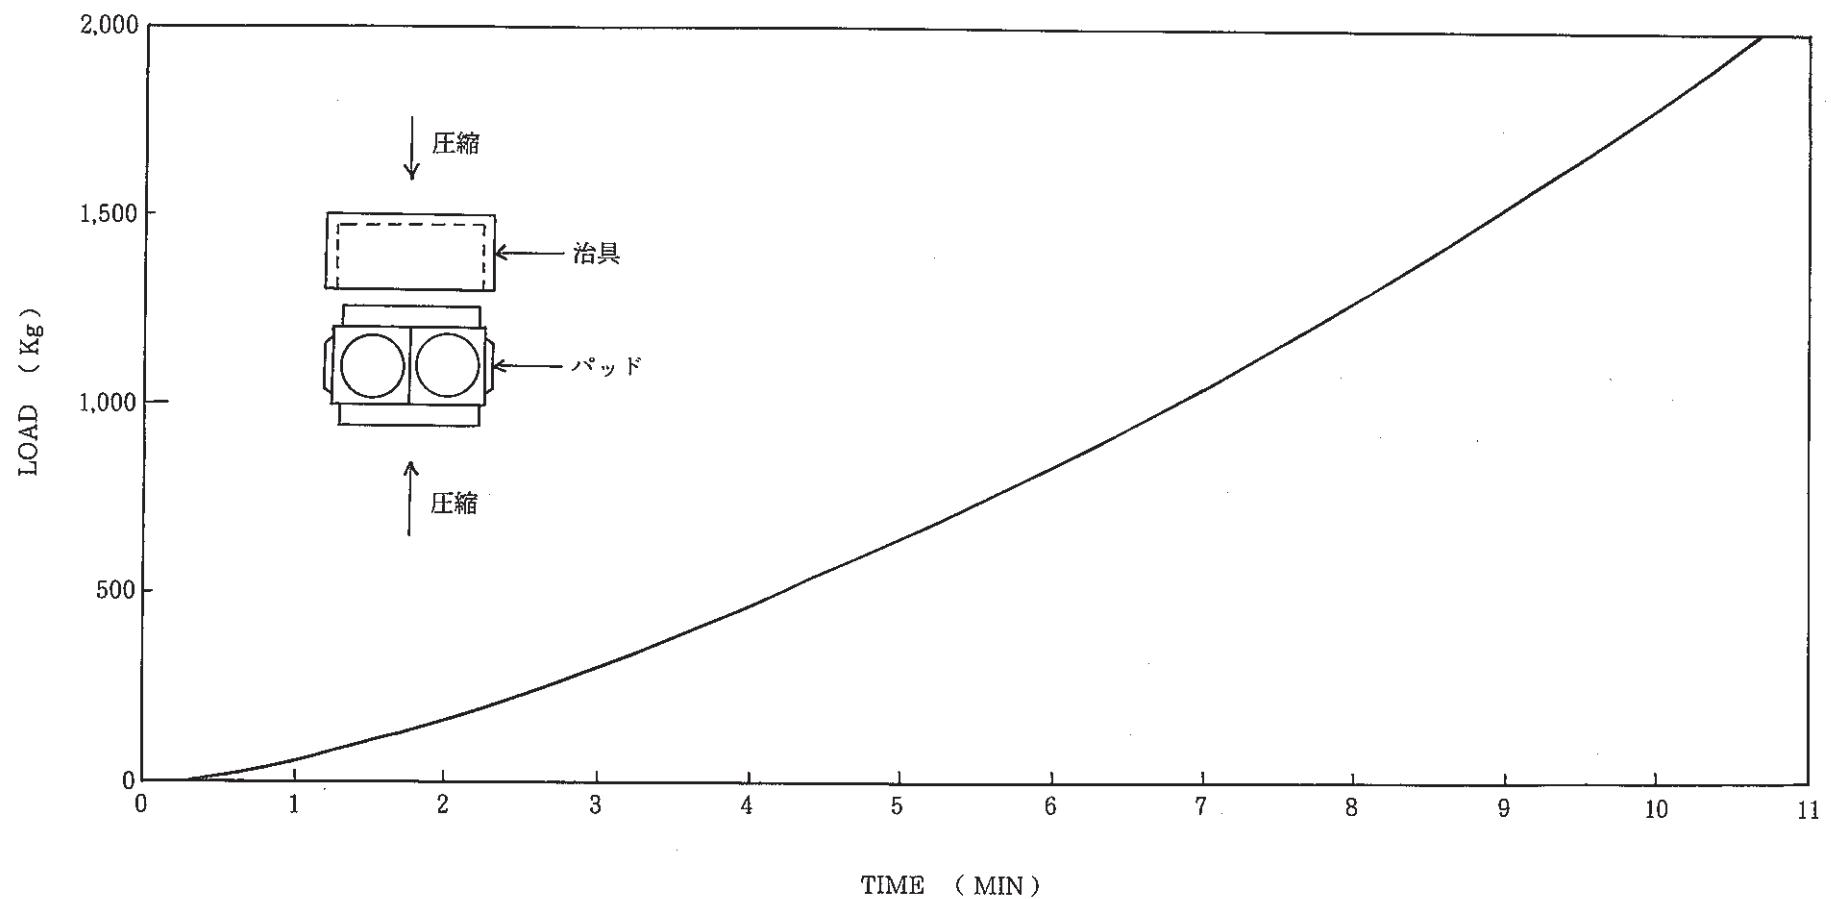
Fig. 9 Load History of the Spacer Pad

パッド部に荷重が加わるように治具を製作し、インストロン試験機で最大 2000 Kg まで試験温度 22 °C、圧縮速度 0.1 mm/min にて圧縮荷重を付加したが、パッド部の脱落は認められなかった。この際の荷重負荷曲線を Fig. 9 に示す。さらに、試験後ペリスコープにより溶接部の外観検査を行ったが、亀裂は認められなかった。

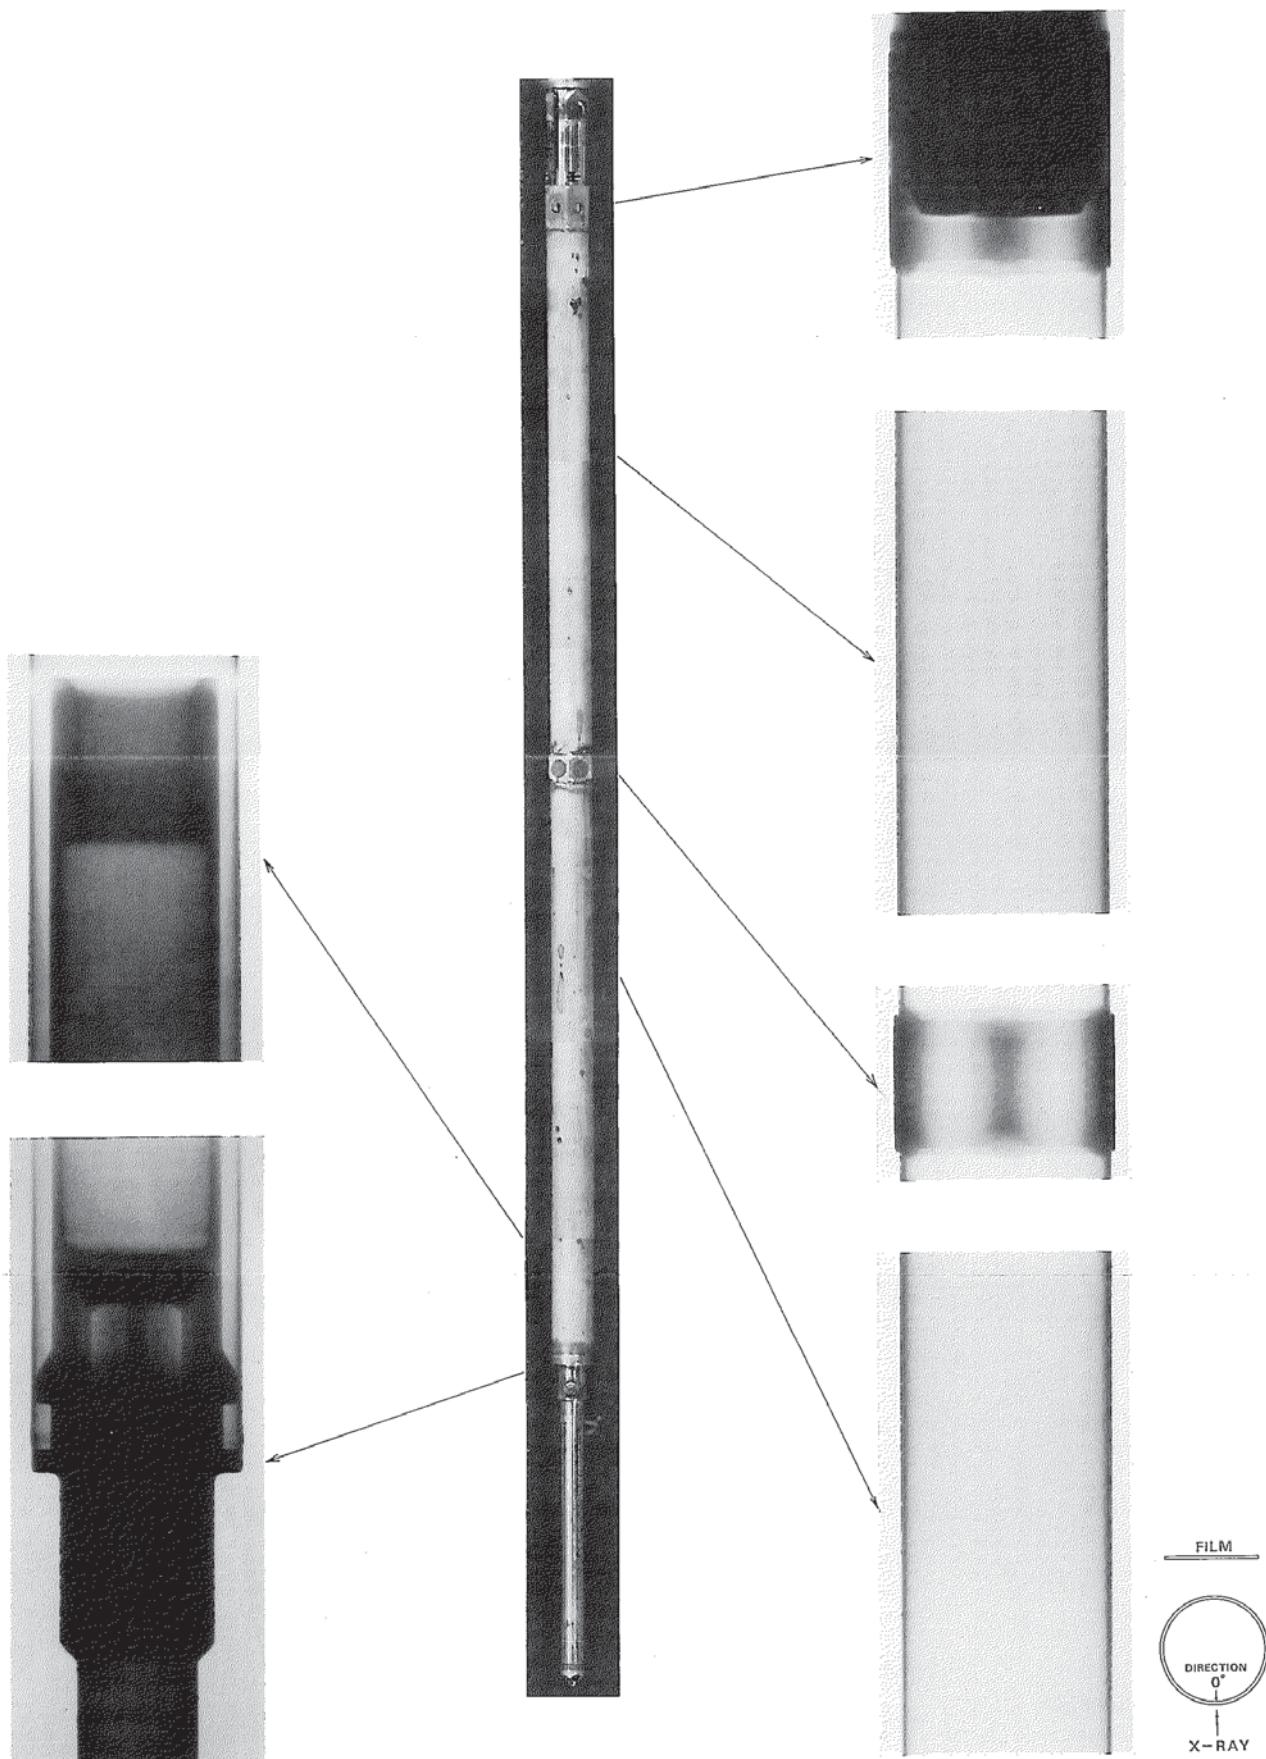
Photo.1 Surface View and X-ray Radiographs of the Lower Guide Tube

受入時の下部案内管の表面状況をPhoto.1に示す。

案内管には、黒色付着物及び黒色の変色が点在しているのが観察された。また、パッド部にも茶色及び黒色の変色が観察された。パッド溶接部にも黒色変色が見られたが、亀裂は認められなかった。球面座付近には変色も認められなかった。

下部案内管の内部状況及びパッドと案内管のギャップの有無を確認するために実施した。下部案内管ピンの方向から撮影したX線写真をPhoto. 1に示す。下部案内管内部への異物の混入は認められなかった。また、パッドと案内管との間にわずかにギャップ状のものが認められたが、照射によるものかどうかは不明である。

パッド部の外観検査及び詳細外観検査では、パッド部に変色、傷が観察されたが、その他特異な状態は認められず、パッド溶接部にも亀裂は観察されなかった。パッド部の対面間距離は製造時検査値より最大 0.2 mm 増加しているのが認められたが、特に問題は生じていない。また、X線ラジオグラフィからパッドと案内管との間にわずかにギャップ状のものが認められたが、照射によるものかどうかは不明である。

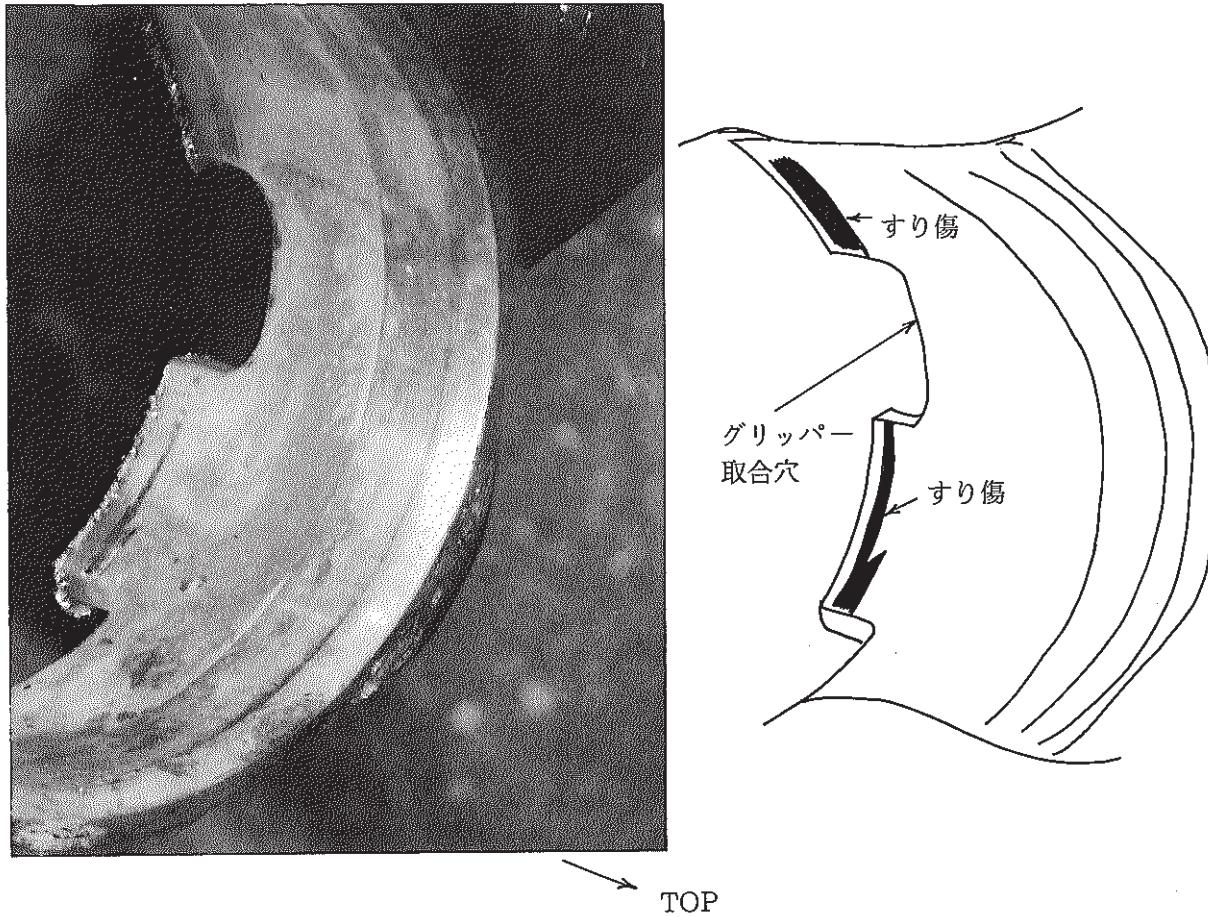
Photo.2 Surface View of the Handling Head

ハンドリングヘッド部上端ステライト肉盛部等の状況を観察するために実施した。観察結果をPhoto. 2に示す。グリッパー取合穴部に、周方向の傷が観察されたが、その他の特徴は認められなかった。

下部案内管には黒色の付着物あるいは変色が点在しているのが観察された。ハンドリングヘッド部のグリッパー取合穴部には周方向の傷が観察され、ダッシュポット上部にはわずかなカケが認められた。また、案内管内面には周方向の傷が認められたが、これらは下部案内管の健全性に影響を与えるようなものではないと判断される。寸法測定からも顕著な外径変化、曲がり、ねじれは測定されず、その他特異な傷、変形、破損等は認められないことから、下部案内管は健全な状態であったと推定される。

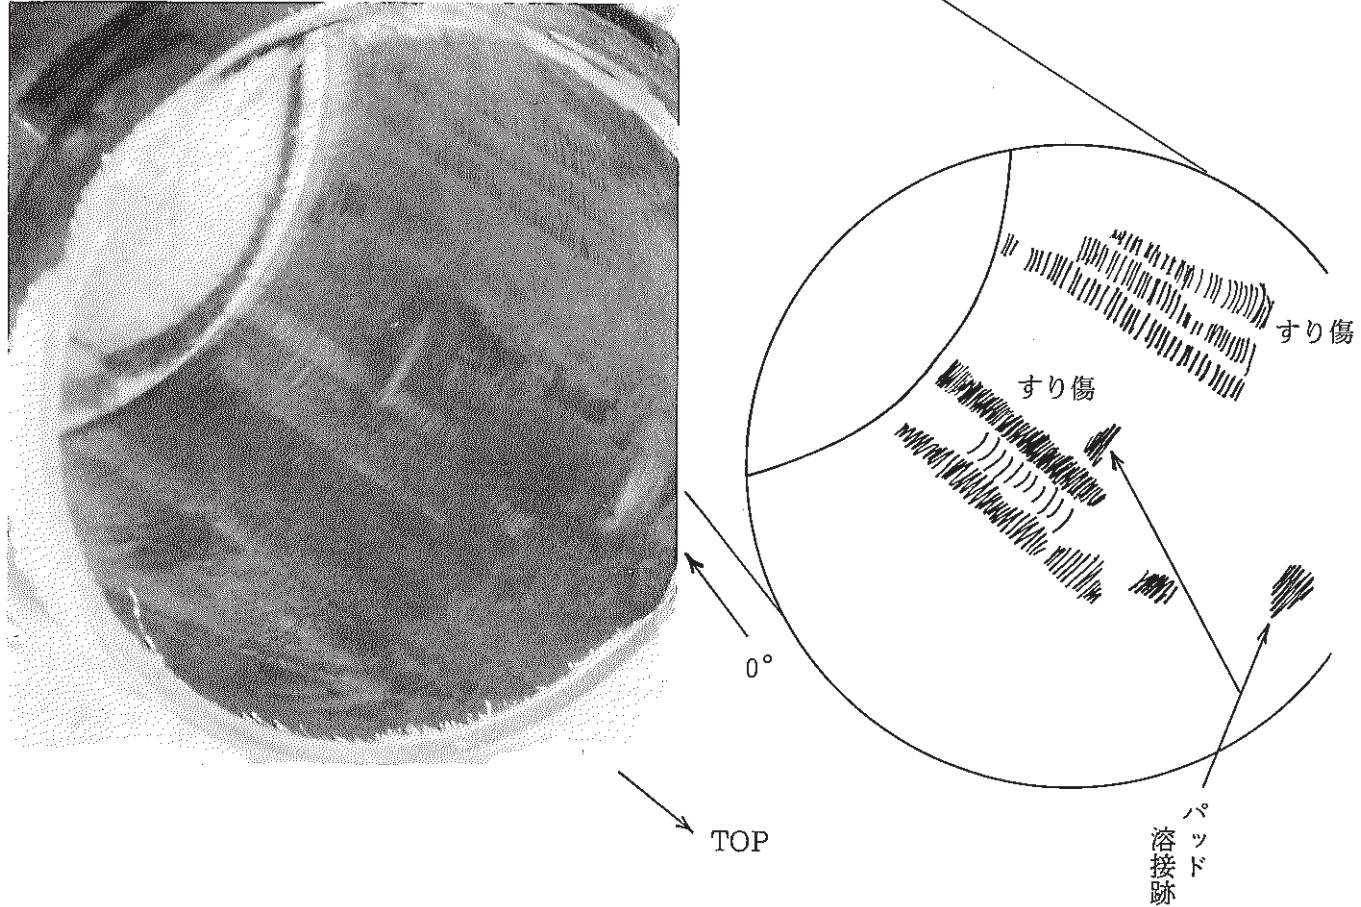
Photo.3 Inside View of the Guide Tube

下部案内管下端より1505 mmから1750 mmまでの案内管試料を切り出し⁷⁾ 内面状況を観察したところ、制御棒のボール部との接触によるものと推定される周方向の傷が認められた。下部案内管下端より1640 mmから1750 mmまでの案内管試料の内面状況をPhoto. 3に示す。

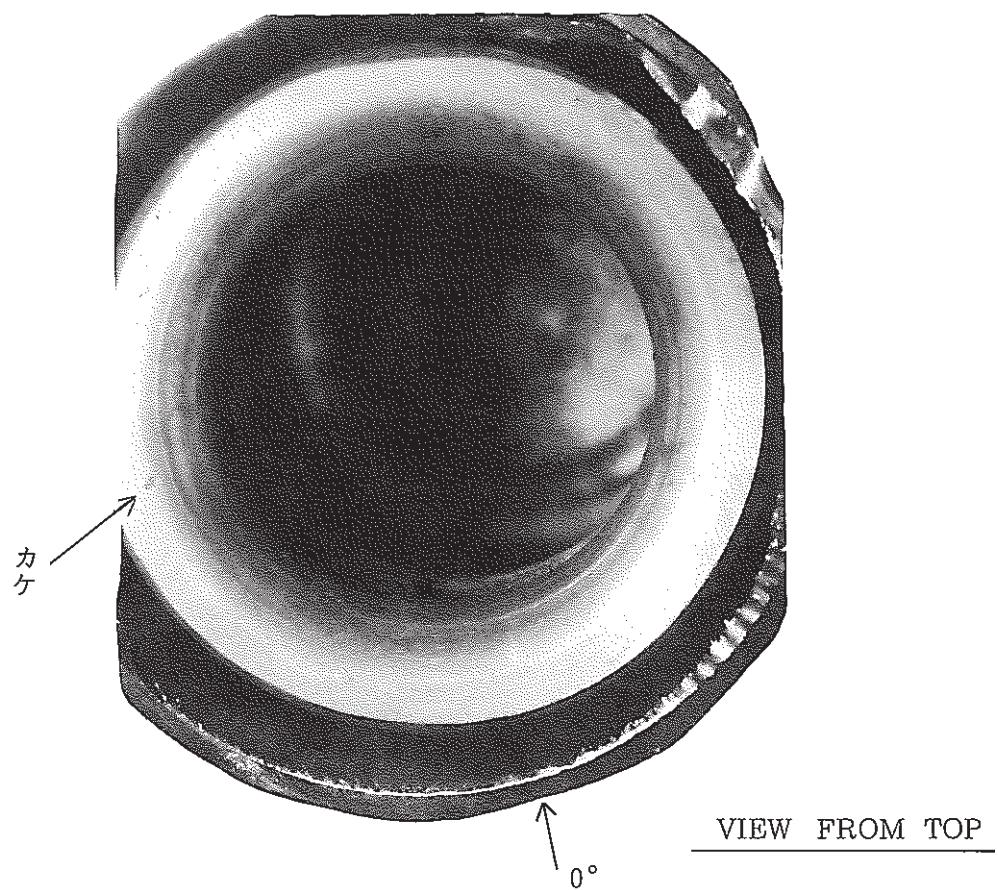
Photo.4 Surface View of the Dashpot

ダッシュポット部上端ステライト肉盛部等の状況を観察するために実施した。観察結果をPhoto. 4に示す。ダッシュポット上部にわずかなカケが観察されたが、これは制御棒のスクラム時にできたものと推定される。その他の特徴は認められなかった。

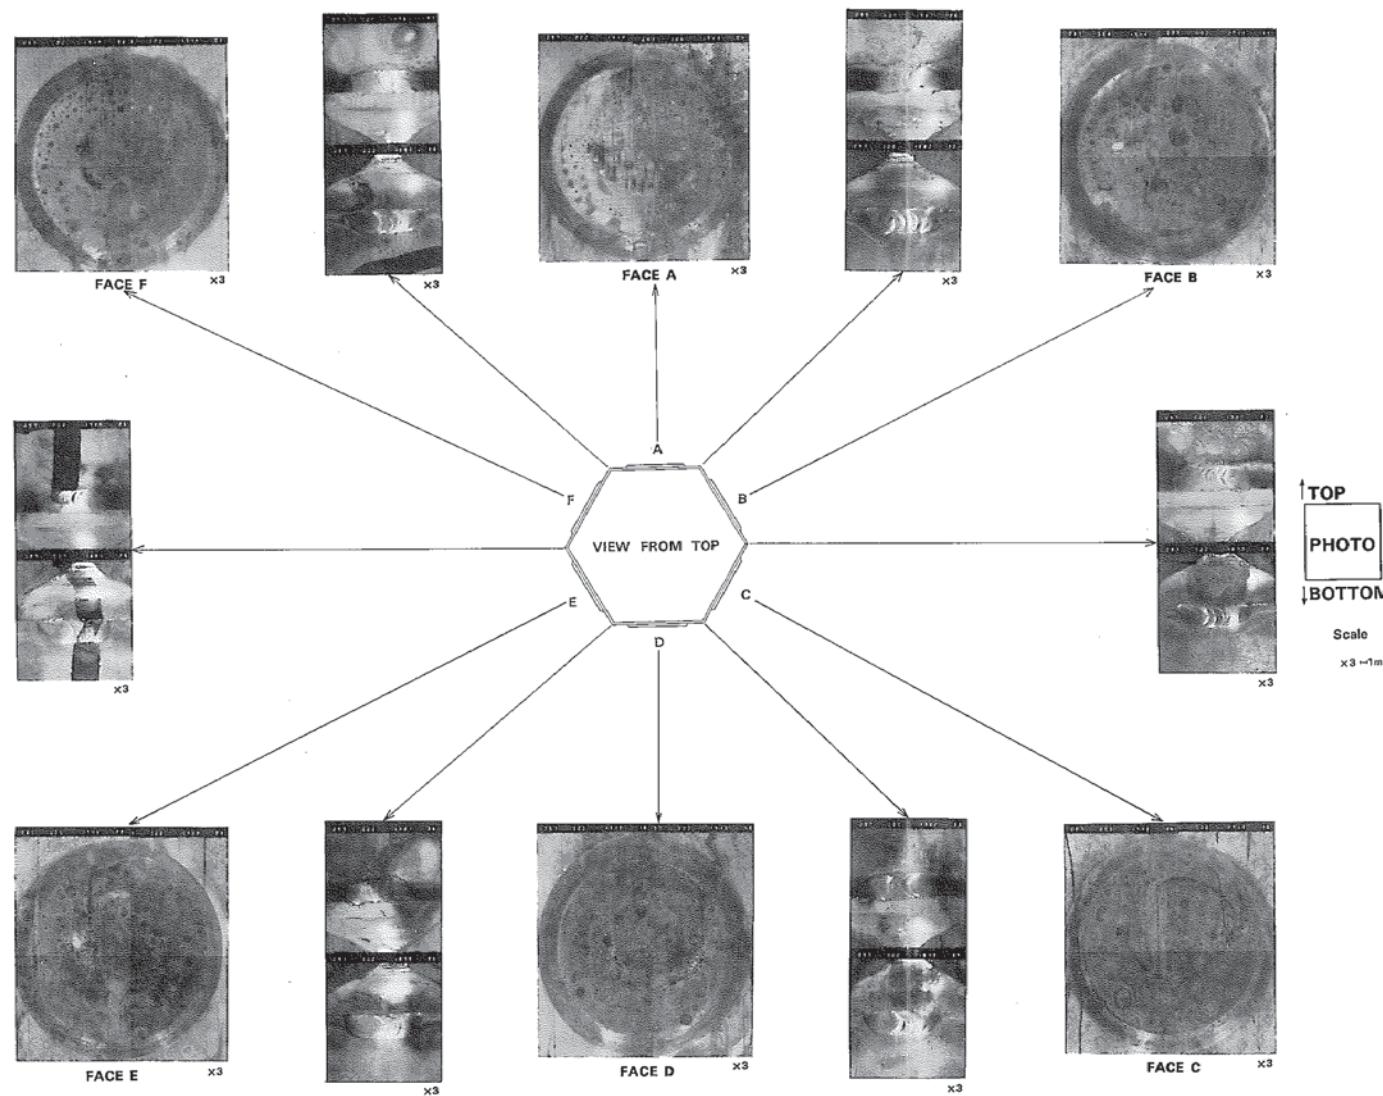
Photo.5 Surface View of the Spacer Pad

パッド部の表面状況及び溶接部の状況を観察するために実施した。観察結果を Photo. 5 に示す。パッド部には茶色あるいは黒色の変色、傷が各面に観察されたものの、パッド部、溶接部共に特異な状態は認められなかった。

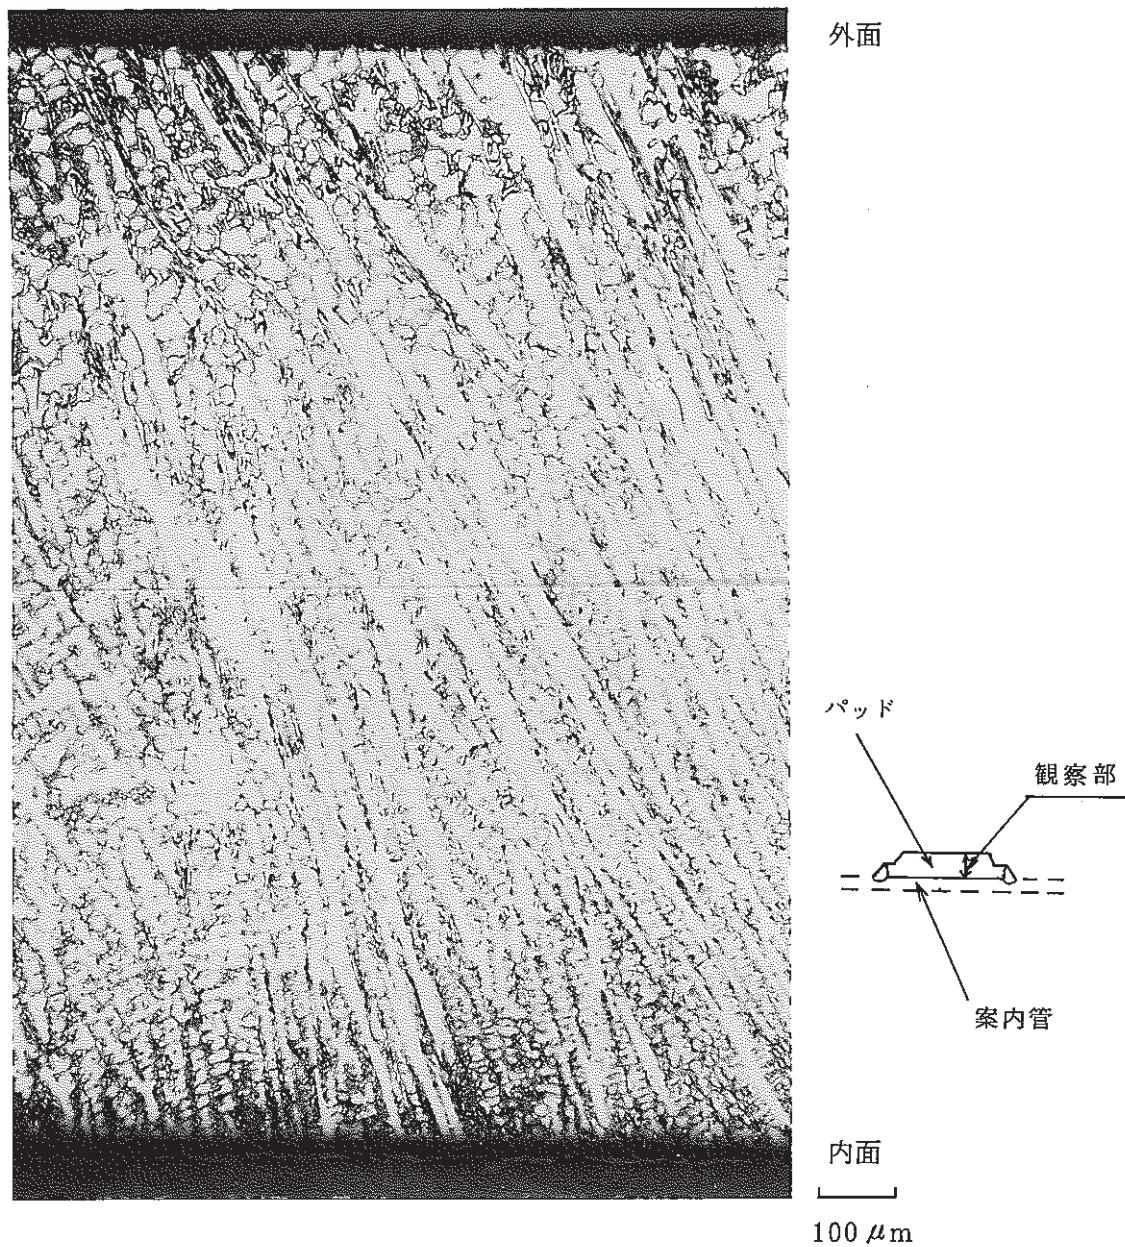
Photo.6 An Optical Micrograph of the Pad
(A center of the pad)

パッド部及び案内管部のスエリング量を確認するために TEM 観察を実施した。スエリング量の確認は、密度測定による方法も考えられたが、リファレンス材が得られないため TEM 観察により実施した。パッド部試料はステライト肉盛がされている部位から採取したが放射能が案内管部試料と比較して高く、電離箱サーベイメータで案内管部試料の線量率が 300 ~ 500 mR/h であるのに対してパッド部試料は 3 R/h であった。このため、パッド部の光学顕微鏡観察を実施したところ、パッド部は一様なデンドライト組織を成し、典型的なステライトの組織であった。これを Photo. 6 に示す。パッド部の TEM 試料で観察可能な部分の結晶構造はオーステナイトであることが確認されたが、観察可能な部分は比放射能が高いことからステライトと母材の境界部のオーステナイトにステライトの成分が侵入したものと推定される。

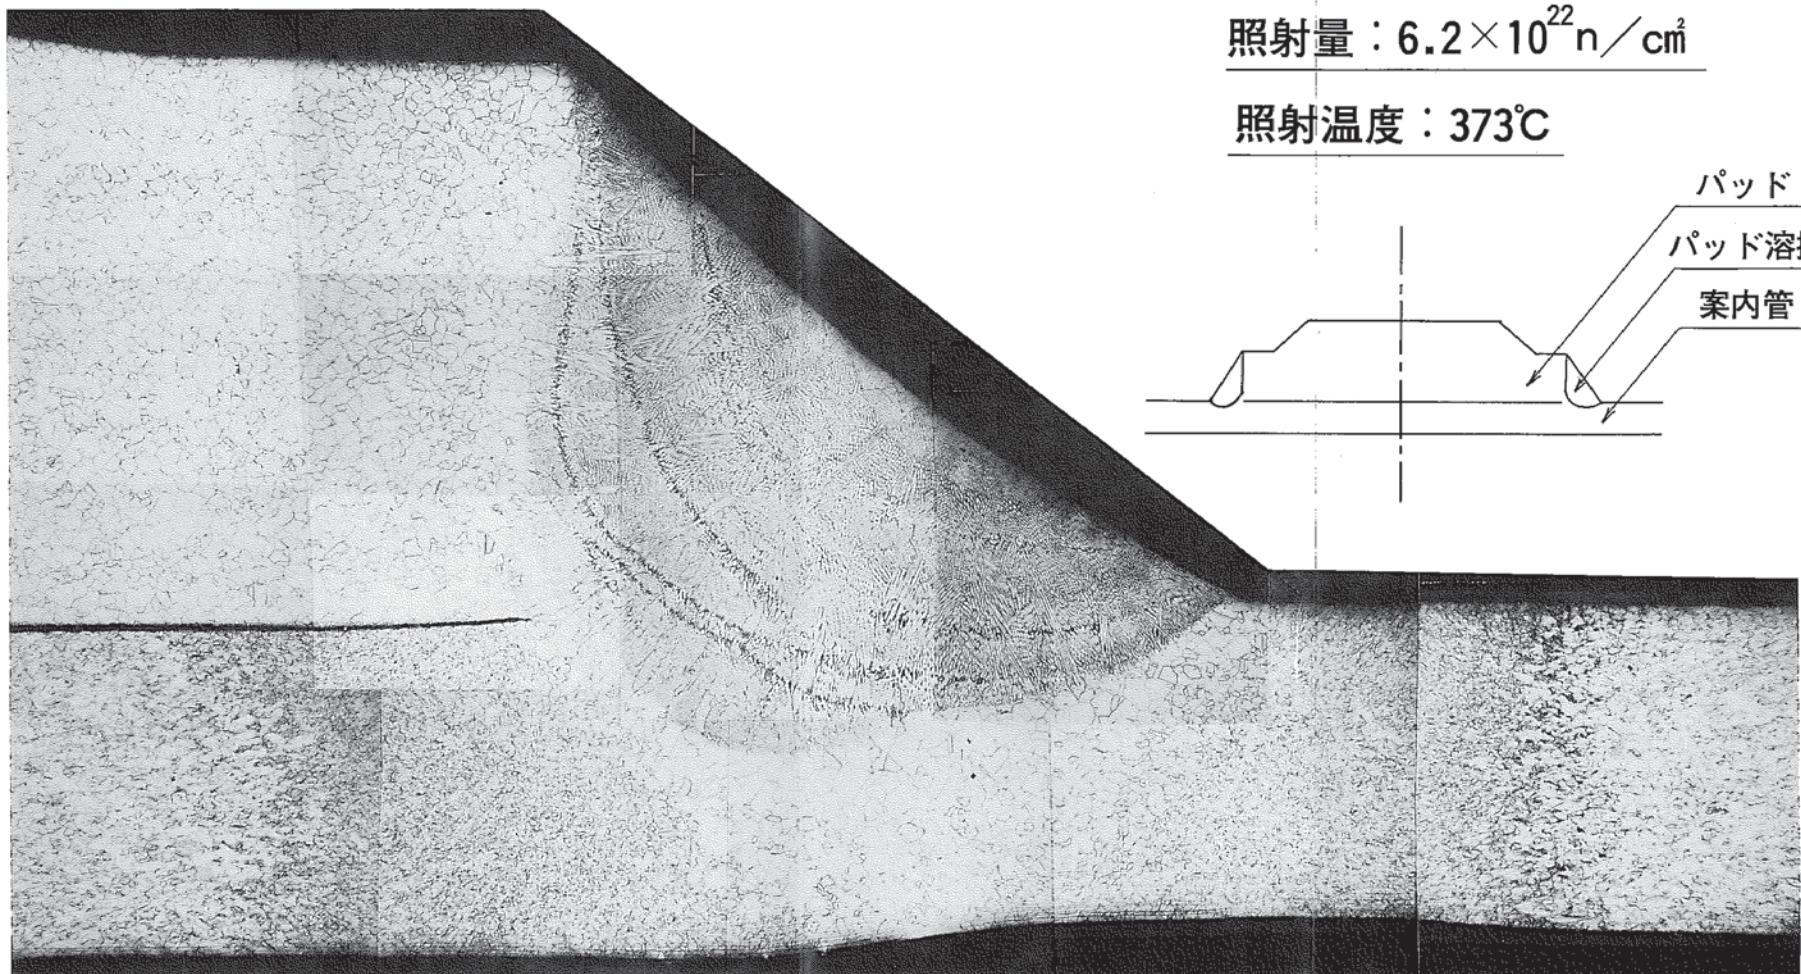
Photo. 8 An Optical Micrograph of the Pad (Near the welds)

パッド溶接部の光顕写真を Photo. 8 に示す。本観察は、2000 Kg の圧縮荷重を付加した強度

試験後に実施したが、観察された溶接部組織には亀裂等は認められず、正常なものであった。

パッド溶接部の強度を確認するために、パッド部に炉内下部案内管取扱機引抜荷重（～500 Kg）を超える 2000 Kg の荷重を付加したが、パッドの脱落はなく、試験後の外観にも亀裂等は認められなかった。さらに、試験後の溶接部の組織観察でも何ら問題はなかった。よって、パッド溶接部の機械的強度は照射後も十分にあることが確認された。
