制御棒下部案内管（3001, TLG002）の照射後試験

技術資料コード	
開示区分	レポートNo.
	PNC TN9410 88-195

動力炉・核燃料開発事業団
大洗工学センター
燃料材料開発部

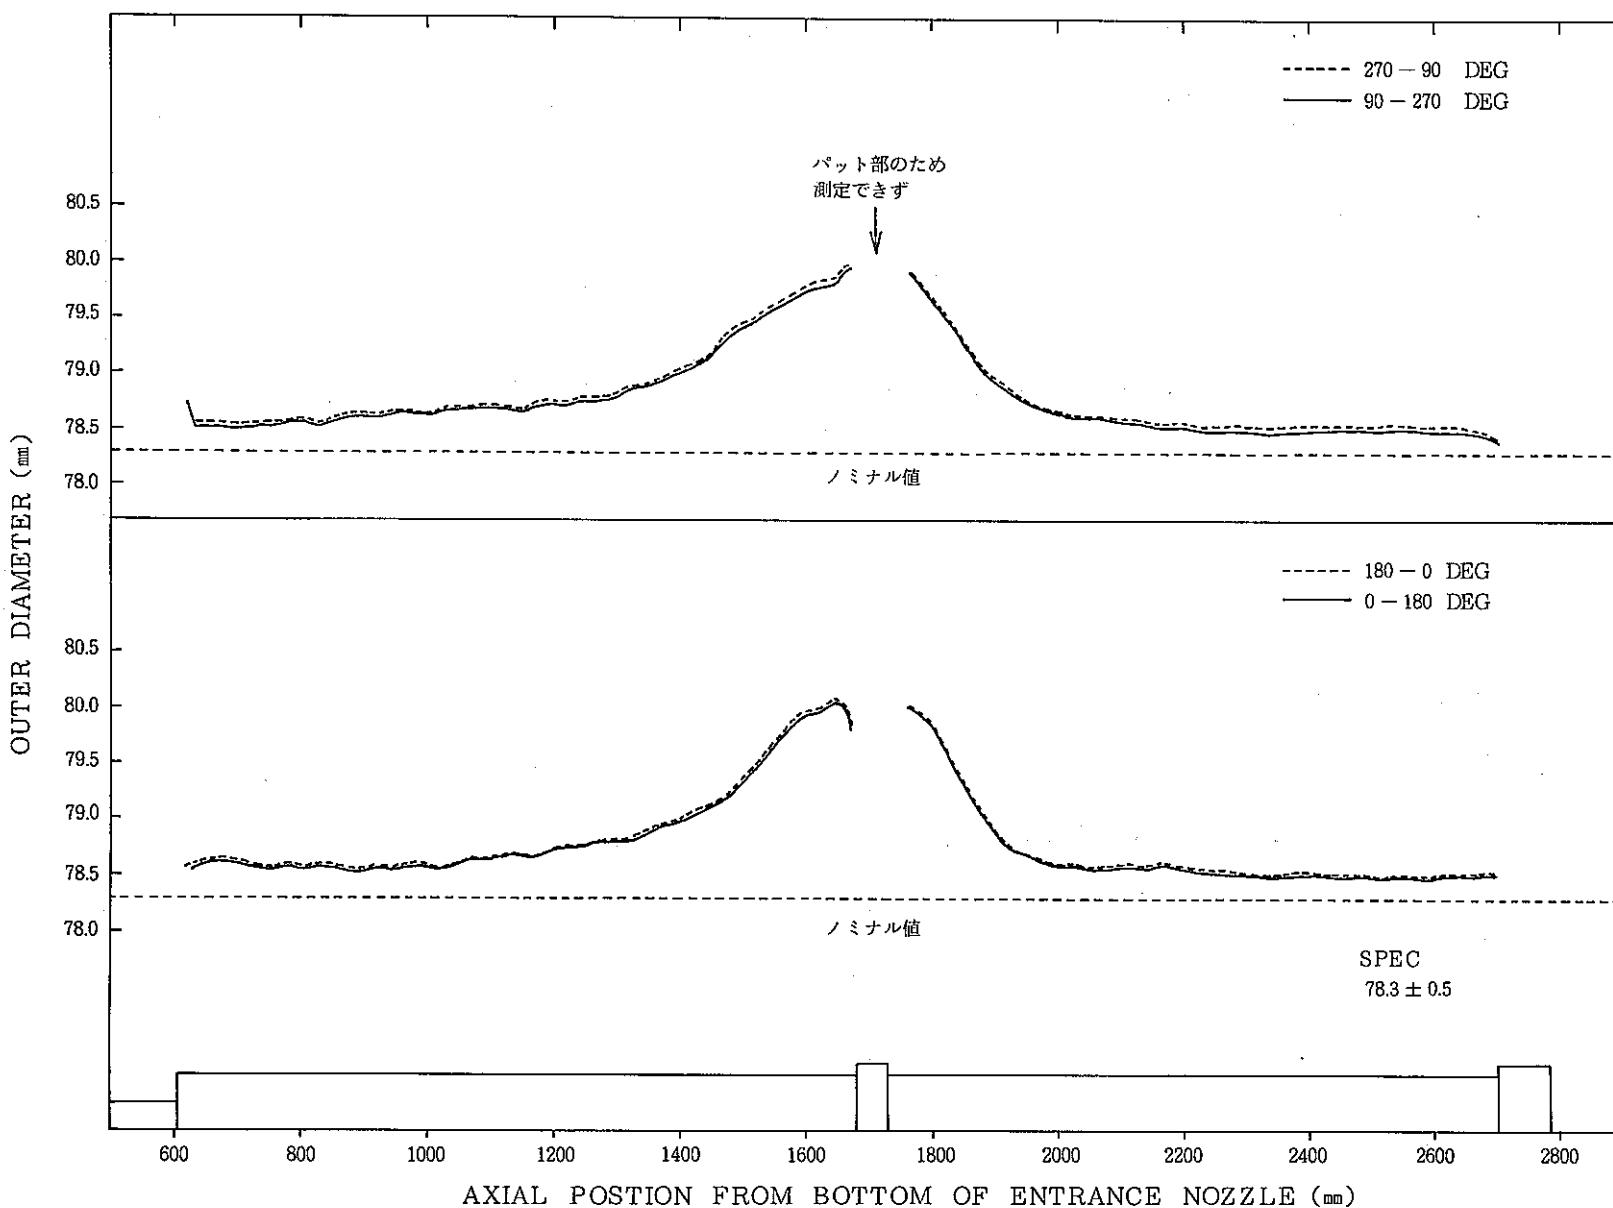
Fig. 5 Outer Diameter Profiles of the Lower Guide Tube (3001)

炉心中心に対応する軸位置の外径測定値は 80.0 mm であり、照射前データ (73.5 mm) より 1.5 mm (変化率 $\Delta D / D = 1.9\%$) 程度増加していた。

また、特異な傷、変形等は認められなかった。保護管外径は照射前データより最大で 1.5 mm の外径増加が見られたが炉内での隣接集合体ラッパ管とのギャップ約 3 mm の 1/2 程度であり保護管と隣接集合体とのギャップは超えていないことが確認された。

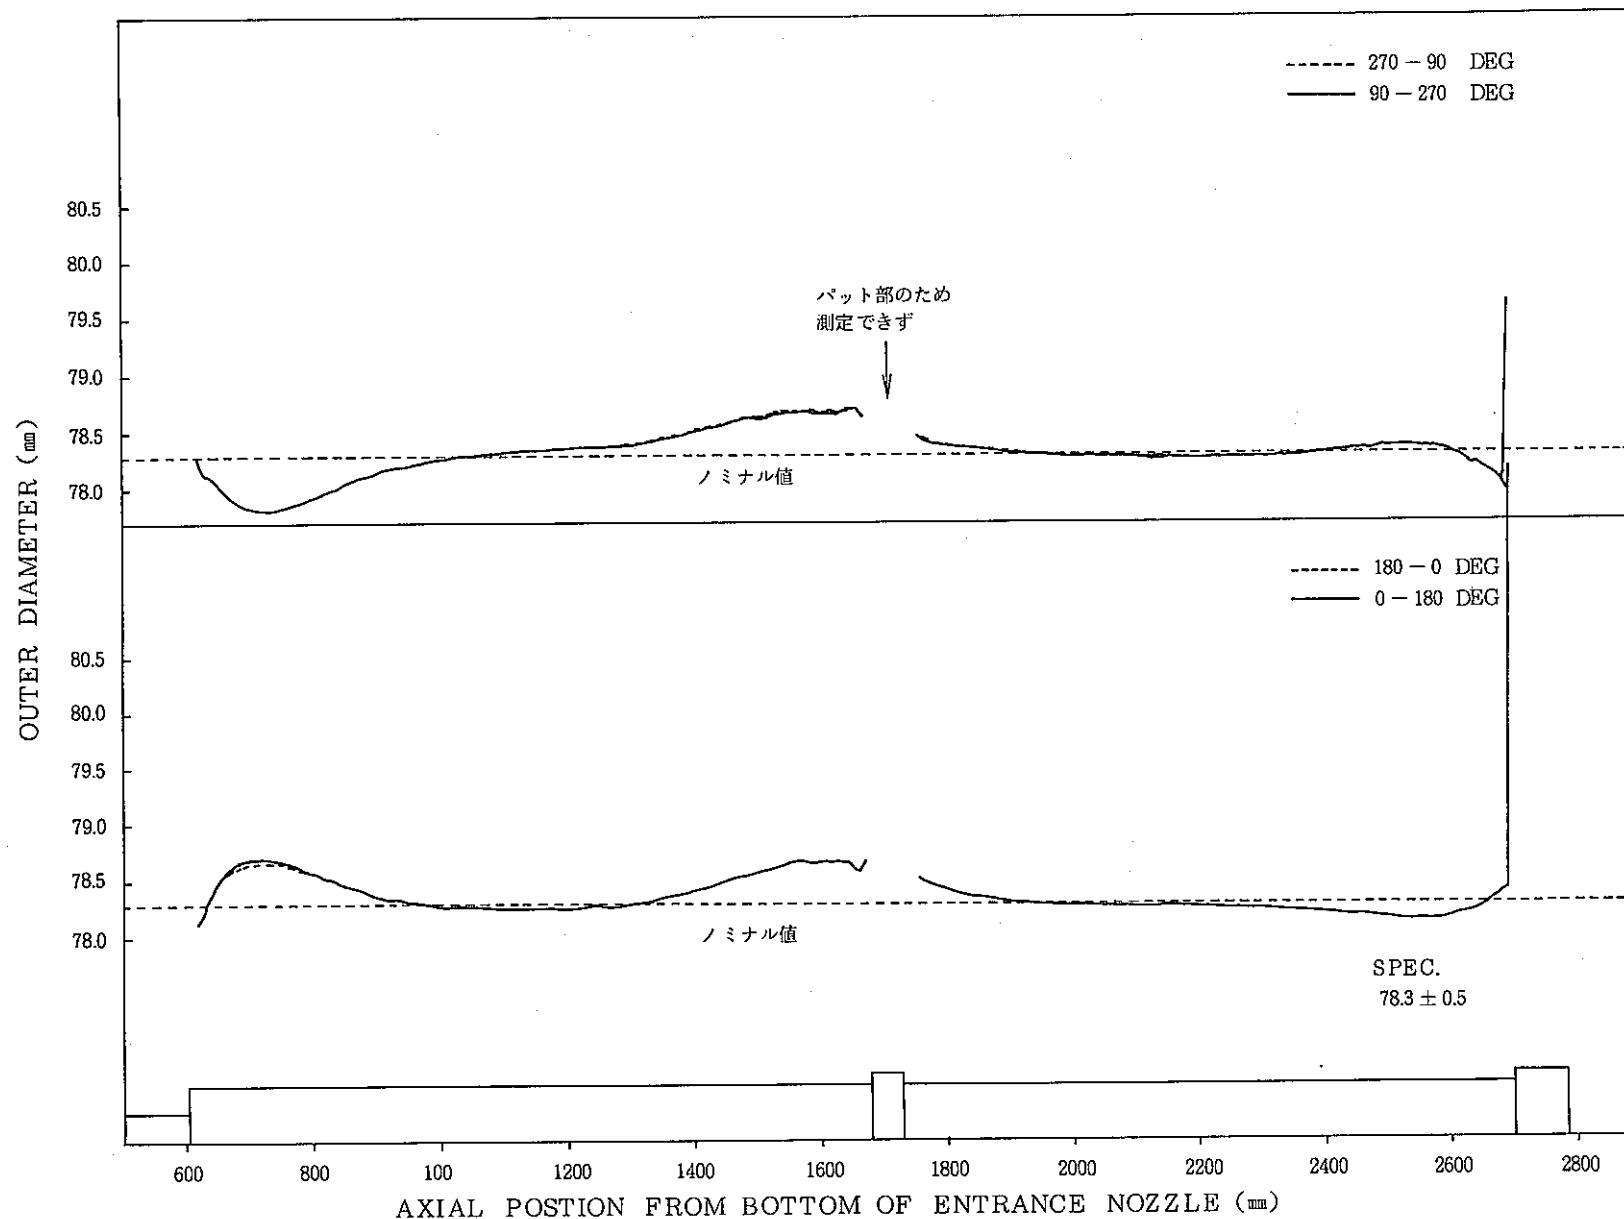
Fig. 6 Outer Diameter Profiles of the Lower Guide Tube (TLG 002)

炉心中心に対応する軸位置の外径測定値は 78.7 mm であり、照射前データ (78.2 mm) に比べ公差以内 (78.3 ± 0.5 mm) の外径変化であった。

寸法測定において保護管外径は照射前データより最大で 0.5 mm の外径増加が観られたが顕著な外径変化、曲がり、ねじれは測定されず、その他特異な傷、変形、破損等も認められないことから保護管は健全な状態であったと推定される。

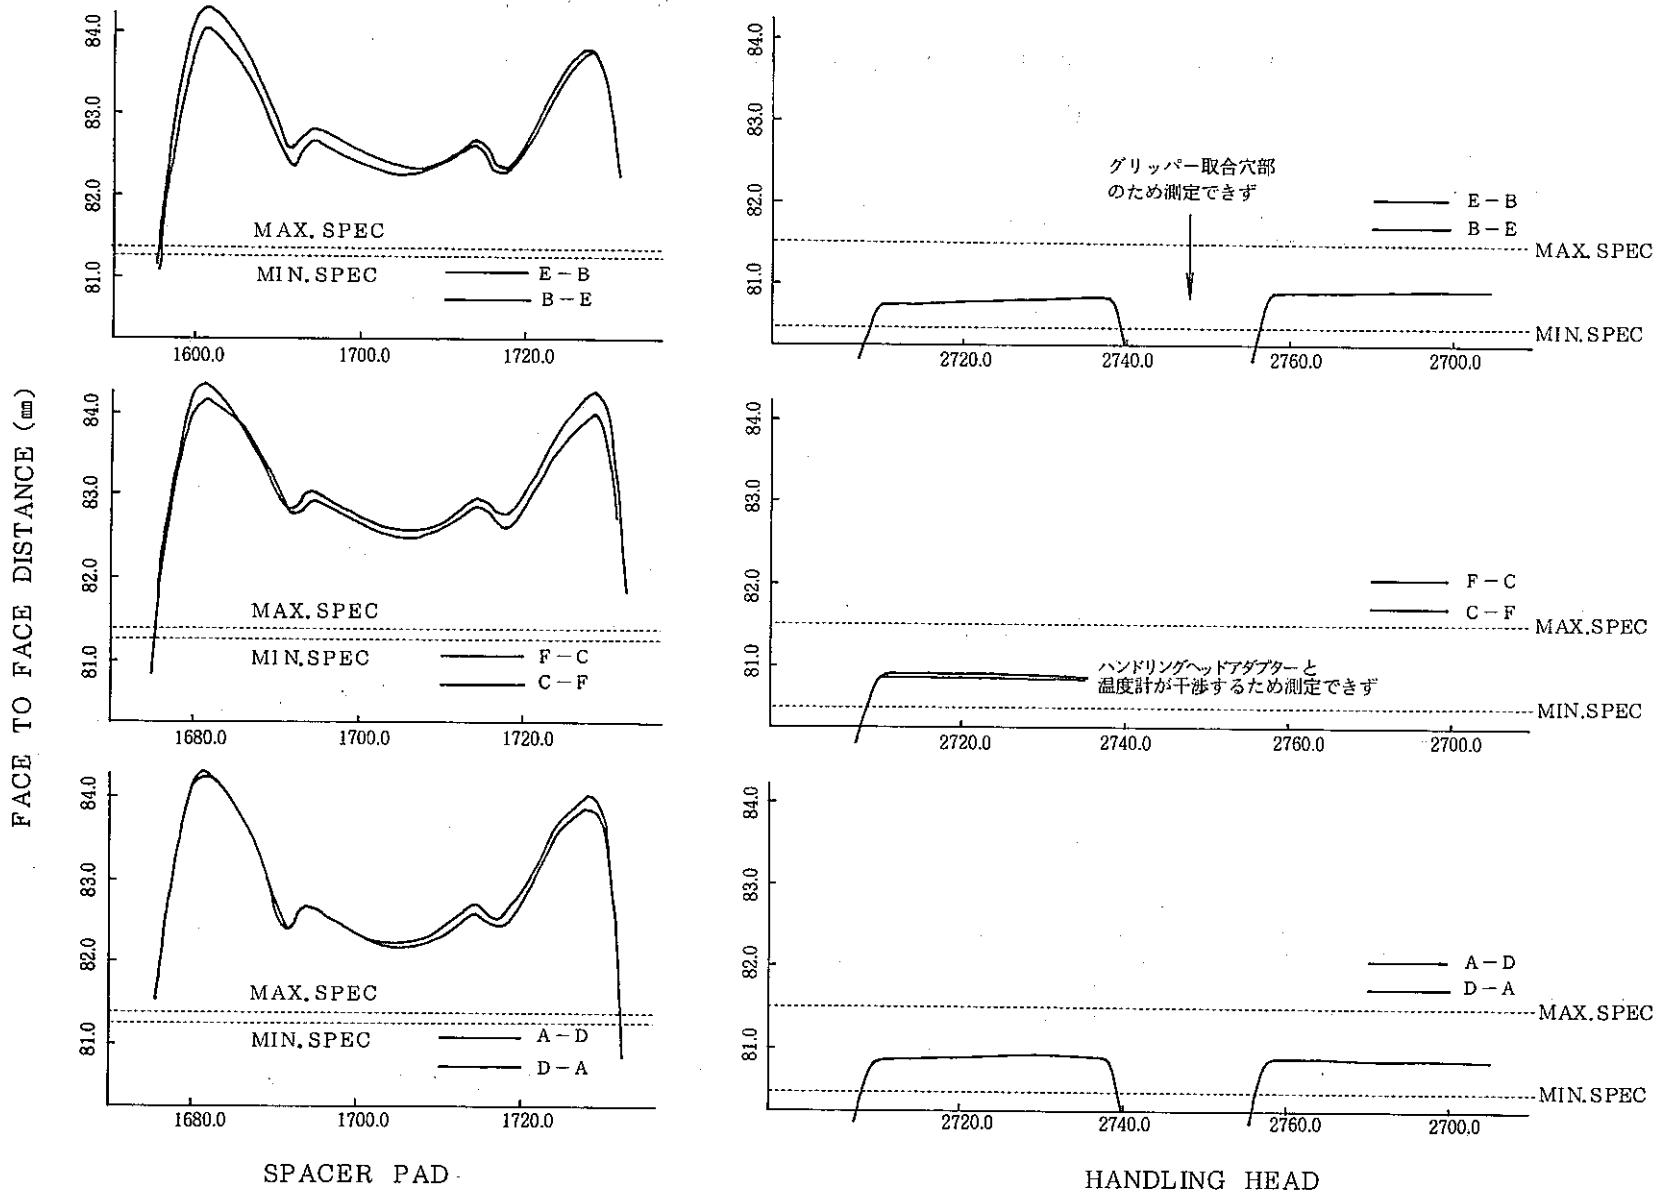
Fig. 7 Face to Face Distance Profiles of the Spacer Pad and the Handling Head (3001)

パッド部の対面間距離は、最大で 84.3 mm であり、照射前データ 81.39 mm と比べ 2.9 mm (変化率 $\Delta D / D = 3.6\%$) 増加している。ハンドリングヘッド部の最大対面間距離は、80.9 mm である。

寸法測定（最大 2.9 mm の対面間距離増加）及び、詳細外観によりパッド薄肉部の一部に盛上った変形が認められた。

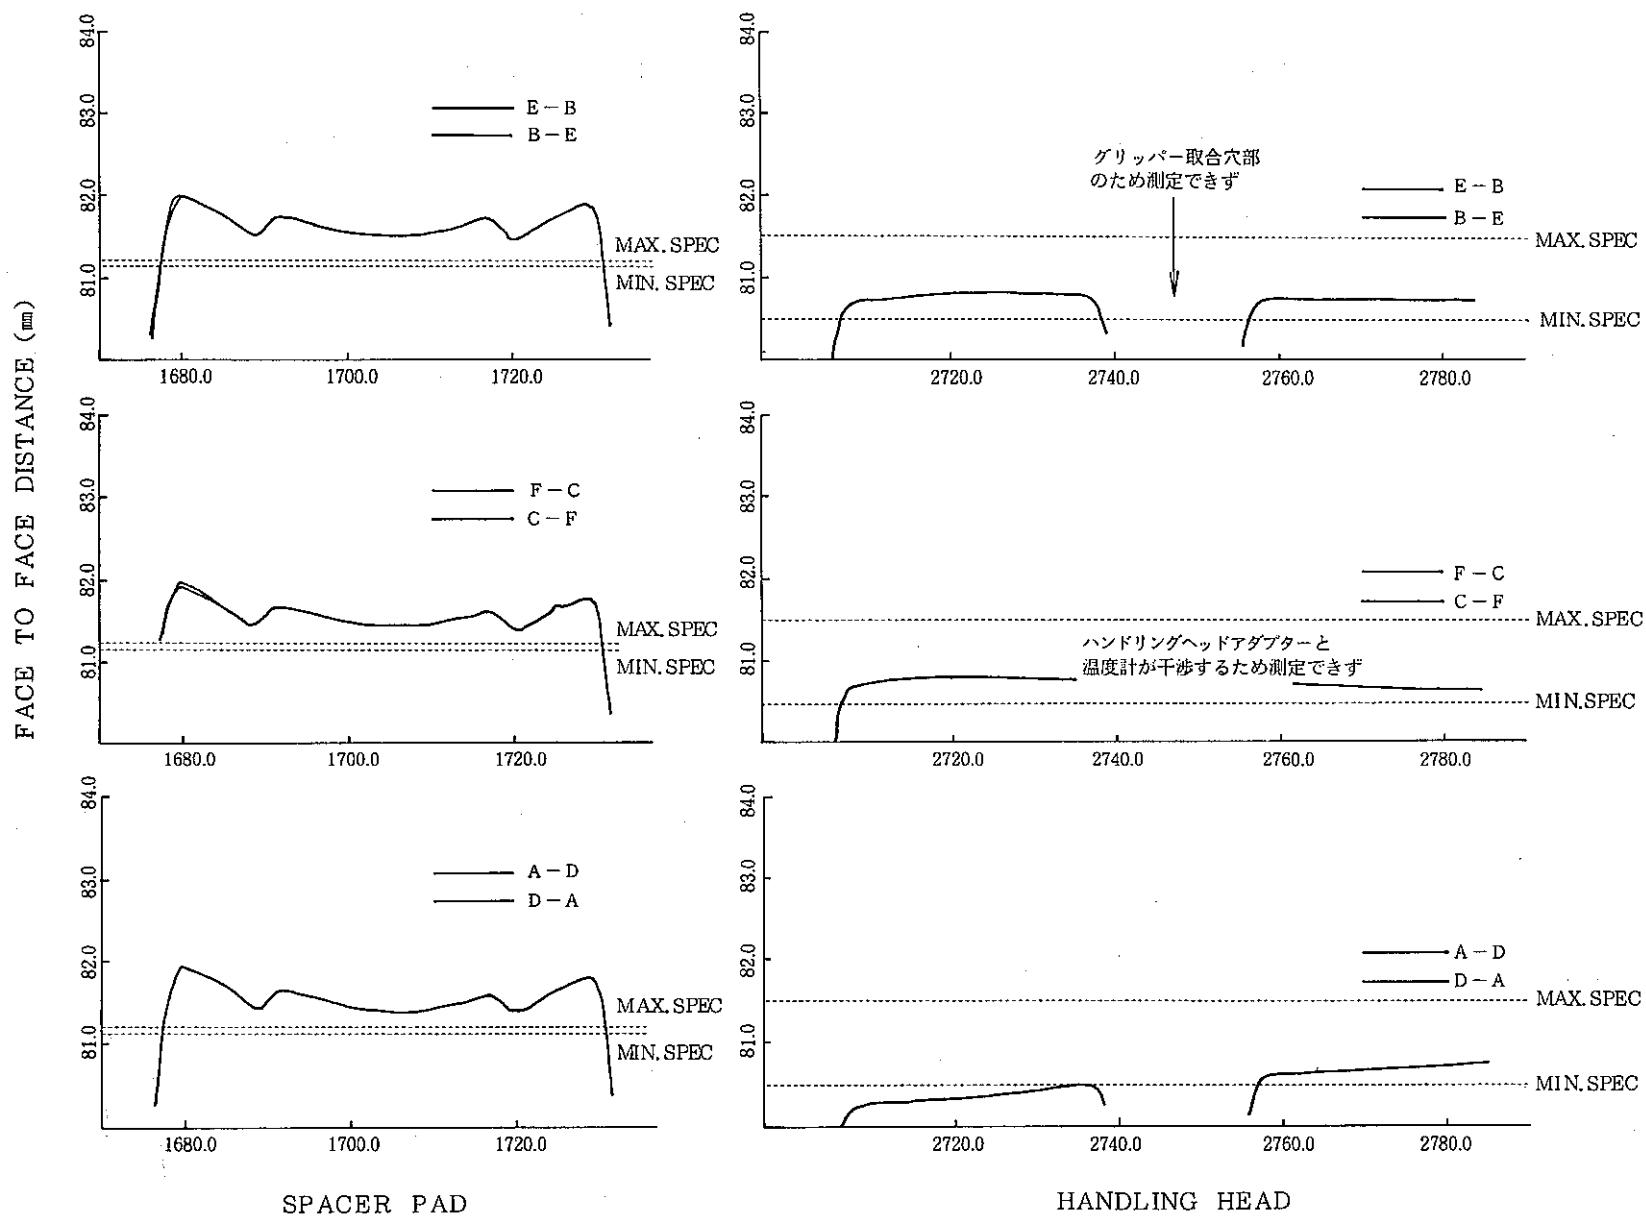
Fig. 8 Face to Face Distance Profiles of the Spacer Pad and the
Handling Head (TLG 002)

パッド部の対面間距離は、最大で 82.0 mm であり、照射前データ 81.19 mm と比べ 0.8 mm (変化率 $\Delta D / D = 1\%$) 増加している。

ハンドリングヘッド部の対面間距離は、最大で 80.9 mm であり、照射前データ 80.8 mm と比べ公差以内 (81.0 ± 0.5 mm) であった。

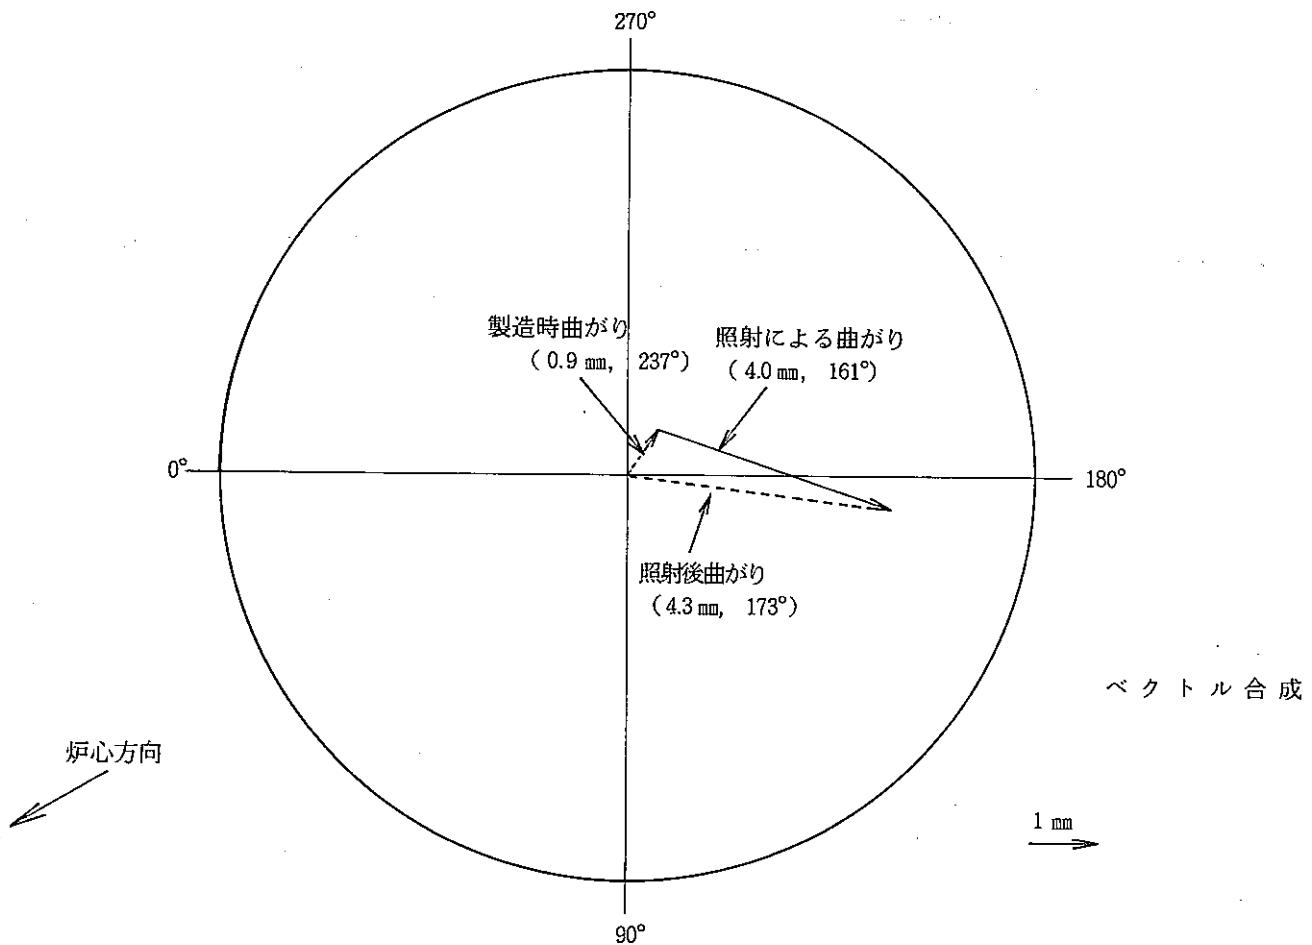
Fig. 9 Bowing Vectors of the Lower Guide Tube (TLG 002)

同心度から照射データに対応する曲がりを求めるとき, 曲がり量は 0.9 mm, 曲がり方向は 237°となる。したがって, 照射による曲がり量 4.0 mm, 曲がり方向 161°の曲がりが発生したことになる。これを Fig. 9 に示す。

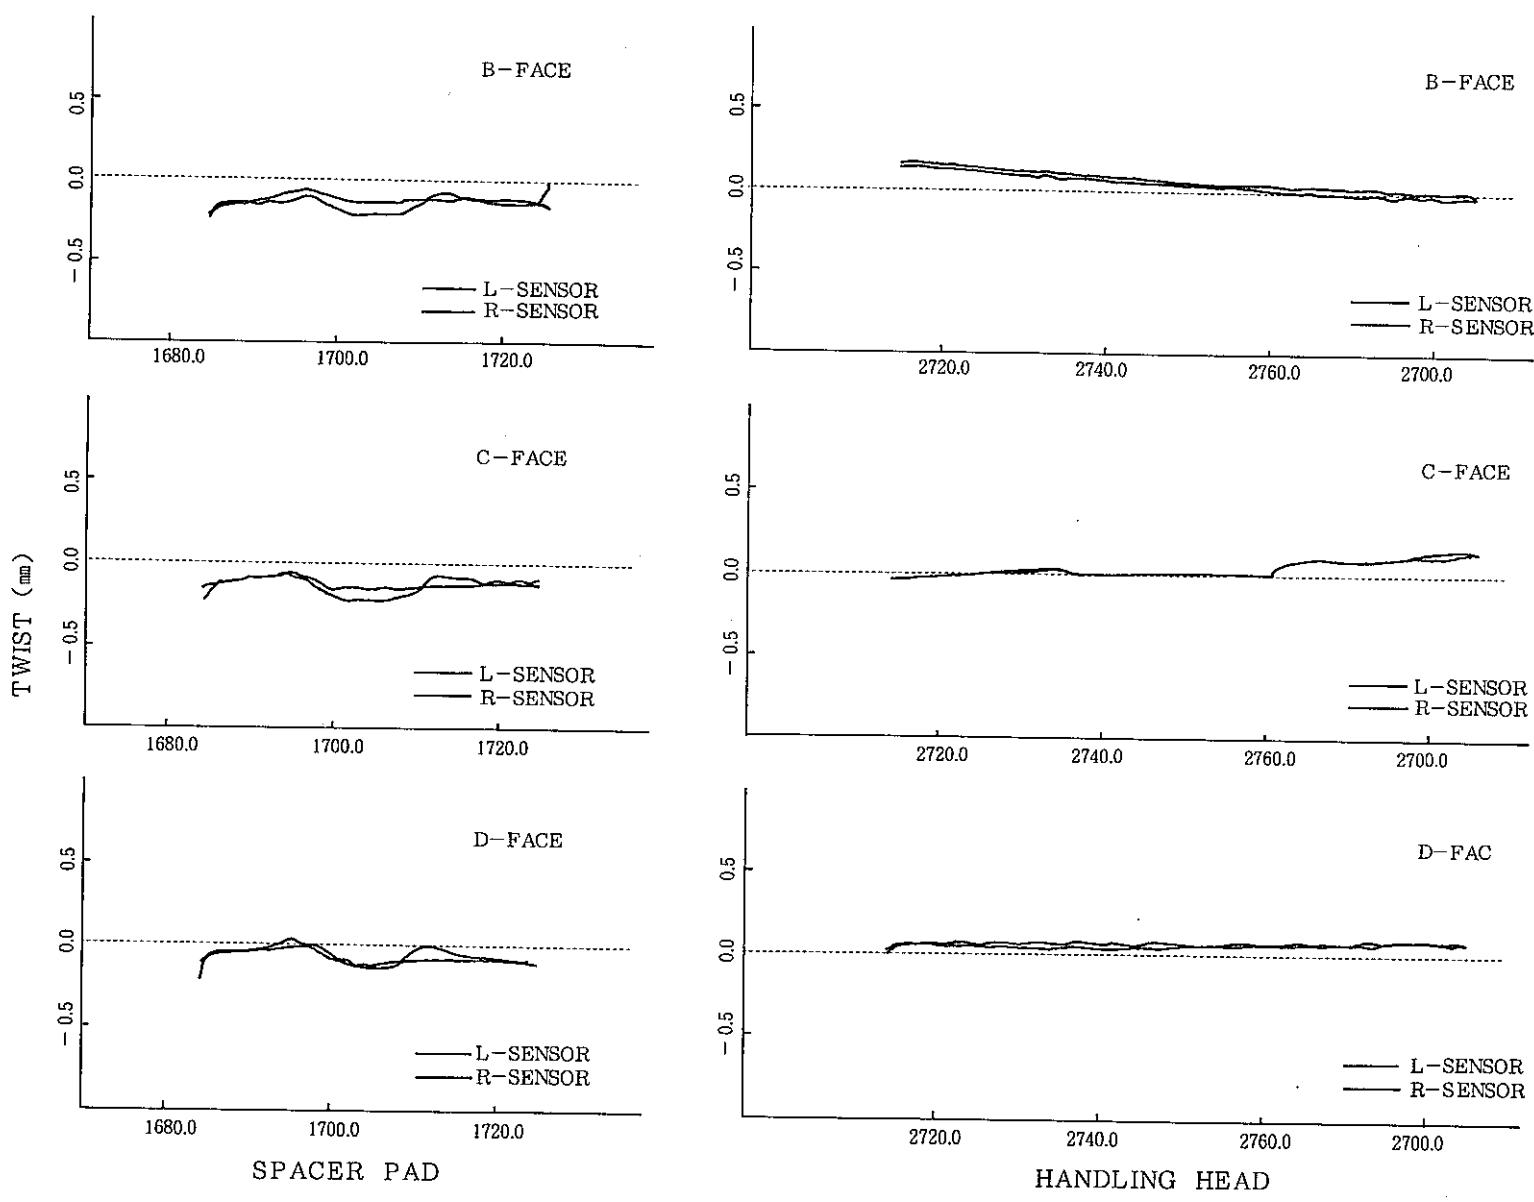
Fig. 11 A Twist of the Lower Guide Tube at the Spacer Pad the
Handling Head (TLG 002)

ハンドリングヘッド上部でのねじれは、製造時のものとよく一致しており、照射によるパッドのねじれはなかったと考えられる。

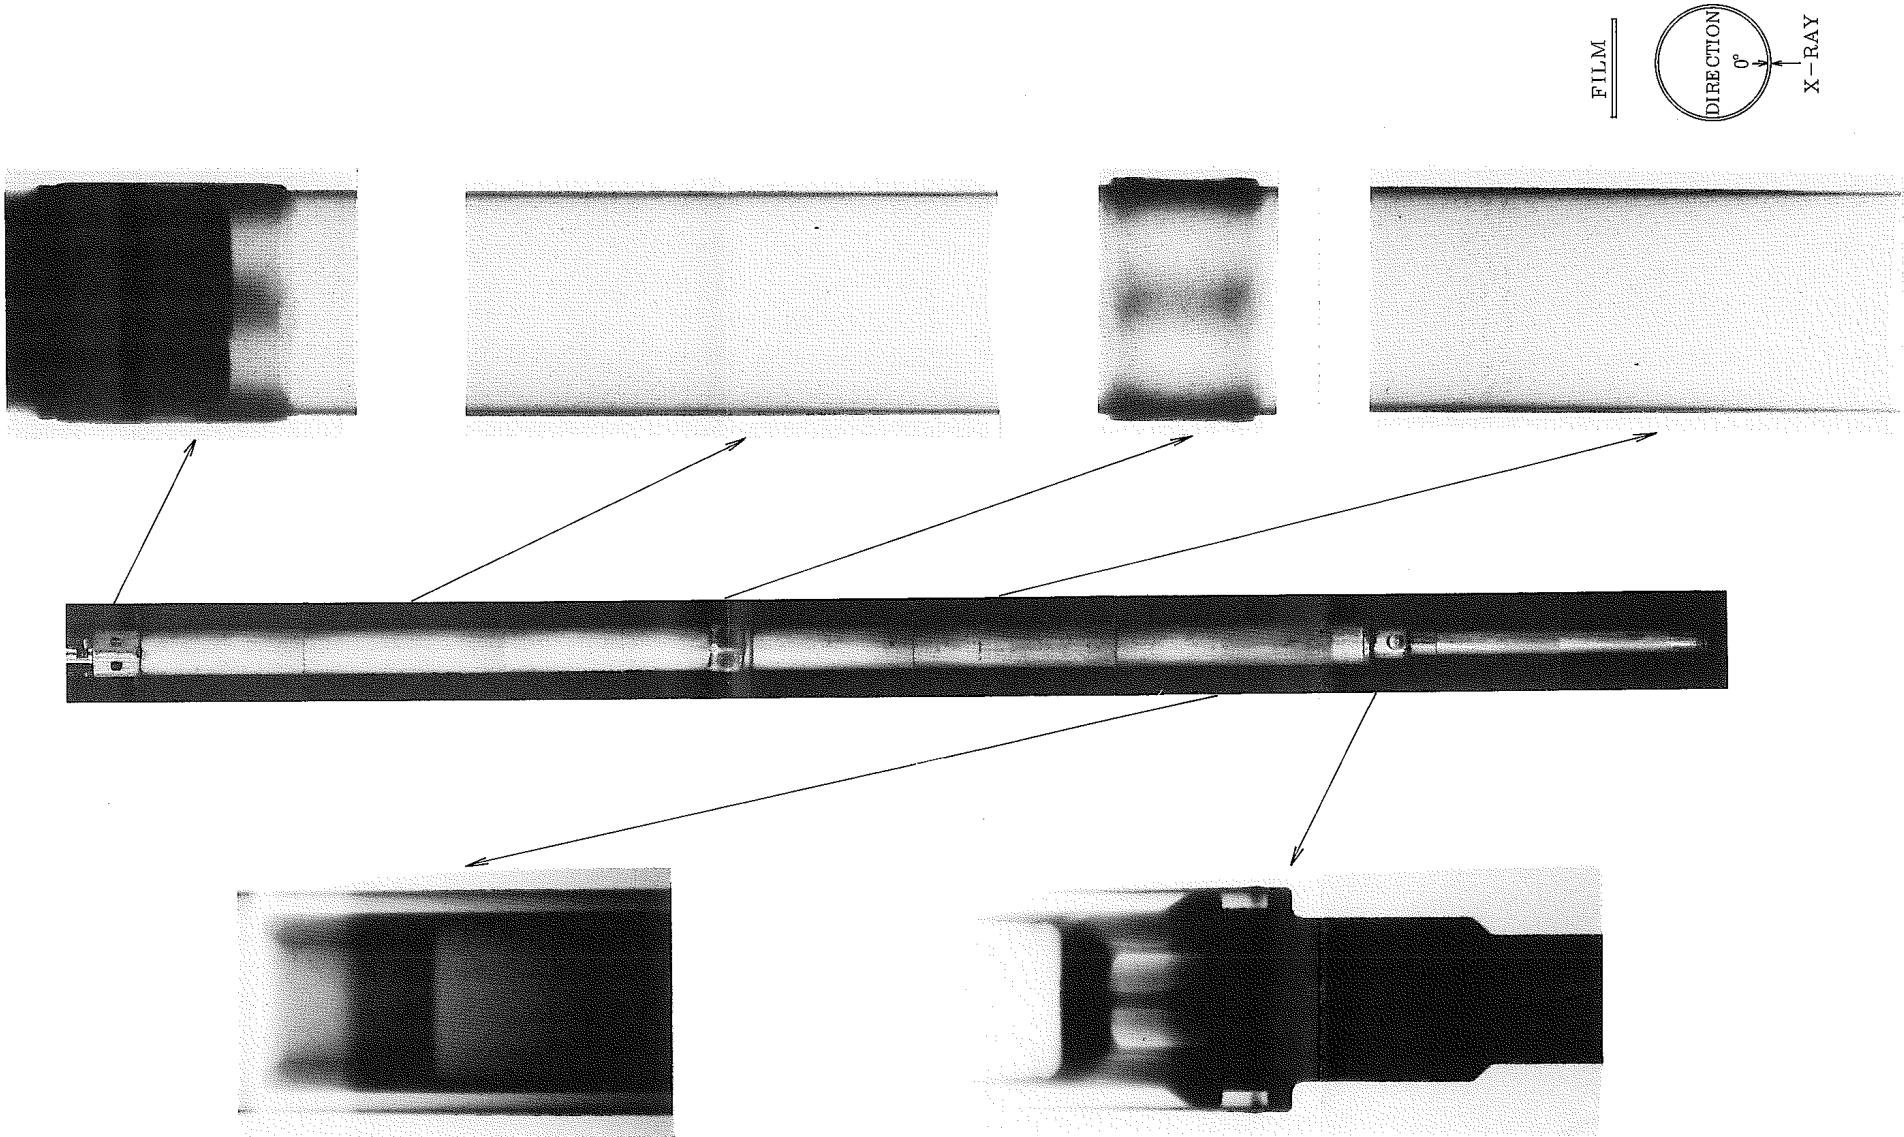
Photo. 1 Surface View and x-ray Radiographs of the Lower Guide
Tube (3001)

「3001」の受入時の表面状況を Photo. 1 に示す。保護管の一部に黒色変色及び白色付着物の点在が観られた。パッド部は中央附近に若干のへこみが観られ、一部に黒色変色も認められた。球面座部には周方向に、黒色変色が観られた。

内部状況を確認するために実施し下部案内管ピン方向から撮影したX線写真を Photo. 1と2に示す。
「3001」、「TLG 002」共に下部案内管内部への異物混入は認められなかった。

下部案内管 3001 の保護管の一部に白色の付着物と黒変色が観られたが、これはナトリウム洗浄ラムによるものと考えられる。

3001 のパッド部の外観検査では、全 6 面のパッド部中央附近に若干のへこみが観察され、変色も認められた。

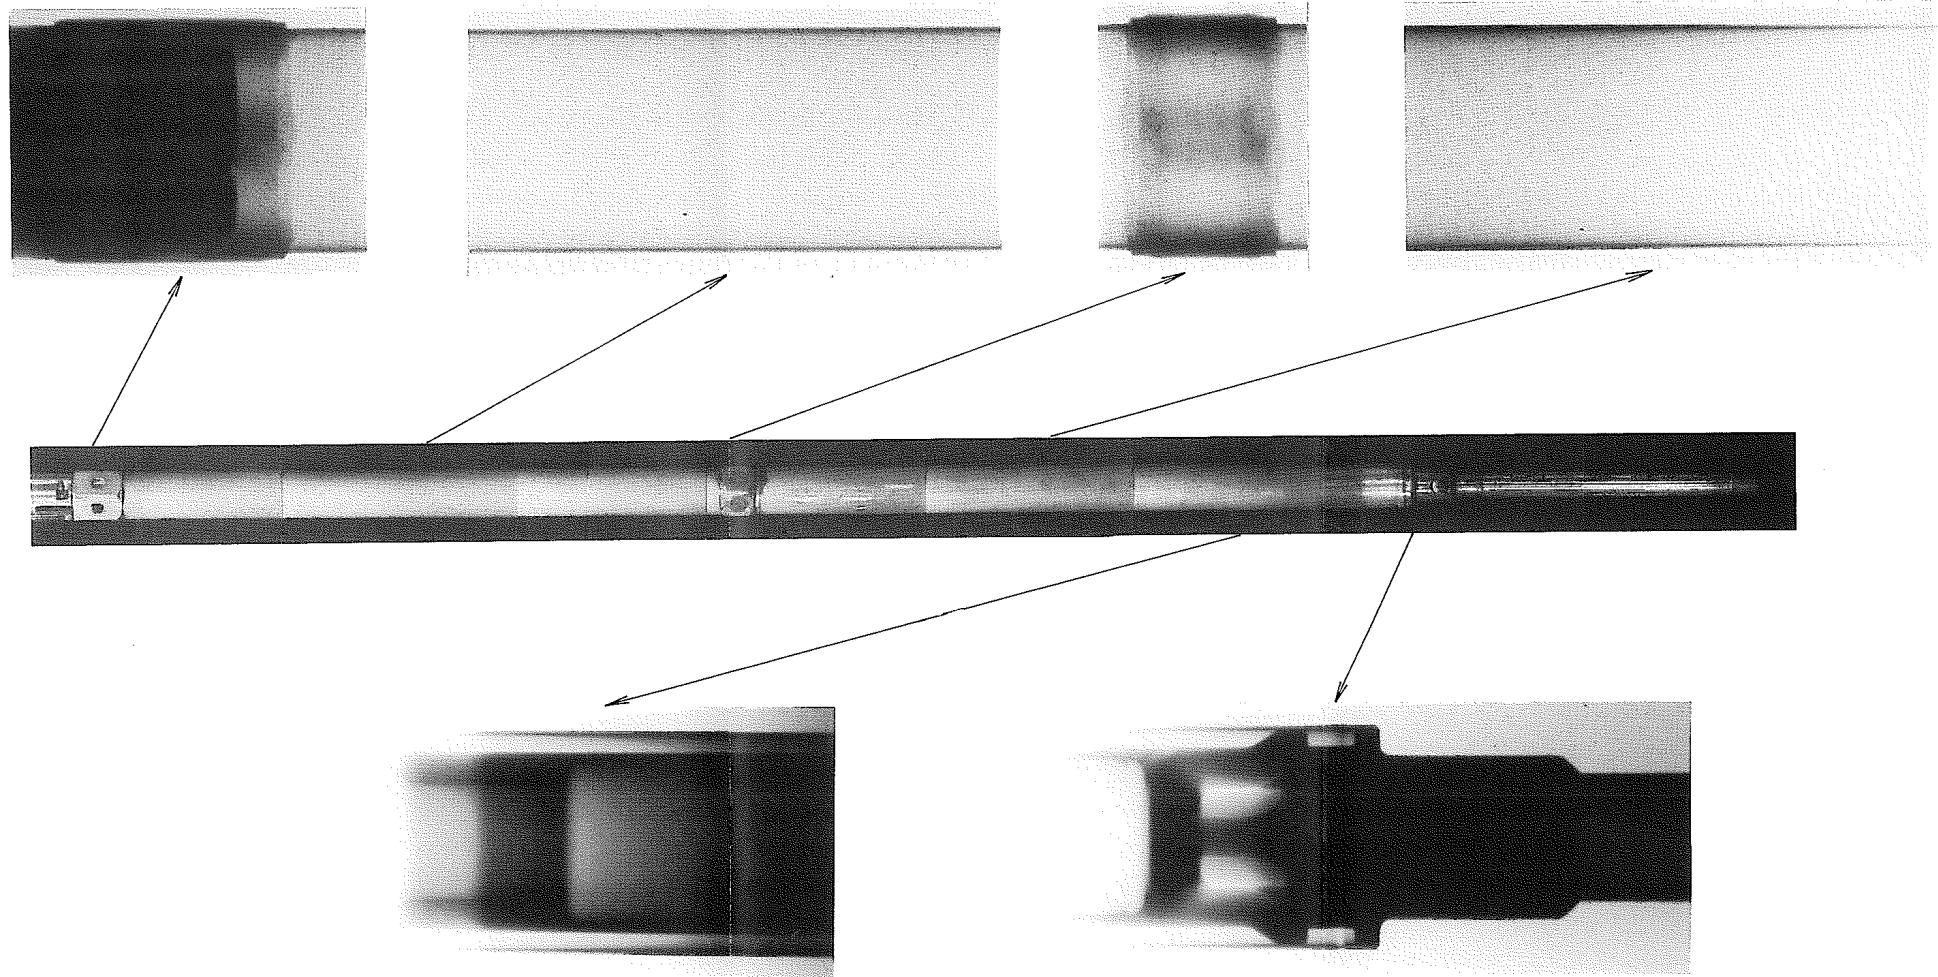
Photo. 2 Surface View and x-ray Radiographs of the Lower Guide
Tube (TLG 002)

「TLG 002」の受入時の表面状況を Photo. 2 に示す。保護管、パッド部及び球面座部に黒変色が観られた。パッド溶接部に、カケ、割れは観られなかった。

TLG 002 の保護管には一部に黒変色が観られたが、これはナトリウム洗浄ラムによるものと考える。

TLG 002 のパッドの外観検査において変色部分が観られた。

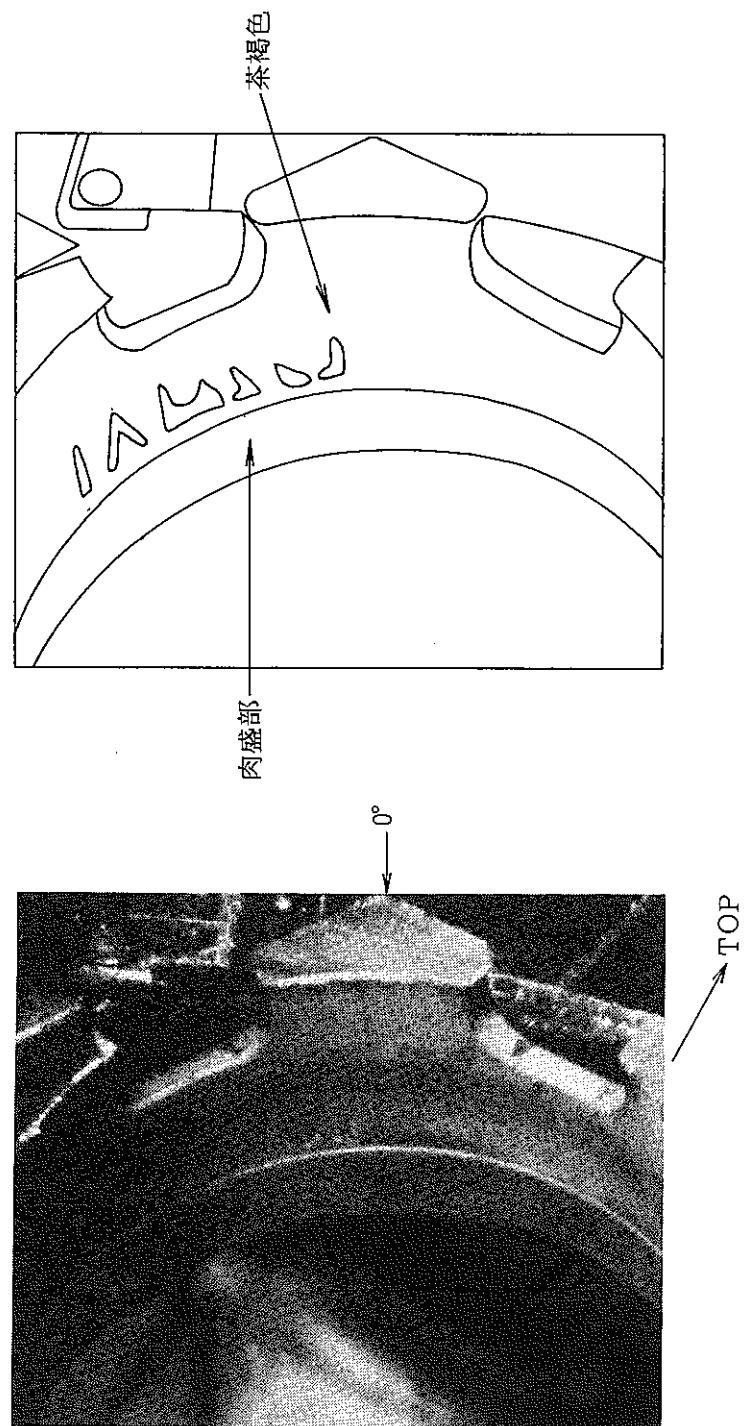
Photo. 3 Surface View of the Handling Head (3001)

「3001」のハンドリングヘッド部上端ステライト肉盛部等の状況を観察した写真を Photo. 3に示す。
3001のハンドリングヘッドステライト肉盛部の0°方向(下部案内管ピンを0°とした)に茶褐色箇所が観察された。

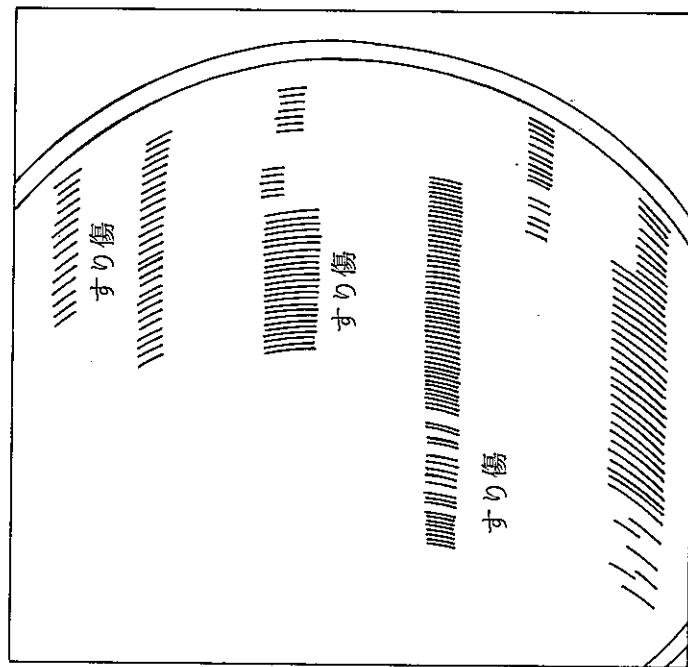
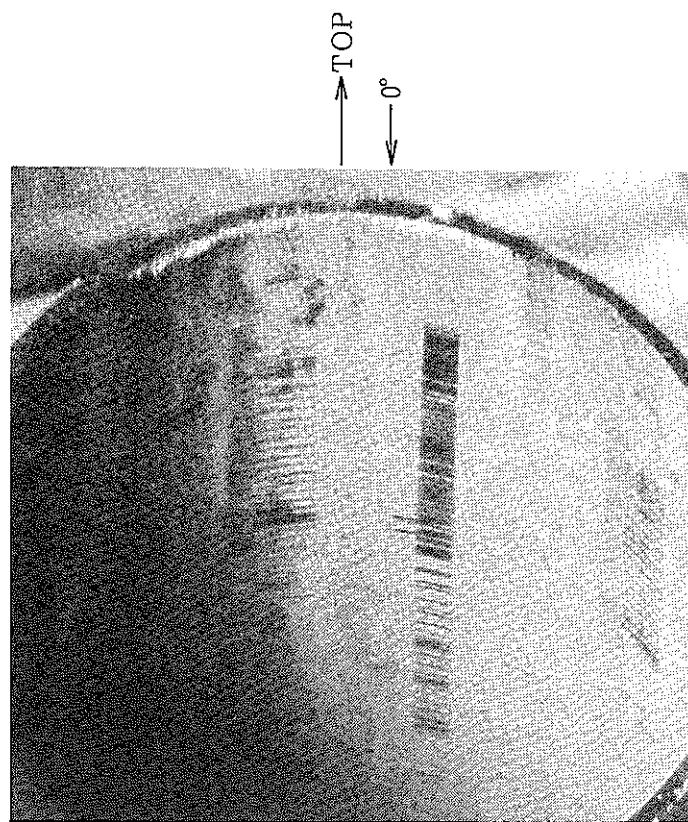
Photo. 4 Inside View of the Guide Tube (3001)

制御棒の流力振動に対する防振機構であるボール部と案内管との接触状況を観察するため保護管試料を切り出し内面状況を観察したところ、制御棒のボール部との接触によるものと推定される周方向の傷が認められた。保護管内面状況を Photo. 4に示す。

また、保護管内面には制御棒との接触で発生したと推定される周方向の傷が観られたが、下部案内管の健全性に影響を与えるようなものではないと判断する。

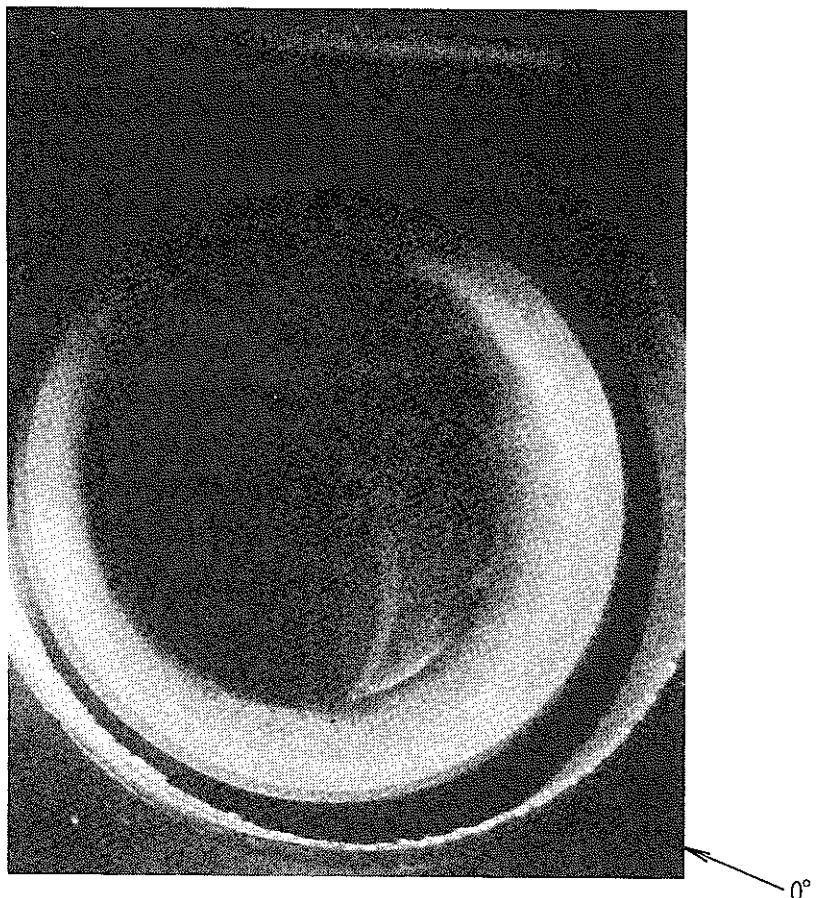
Photo. 5 Surface View of the Dashpot (3001)

「3001」ダッシュポット部上端ステライト肉盛部等の写真を Photo. 5に示す。ダッシュポットステライト肉盛部には変色、傷、カケ等は観察されなかった。

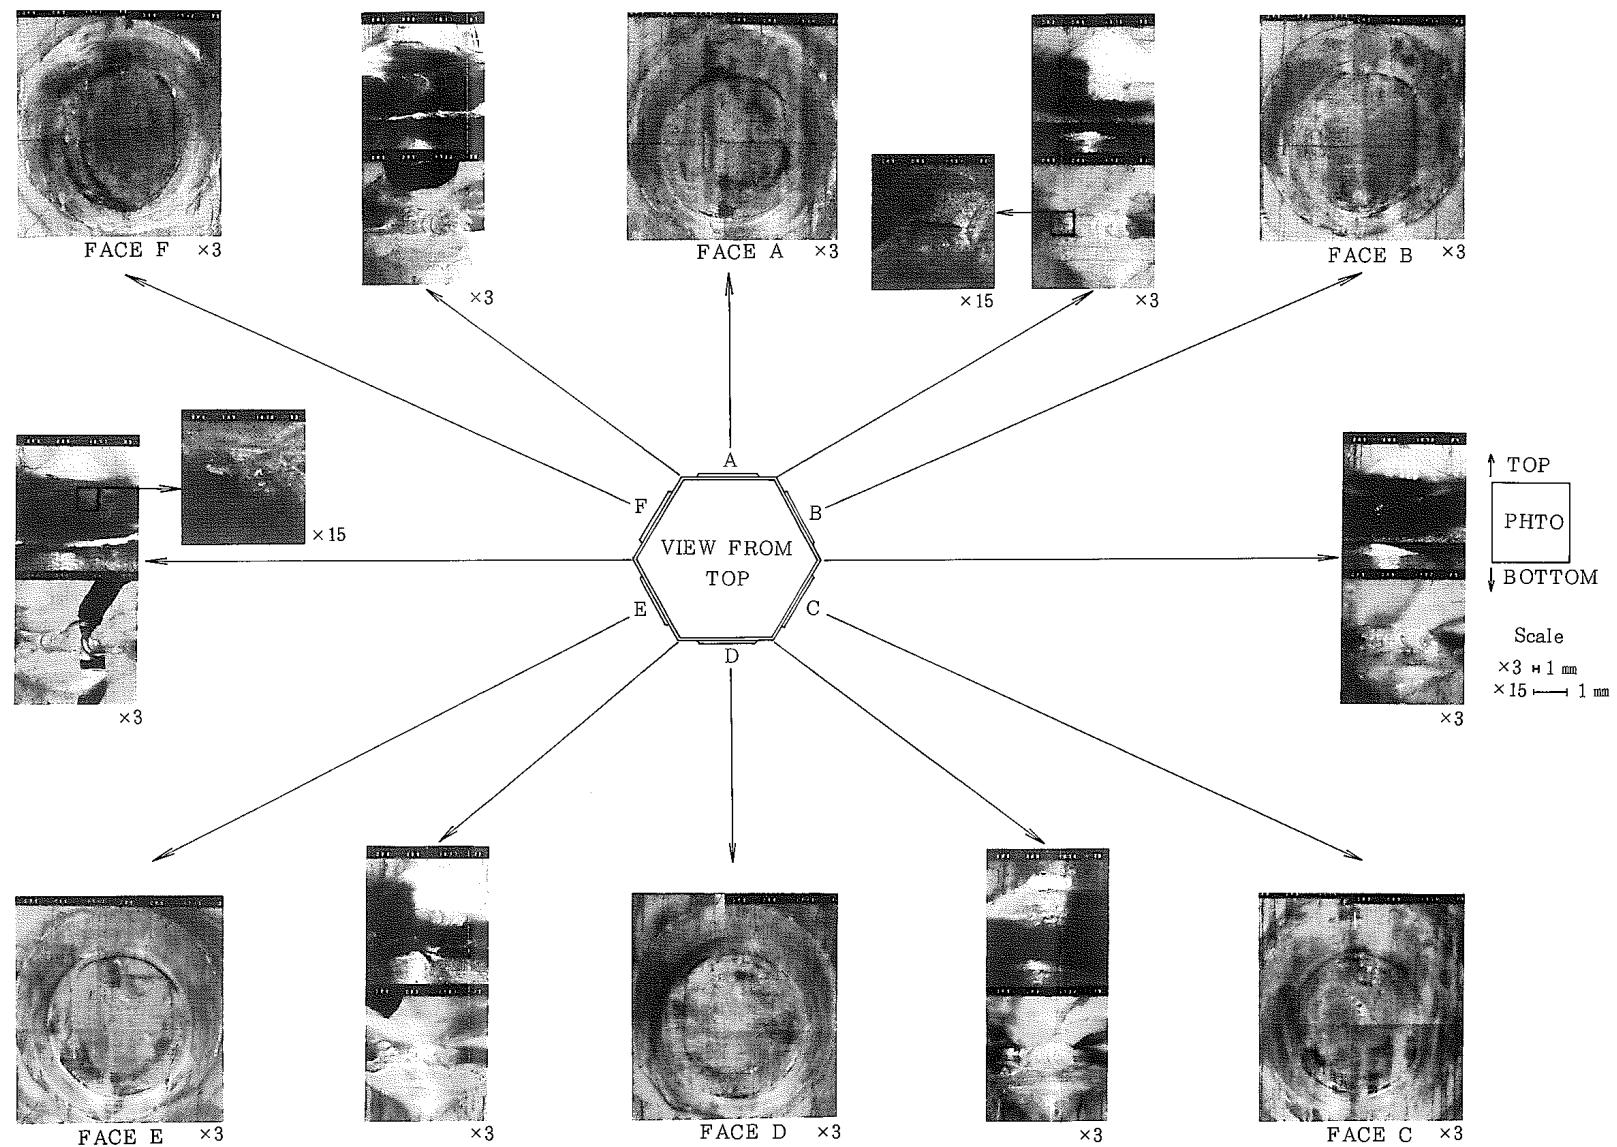
Photo. 6 Surface View of the Spacer Pad (3001)

「3001」のパッド部の詳細外観写真を Photo. 6に、又横断面で切断後の写真を Photo. 7に示す。
パッド全面に赤色付着物が観られ、C面のパッド薄肉部の一部に盛上った変形が観られ、パッドと保護管の上下溶接部近傍に周方向のわずかな傷の他は、特異な傷、変形は観られなかった。

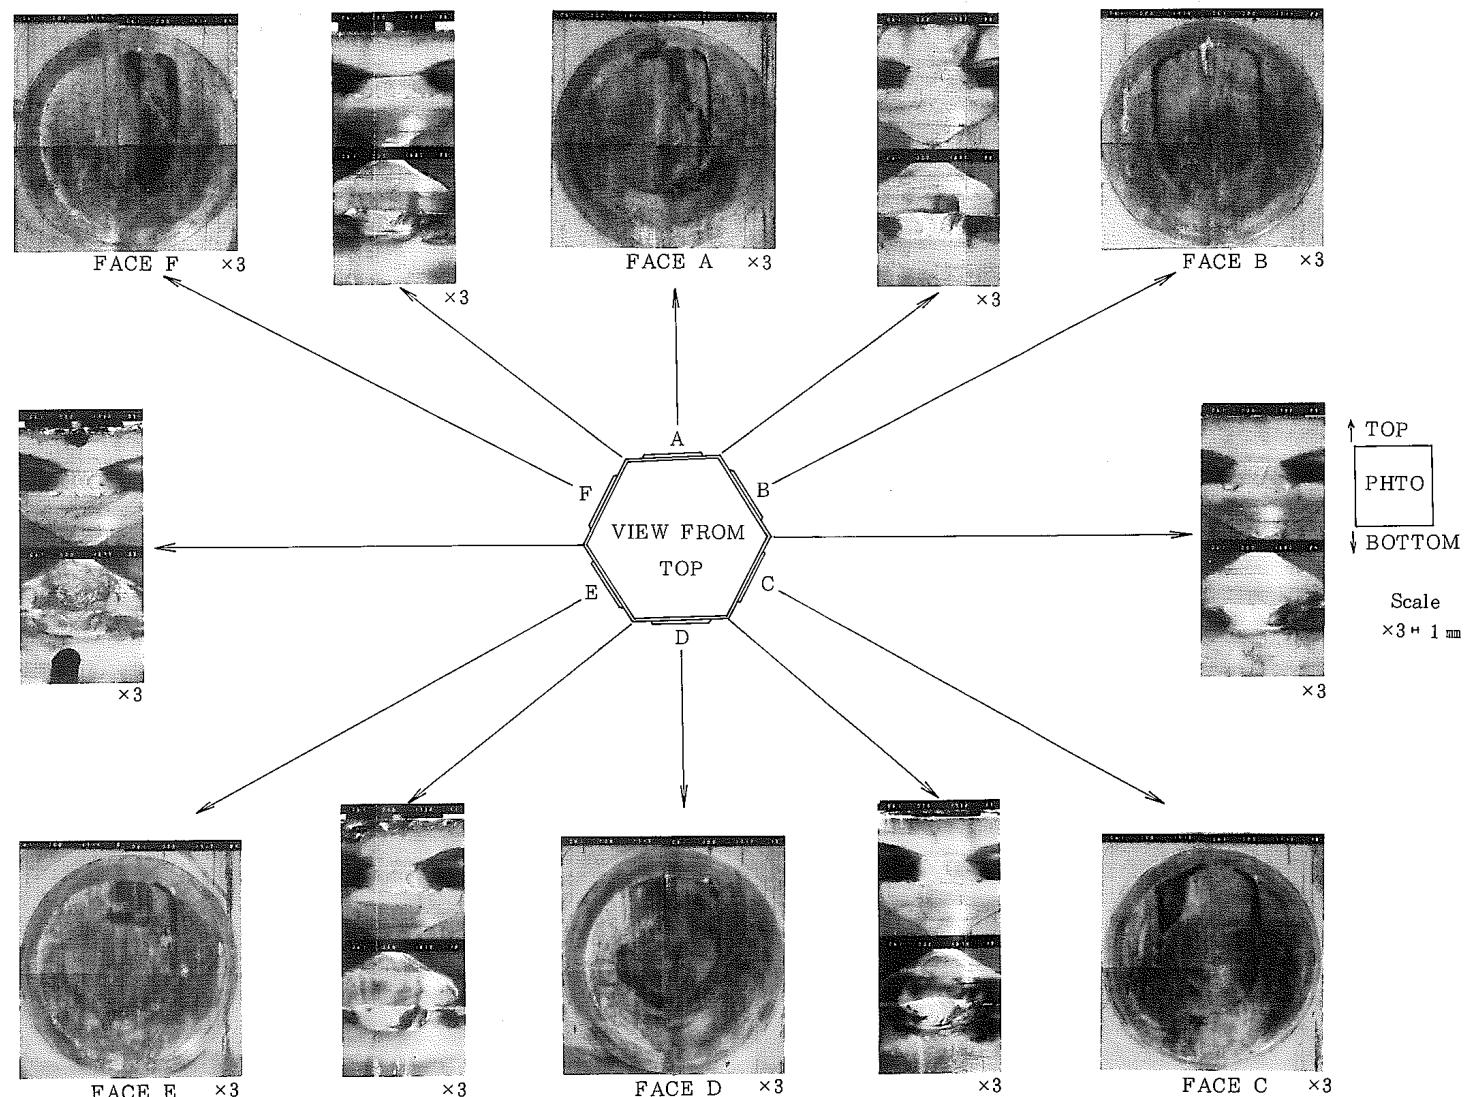
Photo. 8 Surface View of the Spacer Pad (TLG 002)

「TLG 002」のパッド部の詳細外観写真を Photo. 8に示す。パッド部に赤色付着物と傷が各面に観られた。下部溶接部に黒色変色が観られたが、カケ、割れは観られなかった。

詳細外観において膜状の赤色付着物と傷が各面に観察され、下部溶接部に黒変色が観察された。寸法測定においてパッド部の対面間距離は照射前データより最大 0.8 mm の対面間增加が見られるが、パッド溶接部については、カケ、割れは観られずパッド部の健全性が確認された。
