「常陽」 MK-II 内側反射体(NFRI01)の照射後試験

1989年2月

動力炉・核燃料開発事業団
大洗工学センター

「常陽」MK-II内側反射体（N F R I 0 1）の照射後試験

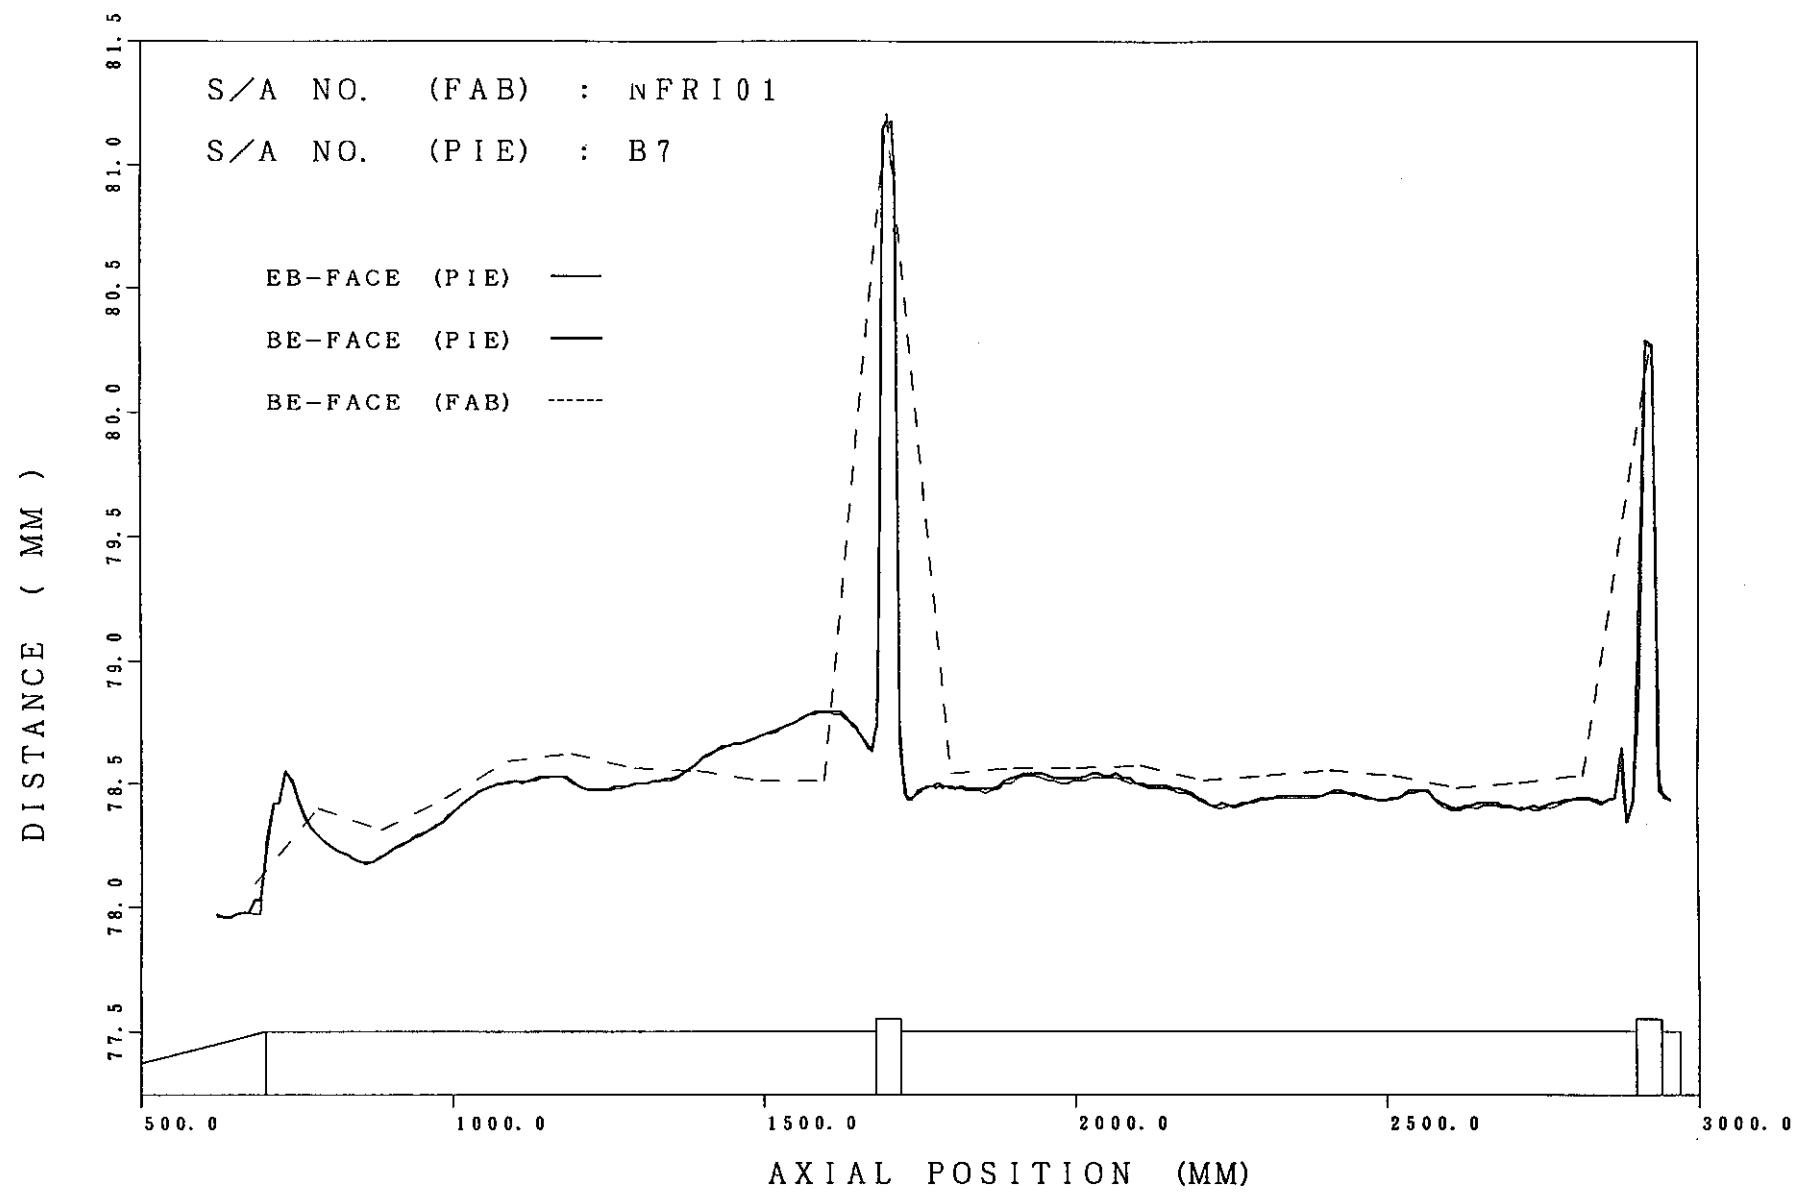
Fig. 5 Axial Profile of Face to Face Distance (Face B-E)

炉心方向に位置する面（E面）とその反対面（B面）との対面間距離が、炉心中心近傍で増加しているのが認められた。その増加量は最大約0.28mm（変化率 $\Delta D/D = 0.35\%$ ）であった。

また要素の曲りは、特に E 面と F 面のコーナに位置するものが、大きな曲り (26.1mm) を生じていた。ラッパ管内面には、曲った要素の接触跡が顕著に観られた。要素がラッパ管を内面から押すことにより、ラッパ管が外に押し広げられ対面間距離が増加することが考えられるが、体面間距離の変化率 ($\Delta D/D = 0.35\%$) は、本反射体より積算中性子照射量の少ない NFR IOD⁽³⁾ と同等であった。

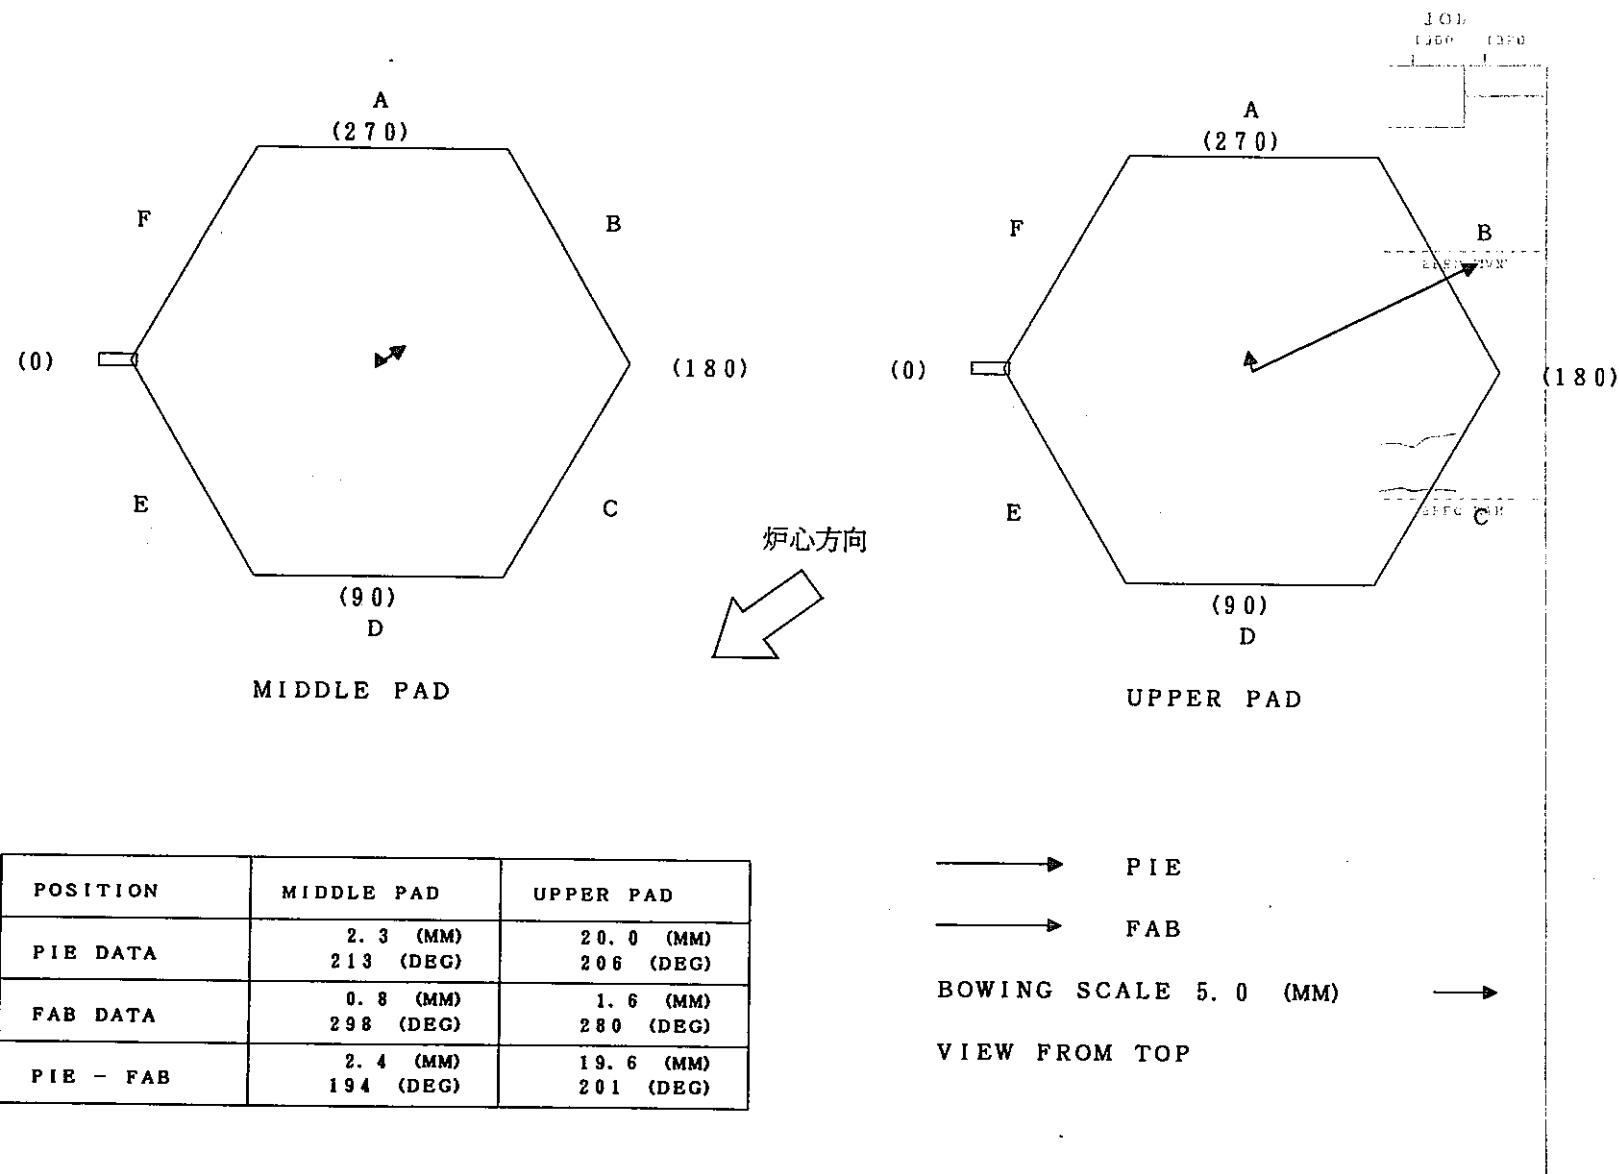
Fig. 7 Bowing Vector of the Subassembly

照射後の上部パッド部位置における曲り量は、20.0mm（曲り方向 206°）である。同位置での照射前の曲り量は 1.6mm（曲り方向 280°）であり、照射前後の曲りの大きさと方向のベクトル合成の結果から、照射中に19.6mm（炉心と反対方向の 201°）の曲りが認められた。

しかし、集合体の曲り (19.6mm) は、炉内での脱荷が可能である曲り量（燃料集合体取扱い許容変位量 15mm）を超えており、「常陽」での脱荷状況を監視するために燃料交換機に取付けられているロードセルによって得られた引抜き荷重チャート (Fig. 12 参照) 上も、正常時の引抜き荷重より高い値を示している。また、ラッパ管の表面 (E 面及び各面間) には、軸方向炉心中心位置から中間パッド部にかけて炉内から脱荷する時に生じたと思われるすり傷が観られた。以上のように集合体の曲りは、炉内での脱荷を困難とし、さらに脱荷時に隣接集合体と接触しラッパ管表面を傷つける原因となっている。

反射体の曲り原因は、ラッパ管周方向の中性子照射量の差によるスエリング量の差と考える。

このモデルにスエリングによる伸び量の差 $\Delta L = 1.25\text{mm}$ を代入すると、曲り量 B は、実測値 19.6mm の約 $2/3$ に相当する 14.4mm となり、前に述べた炉内での装脱荷が可能である 15mm を下回る値である。

よって、曲りの主原因は、スエリングであると言えるが装脱荷に影響するような大きな曲りの発生は、要素とラッパ管内面と接触していたこと、及び要素とグリット板と接触していたことから推定すると、要素の曲りによりラッパ管内面を押したことが起因したと考えられる。

よって、内側反射体の使用寿命を延長させるためには、今後反射体のシャフリング又は構造の見直しを行い反射体径方向の中性子照射量の均一化を図る必要がある。さらに、曲がり発生のメカニズムを解明するため要素のスエリングによるラッパ管への影響を明らかにして行くことも重要である。

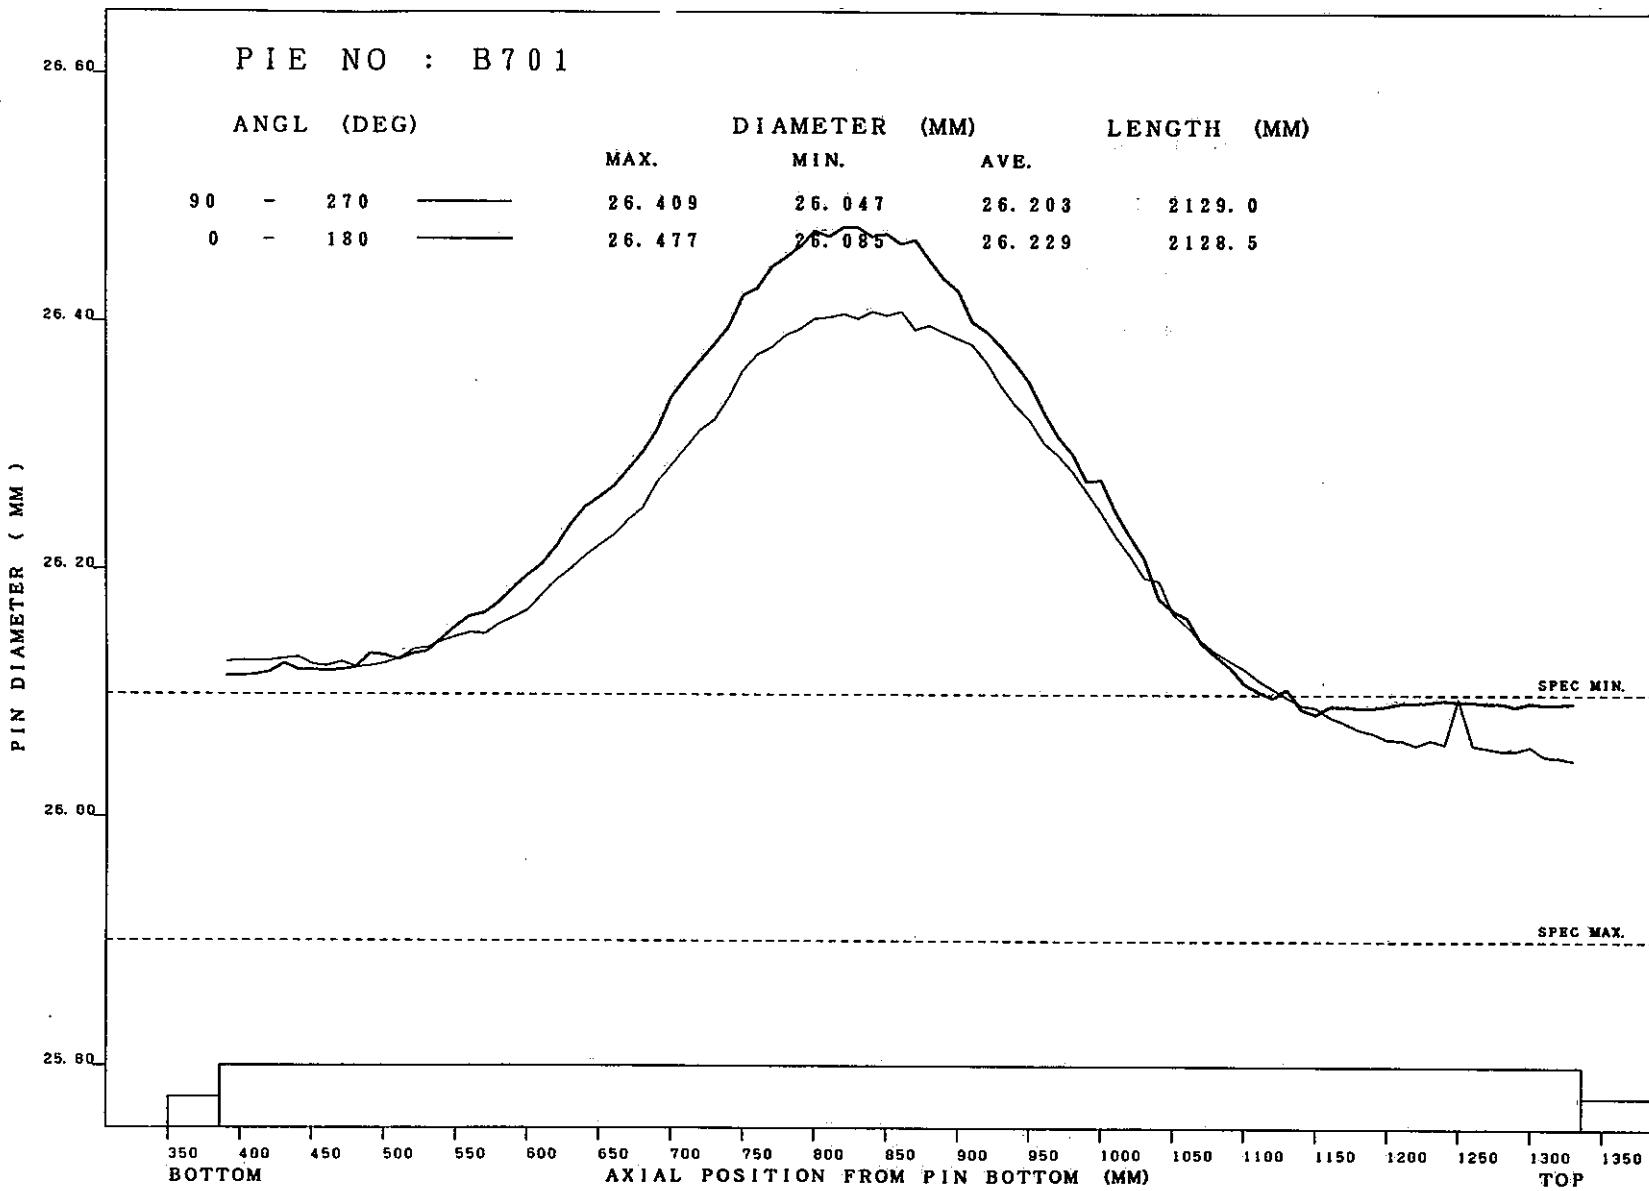
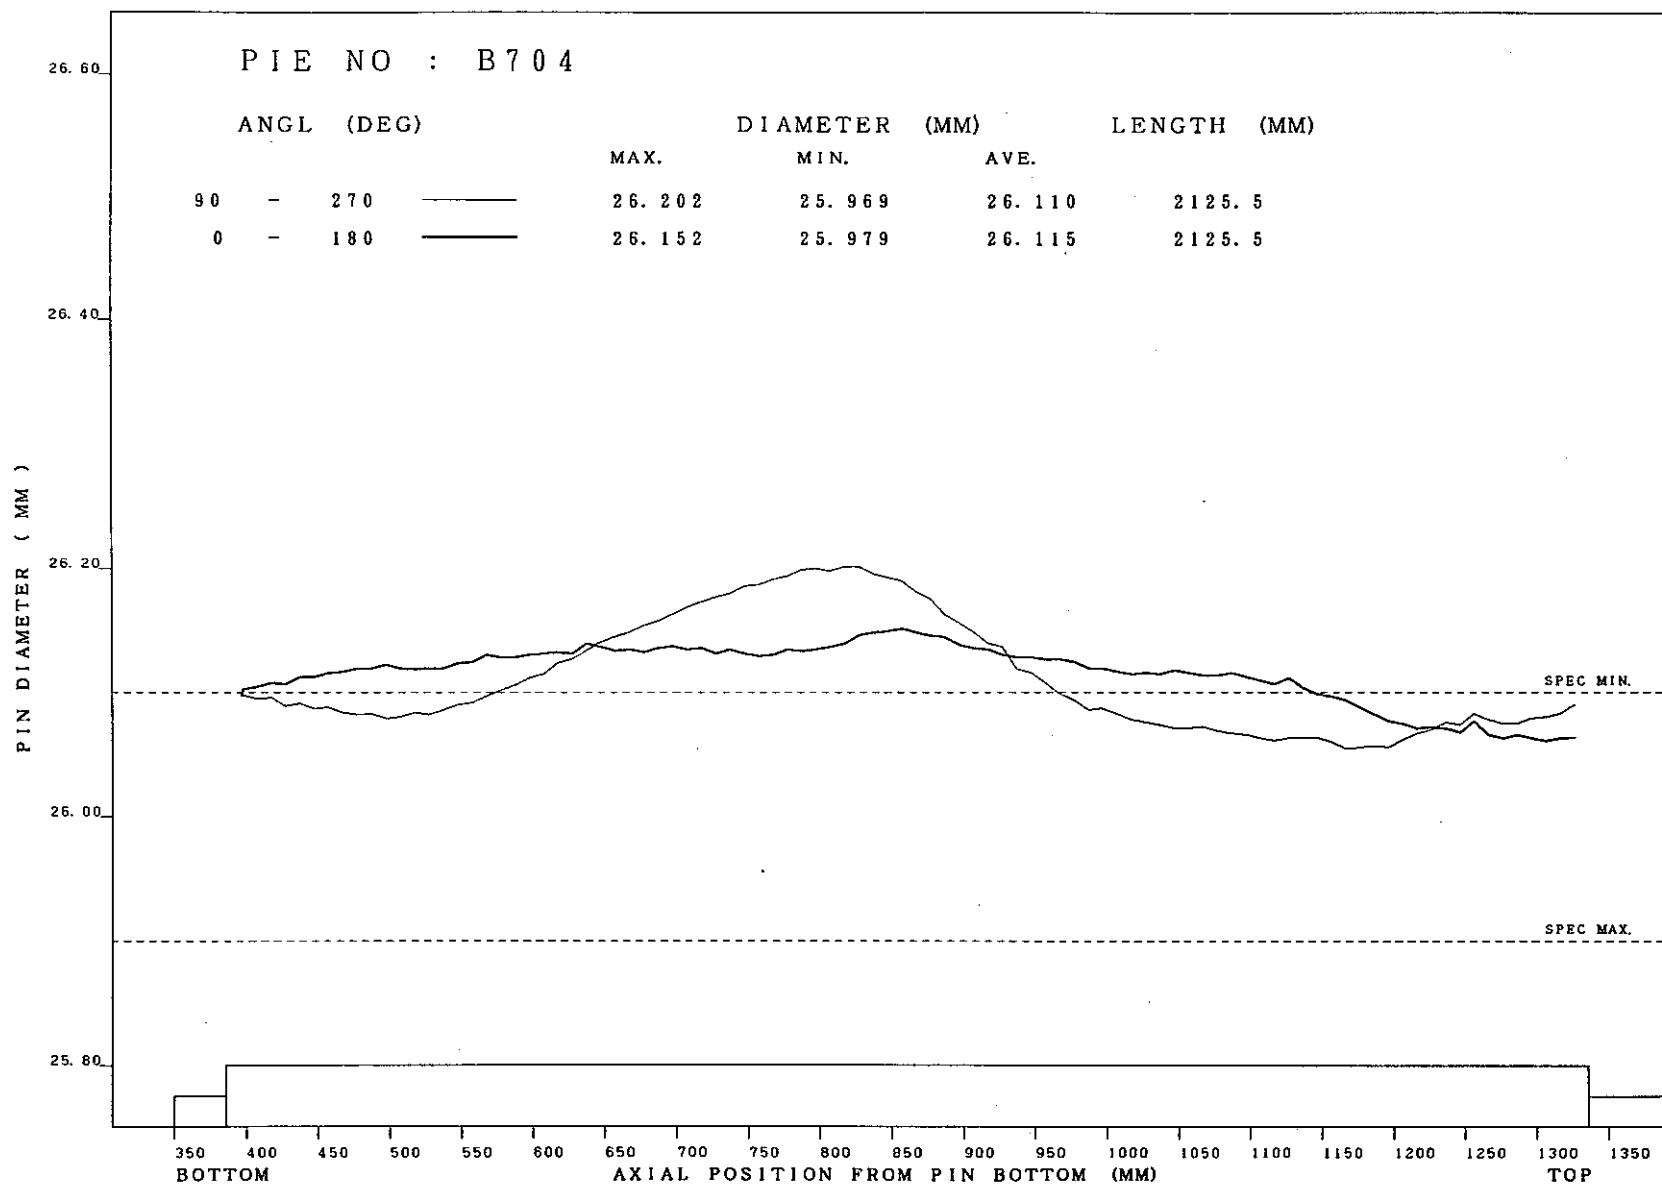
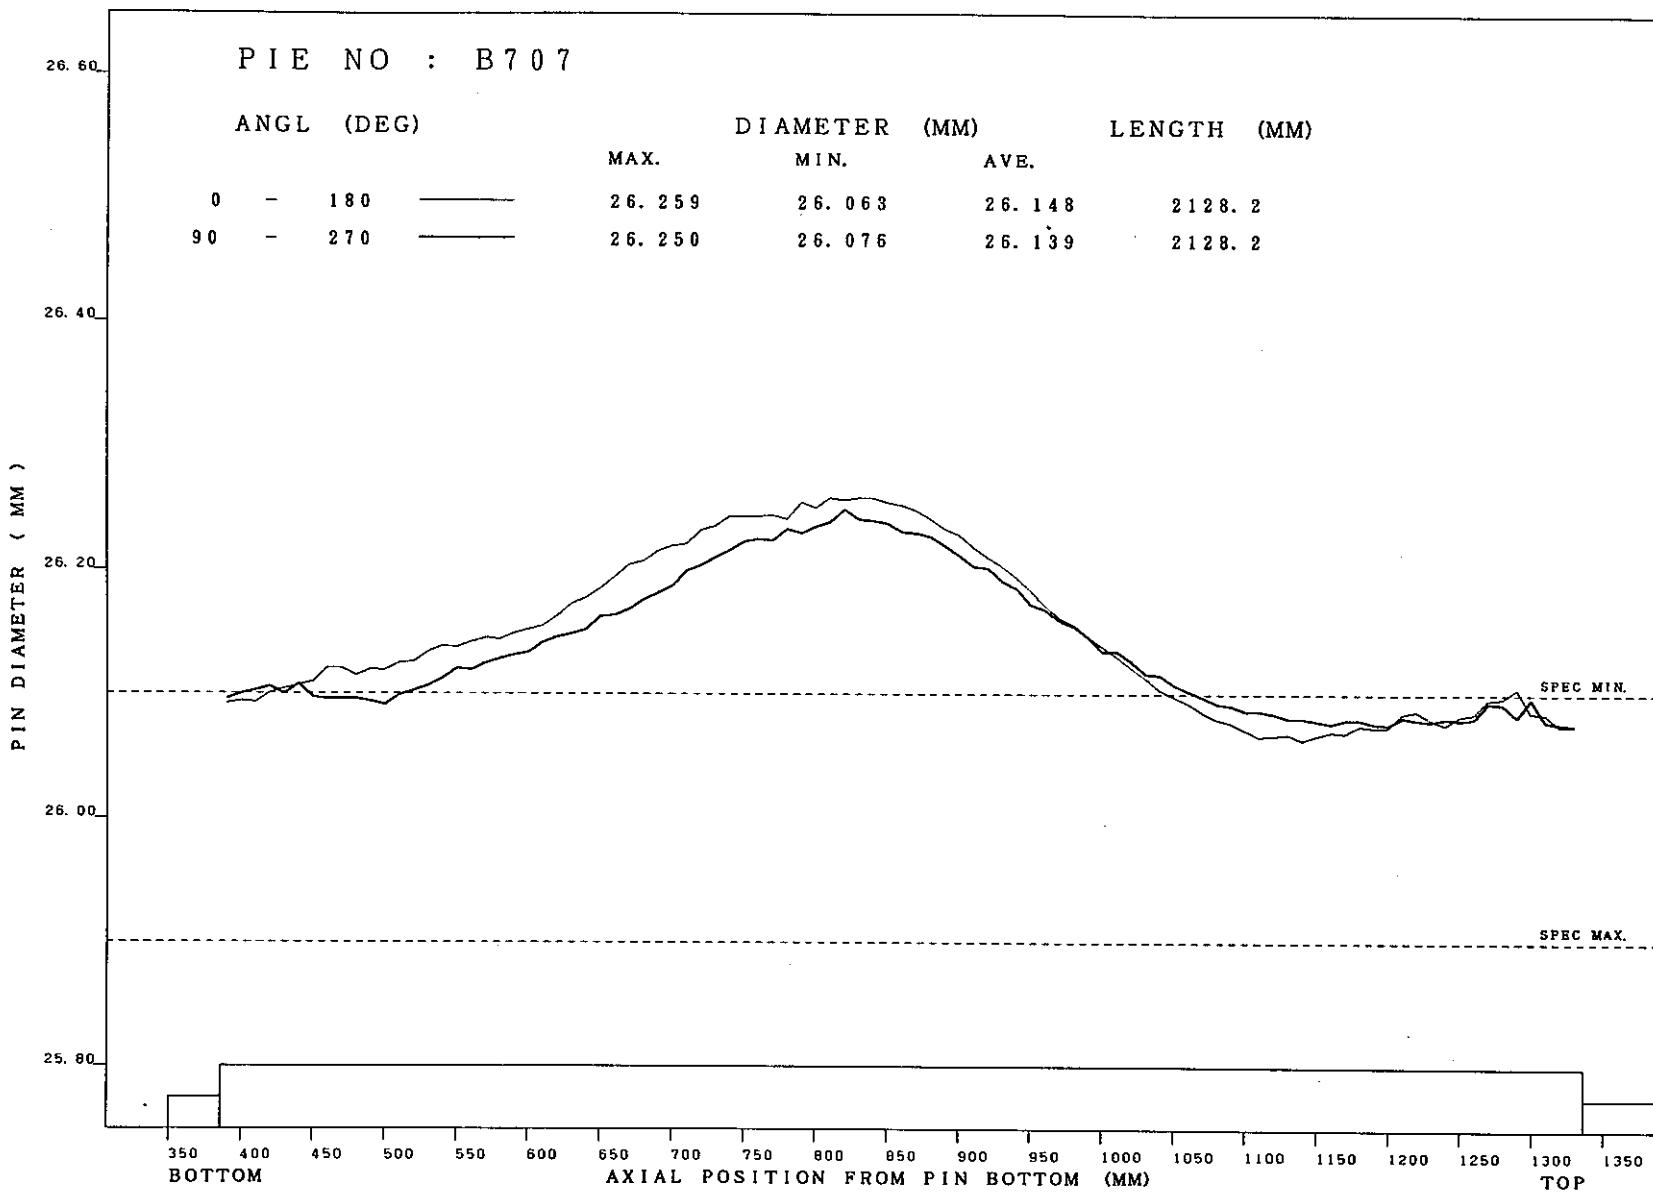
最大の伸びは、B701の3.8mmであった。

外径増加の最大値は、B701で約0.4mm、B704で約0.2mm、B707で約0.3mmであった。

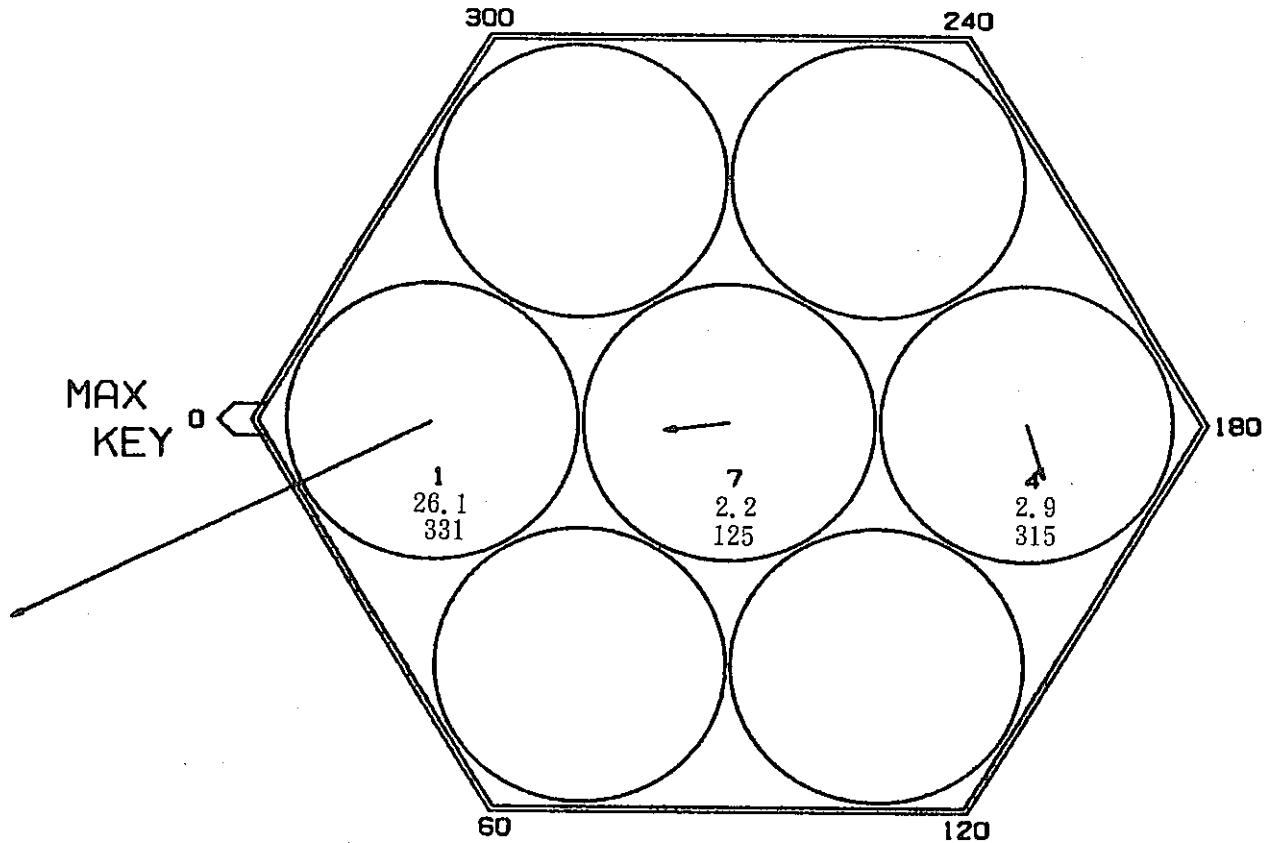
Fig. 11 Bowing Vector of the Element

測定の結果、炉心方向に位置するB701要素が最大を示した。その値は、26.1mmで曲り方向は、331°であった。

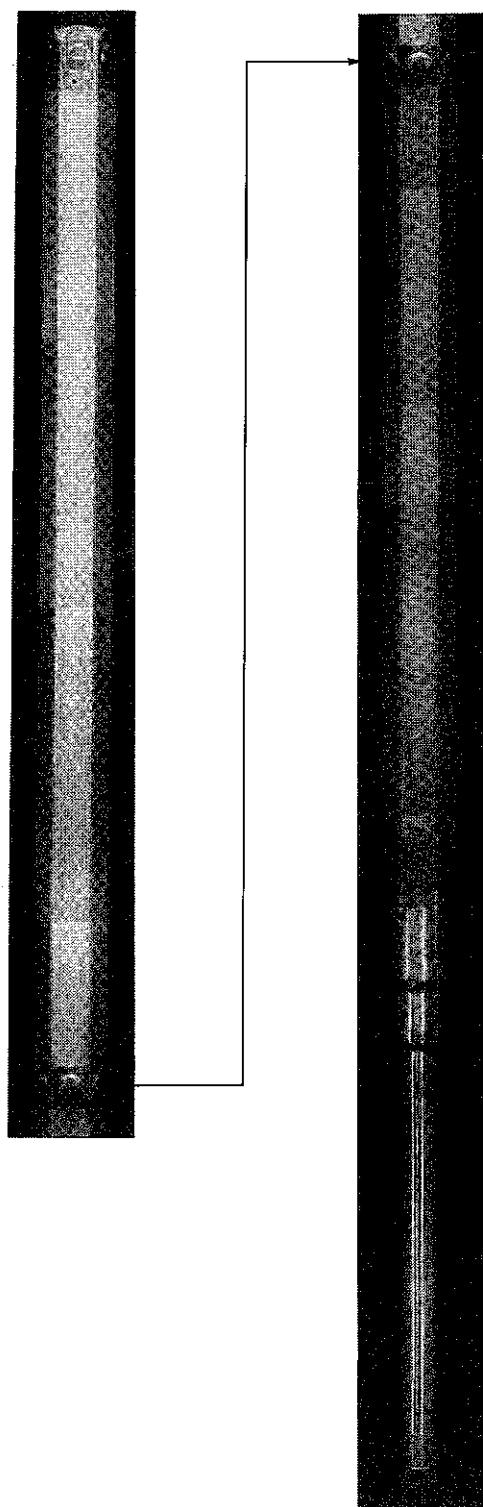
Photo. 1 Visual Inspection of Reflector

各面コーナ部の上部パッドから中間パッド下部にわたって炉内での取扱い時に生じたと推定される縦方向の傷が観察された。

また、中間パッド周辺に黒変色が観察された。その他には、特異な傷、変色等は認められなかった。

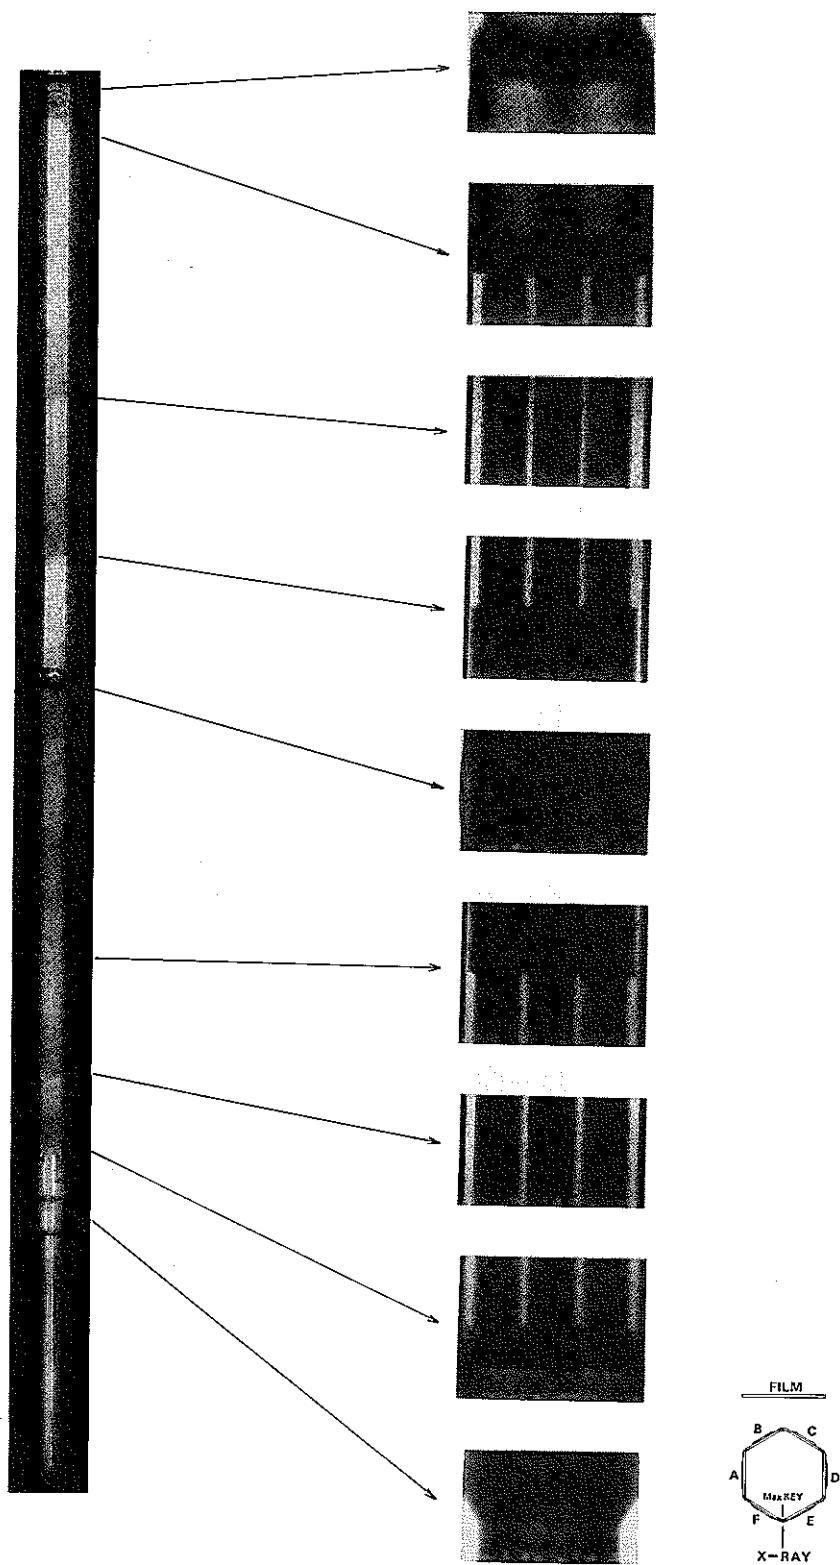
Photo. 2 X-ray Radiography of Reflector

集合体内部への異物が混入した形跡は観察されなかった。反射体上部グリッド板上端とロックナットとの間は、約 3.4mm のすき間が観られた。また、上部グリッド板下端と要素とのすき間は、製造時の 5mm から約 3.4mm 減少し 1.6mm 程度になっていた。

要素とラッパ管との接触は、写真からは判断できなかった。

集合体及び要素の試験の結果、上部グリット板の表面に、要素と接触してできたと思われる円形の跡が観られ、要素には最大 3.8mm の伸び ($\Delta L/L = 3.8/2085.9 = 0.18\%$) が観察されたが、X線ラジオグラフでは、グリット板と要素との間にすき間がある。よって炉内使用中の要素は、スエリングの他に熱膨張による伸びがあるものと推定できる。

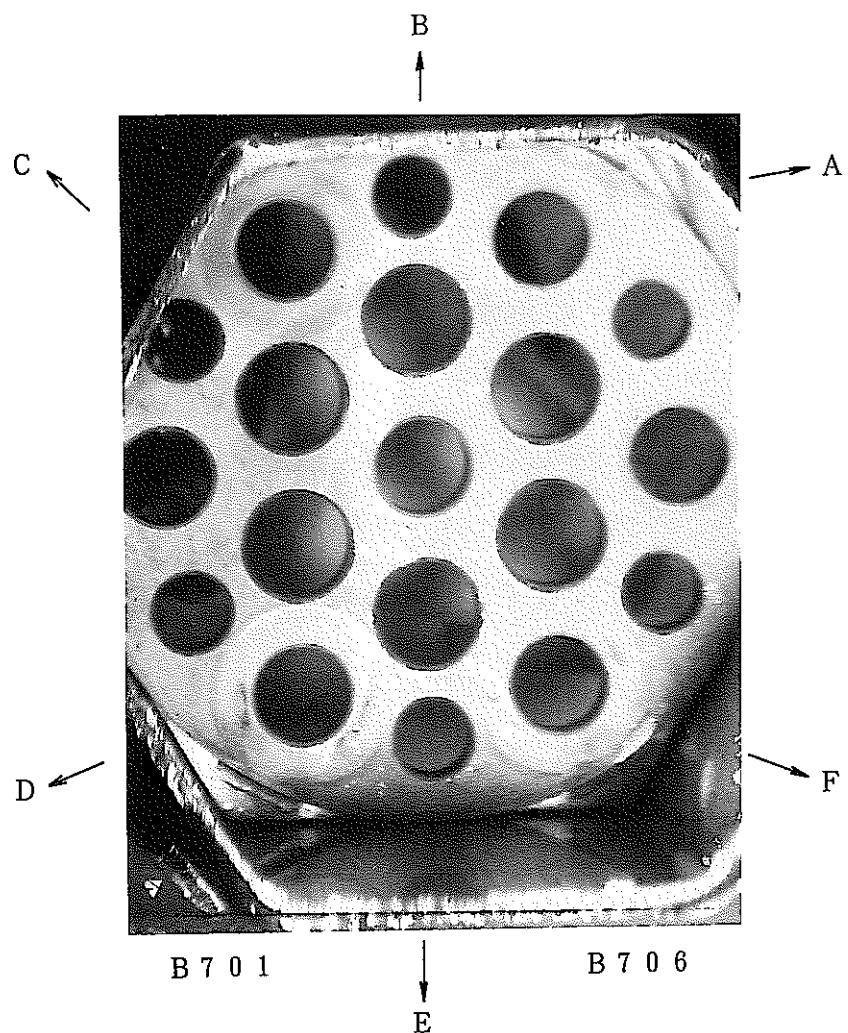
Photo. 3 Surface Condition of the Upper Grid

反射体から要素を引抜いた後、上部グリッド板をラッパ管から切離し、要素端栓挿入穴部周辺について要素との接触の有無を観察した。その結果、要素肩部（外径20mm ϕ ）に相当する円形の接触跡が観られた。特に B 7 0 1 及び B 7 0 6 の要素端栓挿入穴周辺の跡は、鮮明に観察された。

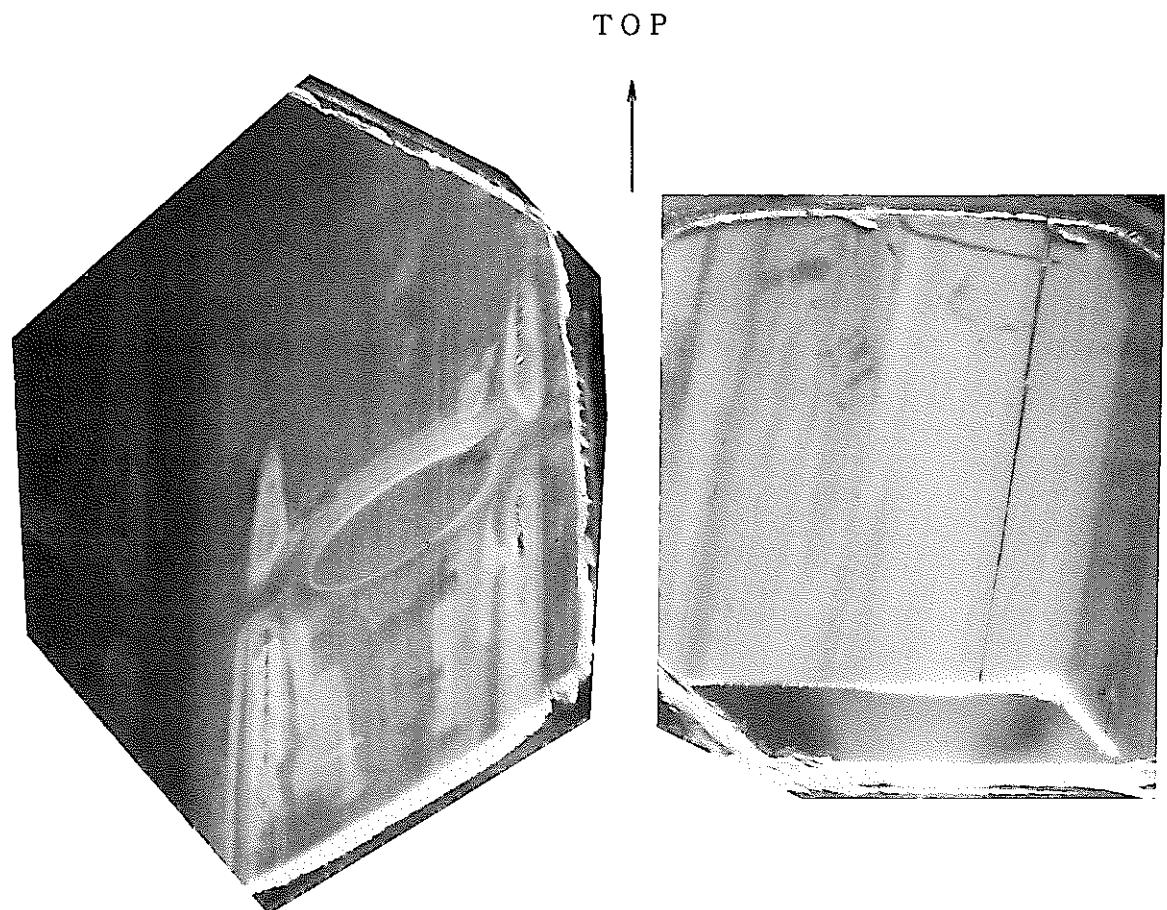
Photo. 4 Inside Condition of the Wrapper Tube

観察は、要素外径26mm ϕ に対応する反射体下端から1400mm、同1800mmの間とした。そしてその間を長さ約 100mm ごとに切断し、内面の傷の有無をペリスコープで目視観察した。

その結果、各内面コーナ部軸方向に、要素との接触が原因と思われる跡が観られた。

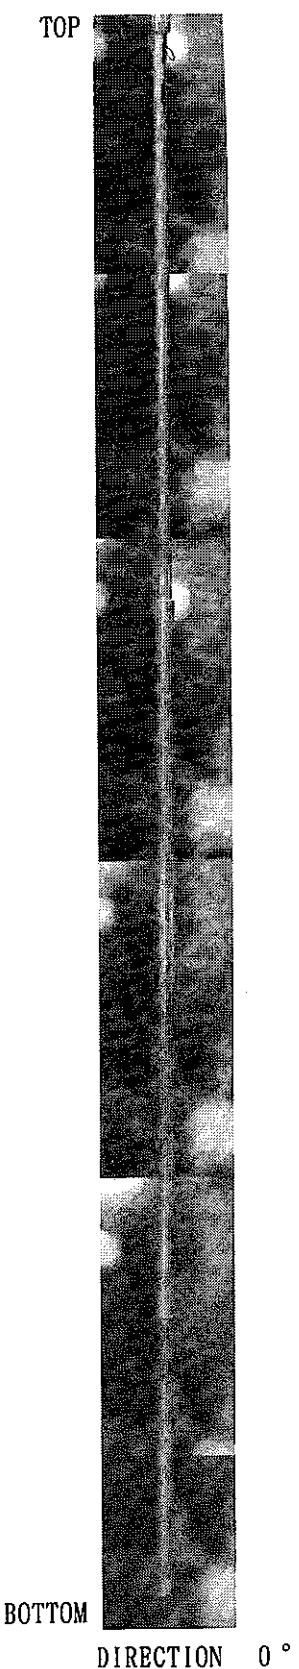
Photo. 5 Visuval Inspection of the Element

要素表面にラッパ管との接触跡が観察された。
