# 「常陽」MR-II制御棒(MCR107)の照射後試験

— 制御棒及び中性子吸収ピンの非破壊試験 —

1989年2月

動力炉・核燃料開発事業団  
大洗工学センター

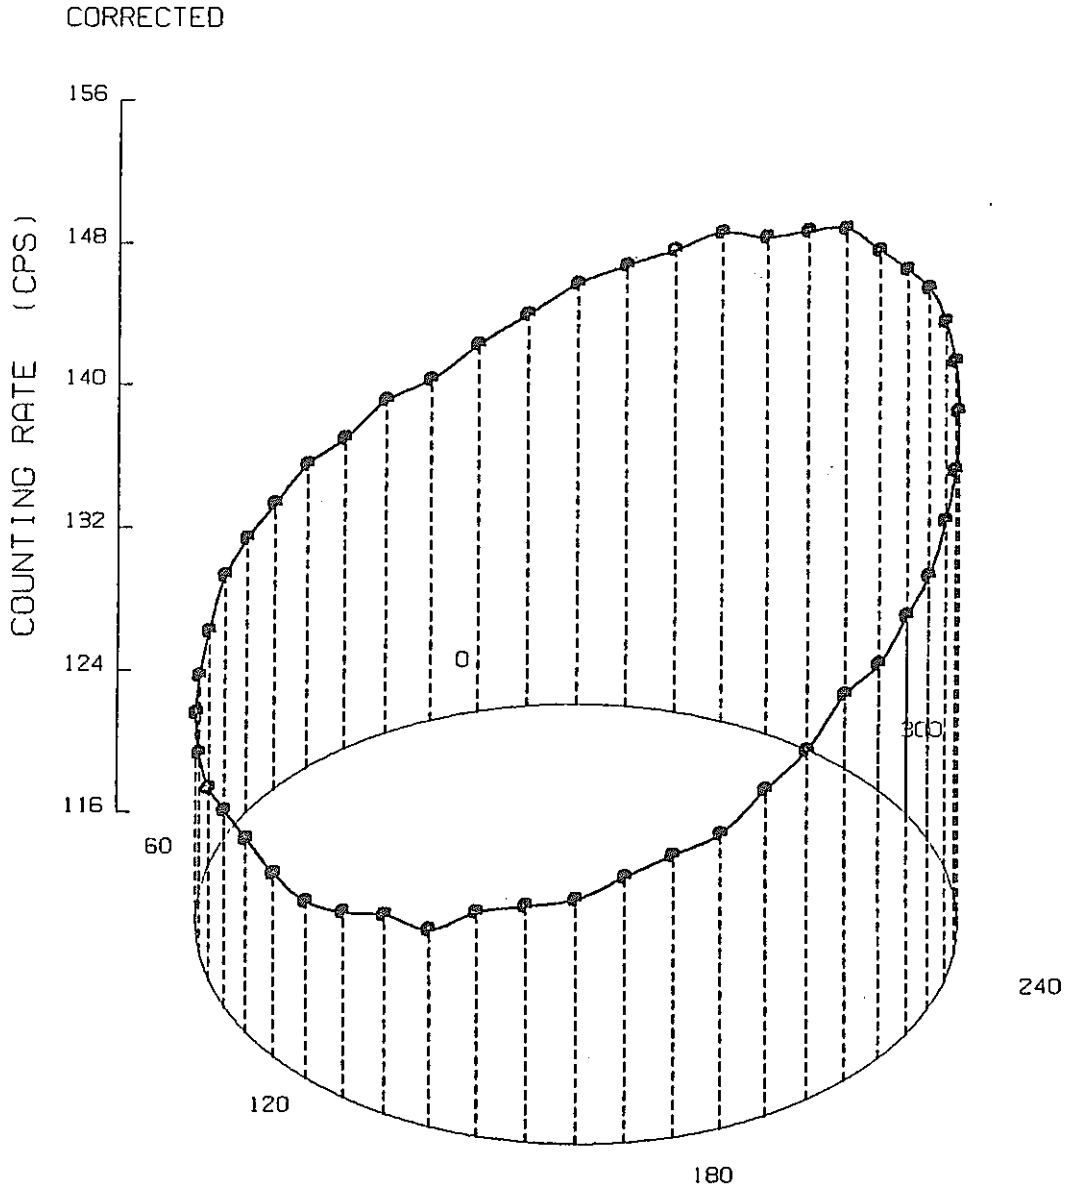
Fig 5 Radial Distribution of Gamma Ray Intensity ( $^{58}\text{Co}$  0.8111 MEV)

制御棒の炉内装荷時の最大中性子照射方向を求めるため、ダッシュラム下端から650mm付近から保護管を切り出し、円周方向の $\gamma$ 線計数率を測定した。主要放射化核種である $^{58}\text{Co}$ の結果をFig 5に示す。図より最大 $\gamma$ 線強度方向は、約 $285^\circ$ で「常陽」推定方向 $0^\circ$ に対し約 $75^\circ$ ずれていた。

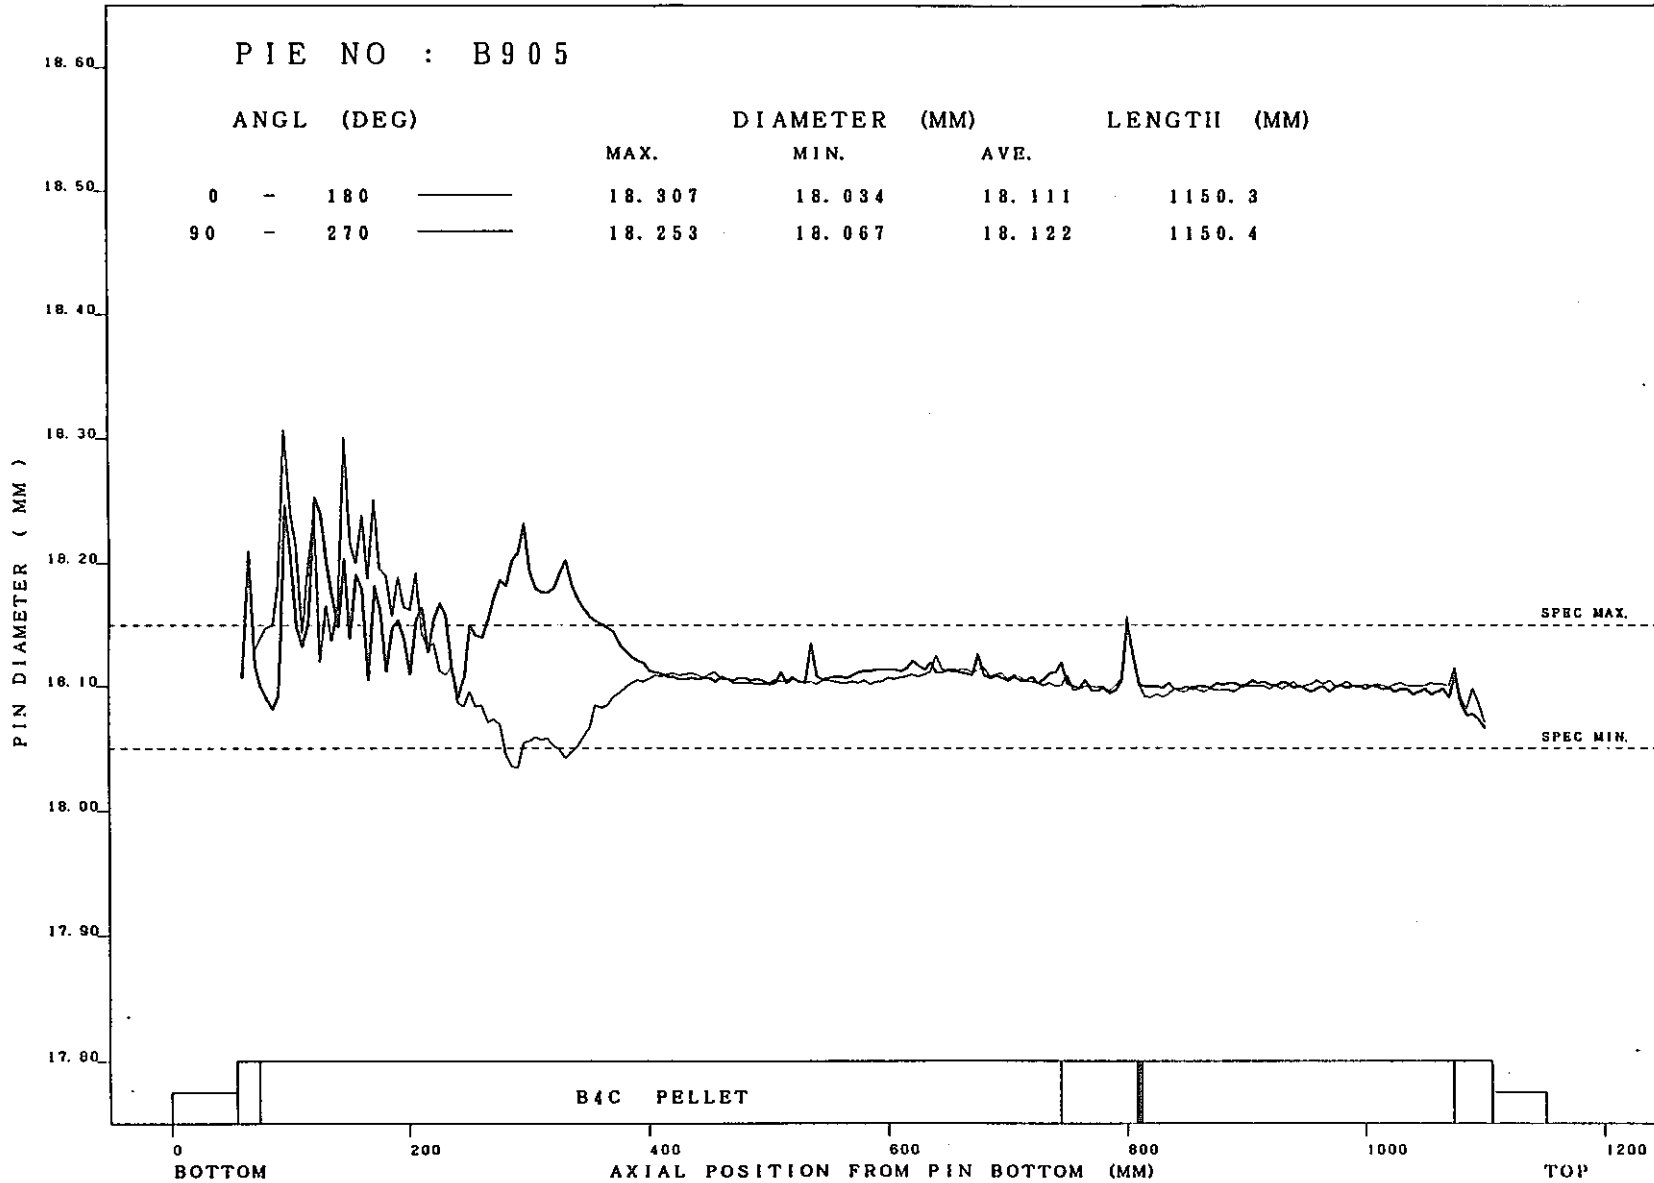
Fig 6 Axial Profile of Pin Diameter (B905)

全ピンとも、ピン下端から300mmの範囲に外径変化が著しく、またオーバリティが観られた。照射前後の外径比較では、B902ピンが最大でその外径増加量は、230μm（外径変化率 $\Delta D/D=1.27\%$ ）であった。

中性子吸収ピンの外径測定結果から、B<sub>4</sub> Cペレット下端付近に位置する被覆管に外径増加及びオーバリティが認められた。外径増加は、積算中性子照射量が同等の一次取替制御棒（MCR 105）<sup>(2)</sup> で考察されたようにB<sub>4</sub> Cペレットのリロケーションによる被覆管とのACMIが支配的であると考ええる。

これは、ピン下端から400mmより上部のB<sub>4</sub> Cペレットの径をMCR 105では約16.15mmあったものをMCR 107では50μm細くし約16.10mmとしたため、B<sub>4</sub> Cペレットのリロケーションの影響を受けやすかったものと推測される。

よって、今回のMCR 107ではリロケーションによる被覆管への影響の他にB<sub>4</sub> Cペレットのガススエリングによる被覆管とのACMIも発生したものと推測する。

- 3) 中性子吸収ピンの外径増加は、 $230\mu\text{m}$ （外径変化率 $\Delta D/D=1.27\%$ ）であった。外径増加の著しい部位の表面には、特異な傷、変色の発生は観られず健全な状態であったが、ACMI現象については、今後さらに細かなモニタリングを行い、その抑制対策を検討する必要がある。

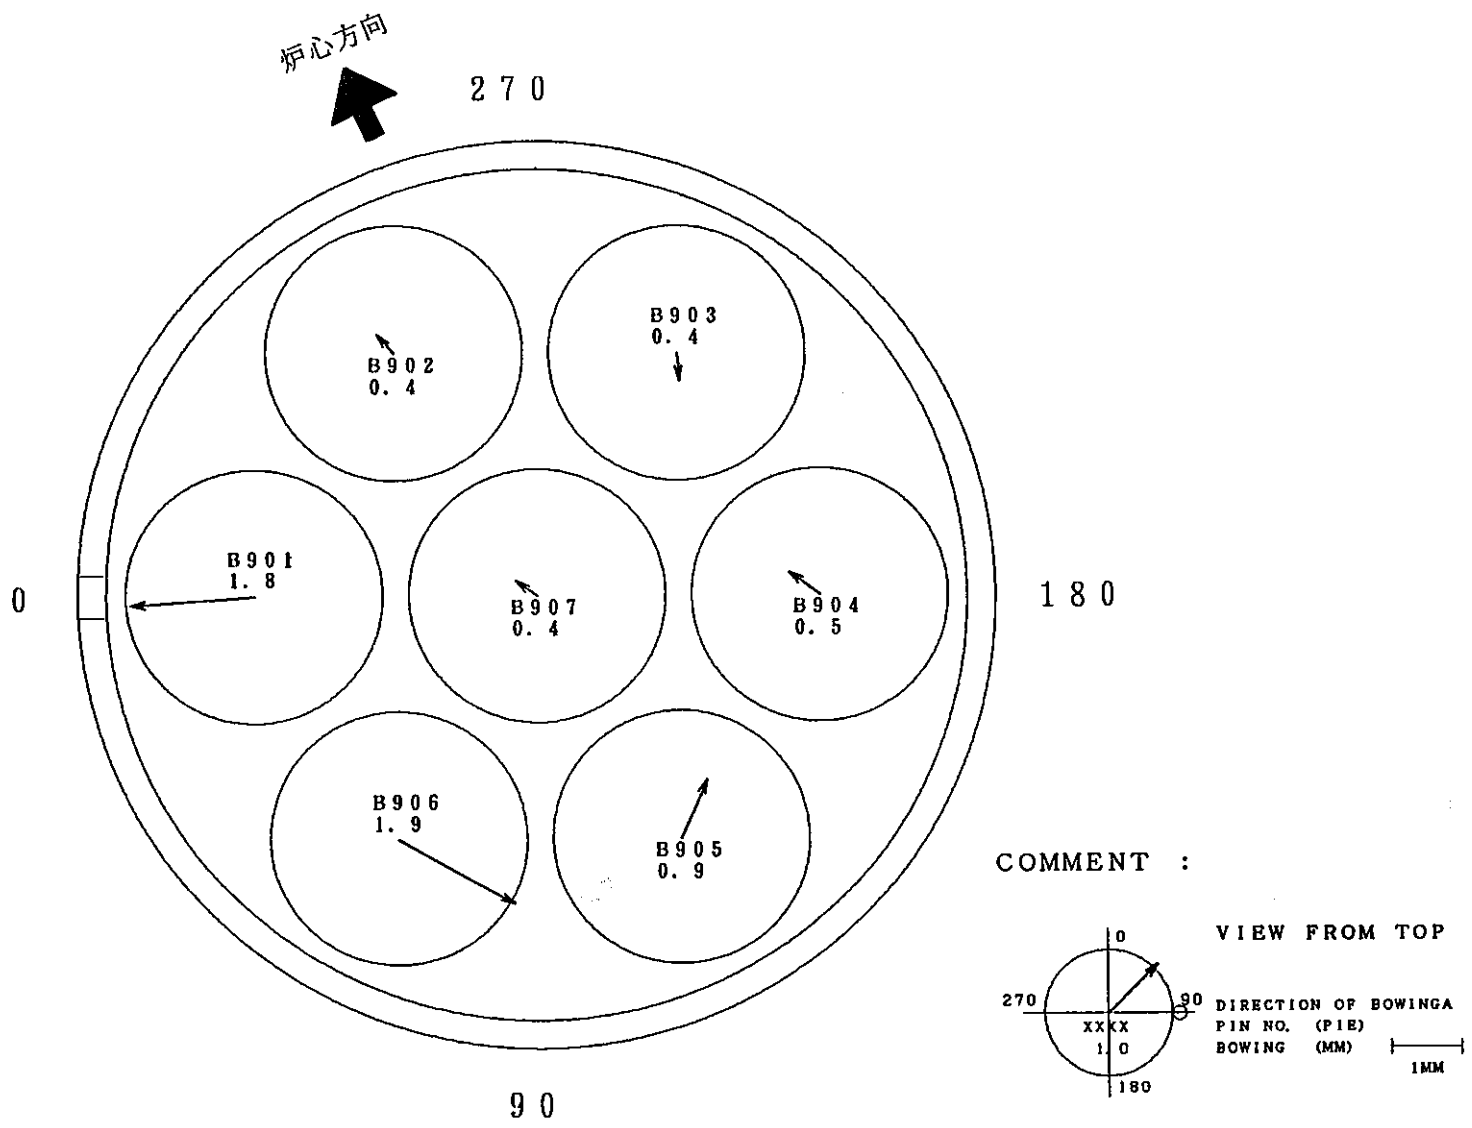
Fig 7 Bowing Vector of Pins

曲り量はB906ピンの1.87mmが最大で、最小はB902ピンとB907ピンの0.37mmであり、全ピンとも製造時検査基準（2.0mm）以内である。

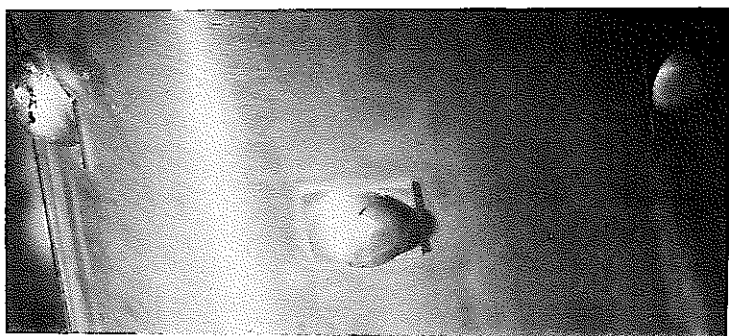
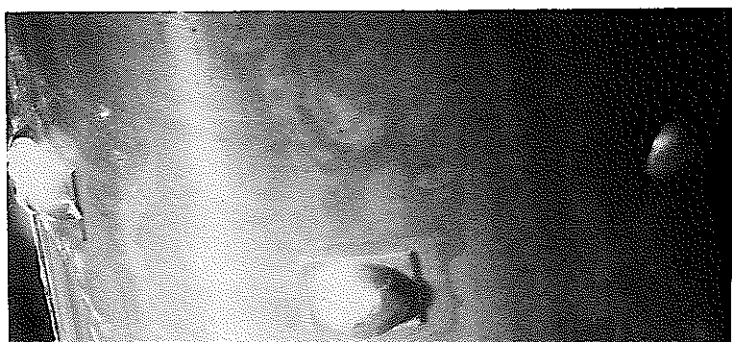
Photo 2 Surface Condition of the Bosses for Vibration Proof

防振用突起物については、photo 2に示すように、突起部先端に下部案内管との接触によって削られた跡が観られたが、接触跡は浅く、また突起部表面は光沢があった。

- 1) 流力振動が原因で発生する保護管表面の周方向の傷は観られなかった。
- 2) 防振用突起部表面に下部案内管との接触跡が観られたが、接触跡は深くなく突起部表面は光沢をしており半球形状を保っていた。

防振機構用突起部

接触傷

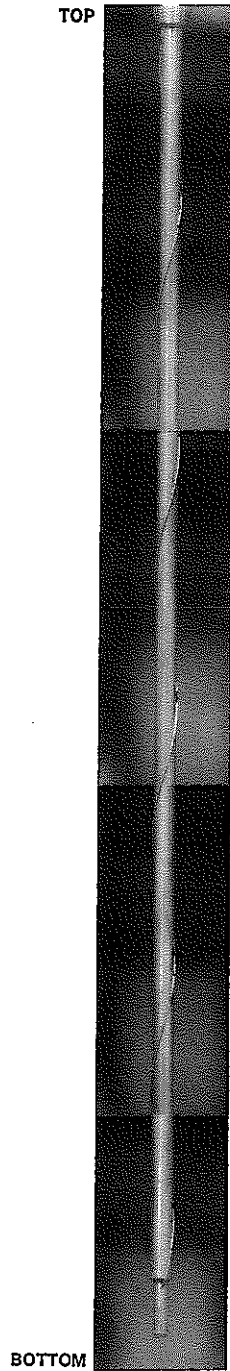
Photo 4 Surface Condition of the Absorber Pin

ピン列状態での目視観察では、全ピン共表面に軸方向のすり傷（長さ最大約100mm）が観られた以外特異な傷、変色は観られなかった。

付着物については、ナトリウム洗浄を実施していないため、ナトリウム化合物と思われる白色の付着物が全長にわたり点在していた。

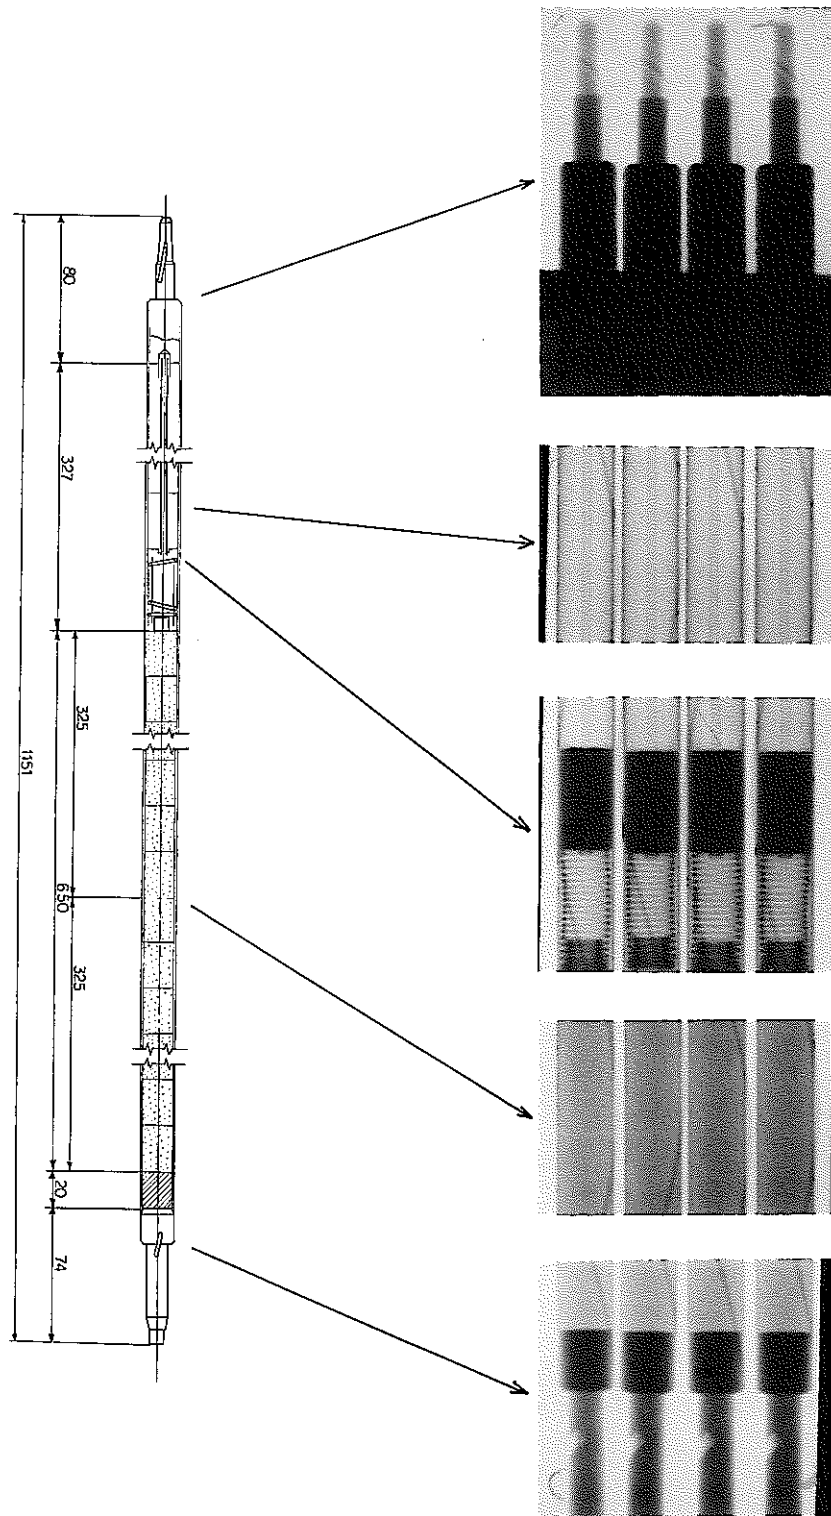
Photo 5 Pin X-ray Radiography

1mm以上のペレット間ギャップは観られなかった。スタック長は、照射前に比べ全ピン共増加しており、平均で5.4mm、最大で6.7mmの伸び量であった。

ベント機構部には、MCR005<sup>(2)</sup>で観察されたナトリウム化合物の影は観られなかった。

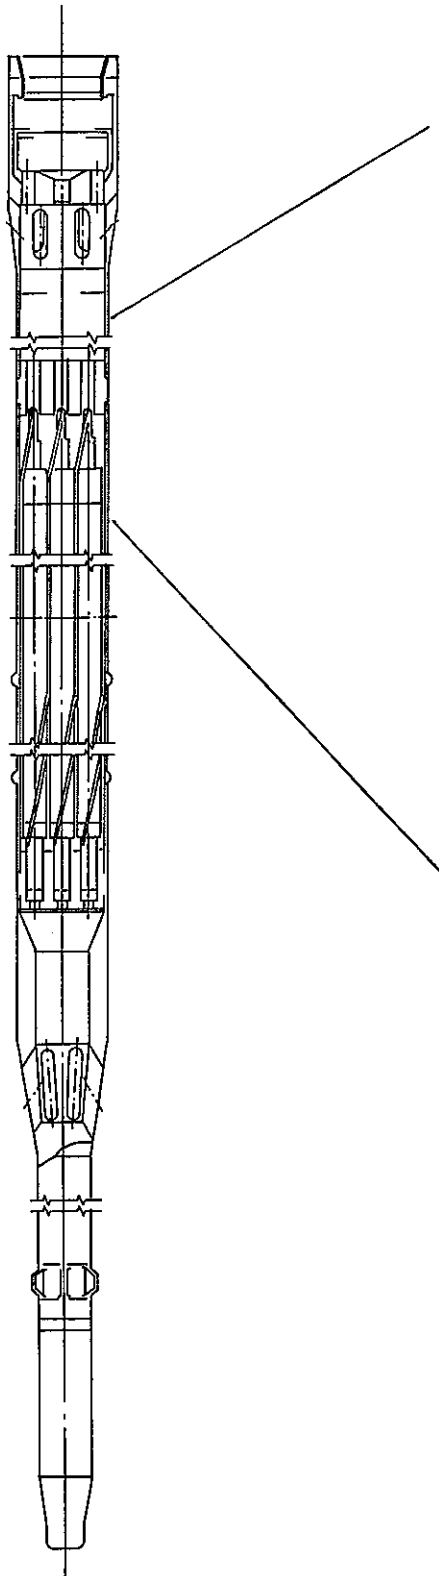
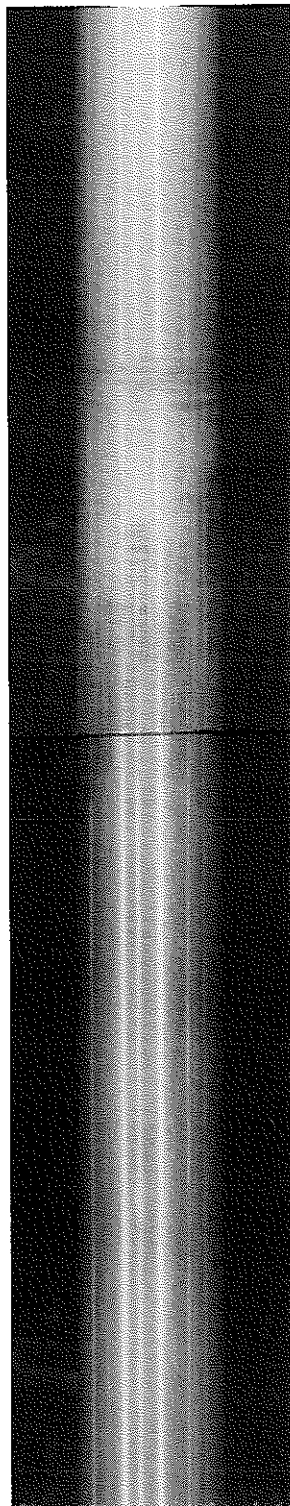
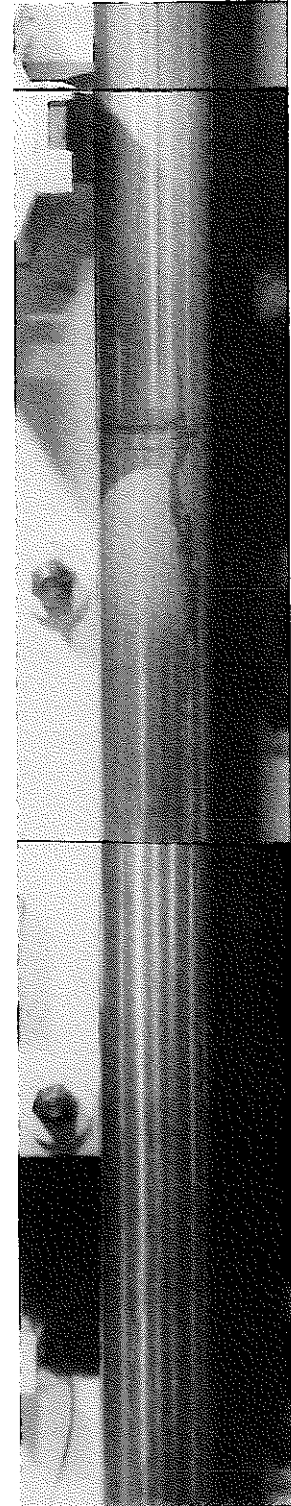
Photo 6 Scar marks on the Surface of the Control Rod

今回の制御棒（MCR 107）は、流力振動を防止するために防振機構が変更された。その結果、Photo 5 に示すように、これまで流力振動が起因するとされた保護管表面の周方向のすり傷は観られない。したがって、従来型のボールベアリング方式よりは、防振効果があったと言える。
