熱応力緩和構造モデル(2)熱過渡強度試験

第2報 熱過渡試験・解体検査

動力炉・核燃料開発事業団
大洗工学センター

Creep Fatigue Test of Thermal Stress Mitigation Structure Model (2)
under Thermal Transient Loadings
vol.2 Thermal Transient Test and Crack Observasion

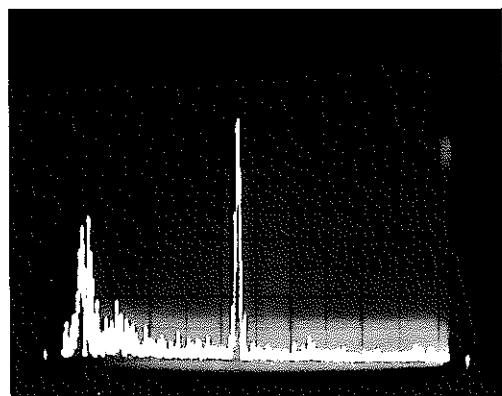
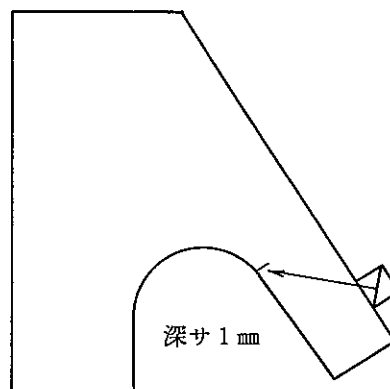
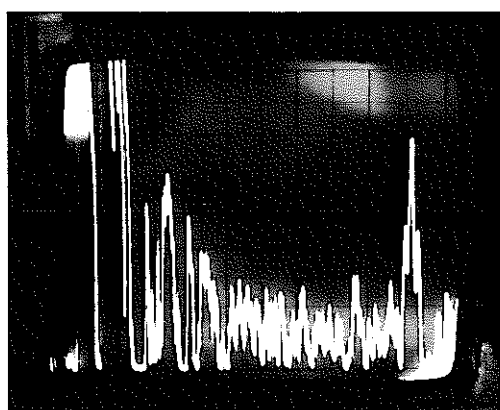
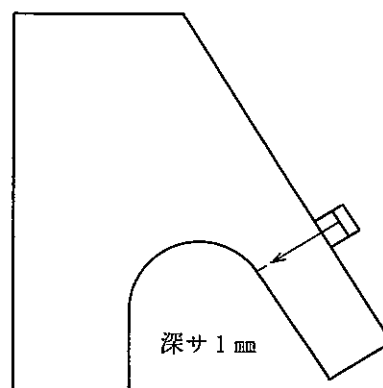
図 5.2 基準エコー高さ

感度設定は、斜角（45度）探傷の場合には表5.1に示した比較試験片の人工欠陥番号1（模擬き裂深さ1mm）での指示エコー高さをCRT上で70～80%とし、更に12db高めたものとした。垂直探傷の場合は同じく人工欠陥番号13（模擬き裂深さ1mm）での指示エコー高さをCRT上で70～80%とした。このときのCRT表示を図5.2に示す。

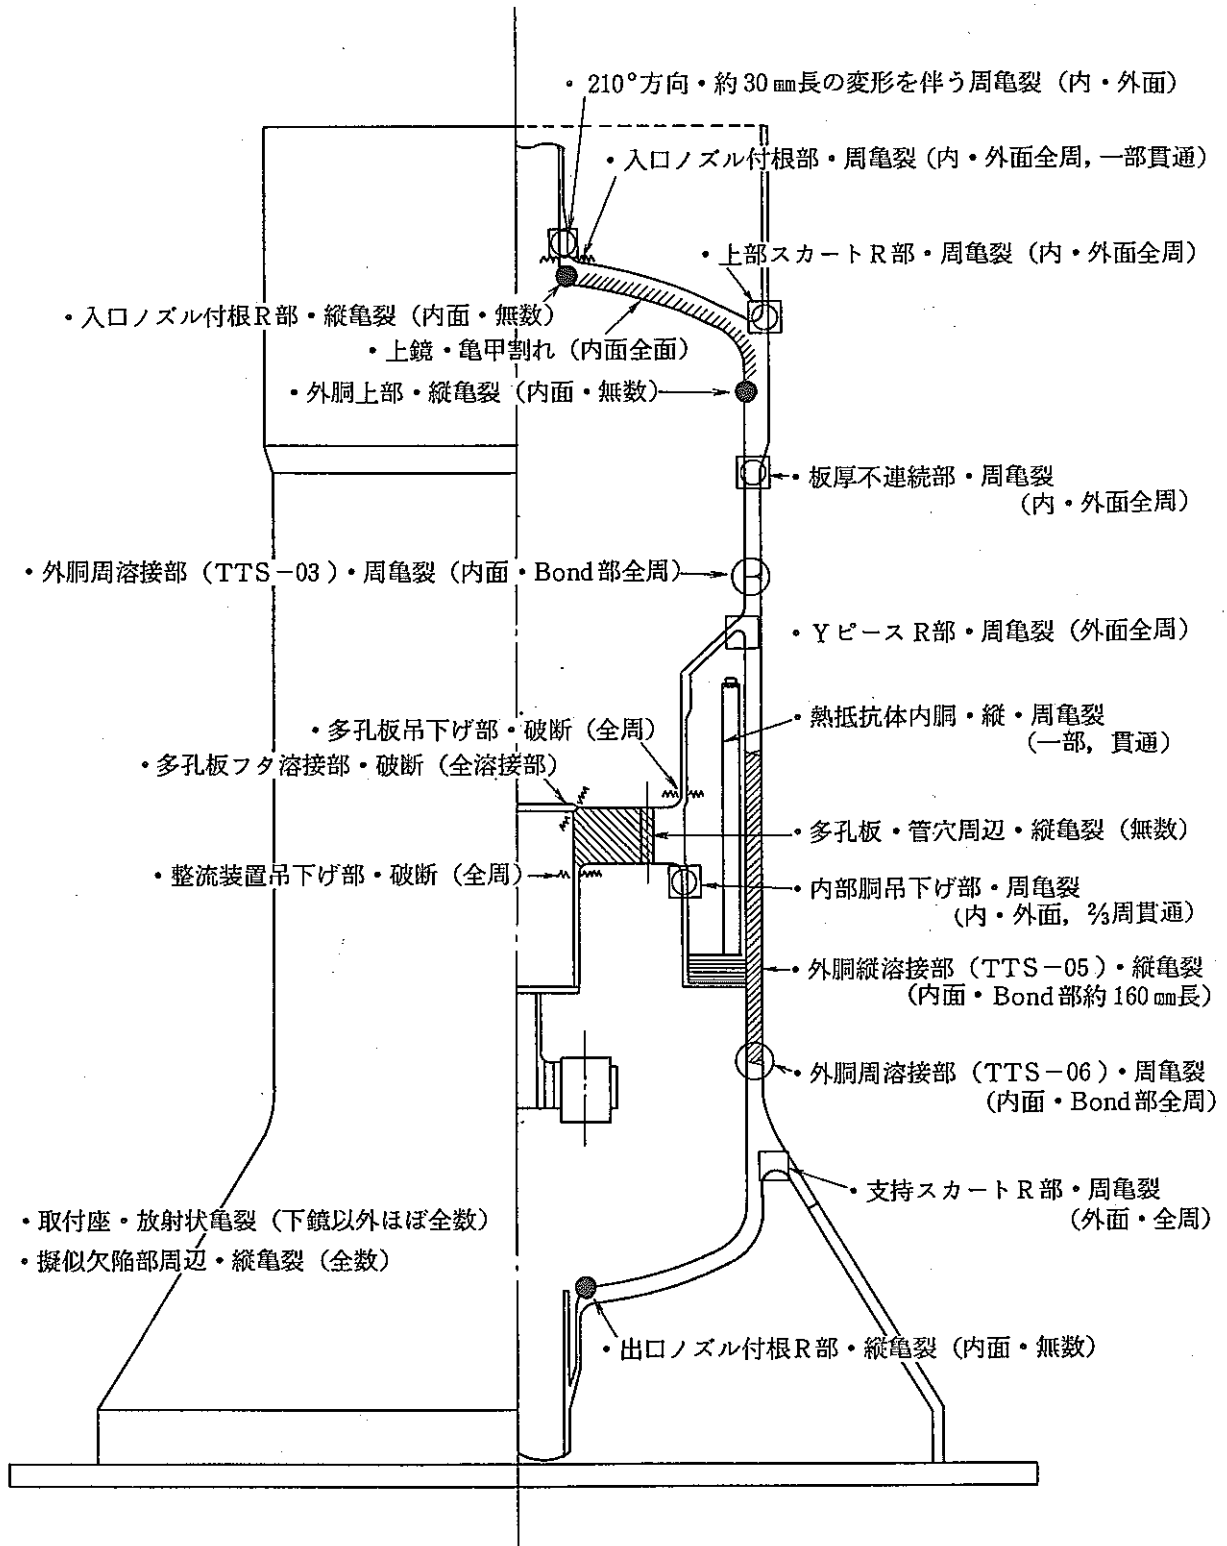
図 6. 2. 1 き裂位置と形態

P T結果に基づく供試体上のき裂位置をFig. 6.2.1、き裂の分布状況をFig. 6.2.2、部材断面のき裂の状況をFig. 6.2.3に示すとともに、これらの状況を構造部位ごとに以下に記す。また、Table 6.2.1、Table 6.2.2に各部位の主要き裂の寸法の形態をまとめて示す。き裂深さはP Tおよび部材断面の拡大観察による最大値である。

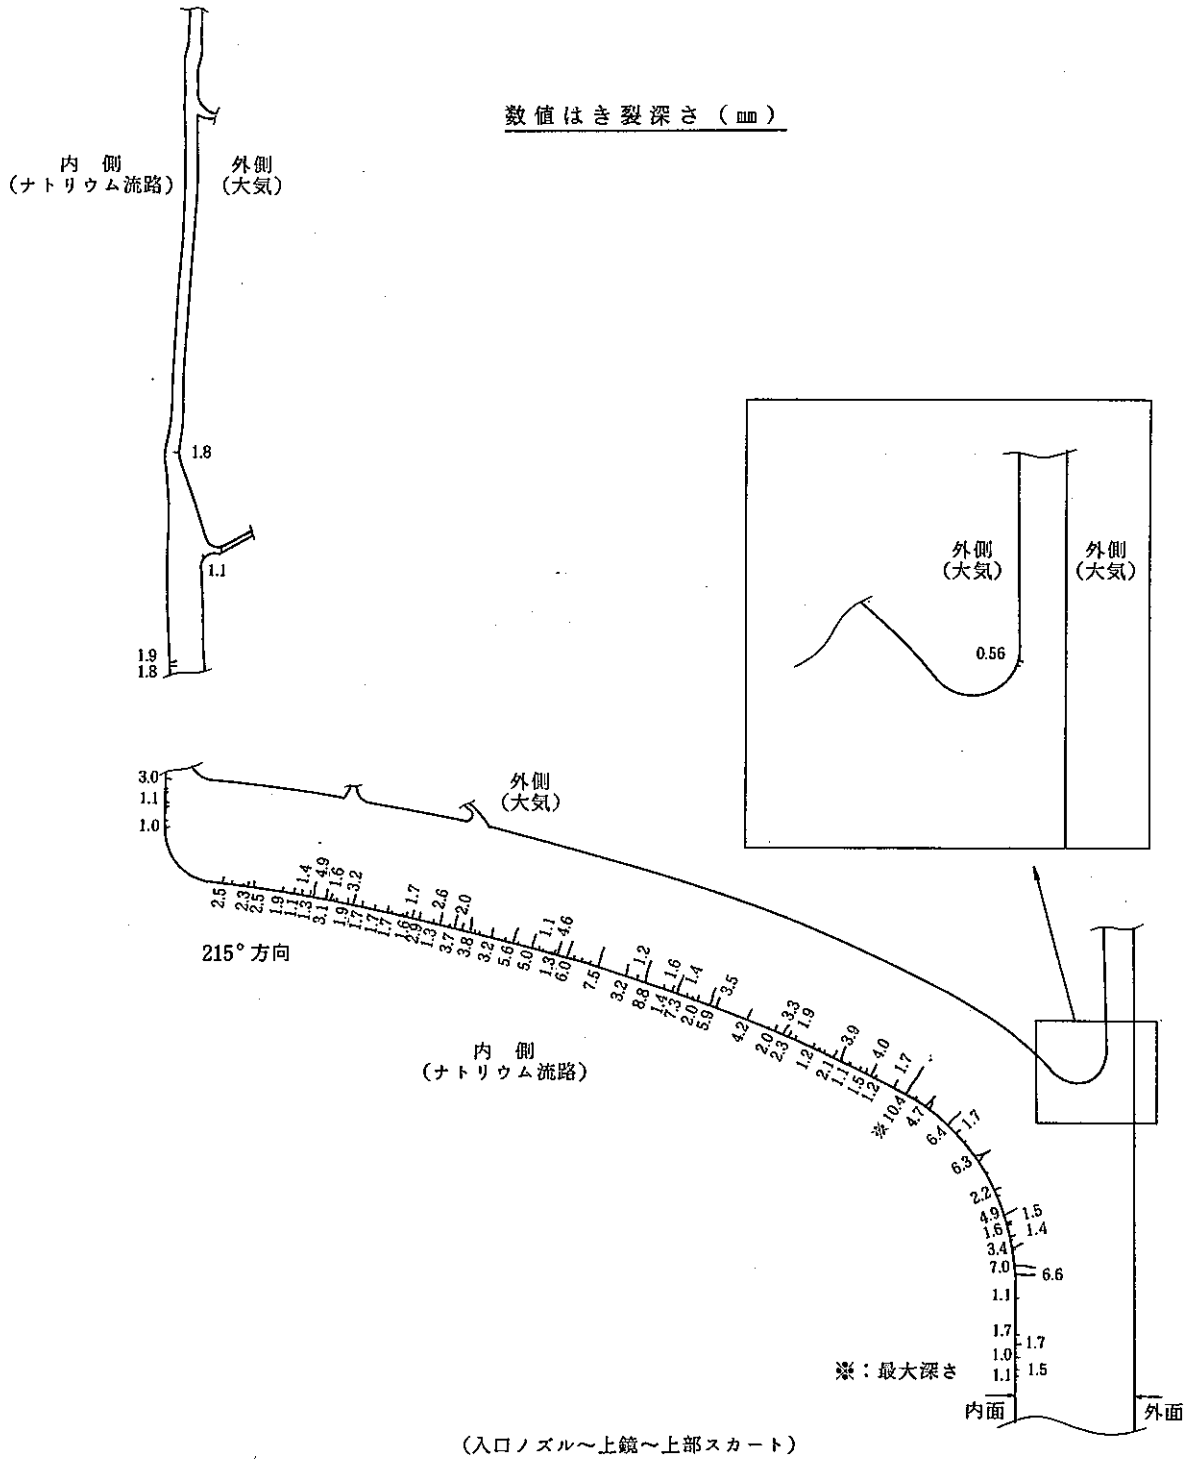
図 6. 2. 3 (a) 部材断面のき裂状況(1)

管側テーパ部（写真(c)に示す⇒部）には内外面とも方位 225° 近傍に周方向き裂が生じていた。分布範囲は、内面側が周方向に30mm、縦方向に20mm程度、外面側が周方向にのみ30mm程度である。また、き裂寸法は内面側が長さ約2mm（深さの指示なし）、外面側が長さ約30mm、深さ1.8mmである。なお、この部位は局部的な（半径方向への）変形（断面がS字形状）を生じていた。

管側付け根コーナー端（薄肉部）には、内外面とも全周に連なった周方向き裂が生じ、このうち約3/4周では板厚貫通に至っていた。このき裂は熱過渡試験中（熱過渡数504回の時点）にて外表面側のみ確認されていた。その時点では表面長約3mmのき裂が約3/4周に渡り密に存在し、その中の一部が約15mmに渡り板厚貫通に至っていた。

コーナー曲率部には内面の全域に子午線方向き裂が林状に密に生じていた。き裂寸法は長さが約100mm、深さがコーナー中央部で9mmである。

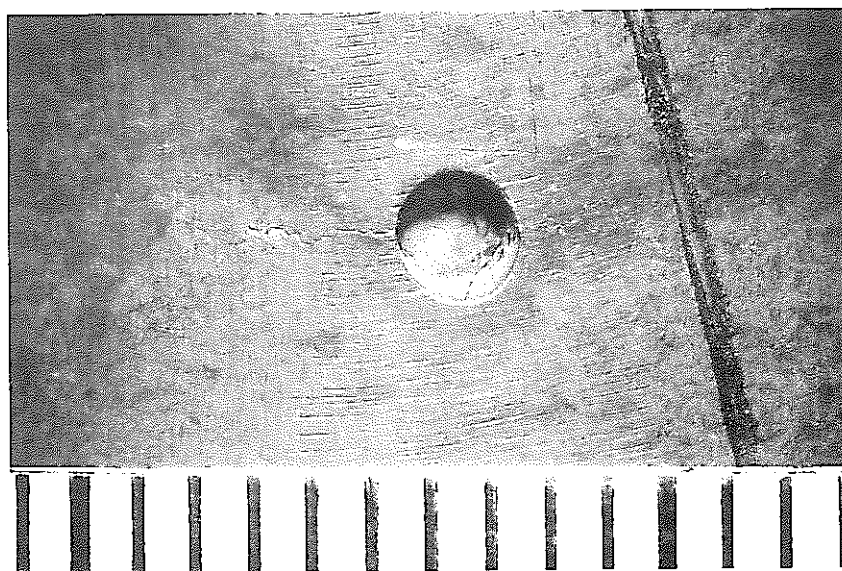
写真 6. 2. 6 擬似欠陥のき裂表面状況

人工的に加工した円孔型擬似欠陥（計6ヶ所）部⁽⁷⁾には、子午線方向のき裂が円孔を2分割するように孔の淵から2本反対向きに生じていた。円孔から進展したき裂の状況をPhoto. 6. 2. 6に、き裂の長さや深さを下表に示す。

表から、き裂の表面長さは同様位置の無欠陥部と擬似欠陥部で比較した場合、同等か擬似欠陥部が2倍程度長いといえる。また、き裂長さの縦横比（深さと表面長さの比）を無欠陥部のノズルコーナーに生じたき裂と比較すると深さ方向の進展が著しいこと、また、擬似欠陥から進展したき裂の深さは擬似欠陥の口径比にさほど影響されないこと、がいえる。

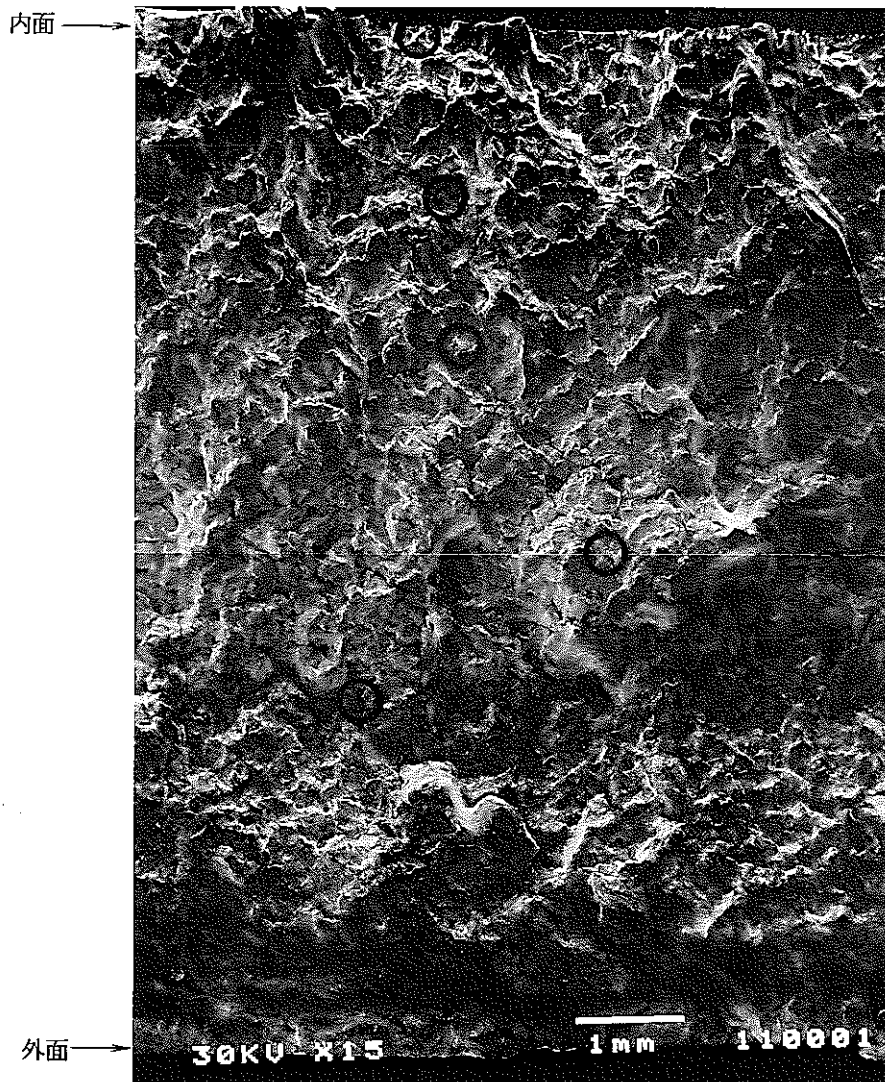
写真 6.3.1 入口ノズル付け根のき裂破面

入口ノズルに近い箇所に生じたき裂の破面には黒色域や酸化スケールの付着部が存在した（Photo. 6.3.1、6.3.2）。この原因としては、試験期間中期に供試体内部観察を行った（熱過渡数 503回）際に空気が混入したためと考えられる。よって、上記

部分では熱過渡数 503回以前にき裂が発生していたと考えられる。入口ノズル付け根周方向き裂および入口ノズルコーナー部子午線方向き裂の黒色域の板厚方向範囲と最終き裂深さを下表に示す。

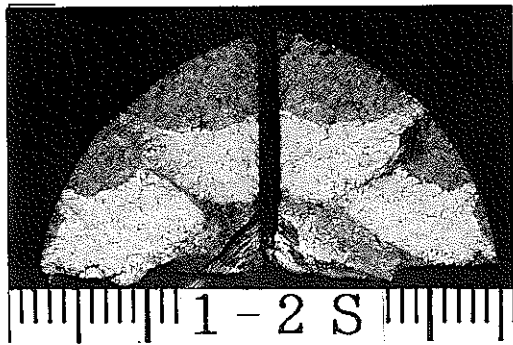
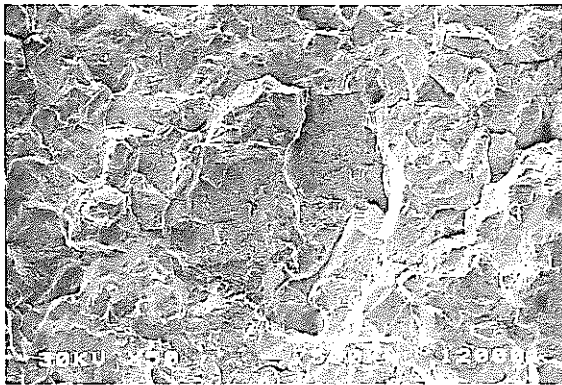
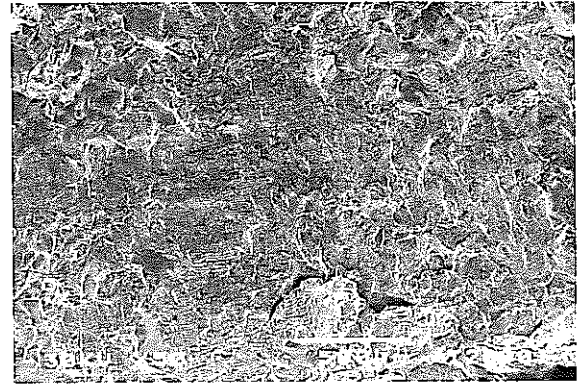
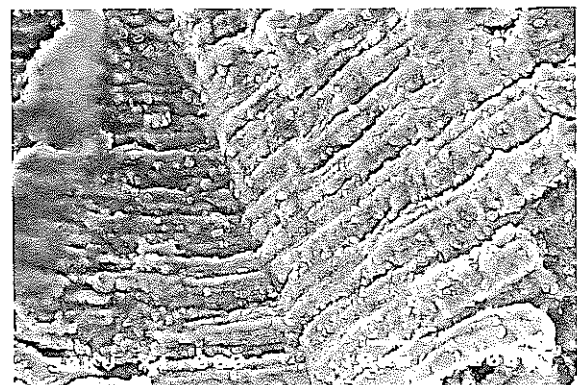
写真 6. 3. 2 入口ノズルコーナーのき裂破面

母材部に生じたき裂の破面は観察した全ての箇所で見られるロックキャンディー状の凹凸を有する形態、つまり粒界割れ特有の様相が支配的であった。全体的にはき裂の進展にともない粒内割れ様相破面の存在割合が増してくる傾向にあり（代表例としてPhoto. 6.3.2、6.3.3）、また、粒内割れ様相部分にはストライエーションが刻まれていた（Photo. 6.3.2から6.3.4）。代表的なき裂について実測したき裂深さとストライエーションデータから逆算して求めた負荷繰返し数を下表に示す。

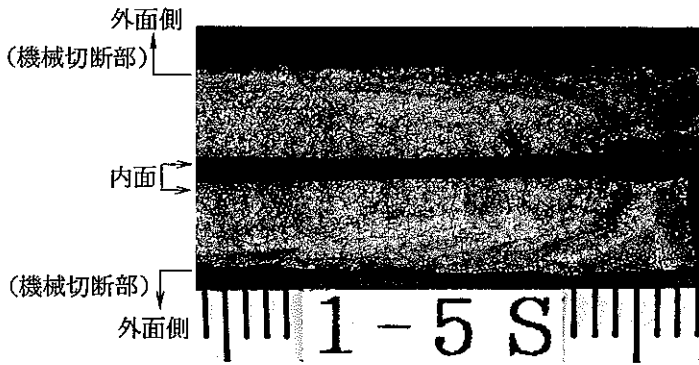
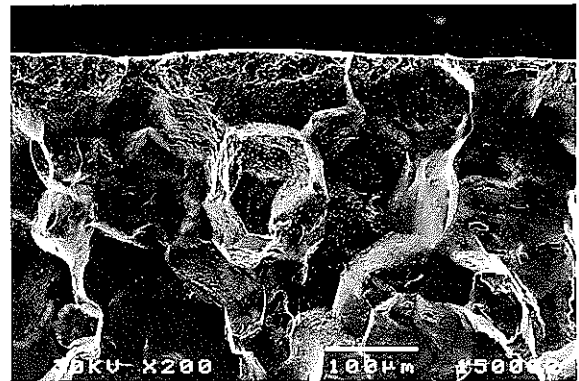
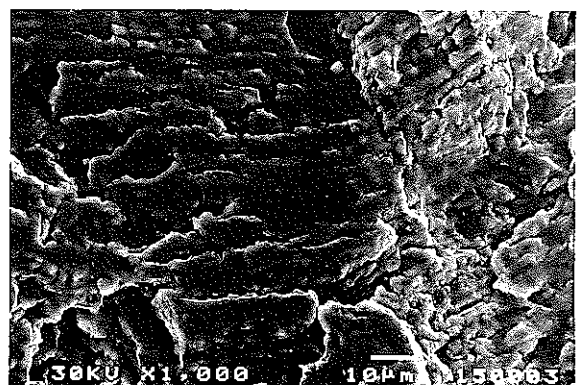
写真 6. 3. 3 上鏡のき裂破面

上鏡についてはストライエーションピッチを破面に対して若干の傾きをもって評価したことから実際のピッチは更に広がり、計算熱過渡数が少なくなる方向にある。しかしながら、4ヶ所とも計算熱過渡数が実験値を上回り、本ストライエーションデータからき裂進展データ（き裂発生時点や進展速度）を推定するには無理があると言える。上述したように（ストライエーションが刻まれていた粒内割れ部分は破面の板厚方向全域に渡って生じたものではない）、このストライエーションが板厚全体を代表するものではないことによる。

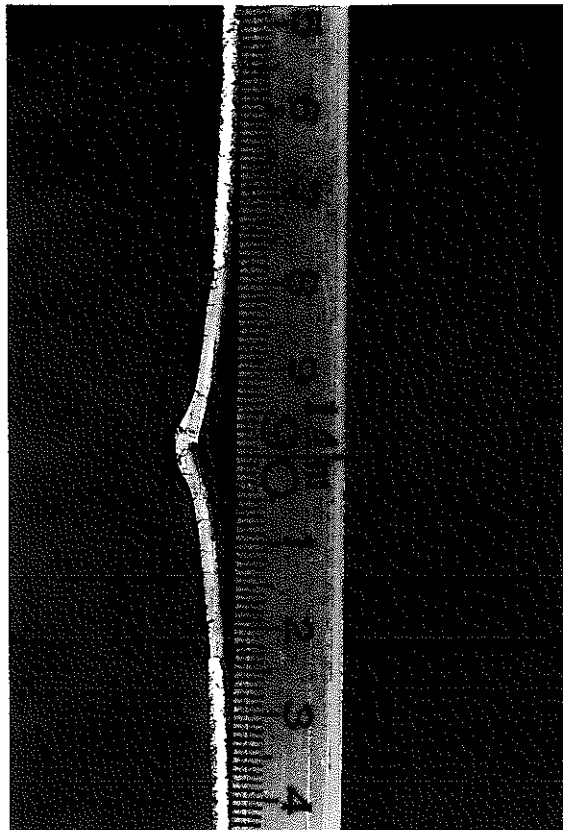
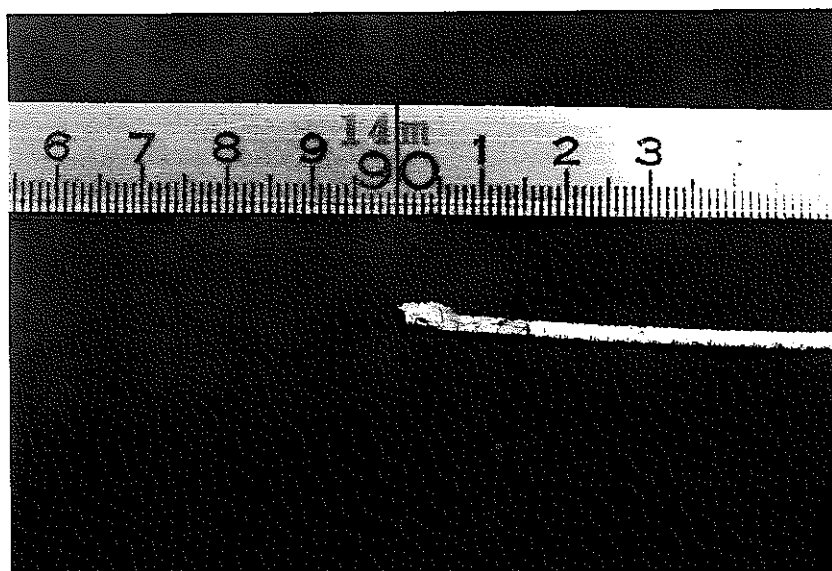
写真 6. 3. 8 熱抵抗体のき裂破面

熱抵抗体の内胴縦溶接部には、上下の中間（上板から 250mm 下がった箇所）に板厚貫通き裂が十字状（縦および周方向）に生じていた。さらにこの縦溶接部は全長（490mm）に渡り顕著な変形を生じていた。変形形状は溶接線が中心軸方向に円弧状に反ったもので、上下の中間（十字状き裂存在箇所）を節として 2 山存在するものであった。十字状き裂はこの変形部の中央に位置し、縦方向き裂は溶接止端部（片側のみ）に、周方向き裂はくの字状に変形した頂点に生じたもので、長さはそれぞれ約 46mm および約 29mm である。

熱抵抗体の貫通き裂破面をPhoto. 6.3.8に示す。縦き裂破面には目視により～4本程度のビーチマーク状模様が観られた。この状況(ビーチマーク状縞模様の拡がり回数)および6.2に記した変形状態から、き裂は外面(熱抵抗体の内周面)側から発生し内面に向かって進展した、き裂発生・進展と大変形のもととなった負荷はかなり大きく同一のものであった、と推察される。なお、周き裂はその破面状況から内外両面から発生・進展したものと言える。

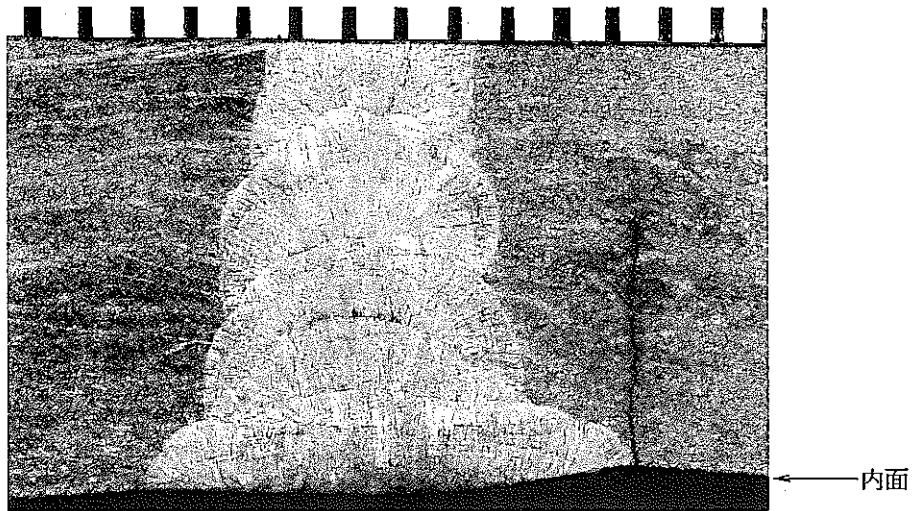
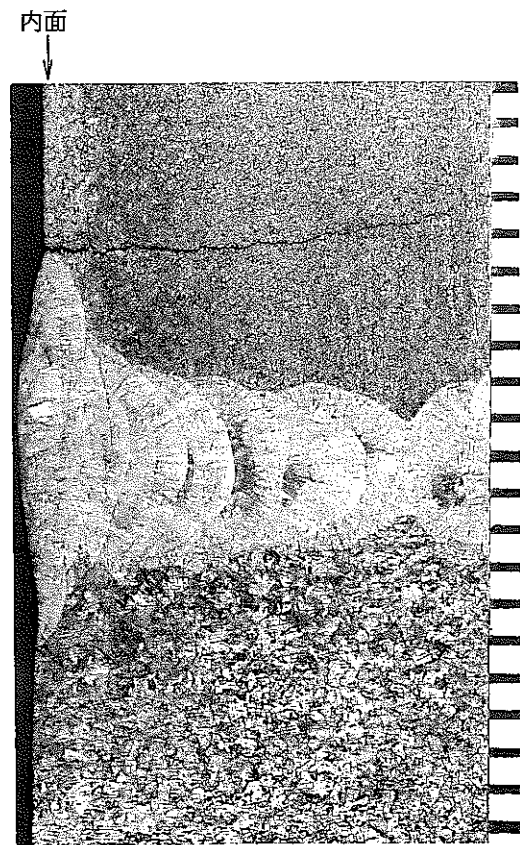
写真 6. 3. 15 溶接部の形状とき裂

6.2の「き裂の状況と分布」で記したように、外部胴下部の縦溶接部および周溶接部ではともに溶接線に添ってその両側に生じたき裂の表面長さ・深さに明らかな差が見られた。縦溶接部のき裂は両側とも溶接止端部に生じたものであるが、その深さを比較すると、一方が4.7mm、もう一方が0.52mmであった。両者の溶接止端部断面形状を比較すると、き裂進展の著しい側が他方よりも形状不連続性が顕著である(Photo. 6.3.15(a))。供試体が軸対称構造であり、また、この部分が同一材溶接部であることから、負荷条件(ナトリウムの流状)の相違および材質の影響は考えにくく、形状不

連続性が応力集中の差となって現れていると考えられる。また、周溶接部では溶接止端部のき裂深さが圧延材側で11.1mm、鍛造材側で拡大観察で初めて判る程度(0.04mm)であった。この部分ほどではないが上部周溶接部でも溶接線の両側のき裂進展に差が見られた。上述の縦溶接部同様、これらの箇所断面形状を比較した結果、き裂進展の著しい側で他方よりも形状不連続性が顕著であった(Photo 6.3.15(b)、(c))。上部周溶接部が鍛造材間の溶接であり、いちがいに鍛造部ではき裂が生じ難いとは言えず、また、負荷条件が厳密には供試体の上下流で異なるが、溶接ビード幅による差が生じるとは考え難い。よってこれらの部分についても溶接止端部の形状不連続性が応力集中の差となって現れていると考えられる。この結果き裂の発生時点が異なり、一方でき裂が発生することにより他方では応力が解放されてき裂の発生進展が鈍くなることによりき裂の進展量に差が生じると考えられる。

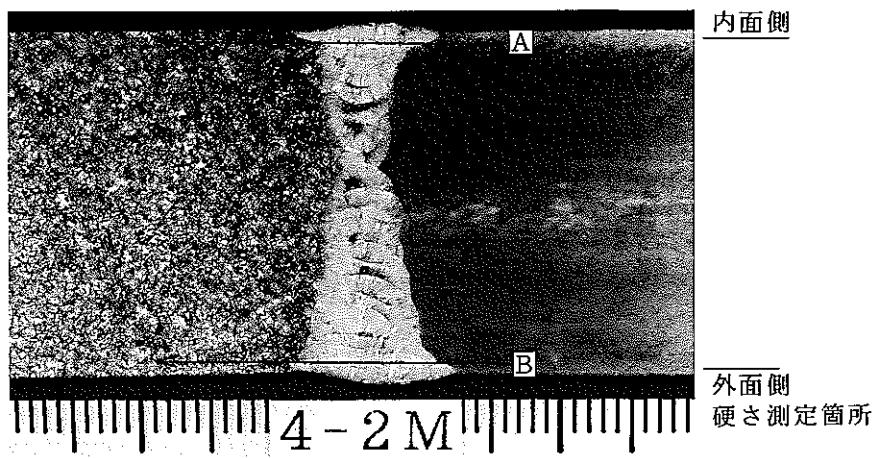
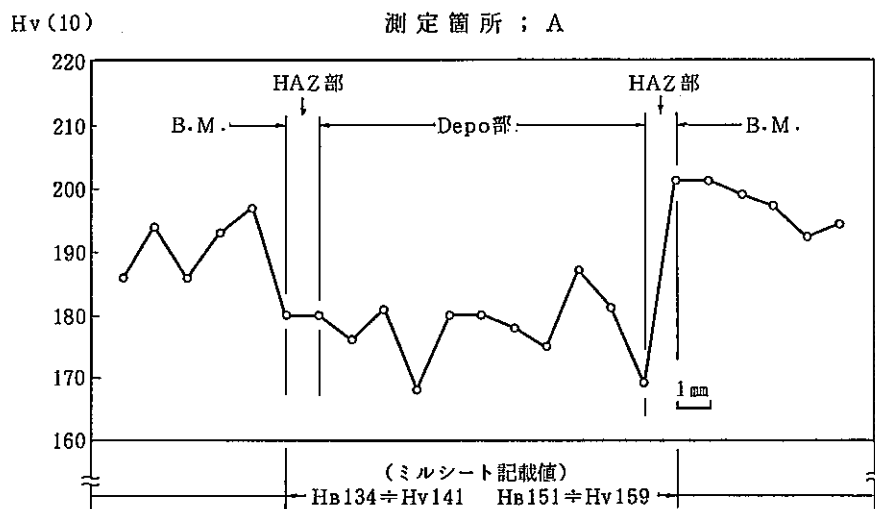
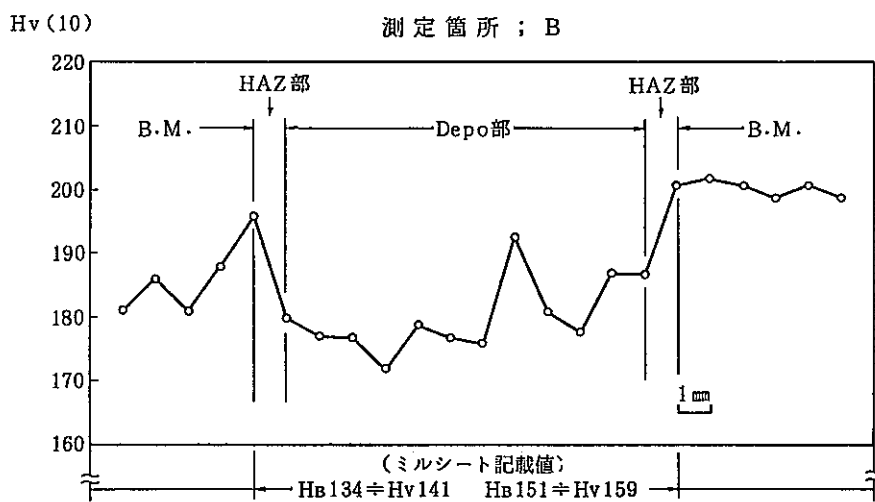
図 6. 4. 4 (a) 外胴下部周溶接部近傍硬さ分布(1)

外部胴下部周溶接部の長手方向分布では、母材部がMHv180～200に対し、溶接金属部がMHv 160～185となり、溶着金属が母材に比較して低い傾向を示した。また、母材部（鍛造材と圧延材）板厚方向分布では両材とも、内面側から外面側にかけてMHv185～205程度であり、上記上鏡および外部胴上部の鍛造材母材部のような板厚中央が低くなる傾向は見られなかった。（Fig. 6. 4. 4、Fig. 6. 4. 5）
