「常陽」MK-II 制御棒の照射後試験
－吸収ピンの特異変形挙動(2)－

1994年5月

動力炉・核燃料開発事業団
大洗工学センター

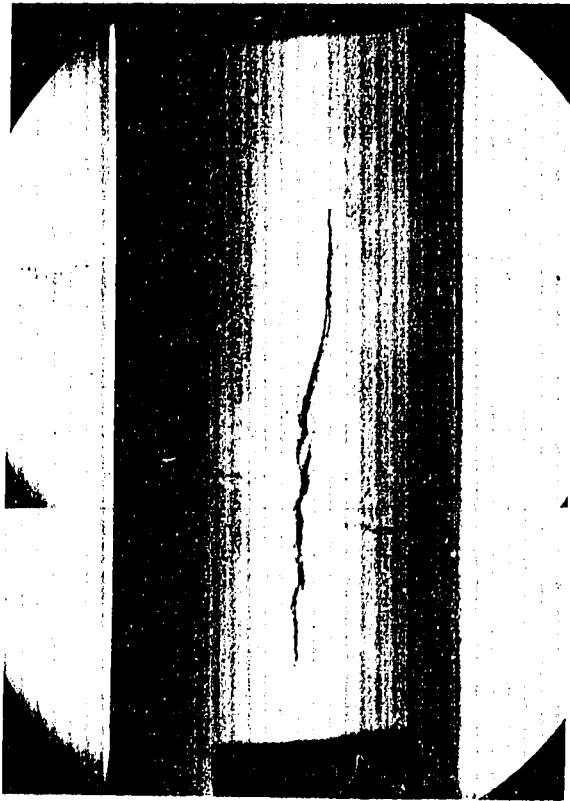
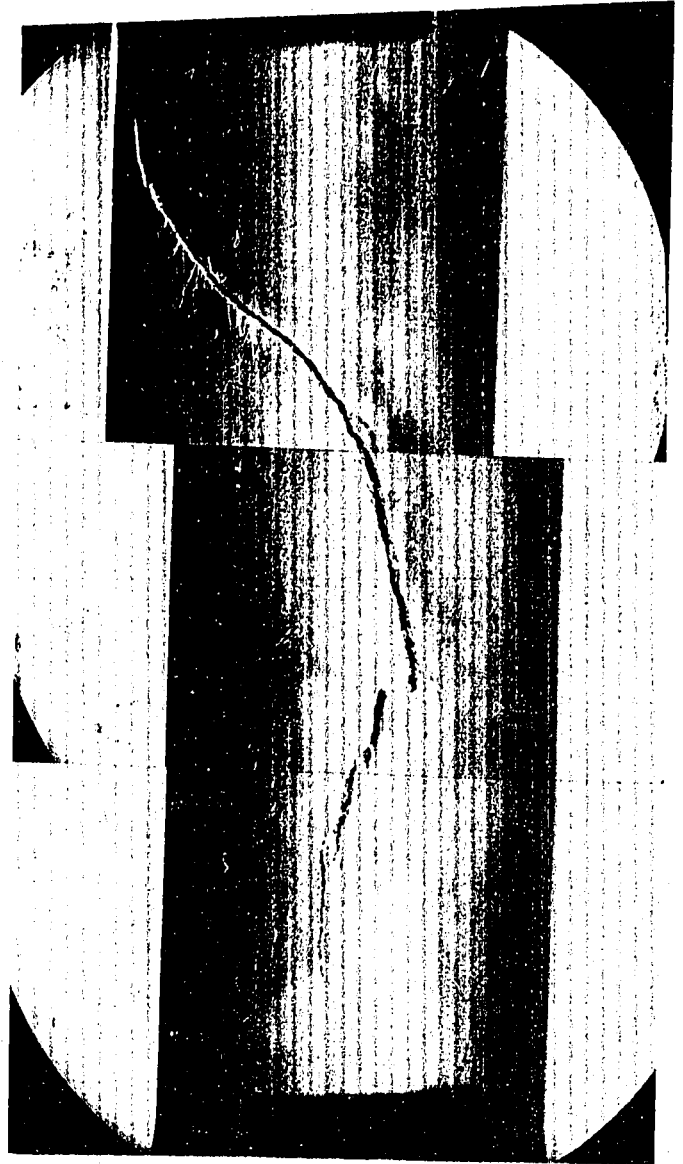
写真3-1 吸収ピンクラック部外観写真 (MCR103)

吸収ピンクラックの代表的なものを写真3-1～3-5に示す。いずれのクラックも基本的には軸方向に伸びる形状となっていた。長いものになると、写真3-2のように軸方向に蛇行しながら伸びるようになっており、CRT402のH305ピンについては、写真3-5のように段階的にクラックが進んでいる様子がみられた。

ピンNo. : D105
ピン下端からの距離* : 107mm
撮影角度* : 186°
クラック長さ : 22.3mm
クラック幅 : 0.30mm

ピンNo. : D107
ピン下端からの距離* : 112mm
撮影角度* : 70°
クラック長さ : 37.0mm
クラック幅 : 0.10mm

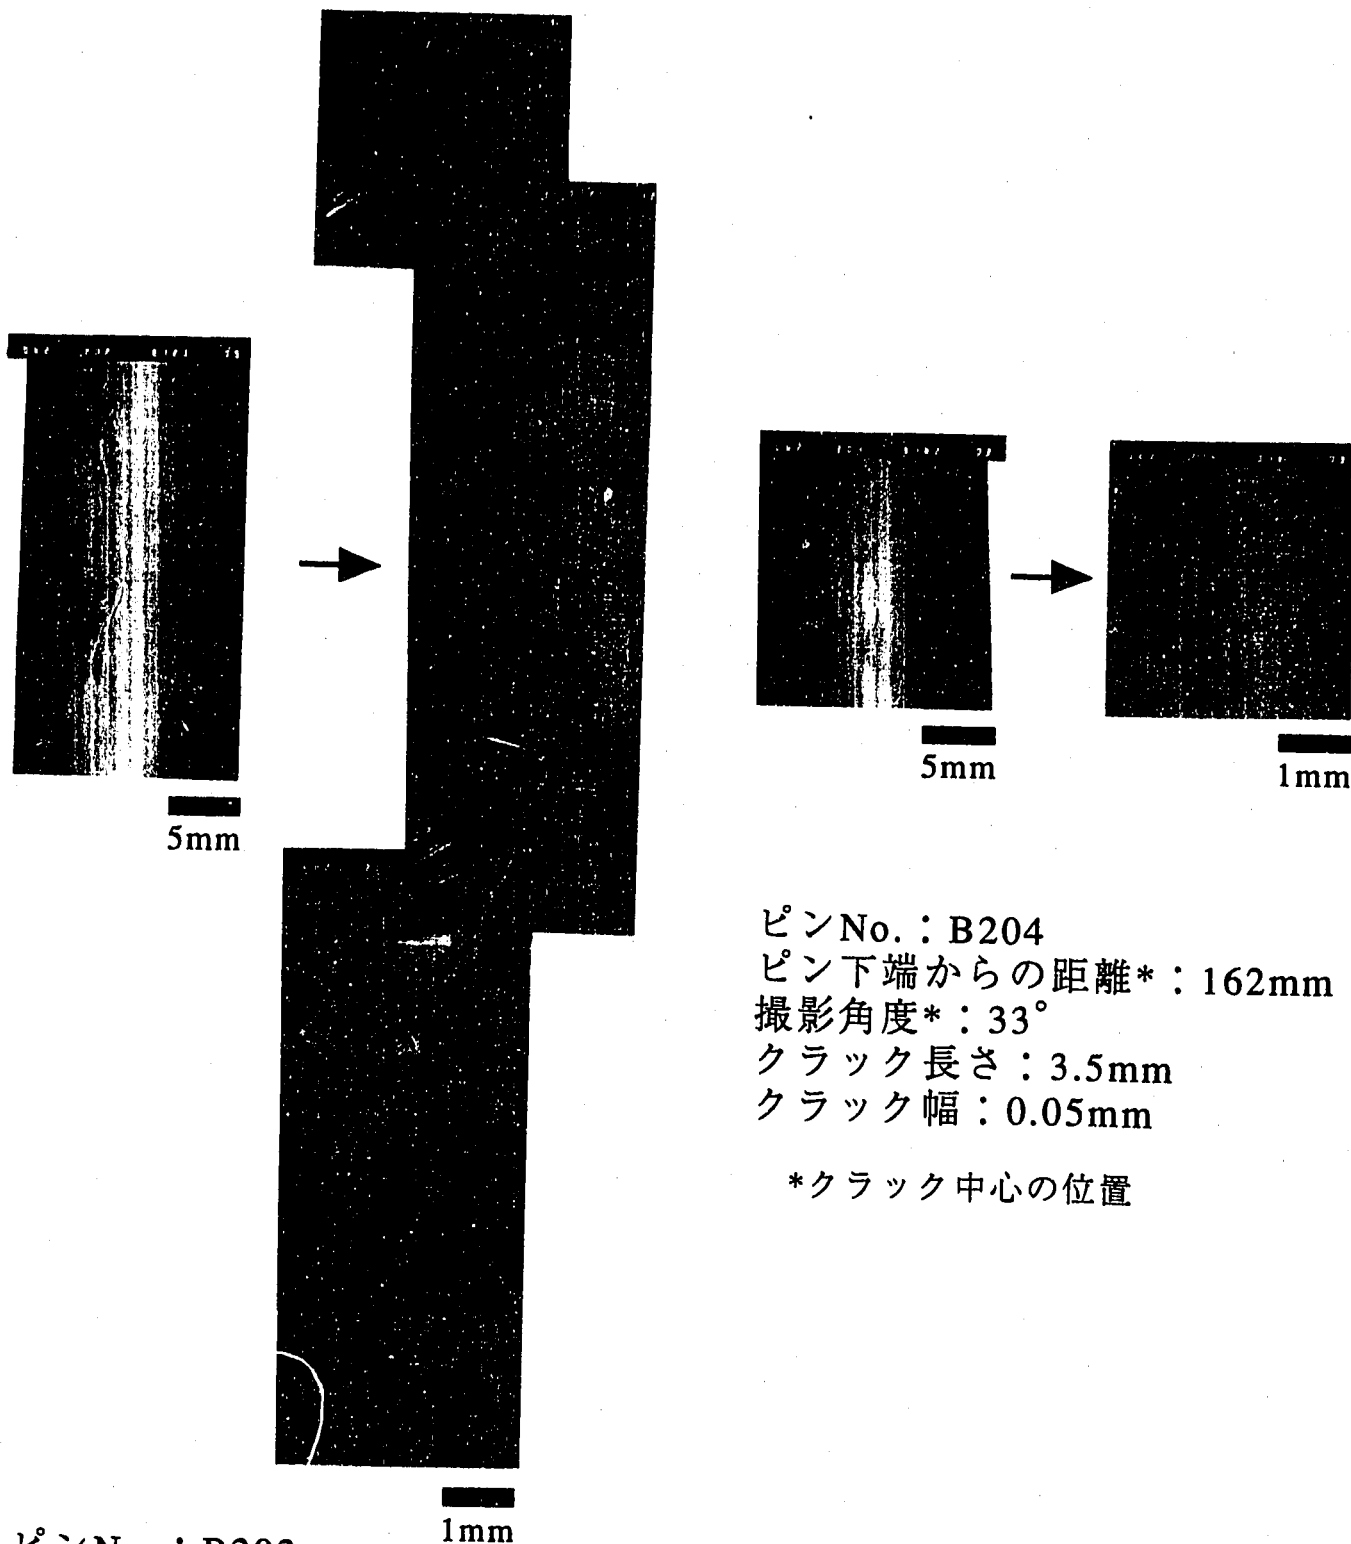
写真3-2 吸収ピンクラック部外観写真 (MCR105)

ピンNo. : B204
ピン下端からの距離* : 162mm
撮影角度* : 33°
クラック長さ : 3.5mm
クラック幅 : 0.05mm

ピンNo. : B202
ピン下端からの距離* : 118mm
撮影角度* : 93°
クラック長さ : 19.2mm
クラック幅 : 0.06mm

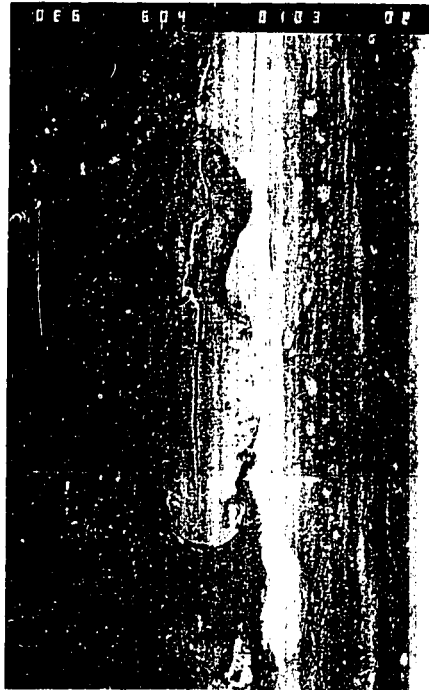
写真3-3 吸収ピンクラック部
外観写真 (CR301M)

ピンNo. : E604
ピン下端からの距離* : 94mm
撮影角度* : 288°
クラック長さ : 16.4mm
クラック幅 : 0.20mm

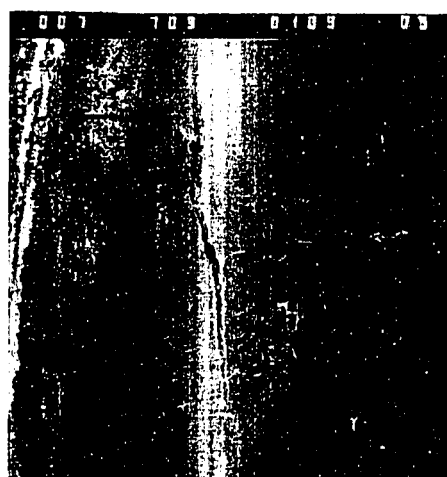
写真3-4 吸収ピンクラック部外観写真 (CRT401)

ピンNo. : G703
ピン下端からの距離* : 110mm
撮影角度* : 209°
クラック長さ : 9.3mm
クラック幅 : 0.20mm

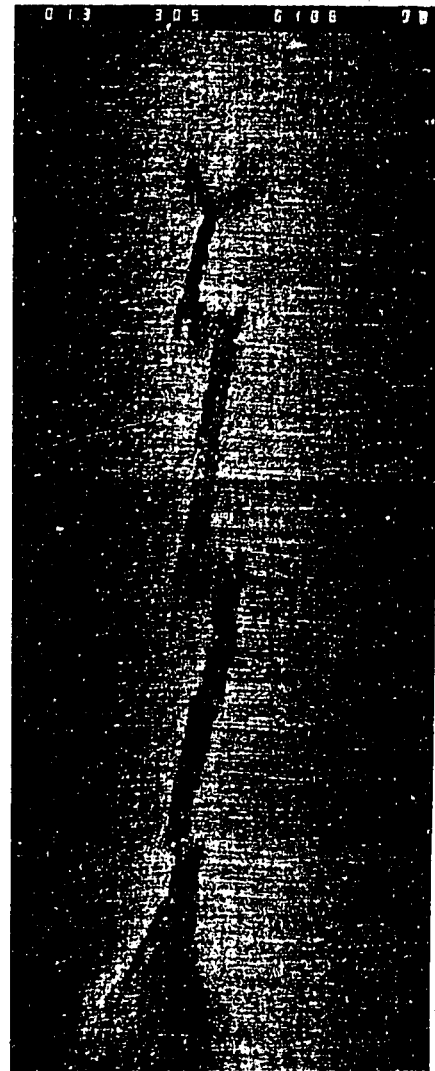
写真3-5 吸収ピンクラック部外観写真 (CRT402)

ピンNo. : H305
ピン下端からの距離* : 104mm
撮影角度* : 38°
クラック長さ : 5.8mm
クラック幅 : 0.10mm

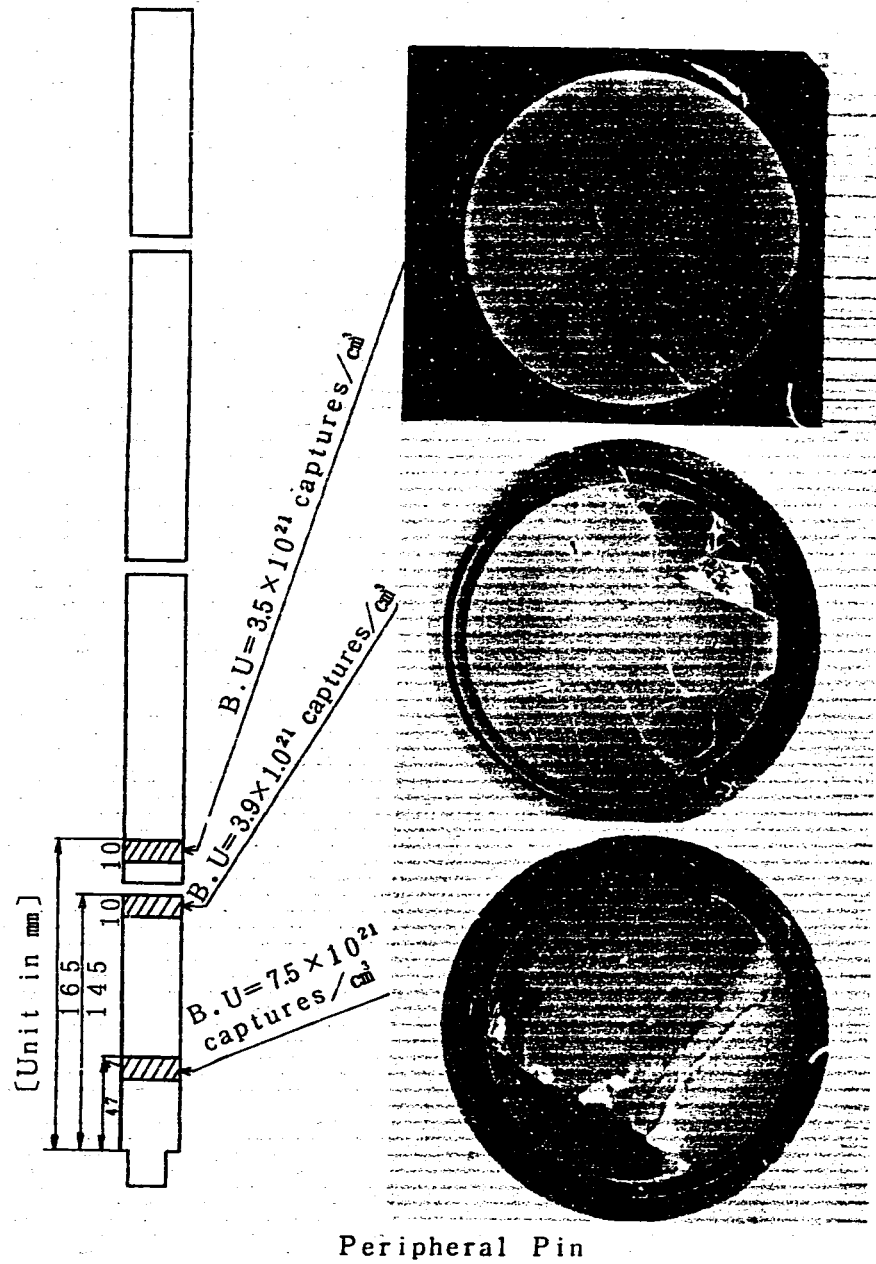
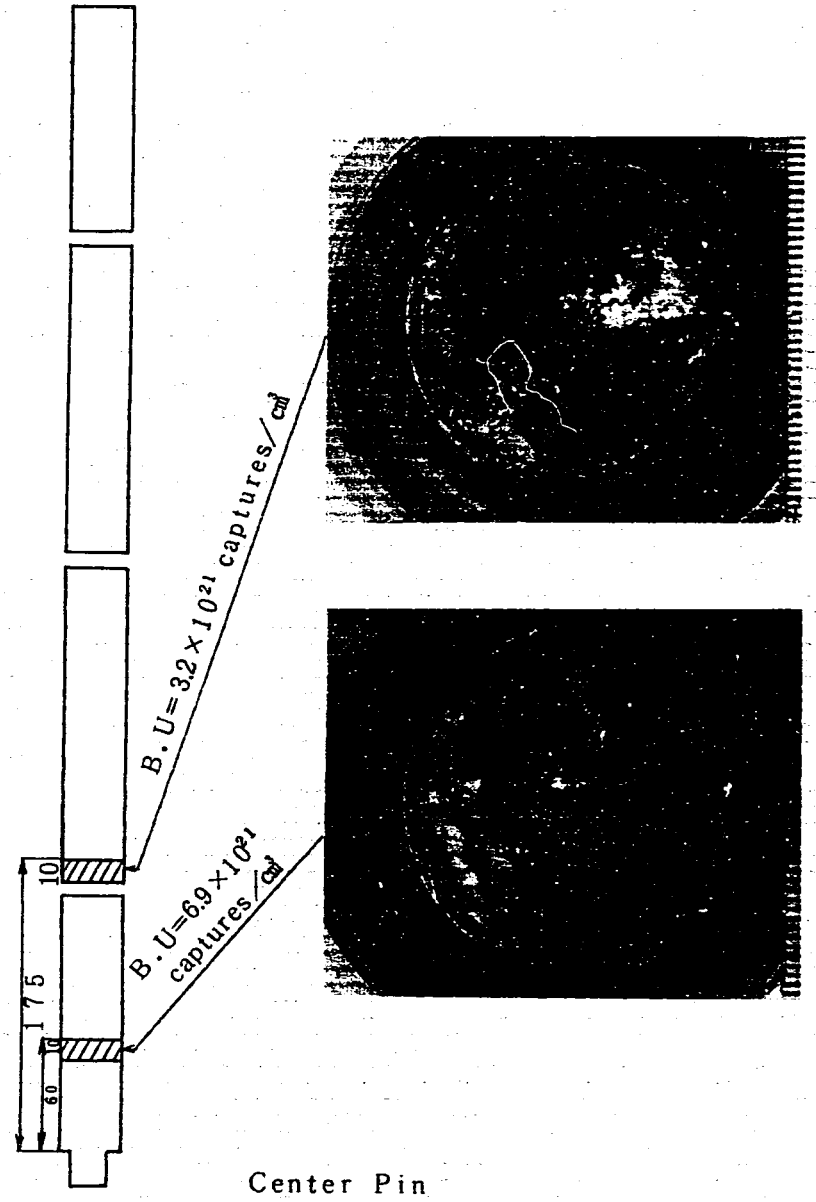
写真3-6 吸収ピン断面金相写真 (MCR005)

健全ピンの断面金相写真を写真3-6および3-7に、クラックピンの断面金相写真を写真3-8～3-10に示す。写真3-6は初装荷制御棒MCR005のものである。この制御棒はMK-II取替制御棒のなかでは初期ギャップが最も小さい0.2mmのものである。B、Cペレット内には、中性子照射により生じたクラックがみられるが、ペレットのスエリングにより被覆管との間のギャップは閉塞され、被覆管内に隙間なく詰まっている様子がみられた。写真3-7は2次取替制御棒TCR201のもので、初期ギャップは0.4mmである。この写真もMCR005と同様にペレット内にクラックがみられるが、ペレットの偏心によりペレットの片側は被覆管と接触し、その反対側にはギャップが残っている様子がみられた。また、このギャップの所々に割れたペレット小片が入り込んでいる様子もみられた。

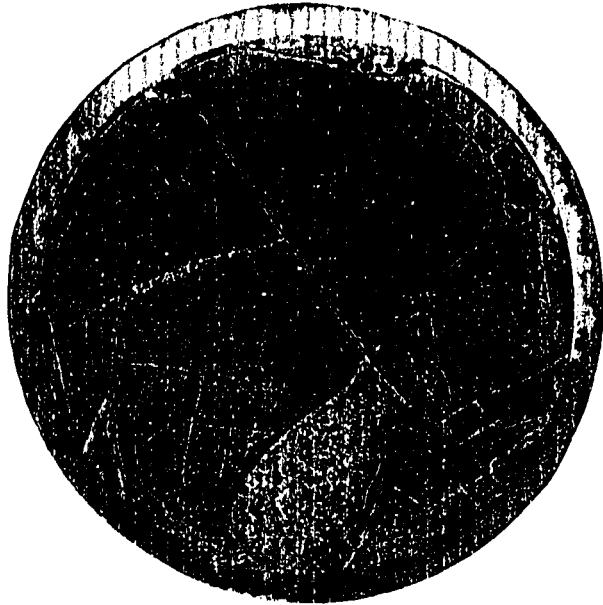
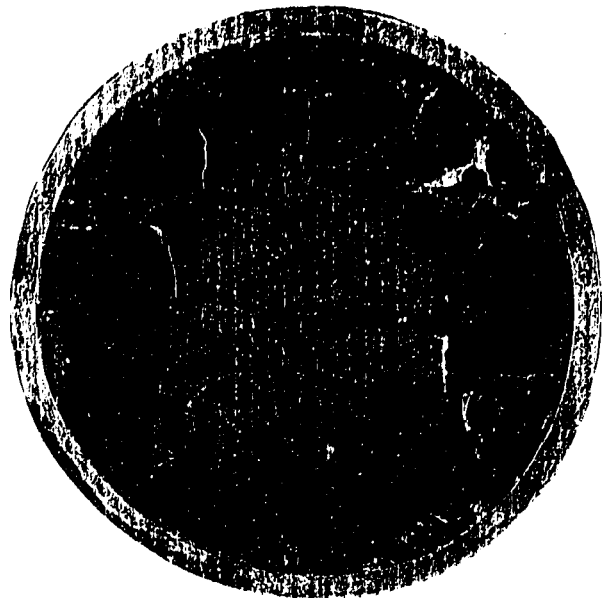
写真3-7 吸収ピン断面金相写真 (TCR201)

試料No. : D30456
燃焼度 : $30 \times 10^{26} \text{ cap/m}^3$
(D.K.K.ペレット)

試料No. : D30424
燃焼度 : $68 \times 10^{26} \text{ cap/m}^3$
(D.K.K.ペレット)

試料No. : D30762
燃焼度 : $24 \times 10^{26} \text{ cap/m}^3$
(E.P.ペレット)

試料No. : D30732
燃焼度 : $68 \times 10^{26} \text{ cap/m}^3$
(E.P.ペレット)

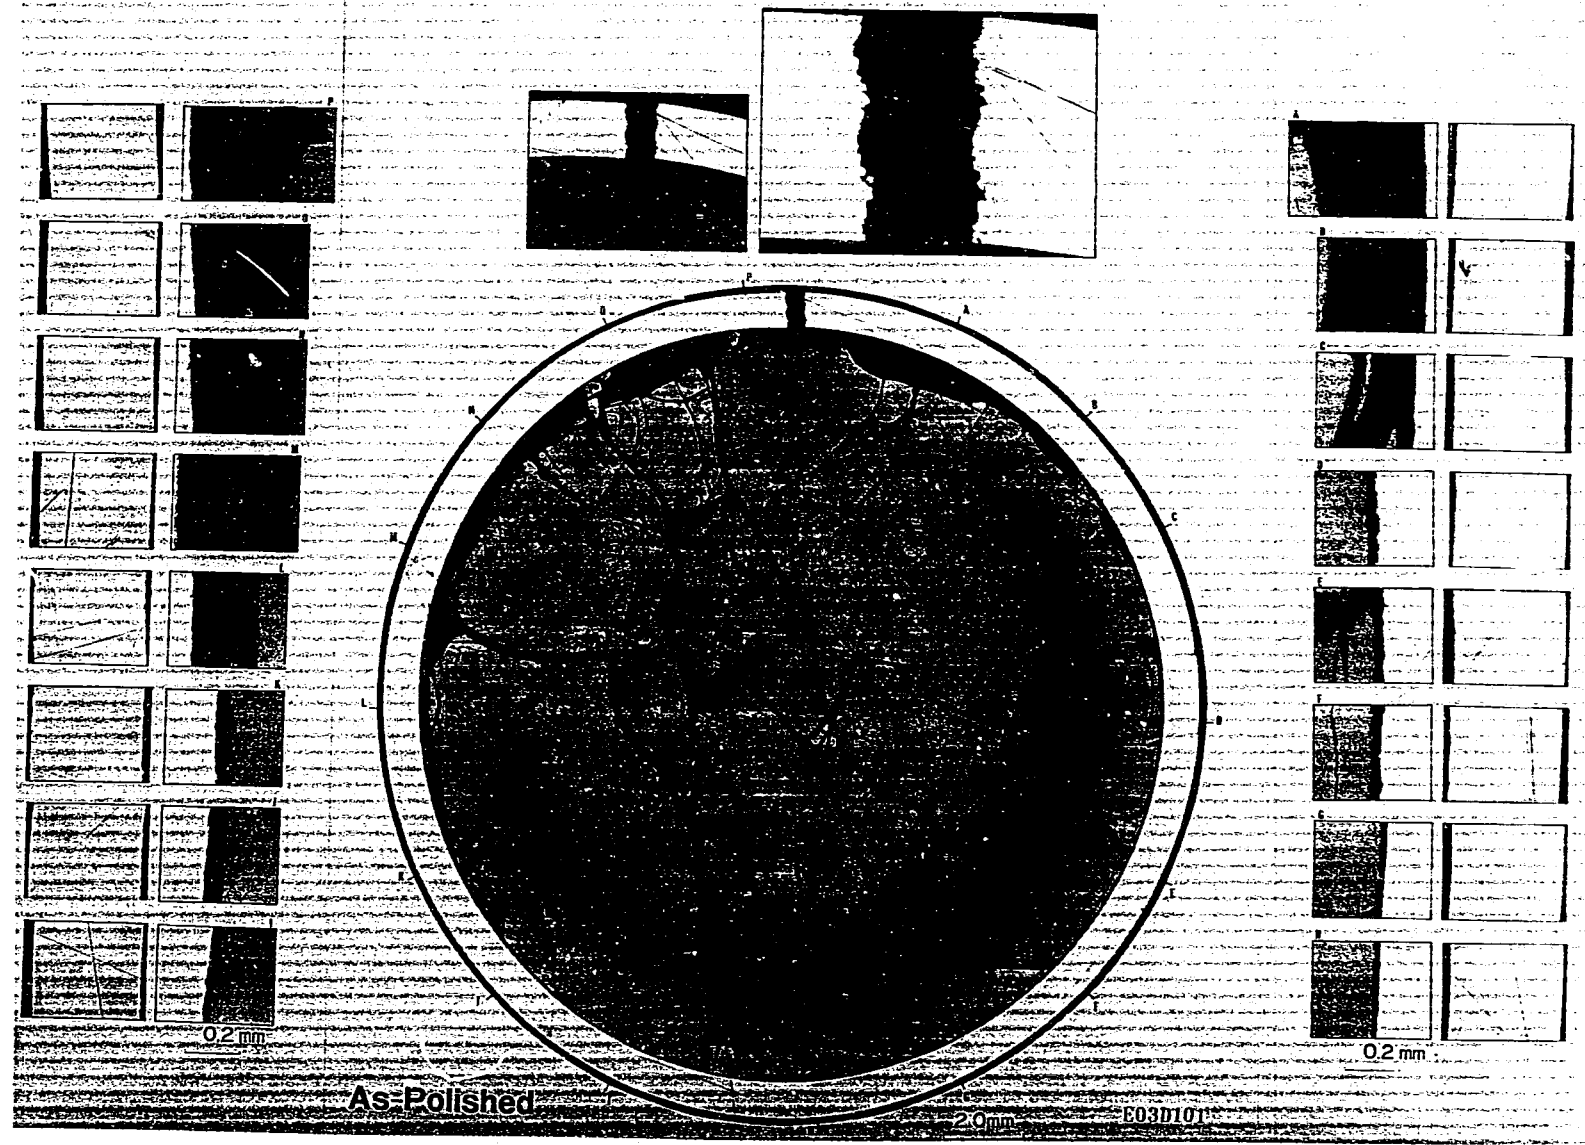
写真3-8 吸収ピン断面金相写真 (MCR103)

写真3-8および3-9は1次取替制御棒MCR103とMCR105のもので、初期ギャップは0.35mmである。写真3-10は3次取替制御棒CR301Mのもので、初期ギャップは0.5mmである。また、それぞれクラックピンのものである。写真3-8および3-10ではTCR201と同様に、ペレットのクラック、偏心およびペレットと被覆管との間にギャップの残存がみられた。また、このギャップ部に割れたペレット小片が入り込んでおり、被覆管のクラックはギャップが残存している側で発生している様子がみられた。写真3-9ではペレットのクラックがみられ、クラック間のギャ

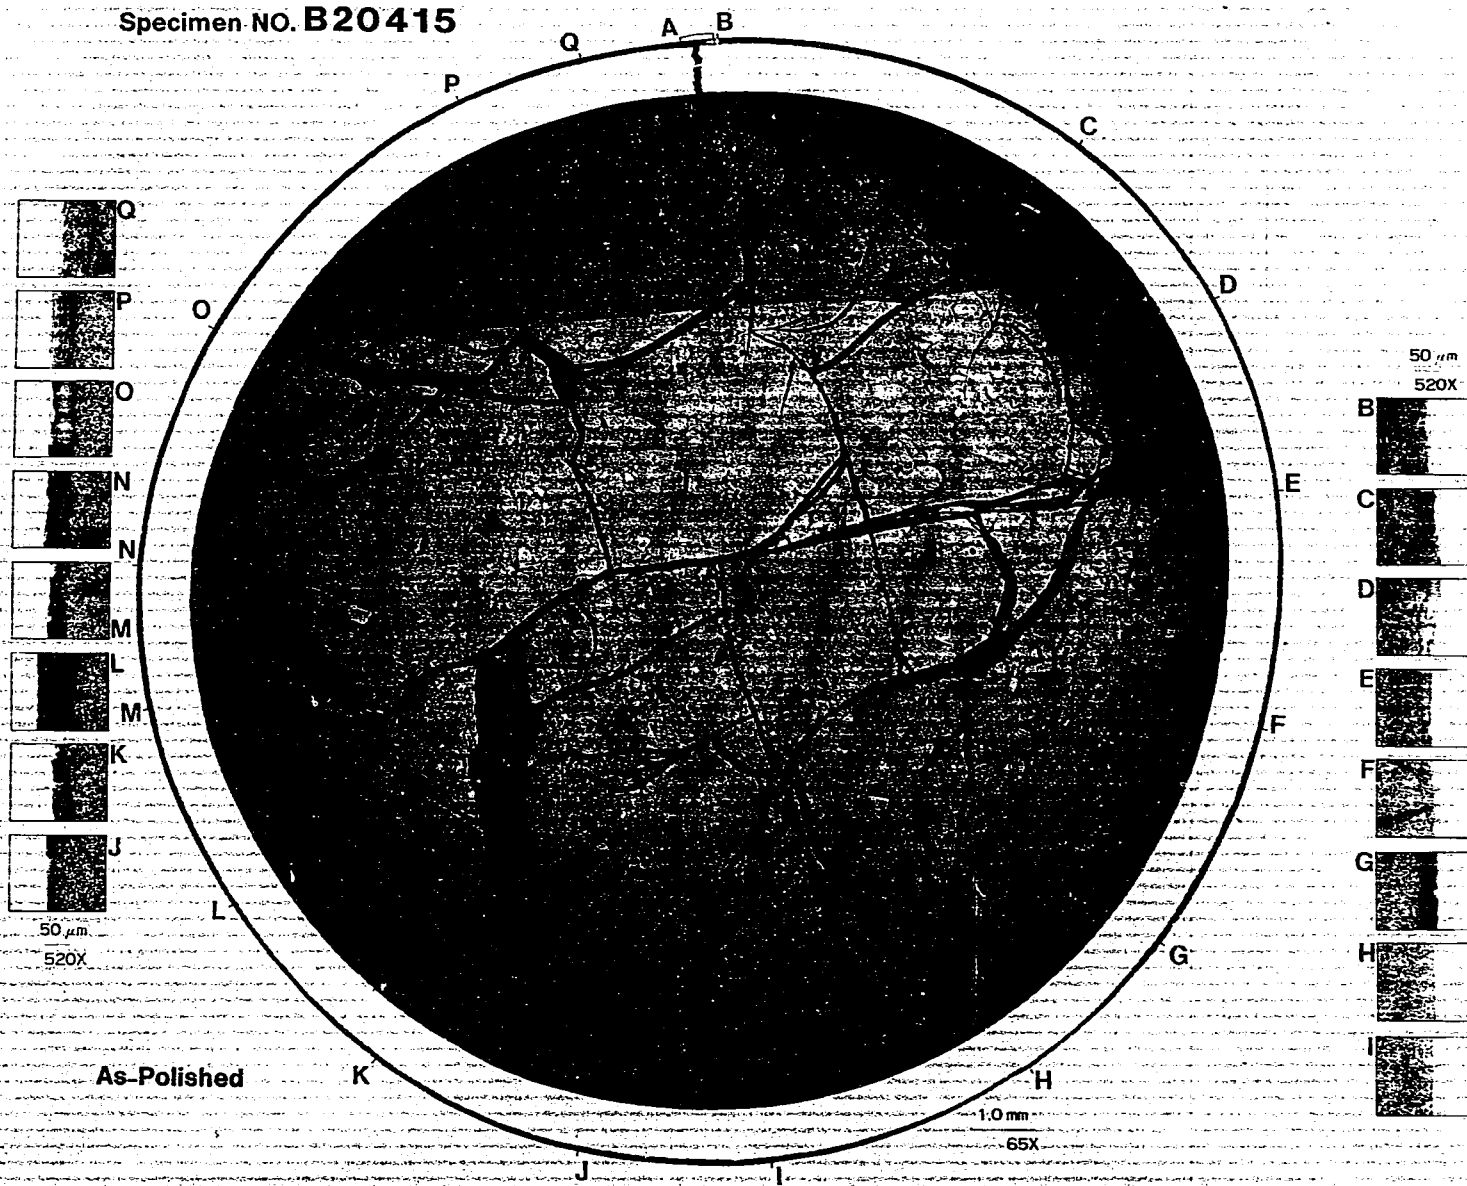
写真3-9 吸収ピン断面金相写真 (MCR105)

ップは比較的大きいが、ペレットと被覆管との間のギャップはほとんど残っていなかった。

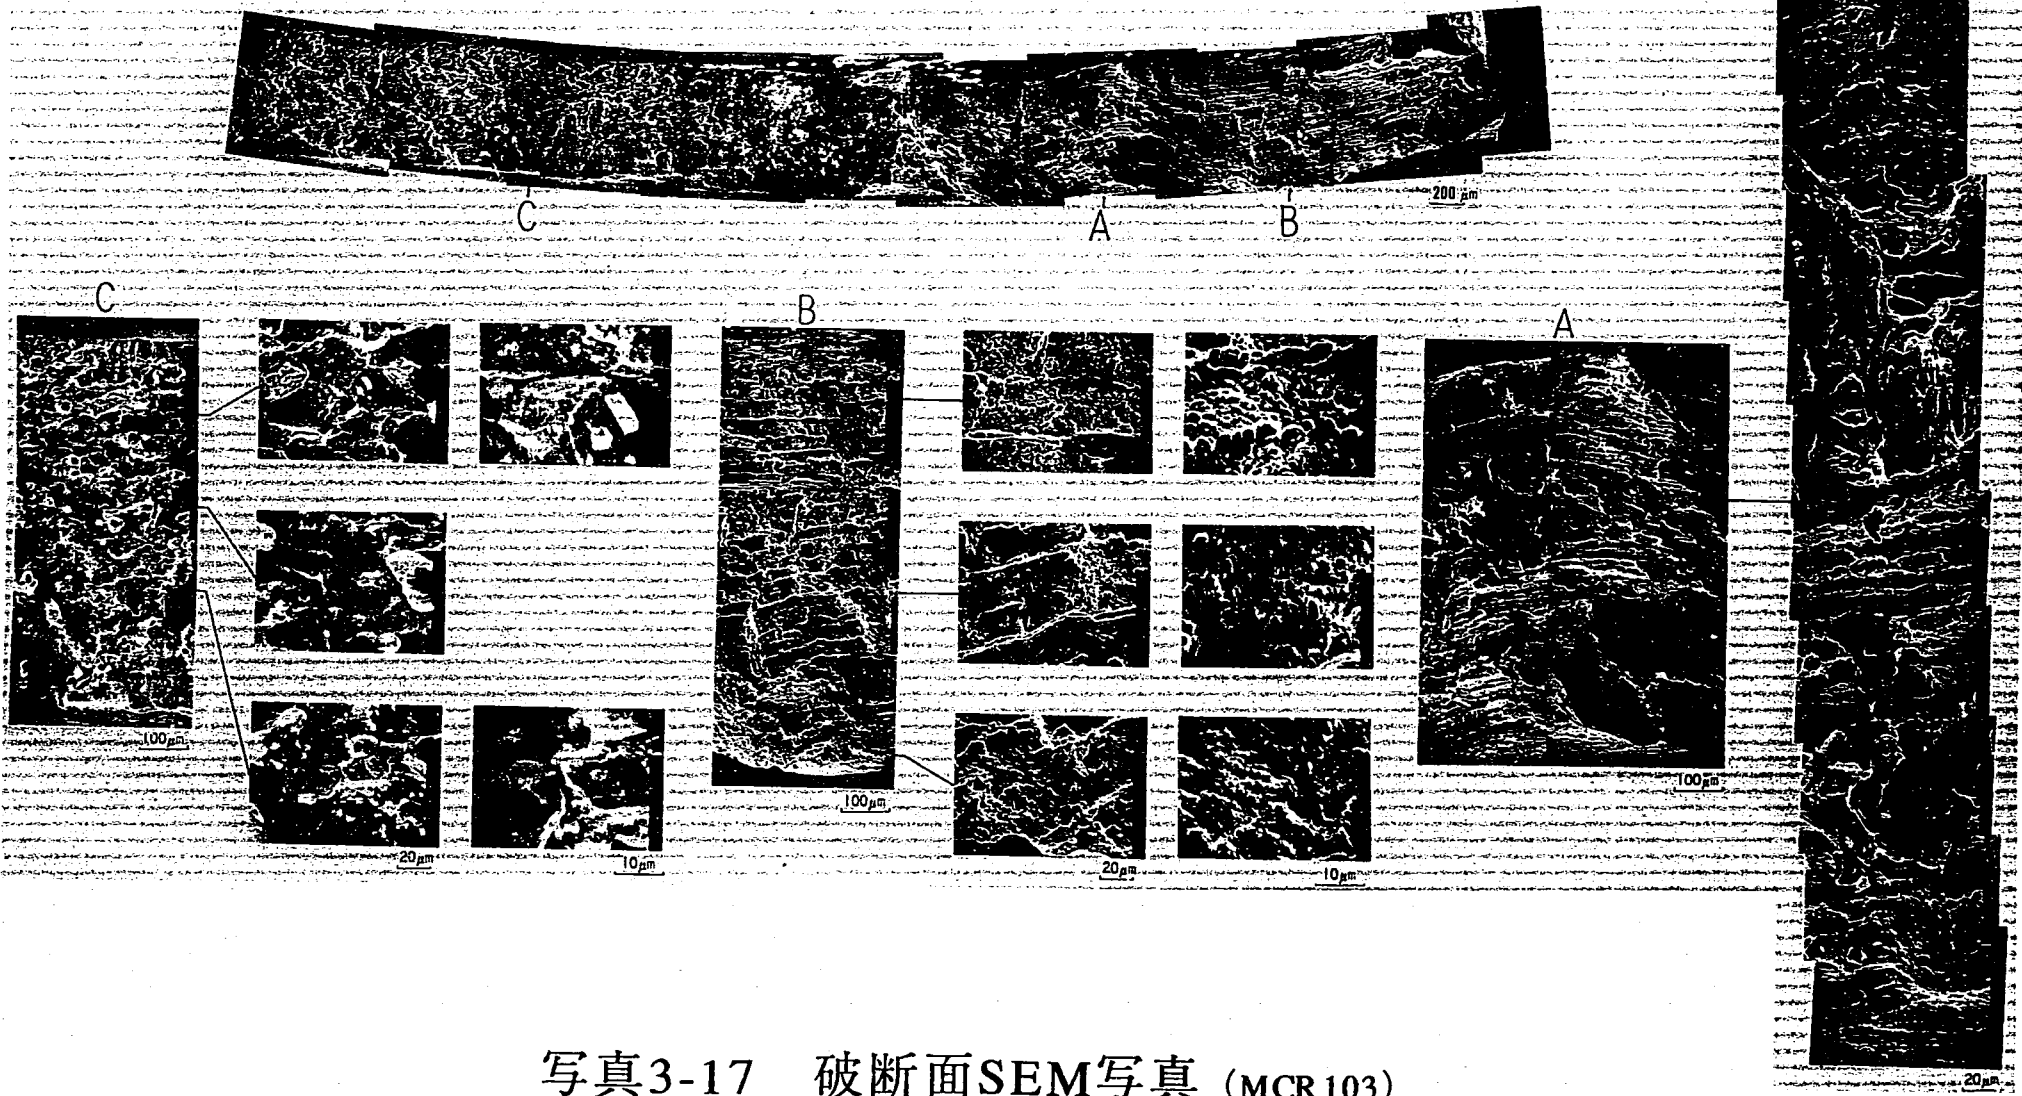
写真3-17 破断面SEM写真 (MCR103)

クラック部の破断面について、直接SEM観察した結果を写真3-17および3-18に示す。破断面は、いずれも典型的な粒界脆性破面であり、各粒界面にはナトリウム酸化物と思われる付着物が認められた。また、クラック部から連なる健全部を折り曲げ強制的に破断させた面を観察したところ、1～3μm径の伸長形ディンプルから成る延性破面であり、脆性破壊的な様子は観察されなかった。

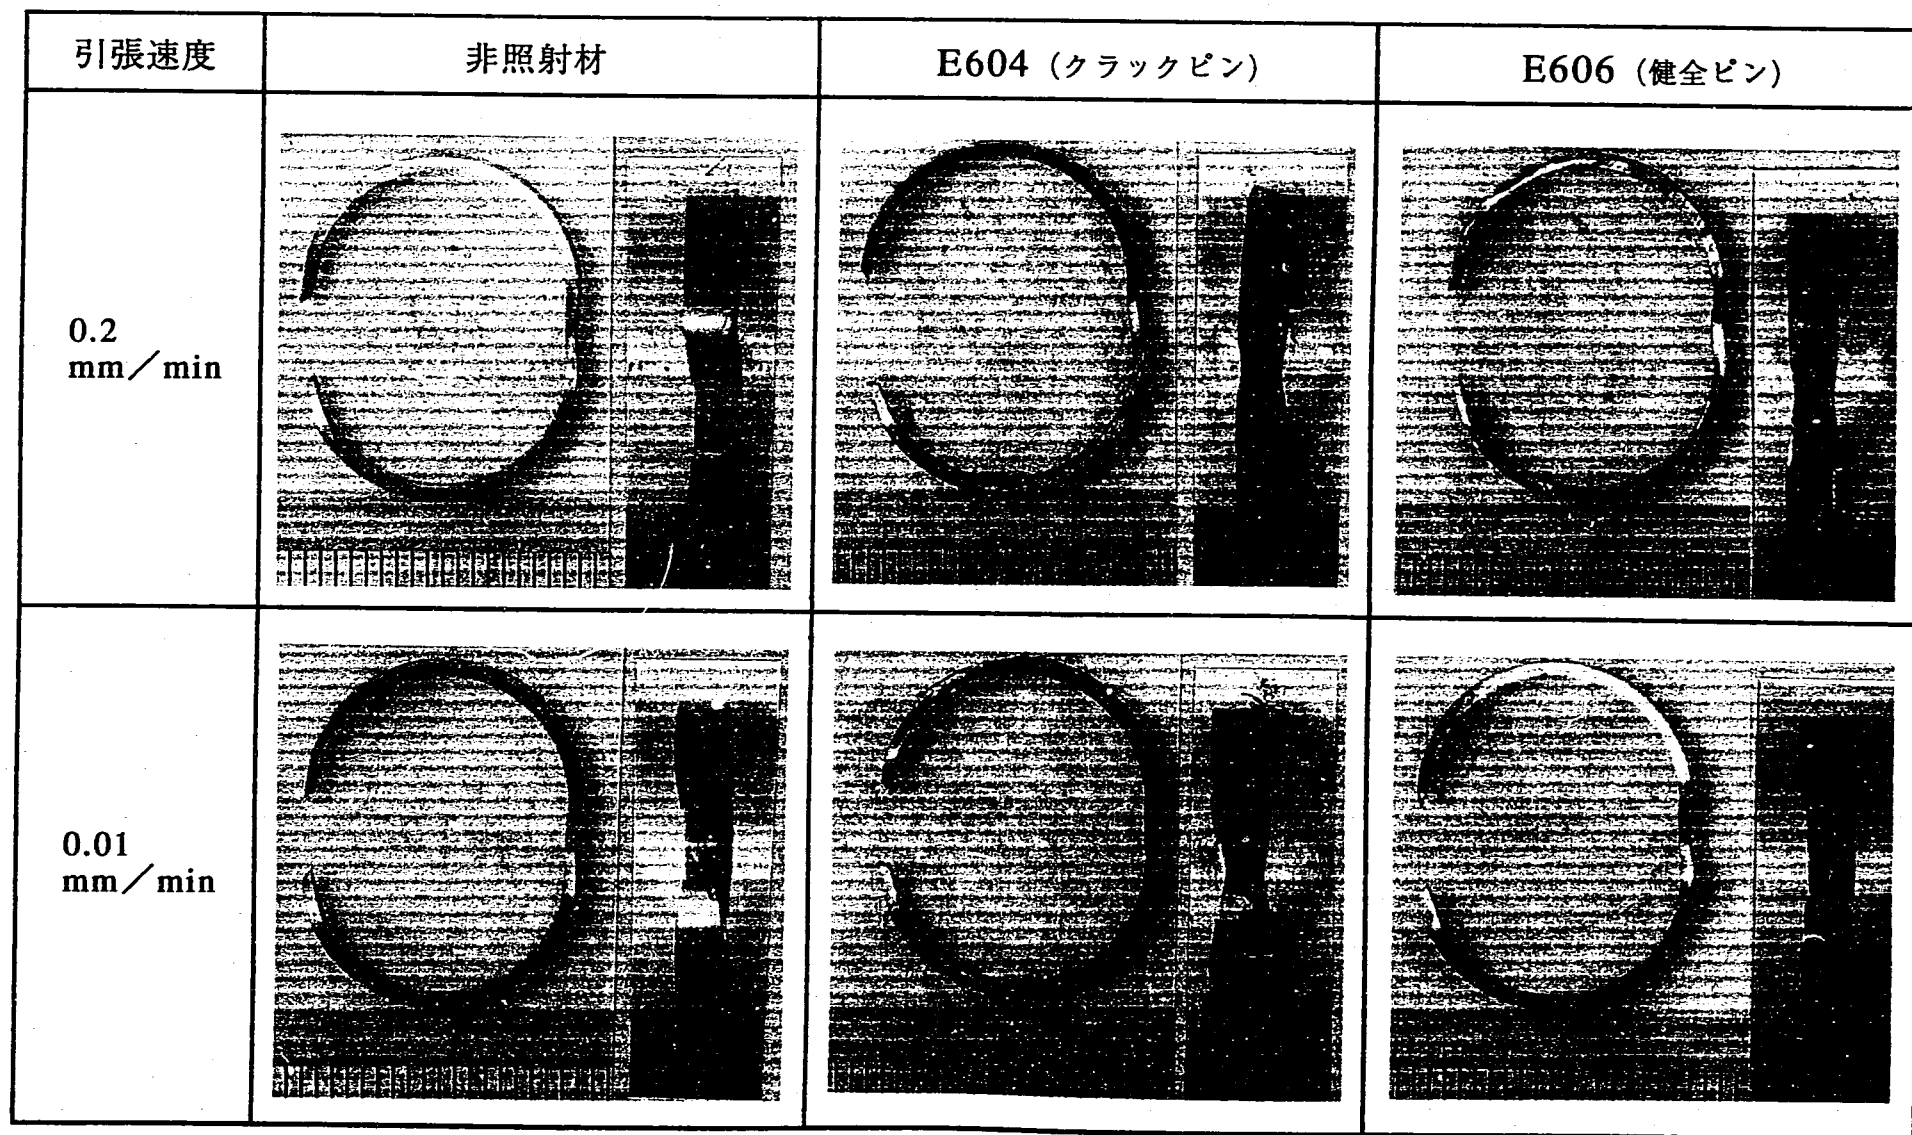
写真3-19 リング引張試験後の外観写真 (試験温度：室温)

リング引張試験後の外観写真を写真3-19~3-21に示す。試料は全て引張方向に対して90°の位置で破断しており、E606R4を除く全ての試料は、破断部の絞りも大きく延性的な破断形態を示していた。また、破断伸びの小さかったE606R4の破断形態が他の試料と違うか否かを調べるために、E606R4および同一条件で引張試験を実施したE604R4の破断部の金相観察を行った。それぞれの試料の破断部の金相写真を写真3-22に示す。どちらの試料も粒内で破断しており、延性的な破壊形態であることが確認された。しかし、E604R4では破断部が大きく絞れている様子がみられたのに対し、E606R4では破断部の絞りは小さく、破断部から若干離れた位置で絞りが大きくなっている様子がみられた。

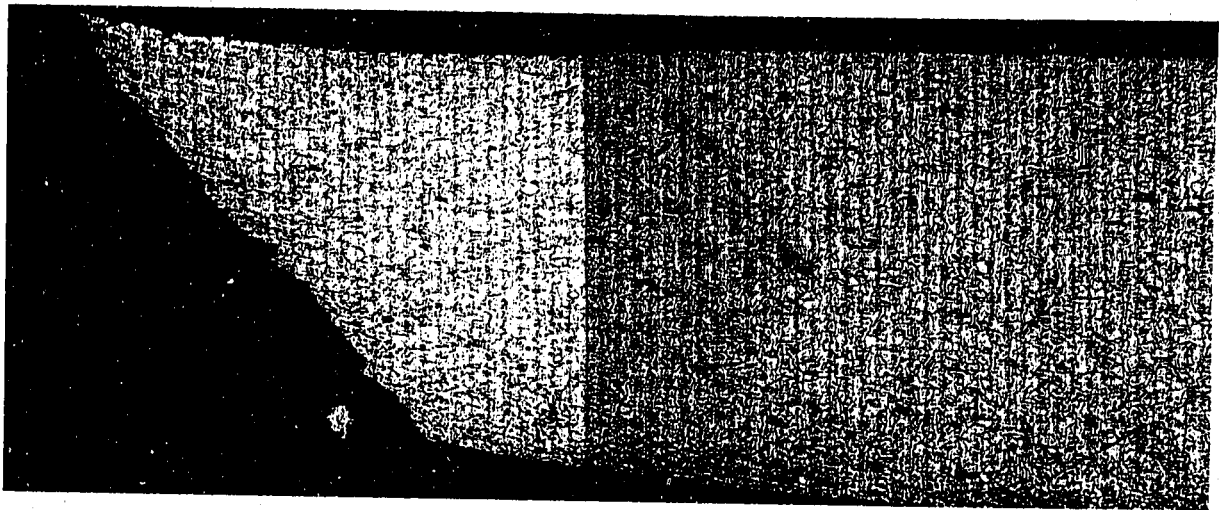
写真3-22 リング引張試験後の破断部の金相写真 (CR301M)

ピンNo. : E604
試験条件 引張速度 : 0.01mm / min
試験温度 : 400℃

ピンNo. : E606
試験条件 引張速度 : 0.01mm / min
試験温度 : 400℃
