もんじゅナトリウム漏えい事故の原因究明

- ナトリウム漏えい燃焼実験 - I -

1997年1月

動力炉・核燃料開発事業団

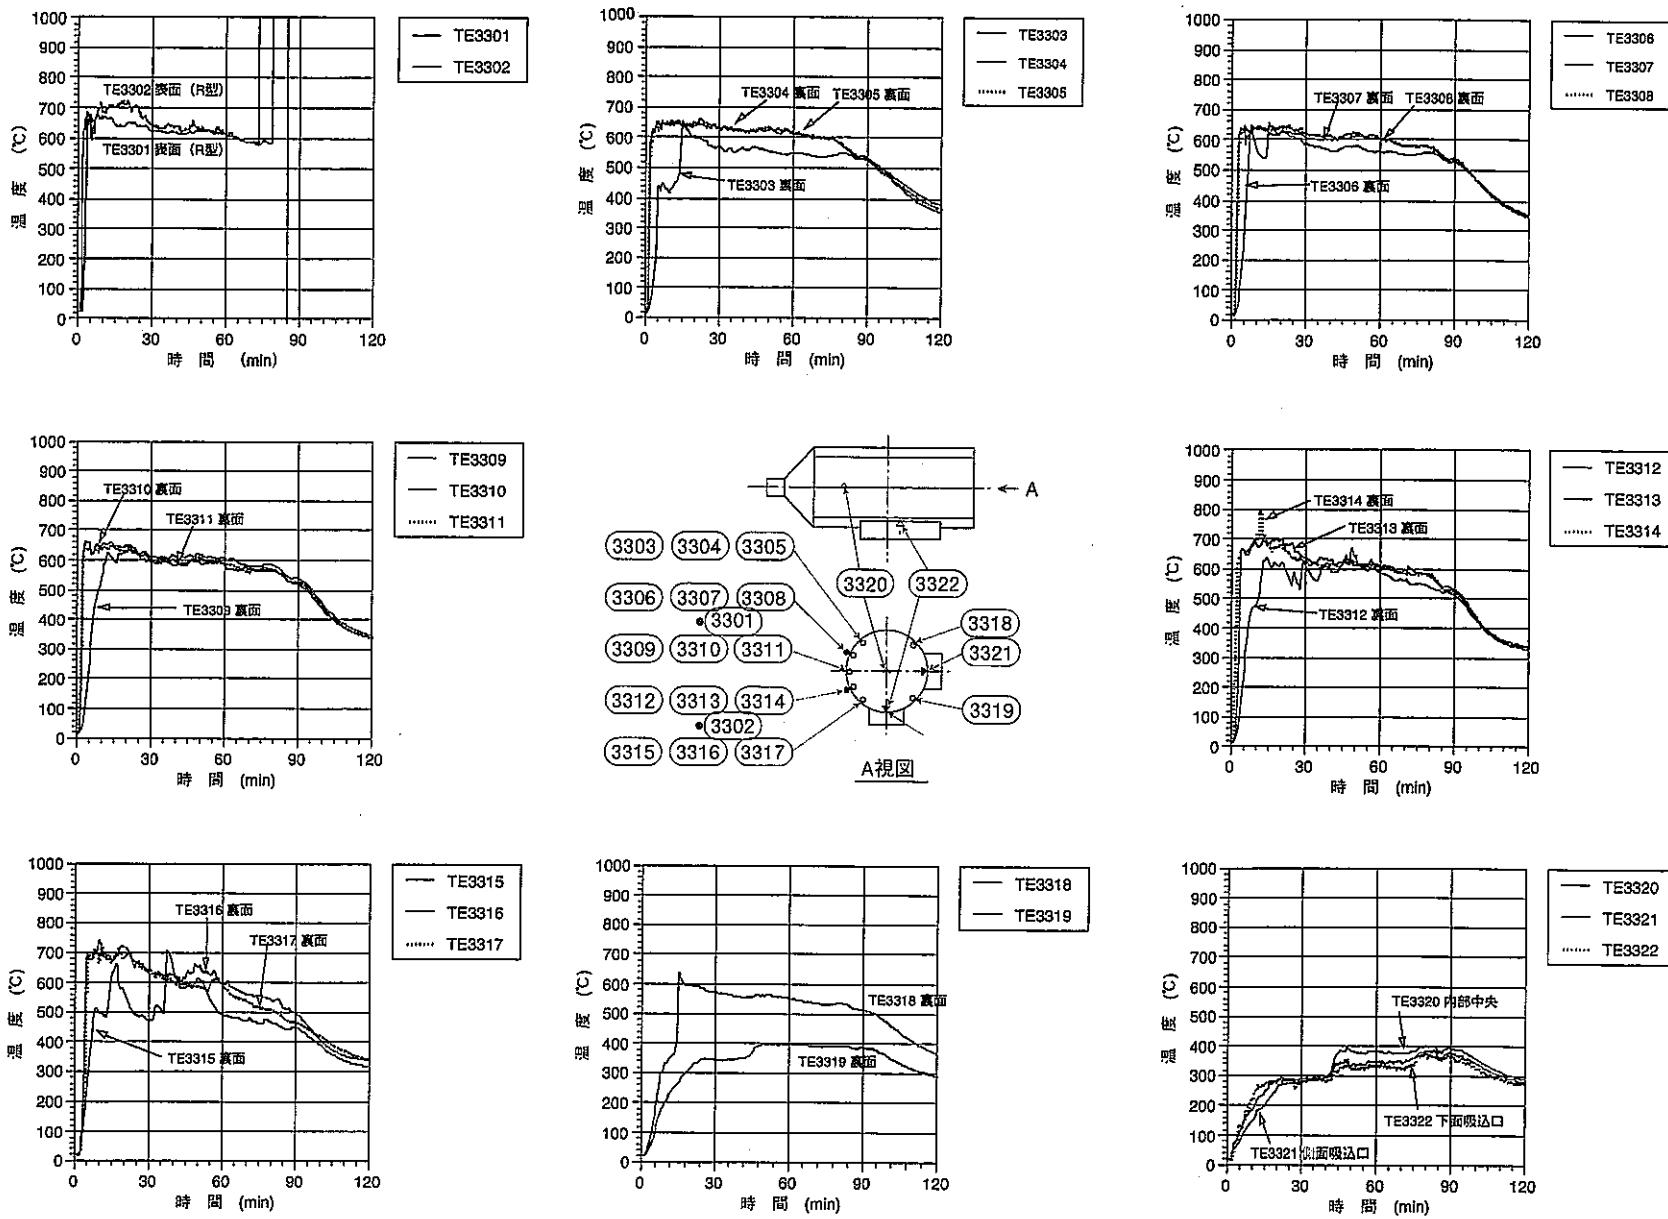
図 4-2 換気空調ダクト温度

換気空調ダクトに設置した熱電対の温度を図42に示す。表面は、約600~700°Cの範囲で推移していたが、実験開始後約75分で熱電対が断線した。裏面についても、実験開始後約2分で約650°Cに達し、その後は時間の経過とともに緩やかに下降した。また、換気空調ダクトの裏面温度から、高さ方向の各位置ともに換気空調ダクトの中央より先端側（図8の図面では右側）部分における温度の立ち上がりが早いことから、漏えい初期にはこの部分に多くのナトリウムが付着したものと推察される。

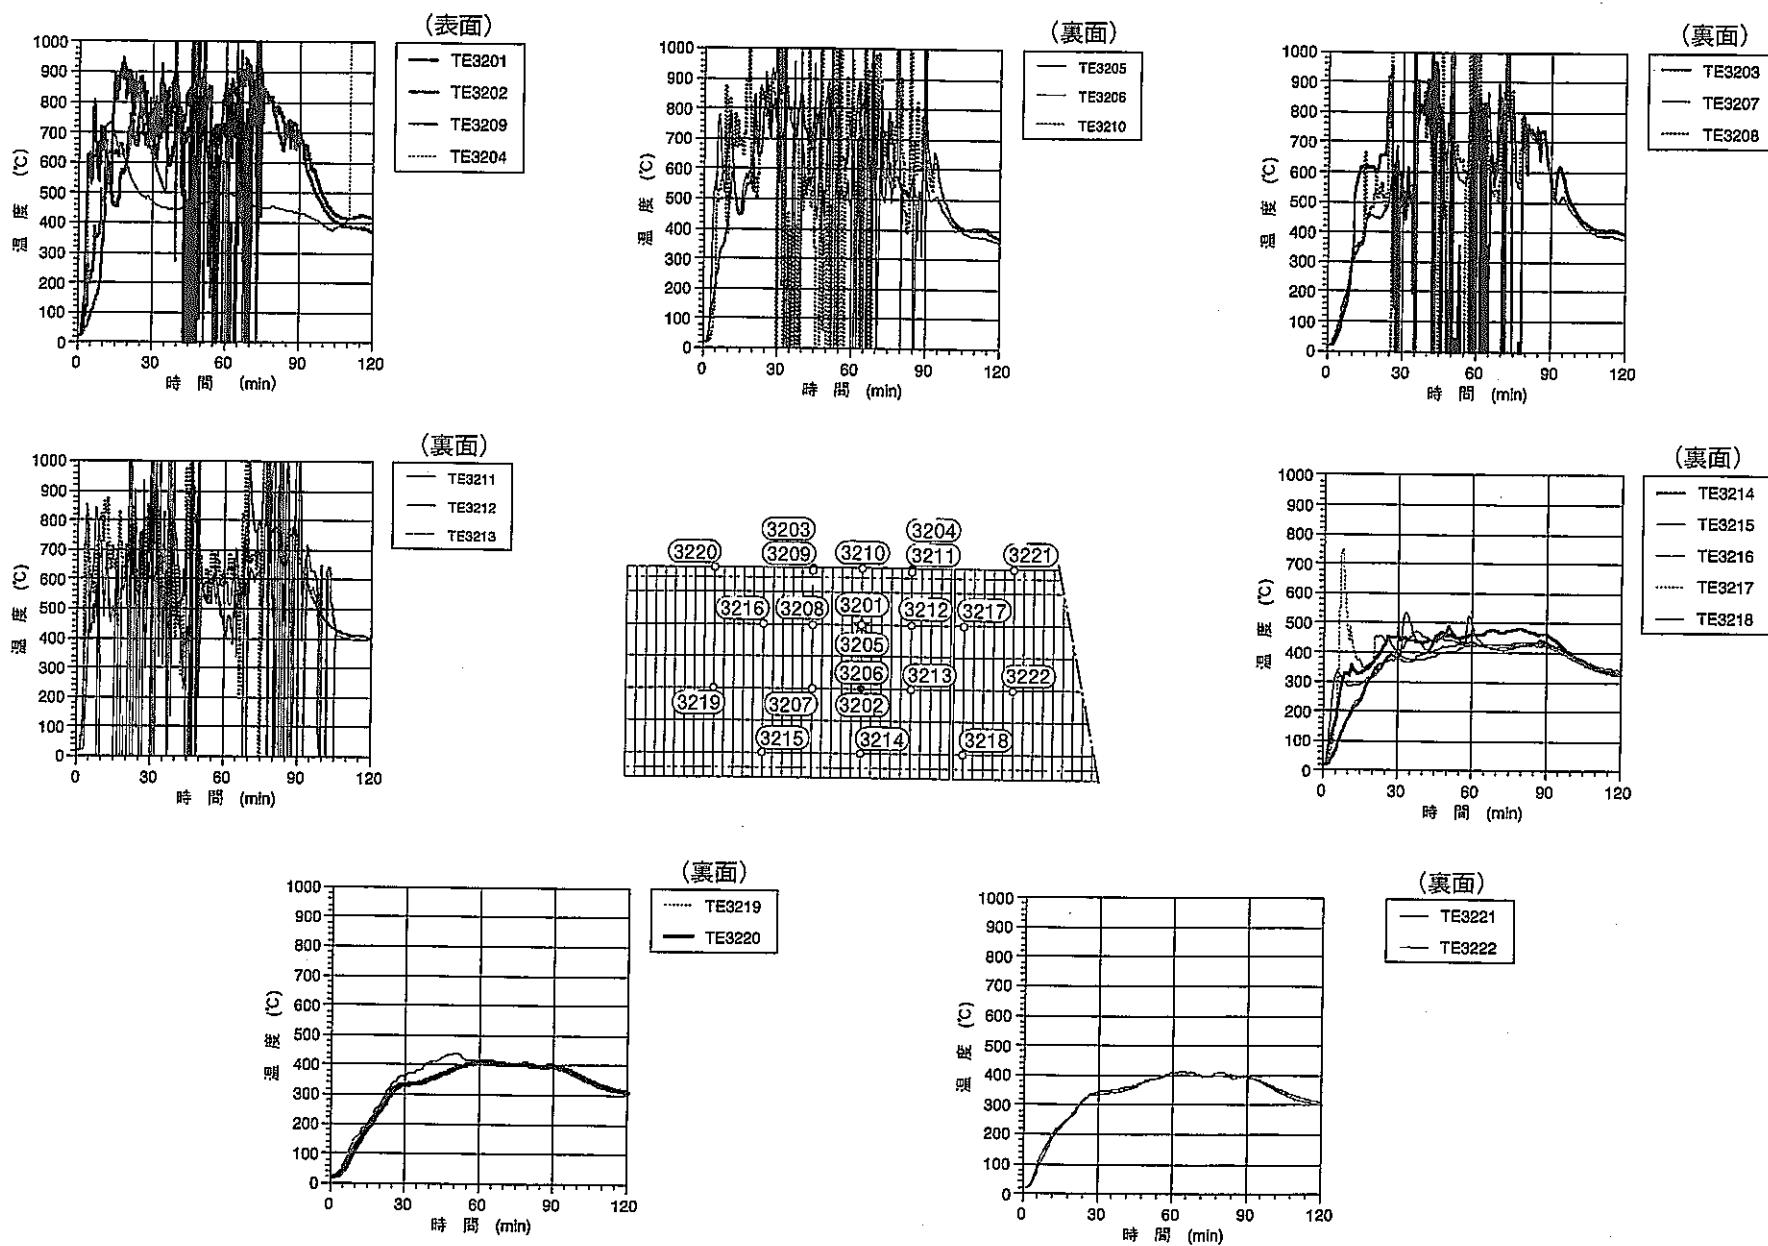
図 4-3 グレーチング温度

グレーチング表面と裏面に設置した熱電対の温度を、図43に示す。グレーチング表面は、ナトリウムの落下点付近で実験開始後約20分で約940°Cとなり、換気空調ダクト側（図の上方）は約700°Cで推移していたが、表面の熱電対の一部は断線した。裏面の温度についても、約600°C~約800°C以上で推移した。また、グレーチング裏面温度から、「もんじゅ」での落下中心相当位置 (TE3201)に配置した熱電対より右側（図10の図面で右側）部分における温度の立ち上がりが早いことから、換気空調ダクトと同様に漏えい初期にはこの部分に多くのナトリウムが付着したものと推察された。

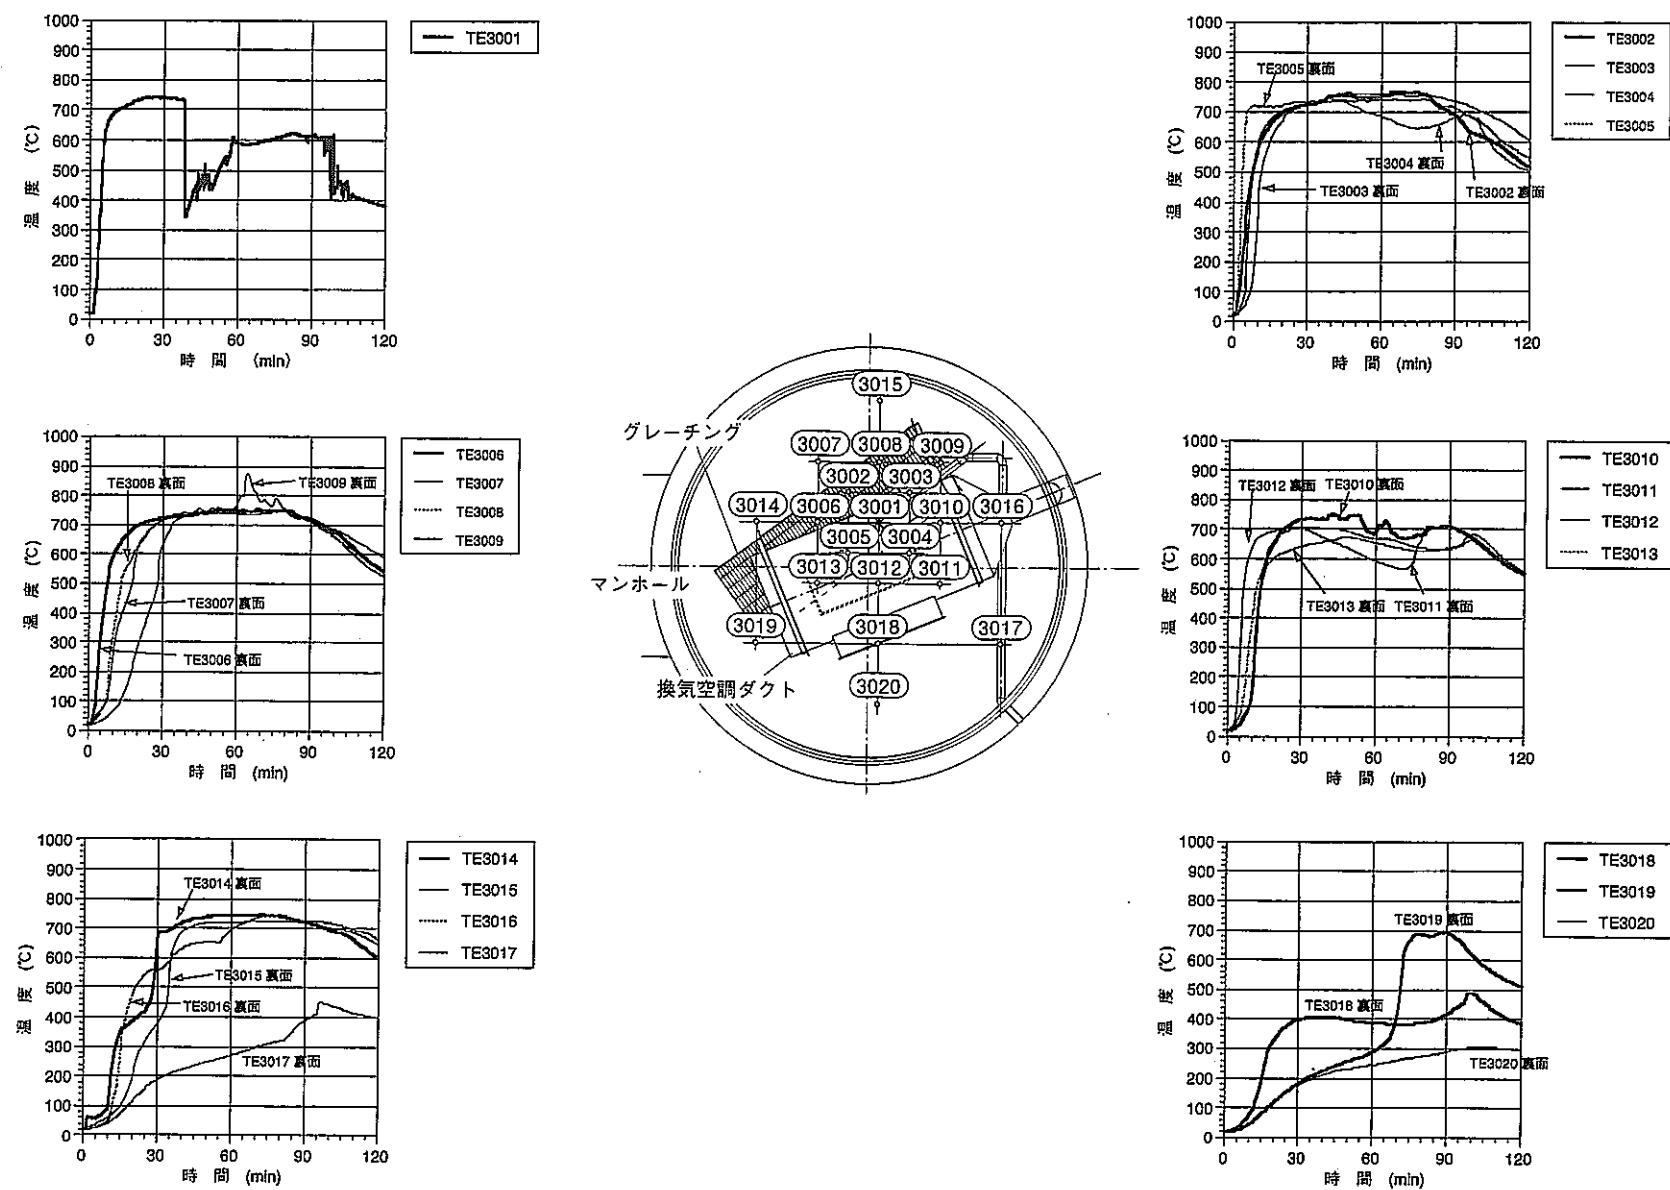
図 4-5 受け皿（裏面）温度

受け皿の表面と裏面に設置した熱電対の温度を、図44と図45に示す。模擬漏えい部直下近傍の受け皿表面熱電対による温度（堆積物温度）は、実験開始後約10分で約700℃に達し、その後約700℃～800℃で推移したが、実験開始後約52分に断線した。漏えい点近傍に近い受け皿裏面熱電対による温度（受け皿温度）は実験開始後約20分で700℃に達し、その後約1時間740～770℃の安定した温度を示した。TE3009のみ最高温度880℃となっているが、後述するとおり受け皿の損傷はなかったことから、高温表示の原因を調査中である。調査結果は別途材料検査に関する報告書としてまとめる。図45に示した模擬漏えい部直下の受け皿裏面温（TE3001）が、実験開始後約40分で約350℃に低下しているが、表3に示したように実験後の当該熱電対の抵抗が低下していたことから、シースの途中で新たな接点が生じたためであると思われる。また、受け皿の右側部分（マンホールから見て）の温度（TE3119、TE3220）は、約500℃で推移していることから、この部分にはナトリウム堆積物が存在していないものと推測される。

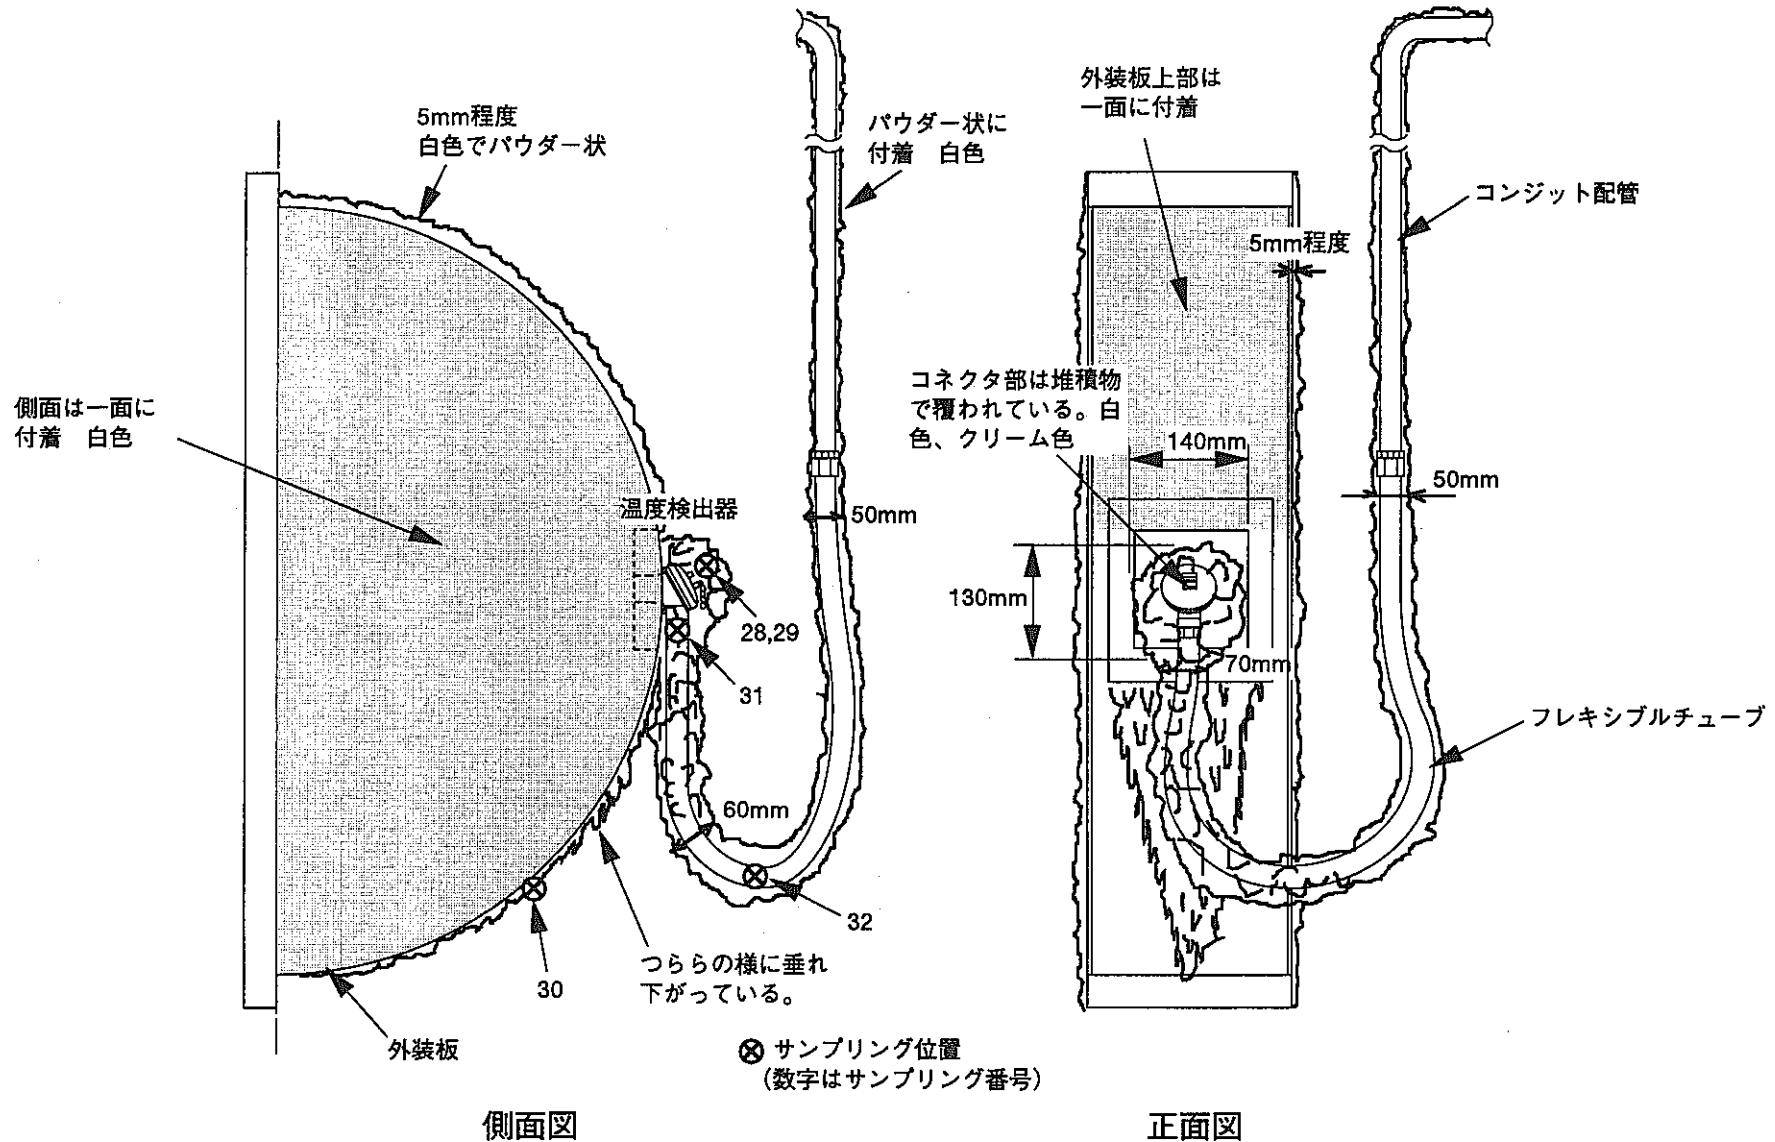
図 4 7 模擬漏えい部の実験後の観察結果

模擬漏えい部の実験後の観察結果を図47に示す。温度計端子部のアルミ製キャップ（E型コネクタ）上には、写真14および写真15に示すようにナトリウム化合物が多量に付着していたが、写真16および写真17に示すようにアルミ製キャップやチェーン等は健全であった。また、これらの写真からわかるように外装板の表面には5mm程度のエアロゾルが付着していた。

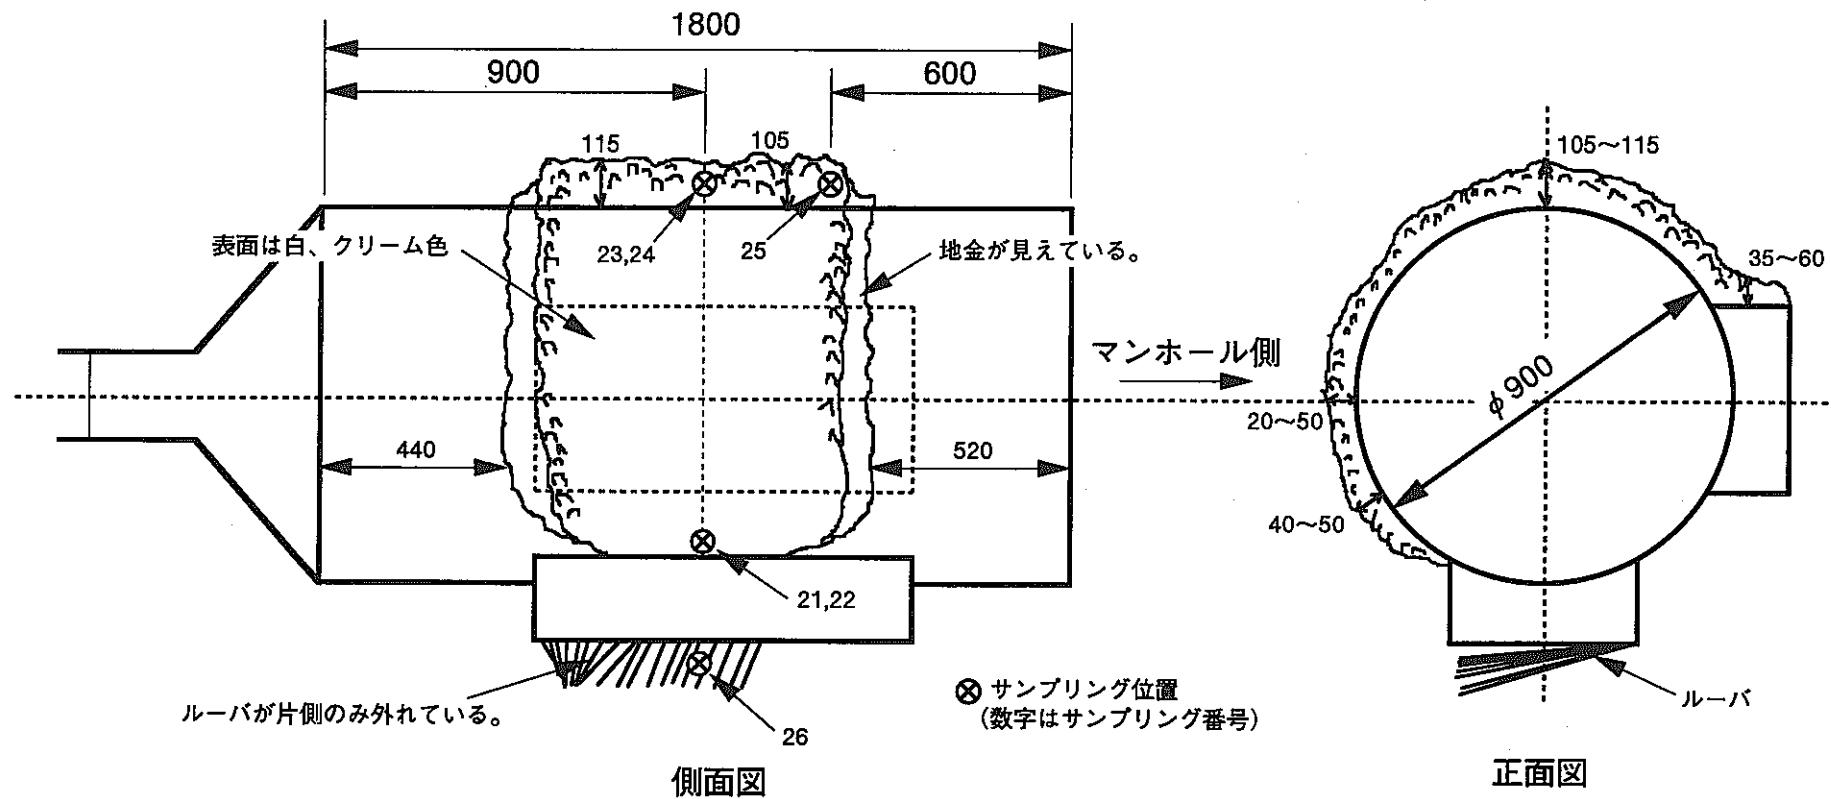
図48 換気空調ダクトの実験後の観察結果

擬漏えい部の直下に当たる換気空調ダクト上部面にナトリウム化合物が約15cmの厚さで堆積していたが、換気空調ダクト本体は破損していない。また、写真24と写真25に示すように、換気空調ダクト下部吸入口のルーバーの枠（アルミ製）が破損し、これを固定していたビスが外れ、グレーチング側のグリルの片側が外れた状態となっていた。なお、内側のシャッターについては、損傷等は認められなかった。

換気空調ダクトについては、実験後の観察結果ではその表面に厚さ約15cmのナトリウム化合物が堆積・付着し、ダクト本体の明確な損傷はなかった。ただし、ダクト下部吸入口にあるルーバのグリルは、アルミニウム合金製の枠の一部が破損してグリルを固定していたビスが外れ、グレーチング側のグリルが外れて垂れ下がっている状態であった。実験時のダクト表面温度は約600~700°Cの範囲で推移していたが、実験開始後約75分で熱電対が断線した。裏面については、実験開始後約2分で約650°Cに達したが、その後は時間の

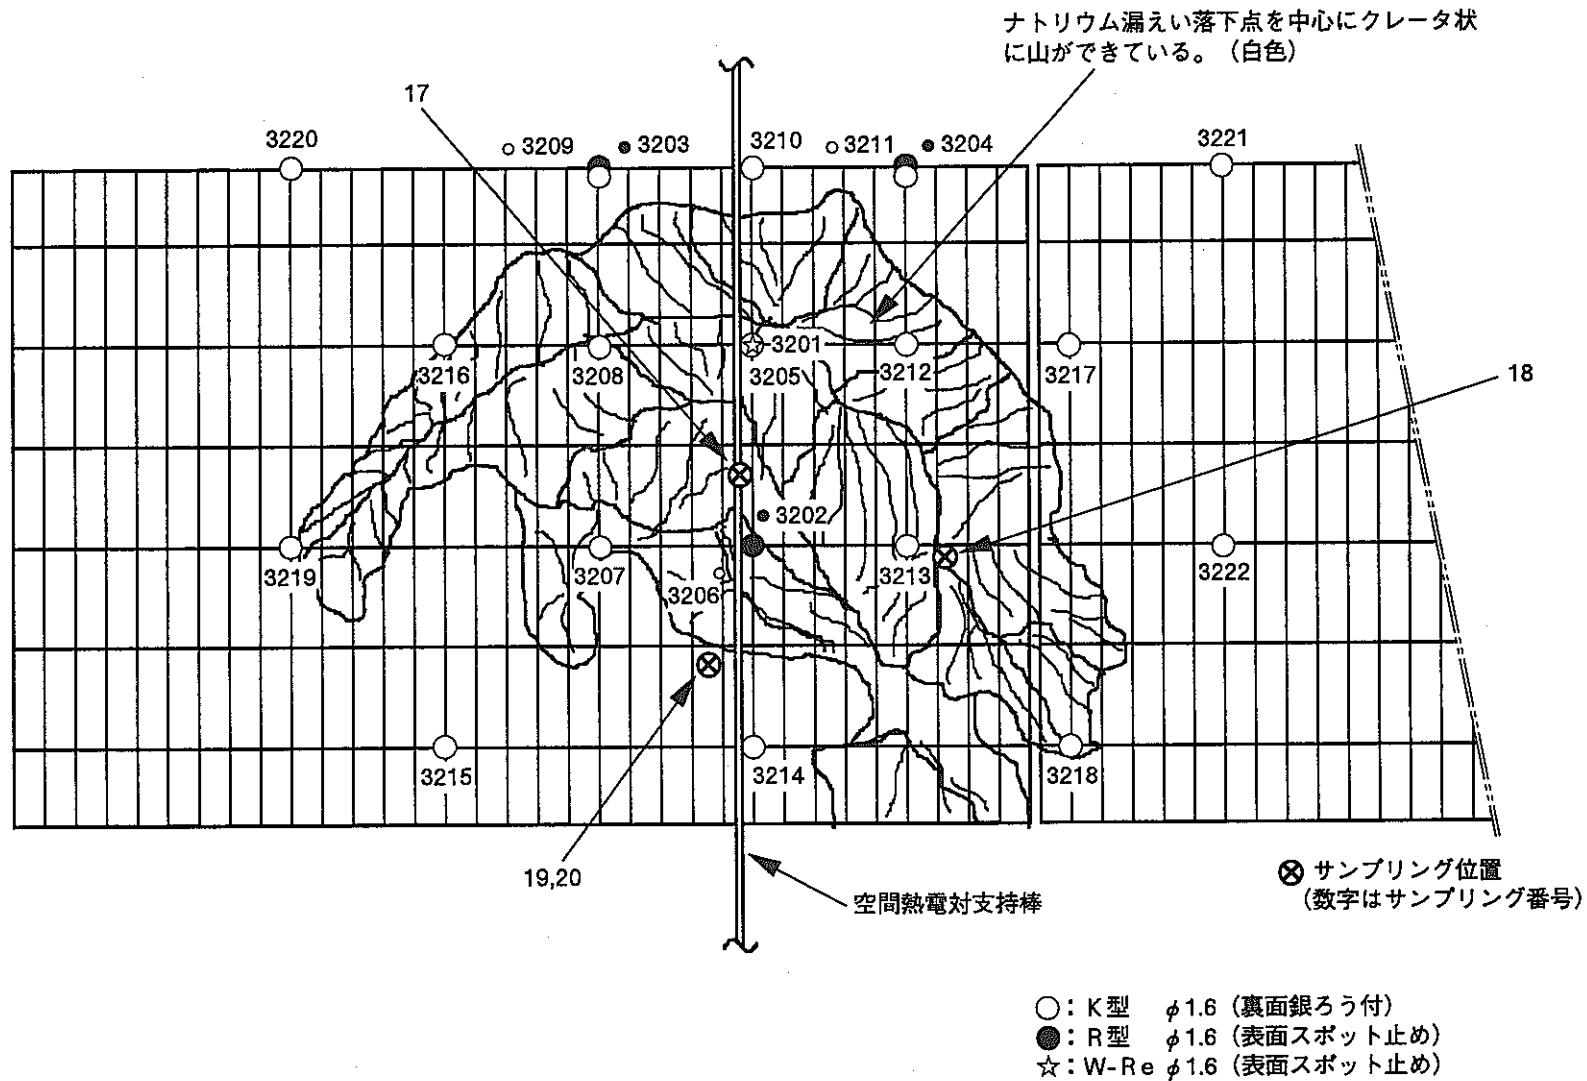
図 4 9 グレーチングの実験後の観察結果

グレーチングの実験後の観察結果を図49に示す。写真26と写真27および写真28に示すように、上部では落下点の中心部に直径約300mmの堆積物の少ない領域があり、それを囲むような形で堆積物の厚い領域が外輪山の形をなしていた。写真29からは、堆積物の高さが最も高いところで約100mmであることがわかる。また、下部には氷柱状の化合物が観察された。グレーチングを試験装置から搬出して観察を行ったところ、「もんじゅ」現場で見られたような大きな穴は開いていなかったが、落下点の中心部の領域では、初期3.2mmのフレームや5mmの格子材が写真30と写真31に示すように一部完全に消失しており、上端がナイフのように鋭角に尖っているものが多く見られた。グレーチング各部の寸法測定結果とその分布図を図50に示す。この結果から、外輪山状の堆積物の縁部に相当する位置で、特に損傷が著しいことがわかる。

グレーチングについては、「もんじゅ」の事故現場で見られたような破損孔は生じなかったものの、堆積物の縁部分近傍における格子材とフレームが一部完全に消失しており、上端がナイフのように鋭角に尖っているものが多く見られた。実験時のグレーチング表面温度は、ナトリウムの落下点付近で実験開始後約29分で約940°Cとなり、換気空調ダクト側は約700°Cで推移していたが、表面の熱電対の一部は断線した。裏面の温度についても、約600~800°C以上で推移した。

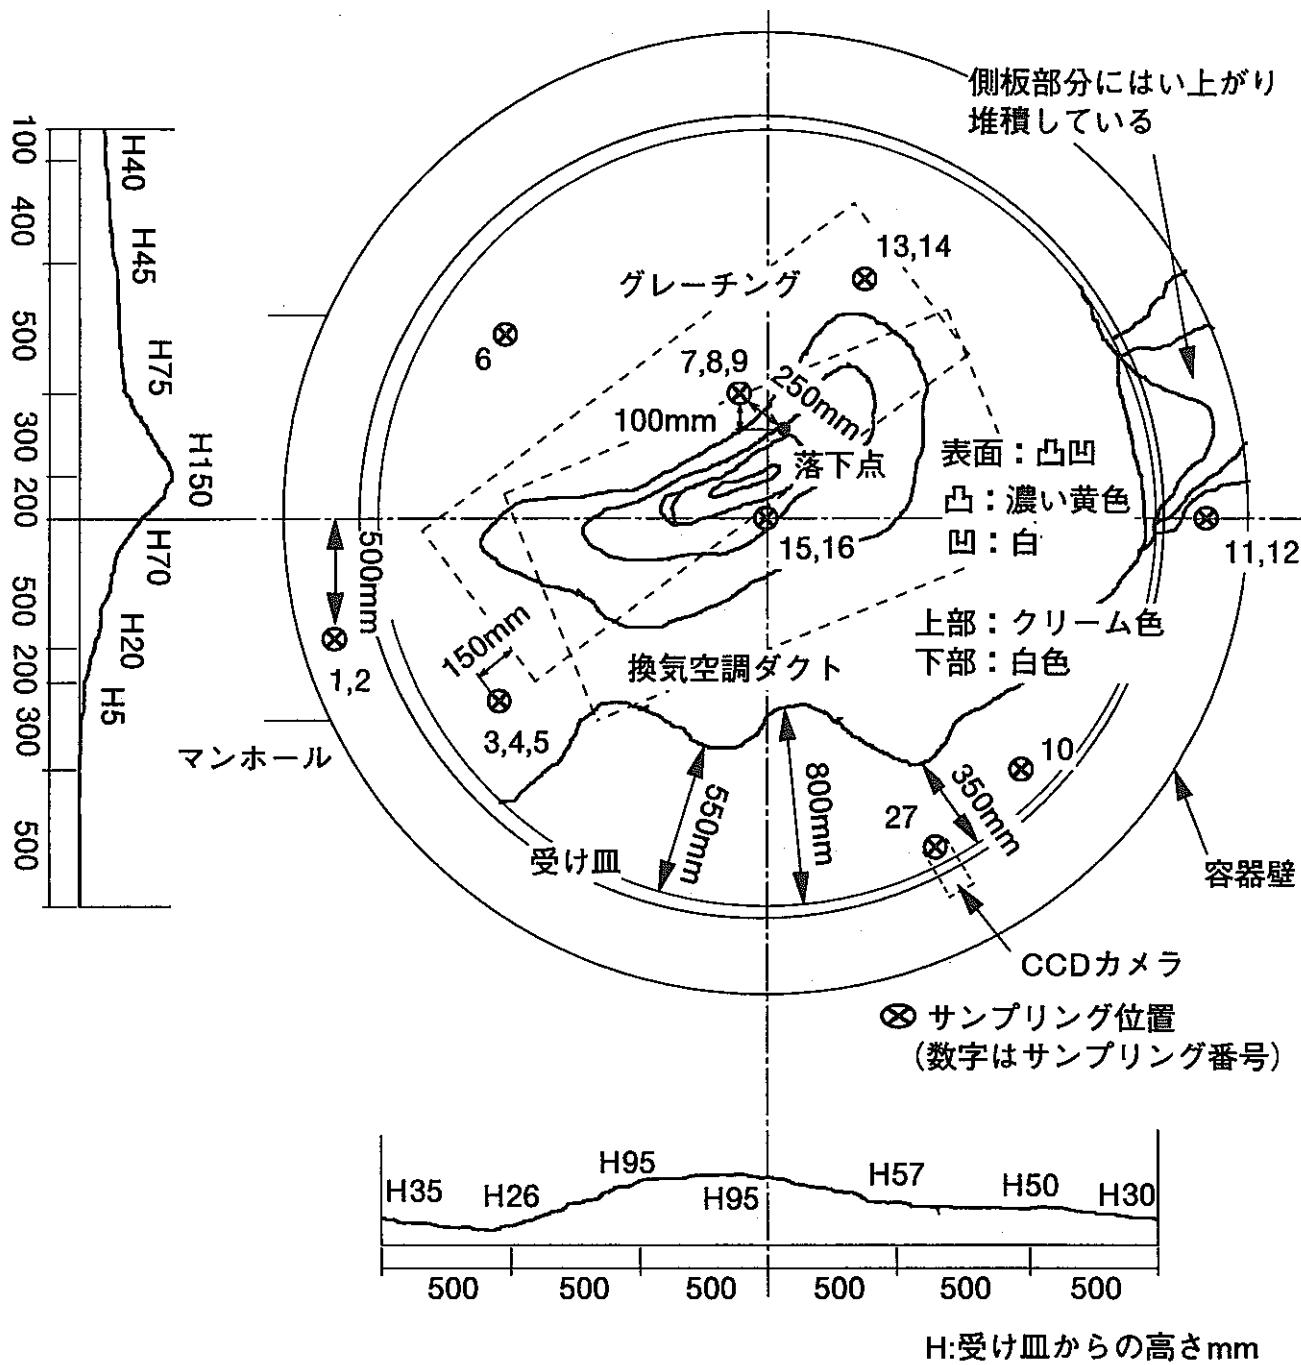
図 5.1 受け皿の実験後の観察結果

受け皿の実験後の観察結果を図51と写真32および写真33に示す。これらの結果より、受け皿上の堆積物は漏えい側（マンホールからみて左側）に多く堆積しており、反対側はエアロゾルが降り積もっているのみである。これは、前述した受け皿温度の測定結果からの推察と一致している。

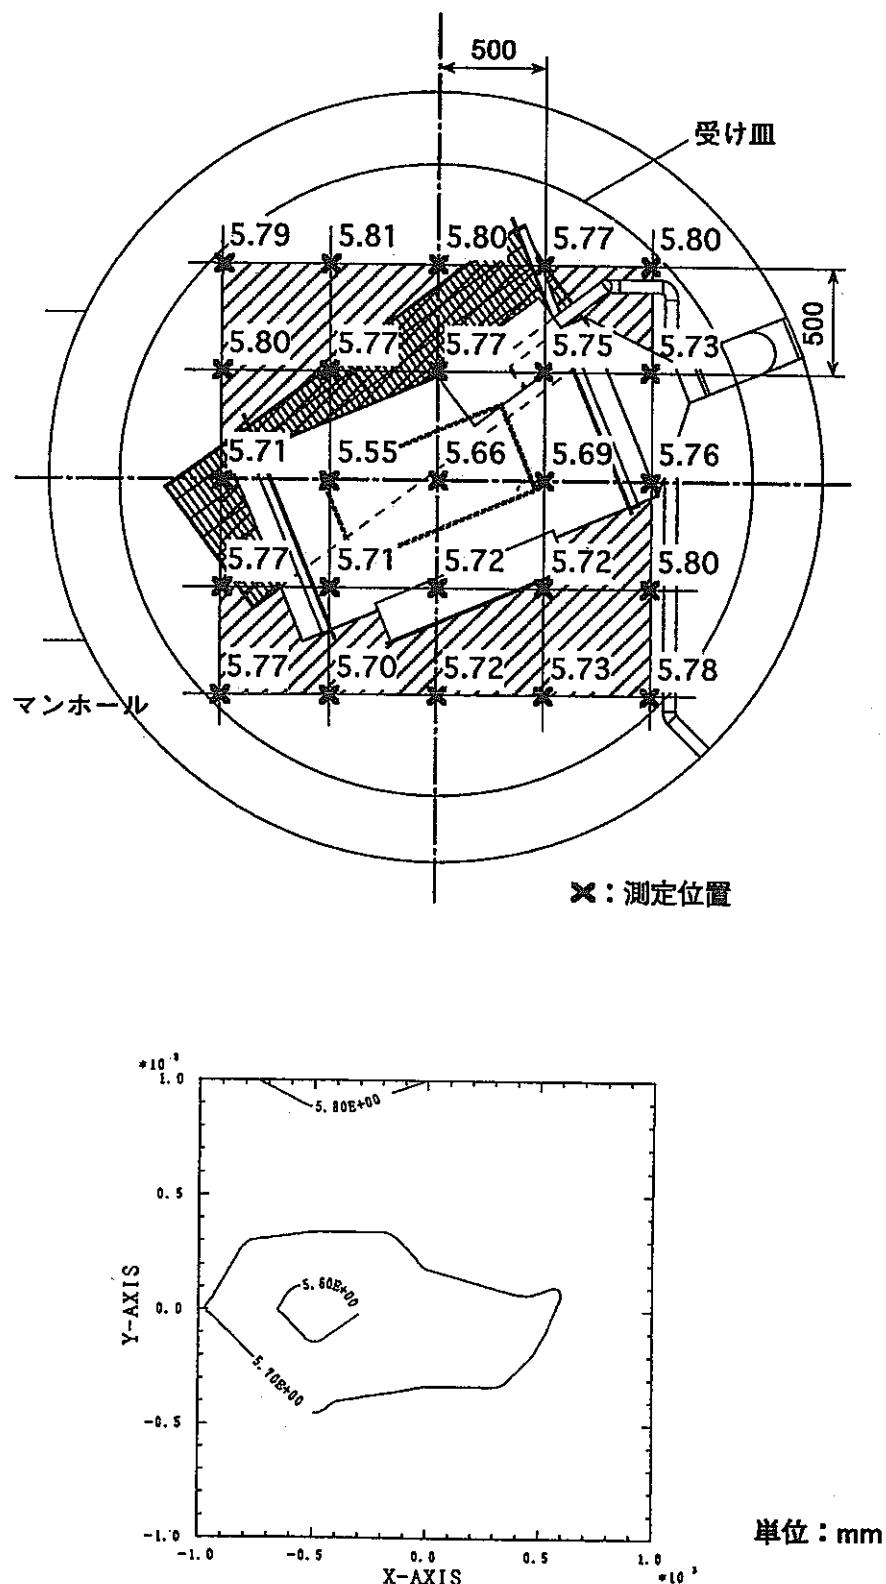
図 5-2 実験前受け皿厚み測定結果

実験前後の受け皿の厚み測定結果を図52および図53に示す。これらより、模擬漏えい部直下を中心とした直径約1mの範囲で厚さが約1mm程度減肉しているのが確認された。この領域は、図46に示した受け皿の温度分布の結果から、実験中に最も高温になった領域とほぼ一致することがわかる。

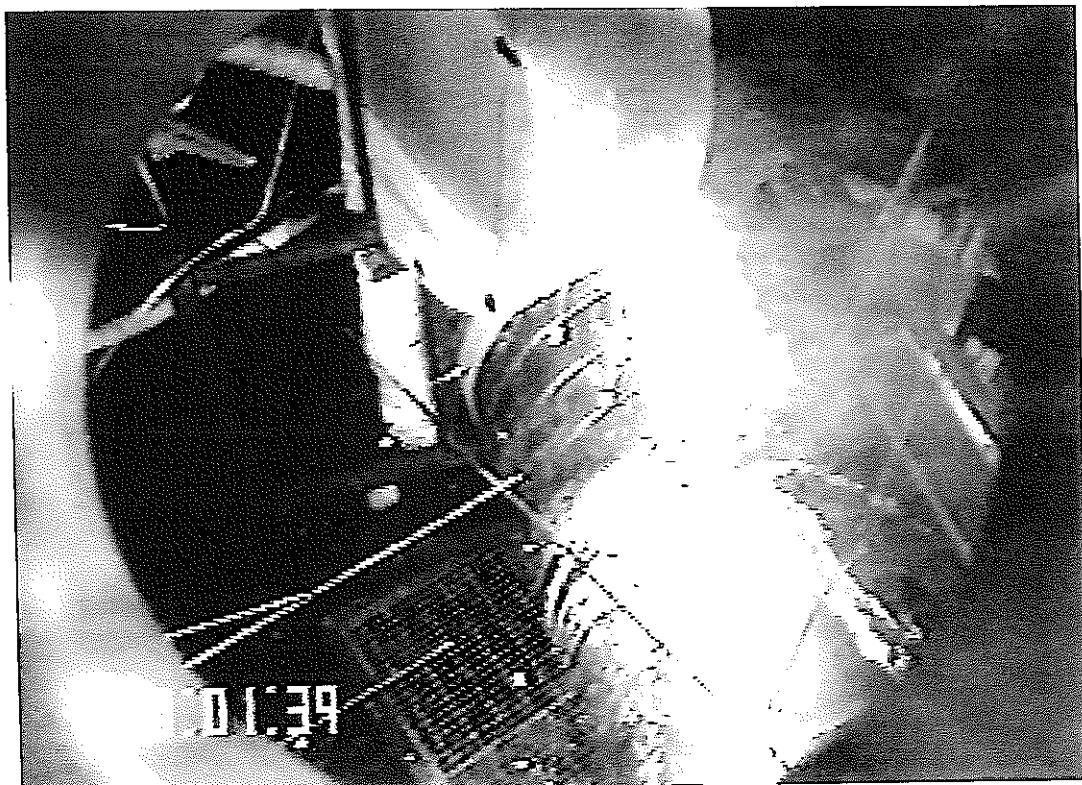
写真8 ビデオカメラによる模擬漏えい部におけるナトリウム漏洩状況
(実験開始後 1分39秒後)

模擬漏えい部を撮影したビデオカメラと赤外線カメラによる観察結果から、最初のナトリウム仕切弁（VN108）の開操作から1分29秒後に模擬漏えい部の温度計コネクタ部分から発煙し、1分33秒後にフレキシブルチューブの温度計端子部と下端部の中間付近から最初のナトリウム漏えいが確認された。直後にエルボ部付近とフレキシブルチューブの多数の箇所から周囲への流線状の飛散が観察され、それとほぼ同時に最初のナトリウム漏えい箇所から発火した炎がエルボの漏えい部に向かってフレキシブルチューブの表面を走るのが観察された。これは、フレキシブルチューブの被覆材（軟質ポリ塩化ビニル製）の火炎と思われる。その後は、この炎がフレキシブルチューブの左半分（温度計との接続側）全体に拡大した。写真8と写真9に実験開始から1分39秒後の模擬漏えい部におけるビデオカメラと赤外線カメラで撮影したナトリウム漏えい状況を示す。
