ナトリウム漏えい燃焼実験Ⅱ報告書 －ライナ材料分析結果－

1996年9月

動力炉・核燃料開発事業団
大洗工学センター

青砥 紀身*、平川 康*、黒田哲宏*

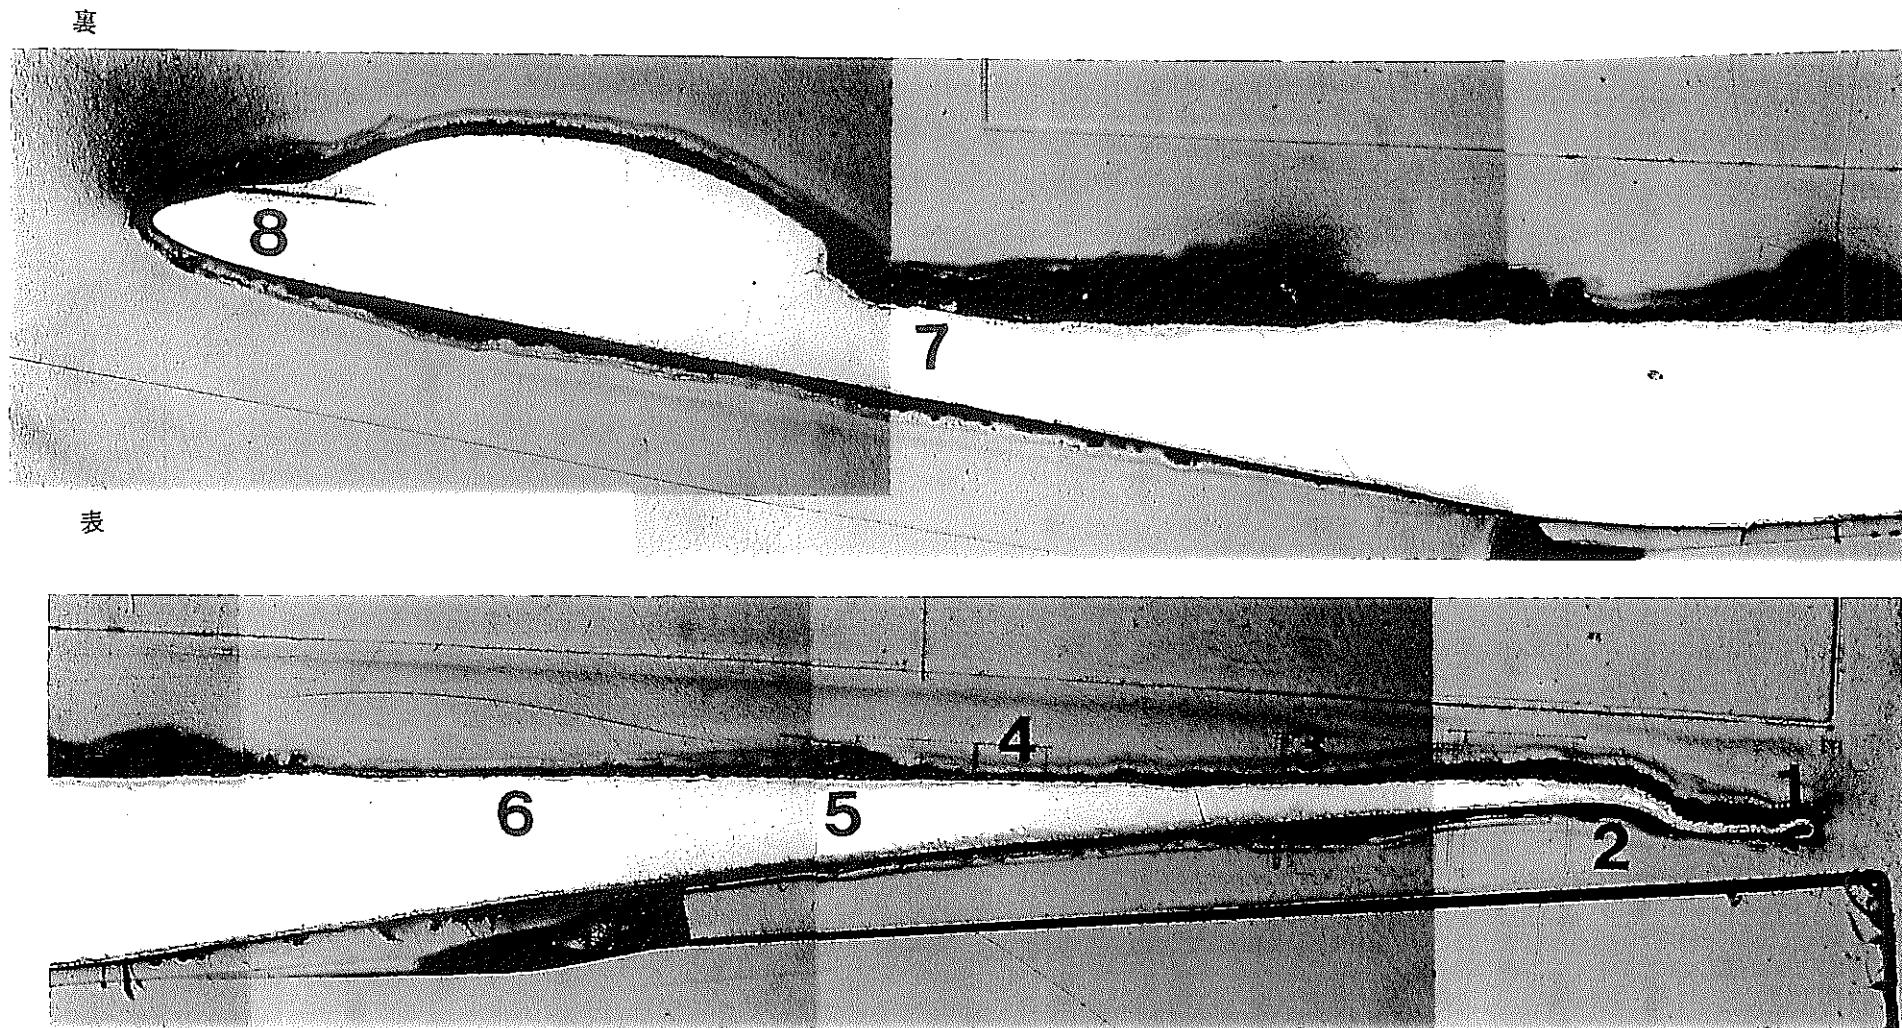
写真4.1(a)ライナ欠損部A部マクロ断面観察

- ①全ての断面で粒界腐食状の腐食痕が認められ、激しい腐食、急速な減肉が生じたことが推察できる。
- ②粒界腐食状の腐食痕は表面より裏面でよく残存しているが、これは表面の腐食が進み脱粒等が生じた結果と思われる。材料より離脱した粒は堆積物中に含まれているものと思われるが、X線回折により堆積物中から α -Feが多く検出されていることがこの推察を指示している（次節表4.5(a)参照）。

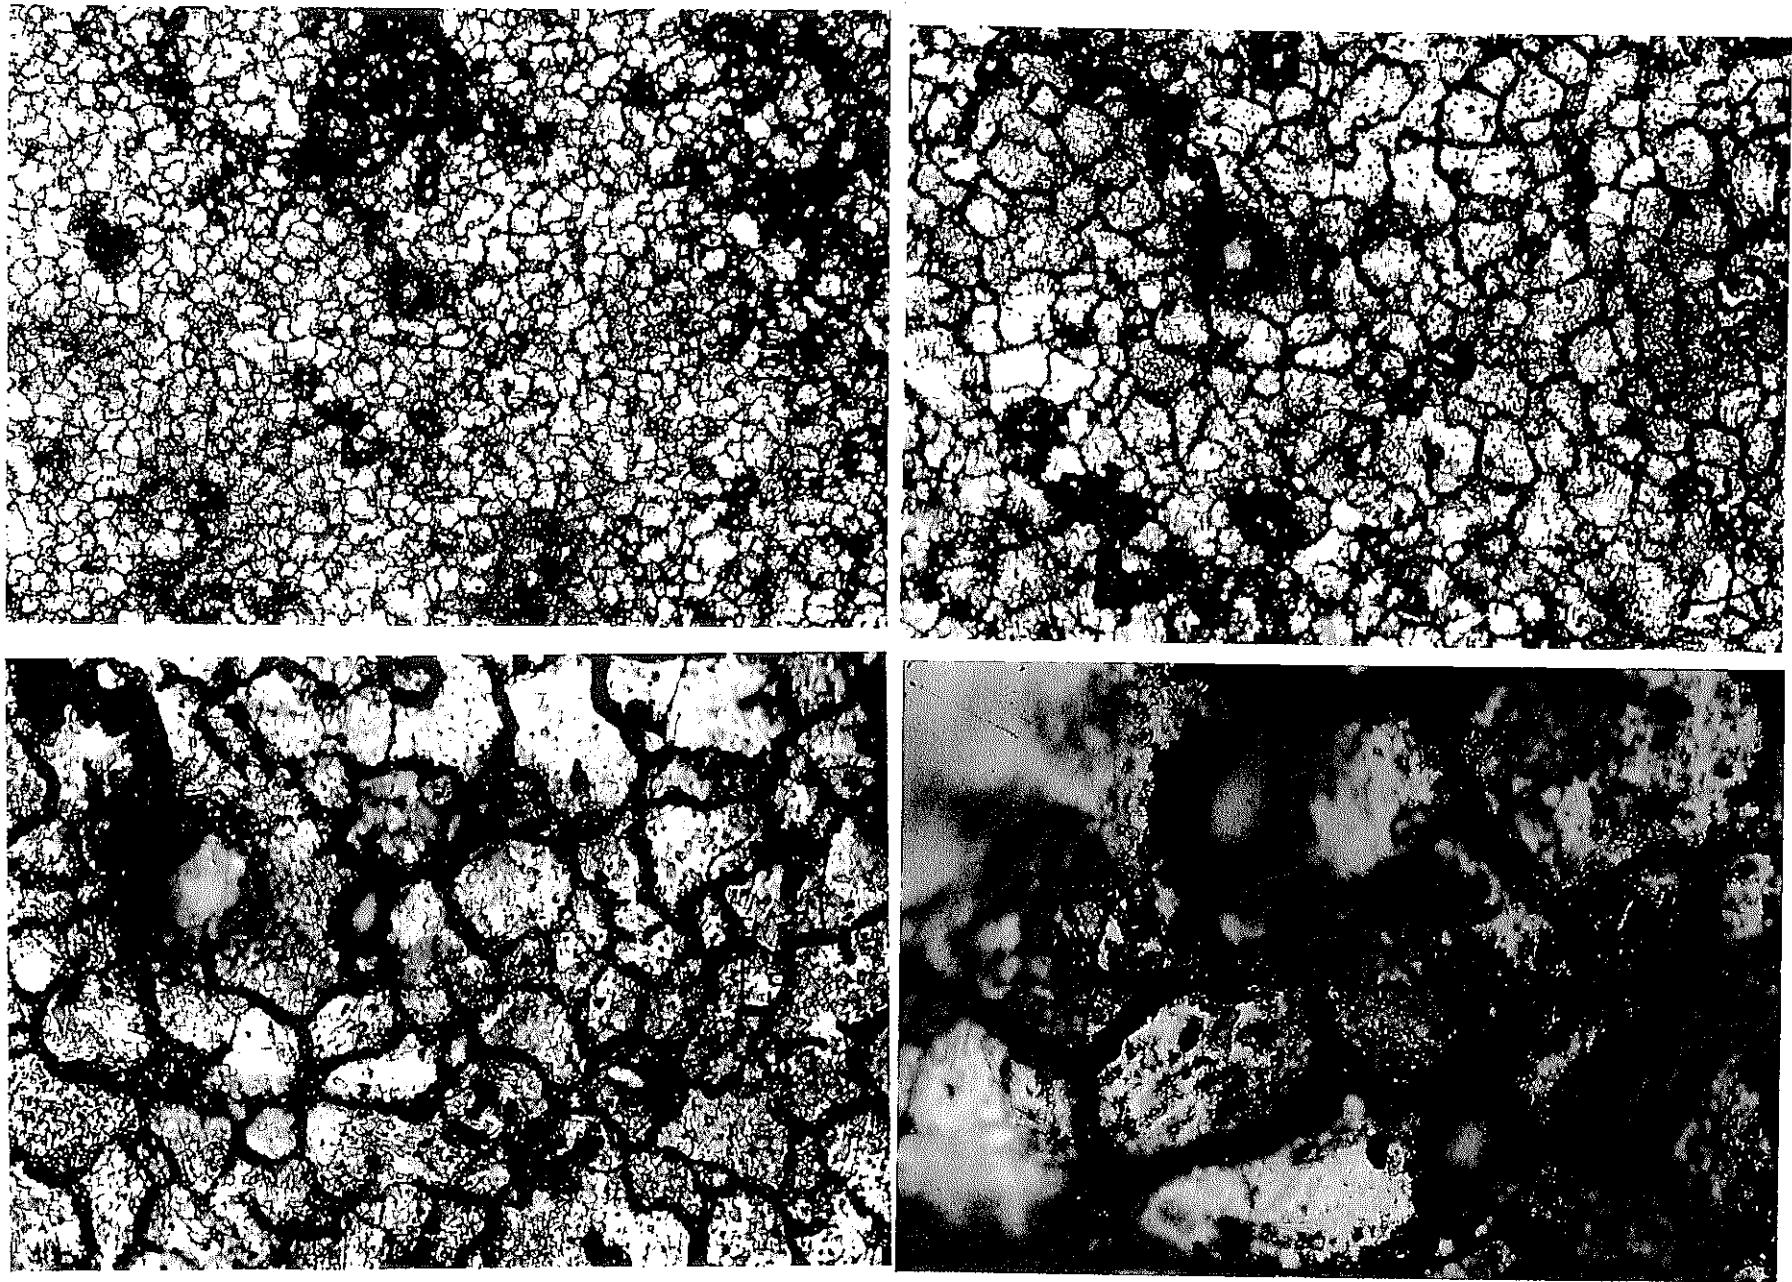
写真4.6 ライナ欠損部A部表面形態観察結果

写真4.6～写真4.10に代表的な表面形態観察結果を例示した。写真4.6は開口欠損部A部近傍であり、肉眼では銀白色の金属光沢面と観察できる部分である。表面からは、明確に粒界状模様が認められ、粒界状の腐食がかなり深いことが分かる。また、高倍（写真。下段）の観察から明瞭に分かる通り、粒の脱落も認められる。写真4.7は開口欠落部B部の近傍である。肉眼観察では錆色を呈しているが、表面形態観察では写真4.6同様粒界状模様が認められる。また、粒界と見られる箇所に明瞭に酸化物が詰まっていることが分かる。写真4.8は、「4.1(3)堆積物除去、水洗後の外観」において記述したスリット状の開口欠損部C部に認められたU字形溝底の表面形態観察結果である。溝全体はマクロ観察でも分かる通り銀白色の金属光沢を呈しているが、その底も写真に見られるように他の部分と同様粒界状模様が明確に認められる。写真4.9はC部の表面観察であるが、上段および中断の写真で分かるように皿状ピットが認められ、その底にも粒界状模様が存在する。下段の写真では、粒界と見られる箇所に酸化物が詰まっていることが明瞭に確認できる。表面形態観察において、認められた特徴の1つに写真4.10に代表例を示した、薄い（10μm程度と推定）酸化粒層が材料表面を被っている箇所が認められることである。

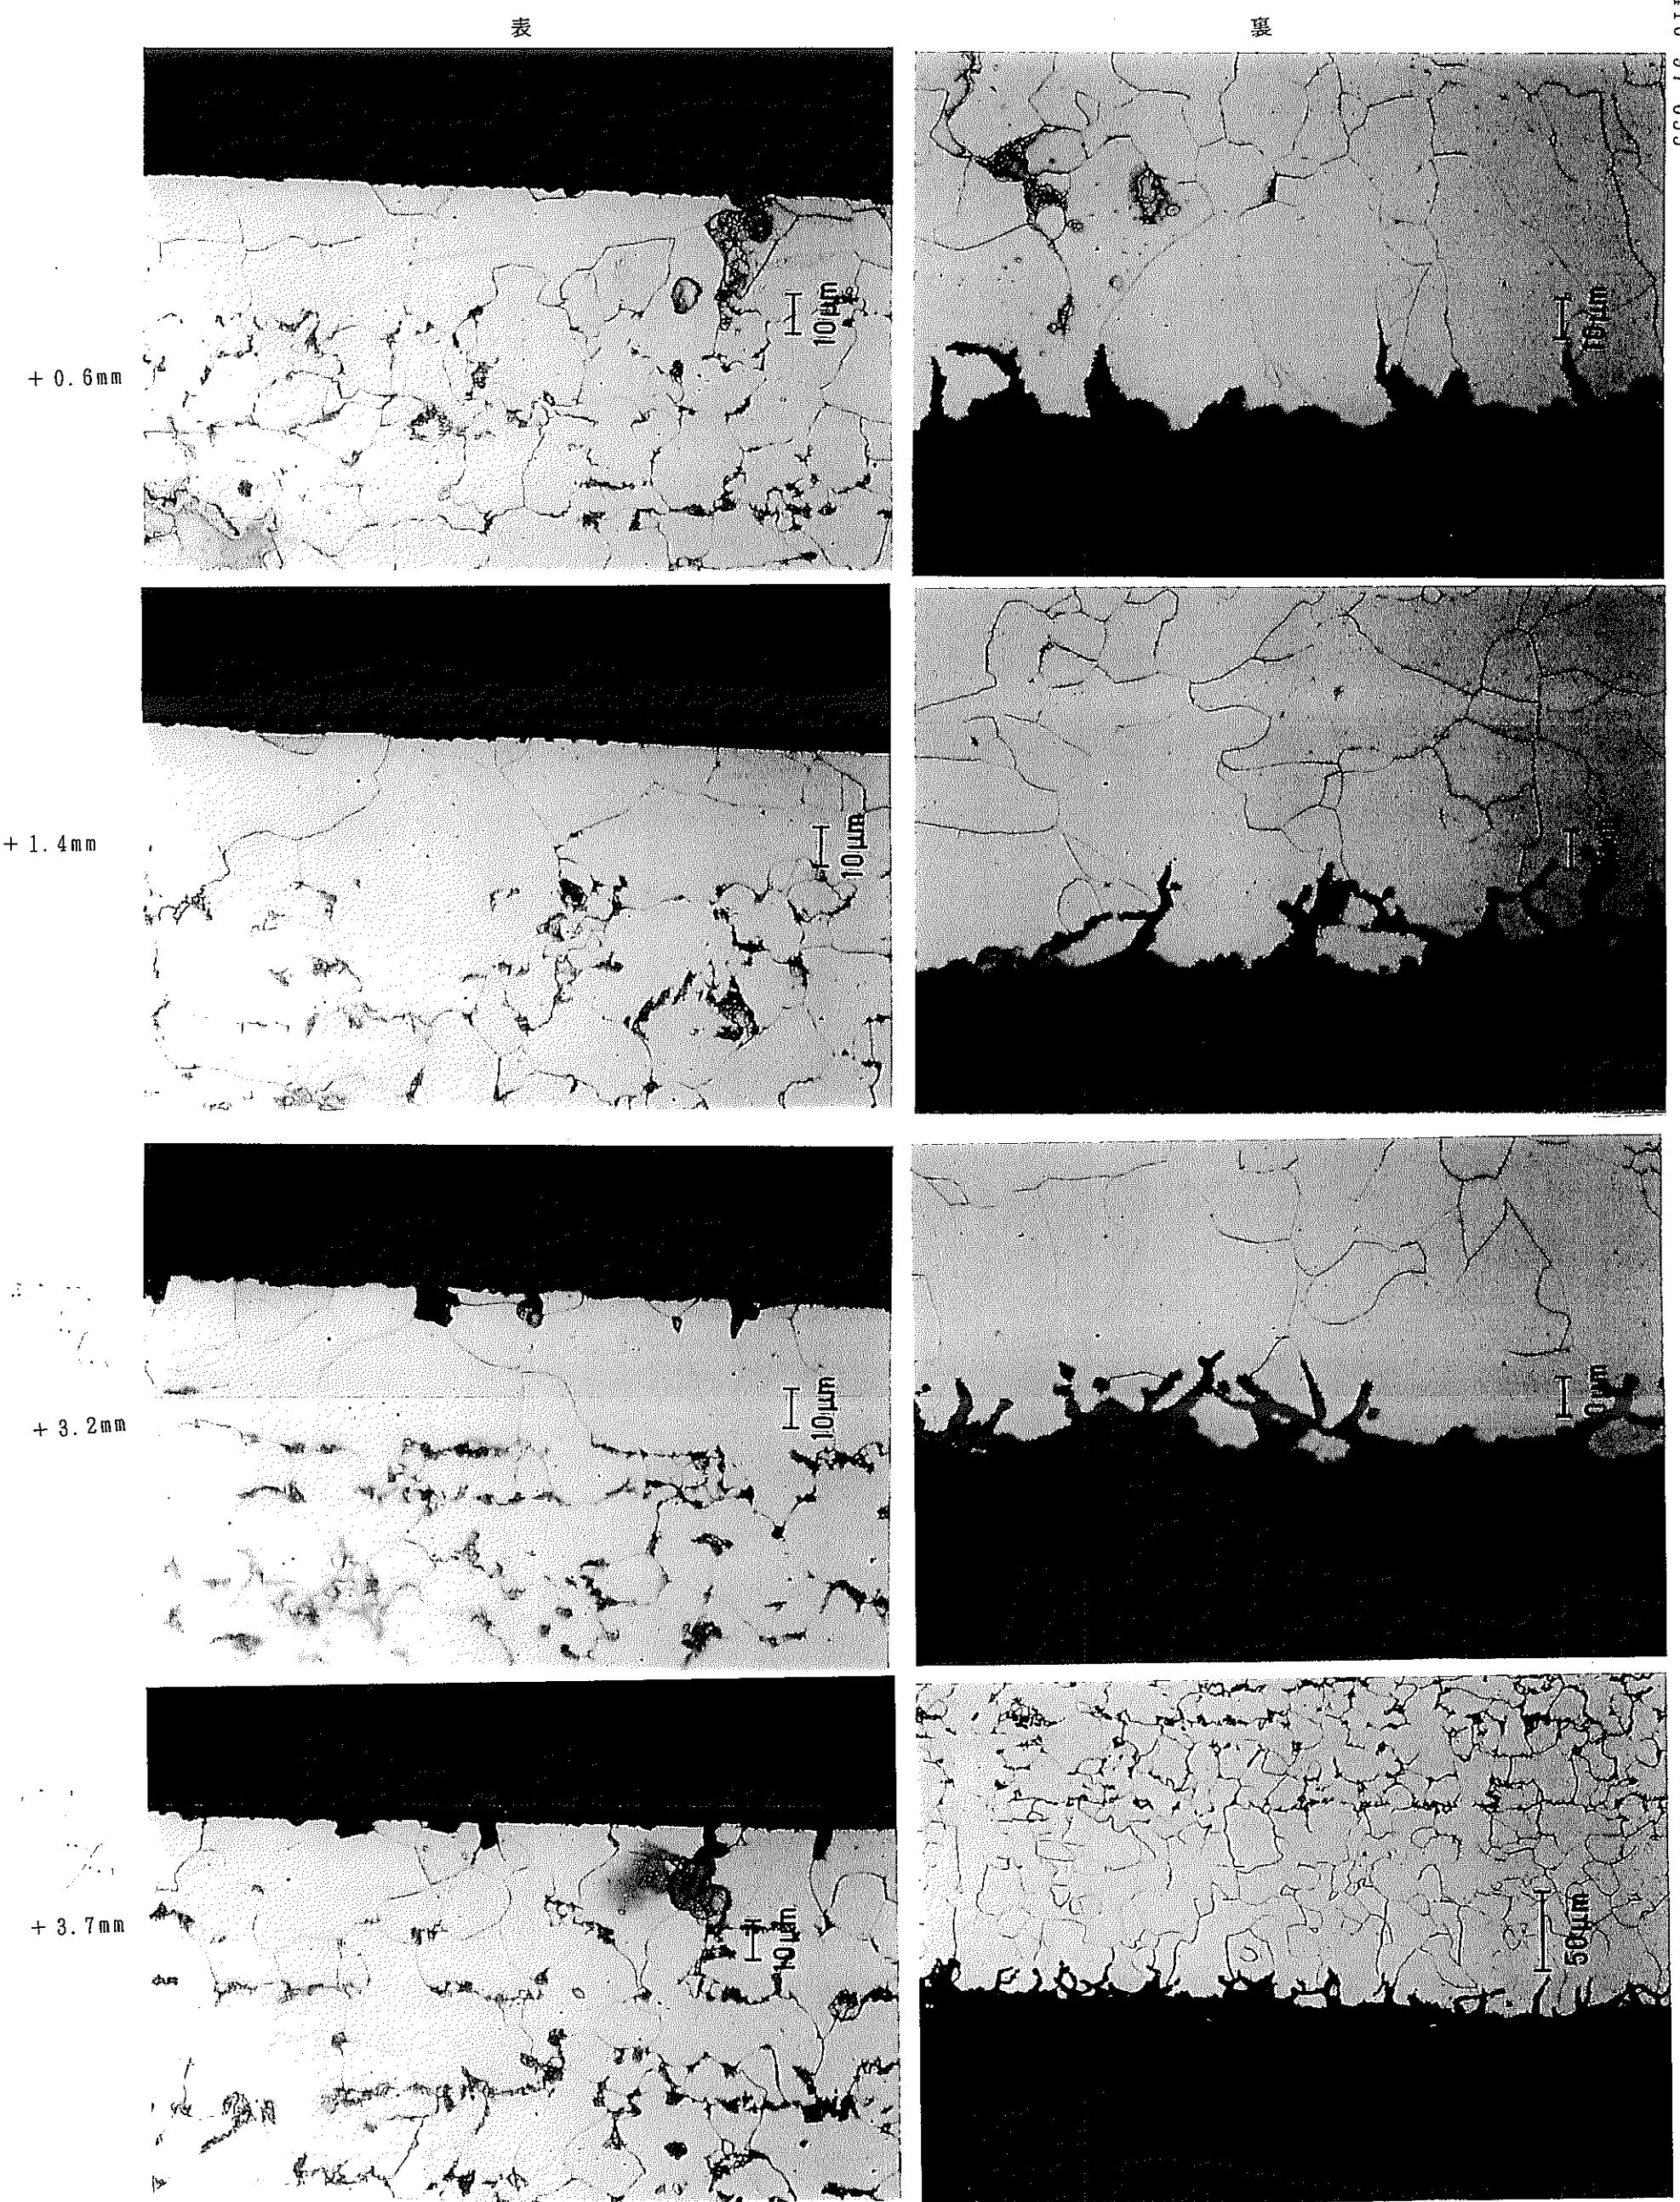
写真4.11(b)ライナ欠損部A部表層形態観察結果（高倍観察）

写真4.11(a)および写真4.11(b)では、A部について開口先端部の表面側には粒の脱落した痕が認められる。エッジから数mm入った箇所では裏面の方が顕著ではあるが、表裏面ともに粒界あるいは粒内に明瞭な腐食痕が観察できる。写真4.12(a)および写真4.12(b)に示したB部開口先端近傍では、先端に腐食痕があり、1.5～2.5mm離れた箇所では表裏面に明瞭な粒界および粒内腐食が見られ、3.5mmから4.5mmにかけて粒や酸化粒が離脱してゆく様子が観察できる。写真4.13はC部に見られたU字形溝の底部の表層断面観察結果であるが、溝中心および中心から幾分離れた場所においても粒界や粒内に腐食痕が認められる。また、最下段左写真中に印した(*)の部分では、最表層ではない内側の粒界に腐食が認められる。写真4.14(a)及び写真4.14(b)はD部の、写真4.15はE部の開口先端近傍の表層観察結果の例であるが、いずれの視野にも他の箇所と同様、表裏の関係なく、かつ粒界や粒内に関係なく腐食痕が明瞭に観察できる。比較的板の厚さが残存していたF部の表層観察では写真4.16に見られるように、粒内あるいは粒界から離脱していく材料の母相が認められる。
