# 国際原子力機関主催「実炉データを用いた熱構造力学・熱流動解析コードの検証」研究プログラム(I)

— 仏国高速炉フェニックスでの高サイクル熱疲労事象に係わる熱流動ベンチマーク解析 —

動力炉・核燃料開発事業団

本報告書は、当該ベンチマーク演習問題の内、熱流動挙動に関する部分(Phase-1)の解析を、直接シミュレーションコードDINUS-3および境界要素法コードBEMSETを用いて行った結果について報告するものである。

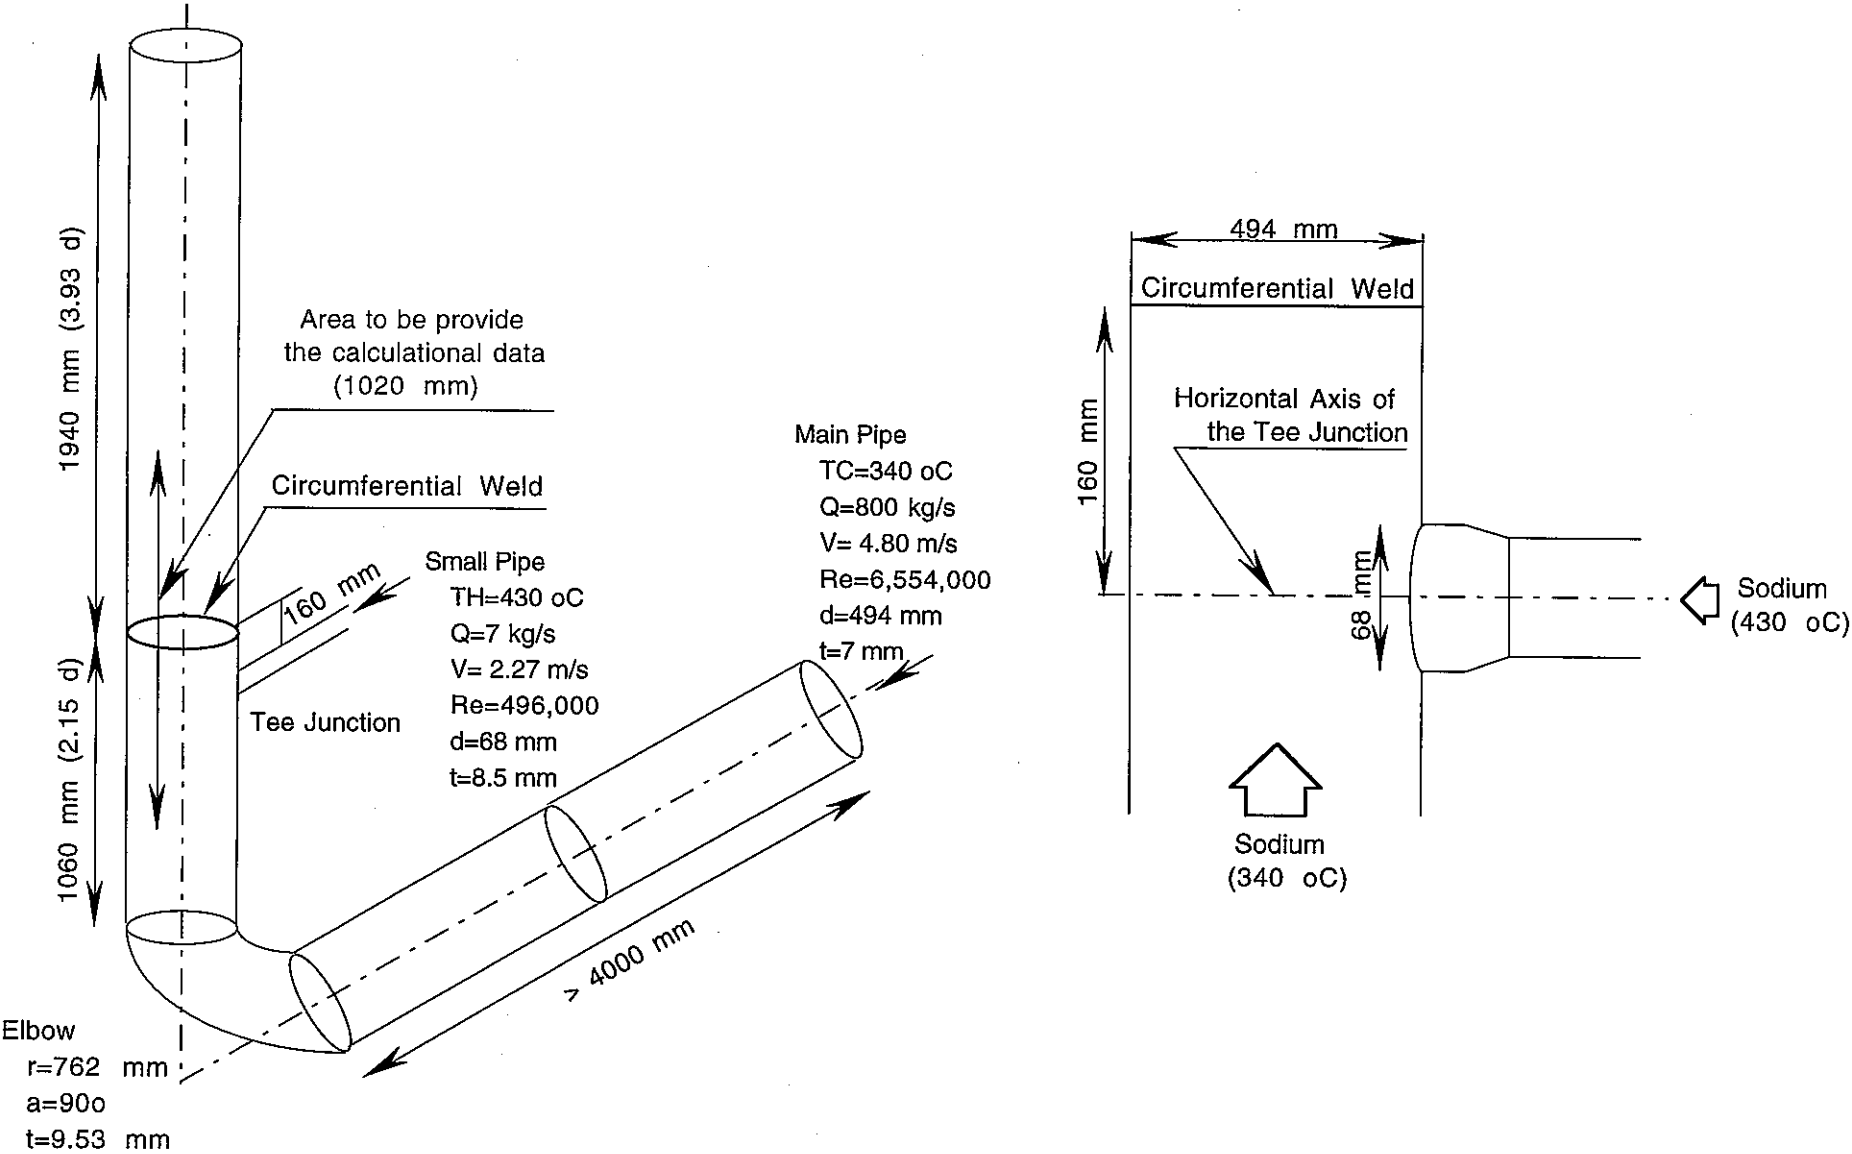
Fig. 2. 1 Geometrical Characteristics of the Phenix Secondary Piping System

Fig. 2.1 に、2次主冷却系枝管合流部の構成を示す。定格運転時には、主冷却配管内を 340 °C の低温ナトリウムが 800 kg/s で流れ、曲率半径 762 mm (r) の 90° エルボ通過後 900 mm 位置で、水漏洩検出系枝管内を流れる高温ナトリウム (430 °C, 7 kg/s) と合流する。さらにこの下流側 160 mm 位置に、主配管溶接線が位置し、ここでクラックが発生した。

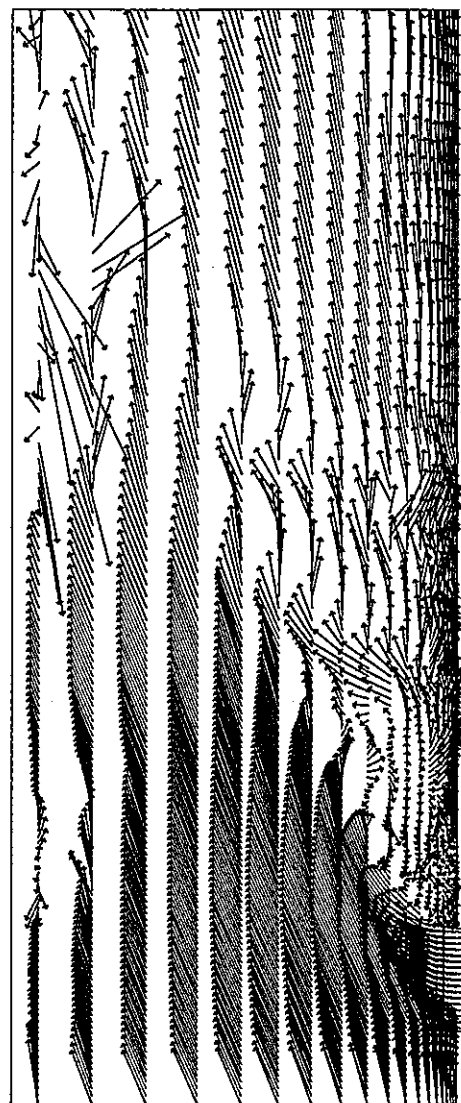
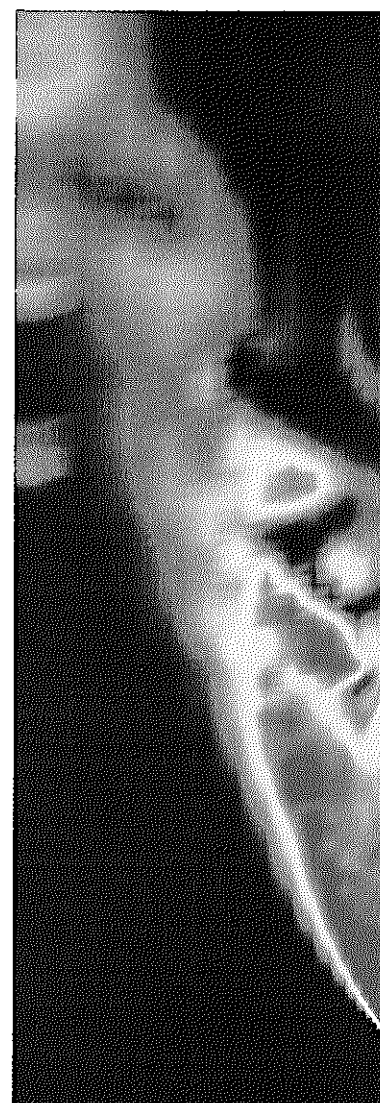
Fig. 3. 4 Calculated Instantaneous Distributions for a r-z Plane (J=39)

Fig. 3.4 に、枝管接続部を含む周方向位置 ( $J = 39$ ) における流速ベクトルおよびナトリウム温度の垂直 ( $r$ - $z$ ) 断面瞬時分布を示す。結果より分かる通り、枝管から流出した高温ナトリウムは、主配管内を垂直に上昇する低温ナトリウムにより、約  $60^\circ$  の角度をもって下流側に押し流される。なお、この高温ナトリウムによる噴流の下流側直下では、主配管内の平均圧力に比べて相対的に圧力が低下するため、不安定・不規則な流れ場を形成して局所的な循環渦を発生するとともに、これによる高温ナトリウム塊の分裂・移動が認められる。

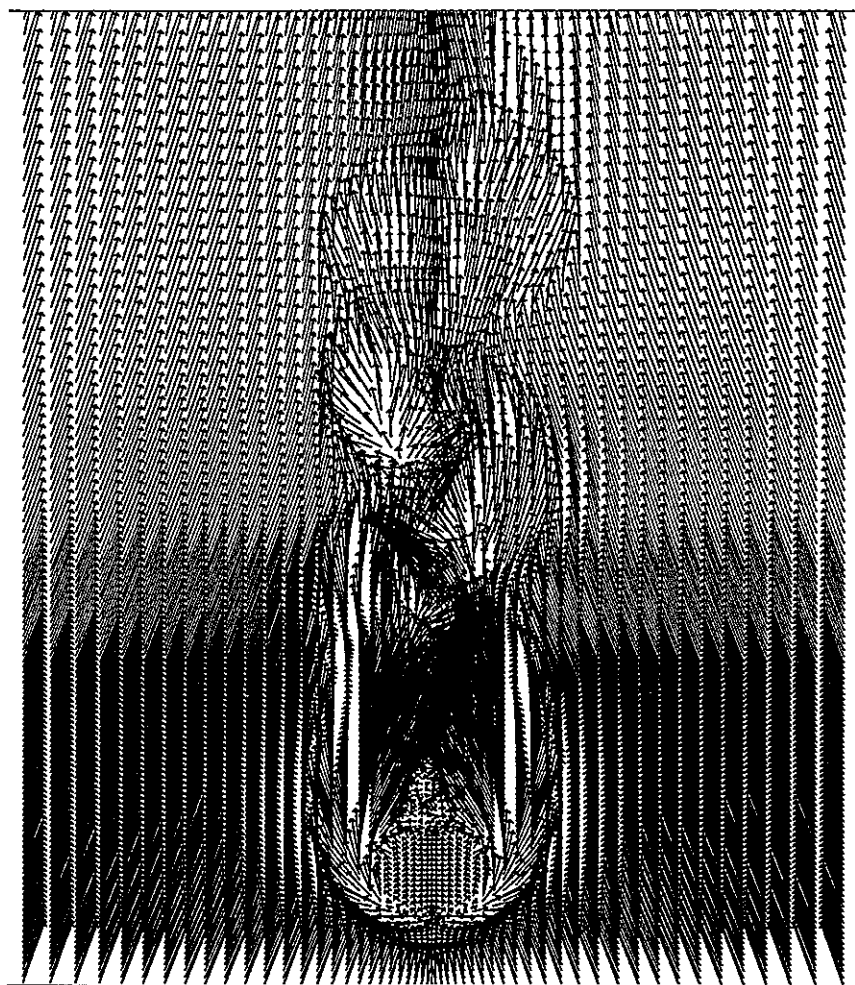
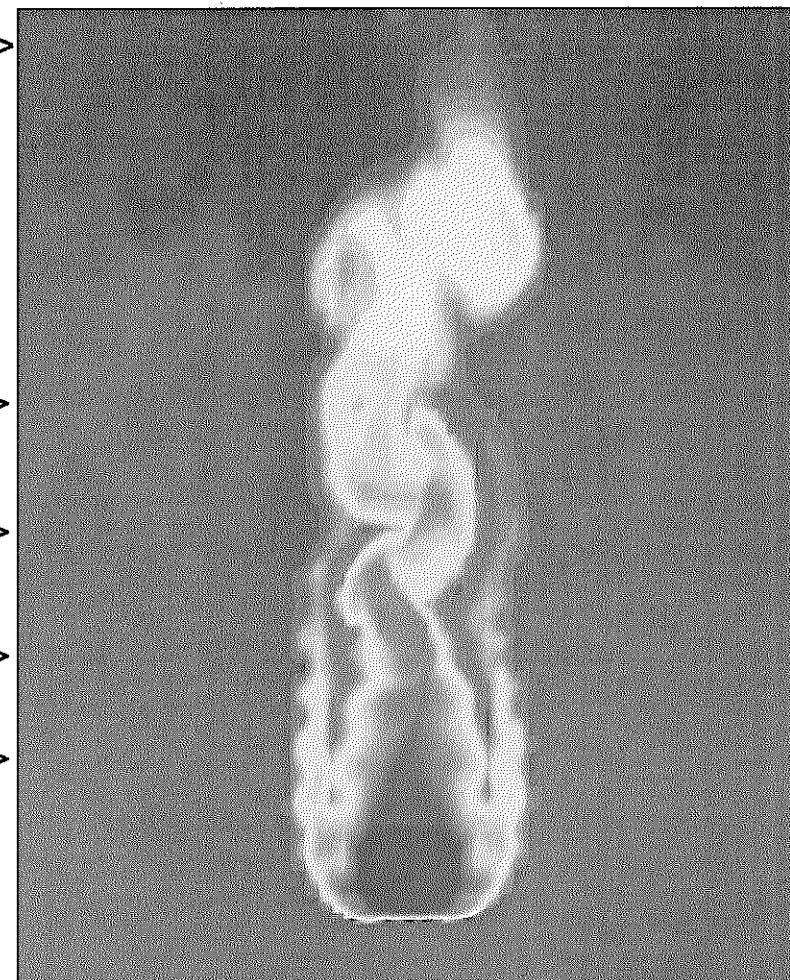
Fig. 3. 5 Calculated Instantaneous Distributions for a  $\theta$ -z Plane ( $l=20$ )

Fig. 3.5 に、枝管接続部を含む半径方向位置 ( $I = 20$ ) における流速ベクトルおよびナトリウム温度の周方向 ( $\theta$ - $z$ ) 断面瞬時分布を示す。結果に見られるように、枝管から流出した高温ナトリウムが主配管壁に沿って左右に振動しながら下流側に押し流される。これは、枝管からの高温ナトリウムが主配管内における弱な障害物の役割を果たし、一種のカルマン渦に起因した流動であることが推察される。更に、枝管から流出した高温ナトリウム噴流の両脇から、概ね左右対称に下流側に広がる高温領域が認められる。これは、噴流両外縁から剥離する流れに起因するものであり、後述の目視観察による変色領域と一致する。

まず、枝管中心軸を含む主配管軸方向各点での結果 (Fig. 4. 1) では、最も大きな温度変動を示している箇所は周方向溶接線のある軸方向位置 (枝管中心軸より 160 mm 下流) であり、最大約  $35^\circ\text{C}$  の温度変動を示している。この軸方向位置は、Fig. 3. 5 (b) に見られるように、枝管からの高温ナトリウム噴流が周囲の局所的な循環渦により分裂・移動する箇所に相当し、Fig. 4. 1 中における同位置での大きな温度変化はこの高温ナトリウム塊がここを通過することによって生じてると解釈できる。

Fig. 4. 2 に示した主配管溶接線に沿う周方向各点での結果については、枝管中心軸を基準とした両側各点における大周期の温度変動が、概ね逆位相で変化していることが分かる。この解釈についても上記と同様であり、枝管から流出した高温ナトリウム噴流が周囲の局所的な循環渦により分裂し、この後、周方向に左右に振動しながら下流側に移動することによる (Fig. 3. 5 (b) 参照)。
