もんじゅナトリウム漏えい事故の原因究明

IHX入口温度計ウェル調査報告書

1996年6月

動力炉・核燃料開発事業団
大洗工学センター

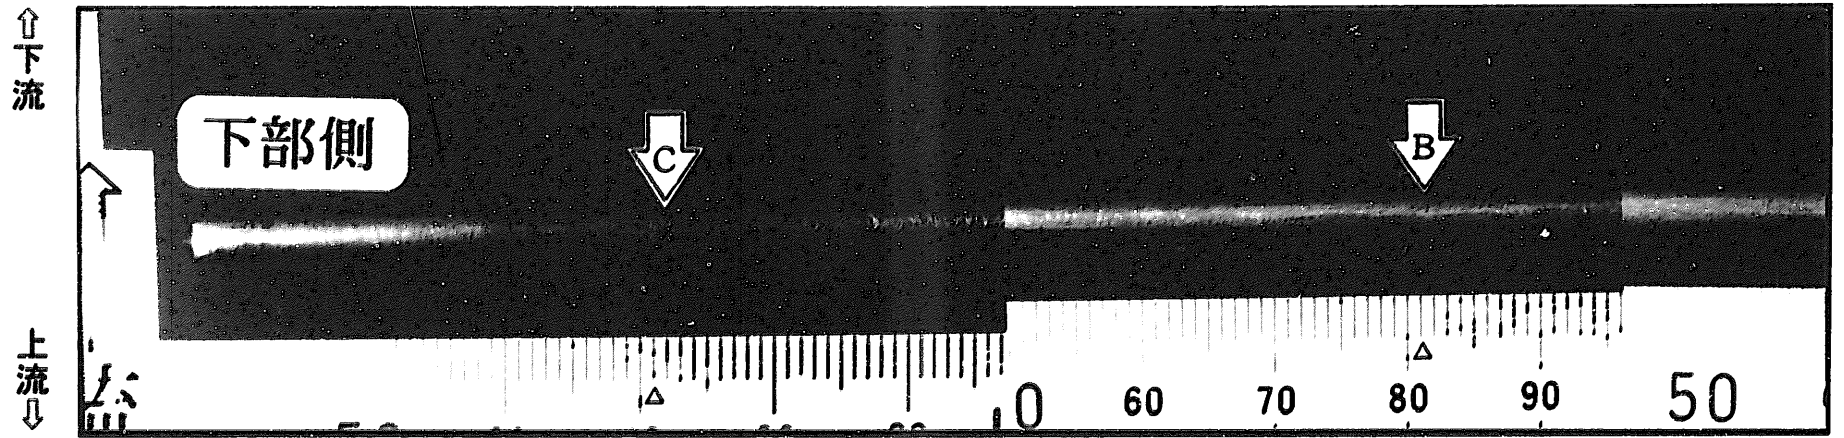
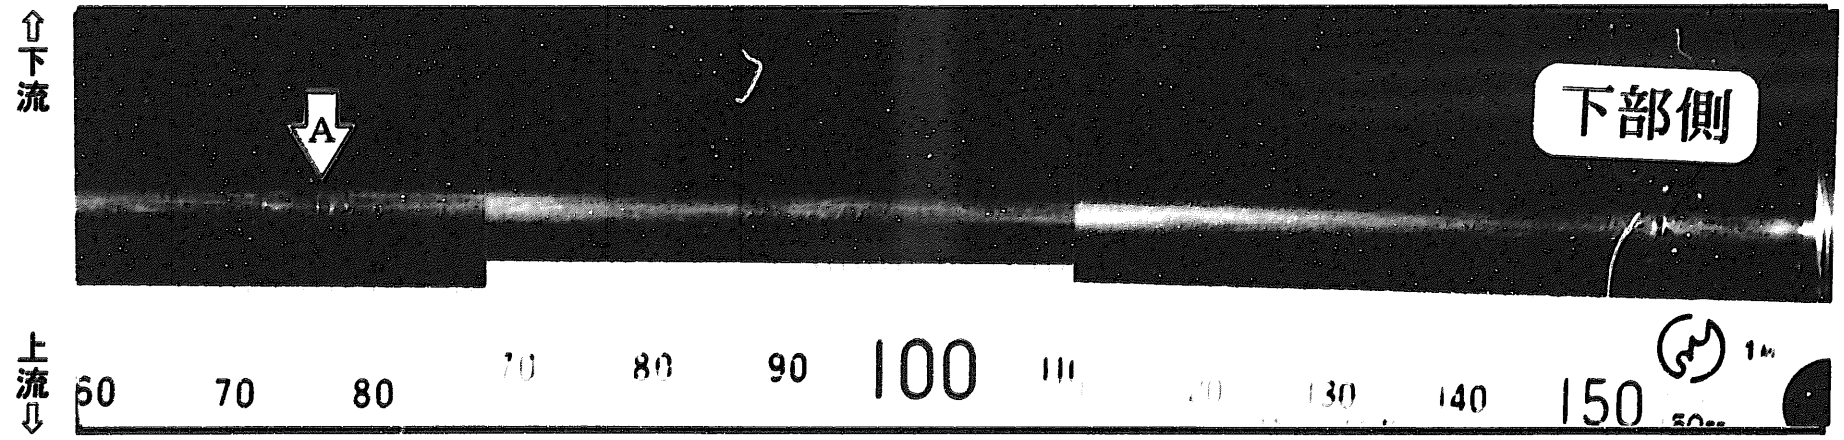
写真1-1 シース外観状況(下部)

(2) シースの外観では段付部細径側入口部に当たる箇所（ボス出口から先端側に124mm位置）にほぼ全周にわたる接触痕が認められた（写真1-1、1-2参照）。

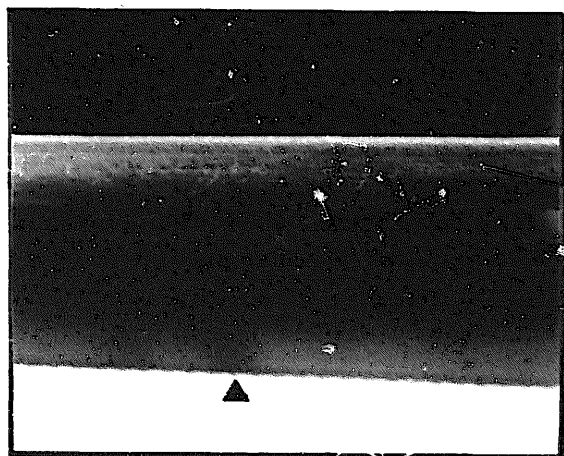
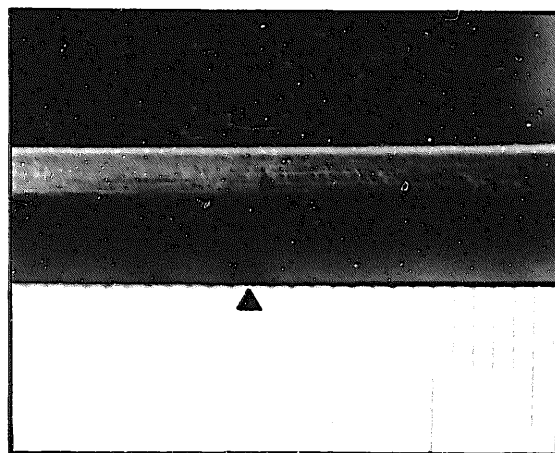
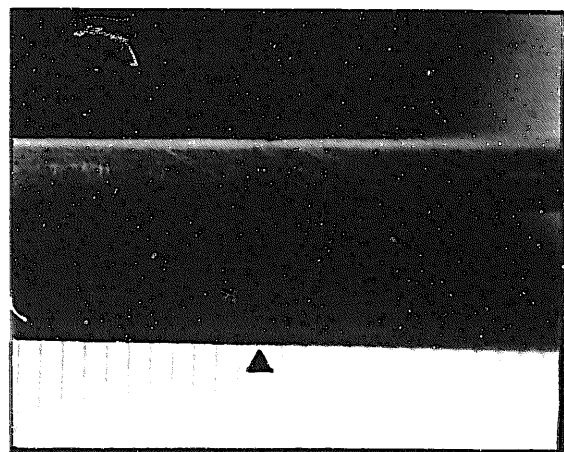
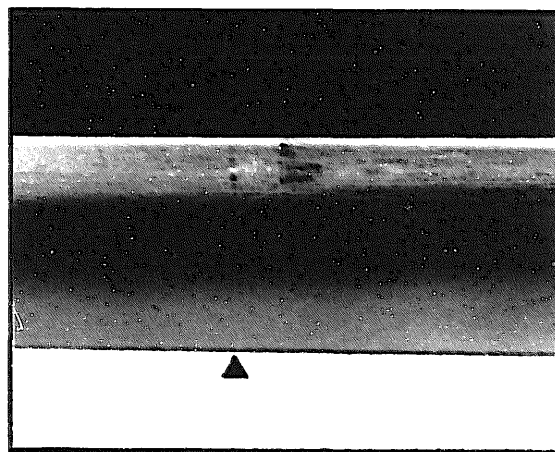
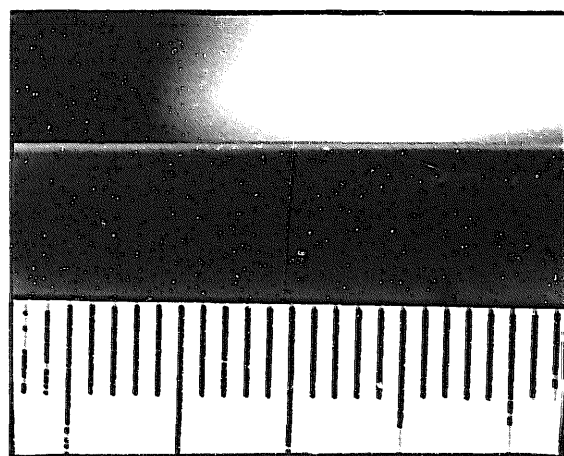
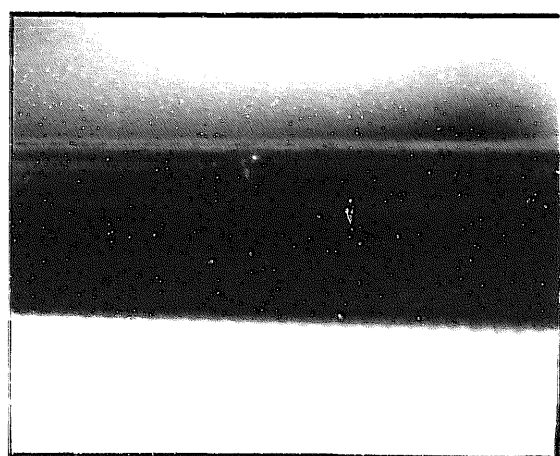
写真 1-2 シースの圧痕部外観状況

ボス部先端面から 124mm ; 上部側
A部

ボス部先端面から 124mm ; 上流側
A部

ボス部先端面から 124mm ; 下部側
A部

ボス部先端面から 124mm ; 下流側
A部

ボス部先端面から 180mm ; 下部側
B部

ボス部先端面から 240mm ; 上部側
C部 (上流方向へ 40° の位置)

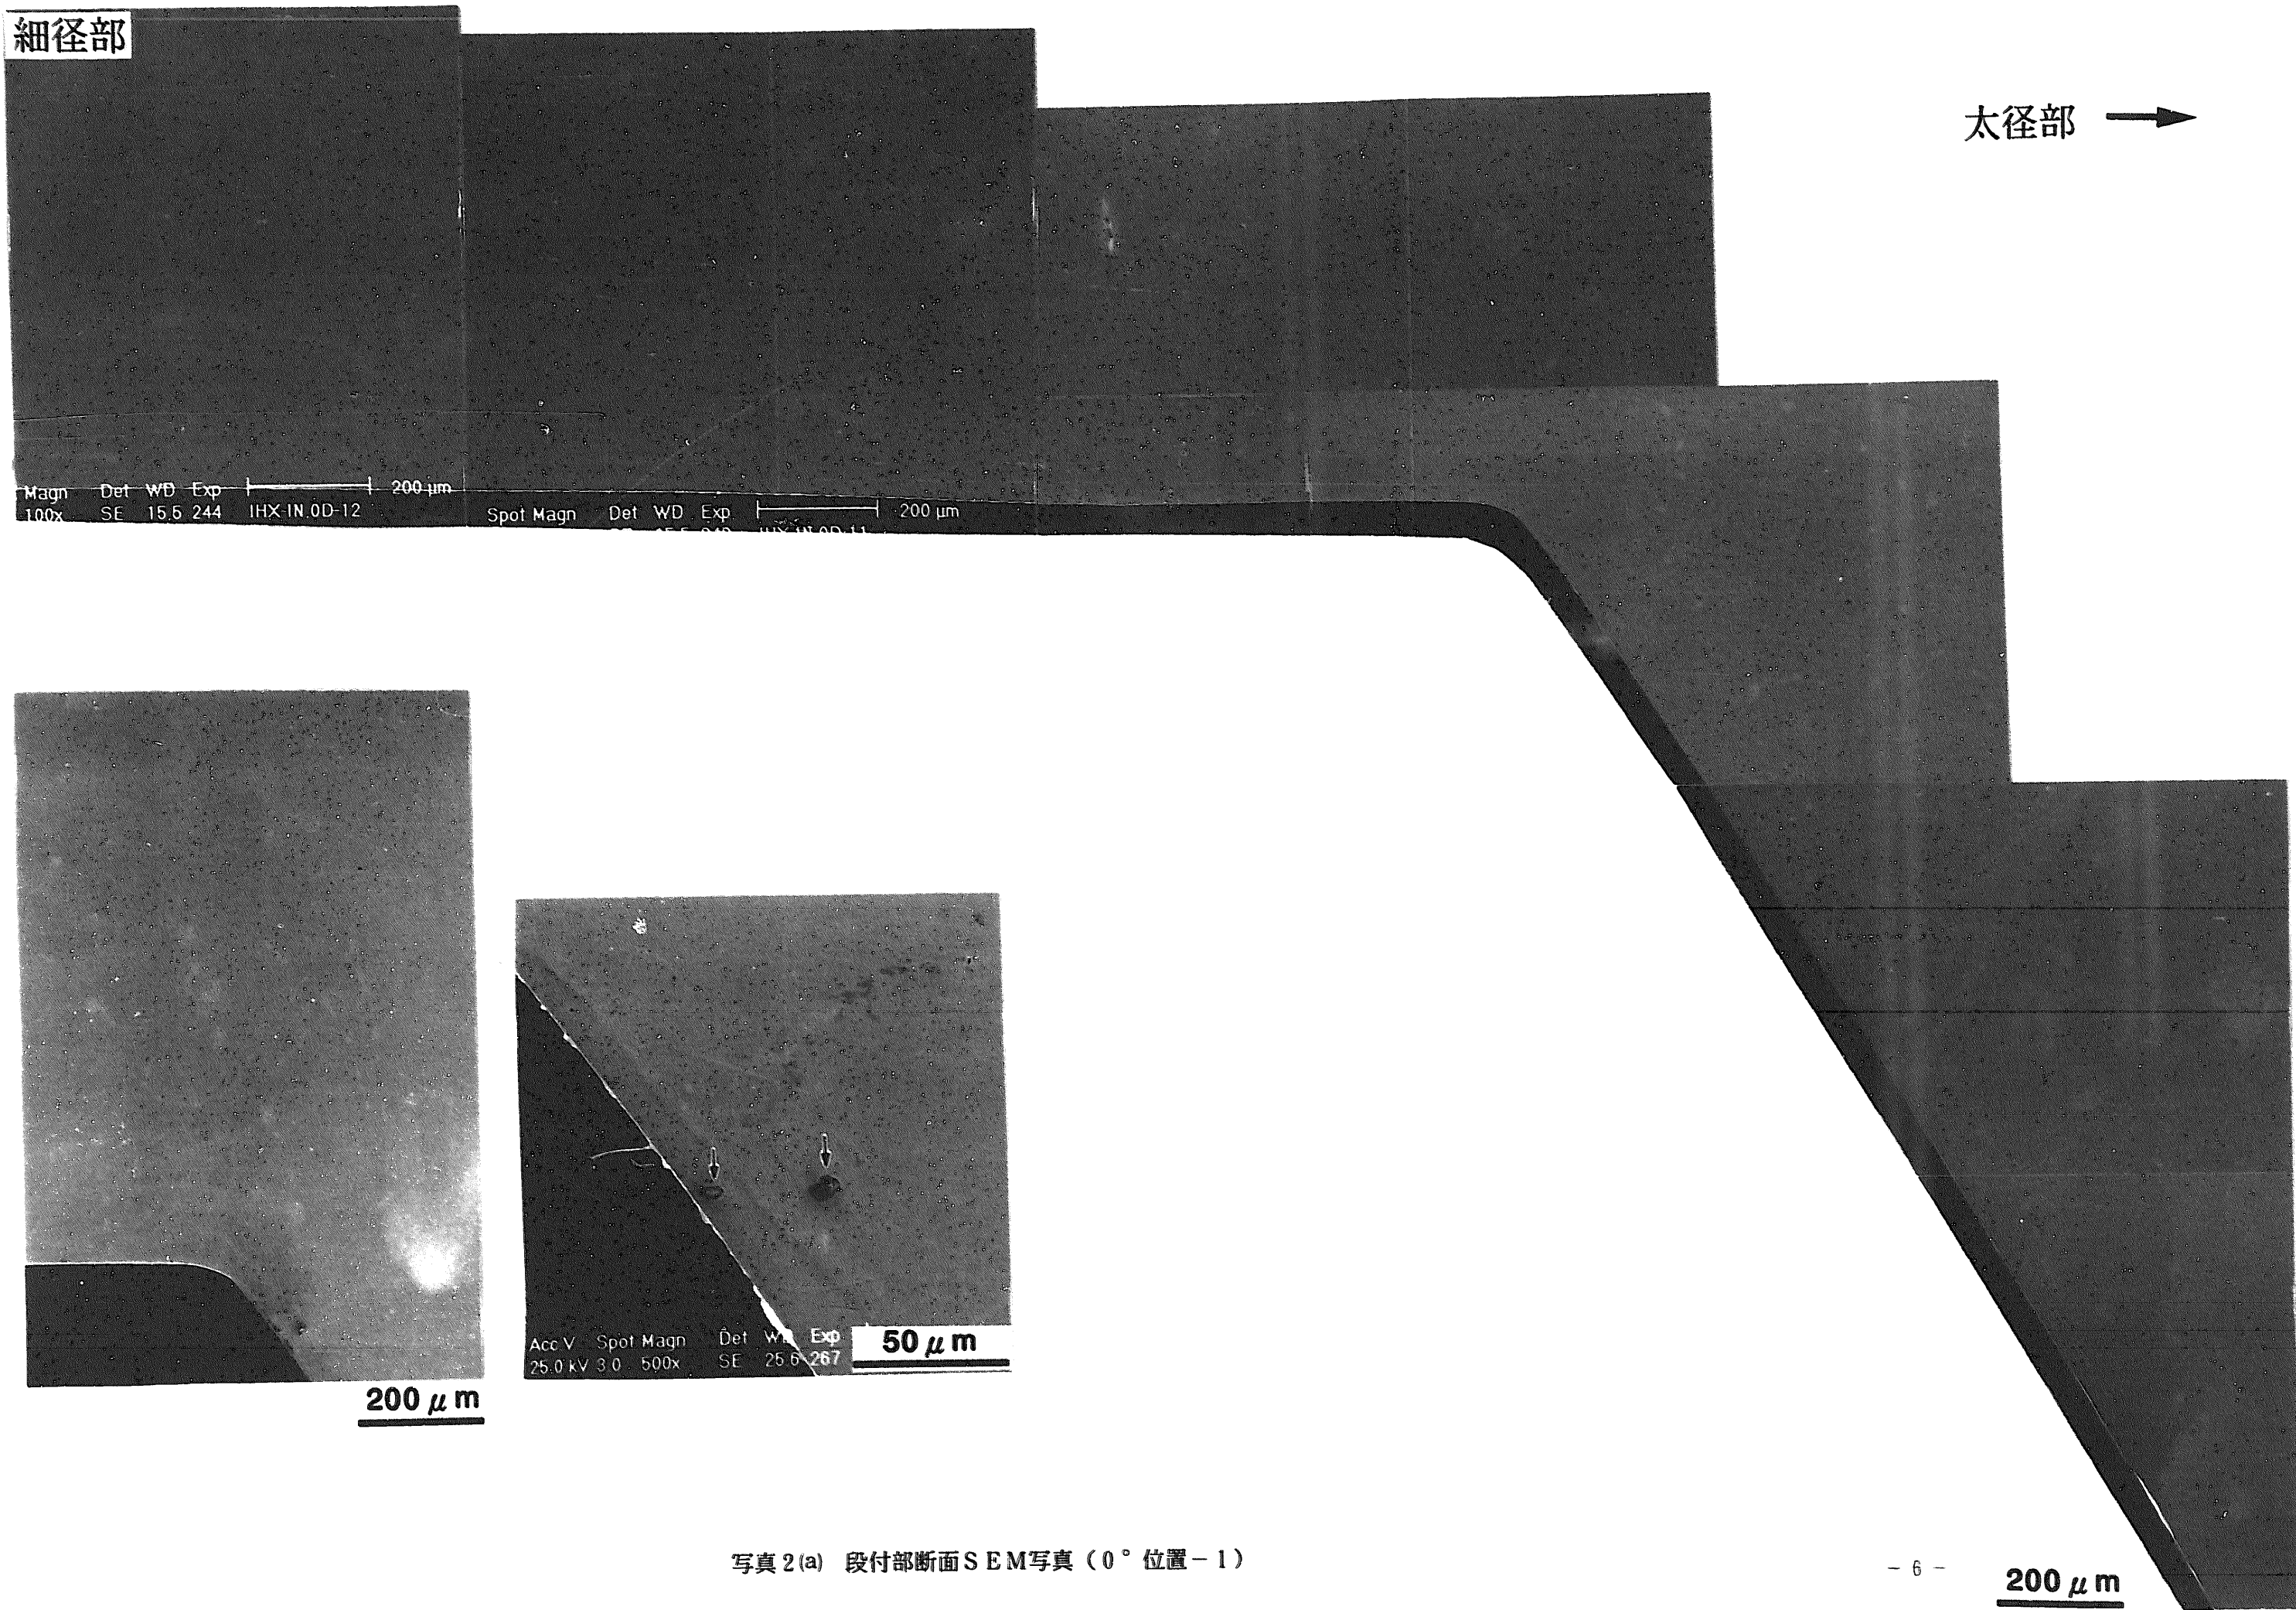
写真 2(a) 段付部断面SEM写真 (0° 位置-1)

- ② 0～270° の各90° 毎断面の100～500倍のSEM観察では、いずれの断面にもき裂等の欠陥は認められなかった（写真2(a), (b), (c), (d)参照）。
- ③ 90° 断面（ナトリウム流れ上流側）詳細観察結果と直接接触法UTのビーム路程の分析に基づき、もんじゅサイトおよび大洗で同方位に認められた有意な指示エコーの発生原因が鎖状に連なる δ フェライト相であったものと推定される（添付資料参照）。

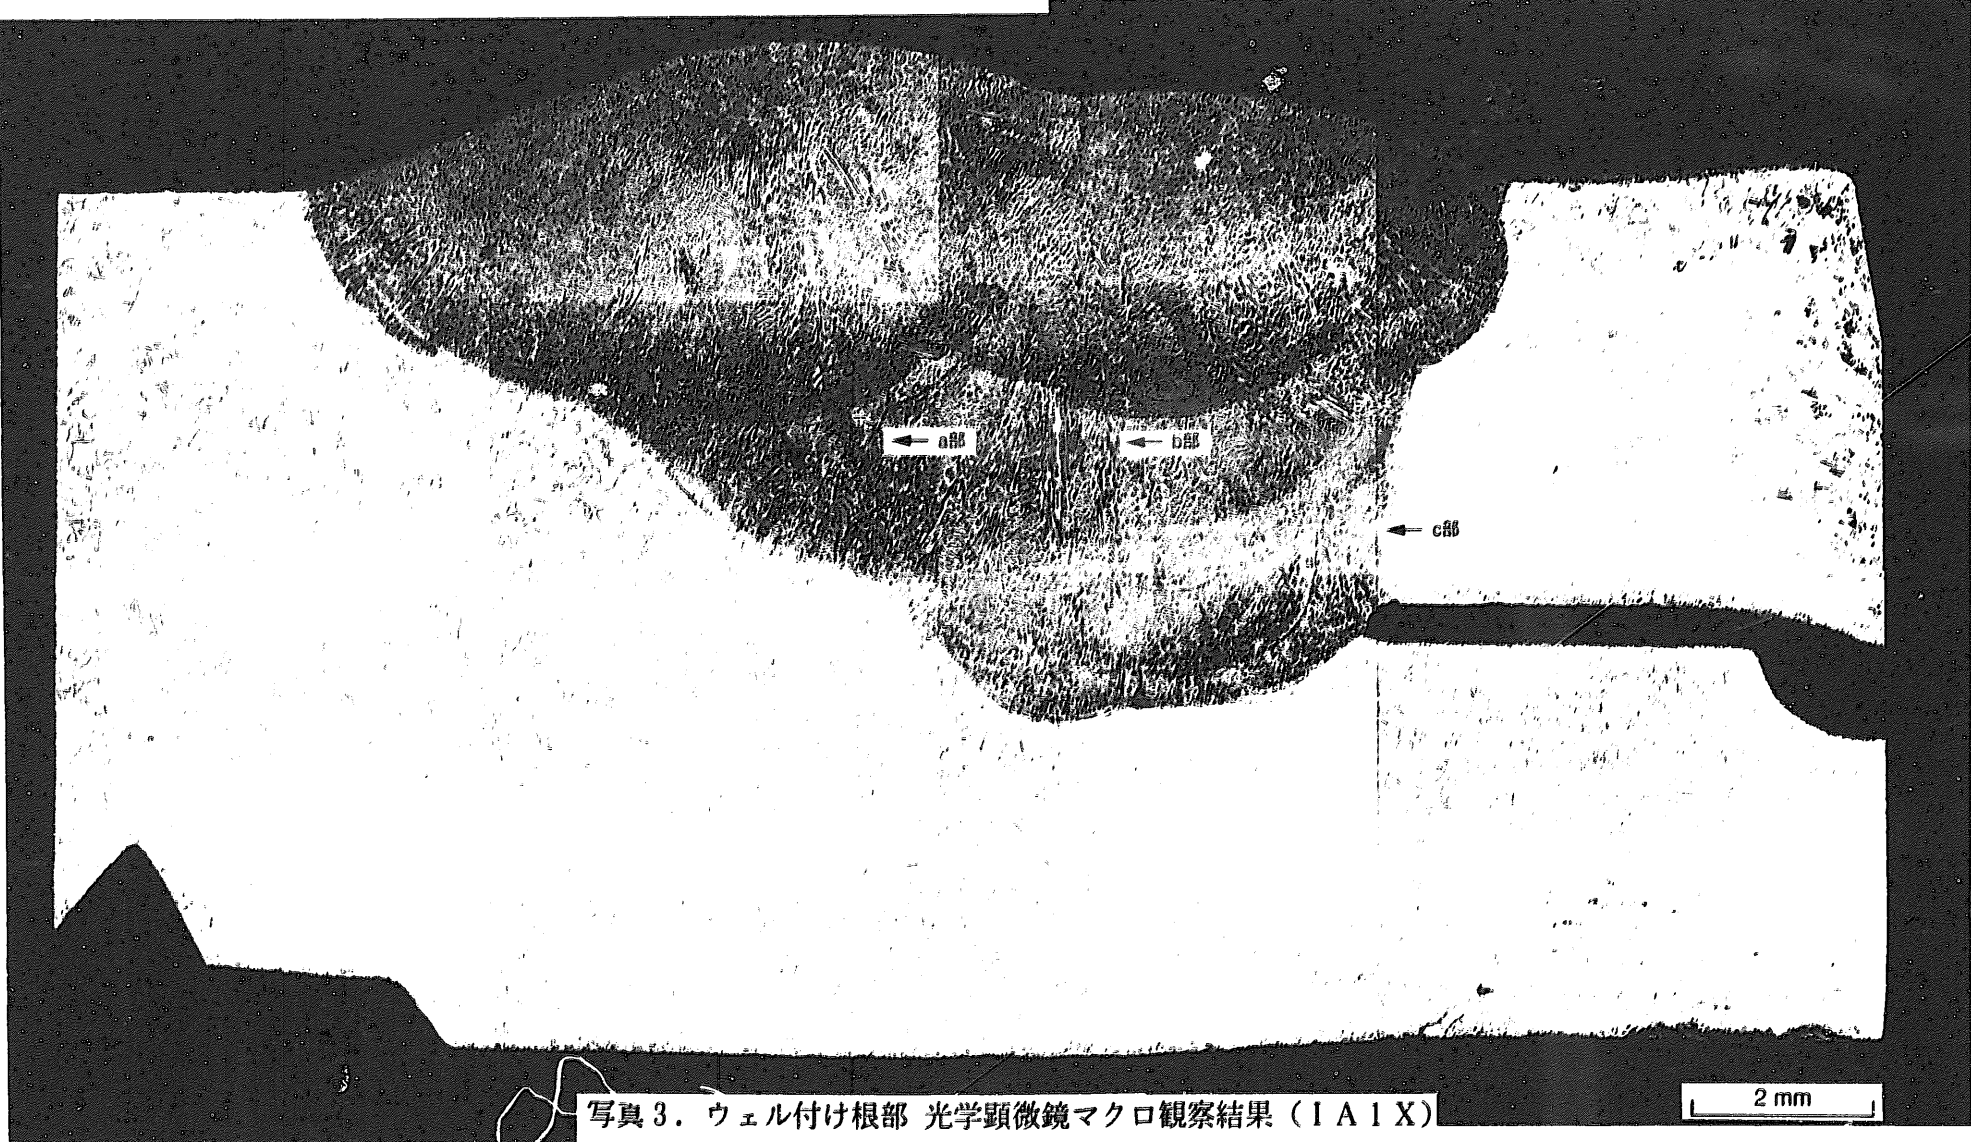
写真3. ウェル付け根部 光学顕微鏡マクロ観察結果 (1A1X)

- (1) ウェル段付部、ウェル管台溶接部、ウェル太径部およびウェル細径部の縦分割後実施した内表面に関する染色PTによりウェル段付部その他の各部が健全であることを確認した。
- (2) 湿式成分分析の結果、ウェル母材およびウェル管台溶接金属のいずれにも異常がなく、かつ破損ウェルおよびウェル管台溶接金属の成分分析結果と有意差のないことを確認した（表1参照）。
- (3) ウェル母材の金相観察により、素材の清浄度は0.055%、粒度は2.8程度であり、破損ウェルの観察結果（清浄度：0.054%、粒度：2.5）と大差がないことを確認した。
- (4) 光学顕微鏡および走査型電子顕微鏡（SEM）によるウェル管台各溶接部の金属組織観察結果は以下の通りである。
 - ① ウェル管台溶接部は90° 毎に4切断しその各面（図1(a)参照）の組織観察を行った。観察4断面中3面合計8個のミクロ溶接欠陥を認めた。そのうち7個は $100\mu\text{m}$ に満たない「第1種の欠陥」であったが、ナトリウム上流側断面（IA1X）には長さ1.15mm程度の「第2種の欠陥」を認めた。同断面には他に $10\mu\text{m}$ 程度の「第1種の欠陥」が存在したが、JIS Z3106に定められるRTの欠陥等級分類に準拠した判定では当該溶接部は1級であり問題はなかった。写真3に1例を示した。写真中a部、b部およびc部にそれぞれ「第2種の欠陥」および「第1種の欠陥」が存在する。
 - ② ウェル管台溶接部のルート部では、破損ウェルの観察結果同様、細長いきずが認められたが、いずれも非常に小さく（約 $20\sim 160\mu\text{m}$ ）RTの等級分類に照らしても問題がないことを確認した。

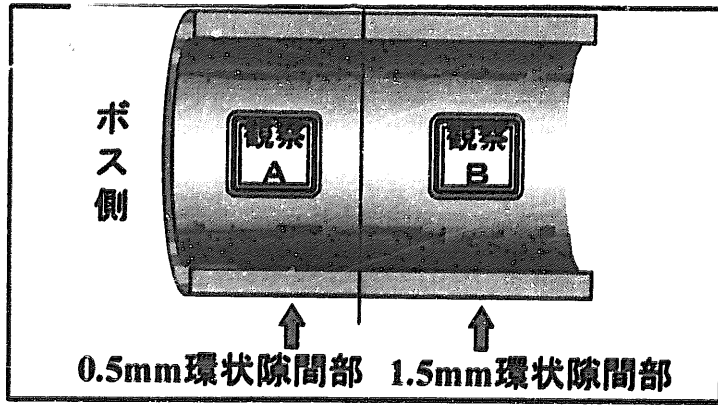
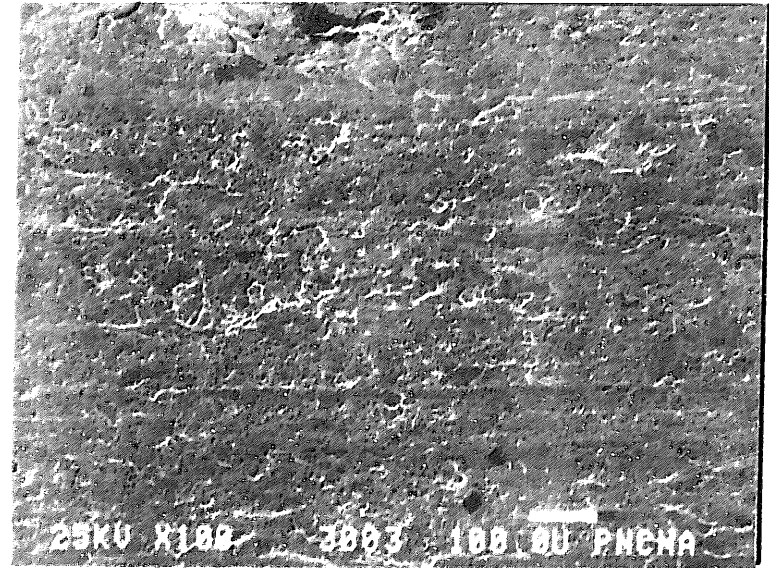
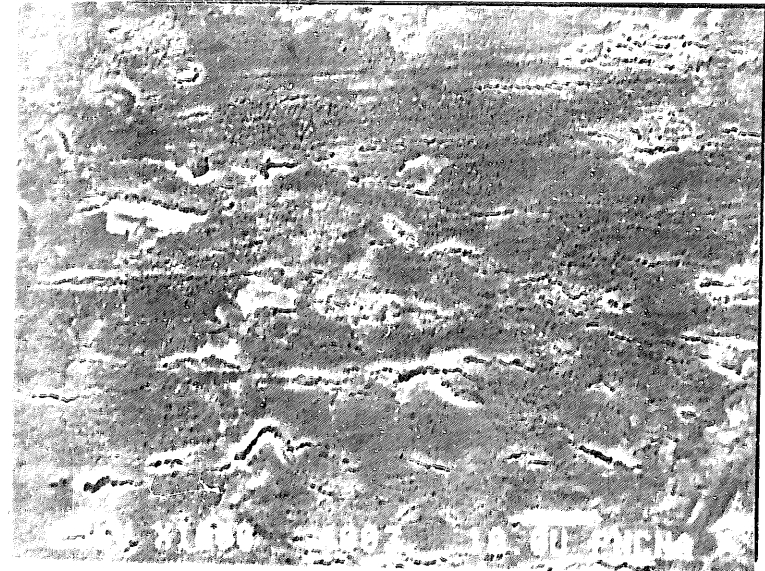
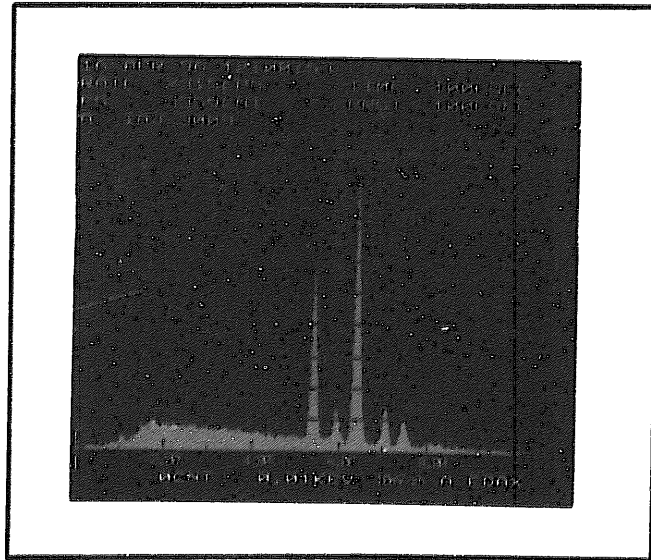
写真4(a) ウエル付け根隙間部のSEM観察結果
(試験片：IA3管台内表面側，観察部位A)

(6) ウェル—管台溶接部近傍隙間部の隙間腐食観察用試料を図5(a)に示すように上部下流側にあたる部位（45°、試料1A1）及び下部下流側にあたる部位（270°、試料1A3）の2箇所から採取し、図5(b)に示すように製作図面上の0.5mmの環状隙間がある溶接近傍（3mm長さ程度、観察部位：図5(b)のA部）、およびその隙間より下部側の1.5mmの環状隙間部（70mmの長さの部分、観察部位：図5(b)のB部）の2箇所について実施した。その結果、破損したIHX出口側のウェルでは見られなかったクロムの析出が、溶接近傍部の隙間が試料1A1に比べ小さい方の試料1A3については、管台内表面（写真4(a)）およびウェル外表面（写真4(b)）のA部並びに管台内表面のB部（写真4(c)）に、また、反対側の試料1A1についても管台内表面のA部（写真4(d)）において確認された。これは、IHX出口側が高温であるため、高温域で溶出したクロムが低温域で過飽和となり析出する温度差質量移行現象により、クロム過剰層の沈着物が厚く被ったものと考えられるが、母相には粒界腐食や孔食等の局所的な腐食の進行は認められなかった（写真4(e)）。

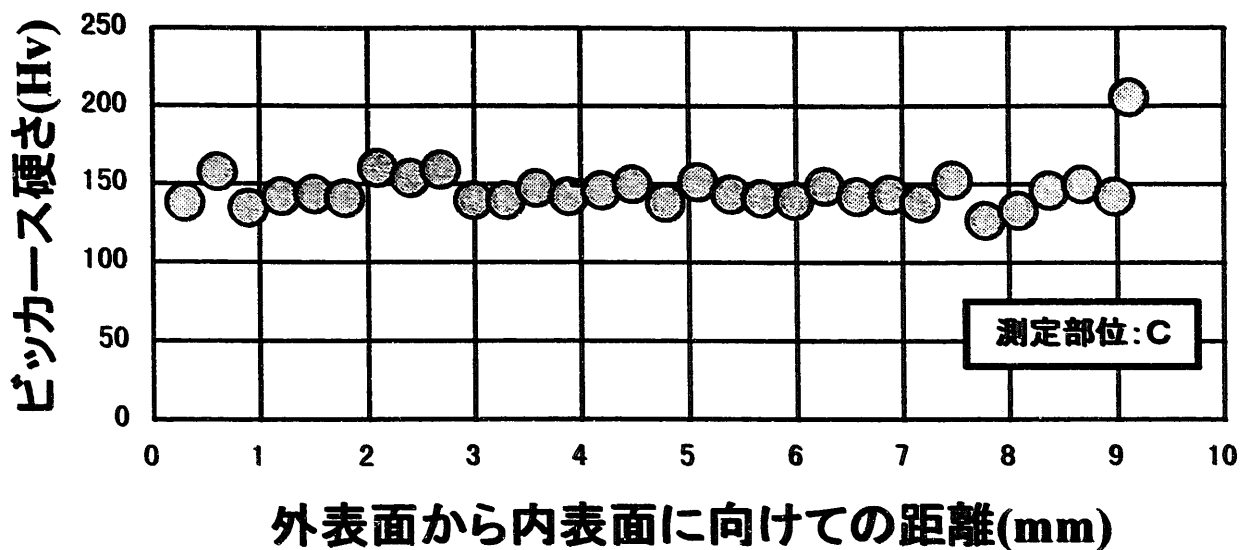
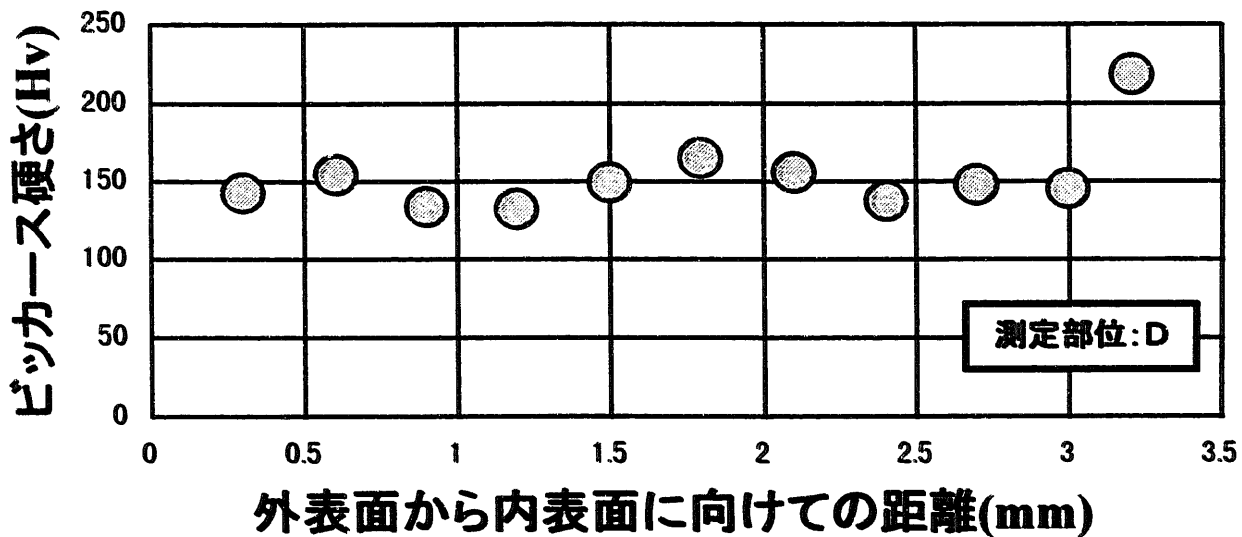
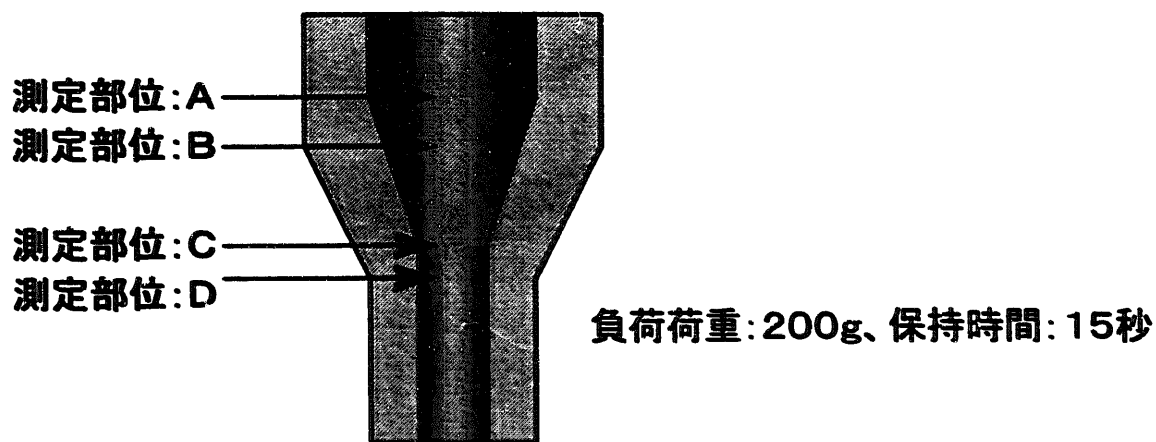
図2. ウェル段付き部の硬度分布

- ① ウェル段付部 ： 内表面近傍（230Hv）、その他の領域（150Hv）。内表面近傍は加工の影響であり、この傾向および値は太径部および細径部とほぼ同じであり、他と比較して特に疲労等による硬化は認められなかった（図2参照）。
- ② ウェル—管台溶接部 ： 管台の端で切断による硬化が認められた以外は、破損ウェルの当該部の硬さと同等であった（図3参照）。溶接金属部（160～180Hv）、ウェルおよび管台（140～160Hv）。
- ③ 溶接金属層間 ： いずれも硬さに有意な変化はなく（約130～160Hv）、傾向や値は破損ウェルの場合と同じであった（図4参照）。
- ④ ウェル太径部縦断面 ： 150～170Hv。内表面から300 μ m部では260Hv程度の硬化が観察された。これは傾向として破断部ウェルの硬さ試験結果と同様である。

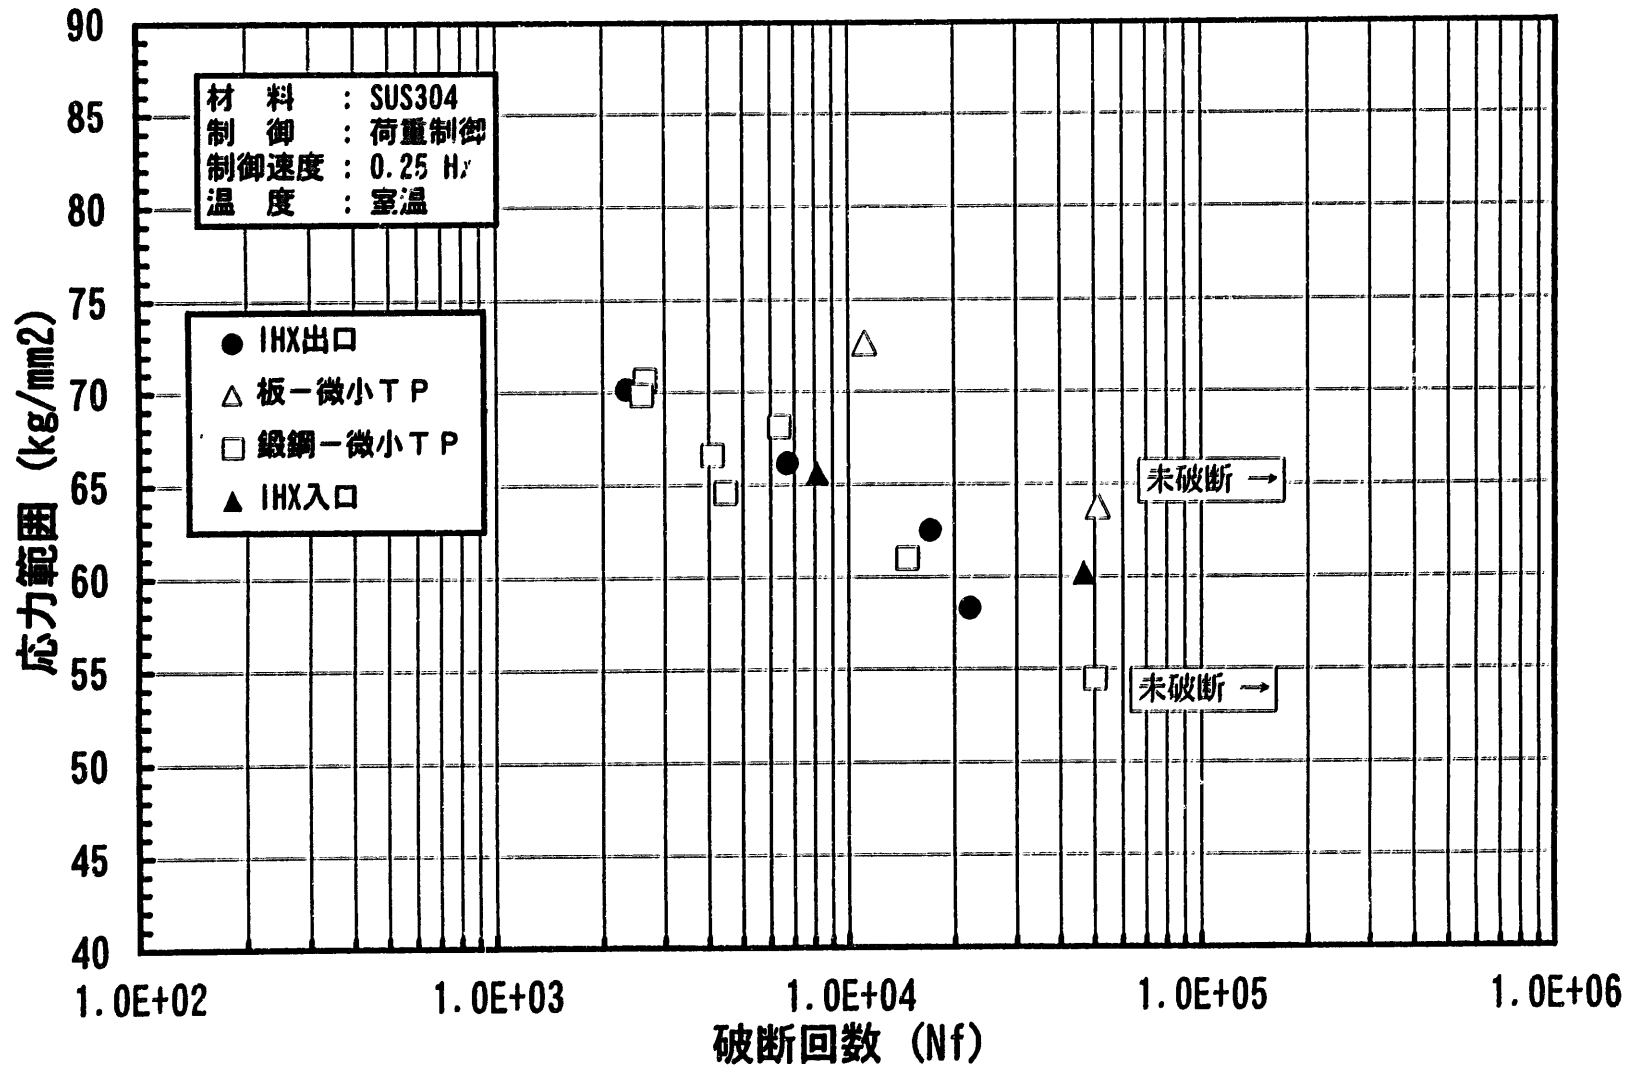
図6. 実機ウエル材の疲労寿命特性

(7) ウェル太径部から採取した微小試験片による室温疲労試験の結果は、破損ウェルおよび同程度の粒度を有するSUS304鍛鋼品の微小試験片の疲労強度とほぼ同じ（図6参照）であった。

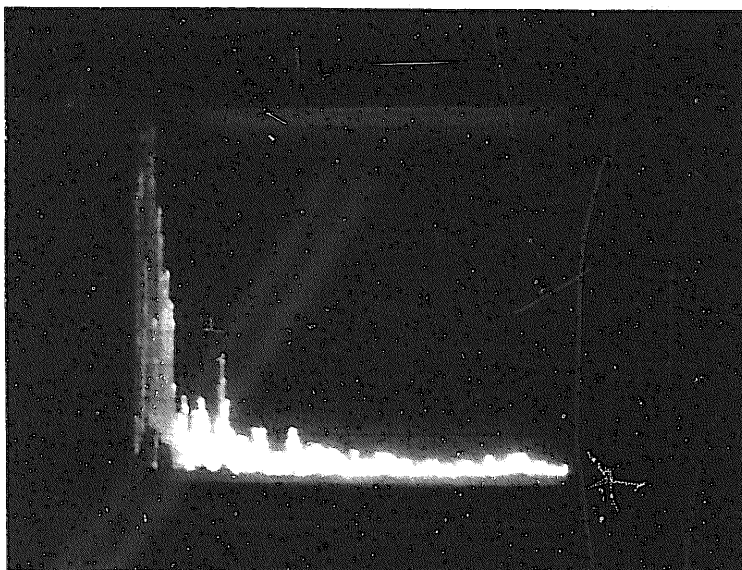
図1 超音波指示エコー状況

もんじゅサイトで実施した中間熱交換機（IHX）入口温度計ウェル段付部周辺の超音波探傷試験（UT:10MHzおよび5MHz射角70°横波）では、Y距離（ウェル内側テーパ面とUTの支持具面との距離：入射位置はY距離とウェルの寸法から割り出す相対長さで求められる）5mmからの探傷でビーム路程9.5mm位置に有意な指示エコーを認めた（図1参照）。その後の水浸式UTや浸透探傷試験（PT）結果および段付部の周囲外表面や90°毎切断面の各詳細組織観察では、いずれにも有意な指示やき裂等の欠陥は観察されず、当該部周辺にはき裂の発生がなかったことを確かめている。

指示①
 方位 ; 90°
 Y距離 ; 5.0mm
 ビーム路程 ; 9.5mm
 CRT ; 32% (max.)
 感度 ; 基準感度

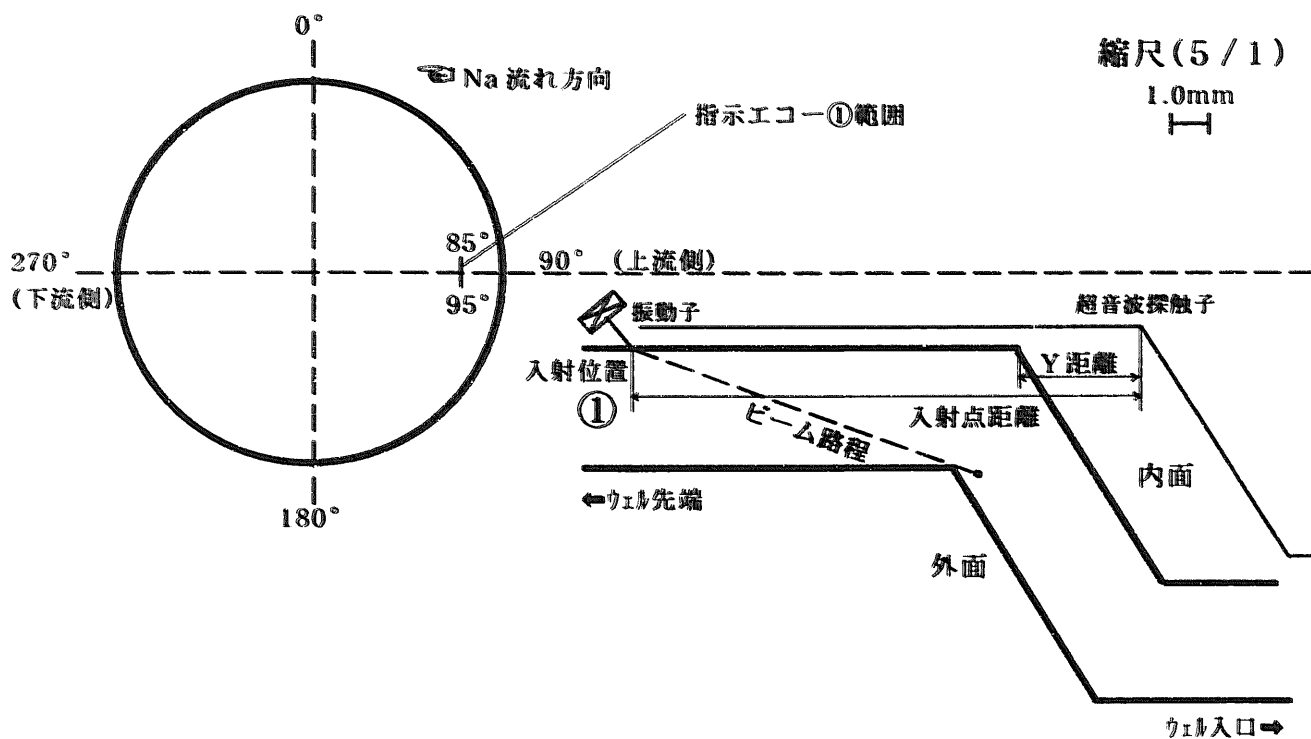
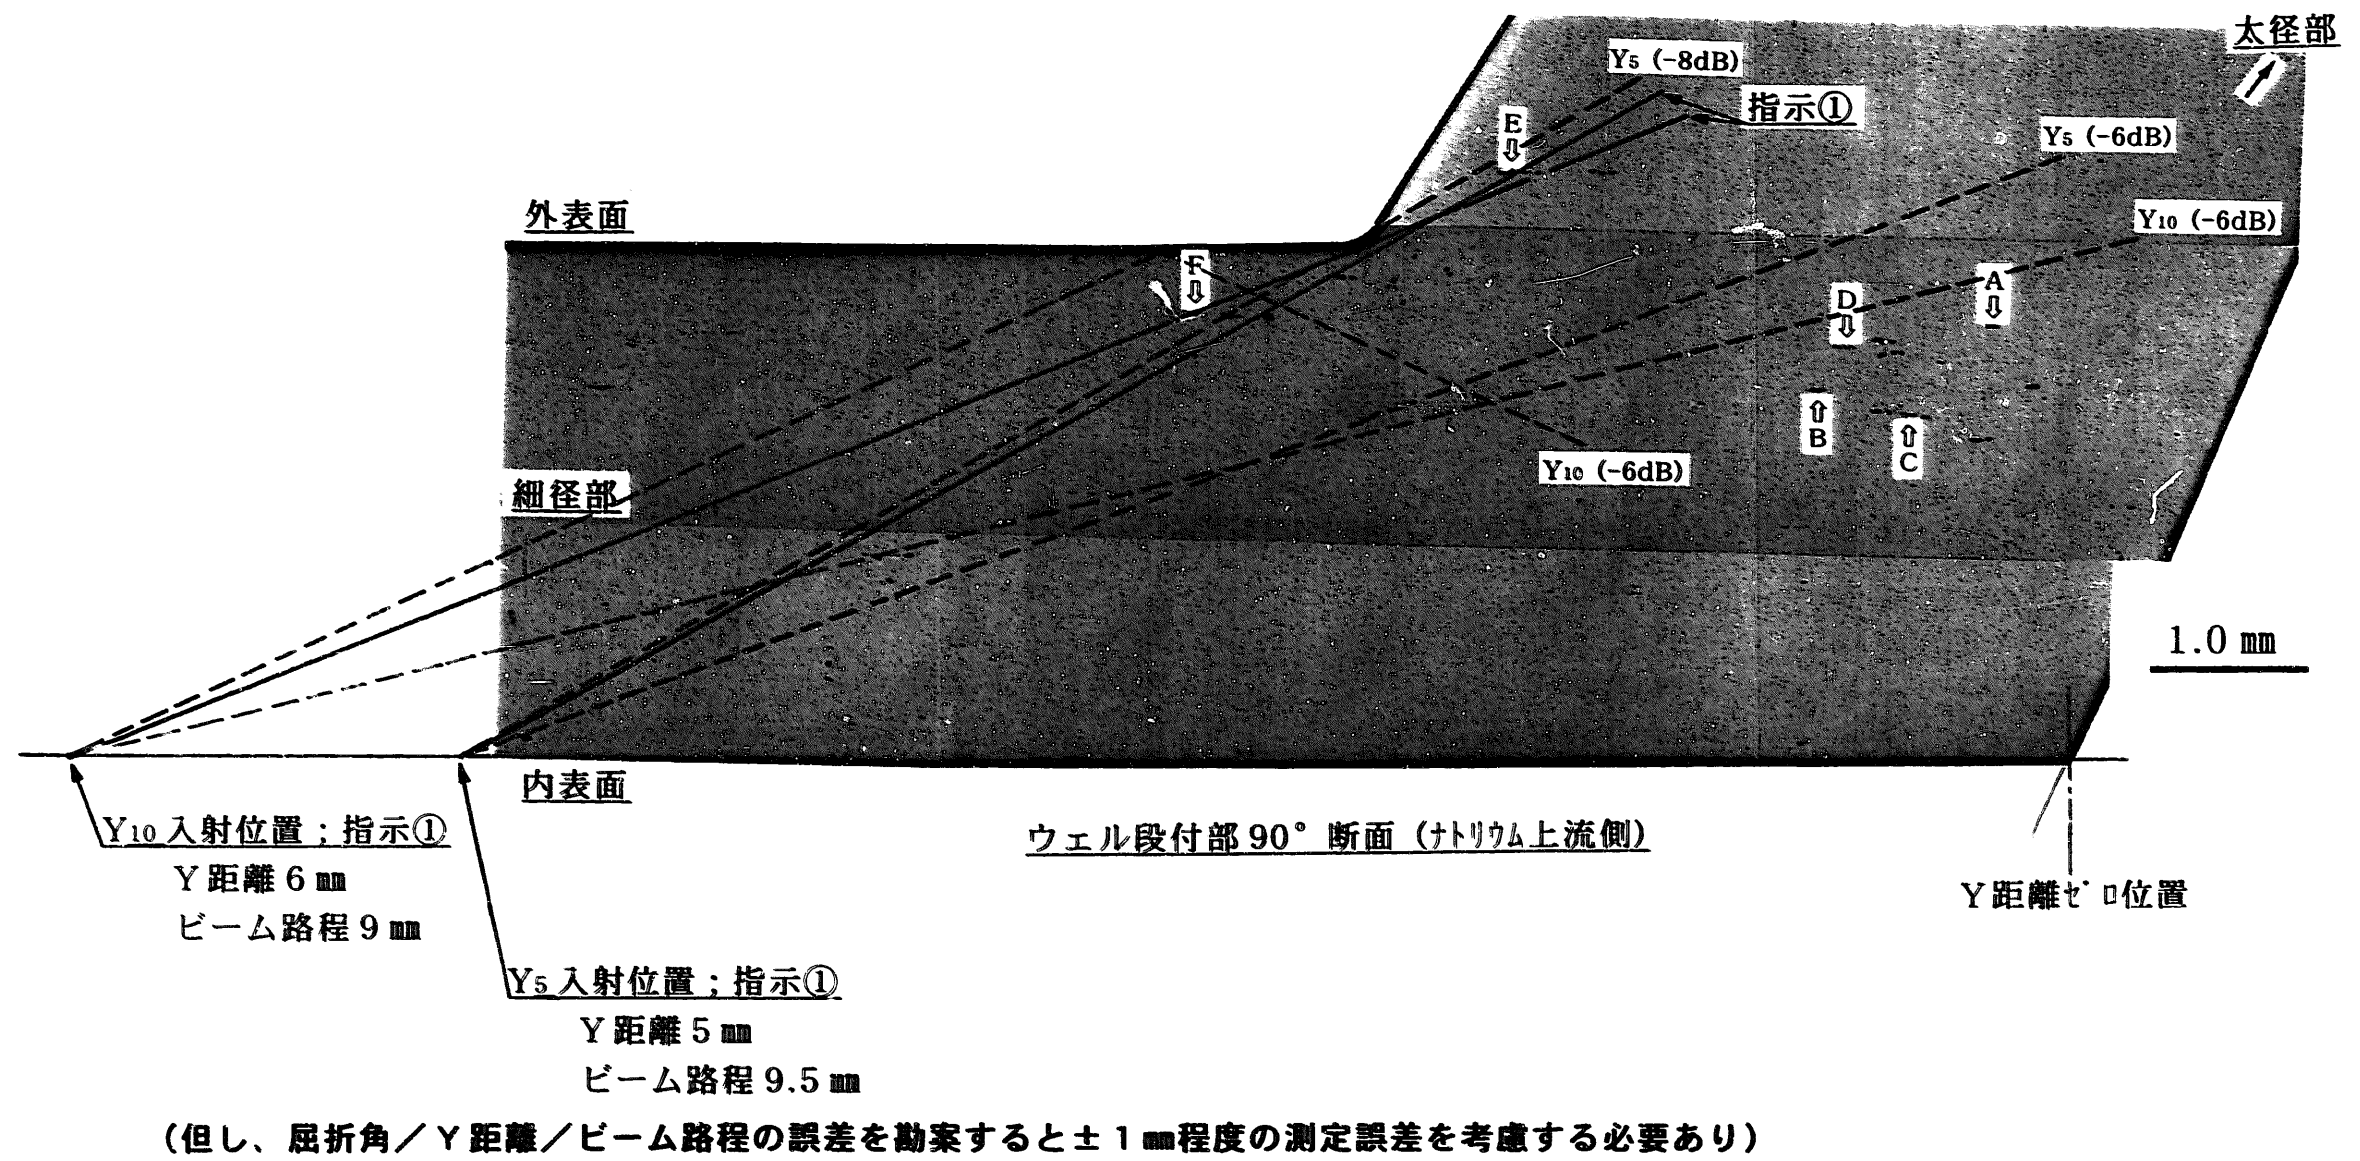
図2 ウェル段付部超音波探傷時の超音波ビームプロファイル

検討結果を図2に示した。対象とした方位90°断面には複数の鎖状の析出物が観察できたが、テーパ厚さを補正した入射位置からの斜角70°ビームではそれらの因子とは交錯しない。また、斜角60°以下ではウェル外表面で反射してしまい、斜角70°以上では幾つかの析出物を補足できるがフィンガーダンピングによる影響を受けにくい。ビーム60°～70°の範囲で上記に「2.」の前提に矛盾しない路程を想定すると、図2における実線が考えられ、かつ有意エコーの原因となったのは路程よりEのδフェライトであると推察できる。ビーム路程途中に他の析出物Fが存在するが、誤差を考慮しても路程に整合しない。写真1および写真2に鎖状に析出しているEおよびFのδフェライト相を示した。なお、超音波的には、10MHzの波長が0.3mmで波長の1/4から1/2程度は検出が可能とされていることから単独では検出が困難であるが連続体としてみると十分に検出が可
