高速実験炉「常陽」運転試験報告書

— 55 年度補修依頼状況 —

55年度補修依頼状況

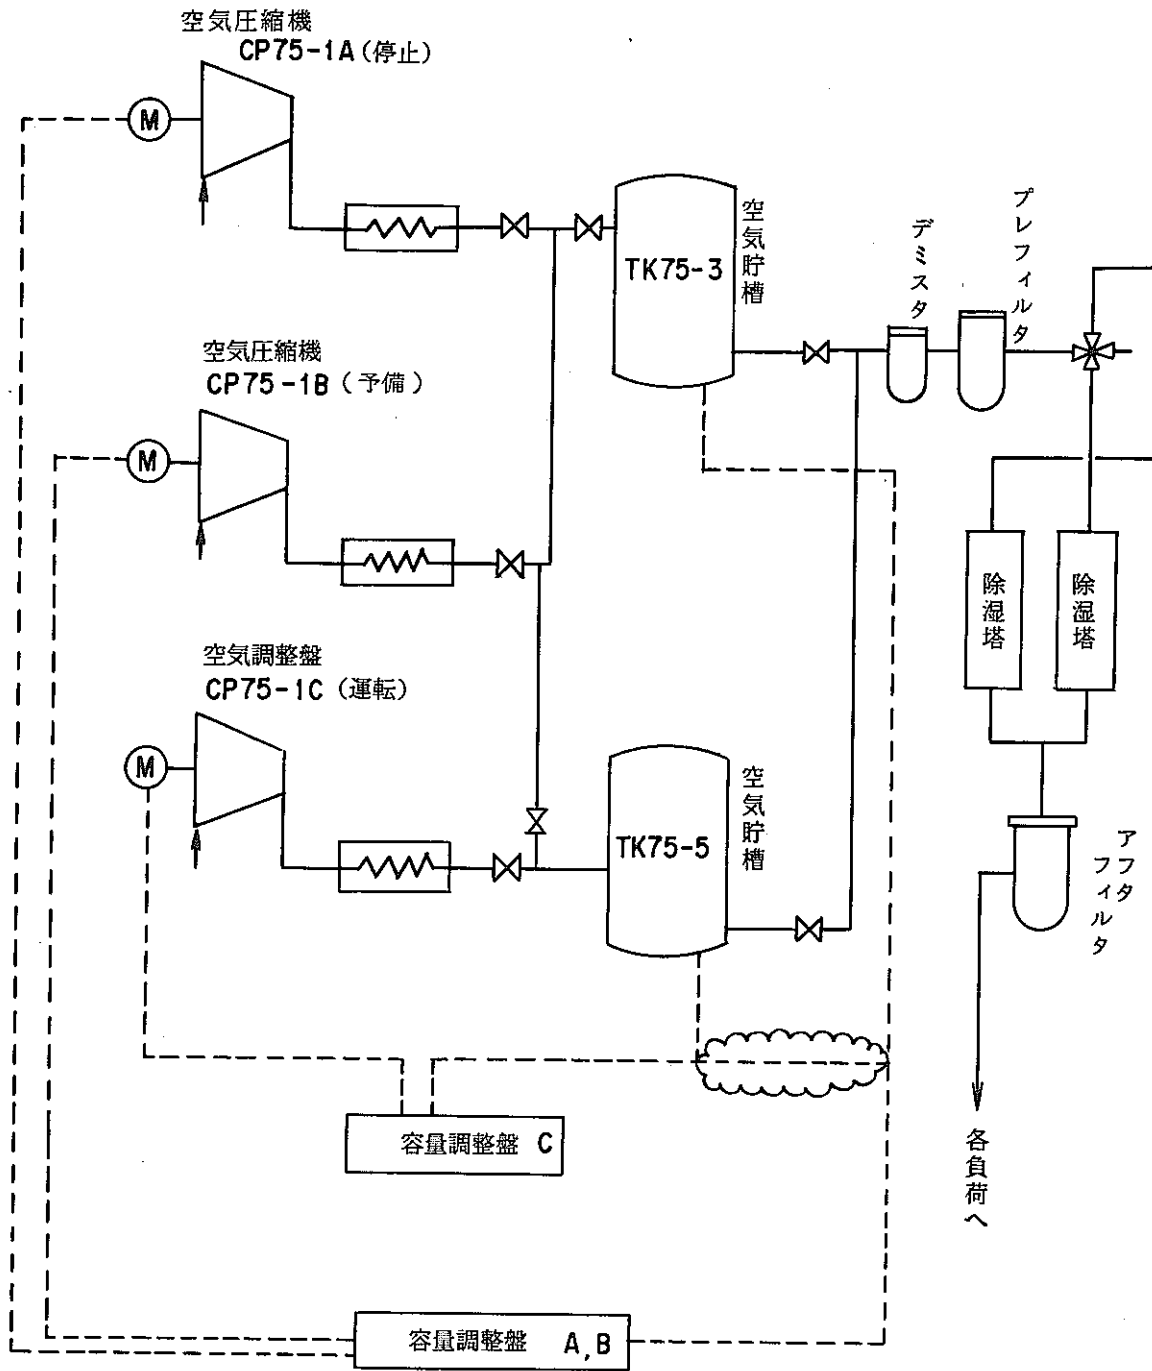
第10図 圧縮空気供給系系統図

空気圧縮機が吐出空気温度高でトリップした件があった。冷却水制水弁の温度設定を調整し温度を下げた。「常陽」には第10図のように圧縮機が3台ある。当時C号機が運転、トリップしたB号機は予備機であった。運転中の圧縮機は通常無負荷で運転されていて、圧力が7.1 kg/cm²より6.4 kg/cm²の間でローディングする。また予備機は通常停止状態で圧力が6.2 kg/cm²以下で起動、7.3 kg/cm²になると停止する。予備機の頻ばんな起動、停止をさける目的で予備機は運転側の圧縮機より停止圧力は高く設定されている。しかしこの時は圧縮空気の消費量が多いことと、C号機の空気貯槽(TK75-5)は、A、B号機空気貯槽(TK75-3)を經由して消費される弁構成となっていて、空気貯槽間に圧力差が生じ、運転側のC号機はすぐ停

止するのに、予備のB号機は連続運転となっていたことも補修の場で明らかになった。圧縮機A, B, Cが同一圧力の下で起動, 停止する様圧力信号ラインを接続する改造によってこの件は解決した。

の部分の圧力信号ラインを接続し、同一圧力が容量調整盤に入力されるように改造した。
