高速実験炉「常陽」運転試験報告書

56年度補修依頼状況

Japan Experimental Fast Reactor "JOYO" Operation Report

Incidents Recorded during Operation

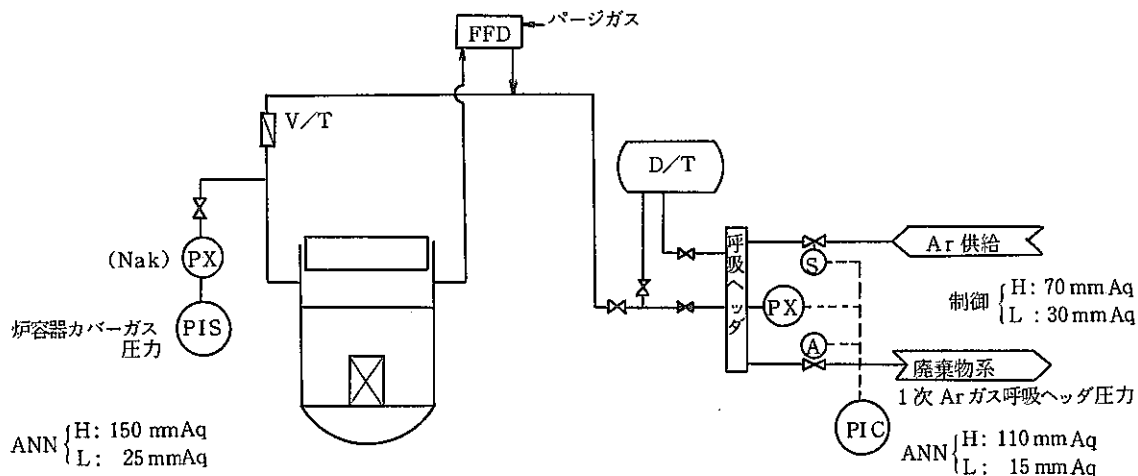
v) 外部温度変化による誤差の検討

以上の誤差を合計すると炉容器カバーガス圧力は呼吸ヘッダ圧力の上限 70 mmAq を加えて最大 128 mmAq を指示することになる。呼吸ヘッダ圧力制御の誤差 10 mmAq 程度を加えて

ると圧力指示は 138 mmAq。カバーガス圧力警報設定誤差が 150 ± 15 mmAq であると、たびたび警報が発生することになる。

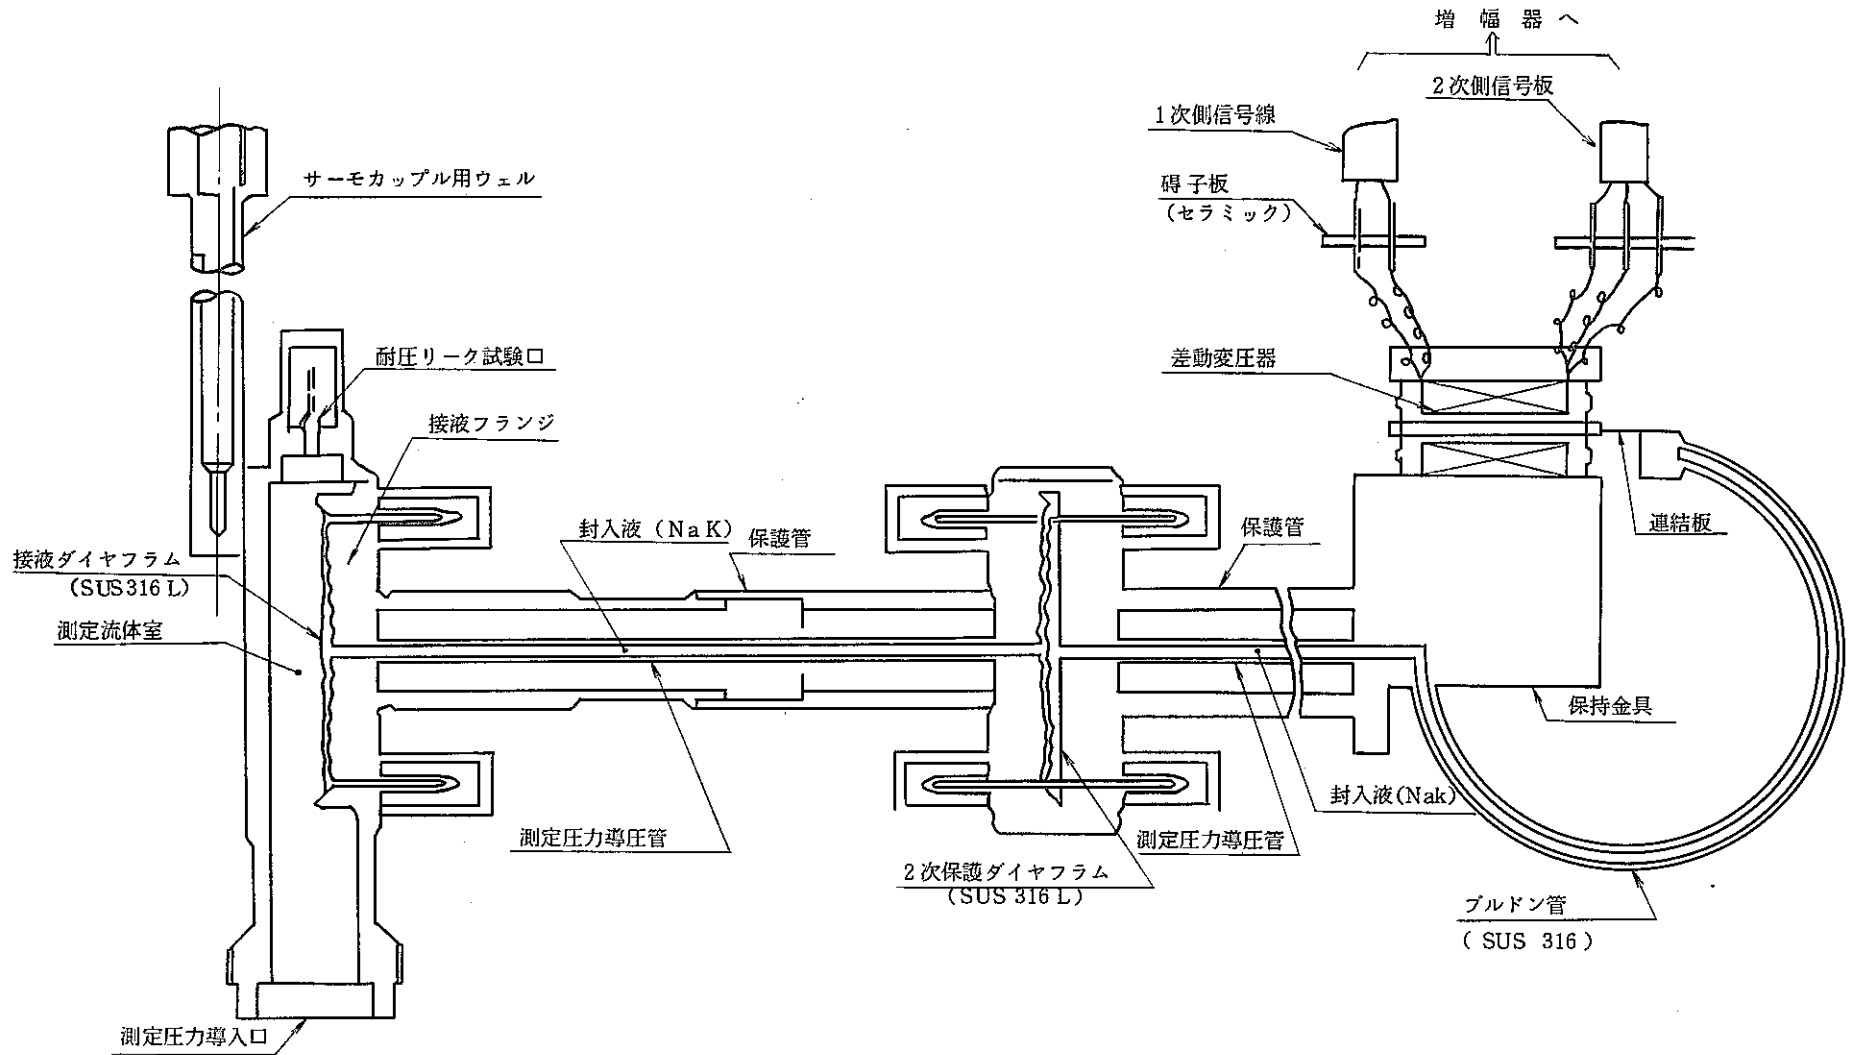
第 16 図 Na K 圧力伝送器の構造

57年2月に1次系カバーガス圧力指示がレコーダで、マイナスを示して、「カバーガス圧力異常」の警報が発生した。原子炉第2課にて較正を行ったところ、NaK圧力計自体は異常がなかった。従って温度の影響によるものと推定された。ここにその調査結果を示す。

第16図にNaK圧力伝送器の構造を示す。圧力検出部は接液側置換部、保護置換部およびブルドン管部さらに差動変圧器の4部分から構成されている。

原子炉出力とR-302室の温度変化は出力上昇につれて、37℃より49.7℃まで上りする。またR-302室温と原子炉カバーガス圧力と呼吸ガス調整ヘッダ圧力との差は50℃で約75～78mmAqとなる。これらのことより原子炉出力上昇に伴いR-302室温も上昇する。またR-302室温が上昇すると原子炉容器カバーガス圧力も上昇する傾向を示している。

この温度上昇によりNaKの膨張が起こり、実際の原子炉容器カバーガス圧力より高めに指示される。

R-302の温度変化は75 MW-3サイクル出力上昇時において約 13°C であり、この温度変化により約 25 mmAq の圧力変化が生じている。

圧力伝送器が設置してある R-302 室は原子炉運転に伴い 50℃ まで室温が上昇する。この影響を受けないように伝送器全体を恒温槽構造にする。また本圧力伝送器と同一伝送器を同一場所に設置し、その信号を用いて温度補償を行う。以上の改善案はあるが予算との関係で、炉容器カバーガス圧力異常の警報設定値を 150 mmAq より 200 mmAq に設定変更した。炉容器カバーガスの圧力制限は回転プラグフリーズシールメタル状態により決定される。フリーズ中の安全弁作動圧力は 1000 mmAq であり、メルト中は 600 mmAq であるので、圧力設定値 200 mmAq は十分余裕のある値である。
