# 高速実験炉「常陽」運転試験報告書

57年度補修依頼状況

## Japan Experimental Fast Reactor "JOYO" Operation Report

### Incidents Recorded during Operation (April 1982 March 1983)

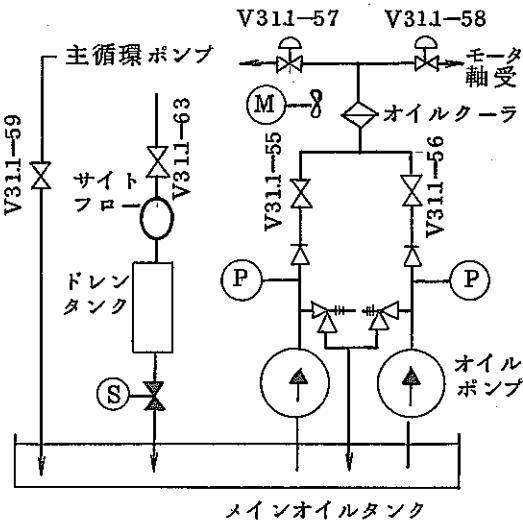
原子炉第2課で点検したところ、油ポンプ出口側の安全弁(右図参照)が作動しており、予備安全弁に交換した。しかし、この安全弁の設定を $5.0 \text{ kg/cm}^2$ にすると主循環ポンプへの流量およびモータ軸受部への流量が定格流量を超えてしまう。従ってオイルポンプの性能が固定している現在、安全弁の設定圧力を調整することによって流量を調整している。

ここで安全弁の設定圧を $5.0 \text{ kg/cm}^2G$ とすると運転上好ましくない状況にあるため、 $4.05 \text{ kg/cm}^2G$ に設定することによってメカシール流量を $43 \sim 48 \text{ l/min}$ (運転流量 $50 \text{ l/min}$ )にモータ軸受流量を $12.8 \sim 13 \text{ l/min}$ (運転流量 $13 \text{ l/min}$ )に保っている。安全弁を流量調節弁として利用しているわけである。

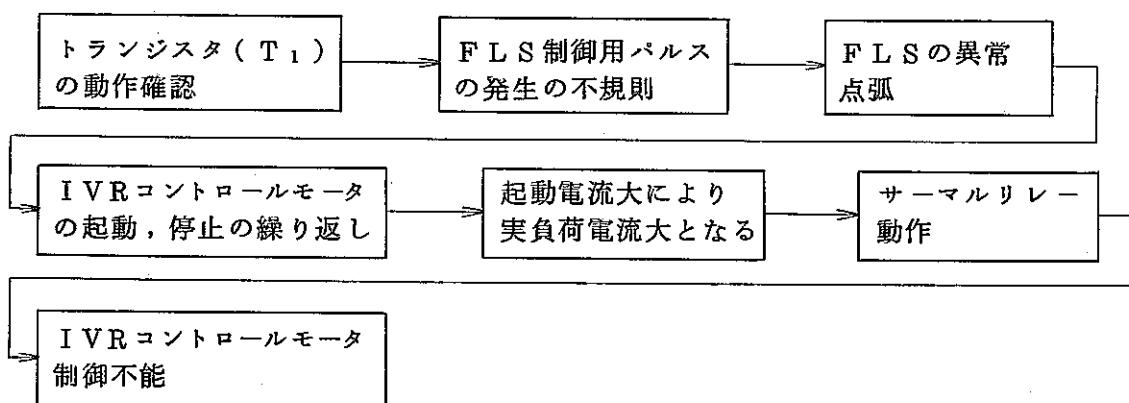
#### I V R コントロールモータ制御不能原因

点検の結果、H S C - O 2 A を構成しているトランジスタ素子の第 1 段 ( $T_1$ ) の漏れ電流が規格値を超過し、不良となっていることが判明した。この不良は  $T_1$  の動作が不安定（導通 $\leftrightarrow$ 遮断）となるものであり、そのため  $T_1$  の下段に有るトランジスタ  $T_2$ ,  $T_3$  も同様に動作が不安定となり、最終的には F L S 制御用パルスの発生が正規に行えなくなったと考えられる。

故障の原因を推定してみると、

- (a)  $T_1$  の不良により F L S 制御用パルスの発生が不規則となり、これにより F L S が正常に点弧されなくなる。
- (b) そのため I V R コントロールモータが不規則な起動、停止を繰り返し、その都度発生する起動電流（運転電流）がサーマルリレーのトリップバンドに入り、サーマルリレーが作動した。
- (c) 以上により純化系 E M P の制御が不能となる。

以上の結果より本異常事象の原因は「自動」モードに関連する部品、すなわち FC 3 4.1 - 1、サンプリングコントローラ、各 FLS のいずれかにあるものと判断し先づそれらの中で予備品の在庫が有り、特に調整を必要としない、サンプリングコントローラ (HSC-02A) の交換を試みた。

その結果、先の異常は解消され、正規に I V R が駆動し E M P を正常に制御できるようになった。

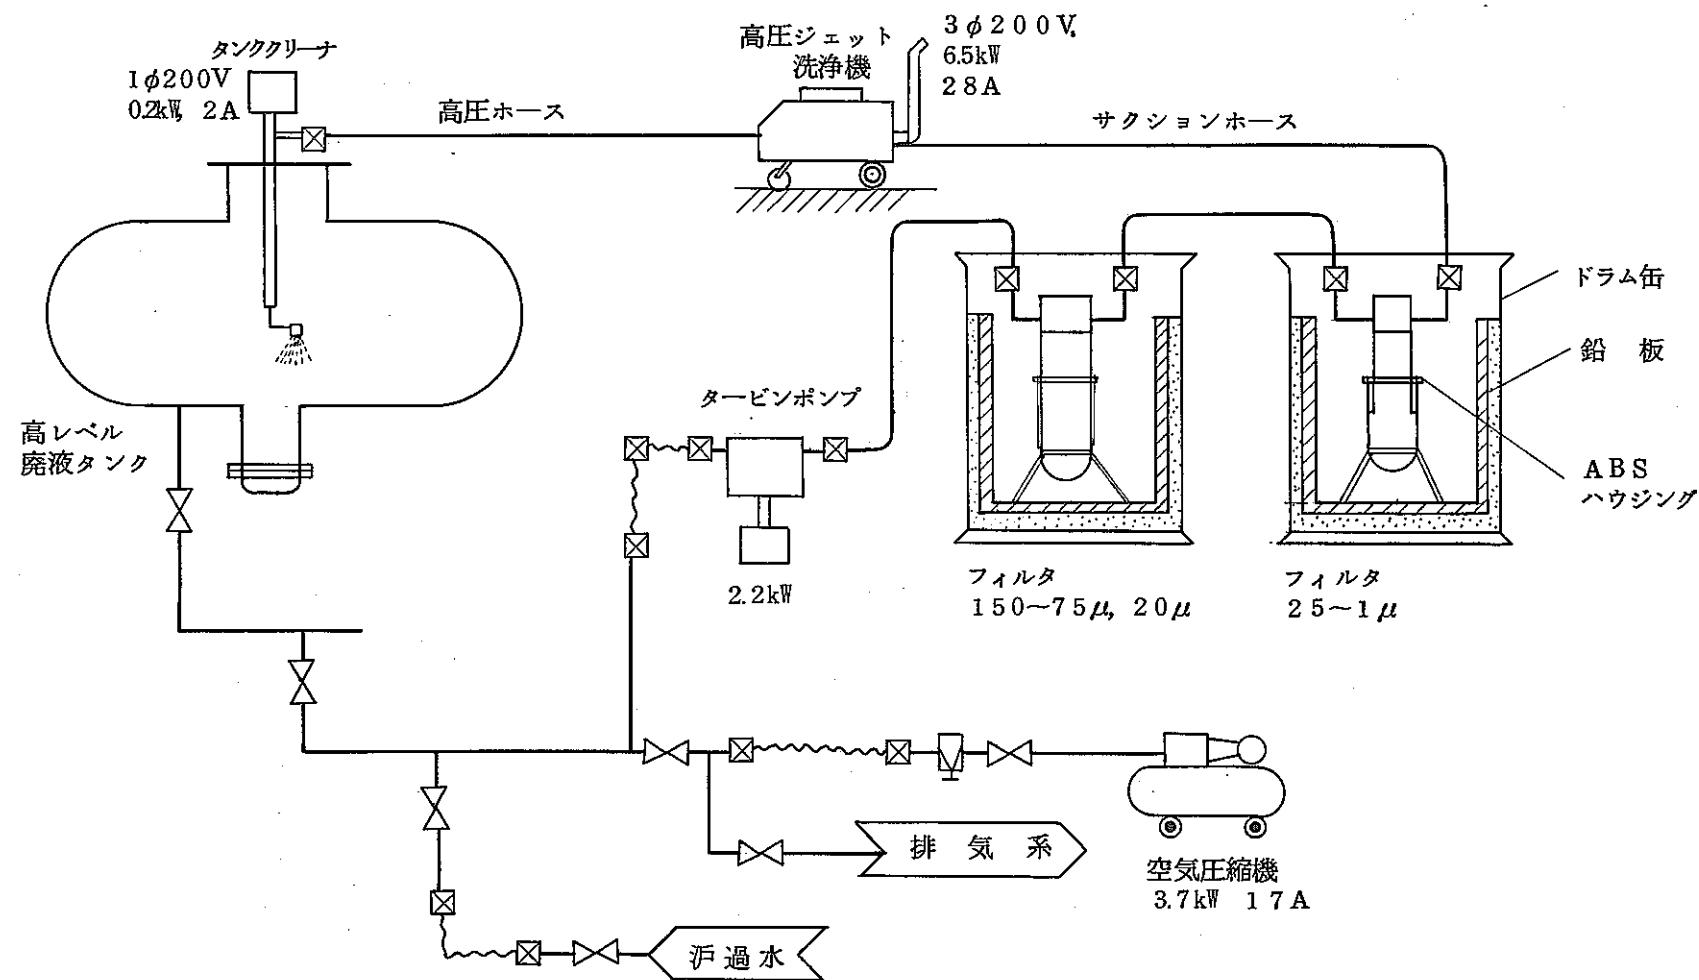
第14図 高レベル廃液タンク除染装置系統図

原子炉付属建物地下2階廃液タンクの表面線量および廃液タンク室の空間線量率がMK-II移行に伴う燃料集合体の洗浄廃液により急激に上昇し、廃液系の運転および保守の上で問題となつた。また、タンク下部に堆積したスラジにより廃液タンクレベル計動作不足の補修依頼がたびたび発生した。放射線レベル低減のためにタンク内廃液を排出し、フィルタにより濾過した後再びタンクに戻す一連の除染作業を57年5月6日より58年1月28日まで都合8回の循環除染と、58年2月7日より3月2日までの水道水によるジェット洗浄後フィルタにて濾過した後、低レベル廃液タ

上記の通りであったが、この他に $^{51}\text{Cr}$ ,  $^{182}\text{Ta}$ ,  $^{59}\text{Fe}$ ,  $^{22}\text{Na}$ も検出されたがその量はわずかであった。1回から9回までの除染作業により、都合148個のフィルタに捕獲された放射能は、約9 Ciと推定され、この間の作業関係者全員の被曝量は28.176人レムで、第1, 2回, 7回, 9回は被曝量が多かった。MK-II移行期間中の被曝線量の合計である38人レムの70%はこのタンク除染によるものであった。

除染装置は2種類使用されたその系統は、両者とも同様であるが後から使用された系統を第14図に示す。またエリアモニタ指示値は56年12月12日は1.8mr/hであったものが、57年3月30日には6.2mr, 除染作業開始の5月6日は12.5mrとなり、作業によって堆積したCPが攪拌されたり、液位を下げたため遮蔽としての水位が減少するなどしてエリアモニタ指示値は作業開始とともに上昇し、9月20日は210mr, 12月20日には150mrなどとなったが、作業終了後の58年5月27日には10mr/hまで低下した。

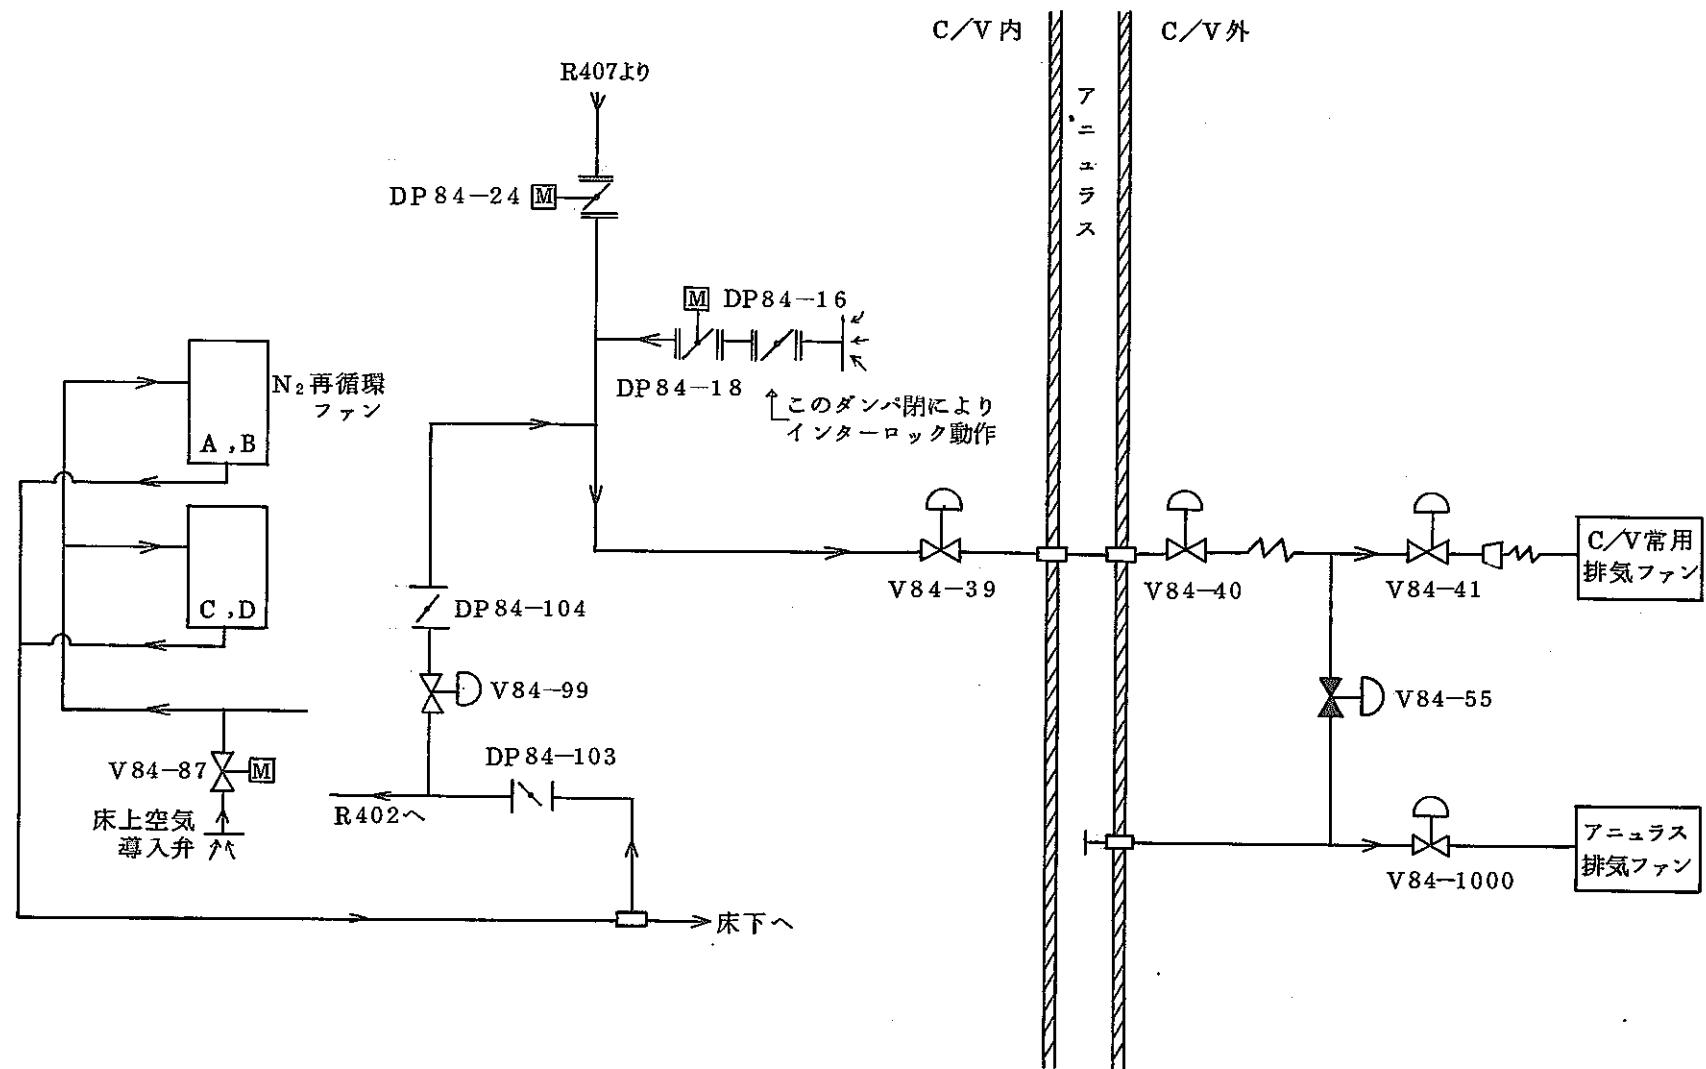
図15 図 床 下 雰 囲 気 排 気 系

4月29日に逆流防止ダンパの動作不良が発見され、修理依頼票が発行されている。床下窒素置換の場合、床下雰囲気ガスの排気を短時間に行うため、床下雰囲気は容量の大きい床上空気雰囲気排気系によって排気する様改造された(第15図参照)。そして床上排気ファンが停止した場合、床上空気雰囲気に床下窒素が放出されないように、この逆流防止ダンパ(DP84-16)が閉止するインターロックが施される。廃気ファンが停止すると、空気の流れがなくなり、DP84-16はおもりの重さで閉止する。その際にリミットスイッチを動作させ、その信号によって床下雰囲気排気弁V84-99を全開とする。このダンパの不良はダンパ可動部の油切れおよびダンパ作動用おもりのバランス調整が原因であったためである。
