# 過熱器出口弁(隔離弁)の故障経過とその対策

## 50MW蒸気発生器試験施設における運転経験

1984年4月

PNC<sup>1</sup> N942 84-02

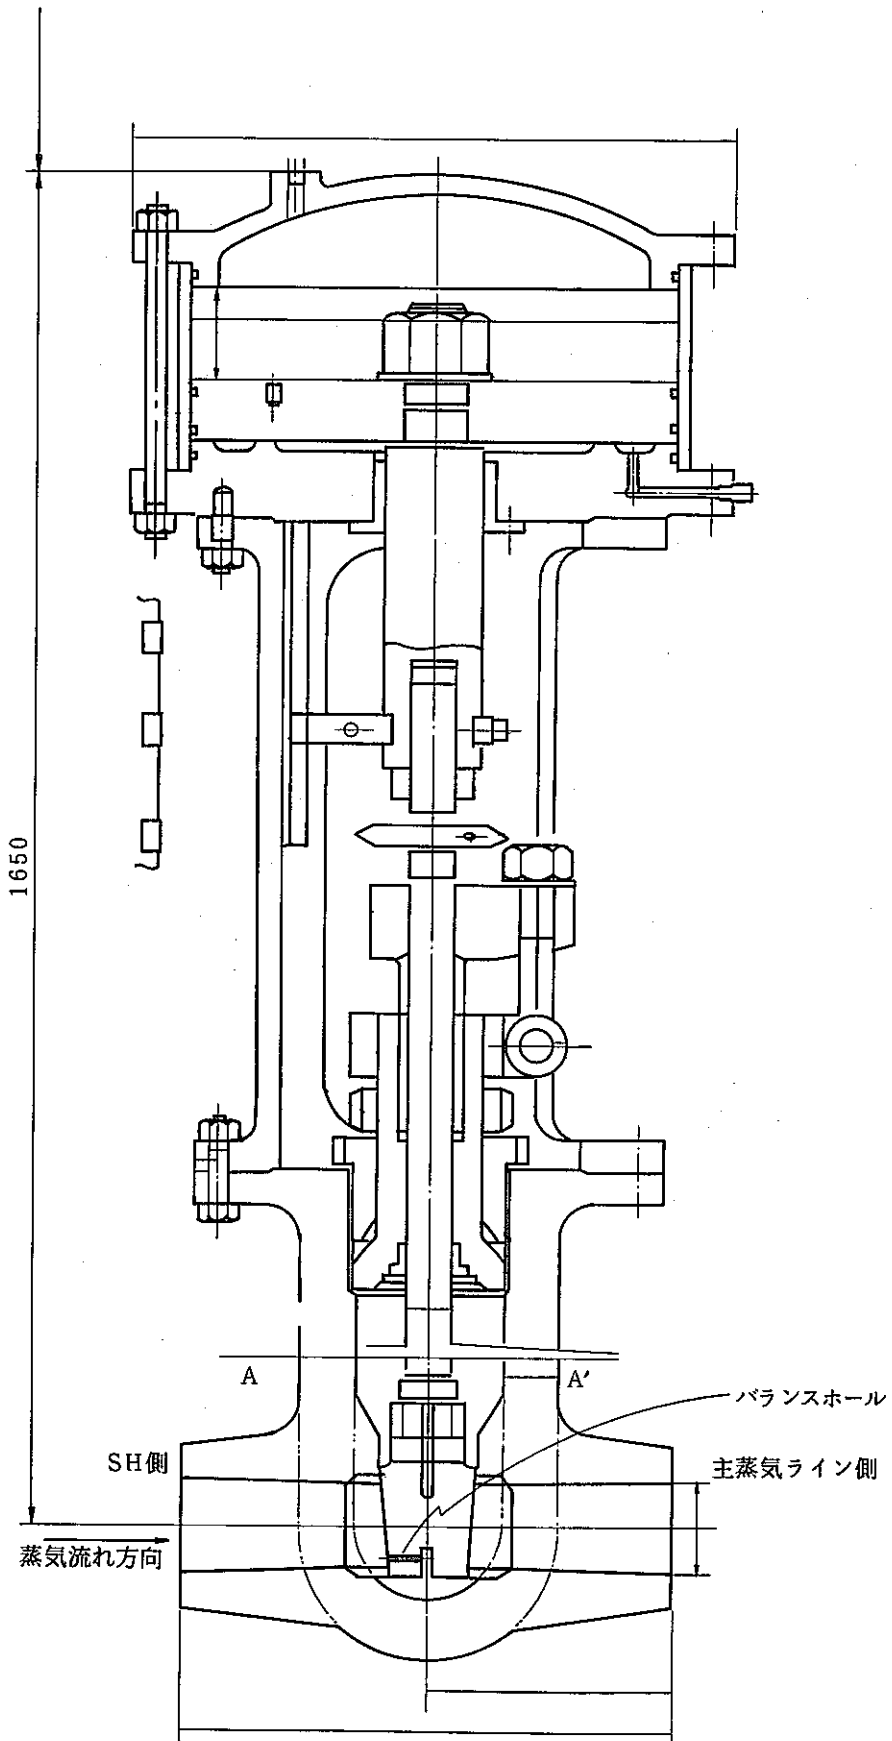
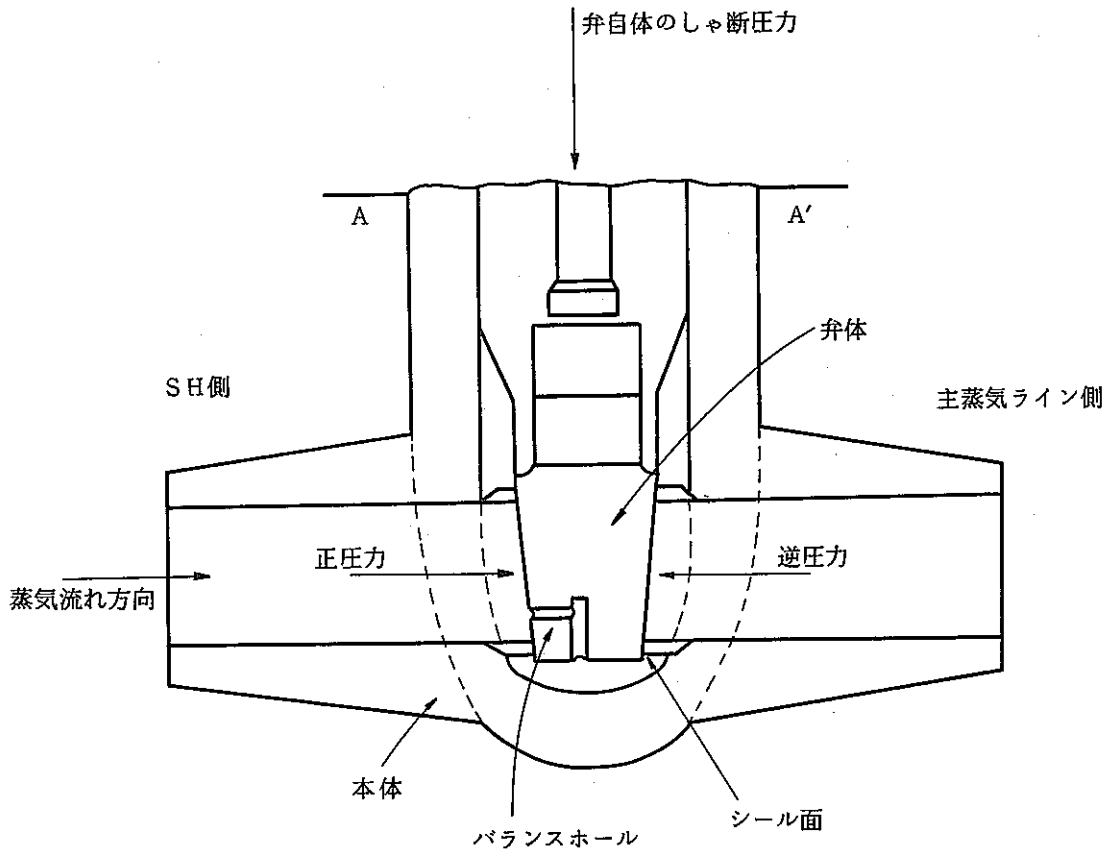
Fig. 3.1 (1) Construction of Second Valve

Fig. 3.1に第2弁(ゲート弁)の構造図を示す。Fig. 3.1に示す様に、ゲート弁は、弁の上流側にバランスホールがあるため、上流側のシート面では蒸気をしゃ断できず、下流側のシート面だけで蒸気をしゃ断する構造になっている。

そこで、VA17-17の締切状態時には、弁にかかる蒸気圧力が正圧力(SH側からの圧力)か逆圧力(主蒸気ライン側からの圧力)かによってしゃ断能力が違ってくる。

つまり、正圧力の場合は、弁自体のしゃ断圧力に加えて、蒸気圧力によっても弁体が弁座に押しつけられるため、弁自体のしゃ断圧力よりさらに弁体と弁座の密着度が増し蒸気のしゃ断能力が良くなる。しかし、逆圧力の場合は、弁の下流側からかかる蒸気圧力であるため、弁自体のしゃ断圧力を蒸気圧力が打ち消す方向にはたらき、弁体と弁座間にすき間ができるためシートリークが起り易くなると考えられる。

当施設では、特別な場合を除き逆圧力状態で締め切ることが多いため、この逆圧力によって起きたシートリークであると判断した。

イ) VA17-17の暖管は前項2.2で示す様に、圧力100 kg/cm<sup>2</sup>gで蒸気温度380℃と高温・高圧の蒸気で行うため、徐々に昇温させるのがむずかしく、暖管中にVA17-17は急激な温度上昇をすることがある。この急激な温度上昇によって、弁体および弁座の熱膨張を均一にできないためシートリークが起きる。

ロ) ゲート弁は、高温域で使用する場合、弁体・弁座が熱膨張するため、弁を開状態にするときの引き抜き圧力に問題があり、あまり弁自体のしゃ断圧力を強くできない。そこで、高温域で使用する場合はあらかじめ、シート面に熱膨張分の余裕を持たせ熱膨張することで締切り性能を良くする構造になっているが、逆に低温域では、シート面に余裕を持たせているため、仕様は満足しているが、高温域で使用するより締切性能は悪くなる。

リーク原因を調査した結果、弁にかかる蒸気圧力が逆圧力状態で弁にかかるために発生したリークであると判断されたことと、VA17-17は逆圧力状態で締め切ることが多いことから、弁体を逆向きにして、バランスホールが弁の下流側になる様に取り付け、逆圧力の場合にしゃ

断能力が増す様な改造を行った。

リーク原因で述べた様に、ゲート弁は低温域で使用するると締切り性能が悪くなる構造であるため、昭和57年5月にゲート弁（第2弁）と同じ仕様のグローブ弁（第3弁）に交換した。

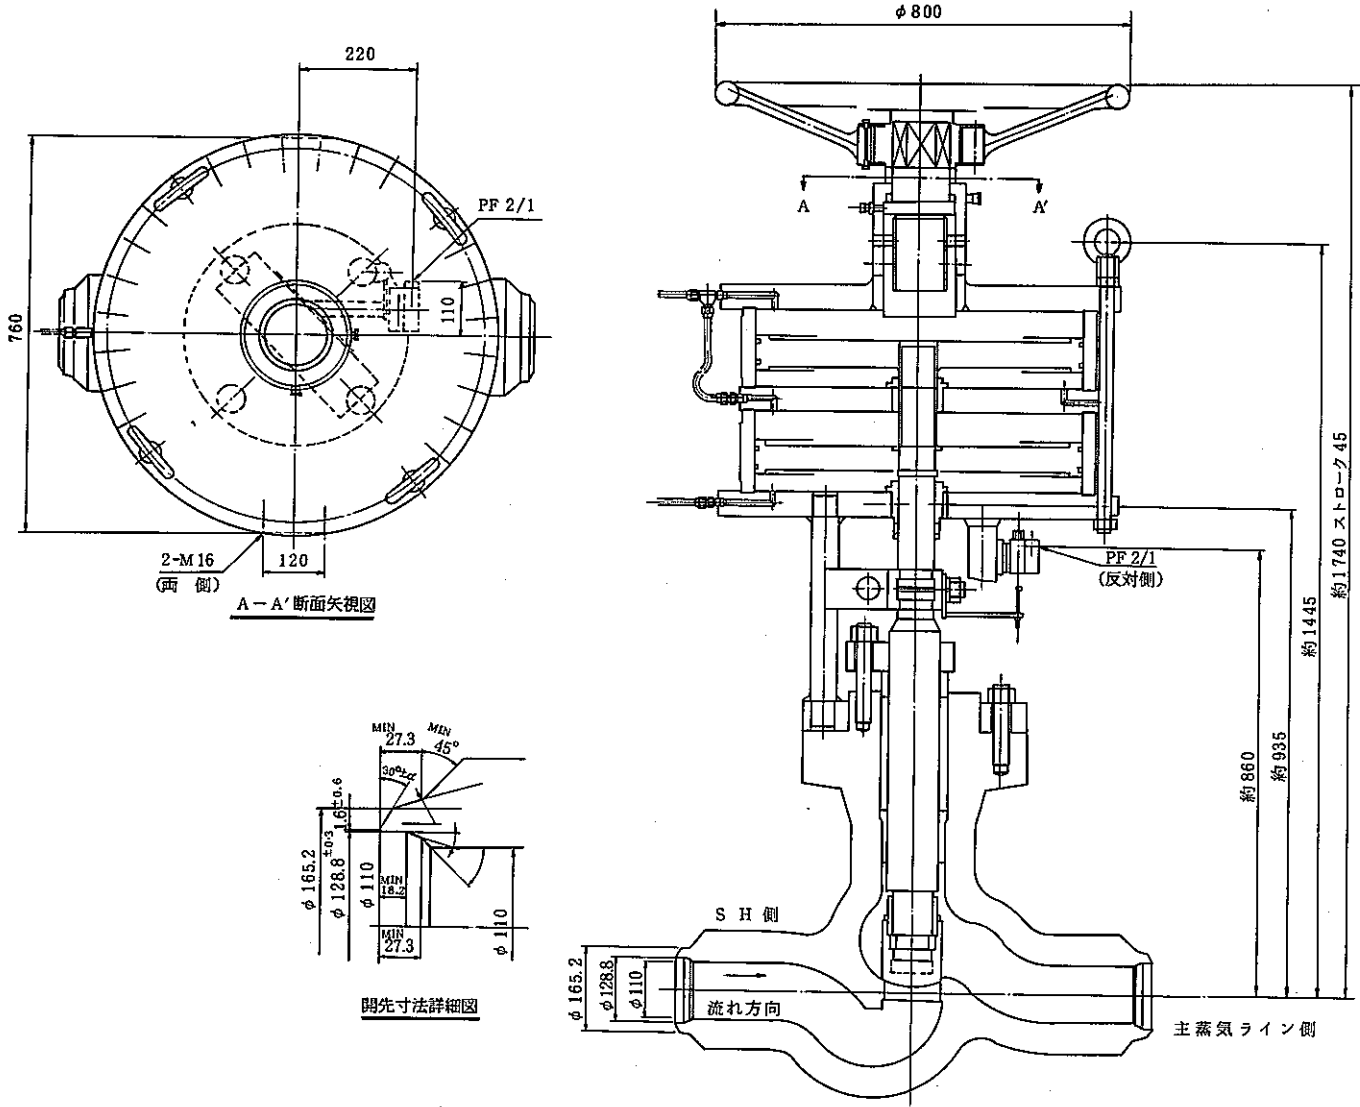
Fig. 3.2 Construction of Third Valve

Fig. 3.2にグローブ弁（第3弁）の構造図を示す。

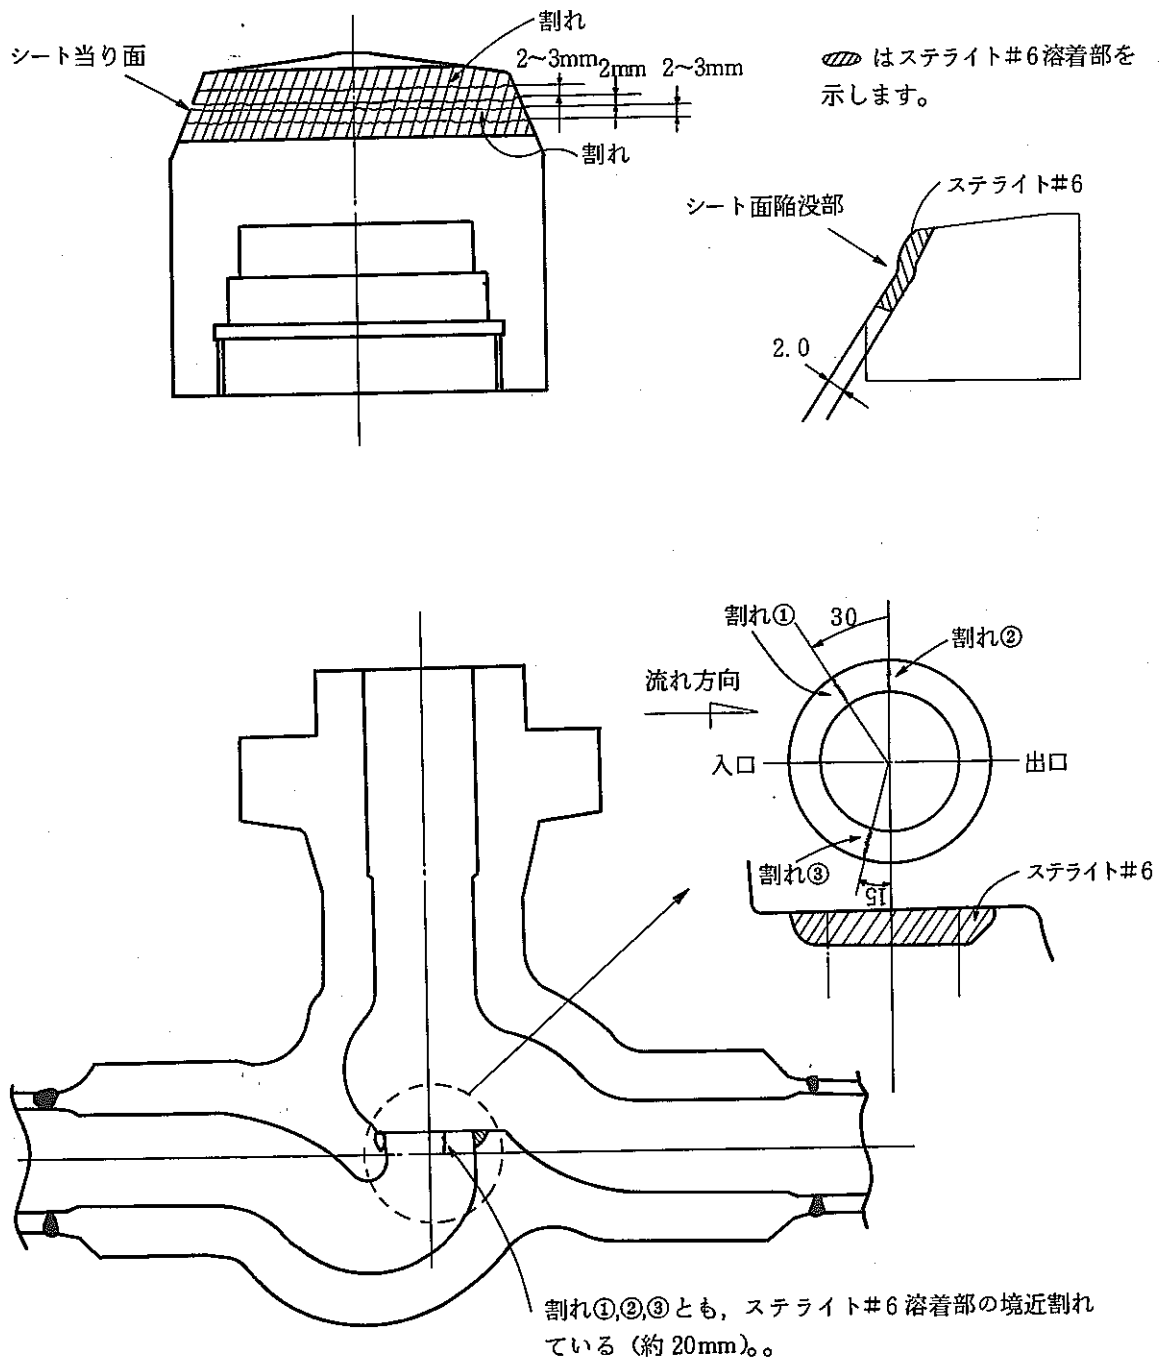
Fig. 3.3 Investigation of Third

- ㊶ シート当り面は、約0.5 mm程度全周に渡り陥没しており、局部的に鋭角になっていた。
- ㊷ シート当り面の両側（円周上全周に渡り）に深さ約2 mm前後の割れが発生していた。
- ㊸ 弁体の陥没部は、シート面のステライト#6盛り（厚さ2mm）を通して弁体母材までおよんでいた。

弁体および弁座のシート面に設計値以上の過大トルクがかかったため、弁体および弁座に割れおよび陥没が発生した。

㊤ VA17-17 弁閉状態時に弁自体のしゃ断圧力にさらに主蒸気ラインからの逆圧力が加わり弁自体のしゃ断圧力が増したためと考えられる。

㊦ 弁体および弁座に使用している材質の熱膨張率の違いが過大トルクとなった。

弁体はステンレス鋼 (SUS304) を使用しており、弁座は高温高圧用炭素鋼 (WC6) を使用している。この材質の温度 380℃時点の熱膨張率は以下の通りである。

内部開放点検結果から、弁を構成する材質の違いと弁閉状態時に主蒸気ライン (弁下流側) からの逆圧力によって高温域で使用中柔らかい材質の弁体に陥没ができ、弁座に割れが発生したためリークしたと考えられる。

㊤ 逆圧力による締切り力の増加は、通常運転時逆圧力状態で起きるため、弁の向きを逆に取付ける事で正常な圧力状態にでき解決できる見込みである。

㊦ 材質の熱膨張率違いによる過大トルク発生は、弁体の材質 (SUS304) を本体材質 (WC6) と同じ熱膨張率である炭素鋼鍛鋼 3 種 (SF45) に変更する事で解決できる見込みである。

㊧ シート面のステライト #6 盛りを厚くし強度を大きくした。

㊨ 流体を逆に流し流路を絞ると、渦が発生し弁が回転する可能性があるため廻り止めを取付けた。

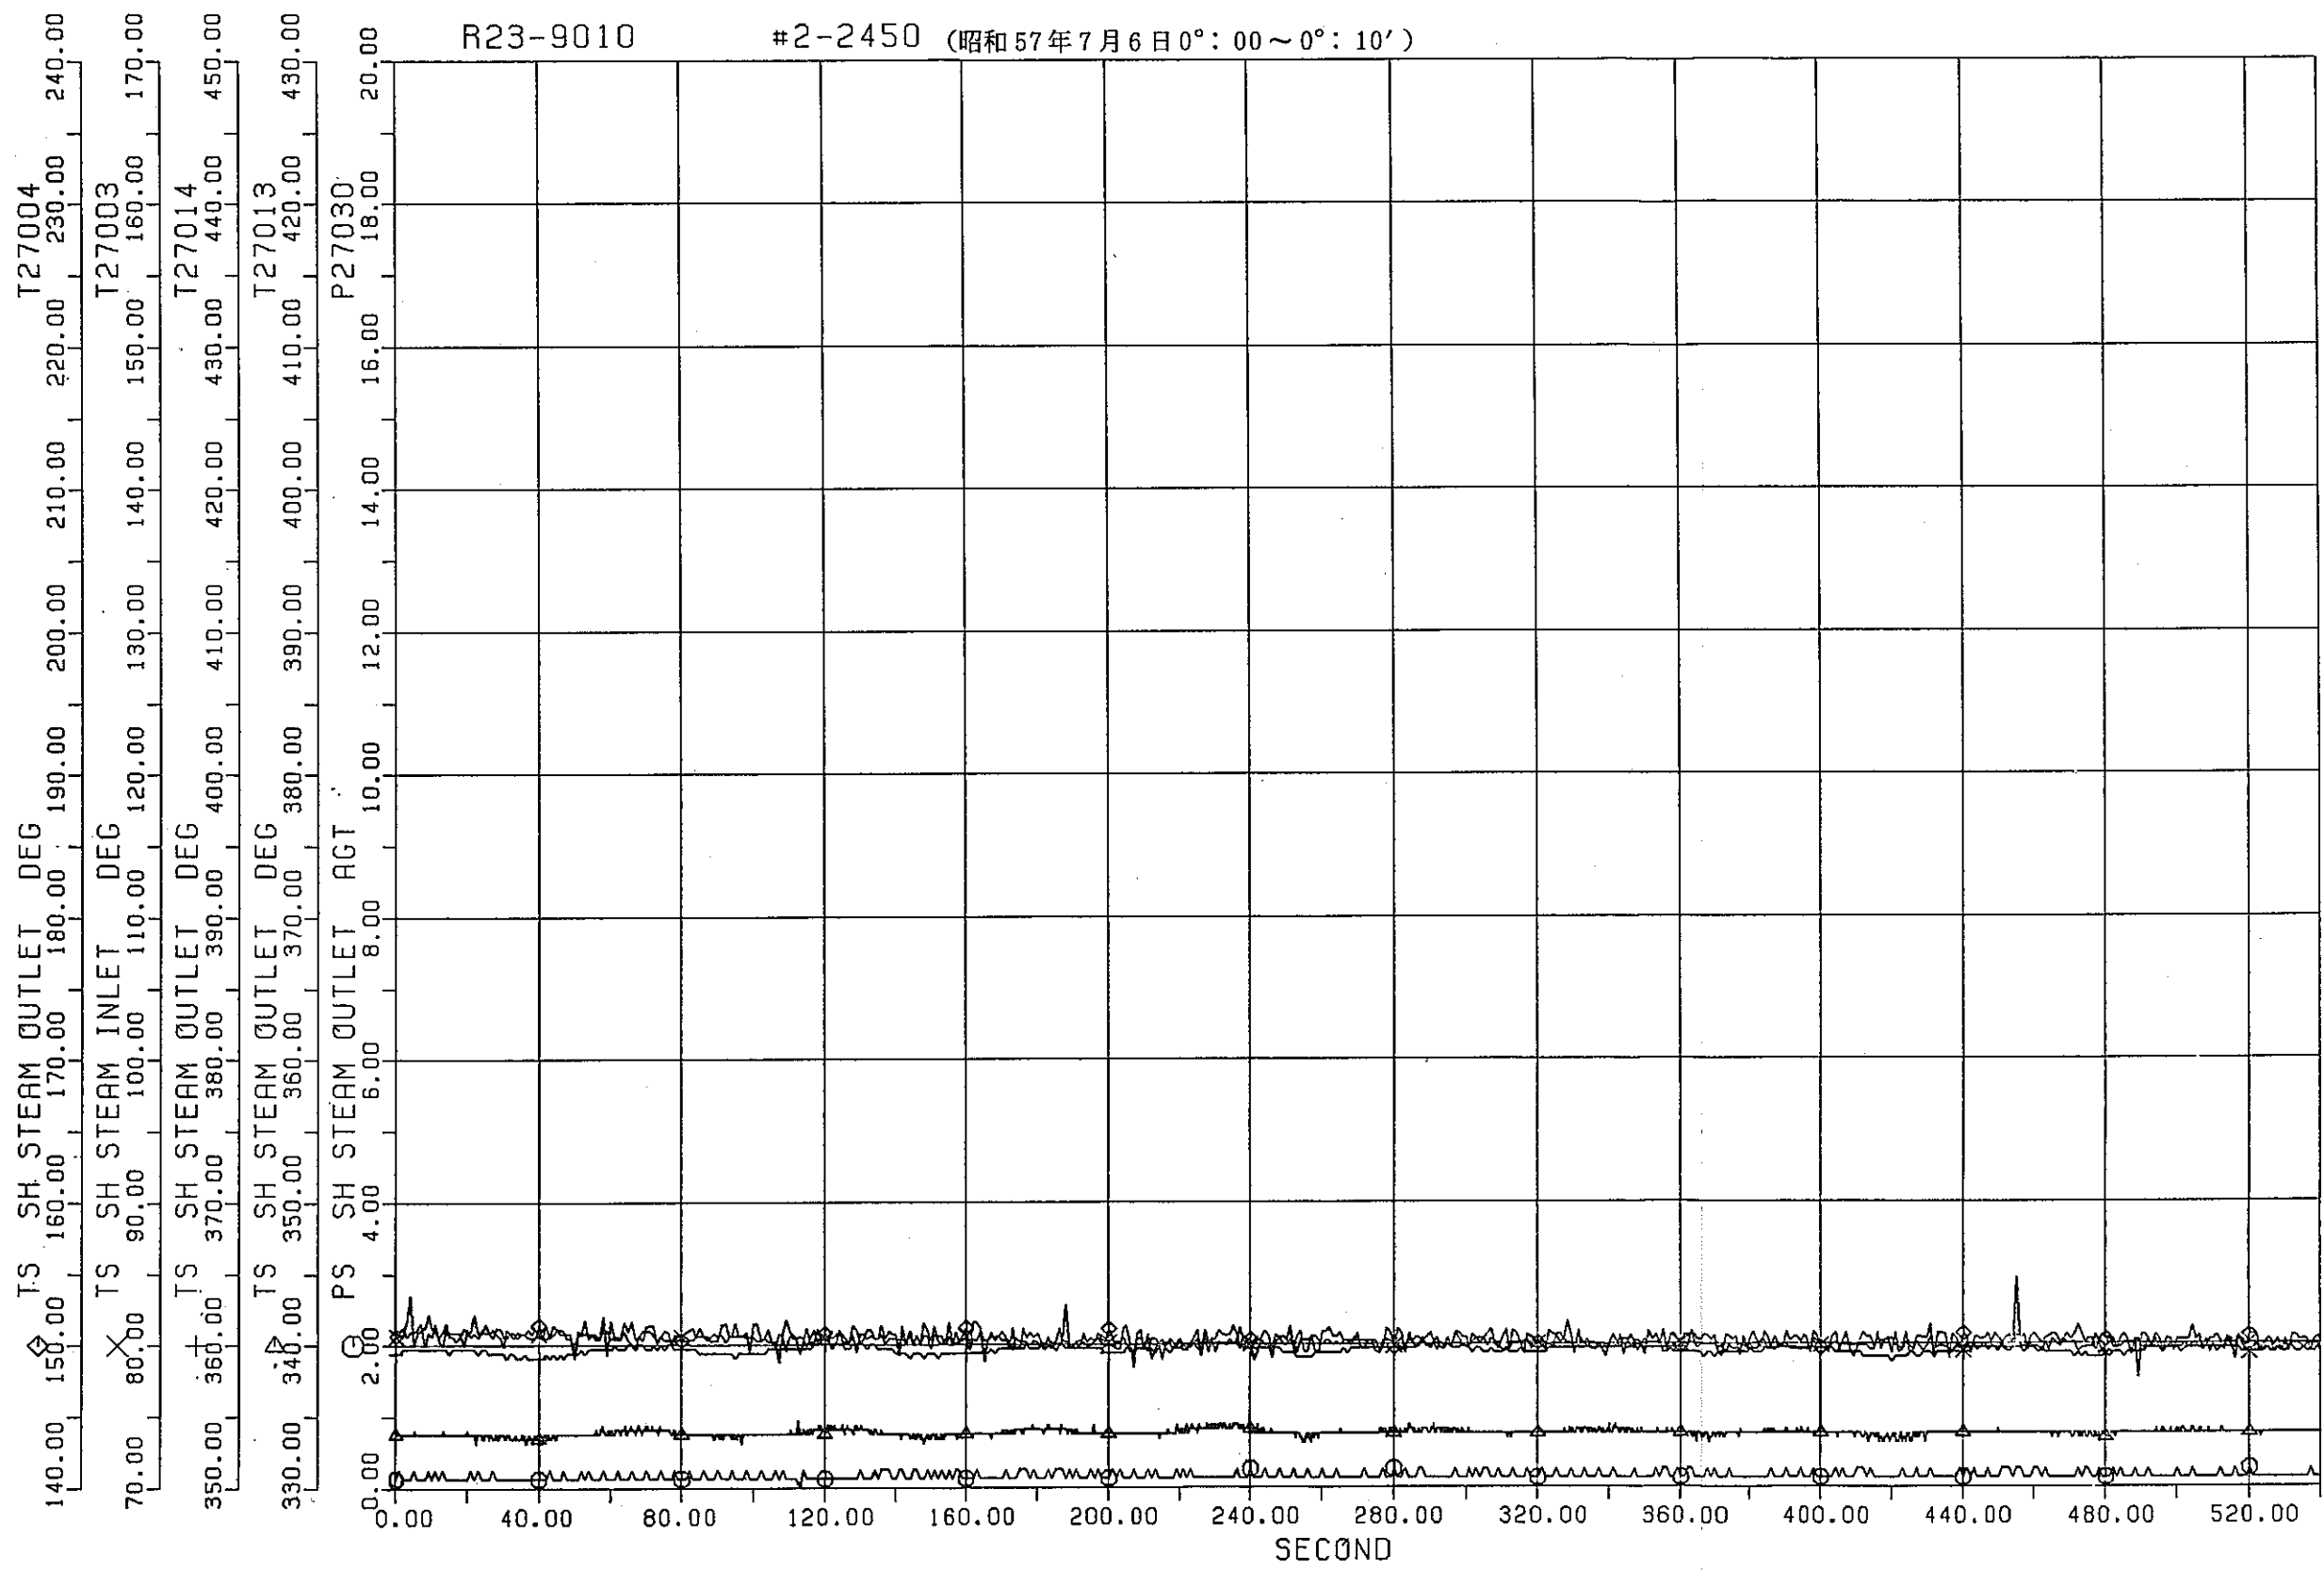
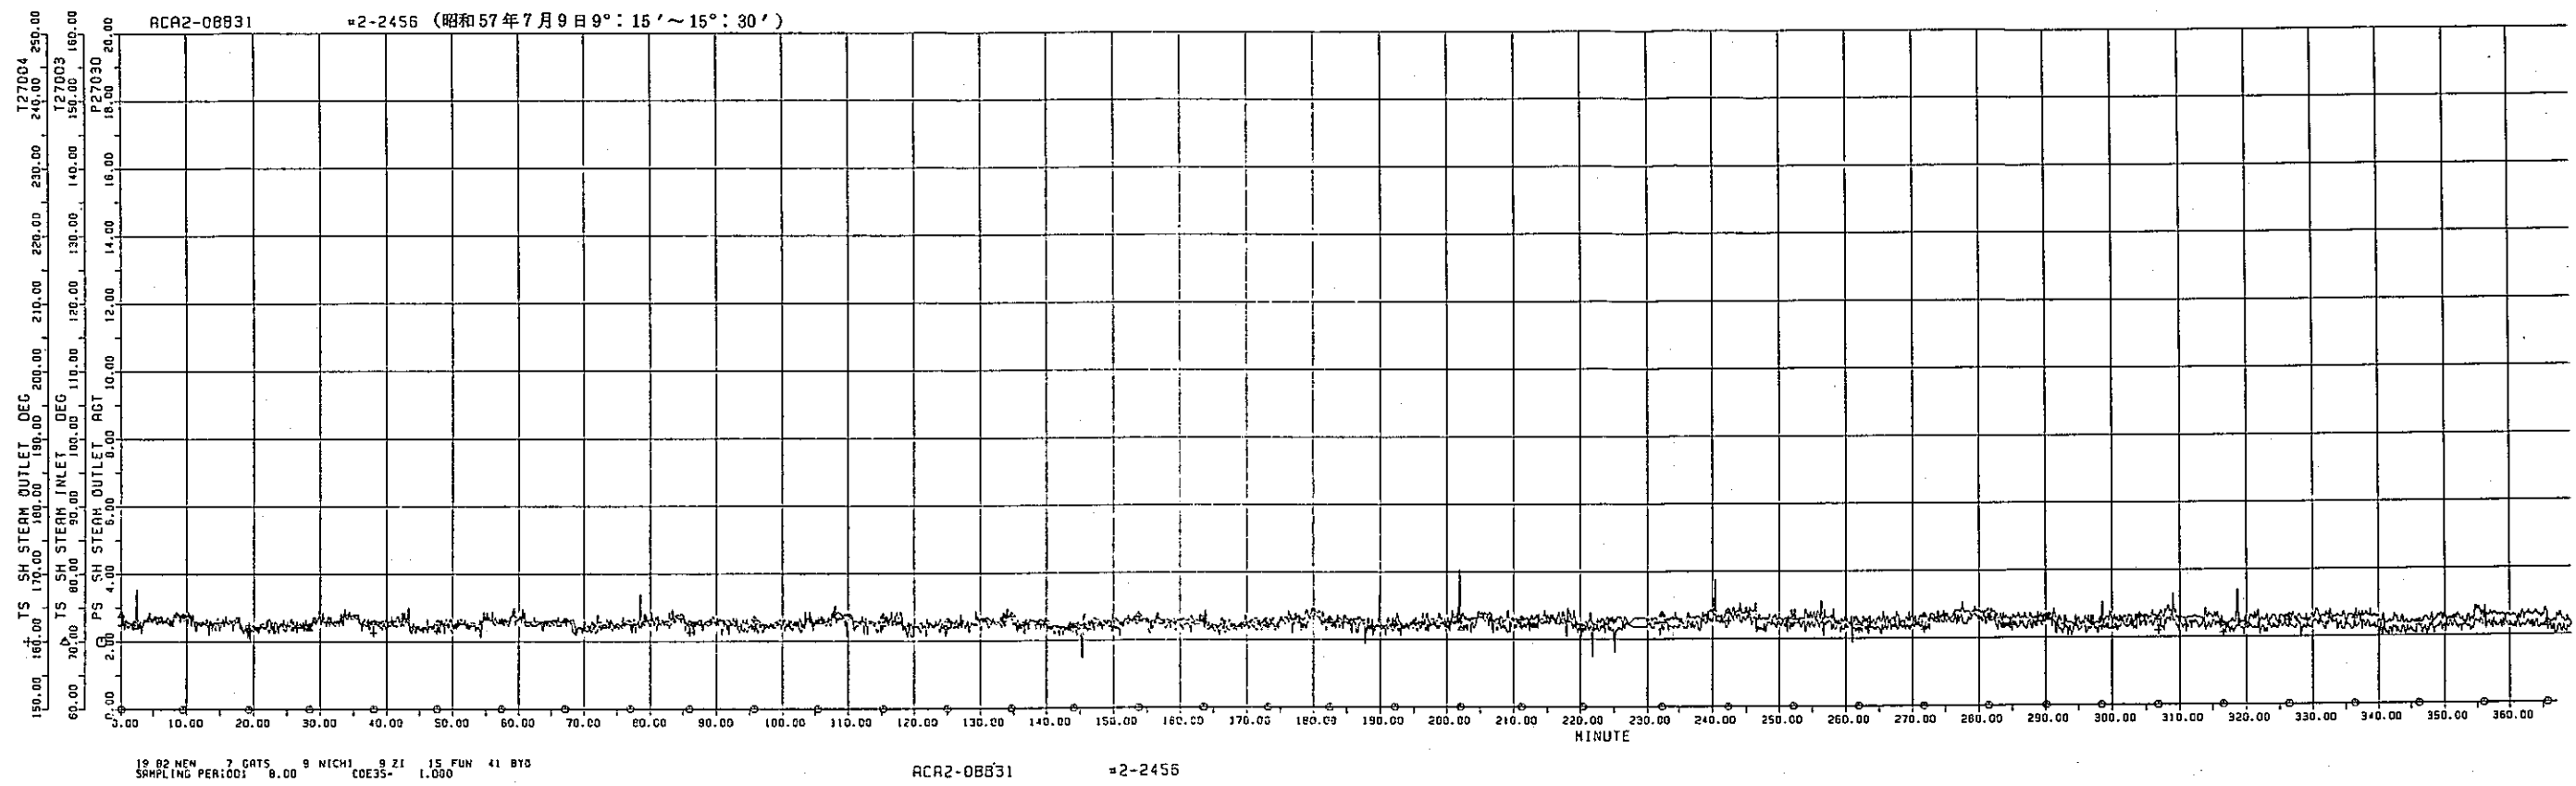
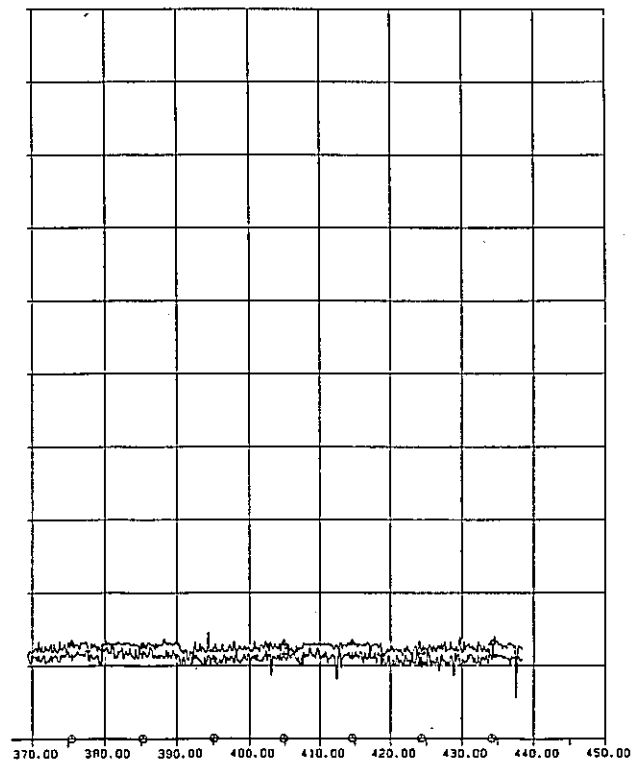
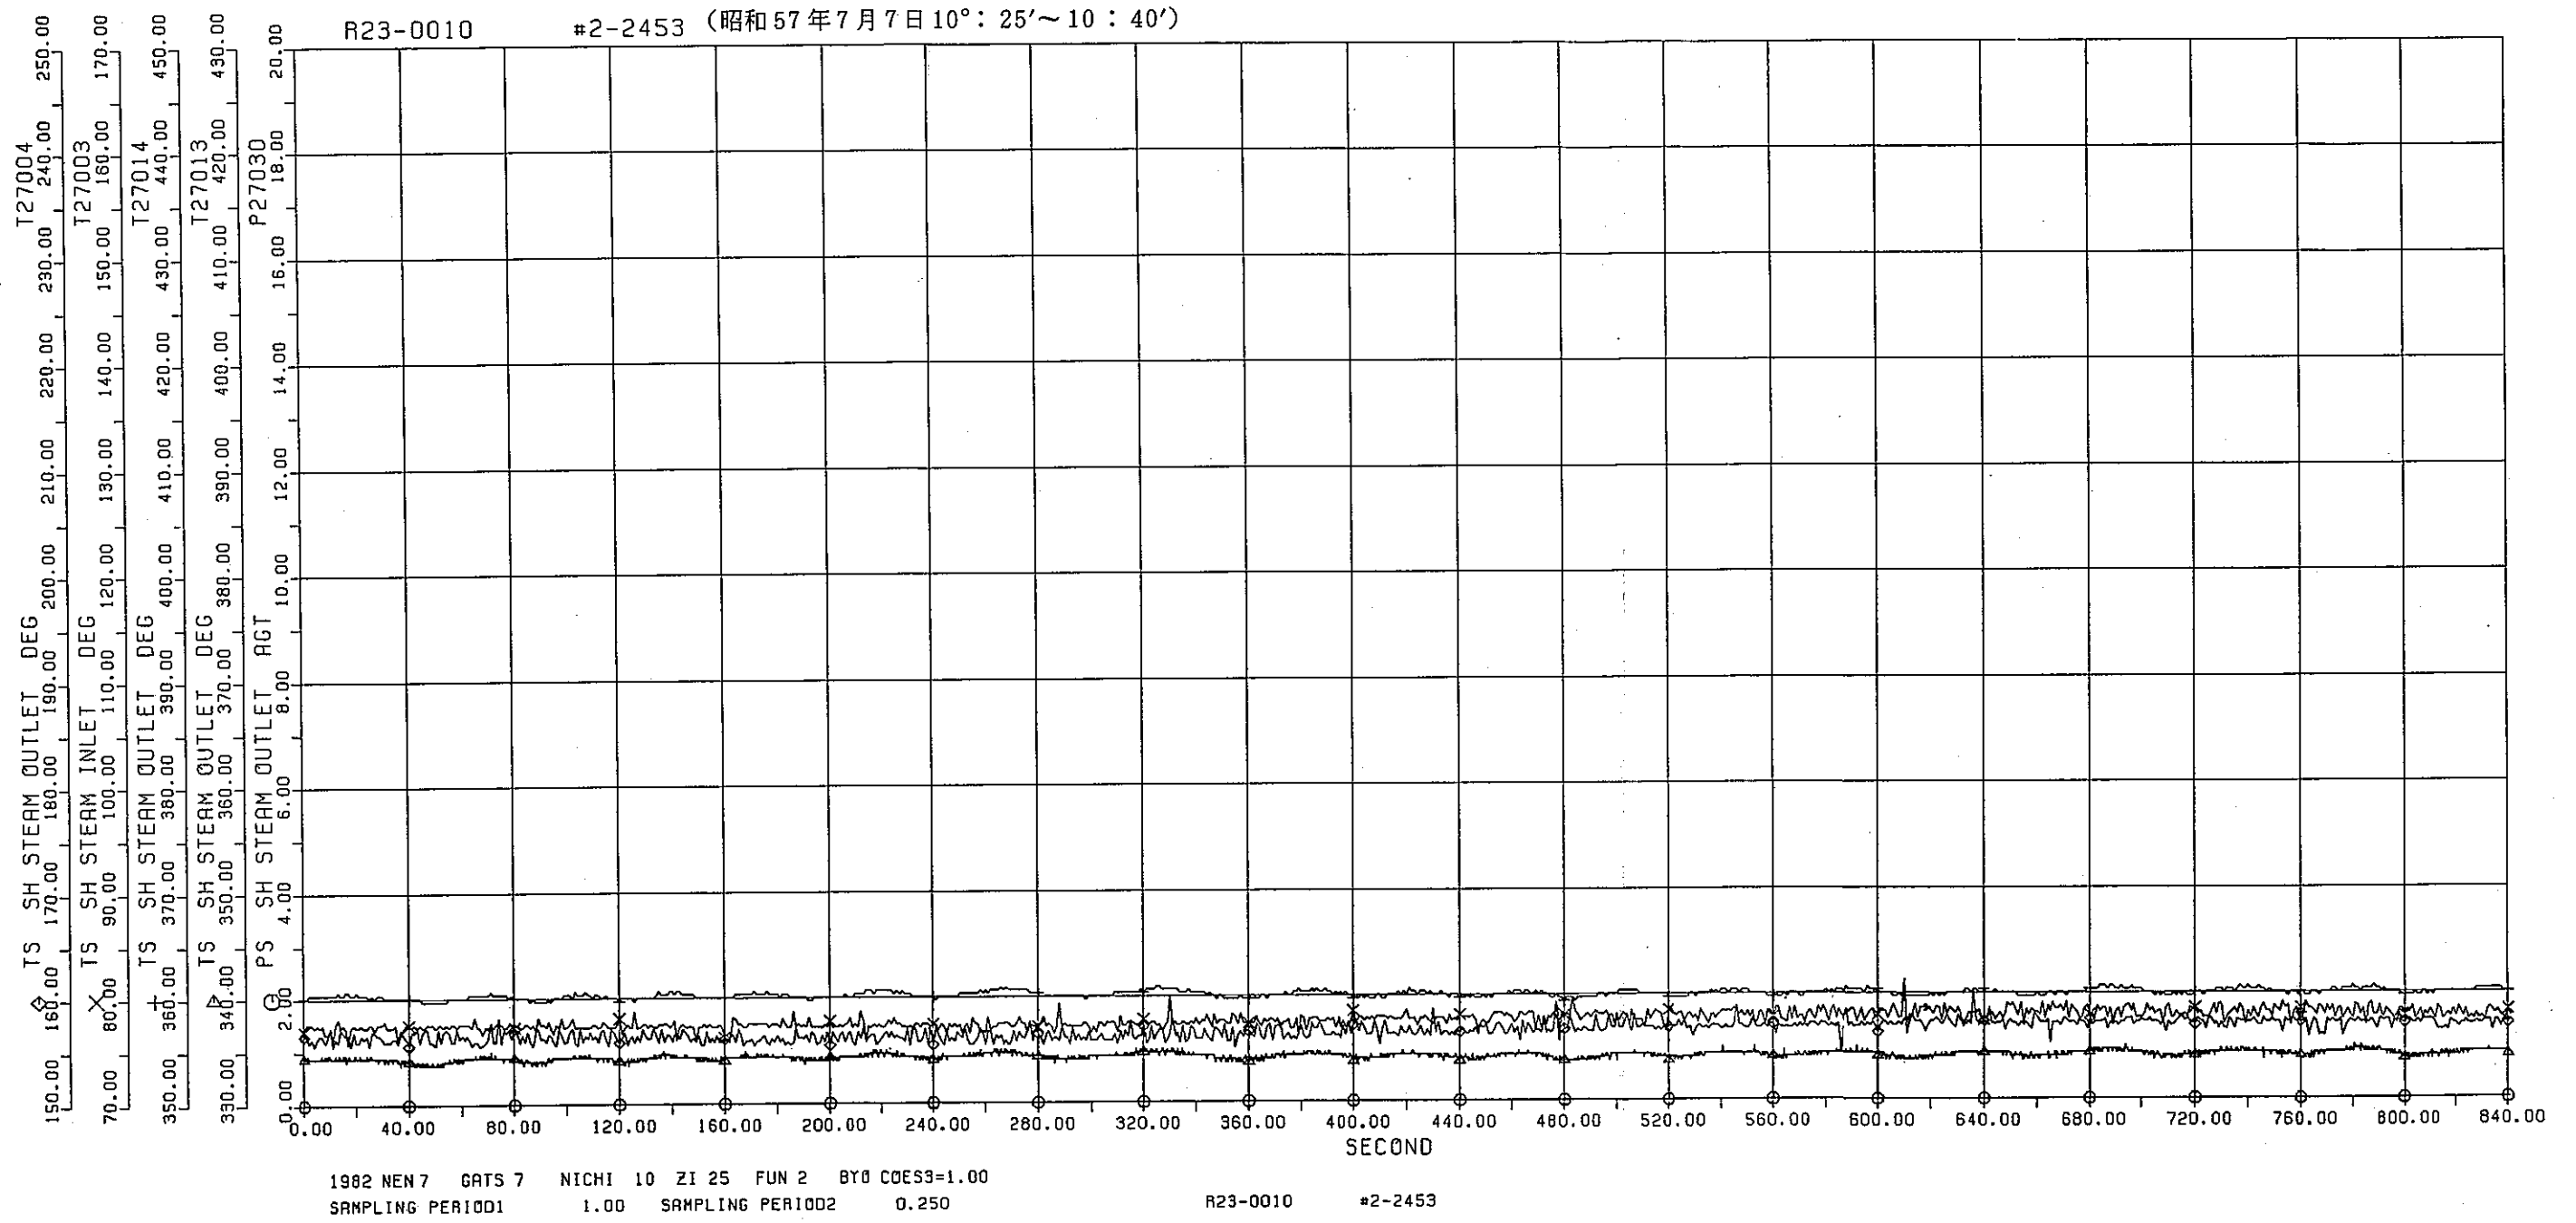
Fig. 4.2(1)(2)(3)にこの調査期間のプロット図を示す。

7月5日にSHバイパスラインを起動して、7月9日のNo.1加熱器LPG圧力極低によってプラントトリップに至るまでの調査であるが、この間の調査ではSH出入口蒸気温度およびSH出口蒸気圧力ともに大きな変化はなく低い値でほぼ一定している。

バイパスラインを起動後、SH出口蒸気温度および圧力は時間経過とともに下降傾向である。もしリークであるとすれば温度・圧力は上昇するはずであるからこの時点ではリークは発生していない。

また、SH入口蒸気温度については時間経過と共に上昇しているが、バイパスラインを起動後84時間で162℃と低い温度であるため、EVから出た高温の蒸気によって入口配管部分があたためられ上昇した温度と思われる。

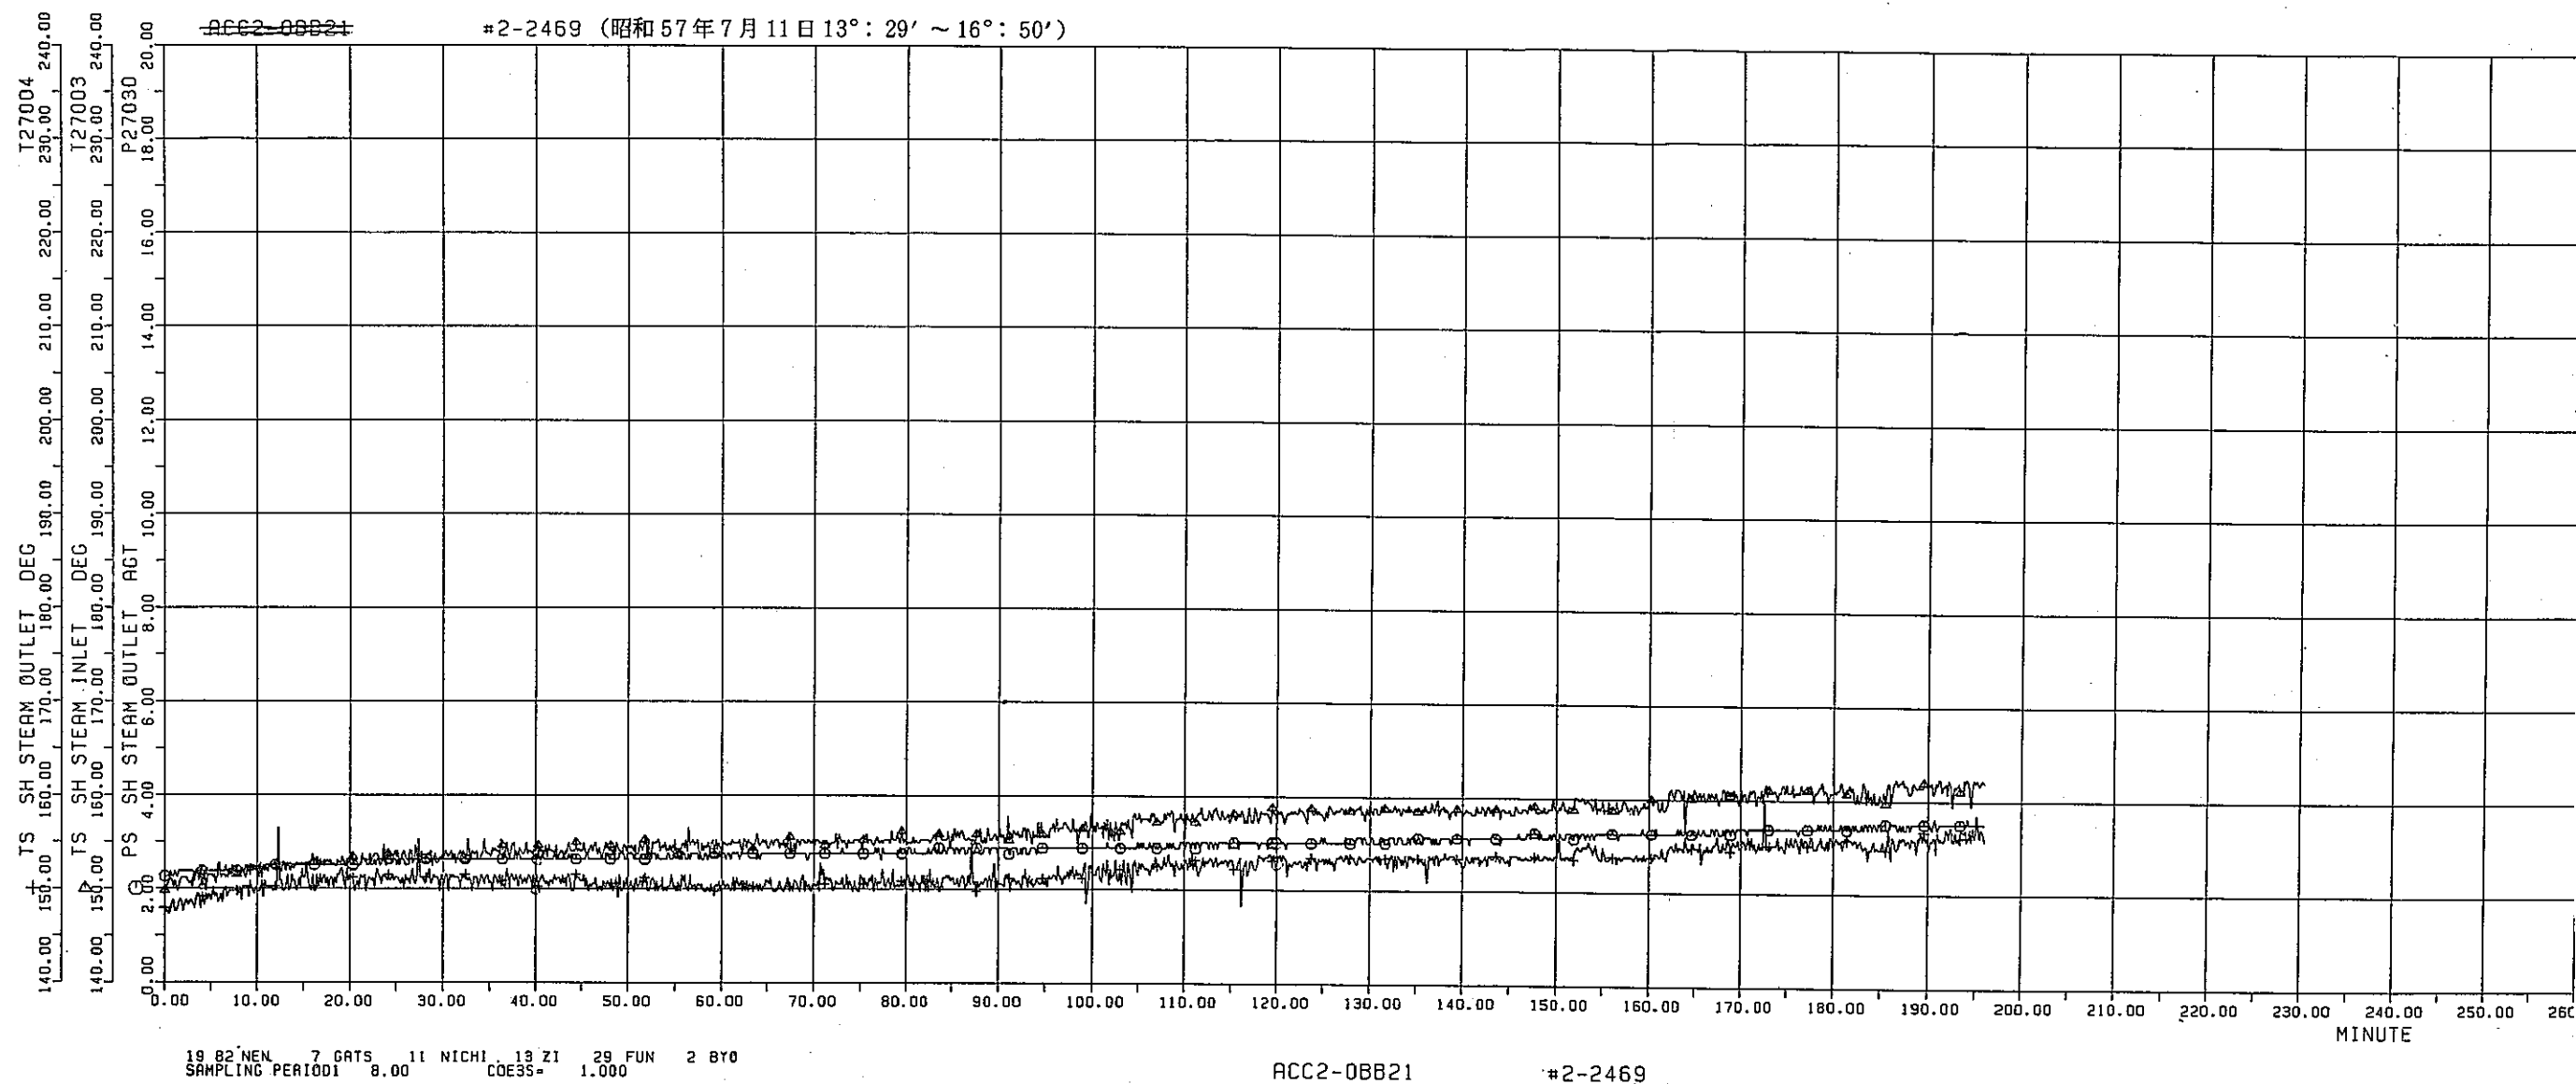
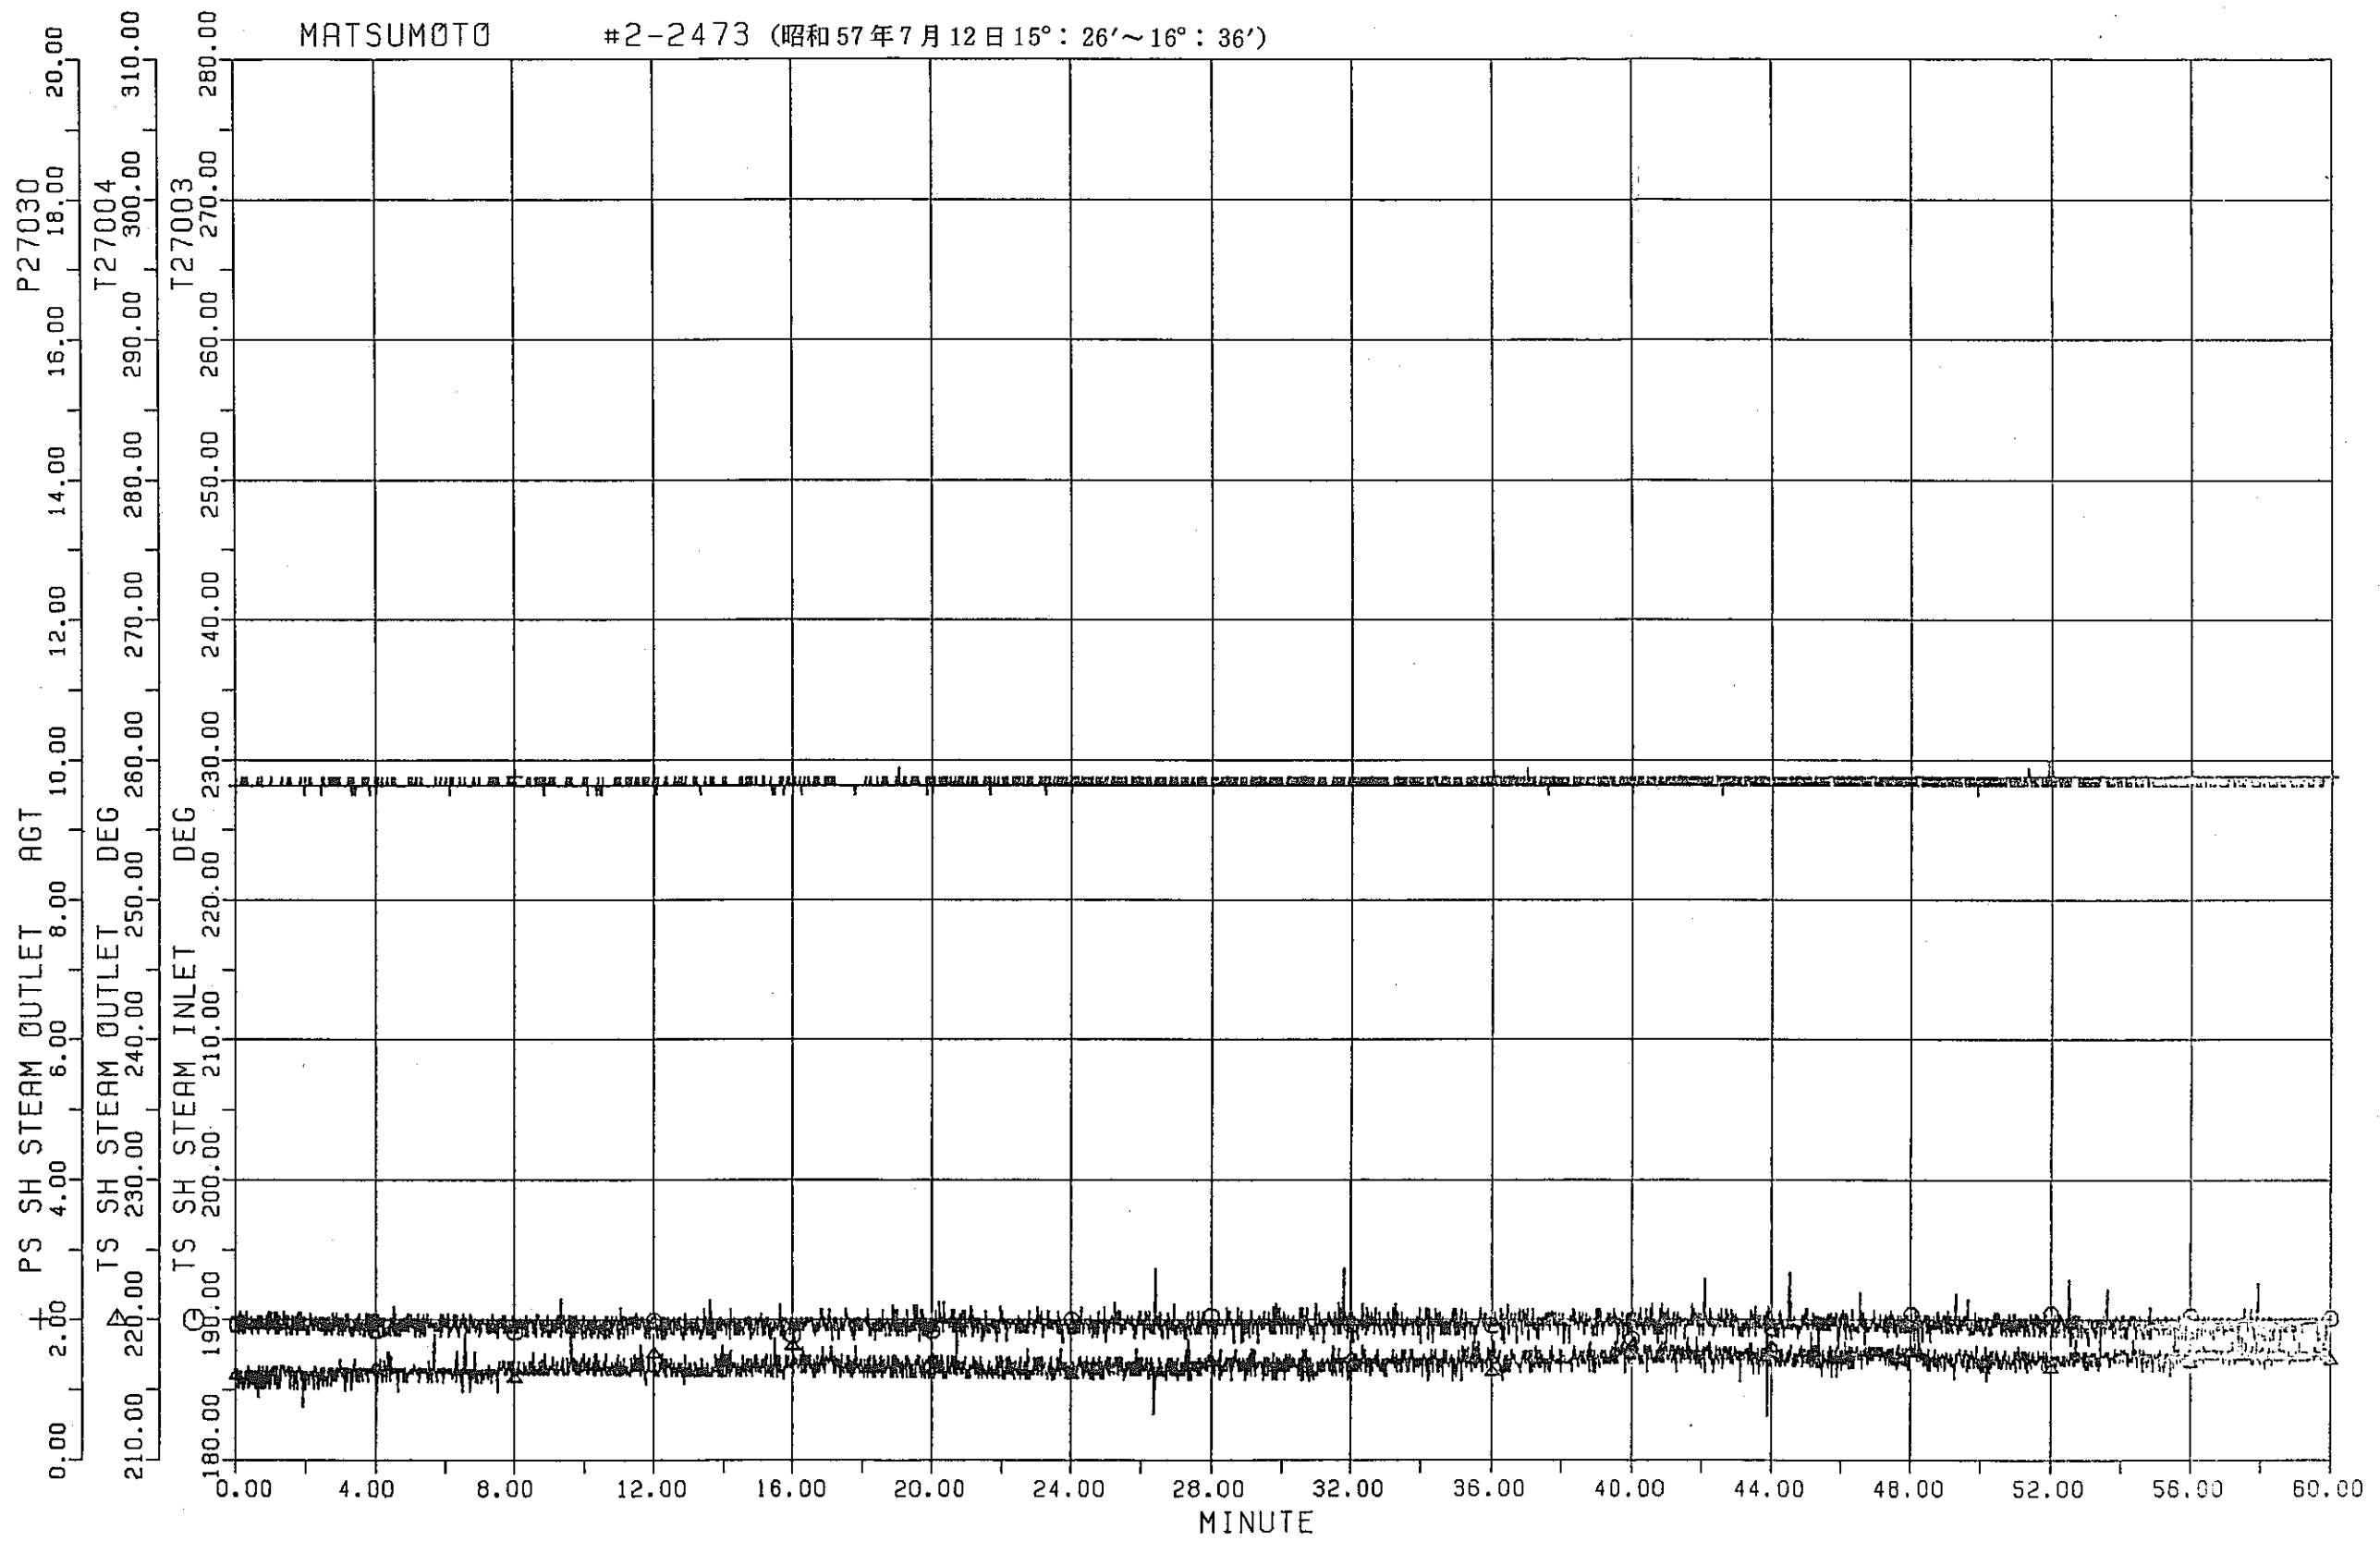
Fig. 4.2(4)(5)にこの調査期間のプロット図を示す。

この調査では、SHバイパスライン起動後SH出入口蒸気温度及びSH出口蒸気圧力ともに徐々に上昇をはじめ、リークによって一番変化すると思われるSH出口蒸気温度が約32時間後には220°C付近まで上昇しているため、この時点でリークが始まったといえる。

トリップ後に温度、圧力の上昇が始まっているためトリップ時の弁状態を調査したが、弁閉状態でトリップは起きており、立ち上げ操作時にも弁開閉操作は行っていないことから、トリップは直接の原因ではないといえる。
