# 過熱器出口弁(隔離弁)の故障経過とその対策

## 50MW蒸気発生器試験施設における運転経験

1984年4月

PNC<sup>1</sup> N942 84-02

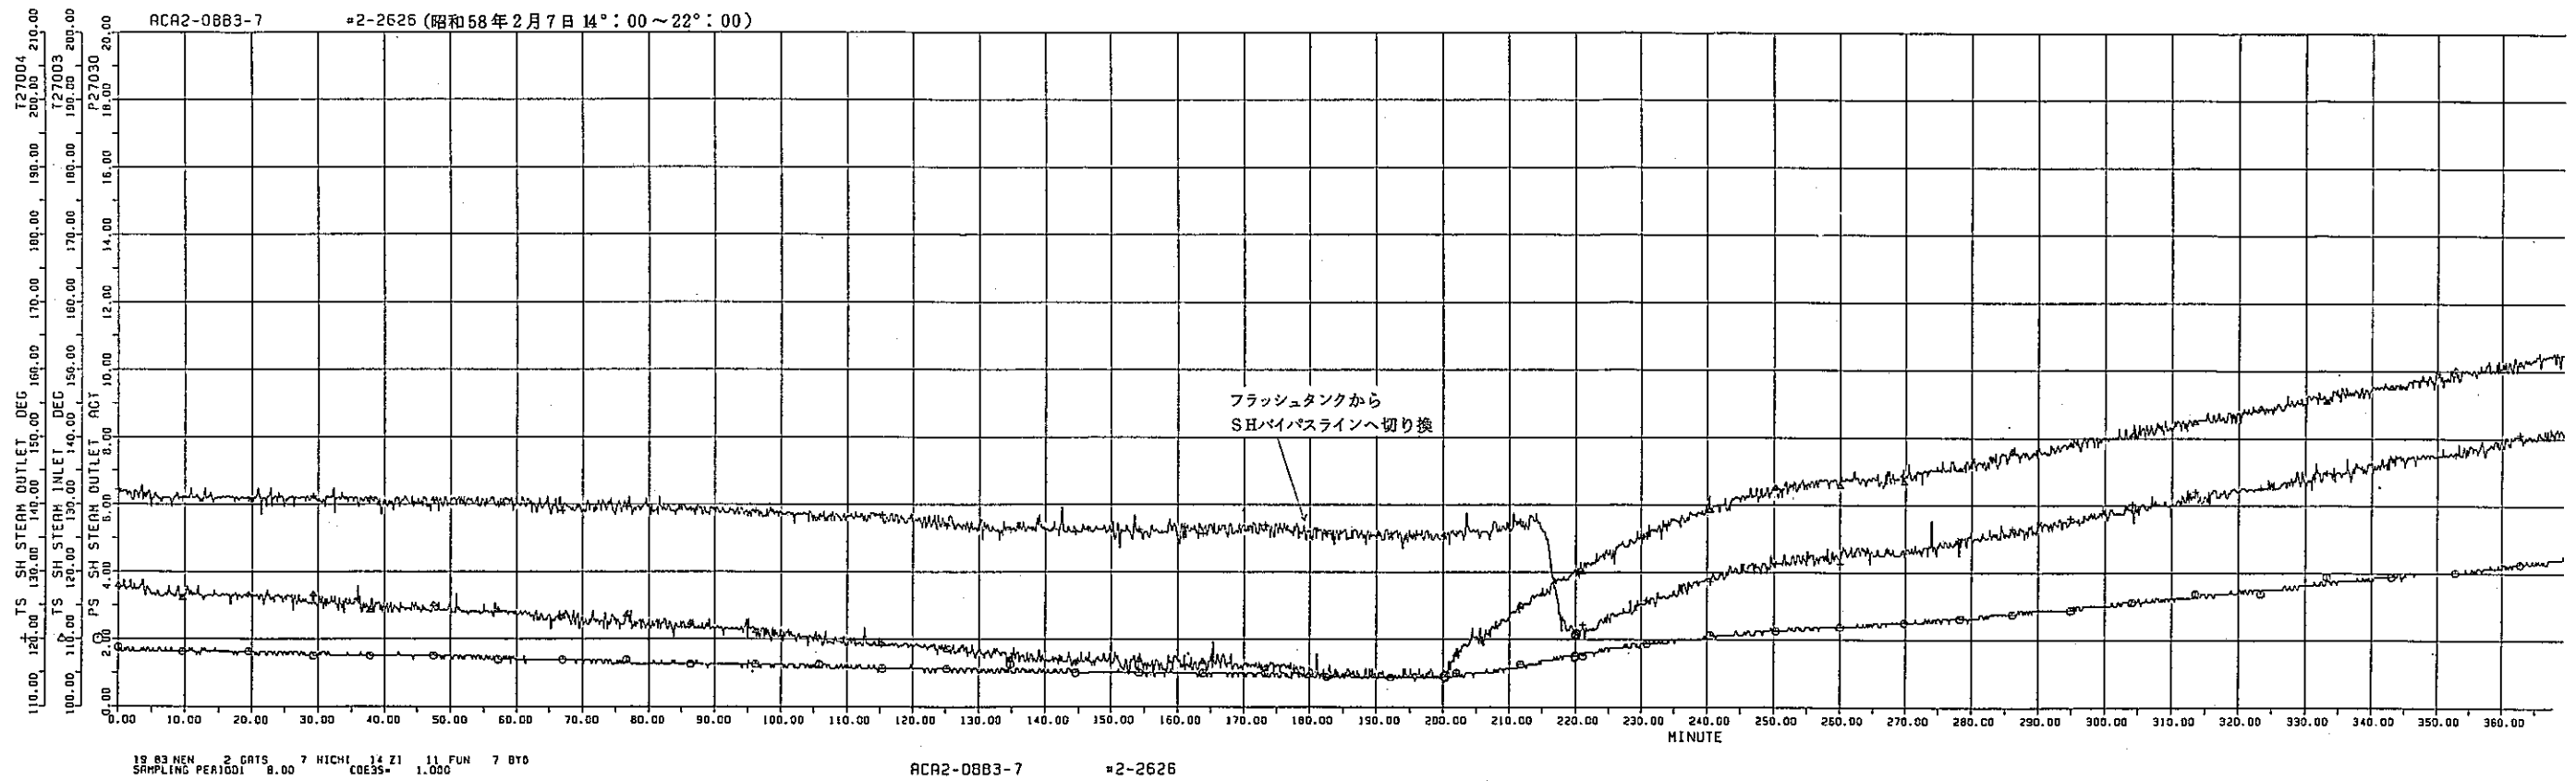
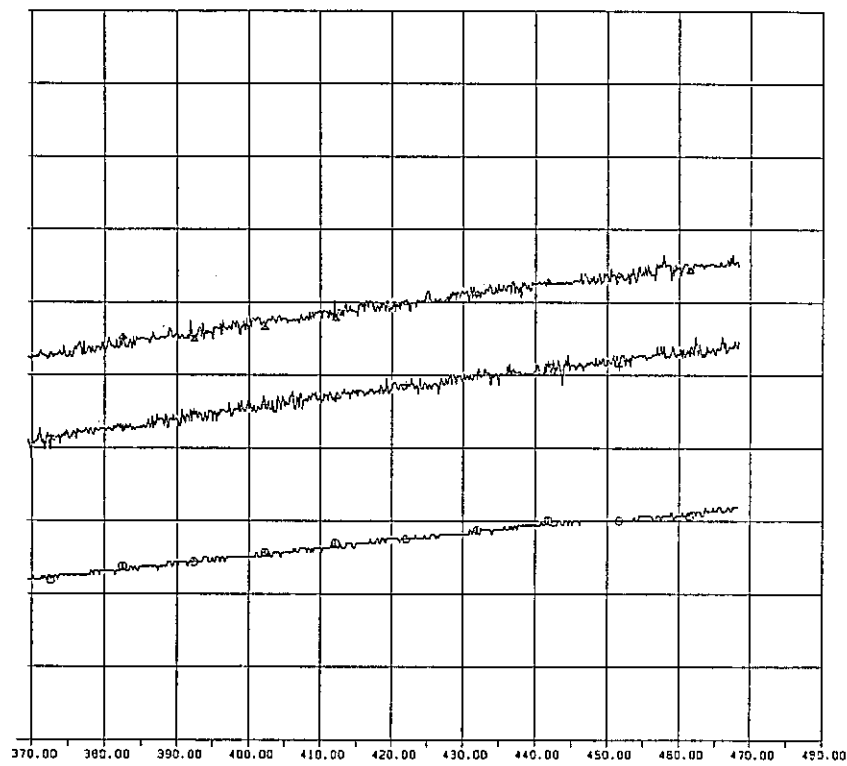
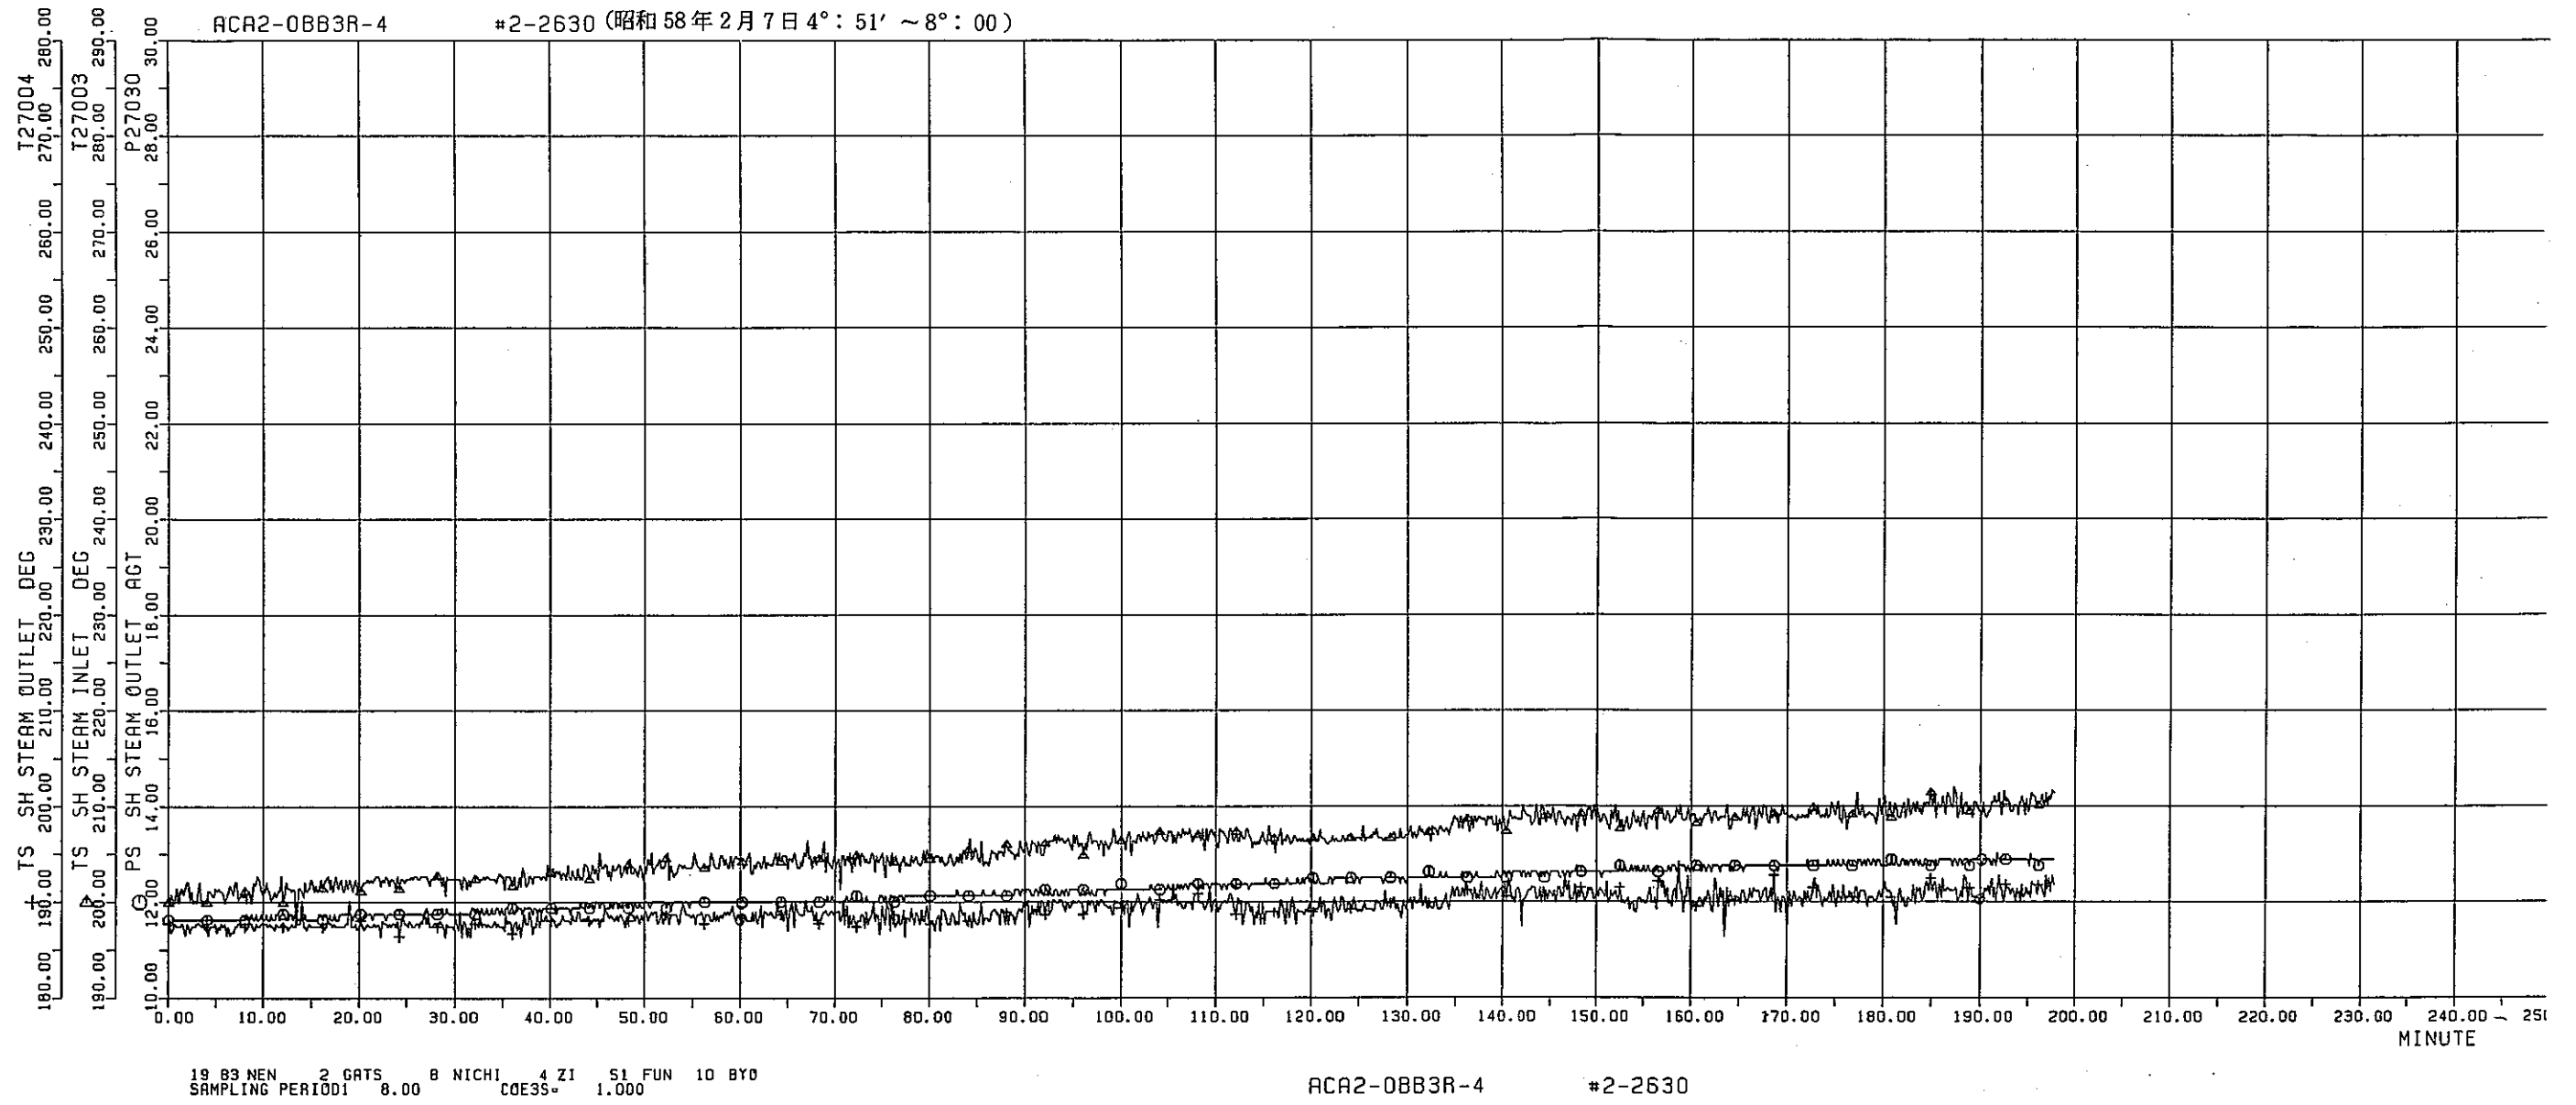
Fig. 4.3(1)(2)にこの調査期間のプロット図を示す。

この調査はSHバイパスライン起動時点の調査である。SHバイパス弁VA17-16を全開にし、バイパスライン起動後30分経過した時点から、SH入口蒸気温度及びSH出口蒸気圧力が上昇を始める。つづいて約40分経過後SH出口蒸気温度が一旦急激に下降するがすぐに上昇している。

SH 出口蒸気温度の下降する原因は、SH 隔離状態で運転されていたため、SH から VA17-17 までの SH 出口配管温度が低くなっていて、SH バイパスライン起動によって VA17-17 から流入して来た蒸気は熱交換によって一旦下降したと考えられる。

この温度変化によって VA17-17 からのリークは確実に発生していることが説明できる。

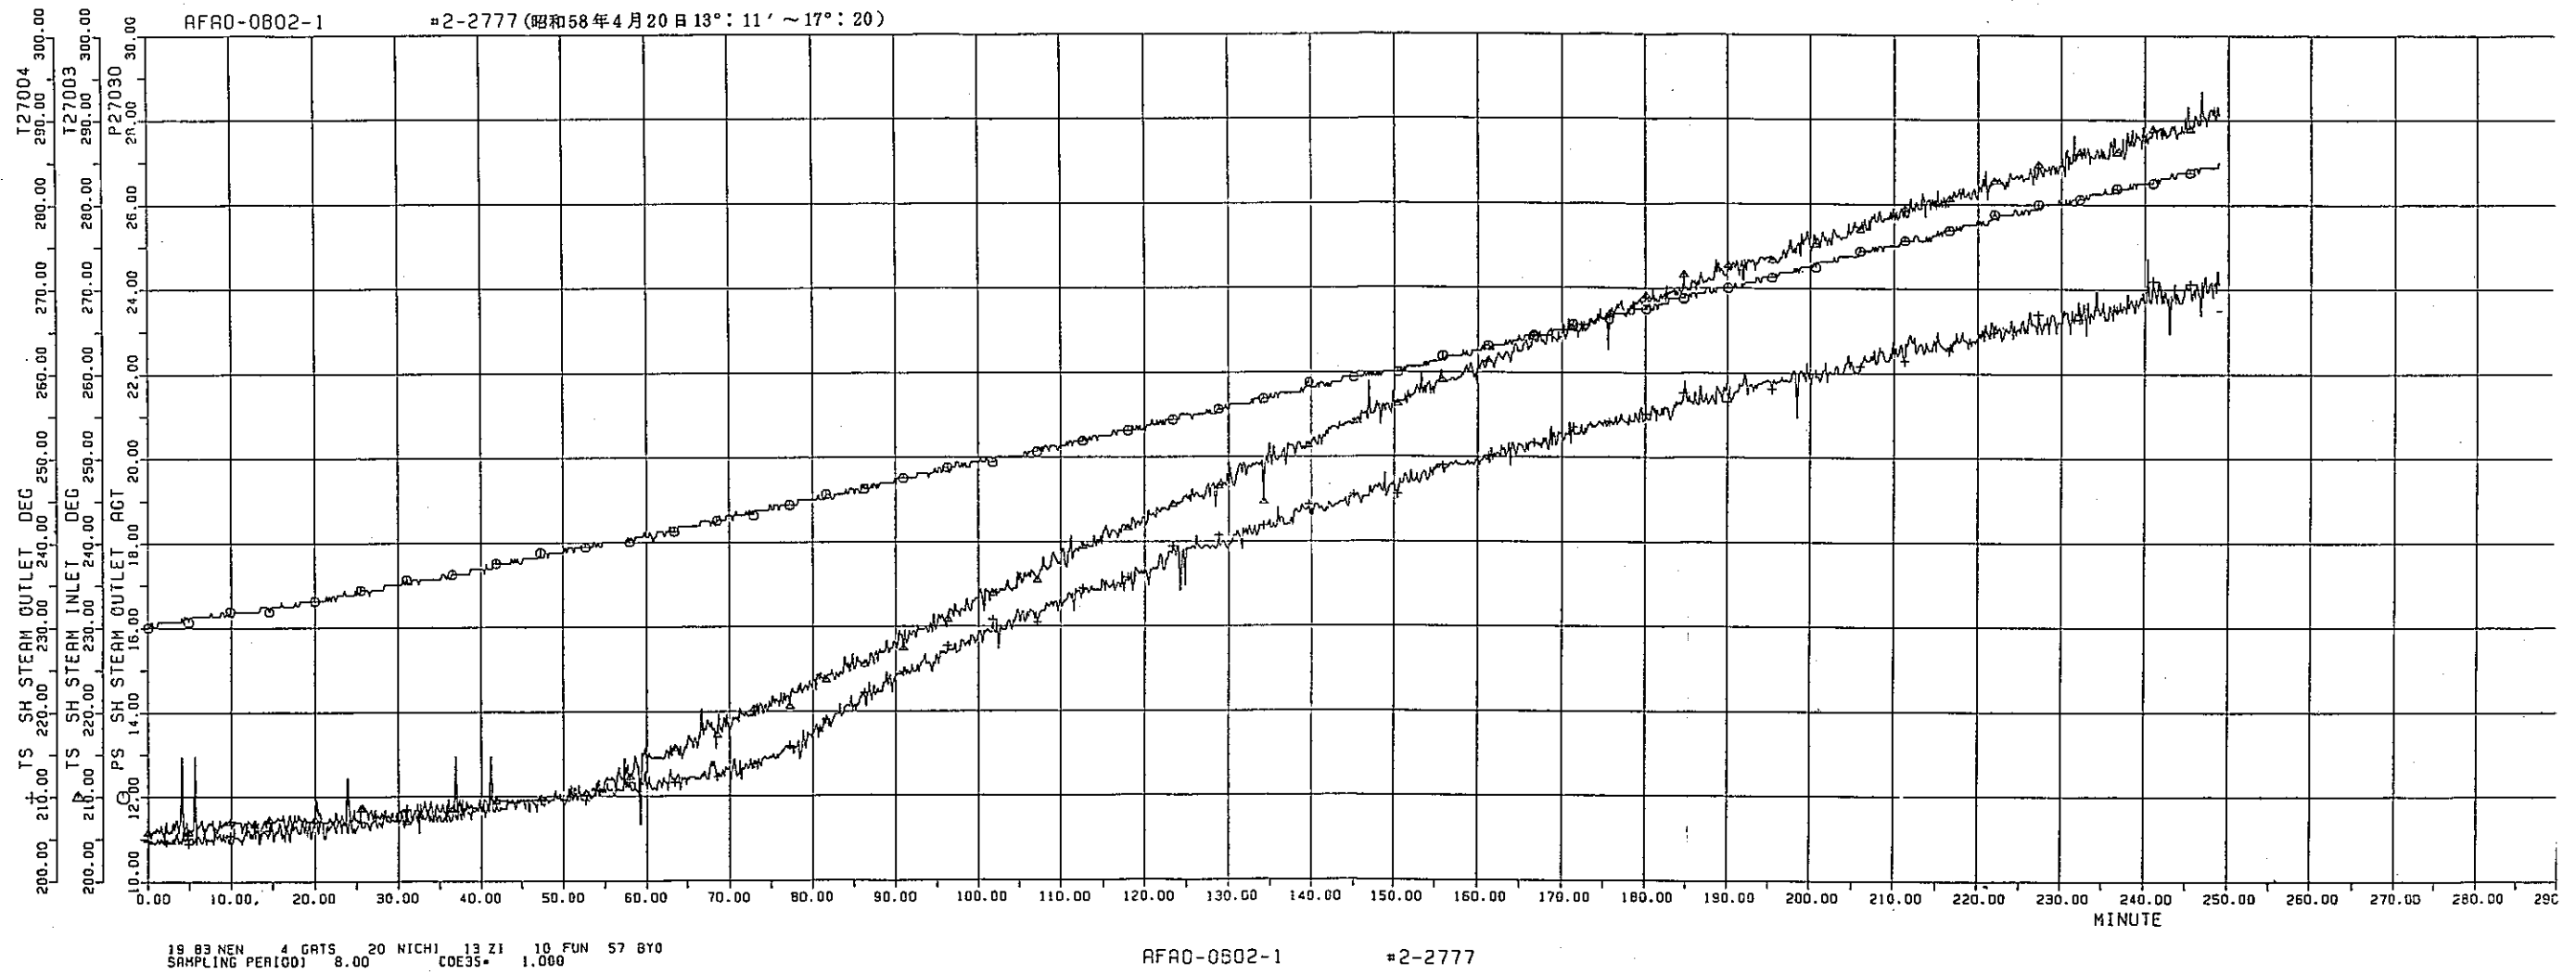
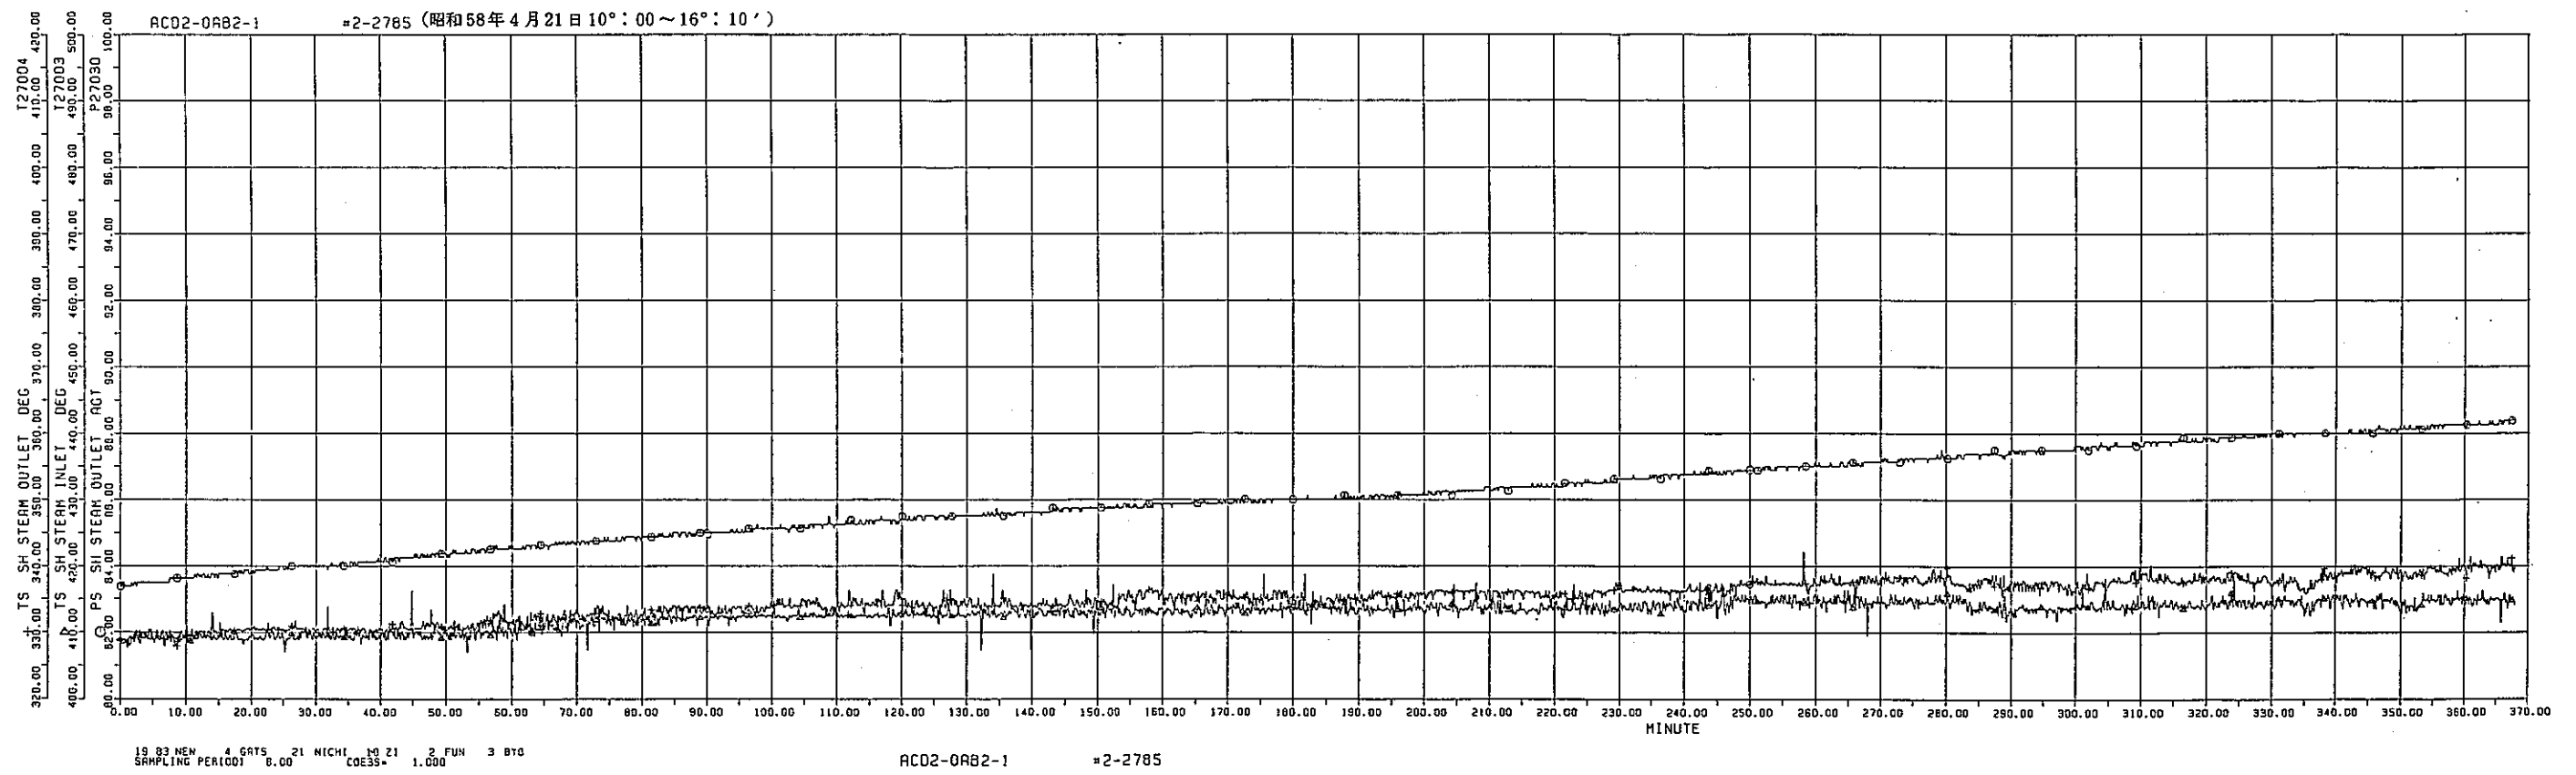
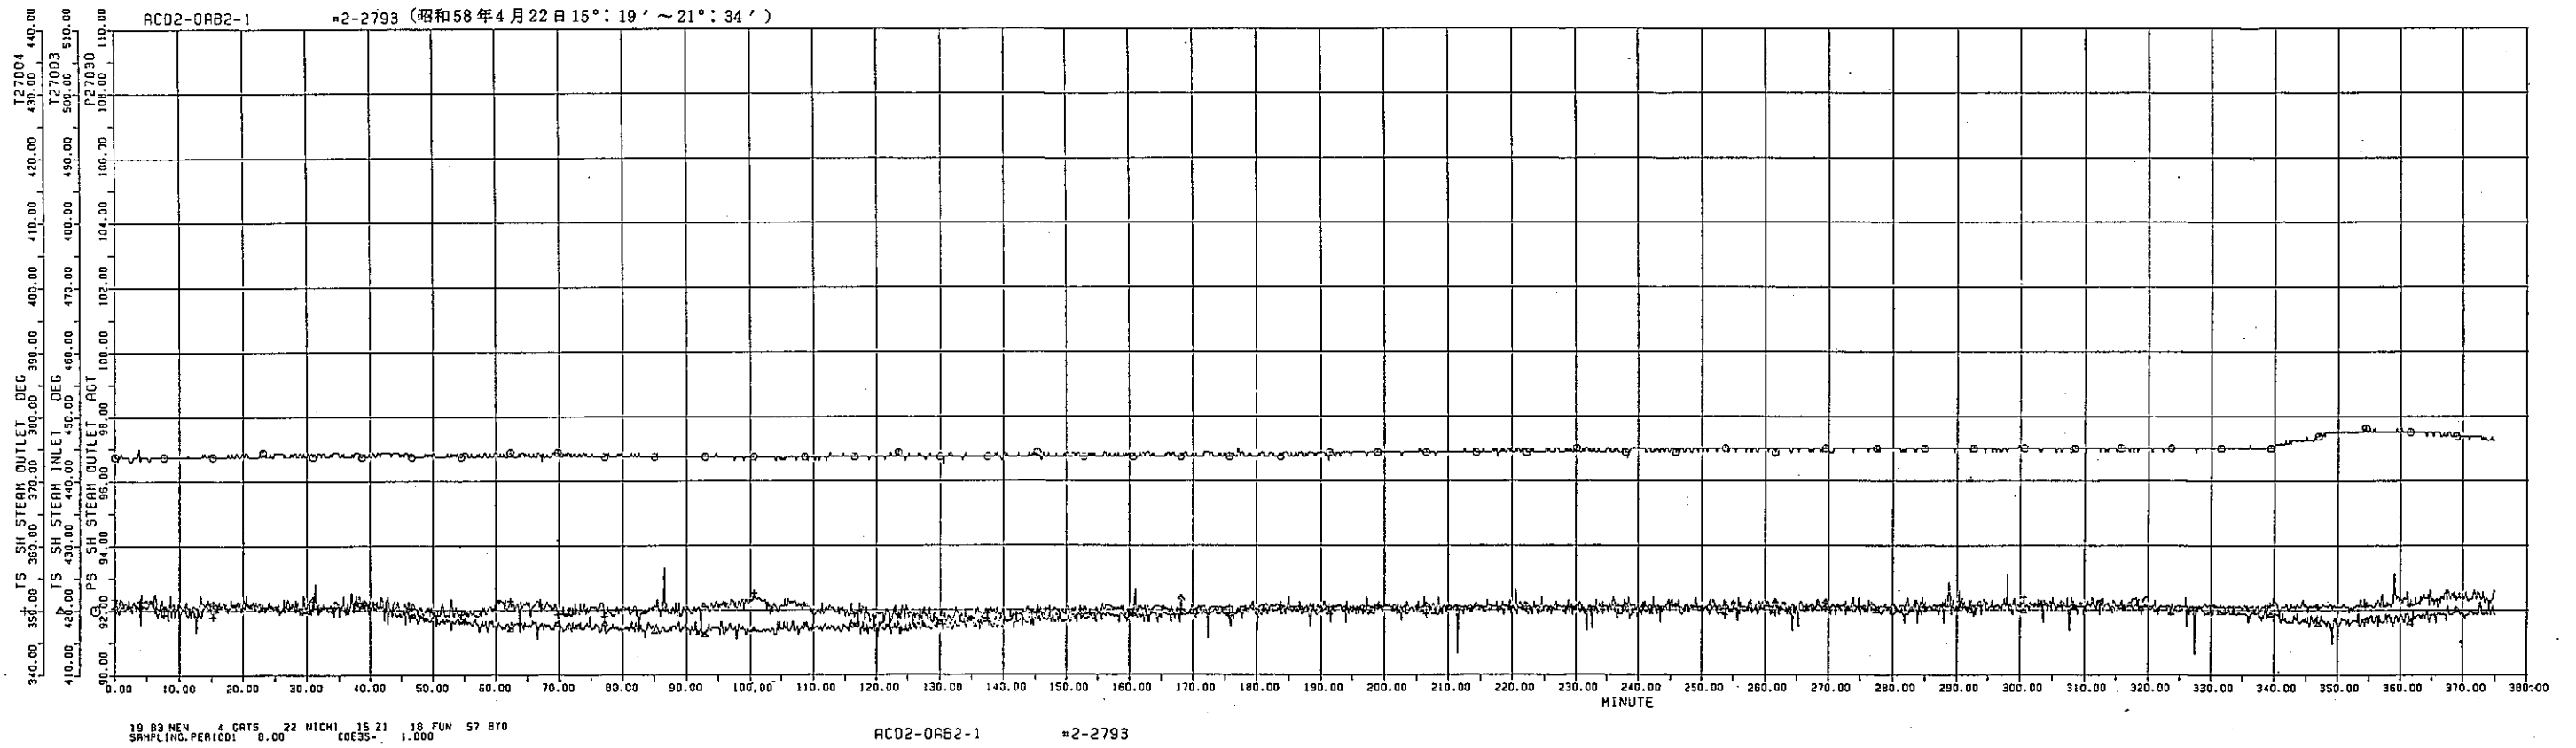
Fig. 4.4(1)(2)(3)にこの調査期間中のプロット図を示す。

この調査では SH 出入口蒸気温度及び SH 出口蒸気圧力ともに上昇し、時間経過とともに SH 出口蒸気温度は EV 出口蒸気温度と同じ温度まで上昇している。

また、この運転期間中、SH 内の圧力上昇により数回蒸気ブローを実施している事からリークの発生は確実である。
