動力炉・核燃料開発事業団
大洗工学センター

社内資料
PNC PN9420 96-050
1996年7月

「もんじゅ」ナトリウム漏えい事故の原因究明対策班作業関連資料

温度計ウェルの傾きが流力振動に及ぼす影響について

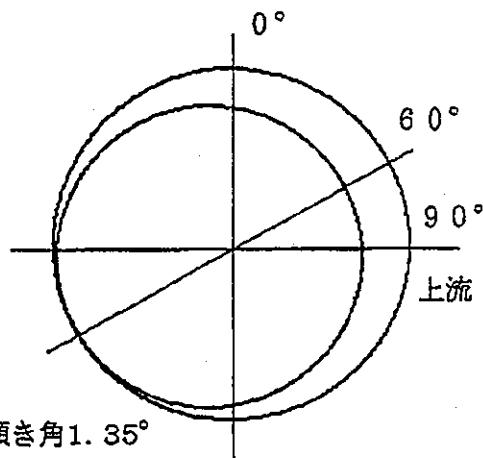
図1. 配管内面位置におけるウェルと管台の断面位置関係

当該温度計の調査結果によれば、配管内面位置における温度計ウェルと管台の位置関係は図1の通りであった。外接円と内接円は、それぞれ管台内面、ウェル外面を示す。温度計ウェルは管台内部において傾いて取り付けられており、管台との最小間隙は 240° の位置で 0.09mm であり、算出されたウェル傾き角は 1.35° であった。

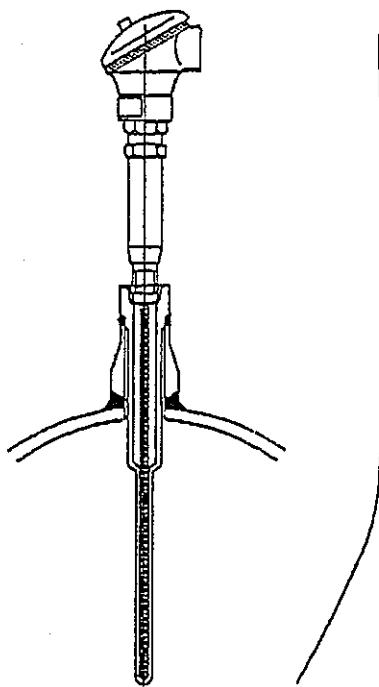
図2. 温度計と支配振動モード

測定された温度計ウェルと管台内面の間隙は最小 0.09mm 程度と微小ではあるが、接触状態にはなかった。この部分がこの値以上の振幅で振動するとすれば、接触は起こり得る。しかしながら、温度計の支配振動モードは、図2のように主に細管部が揺るモードであり、配管内面位置での振幅は最大でも約 0.03mm 程度とごく微小であるこ

とから、有意な接触があったとは考えにくい。なお、今回の温度計の調査において、ごく一部に小さな接触痕(領域最大長さ1 mm 以下)が確認されているが、これによる温度計の振動抑制効果は無視できる程度と考えられる。
