高速実験炉「常陽」運転経験報告書

1次・2次予熱電気ヒータ運転経験

1994年7月

社内資料
PNC-TDN9440 94-015
1994年7月

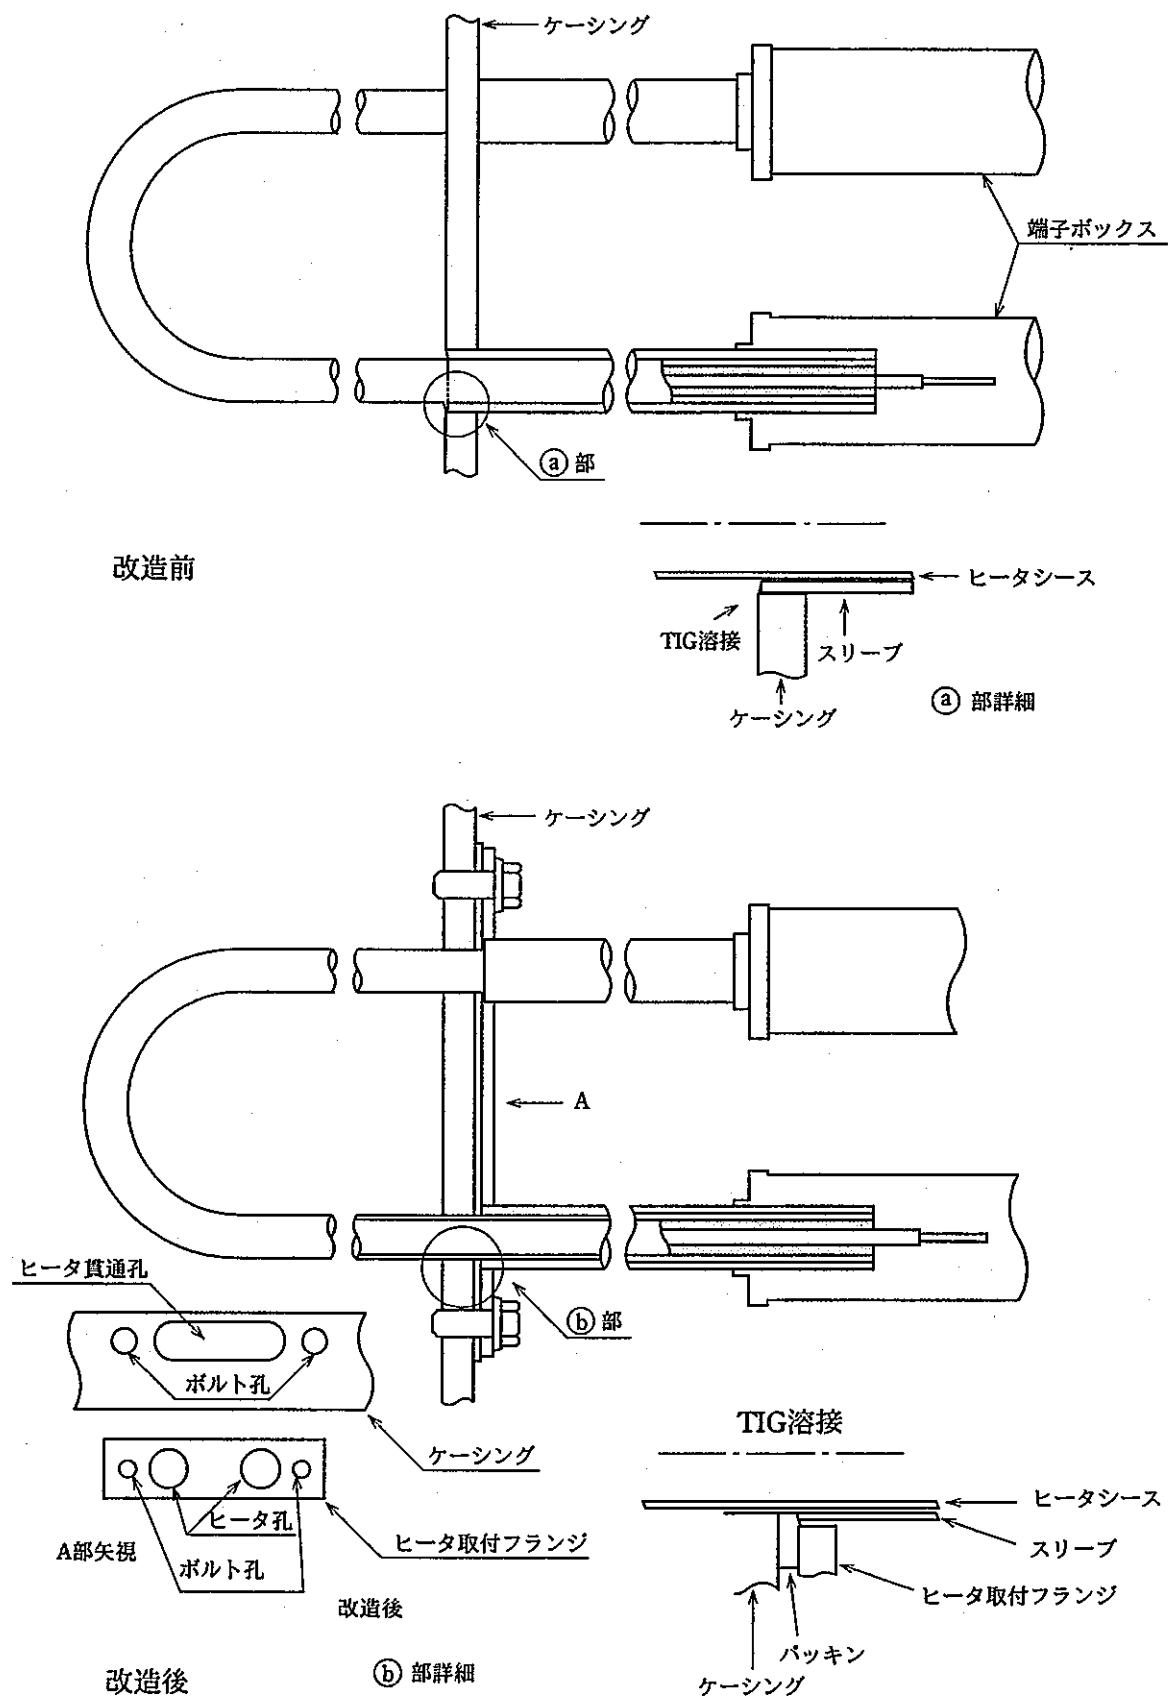
図3.2-1 空気冷却器内装ヒータの固定方法の改良

第3回定期検査において空気冷却器の内装ヒータに絶縁劣化が発生した。原因としては、当初、高温による端子部のシール材（エポキシ樹脂）のクラックによる吸湿と判断し、予備品のヒータを用いて端子部シール材の材質だけを高温強度に優れたセラミック材として主冷却器に設置した。しかし、昭和57年2月に行った点検では設置した384本中124本にクラックによる絶縁低下が確認され、再度原因の調査となった。

第6回定検では、配管ヒータの絶縁低下が認められた。原因是、ヒータの設置雰囲気、材質、メーカーが同一であることから前述の空気冷却器内装ヒータで経験した、ヒータシースの粒界腐食割れによる吸湿と同様の事象と推定した。このため、空気冷却器内装ヒータの交換に際して絶縁低下防止対策としたシース材のSUS 316LTPへの変更と固溶化熱処理を施した。

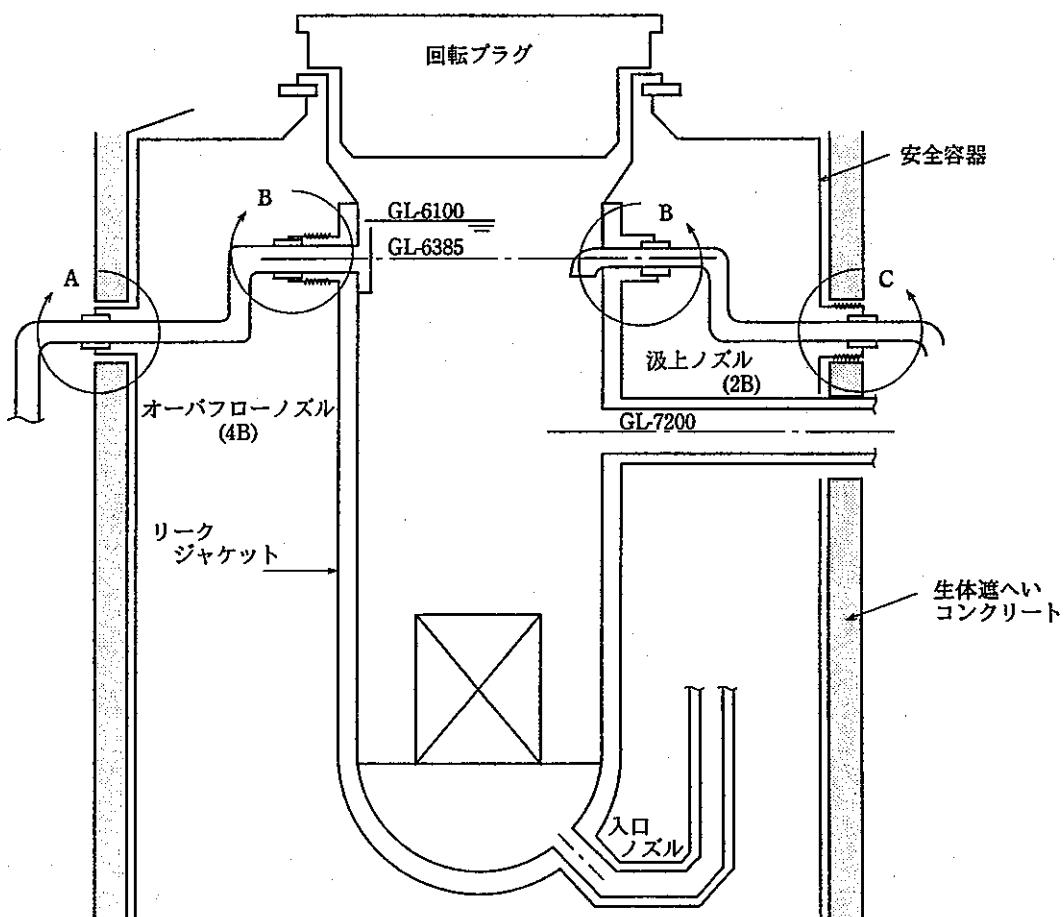
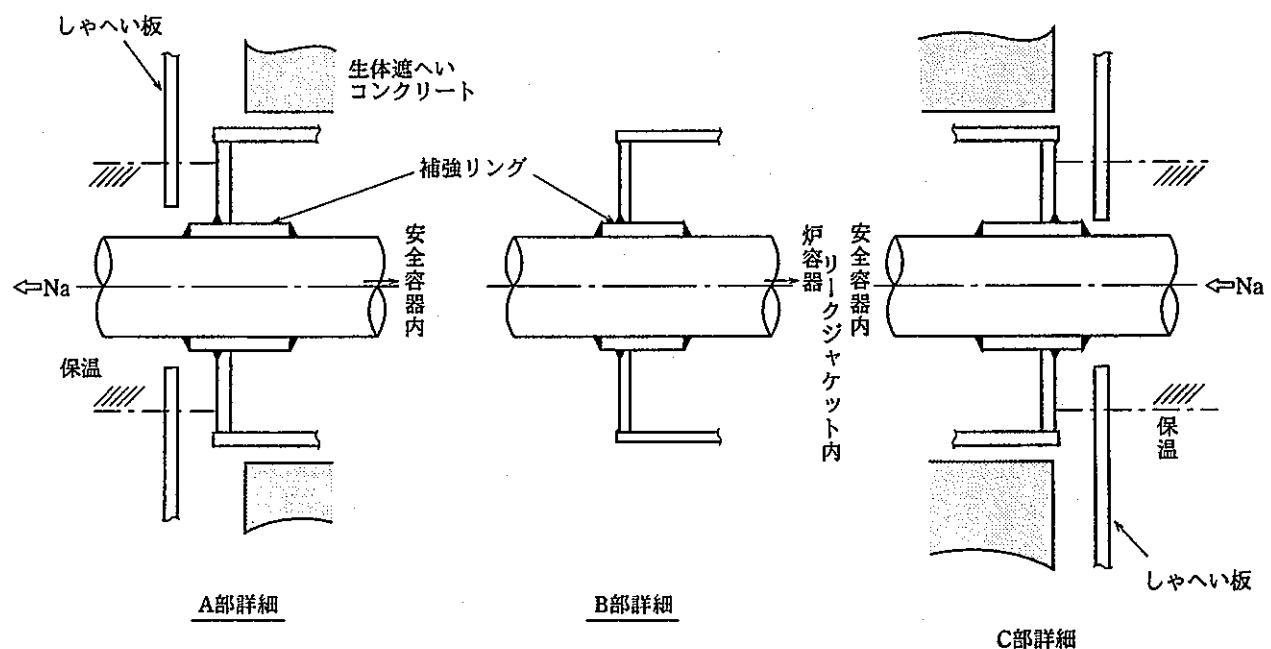
図3.2-2 オーバーフロー系配管安全容器貫通部概略図

オーバフロー系配管に生ずる熱衝撃は、運転手法の改善により防止することができたものの、根本的な問題である戻り配管の大きな降温率については原因の解明には至らず、今後の課題となった。
