JAEA-Review 2010-019

# JMTR 二次冷却系統の健全性調査 - 配管及び冷却塔の健全性調査-

Inspection of JMTR Secondary Cooling System -Secondary Cooling System Piping and Cooling Tower-

July 2010

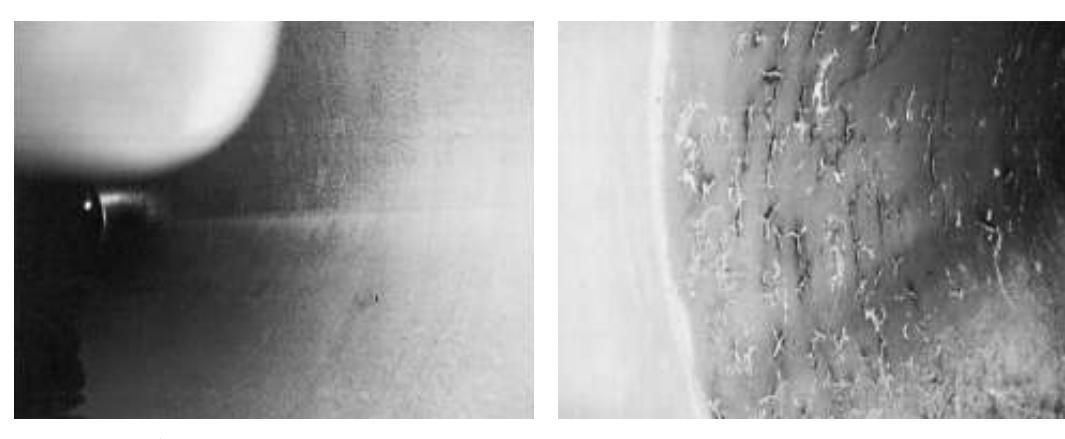
5)過去に補修部分の状況、異常なし。 6)配管左側面に著しいクラックを確認。

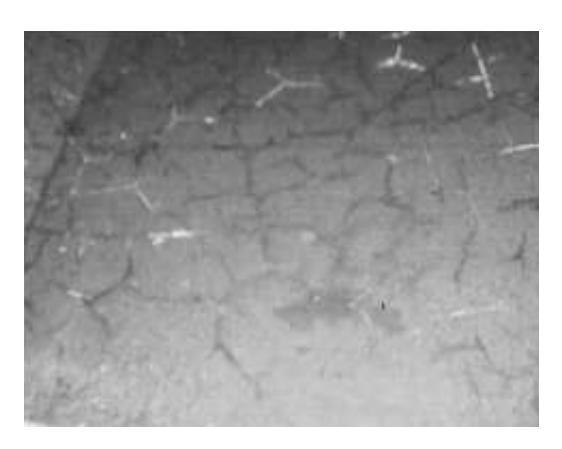
11) 配管下面に錆、著しいクラックを 12) 配管下面にクラック、錆を確認。 確認。

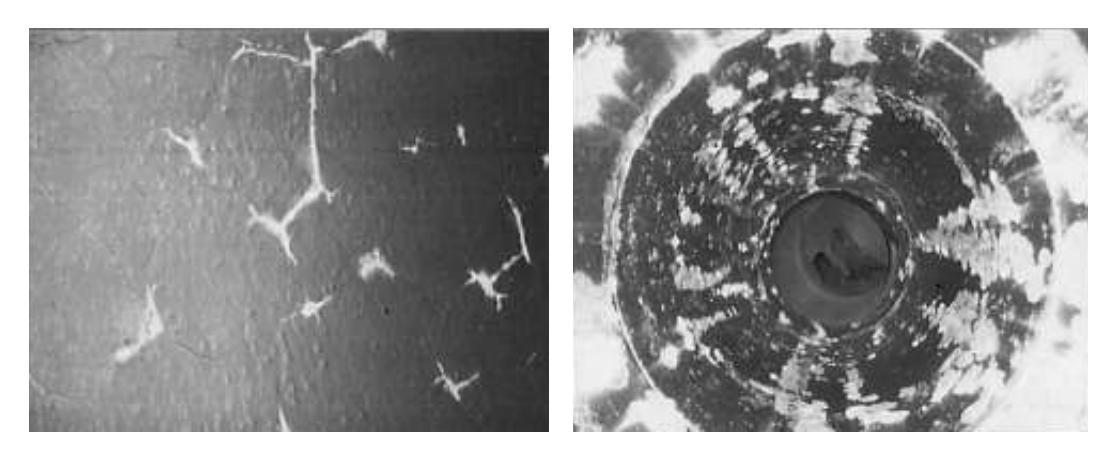
23) 著しいクラック、ふくれ、錆を確認。 24) X6 の 450A 配管に著しい錆を確認。

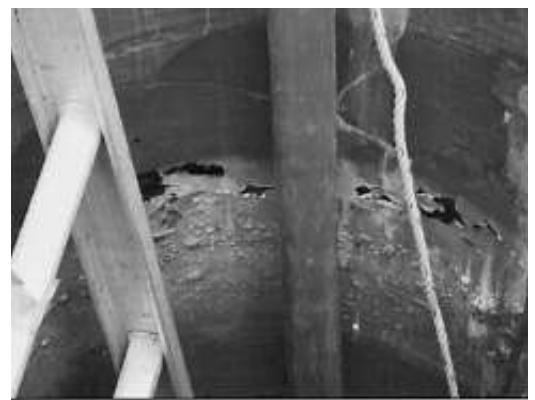
28) トレンチ出入口の状況、喫水部に 著しい剥がれ、ふくれを確認。

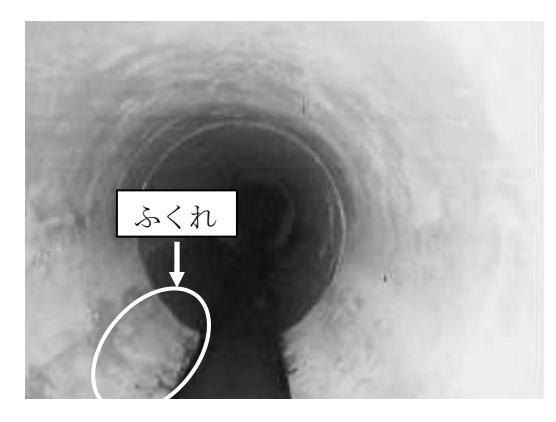
29) 配管下面に著しいふくれを確認。

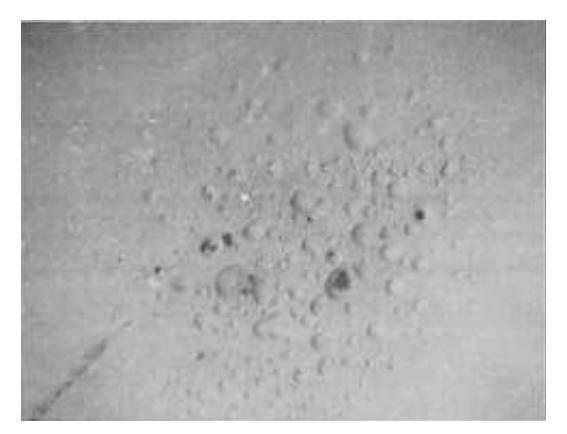
39) 配管側面にふくれを確認。 (φ1mm~30mm)

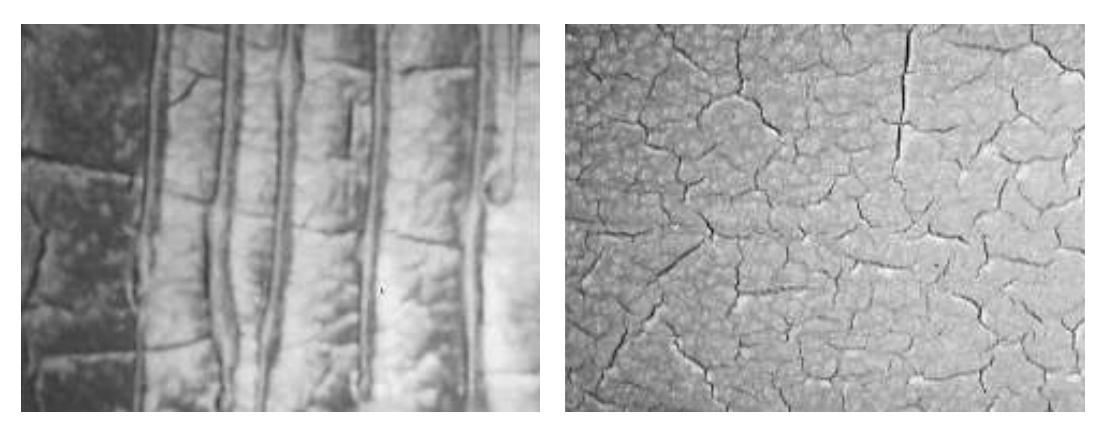
ホ)大クラックを接写した状況。

へ)クラックを接写した状況。

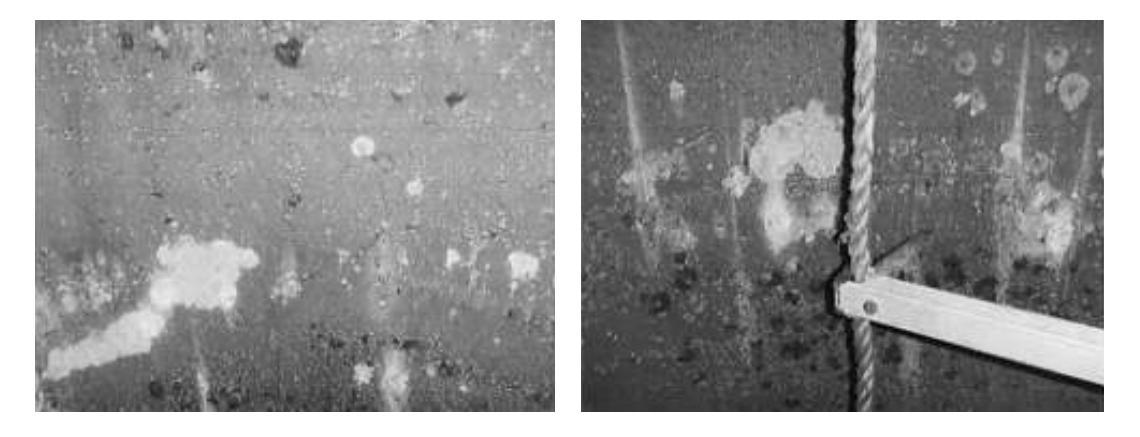
- レ)著しい錆、ふくれを確認。
- ソ)著しい錆、ふくれを確認。

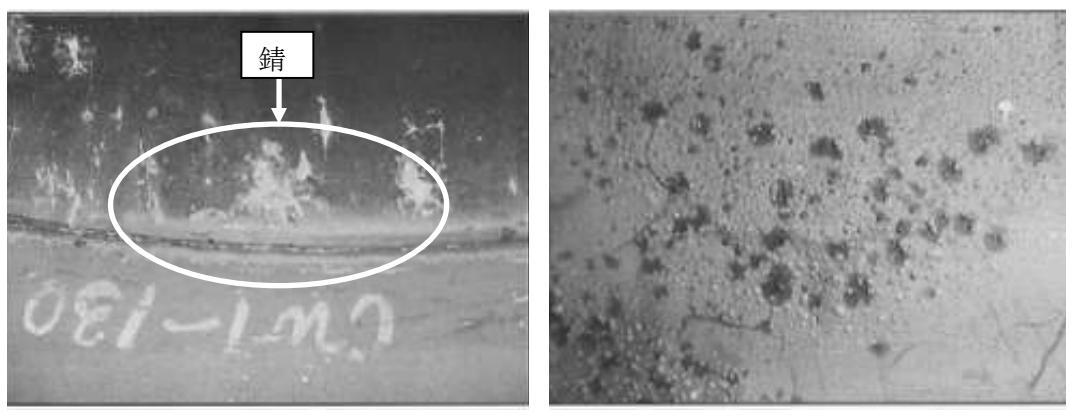
- ツ) 錆により塗膜がない溶接部を確認。
- ネ) 著しいふくれを確認。

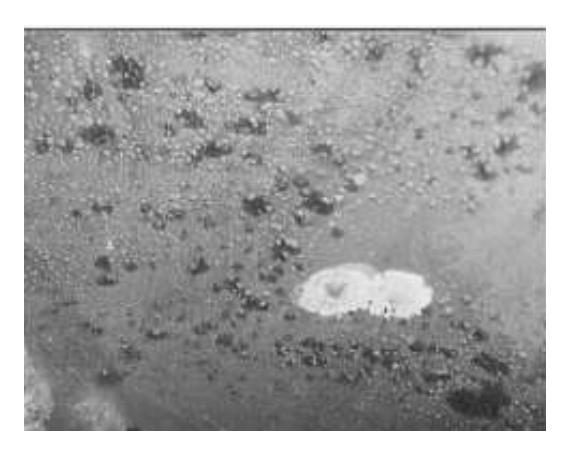
ン)下方の曲がり部に著しいふくれを ンー1) 錆、著しいふくれを確認。 確認。

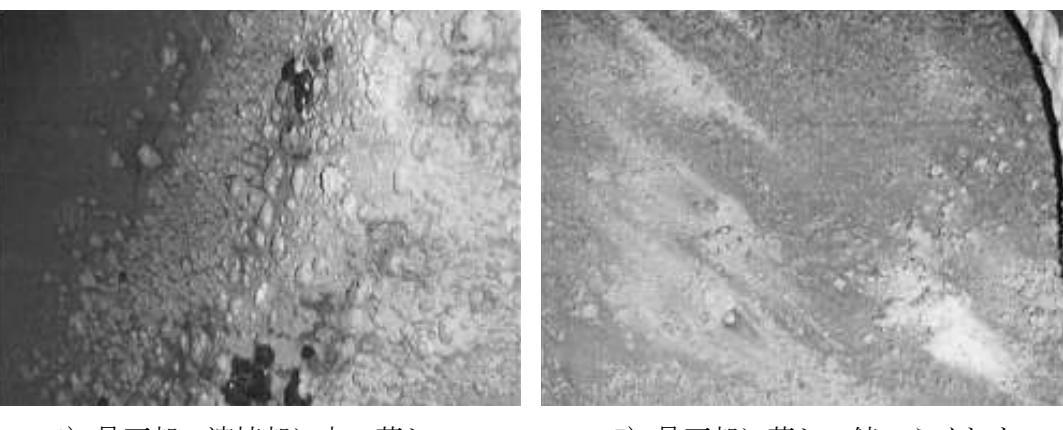
ン−6)最下部の溶接部に大の著しい こ ふくれを確認(φ1mm~35mm)

ン-7) 最下部に著しい錆、ふくれを 確認。

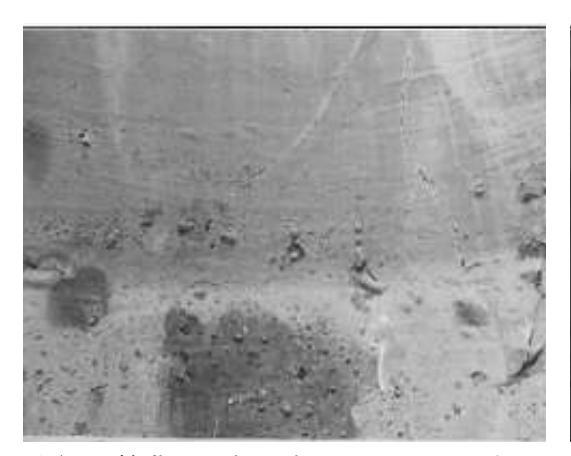
う) 配管曲がり部に大小のふくれを確認。 (φ1mm~30mm)

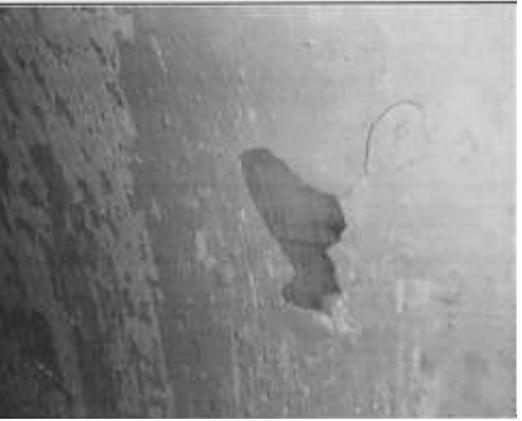
え) 配管中間部に大小のふくれ、剥がれを確認。

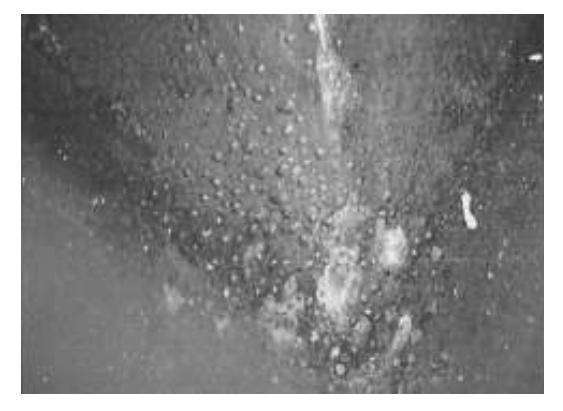
お)管下方に大小のふくれを確認。 ( \$ 1mm~10mm)

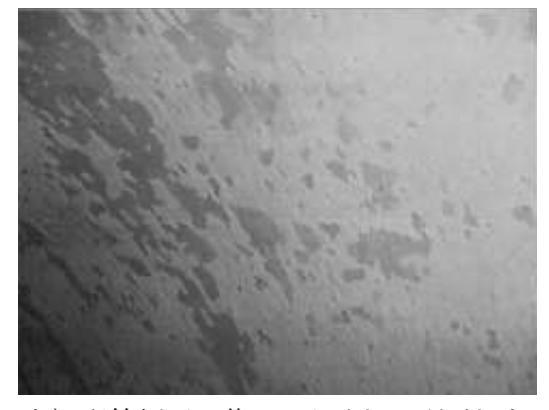
き) 配管側面に著しいふくれ、剥がれを 確認。

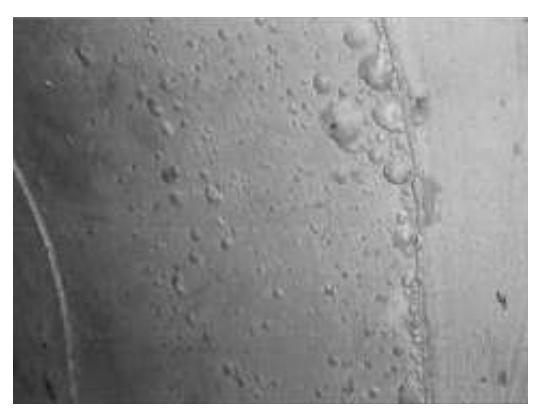
く)溶接部に大小のふくれを確認。  $(\phi 1 \text{mm} \sim 30 \text{mm})$

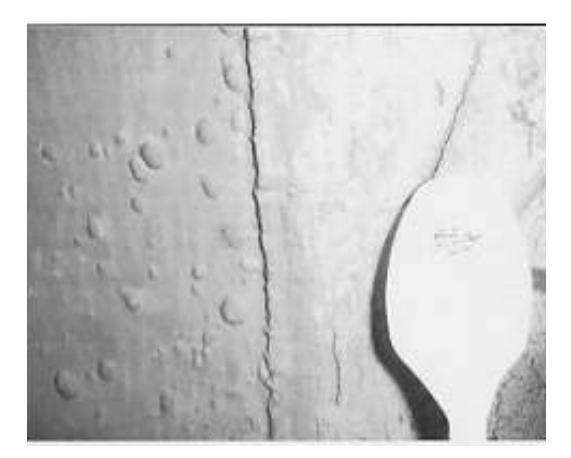
け)溶接部を近写した状況。

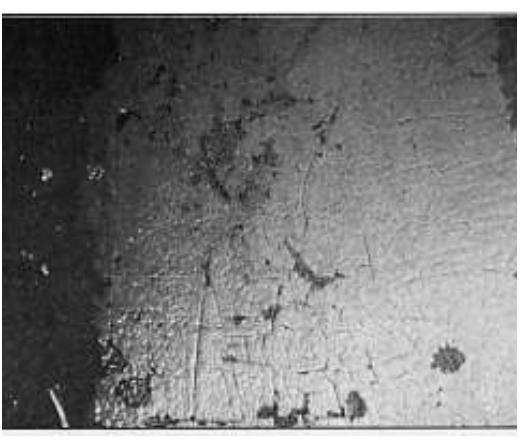
こ)配管下部にクラック、剥がれを確認。

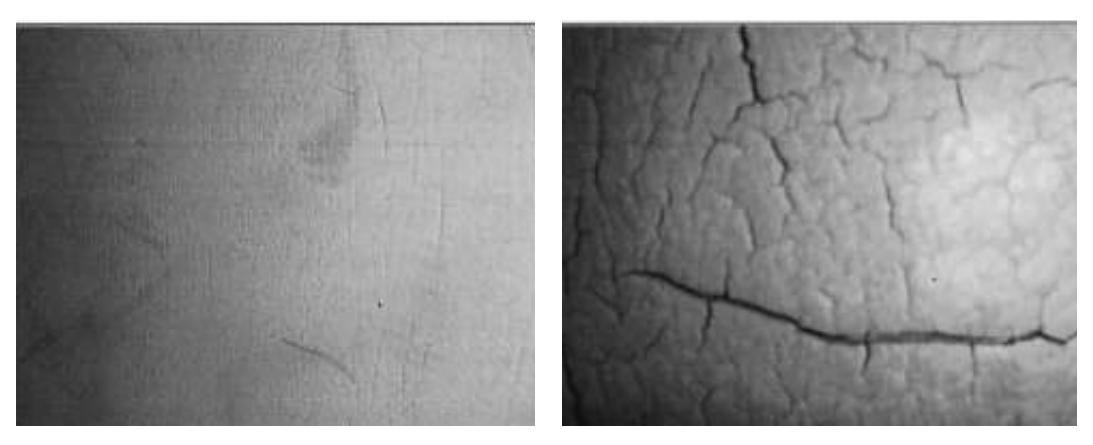
さ) 配管右側面著しいクラックを確認。 し) クラックを近写した状況、錆を確認。

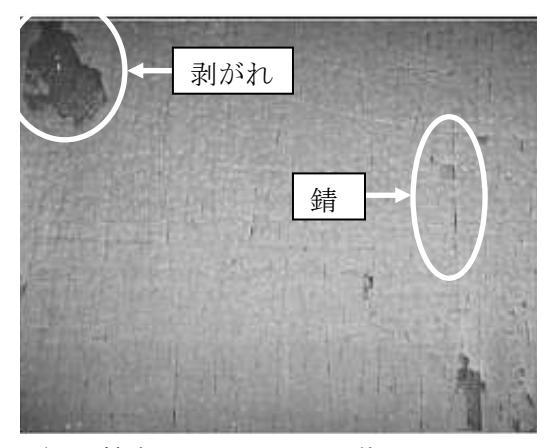
そ)配管右側面に剥がれ、著しい クラックを確認。

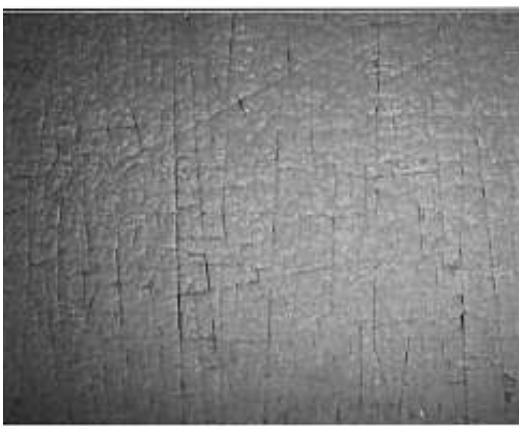
た)配管左側面に著しいクラックを確認。

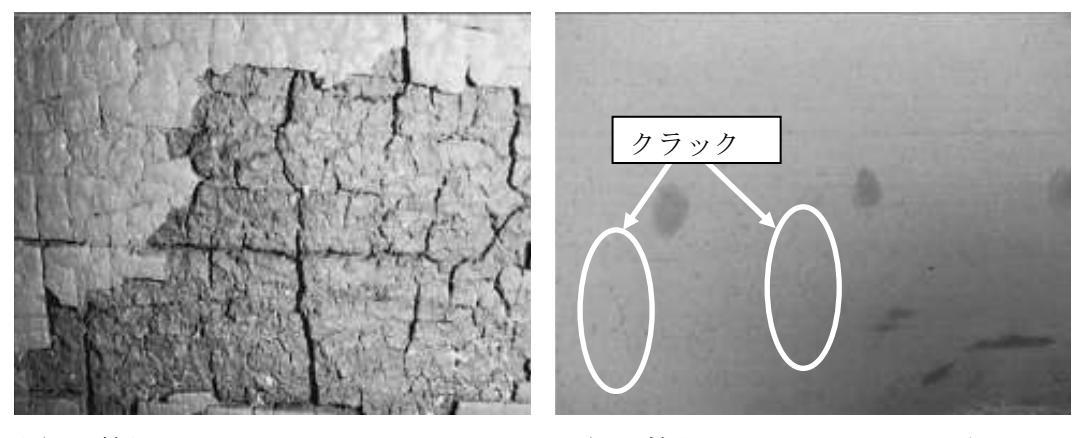
ち)配管側面のわれ、剥がれ近写した 状況。

つ)配管上面に浅いクラックを確認。

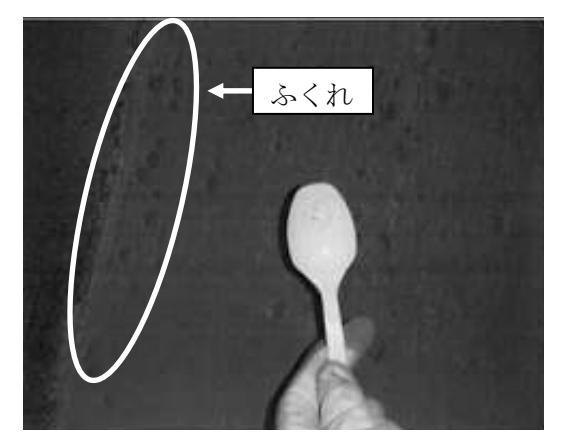
な)溶接部に大小のふくれを確認。 (φ1mm~30mm)

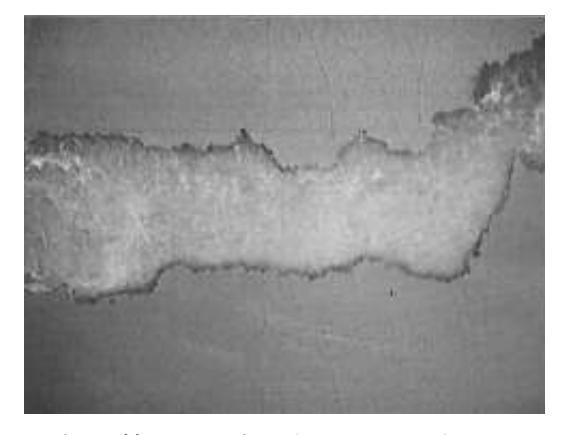
ぬ) 配管下面に大きな剥がれを確認。(長さ2.5m、幅25cm)

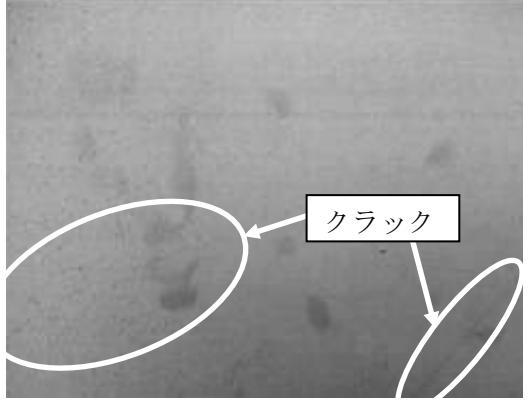
ね)配管上面に著しい細かいクラックを 確認。

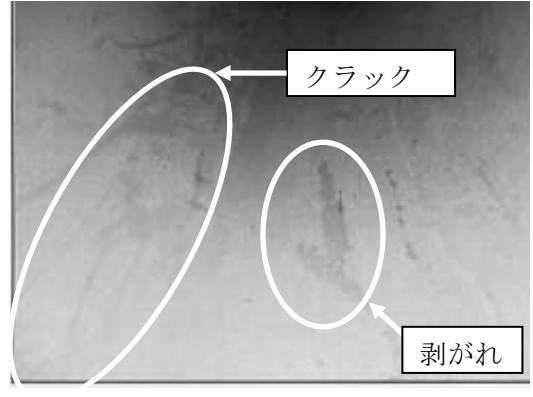
の) 配管下面に剥がれ、著しいクラック を確認。

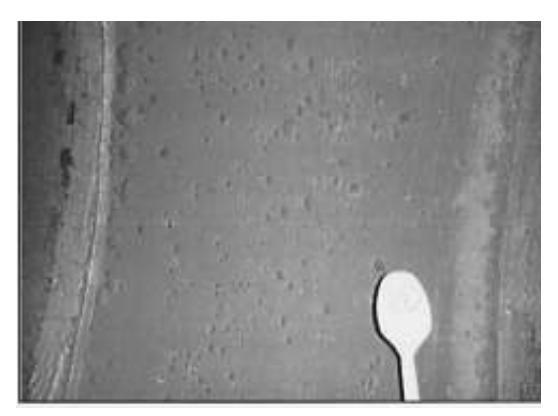
は) 溶接部に大小のふくれを確認。  $(\phi 1 \text{mm} \sim 20 \text{mm})$

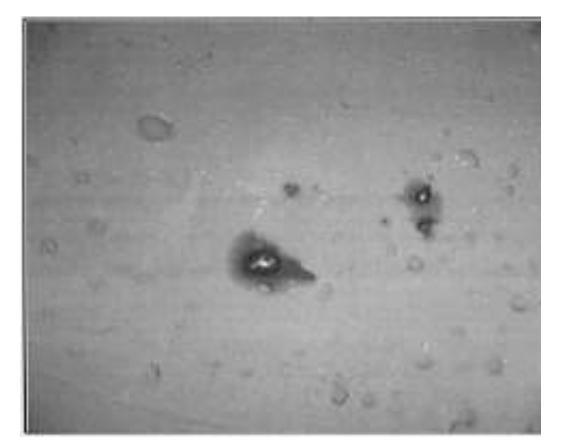
ひ)配管下面に水を含んだ大小のふくれ を確認。

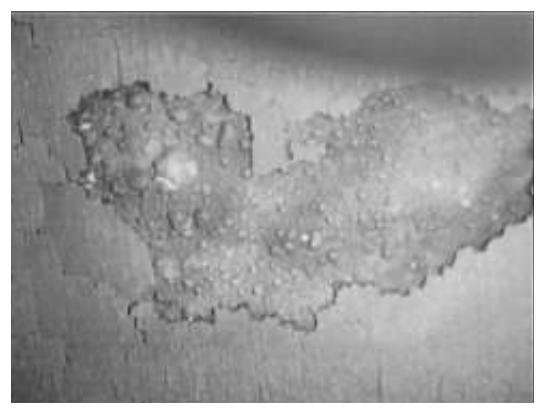
み)配管下面に剥がれを確認。

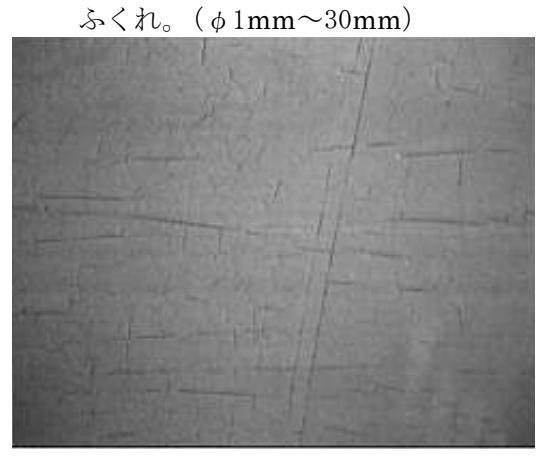
む)配管上面に著しいクラックを確認。

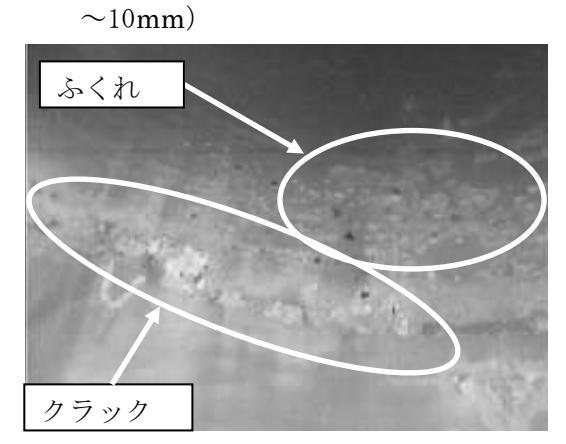
ア)X8の450A配管内面の溶接部を近写 した状況、著しい錆、ふくれを確認。

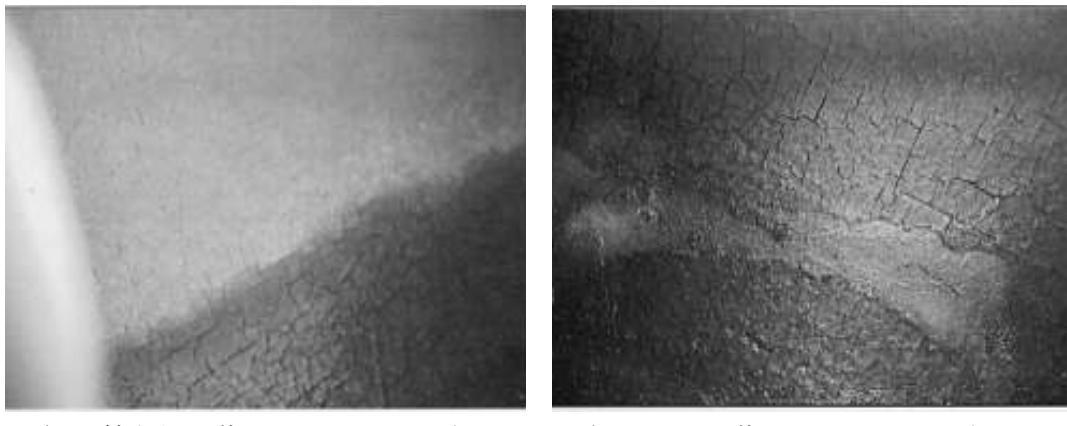
ケ) 配管左側に著しいクラックを確認。

コ)剥がれ、著しいクラックを確認。

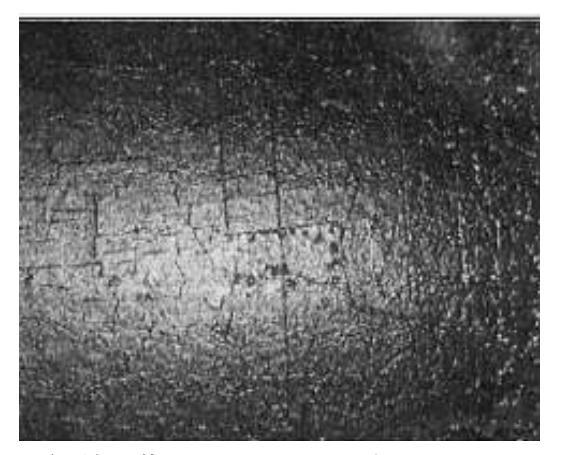
サ)錆、著しいクラックを確認。

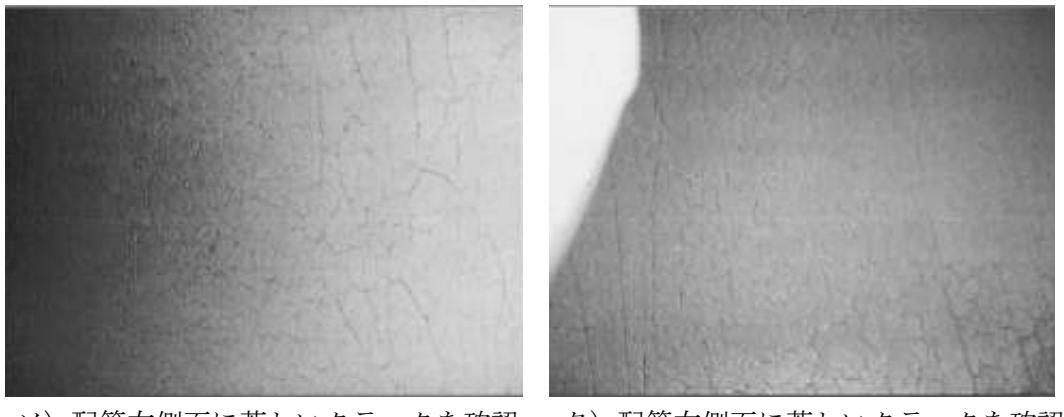
ソ)配管右側面に著しいクラックを確認。 タ)配管右側面に著しいクラックを確認。

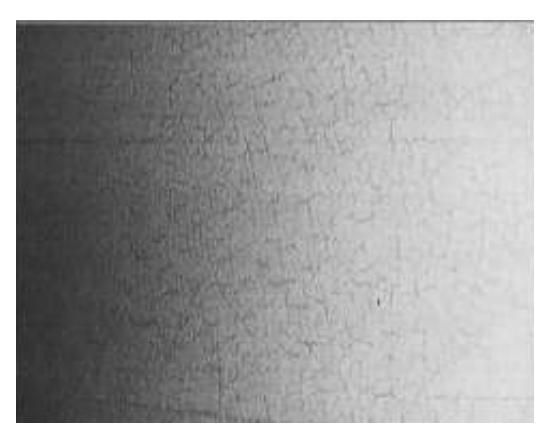
テ)配管右側面に著しいクラックを ト)クラックを近写した状況。 確認。

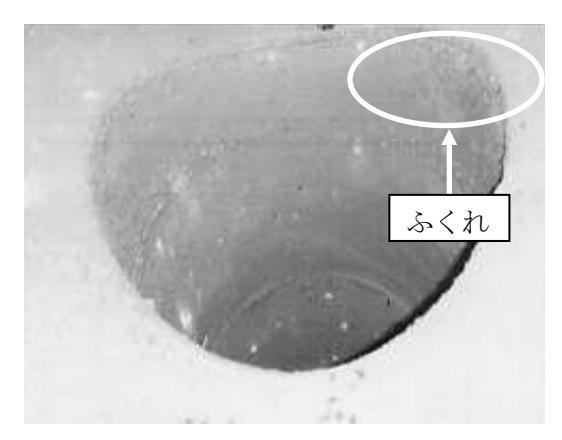
⑤) Z3の750A配管上方にふくれを確認。

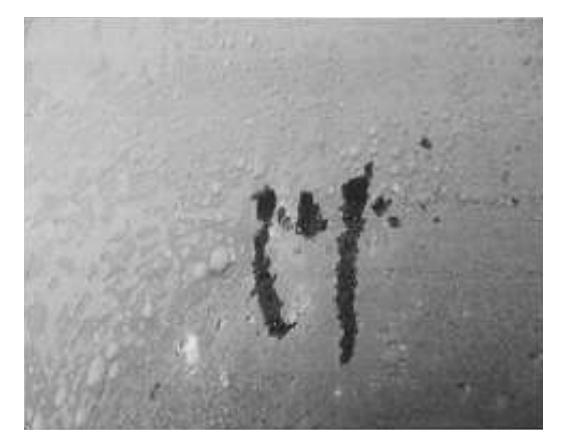
⑨)水を含んだふくれを確認。

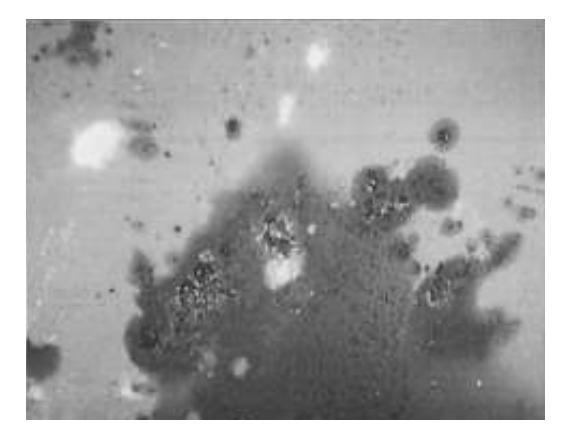
⑪) 配管下面にふくれ、錆を確認。

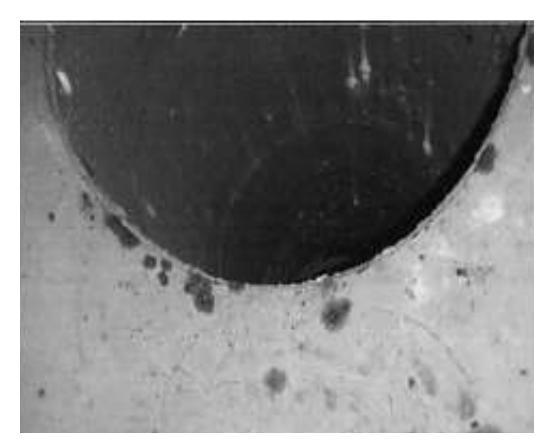
(5) Z2 の 750A 配管廻りに錆、ふくれを 確認。

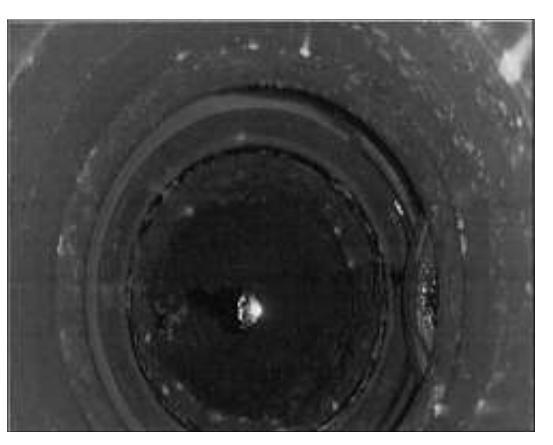
⑥ Z2の750A配管下方に錆、著しい ふくれ確認(φ1mm~25mm)。

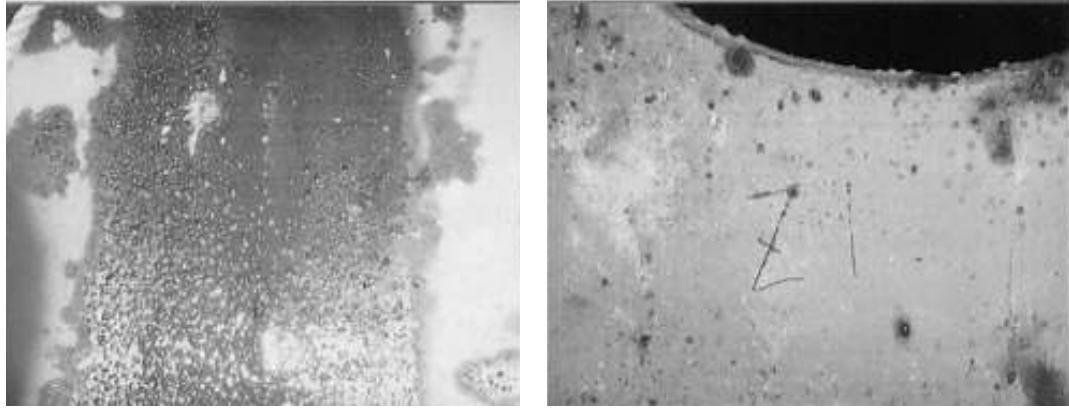
③) Z3 の 750A 配管上方に著しいふくれ を確認。

21の750A配管廻りの状況。

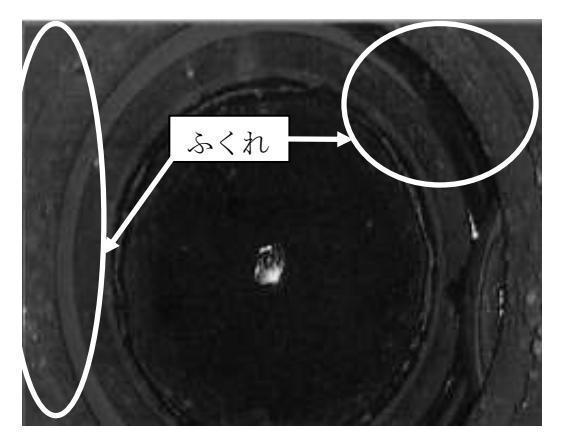
③) 配管最下部に著しいふくれ、錆を 確認。

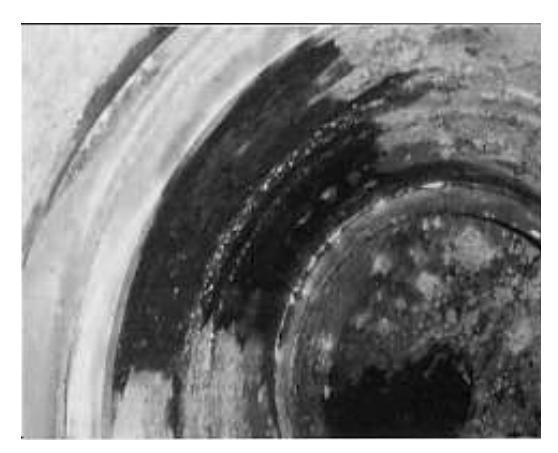
③) Z6 の 750A の配管内を近写した状況
 著しい錆、ふくれを確認。

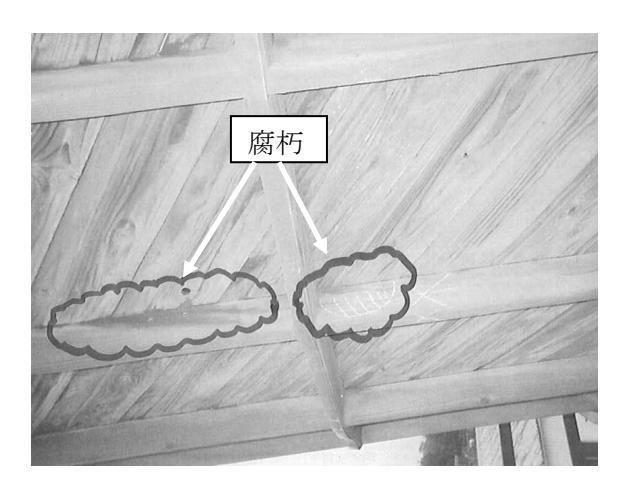
Photo 4.1 ファンスタック

ファンスタックにおいて、No.2 及び No.4 セル・スタッド (支柱) に一部腐朽 (内部腐食) を確認した。また、塔の上部に位置し日射を直接受けるトップデッキにおいては、経年に より、全セルにわたり散発的に腐朽及び干割れが発生していた。なお、外壁には部材のク ラック破損等は見られなかった。

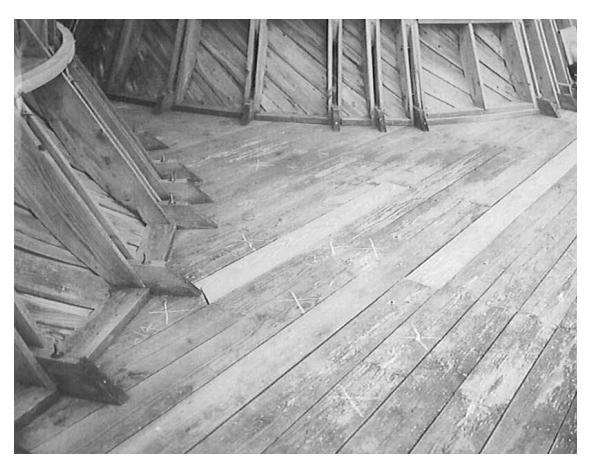
Photo 4.2 トップデッキ

今回の調査の結果、塔上部で日差しを直接受けるトップデッキ、デッキジョイストにお いて、著しい腐朽及び干割れを確認した。これは、日差しによるトップデッキや踏板の干 割れから大気中の腐朽菌が部材内部に侵入し、腐朽菌の増殖により、隣接デッキ・デッキ ジョイスト材へ腐朽菌が転移し、拡散、進行していったものと考えられる。また、ファン スタック、セルパーティション(セル仕切壁板)、ウィンドバッフル(ルーバー遮風板)等 の薄板材において乾燥割れを確認した。薄板は塔の運転、停止を繰返すことにより、運転 中は飽和空気中、循環水中の微生物による表面腐食や循環水の水撃による表面痩せが生じ、 停止中においては木材乾燥による収縮により、残存断面が減少し、強度の低下及び乾燥収 縮による取付釘部や木口の割れが生じたものと考えられる。

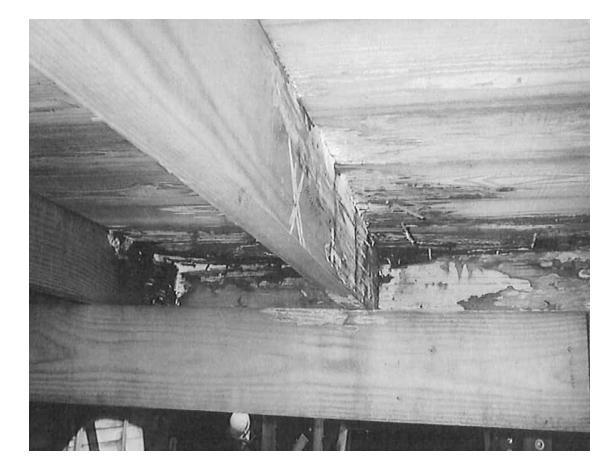
Photo 4.3 デッキジョイスト

全体的に、塔の上部に位置し日射を直接受けるデッキジョイスト(根太:床板を受ける 横木)などの木材において、著しい内部腐朽及び干割れを確認した。また、ポストは No.1 及び No.2 セルの主柱 4 本に腐朽を確認し、エリミネータ(水滴除去部)においては、No.4 セル内アセンブリ枠に腐朽を確認した。 4.3.3 塔中部

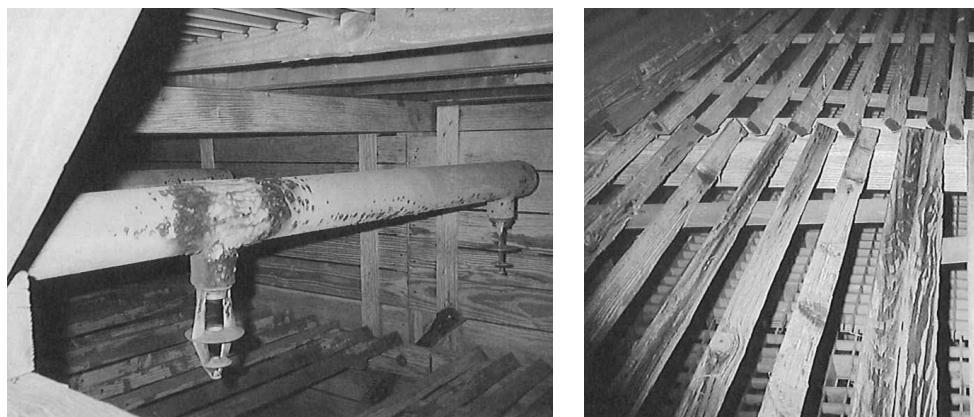
Photo 4.7 散水ノズル

散水装置において、散水主管・枝管に軽微(斑点状・錆ふくれなし)な発錆が見られた。

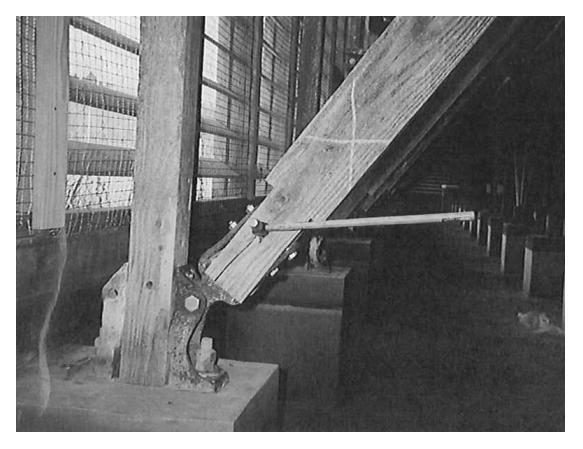
Photo 4.9 ブレース

No.2 セル内ボトムブレーズ(最下段筋交)に1本の腐朽、及び最下段サポート3本に干割れを確認した。なお、ボルト類の腐食については問題ないことを確認した。
