水銀ターゲット容器内壁の キャビテーション損傷観察に関する技術資料 (2) キャビテーション損傷深さの測定

Technical Note for the Cavitation Damage Inspection for Interior Surface of the Mercury Target Vessel (2) Damage Depth Measurement for Cavitation Erosion

January 2024

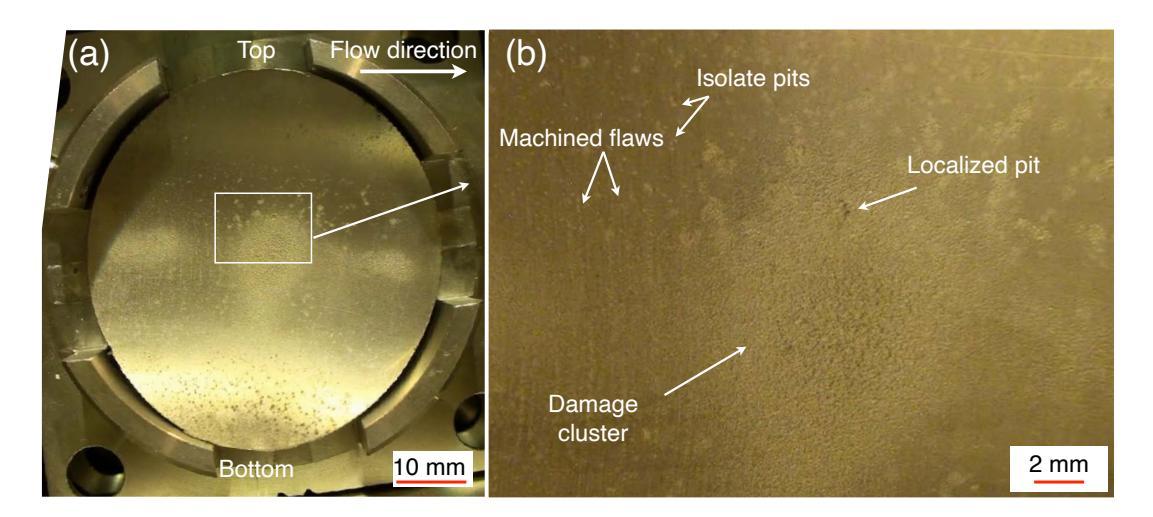
試験片全体の写真では,試験片の中央部,上流側(左側),下流側(右側)に損傷が形成されたこ とにより表面粗さが変化し,光沢が無い箇所を確認できる.また,下側の端部付近にも同様に光沢が 無くなっている箇所を確認できる.Fig.12(b)の中央部拡大像では,中央部にキャビテーションによ る損傷痕が集中している箇所(クラスター)の中に,局所化した深い損傷が形成されていることを確 認できる.クラスターは試験片の中央部に対して上下対称ではなく,下側に広く分布しているように 見える.また,損傷が集中している箇所の境界近傍では,製作時の研磨痕と思われる縦方向の規則的 な線が残存しており,試験片全体としては,減肉が生じるような均一壊食は生じていないことが分 かる.

Fig. 12 Photographs of the cutout specimen of the target vessel No. 1. Left side image is the entire specimen surface, and right side image is the high magnification image at the center part.

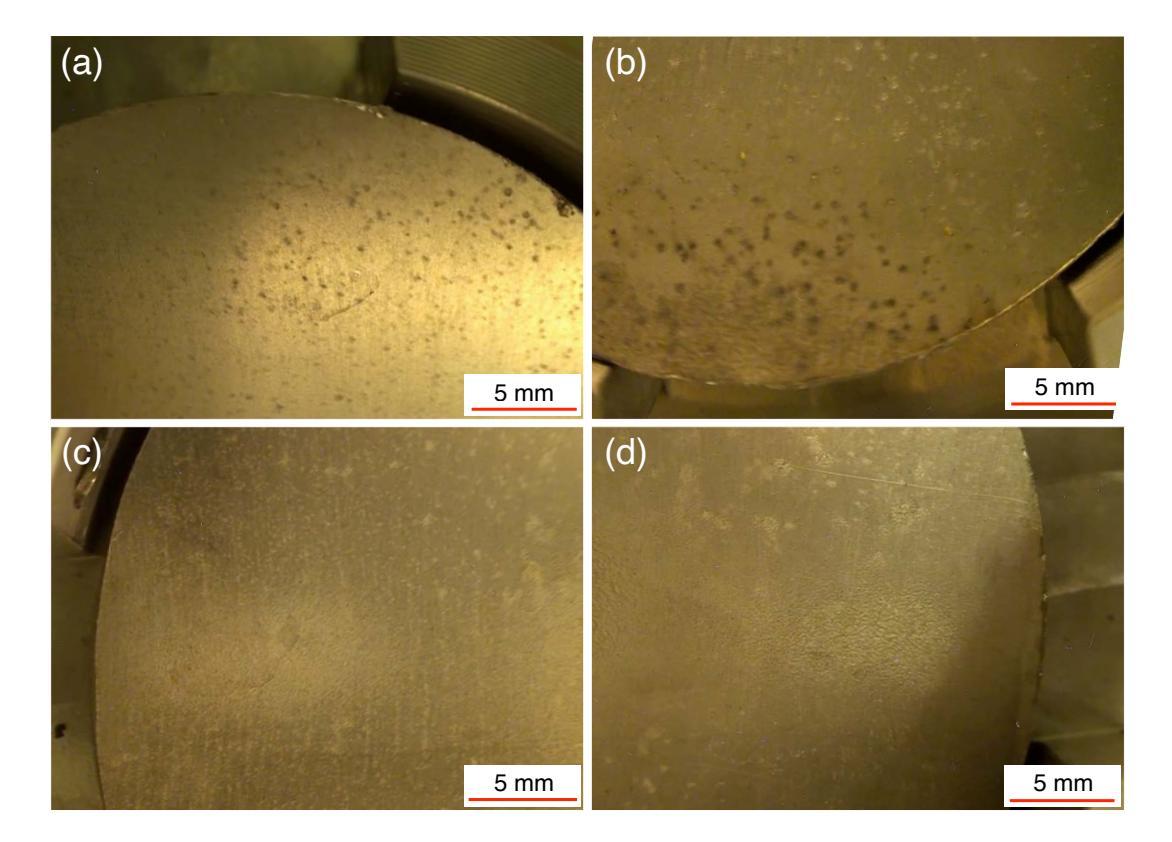
Fig. 13 High magnification images of the target vessel No. 1 shown in Fig. 12; (a) top side, (b) bottom side, (c) up-stream (left) side, (d) down-stream (right) side.

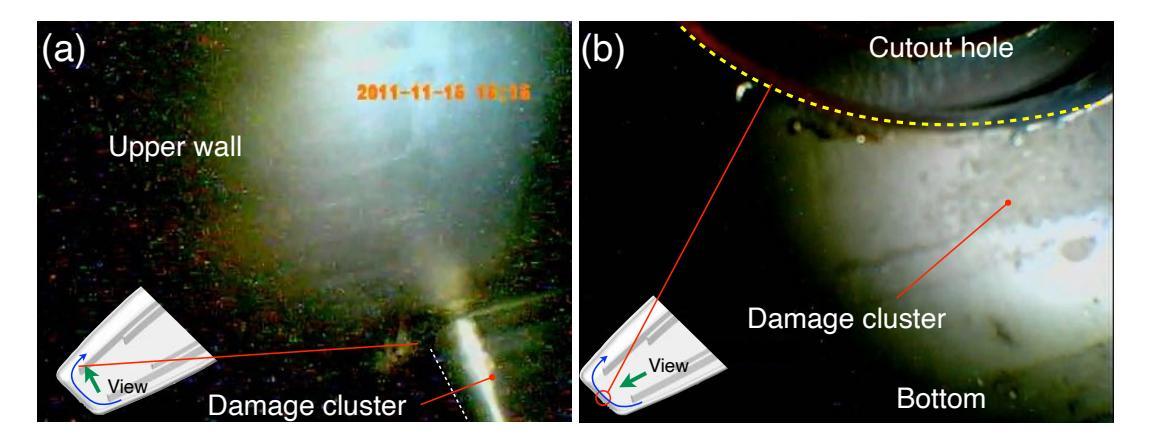
Fig. 14 Captured images of CMOS-camera inserted into the target vessel No. 1, (a) the view from center to down stream, and (b) the view from inside to outside.

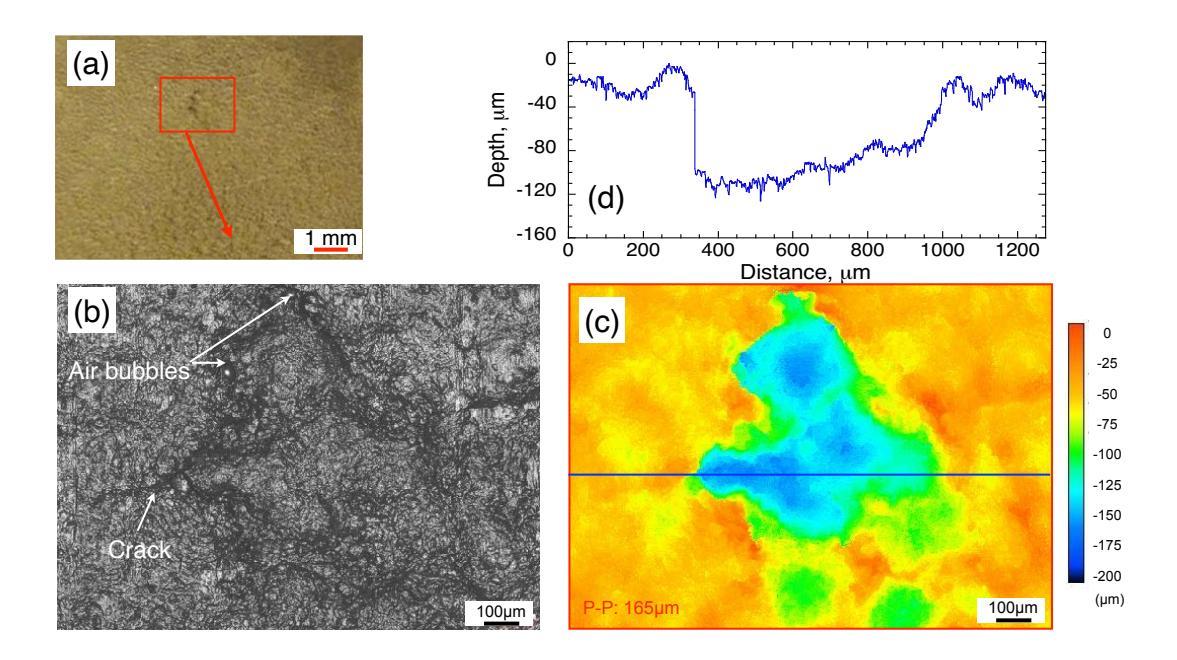
Fig. 16 Result of replica observation at center PART 1 for the target vessel No. 1; (a) high-magnification image of specimen surface around center, (b) confocal image of replicated surface obtained by LSM, (c) depth contour of the replicated surface, (d) depth profile of the line in the (c).

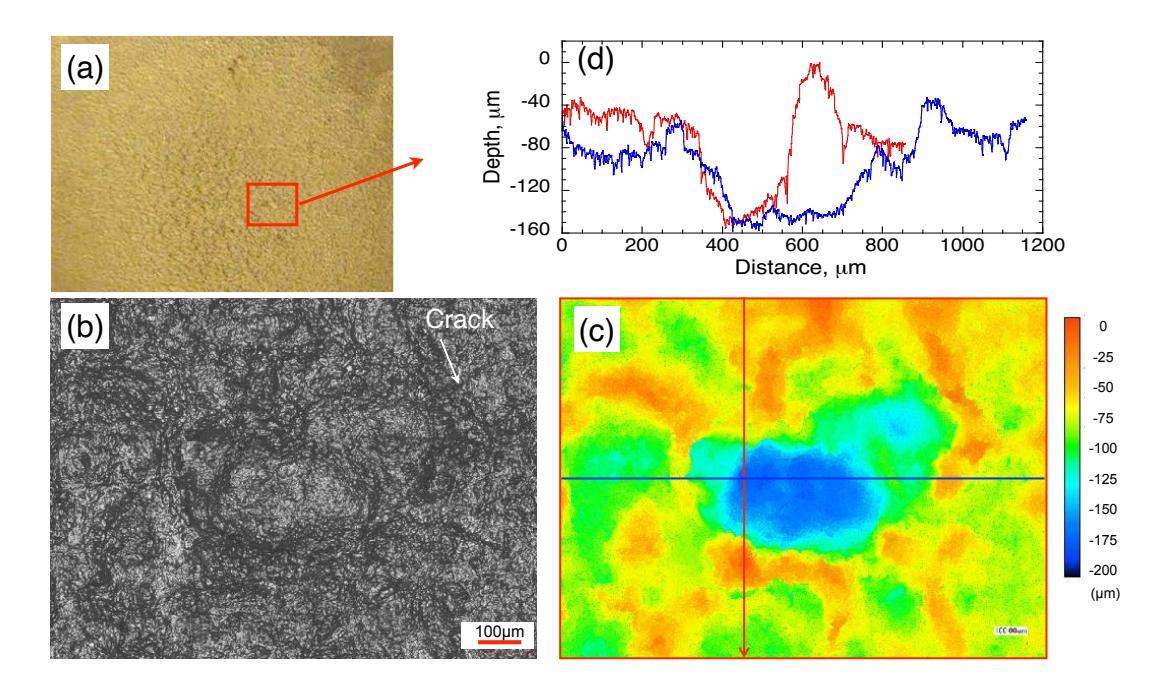
Fig. 17 Result of replica observation at center PART 2 for the target vessel No. 1; (a) high-magnification image of specimen surface around center, (b) confocal image of replicated surface obtained by LSM, (c) depth contour of the replicated surface, (d) depth profiles of the lines in the (c).

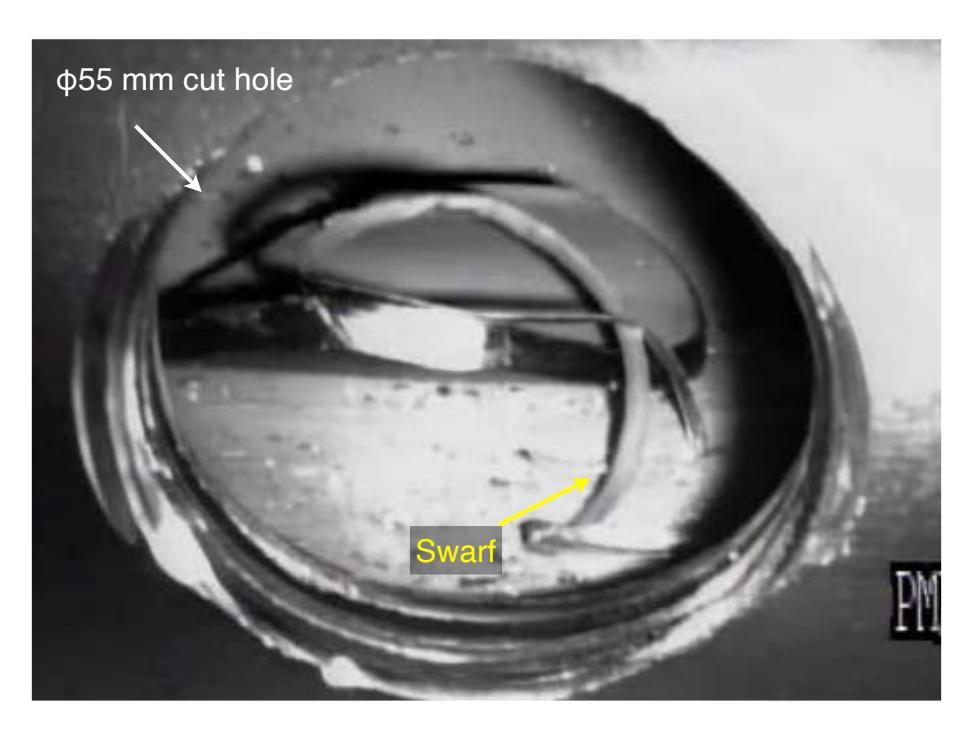
Fig. 19 Photograph of the cutout specimen of the target vessel No. 3 dropped off inside the mercury vessel.

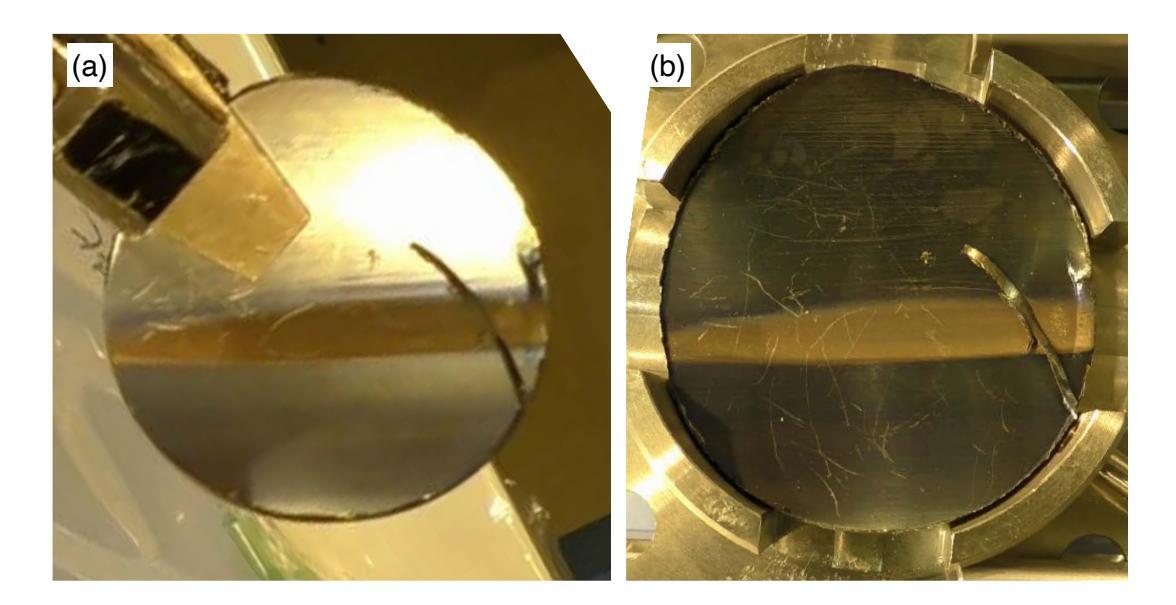
Fig. 24 Captured images of the cutout specimen for outer wall of the mercury vessel No. 5 faced mercury narrow channel taken with the different exposures: (a) light and (b) dark.

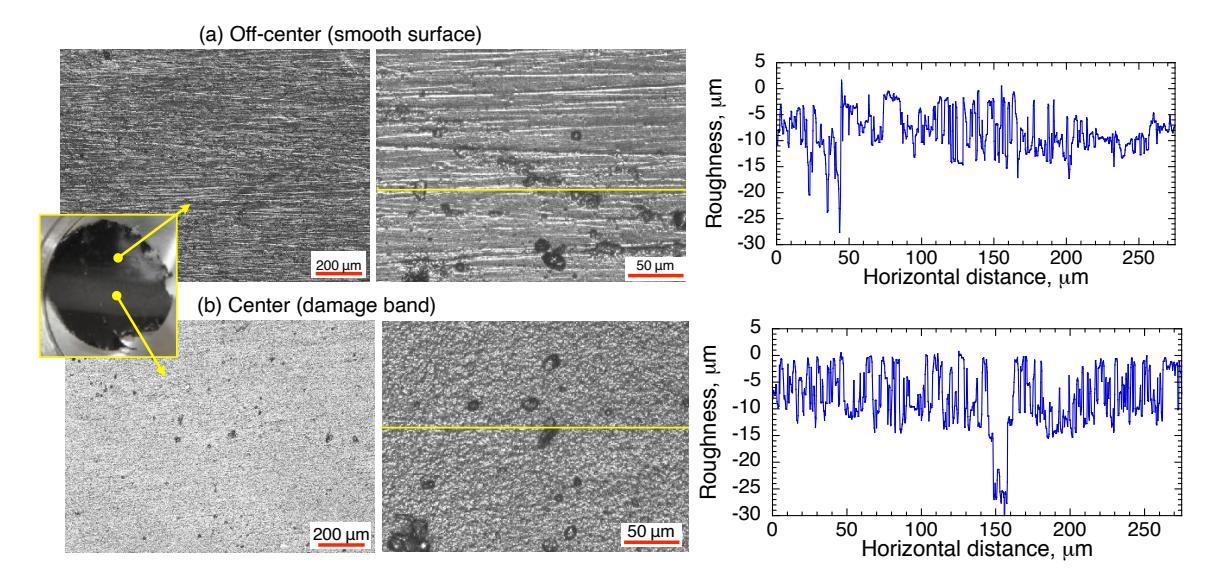
Fig. 26 Results of the high-magnification of replica observation around center: (a) off-center part of the band shape damage, (b) center of the band shape damage.

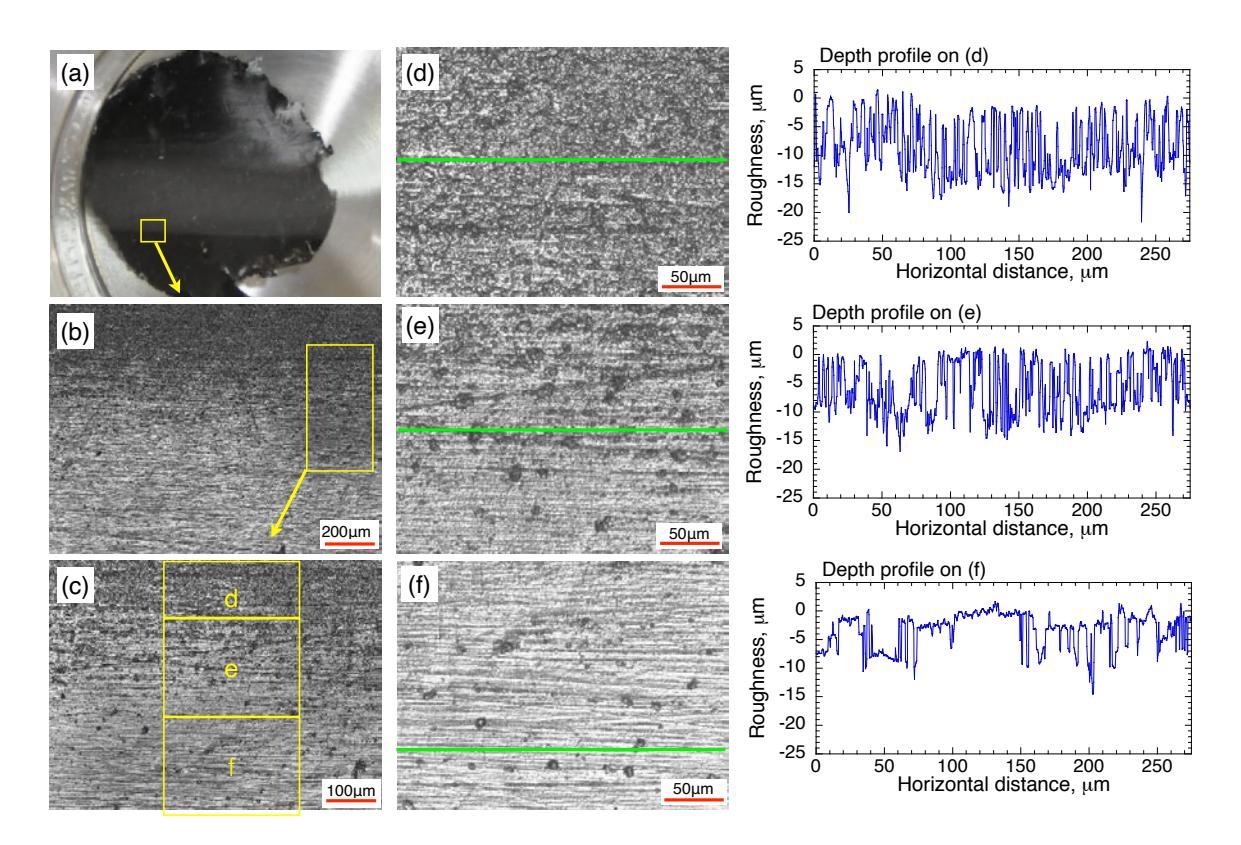
Fig. 27 Results of the high-magnification of replica observation at the bottom boundary of the band shape damage: (a) observed location, (b) boundary between the band shape damage and the un-damaged area, (c) locations for the high magnification images, (d), (e), (f) high magnification images and their depth profiles for on the band shape damage, boundary, and un-damaged surface.

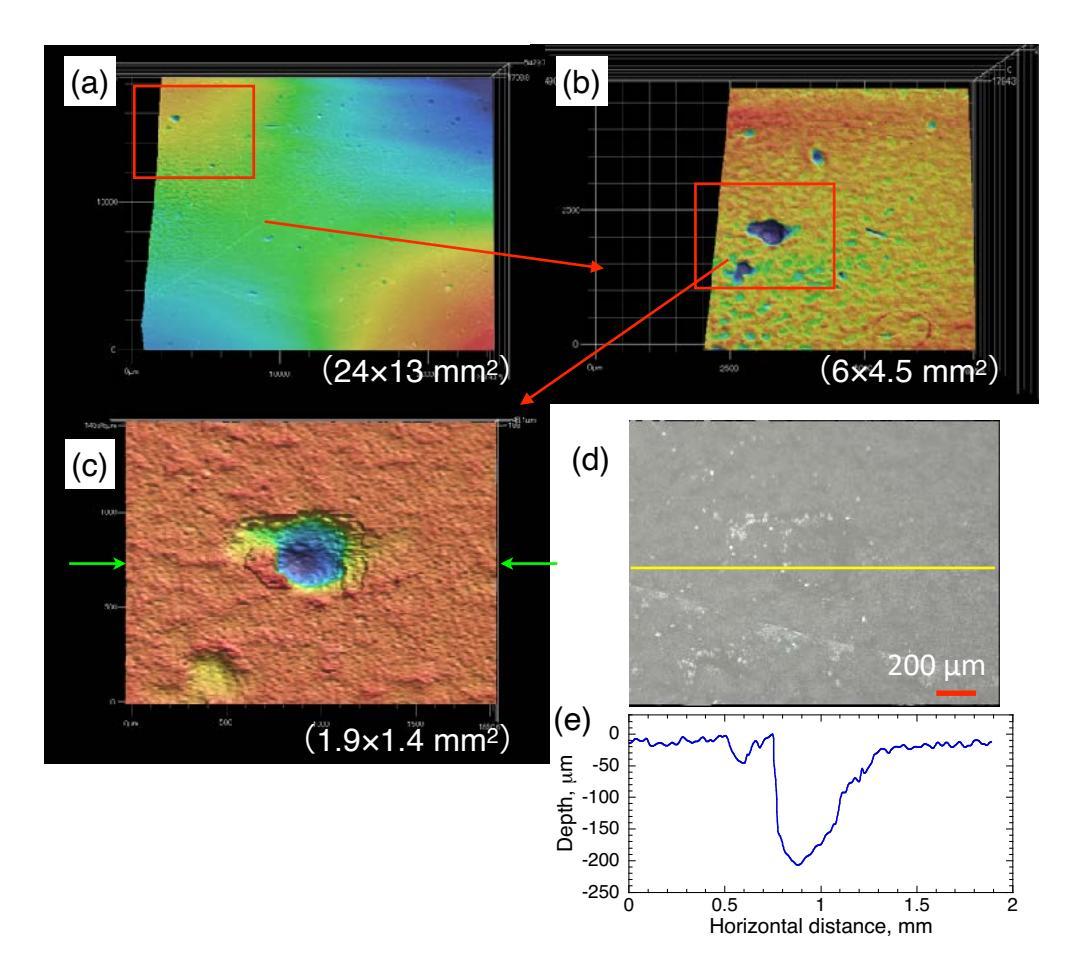
Fig. 31 Results of replica observation for the localized pit around specimen center: (a),(b),(c) are the depth contours, (d) is the confocal image of (c), (e) is the depth profile of line in (d).

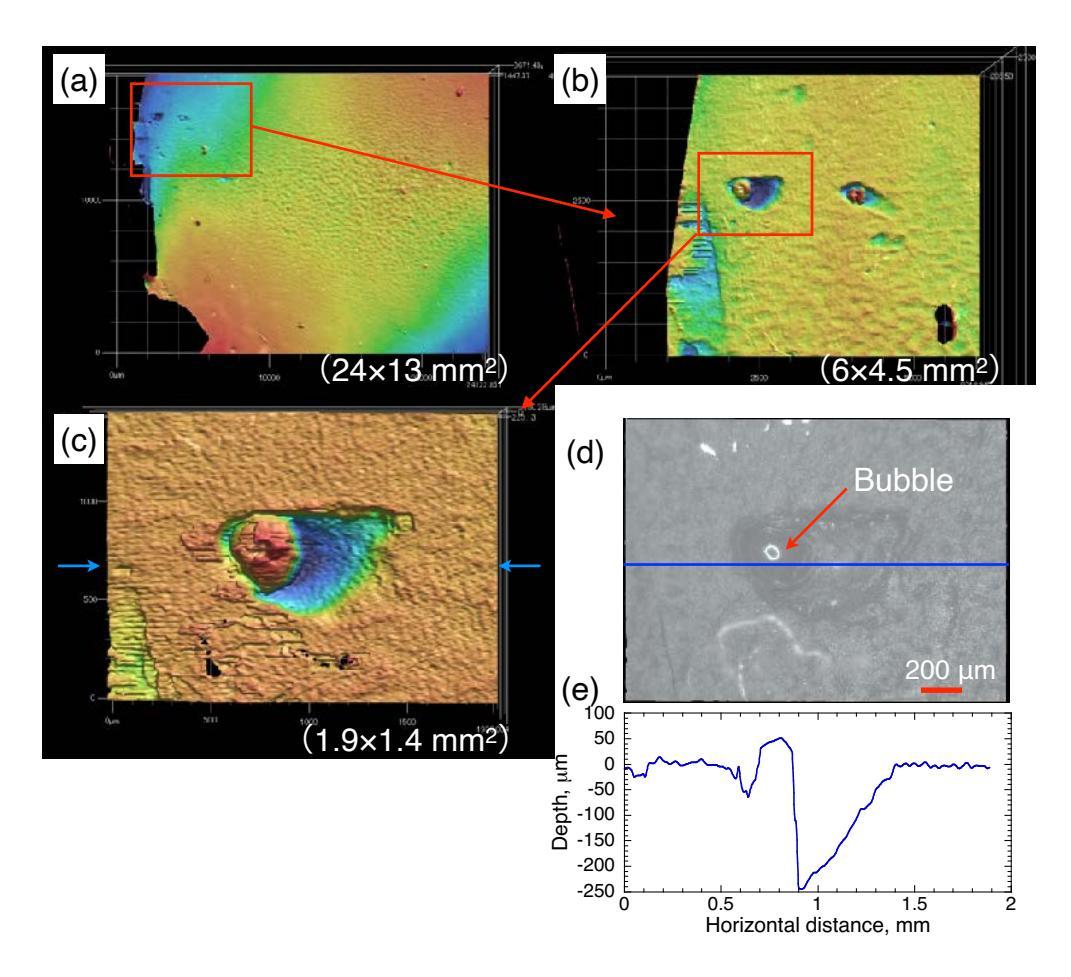
Fig. 32 Results of replica observation for the localized pit at upstream side: (a),(b),(c) are the depth contours, (d) is the confocal image of (c), (e) is the depth profile of line in (d).

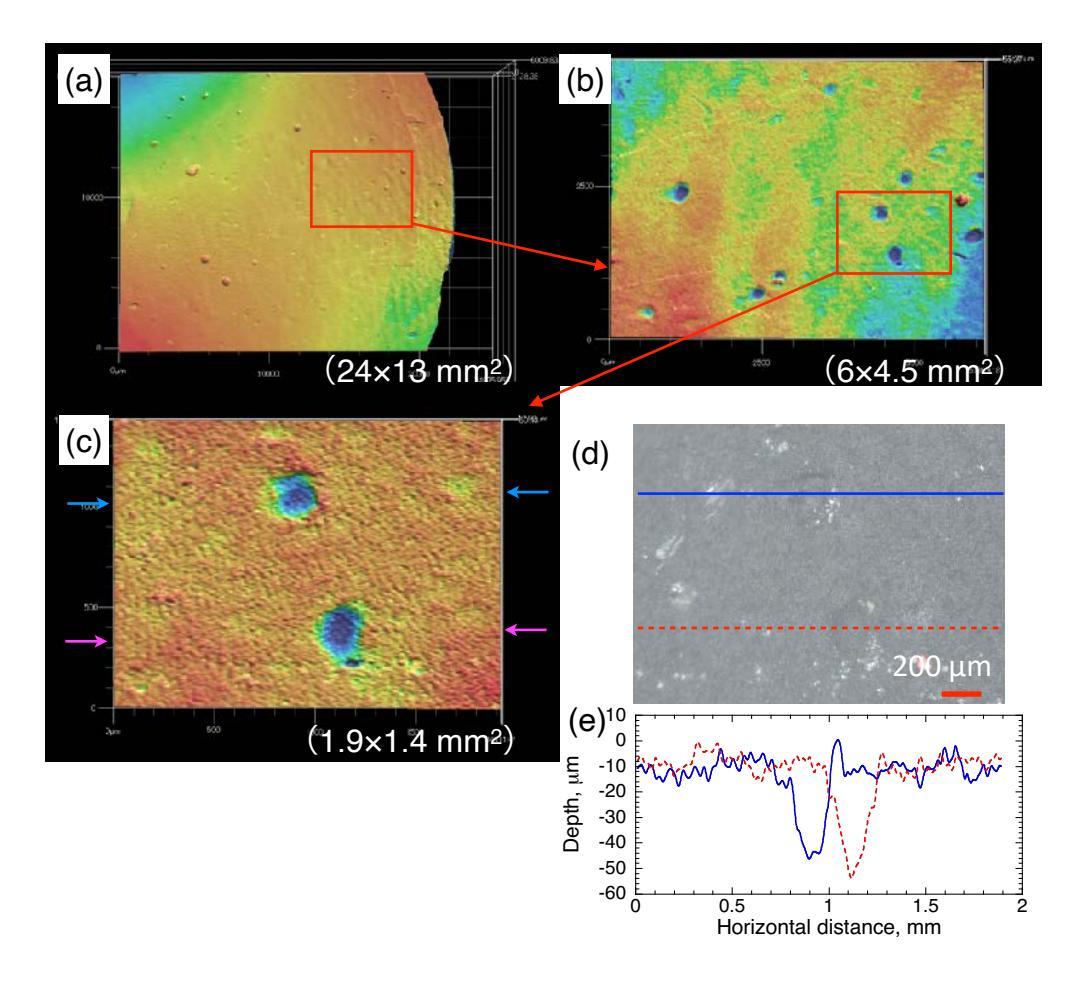
Fig. 33 Results of replica observation for the isolate pits around downstream side: (a),(b),(c) are the depth contour, (d) is the confocal image of (c), (e) is the depth profile of line in (d).

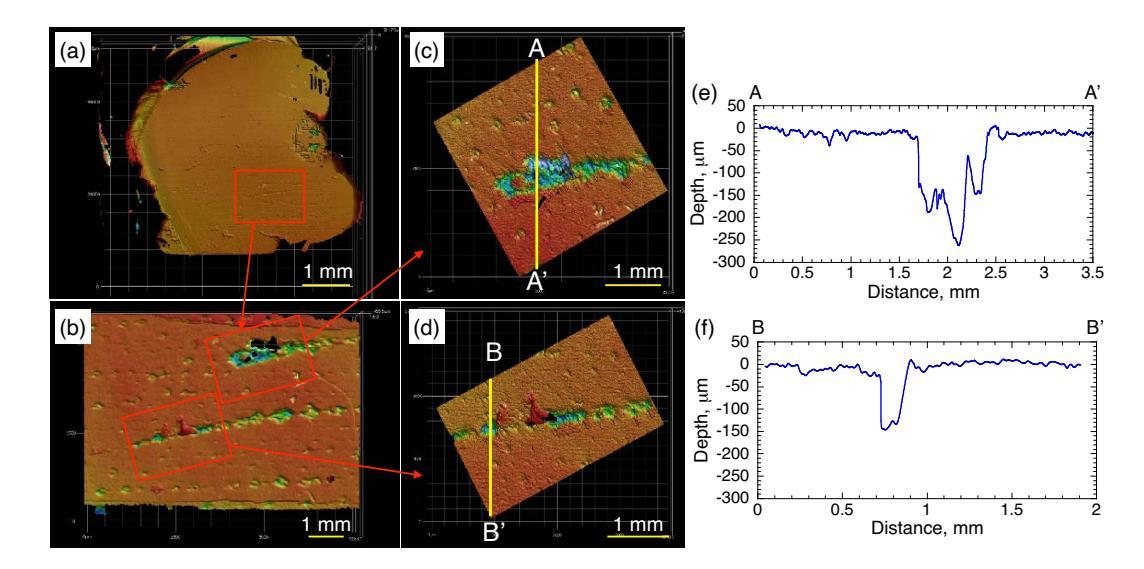
Fig. 36 Result of replica observation for the specimen cutout from center part of the target No. 8 faced mercury with gas microbubbles: (a) entire image of replica, (b) center part, (c), (d) high magnification images of the localized pits, and (e), (f) depth profiles of (c), (d).

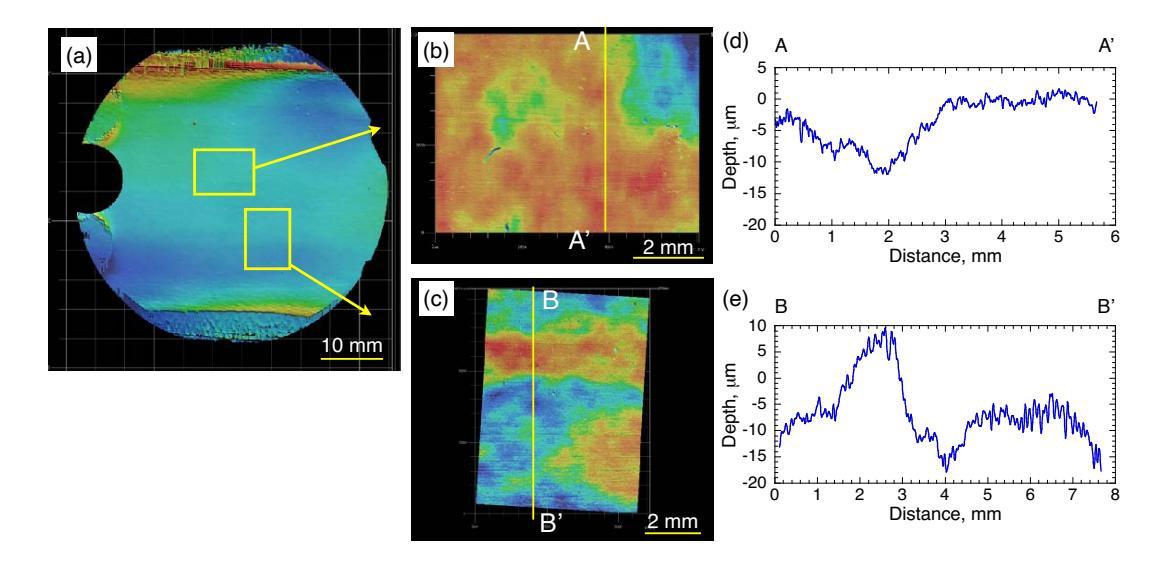
Fig. 44 Results of replica observation for the inside of outer wall of the target No. 9. (a) is the entire image of replica, (b) is the glossy surface around center, (c) is the matte surface around bottom side, (d) and (e) are the depth profiles.

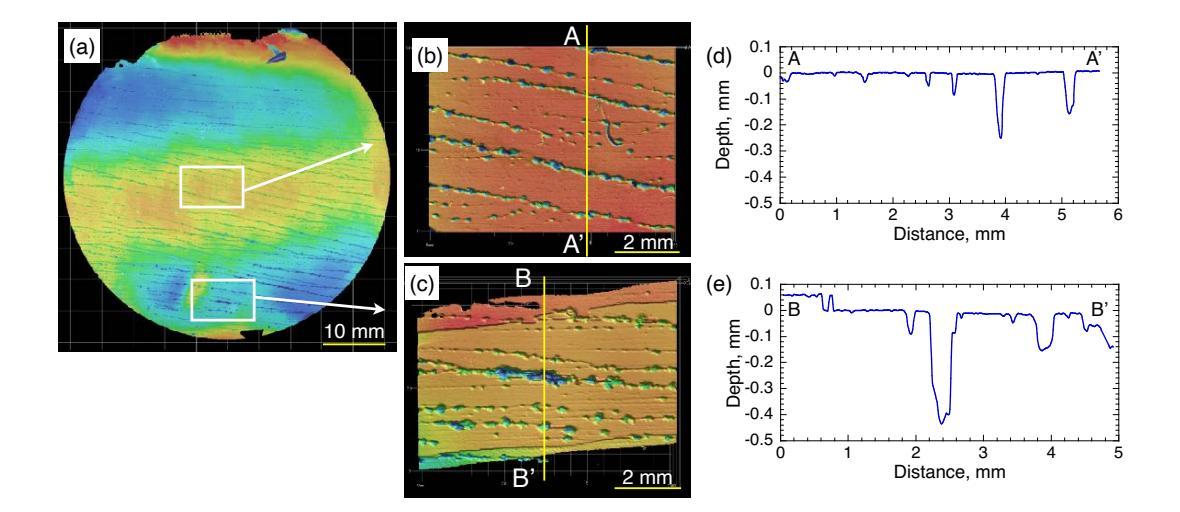
Fig. 47 Results of replica observation for the inside of inner wall of target No. 11. (b) and (c) are the high magnification images for the matte surface around center and bottom, (d) and (e) are their depth profiles.

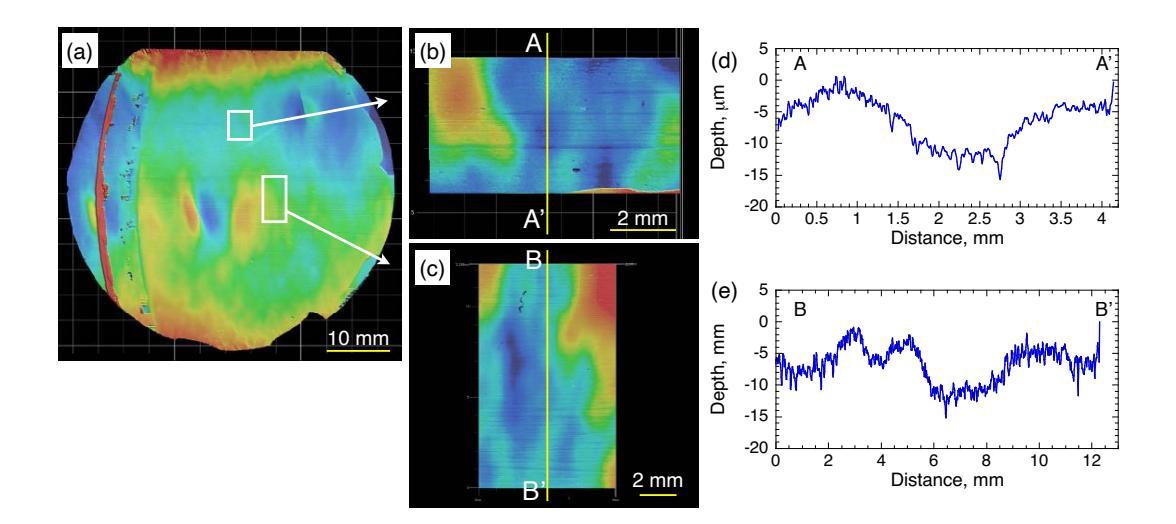
Fig. 48 Results of replica observation for the inside of outer wall of target No. 11. (b) and (c) are the high magnification images for the matte surface around center and bottom, (d) and (e) are their depth profiles.
