高速増殖炉もんじゅ発電所  
建設地点における

# 植生写真観察調査報告書

(平成11年度 夏季調査分)

核燃料サイクル開発機構

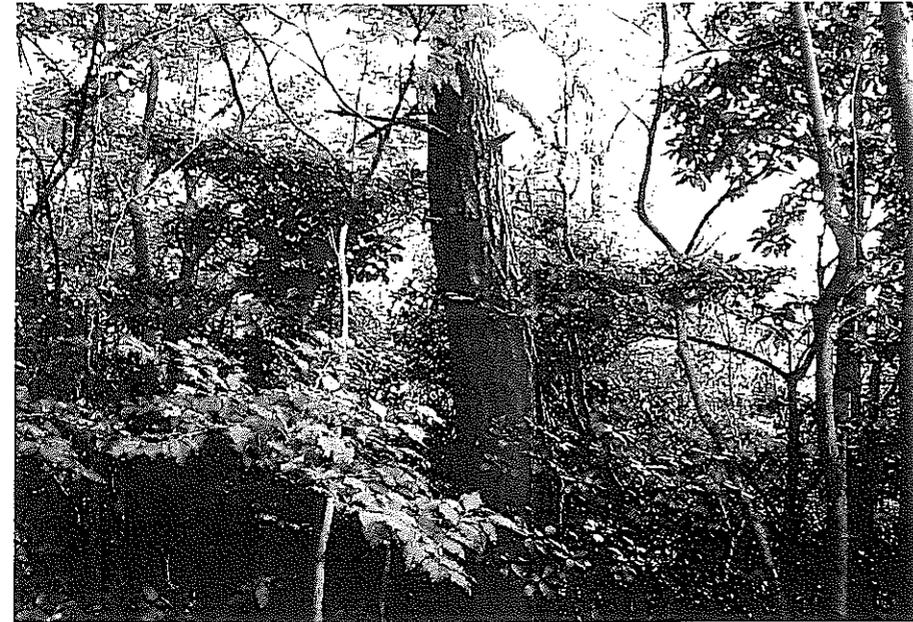
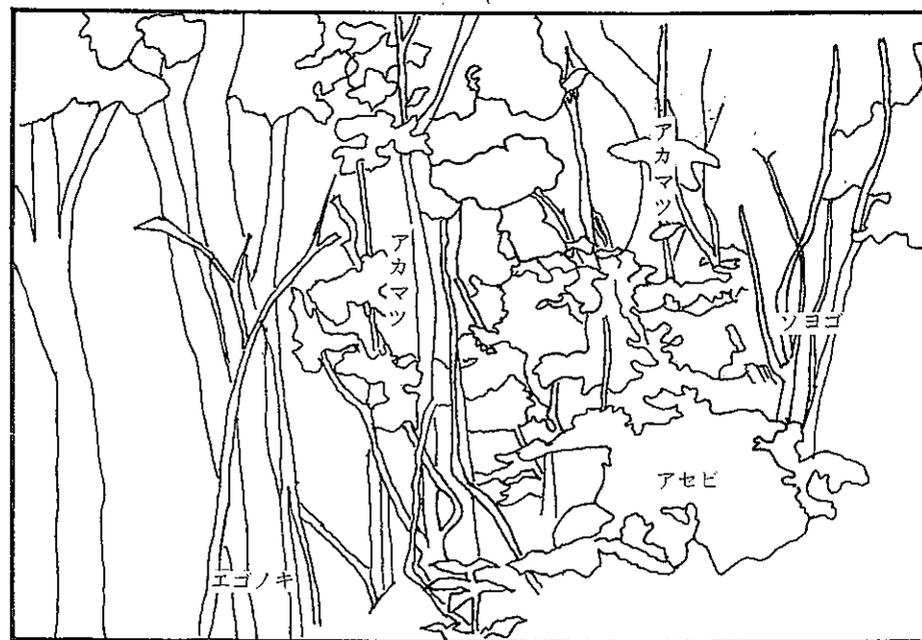
写真1

写真による相観的な観察では、前年度調査から特に大きな変化は認められなかった。写真1では左側にネジキ、エゴノキ等の樹幹が認められ、右側にアカマツやソヨゴがみられる。写真2の中央部にはアカマツの大径木が、左側にネジキやシキミが、右側にシキミやシャシャンポの樹幹が認められる。この方形区は改変にともなう林縁部分よりやや内側に位置しており、工事の影響は現在まで認められていない。

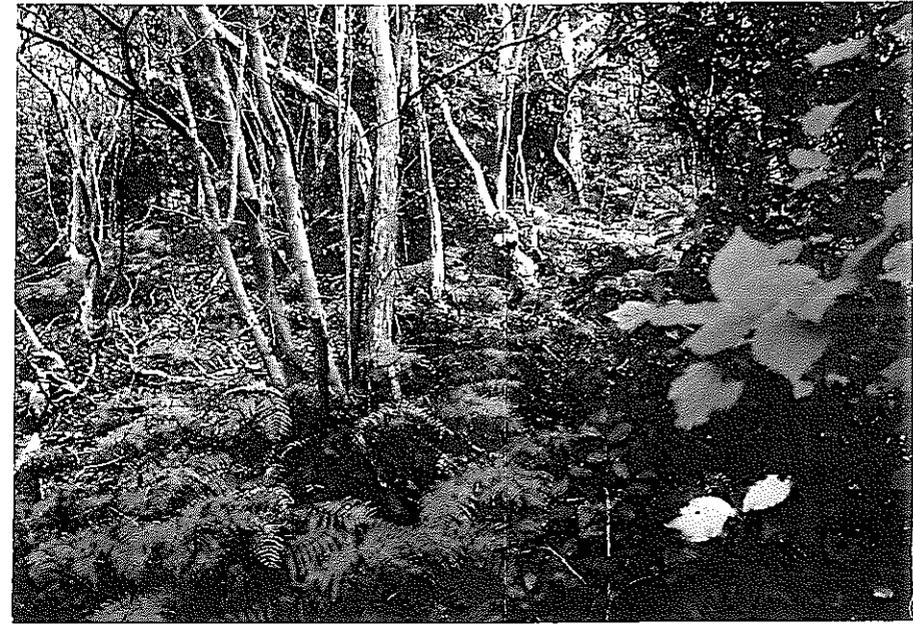
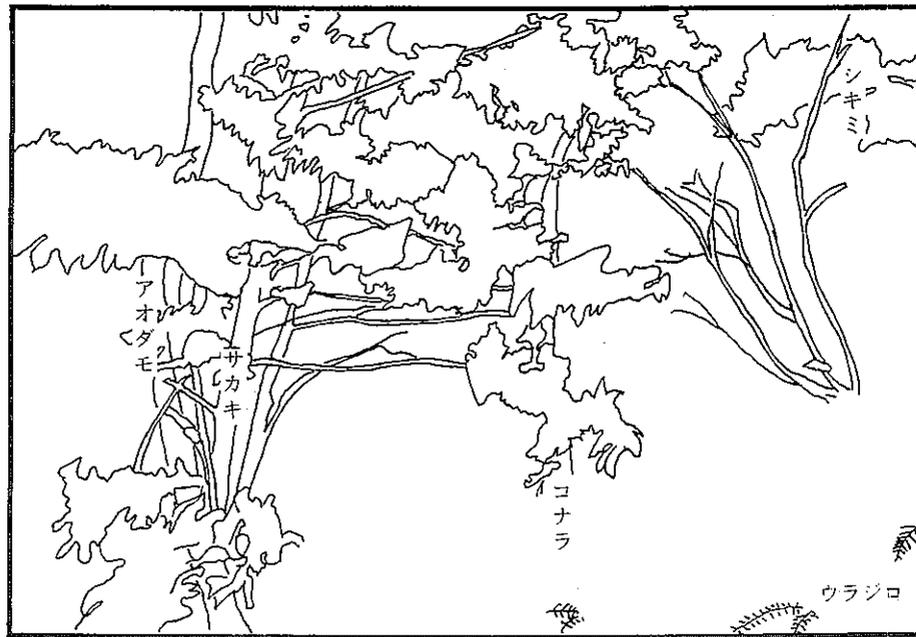
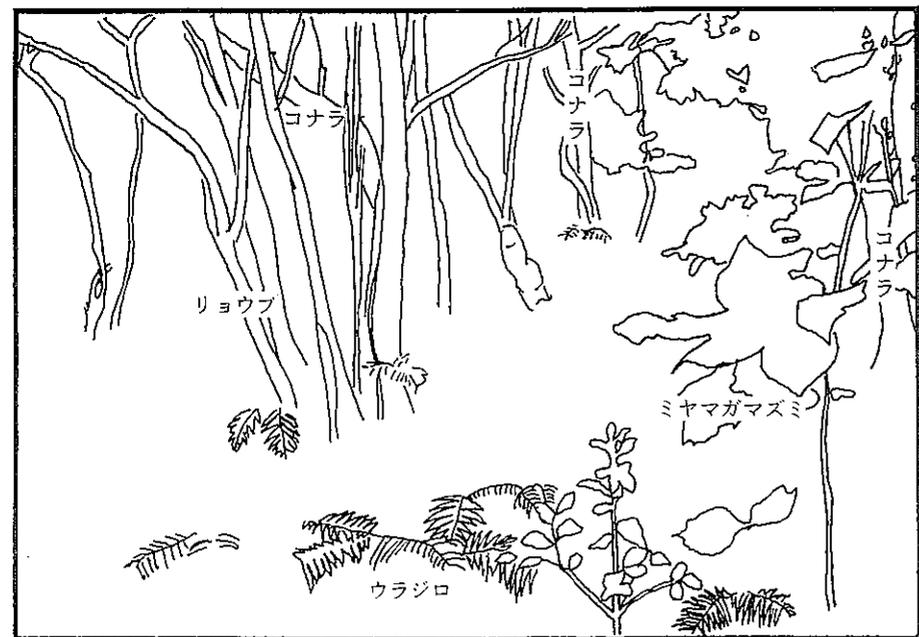
No. 3 方形区 (平成11年 夏)

写真1の中央にコナラが認められるが、その手前左側のサカキの枝が伸長しているため、上部がやや隠れる形となっている。右側のクロモジの下部の枝において葉量の減少がみられたが、これは上層木の被圧によるものと考えられる。写真2では左側にリョウブ、右側にコナラがみられる。高木層、低木層の発達に伴う林内照度の減少や被圧等により、林床のウラジロは前年度に引き続きやや減少傾向にあり、タガネソウやヤブツバキ、コナラ、クロモジ、ソヨゴ、ヒメユズリハ、ヤブニッケイ、シキミ等の木本の実生が目立ってきている。

が挙げられる。これは工事の踏圧による影響や、水不足等の気象状況によるものであった。この衰退は昭和62年には止まり以後徐々に回復した。今年度調査では、前年度と比較すると、ウラジロの植被率は昨年引き続き減少しており、枯れている株も多くみられる。ウラジロは陽地生の植物であるため、高木層、低木層の発達に伴う林内照度の減少により衰退していると考えられる。ウラジロのほかにヤブツバキやシキミ、ヒメユズリハ、ソヨゴ等の常緑樹の実生の増加が目立つ。高木層に大きな変化はなく、コナラ、サカキ、リョウブ等が良好に生育し、安定した林分を形成しつつある。今後は木本層の発達によるウラジロのほか林床植物の変化が注目される。

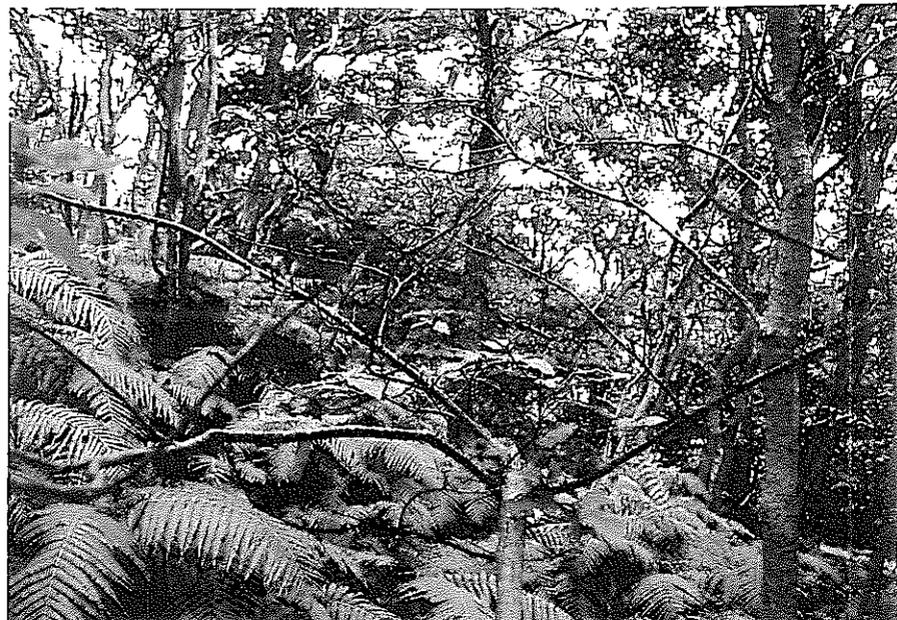
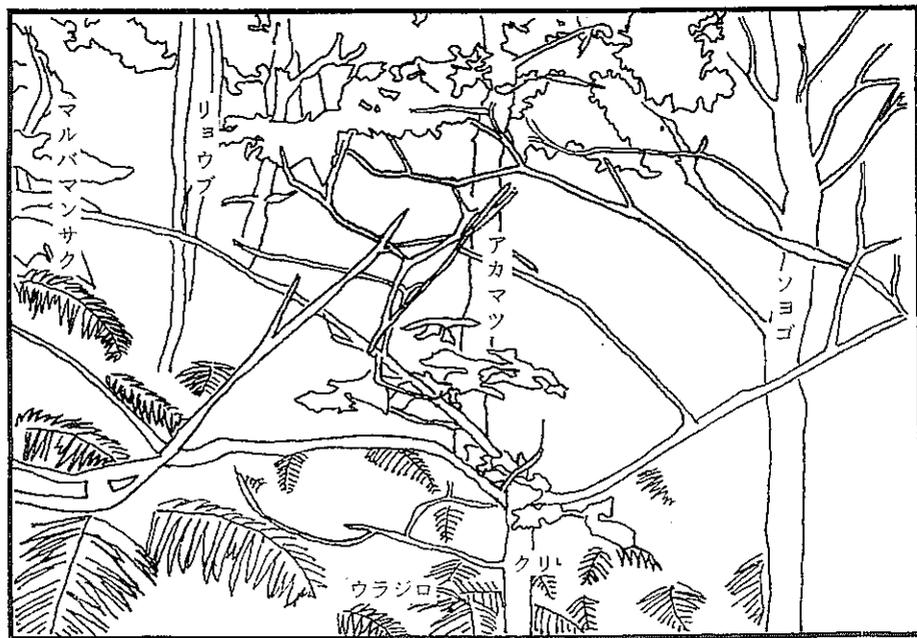
写真1

写真1の中央にアカマツが、左側にはリョウブの小径木が認められる。右側にはソヨゴなどが認められる。写真2では右側手前のシキミが良好に生長しているのが目立ち、写真中央のコナラやアカマツがやや隠されている。林床は前年度と同様、ウラジロが繁茂している。

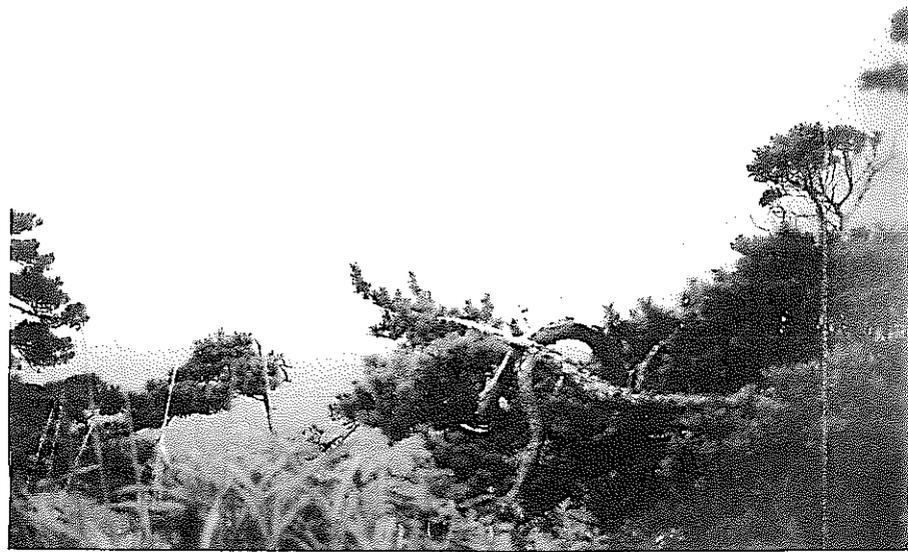
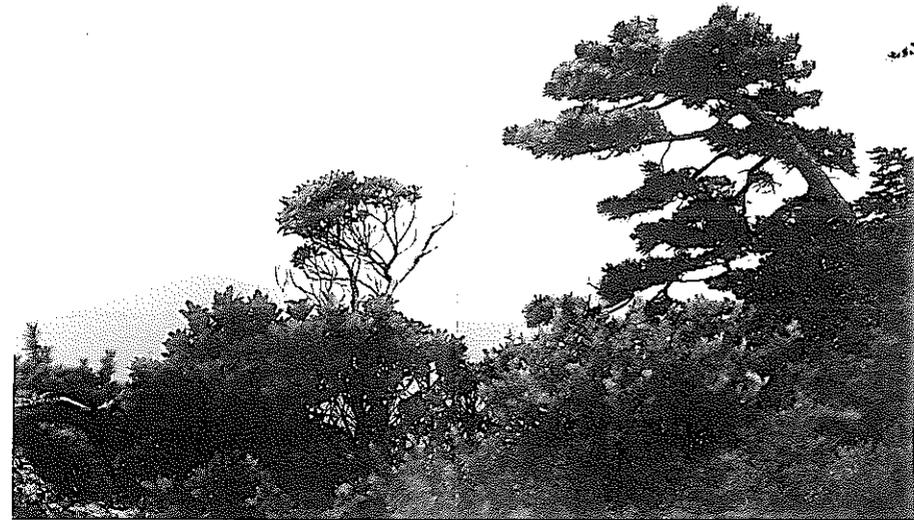
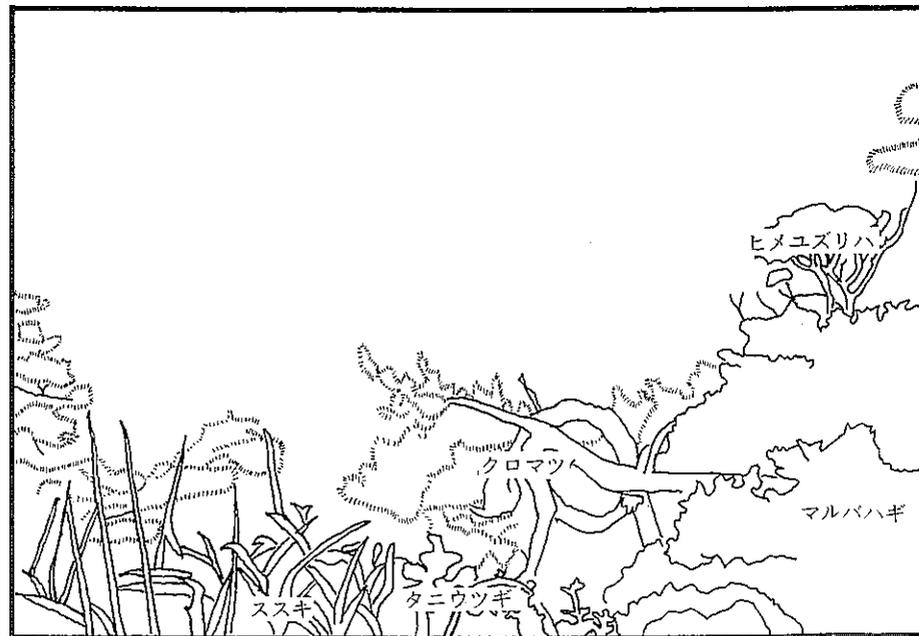
写真1

写真1のクロマツの樹幹が風衝により著しく変形している。写真1の手前のススキや右側のマルバハギ、写真2の中央部にみられるヒメユズリハやマルバハギは前年度から引き続き旺盛な成育状況を呈している。

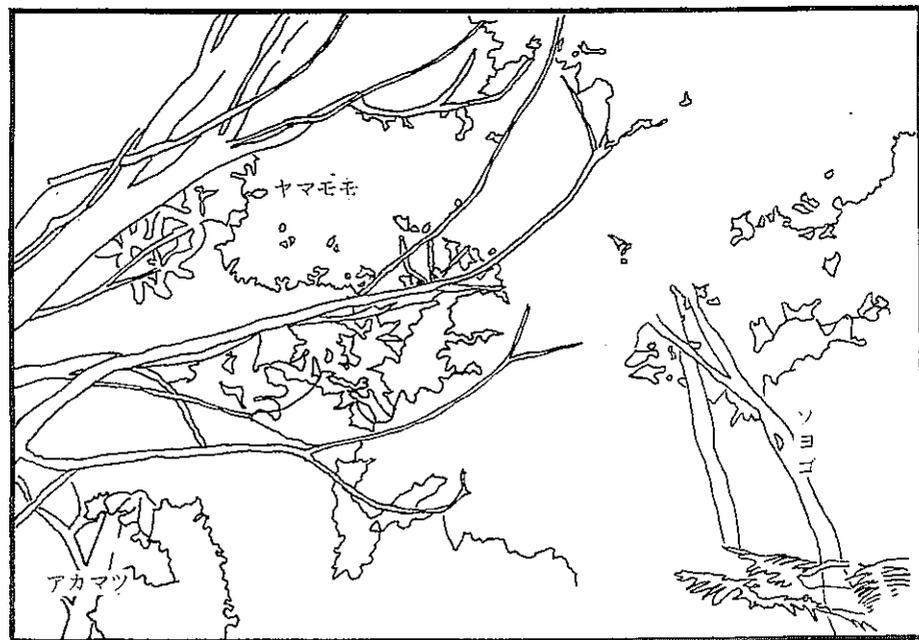
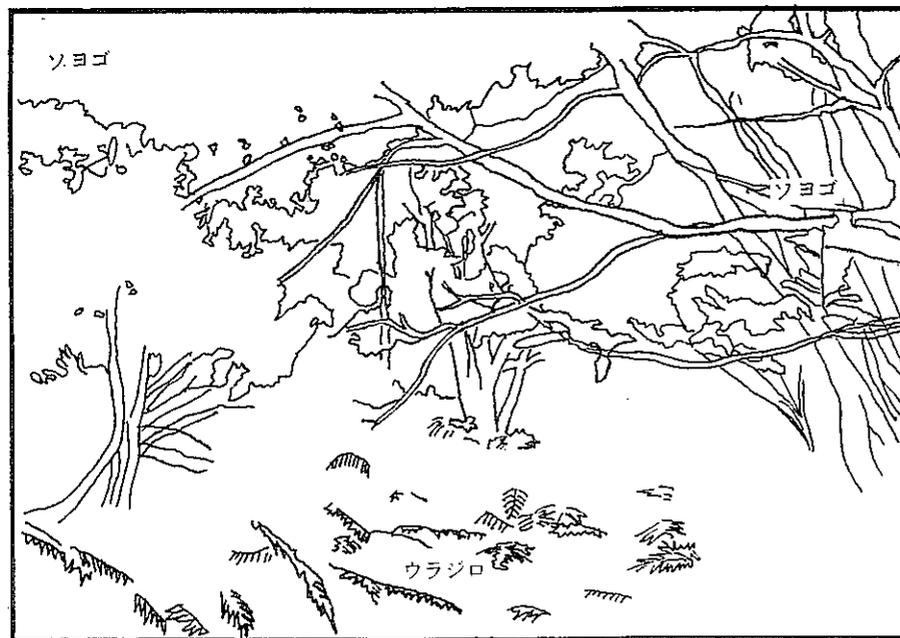
B地点 (平成11年 夏)

本地点周辺にみられるコナラ・ソヨゴ・ヤマモモ等は前年度よりさらに伸長し、林内の照度は減少傾向にある。それに伴い前年度まで密生状態を呈していた林床のウラジロは減少傾向にある。

撮影地点に生育する樹木が旺盛な生育状態を呈していることから、これまでと同様の撮影アングルの確保は難しくなっている。

が挙げられる。ソヨゴ、コナラ、ヤマモモが旺盛に生長しており、これらは写真では手前に生育するため、カラスザンショウが隠れてしまっている。前年度まで密生状態を呈していたウラジロは上層木の発達に伴う林内照度の減少により、植被が減少しており、枯れている株もいくつかみられる。今後は周囲の樹林化に伴い、林床で密生するウラジロの変化が注目される。

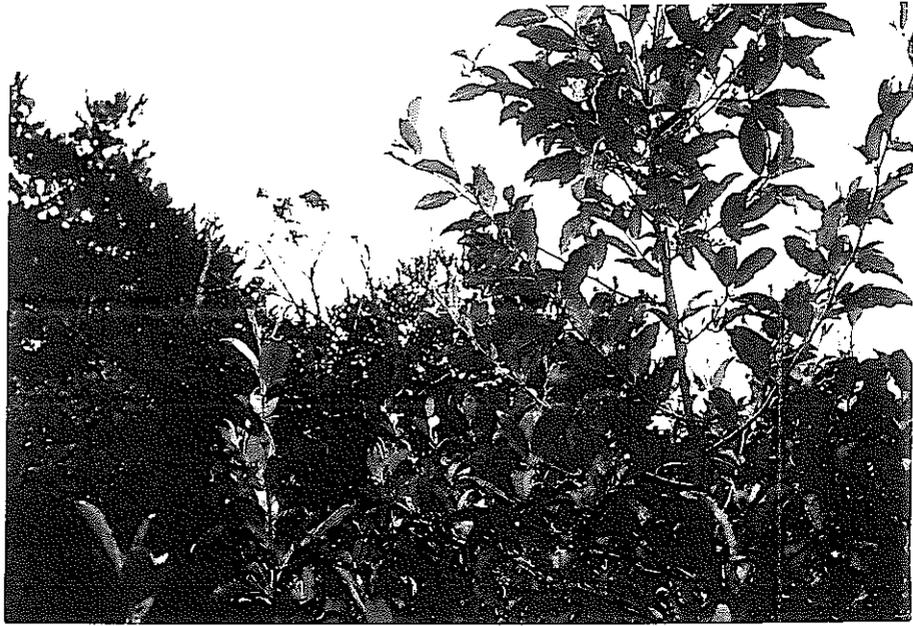
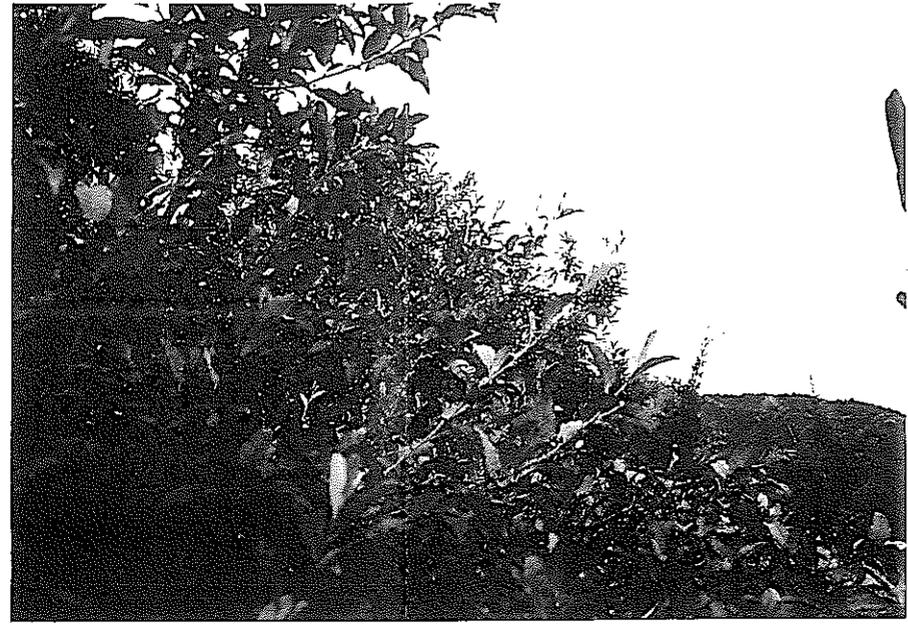
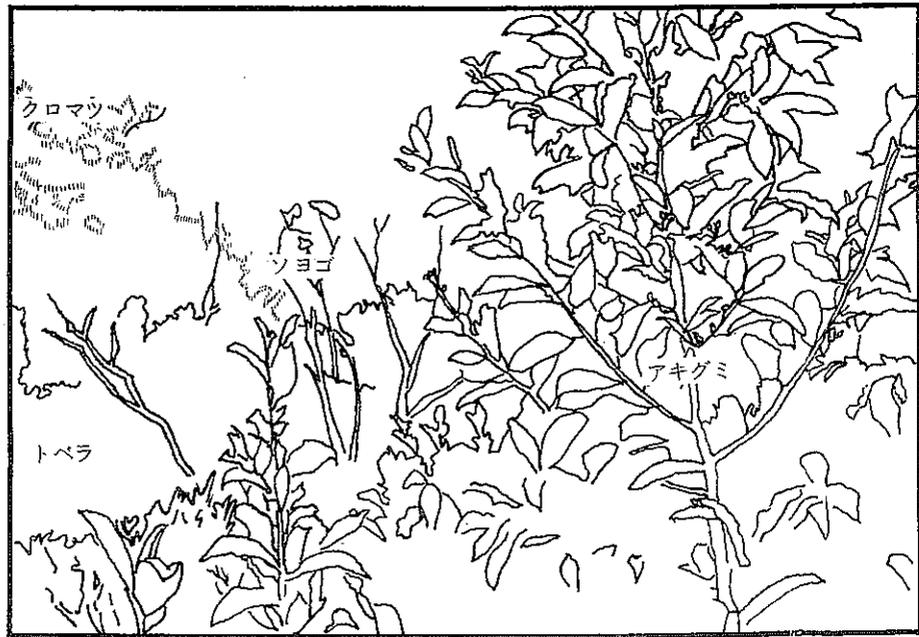
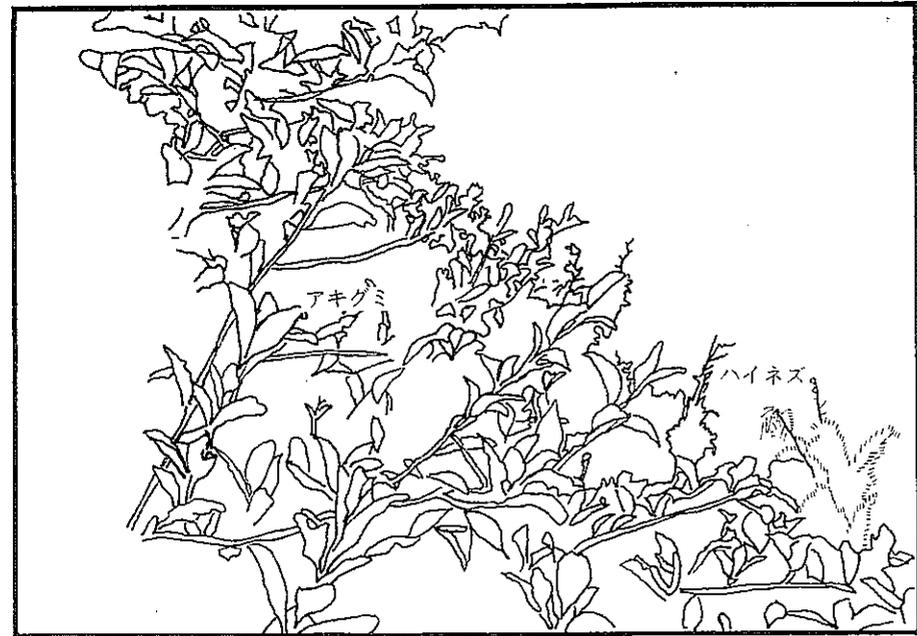
C地点 (平成11年 夏)

写真1ではトベラやアキグミが旺盛に成長しているのが確認できる。写真2では右側にハイネズがみられ良好な生育をしているが、造成後に侵入したタニウツギやアキグミが前年度から引き続き著しい成長をみせ、奥に生育するコナラやクロマツが隠れてしまっている。林縁においてはかなりの密生状態を呈しており、観察しづらくなっている。

が挙げられる。上述の植生枯損・衰退は昭和62年以降停止しており、先駆性植物は改変後、裸地化した所に侵入したものである。今年度の調査では昨年度に引き続き林縁部のアキグミの生長が著しい。林縁部の林床では前年度までみられたヘクソカズラやススキといった先駆性の植物は衰退し、今年度においてはキツタがわずかにみられる程度であった。奥方ではコナラ、ハイネズ、アカマツ、スダジイ等が生育しているが、手前に位置するアキグミの生長により観察しづらくなっている。今後これら先駆性植物の変化が注目される。

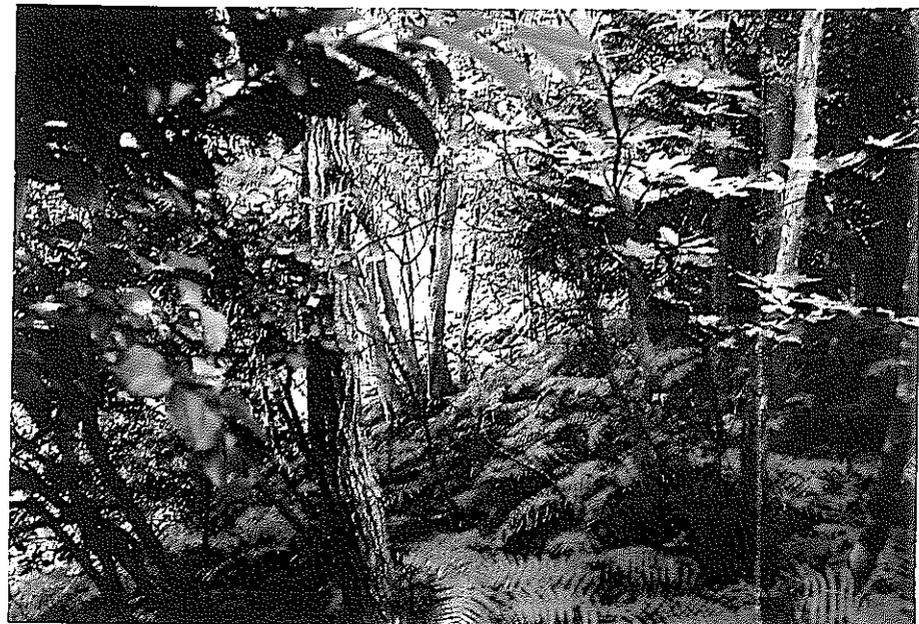
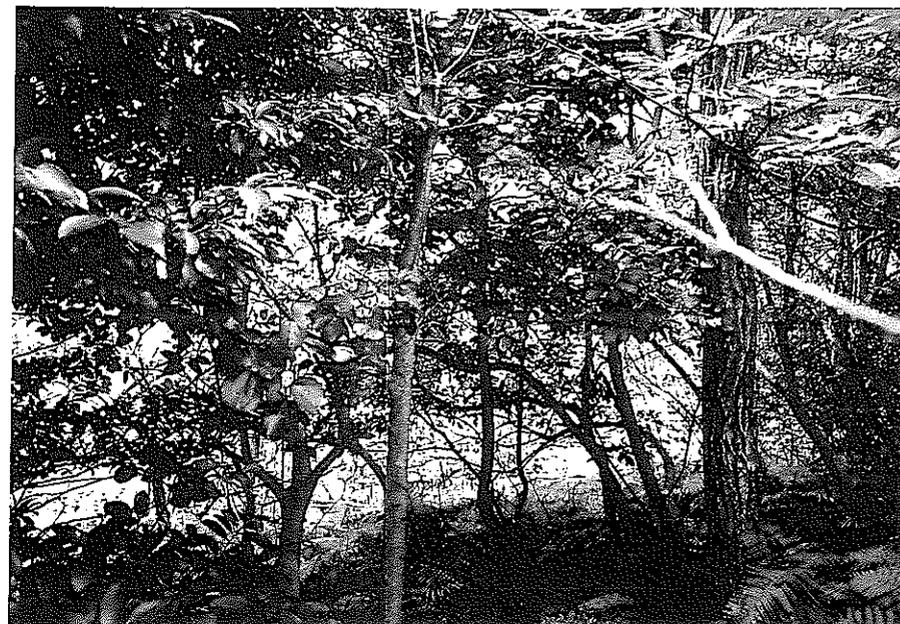
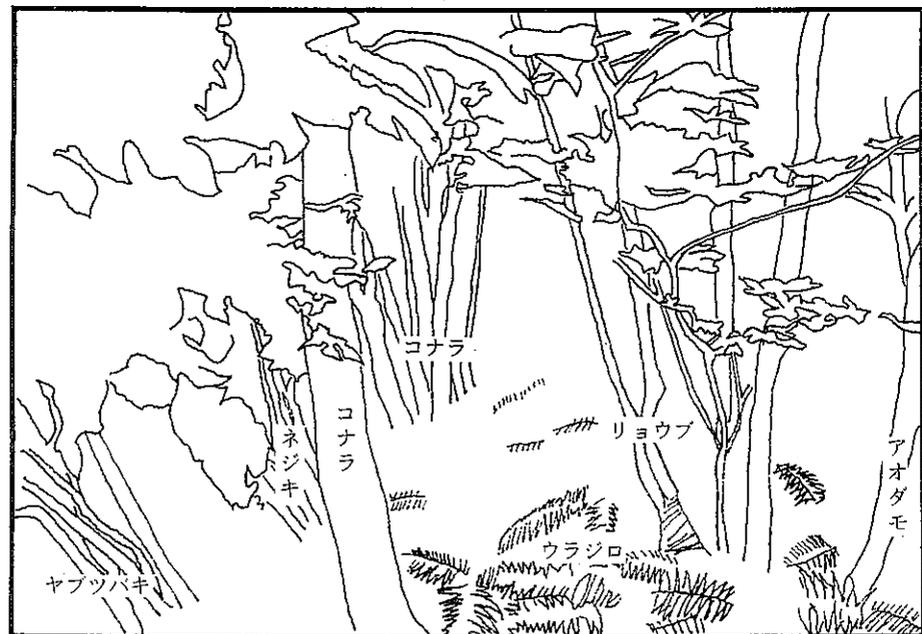
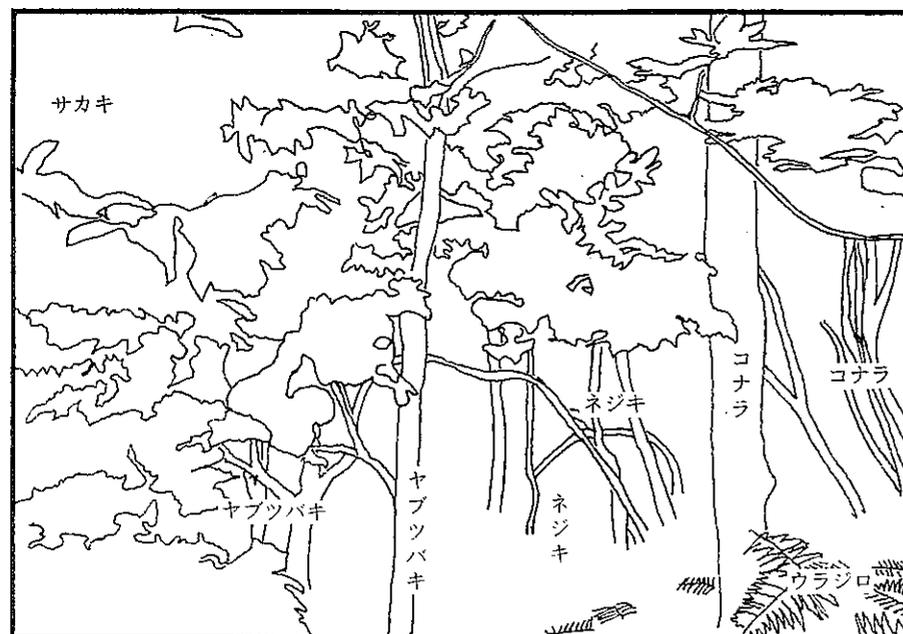
D地点 (平成11年 夏)

写真1では手前にリョウブ・コナラ・アオダモ等がみられ、林床はウラジロが密生している。写真2では左側にヤブツバキ、サカキが生育し、右側にはコナラが生育している。この撮影地点は法面造成の際形成された林縁より数m林内に入り込んでおり、モニタリング調査開始(昭和55年)より前年度まで、工事の影響が認められておらず、今年度に至っても、大きな変化はみられない。

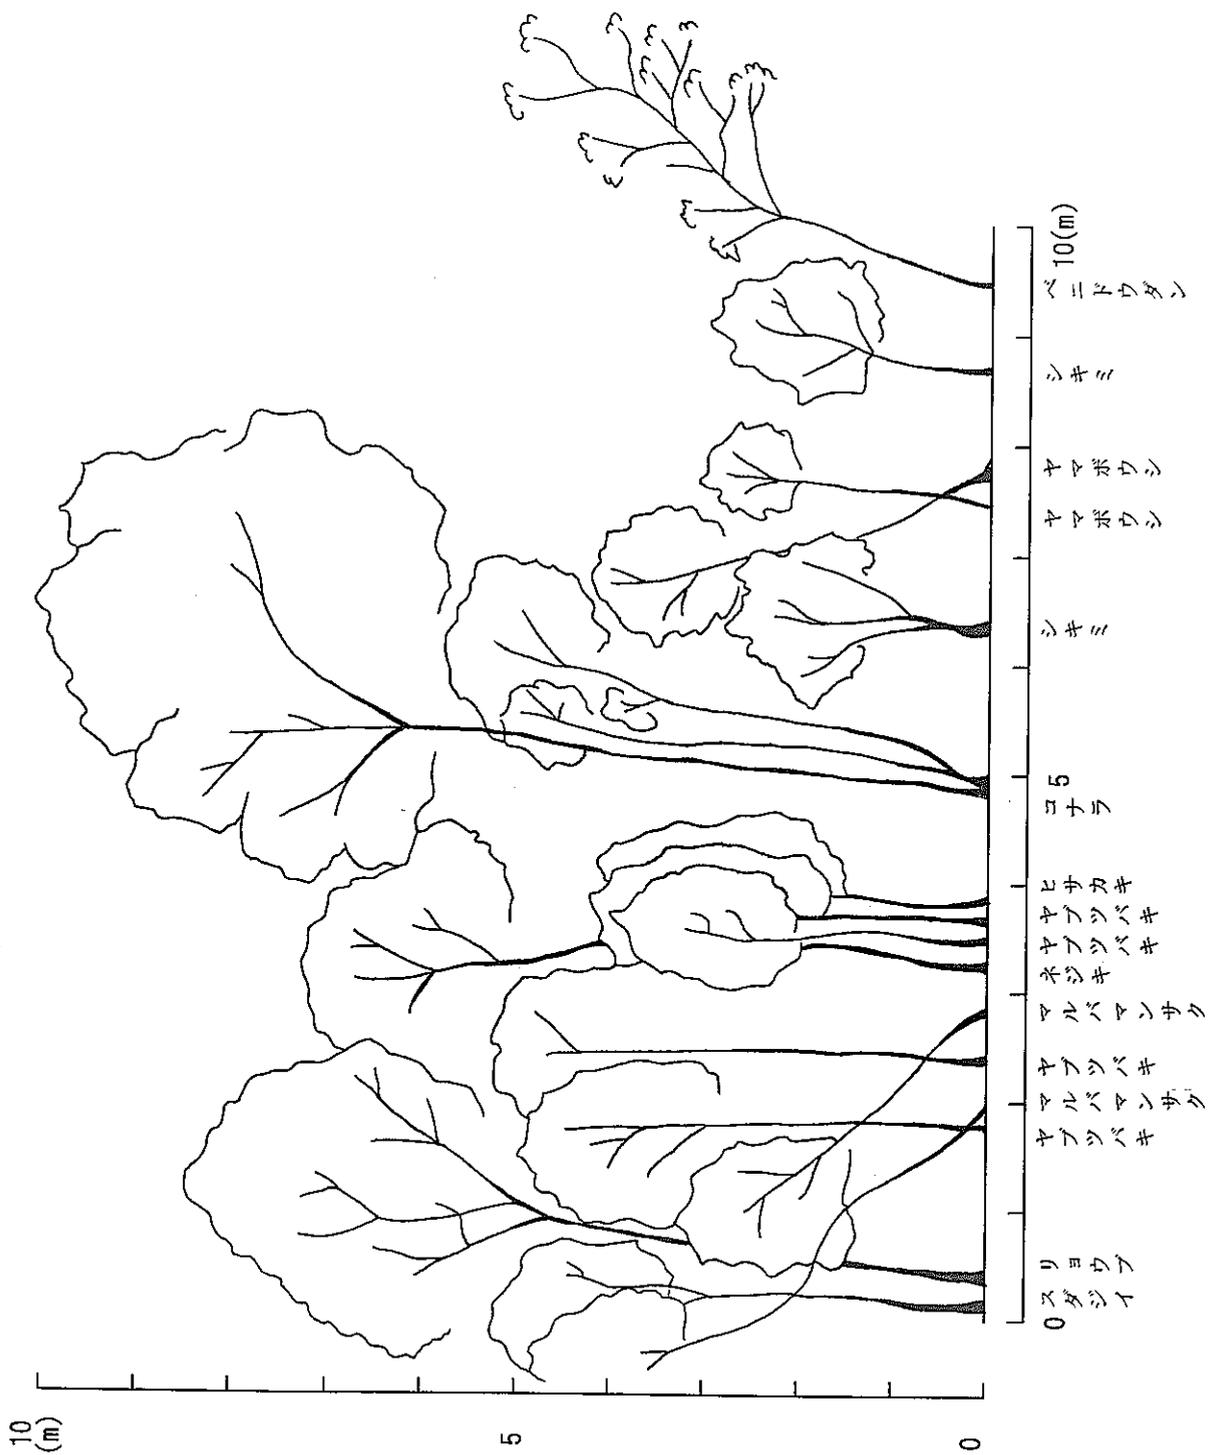
No.2方形区 群落断面模式図

高さ10 m程のコナラが林冠を形成している林分である。前年度調査で確認された、倒木によって傾いたヤマボウシと、それによって被圧されたシキミであるが、両者ともに被圧による衰退・枯損等は見られず、順調に生育している。また、上層木の生長に伴いリョウブが被圧を受け、葉群の減少が確認された。

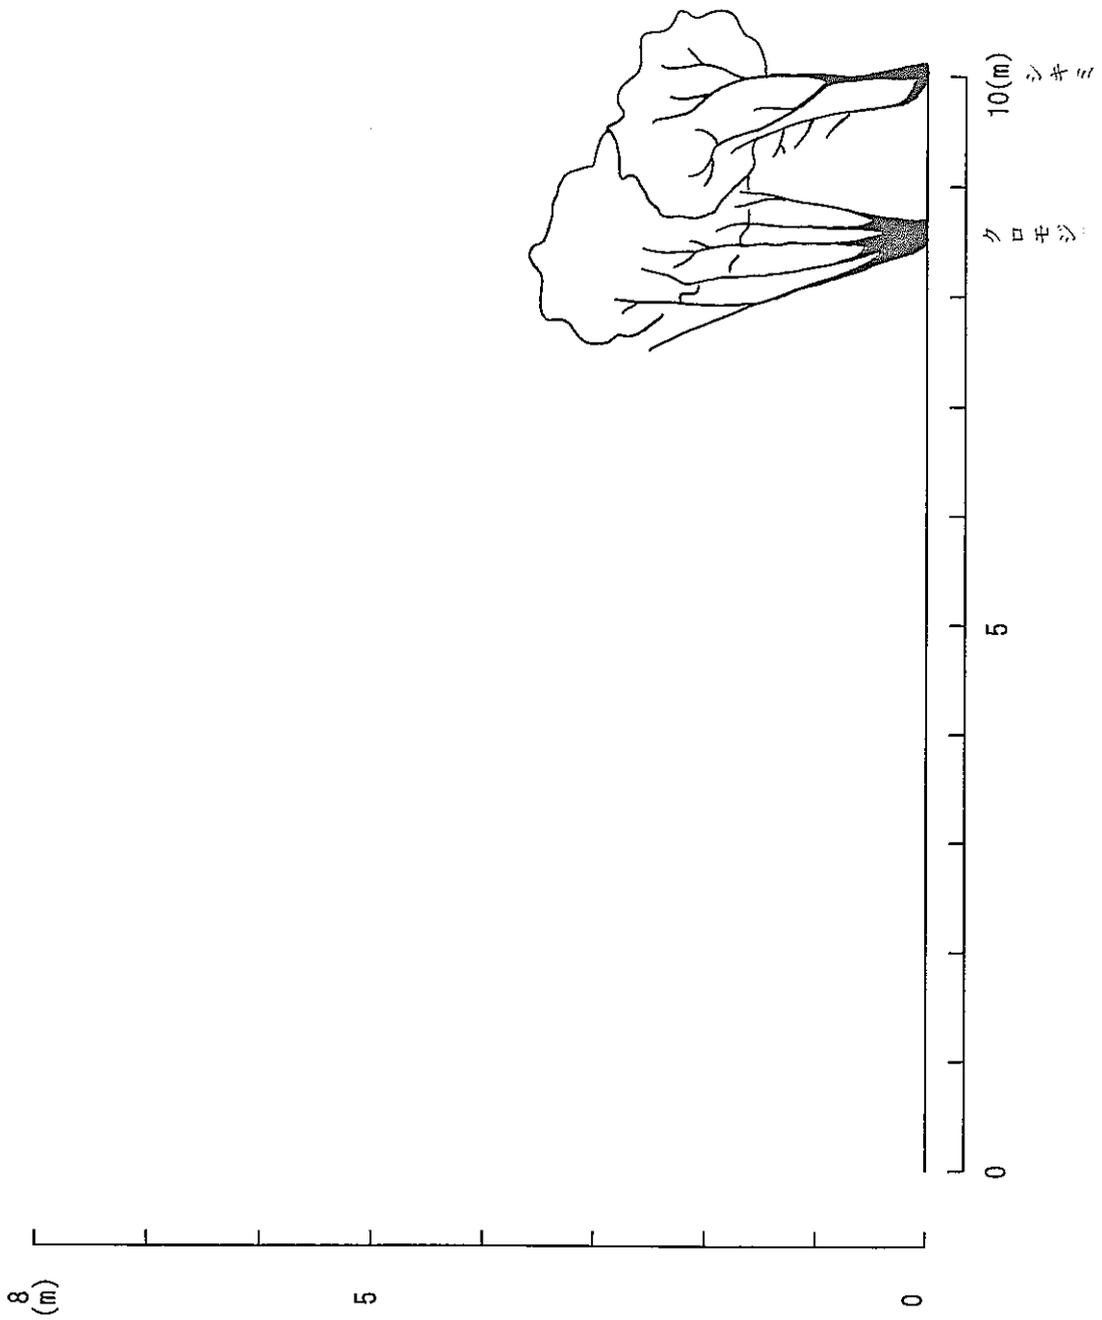
No.3方形区 群落断面模式図

当方形区は全体的に立木密度が低く、群落断面調査範囲内で確認されたのはクロモジとシキミだけである。これらのうち、クロモジの下部の枝において葉量の減少がみられたが、これは林分が発達したことによる被圧と考えられる。

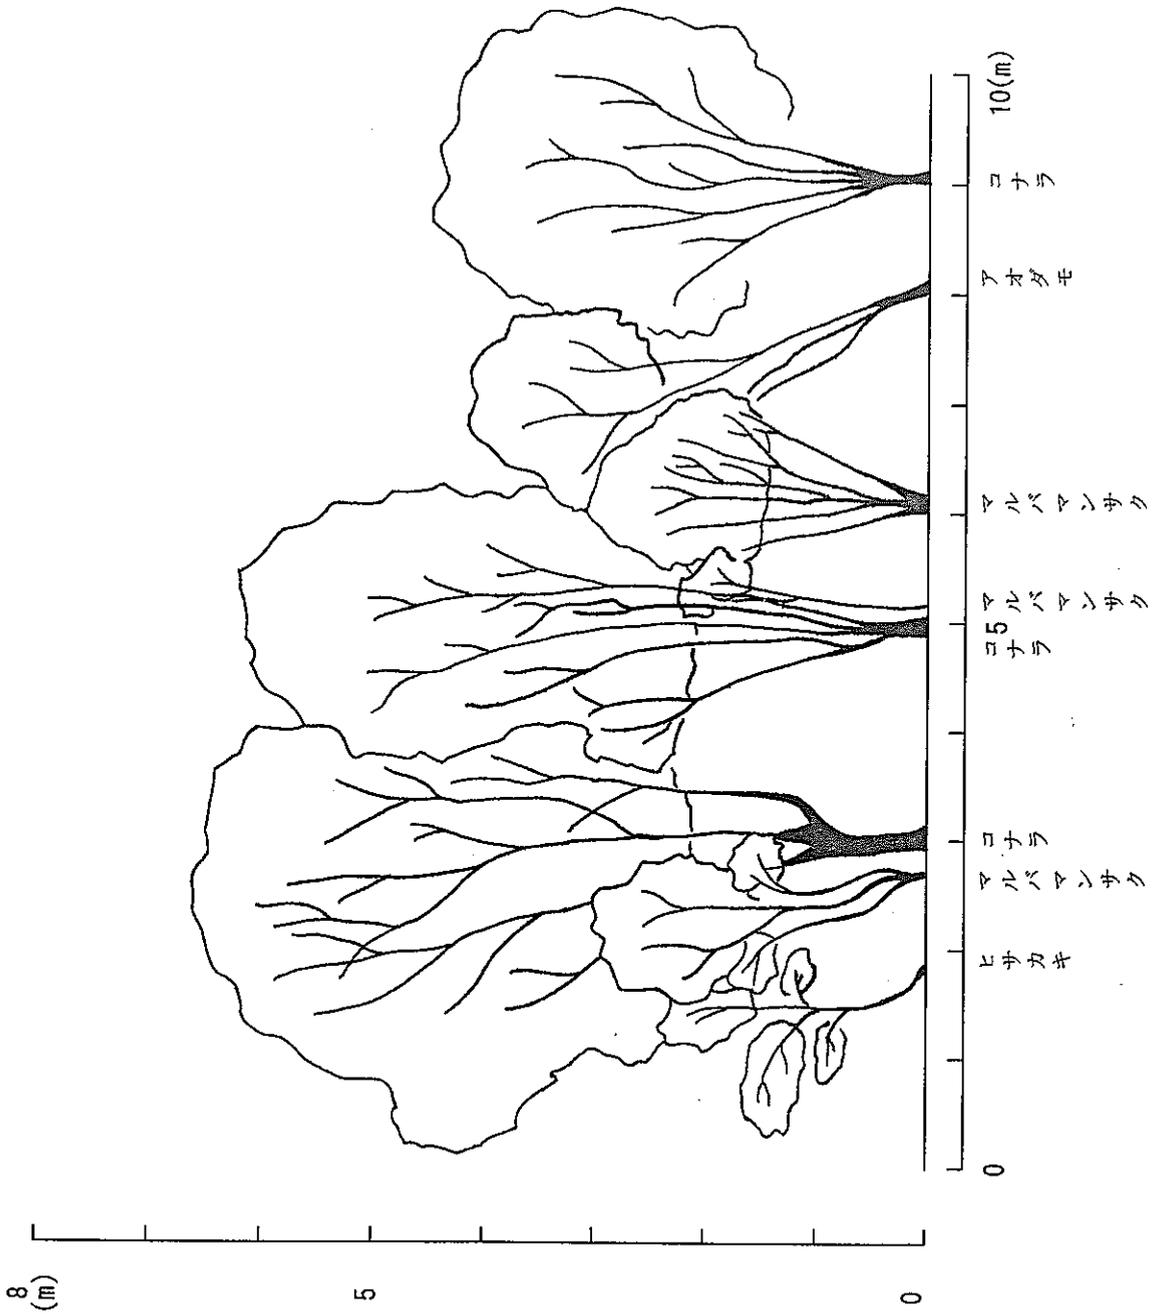
No. 5方形区 群落断面模式図

高さ7 m程の林分であり、コナラ2株が林冠を形成している。今年度調査では特に衰退・損傷等は認められず、若干林高が高くなっていることや、ヒサカキの生長がみられることから、良好な生育を示した樹林を形成していると判断できる。

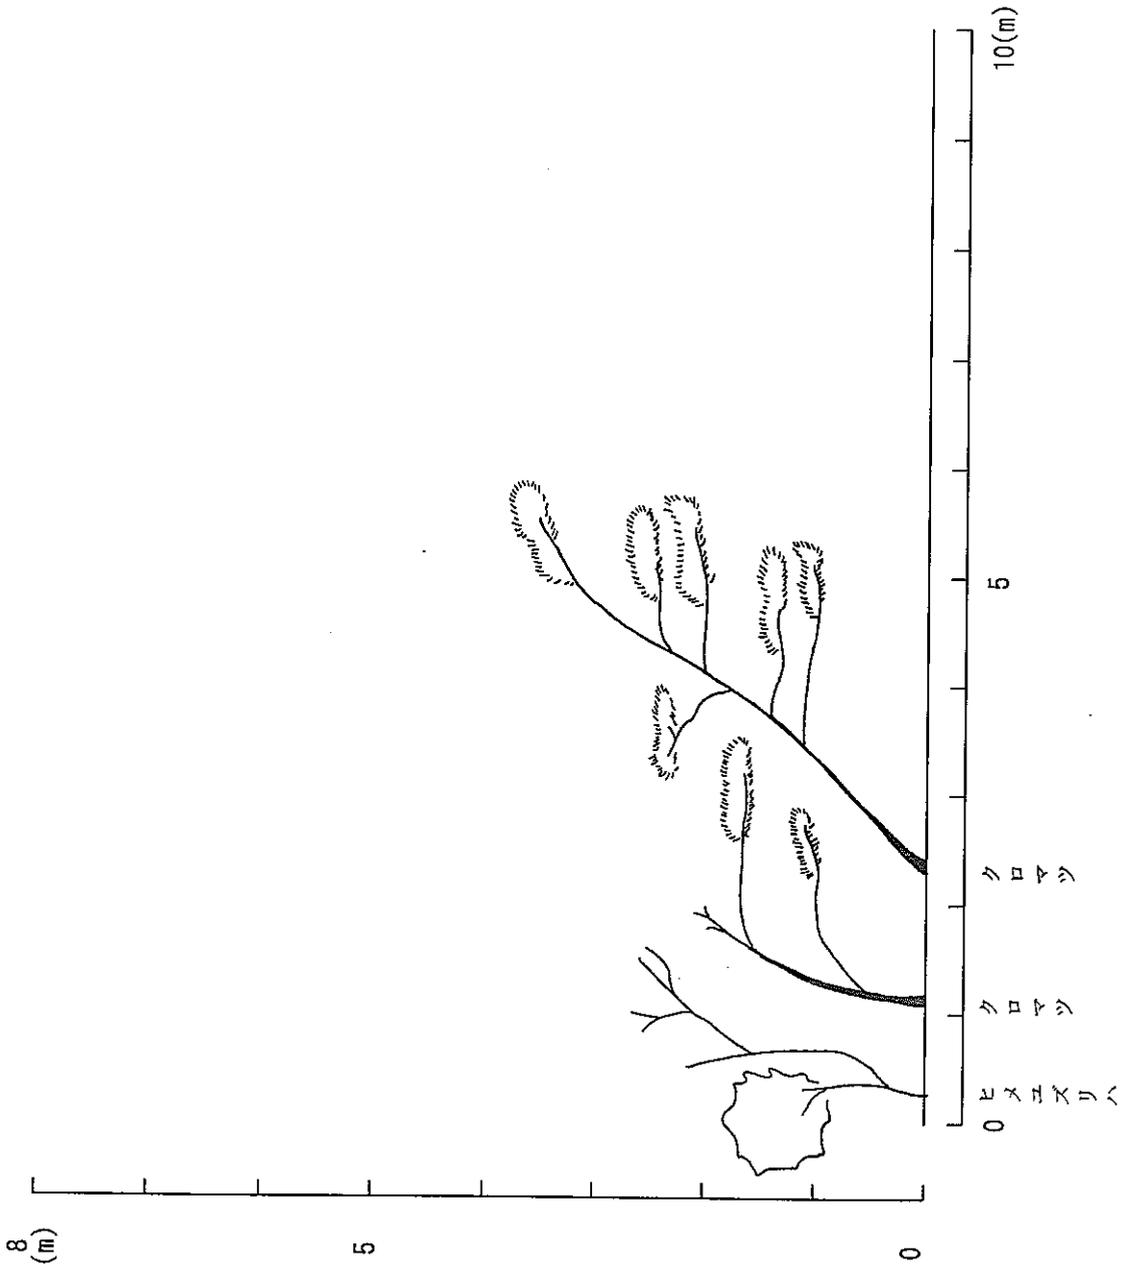
No. 6方形区 群落断面模式図

当方形区は海岸線の急崖地に位置し、風衝を強く受けることからクロマツは著しく傾いた樹形をしている。常に表層土壌が流亡しているため木本植物の活着は困難と考えられ、立木密度は低い状態が続いている。

前年度調査との比較の結果、クロマツに変化はみられない。改変前から生育している個体は、改変後徐々に活力が回復しつつあると判断される。
