高速増殖炉もんじゅ発電所
建設地点における

植生写真観察調査報告書

(平成11年度分)

核燃料サイクル開発機構

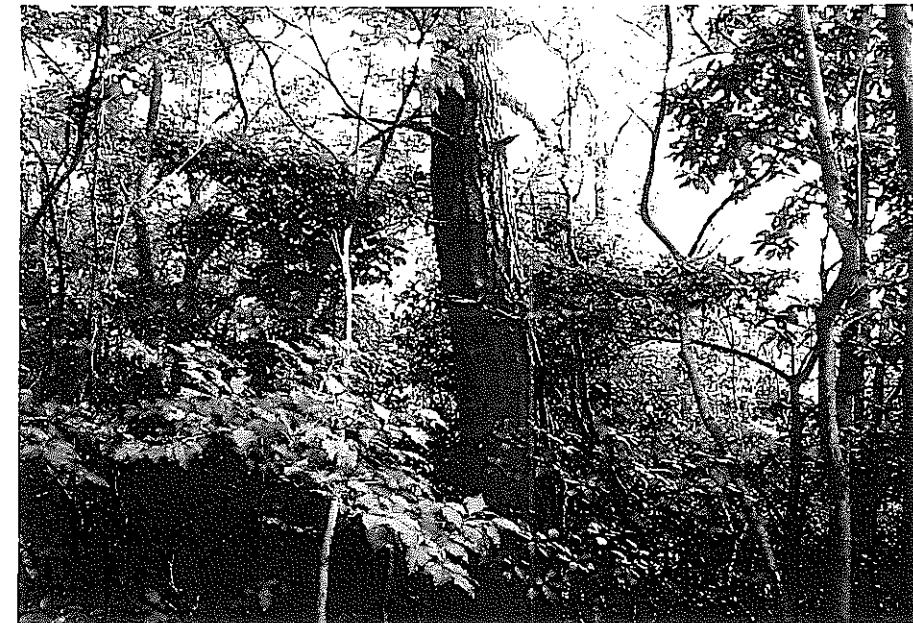
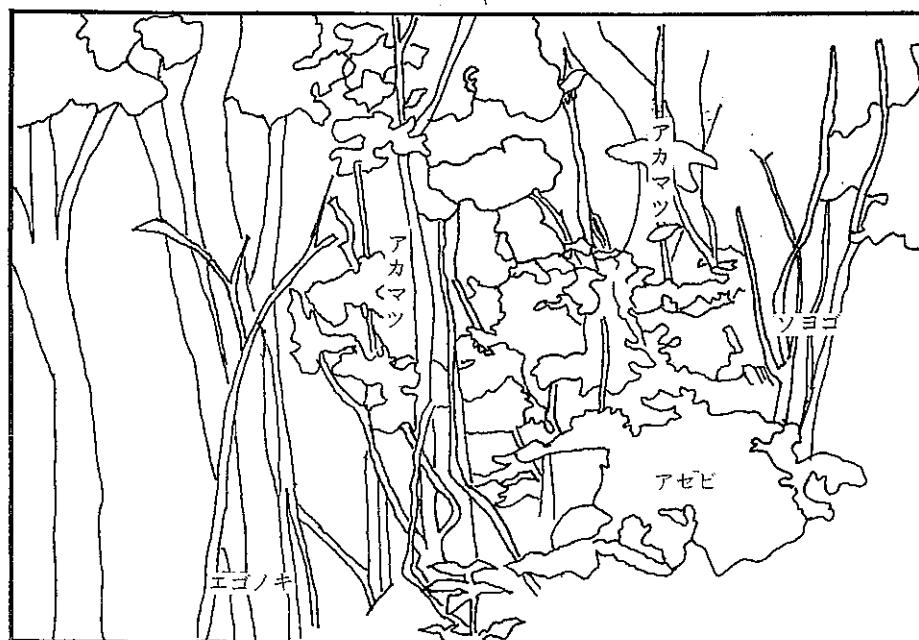
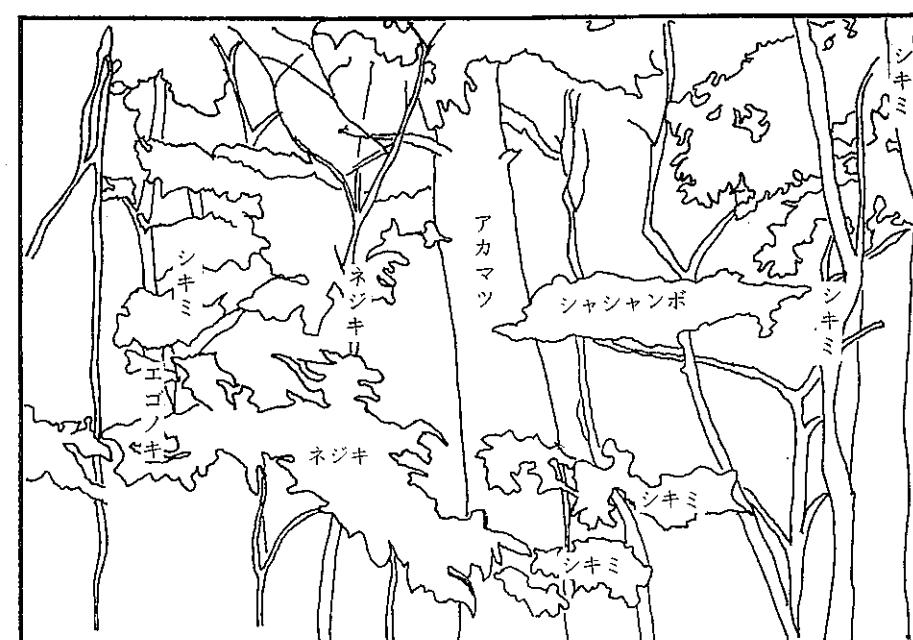
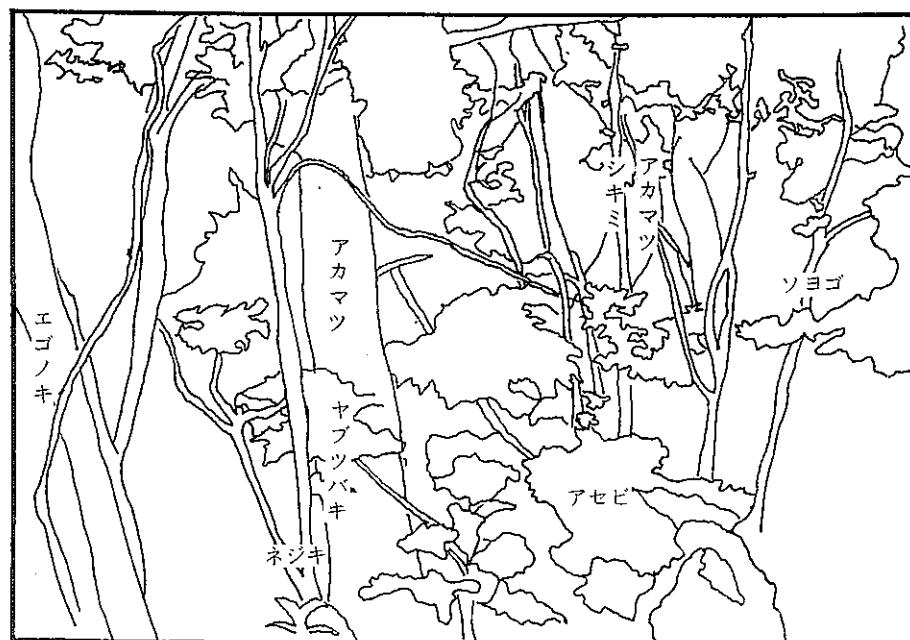
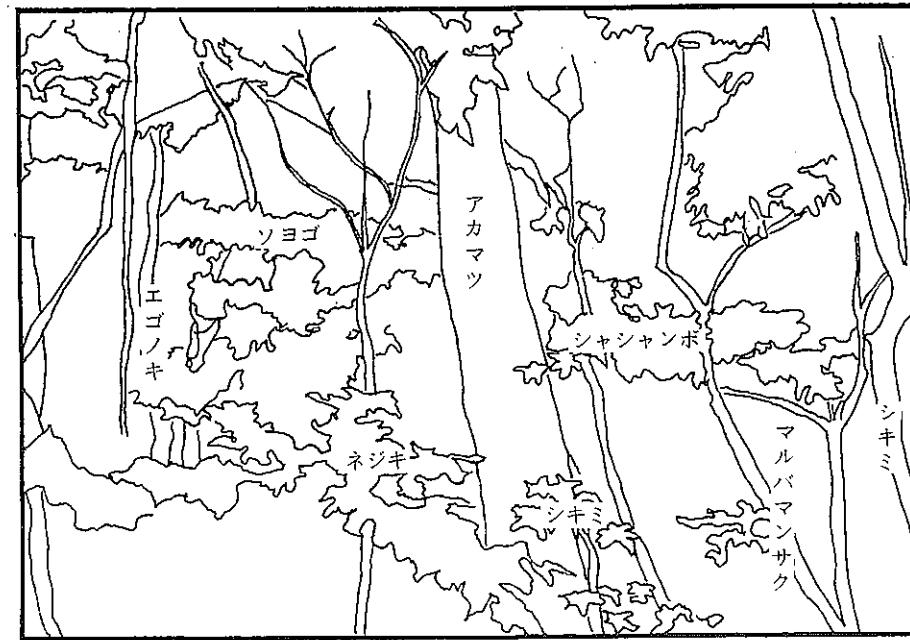
No. 2 方形区（平成11年 夏）

当方形区はミズナラーリョウブ群集を対象とする方形区で、緩斜面下部に位置している。改変範囲は林縁予定線まで及ばず、前年度調査までは影響が確認されていない。林内構成種として、高木層にアカマツ、コナラ、エゴノキ等が、林床にはチゴユリ、タガネソウ、ヤブコウジ、シュンラン等が多数生育し、陽地生の植物はあまりみられない。今後大きな影響変化が生じない限り、安定した状態を維持していくものと予測される。

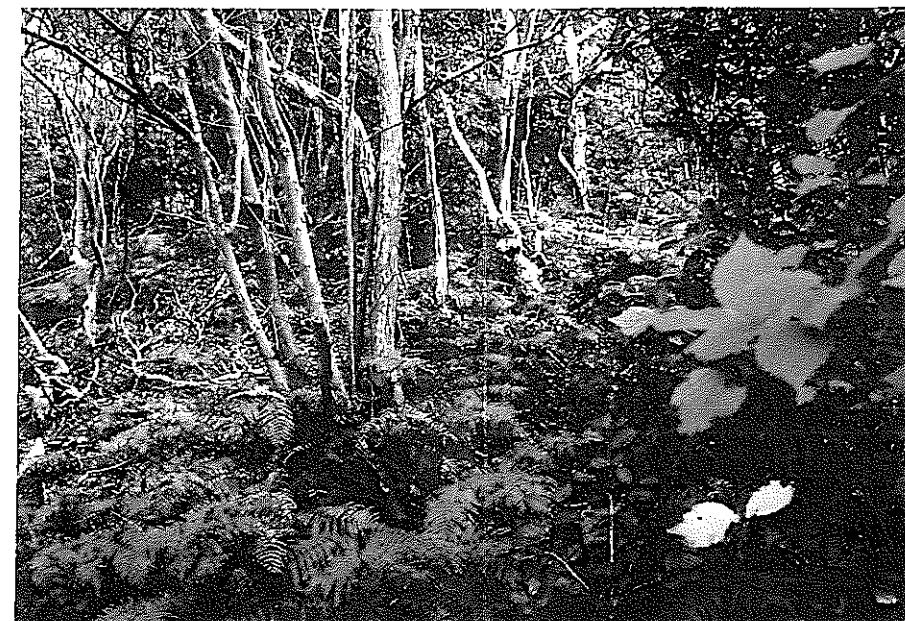
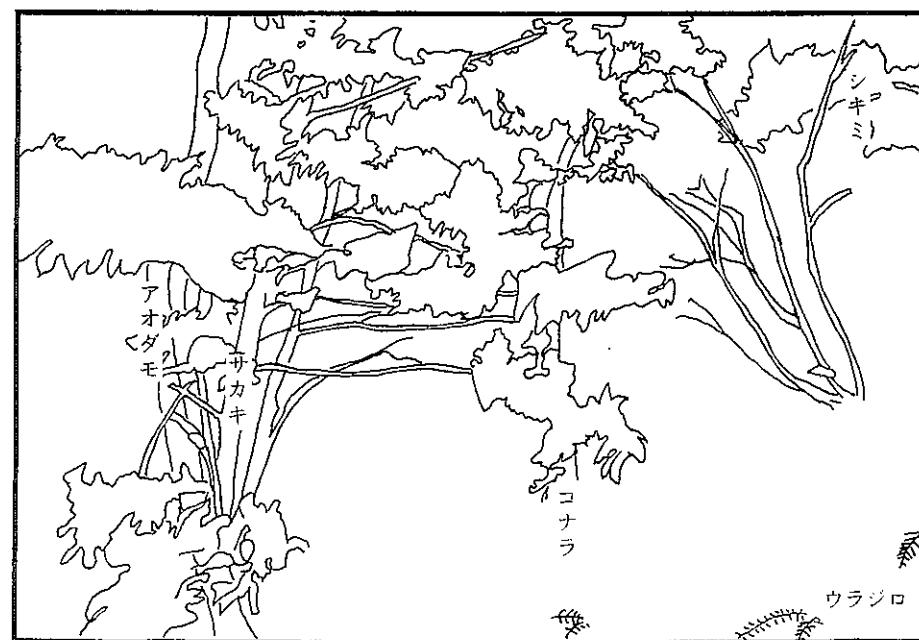
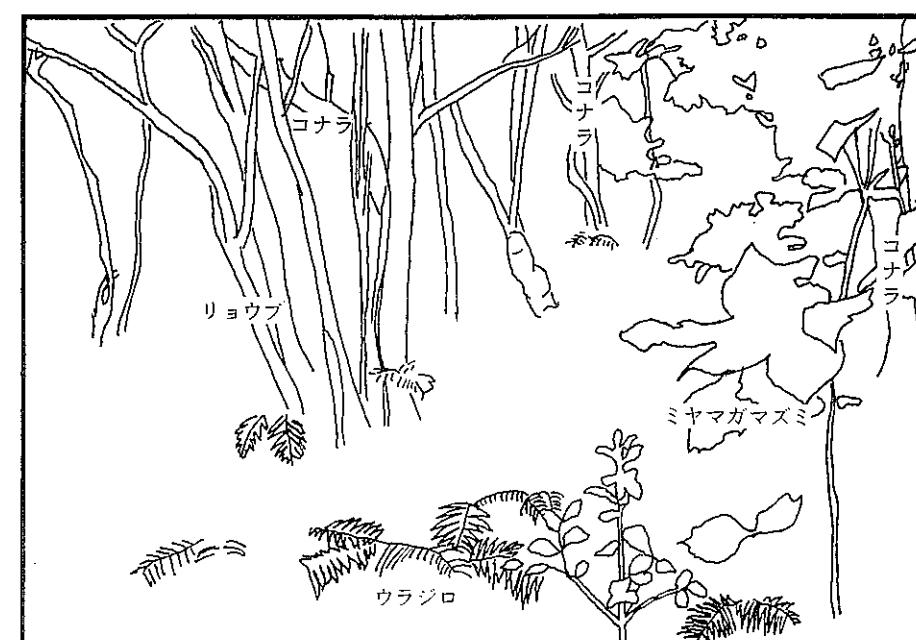
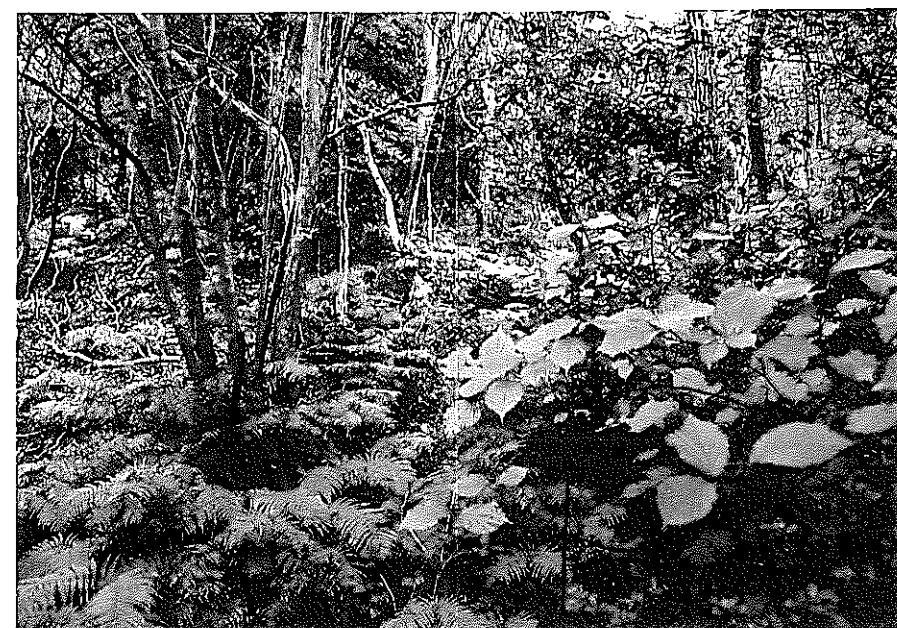
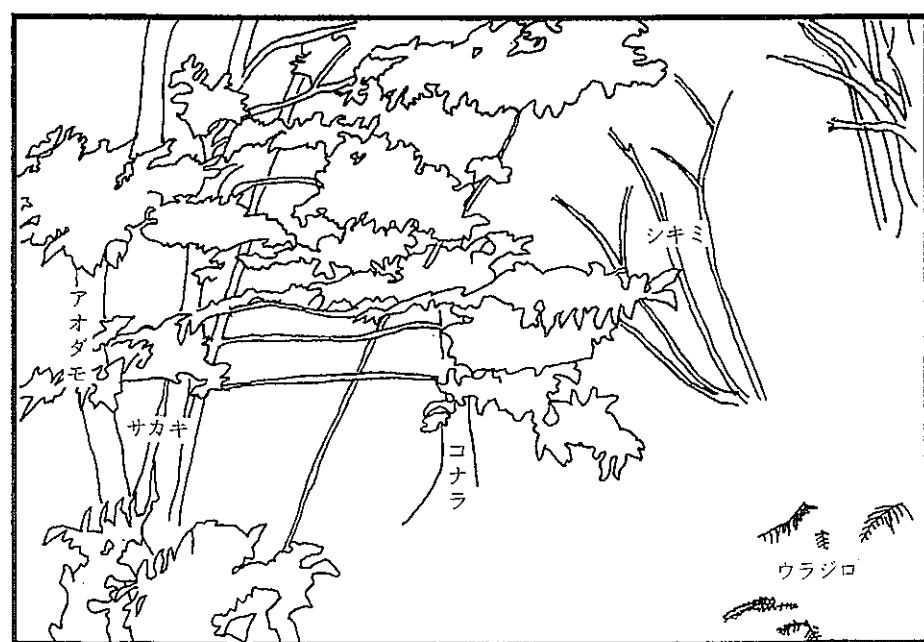
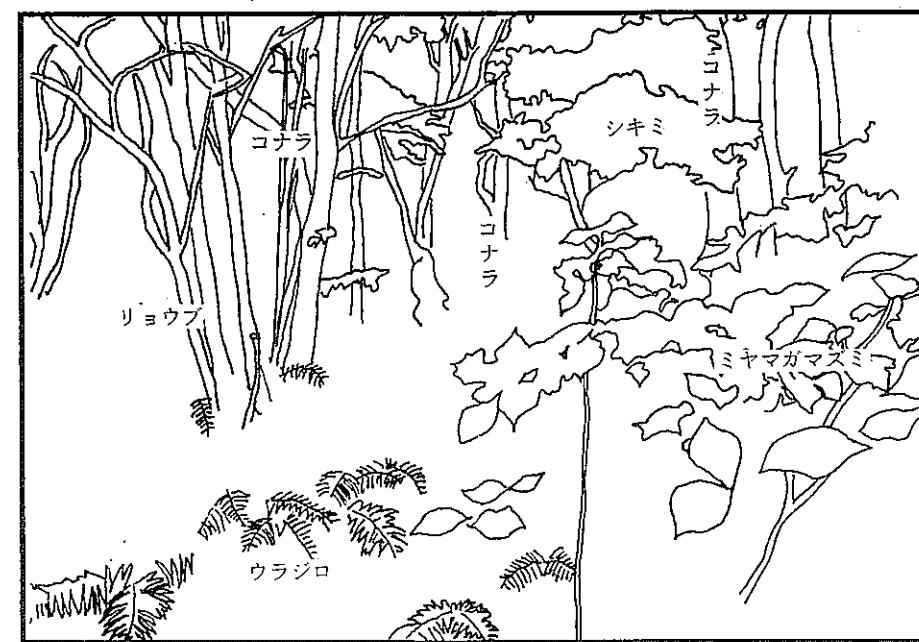
No. 3 方形区（平成11年 夏）

が挙げられる。これは工事の踏圧による影響や、水不足等の気象状況によるものであった。この衰退は昭和62年には止まり以後徐々に回復した。今年度調査では、前年度と比較すると、ウラジロの植被率は昨年に引き続き減少しており、枯れている株も多くみられる。ウラジロは陽地生の植物であるため、高木層、低木層の発達に伴う林内照度の減少により衰退していると考えられる。ウラジロのほかにヤブツバキ、シキミ、ヒメユズリハ、ソヨゴ等の常緑樹の実生が目立つ。高木層に大きな変化はなく、コナラ、サカキ、リョウブ等が良好に生育し、安定した林分を形成しつつある。今後は木本層の発達によるウラジロのほか林床植物の変

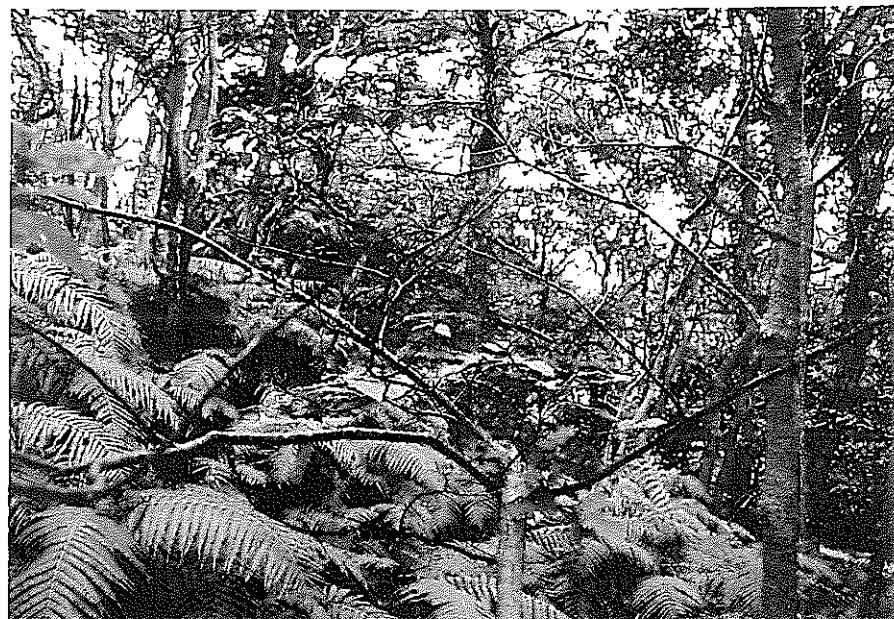
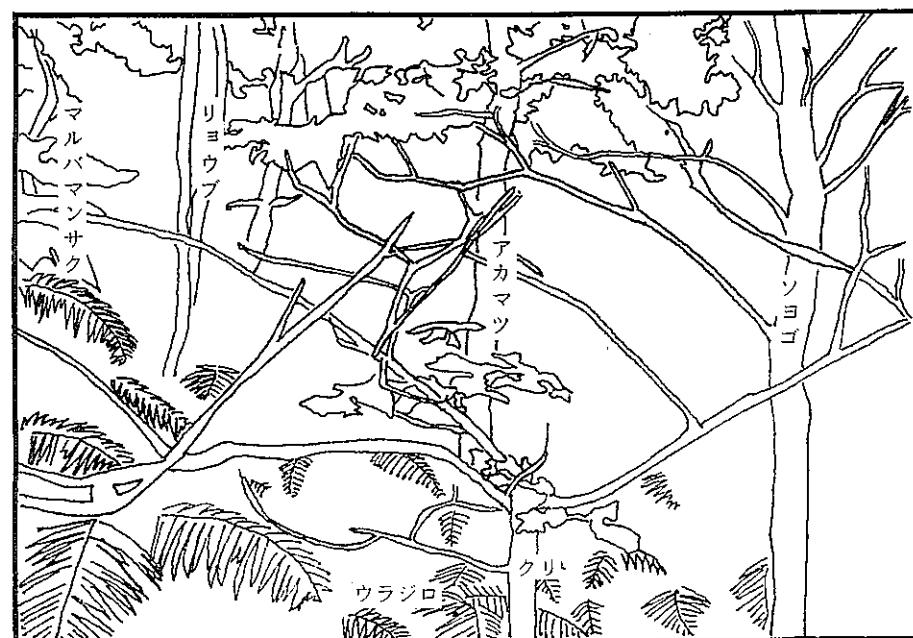
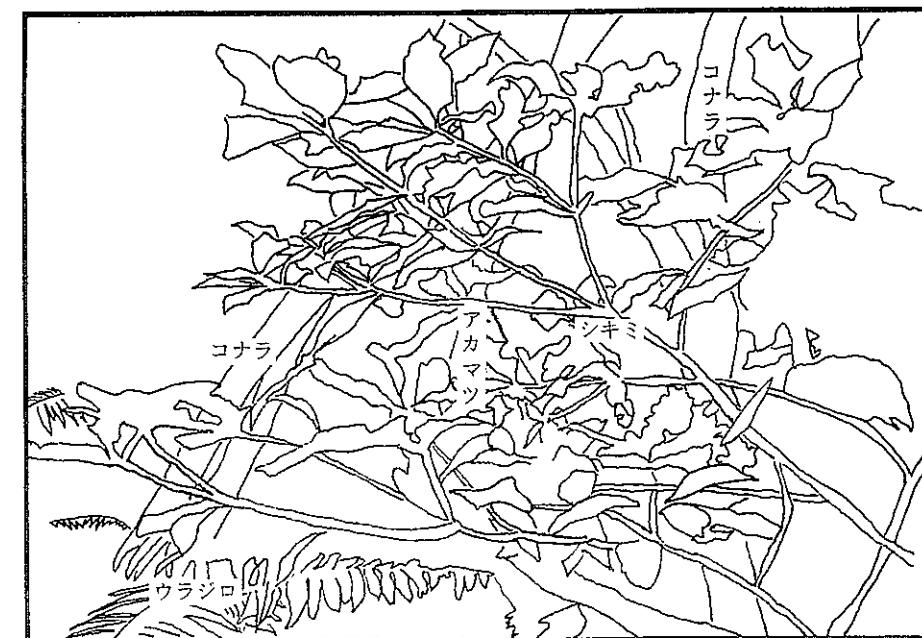
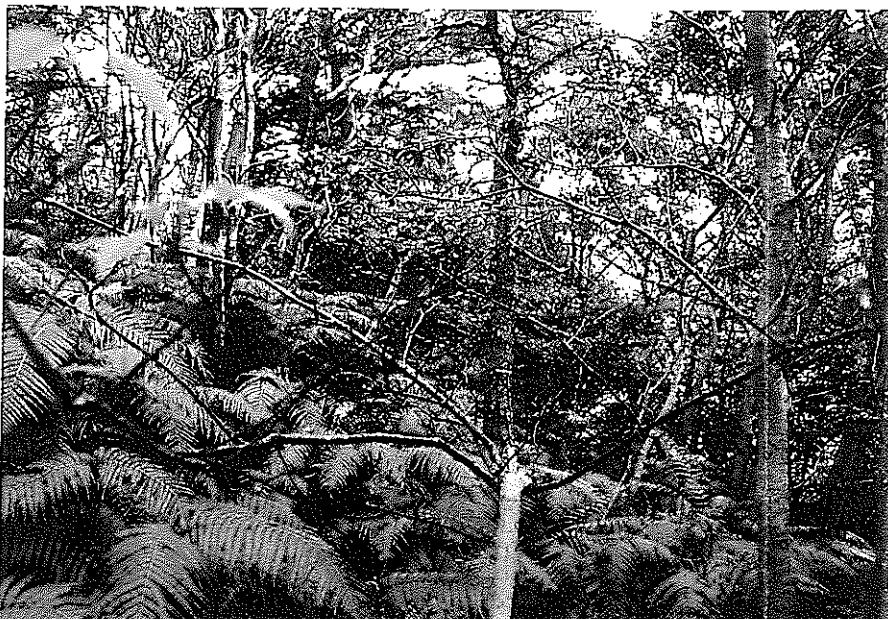
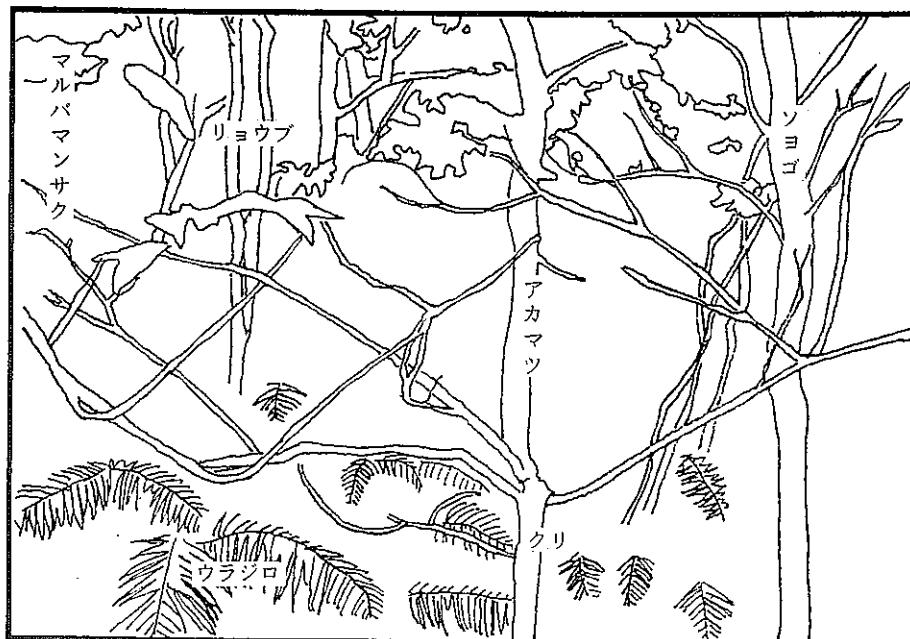
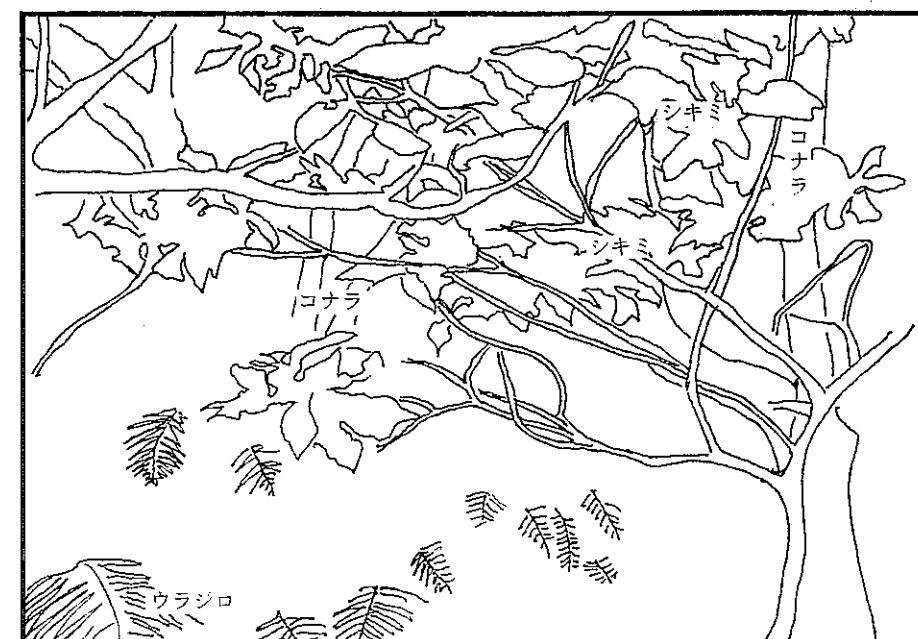
No. 5 方形区（平成11年 夏）

が挙げられる。アカマツ、ウラジロともその後回復している。高木層にアカマツ、コナラ、リョウブ、シキミ等が生育し、特にシキミ等低木層の良好な伸長がみられた。林床はウラジロが密生し、前年度からの目立った変化はみられない。今後は林分の発達によるウラジロのほか林床植物の変化が注目される。

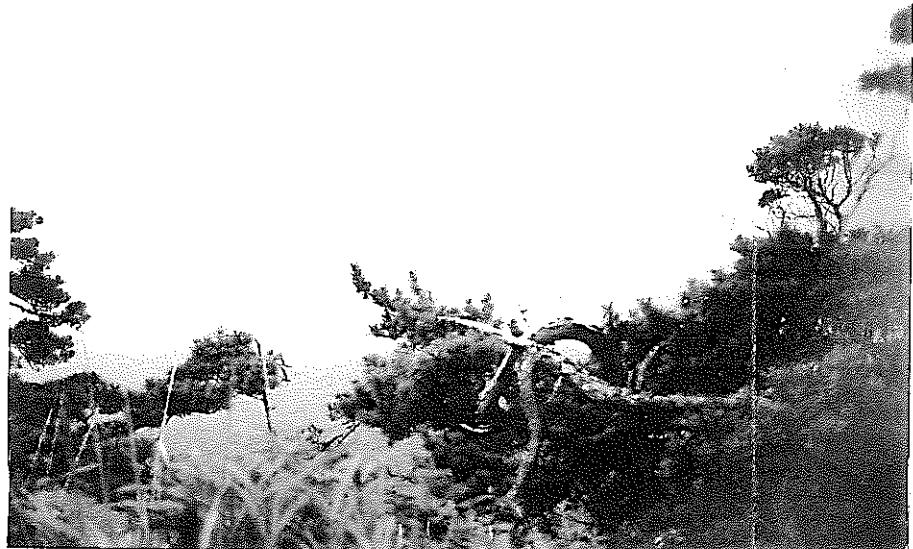
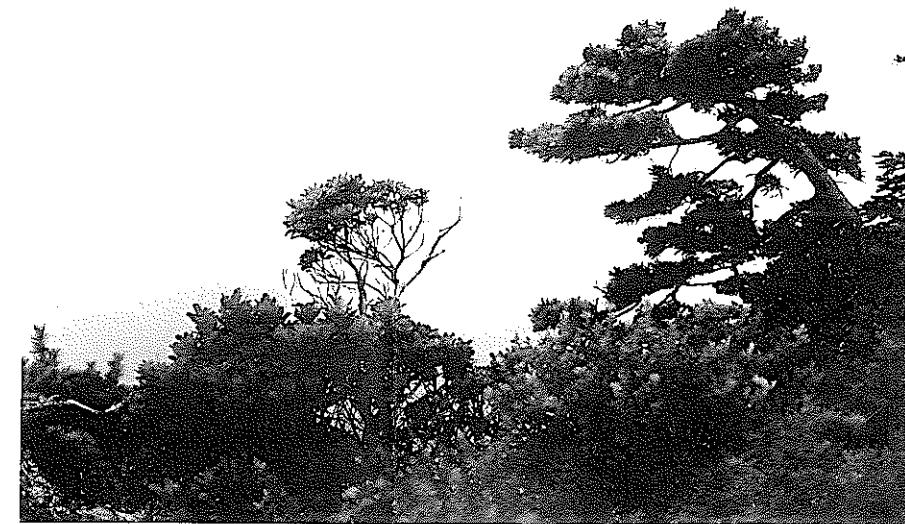
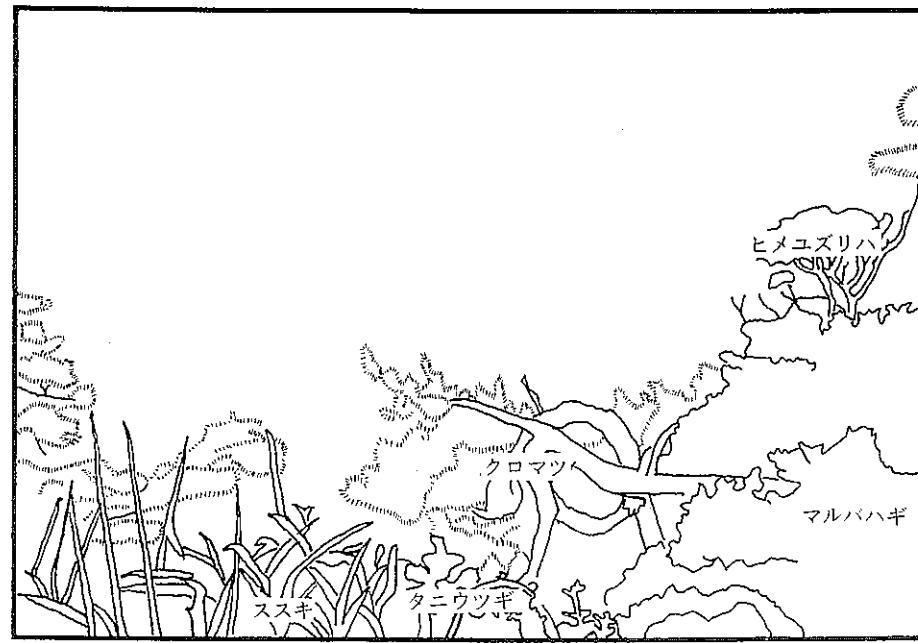
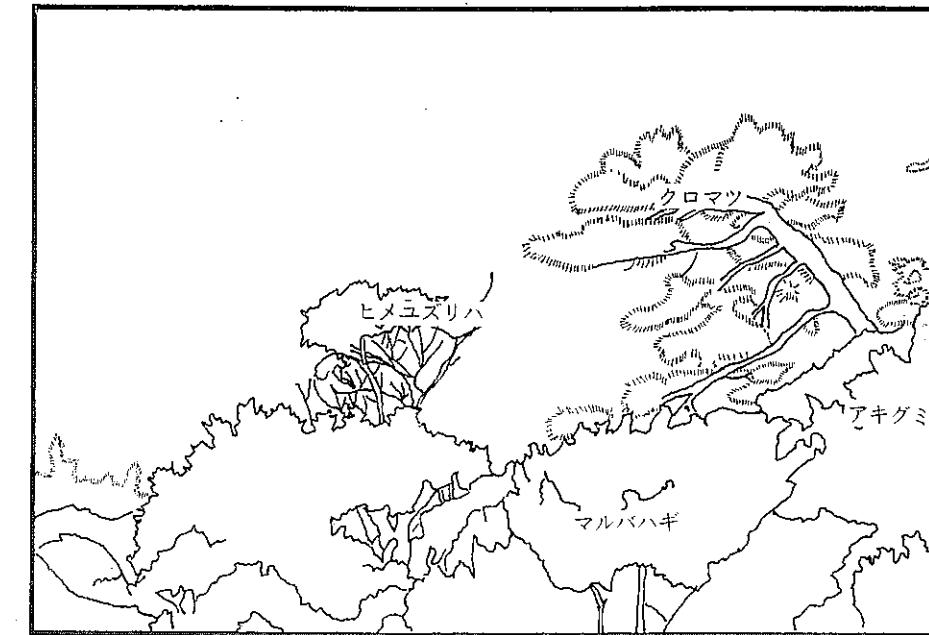
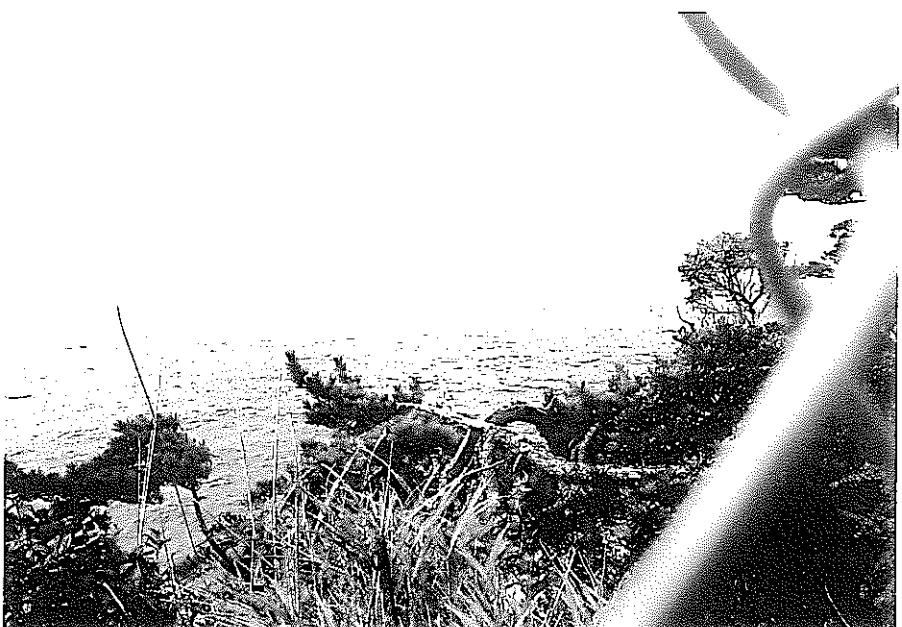
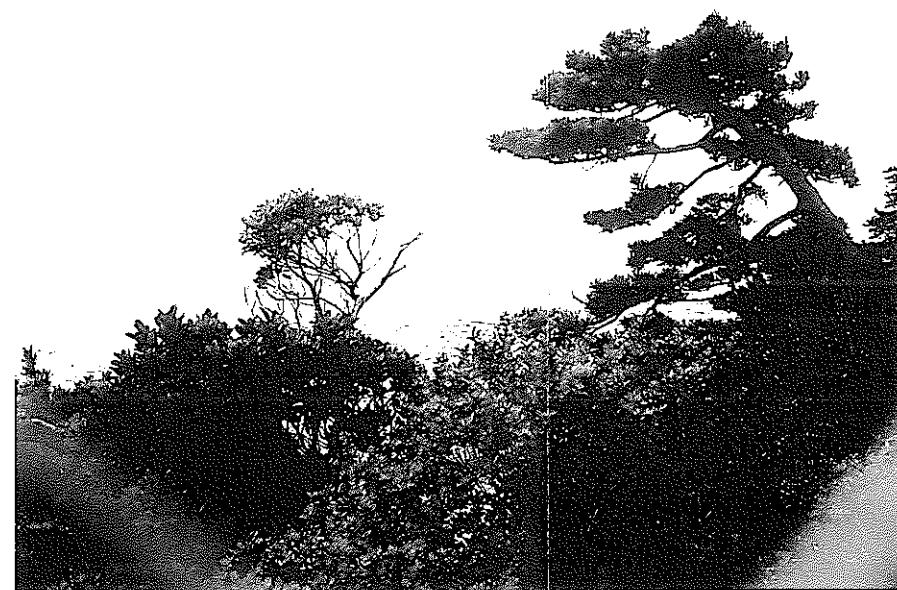
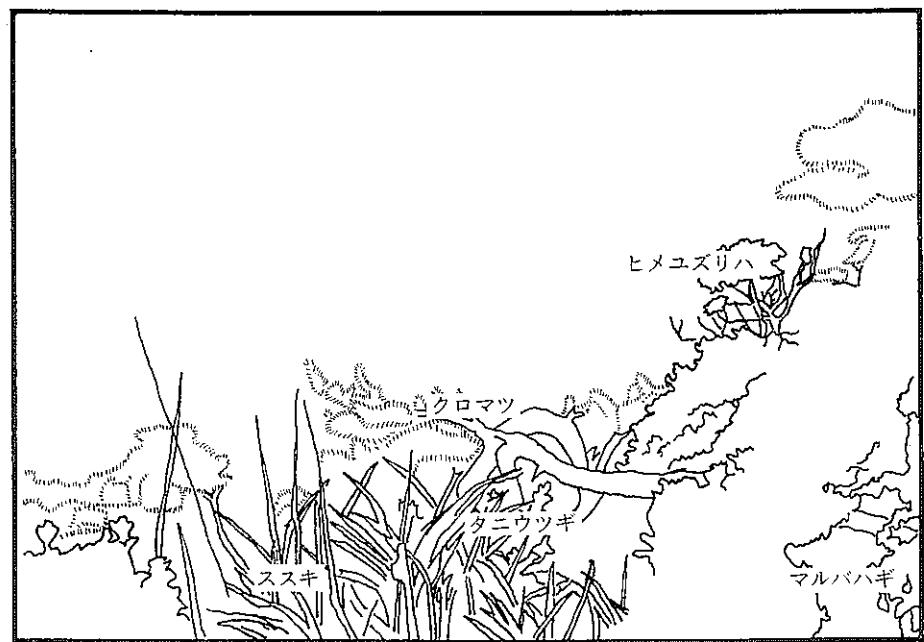
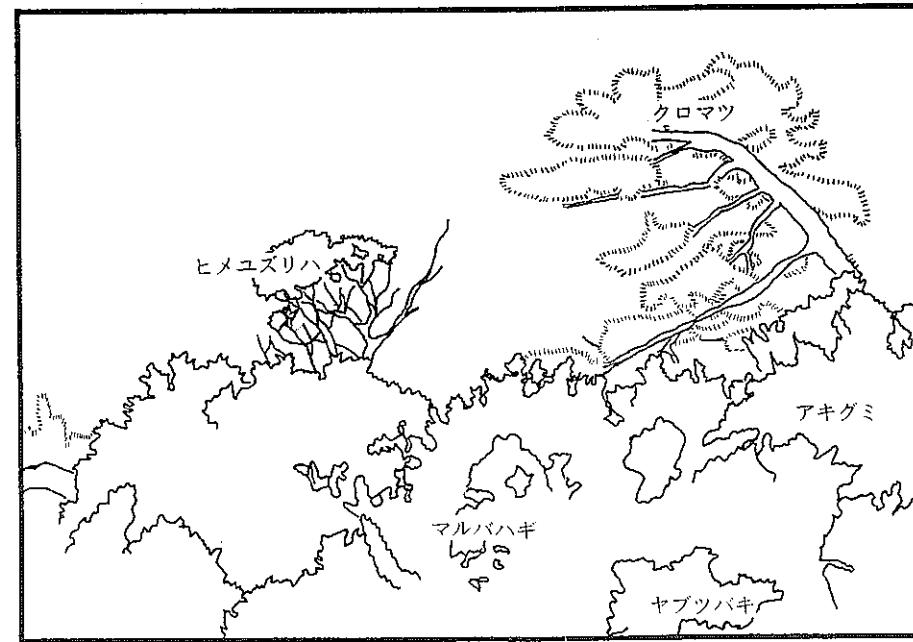
No. 6 方形区（平成11年 夏）

今年度調査では、一時衰退したヒメユズリハヤトベラ等の高木種は目立った変化はなく、順調に回復しているようである。また、林床のススキやマルバハギ、タニウツギ等先駆性植物は、前年度同様、林縁部で良好に生育している。特にマルバハギの生長が著しい。また当方形区は貧栄養な急峻斜面であり、風衝も受けやすい為、現在の先駆性植物の繁茂はしばらく続くものと考えられる。今後、上層の生長による先駆性植物の変化が注目される。

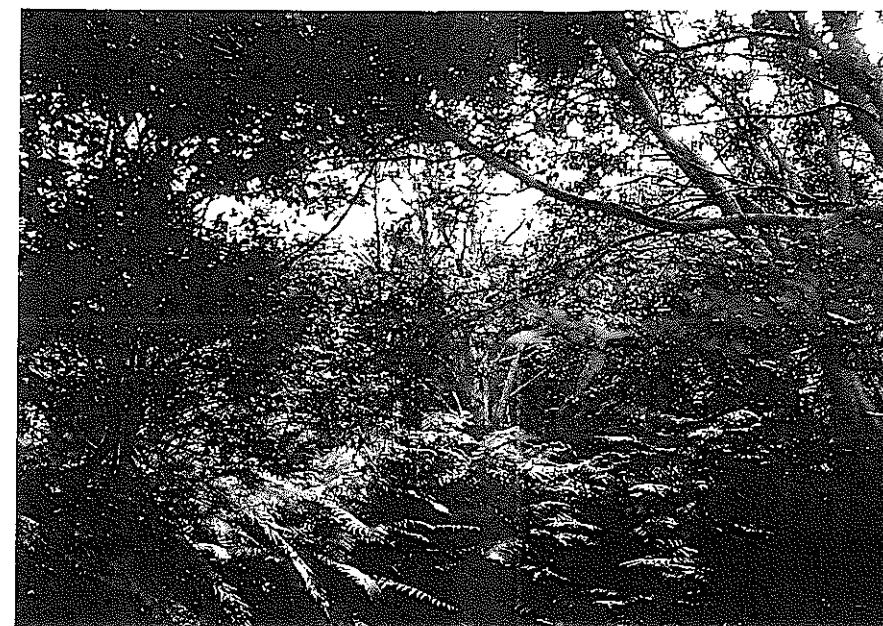
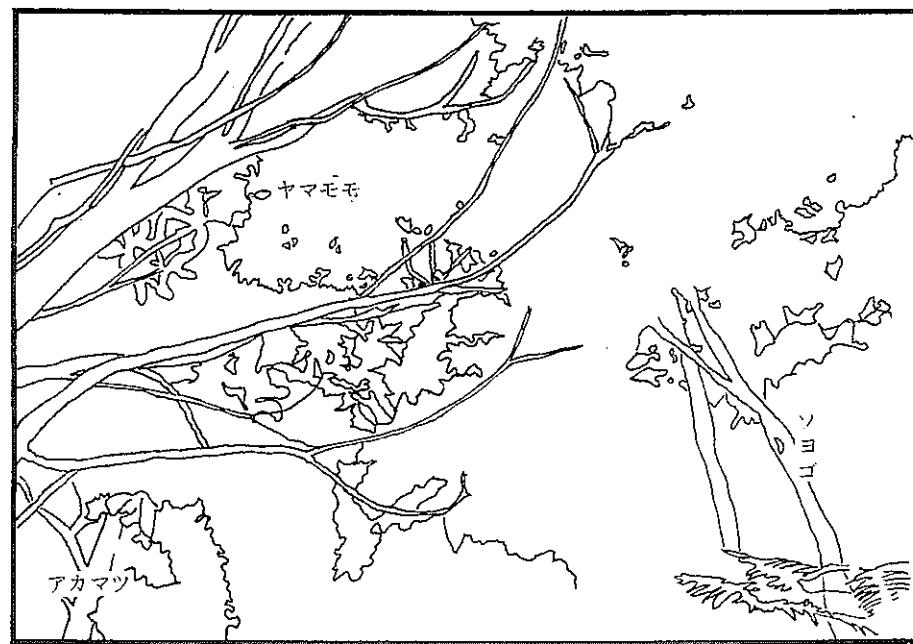
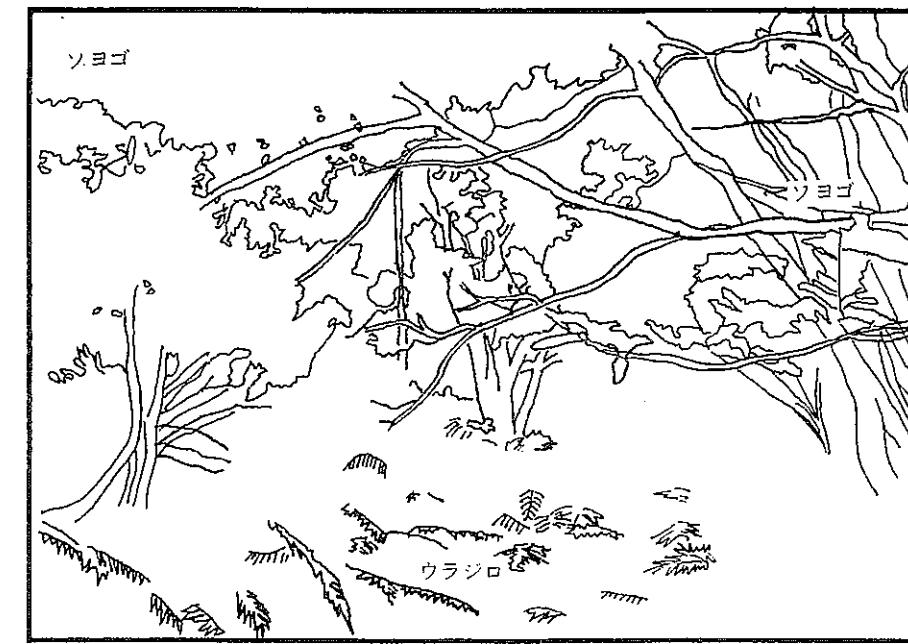
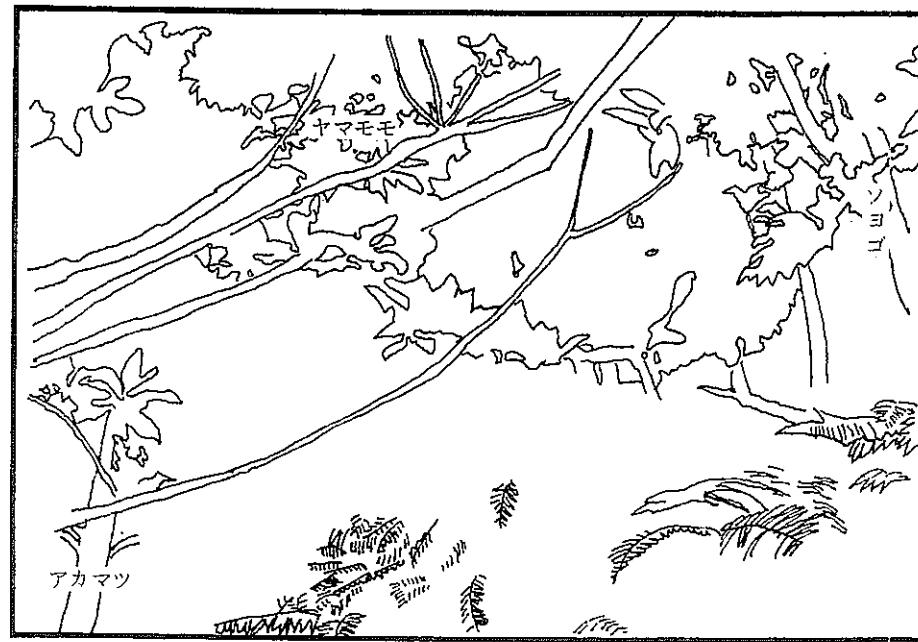
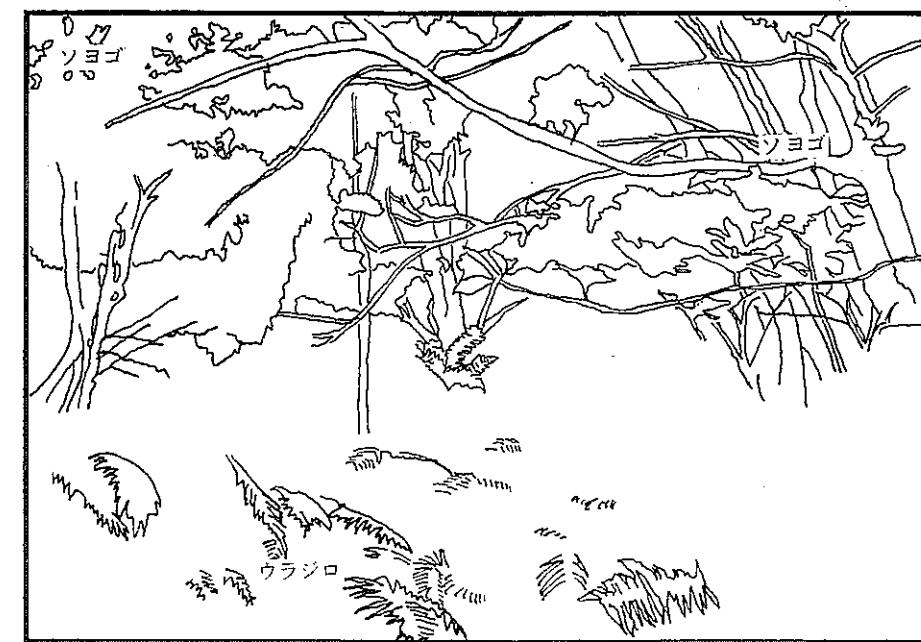
B地点（平成11年 夏）

が挙げられる。ソヨゴ、コナラ、ヤマモモが旺盛に生長しており、これらは写真では手前に生育するため、カラスザンショウが隠れてしまっている。また林分が発達したことにより、ウラジロが部分的に枯れていた。前年度まで密生状態を呈していたウラジロは上層木の発達に伴う林内照度の減少により、植被率が減少しており、枯れている株もいくつかみられる。今後は周囲の樹林化に伴い、林床で密生するウラジロの変化が注目される。

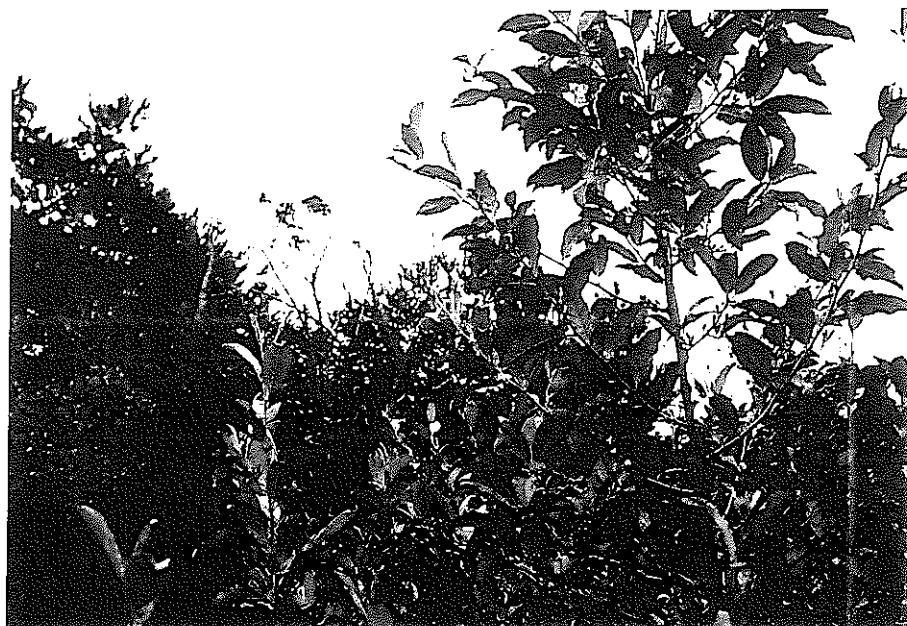
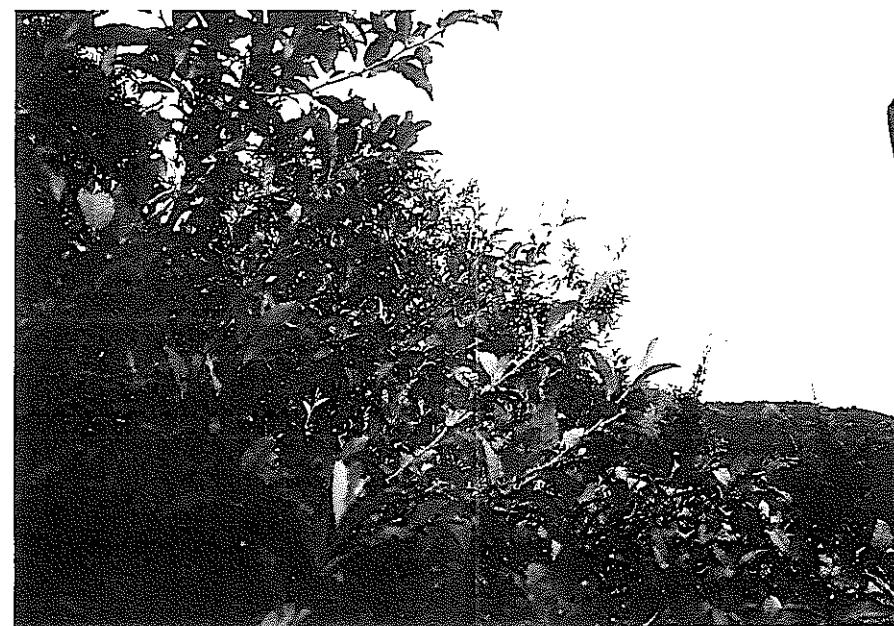
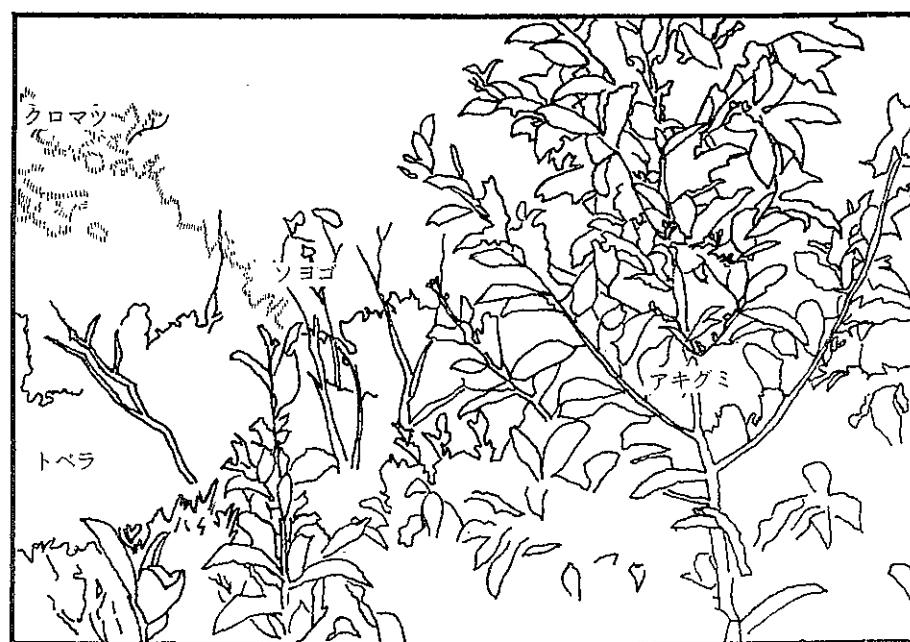
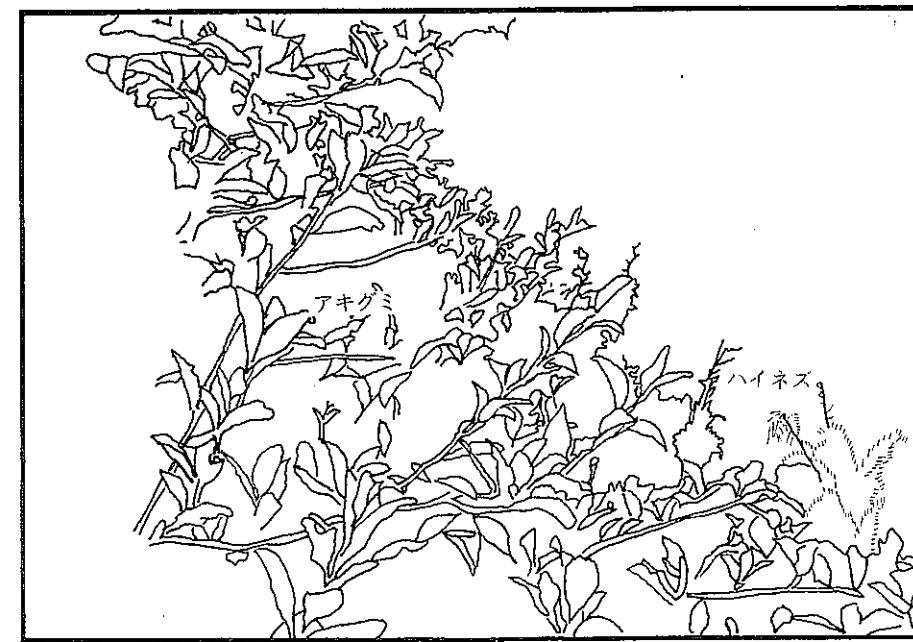
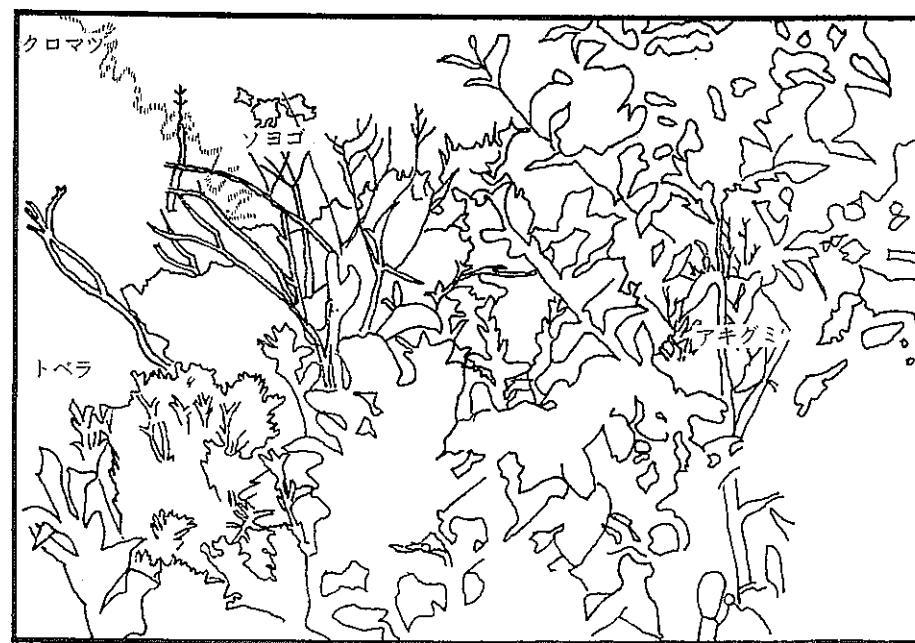
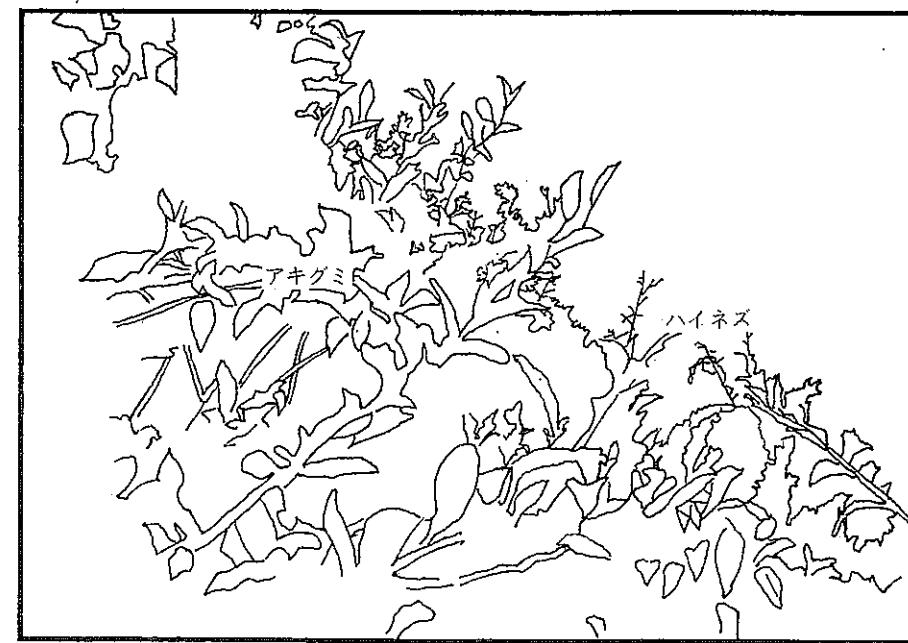
C地点（平成11年 夏）

が挙げられる。上述の植生枯損・衰退は昭和62年以降停止しており、先駆性植物は改変後、裸地化した所に侵入したものである。今年度の調査では昨年度に引き続き林縁部のタニウツギ、アキグミの生長が著しい。林縁部の林床で前年度までみられたヘクソカズラやススキといった先駆性の植物は衰退し、今年度においてはキヅタがわずかにみられる程度であった。奥方ではコナラ、ハイネズ、アカマツ、スタジイ等が生育しているが、手前に位置するタニウツギ、アキグミの生長により観察しづらくなっている。また、ソヨゴは風衝の影響により樹勢が衰えている。今後もこれら先駆性植物の変化が注目される。
