高速増殖炉もんじゅ発電所
建設地点における

植生写真観察調査報告書

(平成11年度分)

核燃料サイクル開発機構

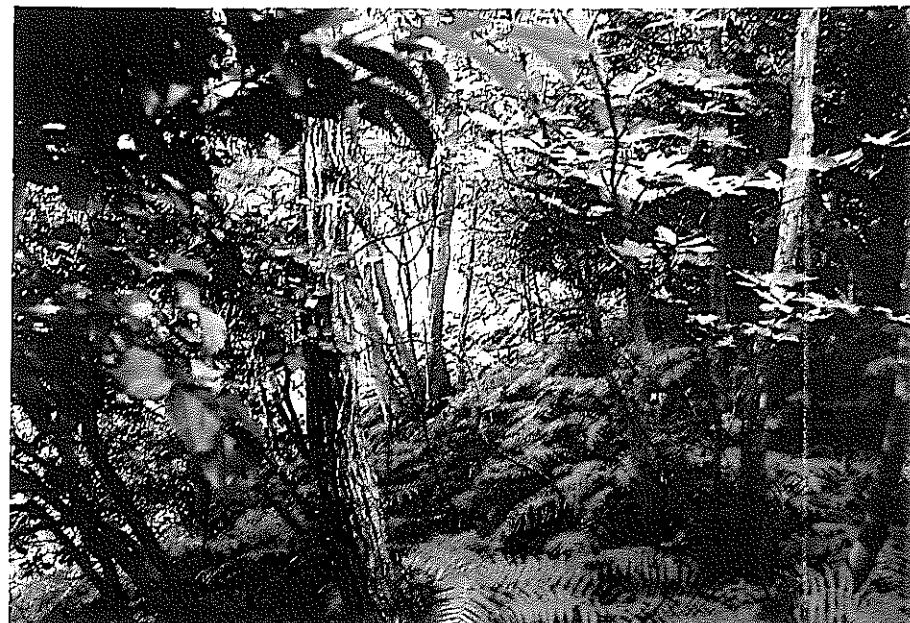
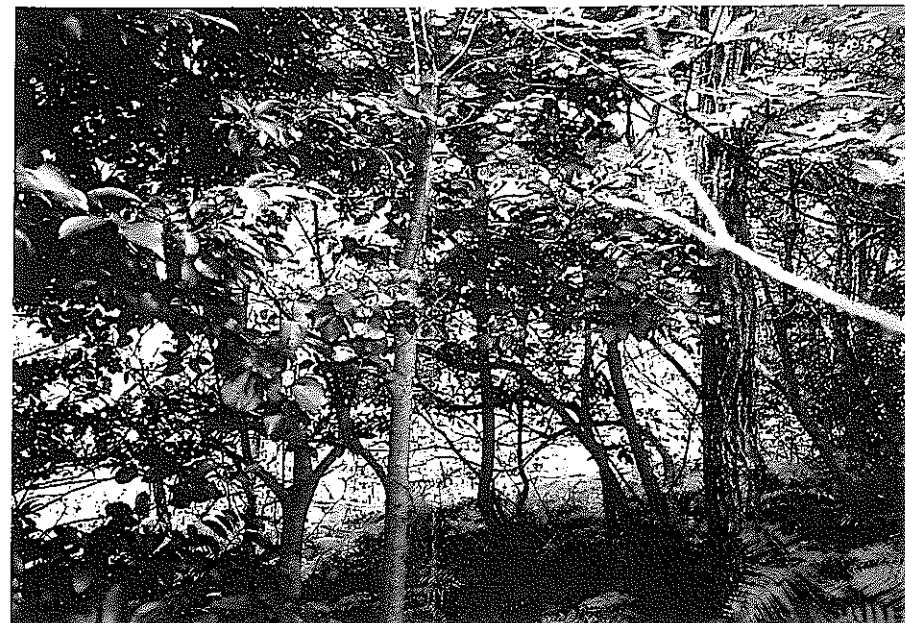
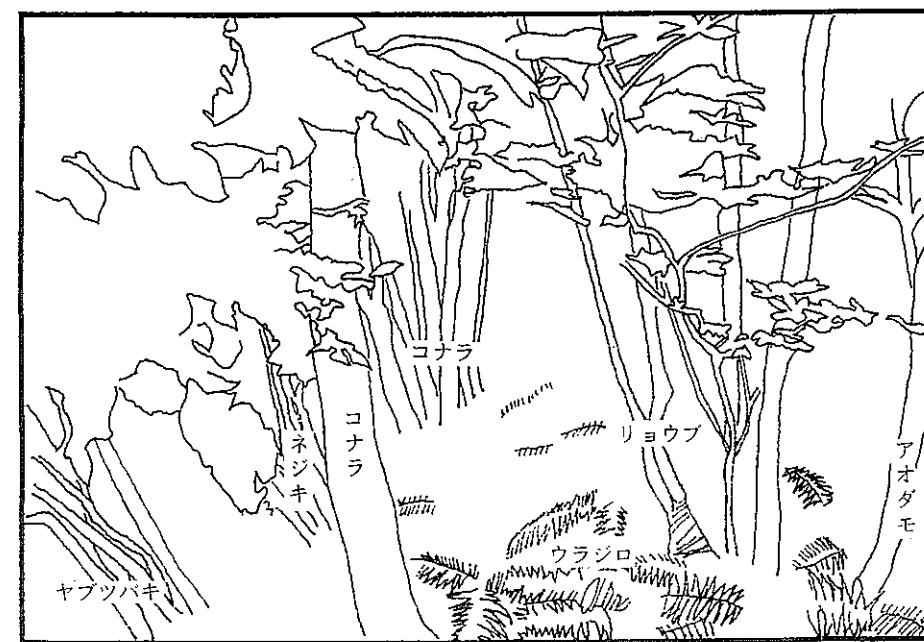
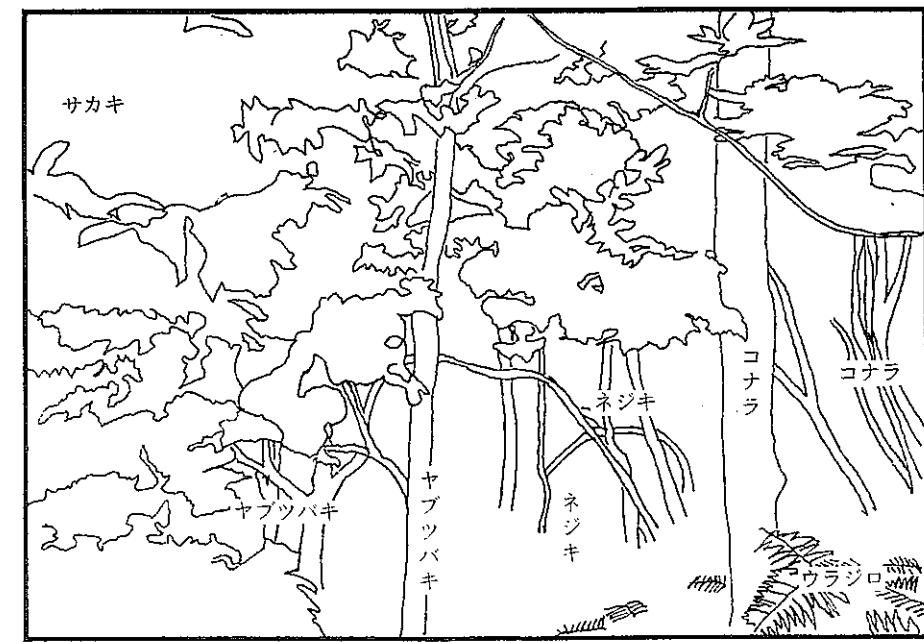
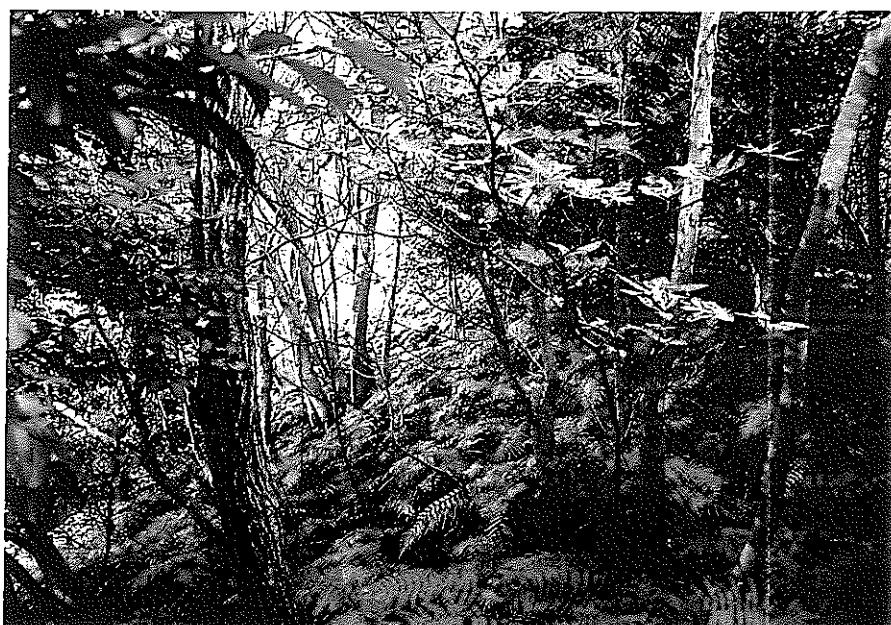
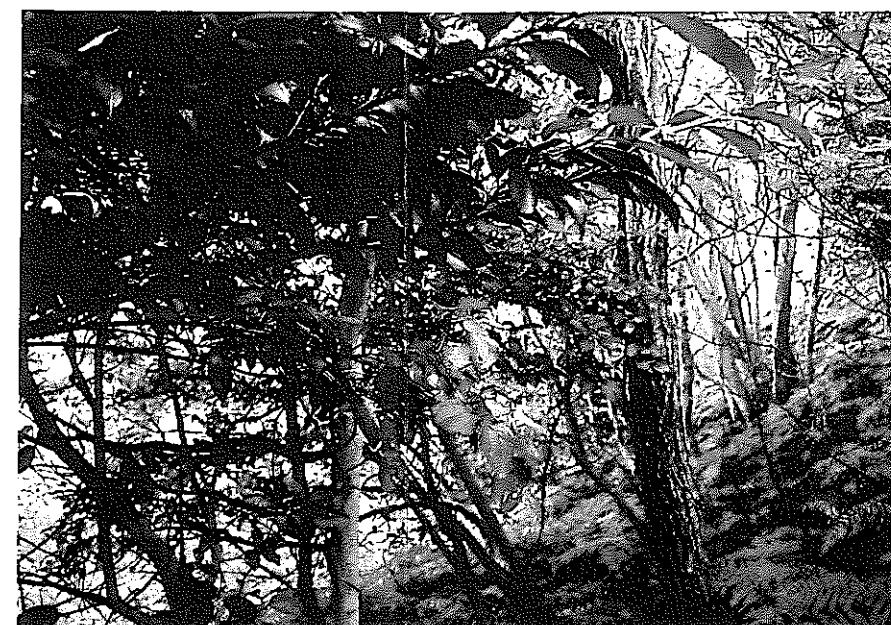
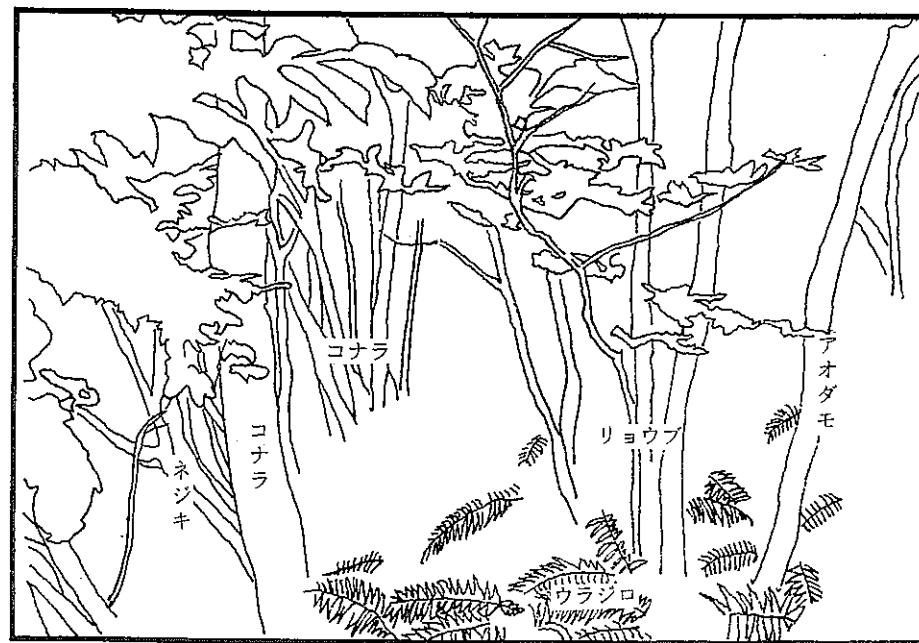
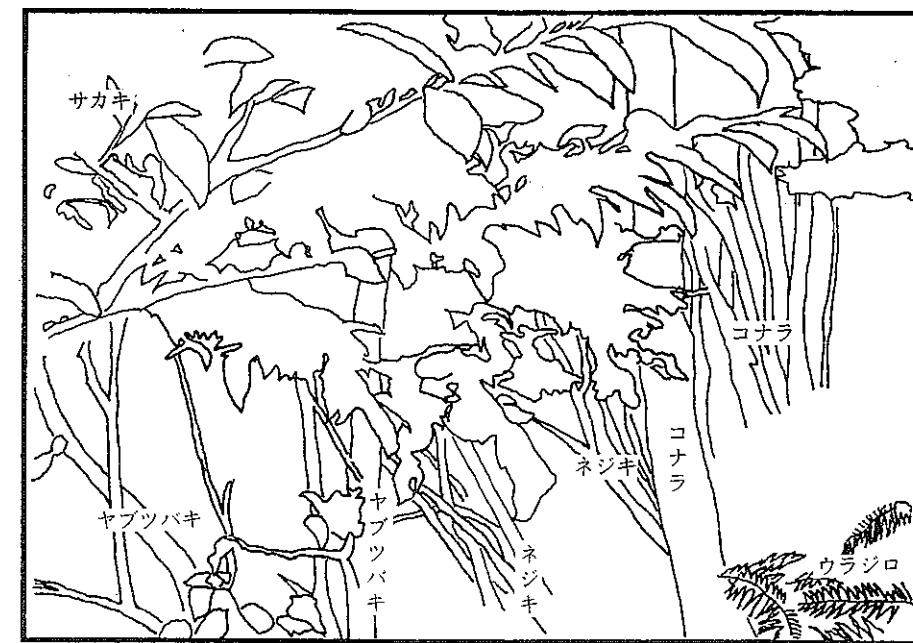
D地点（平成11年 夏）

が挙げられる。当地区は今まで大きな変化はみられず、リョウブ、アオダモ、ヤツツバキが生育し、林床にはウラジロが密生している。今年度調査においては林床のウラジロがやや減少した程度で、ほかに目立った変化はみられない。今後も大きな変化はなく、安定した林分を維持していくものと考えられる。
