高速増殖炉もんじゅ発電所
建設地点における

植生写真観察調査報告書

(平成12年度 秋季調査分)

核燃料サイクル開発機構

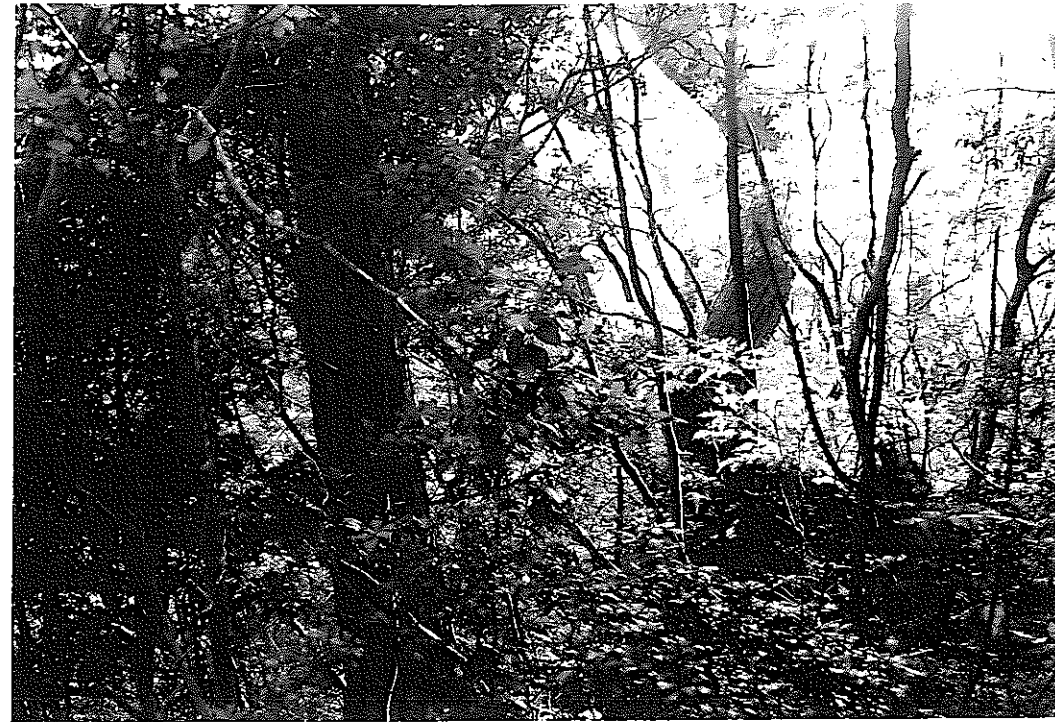
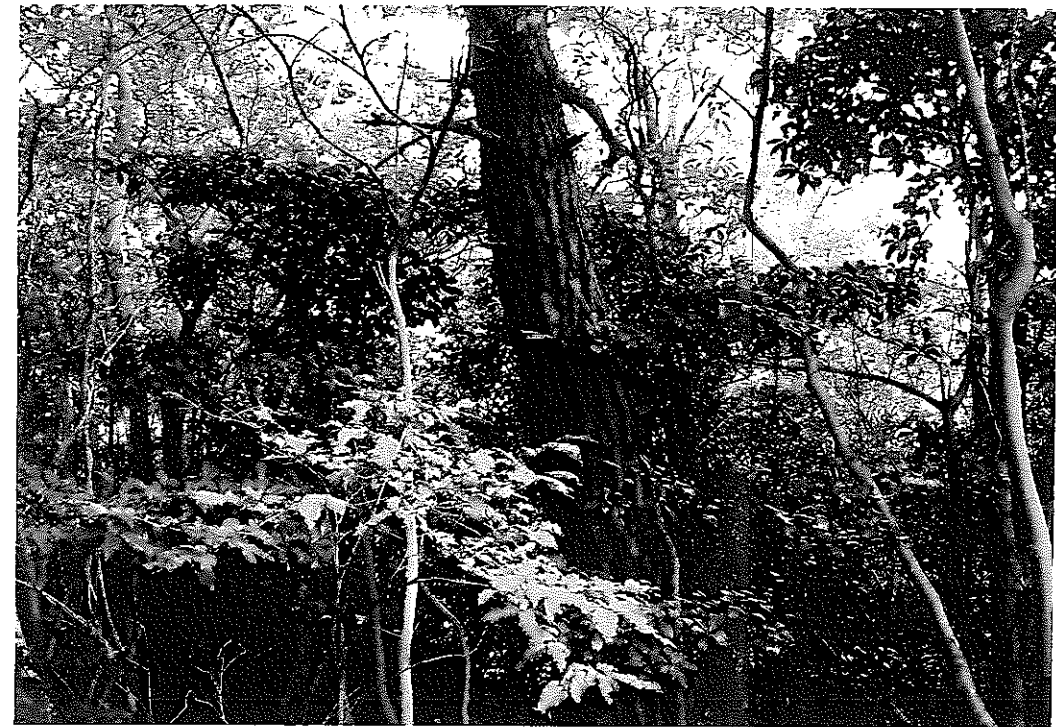
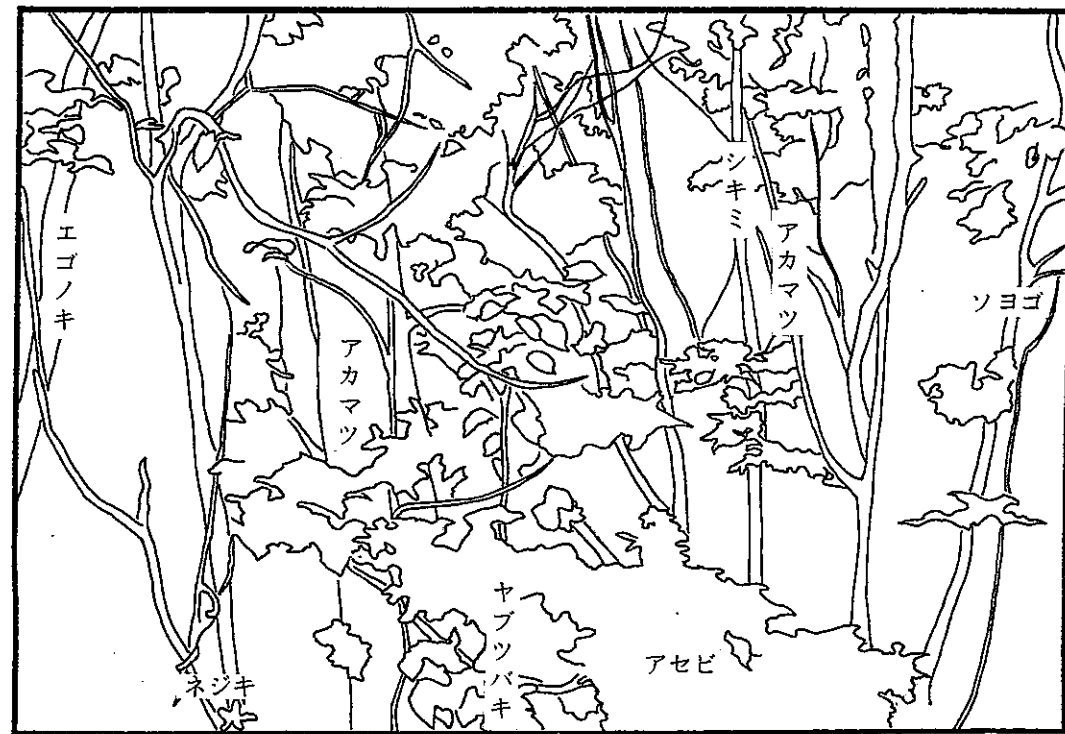
写真1

写真による相観的な観察では、写真1では左側にネジキ、エゴノキ等の樹幹が認められ、右側にアカマツやソヨゴがみられる。写真2の中央部にはアカマツの大径木が、左側にネジキやシキミが、右側にシキミやシャシャンポの樹幹が認められる。今年度においても前年度調査から特に大きな変化は認められなかった。この方形区は改変にともなう林縁部分よりやや内側に位置しており、工事の影響は現在まで認められていない。

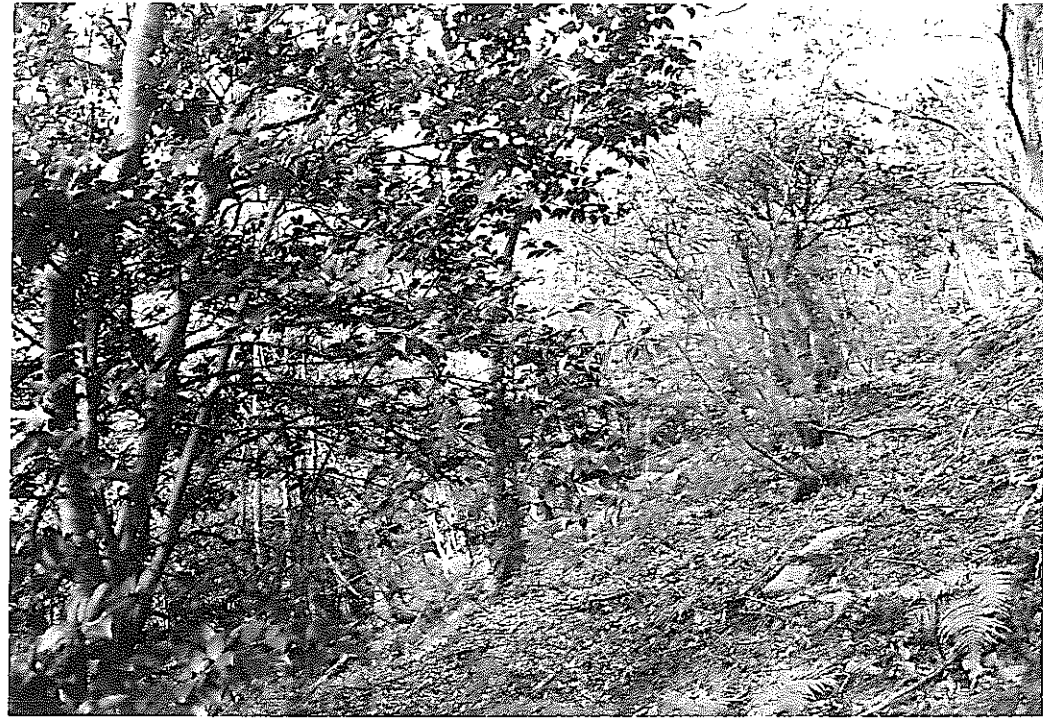
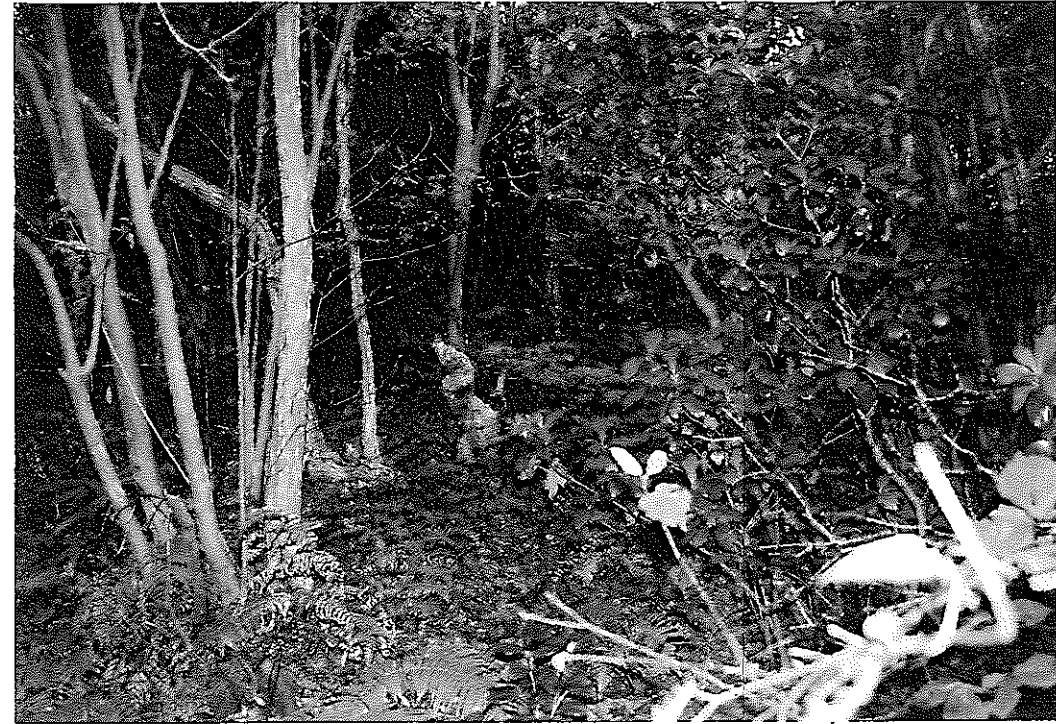
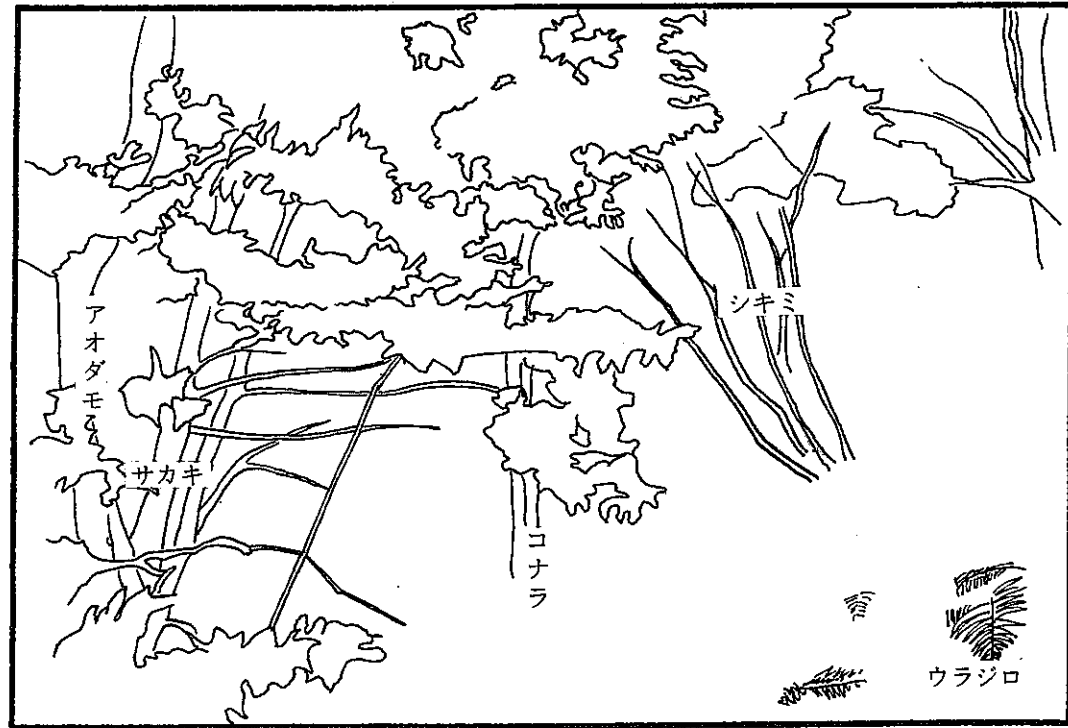
写真1

写真1の中央にコナラが認められるが、その手前左側のサカキの枝が伸長しているため、上部がやや隠れる形となっている。右側のクロモジの下部の枝において葉量の減少がみられたが、これは上層木の被圧によるものと考えられる。写真2では左側にリュウブ、右側にコナラがみられる。写真2の右下のミヤマガマズミは前年度と比較して枯枝が目立つ。高木層、低木層の発達に伴う林内照度の減少や被圧等により、林床のウラジロは前年度に引き続きやや減少傾向にあり、前年度確認されたタガネソウ、ソヨゴ、ヒメユズリハ、ヤブニッケイの他に今年度ではヤブツバキ、コナラ、クロモジ、シキミ、ネズミモチ等の木本の実生が目立ってきている。

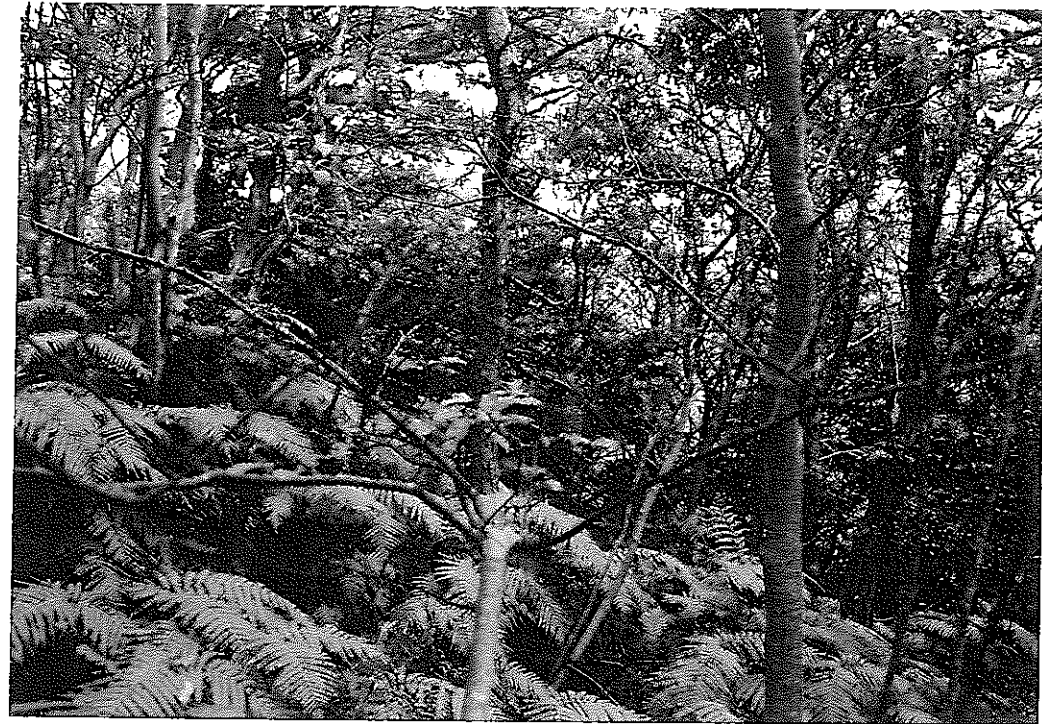
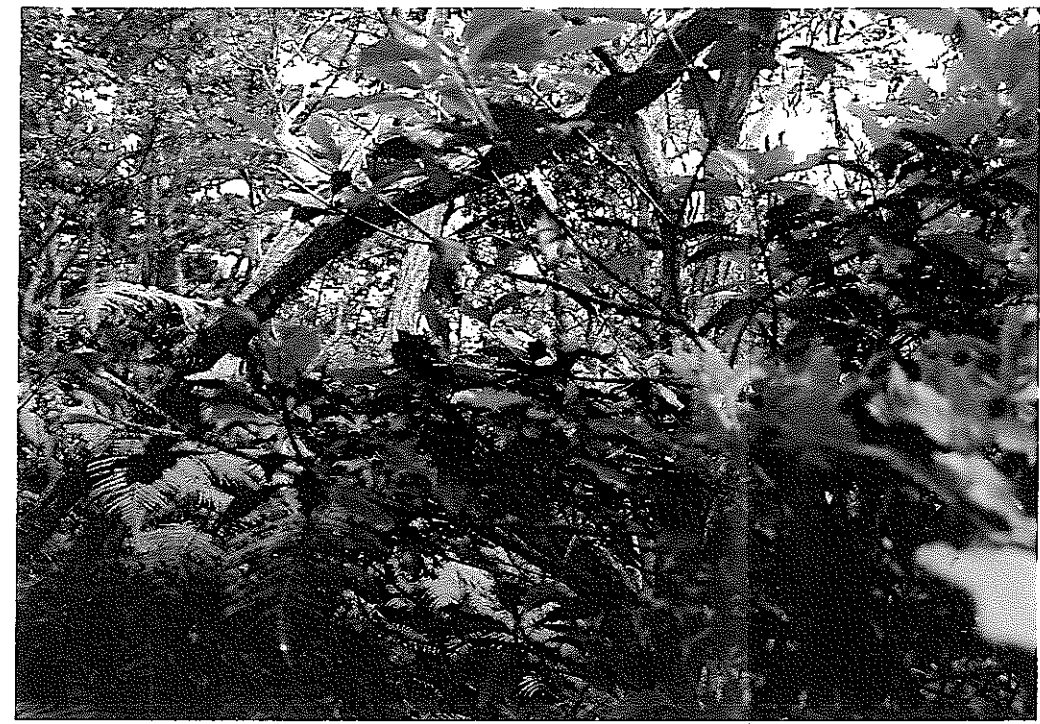
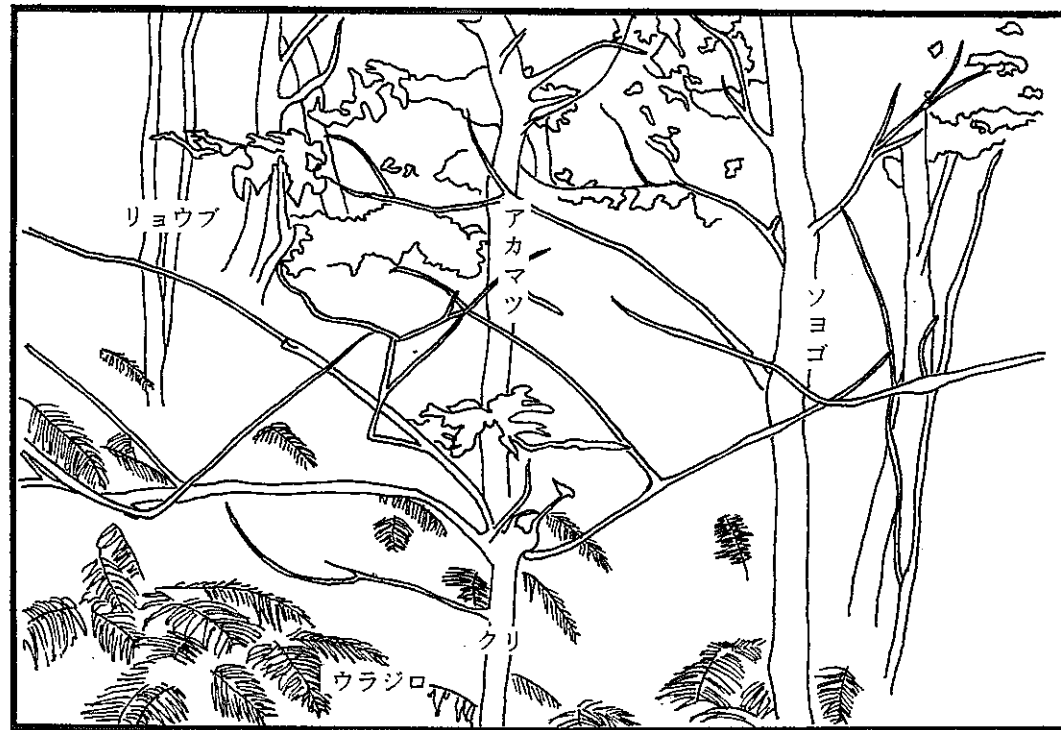
写真1

写真1の中央にアカマツが、左側にはリュウブの小径木が認められる。右側にはソヨゴなどが認められる。写真2では右側手前のシキミが良好に生長しているのが目立ち、写真中央のコナラやアカマツがやや隠され

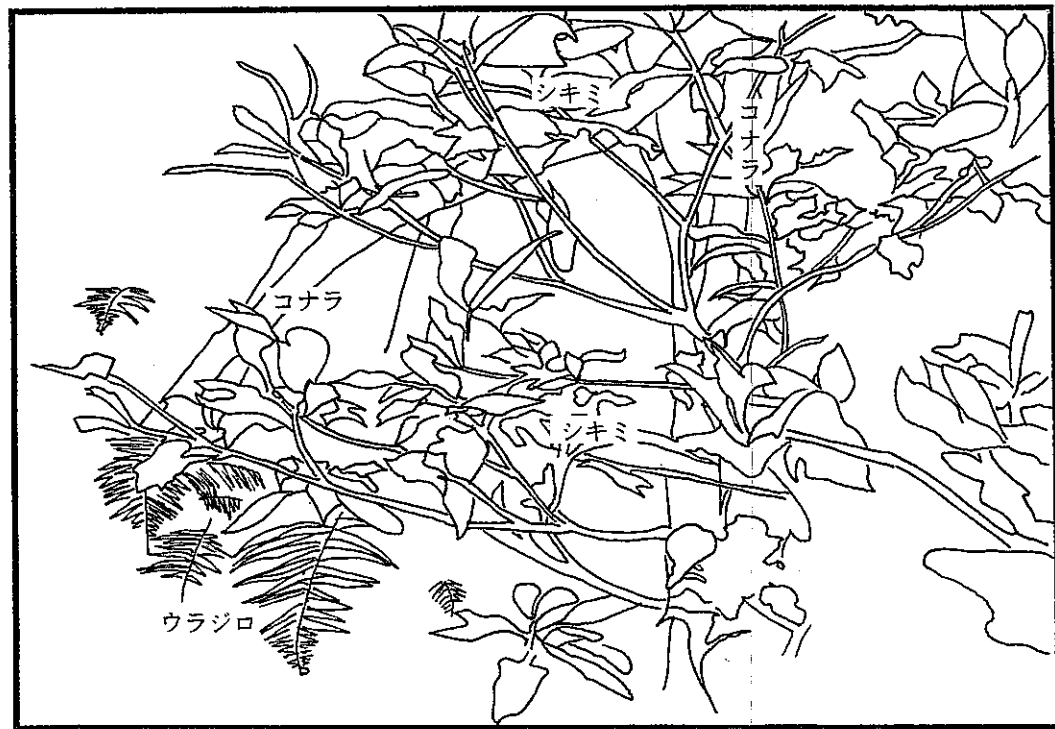
写真2

ている。林床は前年度と同様、ウラジロが繁茂しているが、今年度は減少傾向がみられ、アオダモやヒサカキといった木本の実生が目立ってきている。

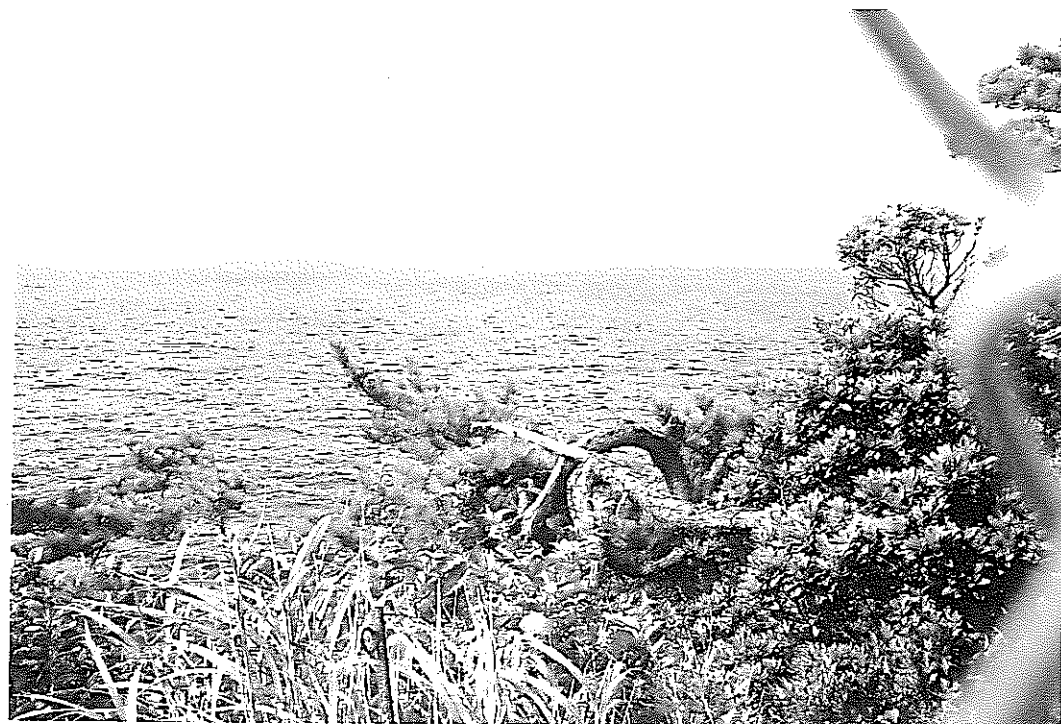
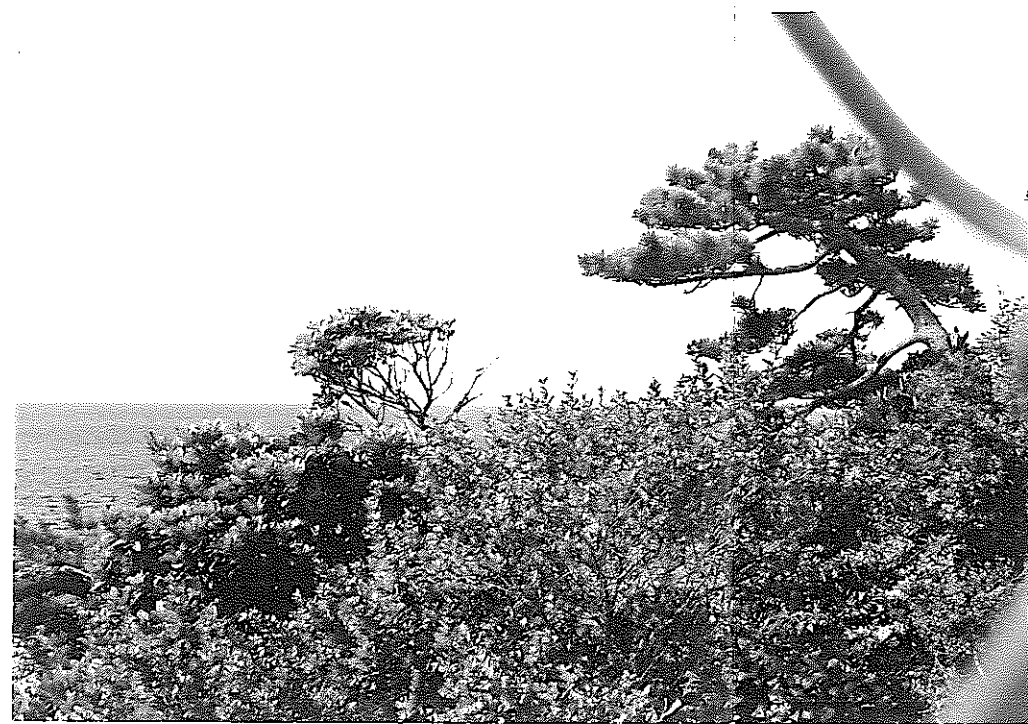
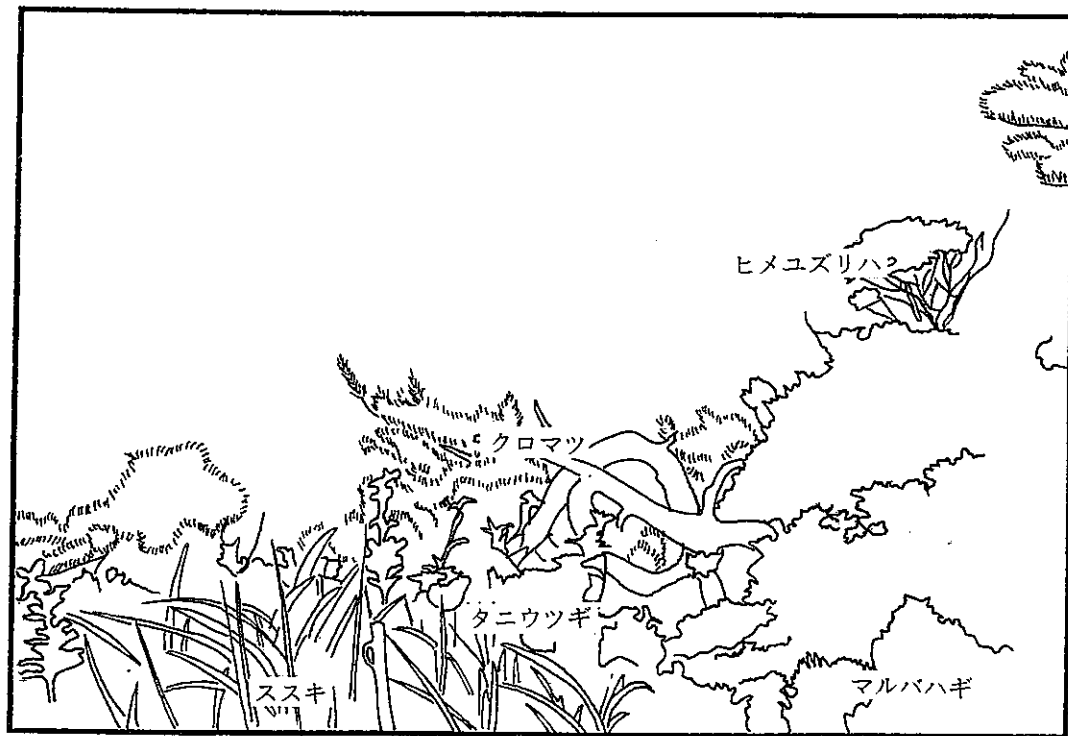
写真1

写真1のクロマツの樹幹が風衝により著しく変形している。写真1の手前のススキや右側のマルバハギ、写真2の中央部にみられるヒメユズリハやマルバハギは前年度から引き続き旺盛な成育状況を呈している。

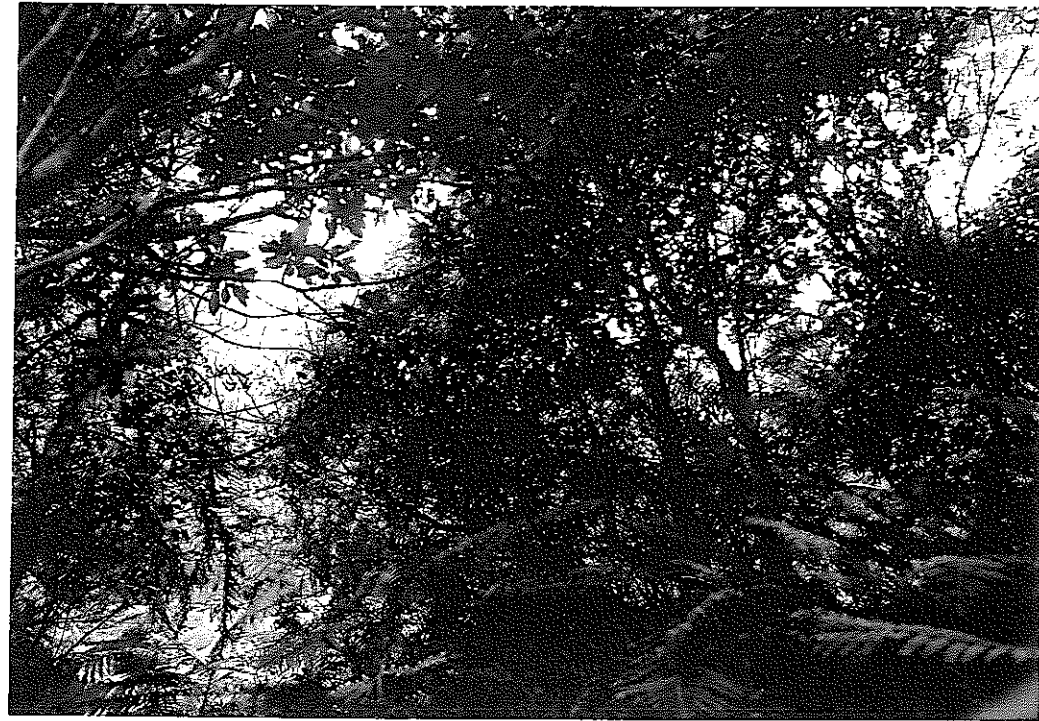
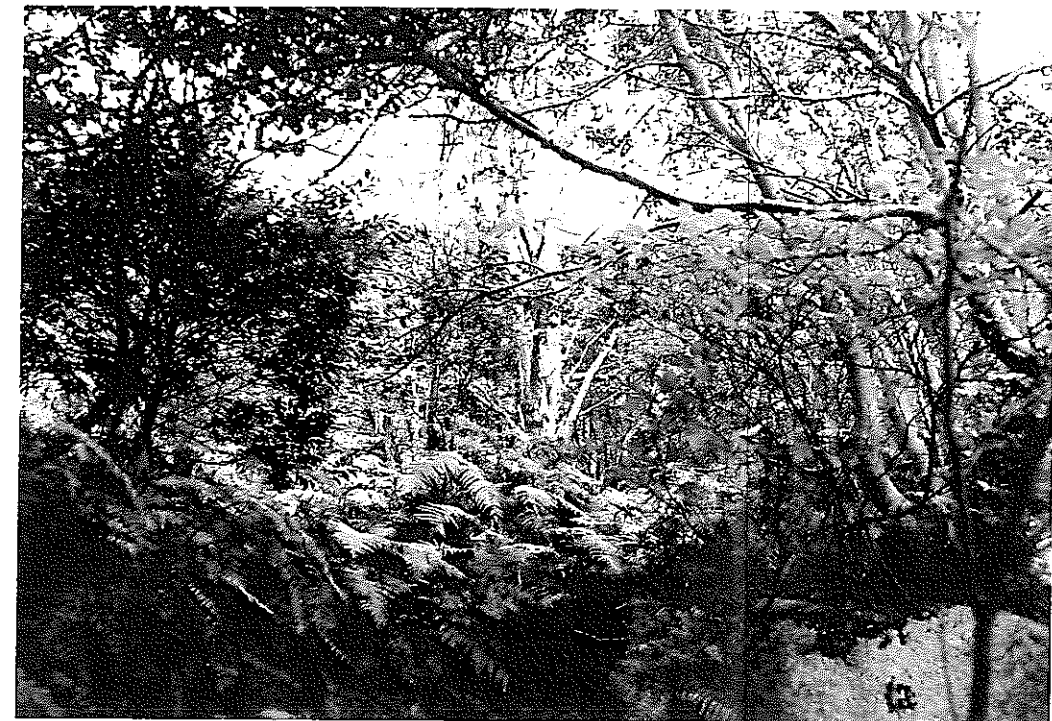
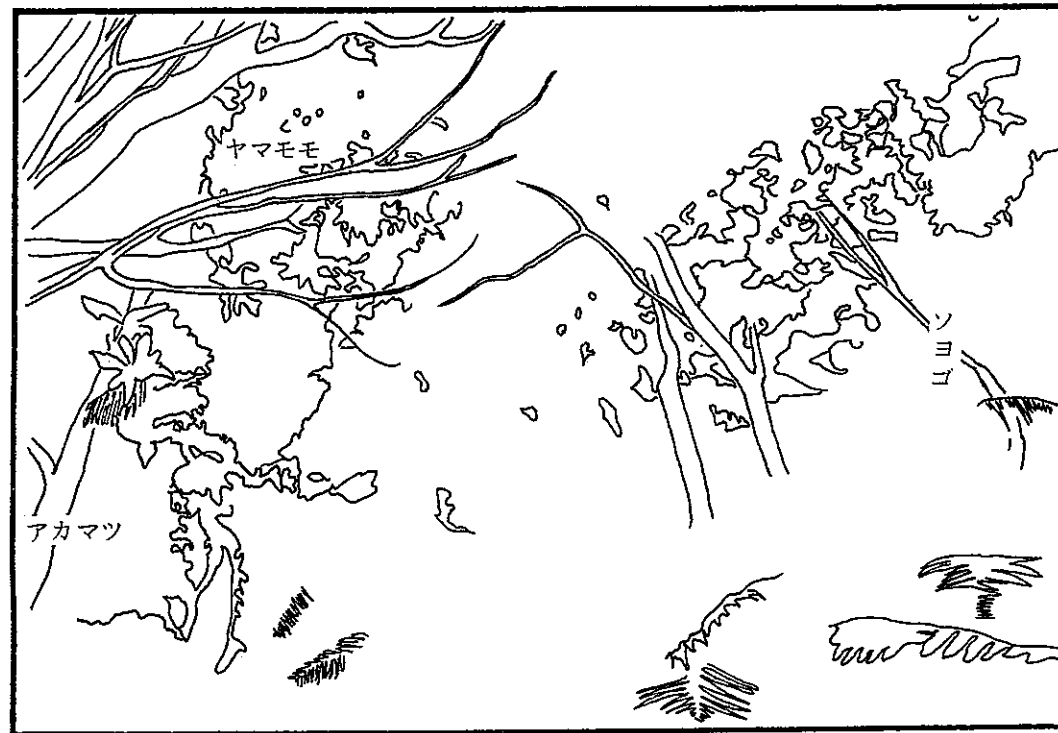
写真1

本地点周辺にみられる高木層のコナラ・ヤマモモ等は旺盛に生長し、林内の照度は減少傾向にある。それに伴い前年度まで密生状態を呈していた林床のウラジロは減少傾向にあり、ソヨゴは下枝の枯損が確認されたが、今年度においても前年度調査から特に大きな変化は認められず、伐採及び工事の直接的影響はみられない。

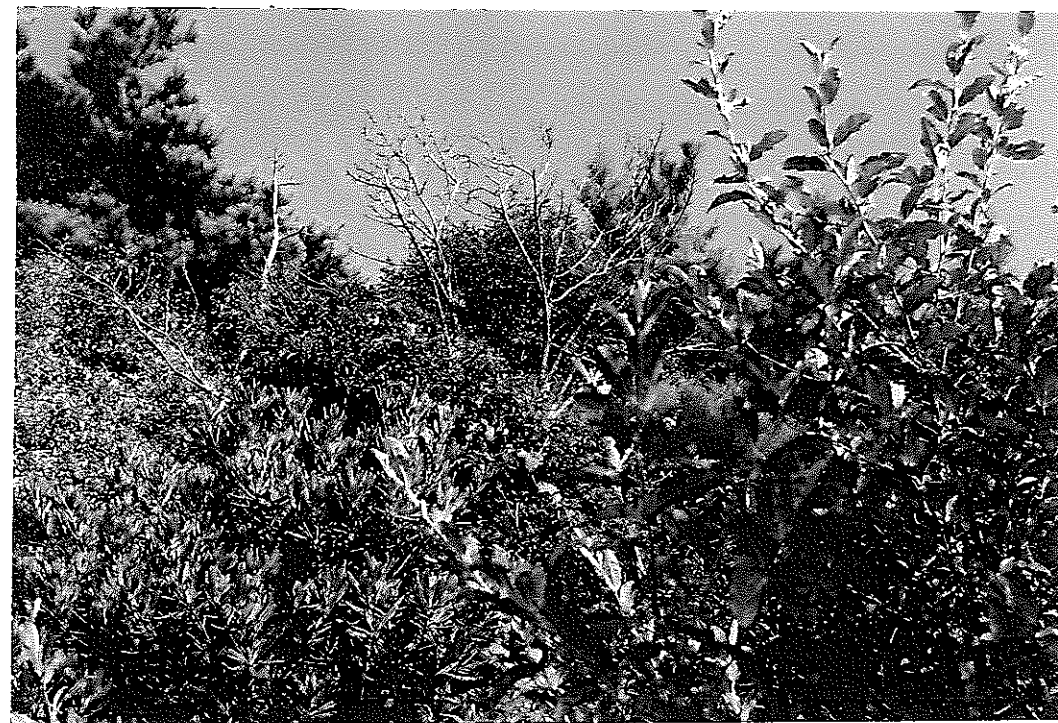
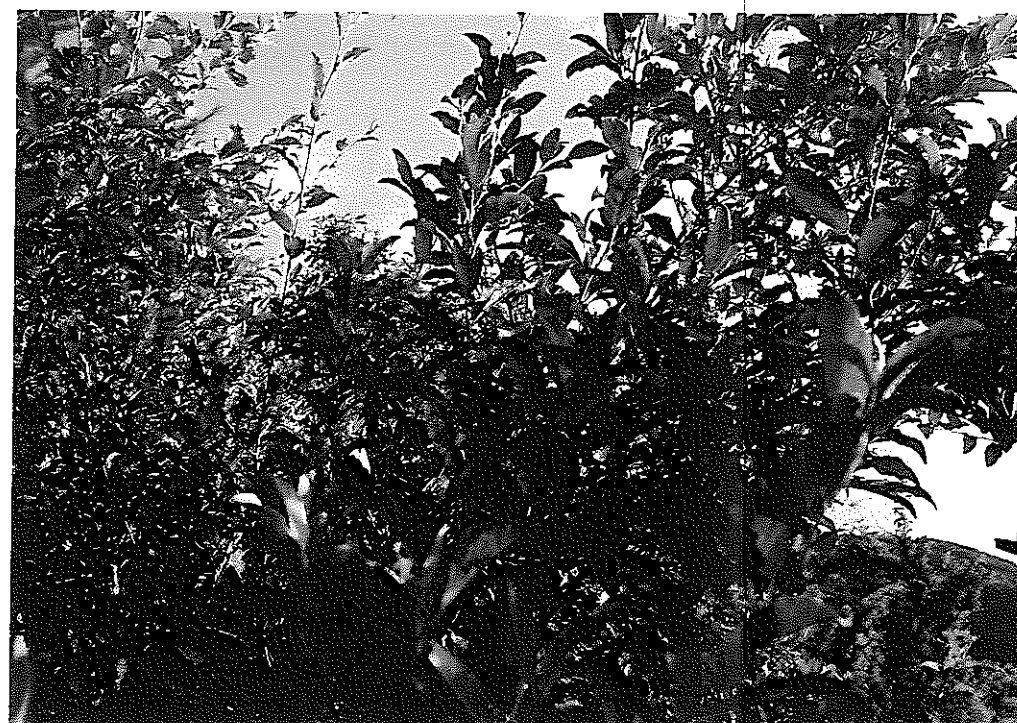
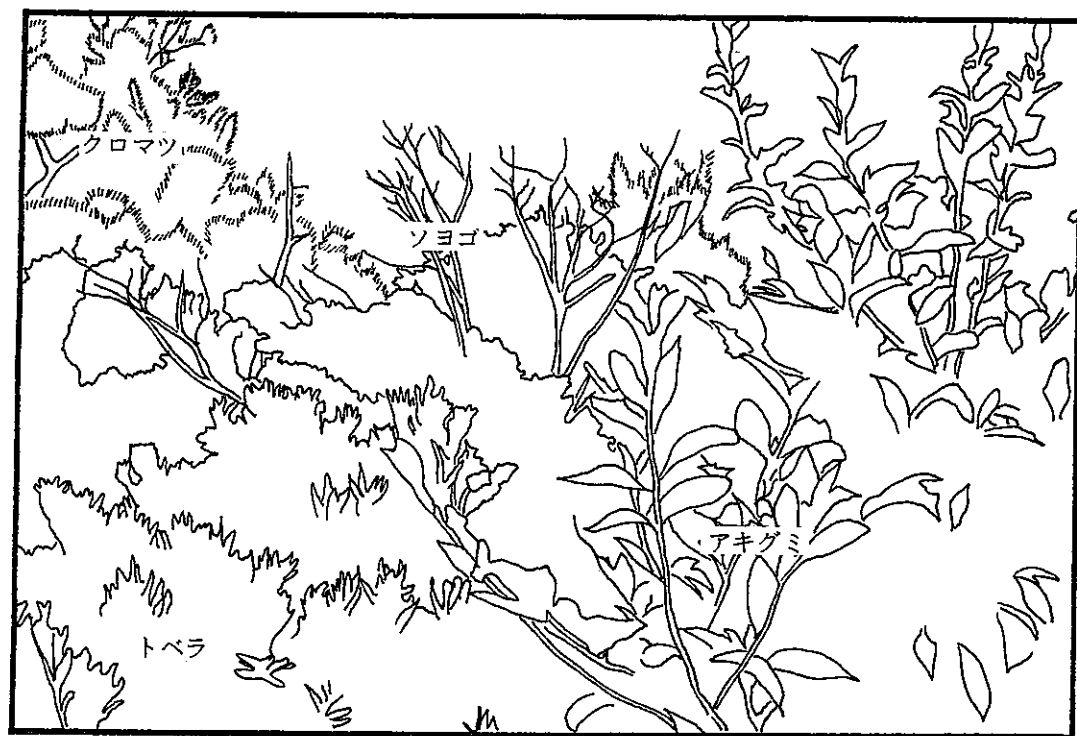
写真1

写真1ではトベラやアキグミが旺盛に成長しているのが確認できる。しかし、前年度から減少していたソヨゴの葉群は今年度調査時においては全く葉をつけていなかった。写真2では右側にハイネズがみられ良好な生育をしているが、造成後に侵入したアキグミ、タニウツギのうち今年度は特にアキグミが引き続き著しい成長をみせ、奥に生育するコナラやクロマツが隠れてしまっている。林縁においてはかなりの密生状態を呈しており、観察しづらくなっている。今年度に至っても大きな変化はみられない。

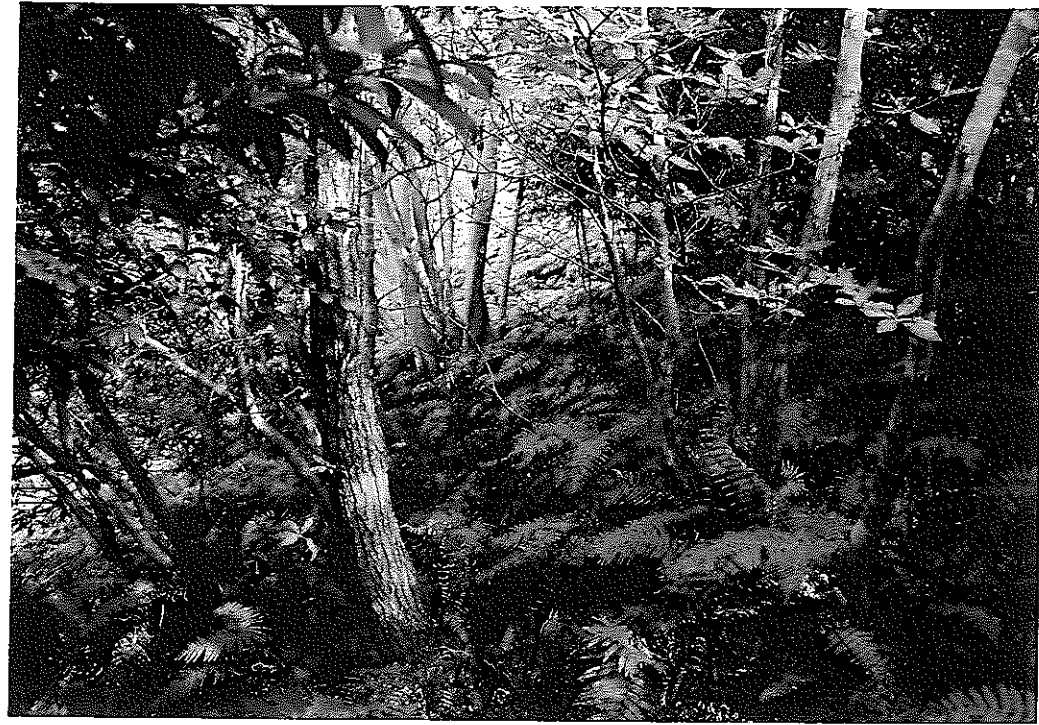
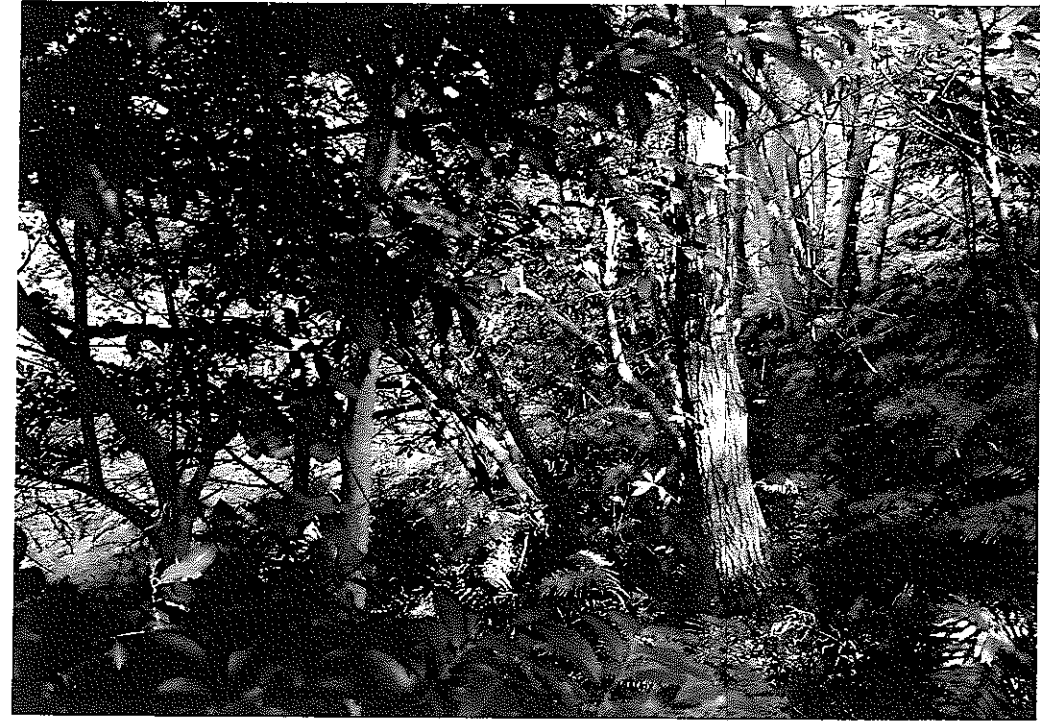
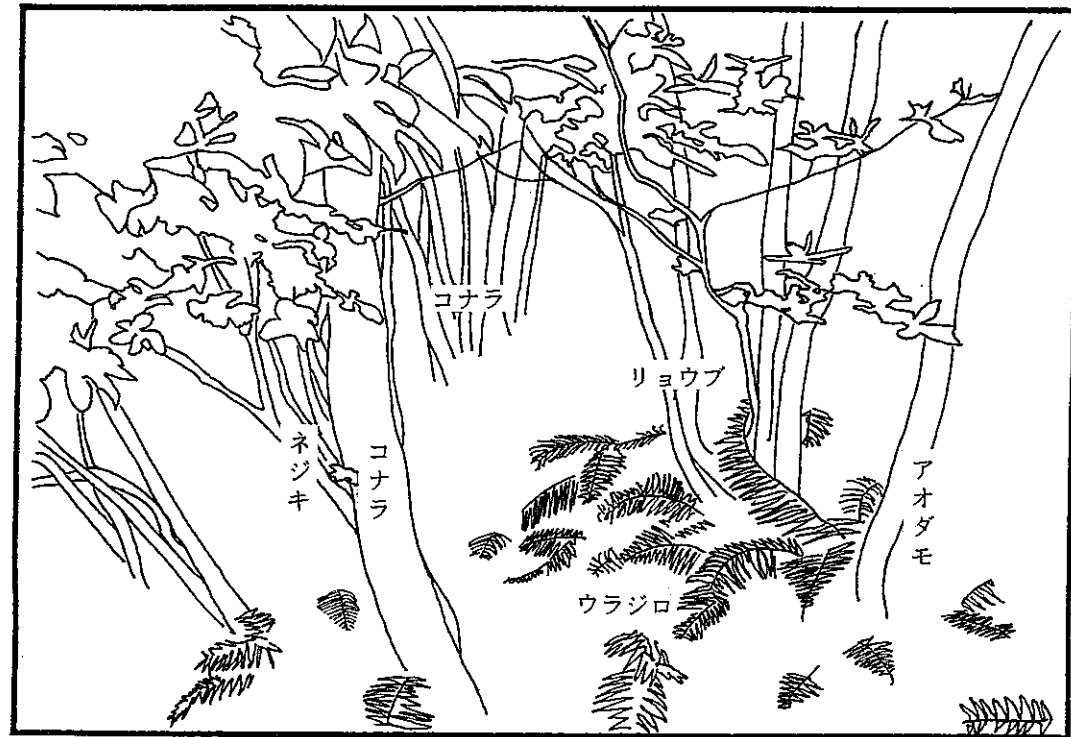
写真1

写真1では手前にリョウブ・コナラ・アオダモ等がみられ、林床はウラジロが密生している。写真2では左側にヤブツバキ、サカキが生育し、

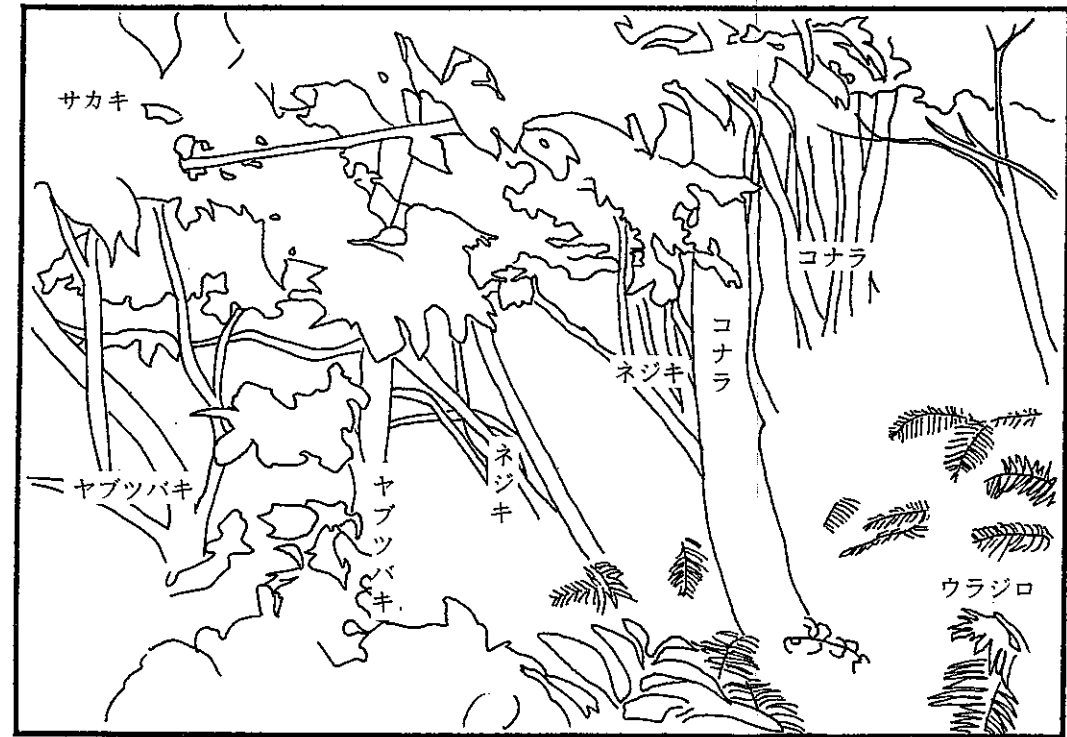
写真2

右側にはコナラが生育している。前年度と比較して少しウラジロの枯れが目立つが、これは高木層、低木層の発達に伴う林内照度の減少により衰退しているものと考えられる。この撮影地点は法面造成の際形成された林縁より数m林内に入り込んでおり、モニタリング調査開始（昭和55年）より前年度まで、工事の影響が認められておらず、今年度に至っても、大きな変化はみられない。

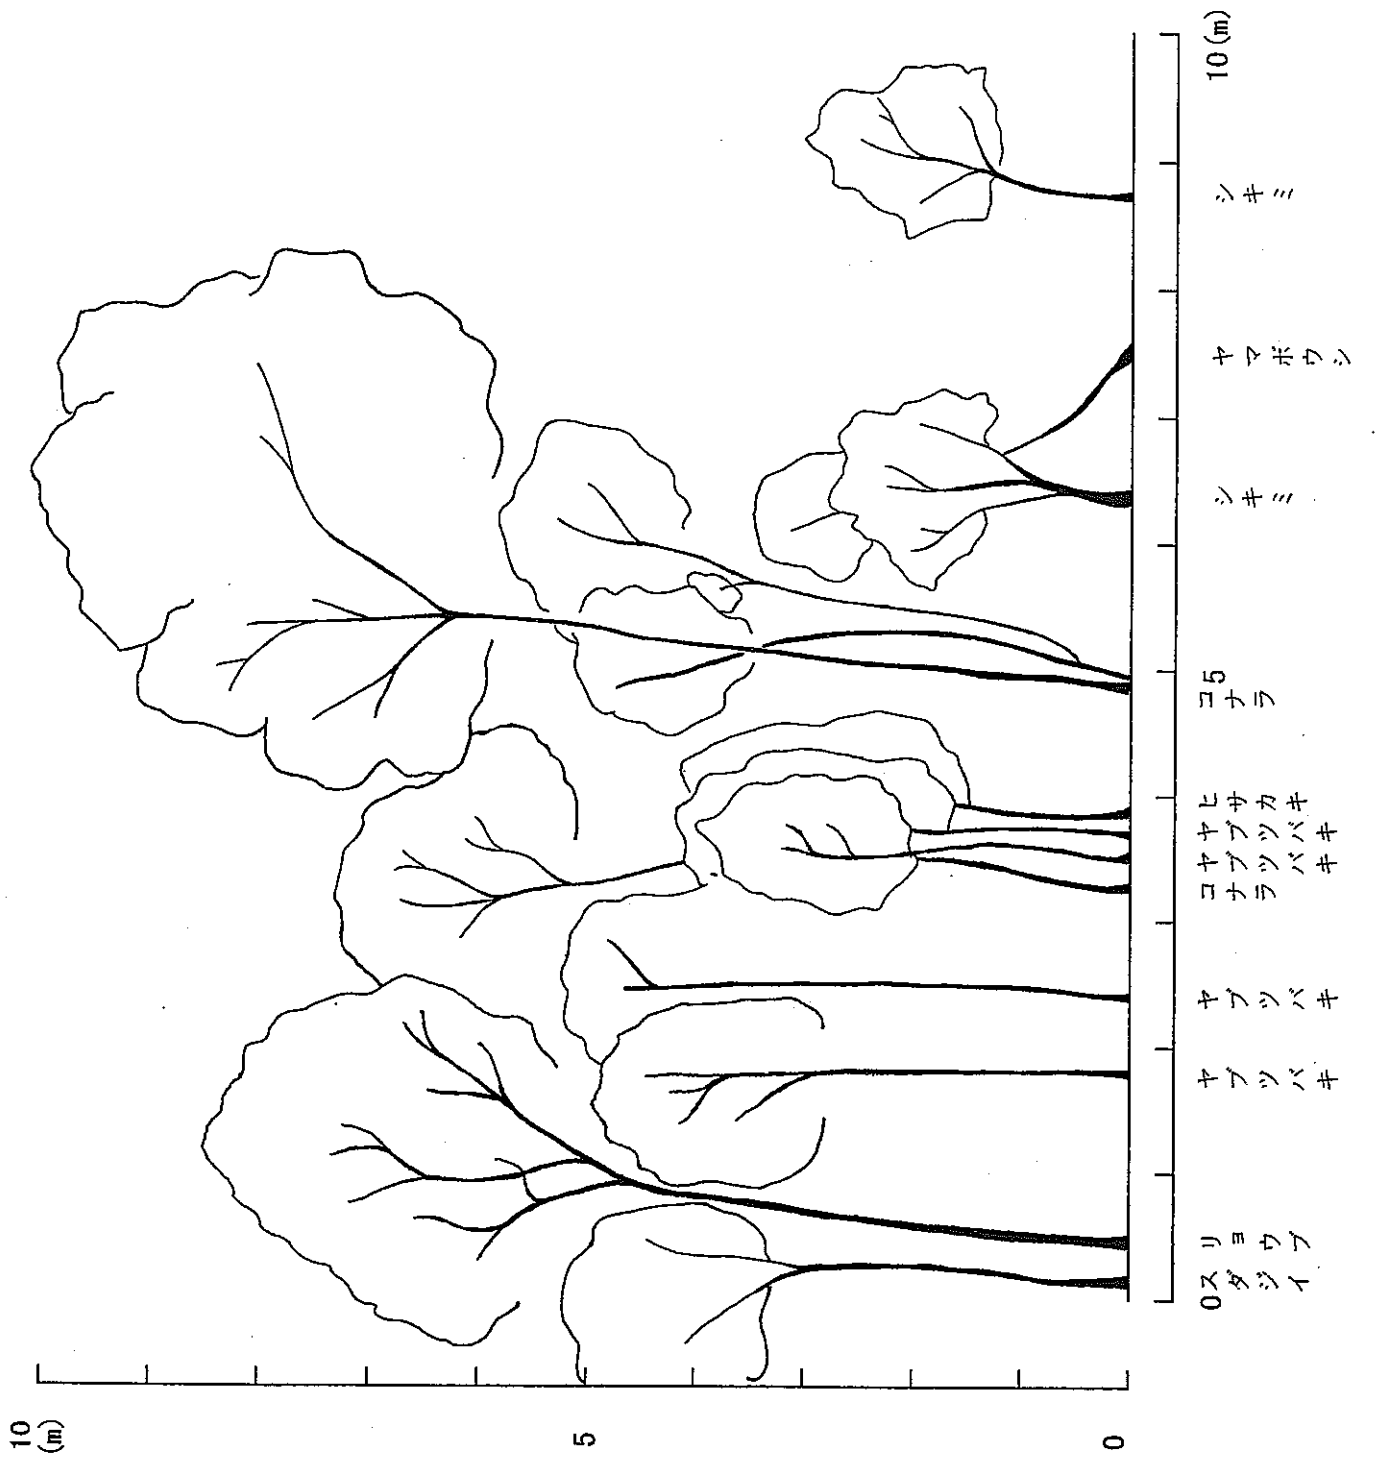
No. 2方形区 群落断面模式図

当方形区は立木密度が高く、なかでもコナラの占める割合が高い、高さ10m程のコナラが林冠を形成している林分である。前年度調査以前から倒木の影響で傾いたヤマボウシと、それによって被圧されたシキミは、今年度調査において両者ともに被圧による衰退・枯損等が確認された。また、上層木の生長に伴いリョウブが被圧を受け、葉群の減少、マルバマンサクは枯死が確認された。

これらは今まで認められていた衰退、枯損木同様、林分が発達したために、下層にあたる部分の樹木が被圧を受けたためと考えられ、発達が今後も続く以上、これからもこの傾向は続くと考えられる。

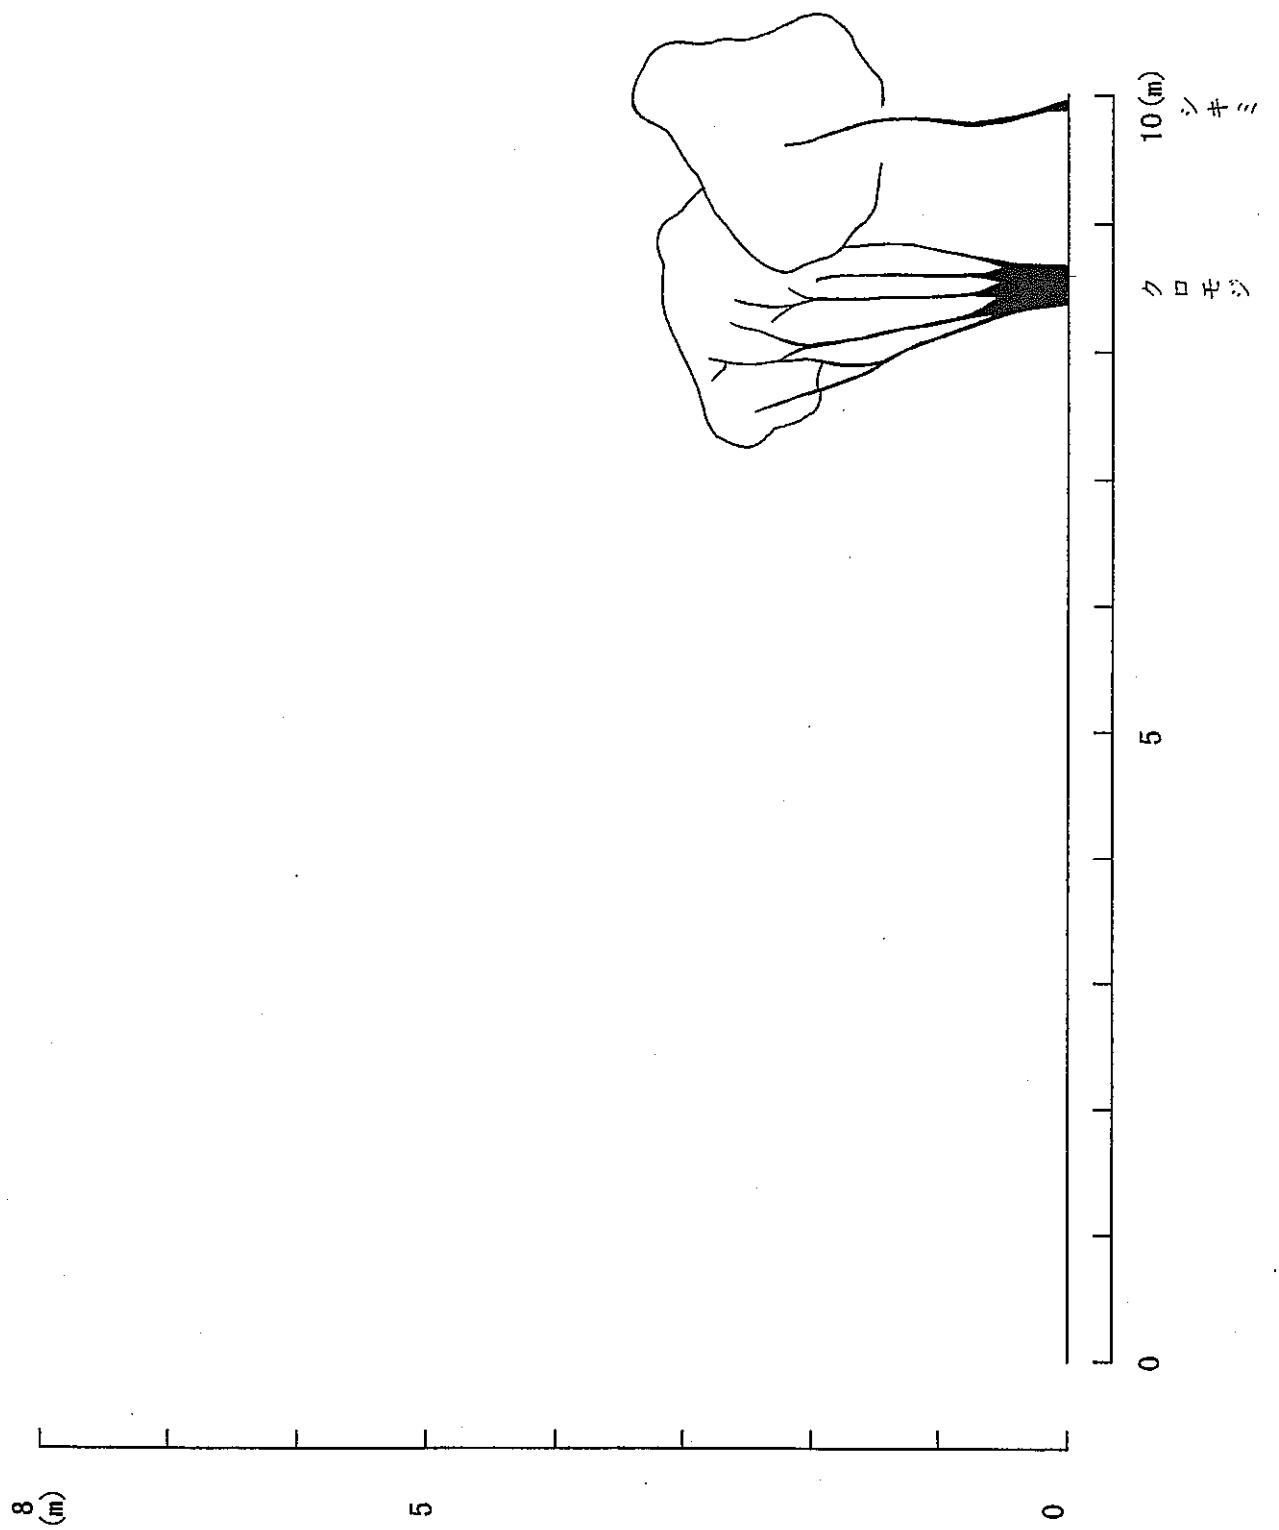
No. 3方形区 群落断面模式図

当方形区は全体的に立木密度が低く、群落断面調査範囲内で確認されたのはクロモジとシキミだけである。これらのうち、クロモジの下部の枝において枯損がみられたが、これは林分が発達したことによる被圧と考えられる。
