高速増殖炉もんじゅ発電所
建設地点における

植生写真観察調査報告書

(平成12年度 秋季調査分)

核燃料サイクル開発機構

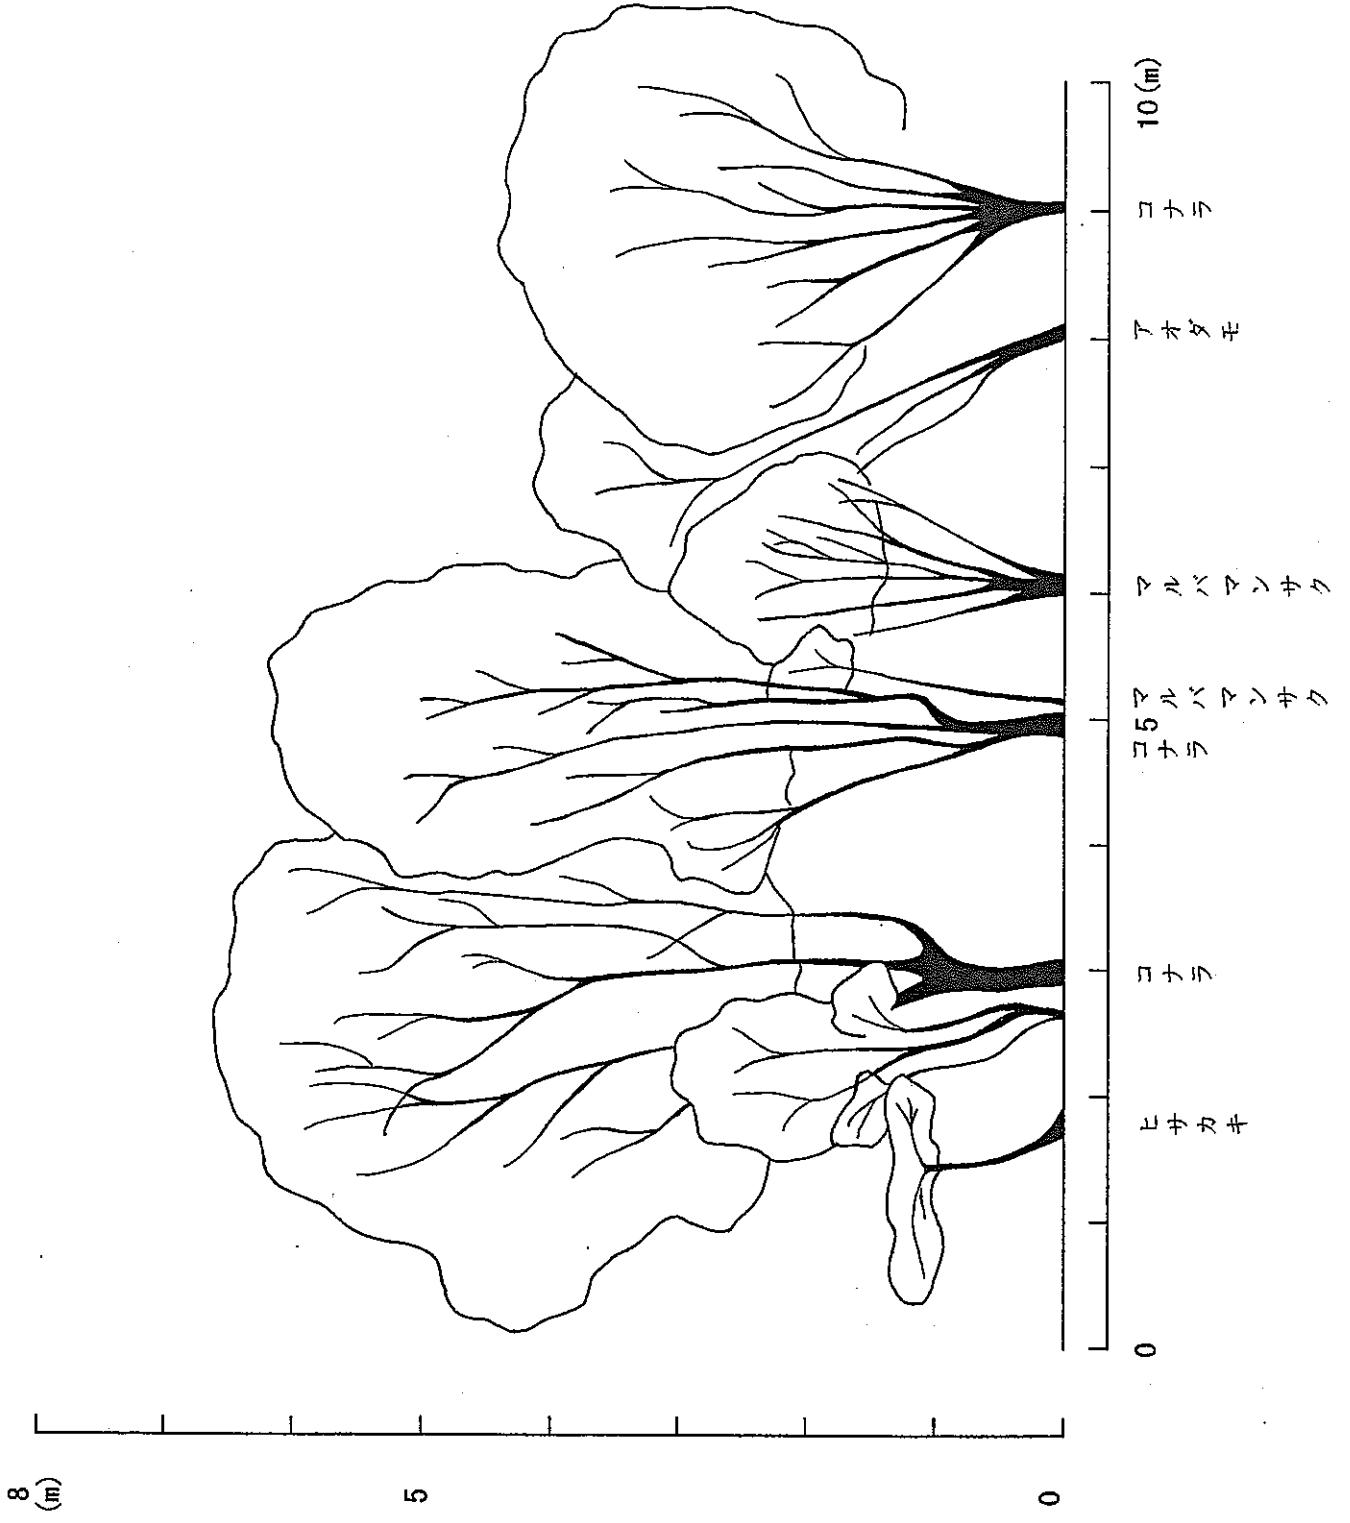
No. 5方形区 群落断面模式図

高さ7m程の林分であり、コナラ2株が林冠を形成している。今年度調査ではコナラの下枝の枯損が何本か確認されたが、これは林分が発達によるものと考えられ、他は若干林高が高くなっていることや、ヒサカキの生長がみられることから、良好な生育を示した樹林を形成していると判断できる。

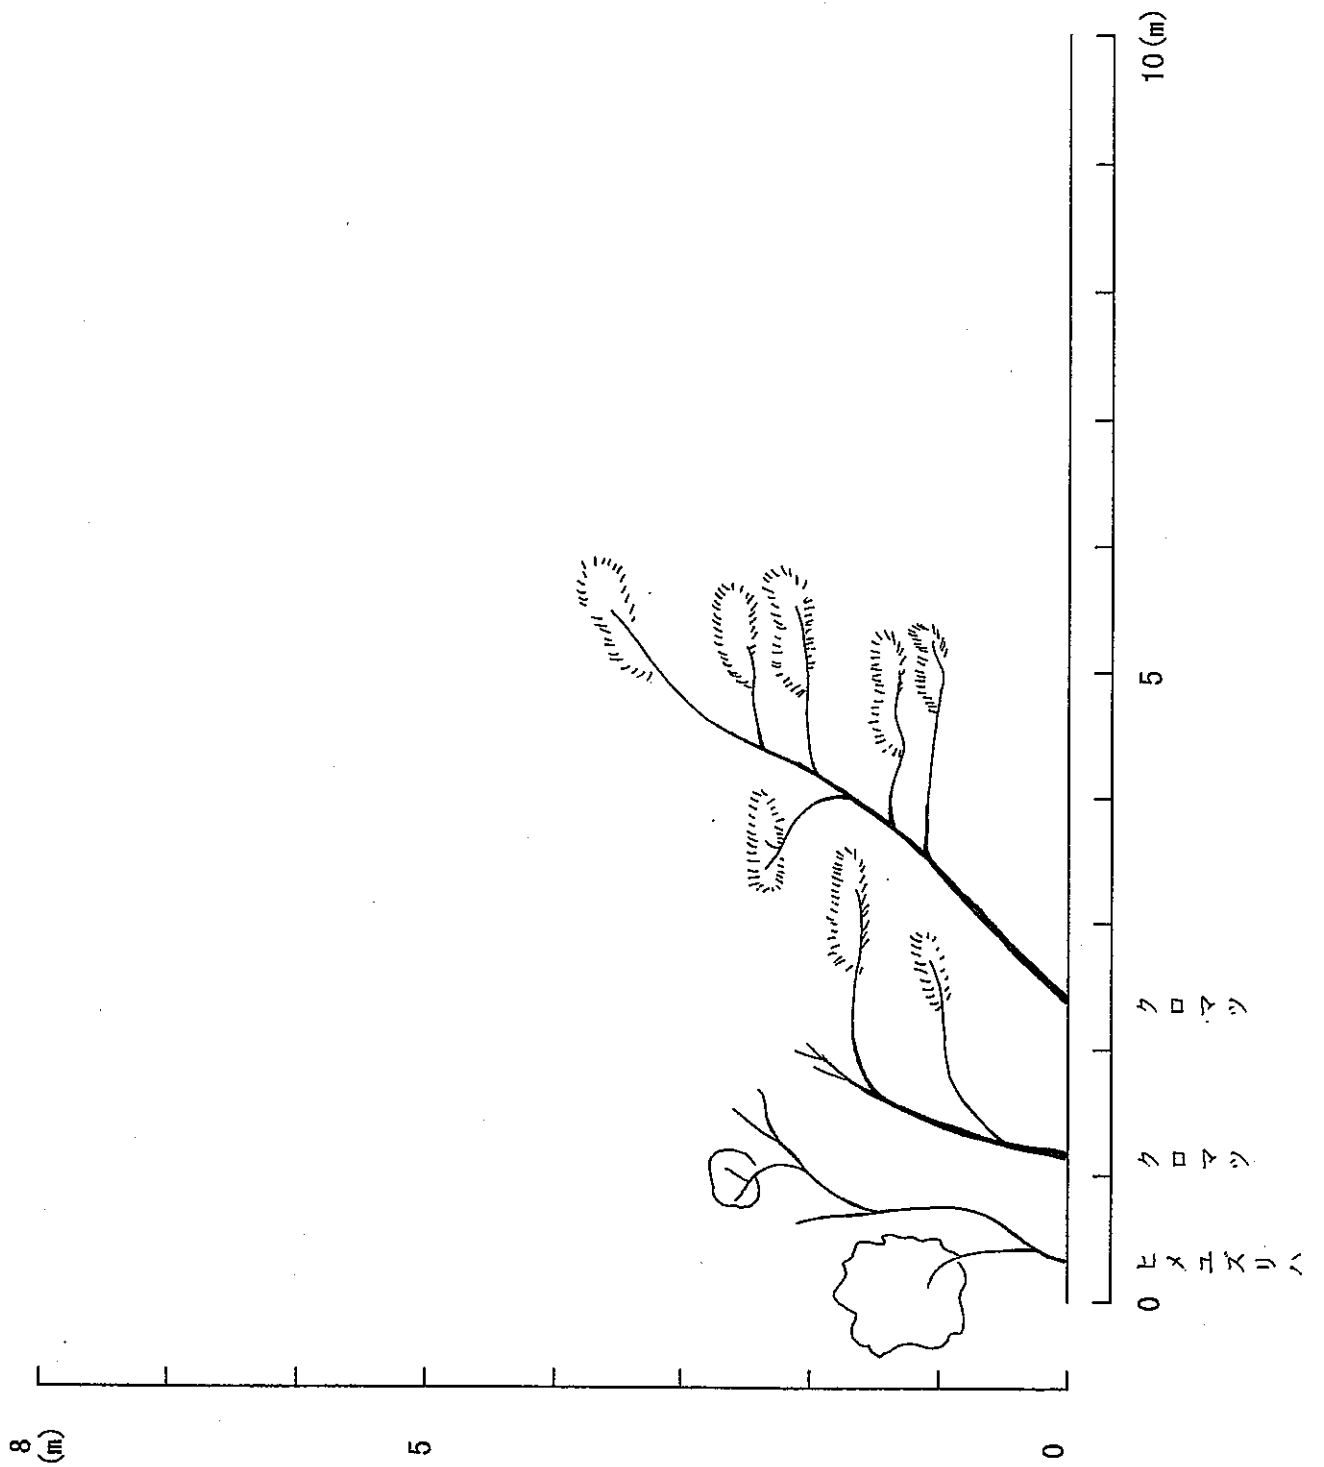
No. 6方形区 群落断面模式図

当方形区は海岸線の急崖地に位置し、風衝を強く受けることからクロマツは著しく傾いた樹形をしている。常に表層土壌が流亡しているため木本植物の活着は困難と考えられ、立木密度は低い状態が続いている。

前年度調査との比較の結果、クロマツに変化はみられない。改変前から生育している個体は、改変後徐々に活力が回復しつつあると判断される。
