高速増殖炉もんじゅ発電所  
建設地点における

# 植生写真観察調査報告書

(平成12年度 夏季調査分)

核燃料サイクル開発機構

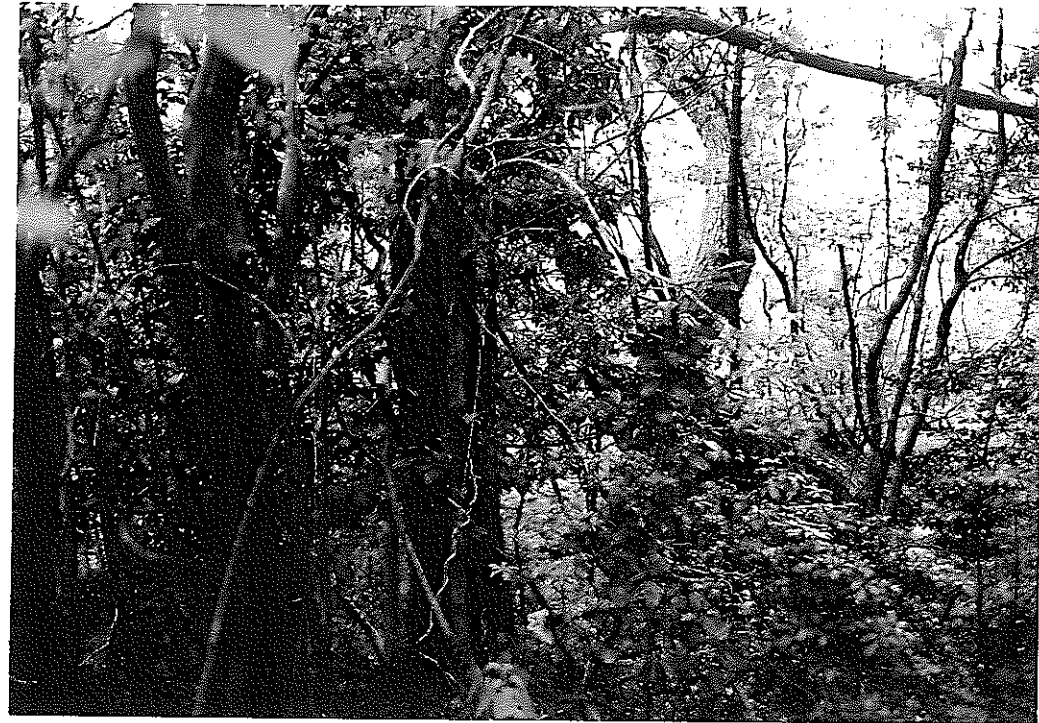
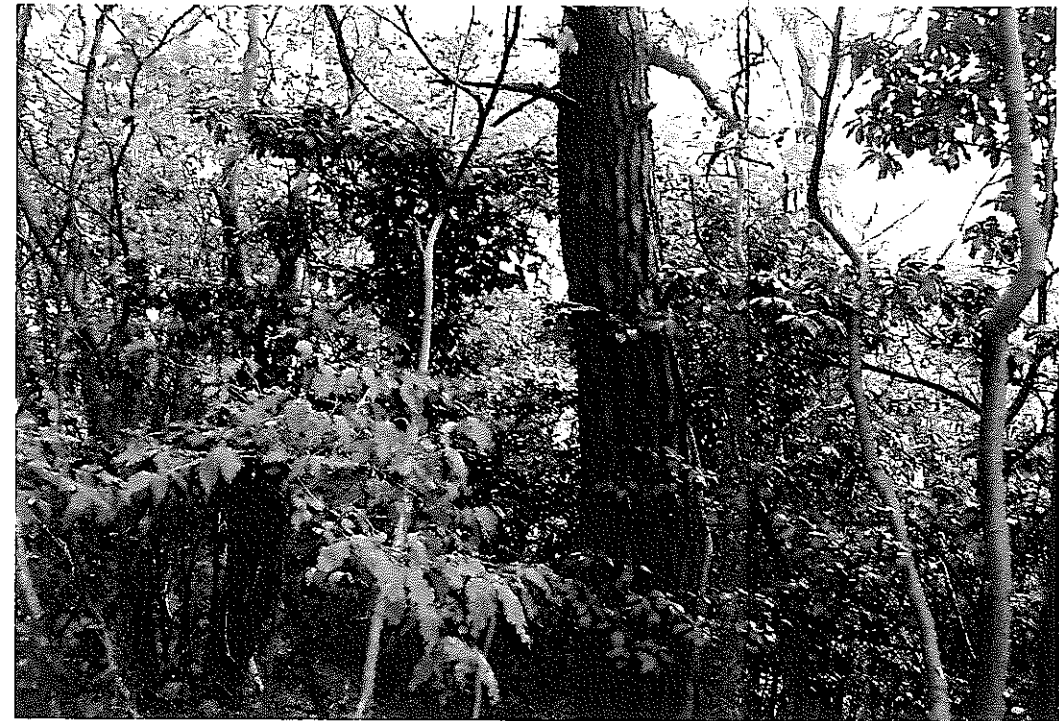
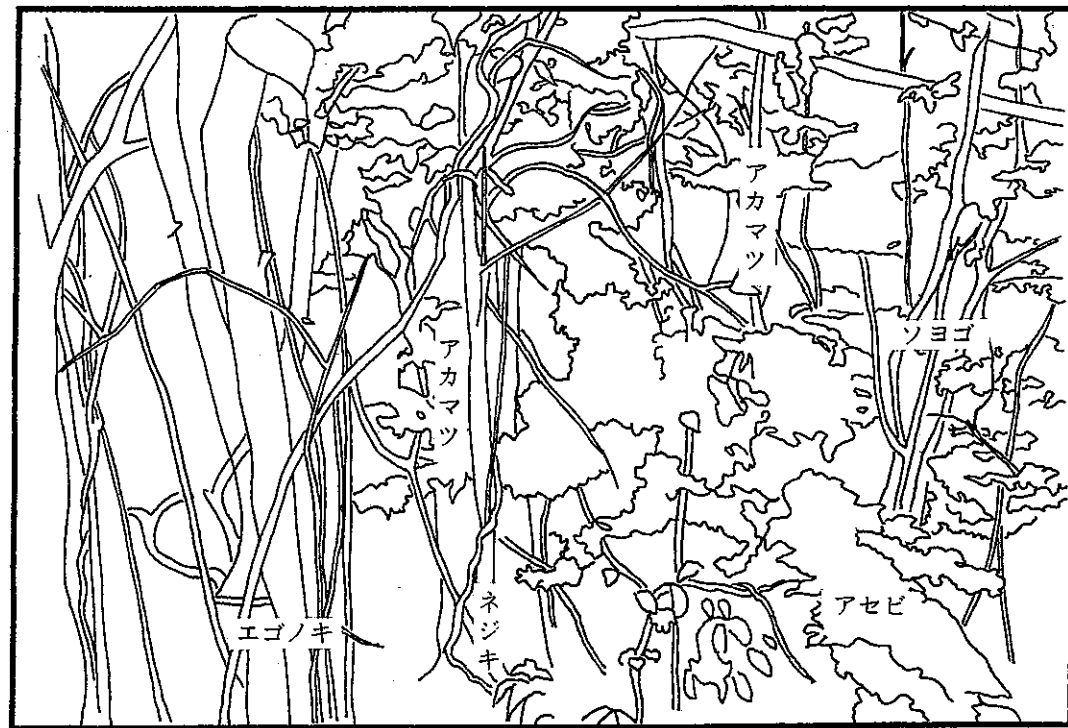
写真1

写真による相観的な観察では、写真1では左側にネジキ、エゴノキ等の樹幹が認められ、右側にアカマツやソヨゴがみられる。写真2の中央部にはアカマツの大径木が、左側にネジキやシキミが、右側にシキミやシャシャンポの樹幹が認められる。今年度においても前年度調査から特に大きな変化は認められなかった。この方形区は改変にともなう林縁部分よりやや内側に位置しており、工事の影響は現在まで認められていない。

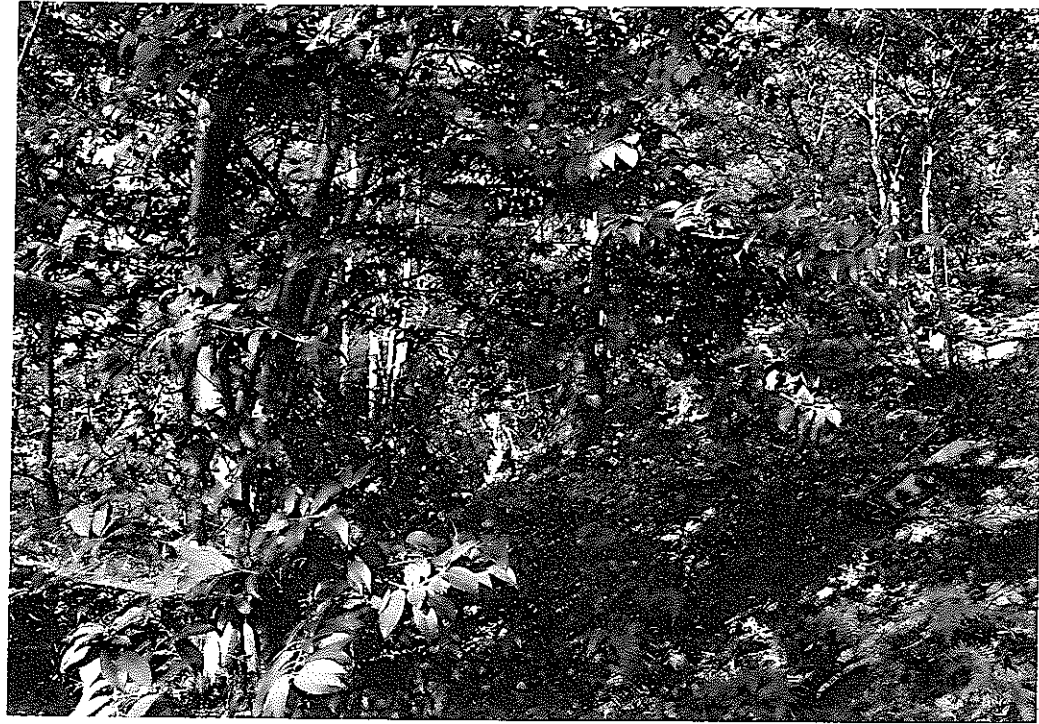
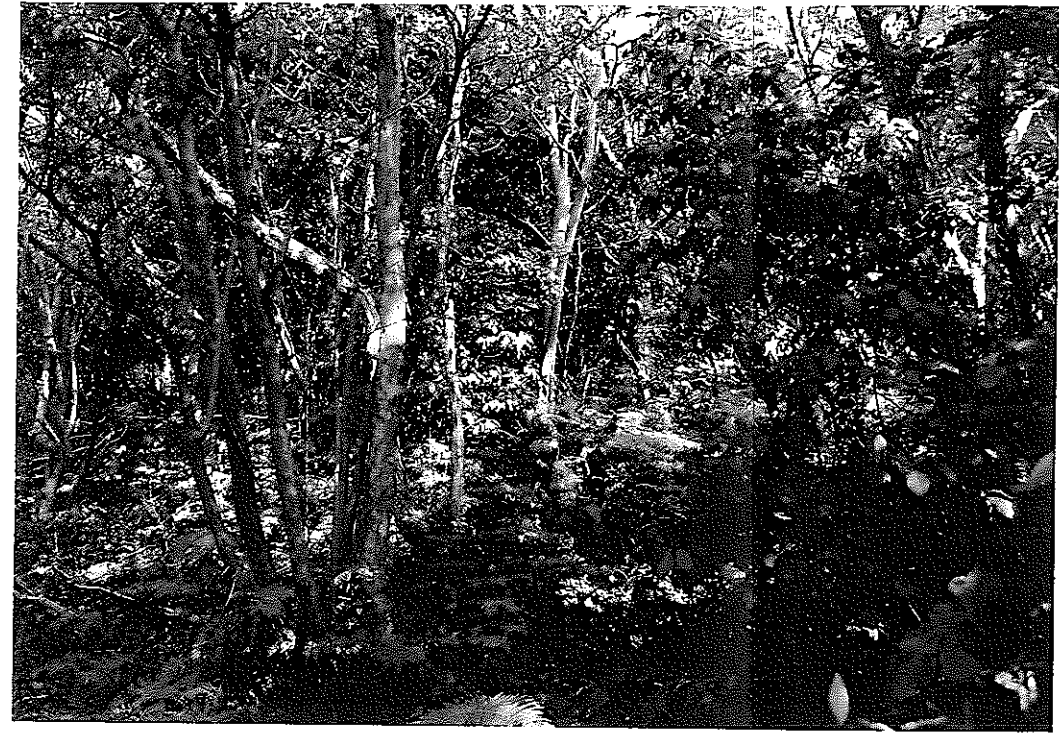
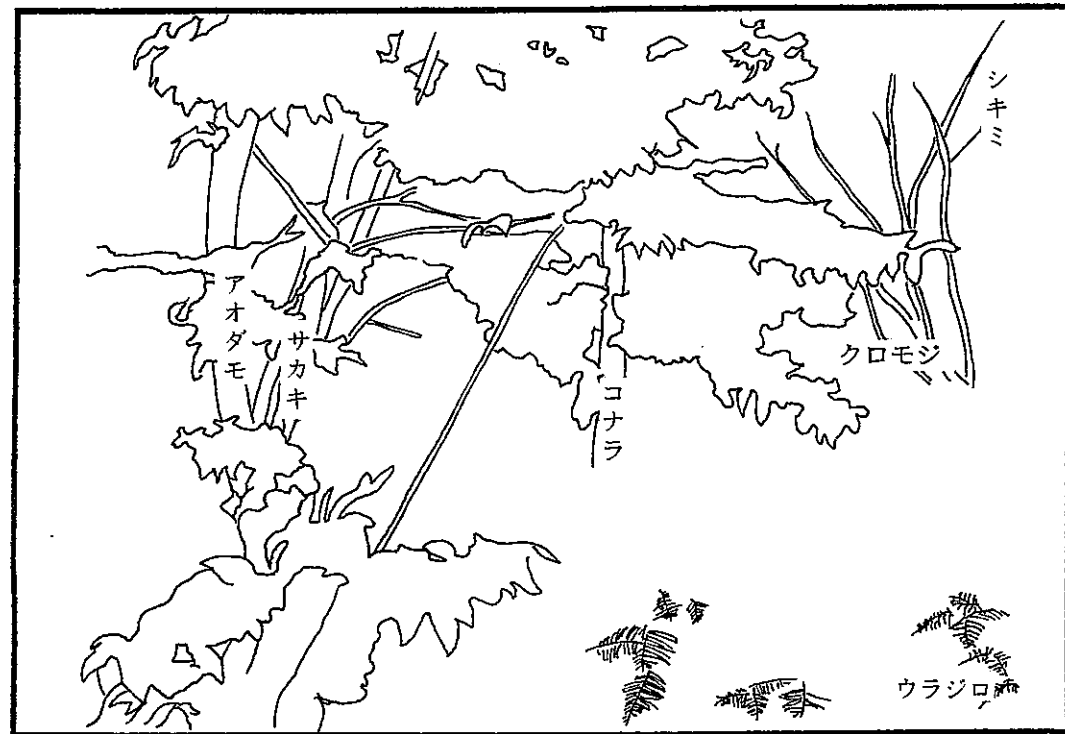
写真1

写真1の中央にコナラが認められるが、その手前左側のサカキの枝が伸長しているため、上部がやや隠れる形となっている。右側のクロモジの下部の枝において葉量の減少がみられたが、これは上層木の被圧によるものと考えられる。写真2では左側にリョウブ、右側にコナラがみられる。写真2の右下のミヤマガマズミは前年度と比較して枯枝が目立つ。高木層、低木層の発達に伴う林内照度の減少や被圧等により、林床のウラジロは前年度に引き続きやや減少傾向にあり、前年度確認されたタガネソウ、ソヨゴ、ヒメユズリハ、ヤブニッケイの他に今年度ではヤブツバキ、コナラ、クロモジ、シキミ、ネズミモチ等の木本の実生が目立ってきている。

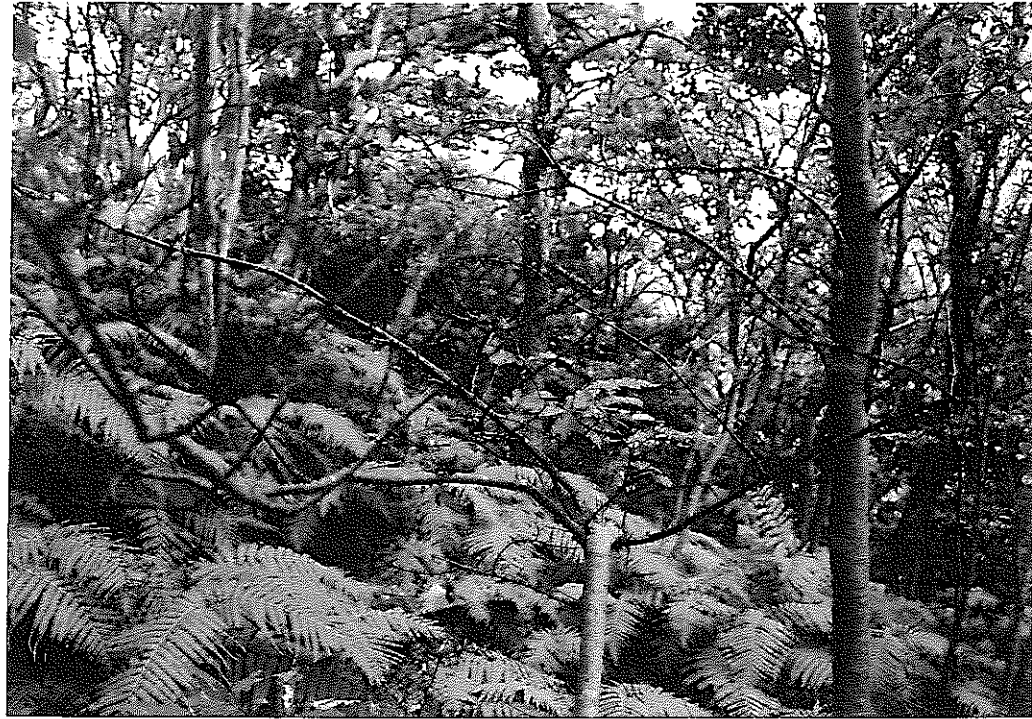
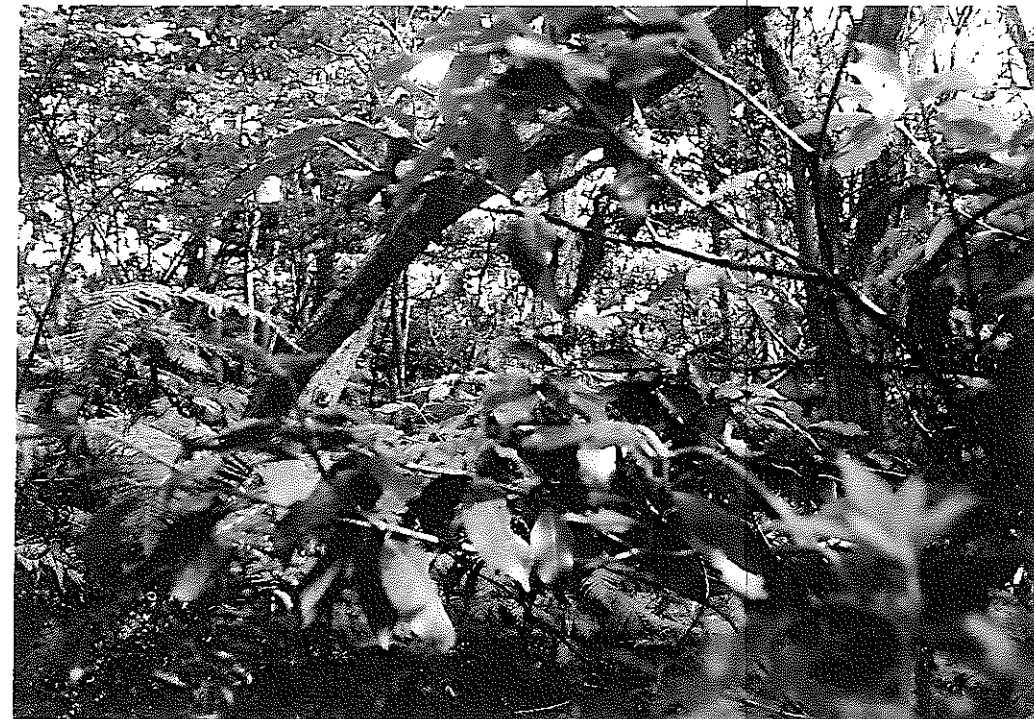
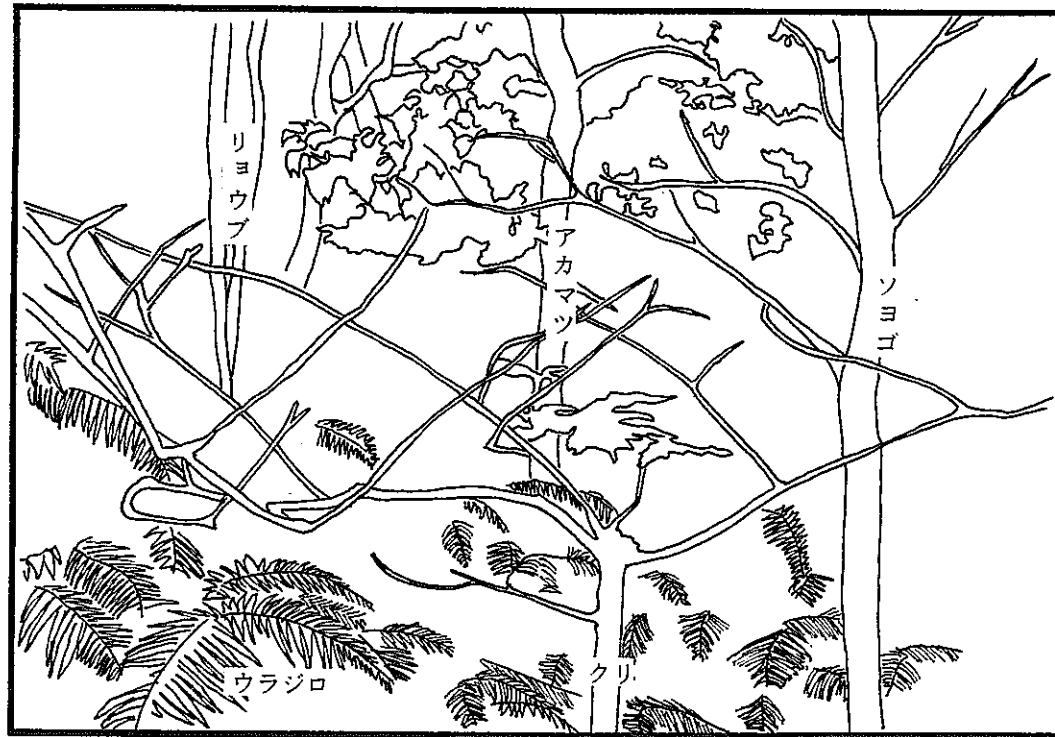
写真1

写真1の中央にアカマツが、左側にはリョウブの小径木が認められる。右側にはソヨゴなどが認められる。写真2では右側手前のシキミが良好に生長しているのが目立ち、写真中央のコナラやアカマツがやや隠され

ている。林床は前年度と同様、ウラジロが繁茂しているが、今年度は減少傾向がみられ、アオダモやヒサカキといった木本の実生が目立ってきている。

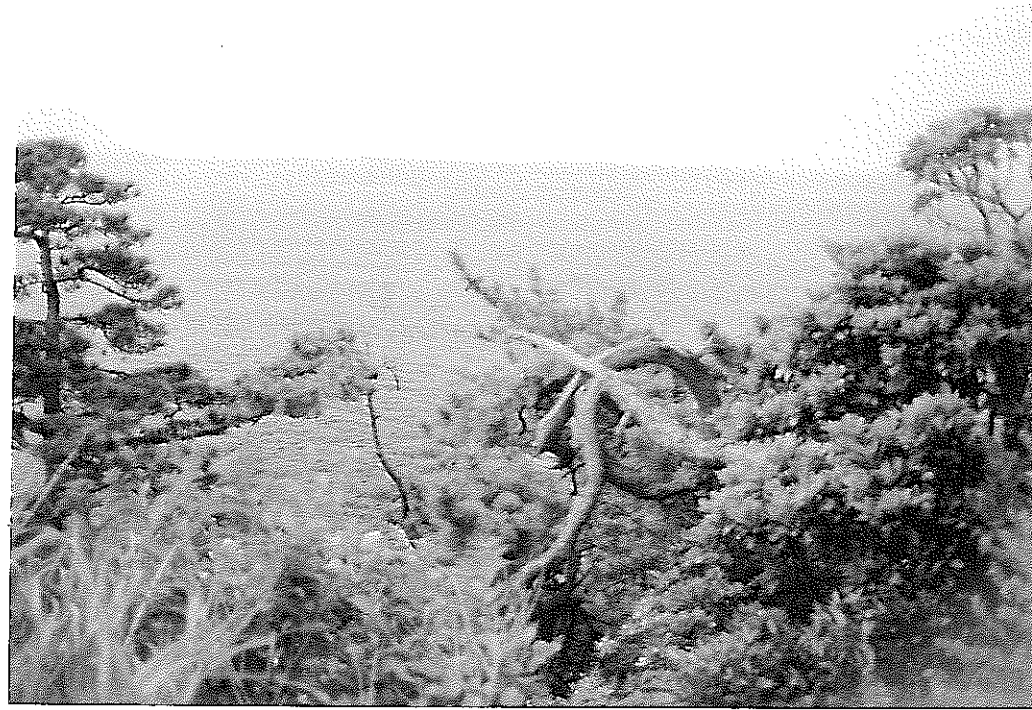
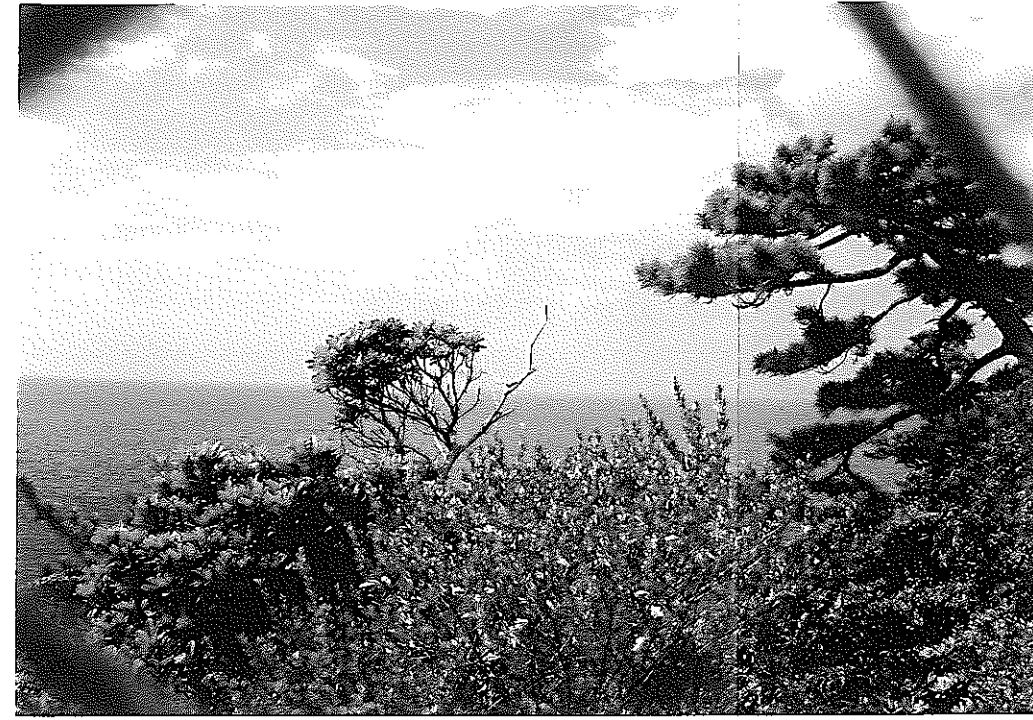
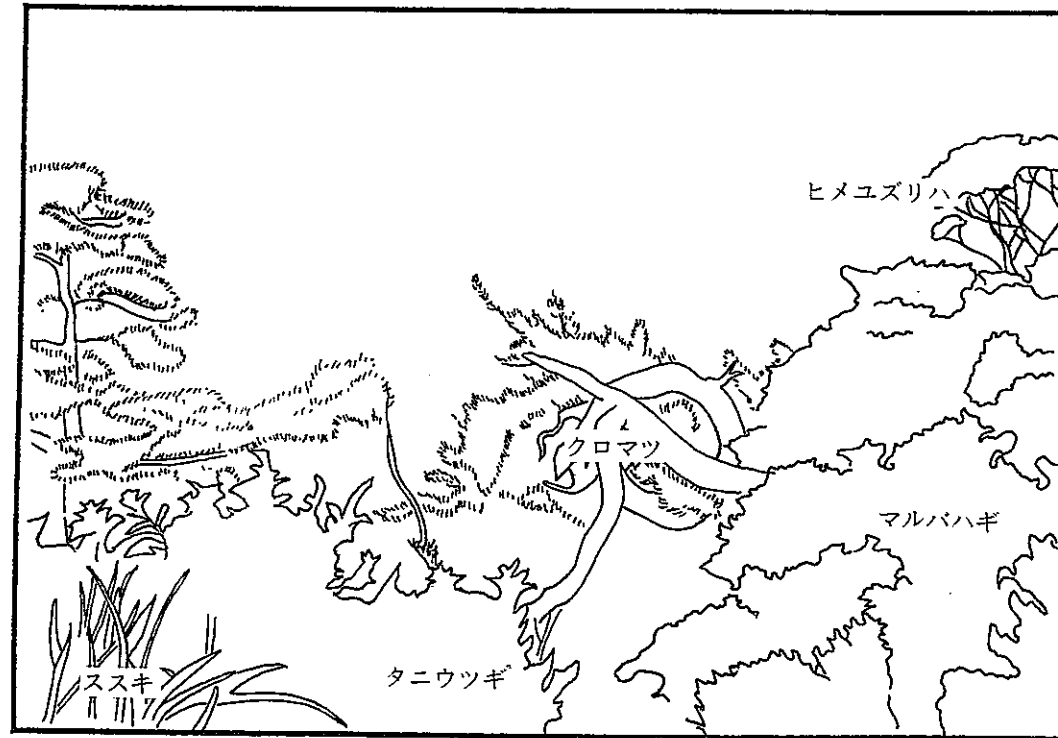
写真1

写真1のクロマツの樹幹が風衝により著しく変形している。写真1の手前のススキや右側のマルバハギ、写真2の中央部にみられるヒメユズリハやマルバハギは前年度から引き続き旺盛な成育状況を呈している。

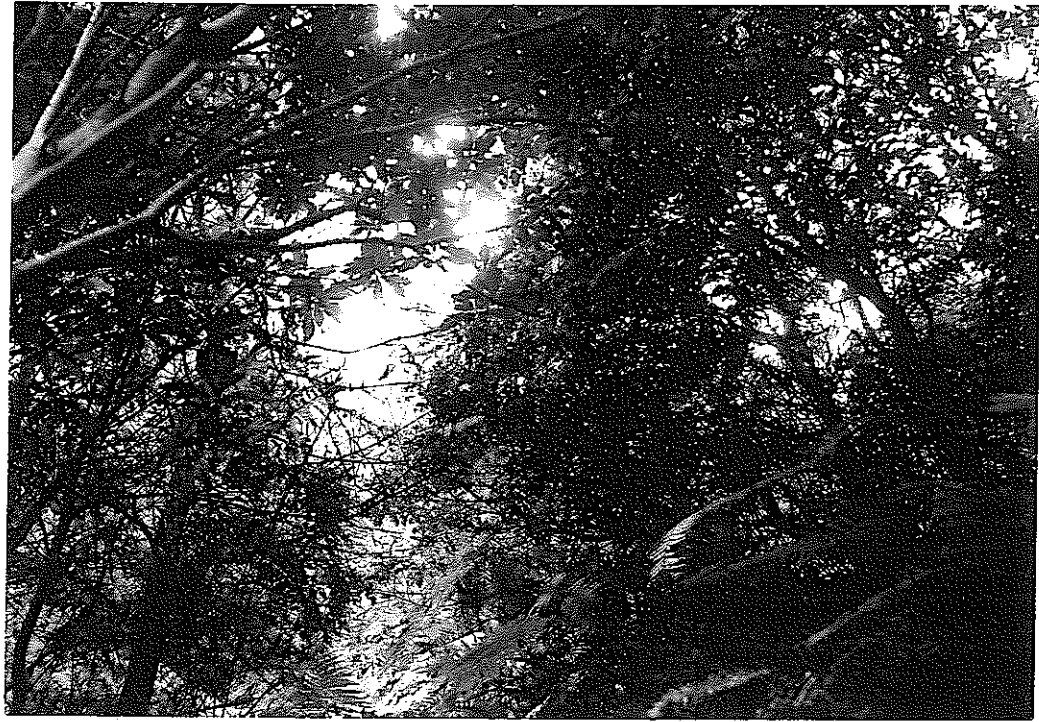
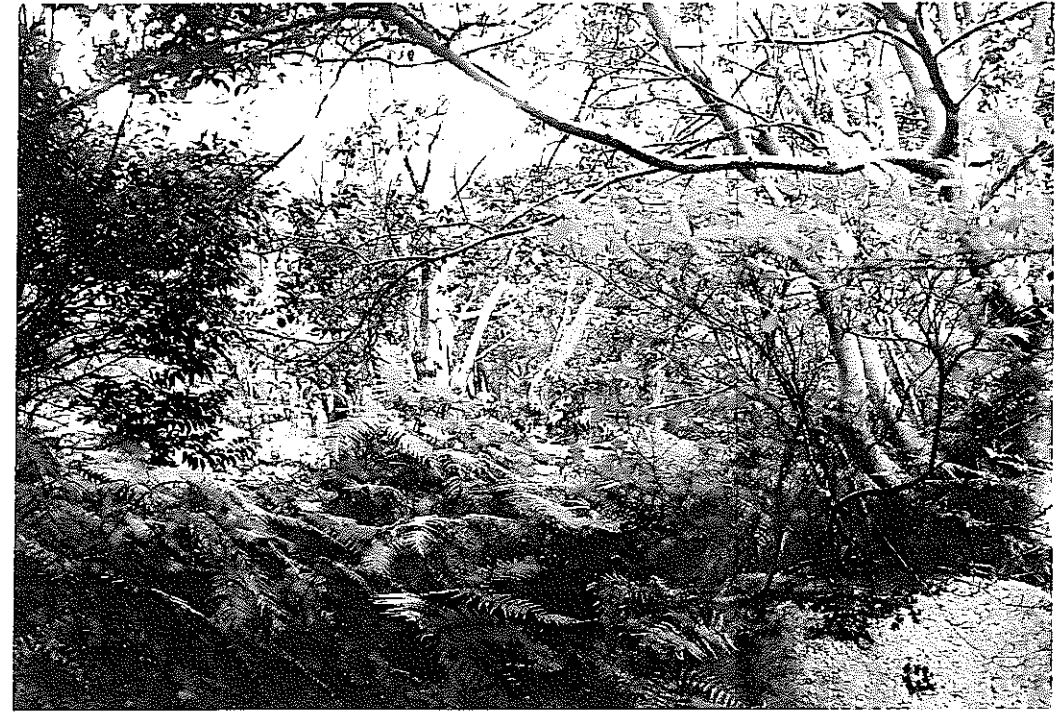
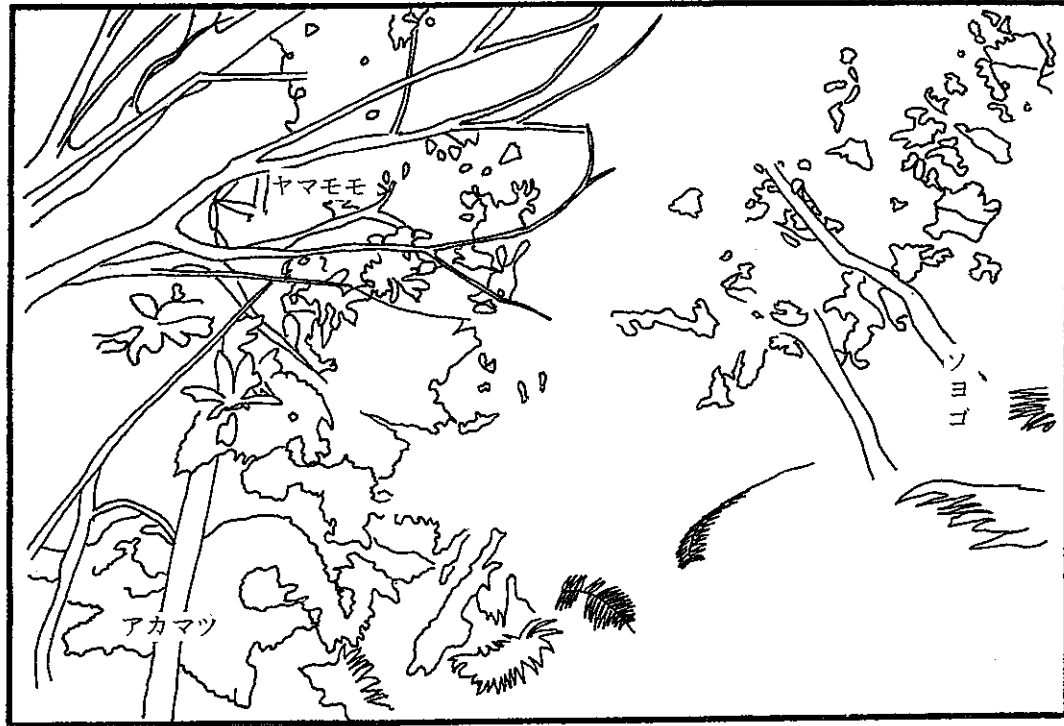
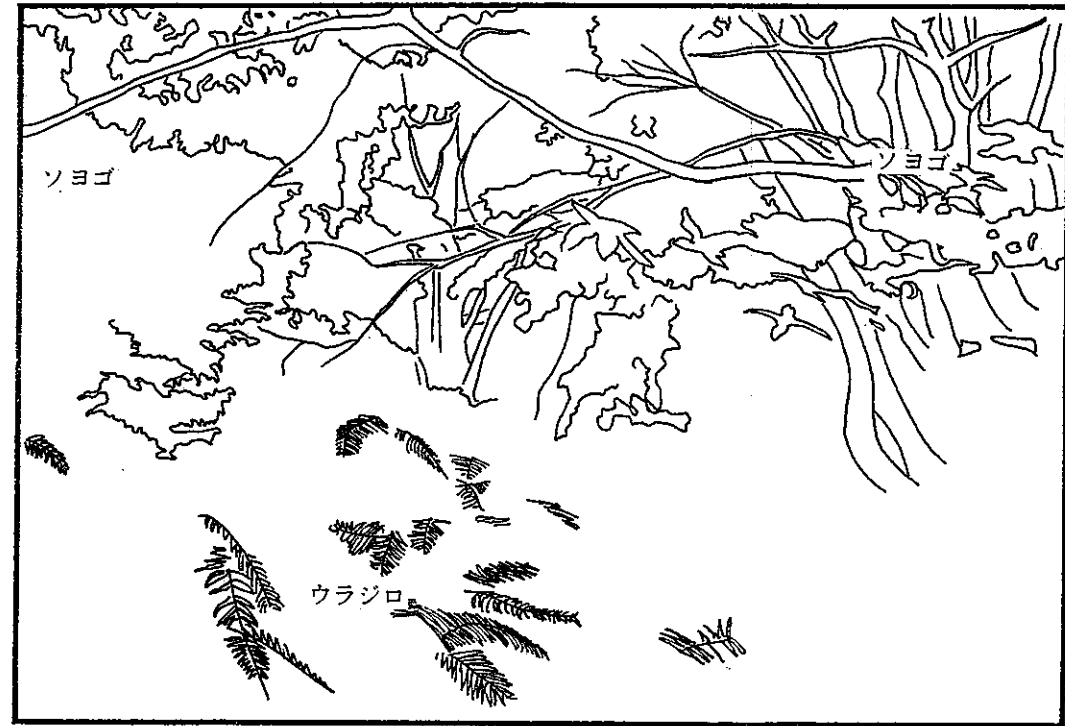
B地点 (平成12年 夏)

本地点周辺にみられる高木層のコナラ・ヤマモモ等は旺盛に生長し、林内の照度は減少傾向にある。それに伴い前年度まで密生状態を呈していた林床のウラジロは減少傾向にあり、ソヨゴは下枝の枯損が確認されたが、今年度においても前年度調査から特に大きな変化は認められず、伐採及び工事の直接的影響はみられない。

撮影地点に生育する樹木が旺盛な生育状態を呈していることから、これまでと同様の撮影アングルの確保は難しくなっている。

では手前に生育するため、カラスザンショウ（枯死木）が隠れてしまっている。前年度まで密生状態を呈していたウラジロは上層木の発達に伴う林内照度の減少により、植被が減少しており、枯れている株もいくつかみられる。今後は周囲の樹林化に伴い、林床で密生するウラジロの変化が注目される。

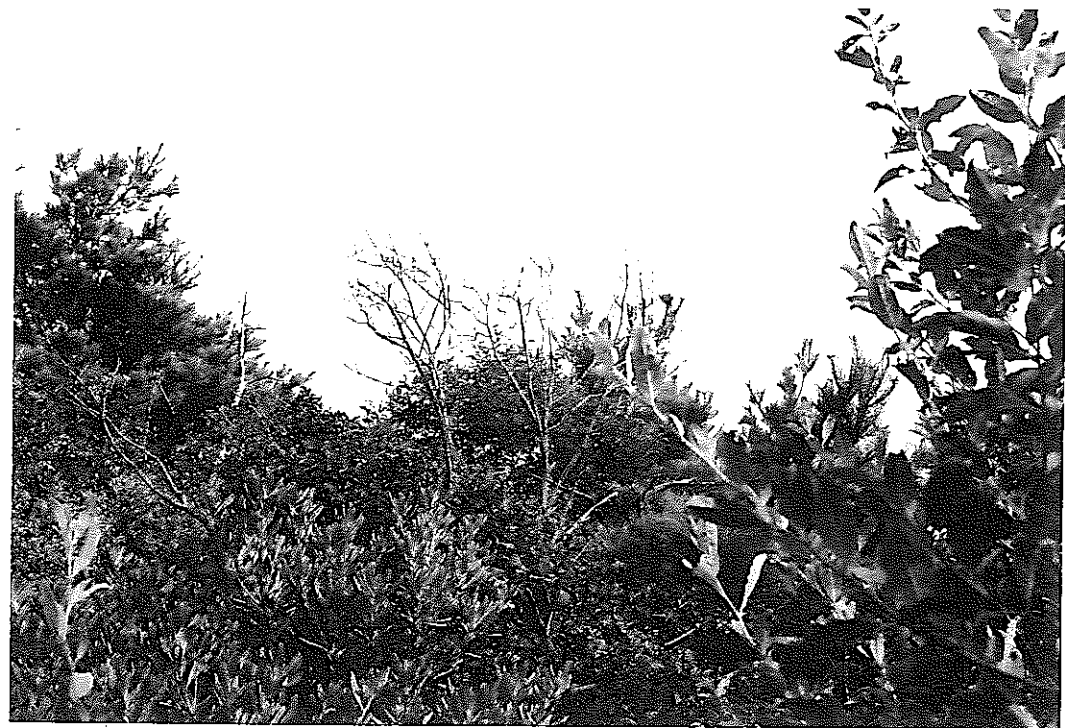
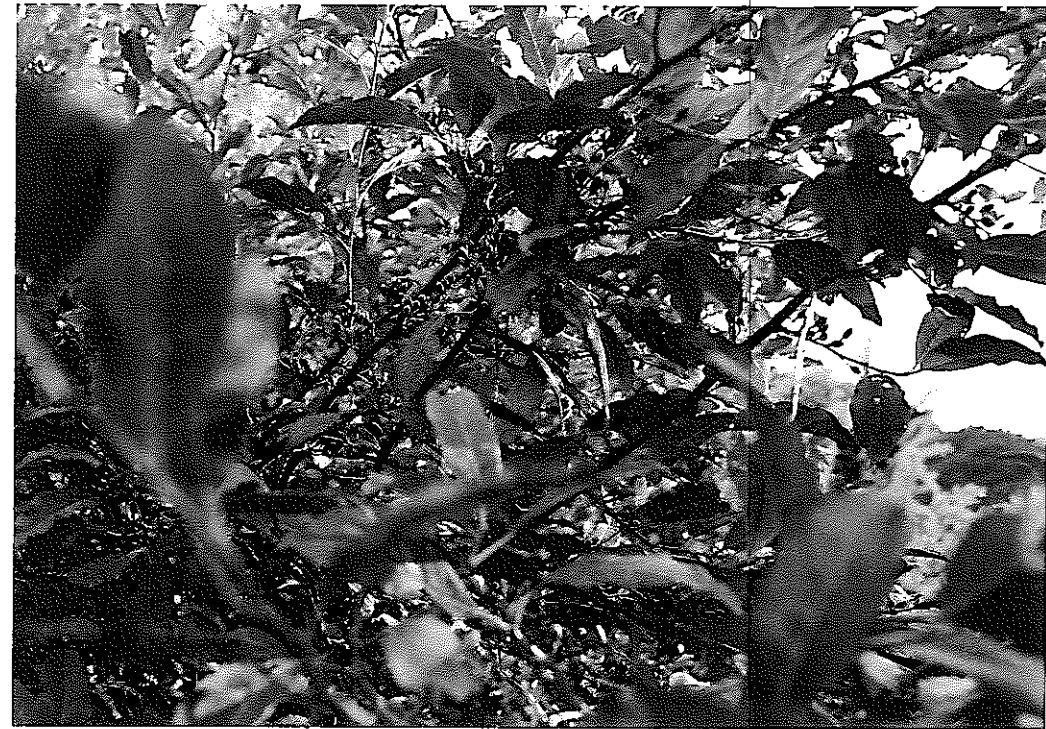
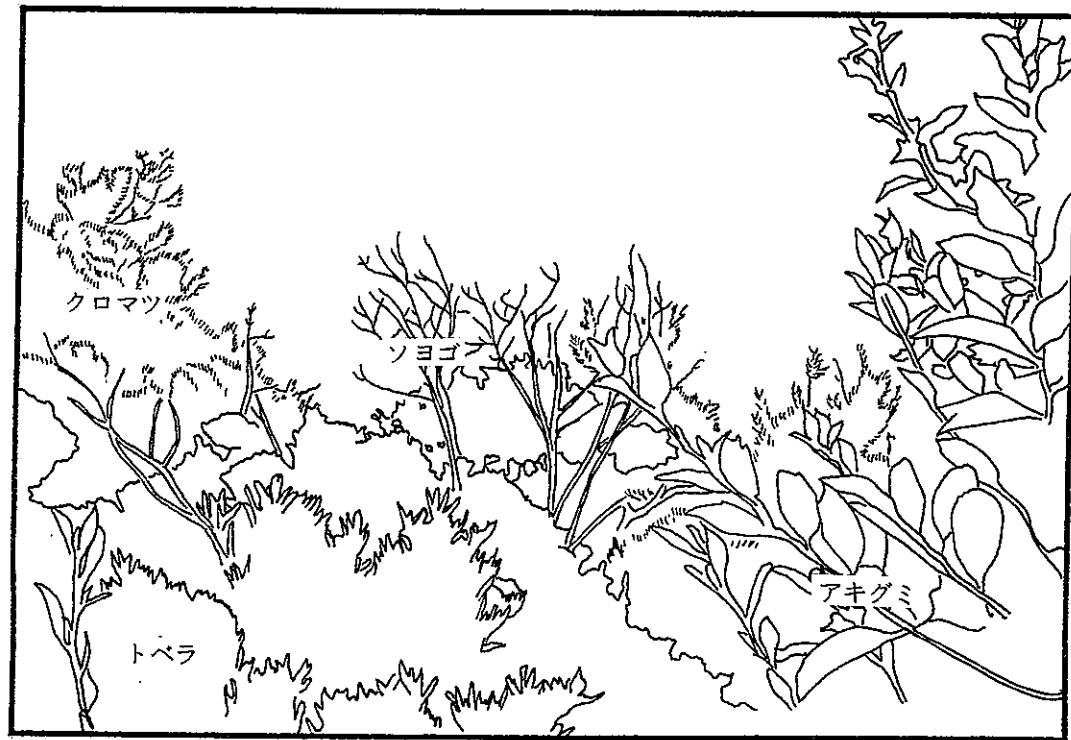
写真1

写真1ではトベラやアキグミが旺盛に成長しているのが確認できる。しかし、前年度から減少していたソヨゴの葉群は今年度調査時においては全く葉をつけていなかった。写真2では右側にハイネズがみられ良好な生育をしているが、造成後に侵入したアキグミ、タニウツギのうち今年度は特にアキグミが引き続き著しい成長をみせ、奥に生育するコナラやクロマツが隠れてしまっている。林縁においてはかなりの密生状態を呈しており、観察しづらくなっている。今年度に至っても大きな変化はみられない。

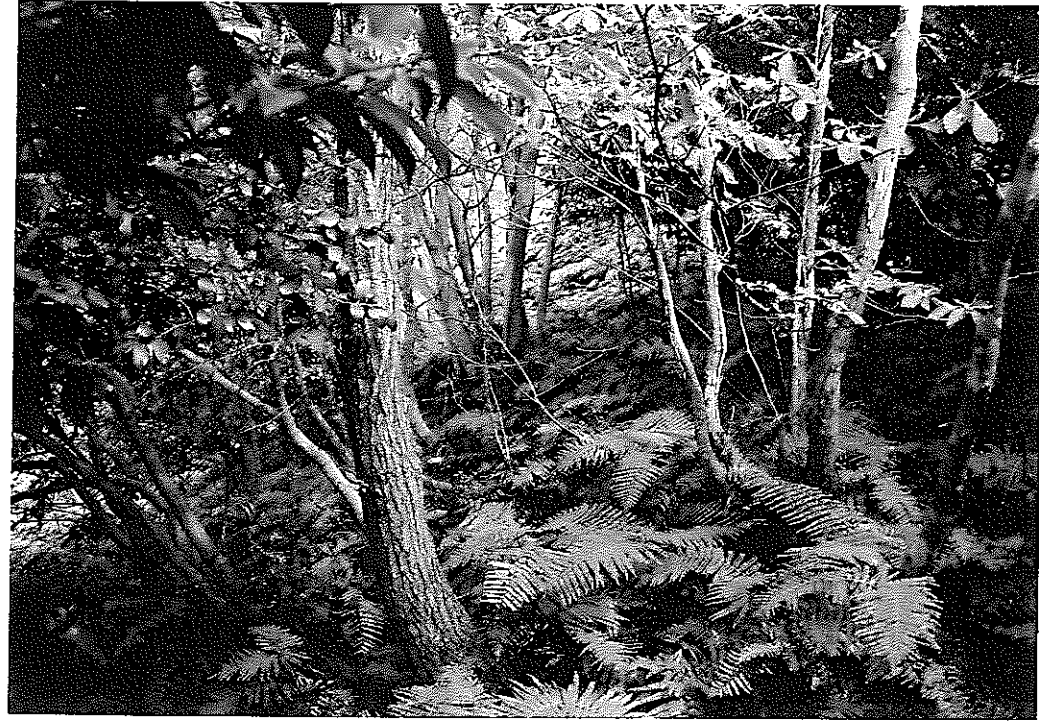
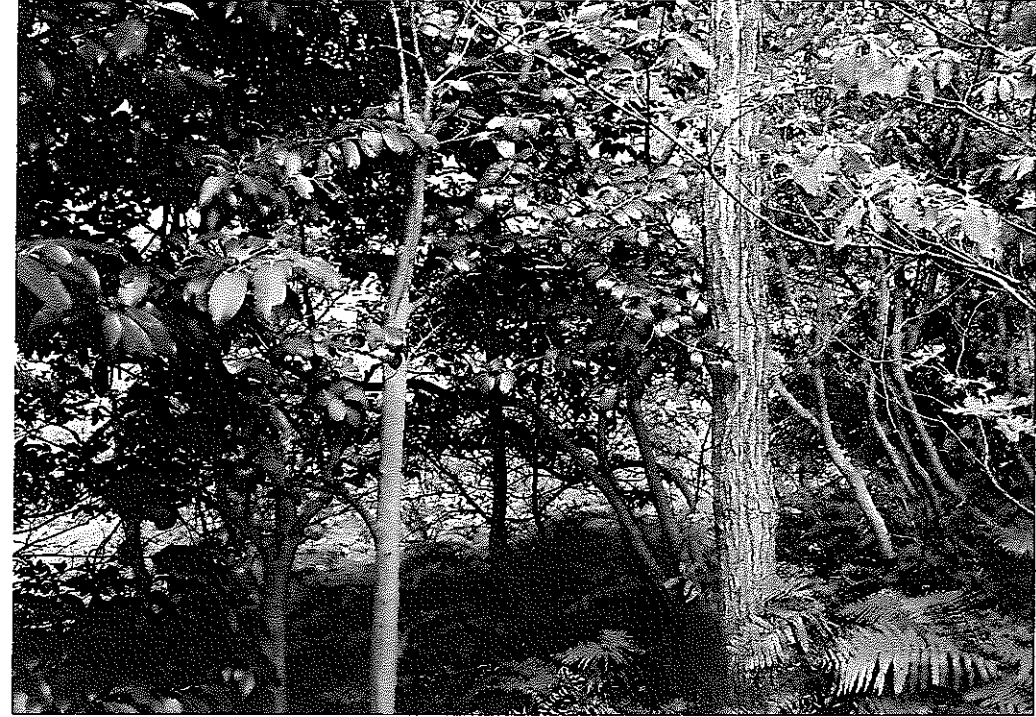
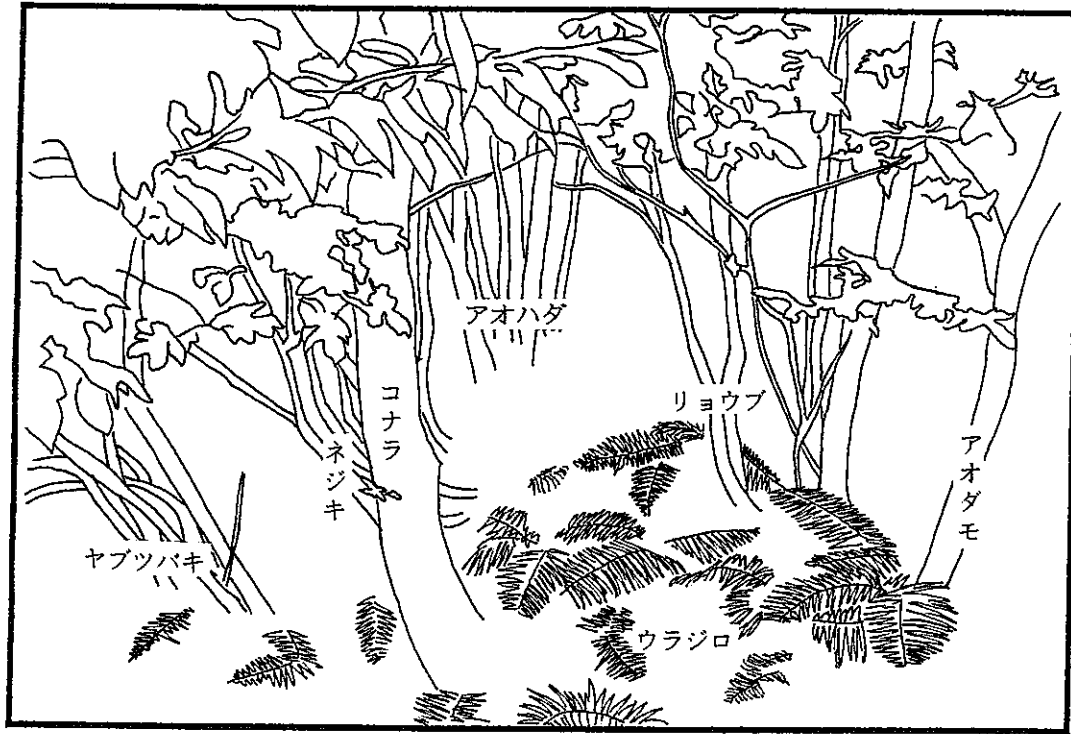
写真1

写真1では手前にリョウブ・コナラ・アオダモ等がみられ、林床はウラジロが密生している。写真2では左側にヤブツバキ、サカキが生育し、

右側にはコナラが生育している。前年度と比較して少しウラジロの枯れが目立つが、これは高木層、低木層の発達に伴う林内照度の減少により衰退しているものと考えられる。この撮影地点は法面造成の際形成された林縁より数 m 林内に入り込んでおり、モニタリング調査開始（昭和55年）より前年度まで、工事の影響が認められておらず、今年度に至っても、大きな変化はみられない。

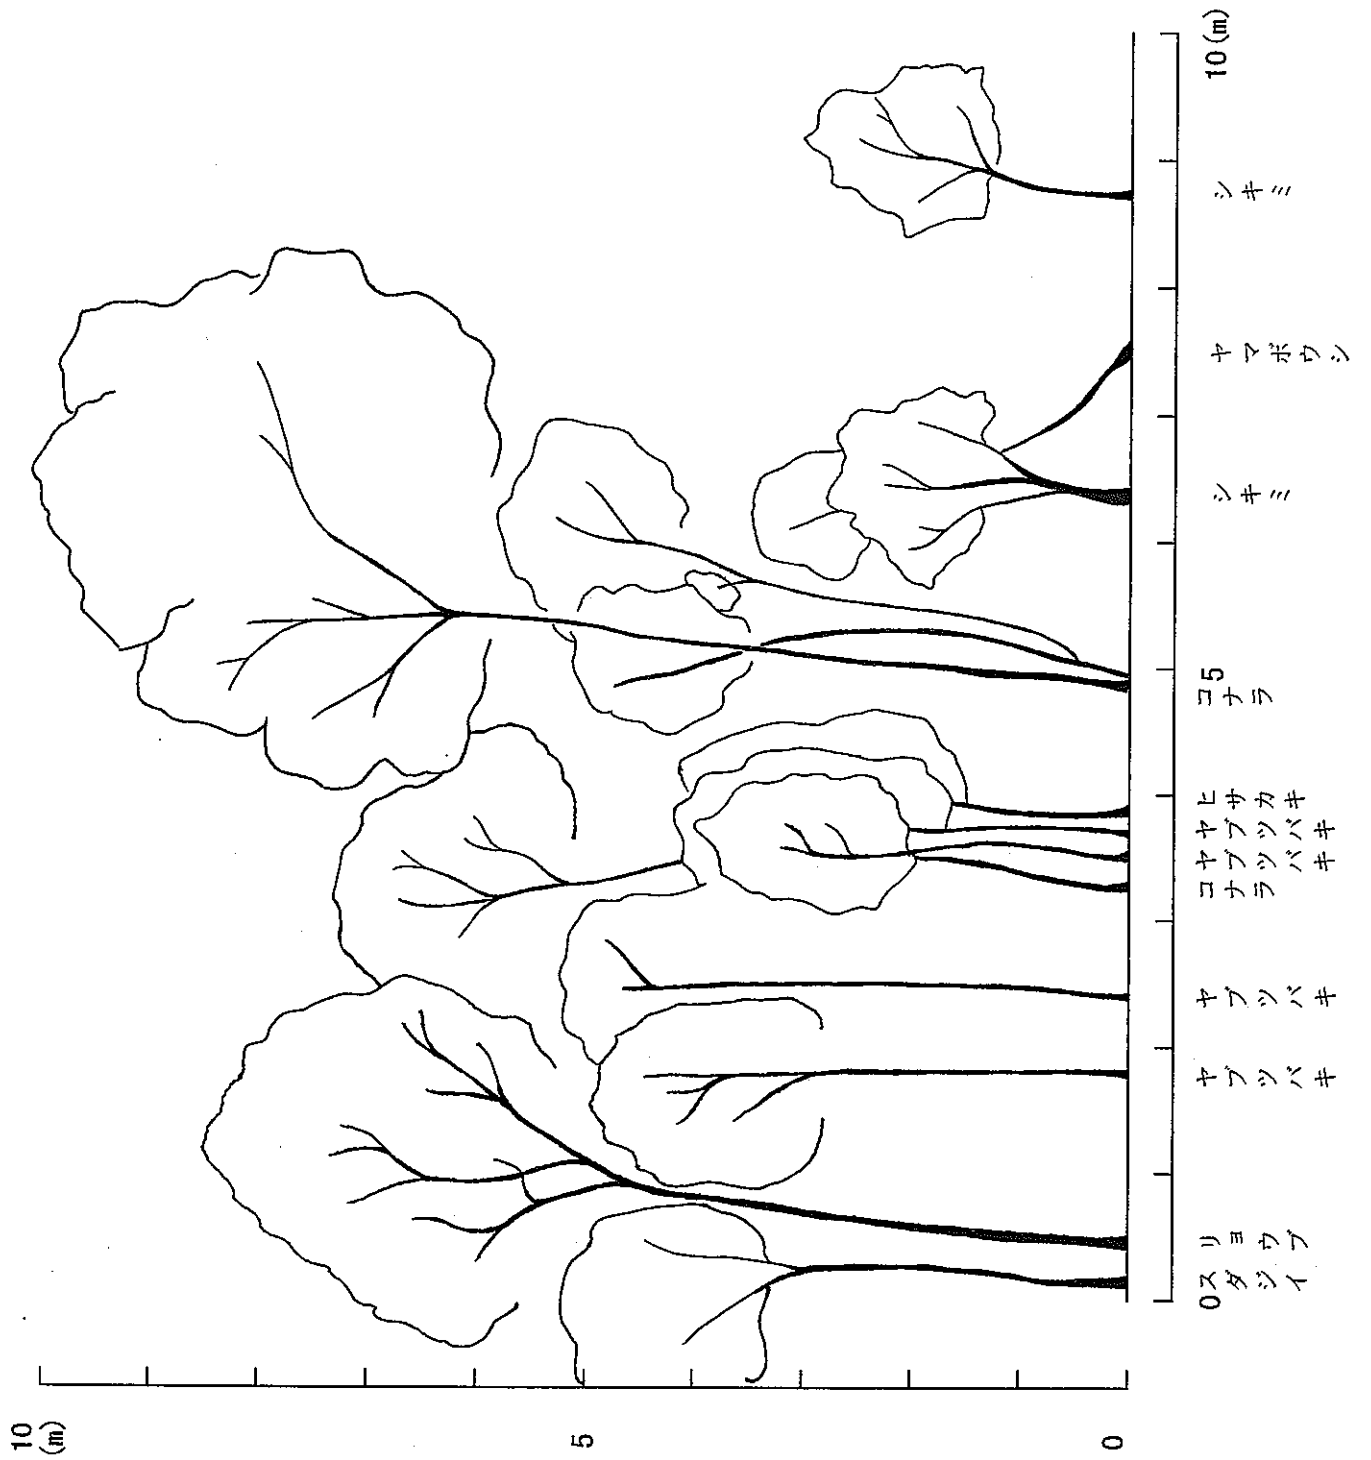
No. 2方形区 群落断面模式図

当方形区は立木密度が高く、なかでもコナラの占める割合が高い、高さ10m程のコナラが林冠を形成している林分である。前年度調査以前から倒木の影響で傾いたヤマボウシと、それによって被圧されたシキミは、今年度調査において両者ともに被圧による衰退・枯損等が確認された。また、上層木の生長に伴いリョウブが被圧を受け、葉群の減少、マルバマンサクは枯死が確認された。

これらは今まで認められていた衰退、枯損木同様、林分が発達したために、下層にあたる部分の樹木が被圧を受けたためと考えられ、発達が今後も続く以上、これからもこの傾向は続くと考えられる。

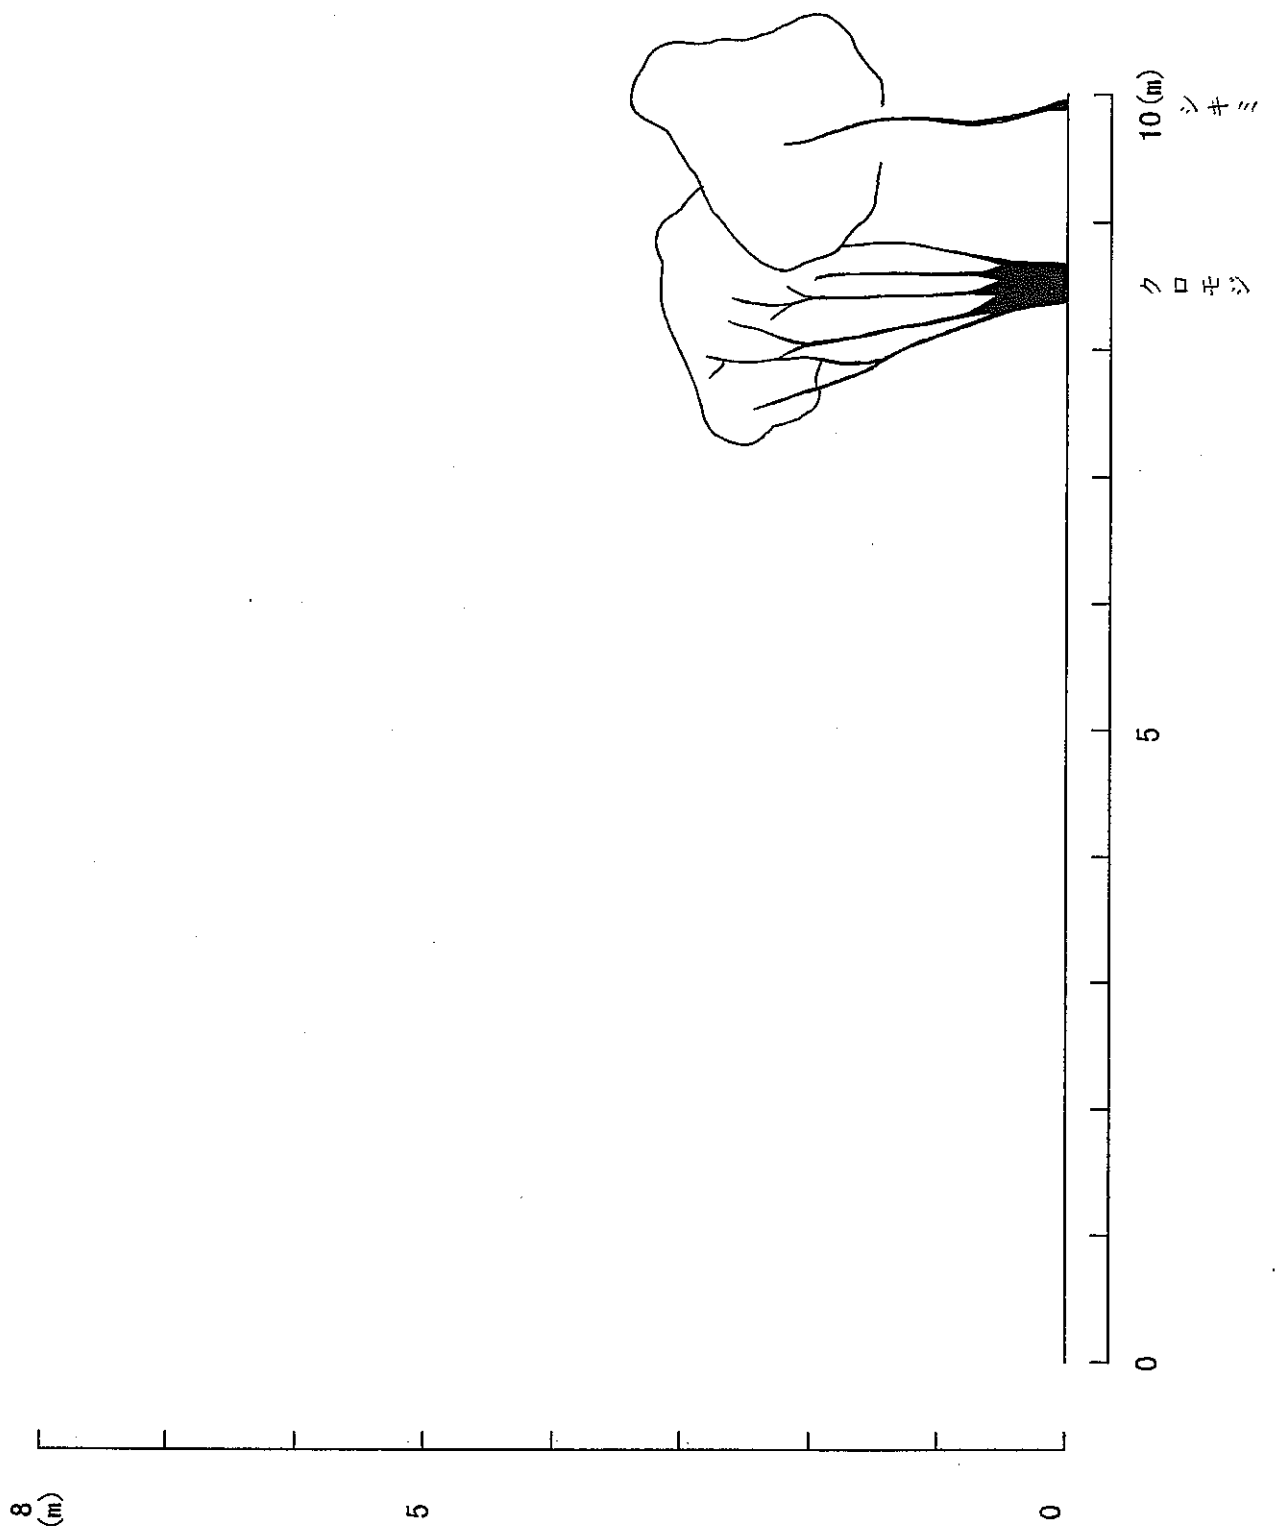
No. 3方形区 群落断面模式図

当方形区は全体的に立木密度が低く、群落断面調査範囲内で確認されたのはクロモジとシキミだけである。これらのうち、クロモジの下部の枝において枯損がみられたが、これは林分が発達したことによる被圧と考えられる。

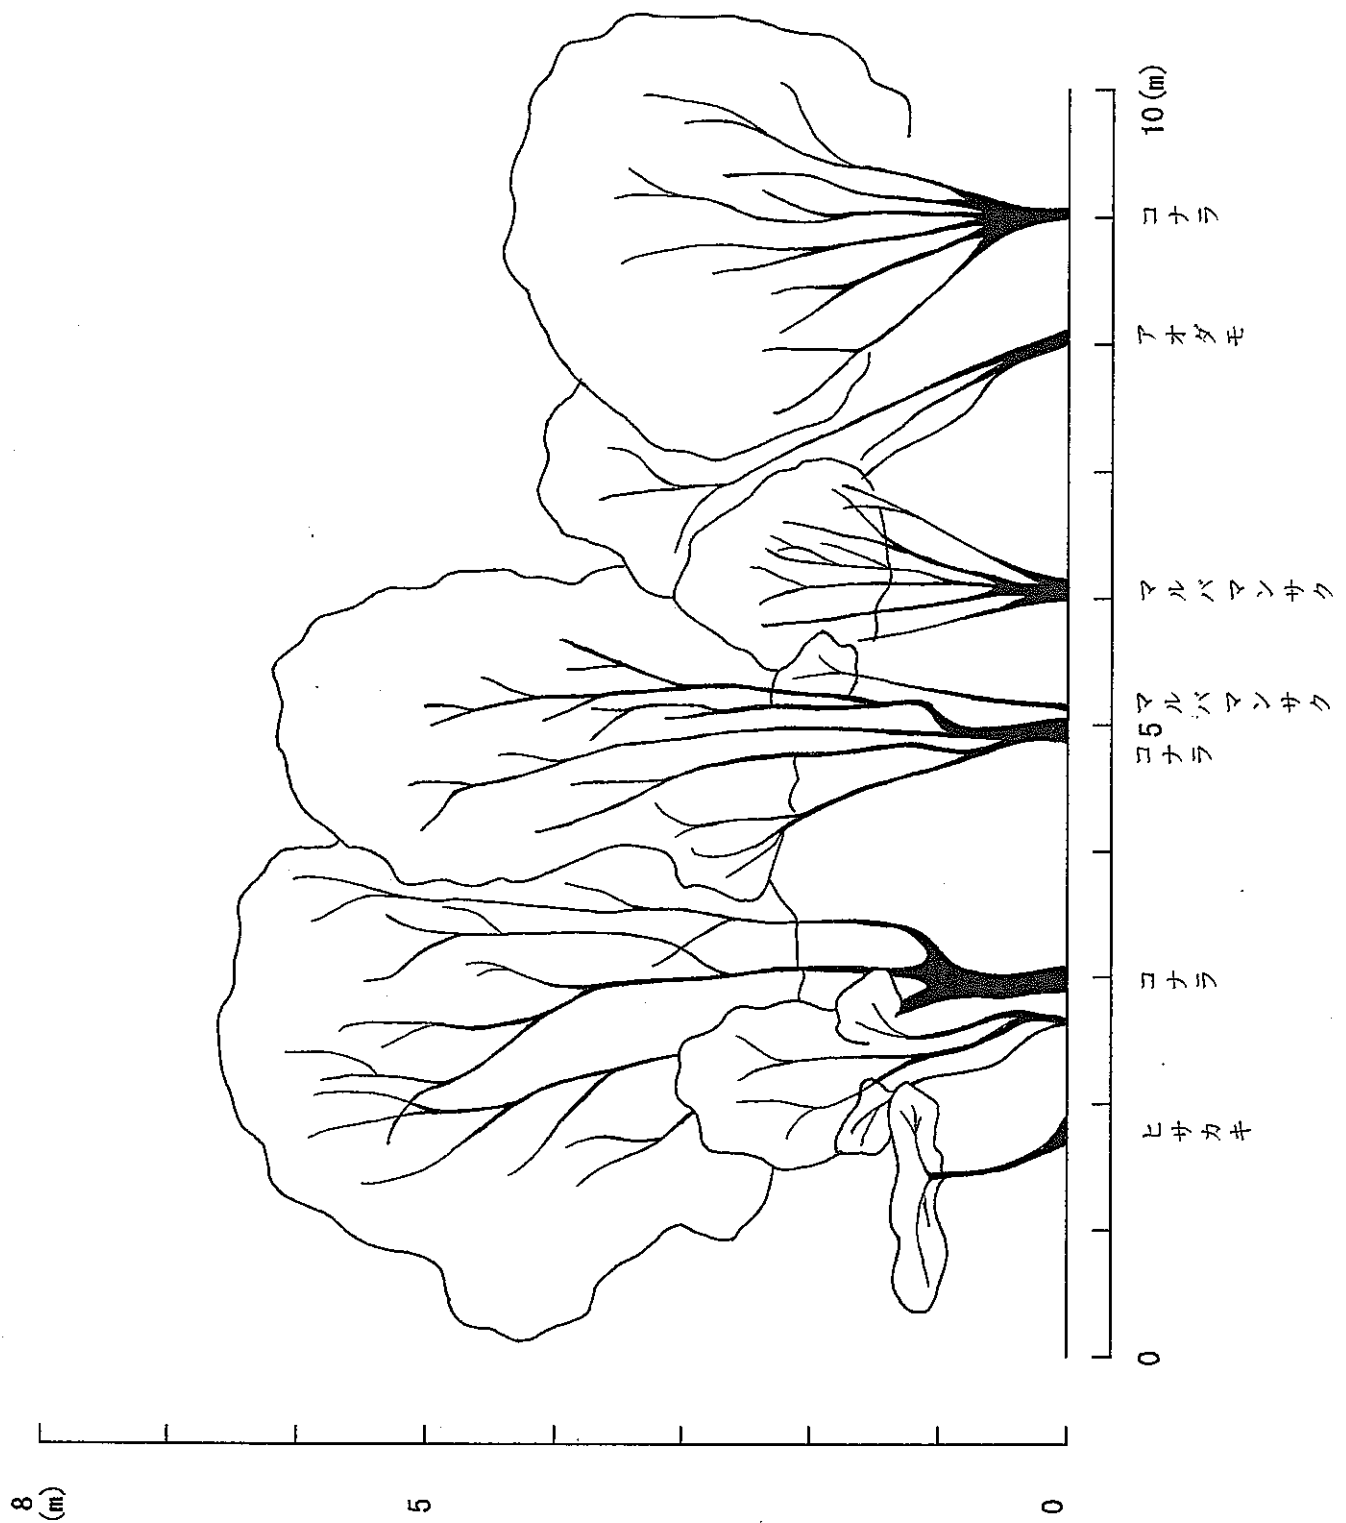
No. 5方形区 群落断面模式図

高さ7m程の林分であり、コナラ2株が林冠を形成している。今年度調査ではコナラの下枝の枯損が何本か確認されたが、これは林分が発達によるものと考えられ、他は若干林高が高くなっていることや、ヒサカキの生長がみられることから、良好な生育を示した樹林を形成していると判断できる。
