高速増殖炉もんじゅ発電所  
建設地点における

# 植生写真観察調査報告書

(平成12年度 夏季調査分)

核燃料サイクル開発機構

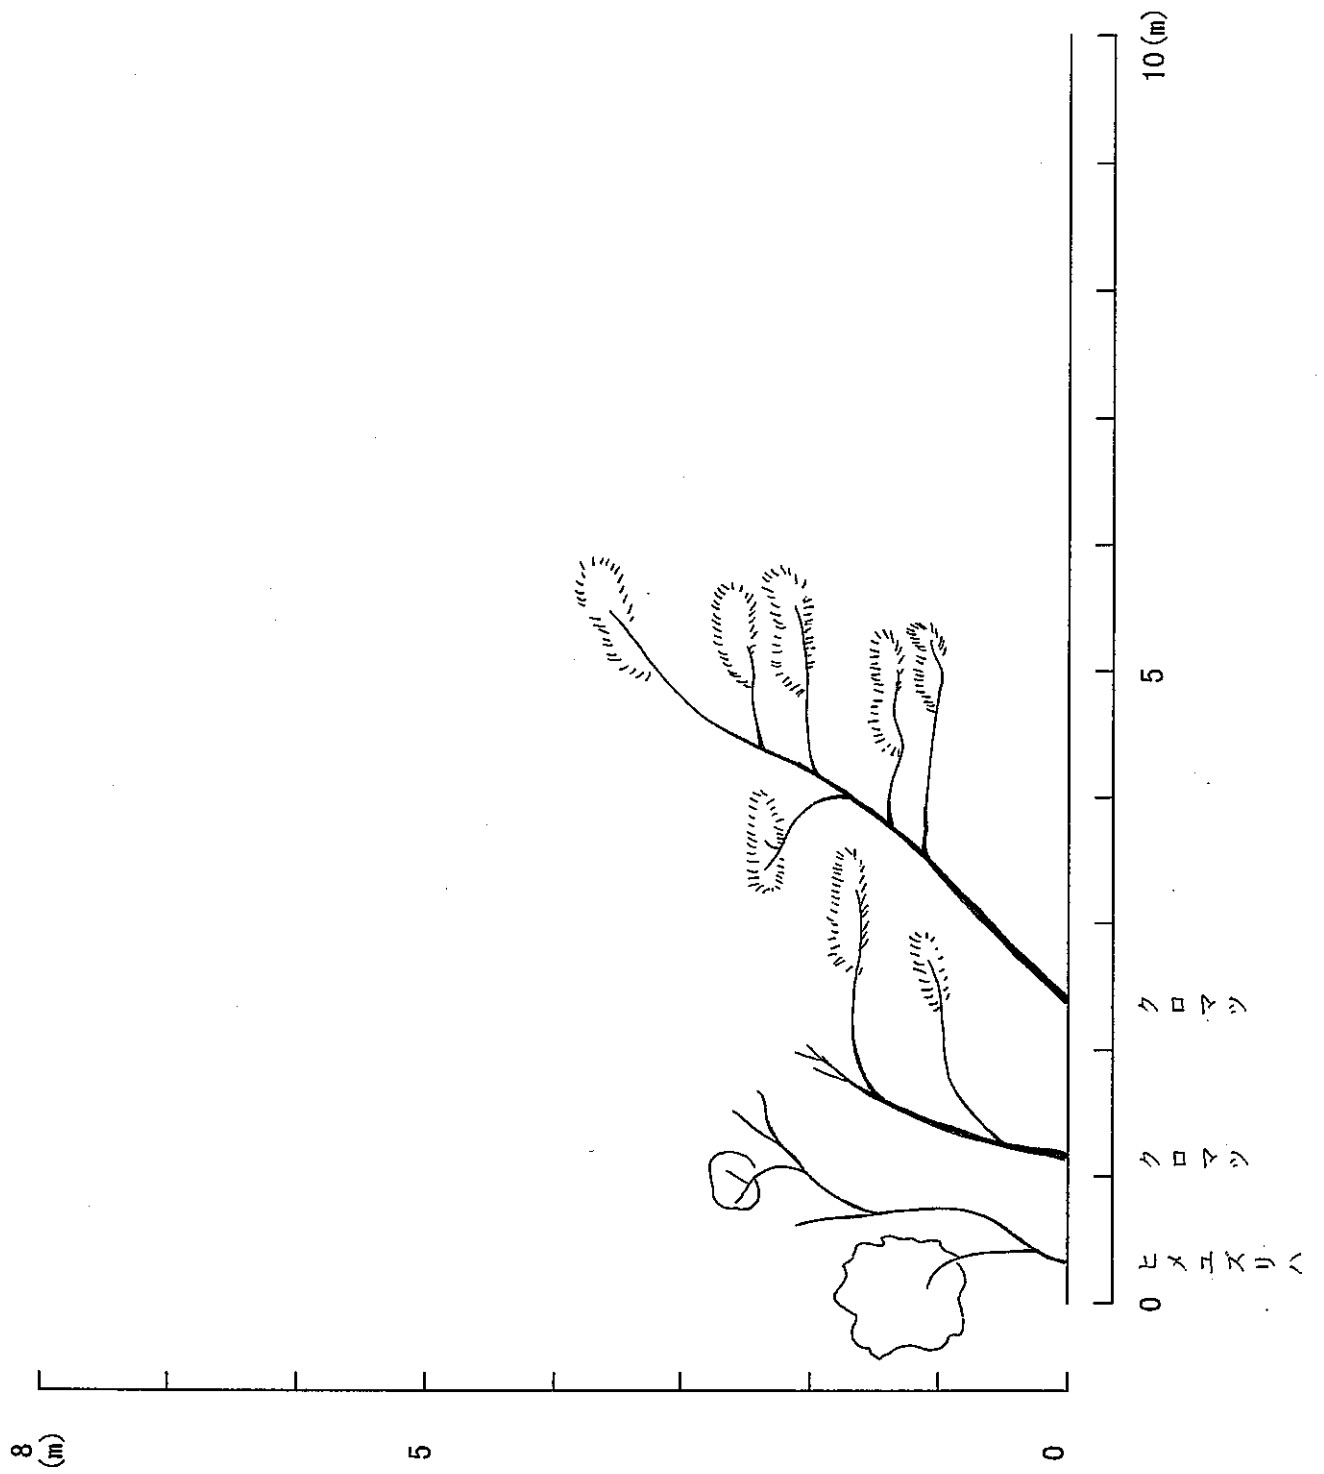
No. 6方形区 群落断面模式図

当方形区は海岸線の急崖地に位置し、風衝を強く受けることからクロマツは著しく傾いた樹形をしている。常に表層土壌が流亡しているため木本植物の活着は困難と考えられ、立木密度は低い状態が続いている。

前年度調査との比較の結果、クロマツに変化はみられない。改変前から生育している個体は、改変後徐々に活力が回復しつつあると判断される。
