高速増殖炉もんじゅ発電所  
建設地点における

# 植生写真観察調査報告書

(平成13年度 夏季調査分)

核燃料サイクル開発機構

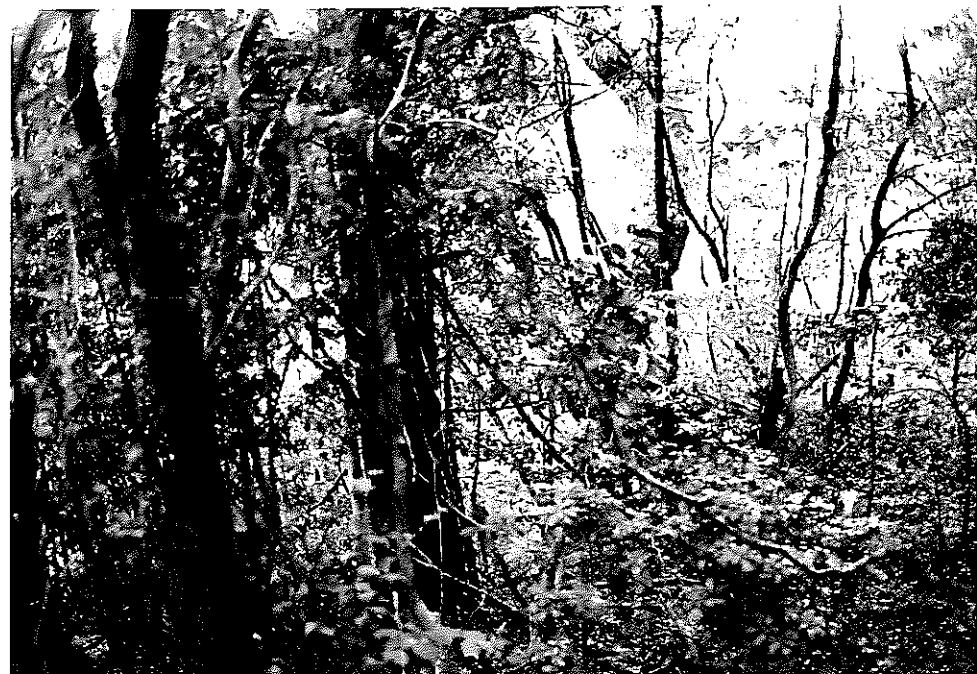
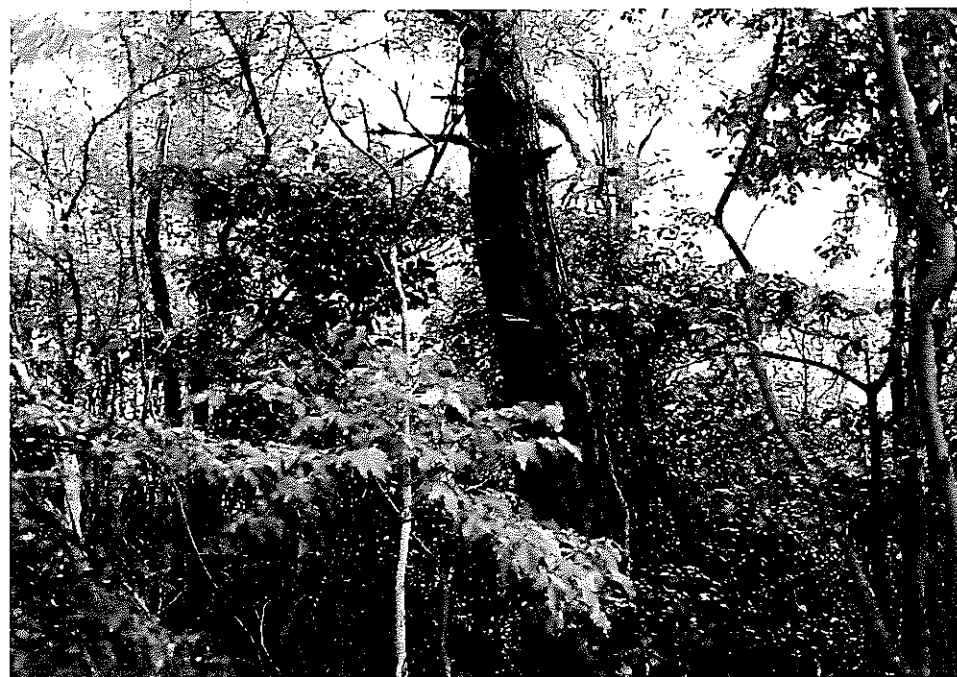
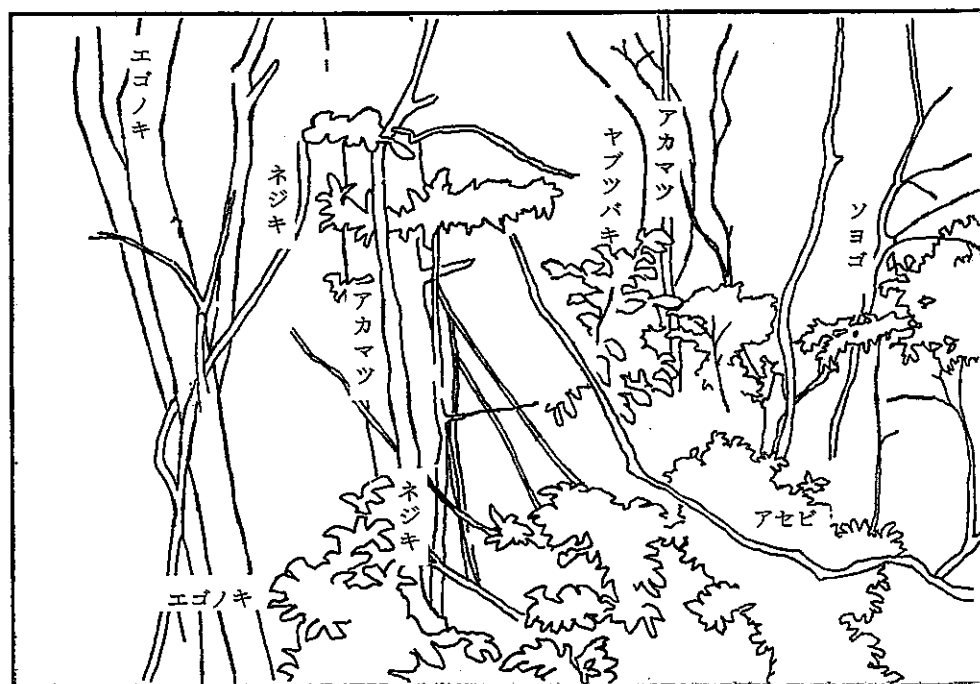
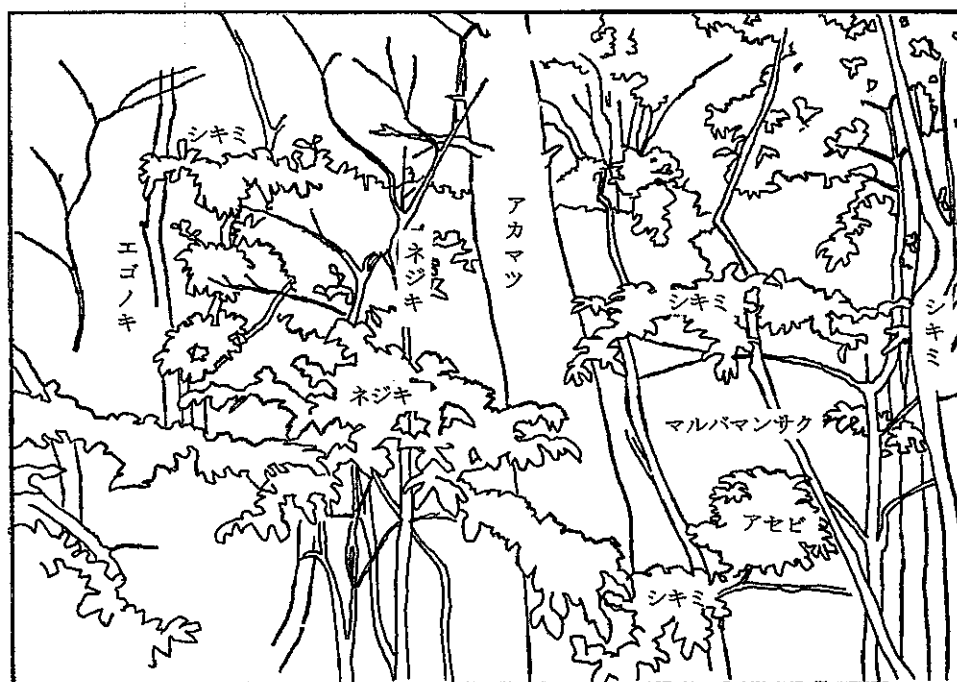
写真による相観的な観察では、写真1では左側にネジキ、エゴノキ等の樹幹、右側にアカマツやソヨゴがみられる。このアカマツは、マツ枯れの被害を受けており、活力が低下しつつある。また、写真2の中央部にアカマツの大径木、左側にネジキやシキミ、右側にシキミやシャシャンポ、マルバマンサクの樹幹がみられる。両写真とも、今年度は、前年度と比してネジキ、エゴノキ、マルバマンサク等夏緑広葉樹の葉量の減少及び萌芽枝の枯損がみられるなど、衰退傾向が認められた。これは、亜高木層以上に生育するシキミやソヨゴ等常緑広葉樹の生長に伴う樹木間の競合によるものと考えられ、夏緑広葉樹が衰退しつつあるものと考えられる。この変化から、現在までに工事の影響はなく、樹林は正常に遷移進行していると考えられる。

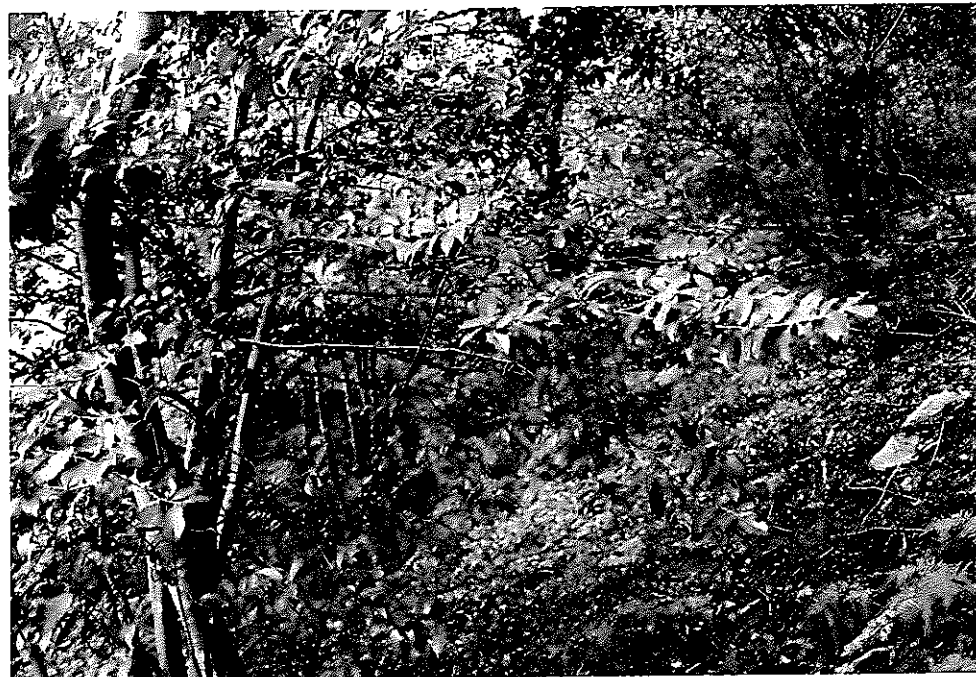
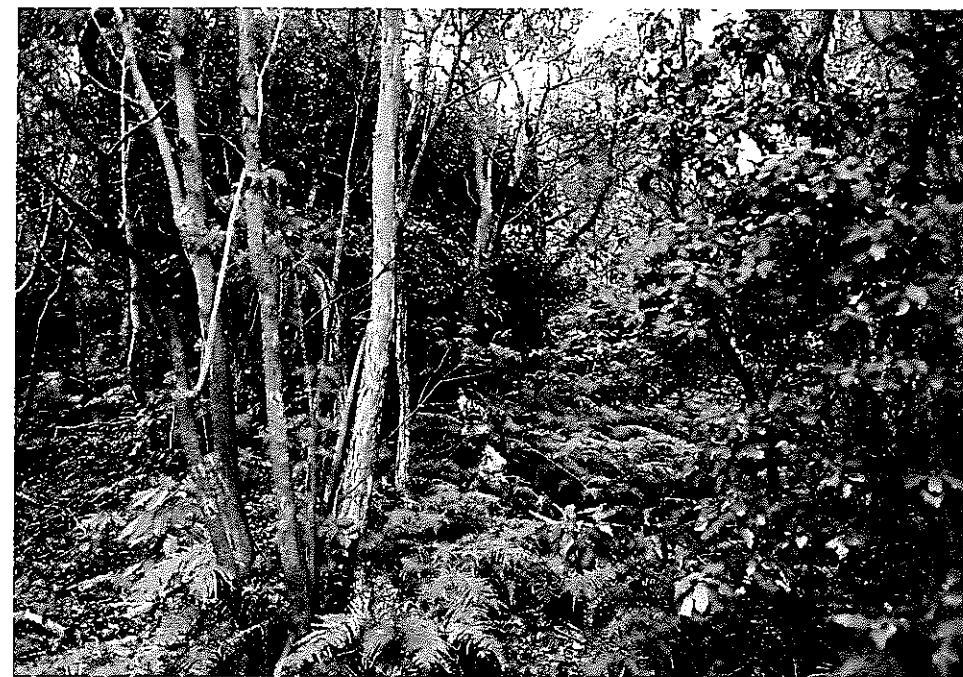
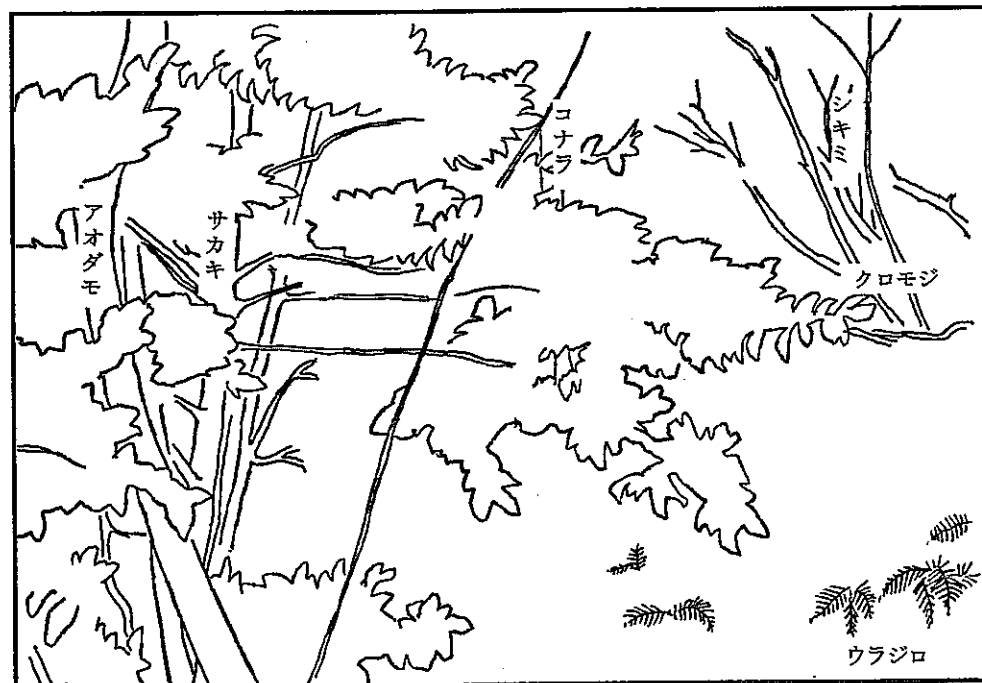
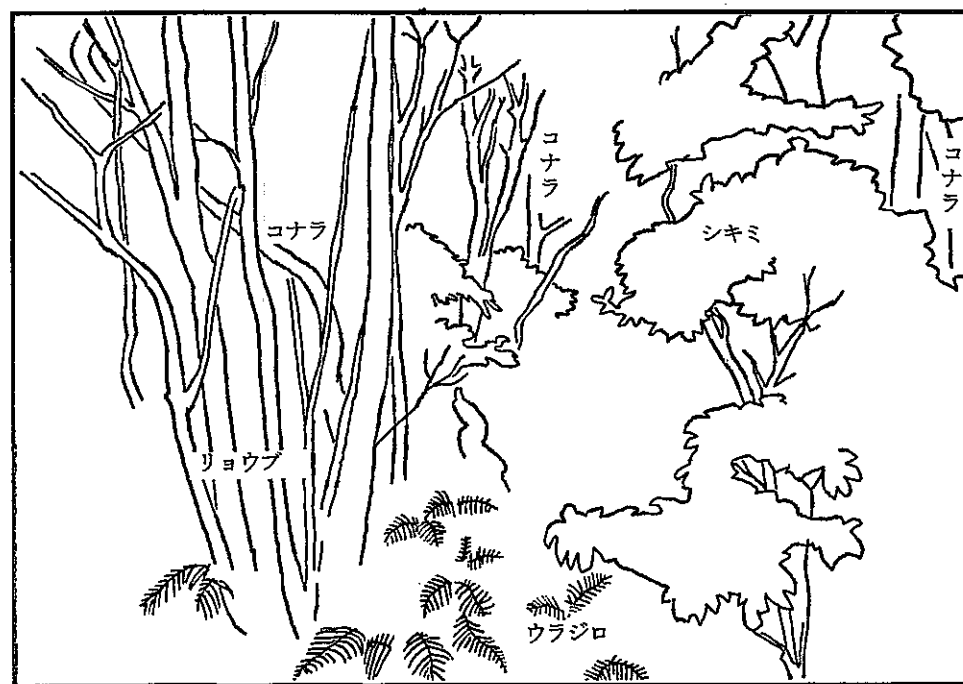
写真1の中央にはコナラが認められるが、その手前左側にみられるサカキの伸長した枝によって、上部がやや隠れている。サカキは下枝にやや枯れがみられる。また、右側にはクロモジが認められ、昨年度に引き続き、葉量の減少がみられた。写真2では左側にリョウブ、右側にコナラがみられる。写真2の右下のミヤマガマズミは、昨年度枯枝が目立っていたが、今年度も衰退が進み、展葉はごく僅かであった。また、昨年度までに林床のウラジロはやや減少傾向がみられたが、今年度は方形区内に生育するアカマツ高木の枯死により、林冠部にギャップが生じ、林床の一部が明るくなったことによりやや被度が高くなった。アカマツの枯死については、マツ食い虫の被害によるものと考えられ、工事の影響とは考えにくい。

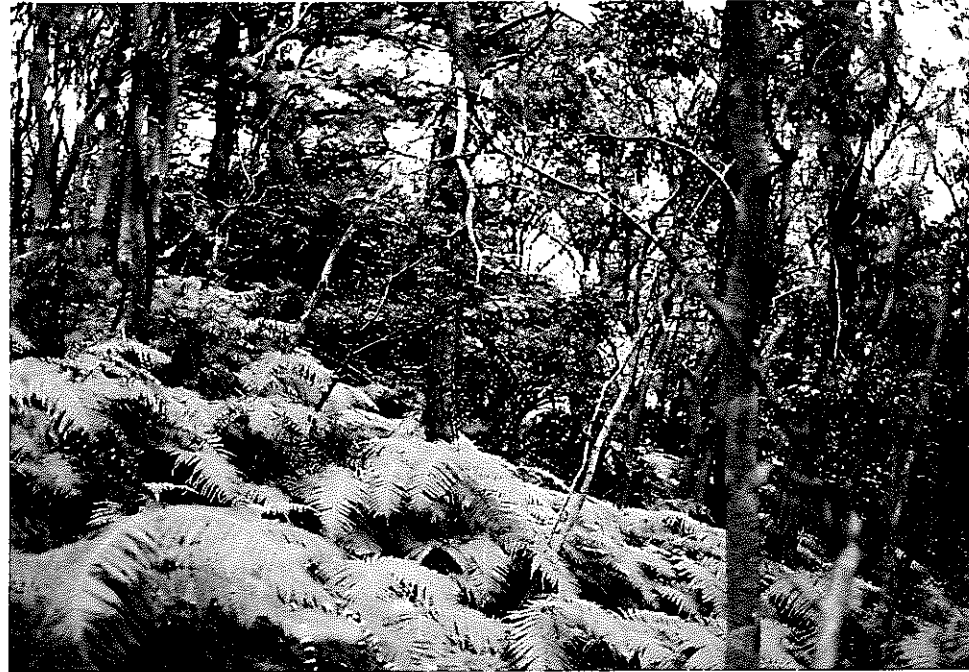
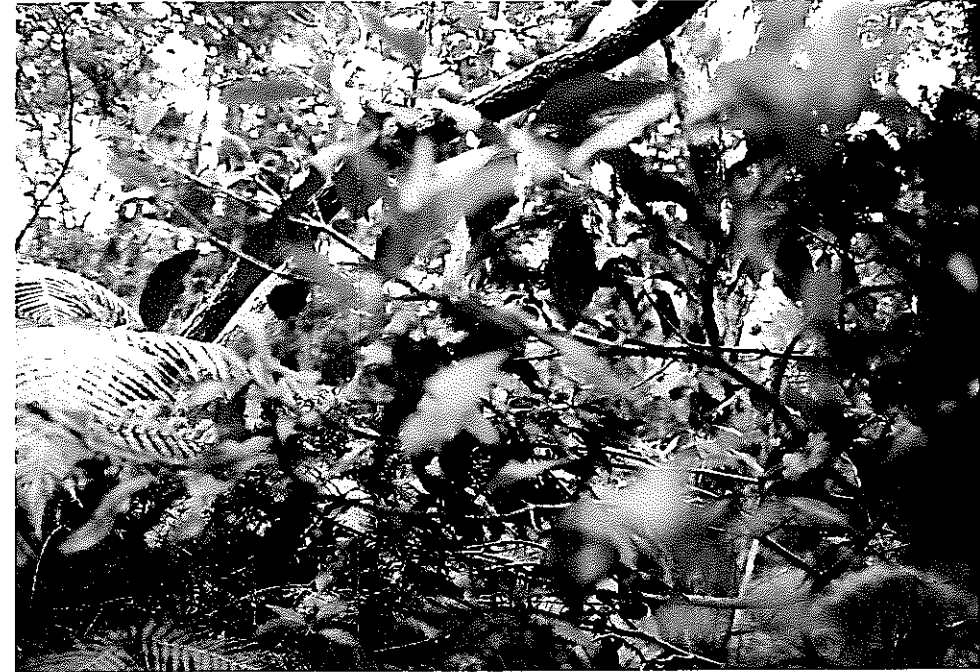
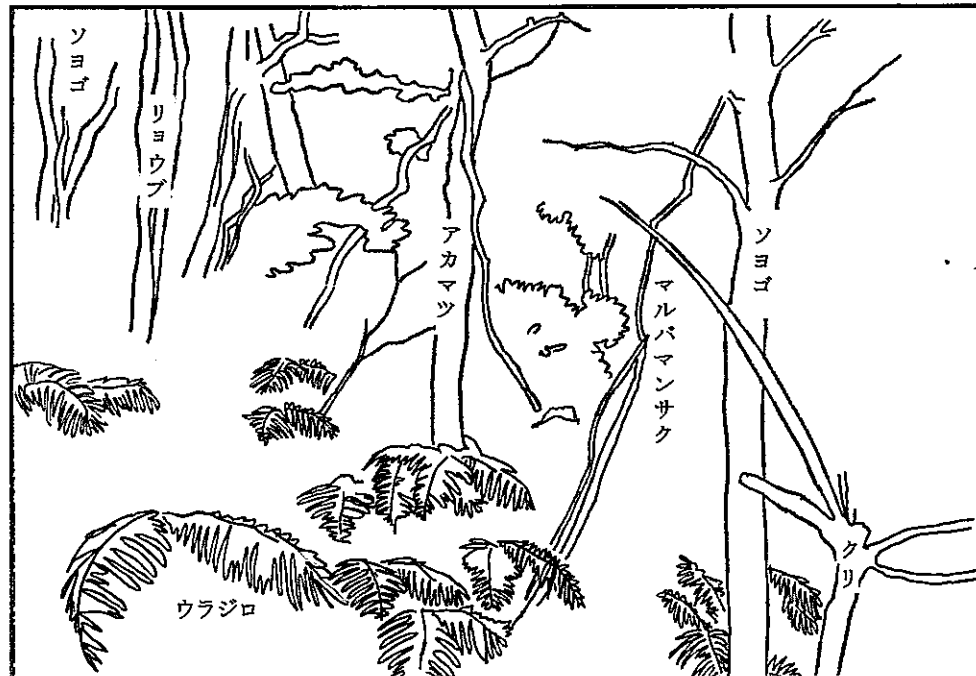
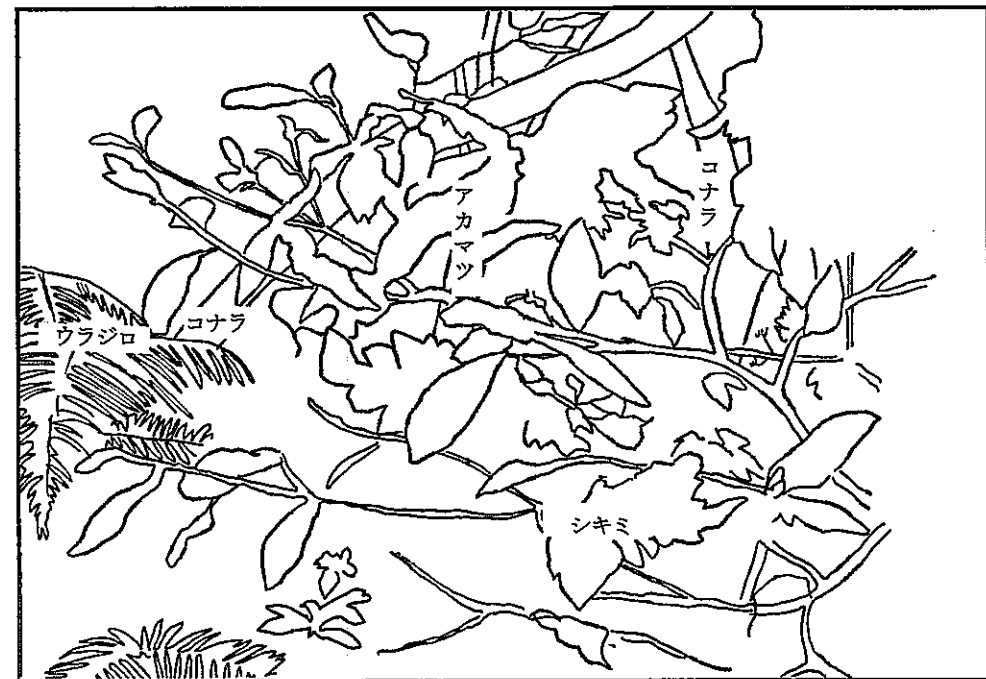
写真1では、中央奥にアカマツ、左側奥にリョウブの小径木、右側手前にはソヨゴが認められ、林床にはウラジロが密生している。また、前年度写真中央手前にみられたクリの低木は、今年度は衰退著しく、枯死寸前となって倒伏したことにより写真では位置が右側にずれた。写真2では、前年度と同様、右側手前のシキミが良好に生長しているのが目立ち、写真中央のコナラやアカマツがやや隠されている。林床は、前年度減少傾向のみられたウラジロが、やや被度が高くなり、旺盛に生育している一方、前年度確認されたアオダモやヒサカキ等木本の実生が、今年度は確認できなかった。

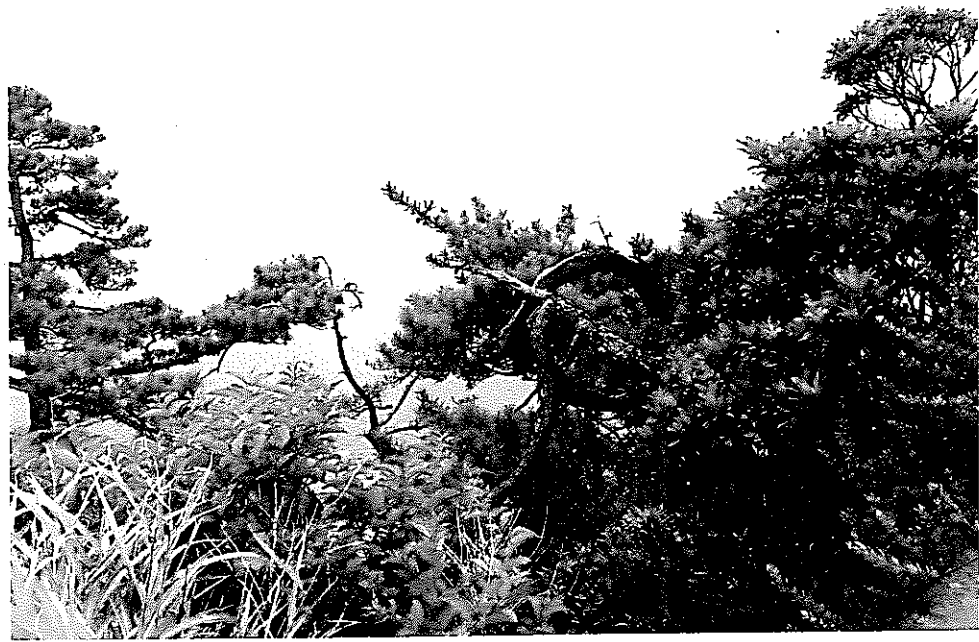
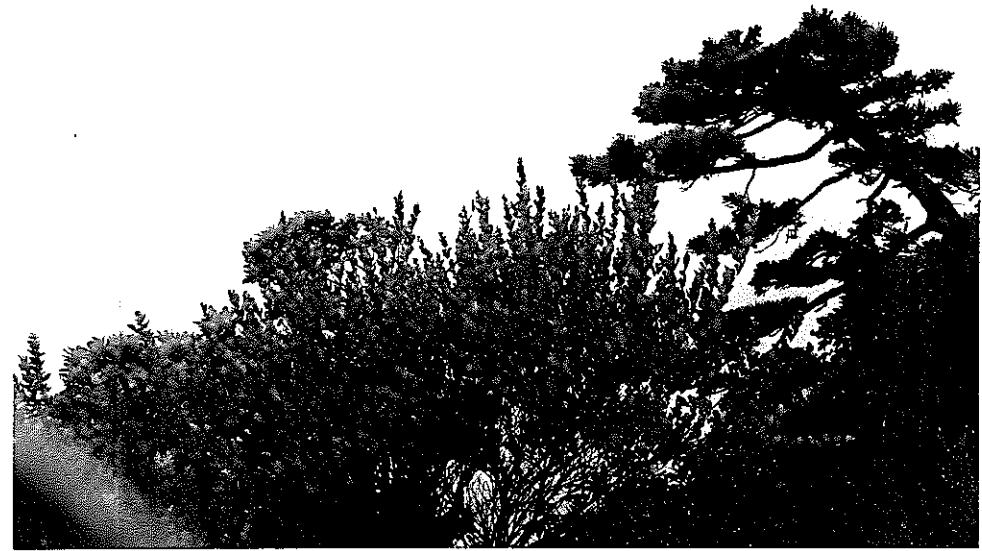
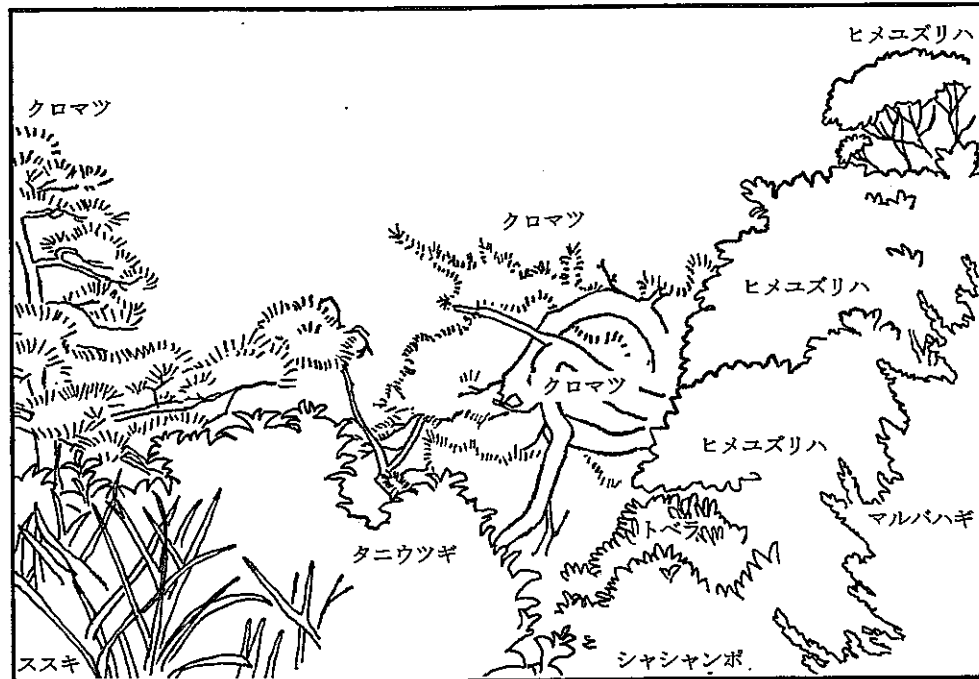
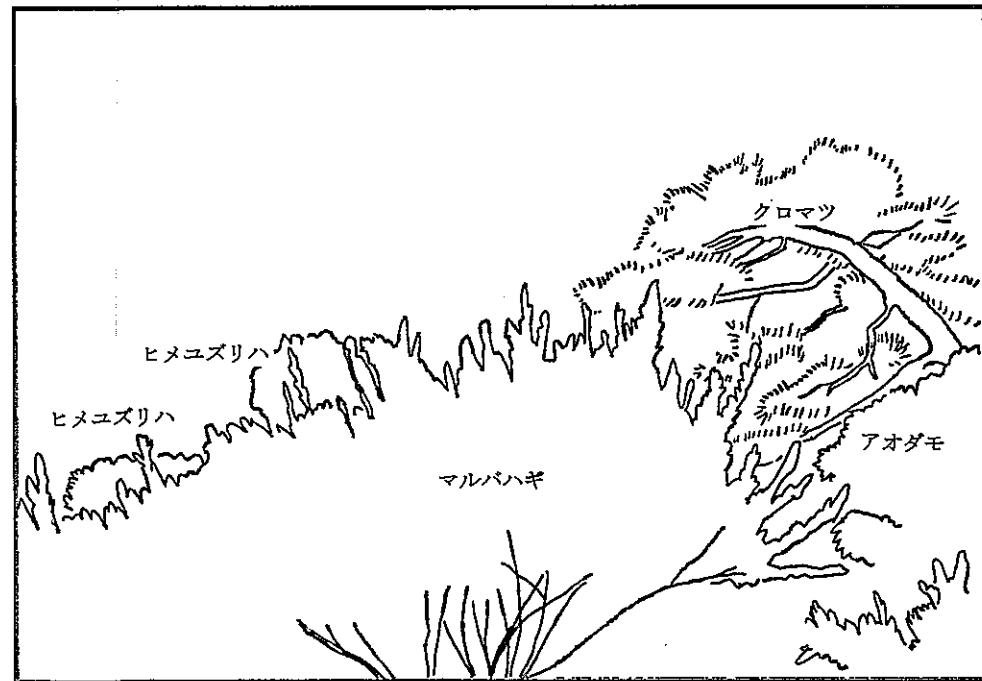
写真1では、中央部のやや右よりに樹幹が著しく変形しているクロマツがみられるほか、左側奥にはクロマツ、手前にはススキやタニウツギが、右側にはヒメユズリハがみられる。これは、前年度とほぼ同様であり、変化としては左側手前のタニウツギと右側手前のマルバハギの葉量増加があげられる。また、写真2では、前年度みられた中央部ヒメユズリハと右側クロマツに変化はみられないが、前年度手前中央にみられたマルバハギの生長が著しく、今年度は後方のヒメユズリハの大部分が隠れる形となっている。

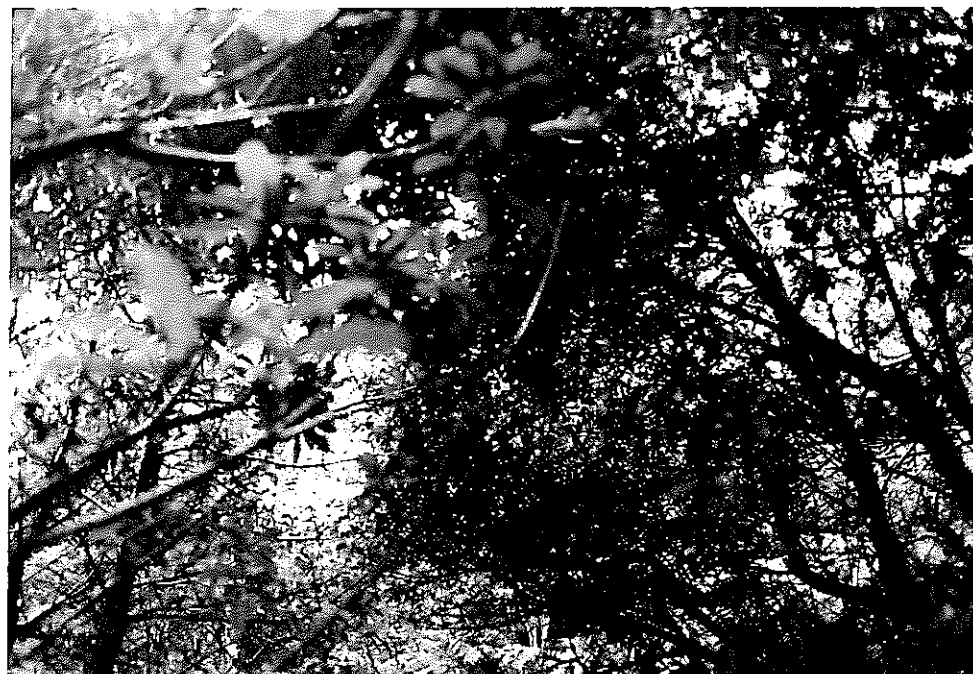
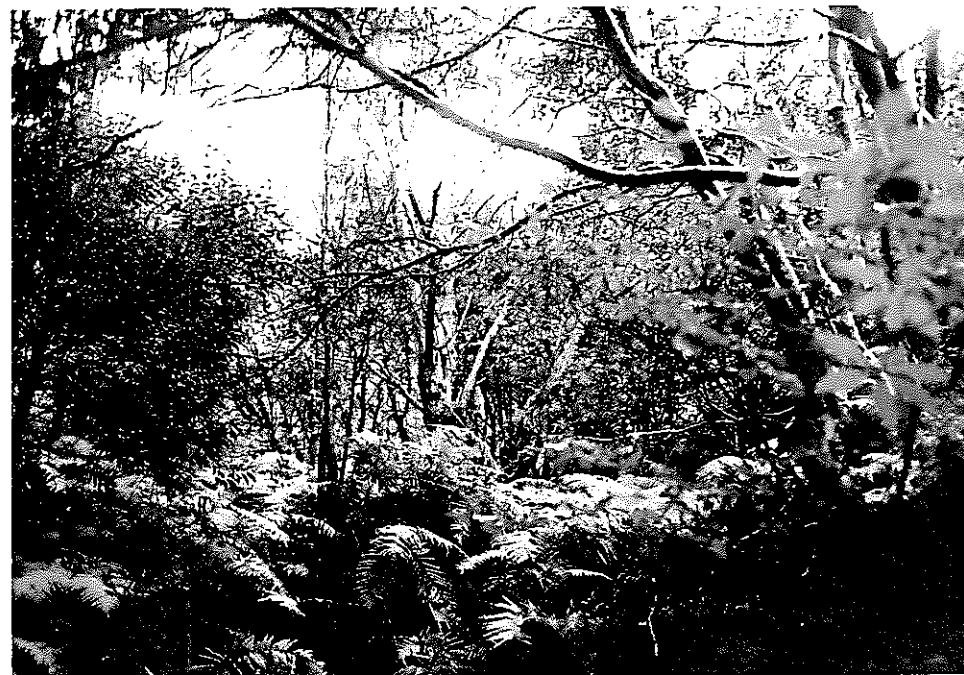
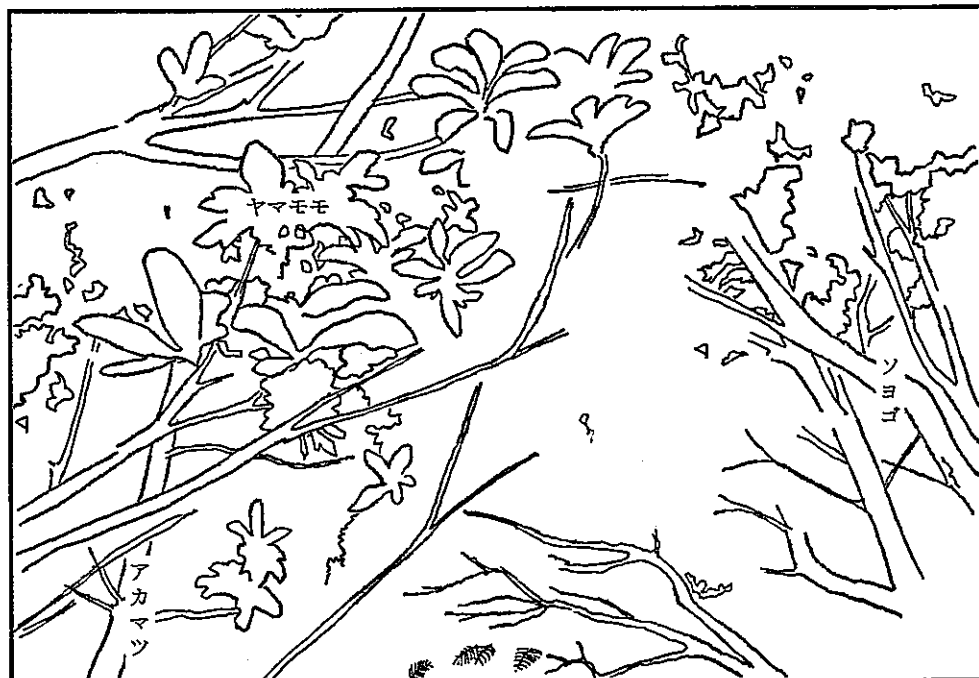
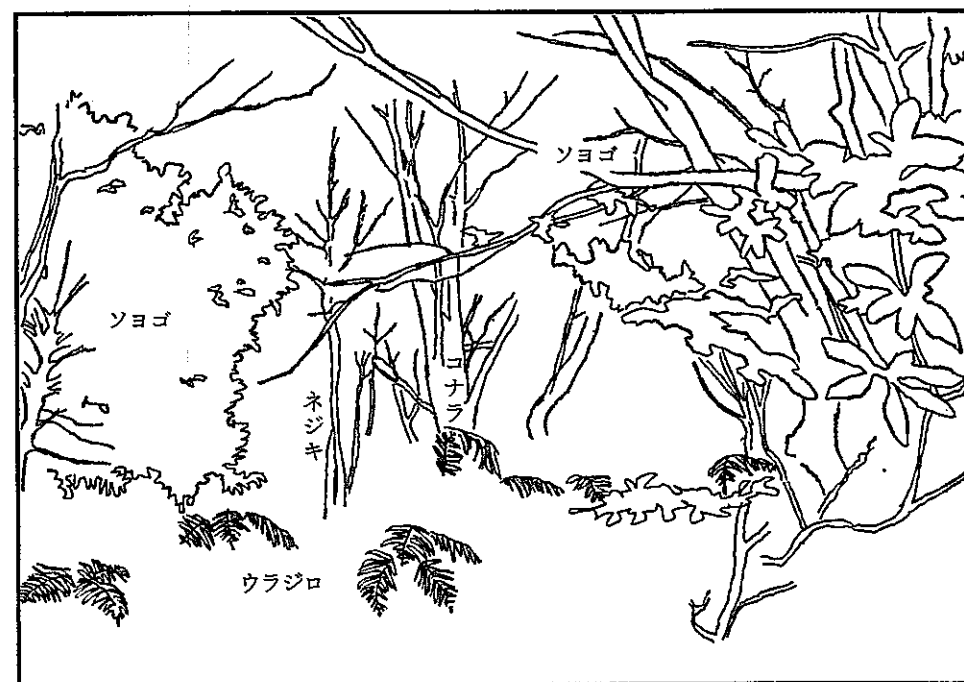
写真1では、左側手前にヤマモモ、右側にソヨゴがみられ、それぞれ旺盛に生長し、前年度よりも林冠部の上昇がみとめられる。また、前年度減少傾向が認められた林床のウラジロはさらに衰退が目立ち、林内空間が疎開したように見える。写真2では、右側及び左側にソヨゴが、中央部奥にコナラがみられ、前年度と同様旺盛に生長している。また、右側手前のクロモジが前年度より葉量増加が認められた。林床は、写真2においても、写真1と同様、ウラジロの衰退が目立つ。以上のことから、樹林は正常に生長しており、今年度においても、伐採及び工事の直接的影響はみられない。

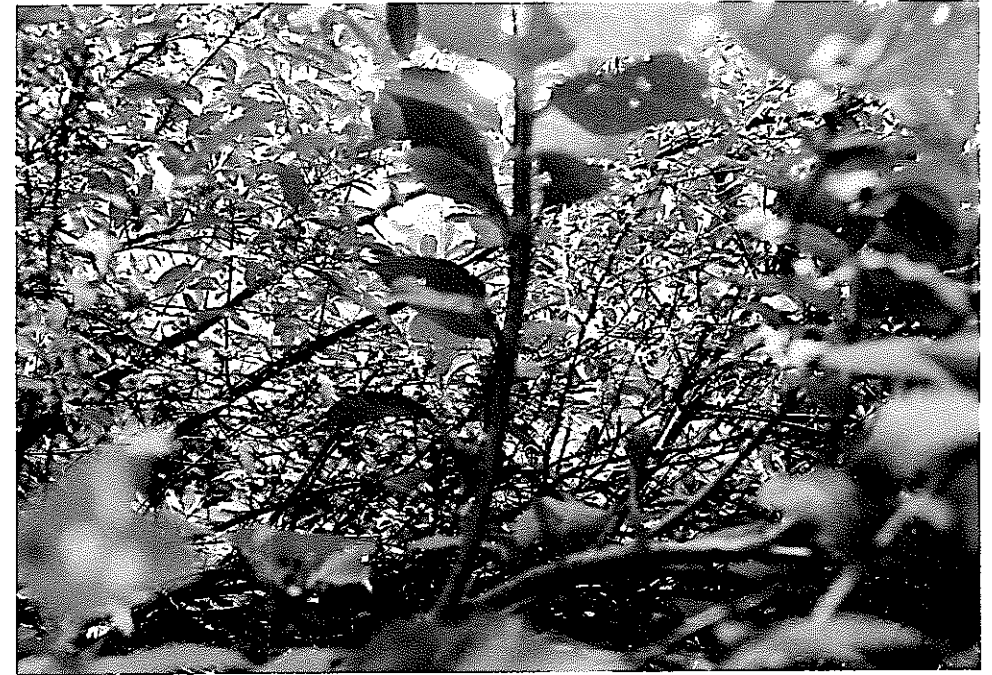
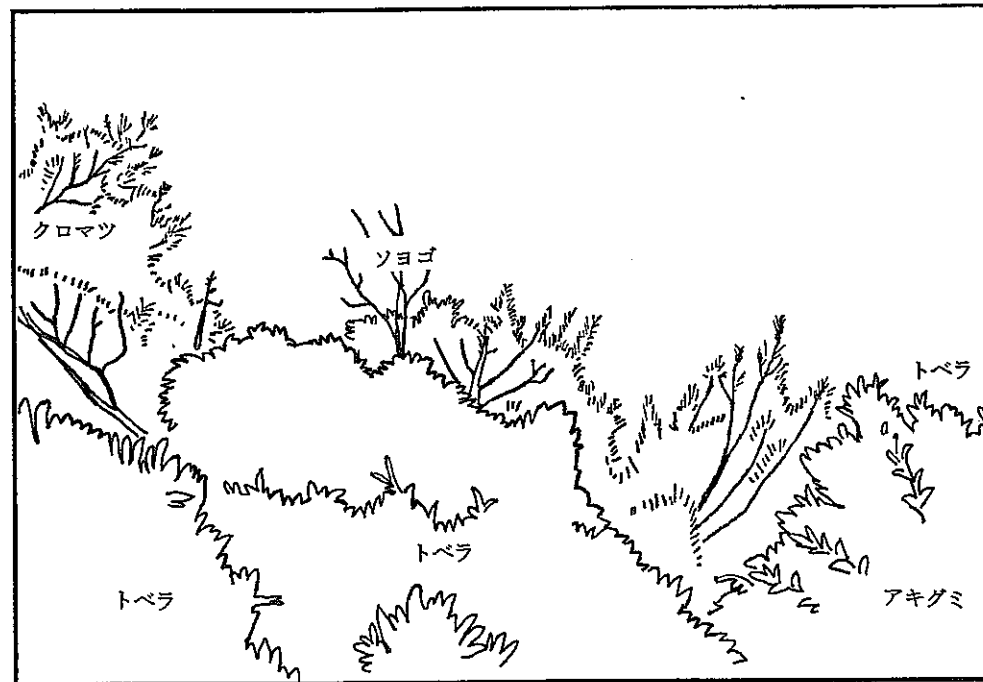
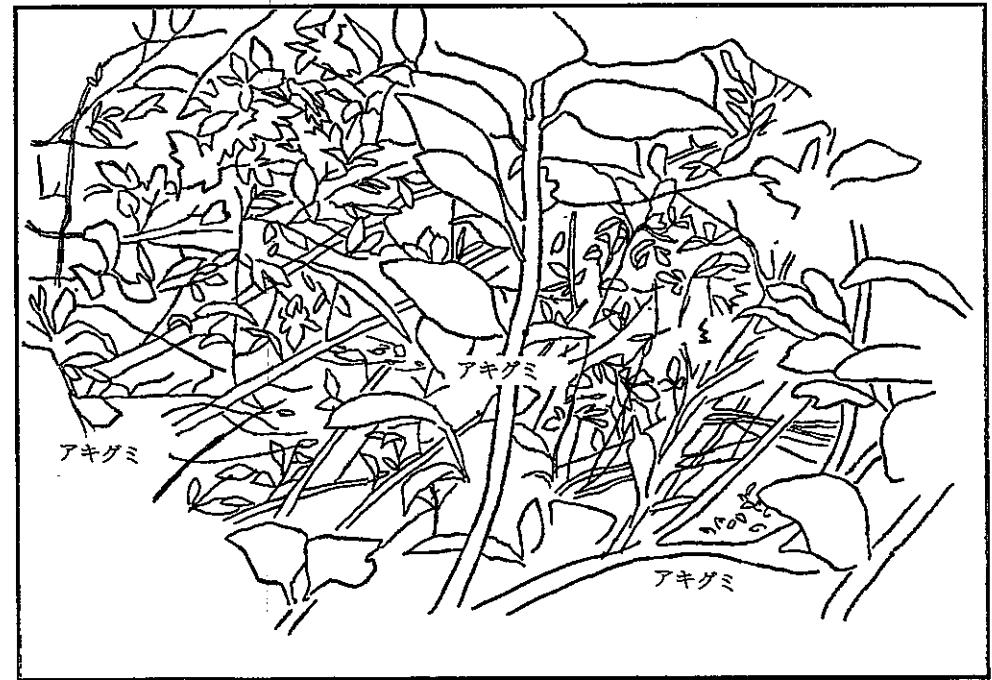
写真1では、前年度と同様、トベラやソヨゴが旺盛に生長し、中央にみられる前年度から枯死寸前であったソヨゴが見えにくくなってきた。また前年

度右側手前にみられたアキグミは、生長著しく樹冠が葉群の重みで斜面下部に傾き写真から見えなくなった。写真2では造成後に林縁部に侵入したアキグミが著しく繁茂し、前年度後方にみられたハイネズ他、その他樹木が一切見えなくなった。写真には認められないが、後方に生育するハイネズやコナラ、クロマツは現在も順調に生長している。なお、本地点は、林縁植生の著しい繁茂によって、撮影地点に立つことも困難になっている。

今後も、前年度と同様、アキグミやタニウツギ等先駆性植物の変化が注目される。但し、撮影地点は、上記2種の繁茂により撮影地点に立つことも困難となっているため、秋季調査終了時点でこの状態に変化がない場合は、より遠景の撮影地点を新規に設けることが望ましい。

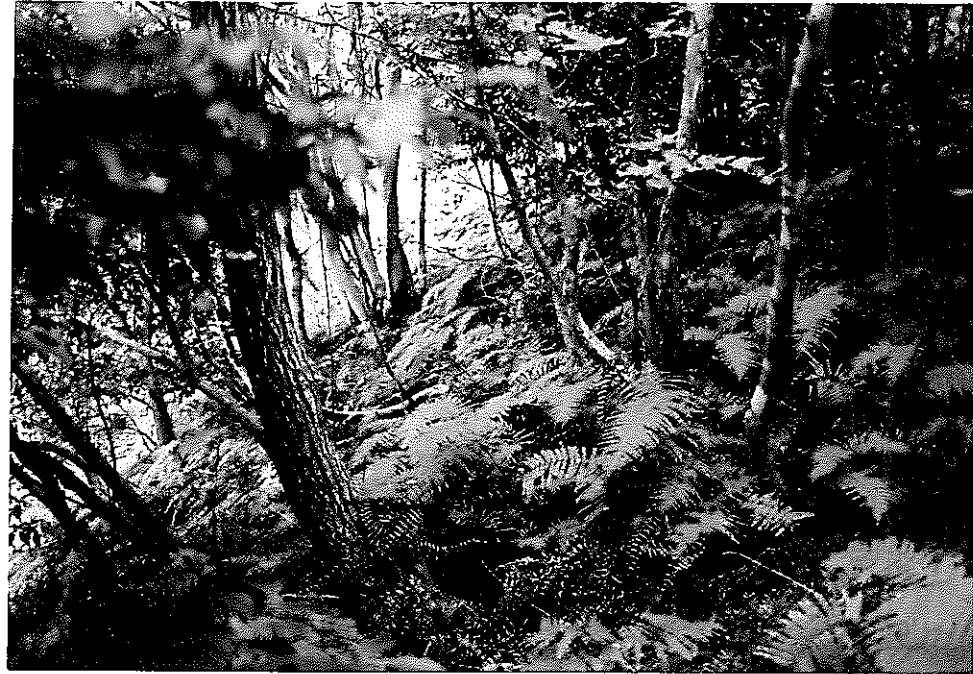
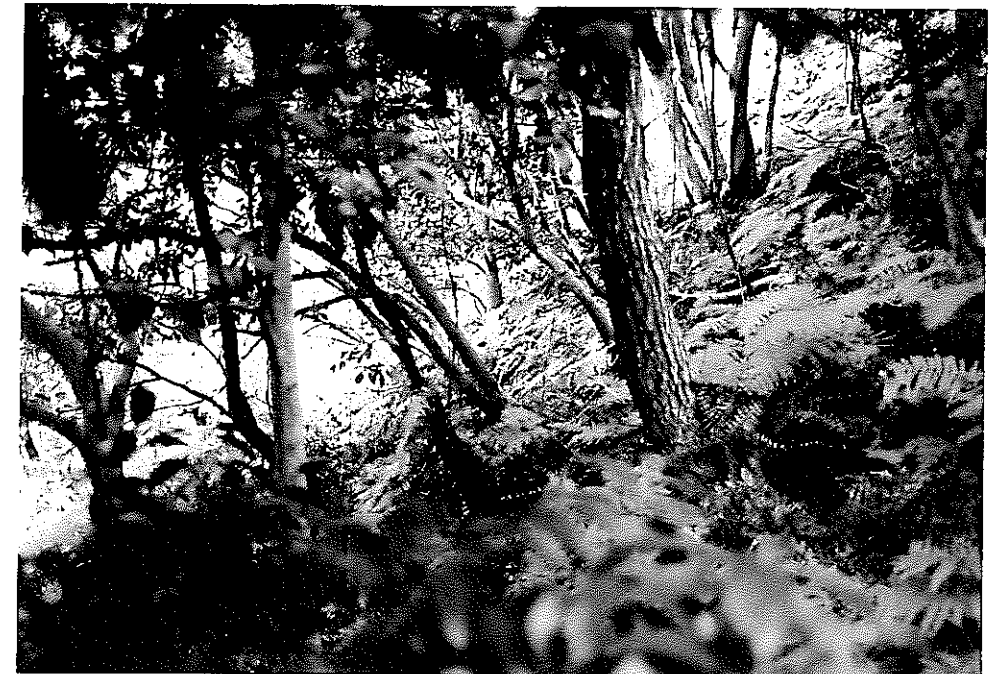
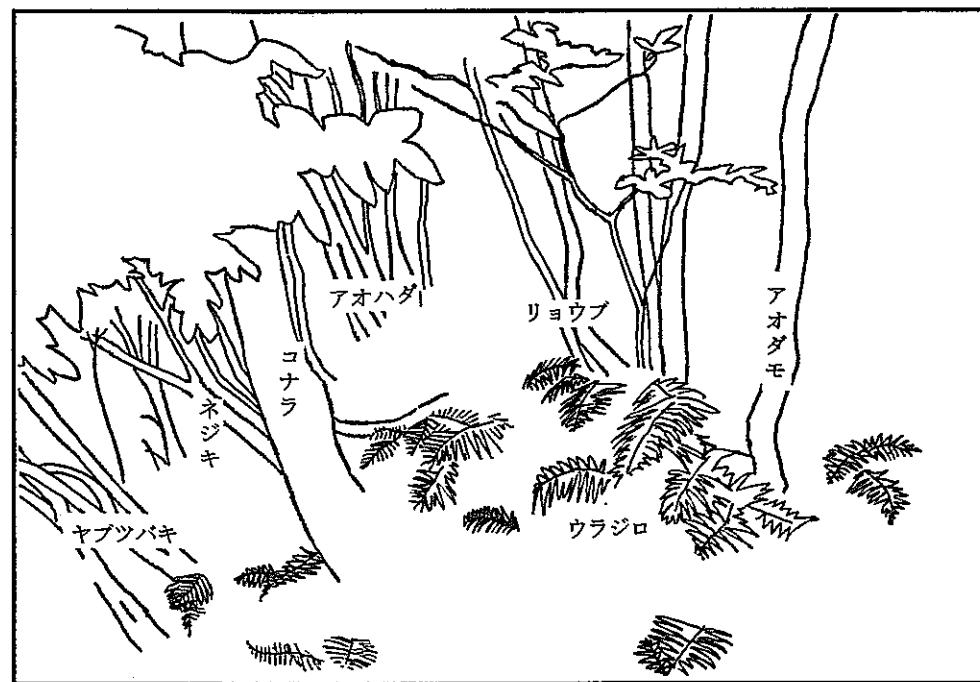
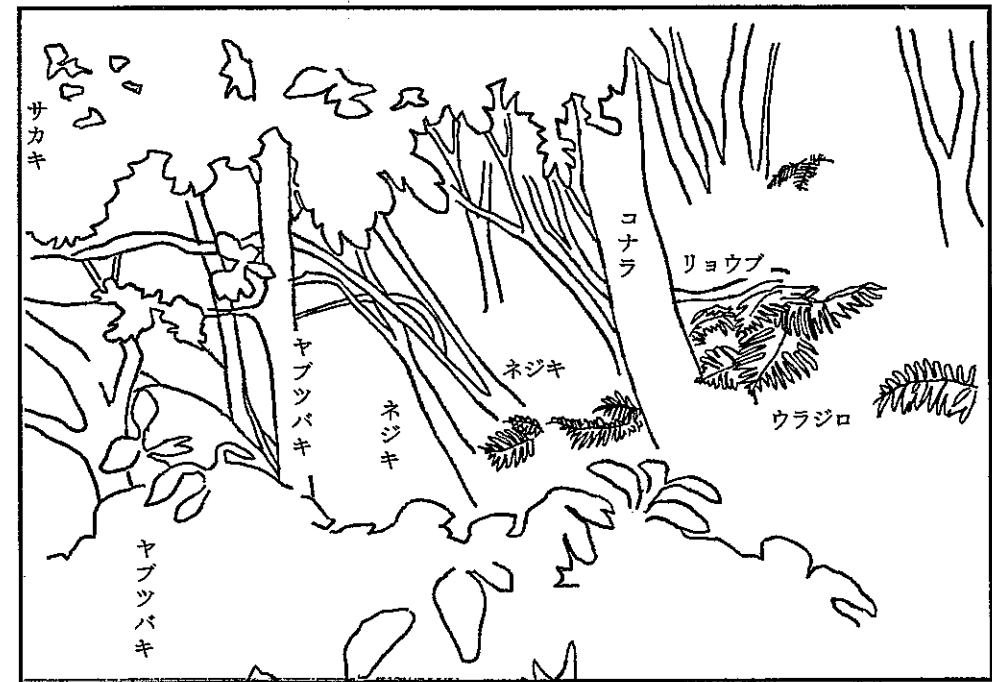
写真1では、手前にリョウブ・コナラ・アオダモ等がみられ、林床はウラジロがみられる。写真2では左側にヤブツバキ、サカキが生育し、右側にはコナラが生育している。左側のサカキは旺盛に生長しており、葉群によって写真上部がやや隠れる形となっている。両写真とも、前年度ウラジロの減少傾向がみられたが、今年度も衰退が進み、地表面が見える程、被度が低くなってきている。これは、高木層、低木層の発達に伴う林内照度の減少により衰退しているものと考えられる。

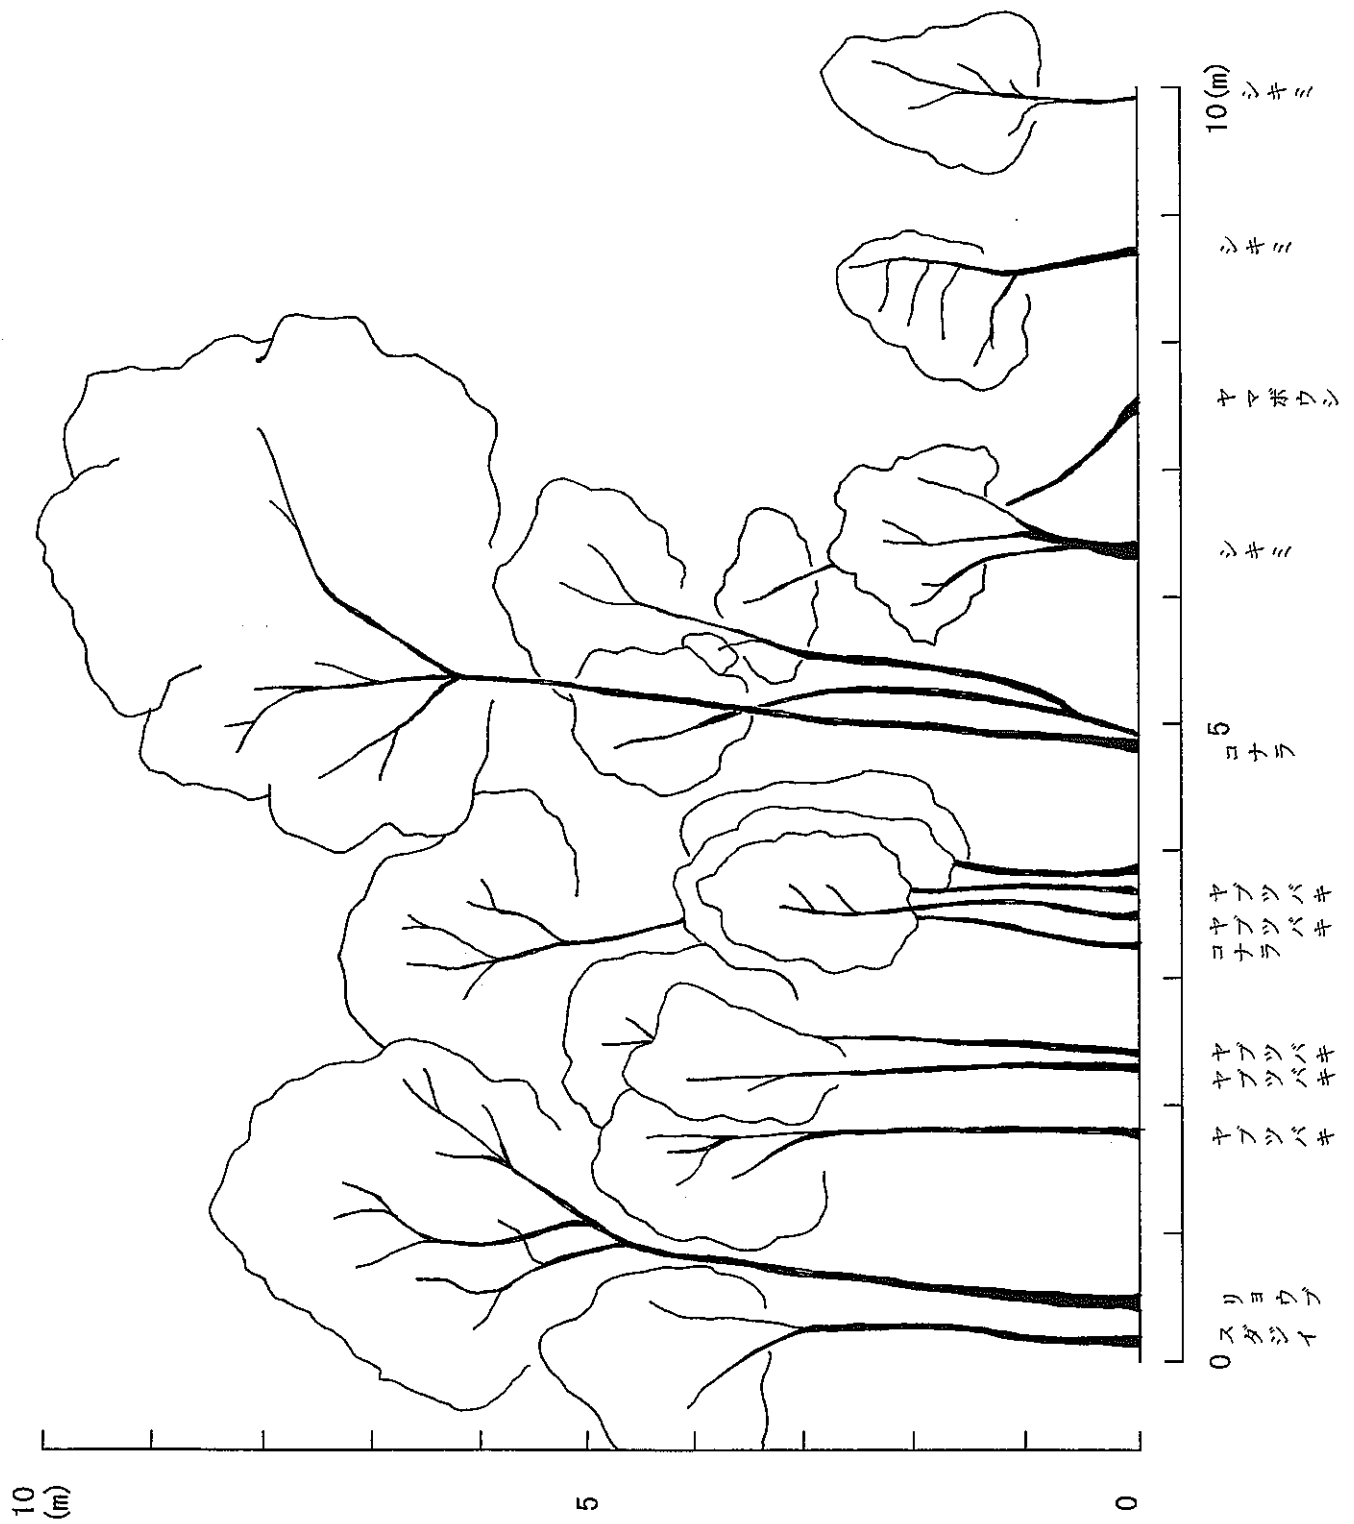
No. 2方形区 群落断面模式図

当方形区は立木密度が高く、なかでもコナラの占める割合が高い、高さ10 m程のコナラが林冠を形成し、高さ3～5 m程度の低木～亜高木層にヤブツバキ、ヒサカキ、スダジイといった常緑広葉樹が高被度に生育する林分である。前年度から比較すると、全体の林高は、ほとんど変化はみられなかったが、低木層・亜高木層の中低木類が樹林の発達とともに競合状態にあり、前年度からは0 m地点のスダジイや2.5 m地点のヤブツバキに林冠部の形状の変化がみられた。また、これら中低木による被圧を受けて、2 mに達しない低木類の枯損が目立ち、新たに断面に加わる低木は、高木類のみられない10 m地点でシキミが1本新たに2 mに達した個体がみられた程度である。この現象は、前年度と同様で、正常に樹林が発達していることが窺われ、今後も上層木が何らかの影響で枯死して、ギャップが生じない限り、この競合状態は続くと考えられる。なお、調査以前に倒木の影響で衰退・枯損が認められたヤマボウシとシキミについては、今年度はシキミに変化はみられなかったが、ヤマボウシは生長が認められた。

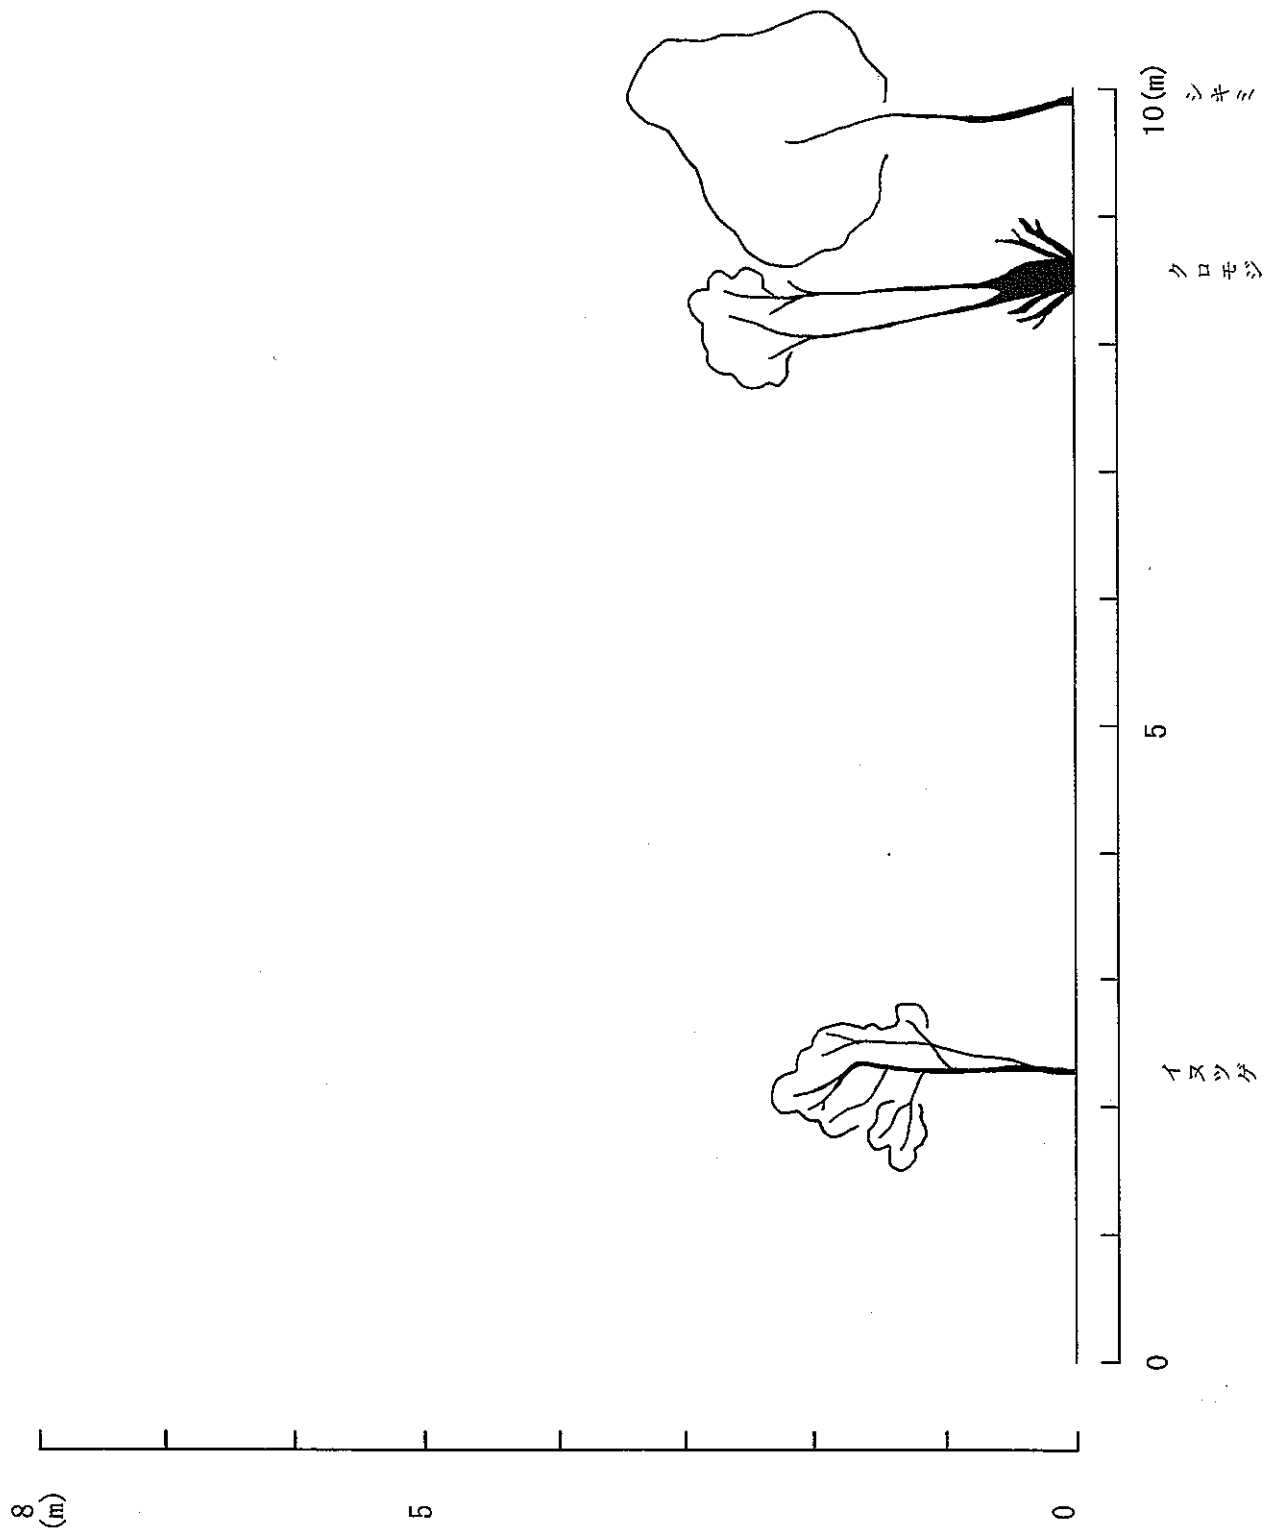
No. 3方形区 群落断面模式図

当方形区は全体的に立木密度が低く、前年度、群落断面調査範囲内で確認されたのはクロモジとシキミだけであったが、2.2 m付近に新たに樹高2 mに達したイヌツゲが出現した。また、クロモジについては、前年度、下部の枝において枯損がみられたが、今年度は5本立の中で3本が枯死し、2本だけとなった。これは林分が発達したことによる上層木の被圧と考えられる。
