高速増殖炉もんじゅ発電所  
建設地点における

# 植生写真観察調査報告書

(平成13年度 夏季調査分)

核燃料サイクル開発機構

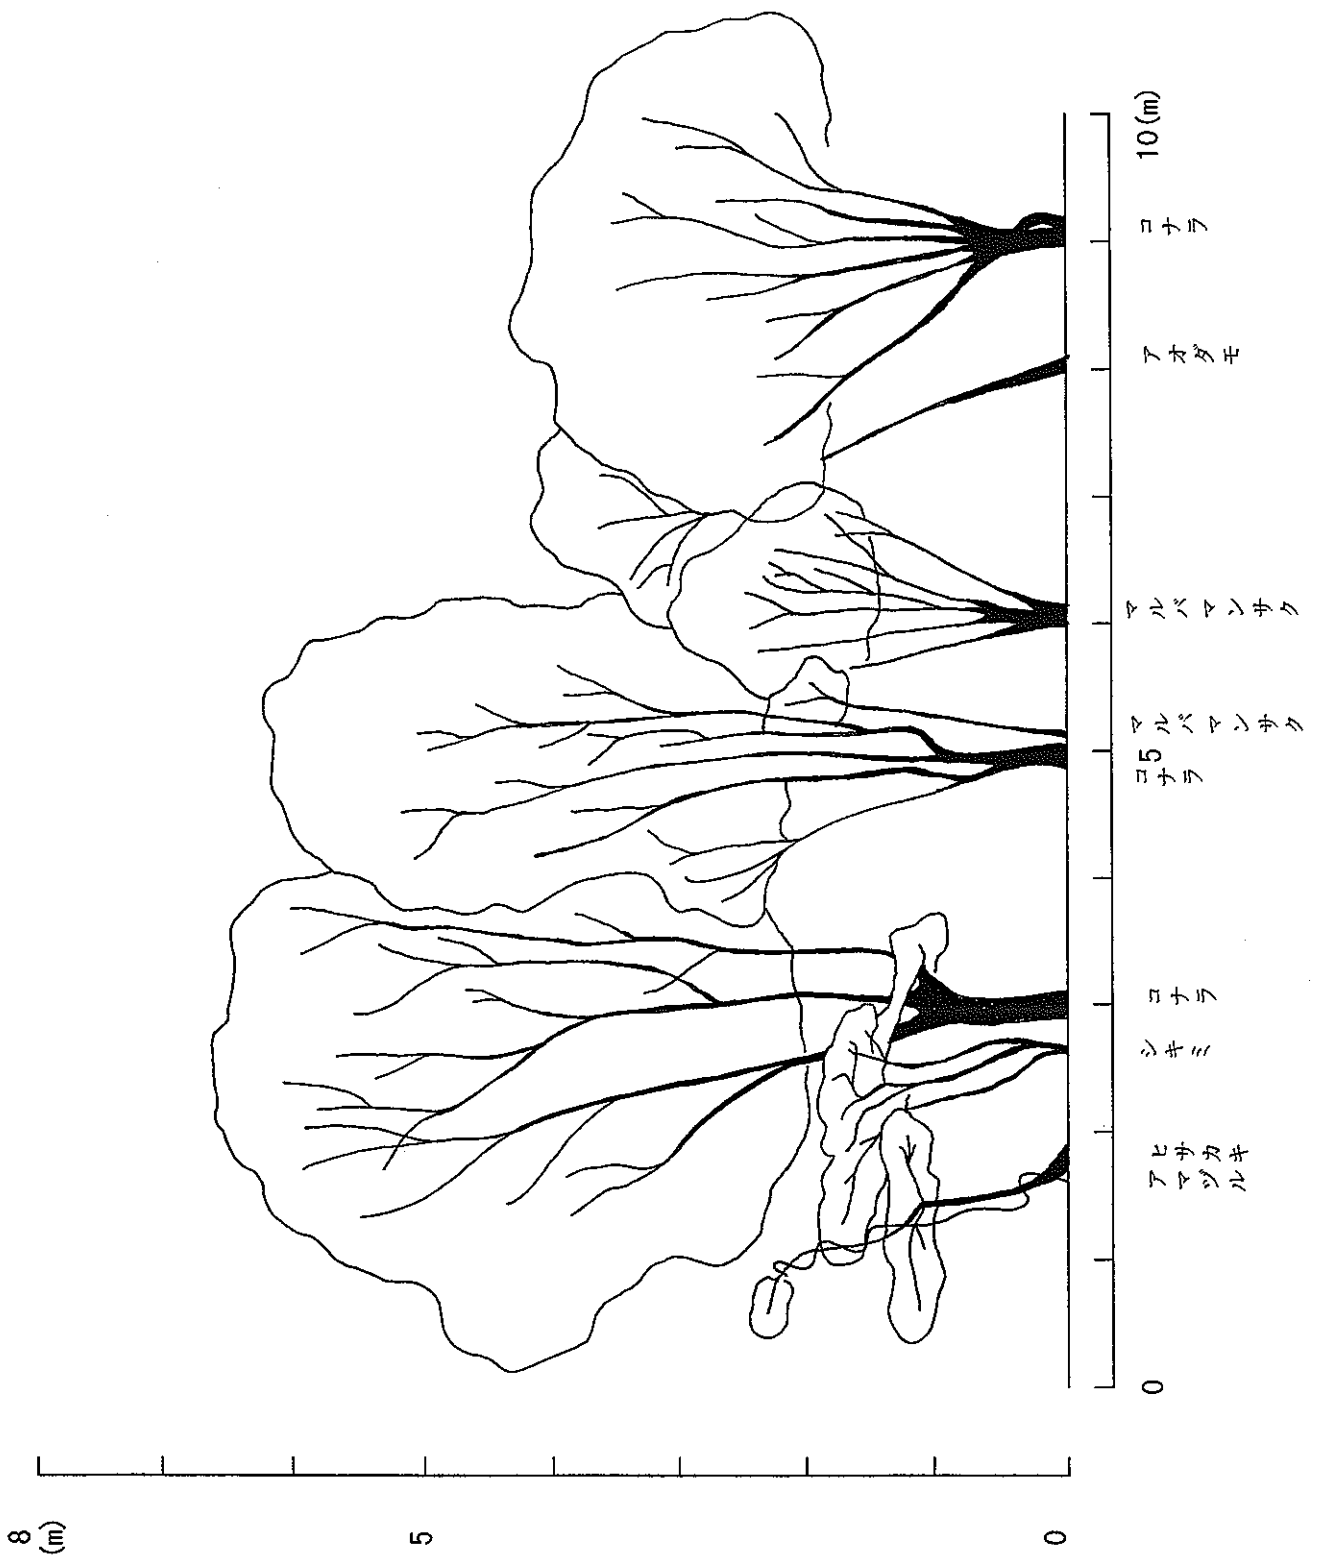
No. 5方形区 群落断面模式図

当方形区は、コナラ2株が林冠を形成する、高さ7 m程の林分であり、前年度からは、林分全体の高さに変化はみられなかった。また、2 m地点のヒサカキは生長がみとめられたが、2.8 m地点の前年度高さ3 mあったシキミは上層のコナラに被圧されて上部枝が枯死して高さ2 mほどになった。その他、8 m地点のアオダモは、下枝の枯損がみられた。これは、林分の発達による樹木間の競合関係によって淘汰されているものであり、今後何らかの外圧を受けない限りこの傾向は続くものと考えられる。

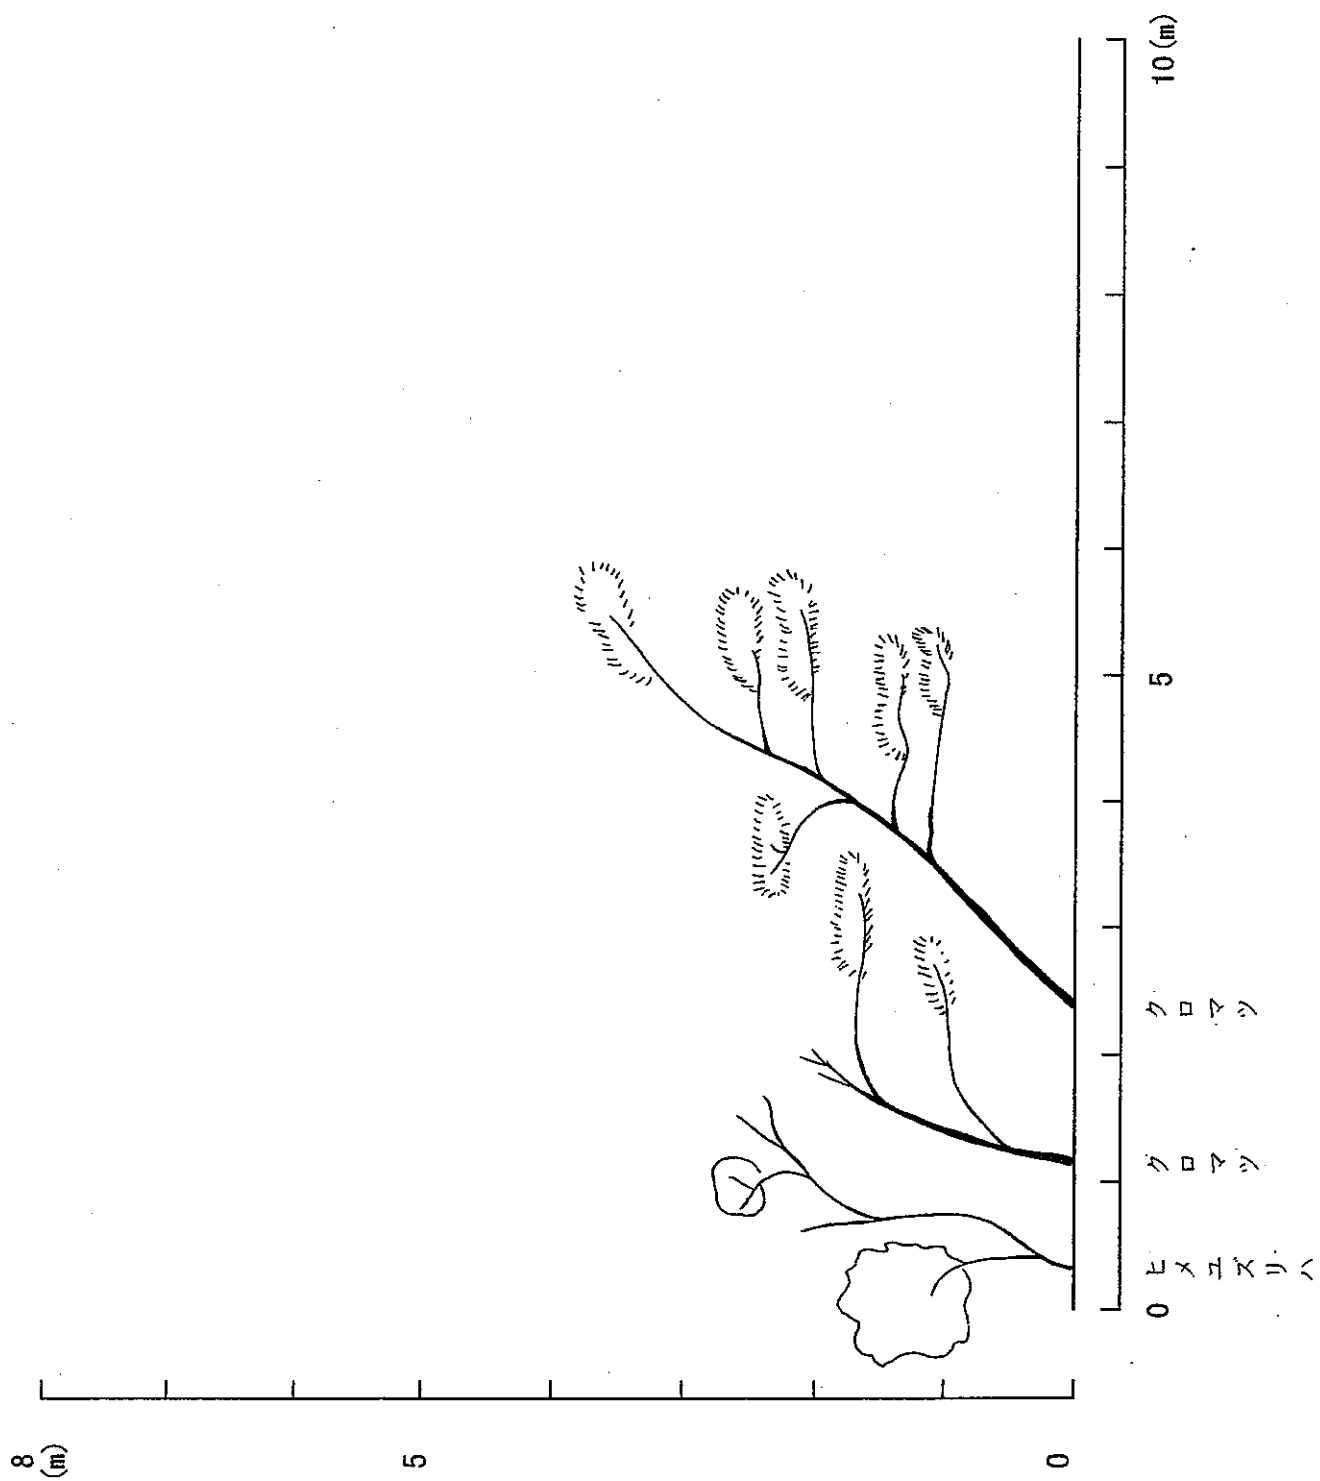
No. 6方形区 群落断面模式図

当方形区は海岸線の急崖地に位置し、風衝を強く受けることからクロマツは著しく傾いた樹形をしている。常に表層土壌が流亡しているため木本植物の活着は困難と考えられ、立木密度は低い状態が続いている。前年度調査との比較の結果、断面図に出現する樹木には変化はみられない。方形区内のクロマツはマツ食い虫の被害もなく、良好な生育状況を示している。
