高速増殖炉もんじゅ発電所  
建設地点における

# 植生写真観察調査報告書

(平成13年度 秋季調査分)

核燃料サイクル開発機構

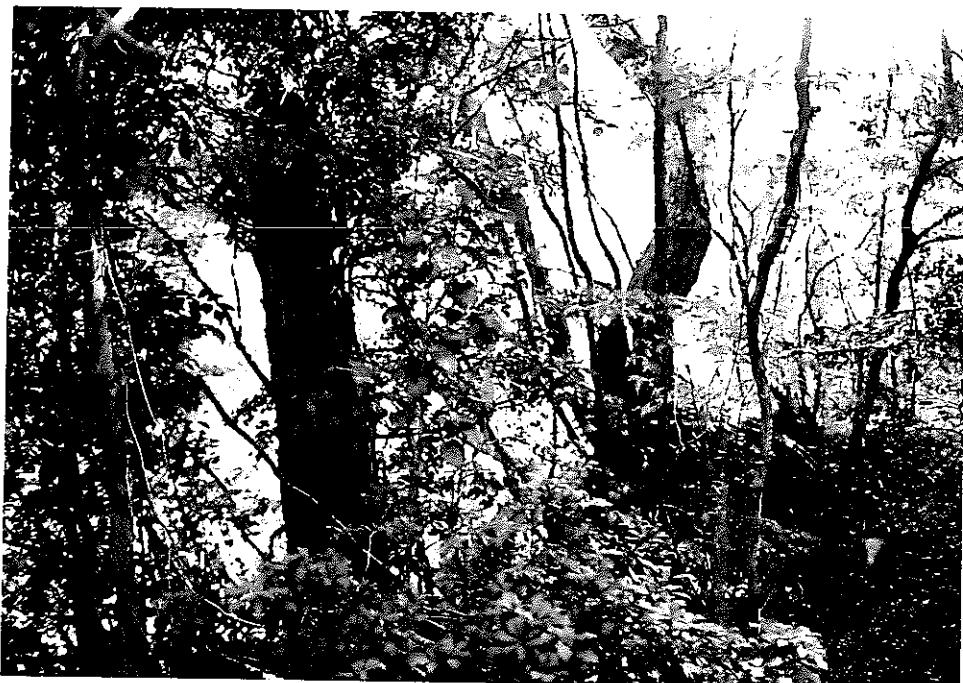
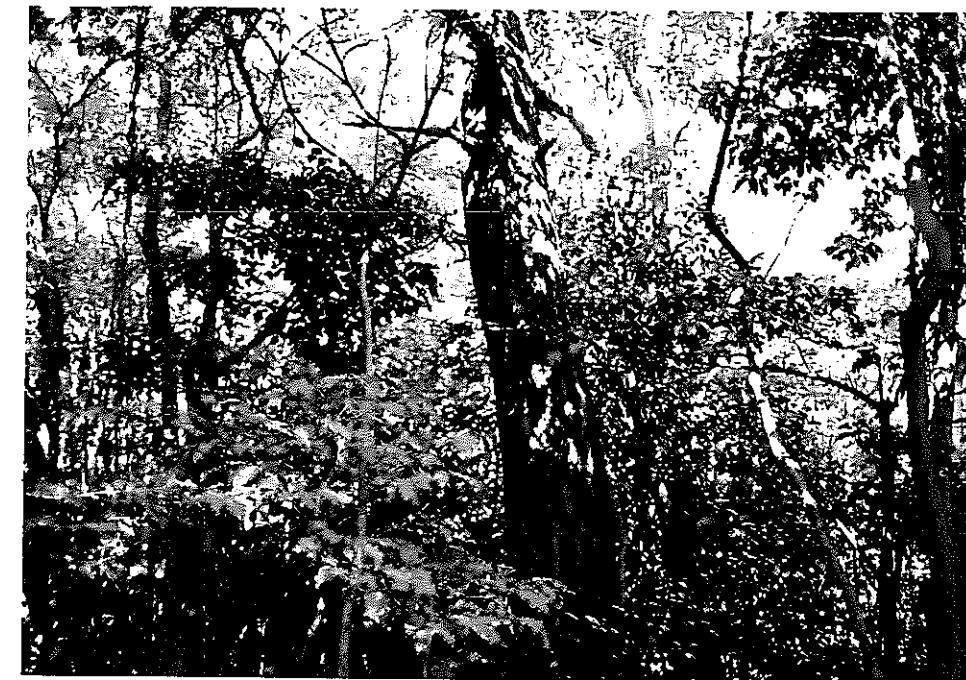
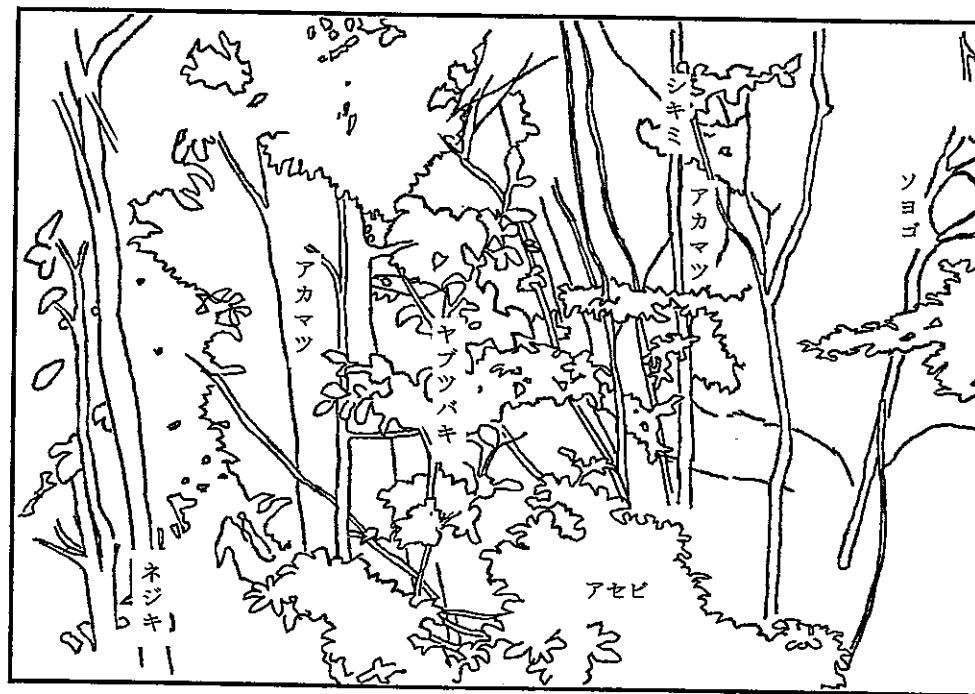
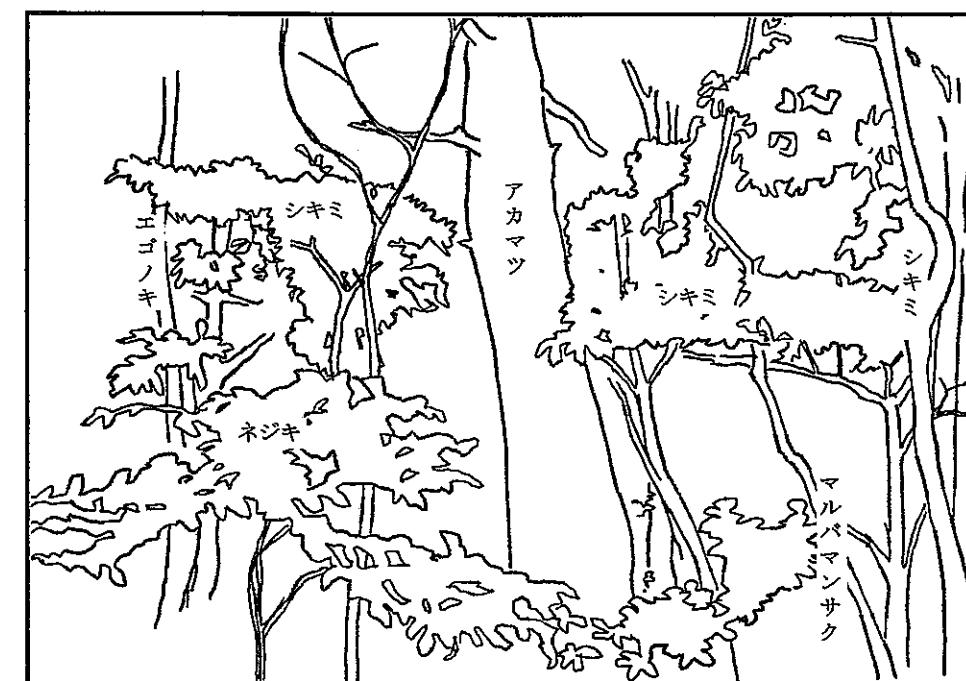
No. 2方形区（平成13年 秋）

写真による相観的な観察では、写真1では左側にネジキ、エゴノキ等の樹幹、右側にアカマツやソヨゴがみられる。このアカマツは、マツ枯れの被害を受けており、活力が低下しつつある。また、写真2の中央部にアカマツの大径木、左側にネジキやシキミ、右側にシキミやシャシャンポ、マルバマンサクの樹幹がみられる。両写真とも、今年度は、前年度と比してネジキ、エゴノキ、マルバマンサク等夏緑広葉樹の葉量の減少及び萌芽枝の枯損がみられるなど、衰退傾向が認められた。これは、亜高木層以上に生育するシキミやソヨゴ等常緑広葉樹の生長に伴う樹木間の競合によるものと考えられ、夏緑広葉樹が衰退しつつあるものと考えられる。この変化から、現在までに工事の影響はなく、樹林は正常に遷移進行していると考えられる。ただし、写真には現れないが、秋季調査では林床に夏緑性多年草のアオヤギソウが多数開花している。アオヤギソウは、夏緑広葉樹林下に生育する種で、常緑広葉樹林等林床が鬱蒼としている場所では生育できないため、当方形区は、現時点ではまだ夏緑広葉樹二次林としての林内環境は維持されていると考えられる。

当方形区は、ミズナラーリョウブ群集を対象とする方形区で、緩斜面下部に位置している。亜高木層より下の層において、高さ 2 m 以下の低木を中心として枯損した樹木が多数認められたが、これは林分の生長ともなって下層の木本同士が競合状態となって、自然淘汰により衰退しているもので、工事の影響によるものではない。

林内構成種としては、前年度と同様、高木層にアカマツ、コナラ、エゴノキ等が、林床にはチゴユリ、アオヤギソウ、タガネソウ、シュンラン、トキワイカリソウ、コタチツボスミレ等多年草が多数生育する。このうち、アオヤギソウが、秋季調査で多数開花しているのを確認した。また、前年度まで衰退傾向がみられたサルトリイバラは今年度も減少しており、陽地生の植物はほとんどみられない。方形区内は、今後大きな影響変化が生じない限り、安定した状態を維持していくものと予測される。ただし、方形区に近接した場所に生育するアカマツの大径木にマツ食い虫の被害が認められた。このアカマツが衰退・枯死した場合、方形区の林内環境は多少なりとも変化することが考えられるため、今後は、アカマツの生育状況に注目していく必要がある。

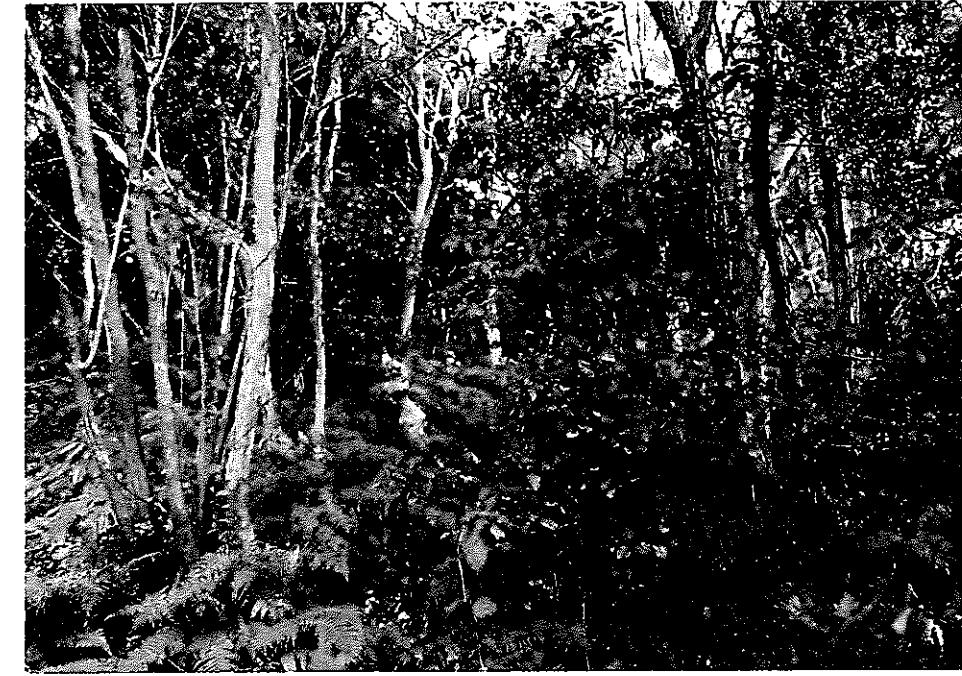
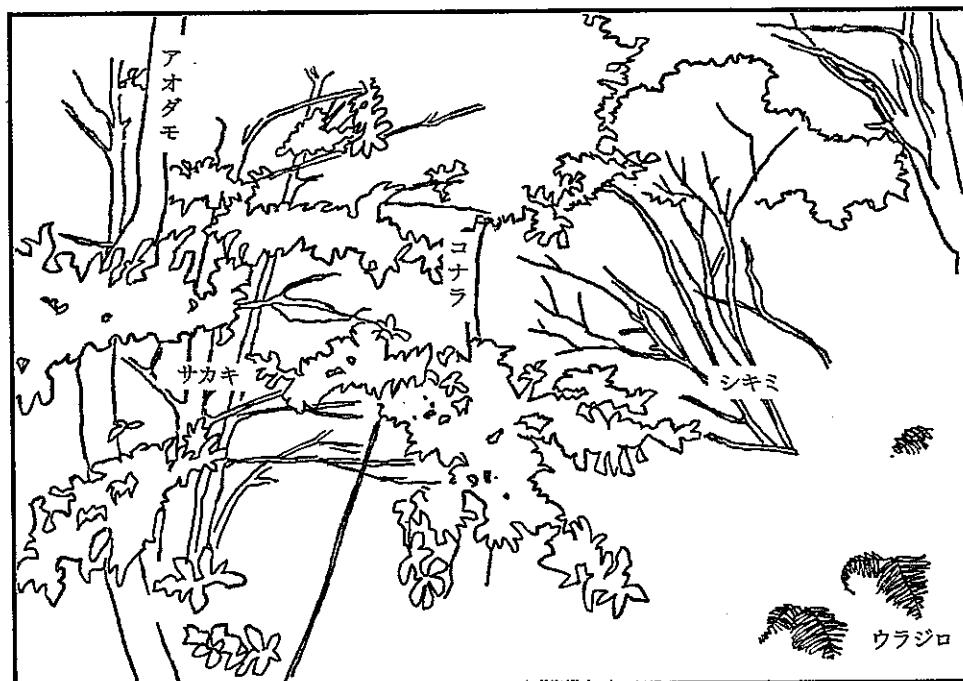
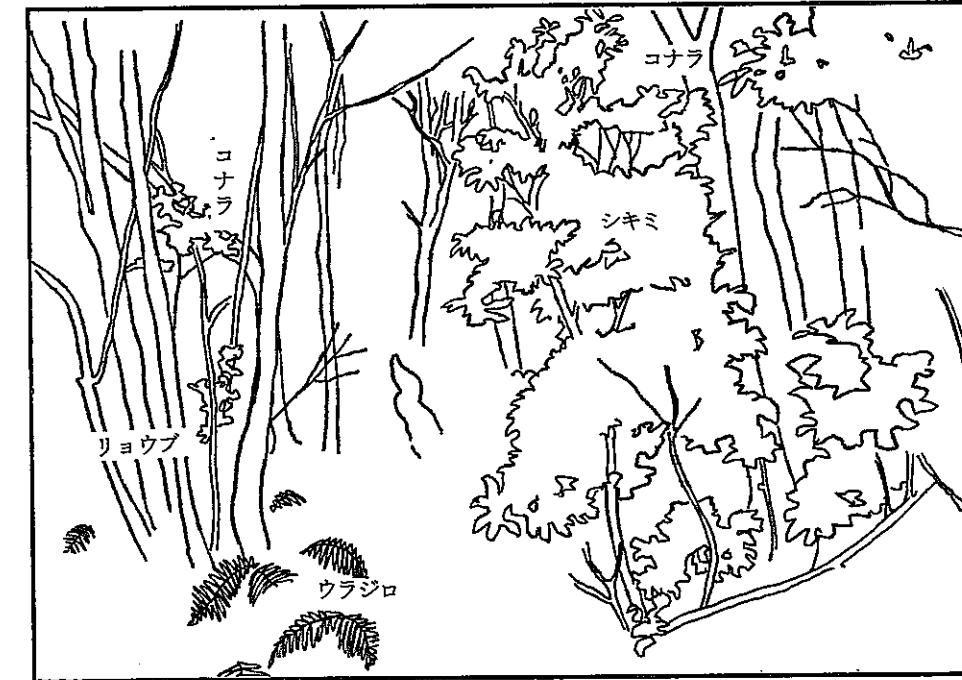
No. 3方形区（平成13年 秋）

写真1の中央にはコナラが認められるが、その手前左側にみられるサカキの伸長した枝によって、上部がやや隠れている。サカキは下枝にやや枯れがみられる。また、右側にはクロモジが認められ、昨年度に引き続き葉量の減少がみられた。写真2では左側にリョウブ、右側にコナラがみられる。写真2の右下のミヤマガマズミは、昨年度枯枝が目立っていたが、今年度も衰退が進み、展葉はごく僅かであった。また、昨年度までに林床のウラジロはやや減少傾向がみられたが、今年度は方形区内に生育するアカマツ高木の枯死により、林冠部にギャップが生じ、林床の一部が明るくなつたことによりやや被度が高くなつた。アカマツの枯死については、マツ食い虫の被害によるものと考えられ、工事の影響とは考えにくい。

一方、写真には現れてはいないが、前年度は林床にソヨゴ、ヒメユズリハ、ヤブニッケイ、ヤブツバキ、シキミ、ネズミモチ等常緑広葉樹の実生の他、コナラ、クロモジ等夏緑広葉樹の実生、多年草のタガネソウ等が目立ってみられたが、今年度はタガネソウはみられず、木本の実生のみが確認された。これは、方形区内のサカキ等常緑広葉樹の生長に伴い、全体的に林床が暗くなってきたことによるものと考えられる。

今年度は、方形区中央のアカマツ高木がマツ食い虫の被害により枯死したことで、林冠部が一部疎開し、その結果ウラジロの若干の増加が認められた。ただ、この増加は一時的なものと考えられ、今後は周辺のコナラ等上層木の発達によって、再び減少していくものと予測される。

また、前年度、衰退の著しかったクロモジは、今年度も同様に衰退傾向がみられ、5 本立ちの株が 2 本立ちとなった。さらに、ミヤマガマズミやリョ

ウブなど、夏緑低木が衰退している。これも、ウラジロと同様、上層木の発達に伴う林内照度の減少により衰退していると考えられる。一方、前年度から引き続き、今年度も、林床にはヒメユズリハ、ソヨゴ、ヤブツバキ、シキミ等常緑樹の実生の増加が目立っている。以上のように、全体としては、樹林は安定して生長しているものの、今後は林床に生育する多年草や、競合関係にある低木層・亜高木層の変化が注目される。

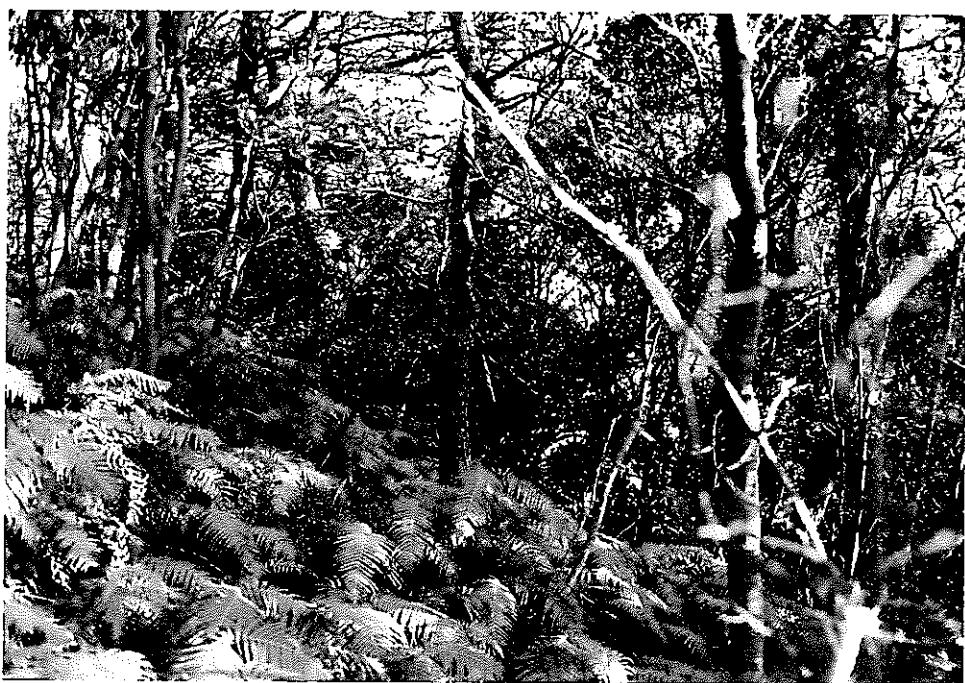
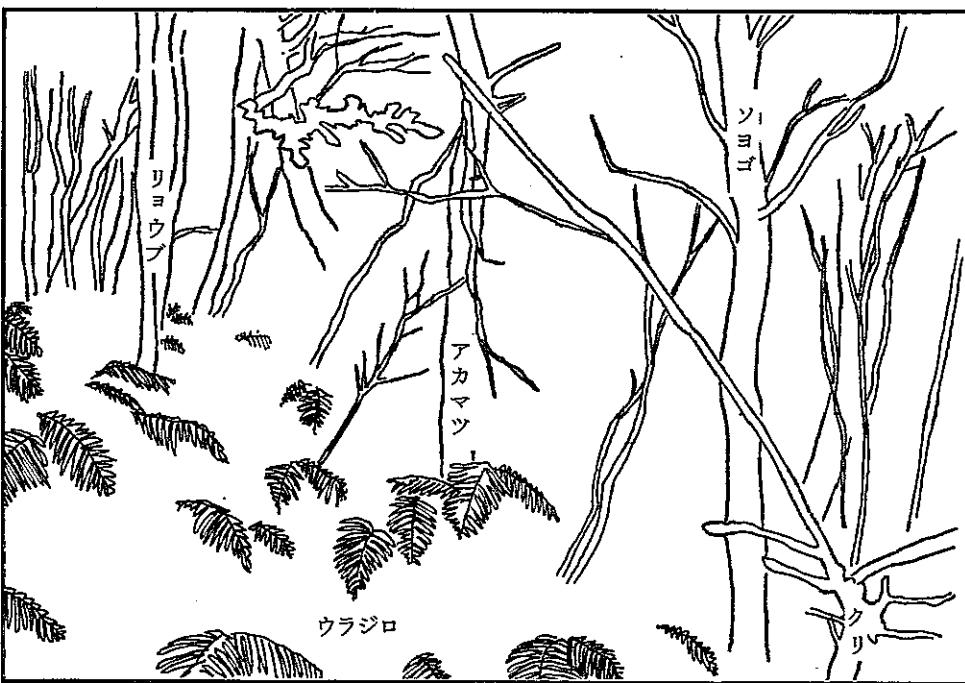
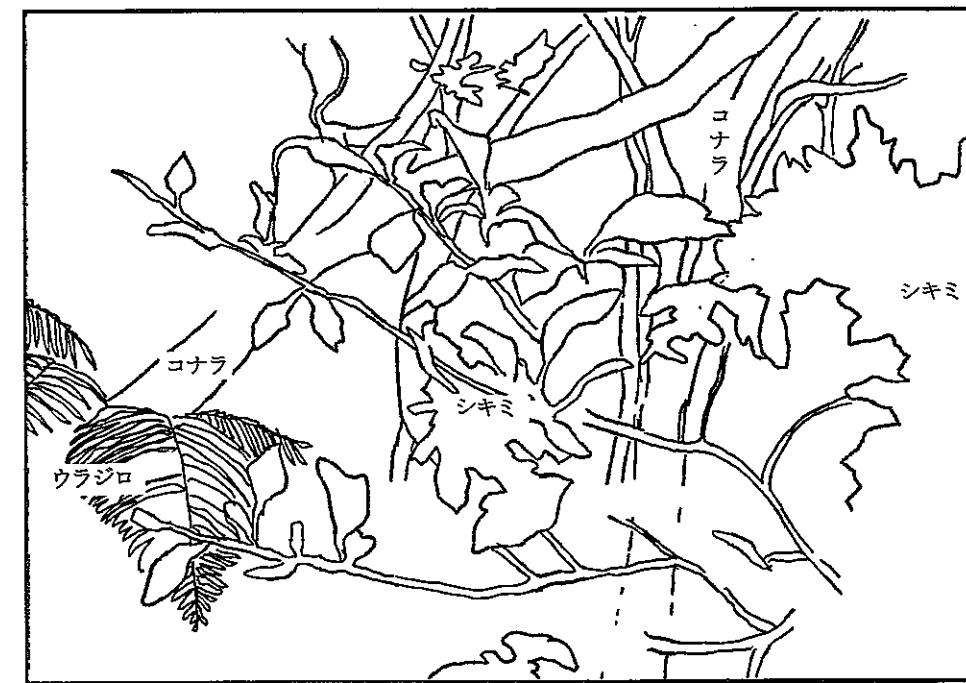
No.5方形区(平成13年 秋)

写真1では、中央奥にアカマツ、左側奥にリョウブの小径木、右側手前にはソヨゴが認められ、林床にはウラジロが密生している。また、前年度写真中央手前にみられたクリの低木は、今年度は衰退著しく、枯死寸前となって倒伏したことにより写真では位置が右側にずれた。写真2では、前年度と同様、右側手前のシキミが良好に生長しているのが目立ち、写真中央のコナラやアカマツがやや隠されている。林床は、前年度減少傾向のみられたウラジロが、やや被度が高くなり、旺盛に生育している一方、前年度確認されたアオダモやヒサカキ等木本の実生が、今年度は確認できなかった。

当方形区は、萌芽更新によって成立した林分で、アカマツの他、複数幹からなるコナラ、リョウブ、マルバマンサク、ソヨゴ等によって林冠が構成される。今年度は、前年度から引き続き、樹林の発達に伴い、隣接する樹木同士が競合して、活力の低い萌芽枝が枯損している状況が認められる。また、高木層の被度上昇によって、下層の低木類や林床のウラジロにやや衰退傾向がみられた。現況から、当方形区の林分は、時間の経過とともに、徐々に林分は発達すると予測されるが、今後しばらくは林床照度の低下による林床植物の変化が注目される。

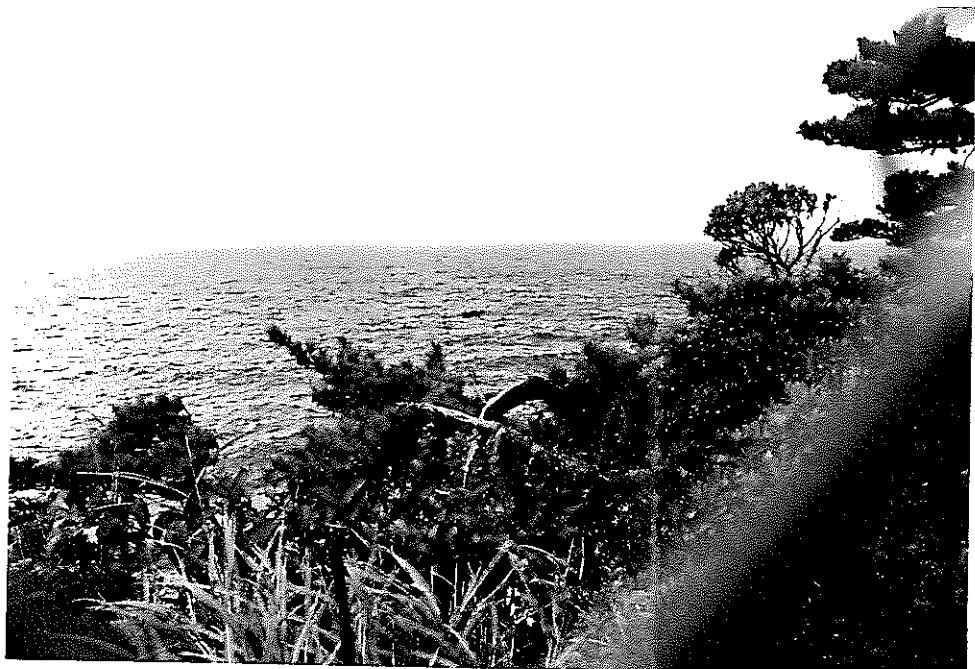
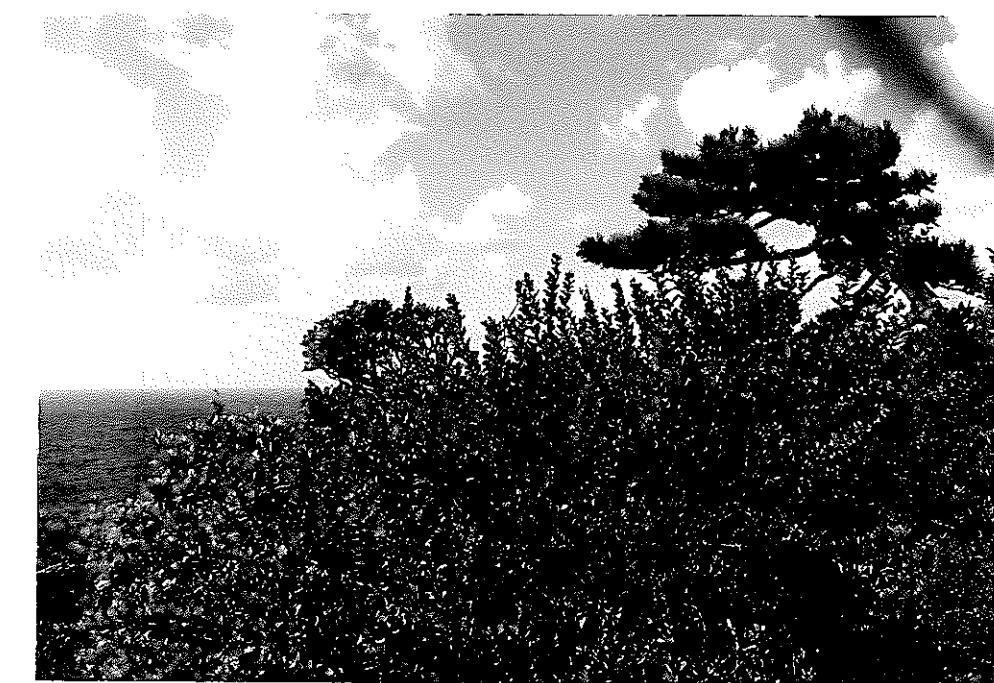
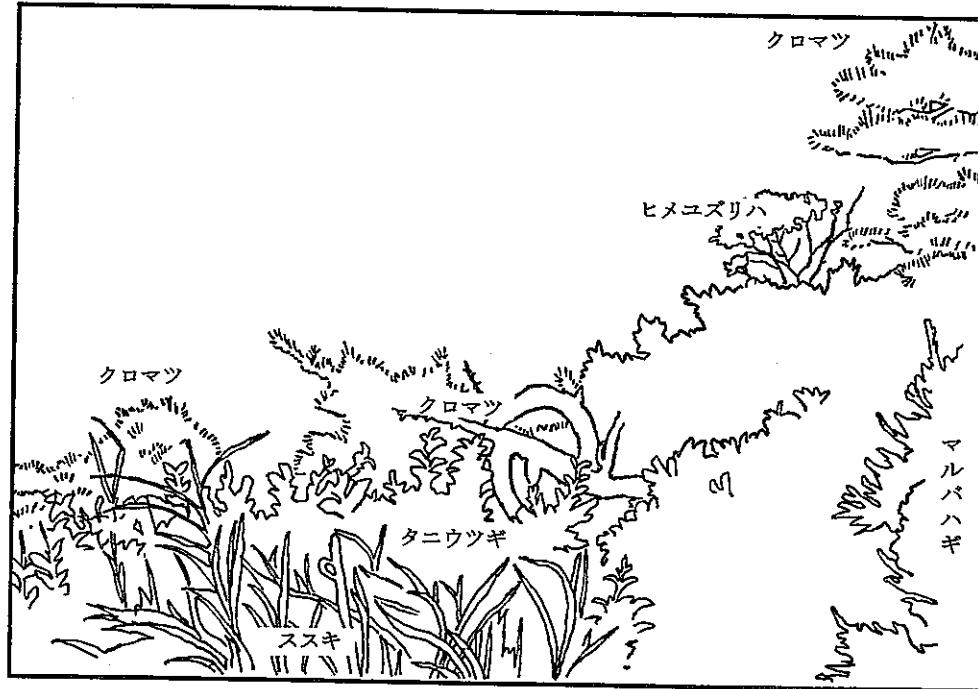
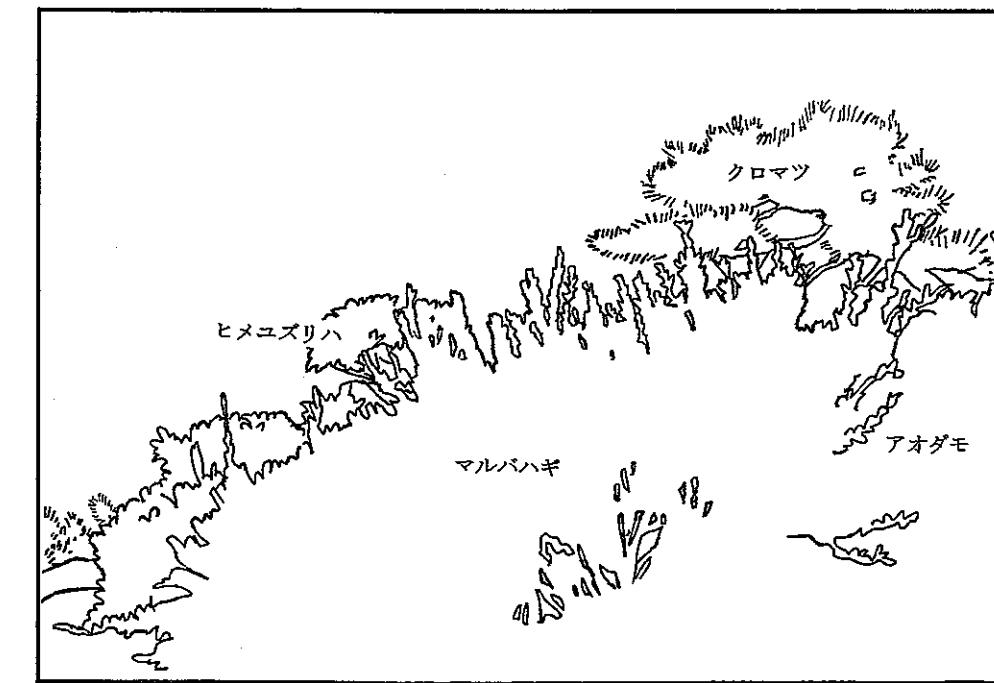
No. 6方形区（平成13年 秋）

写真1では、中央部のやや右よりに樹幹が著しく変形しているクロマツがみられるほか、左側奥にはクロマツ、手前にはススキやタニウツギが、右側にはヒメユズリハがみられる。これは、前年度とほぼ同様であり、変化としては左側手前のタニウツギと右側手前のマルバハギの葉量増加があげられる。また、写真2では、前年度みられた中央部ヒメユズリハと右側クロマツに変化はみられないが、前年度手前中央にみられたマルバハギの生長が著しく、今年度は後方のヒメユズリハの大部分が隠れる形となっている。全体的には、低木林の相観を呈しており、高木種であるクロマツが疎生しているため、林床は明るい。そのため、秋期調査では林床にノコンギク、ススキなどの多年草が多数開花していた。

今年度調査では、前年度から大きく変化したところは、林縁部に生育するススキ、マルバハギ、タニウツギ等先駆性植物の旺盛な生長があげられ、特にマルバハギは、元々生育していた周辺のヒメユズリハ、トベラを覆い隠す勢いで、個体のサイズが大きくなっている。また、一昨年度までに、一時衰退したヒメユズリハやトベラ等の高木種は目立った変化はなく、順調に

回復しているようである。ただし、当方形区は貧栄養な急峻斜面で、海からの風衝も受けやすい為、現時点でも林冠の疎開した低木林の相観を呈しており、現在の先駆性植物の繁茂はしばらく続くものと考えられる。また、方形区外に生育するクロマツに多数マツ食い虫の被害が認められた。今後のクロマツの生育状況及び上層の生長による先駆性植物の変化が注目される。

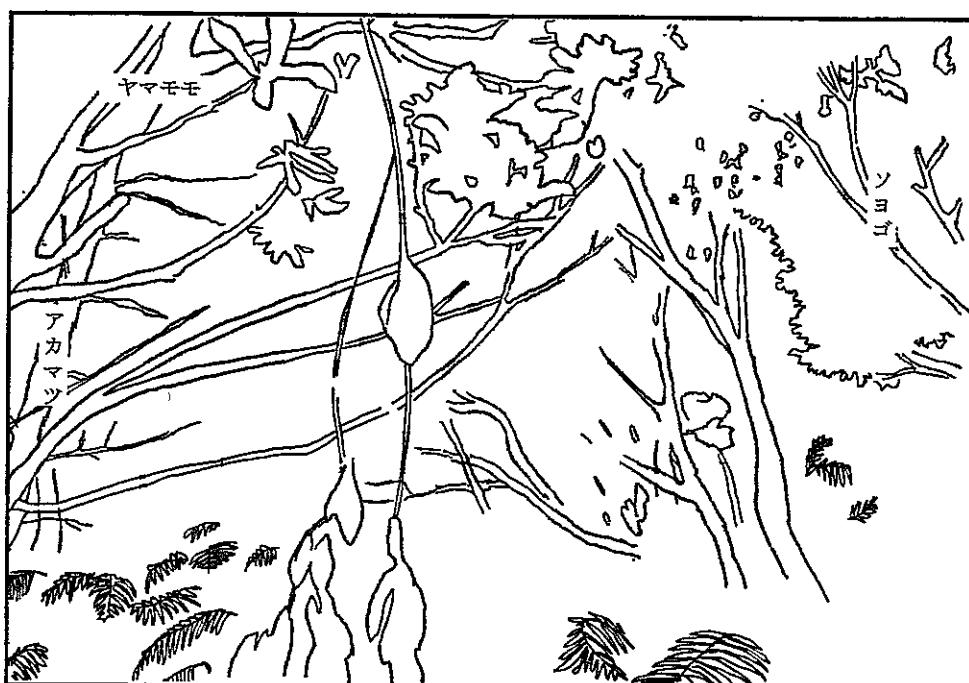
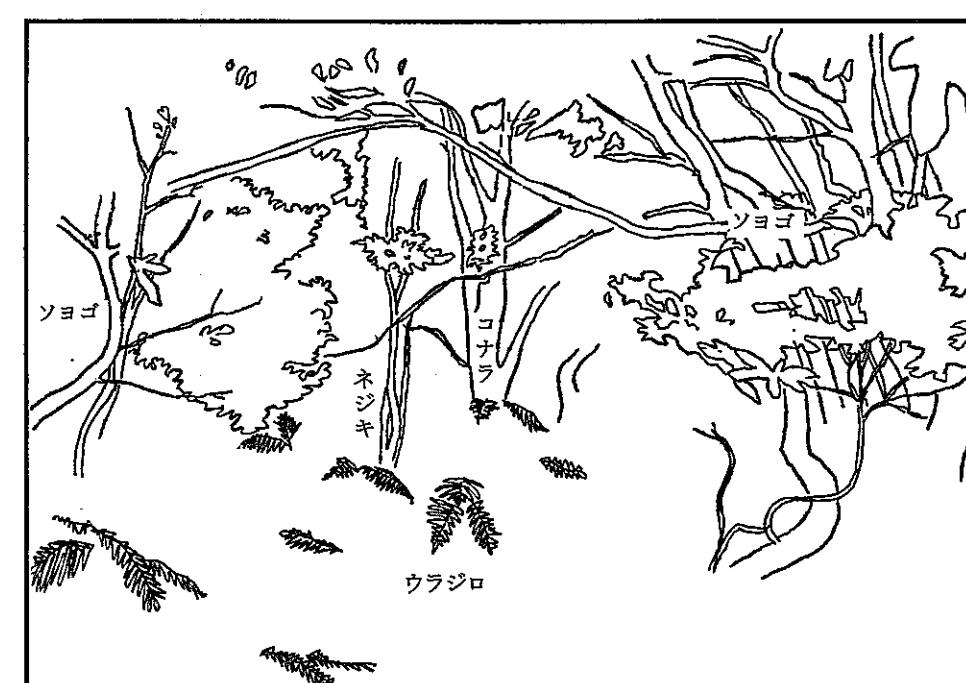
B地点（平成13年 秋）

写真1では、左側手前にヤマモモ、右側にソヨゴがみられ、それぞれ旺盛に生長し、前年度よりも林冠部の上昇がみとめられる。また、前年度減少傾向が認められた林床のウラジロはさらに衰退が目立ち、林内空間が疎開した

ようにみえる。写真2では、右側及び左側にソヨゴが、中央部奥にコナラがみられ、前年度と同様旺盛に生長している。また、右側手前のクロモジが前年度より葉量増加が認められた。林床は、写真2においても、写真1と同様、ウラジロの衰退が目立つ。以上のことから、樹林は正常に生長しており、今年度においても、伐採及び工事の直接的影響はみられない。

今年度では、前年度と引き続き、コナラ、ヤマモモ他高木種の旺盛な生長がみとめられ、一昨年度の写真では写っていた前年度時点で枯死していたカラスザンショウは、今年度は倒伏してなくなった。また、前年度植被の減少が認められたウラジロは、今年度も引き続き、上層木の発達に伴う林内照度の減少により、植被が減少しており、枯れている株が目立つようになった。

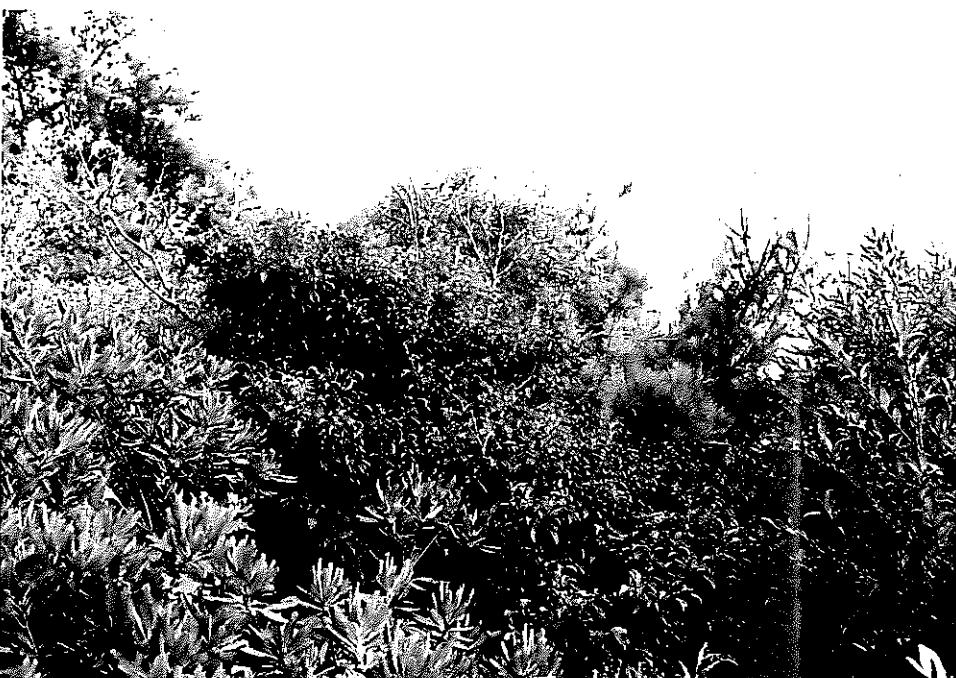
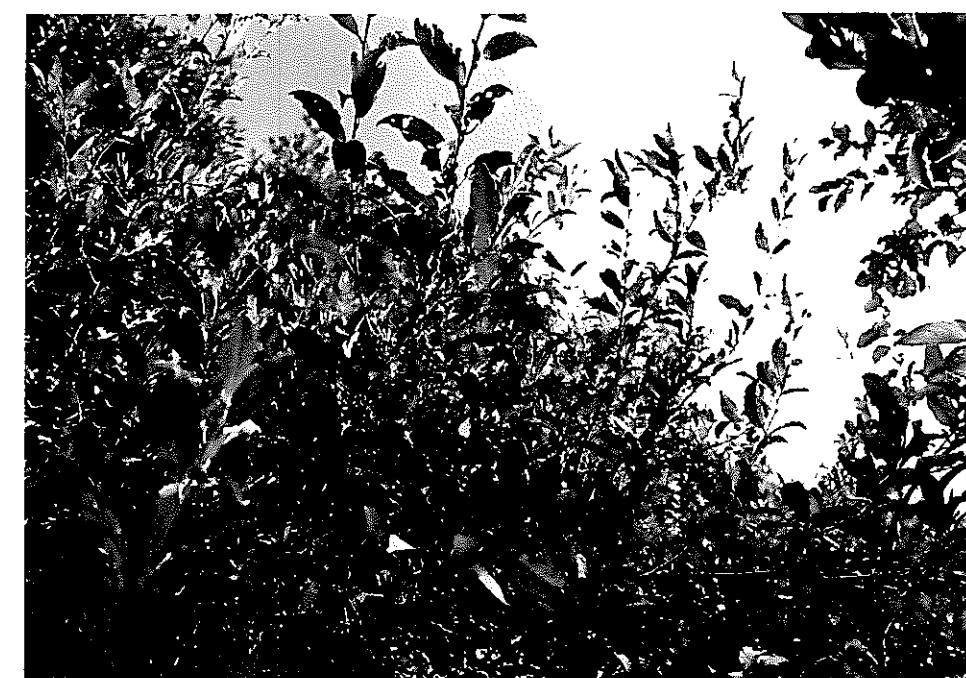
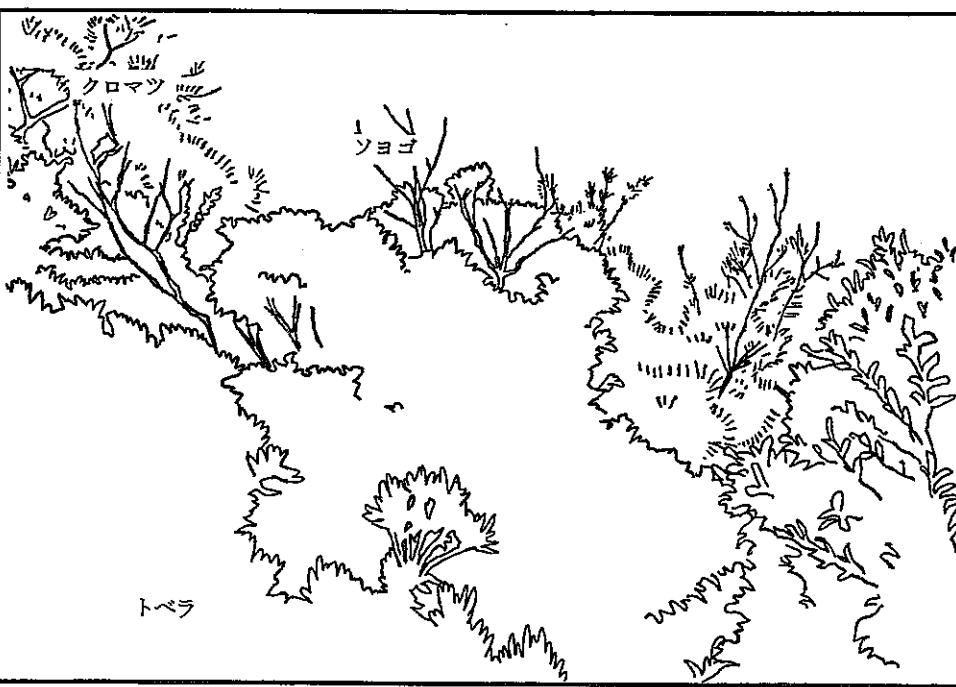
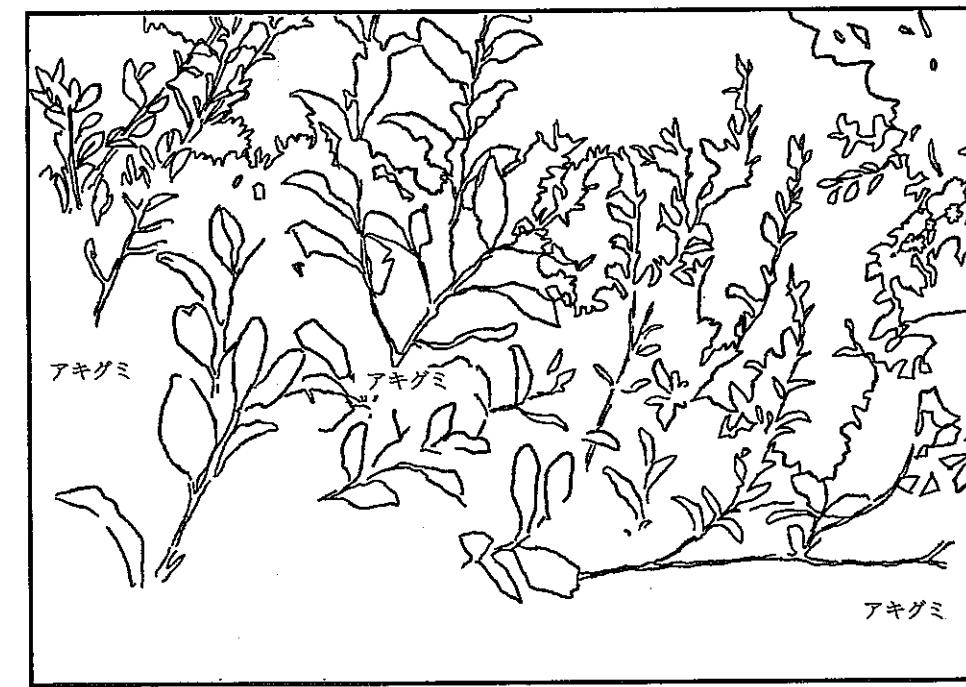
C地点（平成13年 秋）

写真1では、前年度と同様、トベラやソヨゴが旺盛に生長し、中央にみられる前年度から枯死寸前であったソヨゴが見えにくくなってきた。また前年度右側手前にみられたアキグミは、生長著しく樹冠が葉群の重みで斜面下部に傾き写真からみえなくなつた。写真2では造成後に林縁部に侵入したアキグミが著しく繁茂し、前年度後方にみられたハイネズ他、その他樹木が一切みえなくなった。また、秋季調査では、前年度と同様、アキグミは多数の開花・結実がみられ、現時点でも旺盛に生長していることがわかる。一方、写真には認められないが、後方に生育するハイネズやコナラ、クロマツは現在も順調に生長している。なお、本地点は、林縁植生の著しい繁茂によって、撮影地点に立つことも困難になっている。

今年度は、昨年度に引き続き林縁部のアキグミの生長が著しい。かつて繁茂していたタニウツギは、アキグミの背後に生育しているが、前年度から大きな変化はみられない。林縁部の林床では前年度までみられたヘクソカズラといった先駆性の植物は衰退し、今年度においてはキヅタが多くみられ、ウラジロはわずかにみられた。また、奥方ではコナラ、ハイネズ、アカマツ、ネジキ、スダジイ等が順調に生育しており、林床に陽地生植物はほとんどみ

られないなど、安定した林内相観を維持している。これは、林縁植生の発達により、造成後疎開した林縁が閉鎖したことによるものと考えられる。今後も、前年度と同様、アキグミやタニウツギ等先駆性植物の変化が注目される。

但し、撮影地点は、夏季調査時点と同様、上記2種の繁茂により撮影地点に立つことも困難となっており、来年度以降の調査においては、より遠景の撮影地点を新規に設けることが望ましい。

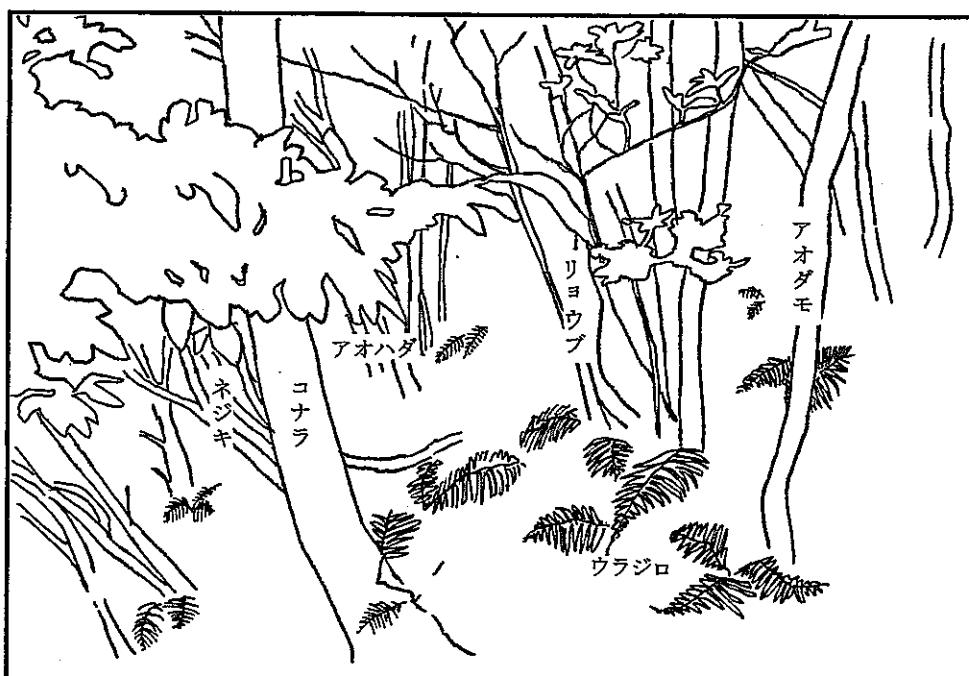
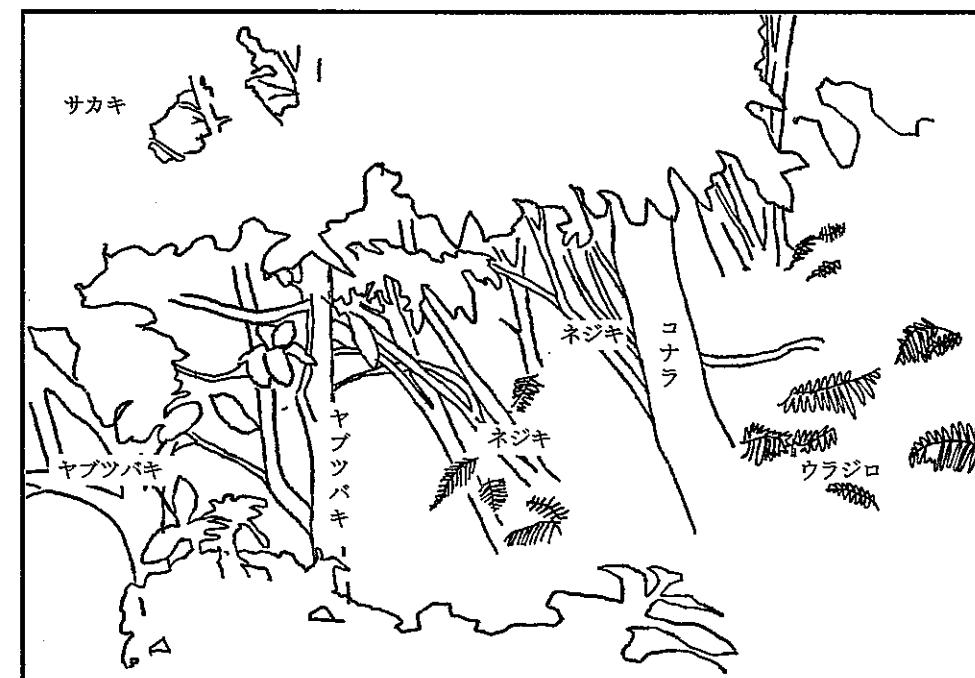
D地点(平成13年秋)

写真1では、手前にリョウブ・コナラ・アオダモ等がみられ、林床はウラジロがみられる。写真2では左側にヤブツバキ、サカキが生育し、右側にはコナラが生育している。左側のサカキは旺盛に生長しており、葉群によって写真上部がやや隠れる形となっている。両写真とも、前年度ウラジロの減少傾向がみられたが、今年度も衰退が進み、地表面が見える程、被度が低くなっている。これは、高木層、低木層の発達に伴う林内照度の減少により衰退しているものと考えられる。

この撮影地点は法面造成の際形成された林縁より数m林内に入り込んでおり、モニタリング調査開始（昭和55年）より前年度まで、工事の影響が認められておらず、今年度に至っても、大きな変化はみられない。

が挙げられる。当地区は前年度に、林床に密生していたウラジロに減少傾向が認められていたが、今年度は特に変化はみられず、その他上層木のリョウブ、アオダモ、ヤブツバキについても目立った変化はみられなかった。従つて、今後も何らかの外圧を受けない限りは、今後も大きな変化はなく、安定した林分を維持していくものと考えられる。

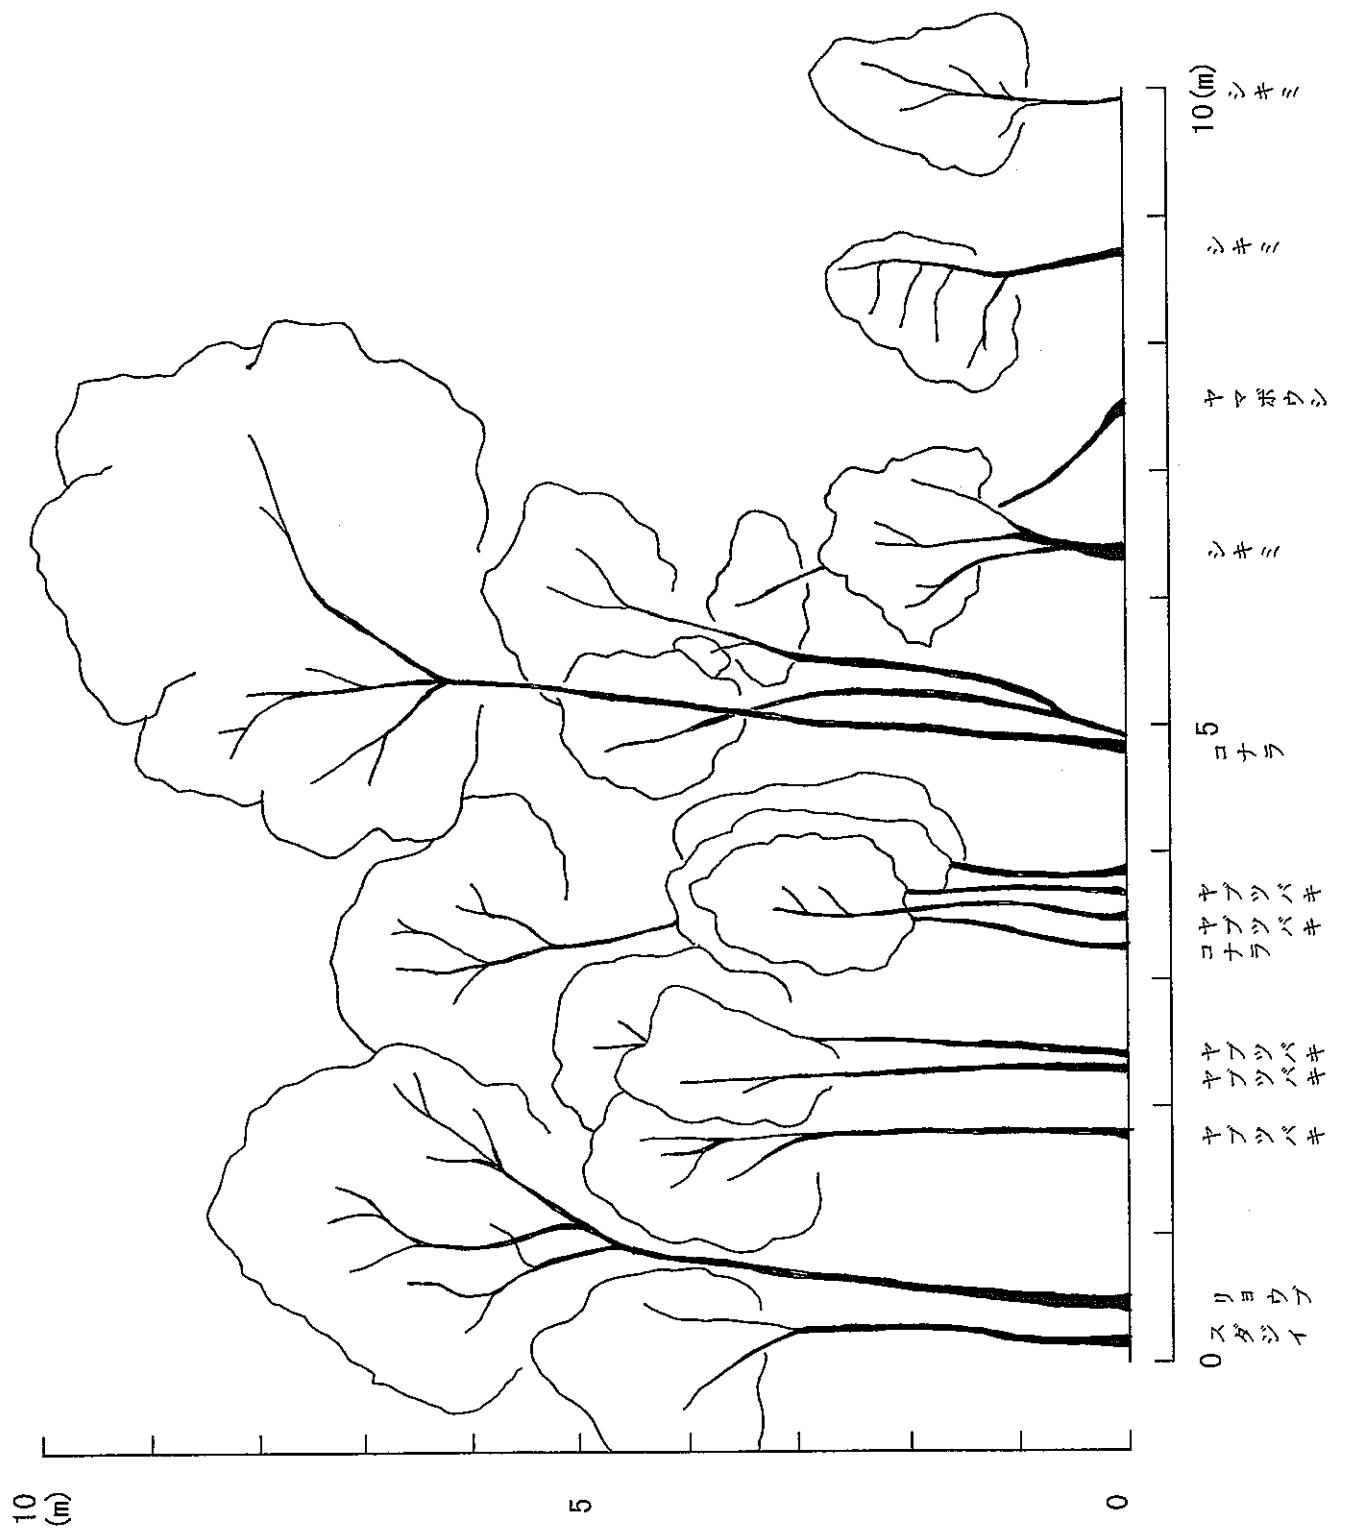
No. 2 方形区 群落断面模式図

当方形区は立木密度が高く、なかでもコナラの占める割合が高い、高さ10m程のコナラが林冠を形成し、高さ3~5m程度の低木~亜高木層にヤブツバキ、ヒサカキ、スダジイといった常緑広葉樹が高被度に生育する林分である。前年度から比較すると、全体の林高は、ほとんど変化はみられなかったが、低木層・亜高木層の中低木類が樹林の発達とともに競合状態にあり、前年度からは0m地点のスダジイや2.5m地点のヤブツバキに林冠部の形状の変化がみられた。また、これら中低木による被圧を受けて、2mに達しない低木類の枯損が目立ち、新たに断面に加わる低木は、高木類のみられない10m地点でシキミが1本新たに2mに達した個体がみられた程度である。この現象は、前年度と同様で、正常に樹林が発達していることが窺われ、今後も上層木が何らかの影響で枯死して、ギャップが生じない限り、この競合状態は続くと考えられる。なお、調査以前に倒木の影響で衰退・枯損が認められたヤマボウシとシキミについては、今年度はシキミに変化はみられなかったが、ヤマボウシは生長が認められた。

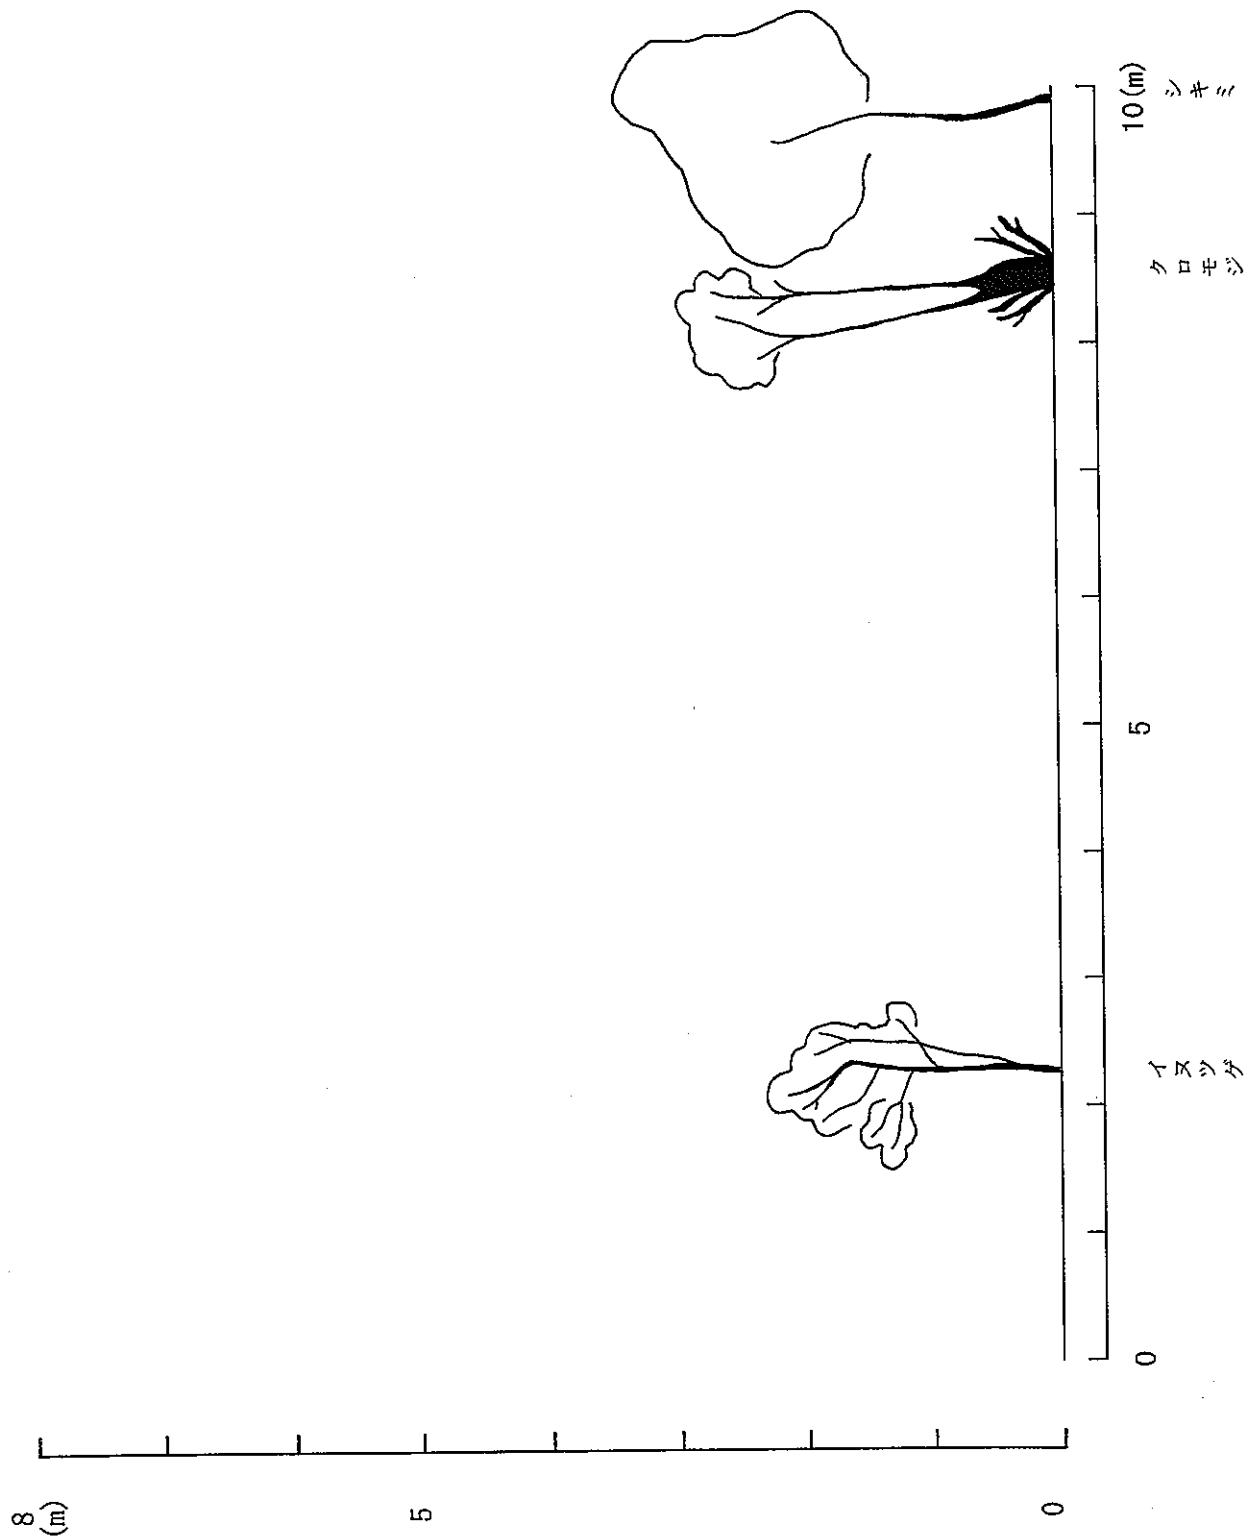
No. 3方形区 群落断面模式図

当方形区は全体的に立木密度が低く、前年度、群落断面調査範囲内で確認されたのはクロモジとシキミだけであったが、2.2m付近に新たに樹高2mに達したイヌツゲが出現した。また、クロモジについては、前年度、下部の枝において枯損がみられたが、今年度は5本立の中で3本が枯死し、2本だけとなった。これは林分が発達したことによる上層木の被圧と考えられる。

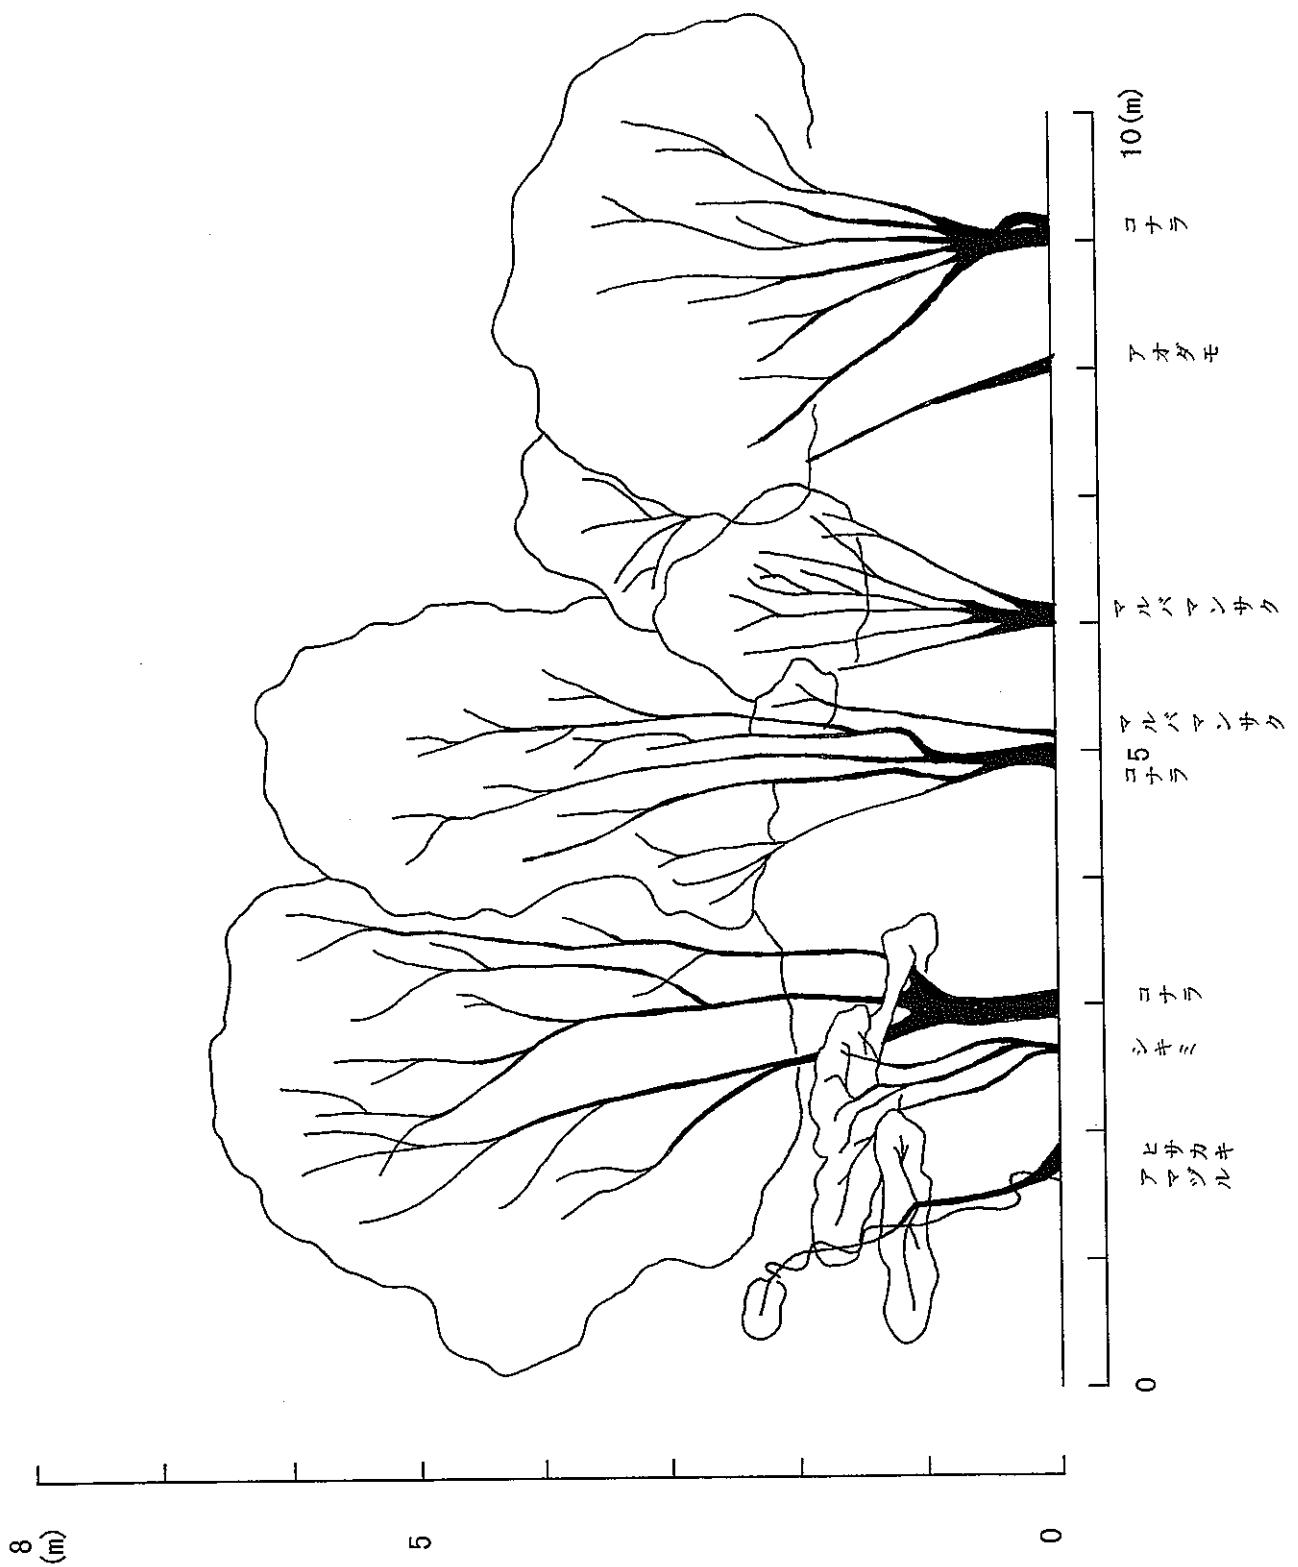
No. 5方形区 群落断面模式図

当方形区は、コナラ2株が林冠を形成する、高さ7m程の林分であり、前年度からは、林分全体の高さに変化はみられなかった。また、2m地点のヒサカキは生長がみとめられたが、2.8m地点の前年度高さ3mあったシキミは上層のコナラに被圧されて上部枝が枯死して高さ2mほどになった。その他、8m地点のアオダモは、下枝の枯損がみられた。これは、林分の発達による樹木間の競合関係によって淘汰されているものであり、今後何らかの外圧を受けない限りこの傾向は続くものと考えられる。
